**T.C.  
GAZİ ÜNİVERSİTESİ  
GÜZEL SANATLAR ENSTİTÜSÜ**

**YÜKSEK  
LİSANS  
TEZİ**

**KIRŞEHİR-KAMAN, YASSIHÖYÜK ERKEN  
TUNÇ ÇAĞI YAPI MALZEMELERİNDE  
ARKEOMETRİK ANALİZLER VE KORUNMA  
SORUNLARI**

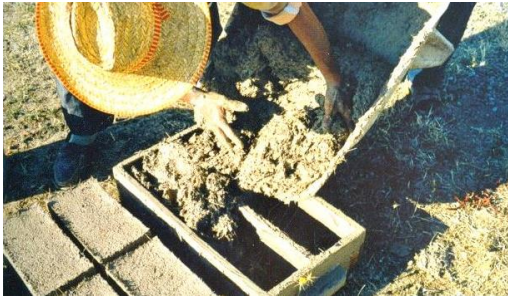
**Resim 2.1.** Cookckson (Living in Mud, 2010).

Kerpiç yeteri kadar balçık ve suyun temin edilebildiği durumlarda, evlerin yapılacağı alanlarda hazırlanmıştır. Balçık çamurunun kütlesini gevşetmek, fiziksel bağlayıcılığını arttırmak ve katkı maddelerinin birbirine tutunmalarını kuvvetlendirmek için küller, seramik kap kırıkları, moloz parçaları, saman, kesilmiş hayvan yemi, küçük taş parçaları ve kum eklenmiştir (Resim 2.1-2.4). Kerpiç harcının hazırlanması işinin günümüzde de aynı teknikle yapıldığı bilinmektedir.

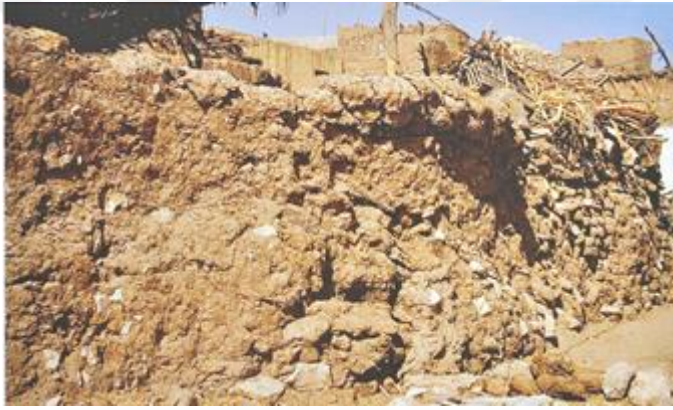
**Resim 2.5.** Cookckson (Living in Mud, 2010).

Pisè tekniğiyle yapılan duvarlar çok az sayıda yapısal iz bırakmıştır. Kazı çalışmaları sırasında ayırt edilebilmesi oldukça zordur. Pisè duvar stiliyle Ilıpınar, Orhangazi yakınlarındaki İznik gölü kıyılarında bulunan neolitik dönem yerleşiminin en erken evresi olan tabakasında karşılaşılmıştır. Burada ele geçen kalıntılar, duvarın zeminle birleştiği bölümü şeklinde ele geçmiştir (Resim 2.5). Yine bu bölgedeki en önemli keşif, dikey ahşap kalıpların yerleştirildiği yuvalardır (Cookckson, 2009, s.25).

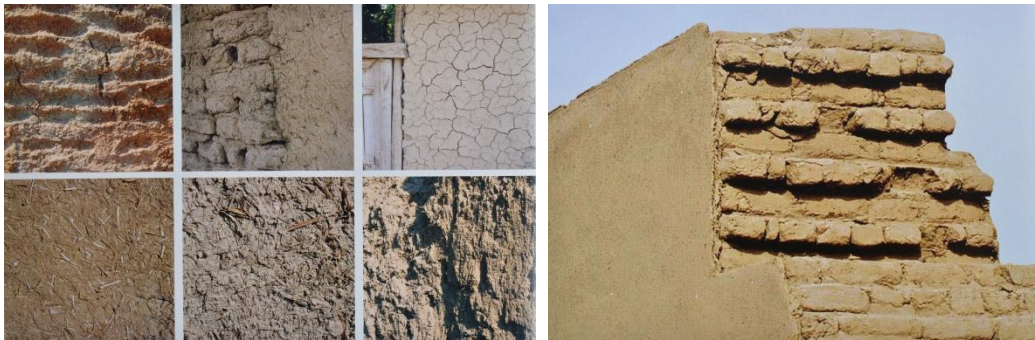
**Resim 2.6.** Cookckson (Living in Mud, 2010).

Günümüze kadar korunarak ulaşmayı başaran çok az sayıda kerpiç duvar görülmektedir. Çatalhöyük, Hacılar, Beycesultan, Norşuntepe, Acemhöyük, Hacılar, Aşıklıhöyük, Kültepe ve Yassıhöyük kazılarında ortaya çıkan kerpiç duvarlar, yükseklikleri iki metreyi geçen, hatıllı ya da hatılsız kerpiç duvarlardır. Neolitik dönemde daha çok destek kullanılmadan yapılan kerpiç duvarlar görülmektedir ve duvar kalınlıkları değişkenlik göstermektedir. Neolitik dönemin başında taş temel oluşturmada direk toprağın üzerine oturtularak oluşturulan duvarlar görülürken, Geç Neolitik dönemde taşın kolay sağlanabildiği bölgelerde, mutlaka taş döşekli duvarlar yapıldığı görülmüştür (Naumann, 1998, s.93). Diğer yandan Geç Kalkolitik döneme kadar uzanan Beycesultan'da taş temel görülmemektedir. Kerpiçler yerleştirilme yöntemlerine göre incelendiğinde az sayıda örnek arasında Zincirli ve Boğazköy'de ele geçen kalıntılar ilk sıradadır. Her iki yerleşimde de dörtlü düzende tam ve yarım tuğlalar kullanılarak duvar oluşturulmuştur (Resim 2.6).

Ancak Zincirli'de bulunandan farklı olarak daha düzensiz bir sistem ortaya koymaktadır. Tuğlaların birleşme yerlerinin üst üste getirilmemeye çalışıldığı görülmektedir (Resim 2.7). Ayrıca duvar köşeleri gibi bölümlerde bilinçli olarak çapraz örgü tekniği kullanıldığı görülür. Bunlarla birlikte kerpiç ve taş duvarları arasında fark görülmeyen Boğazköy'de taş ve kerpiç duvarın birleştirildiği alanlar görülmektedir (Naumann, 1998, s.94).

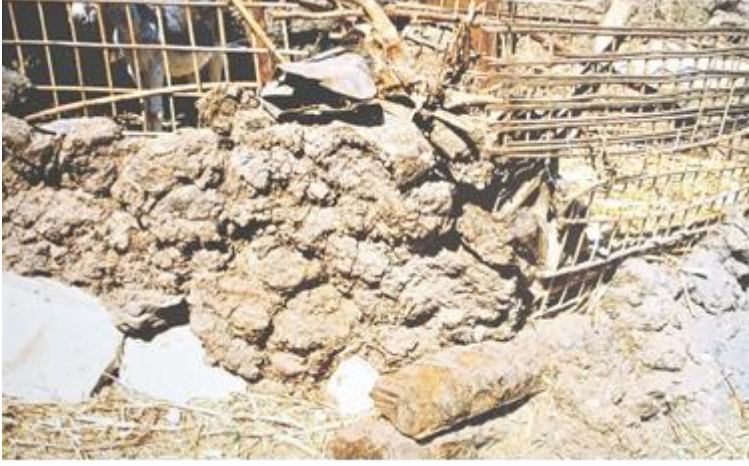
**Resim 2.9.** Cookckson (Living in Mud, 2010).

Bu teknikte de dövme tekniğinde olduğu gibi, oluşturulacak duvarın iç ve dış kısımlarına kalıplar yerleştirilir. Ancak dövme tekniğinden farklı biçimde yoğun killi toprak kullanılır. Hazırlanmış kalıbın enine ve dikine ahşap çubuklar yerleştirilir. Enine yerleştirilen çubuklar duvarın kalınlığından 2-3 cm daha kısa olur ve birbirlerine ince dallar ya da ipler ile bağlanırlar. Ardından balçık halindeki yoğun killi çamur çubukların üzerine dököldükten sonra dövölerek sıkıştırılır (Resim 2.9) (Kömürcüoğlu, 1967, s.65).

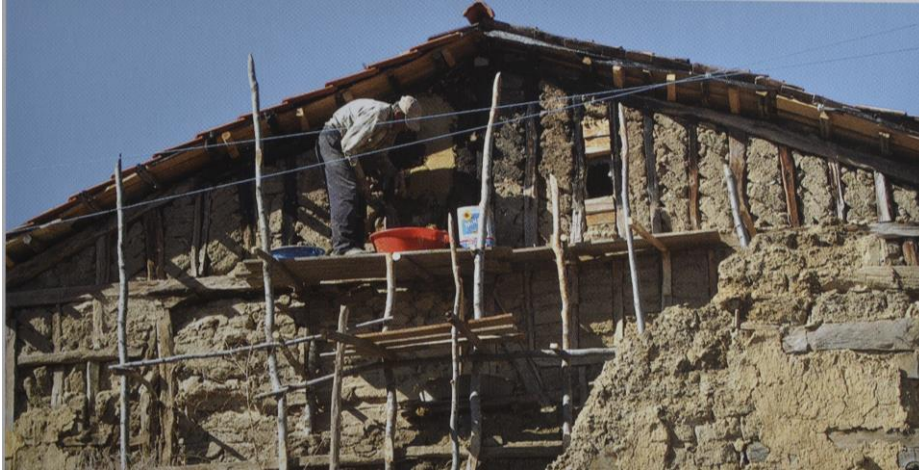
**Resim 2.10.** Cookckson (Living in Mud, 2010).

Duvarın sağlamlığını arttırıp, güçlendirmek amacıyla ahşap destekler kullanılıyordu. Yapıda herhangi bir şekilde bölünme yoksa ahşap destekler sıvanın tam altına saklanarak, görünümü etkilemeyecek biçimde gizleniyordu. Taş döşek üzerine tahta destekler yerleştiriliyor, kerpiçle doldurulmaya başladıktan sonra duvar yükselirken yatay tekrar destekler yerleştirilerek yapılıyordu. Bu şekilde hatılla destekleme sistemi günümüzde de görülmektedir (Resim 2.10). Kerpiç duvar ve yapının temeli arasında hatıllarla ızgara sistemi oluşturmak, duvarda oluşabilecek çökme, çatlama gibi tehlikelerin oranını azaltmak için de kullanılıyordu. Derin temele sahip yapılarla, iki ya da üç sıra taş döşekli temel oluşturulmuş yapılarda benzer özellik görülmesi bu iddiayı doğrular niteliktedir. Izgara oluşturarak örülen duvar sisteminin özelliği sadece enine hatıllar kullanılarak yapılmış olmalarıdır. Erken Tunç Çağı'na tarihlenen Alişar

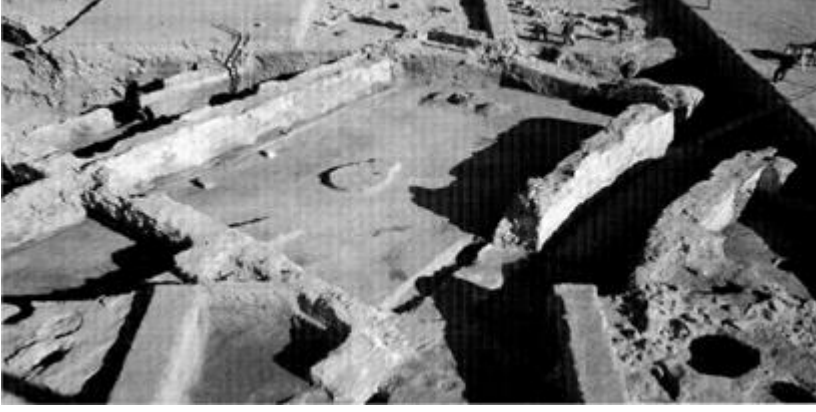
Elde edilen verilere dayanarak; Kültepe yerleşimi 11b katmanında bir bölümü açığa çıkarılmış olan büyük mimari yapının planı ile aralarında benzerlik olduğu tespit edilmiştir (Emre 1971, Özgüç, 2003, s.268-281, Özgüç, 1965, pl XVI/49 a,b). Hali hazırda tabana kadar inilmiş avlusu bulunan R8 kodlu odada, korunmuş durumda, yaklaşık 2 m yüksekliğinde yine kuzeydoğu- güneybatı doğrultusunda uzanmış olan kerpiç duvar ve bu duvara dayalı şekilde ortaya çıkan bir kaide bulunmuştur. Üç basamağı bulunan bu kaidenin çapı 220 cm'dir ve sıvalıdır. Ayrıca kaidenin kenarları kalın üstüne yuvarlak bir ocak yerleştirilmiş durumdadır (Resim 2.16).

**Resim 2.16.** Erken Tun Çağı'na ait mimari kalıntılar (Kırşehir Arkeoloji ve Paleontoloji alışmaları, 2016)

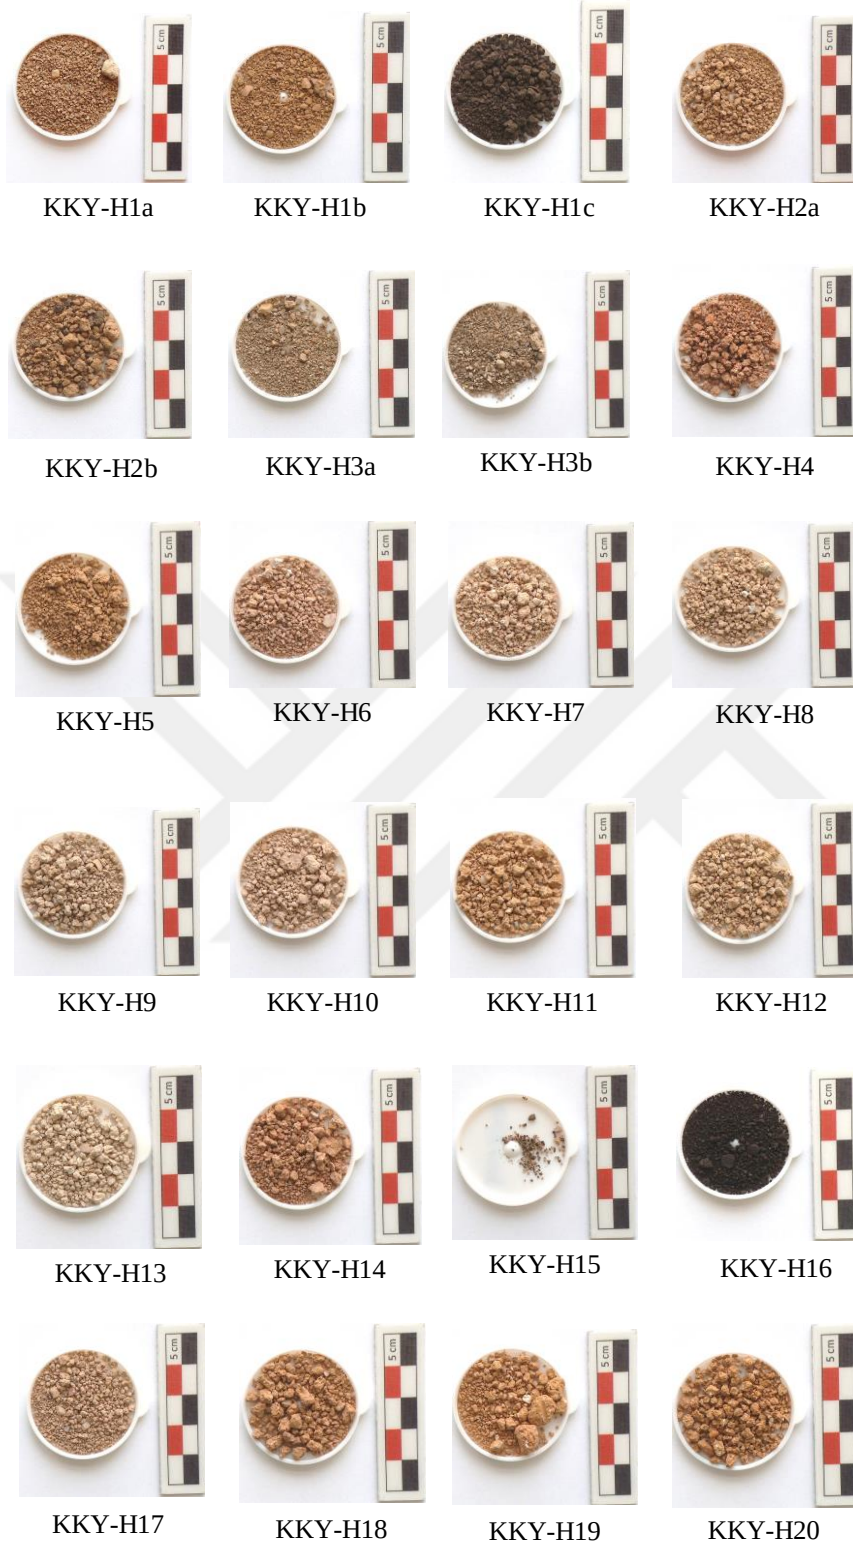
Resim 22 Kırşehir Kaman Yassihöyük kerpiç harç örnekleri agregası fotoğrafları
