**GELENEKSEL KONUTLARIN MEKÂNSAL  
YAPISININ İRDELENMESİ:  
MALATYA / DARENDE – AŞAĞIULUPINAR ÖRNEĞİ**

**Yüksek Lisans Tezi  
Mimarlık Anabilim Dalı  
Danışman: Dr. Öğr. Üyesi Muhammet KURUCU**

**TEMMUZ-2019**

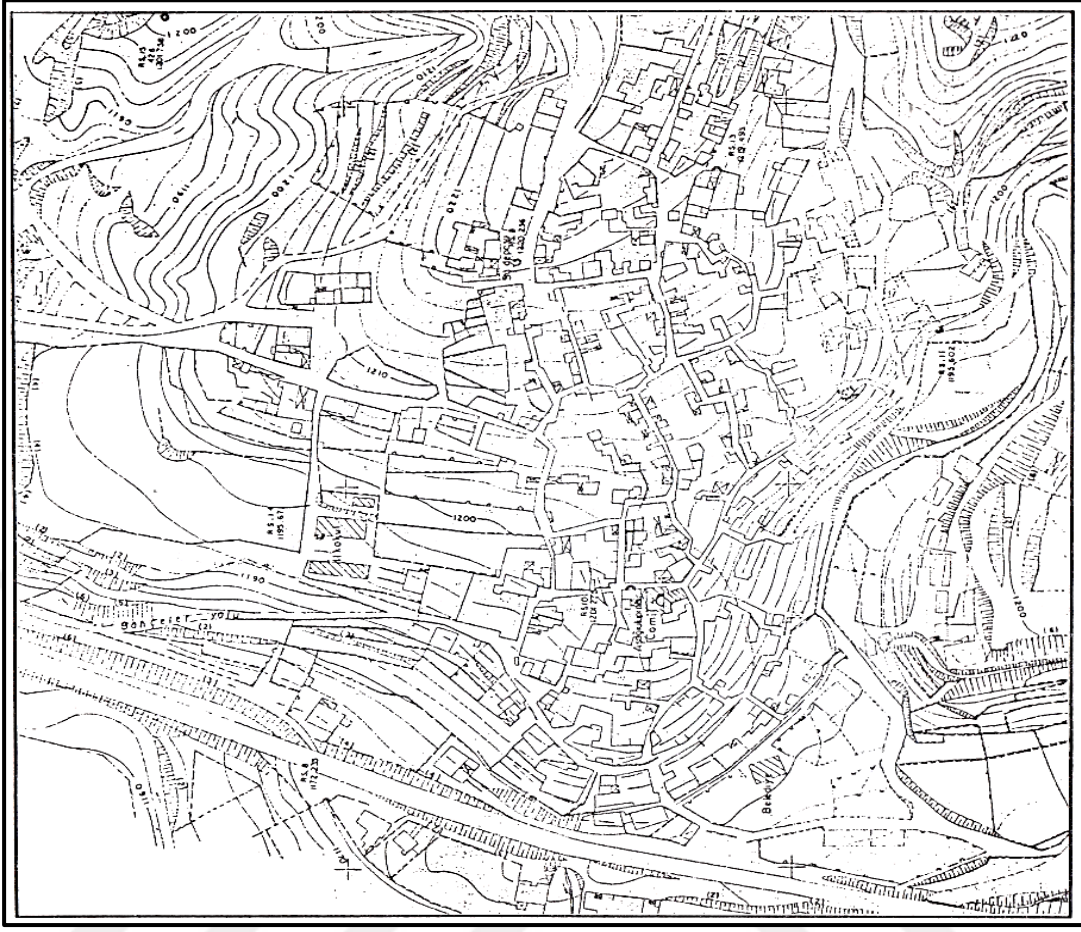
Şekil 2.3. Aşağılupınar topografyası (Başakman, 1991)

Topoğrafya, kent karakterinin oluşmasında etkili olan önemli bir etkidir. Konut alanlarının oluşturulmasında arazinin doğal yapısı sayesinde çeşitliliğin oluşumu sağlanmaktadır. Eğimli araziye sahip alanlarda; yol ve konut alanı gibi veriler içeren parselasyon düzeni belirlenerek yerleşim düzeni oluşturulmaktadır. Düz arazide yerleşim düzeni topoğrafik yapıdan ziyade iklimsel veriler ışığında sağlanmaktadır. Çalışma alanımızda da bulunan eğimli topoğrafya güney yamaca yönelimi olan geleneksel konutları barındırmaktadır (Şekil 2.3).

Eğimli bir topografyada yükseltinin güneye dönük olan yamacında konut yerleşimi yapılması birçok doğal veriden yararlanmayı sağlamaktadır. Yerleşimdeki konut tasarımı yapılırken yakınında bulunan konutların güneşini, rüzgarını ve manzarasını engellemeyecek şekilde konumlandırıldığı gözlemlenmiştir.

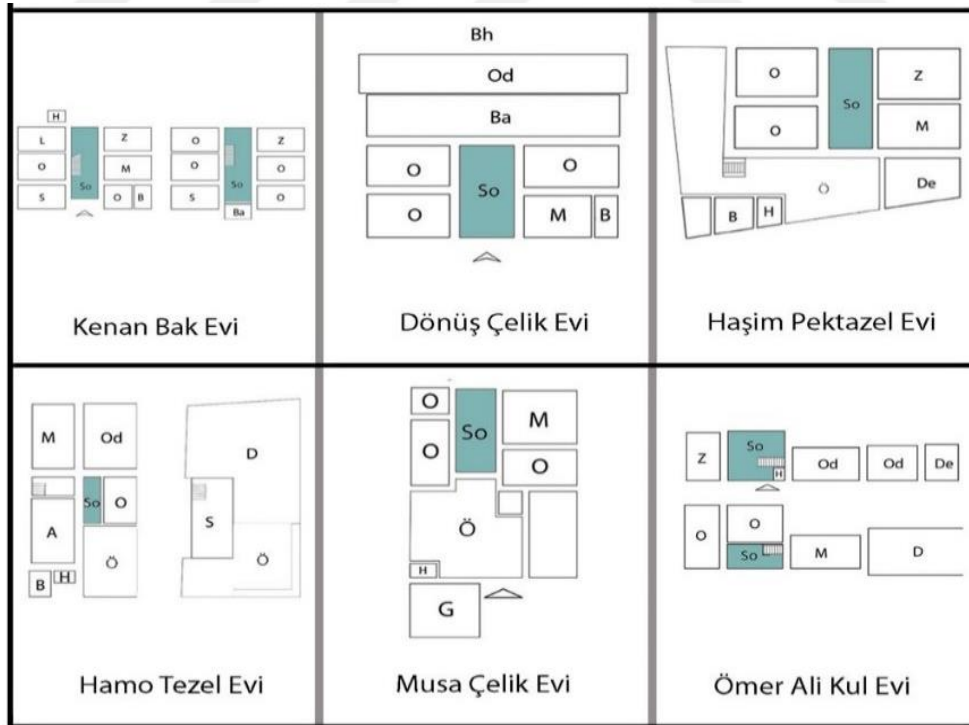
İç sofalı plan tipleri zamanla orta sofalı plan tipiyle benzerlik gösterse de aynı değildir. Benzerlik göstermesinin nedeni odaların sofaya açılan kısımlarının pahlanması olarak Sedad Hakkı Eldem (1984) tarafından açıklanmıştır. Aşağıulupınar'da araştırma dahilimizde yapılan çalışmalarda; Dönüş Çelik, Kenan Bak, Ömer Ali Kul, Musa Çelik, Haşim Pektazel ve Hamo Tezel konutu iç sofalı plan tiplerine sahiptir (Şekil 2.12).

Şekil 2.12. Aşağıulupınar Mahallesi'nde iç sofalı plan tipi örnekleri

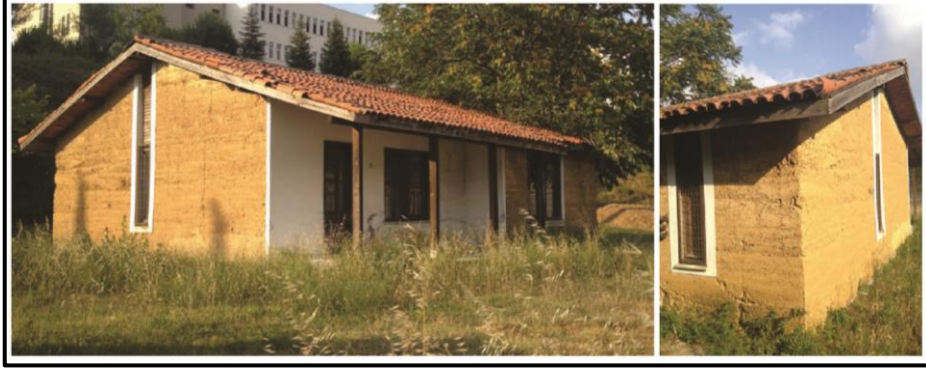
Şekil 2.16. İTÜ Alke binası (Çiçek, 2014).

Kerpiç malzemeyi çalışma konusu olarak ele alan ve mukavemetini güçlendiren bir çalışma örneği; İTÜ Alker Binası’dır (Şekil 2.16). 1980 yılında İTÜ Mimarlık Fakültesi’nde TÜBİTAK MAG 505 projesi olarak yapılan araştırmada alçılı kerpicing özellikleri araştırılmış, bir deneme evi yapılmıştır (Kafesçioğlu vd, 1980). Bu araştırma ile

kerpiç geleneksel bir yapı malzemesi olmaktan çıkmıştır ve güncel bir kimlik kazanarak “alke” kelimesi ile tekrar yaşantımıza girmiştir.

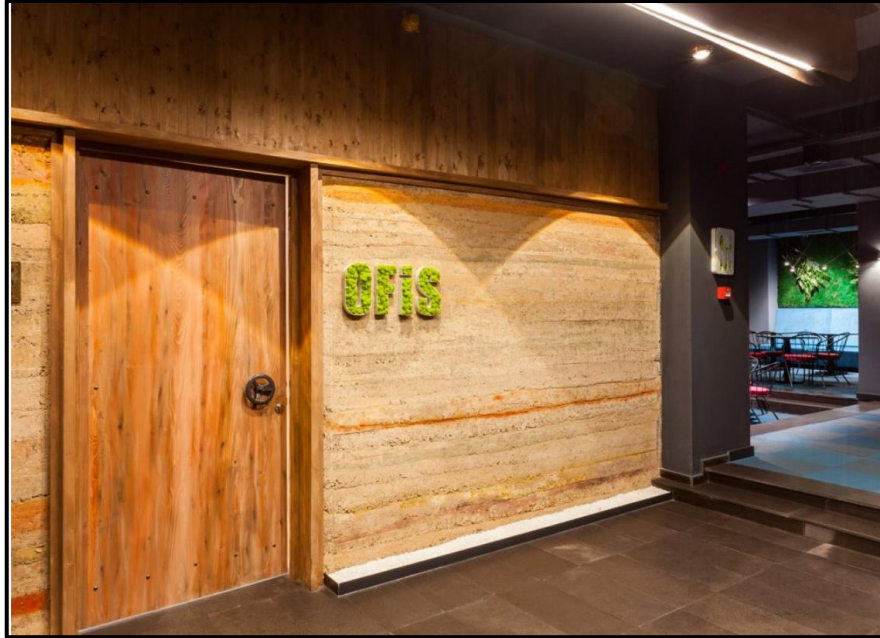
Şekil 2.17. Beşiktaş Kültür Merkezi kerpiç iç duvar tasarımı (URL-3, 2019)

Alke yapı malzemesi kullanılarak yapılmış bir başka örnek ise Beşiktaş Kültür Merkezi'dir (Şekil 2.17). Mimar Özgül Öztürk'ün tasarladığı iç mekan tasarımında, dekorasyonda sıkıştırılmış toprak tekniği ile toprak duvar uygulaması yapılmıştır. Bu duvar giriş ile ofisleri ayıran bölümde uygulanmıştır.

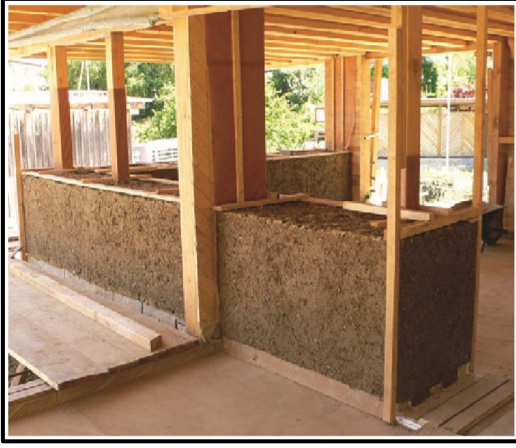
Şekil 2.20. Taşıyıcı ve bölme duvar yapımı (Çiçek, 2014)

Toprak malzemeye eklenen kuru ot sayesinde malzemenin mukavemeti artmaktadır. Bu sayede, Şekil 2.20’de görüldüğü gibi toprak malzeme taşıyıcı veya bölme duvarlarda kullanılmaktadır. Bu yapı malzemesi, yalıtım ve klimatolojik özellikleri sayesinde ısı ve havalandırma sorunu oluşturmamaktadır. Döşeme malzemesi kullanımında ise toprak malzeme sıkıştırılmaktadır. Sıkıştırılan toprak döşeme üzerine, Şekil 2.21’de yer alan örnekteki gibi reçine yedirilerek desteklenmiştir.

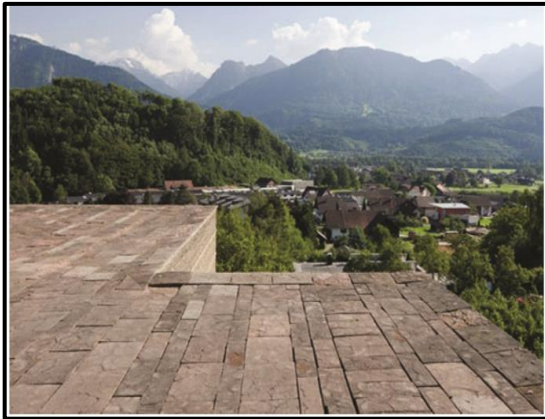
Şekil 2.22. Çatı (dam). oluşumları (Çiçek, 2014)

Avusturya’da bulunan Schlins Rauch evi çatısında kullanılan toprak malzeme Şekil 2.22’de görülmektedir. Bu evde modernize edilen kerpiç malzeme, günümüz yapılarının çatılarında ve ihtiyaç duyduğu alanlarda kullanılabilceğini göstermektedir.

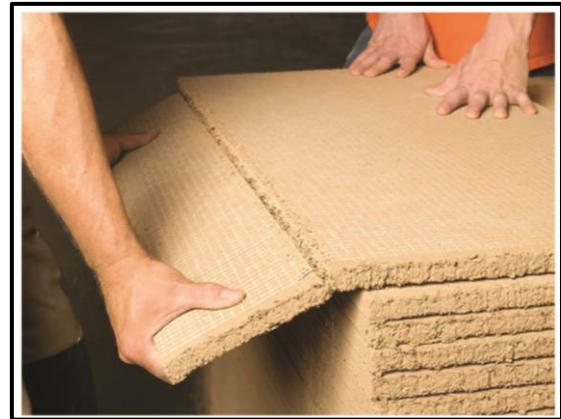
Şekil 2.23. Toprak paneller (Çiçek, 2014)

Doğal malzeme olan toprağın kullanımının artması ile beraber kolay kullanılabilen paneller oluşturulmuştur. Avrupa’da elyaf, hasır... gibi sanayi ürünleri ve kimi zamanda ince saz bitkisiyle güçlendirilerek toprak paneller (kilpan). üretilmekte olup tavan, duvar ve hareketli iç mekân panoları veya dolaplar bu panellerden oluşabilmektedir (Çiçek, 2014) (Şekil 2.23).

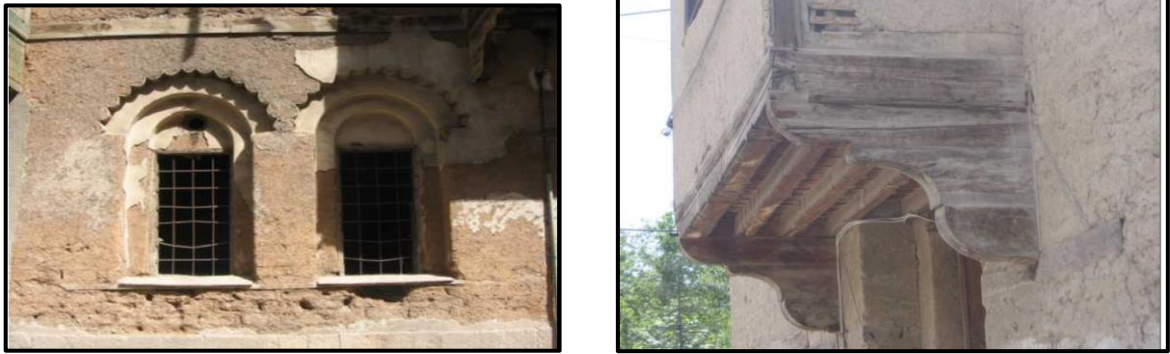
Şekil 2.24. Kemerli pencere ve eliböğünde örneği (Durgun, 2006)

Dış süsleme, yapı cephesinde yer aldığından dolayı daha çok yapı elemanları ile yapılmaktadır. Türk konut tiplerinde zemin katta çok fazla süsleme elemanı görülmezken, üst katta çıkmalar, saçaklar, bacalar... gibi yapı planını etkileyen süslemelere rastlamak mümkündür. Bu plan yapısını etkileyen süslemelerle beraber, dış cephede yer alan pencere ve kapı açıklıklarının kemerlerinde ve doğramalarında, katlar arası döşemede bulunan kat silmelerinde, çörtlen detayları... gibi pek çok yerde süsleme öğelerine rastlanmaktadır. Süsleme öğelerine ek olarak; kapı tokmakları, pencere parmaklıkları, balkon veya eliböğünde detaylarında ahşap ve demir malzemedен yararlanılmaktadır (Şekil 2.24).

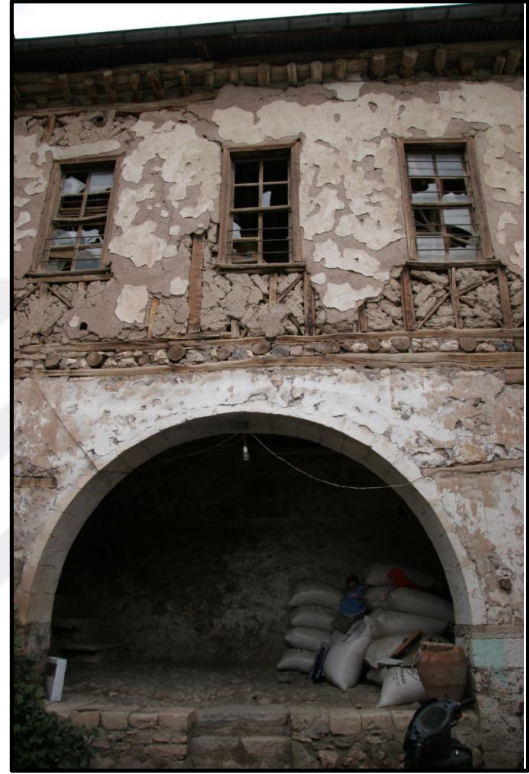
Şekil 2.26. Faik Bey konağı (Karakaş, 2008)

Bu durumun en belirgin özelliği olan sofa, etrafına teşkil eden odalardan oluşmaktadır. Odalar arası geçiş sofa üzerinden sağlanmaktadır. Elazığ evleri planlama olarak sofa, oda, şahnişin, yazlık köşk, köşk oda, baş oda, mutfak, kiler, tandır başı, tuvalet, banyo, ahır, avlulu bahçeleri, bir veya iki katlı konutlardan oluşmaktadır (Şekil 2.26).

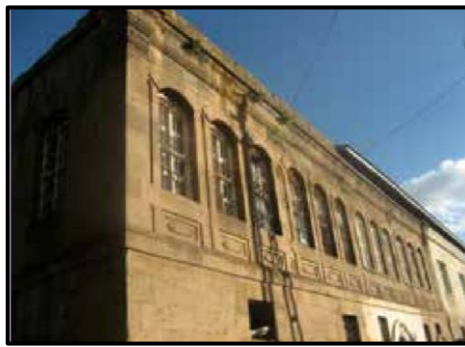
Şekil 2.30. Süsleme öğesine sahip cephe (Oğuz ve Aksulu, 2016)

Bitlis evleri, genellikle avluyla dışarı açılacak şekilde tasarlanmıştır. Bu geleneksel konutların genel olarak oda, sofa, hela, banyo (çol), avlu, odunluk... gibi mekanlardan oluştuğu görülmektedir. Açık, yarı açık ve bazı örneklerde üst örtüye sahip olan avlular; ocak, tandırlık, oturma sekileri... gibi alanları da kapsamaktadır. Avlunun duvarları Malatya, Elazığ, Muş evlerinde görüldüğü gibi yüksektir. Bu durum avluda mahremiyet kavramı ile ilişkilendirilebilir. Genellikle iki katlı olarak yapılan geleneksel Bitlis evleri, cephe düzeni bakımından sadedir. Cephede süslemeye sahip olan konutlarda ise, genellikle sokağa bakan ön cephede süsleme öğelerine rastlanmaktadır (Şekil 2.30).

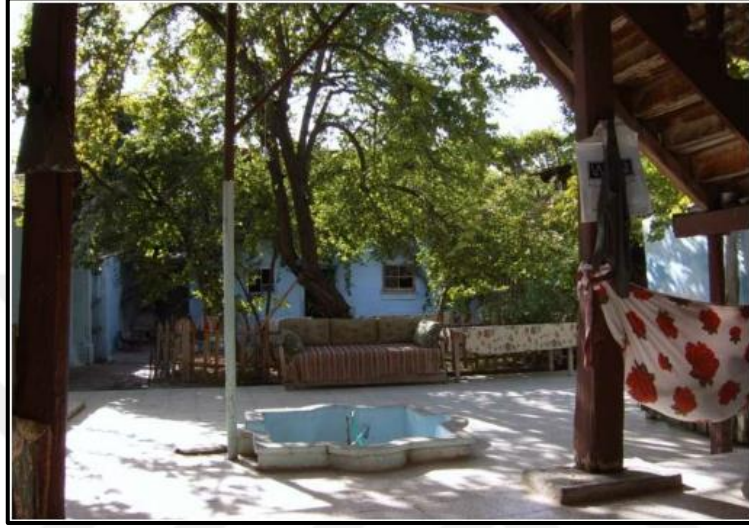
Şekil 2.33. Örtmelik örneği (Durgun, 2006)

Geleneksel Malatya Evlerinin plan özelliklerine bakıldığında, Osmanlı dönemi mimarisinin genel özelliklerini görmek mümkündür. Konutlar genel olarak bir veya iki katlı, sokağa cephesi olan, bahçesi içerisinde örtmeliğe sahip konutlardan oluşmaktadır (Şekil 2.33).

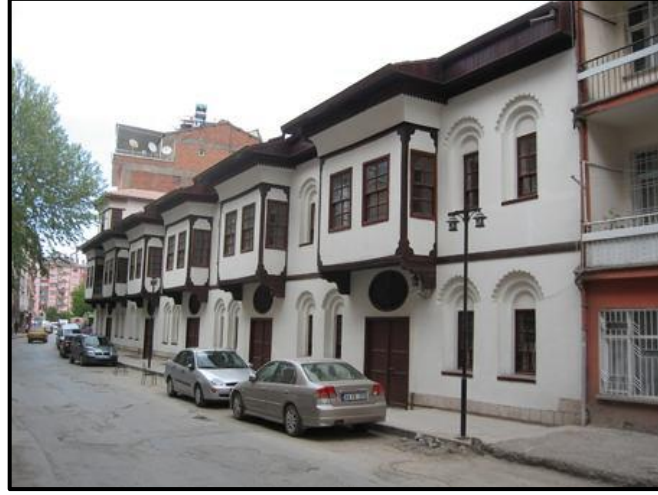
Şekil 2.34. Malatya Beş Konaklar (Özyılmaz, 2009)

Malatya evlerine en güzel örnek beş konaklar diye adlandırılan konutlardır. Bu konutlar örtmeliği olan, kemerli pencereler ve cumbalardan oluşan, iki katlı ve bitişik nizamlı yapılardır (Şekil 2.34).

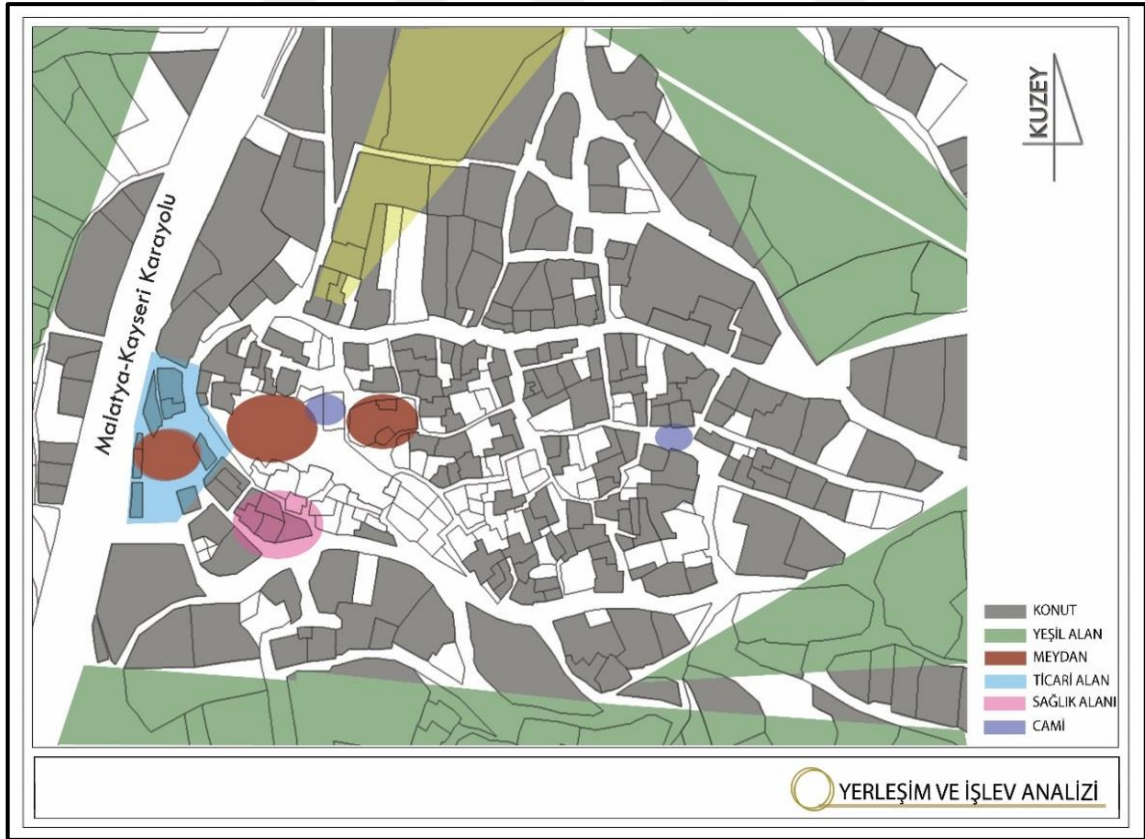
Çalışma bölgemiz olan Aşağılupınar Mahallesi'nin, geleneksel dokusunu ve konutların yerleşim durumlarını incelemek amacıyla bu analiz yapılmıştır. Aşağılupınar yerleşimine baktığımızda; konut, cami, ticari alanlar, eğitim yapıları, sağlık yapıları ve meydanlardan oluşmaktadır (Şekil 4.3).

Şekil 4.3. Yerleşim ve işlev analizi

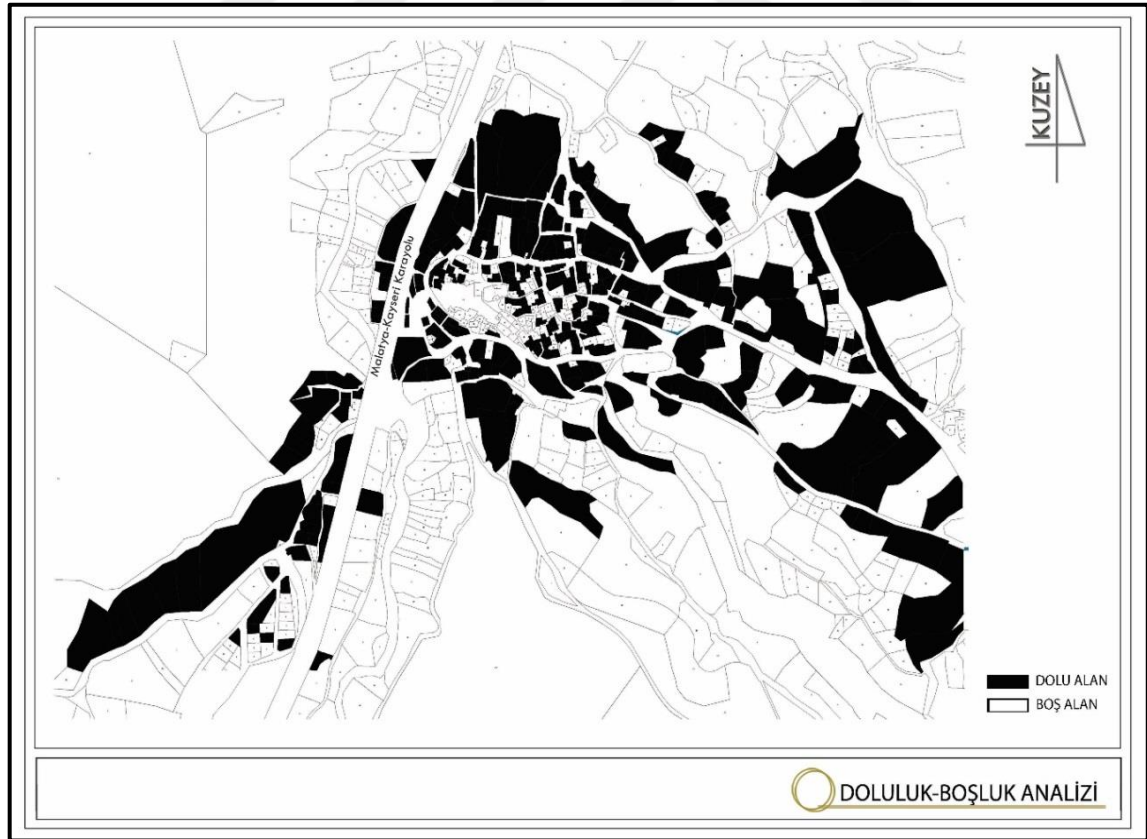
Dolu alanların yerleşim düzeni, yamaç yerleşimine sahip olması neticesinde dağınık şekildedir. Boş alanların ise, daha çok tarım amaçlı olarak kullanıldığı görülmektedir (Şekil 4.4). Dolu boş alan dağılımına bakıldığında, zamanla sürecini sonlandırmış olan yapıların dolu alandan boş alana geçtiği gözlemlenmiştir. Bu durum, aynı zamanda buranın kentsel dokusundaki boşluk kavramını da beraberinde getirmektedir.

Şekil 4.4. Doluluk boşluk analizi

İç sofalı plan tipinde, sofanın iki yanında sıra şeklinde odalar yer almaktadır. Sofalara, eyvanlar veya merdiven sofaları ilave edilebilmektedir. Bu plan tipinde odaların avlu ve bahçeyle olan uzaklığı artmıştır. İç sofalı plan tipinin uygulanmasının başlıca sebebi daha

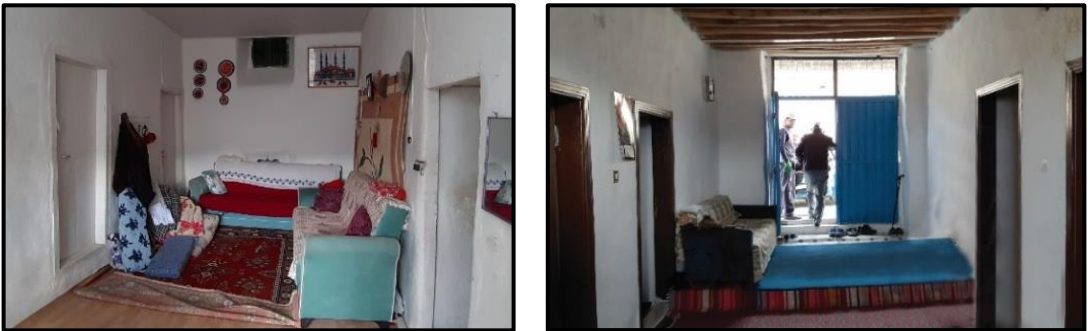
Şekil 4.9. Sofa örnekleri

Örtmelikten içeri girdiğimizde genel olarak halkın salon diye tabir ettiği ve odaların kapısının açıldığı sofalar bizi karşılar. Genelde burada daha çok zaman geçiren kullanıcılar, aynı zamanda toplanma mekânı olarak da kullanılmaktadır (Şekil 4.9). Aşağıulupınar'da araştırması yapılan konutların genellikle sofasız, dış sofalı ve iç sofalı plan tipine sahip olduğu görülmüştür. Sofasız plan tipine Rüstem Parlak, Döndü Aktaş, Mehmet Kaçak, Kadir Erden, Ali Paşa Şen ve Sevgi Deniz Konut örnek gösterilebilir. Dış sofalı plan tipine Memiş Çakmak, Hasan Çelik, Osman Geçer, İdris Canpolat, Fatma Gümüşay ve 227 Ada 8 Parselde bulunan konutlar örnek gösterilebilir. İç sofalı plan tipine Kenan Bak, Dönüş Çelik, Haşim Pektazel, Hamo Tezel, Musa Çelik ve Ömer Ali Kul konutları örneklerdir.

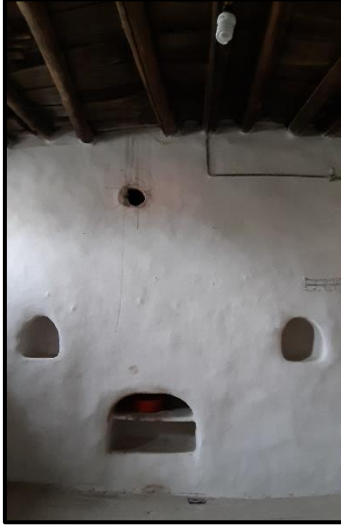
Şekil 4.10. Niş örneği

Genellikle odalar arttırma (gaz lambası, mum koyma yeri), terek (niş, dolap), taka (genişleyen pencere), yüklük gibi birçok mimari elemanı barındırmaktadır (Şekil 4.10). Bu mimari elemanlar odaların önemini, işlevini ve geçmişteki izlerini günümüze sunmaktadır. Gaz lambalarının bulunduğu arttırmanın olduğu odalar, aile bireylerinin toplandığı ve toplu olarak kullandığı daha çok zaman geçirilen yerlerdir (Şekil 4.11).

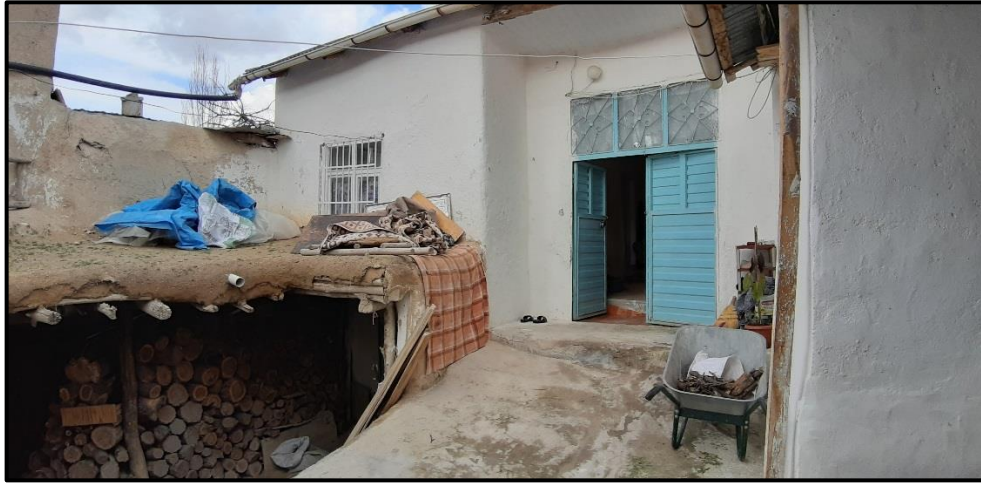
Şekil 4.12. Örtmelik (avlu). örneği

Örtmelik toplanma ve günlük işlerin yapıldığı alan olma durumundan dolayı önemli hale gelmektedir (Şekil 4.12). Bu nedenle bir kısmına ağaçlar dikilerek gölgelikler oluşturulmuştur. Tek katlı konutlarda odalara direkt açılırken, 2 katlı konutlarda ise zemin katta yer alan mutfak, hela, depo, ahır gibi mekânlara direkt geçişi bulunmaktadır. Örtmelikte; seki (yerden yükseltilmiş alan), çeşme, ağaç, tandır gibi öğelere de rastlayabilmekteyiz. Sekilerin dar ene sahip olanlarını daha çok oturma eylemi için yaparken, geniş alana sahip olanlarını ise kurutmalık yapma, halı yıkama...gibi gündelik işler için kullanmaktadırlar.

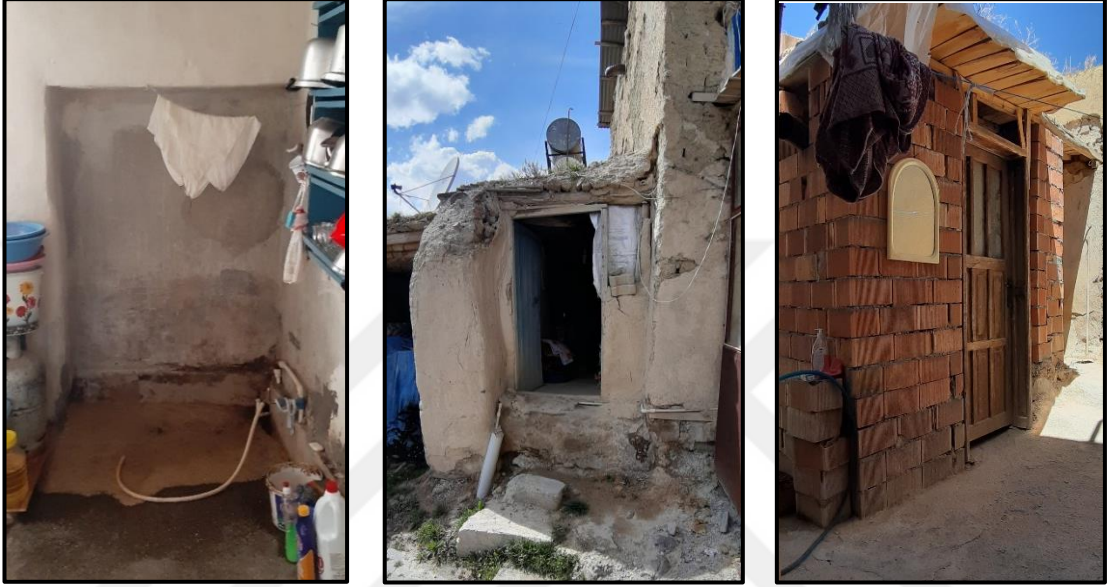
Banyo, odanın köşesinde “cağa” adı verilen alandan oluşmaktadır. Cağa’yı odanın bulunduğu alandan ayırmak için ise, yaklaşık 10-15 cm kadar aşağıda veya gidere doğru eğim yapıldığı gözlemlenmiştir. Bu kot farkı ile suyun oda zeminine ulaşması önlenmiştir. Su gideri ile de dışarı atılmaktadır (Şekil 4.13). Cağalar oda, mutfak, sofa gibi mekânlarda bulunabilmektedir. Cağalar sıcak su ihtiyacından ötürü, ocağa yakın yerlerde yapılmıştır.

Şekil 4.13. Cağa (banyo) ve hela örneği

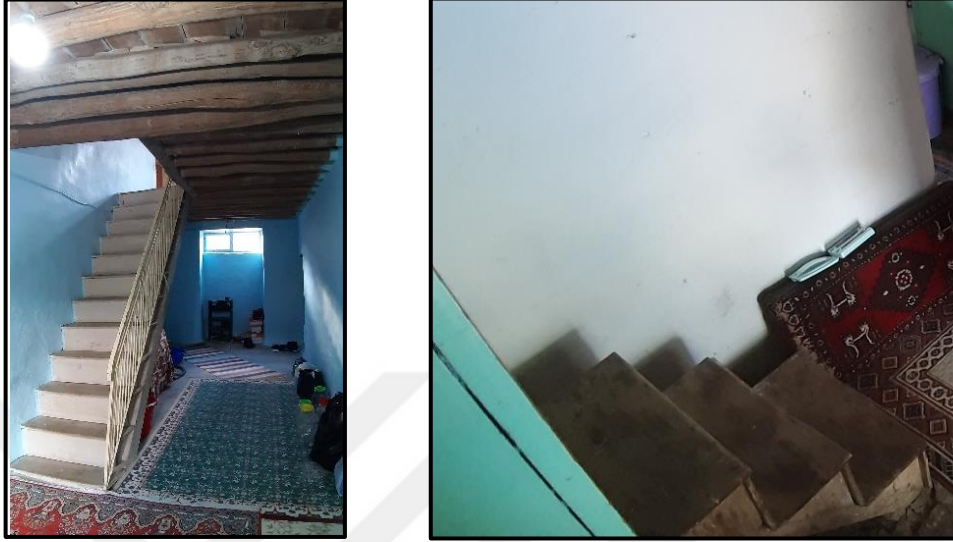
Kenan Bak konutunda, sofa ile üst kata çıkışı sağlayan ahşap merdiven örneği ve Osman Geçer konutundaki kotlar arası farkın geçişinde kullanılan çeşitli örneklerle rastlamak mümkündür (Şekil 4.14).

Şekil 4.14. Ahşap merdiven örnekleri

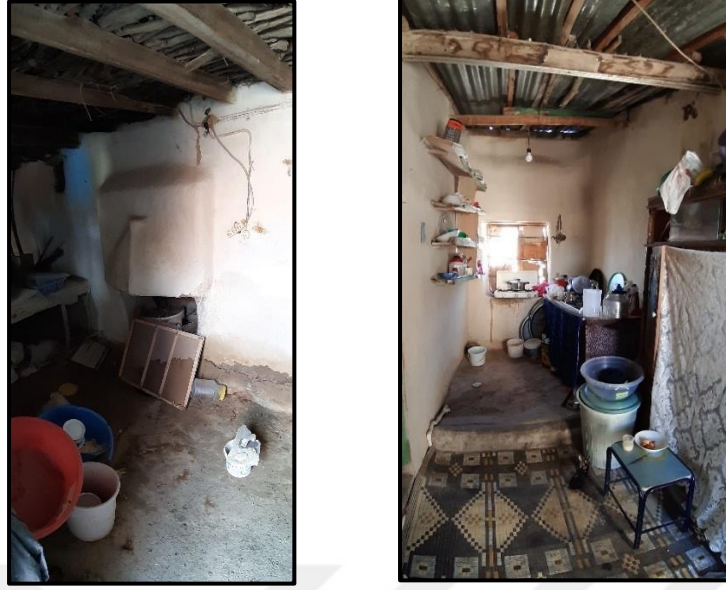
Tandırlık da daha çok ekmek pişirilirken, büyük kazanlarında sığacağı şekilde yapılmıştır. Ocaklar genelde mutfakta bulunmaktadırlar. Mutfak ise, tek katlı veya 2 katlı ev olsun genelde zemin katta bulunup örtmeliğe açılmaktadır.

Şekil 4.15. Mutfak mekanı ve tandırlık örneği

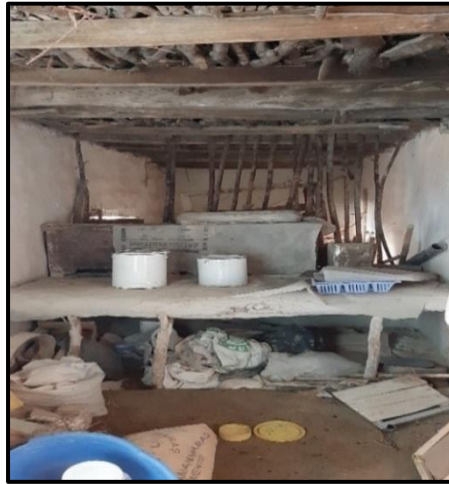
Aşağıulupınar geleneksel konutlarındaki kullanıcıların çoğu yiyeceklerin depolanıp, saklandığı yerleri “zahirelik” diye adlandırmaktadır. Depo amaçlı kullanıldığından dolayı daha çok zemin katta bulunurlar. Örtmeliğe açılan zahireliklerin belli örneklerinde, yükseltilmiş sekiler bulunmaktadır. Zeminin yağmur veya su alma durumu olduğunda zarar görecektir yiyecekler, bu sekilere konularak muhafaza edilir (Şekil 4.16). Bununla birlikte mutfağın herhangi bir yerinde veya köşesinde 15-20 cm yükseklikteki kaide ile ayrılan mekân ise kış boyunca tüketilecek gıdaların bekletildikleri yerlerdir.

Şekil 4.16. Yükseltilmiş seki ve dallarla ayrılmış mekân

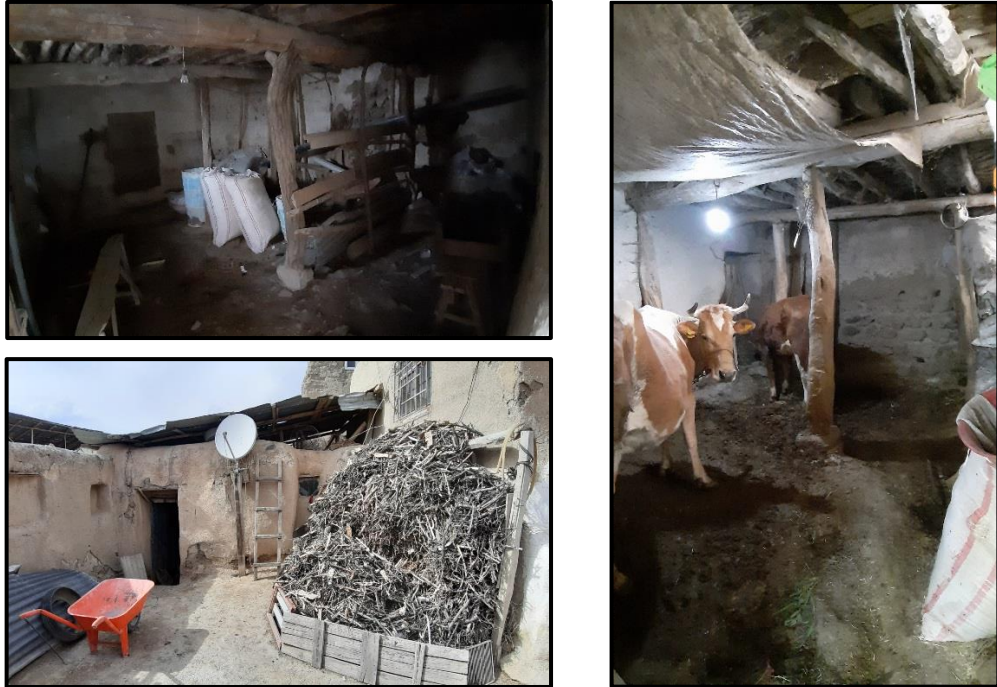
Samanlıkta hapek adı verilen ve tavanı üzerinde açılmış olan tepe penceresi bulunmaktadır. Hapek, hem gün ışığından yararlanmak hem de samanlık için gerekli olan malzemeleri buradan rahatça ulaştırabilmek amacıyla yapılmıştır.

Şekil 4.17. Ahır ve samanlık örneği

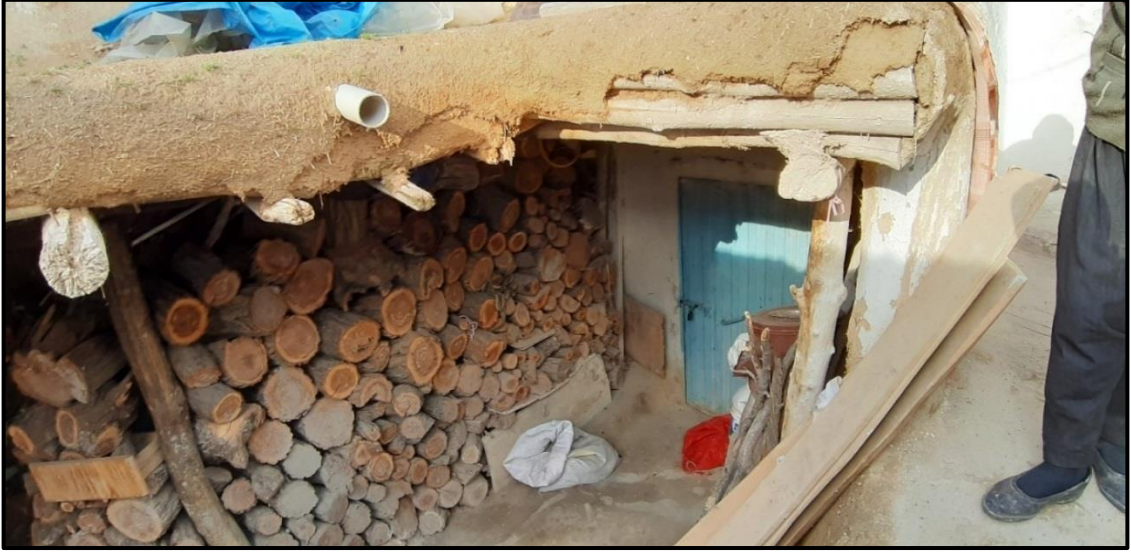
Ekmek yapımı veya ısınma için yakılacak odunlar günümüzde işlevini yitirmiş ahır, samanlık veya zahirelik mekânlarına konulurken, geleneksel konutların bazı örneklerinde örtmelikte yer alan, çatı örtüsü veya hezenlerle geçilen yarı açık mekânlara konulmaktadır. Bu mekân günümüzde odunluk adını alırken, bazı kullanıcıların eski adı olan “örtme” olarak adlandırdıkları görülmektedir (Şekil 4.18).

Şekil 4.18. Örtme (odunluk) örneği

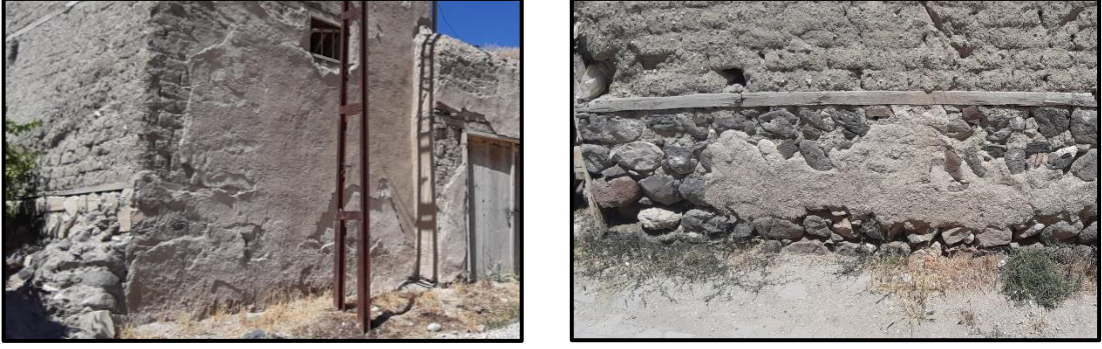
Aşağıulupınar konutlarının temelinde taş duvarlar kullanılmıştır. Taş duvarlar temelden başlayarak subasman seviyesine kadar devam etmektedir. Bu sayede konutların dayanıklılığı ve sağlamlığı taş duvarlar ile sağlanmıştır (Şekil 4.19). Bu duvarların devamını kerpiç duvarlar oluşturmaktadır.

Şekil 4.19. Temel taş duvar örneği

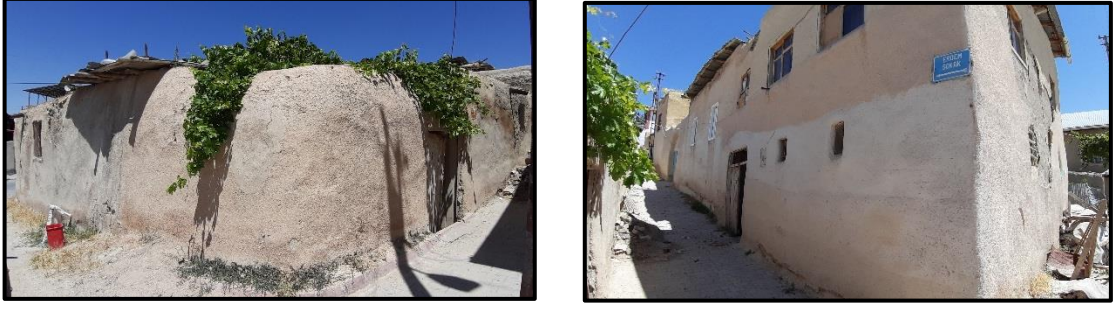
Aşağıulupınar konutlarının etrafını çepeçevre saran ve bir nevi yapıyı koruyan duvarlar genelde kerpiç malzeme ile kaplanmıştır. Bu sayede konut iklim şartlarından kaynaklanan sorunlara karşı yalıtımı sağlanarak korunmuştur (Şekil 4.21).

Şekil 4.21. Kerpiç malzeme örneği

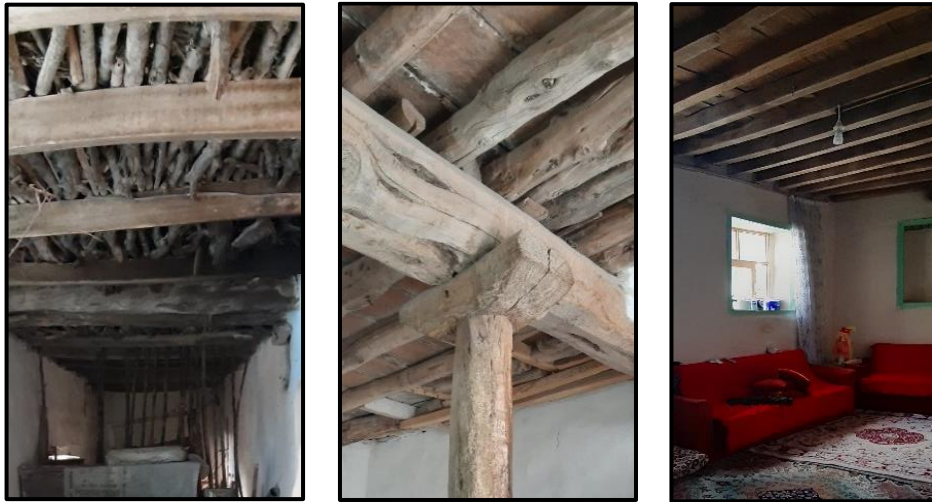
Geleneksel Aşağıulupınar konutlarında ahşap kirişlere halk dilinde “hezen” adı verilmiştir. Hezenler genellikle ardıç ağacından yapılmıştır. Hezenler duvarlara veya ahşap dikmelere oturtulmuştur. Ahşap kaplama veya kamaşla örtülmek sureti ile mekânın üst tavanı oluşturulmaktadır. Tavan örtüsü sadece ahşap kaplama ile yapılmamaktadır. Fatma Gümüşay konutunda görüldüğü gibi (Şekil 4.22) tavan çalı ve ağaç dalları ile de kapatılmaktadır. Hezenlerin boyunu geçen açıklıklarda veya boyunun yetersiz kaldığı durumlarda ara kiriş niteliğinde yardımcı hezenler kullanılmaktadır. Hezenlerin kesiştiği birleşimlerin altına desteklemesi amacıyla başka bir hezen atılmaktadır. Tüm bu hezenleri taşıyacak ahşap sütunlar bulunmaktadır. Ahşap sütunlar genelde geniş açıklıkları geçmek amacıyla kullanılmaktadır. Örtmelik, ahır, samanlık... gibi (Şekil 4.22).

Şekil 4.22. Tavan döşeme ve taşıyıcısı

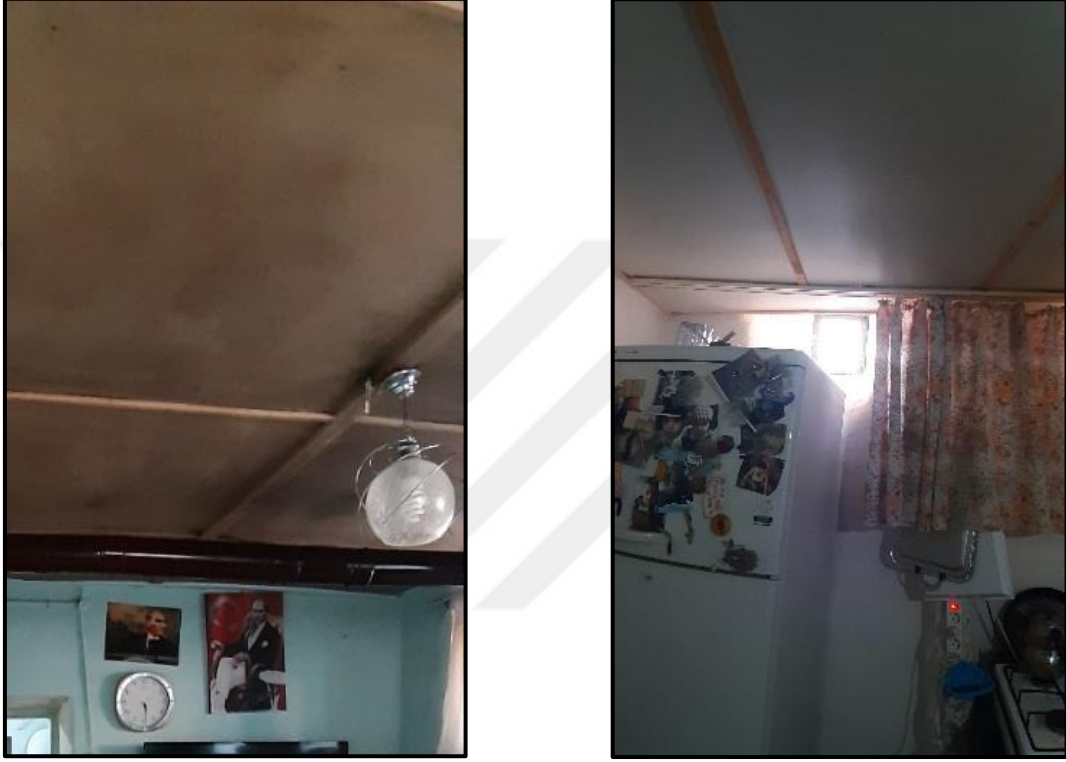
Hezenlerle geilen ahşap tavanlar zamanla yerini ters tavana bırakmıştır (Şekil 4.23). Ters tavanların malzemesi ahşap malzeme ile olurken, plastik malzeme de olabilmektedir. Bu ters tavanlar, oda yüksekliğini düşürdüğü gibi, hezenlerin bakımının yapılmasını engellemektedir. Bu nedenle, çürümeye yüz tutan hezenler yapının taşıyıcılığını tehlikeye düşürmektedir.

Şekil 4.23. Ahşap ters tavan örneği

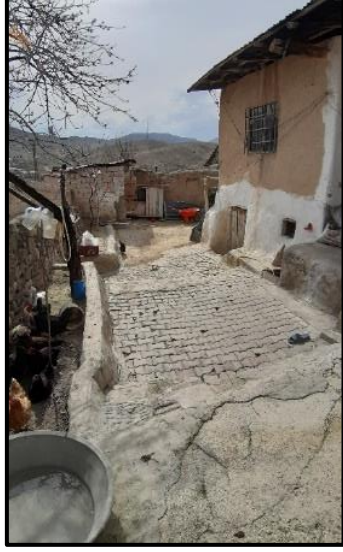
Geleneksel Aşağıulupınar konutlarında sokak dokusunda zamanla deęişim oluşmuştur. Eski toprak zemine sahip yollar yerini kilit taşı ile döşenmiş sokaklara bırakmıştır. Sokak ile konuta geçişi sağlayan örtmelikte de aynı durum söz konusudur. 227 ada 8 parselde bulunan konut örneğinde görüldüğü gibi üç döşemeye (toprak, beton ve kilit taşı) rastlanmaktadır (Şekil 4.24). Bu üç döşemenin, örtmelik giriş kapısına doğru sokakta kullanılan döşemeye uygun malzeme ile geçişi sağlanmıştır. 228 ada 2 parselde bulunan Fatma Gümüşay’a ait konutta hala toprak döşemeli mekanların kullanıldığı görülmektedir (Şekil 4.25).

Şekil 4.24. Örtmelikte döşeme malzemeleri

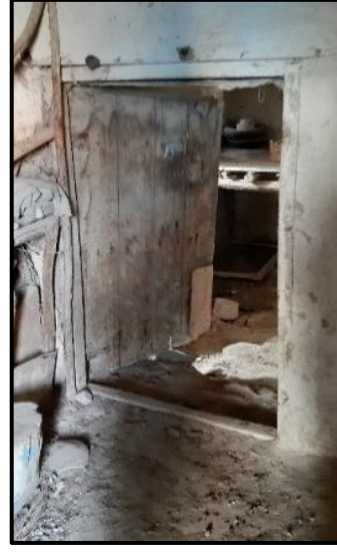
Şekil 4.25. Toprak döşeme örneği

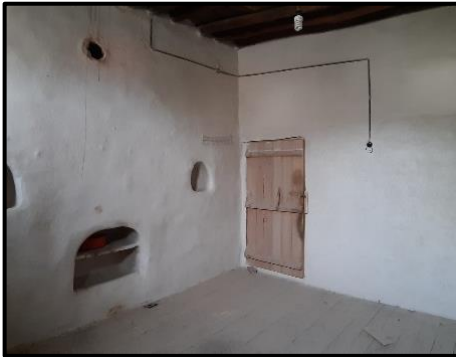
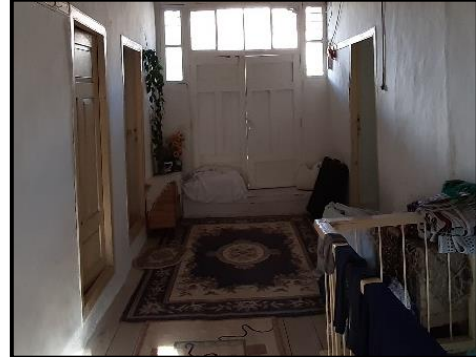
Döşemelerde ana taşıyıcı sistem malzemesi olarak ahşap kullanılmaktadır. Kalın ağaç gövdeleri dikme olarak da kullanılmakta; bu dikmeler “hezen” adı verilen kirişlerle geçilmekte; atkı adı verilen tali kirişler üzerine “*cerrek*” adı verilen kapak tahtaları konmakta ve üzerine kerpiç yerleştirilmektedir (Başakman, 1991). Konutların zemin katında bulunan mekânların döşemesi, mekânın kullanım durumuna göre değişiklik göstermektedir. Ahır, samanlık gibi mekânların döşemesi toprak iken, odaların beton döşeme olduğu gözlemlenmiştir. Bazı konutlarda ise, zemin ve birinci katlardaki odaların döşemeleri ahşap kaplama yapılmıştır (Şekil 4.26). 2 katlı olan konutların 1.katlarındaki mekânların döşemesi ise, genelde ahşap kaplamadır. Bazılarında ise, beton döşeme görülmektedir.

Şekil 4.26. Ahşap döşeme örneği

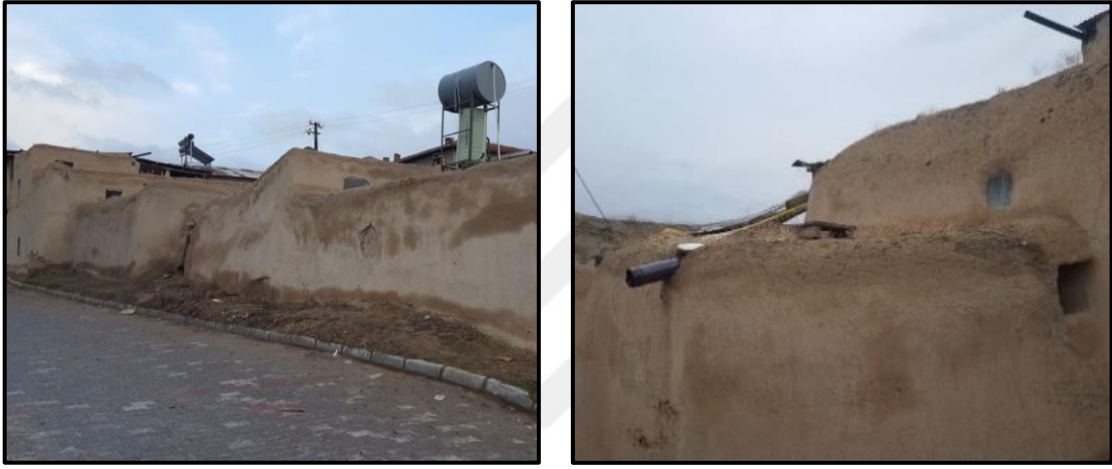
Geleneksel konutların çatı örtüsü olan düz damlar, komşu yapılarla kıyaslandığında farklı kotlara sahip olduğu görülür. Farklı kotlardaki bu damlar arasında yükselen duvarlar dikkat çekmektedir. Bu duvarlara pencereler açılmıştır. Bu pencereler sayesinde konutlar güneş ışığından yararlanabilmektedir (Şekil 4.27).

Şekil 4.27. Farklı kotlara sahip damlar ve ortaya çıkan pencereler

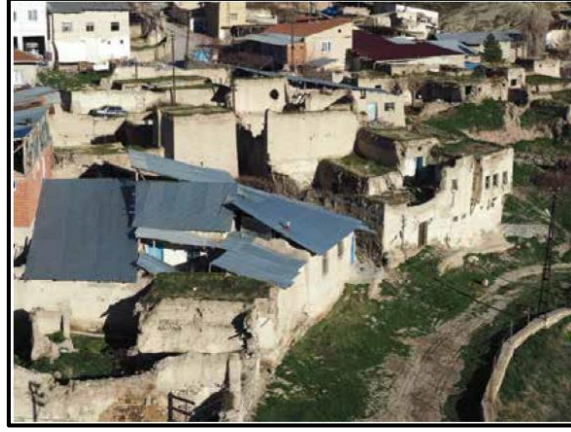
Çok sık bakım isteyen bu düz damlı konutlara sahipleri yeteri kadar ilgi göstermediğinden çareyi düz damların üzerine metal oluklu levhalar ile kırma çatı örtmekte bulmuşlardır. Günümüzde Fırat havzasının genelinde bu tür uygulamalar görülmektedir (Gencer, 2017). Aşağıulupınar'da dam üzerine sac kaplama yapıldığı gözlemlenmiştir (Şekil 4.28).

Şekil 4.28. Aşağıulupınar mahallesi sac çatı örtüleri (Gencer, 2017) <sup>6</sup>

Damlar, bakımı yapılmadığından dolayı zamanla yerini sac kaplamaya bırakmışlardır. Bunun nedenleri arasında gösterilen Malatya ve çevresinde GAP kapsamında yapılmış olan büyük barajlar nedeniyle bölgenin yağış rejiminde değişim gözlenmekte, mevsimlik yağışların artması geleneksel düz damlı kerpiç konutların korunmasını güçleştirmektedir.

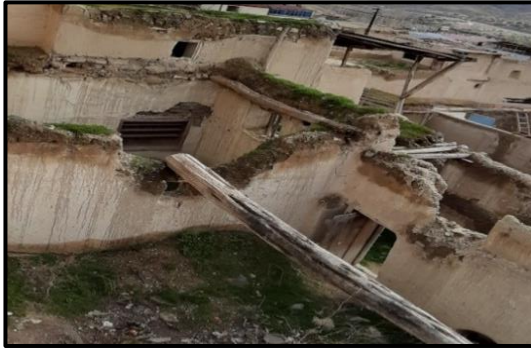
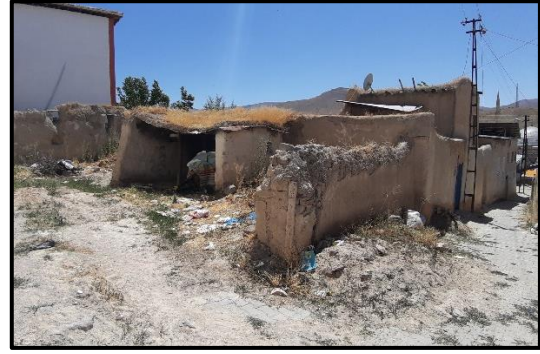
Damlar belirli dönemlerde bakım istemektedir. Loğlanması (toprağın silindir taşlarla sıkıştırılması) ve üstündeki toprağın sıkıştırılarak mukavemetinin artırılması gerekliliği düşünüldüğünde bakımı yapılmayanların dış etkenlere karşı savunmasız olduğu görülmektedir. Nitekim Aşağıulupınar'da da birçok kerpiç konutun önce damlarının çöktüğü, kısa süre sonra sadece duvarlarının bir kısmının kaldığı görülmektedir (Şekil 4.29).

Şekil 4.29. Çöken yapıların kalıntıları

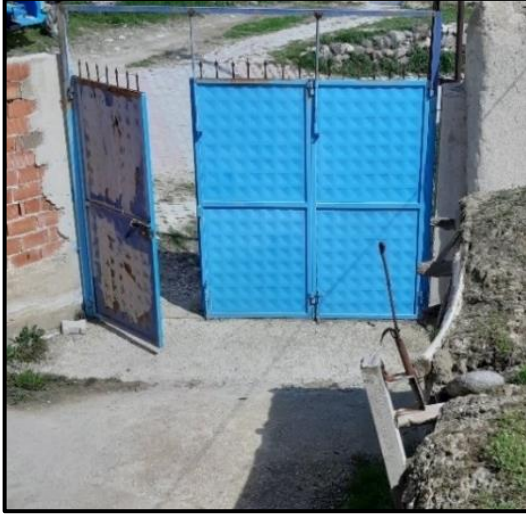
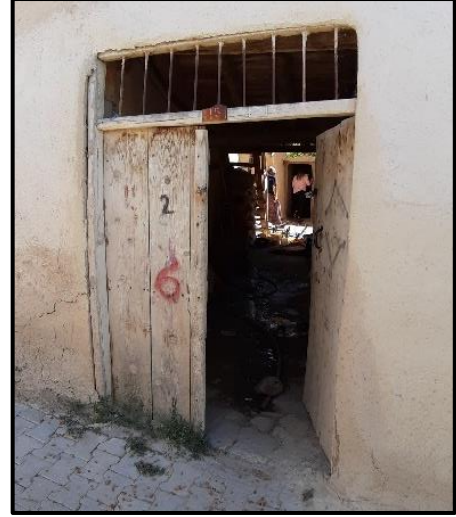
Geleneksel konutların ana giriş kapısı (cümle kapısı) çift kanatlı ahşap malzemenin yapılmıştır. At arabalarının rahatça geçebilmesi amacıyla yapılan ana giriş kapılarının üstünde pencereler yer almaktadır. Bu pencereler örtmeliğin güneş ışığından faydalanabilmesini sağlamaktadır. Ahşap ana cümle kapıların yanı sıra, araştırma yapılan konutların dış kapılarında demir malzemenin kullanıldığı görülmüştür (Şekil 4.30).

Şekil 4.30. Dış kapı örneği

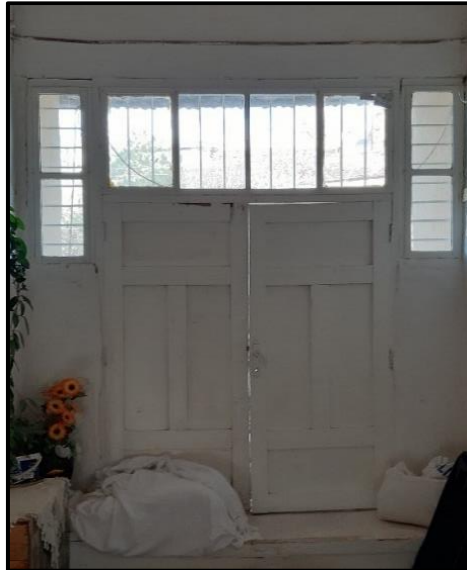
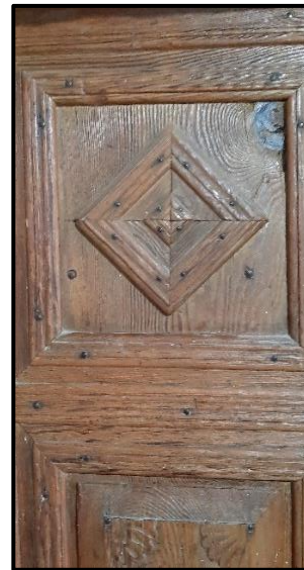
Geleneksel konutların çoğunda ahşap iç kapılar bulunmaktadır. Bu kapılar zamanla yerini modern kapılara bırakmıştır. Kenan Bak konutunda görüldüğü gibi, ince el işçiliği isteyen ve günümüze kadar gelmiş özgün kapılarda bulunmaktadır. Bu ahşap kapılar üzerinde işlemeli demir kabaralar ve demir tokmaklar bulundurmaktadır. Arka bahçeye açılan iç kapılarda çift kanatlı olup, işlemeli ve özgün yapıdadır (Şekil 4.31).

Şekil 4.31. Ahşap iç kapılar ve detayları

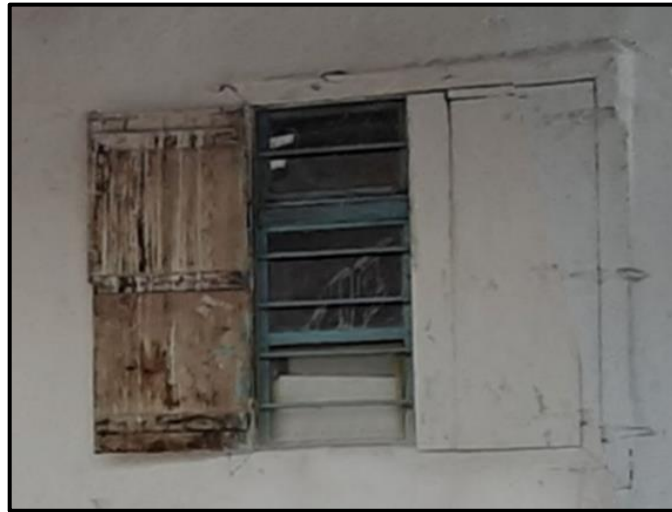
Türk-İslam toplum etkisi, yaşantıyı ve Türk konutunu etkilemiştir. Aile yaşantısının dışa kapalılığı, örtmeliğe açılan pencerelerden ve yüksek örtmelik duvarlarından anlaşılmaktadır. Zemin katı daha çok kullanan kadınların rahatça faaliyetlerini yapması için, pencerelerin bazı cephelerde hiç olmadığı bazı cephelerde ise, küçük olduğu gözlenmiştir. Küçük pencerelerin çoğu içe doğru geniş ve yüksektir. Bu pencerelere halk dilinde “taka” denilmektedir. Takalar kalın duvarlarda olmakta ve ışığın kontrollü bir şekilde içeri alınmasını sağlamaktadır.

Şekil 4.32. Örtmeliğe açılan pencere

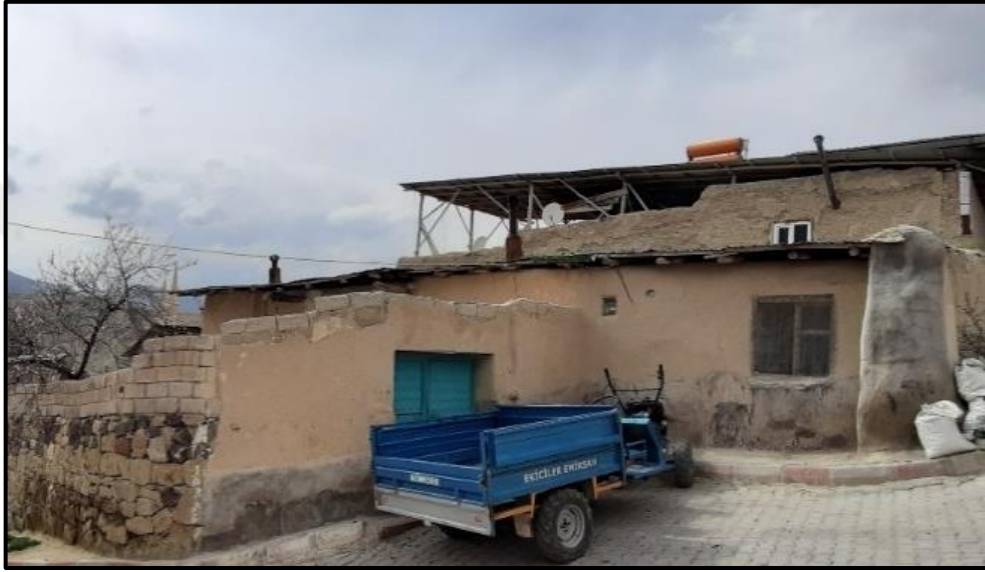
Düz damlı olan çatıların yavaş yavaş yerini sac çatı kaplamasına bıraktığı görülmektedir. Bu durum, yapının çatı örtüsündeki değişiklikleri beraberinde getirmiştir. Sac çatı yapılması baca malzemesinin sac olarak tercih edilmesine neden olmuştur. Damlardaki küçük pişmiş toprak borularla sağlanan bacalar, yerini sac malzemeli bacalara bırakmıştır (Şekil 4.33).

Şekil 4.33. Sac kaplama ile baca örneği

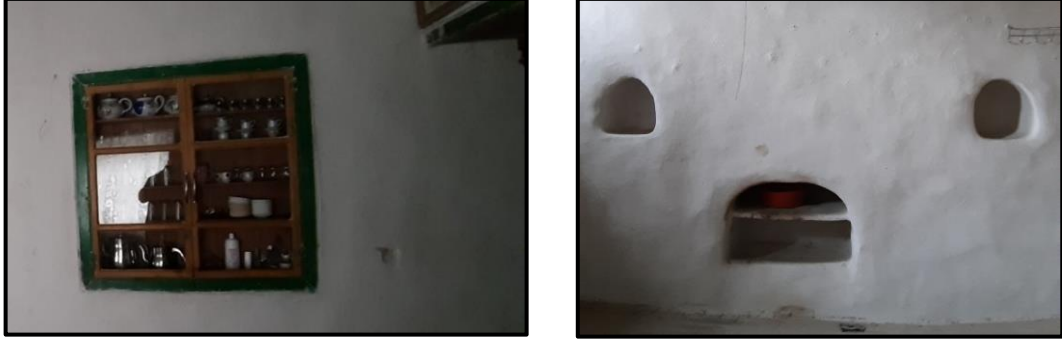
Geleneksel birçok konutta fonksiyonel çözümler amacıyla farklı detaylara yer verilmiştir. Duvarlara gömülü olarak yapılan dolap ve nişlerde birer örnek olarak gösterilebilir. Kerpiç yapıda taşıyıcı sistem olan duvarların bu boşlukları barındırması yük dağılımı için uygun olmasa da çok fazla evde bulunduğu gözlemlenmiştir. Kalın kerpiç duvarlarda genelde 30 cm derinlikte boşluklar oluşturulmaktadır. Bu boşluklar bazı zamanlar kapaklı olurken bazı zamanlar ise kapaksız olarak karşımıza çıkmaktadır. Kapaksız olanlar küçük nişler şeklinde kullanırken, büyük olanlar ise yüklük olarak kullanılabilir. Kapaklı olan nişleri, halk “*terek*” diye adlandırılmaktadır. Cam kapaklı ve ahşap çerçeveli olan terekler daha çok görsel açıdan göze hitap eden aksesuarları koymak için kullanılırlar. Günümüzün vitrinlerine eşdeğer şekilde kullanılmaktadır. Terekler genelde kapıdan girince görünecek şekilde veya kapı arkasına gelecek şekilde yapılmıştır (Şekil 4.34).

Şekil 4.34. Terek (duvara gömülü ahşap dolap) kullanımı örneği
