**GELENEKSEL KONUTLARIN MEKÂNSAL  
YAPISININ İRDELENMESİ:  
MALATYA / DARENDE – AŞAĞIULUPINAR ÖRNEĞİ**

**Yüksek Lisans Tezi  
Mimarlık Anabilim Dalı  
Danışman: Dr. Öğr. Üyesi Muhammet KURUCU**

**TEMMUZ-2019**

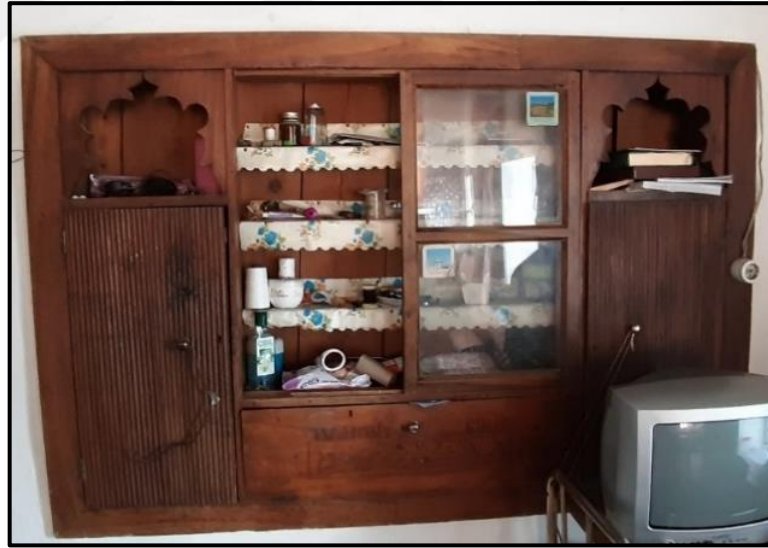
Aşağıulupınar konutları genelde sade özelliklere sahiptir. Çok az yapıda çeşitli süsleme elamanlarına rastlamak mümkündür. Malzeme olarak ahşap süslemeler kullanılmıştır. Gömme dolap olan tereklerde süsleme figürü olarak ahşap işlemler görülmektedir (Şekil 4.35). Ahşap terek dolap üzerindeki oymalar ve el işçiliği dikkat çekmektedir.

Şekil 4.35. Terek (duvara gömülü ahşap dolap) süslemeleri

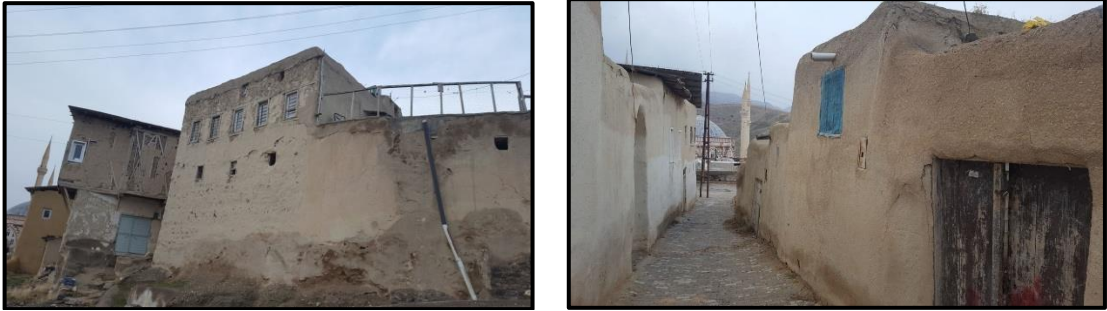
Geleneksel Aşağıulupınar konutlarında plan şemalarının çoğu birbirine benzemektedir. Sokağa cephesi olan konutlarda, ana giriş (cümle) kapısı bulunmaktadır. Çift kanatlı ve çoğunlukla demir malzemeli olan cümle kapısı, konutun girişini vurgulamaktadır (Şekil 4.37). Bitişik nizamlı yapılarda sadece ön ve arka cephede pencere kapı boşlukları bulunmaktadır. Zemin kat pencereleri genellikle küçük, üst kat pencereleri ise büyük ölçülerdedir. Cephelelerdeki pencerelerin çoğunluğu dikdörtgen şeklinde ve ahşap malzemelidir. Örtmelikler ise, yarı açık mekân olarak karşımıza çıkmakta ve cephede örtmelik duvarları şeklinde görülmektedir.

Şekil 4.37. Cephe örnekleri

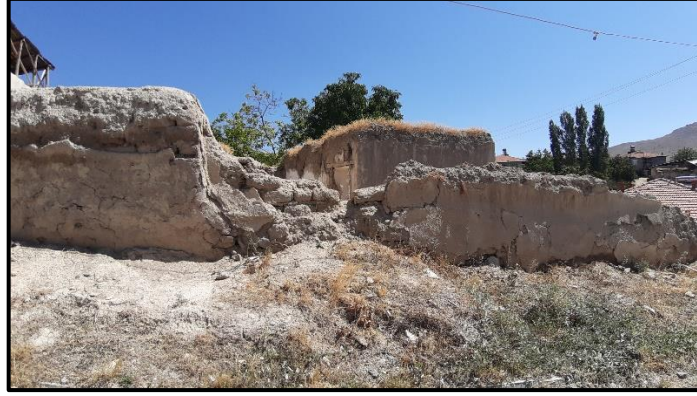
Geleneksel konutların kendi haline bırakılması, yapı kullanımı evresinde olan konutların yapı sonrası evrelerine geçiş sürecini hızlandırmaktadır. Alan incelemesinde görülen ve edinilen bilgiler doğrultusunda birçok geleneksel konutun bakımının yapılmamasından dolayı çöktüğü gözlemlenmiştir (Şekil 4.38).

**Şekil 4.38.** Yıkılan geleneksel konutlar

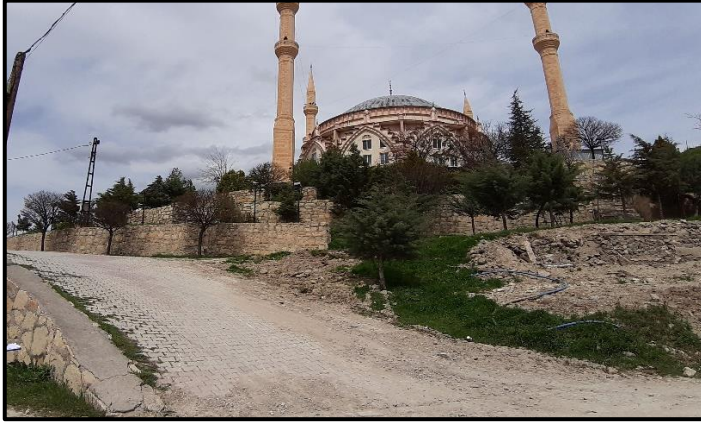
Yeni caminin güneybatısındaki konut dokusu yıkılmış, yerine yol ile arasındaki kot farkını düzenleyen istinat duvarları yapılmıştır (Eyüpgiller, 2017) (Şekil 4.40). Bu durum geleneksel dokunun kaybedilip, günümüz kent dokularının varlıklarını göstermelerine neden olmuştur.

**Şekil 4.39.** Cami istinat duvarı

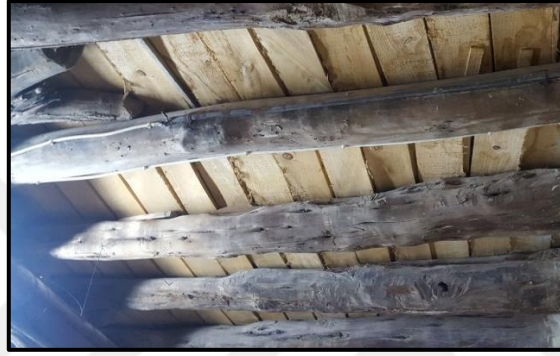
Yığılma tekniği ile yapılan konut, kerpiç duvar örgü tekniği ile yapılmıştır. Yapının ve örtmeliğin zemin döşemesi beton kaplama şeklindedir. Tavan döşemesinde ise, ahşap kirişler üzerine kaplama tahtası konulmuştur (Şekil 4.43). Bu yapıda taş, kerpiç, ahşap ve demir ve günümüz malzemesi olan tuğla kullanıldığı görülmüştür. Pencere, iç kapılar ve merdiven ahşap; konut giriş kapısı ve pencere korkulukları demir; banyo ve hela duvarlarında ise tuğla malzeme kullanılmıştır.

Şekil 4.43. Ali Paşa Şen konutu ahşap kaplama tahtası ve hezenler

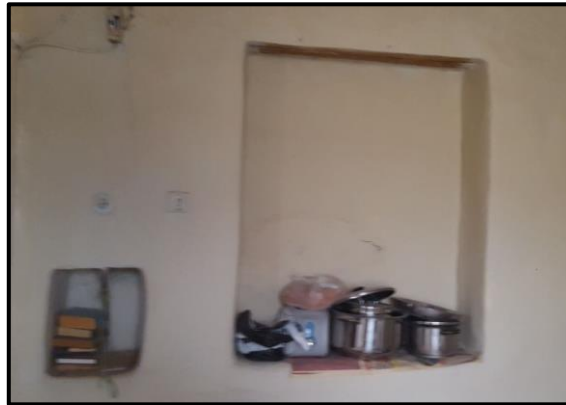
Bu konutta süsleme ve detayların çok fazla yer almadığı görülmektedir. Zahirilik denilen mutfakta nişler bulunmaktadır. Bu nişlerin eşya koyulmak amacıyla kullanıldığı görülmüştür (Şekil 4.44). Mutfak rafları ahşap malzeme kullanılarak yapılmıştır. Ali Paşa Şen'e ait konut analizi taslağı Şekil 4.45'de gösterilmiştir.

Şekil 4.44. Ali Paşa Şen konutu niş örneği

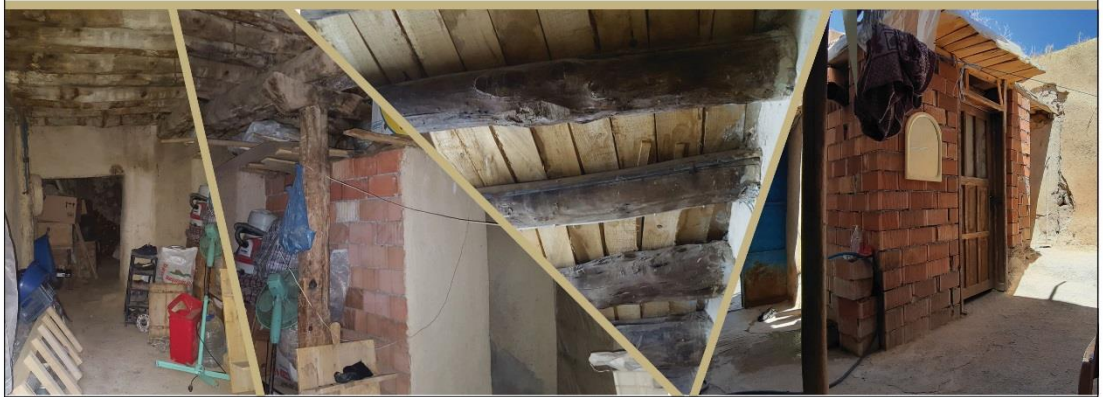
Bu konuta giriş kuzey cephesinden yapılmaktadır. İki katlı olan bu konut sofasız plan tipine sahiptir ve plan şemasında örtmelik içermektedir. Örtmelik; zemin katta ahır, zahirelik ve odaya açılmaktadır. Örtmelik alanına banyo ve hela günümüz yapı malzemesi olan tuğla kullanılarak sonradan eklenmiştir. Örtmeliğe açılan ahırdan samanlığa ve eski kullanılan banyoya geçişler mevcuttur. Zemin katta yer alan odadan ise, başka bir odaya geçiş sağlanmaktadır. Kullanıcının zahirelik olarak adlandırdığı mekan ise, hem zahirelik hem de mutfak işlevini görmektedir. Birinci kata geçişi sağlayan ahşap merdiven, örtmelikten odaya ve dama geçişi sağlamaktadır. Yapının üst örtüsü dam örtü şeklinde olup, birinci kata çıkan merdivenin sahanlık üst örtüsü ise sac kaplama şeklindedir.

Şekil 4.45. Ali Paşa Şen konutu analiz taslağı

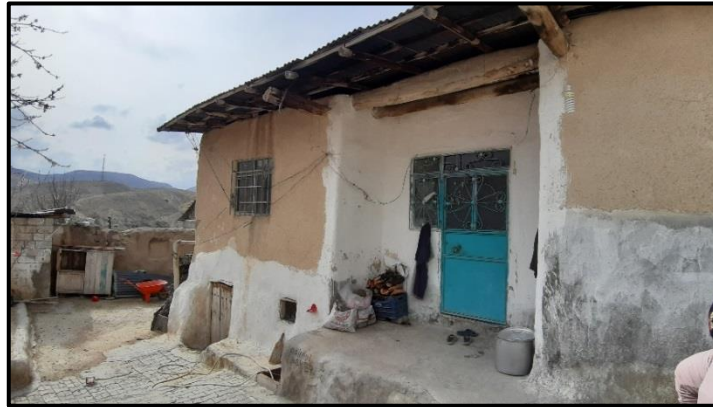
Cephede ise; mutfak ve zahirelik pencereleri sokağa bakarken, diğer pencereler örtmeliğe açılmaktadır. Konutun kuzeyinde yer alan odasının altında kısmi bodrum kat bulunmaktadır. Bu kısmi bodrum kata giremediğimizden dolayı, çizimlere yansıtılamamıştır. Konuta giriş içeri doğru yapılmış ve cephede hareketlilik sağlanırken, aynı zamanda girişi tanımlı hale getirilmiştir (Şekil 4.46).

Şekil 4.46. 227 ada 8 parsel konutu ön cephe girişi

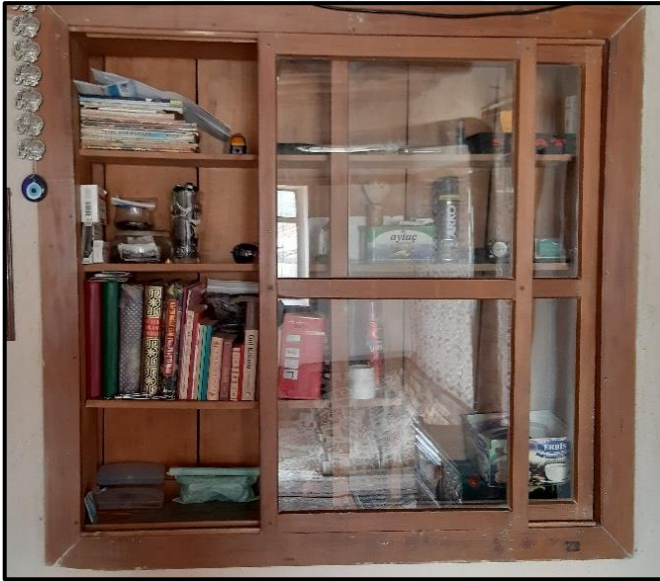
Şekil 4.47. 227 ada 8 parsel konutu terek

Ahıra bitişik olan odada, terek denilen duvara gömülü ahşap dolaplar bulunmaktadır. Kapı arkasında bulunan tereklere, kitaplar, gerekli eşyalar gibi malzemeler konulmaktadır. Kuzeyde yer alan odanın duvarına çakılmış olan ahşap silmeler, süsleme elemanı olarak kullanılmaktadır. Ahşap malzeme kullanımına ek olarak mutfak rafları da yapılmıştır. 227 ada 8 parsele ait konut analizi taslağı Şekil 4.49’da gösterilmiştir.

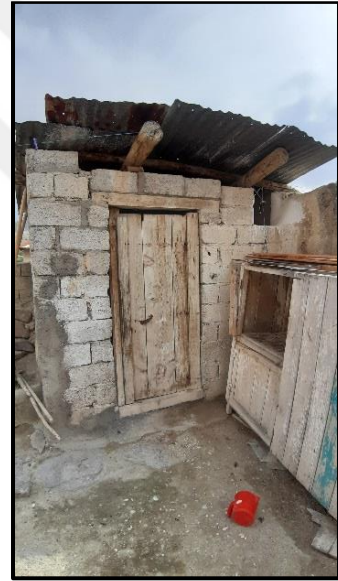
Şekil 4.48. 227 ada 8 parsel konutu hela

Yığma tekniği ile yapılan konut kerpiç duvar örgü tekniği ile yapılmıştır. Yapının döşemesi beton kaplama yapılmıştır. Örtmeliğin döşemesinde ise; beton, kilit taşı ve toprak malzemeli kaplamalar bulunmaktadır. Bu durum aşama aşama konutun günümüze gelişini özetlemektedir. Yapıda yer alan mekânların tavan döşemeleri, hezenler üzerine ahşap kaplama tahtası kullanılarak oluşturulmuştur. Bu yapıda taş, kerpiç, ahşap, demir ve günümüz malzemesi olan beton ve bims tuğlanın kullanıldığı görülmüştür. Pencere, kapılar ve dolaplar (terekler) ahşap malzeme ile yapılmıştır (Şekil 4.47). Kapılardan sadece konut giriş kapısı ve bahçe kapısında demir malzeme kullanılmıştır. Demir malzeme ayrıca pencere korkuluklarında da kullanılmıştır. Örtmelik duvarı, taş duvar üzerine günümüz malzemesi olan bims kullanılarak örülmüştür. Bims malzemesi ayrıca hela duvarlarında da kullanılmaktadır (Şekil 4.48).

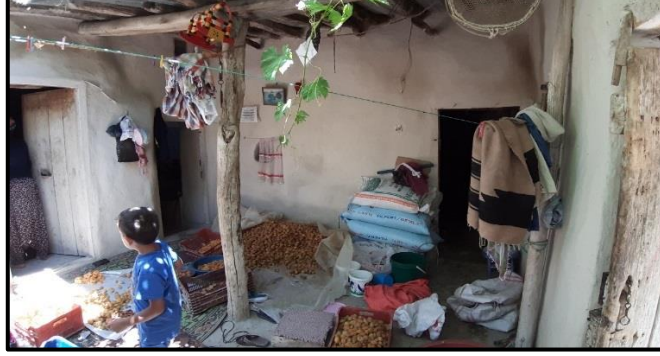
Şekil 4.51. Döndü Aktaş konutu örtmelikte yer alan dayah

görülmektedir. Örtmelikte yer alan ahşap dikme (dayah) örtmelik üzerinde yer alan ahşap kirişleri ve sonradan eklenen sac örtüyü taşımaktadır (Şekil 4.51).

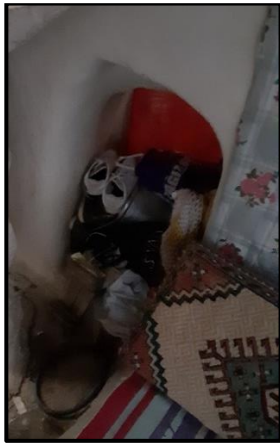
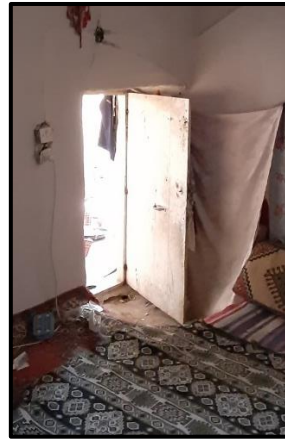
Şekil 4.52. Döndü Aktaş konutu mutfak ve oda arası geçiş Şekil 4.53. Döndü Aktaş konutu çağa (banyo)

Konutta yer alan pencere ve kapı açıklıklarının ahşap malzemeli olduğu demir malzemenin ise, detaylarda ve pencere korkuluklarında kullanıldığı görülmektedir. Odanın giriş kapısının üzerinde niş bulunmaktadır. Bu nişin eşyalar konularak çağa için kullanıldığı söylenmiştir. Odada bulunan bir diğer detay ise geçiş boşluğudur. Mutfak ve oda arasında 60x100 cm ölçülerinde geçiş boşluğu bulunmaktadır (Şekil 4.52). Bu boşluğun oda kısmında *çağa* (banyo) mevcuttur (Şekil 4.53). Geçiş boşluğu, çağadaki sıcak su ihtiyacını karşılamak amacıyla mutfaka açılmıştır. Döndü Aktaş'a ait konut analizi taslağı Şekil 4.54'te gösterilmiştir.

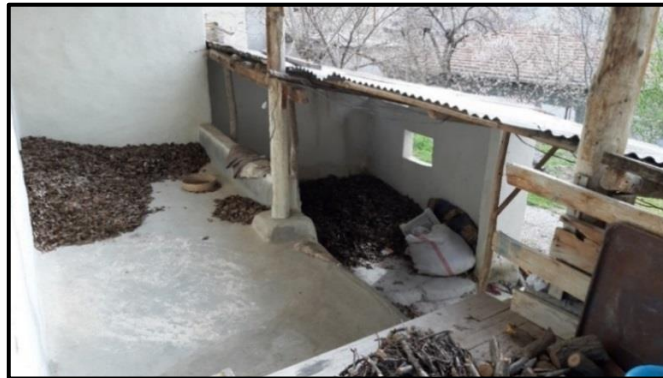
Şekil 4.55. Dönüş Çelik konutu balkon ve odunluk arasındaki geçiş

Dönüş Çelik konutunun, batı cephesinden konuta giriş yapılmakta ve doğu cephesinden de balkona çıkışı bulunmaktadır. Bu yapı tek katlı olup, iç sofalı plan tipi şeklinde kurgulanmıştır. Konutta bulunan mekânların kapıları karşılıklı ve sofaya açılmış şekildedir. Sofada bir basamak kot farkı bulunmaktadır. Bu kot farkı kapı giriş alanının, iç mekânların geçiş alanı ile ayırımını güçlendirmiştir. Mekânlar üç oda, mutfak, banyo (hela banyo içerisinde bulunmaktadır), balkon ve odunluktan oluşmaktadır. Bu mekânların aralarında geçiş yerleri bulunmamaktadır. Mutfak ve banyo ile balkon ve odunluk arasında geçiş bulunmakta ve odunluk sofaya bakmamaktadır. Balkon, odunluk ve konutun üst örtü sistemi ise, sac kaplama olarak yapılmıştır (Şekil 4.55).

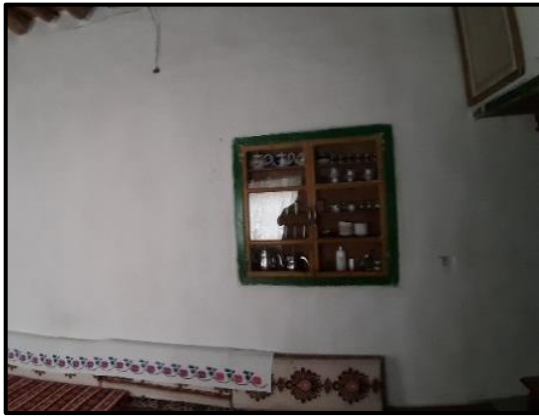
Şekil 4.56. Dönüş Çelik konutu terek

Kuzeyde yer alan oda mekânında terek (duvara gömülü dolap) ahşap malzeme ile yapılmıştır. Diğer konutlarda olduğu gibi kapı arkasında kalmaktadır. Kapı açıldığında görülmeyecek şekilde konumlanan terekler, özel eşyalarla doldurularak sergilenmektedir. Mutfakta ise, ahşap raflar ve duvara gömülü boş bırakılmış nişler mevcuttur. Bu nişlerin de dolap niteliğinde kullanıldığı görülmektedir. Mutfak, banyo ve güneydoğuda yer alan odanın içinde takalar bulunmaktadır. Bu takalar, yüksek kotta ve içeri doğru genişleyen şekildedir (Şekil 4.57). Dönüş Çelik’e ait konut analizi taslağı Şekil 4.58’de gösterilmiştir.

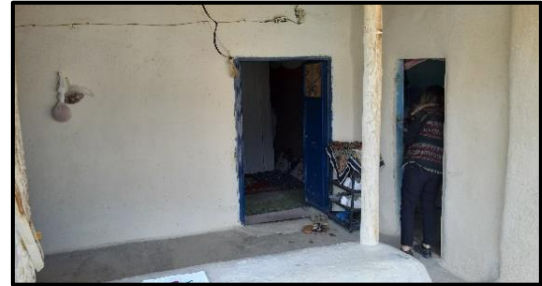
Şekil 4.60. Fatma Gümüřay konutu sahanlık

Örtmelikte yer alan ve yapıya sonradan eklenmiş olan demir malzemeli merdiven sayesinde konutun 1.katına geçilmektedir. 1.katta, sahanlık ve sofaya açılan kapılar bulunmaktadır. Sofadan banyo, mutfak ve salona geçilmektedir. Salondan ise, iki odaya geçilmektedir. Banyo ve mutfak yapıya sonradan eklenmiştir. Bu nedenle başlangıçta salon diye ifade edilen yer iç sofayı anlatmaktadır. Zamanla deđişen plan doğrultusunda iç sofalı plan tipine sahip olan konut, dış sofalı plan tipine ait konuta dönüşmüřtür (Şekil 4.60).

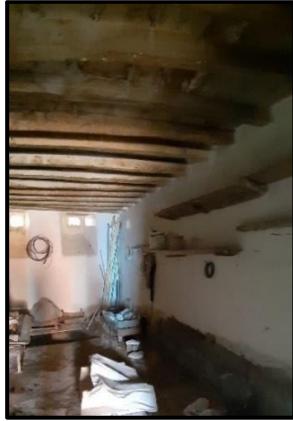
Şekil 4.61. Fatma Gümüştay konutu ahşap raflar

Yapının zemin katında, içeri doğru genişleyen pencereler (takalar) bulunmaktadır. Bu takalar sayesinde, ışığın kontrollü kullanımını sağlamıştır. Zemin kattaki mutfakta, ahşap raflar ve ocak yer almaktadır (Şekil 4.61). 1.katta ise, terek denilen duvara gömülü ahşap dolaplar bulunmaktadır. Terek; günlük oturuş ve sıkça kullanılan odada, kapı açılınca görülmeyecek şekilde kullanılmıştır (Şekil 4.62). Fatma Gümüştay'a ait konut analizi taslağı Şekil 4.63'te gösterilmiştir.

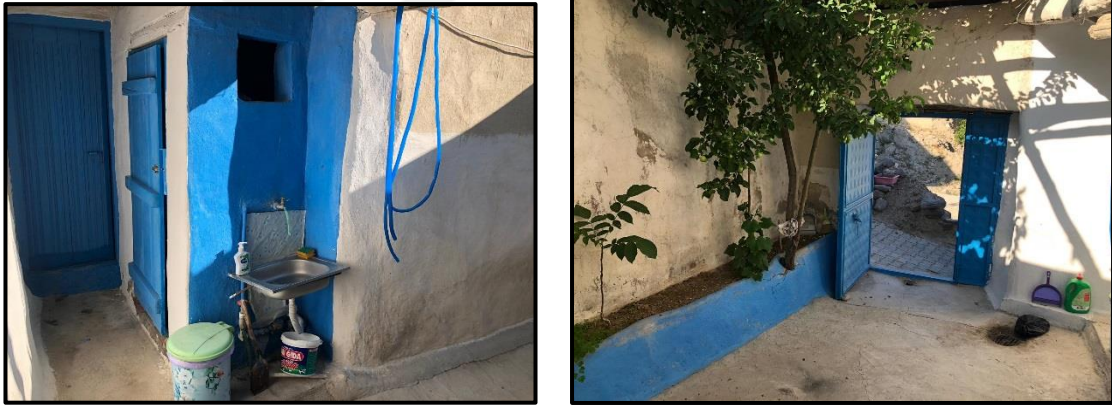
Şekil 4.64. Hamo Tezel konutunda yer alan örtmelik

Hamo Tezel konutu iki katlıdır. Bu konutun giriş kapısı örtmeliğe açılmaktadır. Örtmelik; banyo, hela ve sofaya giriş kapılarını içermektedir (Şekil 4.64). Sofa ise; hol, oda ve odunluğa geçiş sağlamaktadır. Odalar arası geçişler bulunmaktadır. Sirkülasyona bakıldığında; odunluktan mutfığa ve holden ahıra geçişin olduğu görülmektedir. İç sofalı plan tipine ait olan konutta, mekânlar arası geçişler mevcuttur. Holde yer alan merdiven ile üst katın salonuna çıkılmaktadır. Salondan ise dama çıkışı sağlayan kapı, kuzey cephesinde yer almaktadır.

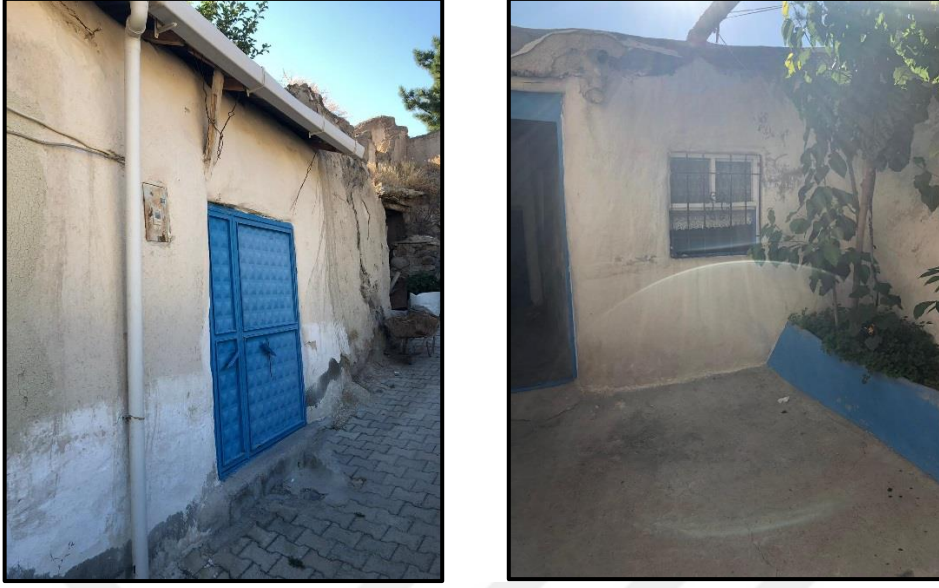
Yapı, yığma yapım tekniği ile yapılmıştır. Yapı duvarları, kerpiç malzeme ile örülmüştür (Şekil 4.65). Zemin kat döşemesi beton malzeme ile kaplanmıştır. Tavan döşemelerinde ise, hezen adı verilen ahşap kirişlerden faydalanılmıştır. Yapının üst örtüsü sac kaplama şeklindedir.

Şekil 4.65. Hamo Tezel konutu kerpiç yapı duvarları ve giriş kapısı

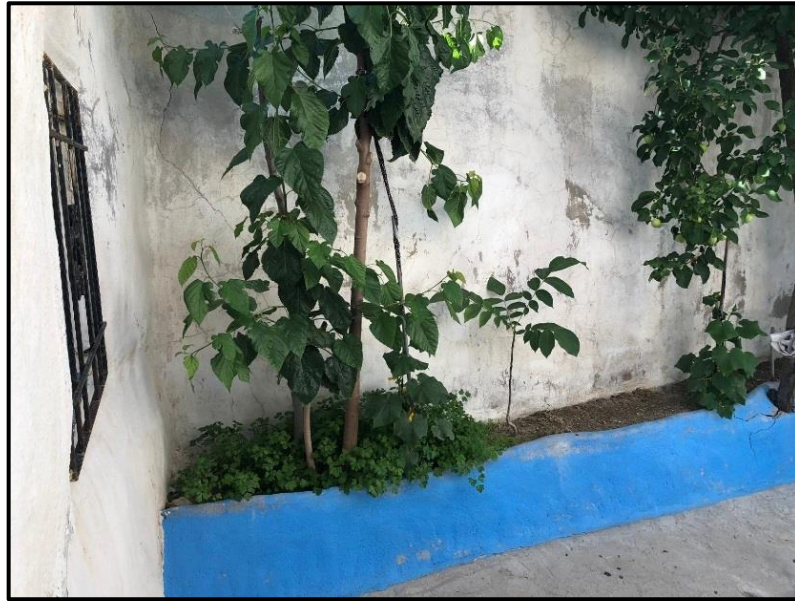
Şekil 4.66. Hamo Tezel konutu örtmelikte yer alan seki

Yapının zemin katında yer alan mutfak pencereleri, içeri doğru genişleyen pencereler (takalar) şeklindedir. Üstü açık olan örtmeliğin kuzey duvarında seki oluşturulmuştur. Bu sekiye ağaç dikilmiştir ve aynı zamanda gölgelik alan oluşturulmuştur (Şekil 4.66). Hamo Tezel'e ait konut analizi taslağı Şekil 4.67'de gösterilmiştir.

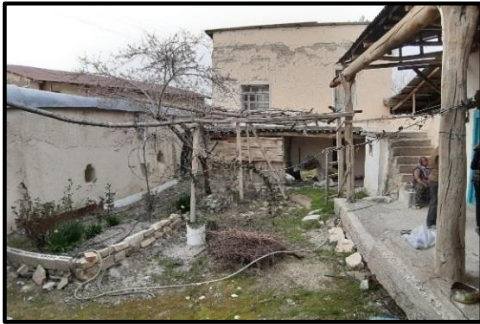
Şekil 4.68. Hasan Çelik konutu örtmelik ve eyvan

Hasan Çelik konutu, iki konutu içermektedir. Bu konutlardan örtmeliğin doğusunda olan, daha eski zamanda yapılmış olup tek katlıdır. Kuzeyde yer alan iki katlı konutun ise, daha sonra yapıldığı bilgisine ulaşılmıştır. Örtmeliğe giriş kapısı, çift kanatlı olup demir malzemeden yapılmıştır. Örtmelikte yer eyvan konut girişine bir kot oluşturmakta ve gölgelik alan ihtiyacını karşılamaktadır. Tek katlı konuta çift kanatlı, ahşap malzemeli kapıdan giriş yapılmaktadır. Bu giriş kapısı sofaya açılmaktadır. Sofa; mutfak, ahır ve iki odaya açılmaktadır. Mutfaktan zahireliğe geçiş var iken, ahırdan da girilemeyen mekâna geçiş sağlanmaktadır. Örtmelikte yer alan hela daha sonradan yapılmış olup, merdiven altına konumlandırılmıştır (Şekil 4.68).

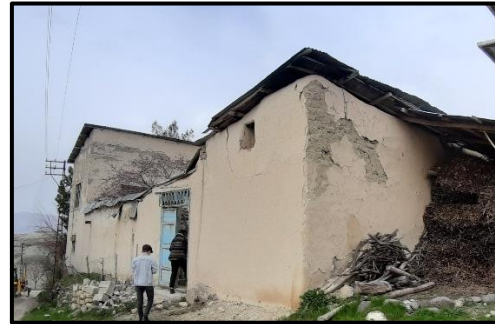
Şekil 4.69. Hasan Çelik konutu cephesi

İki katlı konutun ise, zemin katında örtmelikten geçişin sağlandığı odunluk mekânı ve odunların konulduğu örtme denilen üstü kapalı alan bulunmaktadır. Örtme mekânının üstü ise, merdivenden çıkıldığında sahanlık görevini görmesi amacıyla beton kaplama ile kaplanmıştır. Sahanlıktan 1.kata girdiğimiz kapı, ahşap tek kanatlıdır ve sofaya açılmaktadır. Sofadan ise salona geçiş mevcuttur. Cephe açıklıkları kapsamında, mekânların örtmeliğe ve sokağa pencere açıklıkları bulunmaktadır. Güneyde yer alan odanın iki penceresi ile 1. Katta yer alan salonun penceresi örtmeliğe açılmaktadır. Odunluğun, doğuda yer alan odanın, zahireliğin, mutfakın, güneyde yer alan odanın, 1.katta yer alan sofanın ve salonun pencereleri ise, sokağa açılmaktadır (Şekil 4.69).

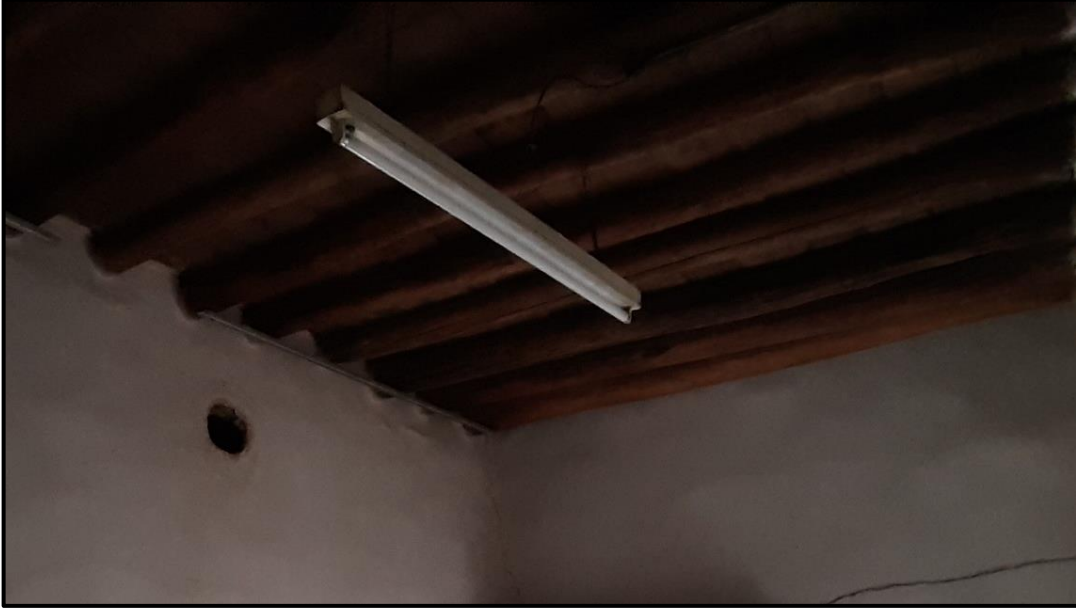
Tavan döşemelerinde ise, hezen adı verilen ahşap kirişlerden faydalanılmıştır (Şekil 4.70). Ahşap kaplama tahtaları üzerinde konulan hezenler, bazı mekânlarda yuvarlak iken bazılarında ise, dikdörtgen veya kare şeklindedir. Ahşap kirişlerin yanı sıra ahşap dikmeler de taşıyıcı görevini üstlenmektedir.

**Şekil 4.70.** Hasan Çelik konutu hezenleri

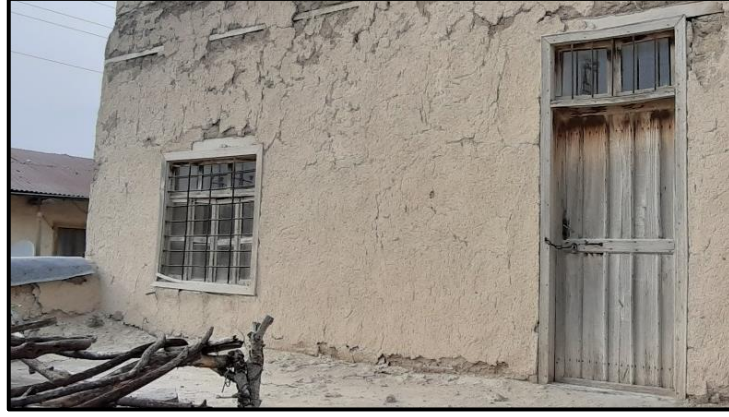
Şekil 4.71. Hasan Çelik konutu kapı ve penceresi

Ahşap dikmeler eyvanda görüldüğü gibi ağaç gövdeleri şeklinde de bulunabilmektedir. Kapıların ve pencerelerin çoğunluğu ve raflar ahşap malzemelidir (Şekil 4.71). Demir malzeme ise, giriş kapısı ve detaylarda görülmektedir. Yapının üst örtüsü, dam üzerine sac kaplama şeklindedir.

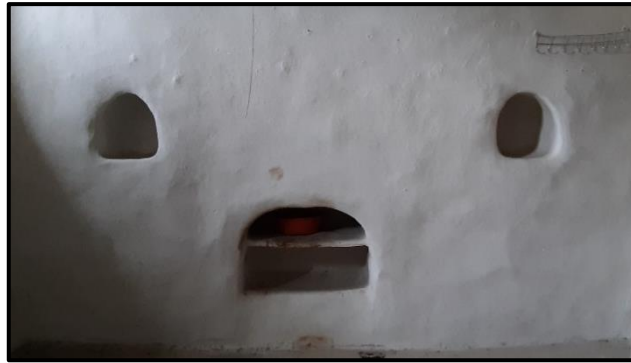
Şekil 4.72. Hasan Çelik konutunda bulunan nişler

Mutfağın tezgâhı sonradan yapılmış olup, günümüz malzemelerle detaylandırılmıştır. Fayans ve demir malzemeli evyede olduğu gibi örneklendirilebilir. Mutfak tezgahının hemen üzerinde bulunan ahşap raf ise, mutfak eşyalarının konulduğu detaylardandır. Tek katlı konutun mutfak, zahirelik ve odaların da bulunan pencere taka şeklindedir. İçeri doğru genişleyen bu pencereler, yatay ve düşey de genişlememekte; sadece pencerelerin alt kısımlarından içeri doğru genişlediği gözlemlenmektedir. Örtmeliğin batı ve konut ile ortak olan doğu duvarında, küçük nişler bulunmaktadır (Şekil 4.72). Bu nişlerin eşya ve gaz lambası koymak için yapıldığı düşünülmüştür. Hasan Çelik'e ait konut analizi taslağı Şekil 4.73'te gösterilmiştir.

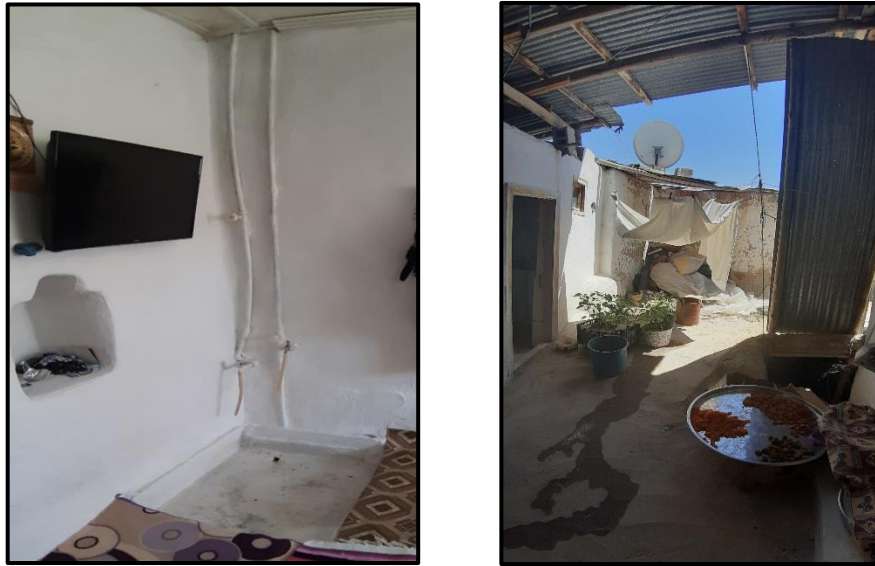
Şekil 4.74. Haşim Pektazel konutu çağa (banyo) ve örtmelik

Konutun güneyinde kısmi bodrum kat bulunmaktadır. Kullanıcı tarafından girilmesi istenmeyen mekanın, samanlık olarak kullanıldığı bilgisine ulaşılmıştır. Deponun eskiden ahır olarak kullanıldığı zaman içerisinde mekan kullanımı değiştirilerek depoya çevrildiği kullanıcı tarafından belirtilmiştir. İç sofalı plan tipine sahip olan konutun, mutfak, zahirelik ve iki odasının kapıları sofaya açılmaktadır. Doğuda yer alan odada, eskiden banyo olarak kullanılan çağa (banyo) mevcuttur (Şekil 4.74). Örtmelikte yer alan banyo ve hela yapıya sonradan eklenmiştir. Yapı üst örtüsünün dam üzerine sac kaplama şeklinde olduğu görülmektedir.

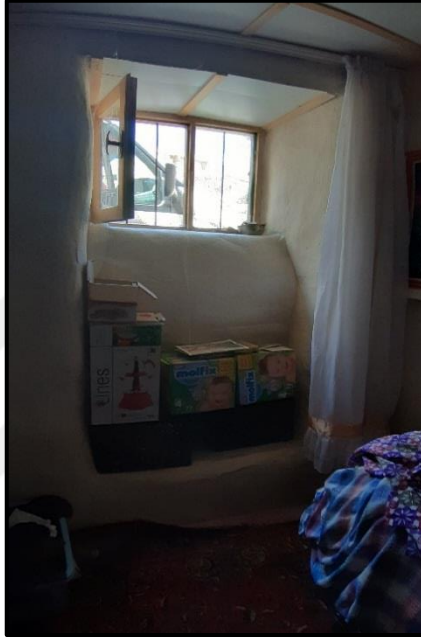
Şekil 4.75. Haşim Pektazel konutu zahirelik penceresi

Zahirelik penceresi alttan genişlemiştir. Bu genişleme altta niş olarak devam etmektedir. Böylece eşyalar konularak kullanımı da sağlanmıştır (Şekil 4.75). Güneş ışığından daha fazla yararlanılmasını sağlayan bu pencere yüksek kotta yapılmıştır.

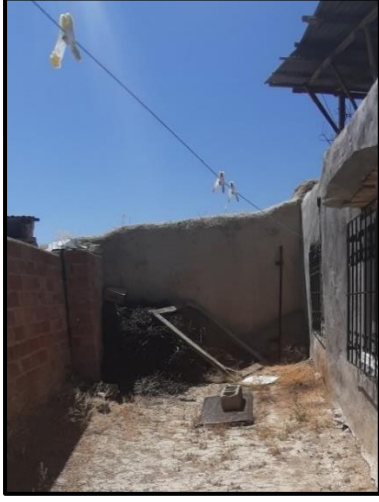
Şekil 4.76. Haşim Pektazel konutu örtmelik malzemesi Şekil 4.77. Haşim Pektazel konutu ters tavan

Yapı, yığma yapım tekniği ile yapılmıştır. Yapıda taş, beton, tuğla, kerpiç, ahşap, seramik, plastik ve demir malzeme kullanılmıştır. Yapıda taş malzemenin doğu cephesinde kullanıldığı söylenmiştir. Güney cephesindeki örtmelik duvarı ise, tuğla malzeme kullanılarak yapılmıştır (Şekil 4.76). Yapı duvarları, bir ana ile iki kuzudan (60 cm) oluşmaktadır. Zemin kat döşemesi beton, örtmelikte yer alan banyo ve hela ise seramik ile kaplanmıştır. Mutfak ve doğuda yer alan odanın tavan döşemelerinin ise, hezenleri kapatılacak şekilde plastik ters tavan ile kapatıldığı Şekil 4.77’de görülürken diğer mekanların tavanları hezenlerle geçilmiştir. Ahşap malzeme aynı zamanda konutta; kapı, pencere ve raflar için de kullanılmıştır. Örtmeliğin giriş kapısı, konuta açılan kapı, depo kapısı ve pencere korkulukları; demir malzeme kullanılarak yapılmıştır.

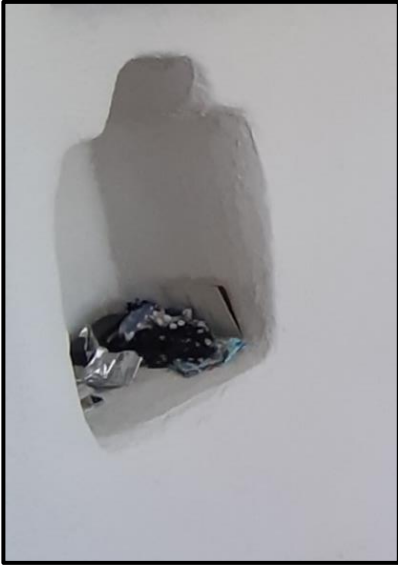
Şekil 4.78. Haşim Pektazel konutu duvar nişi

Bu konutta süsleme ve detayların çok fazla yer almadığı görülmektedir. Zahirilik denilen mutfakta ve doğuda yer alan odada niş bulunmaktadır (Şekil 4.78). Ahşap malzeme kullanımına ek olarak mutfak rafları da yapılmıştır. Konut giriş kapısının üstünde yer alan ahşap pencere ise, güneş ışığından sofada da faydalanılmasını sağlamıştır (Şekil 4.79). Örtmelikte yer alan seki ve çeşme detayları mevcuttur. Haşim Pektazel'e ait konut analizi taslağı Şekil 4.80'de gösterilmiştir.

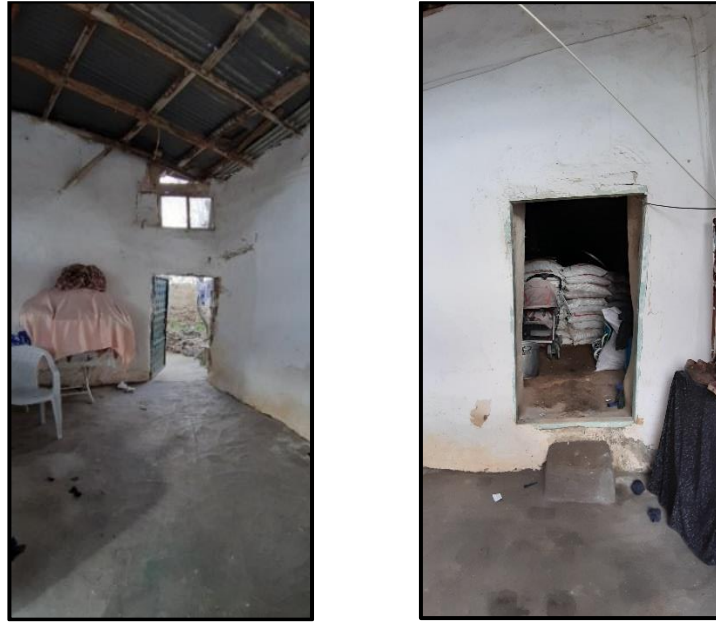
Şekil 4.81. İdris Canpolat konutu bahçe kapısı ve örtmelik

İdris Canpolat konutu, tek katlı bir konuttur. Plan şemasına bakıldığında, konutun örtmeliğe giriş kapısı batı yönüne doğru konumlanmıştır. Konutun örtmeliğe açılan bir kapısı daha bulunmaktadır. Bu kapı kuzey yönünde olup, arka bahçeye geçiş şeklinde kullanılmaktadır. Örtmeliğe bu kapıların dışında konutla bağlantısını sağlayan, üç adet kapı daha açılmıştır. Bu kapılar zahirelik, oda ve sofaya açılmaktadır. Dış sofalı plan tipine sahip olan konutun sofadan; salona, odaya ve mutfağa geçişi bulunmaktadır. Bu geçişler sofanın kullanımını ve sirkülasyonunu arttırmaktadır. Mutfak ile zahirelik (kiler) arasında ise, geçişi sağlayan bir kapı yoktur. Bunun yerine sadece bir pencere bulunmaktadır. Plan şemasında örtmelik ve bahçenin, kapalı mekânların tamamından daha fazla alana sahip olduğu görülmektedir. Bu durum; kullanıcıların açık alanı daha fazla kullandığını göstermektedir (Şekil 4.81).

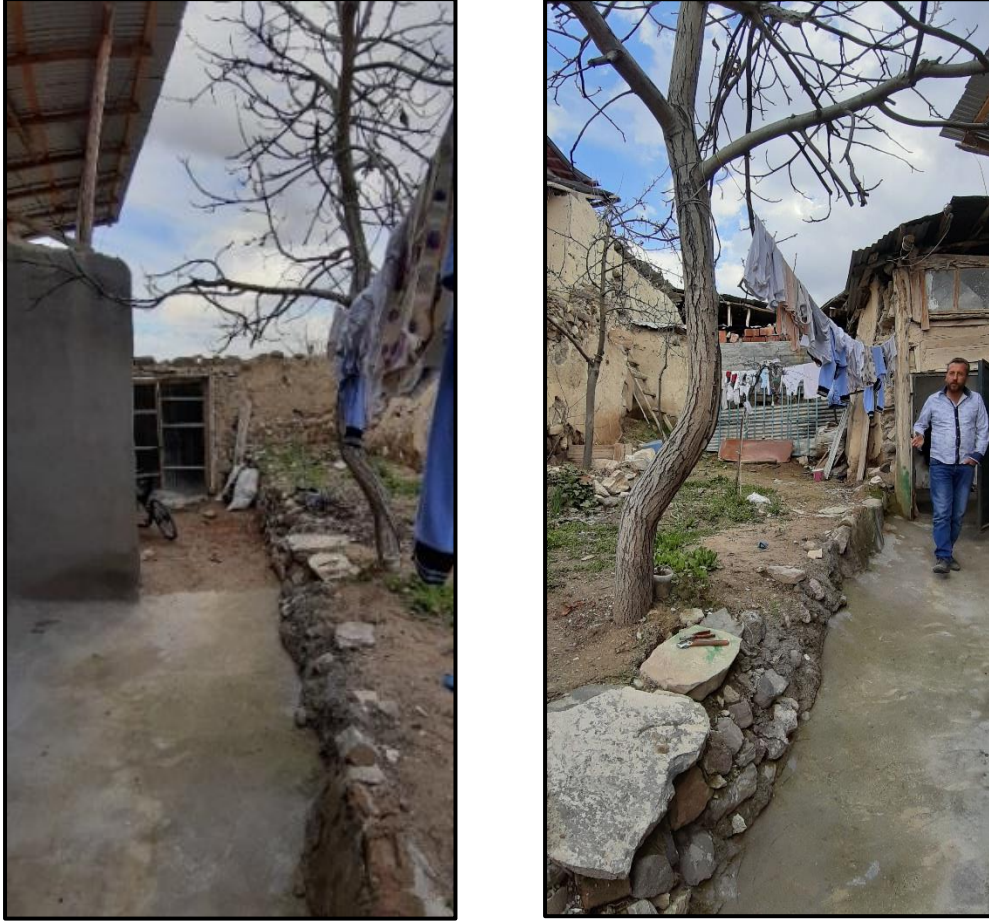
Şekil 4.82. İdris Canpolat konutu arka bahçesi

Arka bahçede; bir kısım alanın toprak haliyle bırakıldığı, diğer kısımlarının ise, beton ile kaplandığı görülmüştür. Toprak hali ile bırakılan alanda ağaçlar mevcuttur. Ağaçlar sayesinde bahçede gölgelik alan oluşması sağlanmıştır (Şekil 4.82).

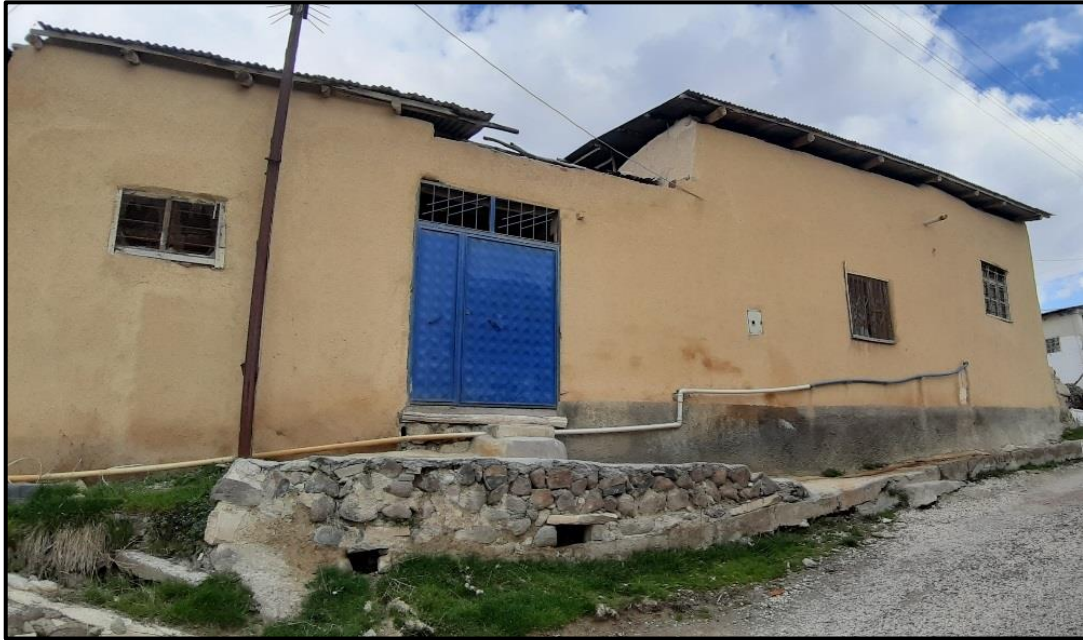
Şekil 4.83. İdris Canpolat konutu ön cephesi

Örtmeliğin tamamının sac kaplama ile örtülmemesi ve giriş kısmının üzerinin açık bırakılması, ışığın içeri girmesini sağlarken; sokak ile örtmeliği birbirinden ayıran çift kanatlı kapının üstünde yer alan pencere de ışığın örtmeliğe gelişini desteklemektedir. İdris Canpolat'a ait konut analizi taslağı Şekil 4.84'te gösterilmiştir.

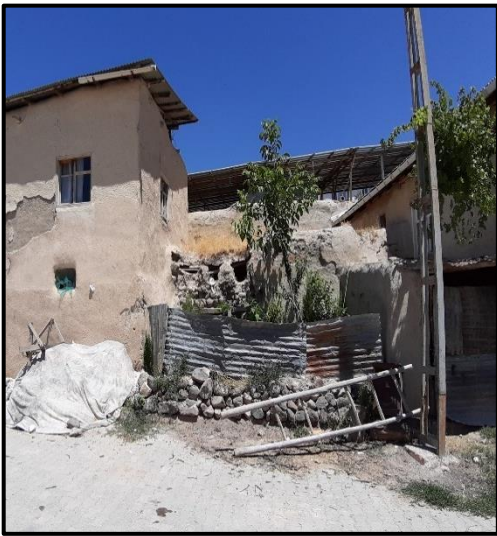
Şekil 4.85. Kadir Erden konutu çöken damı

Kadir Erden konutu, girişi kuzeybatı yönünde olup iki katlıdır. Ahşap çift kanatlı kapıdan yapılan giriş örtmeliğe açılmakta ve örtmelikten zemin katta bulunan depolar ve girilemeyen mekana geçiş mevcuttur. Güneyde yer alan depodan banyo ve kullanıcının girilmesini istemediği mekana geçiş yapılmıştır. Burada yer alan üst örtü kerpiç dam şeklindedir; ancak zamanla bakımının yeteri kadar yapılmaması ve çevresel etkiler nedeniyle kısmen çöktüğü görülmektedir (Şekil 4.85).

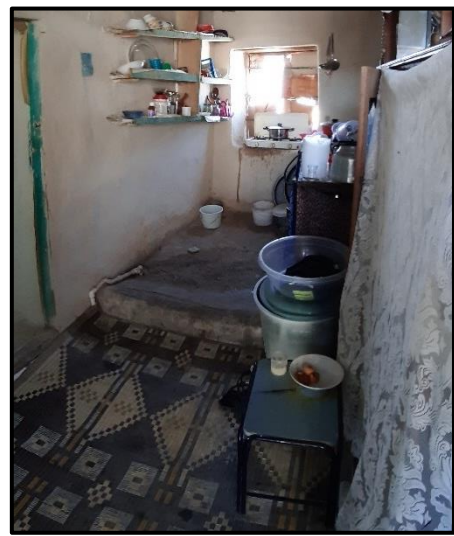
Şekil 4.86. Kadir Erden konutu mutfağı

Örtmeliğin doğusunda yer alan ahşap merdivenle, birinci katta yer alan mutfak ve iki odaya gidilmektedir. Mutfakta bulunan kot farkı basamakla geçilmiştir (Şekil 4.86). Mutfaktan ise iki odaya geçiş bulunmaktadır. Bu odaların pencereleri büyük ve dışarı bakacak şekilde yapılmıştır. Yapının birinci katının bulunduğu kısmın üst örtüsü, kerpiç dam üzerine sac kaplamadır. Cephede ise hem örtmeliğe hem de sokağa açılan pencereler bulunmaktadır. Doğu ve güney cephesi bitişik nizam iken, diğer cepheler sokağa açılmaktadır. Örtmeliğe sadece kuzeyde yer alan depo penceresi açılacak şekilde yapılmıştır. Diğer pencerelerin sokağa açıldığı görülmektedir.

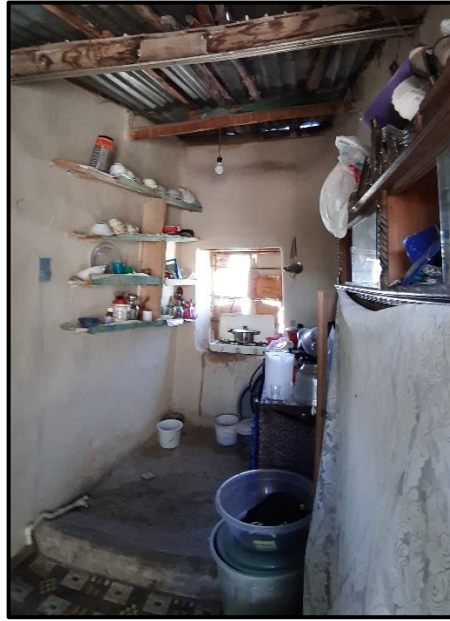
Şekil 4.87. Kadir Erden konutu mutfak ve raflar

Bu konutta süsleme öğelerine rastlanılamamıştır. Detay özellik olarak mutfak penceresinin niş şeklinde kullanılması ve bu mekandaki ahşap raflar örnek gösterilebilir (Şekil 4.87). Yapı giriş kapısının üstünde yer alan ahşap pencere, örtmeliğe güneş ışığını alabilmek için yapılmıştır. Ahşap malzemenin yanı sıra beton malzeme ile yapılan detaylara rastlamak da mümkündür. Örtmeliğe sonradan yapılan çeşme detayı, günümüz malzemesi olan beton ile yapılmıştır. Kadir Erden'a ait konut analizi taslağı Şekil 4.88'de gösterilmiştir.

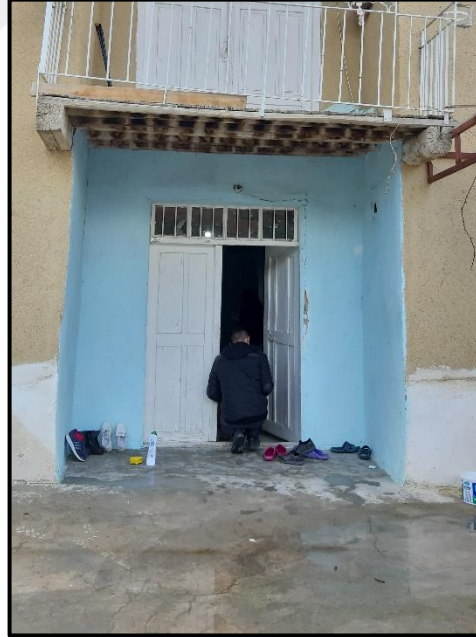
Şekil 4.89. Kenan Bak konutu giriş kapısı

Kenan Bak konutu, Malatya-Kayseri Karayolu'nun üzerinde bulunan iki katlı konuttur. İç sofa plan tipine sahip olan bu konutta giriş, doğu cephesinde yer alan çift kanatlı ahşap kapıdan sağlanmaktadır (Şekil 4.89). Giriş kapısından sofaya açılan konutta, dışarı ile bağlantısı olan bahçe kapısının da önceden var olduğu bilgisine ulaşılmıştır. Günümüzde ise, bu kapı kaldırılmış yerine duvar örülmüştür. Kapının üstündeki pencere ise, gün ışığını sofaya taşıması için kapatılmamış, özgün halini korumuştur. İç sofalı plan tipine sahip olan konutun zemin katında sofaya açılan; salon, mutfak, zahirelik, lavabo ve iki oda bulunmaktadır. Banyoya geçişin odadan; arka bahçede bulunan helaya geçişin ise, lavabodan olduğu görülmektedir.

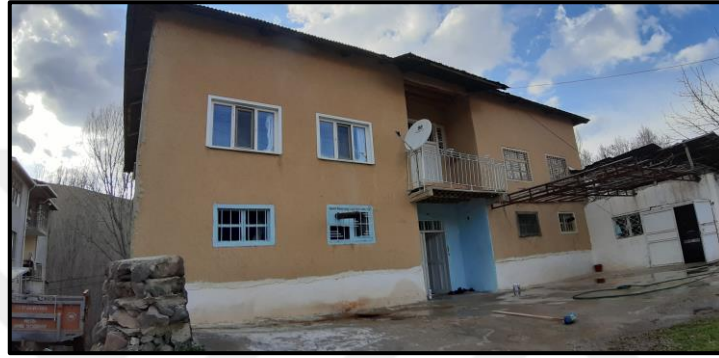
Şekil 4.90. Kenan Bak konutu ön cephesi

Zemin kat ve 1. Katın güneyinde yer alan orta oda mekânının sofaya açılan kapısı, duvar örülerek kapatılmıştır. Bu odalara geçiş ise güney-batıda yer alan mekânlardan sağlanmaktadır. Yapının üst örtüsü, dam üzerine sac kaplama şeklindedir. Yapının tüm cephelerinde pencere açıklıkları bulunmaktadır (Şekil 4.90). Zahiriliğin pencereleri diğer pencerelere göre farklılık oluşturmaktadır. Bu mekânın pencereleri küçük boyutta olup, içeri doğru genişleyen şekildedir. Balkon, giriş kapısının üzerinde konumlandırılmış ve bu nedenle saçağa dönüşerek girişi tanımlı hale getirmiştir.

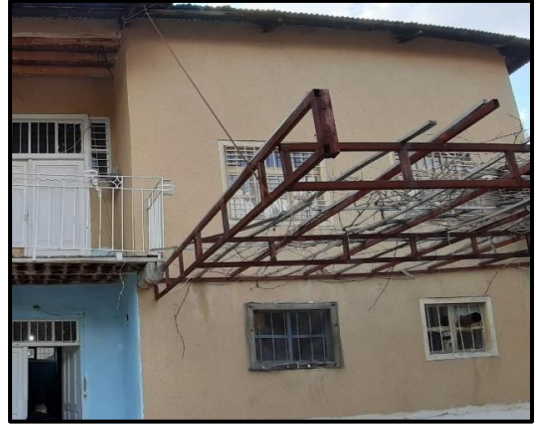
Şekil 4.92. Kenan Bak konutu bahçe üst örtüsü

Yığma tekniği ile yapılan konut kerpiç duvarlardan oluşmaktadır. Yapının döşemesi beton kaplama olup, 1. Kat sofa döşemesi ahşap kaplama ile yapılmıştır. Ahşap döşemenin sadece sofada değil, aynı zamanda balkon döşemesinde de kullanıldığı görülmektedir. Yapıda yer alan mekânların tavanları, hezenler üzerine ahşap kaplama tahtası kullanılarak yapılan döşemeler oluşturulmuştur. Zemin katta yer alan salon mekânının tavan döşemesi diğer mekânlardan farklı olarak ahşap ters tavan uygulaması ile kaplanmıştır. Bu yapıda kerpiç, ahşap ve demir malzemelerinin sık kullanıldığı, günümüz malzemesi olan beton ve PVC'nin belli yerlerde kullanıldığı görülmüştür. Zemin katta yer alan pencereler ve sofaya açılan kapılar ahşap malzeme ile yapılmıştır. Üst kata sofadan çıktığımız merdivenin basamakları özgün nitelikte olup, bu basamaklar ahşap malzemedan oluşmaktadır (Şekil 4.91). Zemin katın pencerelerinde, merdiven ve balkon korkuluğunda ise demir malzemedan faydalanılmıştır. 1. Kat pencerelerinde bazılarında günümüz malzemesi olan PVC kullanılmıştır. Yapının üst örtüsü sac kaplama şeklindedir ve yapıya sonradan eklenerek gölgelik alan sağlayan demir malzemesinden üst örtü yapılmıştır. Bu demir örtü yaz aylarında sarmaşıkların da açmasıyla beraber yeşil örtüye dönüşmekte ve uygun oturma alanını oluşturmaktadır (Şekil 4.92).

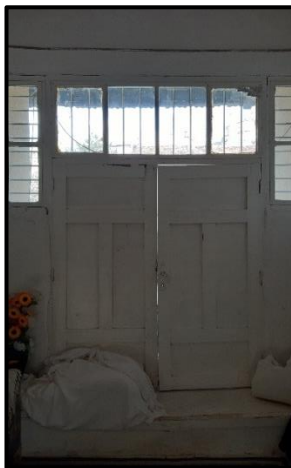
Şekil 4.93. Kenan Bak konutu sofaya açılan balkon kapısı

Giriş kapısı, balkon kapısı ve zemin katta yer alan mutfak kapısı özgün nitelikte ve ahşap malzemelidir (Şekil 4.93). Bu ahşap kapıların üzerinde demir kabarcıklar bulunmaktadır. 1. Katta yer alan sofanın duvarına çakılmış olan ahşap silmeler hem süsleme elemanı hem de askılık olarak kullanılmaktadır. Balkon kapısının üstünde yer alan pencerenin bir kısmı kapatılmıştır. Yapının detaylandırmasına bakıldığında demir malzemenin; ahşap kapı kollarında, pencere üzerinde yer alan perde askısında ve ahşap pencerelerin korkuluklarında kullanıldığı görülmektedir (Şekil 4.94). Kenan Bak'a ait konut analizi taslağı Şekil 4.95'te gösterilmiştir.

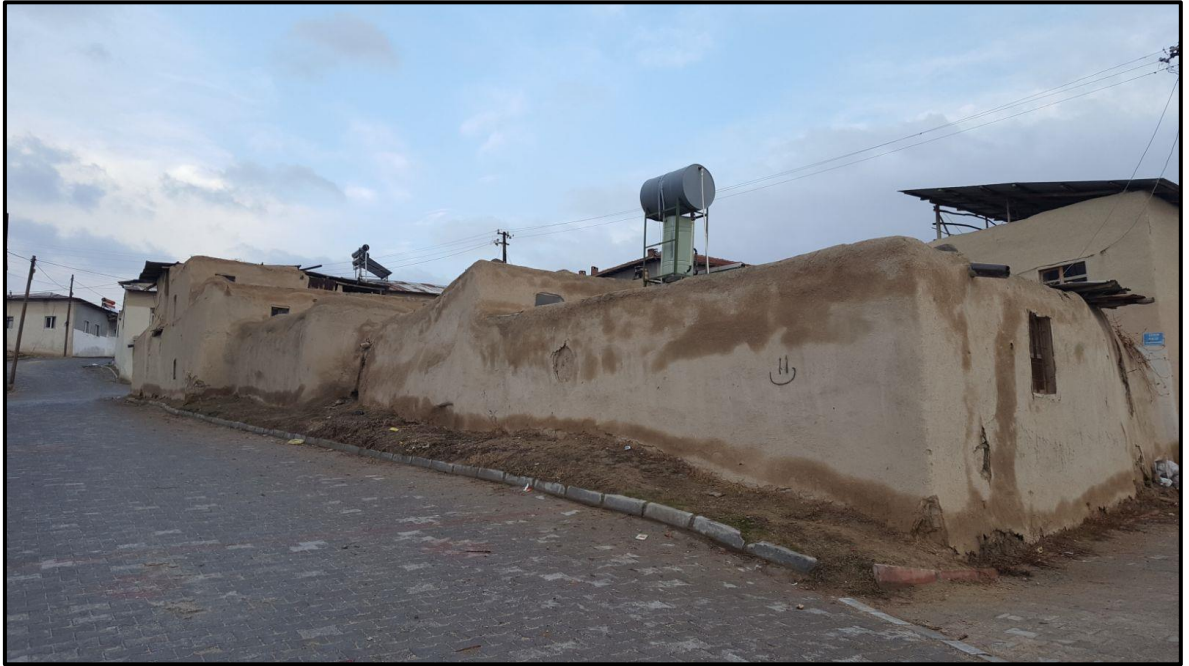
Şekil 4.96. Mehmet Kaçak konutu kuzeybatı cephesi

Doğu ve batı cephesinden bitişik nizamlı olan bu konutun, kuzey ve güney cephesinde cephe açıklıkları bulunmaktadır. Konutun diğer açıklıkları örtmeliğe açılmaktadır. Yapı üst örtüsü kerpiç dam şeklindedir (Şekil 4.96).

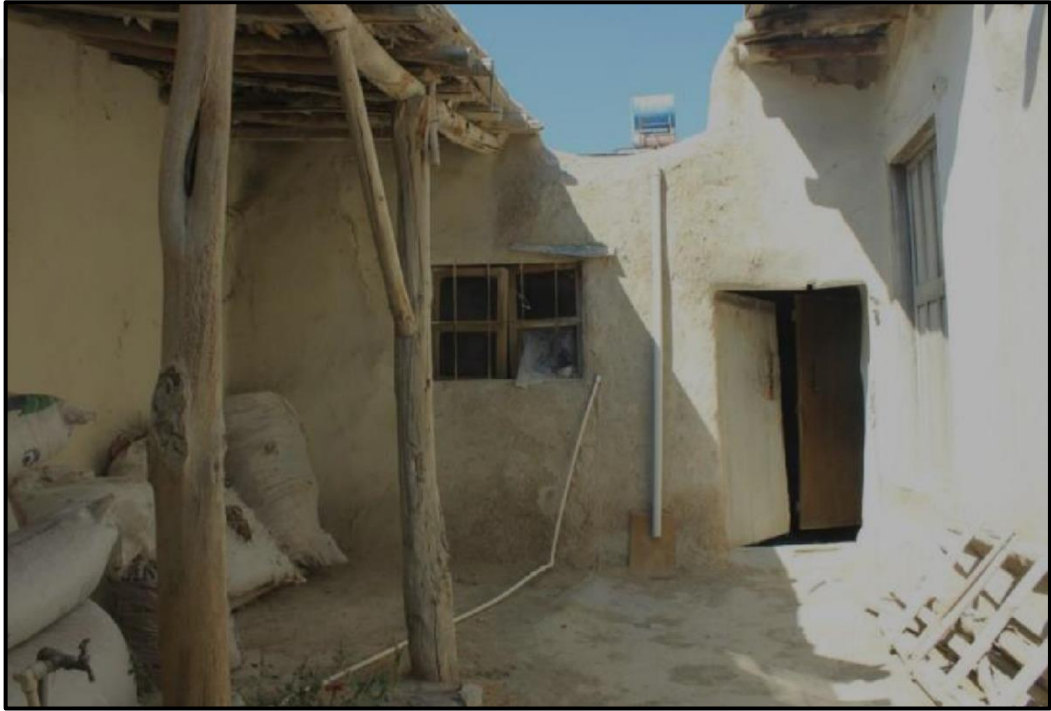
Şekil 4.97. Mehmet Kaçak konutu örtmeliği (Bahçeci ve Aytaç, 2017)

Yapı girişi sokaktan aşağıda kotlandırılmıştır. Yığma tekniği ile yapılmış kerpiç duvarlardan oluşan bu yapının zemini beton döşemedir. Yapıda yer alan mekânların tavan döşemesi hezenler ile geçilmiştir. Dikeyde ise, ahşap dikmeler kullanılmaktadır. Örtmelikte yer alan dikmeler ahşap saçağı taşımaktadır. Yapıda taş, ahşap ve demir malzemenen faydalanılmıştır. Kirişler, dikmeler, pencere, kapı ve dolaplar ahşap malzeme kullanılarak yapılmış iken; pencere korkulukları gibi detaylarda ise demir malzemenen yararlanılmıştır (Şekil 4.97).

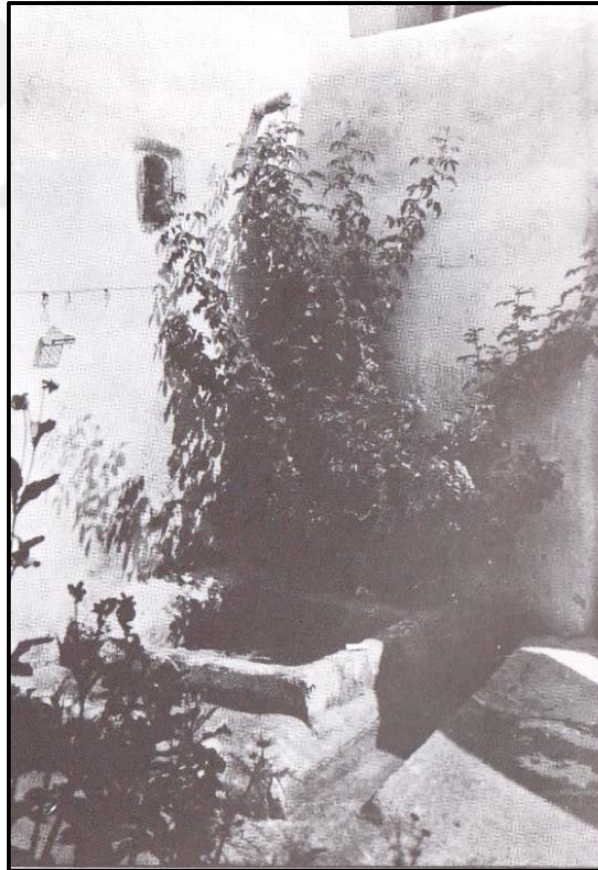
Şekil 4.100. Memiş Çakmak konutu çeşme detayı (Başakman, 1991)

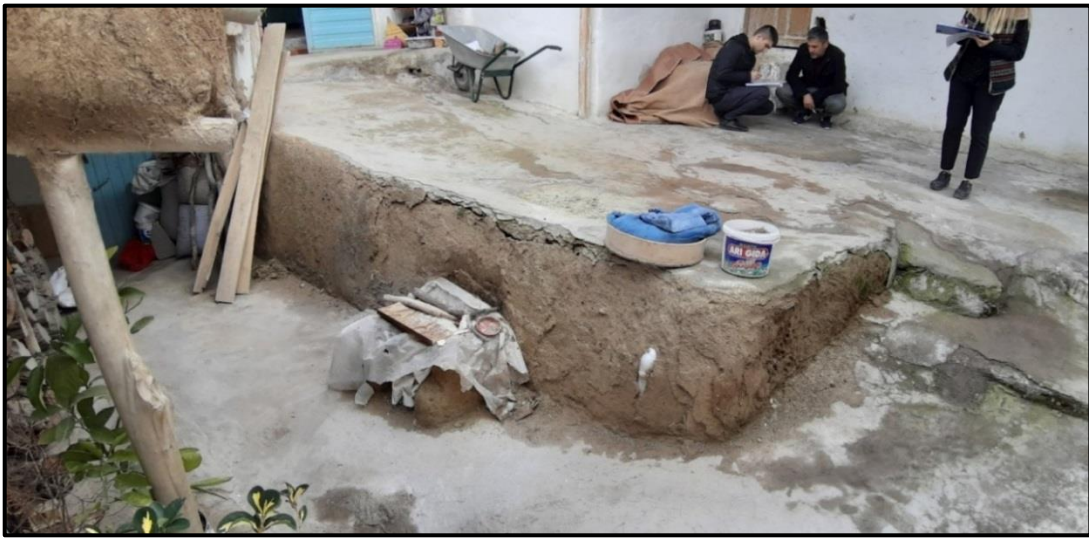
Şekil 4.102. Musa Çelik konutu örtmeliğinde yer alan kot farkı

Musa Çelik konutu tek katlı olup, girişi batı cephesindedir. Konuta batı cephesinden bitişik olan garaja, demir malzemeden yapılmış çift kanatlı kapı ile giriş yapılmaktadır. Yapıya giriş örtmelikten sağlanırken; konut giriş kapısı, hela ve girilemeyen odanın geçişleri de buradan sağlanmaktadır. İç sofalı plan tipine sahip olan konutun, mutfak ve üç odasının kapıları sofaya açılmaktadır. Odaların kapıları sofaya açılırken, güneyde yer alan oda ile girilemeyen odaya geçiş sağlanmaktadır. Aynı zamanda girilemeyen odalar için, örtmeliğe açılan kapıda bulunmaktadır. Örtmeliğin kuzeyinde yer alan ve kot farkı bulunan, üstü kapalı yere “örtme” denilmektedir. Örtmeler odunların konulduğu alanlardır (Şekil 4.102).

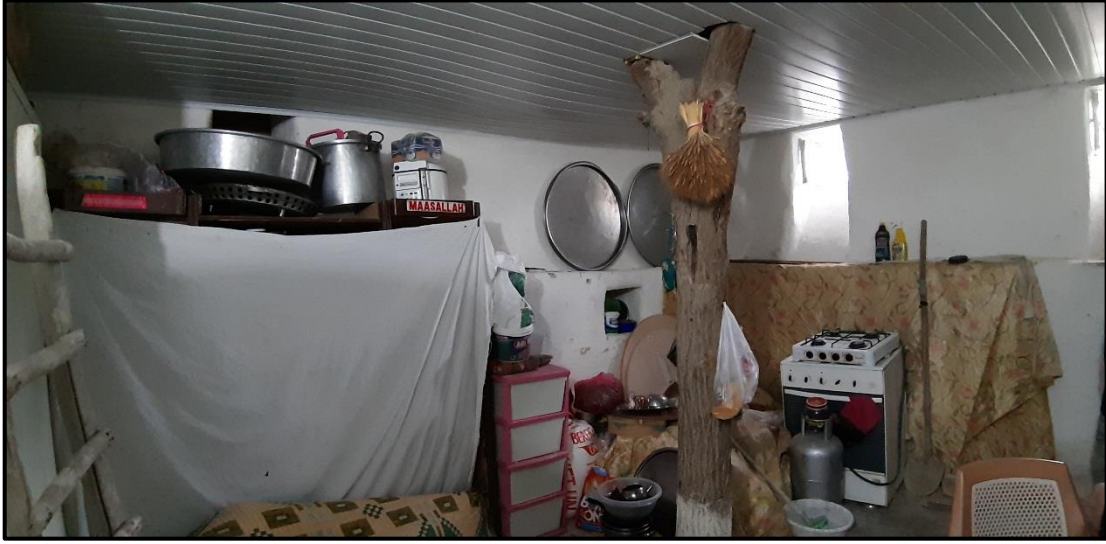
Şekil 4.103. Musa Çelik konutu mutfağı

Yapı, yığma yapım tekniği ile yapılmıştır. Yapı duvarları, kerpiç malzeme ile örülmüştür. Zemin kat döşemesi beton malzeme ile kaplanmıştır. Tavan döşemeleri ise, hezenleri kapatılacak şekilde plastik ters tavan ile kapatılmıştır. Mutfak mekânında ağaç gövdeleri aynı zamanda taşıyıcı unsur oluşturmaktadır (Şekil 4.103). Örtmelikte yer alan ahşap dikmeler hem sac örtüyü hem de örtme denilen odunluđu taşımaktadır. Ahşap malzeme aynı zamanda konutta; kapı, pencere ve dolap (terek) için de kullanılmıştır. Örtmeliğin giriş kapısı, sofadan konuta açılan kapı ve pencere korkulukları; demir malzeme kullanılarak yapılmıştır.
