**GELENEKSEL KONUTLARIN MEKÂNSAL  
YAPISININ İRDELENMESİ:  
MALATYA / DARENDE – AŞAĞIULUPINAR ÖRNEĞİ**

**Yüksek Lisans Tezi  
Mimarlık Anabilim Dalı  
Danışman: Dr. Öğr. Üyesi Muhammet KURUCU**

**TEMMUZ-2019**

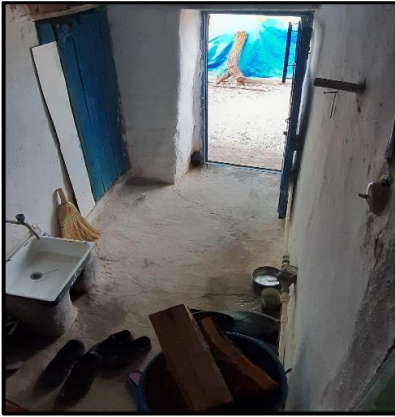
Şekil 4.105. Osman Geçer konutu sofası

Osman Geçer konutu tek katlı olup, dış sofalı plan tipine sahiptir. Yapıya 3 basamak çıkılarak giriş sağlanıp, sofaya ulaşılmaktadır. Konutta yer alan mekânlar sofa ile bağlantılıdır. Sofa konutta yer alan tüm mekânlara girişi sağlamaktadır. Mekânlar arası geçiş olmamakla birlikte ortak alan olarak sofadan geçiş mevcuttur. Konutun zemin katında bulunan oda ve salon girişi üç basamak ile sağlanırken, mutfak mekânına girişte kot farkı bulunmamaktadır. Sofanın girişinde sağ kısımda yer alan hela ve banyo sonradan yapıya dahil edilmiştir. Dış sofalı plan tipinde kurgulanan bu konutun; üst örtü sistemi dam üzerine sac kaplama şeklindedir (Şekil 4.105).

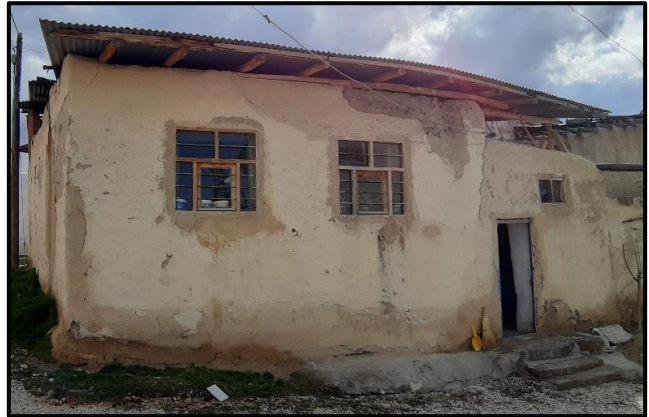
Şekil 4.106. Osman Geçer konutu ön cephesi

Cephe açıklıkları, doğu ve batı yönünde pencereler ve giriş kapısı şeklinde oluşturulmuştur. Kuzey cephesi bitişik nizam iken, güney cephesi sokağa bakmakta ve açıklık içermemektedir. Giriş kapısının sağında ve helanın üstünde pencere açıklığı mevcuttur. Bu açıklık sayesinde, sofa güneş ışığını alabilmektedir (Şekil 4.106).

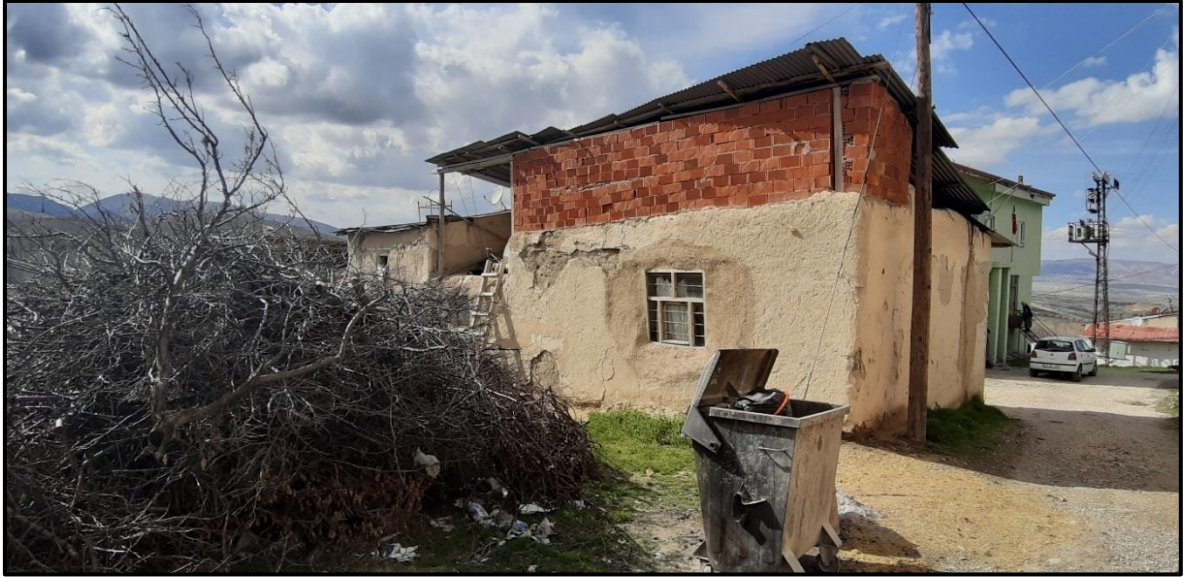
Şekil 4.107. Osman Geçer konutu çatısı ve yükseltile tuğla duvar

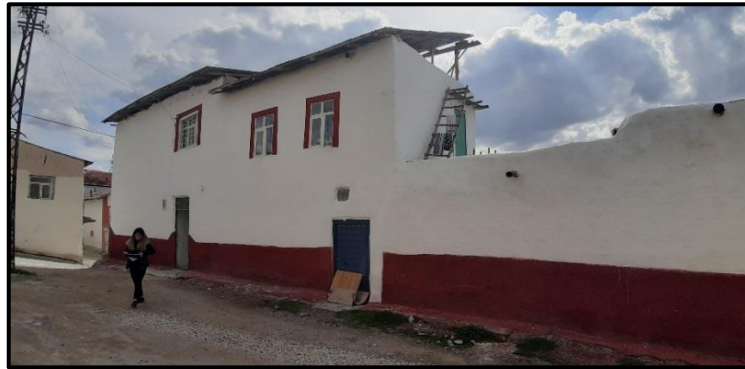
Şekil 4.109. Ömer Ali Kul konutu ön cephesi

Cephede ise; batı cephesi bitişik nizam iken, güney ve doğu cephesinde ise pencere ve kapı açıklıkları bulunmaktadır. Zemin katta yer alan pencere açıklıkları küçük boyutta ve yüksek kottadır. 1.kat pencereleri ise, zemin kata oranla daha büyük boyutlardadır. Yapının üst çatı örtüsünün, dam üzerine ahşap dikmelerle taşınan sac kaplama olduğu görülmektedir (Şekil 4.109).

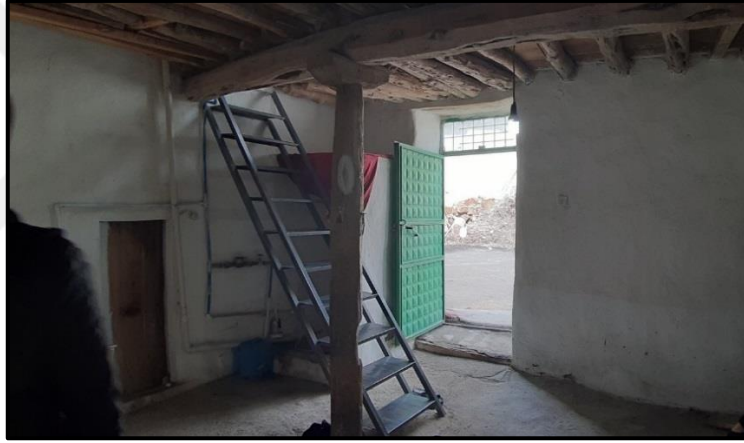
Şekil 4.110. Ömer Ali Kul konutu sofa ve taşıyıcı sistemi

Konut yığma tekniğinin kullanıldığı kerpiç malzemeli duvarlara sahiptir. Yapıda; beton, kerpiç, ahşap, demir ve PVC malzeme kullanılmıştır. Konutun döşemeleri beton kaplama iken, 1.katın sofası ahşap kaplama ile yapılmıştır. Yapıda yer alan mekânların tavan döşemeleri, hezenler üzerine ahşap kaplama tahtası kullanılarak oluşturulmuştur. Zemin katın sofasında tavan döşemesi, yardımcı ahşap kirişlerle desteklenmiştir. Kirişlerin aldığı yükleri, ahşap dikmeler döşemeye aktarmaktadır. Dikme ve kiriş arasında ise, ahşap yatay elemanlar (yastık) kullanılmıştır (Şekil 4.110). Ahşap malzeme aynı zamanda kapı, pencere, dolap ve detaylarda da kullanılmıştır. 1.katın güney cephesinde yer alan pencereler, PVC malzeme ile sonradan yapılmıştır. Demir malzeme; merdiven, merdiven korkuluğu, pencere korkulukları ve giriş ile dama açılan kapılarda kullanılmıştır.

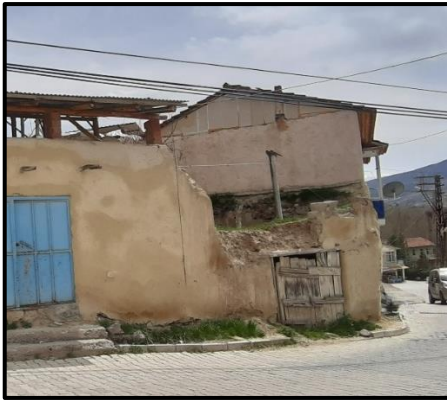
Şekil 4.112. Rüstem Parlak konutu çöken garajı

Rüstem Parlak konutu, meydana yakın konumlanmış olan tek katlı bir konuttur. Bu konuta giriş batı cephesinden olmaktadır. Girişteki çift kanatlı demir kapı örtmeliğe açılmaktadır. Plan şemasına baktığımızda konut; oda, mutfak, zahirelik ve iki odunluktan oluşmaktadır ve bu mekânların kapıları örtmeliğe açılmaktadır. Örtmelik ile zahirelik ve mutfak arasındaki kot farkı taş malzemeli basamaklarla çözümlenmiştir. Mutfak için iki basamak kot farkı bulunurken, zahirelik için üç basamak kot farkı mevcuttur. Sofasız plan tipine sahip olan konutun örtmeliğinin açıldığı bir bahçe vardır. Bu bahçenin altına garaj olduğu bilgisine ulaşılmıştır. Garajın ise çöktüğü ve bu nedenle işlevini yerine getiremediği gözlemlenmiştir (Şekil 4.112). Bahçe kısmında yer alan iki odunluktan büyük olanın eskiden ahır, küçük olanın ise samanlık olarak kullanıldığı kullanıcı tarafından dile getirilmiştir. Örtmelikte yer alan banyo ve hela yapıya sonradan eklenmiştir. Bahçede; bir kısım alanın toprak haliyle bırakıldığı, diğer kısımlarının ise beton ile kaplandığı görülmüştür. Yapının üst örtüsü dam üzerine sac kaplama şeklindedir.

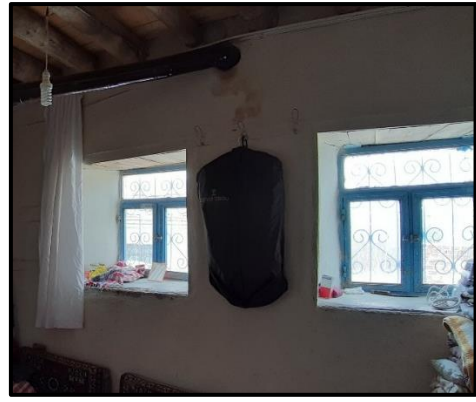
Şekil 4.113. Rüstem Parlak konutu oda pencereleri

Cephede ise kuzey, kuzeydoğu ve batı cephelerinde pencere açıklıkları bulunmaktadır. Sokağa açılan bu pencerelerin batı cephesindekiler, içeri doğru genişleyen şekilde iken; diğerleri düz şekildedir (Şekil 4.113).

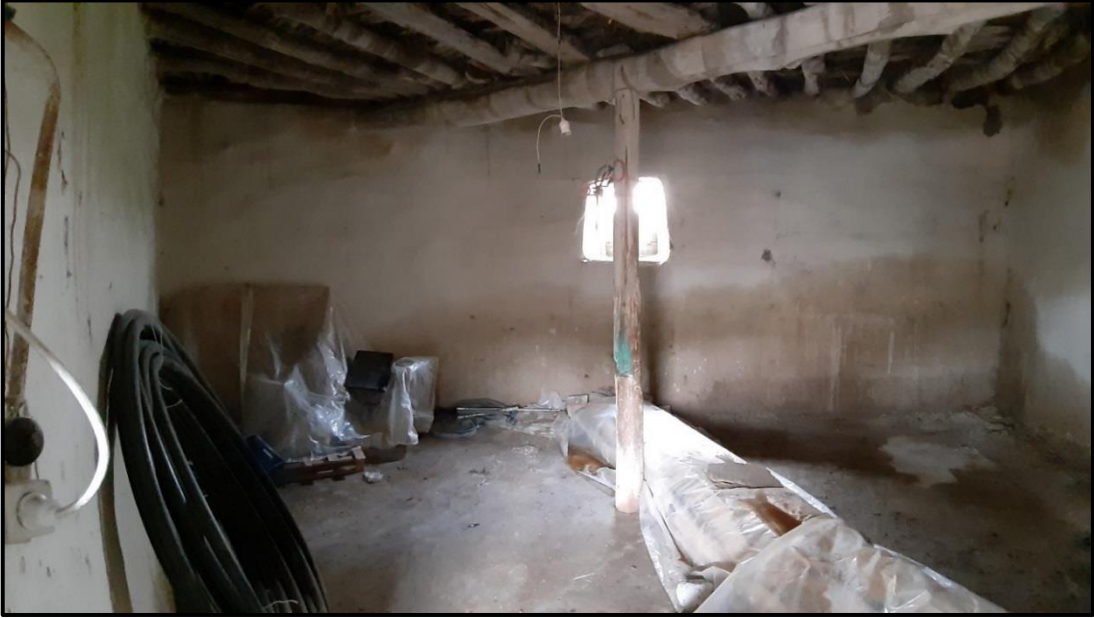
Şekil 4.114. Rüstem Parlak konutu kiriş ve ahşap dikmesi

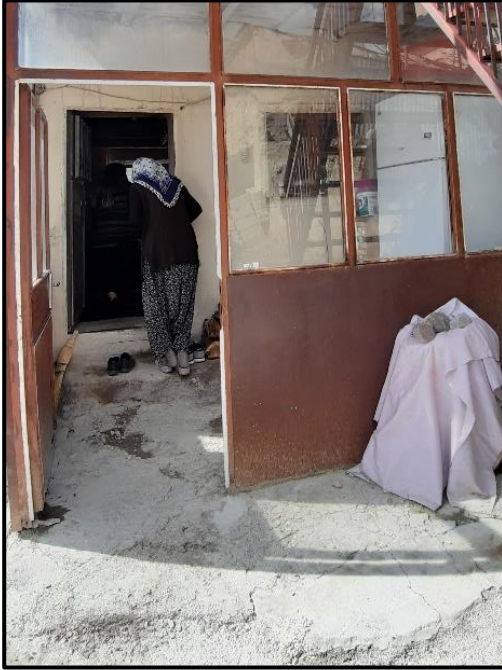
Şekil 4.116. Sevgi Deniz konutunun girişinde bulunan rüzgarlık

Bu konutun zemin ve üst katında birer adet olmak üzere toplamda 2 adet odası mevcuttur. Örtmeliğe açılan zemin kat oda kapısının önüne, ısı kontrolünü sağlamak için demir malzemeden rüzgarlık yapılarak içeride tutulmuştur. Sonradan konuta dahil edilen demir malzemeli merdivenin ilk iki basamağı taş iken diğer basamakları demir malzemedir. Bu merdiven 1.katta yer alan odaya çıkmaktadır (Şekil 4.116).

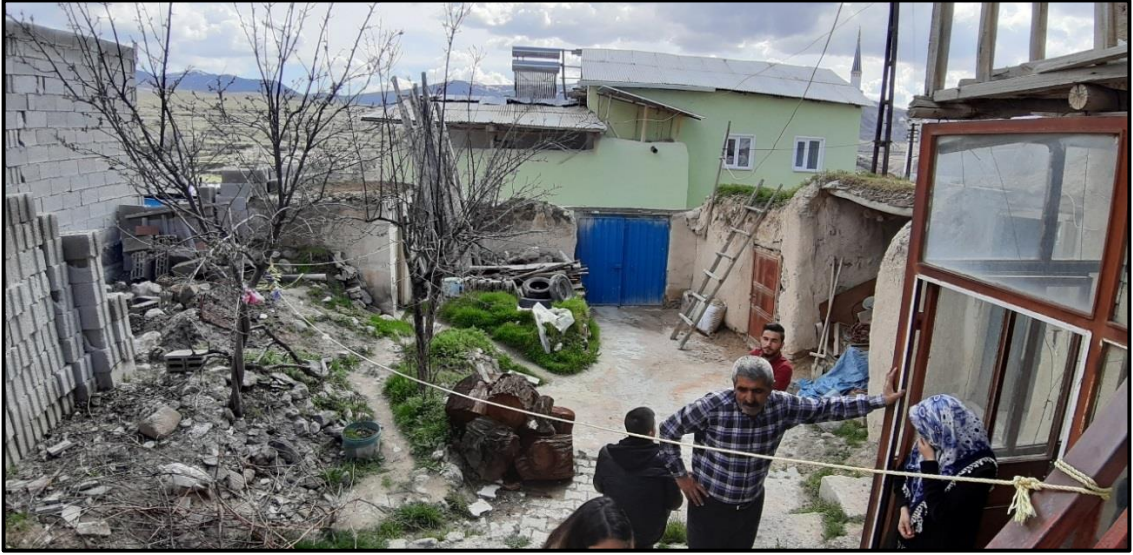
Şekil 4.117. Sevgi Deniz konutu örtmelik ve bims malzeme ile örülmüş duvarı
