**KARAYOLU ÜSTYAPISINDA TAHRİBATSIZ  
ELEKTROMANYETİK TEST YÖNTEMİ İLE KALİTE KONTROL**

**YÜKSEK LİSANS TEZİ  
İNŞAAT MÜHENDİSLİĞİ ANABİLİM DALI**

**DÜZCE, 2019**

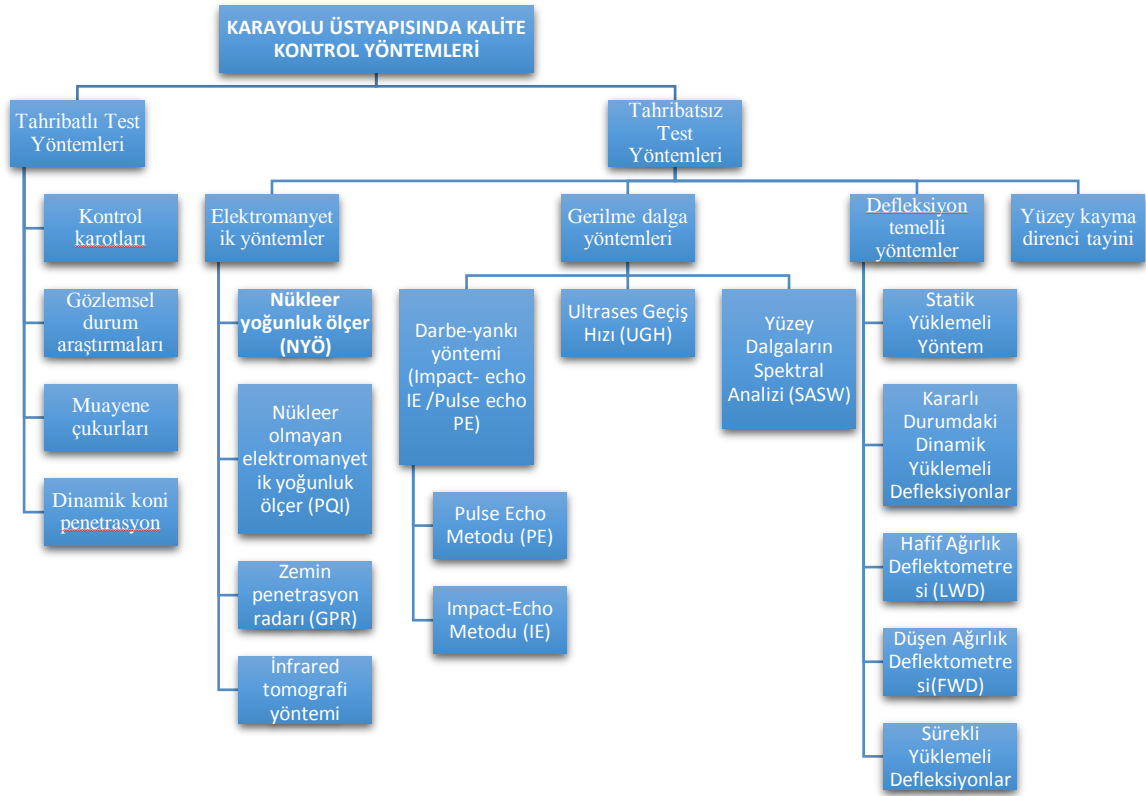
Şekil 2.2. Kalite Kontrol Yöntemleri Şeması.

Üst yapıda kullanılabilir tahribatlı ve tahribatsız test yöntemleri Şekil 2.2 'de şema ile gösterilmiştir.

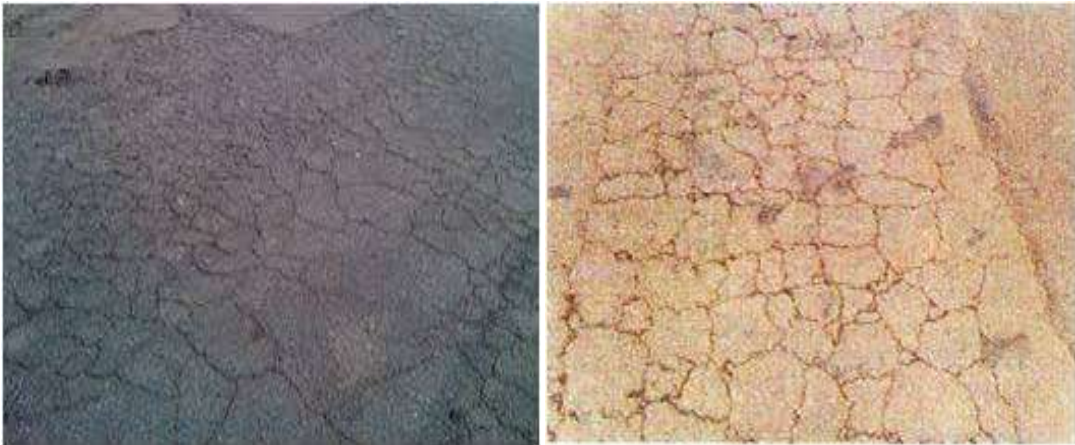
Şekil 2.3. Yol üzerindeki timsah sırtı çatlakları (A.K. Bakımı, 2018).

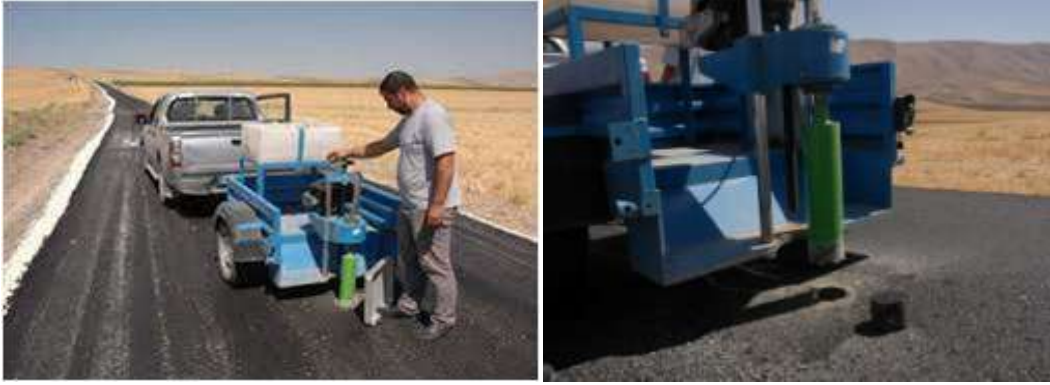
Üstyapıda yoğunluk ve sıkışma kontrollerinin yapılması için yol üzerinde belirli noktalardan alınan numunelerdir. Bu numune alımı yapılırken bazı sıkıntılar meydana gelmektedir. Bu sıkıntılardan en önemlisi kullanılmakta olan bir yola tahribatlı yöntem olduğu için zarar vermektedir. Karot alındıktan sonra oluşan delilerin tamirata yapılmasına rağmen bölgesel zayıflıklar meydana gelmektedir. Karot alımında yoğunlukların belirlenmesi zaman almaktadır. Ayrıca karot alımlarında karot alınacak yolun uzun zaman önce yapılmış olması gerekmektedir. Alınan karot numunelerinin muhafaza edilmesi ve laboratuvar ortamına getirilmesi gerekmektedir. Karotlar alındıktan sonra tekrar karot deliklerinin doldurulması da gecikmeye neden olmaktadır (Steve, 1994).

Şekil 2.4. Araziden karot numunesi alma (BİÖ İdaresi, 2012).

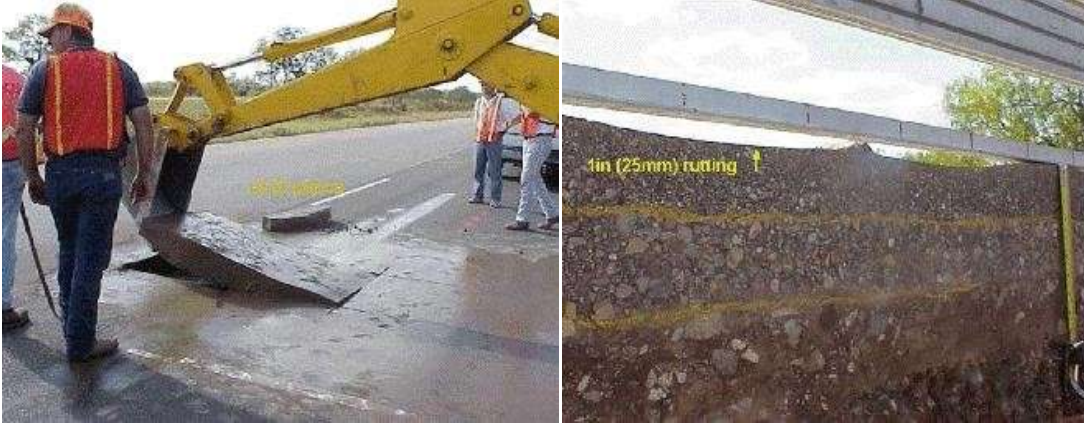
Muayene çukurları araştırmalara cevap verebilecek şekilde açılmalıdır. Kaplama tabakaları keski ile kesilip yerinden çıkartılarak tüm katmanların görülmesine olanak sağlanmalıdır. Görülmeyen noktalar kazı yapılarak inceleme yapılır ve veriler toplanır (Russel vd, 2011).

Şekil 2.5. Arazi üzerinde muayene çukuru ve kesit gösterimi (Russel vd, 2011).

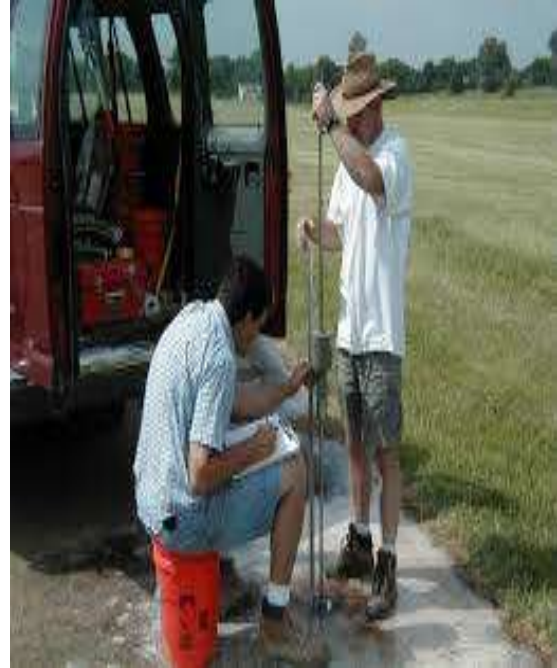
Üstyapı tabakalarında kalınlıkların belirlenmesi, alt tabakaların stabil olup olmaması gibi kontrollerde ve tabakaların rijitlik değerlerinin tespitinde kullanılmaktadır. DCP değerleri geliştirilmiş formüller sayesinde modül değerlerine dönüştürülebilmektedir. Asfalt veya beton kaplamaların dayanımının belirlenmesinde bu yöntemin kullanılması uygun değildir. Bu nedenlerden dolayı eğer incelediğimiz yerlerde bu tabakalar mevcut ise bir matkap yardımı ile delerek ölçüm yapılabilir (Chen vd, 2001).

Şekil 2.6. Arazide dinamik koni penetrasyon uygulaması (Z.A. Merkezi, 2004).

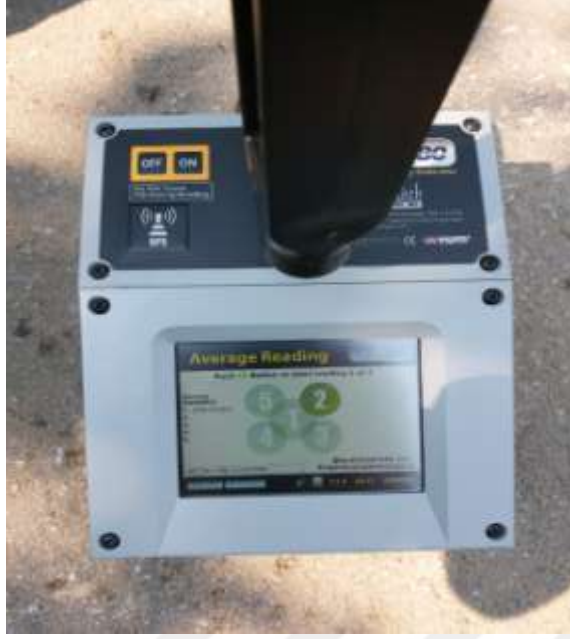
Şekil 2.7. PQI Deney Aleti.

Nükleer olmayan test yöntemleri, Nükleer olan test yöntemlerine karşı alternatif olarak çıkmıştır. PQI test aleti sıkıştırılmış zemin içerisine elektromanyetik dalgalar göndererek geri dönen dalgaları hesaplamak suretiyle yoğunluğu ölçmektedir. Normal şartlarda PQI test aleti ölçüm yapılan bölgeden beş adet karot alınarak kalibre edilmelidir. PQI testinde değişik yoğunluk ölçüm seçenekleri mevcuttur. Örnek olarak ortalama mod seçilerek ölçüm yapılırsa ölçümlerin ortalamasını alarak yoğunluk değeri bulunmaktadır (Kabassi vd, 2011).

Asfalt üzerinde tahribat yapmadan, trafik akışı devam ederken hiç bir aksama olmadan ölçüm yapabiliriz. Bu yöntem tahribatlı yöntemlere göre hem daha hızlı, hem de daha az maliyetlidir. İşlem bittikten sonra düzeltilecek yama yapılacak herhangi bir tabaka asfalt yüzey yoktur. Ayrıca taşınabilirlik açısından kolay ve portatif bir deney aletidir. Şekil 2.7' de PQI301 modeline ait bir resim bulunmaktadır (S.Serin, 2014).

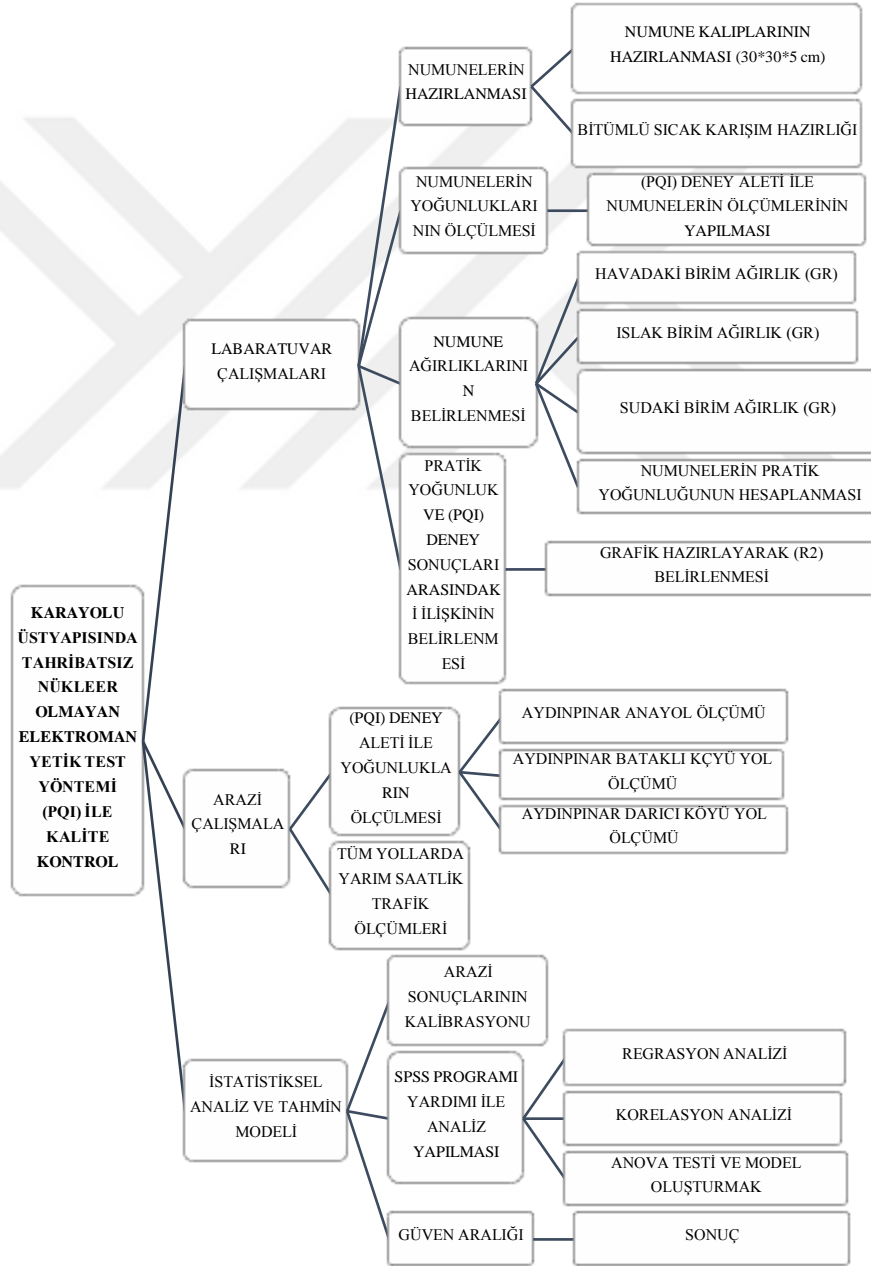
Şekil 4.1. Çalışmaya ait akış şeması.

Yapılan çalışmalar Şekil 4.1' de akış şeması olarak verilmiştir. Bu sıralama ile yapılan çalışmalar son bulmuştur.

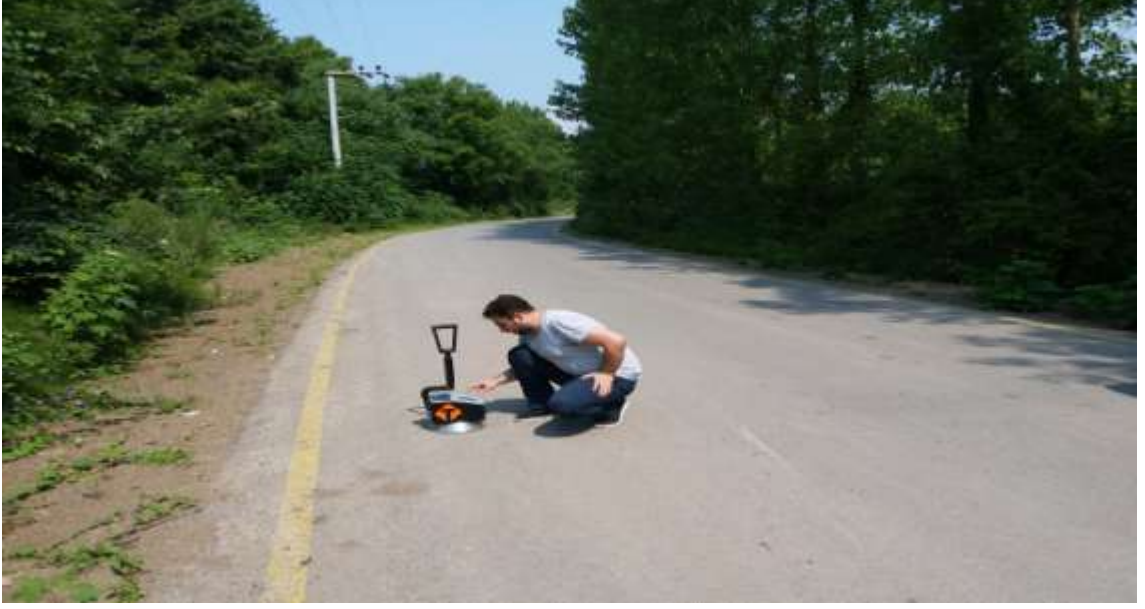
İkinci yol güzergahımız olan Bataklı köyü yolunda da Aydınpınar yolu ile aynı eşit uzunluklarda kesitler alındı ve bu kesitlerde ölçümler yapıldı. Toplamda iki kilometre olan güzergâhımızda aşırı trafik yükü olmadığı görülmüştür. Aşağıdaki resimde Bataklı köyü yol ölçümü yapılmaktadır.

Şekil 4.4. Bataklı yolunda PQI deney aleti ile arazi ölçümleri.

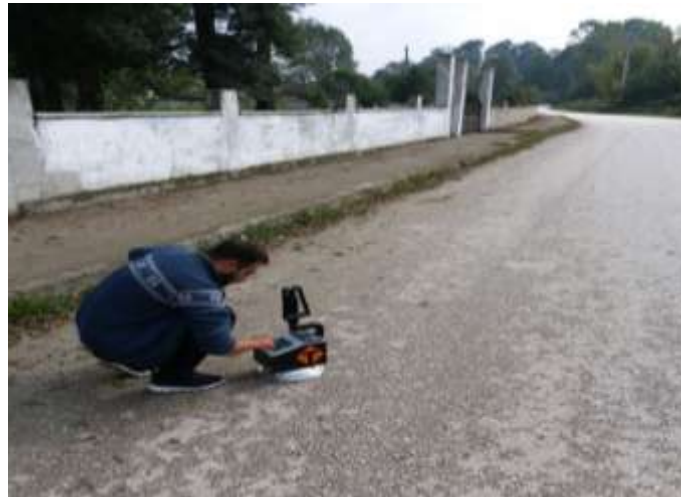
Üçüncü ve son yol güzergâhımız olan Darıcı köyü yol ölçümünü de Aydınpinar anayolu ve Bataklı köyündeki yollar gibi iki yüz elli metrede bir kesit olarak PQI deney aleti ile ölçümler yapılmıştır. Aşağıdaki resimde' de PQI deney ölçümü görülmektedir.

Şekil 4.5. Darıcı yolunda PQI deney aleti ile arazi ölçümleri.

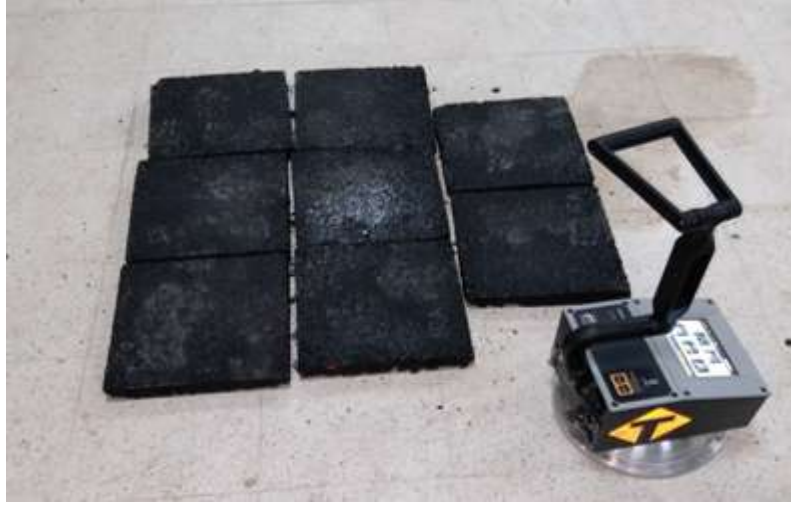
Düzce İl Özel İdarenin vermiş olduğu asfalt karışım oranlarına göre laboratuvar ortamında asfalt karışımı ve sekiz adet numune kalıbı hazırlanmıştır. Hazırlanmış olduğumuz kalıplar içerisine asfalt dökerek asfalt numuneleri hazırlanmıştır. PQI deney aleti ile numunelerin yoğunluk ölçümleri yapılmıştır. Aşağıda Şekil 4.6' da laboratuvar ortamında dökülmüş numuneler görülmektedir.

Şekil 4.6. Laboratuvar ortamında dökülen örnek numuneler.

Laboratuvar çalışmaları kapsamında farklı sıkıştırma düzeylerinde 30x30x5 cm boyutlarında bitümlü sıcak karışım numuneleri hazırlanmıştır.

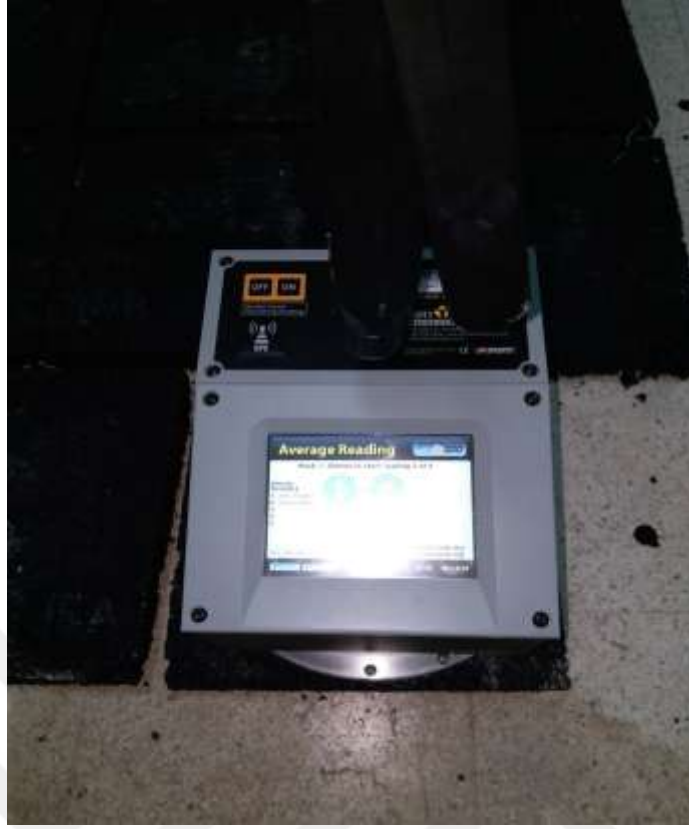
Şekil 4.7. Laboratuvar numuneleri üzerinde PQI ölçümleri.

Laboratuvar ortamında ölçülen numunelerin PQI deney aleti sonuçları aşağıda Çizelge 4.8' de verilmiştir. Bu veriler referans alınarak arazi ortamında almış olduğumuz ölçümler kalibre edilmiştir.

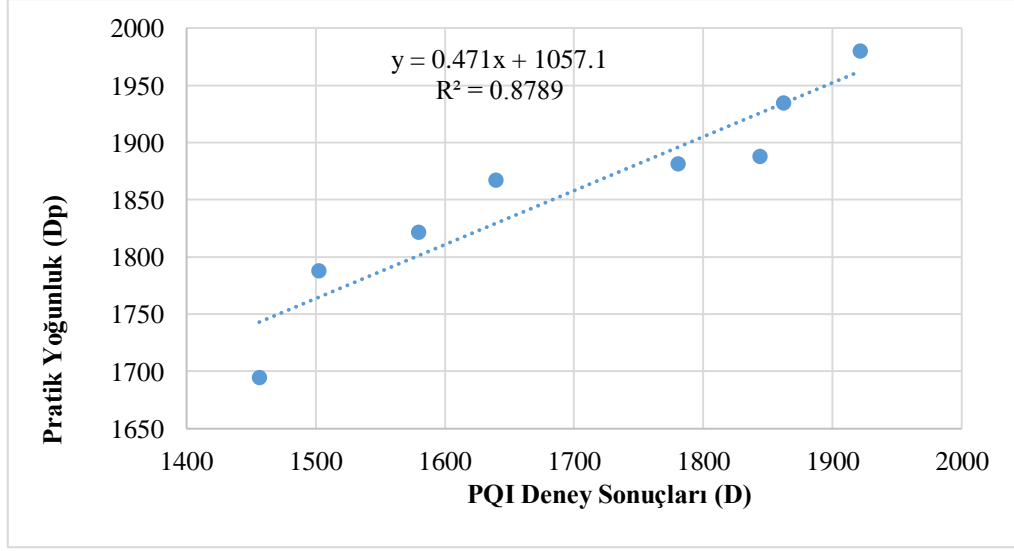
Pratik yoğunluk ile PQI Deney Sonuçları arasındaki ilişki aşağıda Şekil 4.8' de görülmektedir. Bu grafikten elde ettiğimiz denklem yardımı ile arazi ölçümleri kalibre edilmiştir.

Şekil 4.8. PQI yoğunluk verileri ve pratik yoğunluk arasındaki ilişki.

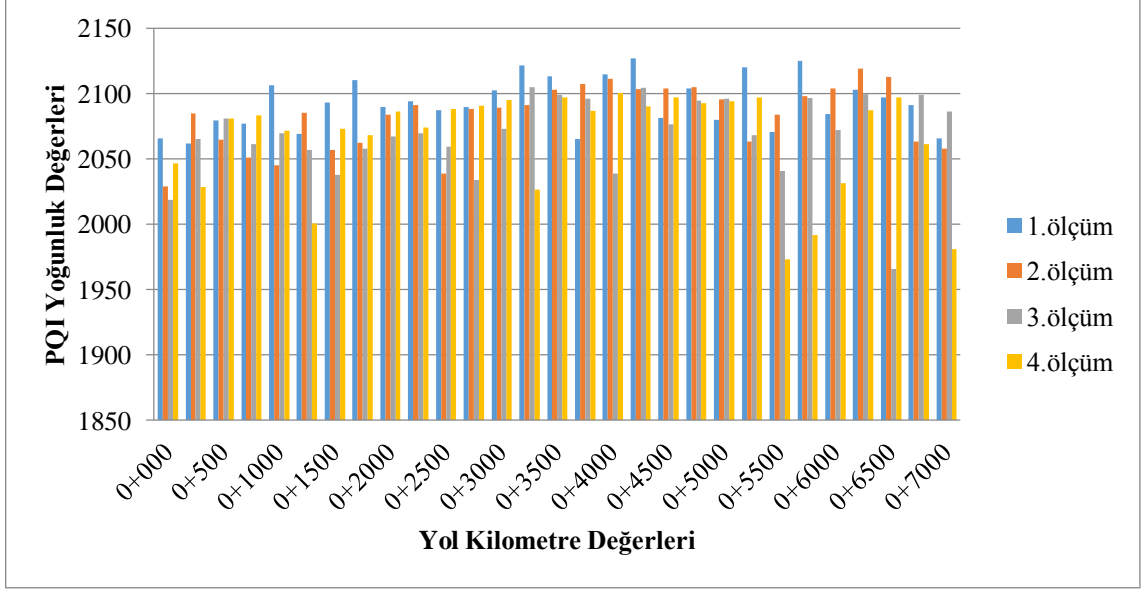
Aydınpınar anayolu üzerinde almış olduğumuz düzeltilmiş PQI yoğunluk verileri Şekil 4.9' da görülmektedir. Trafik yükü altında genel itibari ile zaman geçtikçe yoğunluk değerlerinin bir önceki ölçüme göre azaldığı görülmektedir.

Şekil 4.9. Aydınpınar Anayoluna ait PQI ölçüm verilerinin karşılaştırmalı gösterimi.

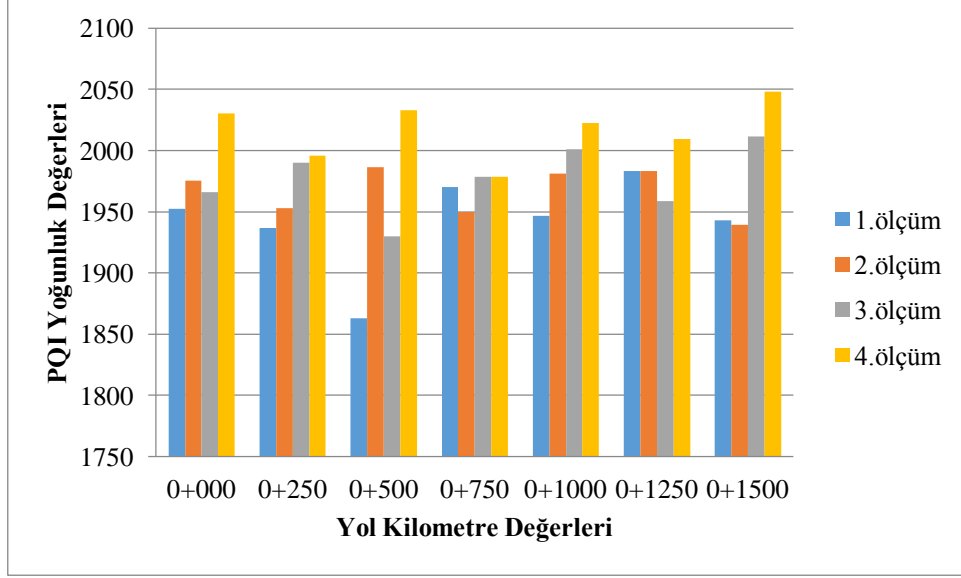
Darıcı köyü yoluna ait karşılaştırmalı yoğunluk gösterimi Şekil 4.11' de gösterilmiştir.

Şekil 4.11.Darıcı yoluna ait PQI ölçüm verilerinin karşılaştırmalı gösterimi.

Aydınınar Darıcı köyü yolu üzerinde trafik yükünün az olması sebebi ile trafik yükü az olmasına rağmen genellikle bir önceki yoğunluktan daha fazla bir yoğunluk ölçümü görülmektedir. Burada sıkışmanın güzel yapıldığı ve yolda trafik akışı aşırı olmadığı için yer yer aşırı yoğunluk farkları oluşmamıştır.

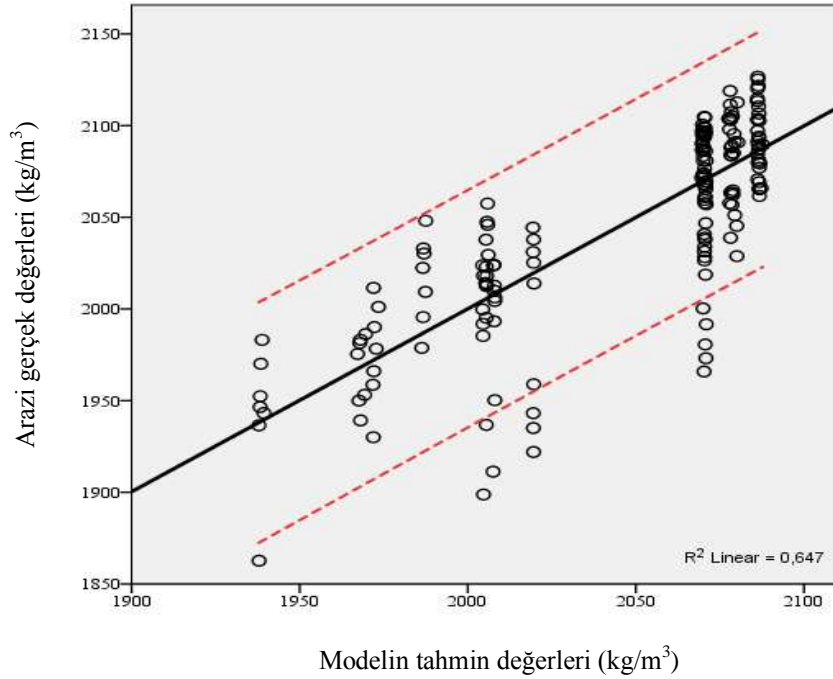
Model özetine baktığımız da görüldüğü üzere  $R^2$  değeri %64,7 olarak tahmin edilmiştir. Regresyon analizi sonucunda hesaplanan yoğunluk değerleri ile sahada PQI ile ölçülen yoğunluk değerleri arasındaki ilişkiyi belirlemek üzere Şekil 5.2' de % 95 güven aralığı ile çizilmiştir. Tüm analizler değerlendirildiğinde oluşturulan modelin  $R^2 = %64,7$  ile orta düzeyde bir ilişkiye sahip olduğu görülmektedir.

Şekil 5.1. Modelin tahmin değerleri ile gerçek değerler arasındaki ilişki.
