**KIRSAL MİMARİNİN DÖNÜŞÜMÜ:
ŞÜKÜRLÜ KÖYÜ, DİYARBAKIR**

**NİSAN 2023
DİYARBAKIR**

DİCLE ÜNİVERSİTESİ LİSANSÜSTÜ EĞİTİM-ÖĞRETİM VE SINAV
YÖNETMELİĞİNİN BİR PARÇASI OLARAK
MİMARLIK ANA BİLİM DALINDA
YÜKSEK LİSANS TEZİ
OLARAK HAZIRLANMIŞTIR

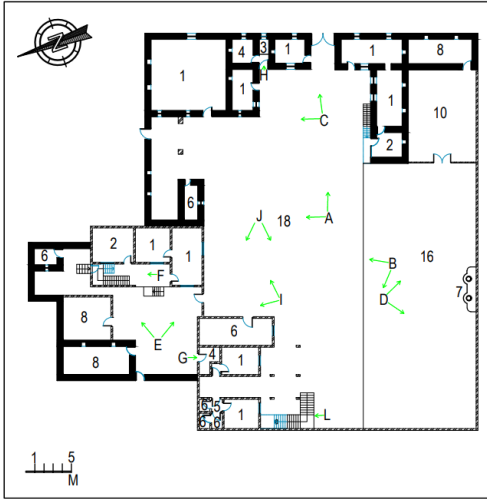
<p>1= Oda 2= Mutfak 3= Wc 4= Banyo 5= Aralık 6= Depo 8=Ahır 10=Kümes 11=Teras 13=Kiler 16=Bahçe 18=Avlu</p>	
<p>Zemin Kat Planı</p>

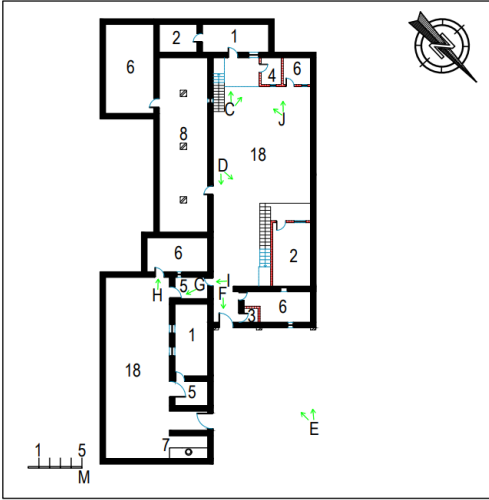
<p>1= Oda 2= Mutfak 3= Wc 4= Banyo 5= Aralık 6= Depo 7= Tandır 8=Ahır 11= Teras 18= Avlu</p>	
<p>Zemin Kat Planı</p>

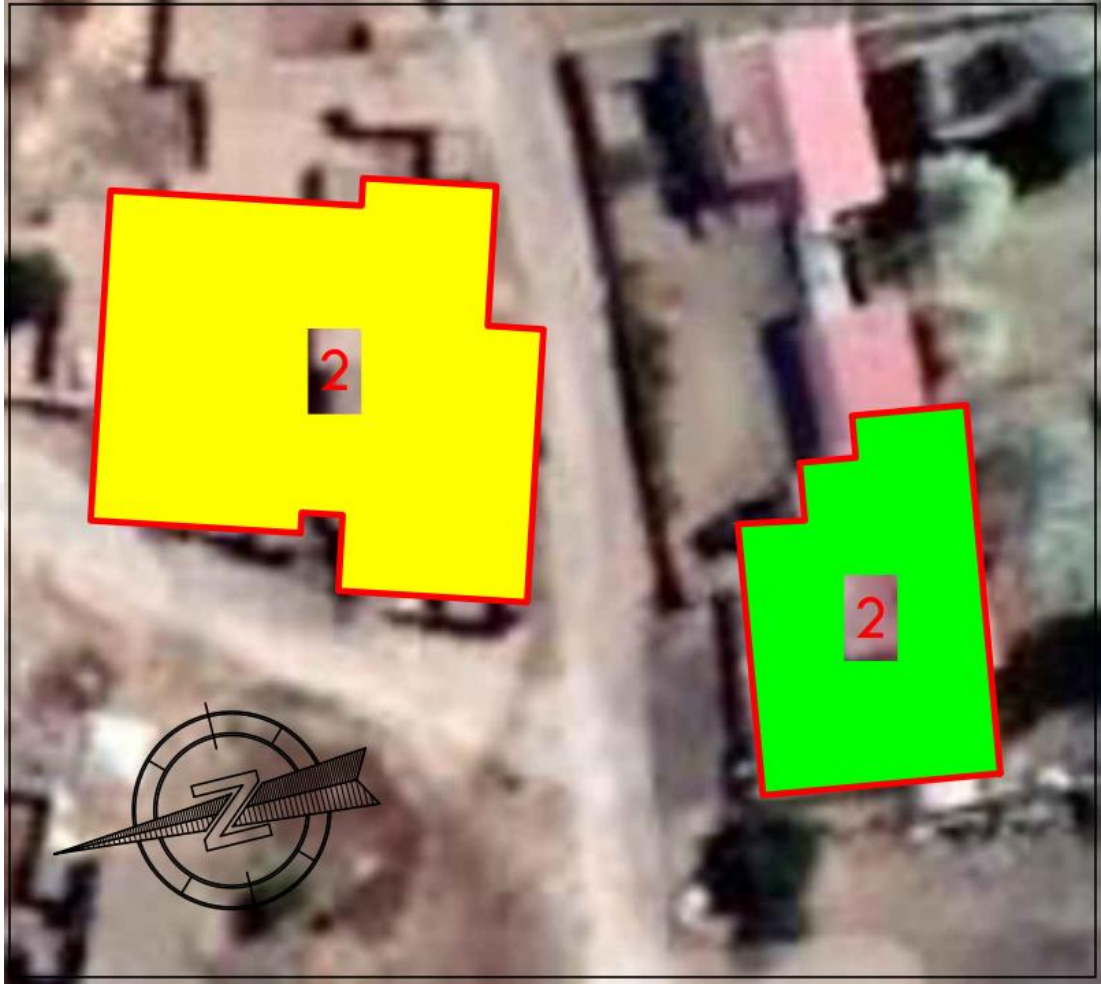
Vaziyet Planı

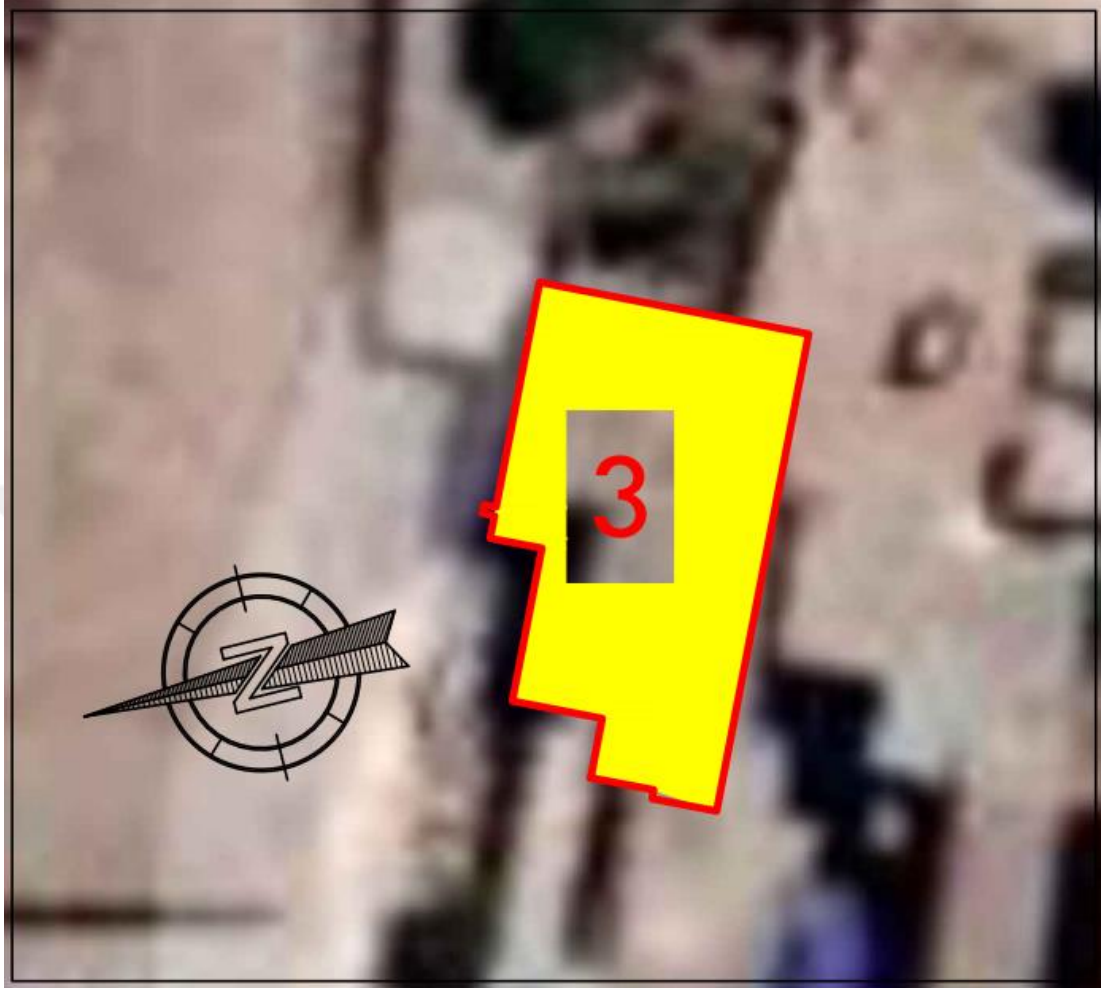
Vaziyet Planı
