**KAHRAMANMARAŞ TARİHİ HAMAMLARININ MEKAN  
ÖRGÜTLENMESİ KAPSAMINDA DEĞERLENDİRİLMESİ**

**YÜKSEK LİSANS**

**ADANA 2023**

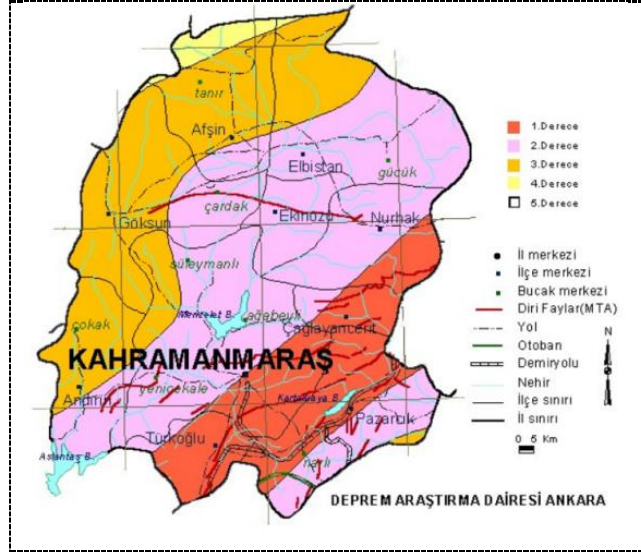
**Şekil 2.2.** Kahramanmaraş deprem haritası (Paköz, 2013)

Merkez ilçe 1. derece deprem bölgesi içerisinde yer alır (Şekil 2.2.). Kahramanmaraş'ta senelik en yüksek sıcaklık  $+44.4\text{ }^{\circ}\text{C}$  ve en düşük sıcaklık  $-9.6\text{ }^{\circ}\text{C}$ , ortalama sıcaklık  $+17\text{ }^{\circ}\text{C}$  olarak tespit edilmiştir. Kuzey rüzgarının hakim olduğu şehirde; ortalama rüzgar hızı  $3,4\text{ m/sn}$ 'dir. Merkezde en hızlı rüzgar  $44,1\text{ m/sn}$  olarak kuzeydoğudan esen poyraz rüzgarıdır. Bölgede kızılçam, karaçalı, kermez meşesi, çitlenbik, fıstık çamı, iğne yapraklı sedir, kayın ormanları ve karaçam ağaçları görülür. Akdeniz iklimine uygun bütün bitkiler yetiştirilebilir (Paköz, 2013).

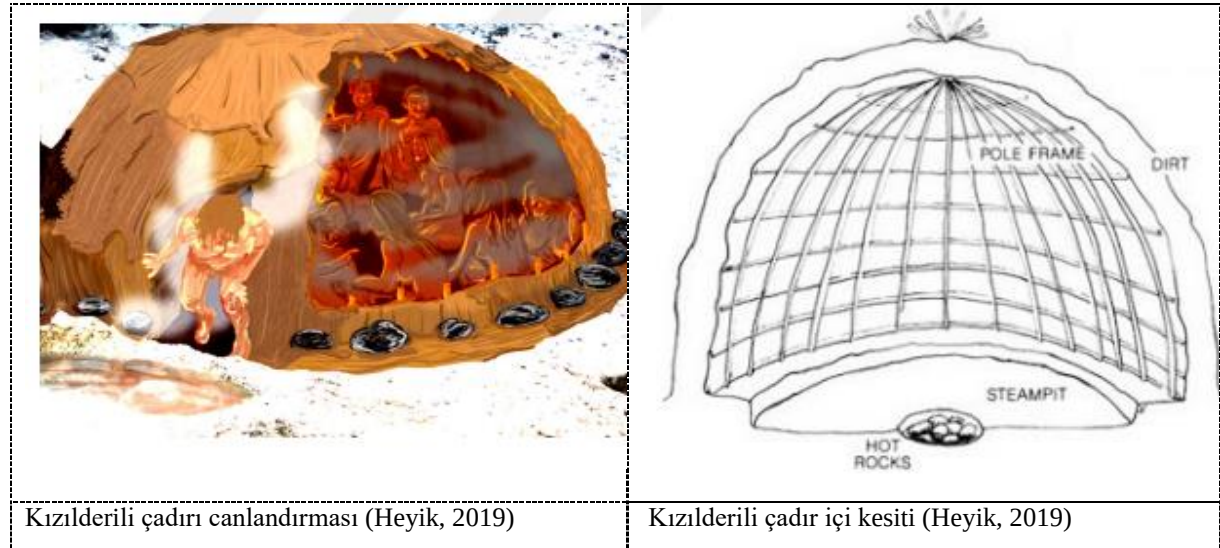
**Şekil 3.2.** Kızılderili çadırlarındaki yıkanma ritüeli ve yıkanma düzeneği kesiti

Kızılderililer’in çadırlarında sıcak taş üzerine su serperek oluşturdukları buhar banyolarında farklı sembol ve anlamlar gizlenmiştir . Ritüel sırasında, suyun buhara dönüşmesi yeniden

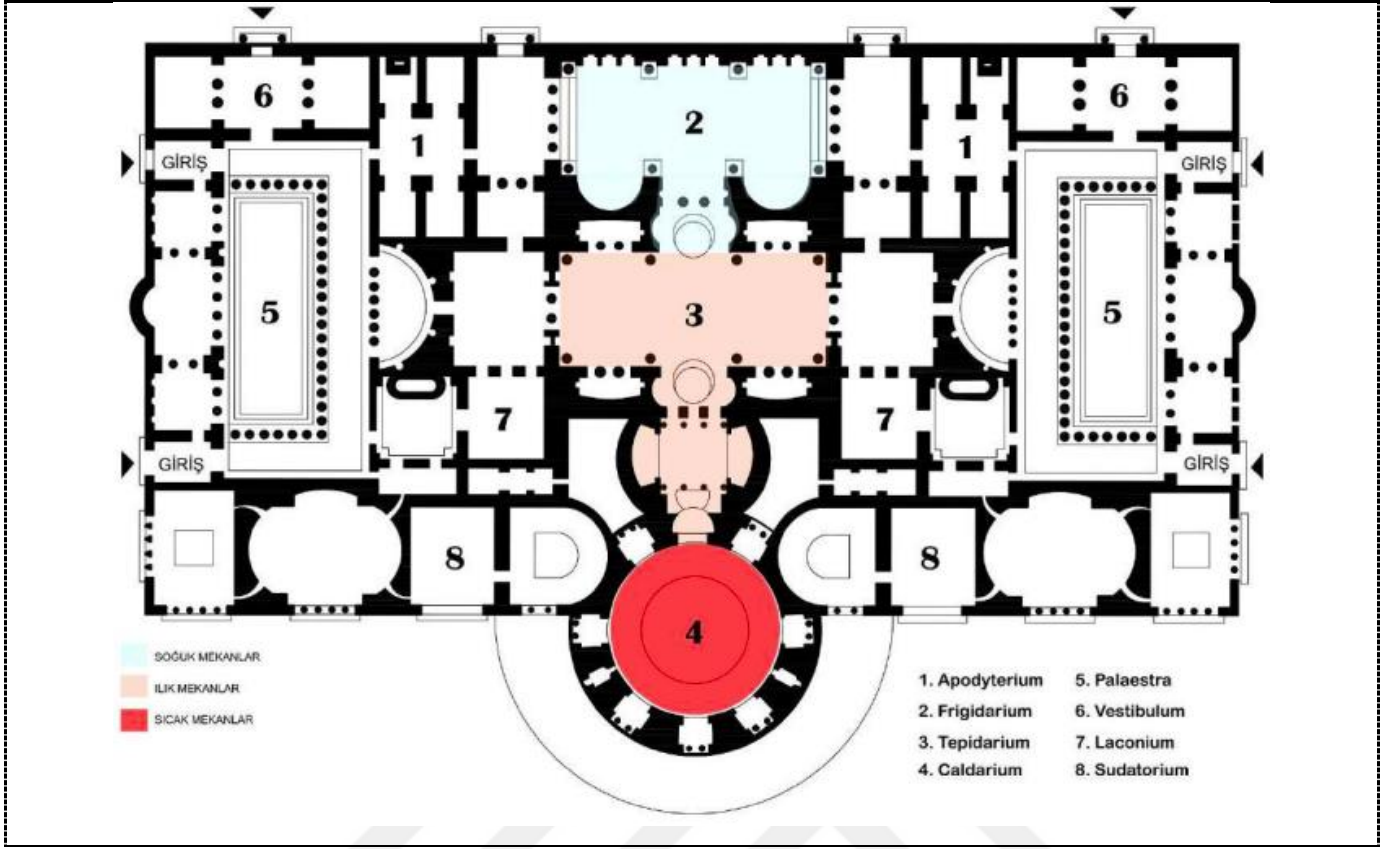
Şekil 3.3. Roma Caracalla hamam planı (Atan, 2021)

Caracalla hamamı, Hypocaust yerden ısıtma sisteminin öncüsü olan Roma hamam eserlerinden en güzel örneklerinden bir tanesidir. İnşası M.S. 3.yy olarak tarihlenen yapı Ankara'nın Altındağ ilçesi Çankırı caddesi üzerinde yer almaktadır. Hamamda sıcak su havuzu (natatio), caldarium, tepidarium mekânları yerden ısıtılmıştır. Hypocaust sisteminde mekânların ortalarında yuvarlak tuğlalar (pilae) kullanılırken, kenar kısımlarında kare tuğlalara yer verilmiştir. Kullanılan tuğlaların ortasında yaklaşık 5 cm çapında yer alan deliklerden harç doldurulmuş olması sayesinde tuğlaların birbirleri ile daha sağlam bağlanmalarını sağlamıştır. Bu tuğlalarla oluşturulan kanallar, çalışanların veya bakımdan sorumlu kişilerin rahatlıkla dolaşabileceği şekilde, yaklaşık 1,25 m yükseklikte kurgulanmıştır (Akok, 1968).

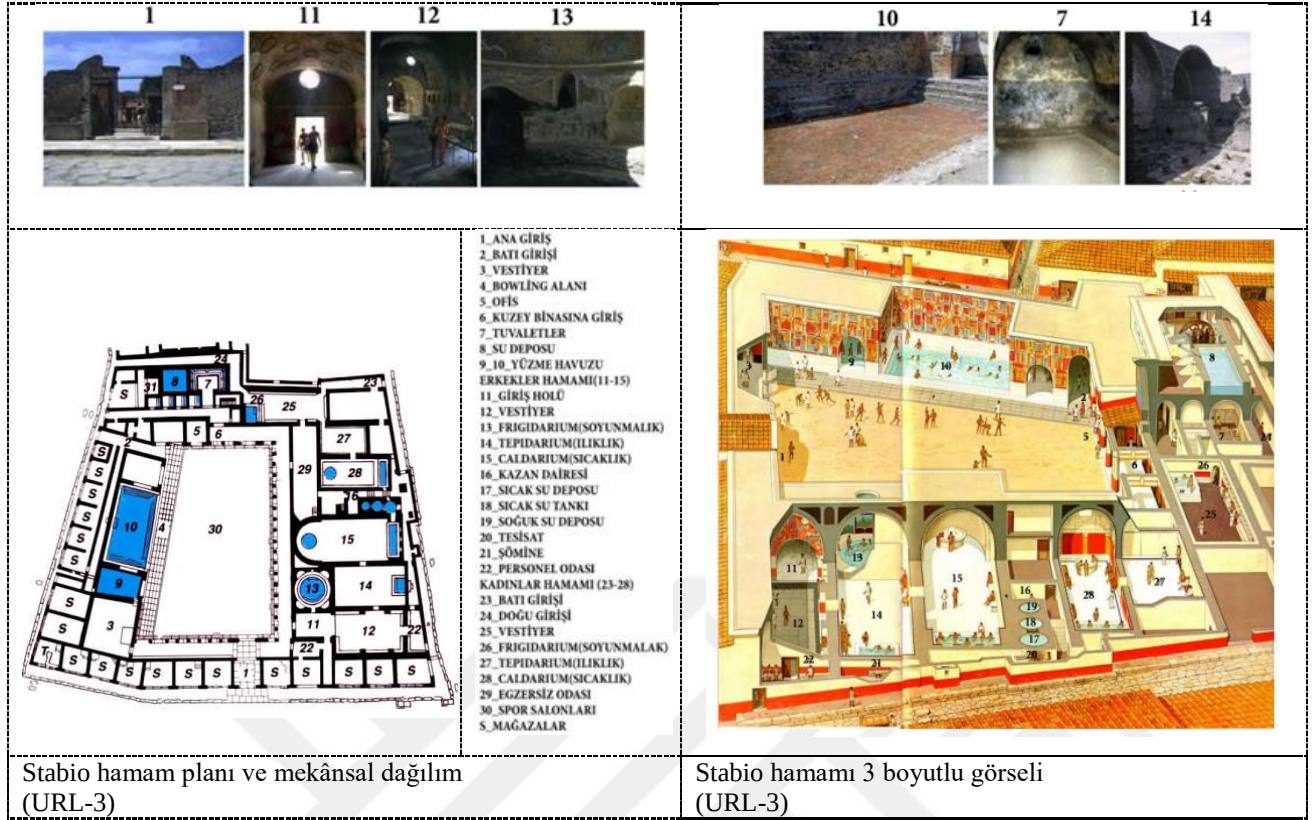
**Şekil 3.4.** Stabio Hamamı mekânsal dağılımı ve 3D görsel ifadesi

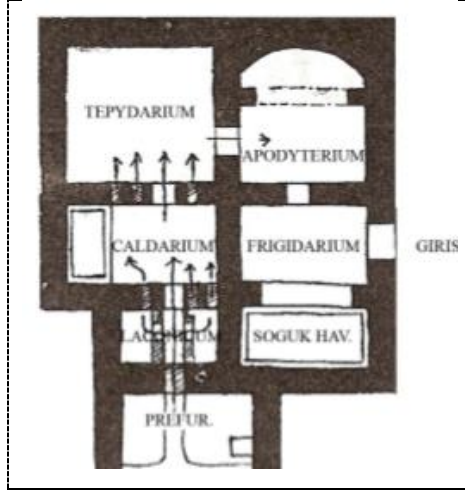
**Şekil 3.5.** Klasik Roma dönemi hamamı plan şeması (Aksoy, 2011)

Roma hamamları porticus, palaestra, apoditerium, frigidarium, natatio, tepedarium, caldarium, sudatorium, praefurnium bölümlerinden oluşmaktadır. Şekil 3.5’de Klasik bir Roma dönemi hamamı plan şemasına yer verilmiştir. Yapının önündeki sütunlu revaklar “porticus”, porticusu çevreleyen avlu “palaestra”, soyunma yeri yani soyunmalık kısmı “apoditerium”, soğuk suyla yıkanılan bölüm “frigidarium”, frigidarium bölümünün ortasındaki yüzülecek büyüklükteki havuzlu kısım “natatio”, caldarium’a girmeden önceki ılık bölüme “tepedarium”, hamamın en sıcak mekanı “caldarium”, caldarium kısmında bulunan ve buhar banyosu ile terleme sağlayan bölüm “sudatorium”, suyun ısıtıldığı ve sıcak havanın sağlandığı bölüm “praefurnium” olarak adlandırılmaktadır (Vardi, 2010).

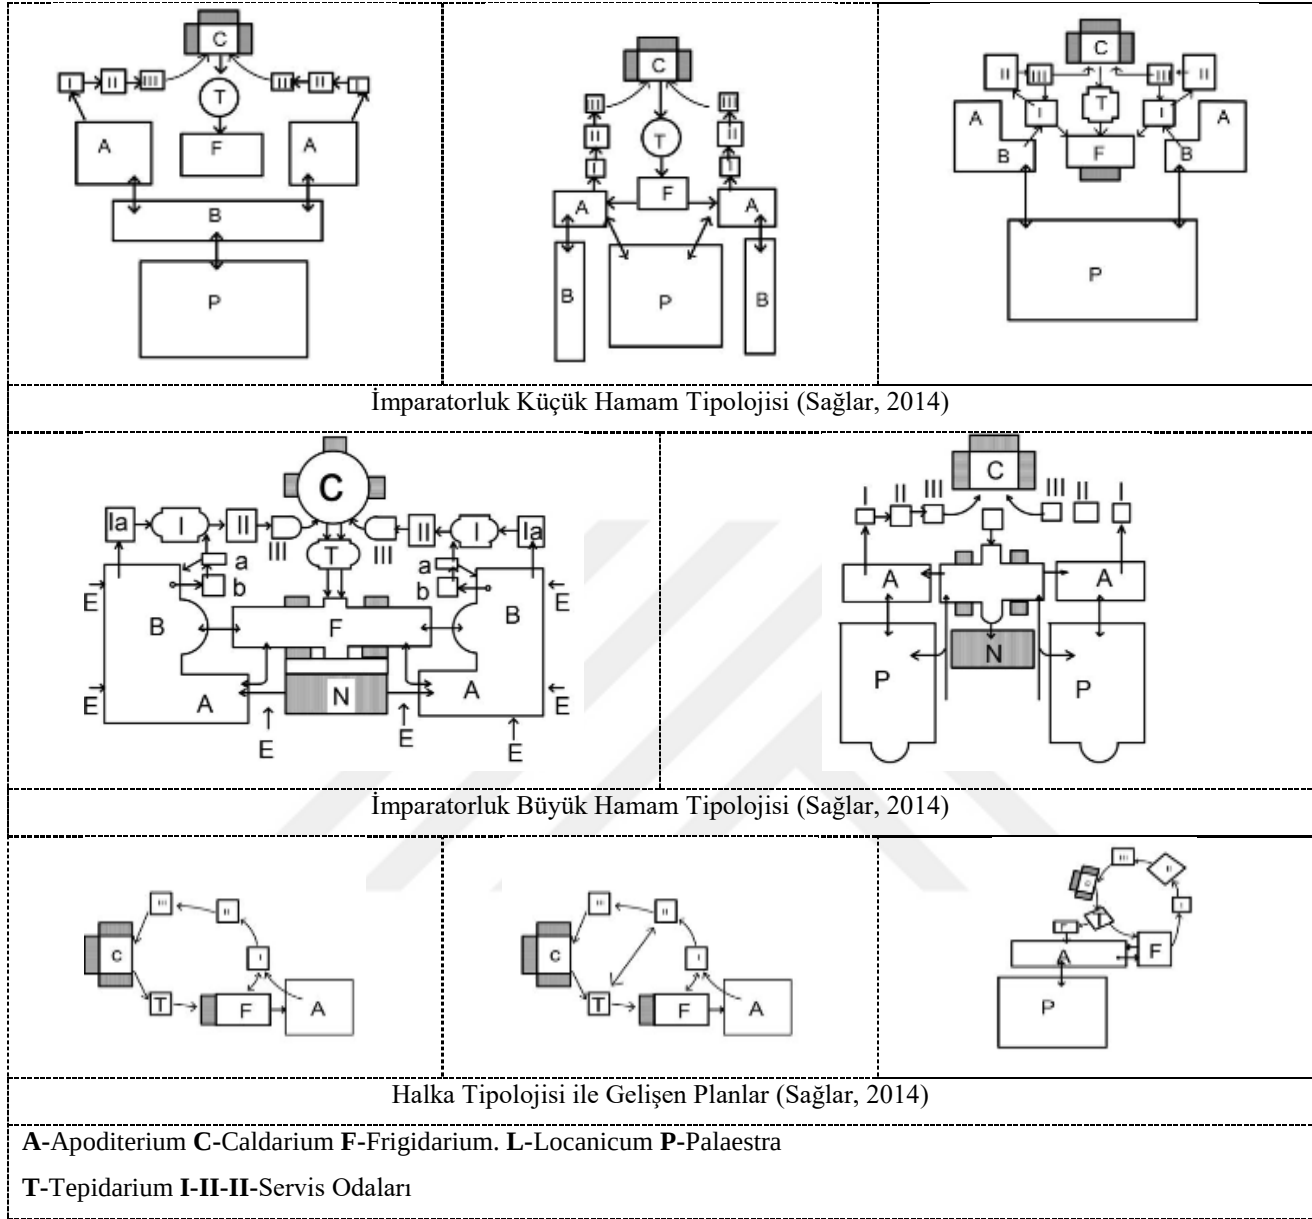
Şekil 3.6. Roma dönemi hamam tipolojisi

M.Ö. 1. yüzyılda yaşadığı düşünülen Sergius Orata adlı bir mimarın sıcak havayla merkezi ısıtma sistemini birlikte kullandığı bu sistemin hamamlarda uygulandığı düşünülmektedir. Sıcak su kazanı bir ocak üstüne yerleştirilmiştir. Yanan ateşin dumanlarının zemin ve duvarlardan dolaşmasıyla calidarium ve tepidariumun ısıtılmıştır (Karaman, 2013). Büyüklük olarak değişkenlik gösteren Roma hamam yapılarının İmparatorluk küçük hamamları, İmparatorluk büyük hamamları ve Halka tipinde gelişen hamamlar olarak üç farklı tipolojide gelişmiş oldukları görülür (Şekil 3.6.) (Sağlar, 2014).

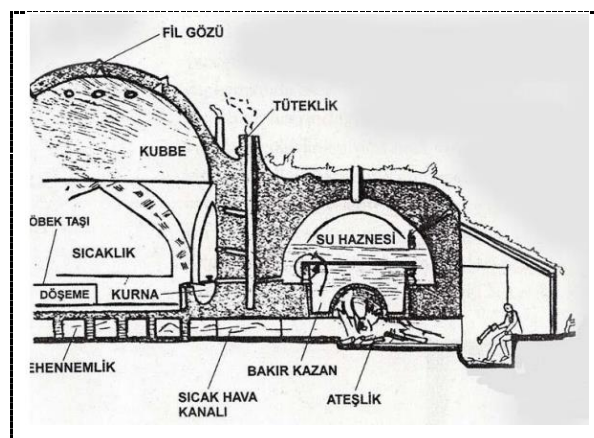
**Şekil 3.8.** Isıtma sistemini gösteren Kesit (Karaman, 2013)

Külhan hamamın ateşinin yakıldığı bölümdür. Yanan ateşle kazandaki suyun ısıtıldığı, külhan kemeri üzerinde yer alan baca yardımıyla da dumanın dışarı çıkmasının sağlandığı hamamın tesisat bölümü olarak tanımlanan kısmını oluşturur (Yılancı, 2012). Hamamın döşemesinin altından cehennem olarak adlandırılan kısımdan da dumanı geçerek hamam ısıtır (Aksoy, 2011). Su deposunun yakınında, uzunluğu sıcak su deposunun boyuna eşit, üzeri genellikle tonoz örtülü bir bölümdür. Külhanın zemin kotu küçük hamamlarda genellikle cehennemlik seviyesinde tutulmuş; büyük ölçüdeki hamamlarda ise su deposu seviyesine yakın yapılmıştır (Yılancı, 2012). Külhan bölümünün kapısı hamamın dışından bağımsız bir şekilde de giriş sağlayabilecek şekilde konumlandırılmıştır. Genellikle dikdörtgen planlıdır ve üst örtüsü tonoz şeklinde kapatılmıştır. Bu bölümün aydınlatması ise tonozla açılan ışıklıklarla sağlanmış olduğu görülür (Şekil 3.8.) (Aksoy, 2011).

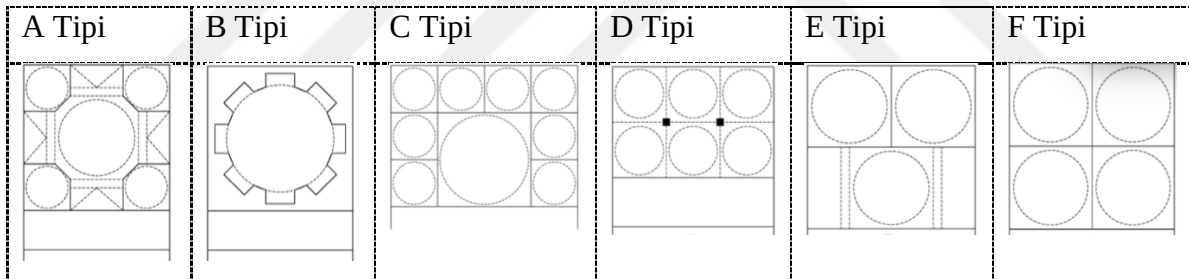
**Şekil 3.9.** Sıcaklığa göre Semavi Eyice' nin altı farklı plan kurgusu (Eyice, 1960 kaynağından Ertuğrul, 2009 tarafından çizilmiştir)

Türk hamamları hakkında araştırma yapan uzmanlar tarafından hamamların plan ve görünüşlerinde çeşitliliğe gidilmediği, aynı planların biraz değiştirilerek ana fikir korunarak hamam yapıları inşa edilmeye devam edilmiştir. Türk hamamlarını Semavi Eyice, mimari plan şemalarının mekân organizasyonlarına göre ayırmıştır. Bu ayırım yapılırken sıcaklık bölümü baz almıştır (Çelik, 2018). Sıcaklık kısmına göre altı farklı grupta şema elde edilmiş ve Şekil 3.9.' da yer verilmiştir.

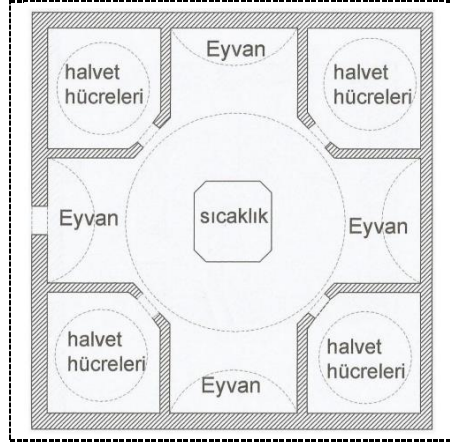
**Şekil 3.10.** Haçvari dört eyvanlı ve köşe halvetli tip şematik gösterimi (Karaman, 2013)

Sıcaklığı haçvari tip olarak adlandırılan A Tipi plan şemasında, sıcaklığın 4 tarafında eyvanlar bulunmaktadır ve eyvanın bir tanesi giriş eyvanı olarak şekillenmektedir. Sıcaklık mekanının şöşelerinde halvetler yer almaktadır. Halvetlerin sayısı hamamın boyutlarına göre farklılık göstermektedir (Şekil 3.10.)(Çelik, 2018).

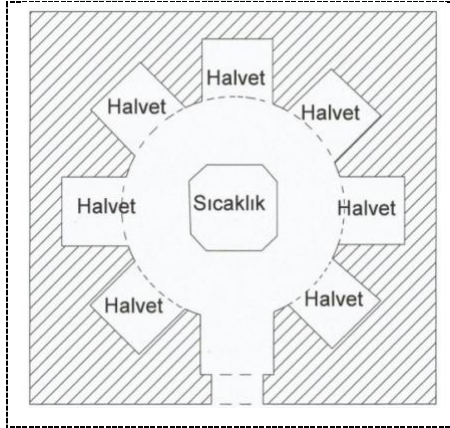
**Şekil 3.11.** Yıldızvari sıcaklıklı tip Şematik gösterimi (Karaman, 2013)

Sıcaklık mekânı yıldız formunda şekillenmiş olması nedeniyle bu isimle adlandırılmaktadır. Sıcaklığın ana mekânı 6'lı, 7'li veya 8'li çokgen şeklinden oluşmuştur. Orta mekânın çevresinde duvarın içinde tonozlu nişler bulunmaktadır (Şekil 3.11.)(Çelik, 2018).

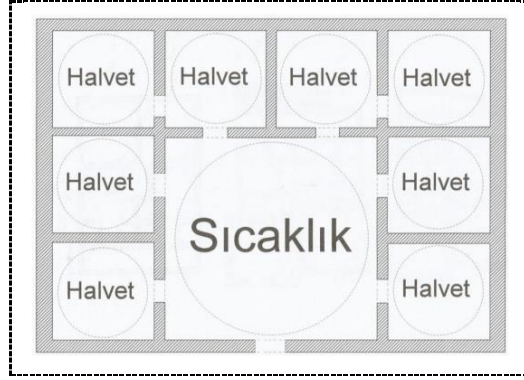
**Şekil 3.12.** Kare bir sıcaklık etrafında sıralanan halvet hücreli tip şematik gösterimi (Karaman, 2013)

A ve B Tipi sıcaklık plan şemalarına göre daha basit bir plandır. Sıcaklık bu planda dikdörtgen veya kare şeklindedir. Halvetler kenarlarında sıralanmıştır (Şekil 3.12.)(Çelik,2018).

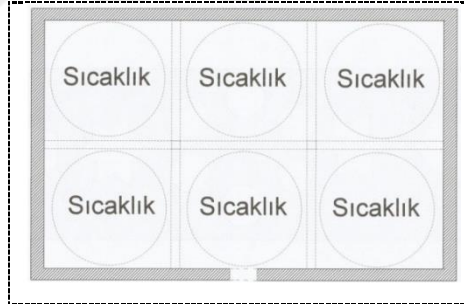
**Şekil 3.13.** Çok kubbeli sıcaklıklı tip şematik gösterim (Karaman, 2013)

D tipi planda sıcaklık bölümünün kemerlerle bölümlere ayrılmış olduğu görülür. Ortada bulunan kemerler sütunlar aracılığıyla taşınmaktadır. Bu tipte genellikle göbek taşı bulunmaz. Desteklerin örttüğü bölümlerin her birinin üzeri kubbe ile örtülmüştür (Şekil 3.13.)(Çelik,2018).

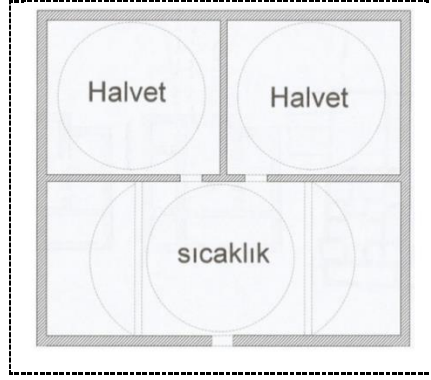
**Şekil 3.14.** Ortası kubbeli, enine sıcaklıklı ve çifte halvetli tip şematik gösterim (Karaman, 2013)

Bu plan şemasında sıcaklık dikdörtgen şeklinde biçimlenmiştir. Sıcaklık mekânının orta (simetri) bölümü kubbe ile yan bölümler ise tonozlarla örtülmüştür. Sıcaklık mekânından halvetlere geçilmektedir ve halvet mekanları bitişik konumlandırılmıştır. İki halvet arasındaki ortak duvarda mihrap şeklinde bir niş bulunmaktadır (Şekil 3.14.)(Çelik,2018).

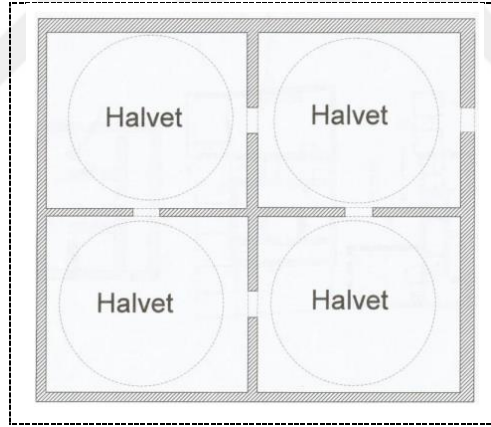
**Şekil 3.15.** Soğukluk-sıcaklık ve halvet eş odalar halinde olan tip şematik gösterim (Karaman, 2013)

Bu plan tipolojisinde ılıklik, sıcaklık ve halvetler eş büyüklükte kurgulanmıştır. Bu plan tipi genelde özel hamamlarda kullanılmıştır. Eş büyüklükte bölümlerin üstleri kubbe ile örtülmüş ve birbirleriyle bağlantılı olacak şekilde inşa edilmiştir (Şekil 3.15.)(Çelik,2018).

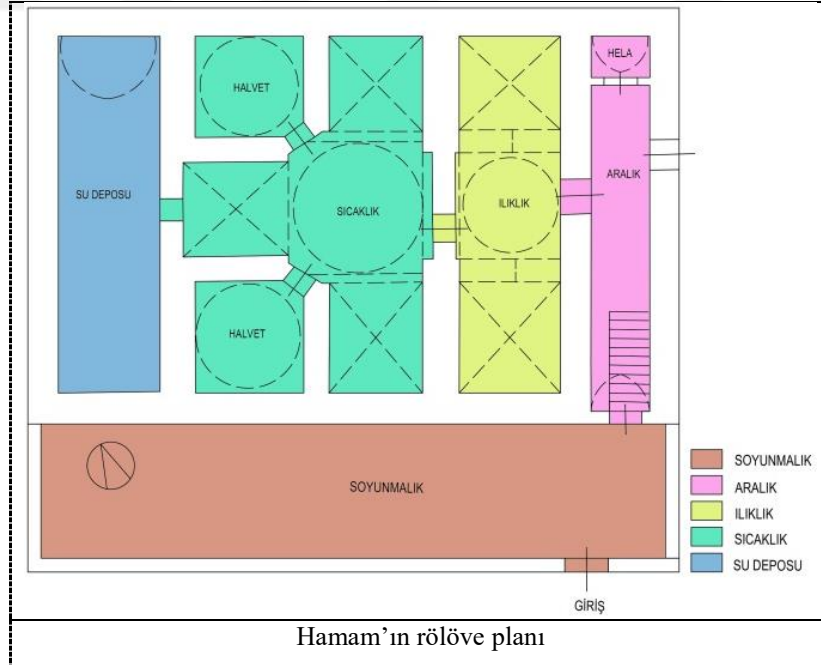
Şekil 4.5. Selçuk hamamı Mehmet Özkarcı'nın rölöve planından geliştirilmiştir (Kalli, 2023)

Özel mülkiyet işletmesinde 1996 yılına kadar hamam olarak işlevini sürdürmüş olan yapı günümüzde bakımsız bir halde atıl durumda kalmıştır. Günümüze çeşitli onarım ve ek ilavelerle ulaşan yapı, orijinal mimari özelliğini önemli ölçüde koruduğu görülür. Hamamın doğu yönünde yer alan soyunmalık bölümü 1962 yılında yıkılarak, yerine caddeye açılan yedi dükkan eklenmiştir. Bu tadilat sırasında hamamın güney cephesine de iç ölçüleri 3.60 x 16.60 metre olan sade bir soyunmalık bölümü eklenmiştir (Özkarcı, 2007).

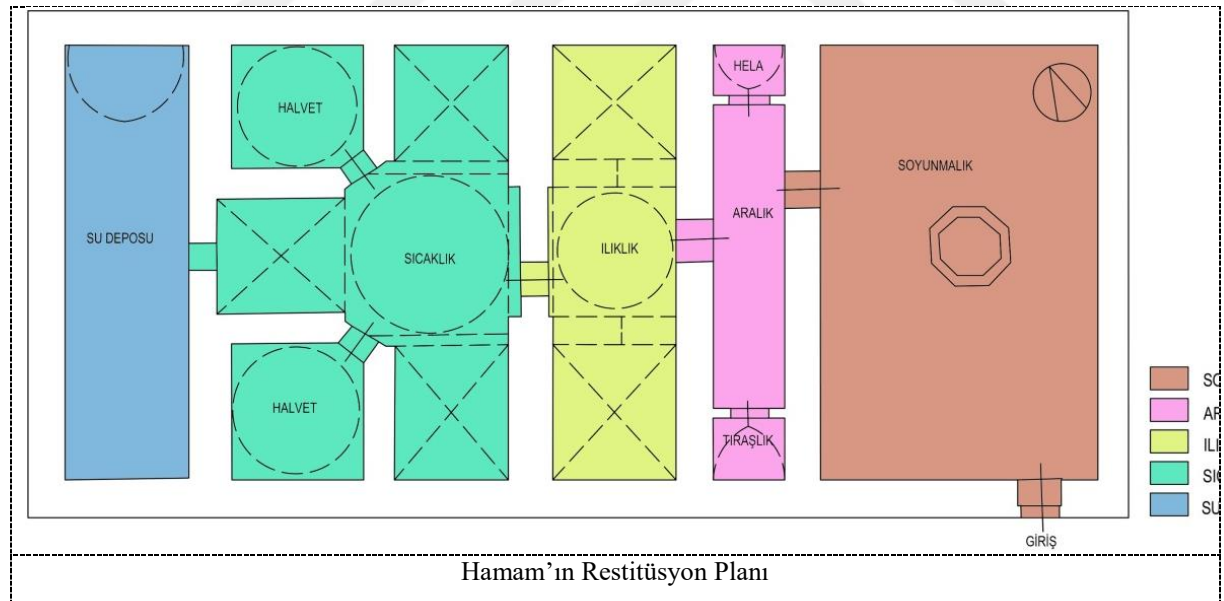
Şekil 4.6. Selçuk hamamı Mehmet Özkarıcı'nın hamam planından geliştirilmiştir (Kalli, 2023)

Hamamın duvarlarında kireç harçlı moloz taş, örtü sisteminde tuğla malzeme kullanılmıştır. Zemin döşemesi sonradan karo ile kaplandığı için orjinal zemin kaplama malzemesi hakkında bilgi bulunmamaktadır. İç mekandaki hacimlere geçişi sağlayan kapı açıkları dikdörtgen kesitli ve basık kemerlidir. Hamamın doğu tarafında yer alan soyunmalık kısmı 1962 yılında yıkılarak, yerine dükkânlar yapılmıştır. Yıkılan soyunmalık bölümü duvarlarının moloz taş, örtü sisteminin aydınlık fenerli ve ahşap kirişlemeli toprak dam olduğu belirtilerek, giriş kapısının da güney duvarının doğu tarafında açıldığı ifade edilmektedir. Daha sonra hamamın güney tarafına betonarme basit bir soyunmalık kısmı eklenmiştir. Şekil 4.6.'daki restitüsyon planında da soyunmalık kısmı eklendiği görülmektedir.

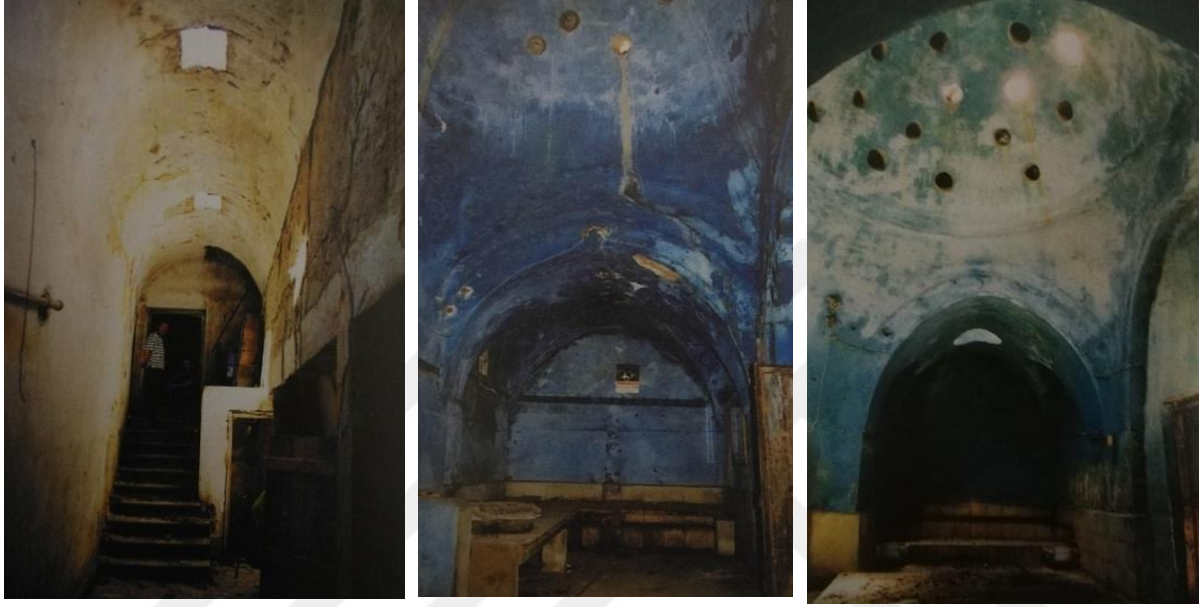
A-Aralık Bölümü (Özkarcı, 2007)

B-Ilıklık Bölümü (Özkarcı, 2007)

alan kapıdan geçilmekteydi. Kuzey-güney doğrultusunda yerleştirilen 1.70 x 10.30 m ölçülerindeki bu mekan, üç aydınlık penceresine sahip sivri beşik tonozla kapatılmıştır. Kuzey tarafında helâ yer almakta, simetriğinde bulunan tıraşlık kısmı ise yıkılmıştır. Aralık bölümünün batı duvarının ekseninden hafif kuzeye kaydırılan kapıdan ılıklik bölümüne geçilir (Özkarcı, 2007)

Kuzey-güney doğrultusunda yerleştirilen ılıklik, 2.80 x 9.80 m ölçülerinde üç bölümlü bir mekandır. Ortada iki sivri kemerle sınırlandırılarak oluşturulan kare planlı hacim, pandantiflerle geçilen kubbeye kapatılmıştır. Orta bölümün kuzey ve güney yanlarındaki eyvan görünümü bölümler çapraz tonozlarla kapatılmıştır. Bu bölüm kubbede ve çapraz tonozlarla açılan ılık gözleriyle aydınlatılmıştır; çapraz tonozların göbek kısmında açılan birer ılık gözü sonradan kapatılmıştır. Ilıklığın batı duvarının ekseninden biraz güney tarafa kaydırılan kapıdan, sıcaklığın merkezi kubbeli mekanına geçilir (Şekil 4.7.). İçten 6.50 x 9.80 m ölçülerinde olan sıcaklık bölümü, kubbeli merkezi bir mekân etrafında aksiyal olarak tertiplenmiş üç eyvan ile iki köşe halvetinden oluşur. Sıcaklığı, ılıklik mahallinden ayıran duvarın sıcaklık tarafındaki cephesi 0.15 m derinliğinde ve 3.00 m genişliğinde sağır sivri kemerle derinleştirilmiştir. Çapraz tonozlu eyvanlar sivri kemerlerle, pandantifli birer kubbeye kapatılan köşe halvetleri ise basık kemerli birer kapıyla orta mekâna açılırlar. Merkezi mekân, dört sivri kemerin üzerine oturan 3.60 m çapında pandantifli kubbeye örtülmüştür. Eyvan ve

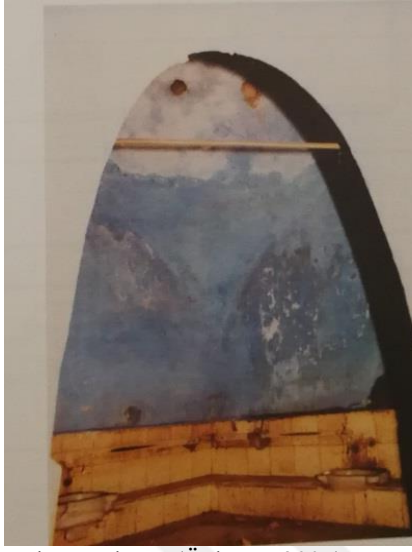
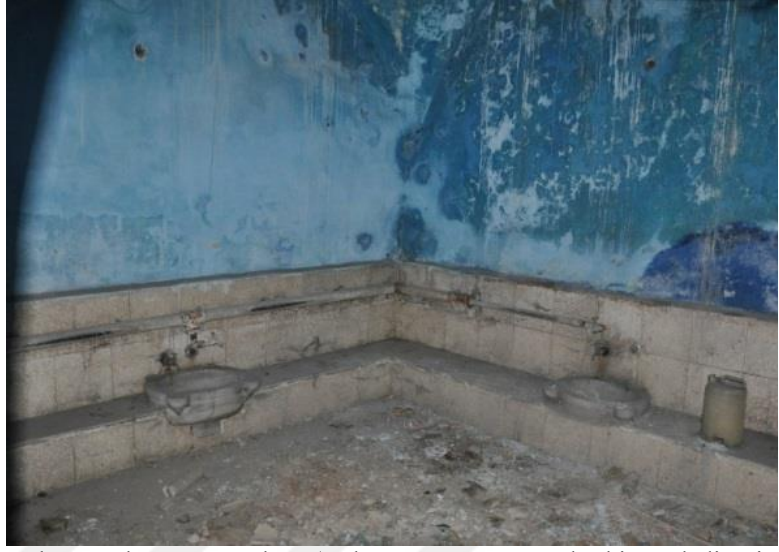
**Şekil 4.8.** Selçuk hamamı halvet bölümü

Halvet Bölümü (Özkarcı, 2007)

Halvet Bölümü Kurnaları (Kahramanmaraş Büyükşehir Belediyesi Arşivi)

halvetlerde duvar kenarlarına yıkanma sekileri yapılmıştır (Şekil 4.8.) (Özkarcı, 2007).

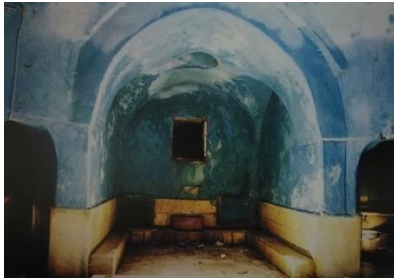
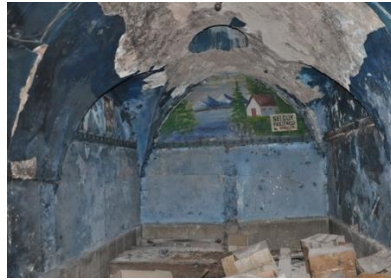
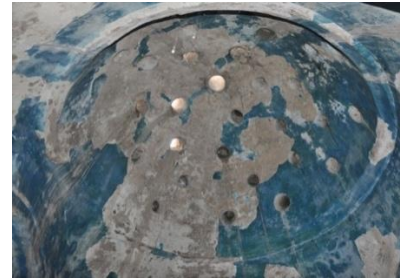
**Şekil 4.9.** Selçuk hamamı sıcaklık bölümü

Sıcaklık Bölümü Su Deposu Komşuluğundaki Duvar-İki Yanında Halvetler (Özkarcı, 2007)

Sıcaklık Bölümü (Kahramanmaraş Büyükşehir Belediyesi Arşivi)

Sıcaklık Kare Plan Üzeri Örtü Sistemi ve Aydınlatması (Kahramanmaraş Büyükşehir Belediyesi Arşivi)

Sıcaklığın ortasında kare planlı göbek taşı yer alır. Bu bölümün aydınlığı, örtü sistemlerinde açılan çok sayıda ışık gözleriyle sağlanmıştır. Batı taraftaki eyvanın batı duvarında sıcak su deposuna açılan bir küçük pencere bulunmaktadır (Şekil 4.9.). Sıcaklık kısmının batı tarafına, kuzey-güney yönünde boydan boya uzanan 2.70 x 9.80 m ölçülerinde ve sivri beşik tonozla kapatılan sıcak su deposu yerleştirilmiştir. Yapı oldukça sade inşâ edilmiştir (Özkarcı, 2007)

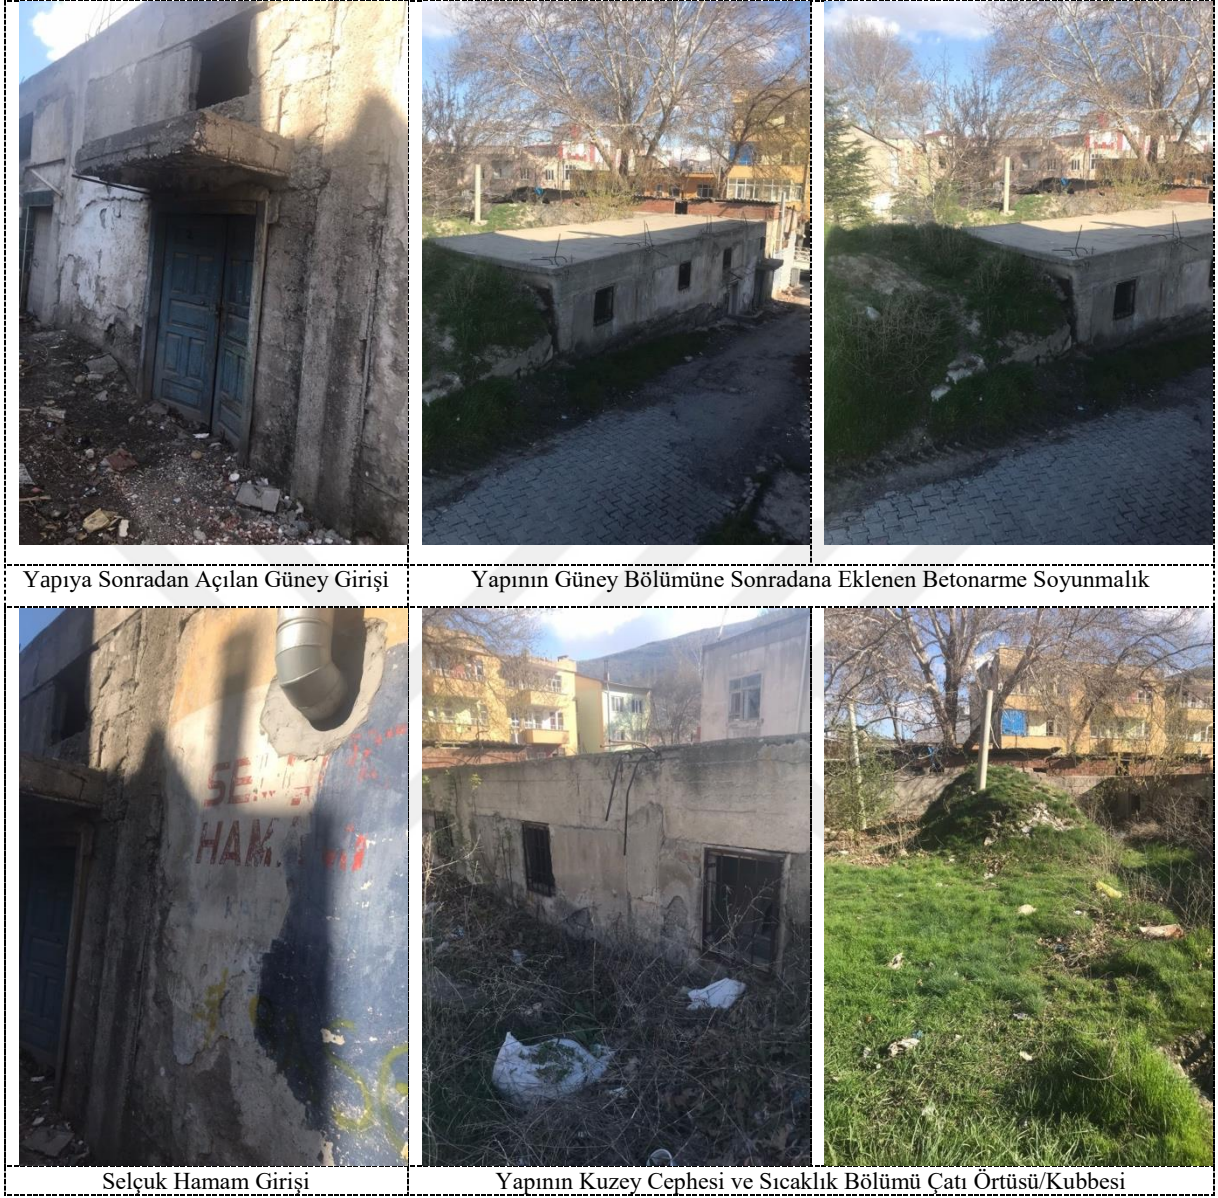
**Şekil 4.10.** Selçuk hamamı 06.02.2023 tarihli depreminden sonra görünüşü (Cüçük, 2023)

İnşa tarihinden günümüze kadar ulaşan hamam çeşitli faktörlere bağlı olarak mekânsal bozulmalar, yapısal bozulmalar, malzeme bozulmaları yaşanmıştır. 06.02.2023 tarihinde yaşanan Maraş depremi sonrası yapının son durumunu belgelemek amacıyla dış cephe fotoğrafları çekilmiş ve Şekil 4.10.'da sunulmuştur.

06.02.2023 tarihinde saat 04:17'de Kahramanmaraş Pazarcık merkezli 7.7 ve 13:24'te Elbistan merkezli 7.6 büyüklüklerinde yaşanan depremler sonrası bir çok yapı hasar görmüştür. Selçuklu hamamına barkod numarası verilmemiştir. Çevredeki vatandaşlara sorulduğu zaman ve eski haliyle kıyaslandığı zaman depremin hamama büyük bir hasar vermediği görülmüştür. (Kalli, 2023)

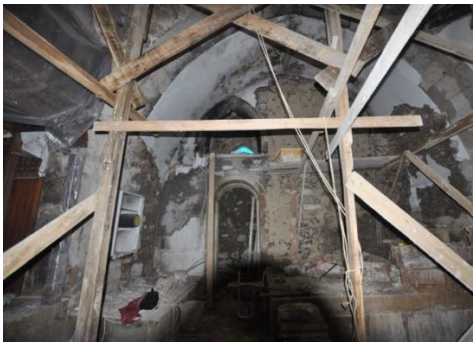
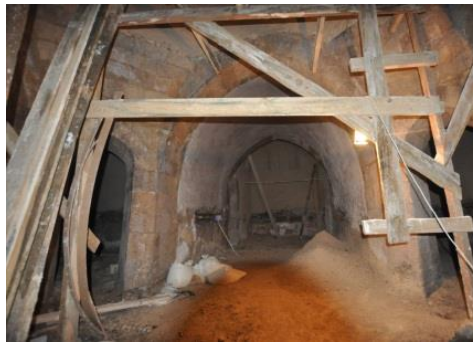
(K.Maraş Büyükşehir Belediye Arşivi)

Sıcaklık Bölümü (K.Maraş Büyükşehir Belediye Arşivi)

Kahramanmaraş Belediyesi tarafından 30.11.1995 kurul kararı ile Rölöve Restorasyon Projeleri hazırlanmış olup Adana Kültür ve Tabiat Varlıklarını Koruma Kurulu tarafından onaylanmıştır. 1999 yılında onarımı başlatılan hamam 2001 yılında tamamlanarak kullanıma açılmıştır. Günümüze kadar da aynı işleviyle kullanılmaya devam etmektedir. İkinci restorasyon çalışmaları ise, Kahramanmaraş Belediyesi İmar ve Şehircilik Müdürlüğü Kudeb tarafından 2012 yılında yürütülmüş ve Adana Koruma Kurulu tarafından projeler onaylanmıştır. Kahramanmaraş Belediyesi Etüd Proje Müdürlüğü ile İmar ve Şehircilik Müdürlüğü tarafından yapılan Restorasyon uygulaması ile yapının iç mekanlarında duvarlar ile çatı kubbelerinde raspa işlemi yapılmıştır. İç mekanlarda zemin döşemesi ve duvarlardaki mermer kaplamanın kaldırılmış olduğu görülmüştür. Çatı ve kubbelerdeki beton şap ile kurşun kaplama kaldırılmıştır. 2013 yılı itibari ile restorasyonu tamamlanmış, özgün işlevi ile kullanıma yeniden açılmıştır (Kahramanmaraş Belediyesi, 2012). Şekil 4.14’de restorasyon çalışması sırasında çekilmiş fotoğraflara yer verilmiştir.

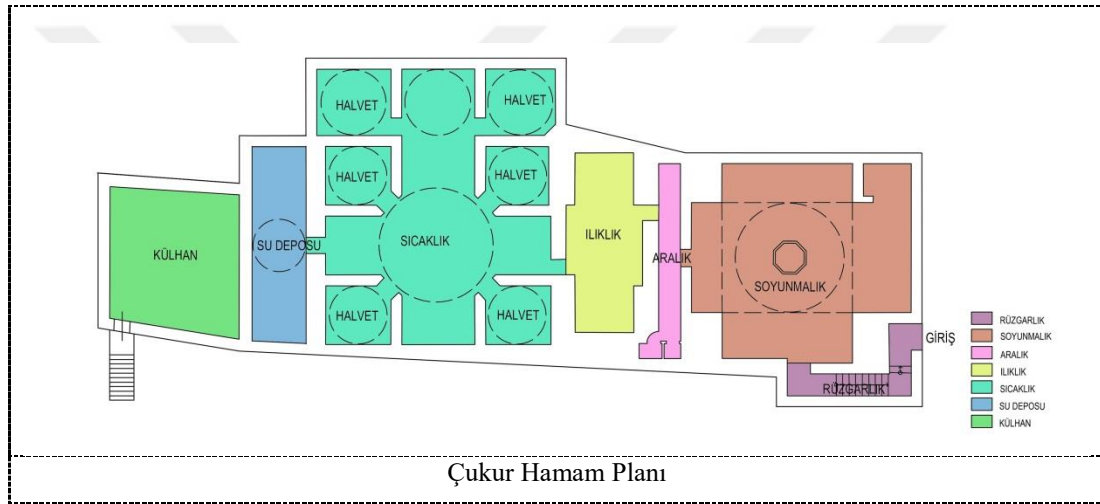
**Şekil 4.15.** Çukur hamamı Kahramanmaraş Büyükşehirden alınan hamam planından geliştirilmiştir (Kalli, 2023).

Kalenin güney eteğine doğu-batı doğrultusunda yerleşim göstermiştir. Dıştan yaklaşık 14.00 x 32.00 metre ölçülerindedir (Özkarcı, 2007) Yapı, dört eyvan ve köşe hücreli hamamlar grubunda yer almaktadır. Hamam, aynı eksen üzerinde sıralanan rüzgarlık, soyunmalık, aralık, ılıklik, sıcaklık ve halvetleri ile sıcaklığa bitişik su deposu bölümlerinden oluşmaktadır. Külhan kısmı günümüze kadar ulaşamamıştır. Hamam girişi zemin kotu altında kaldığı için giriş, on bir basamaklı taş merdivenle, rüzgarlık bölümünden soyunmalık bölümüne geçilerek sağlanmaktadır (Kahramanmaraş Belediyesi, 2012) . Şekil 4.15’de Çukur hamama ait plana yer verilmiştir.

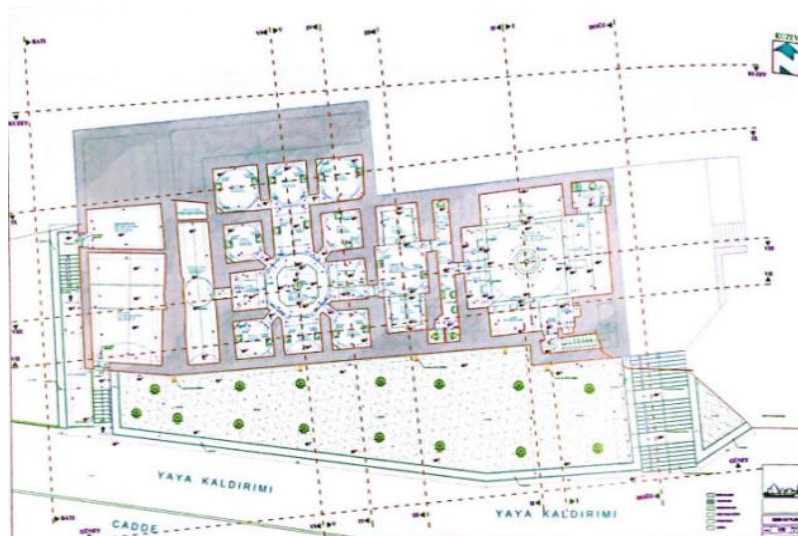
**Şekil 4.16.** Çukur hamamı zemin kat planı (Kahramanmaraş Belediyesi, 2012)

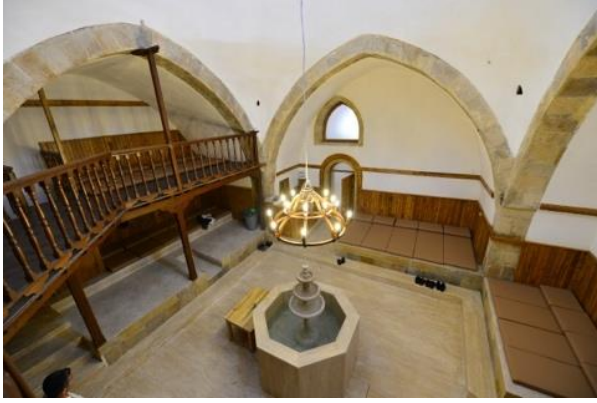
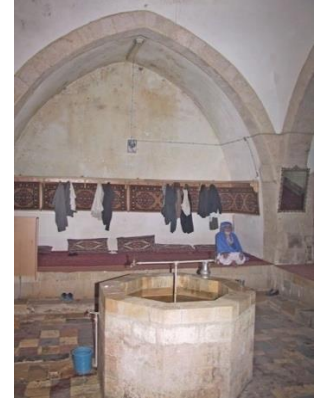
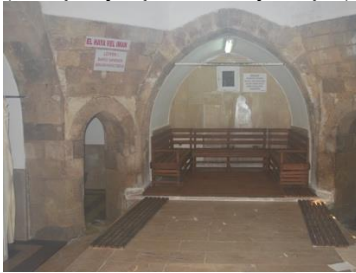
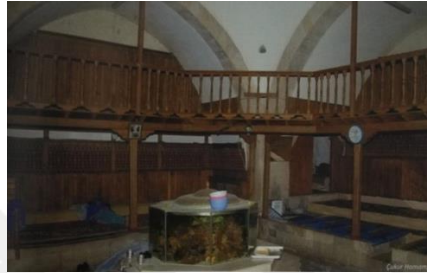
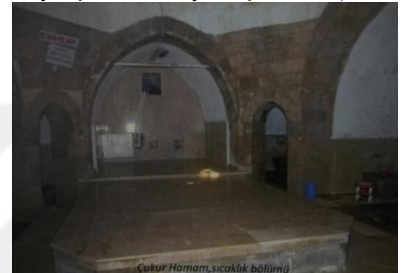
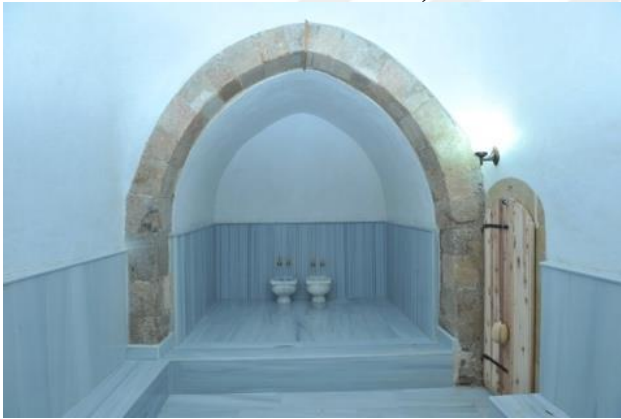
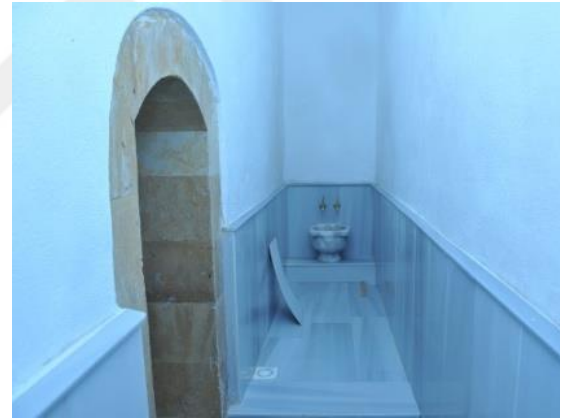
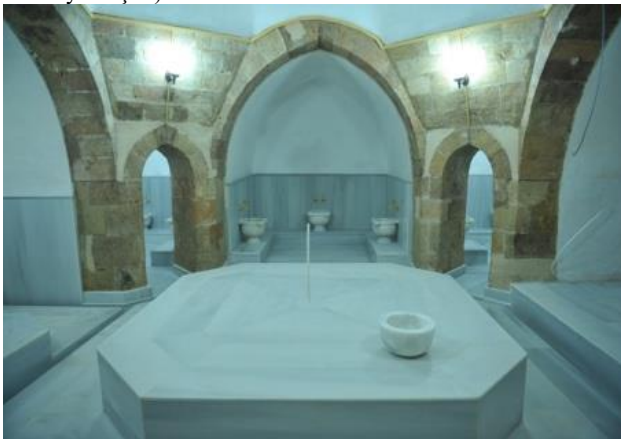
Soyunmalık Restorasyon Sonrası  
(Maraş Büyükşehir Belediye Arşivi)

Soyunmalık Bölümü (K.Maraş  
Büyükşehir Belediye Arşivi, 2012)

Sıcaklık

Ilıklık (Maraş Büyükşehir Belediye Arşivi,  
2012)

Sıcaklık Restorasyon Öncesi

Ilıklık Bölümü Restorasyon Sonrası (Maraş Büyükşehir  
Belediye Arşivi)

Aralık Bölümü Restorasyon Sonrası (Maraş Büyükşehir  
Belediye Arşivi)

Sıcaklık Restorasyon Sonrası  
(Maraş Büyükşehir Belediye Arşivi, 2012)

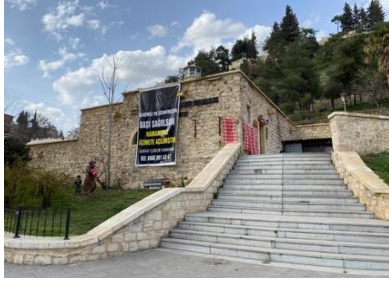
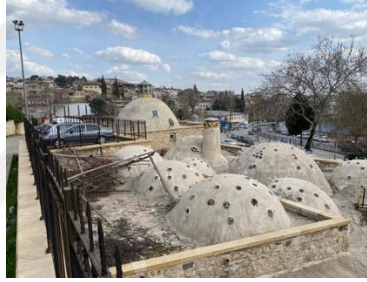
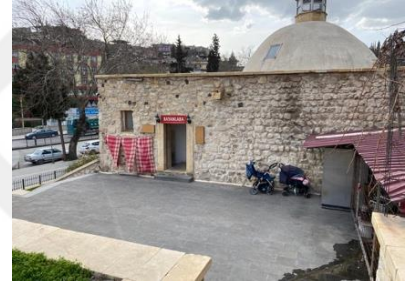
**Şekil 4.18.** Çukur hamamı 06.02.2023 tarihli deprem sonrası fotoğrafları (Kalli, 2023)

Çukur Hamamı görünüşü

Çukur Hamamı çatı görünüşü

Çukur hamamı giriş kapısı

06.02.2023 tarihinde saat 04:17’de Kahramanmaraş Pazarcık merkezli 7.7 ve 13:24’te Elbistan merkezli 7.6 büyüklüklerinde yaşanan depremler sonrası bir çok yapı hasar görmüştür. Çukur hamamının “AZFN6” barkod numarasıyla bakıldığı zaman hasar tespiti sistemde görülmemektedir. Şekil 4.18 ve 4.19’daki fotoğraflara da bakıldığı zaman görünüşte hasar olmadığı görülmektedir. Çukur hamamı zaten depremden önce hamam olarak kullanılıyordu. Depremden dolayı doğalgaz kesintisi bulunmaktaydı. Çukur hamamı doğalgazla ısıtılıyordu. Bu yüzden hasarsız olmasına rağmen hamamı faaliyete geçiremediler. Depremden dolayı lavabo , duş alma ihtiyacı gibi sıkıntılar çekilmekteydi. Bu yüzden doğalgaz sıkıntısı çözüldükten sonra gündüzleri bayanlara akşamları erkeklere olmak üzere hamam hizmete açılmıştır. (Kalli, 2023)

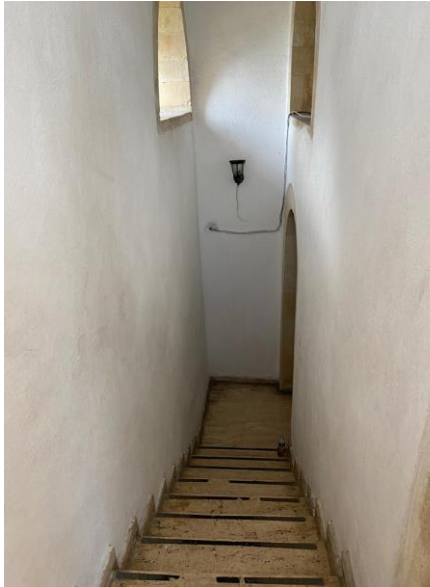
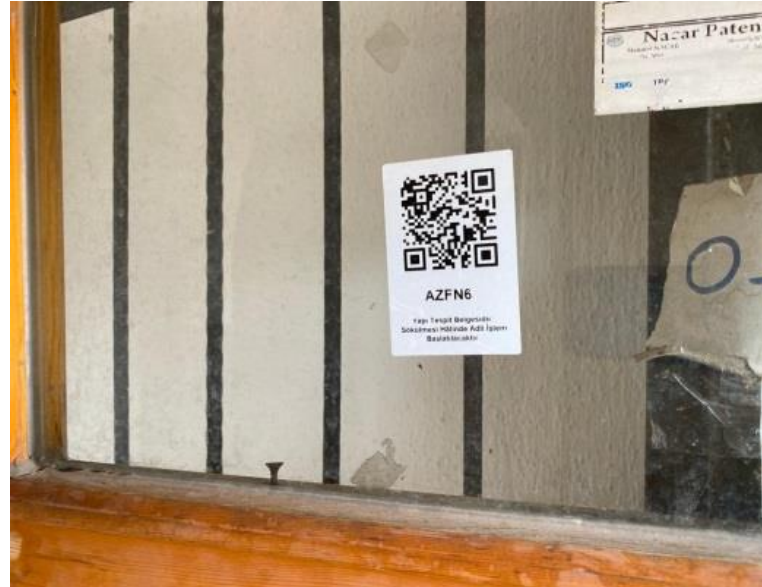
**Şekil 4.19.** Çukur hamamı 06.02.2023 tarihli deprem sonrasına ait fotoğraflar (Kalli, 2023)

Rüzgarlık Bölümü (Kalli, 2023)

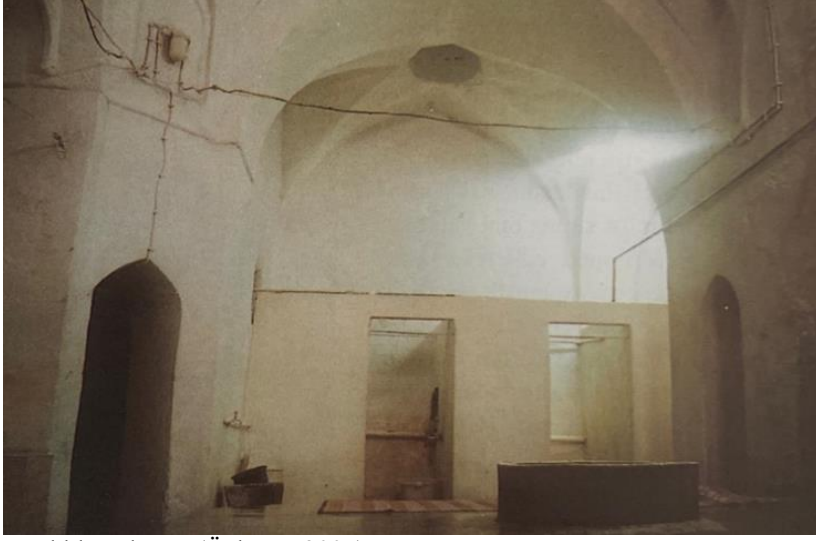
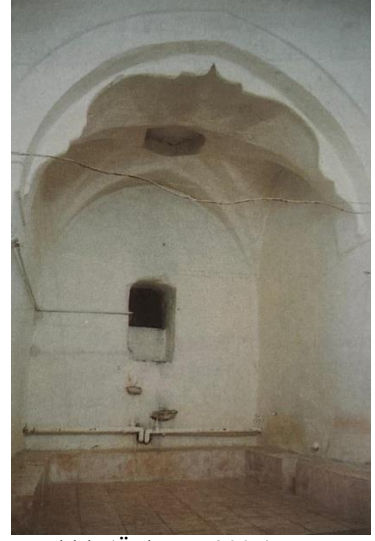
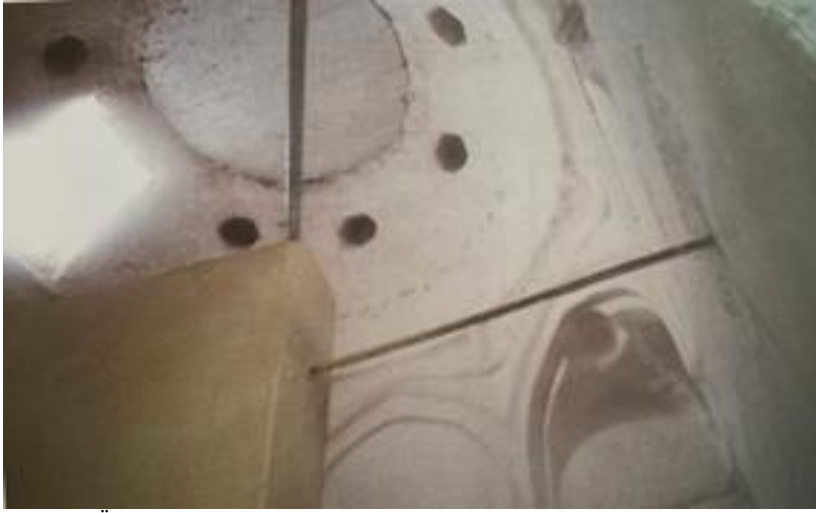
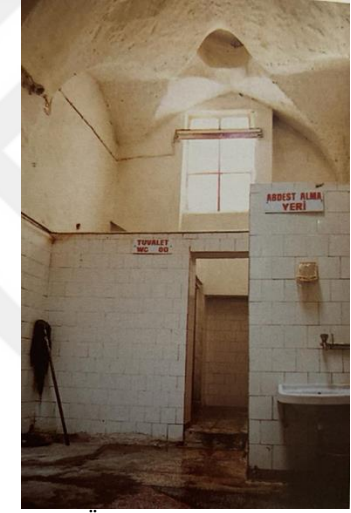
#### Şekil 4.22. 2007 yılına ait fotoğraflar

Sıcaklık Bölümü (Özkarcı, 2007)

Sıcaklık (Özkarcı, 2007)

Ilıklık (Özkarcı, 2007)

Orijinalinde sıcaklık kısmına, doğu duvarının hafif güney tarafına kaydırılan kapıdan girildiği anlaşılmaktadır. İçten 7.30 x 11.20 m. ölçülerinde olan bu bölüm, kubbeli merkezi bir mekân etrafında aksiyal olarak tertiplenmiş üç eyvan ile iki köşe halvetinden oluşmaktadır. Yıldız tonozlu eyvanlar sivri kemerlerle, biri pendantifli, diğeri üçer dilimli tromplu kubbeyle örtülen köşe halvetleri ise hafif sivri kemerli birer kapıyla orta mekâna açılırlar. Halvetlerde geçiş sistemlerinin arasında kalan duvar yüzeyleri, sağır sivri kemer ve dekoratif nişlerle hareketlendirilmiştir (Özkarcı, 2007)

Merkezî mekân, dört sivri kemerin üzerine oturan 4.70 m. çapında pandantifli kubbeye örtülmüştür. Sıcaklığın ortasında göbek taşı bulunur. Onarımlar sırasında hamamın üst katına otel yapınca, kubbeler etek kısımlarına kadar yıkılarak açıklık düz betonla kapatılmış ve duvarların üst kısımlarına pencereler açılmıştır. Orijinalinde iç mekânın aydınlığı, örtü sistemlerinde açılan ışık gözlerinden sağlanmaktaydı. (Özkarcı, 2007). Hamamın doğu tarafında yer alan külhan bölümü ise diğer bölümlere göre daha düşük kottadır. Hamam günümüzde kullanılmamakta olup işlevini yitirmiştir.Yapı oldukça sade inşa edilmiştir. (Kahramanmaraş Belediyesi, 2012)

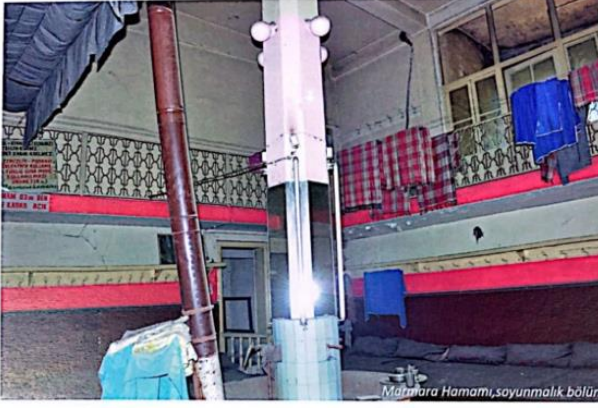
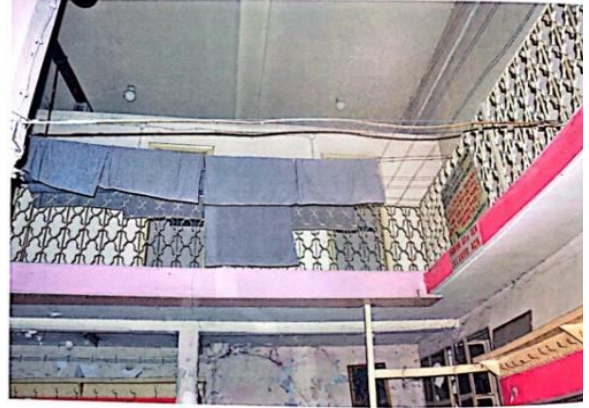
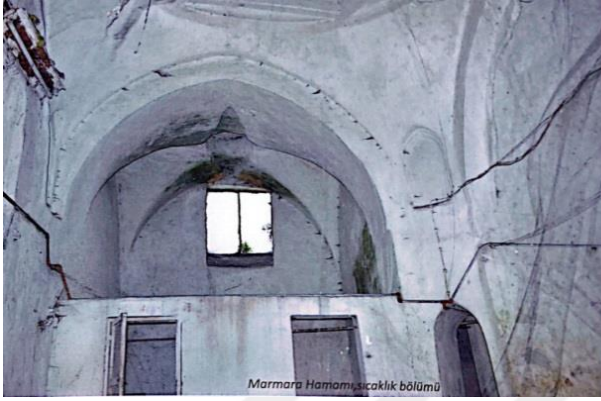
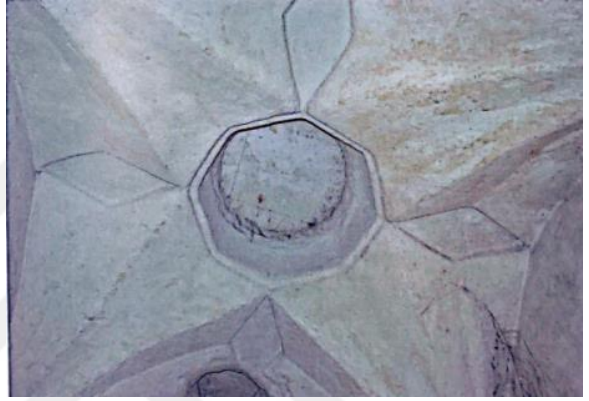
Şekil 4.23. 2012 yılına ait fotoğraflar

Soyunmalık Bölümü (Maraş Belediyesi, 2012)

Sıcaklık Bölümü (Maraş Belediyesi, 2012)

Sıcaklık Üst Örtü (Maraş Belediyesi, 2012)
