**KAHRAMANMARAŞ TARİHİ HAMAMLARININ MEKAN  
ÖRGÜTLENMESİ KAPSAMINDA DEĞERLENDİRİLMESİ**

**YÜKSEK LİSANS**

**ADANA 2023**

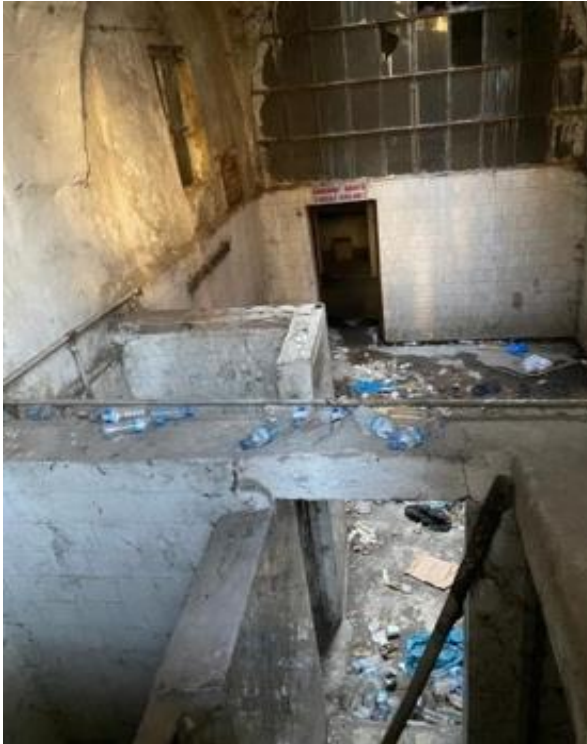
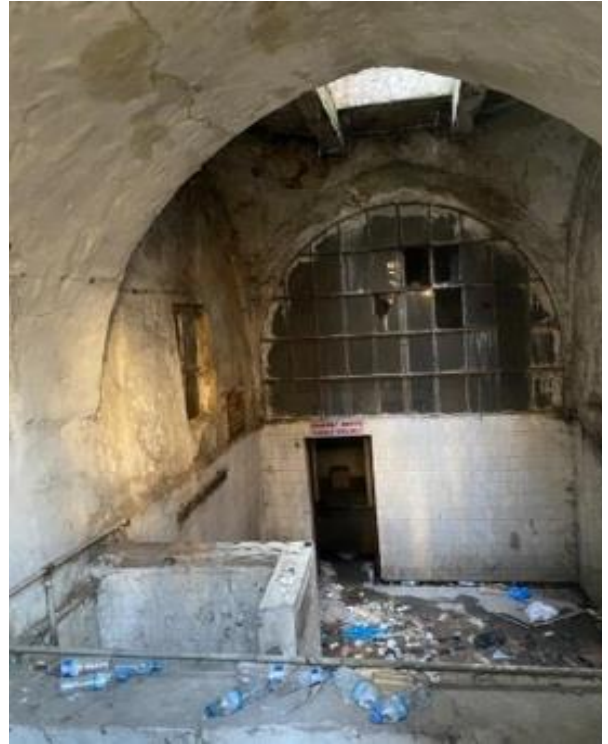
Şekil 4.24. 2023 yılına ait fotoğraflar

Sıcaklık (Kalli, 2023)

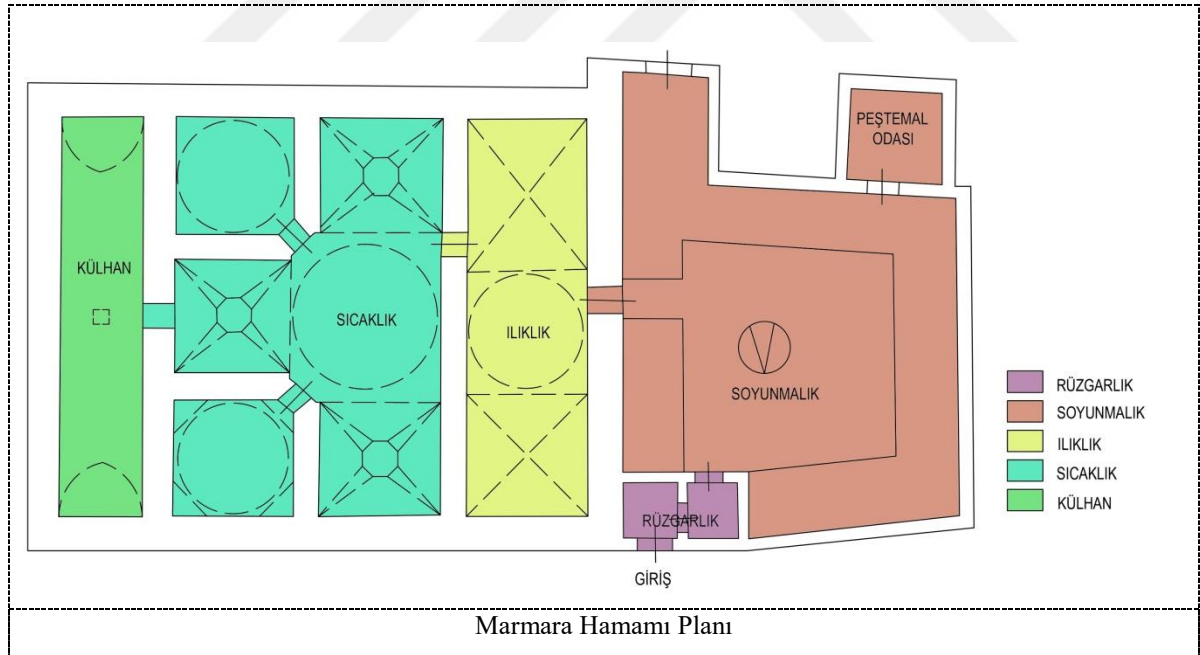
**Şekil 4.25.** Marmara hamamı Kahramanmaraş Büyükşehirden alınan hamam planından geliştirilmiştir (Kalli, 2023)

Orijinalinde yaklaşık 9.00 x 9.00 m. ölçülerinde olduğu anlaşılan soyunmalık kısmının, 1940 yılı civarında çekilen fotoğrafta, sekizgen kasnak üzerinde yükselen aydınlık fenerli kubbeyle kapatıldığı görülmektedir. Hamam sahiplerinden öğrendiğimize göre, bu bölümün iç düzenlemesi şehirdeki diğer hamamların soyunmalık kısımlarına benzemekteymiş. Bu bilgi ışığında pandantifli kubbenin, iç mekânın duvarlarında kurulan dört sivri kemerin üzerine oturduğu anlaşılmaktadır. Aydınlık fenerinin altında da sekizgen kesitli şadırvan mevcutmuş. (Özkarcı, 2007).

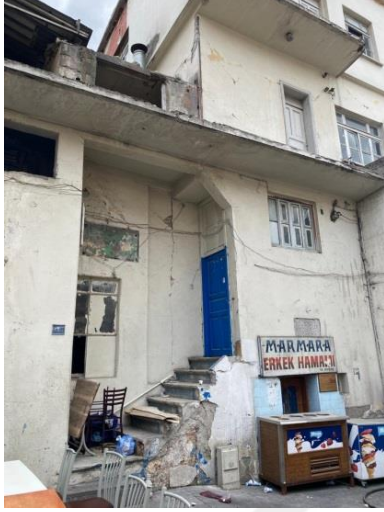
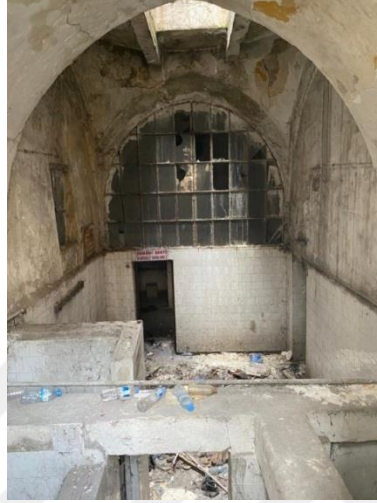
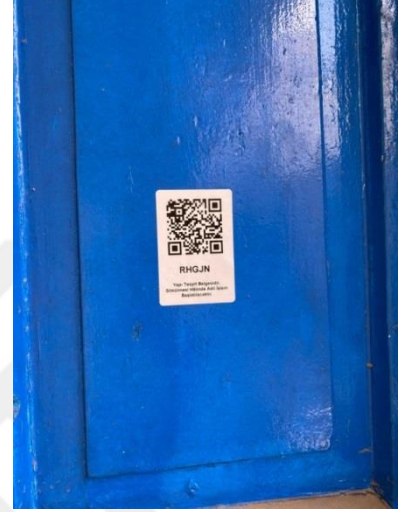
**Şekil 4.27.** Marmara hamamı 06.02.2023 tarihli deprem sonrasına ait fotoğraflar (Kalli, 2023)

Marmara Hamamı görünüşü

Sıcaklık Bölümü

06.02.2023 tarihinde saat 04:17’de Kahramanmaraş Pazarcık merkezli 7.7 ve 13:24’te Elbistan merkezli 7.6 büyüklüklerinde yaşanan depremler sonrası bir çok yapı hasar görmüştür. Marmara hamamının “RHGJN” barkod numarasıyla bakıldığı zaman hasar tespiti “ağır hasarlı” görülmektedir. Hamam zaten depremden öncede hamam olarak kullanılmıyordu. Ağır hasarlı olduğu içinde şu an da kullanılmamaktadır.

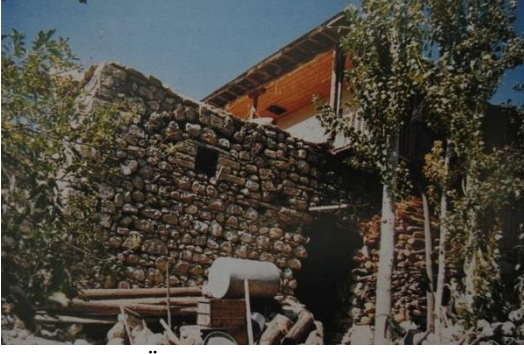
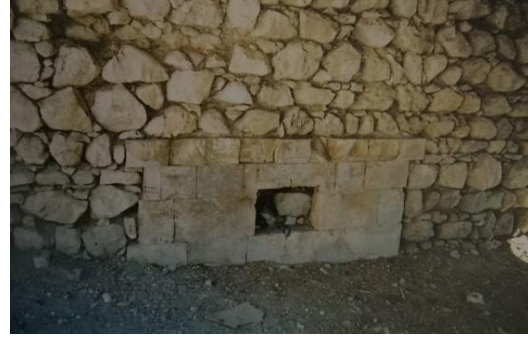
**Şekil 4.30.** Süleymanlı hamamı dış cephe fotoğrafları

Doğu Cephesi (Özkarcı, 2007)

Toprak Altında Kalan Cümle Kapısı (Özkarcı, 2007)

Köyün merkezinde yer alan hamam 1900'li yıllara kadar kullanılmış. daha sonra fonksiyonunu kaybetmiş ve bugün harabe bir durumdadır, Hamama 1925 yılında Selanik göçmenlerinden bir aile yerleştirilmiş ve daha sonra hamam, bu ailenin mülkiyetine geçmiştir. 1970'li yıllarda hamamın sıcaklık bölümü ile sıcak su deposunun üstüne ev yapılmıştır ve bu ev günümüzde de kullanılmaktadır. Evden dolayı hamam dıştan belli olmamaktadır. Yapının sıcaklık bölümü ahır. sıcak su deposu ise samanlık olarak düzenlenmiştir. Hamamın örtü sistemleri önemli ölçüde yıkılmış ve iç kısım 0.50 m ile 1.00 m arasındaki yükseklikte toptakla dolmuştur. Hamam, maalesef bir yayında kilise olarak tanıtılmış ve yapı hakkında bilgi verilmeden sadece bir fotoğrafı konulmuştur (Özkarcı, 2007).

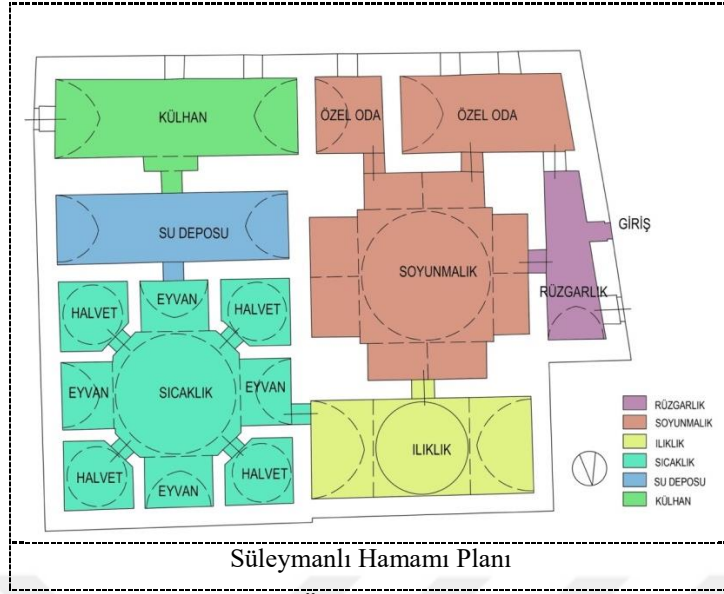
**Şekil 4.31.** Süleymanlı Hamamı Mehmet Özkarcı'nın hamam planından geliştirilmiştir. (Kalli, 2023)

Arsanın topografik yapısına göre şekillenen hamam, Zeytin Çayı'na hâkim oldukça eğimli bir arazi üzerine doğu-batı doğrultusunda inşâ edilmiştir. Bundan dolayı kuzey cephesi yarı yüksekliğe kadar yol seviyesinin altında kalmıştır. Dıştan yaklaşık 19.50 x 23.50 m. ölçülerindeki yapı, dört eyvanlı ve köşe hücreli hamamlar gurubuna girer. Hamam; rüzgârlık, soyunmalık, ılıklik, sıcaklık, sıcaklığa bitişik su deposu ile külhandan oluşur. Yapı arsanın durumuna göre şekillendiği için, hamamı oluşturan bölümler aynı eksen üzerine sıralanmamıştır. Hamamın duvarlarında moloz ve kaba yonu taş; kemer ve söveler ile örtü sistemlerinde ince yonu taş malzeme kullanılmıştır. İç mekândaki hacimlere geçişi sağlayan kapı açıklıkları hafif sivri kemerlidir, Hamamın suyu duvar içine yerleştirilen 0.085 m çapındaki tuğla künklerden akmaktadır. Batı cephenin köşesinde açılan 1.10 x 2.20 m ölçülerindeki basık kemerli ve söveli cümle kapısından rüzgârlık mekanına girilir. Hamamın batı cephesi sonradan önemli ölçüde toprakla dolmuş kapı ve pencere toprağın altında kalmıştır. Yaklaşık 2.00 x 7.00 m. ölçülerinde olan ve kuzeyden güneye doğru kademeli bir şekilde daralan hafif çarpık plânlı rüzgârlık sivri beşik tonozla örtülmüştür. İç mekânın aydınlığı, batı duvarında açılan bir pencereyle sağlanmıştır. (Özkarcı, 2007) Şekil 4.31'de Süleymanlı hamamı planına yer verilmiştir.

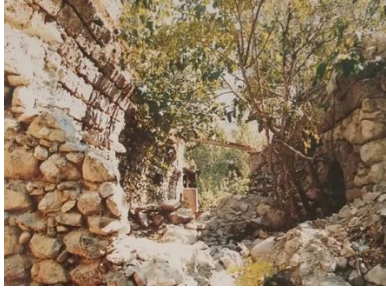
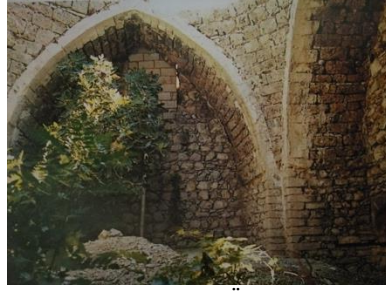
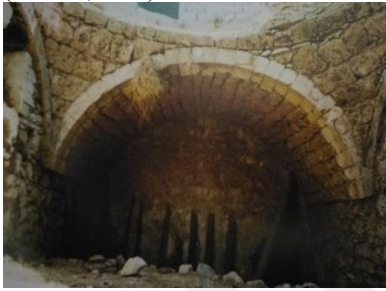
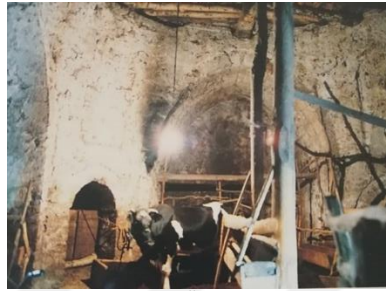
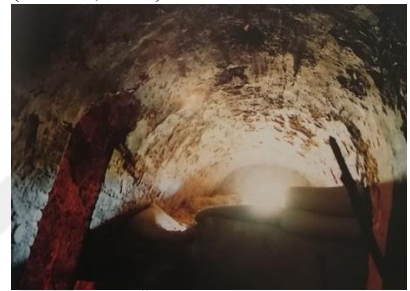
**Şekil 4.32.** Süleymanlı Hamamı Bölümleri 2007 yılına ait fotoğraflar (Özkarcı, 2007)

Soyunmalık Güney Bölüm  
(Özkarcı, 2007)

Soyunmalık Bölümü (Özkarcı, 2007)

Ilıklık Bölümü (Özkarcı, 2007)

Sıcaklık Bölümü (Özkarcı, 2007)

Su Deposu (Özkarcı, 2007)

Soyunmalık bölümüne rüzgârlığın doğu duvarında açılan kapıdan girilir. 8.55 x 9.05 m ölçülerindeki bu mekân, köşelerden pendentiflerle geçilen ve sekizgen kasnak üzerine oturan 5.50 m çapında kubbeyle kapatılmış, fakat kubbe sonradan yıkılmıştır. Örtü sistemi, iç mekânın duvarlarında kurulan ve derinlikleri 1.45 m ile 2.00 m arasında değişen dört sivri kemerin üzerine oturmaktadır ve kubbe kasnağında dört pencere açılmıştır. Bu bölümde olması gereken soyunma sekileri ile şadırvan günümüze gelmemiştir. Soyunmalığın güney duvarında açılan İki kapıdan, muhtemelen özel müşterilere ayrılan. İki soyunma hacmine geçilir. Beşik tonozla kapatıldığı anlaşılan ve ebadı 2.80 x 3.30 m ile 3.30 x 7.00 m arasında değişen mekânlar önemli ölçüde tahrip olmuştur. Batı köşedeki odanın kuzeybatı köşesinde rüzgârlığa açılan bir kapı daha bulunmaktadır. Bu odaların güney duvarlarında vâdînin güzel manzarasına açılan pencerelere yer verildiği anlaşılmaktadır. Doğu taraftaki hacmin bir penceresi olmakla beraber, diğer odanın güney duvarı önemli ölçüde yıkılmıştır. Yapının soyunmallık kısmında uygulanan plân tasarımına başka hamamlarda rastlamıyoruz. Soyunmalık mekanının kuzey duvarının ortasında açılan kapıdan ılıklik bölümüne geçilir. Doğu-batı doğrultusunda yerleştirilen 3.90 x 9.10 m ölçülerindeki ılıklik, yanlara açılan iki kemerle üç kısma ayrılmıştır. Ortadaki kare plânlı bölüm 3.90 m çapında pendentifli kubbeyle, eyvan görünümlü yan hacimler İse beşik tonozlarla örtülmüştür. Orta mekânın kubbesi yıkılmıştır. ılıklığın doğu duvarının güney köşesindeki kapıdan sıcaklık bölümüne geçilir. (Özkarcı, 2007). Şekil 4.32'de hamam iç mekân bölümlerini gösteren 2007 yılına ait fotoğraflara yer verilmiştir

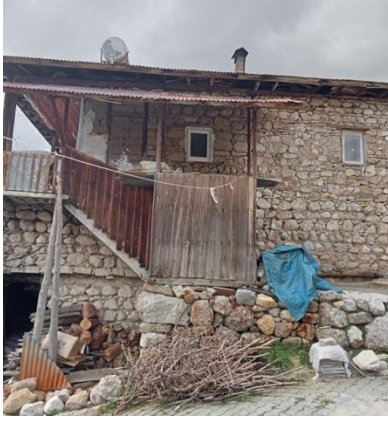
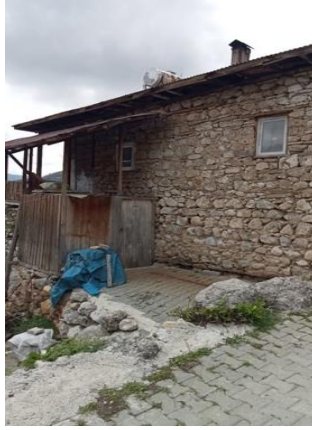
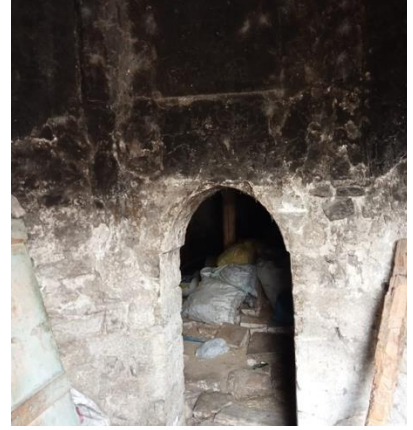
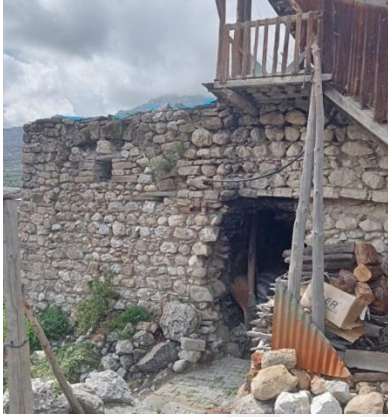
Kubbe üstüne yapılan evin görünüşü (Erdemir, 2023)

Sıcaklık Bölümü (Erdemir, 2023)

Doğu görünüşü (Erdemir, 2023)

06.02.2023 tarihinde saat 04:17'de Kahramanmaraş Pazarcık merkezli 7.7 ve 13:24'te Elbistan merkezli 7.6 büyüklüklerinde yaşanan depremler sonrası bir çok yapı hasar görmüştür. Süleymanlı hamamına hasar tespiti gelinmemiştir. Hamamın üstüne yapılan evde oturan kişiler depremden hamamın ve evin bir hasar görmediğini söylemişlerdir (Erdemir, 2023).

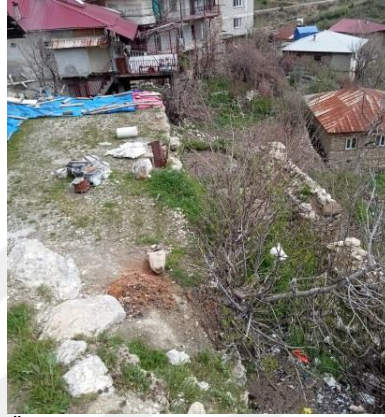
Üstten görünüşü (Erdemir, 2023)

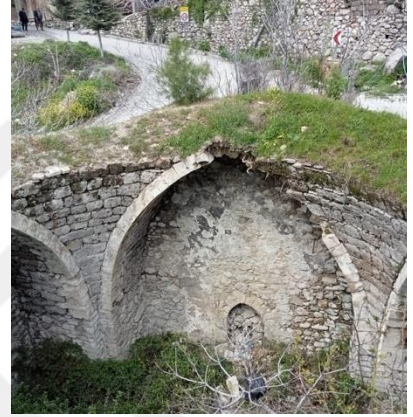
Soyunmalık Bölümü (Erdemir, 2023)

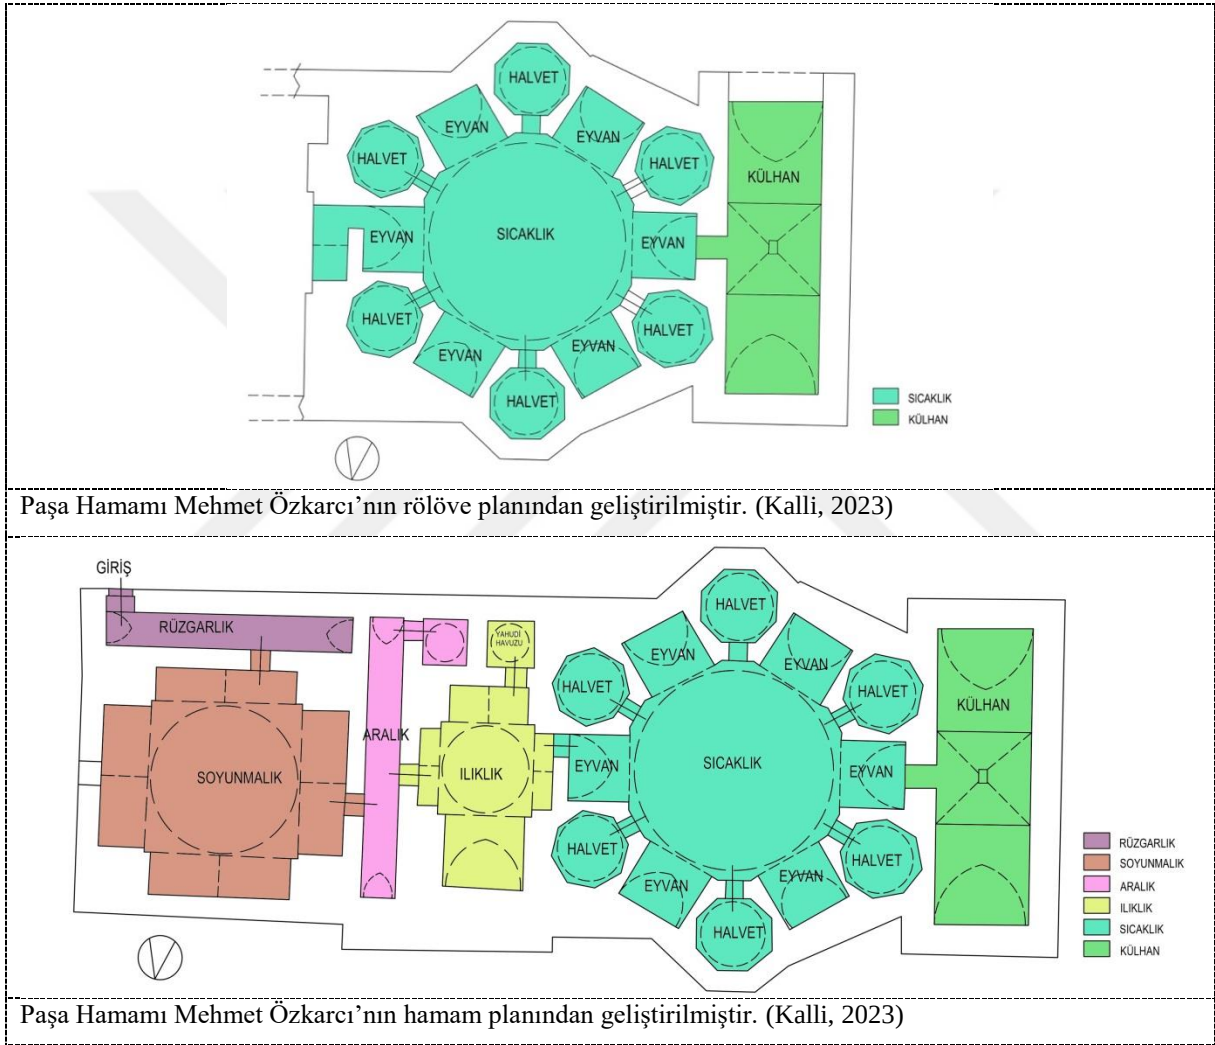
**Şekil 4.36.** Paşa hamamı planları

Beşik tonozla örtülen ve kuzey-güney doğrultusunda yerleştirilen aralık bölümünün genişliği 1.20 m dir. Bu mekanın sadece güney tarafı kısmen günümüze gelmiştir. Aralık kısmının güneybatı köşesinde açılan bir kapıdan pandantifli kubbeyle kapatılan 1.70 x 1.70 m ölçülerinde bir hacme girilmektedir ve kubbe yıkıldığı için içerisi toprakla dolmuştur. Bu mekanın helatışık olarak yapıldığı anlaşılmakta ve eski fotoğraflarda iç hacmin aydınlığı kubbede açılan ışık gözleriyle sağlanmaktadır (Özkarcı, 2007). Şekil 4.36'da Paşa hamamı planlarına yer verilmiştir.

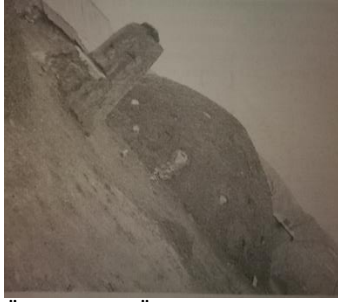
Örtü sistemi (Özkarıcı, 2007)

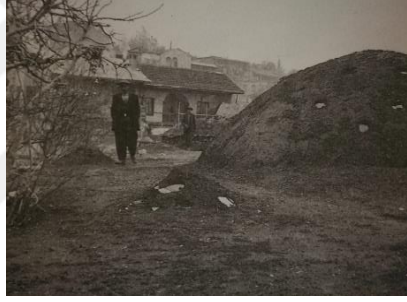
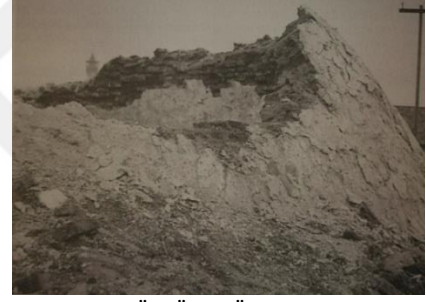
Soyunmalık Üst Örtü (Özkarıcı, 2007)

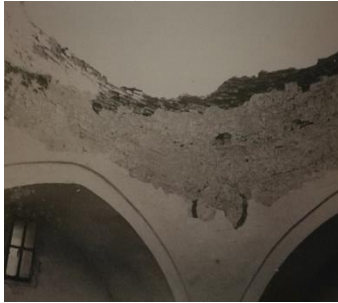
Soyunmalık Örtü (Özkarıcı, 2007)

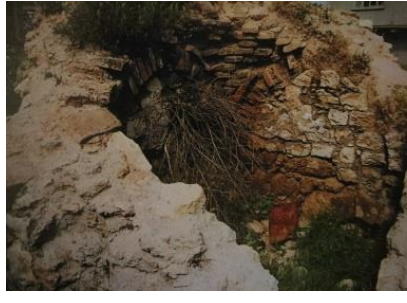
Yahudi Havuzu Mekânı (Özkarıcı, 2007)

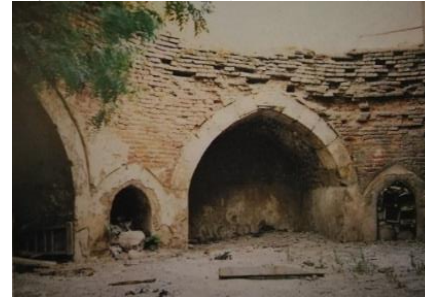
Sıcaklık Bölümü (Özkarıcı, 2007)

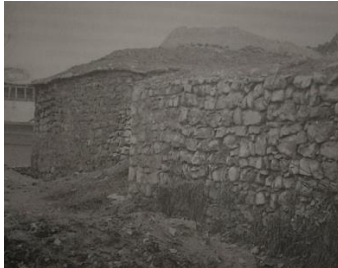
Kuzey Cephe (Özkarıcı, 2007)

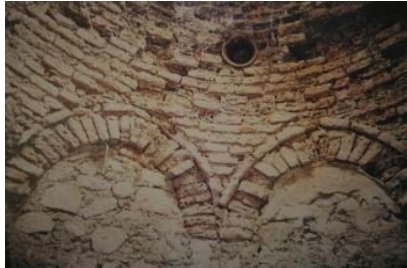
Halvet Örtü (Özkarıcı, 2007)

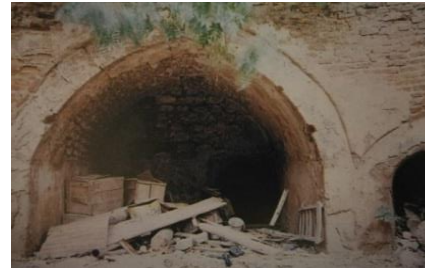
Sıcaklık Bölümü (Özkarıcı, 2007)

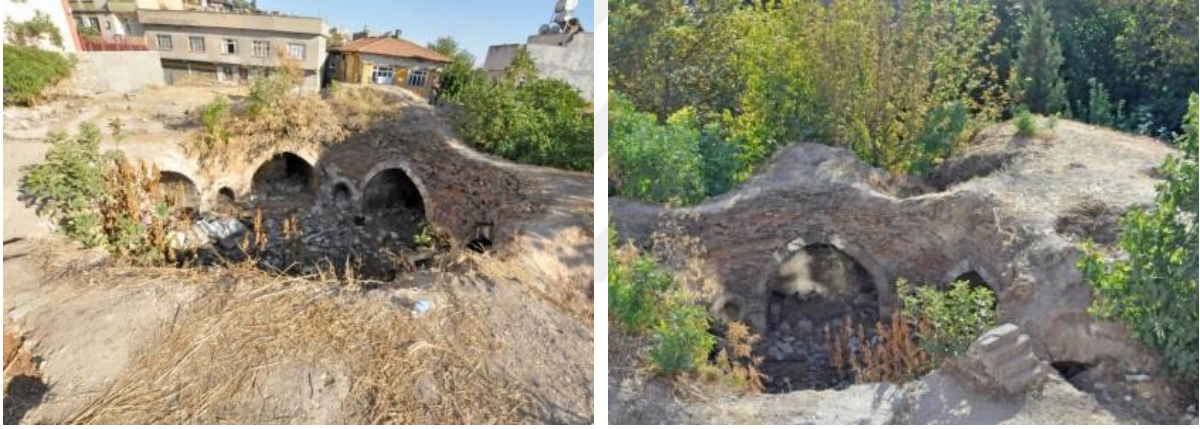
**Şekil 4.38.** Paşa hamamı 2012 yılına ait fotoğraflar

Sıcaklık Bölümü (Kahramanmaraş Belediyesi, 2012)

olarak tertiplenmiş ve alternatif olarak sıralanan eyvan ve halvetlerden müteşekkiiil yıldızvarî bir şemaya sahiptir. Merkezi mekân, 7.30 m çapında pandantifli kubbeye kapatılmış ve kubbe yıkılmıştır. Bu hacmin zemini 1.00 m kadar toprakla dolmuştur. 1954' te çekilen resimde kubbenin kasnaksız olduğu ve örtü sisteminde çeşitli büyüklükte ışık gözelerine yer verildiği görülmektedir. Merkezi mekân onikigen plânlı olup, etrafına radyal olarak tertiplenen ve atlamalı olarak yerleştirilen alt eyvan ve alt halvetten oluşmaktadır . Ortalama 2.20 x 2.45 m boyutlarında olan beşik tonozlu eyvanlar sivri kemerlerle, yaklaşık 2.60 x 2.60 m ölçülerinde ve pandantifli kubbelerle kapatılan sekizgen plânlı halvetler ise hafif sivri kemerli kapılarıyla merkezi mekâna açılırlar. Halvetlerden bazılarının kubbeleri yıkılmış ve içleri toprakla dolmuştur. Batı taraftaki eyvanın, batı duvarında sıcak su deposuna açılan hafif sivri kemerli küçük bir pencere vardır (Özkarcı, 2007).

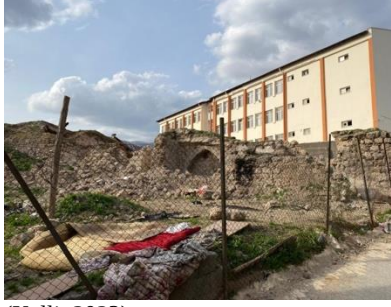
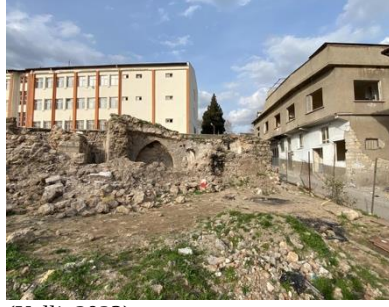
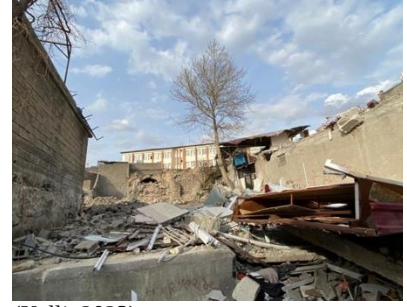
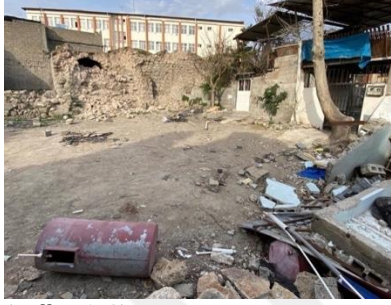
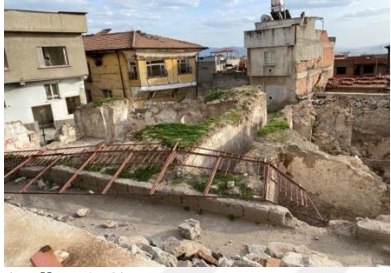
**Şekil 4.40.** Paşa hamamı 06.02.2023 tarihli deprem sonrasına ait fotoğraflar

06.02.2023 tarihinde saat 04:17'de Kahramanmaraş Pazarcık merkezli 7.7 ve 13:24'te Elbistan merkezli 7.6 büyüklüklerinde yaşanan depremler sonrası bir çok yapı hasar görmüştür. Paşa hamamında hasar tespiti yapılmamıştır. Barkod numarası bulunmamaktadır. Paşa hamamının sıcaklık kısmının halvet bölümünün üst örtüleri düşünce şekil 4.40'daki gibi üstten görünüşe sahip olmuştur. Harabe halinde olan tarihi yapının örtü sistemleri, duvarlardaki taşlar düşmüştür. Depremi ilk günleri soyunmalık kısmının yanında şekil 4.40'da görüldüğü gibi ateş yakılıp, yerlere battaniye serilip yatılmıştır (Kalli, 2023).

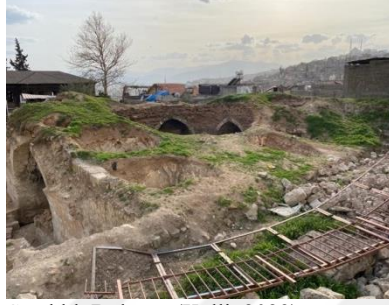
Sıcaklık Bölümü (Kalli, 2023)

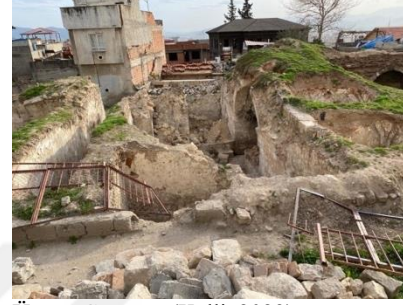
Üstten Görünüş (Kalli, 2023)

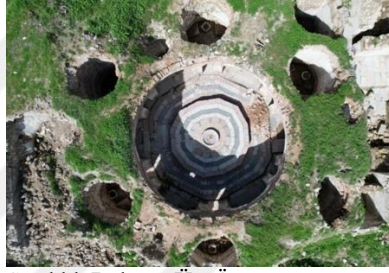
Sıcaklık Bölümü Üst Örtü  
(URL-1)

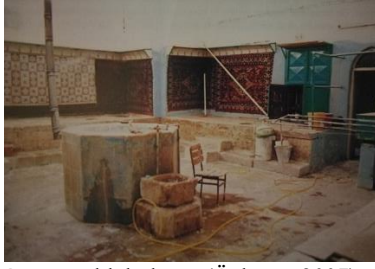
Soyunmalık bölümü (Özkarıcı, 2007)

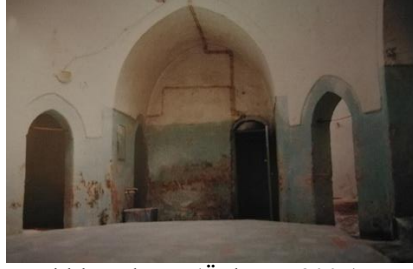
Sıcaklık Bölümü (Özkarıcı, 2007)

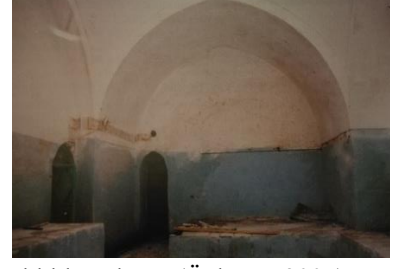
Ilıklık Bölümü (Özkarıcı, 2007)

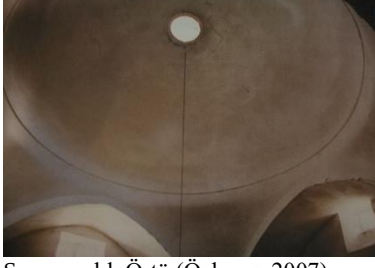
Soyunmalık Örtü (Özkarıcı, 2007)

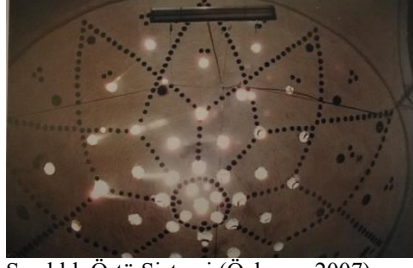
Sıcaklık Örtü Sistemi (Özkarıcı, 2007)

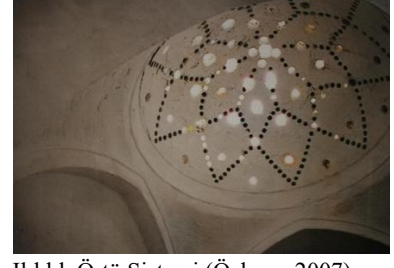
Ilıklık Örtü Sistemi (Özkarıcı, 2007)

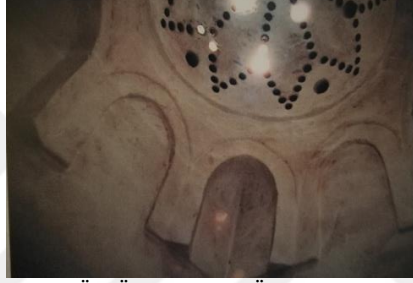
Halvet Üst Örtü Sistemi (Özkarıcı, 2007)

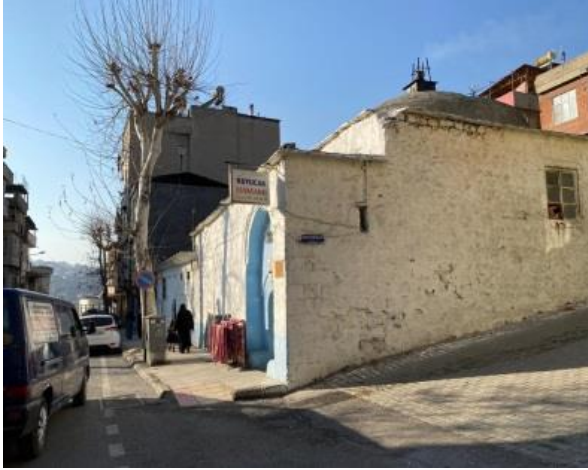
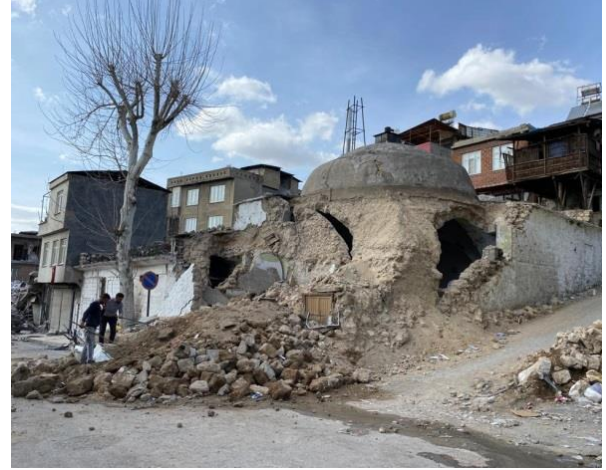
**Şekil 4.45.** Kuyucak hamamı deprem öncesi ve 06.02.2023 deprem sonrası görünüşü

Kuyucak Hamamı Görünüşü (Kalli, 2023)

06.02.2023 tarihinde saat 04:17’de Kahramanmaraş Pazarcık merkezli 7.7 ve 13:24’te Elbistan merkezli 7.6 büyüklüklerinde yaşanan depremler sonrası bir çok yapı hasar görmüştür. Kuyucak hamamının “GY3GN” barkod numarasıyla bakıldığı zaman hasar tespiti “Acil Yıkıtılacak” görülmektedir. Fakat bu yapı tarihi bir yapı olduğu için hasar tespitine bakılmaksızın restorasyon çalışması yapılacağını tahmin ediyorum. Depremden öncesine kadar belli saatlerde bayanlara belli saatlerde erkeklere hizmet veren hamam, depremden sonra ağır hasar aldığından işlevini yitirmiş bulunmaktadır. (Kalli, 2023). Şekil 4.46’da deprem sonrasına ait fotoğraflara yer verilmiştir.

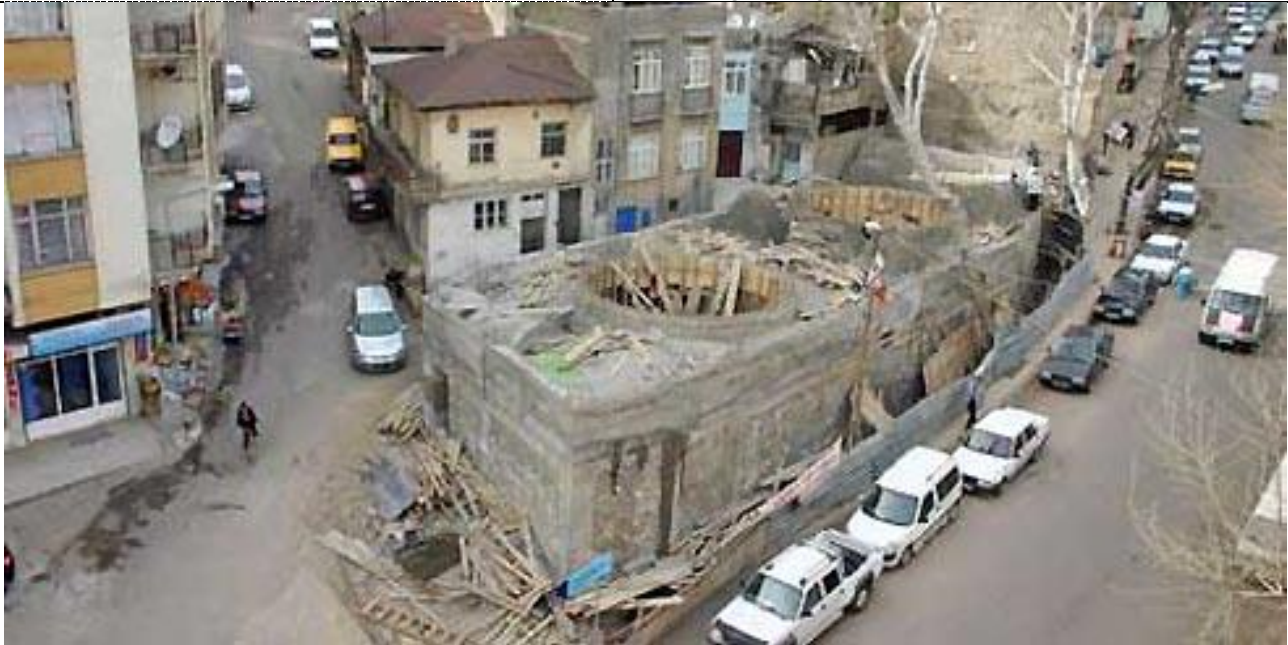
**Şekil 4.48.** Uzunoluk hamamına ait envanter

| <b>Geçirdiği Restorasyonlar</b> | 1975 yılında özel mülkiyetindeyken hamam yıkılmıştır. 2008 yılında belediye tarafından rekonstrüksiyon yapılmıştır. | |
| Uzunoluk Hamamı rekonstrüksiyon çalışması yaparken inşaat hali (Turizm, 2008) | | |

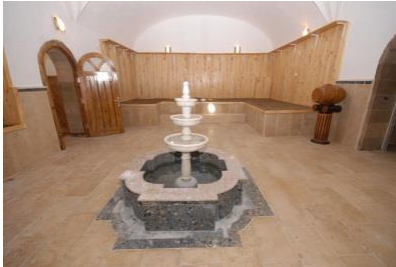
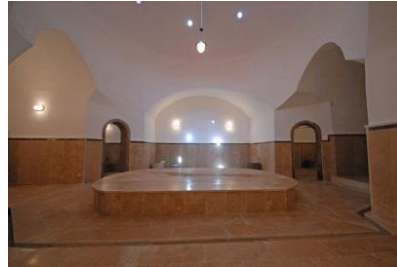
**Şekil 4.50.** Uzunluk hamamı iç mekân fotoğrafları (Kahramanmaraş Büyükşehir Belediyesi Arşivi)

Soyunmalık

Sıcaklık

Hamamın duvarları ve üst örtüsü kargı olarak yapılmıştır. Rüzgarlık bölümünün üzeri beşik tonozla örtülü, soyunmalık bölümü ise pendentif geçişli kubbeye örtülüdür. Soyunmalık bölümünün ortasında sekizgen bir havuz yer almaktadır. Soyunmalık bölümünün doğu kısmında peştemal kurutma odaları yer almaktadır. Bu bölümlerin üzeri ise beşik tonozla örtülüdür. Soyunmalık kısmında küçük bir kapı ile soğukluk bölümüne geçilmektedir. Sıcaklık bölümünün üç yanında eyvanlar yer almakta bu eyvanların üzeri çapraz tonozla örtülüdür. Sıcaklık bölümünün kuzeydoğu ve kuzeybatı köşelerinde halvetler yer almaktadır. Halvetlerin üzerleri yine pendentif geçişli kubbeye örtülüdür. Sıcaklık bölümünün ortasında su deposu yer almaktadır. Su deposunun üzeri beşik tonozla örtülüdür. Su deposunun kuzey tarafında külhan bölümünün üzeri ise düz toprak damla örtülüdür. (Kahramanmaraş Belediyesi, 2012).

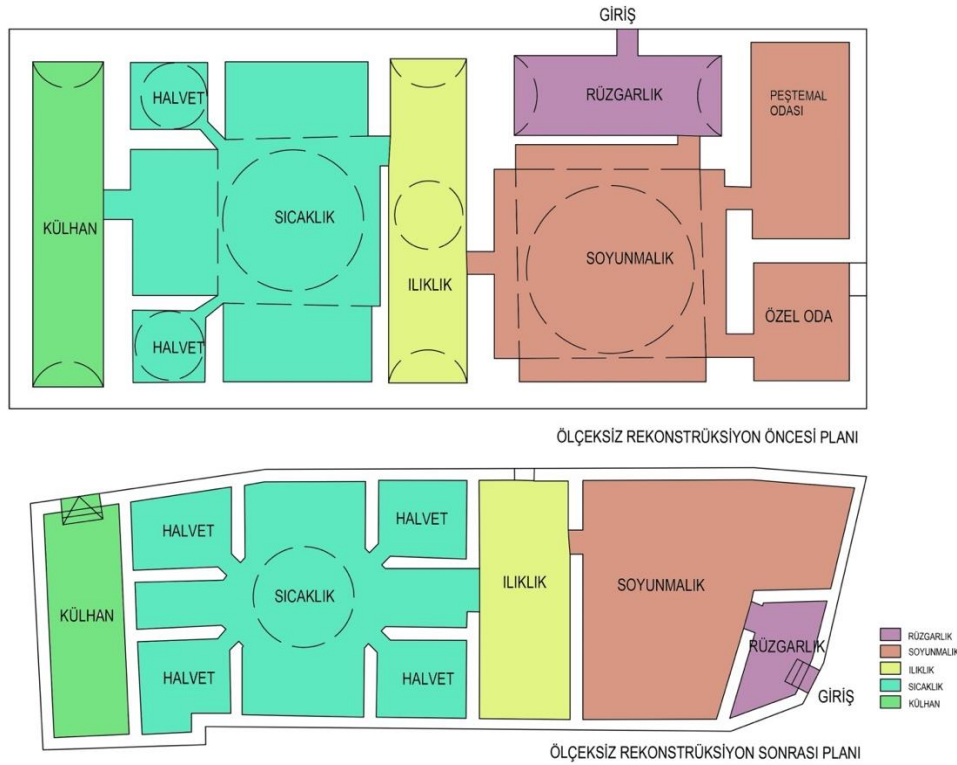
**Şekil 4.52.** Uzunoluk hamamı Mehmet Özkarcı'nın hamam planından geliştirilmiştir. (Kalli, 2023)

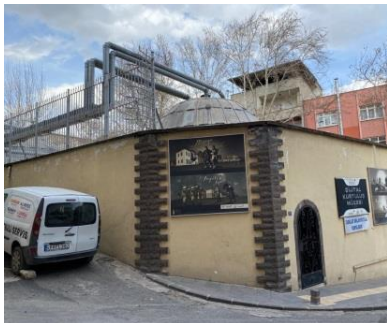
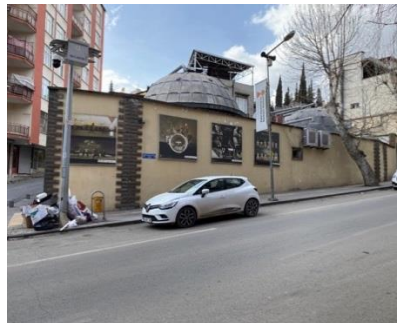
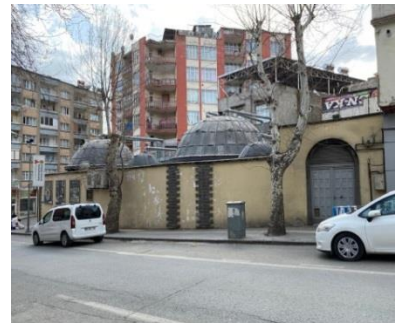
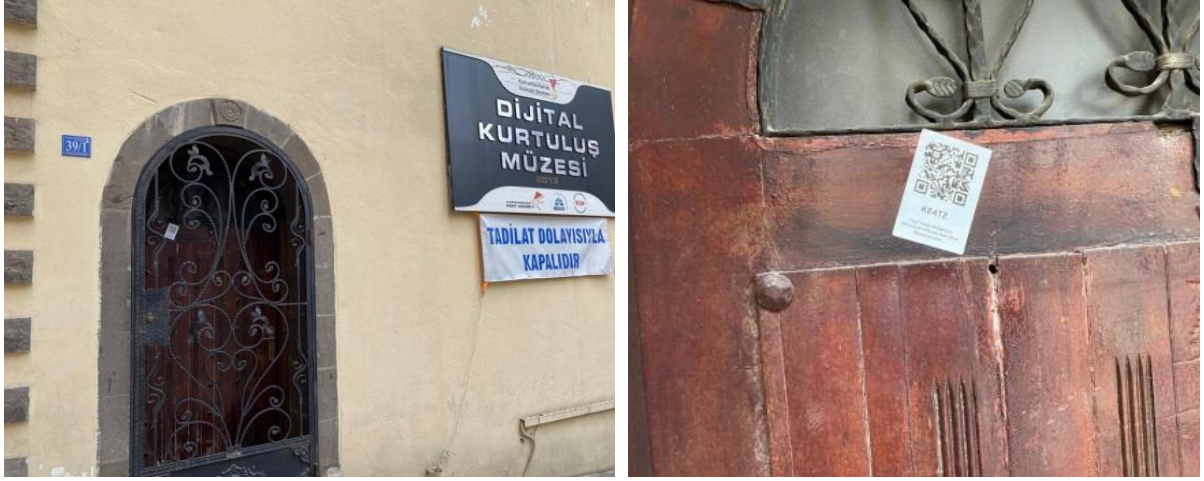
Şekil 4.53. Uzunluk hamamı 06.02.2023 tarihli deprem sonrasına ait fotoğraflar (Kalli, 2023)

06.02.2023 tarihinde saat 04:17'de Kahramanmaraş Pazarcık merkezli 7.7 ve 13:24'te Elbistan merkezli 7.6 büyüklüklerinde yaşanan depremler sonrası birçok yapı hasar görmüştür. Uzunoluk hamamının "KE4TZ" barkod numarasıyla bakıldığı zaman hasar tespiti sistemde görülmemektedir. Hamamın depremden sonraki durumuna gözlemsel bakıldığı zaman hasarsız görülmektedir. Depremden öncede Dijital Kurtuluş Müzesi olarak işlevlendirilmişti. Tadilat olduğu için kapılar kilitliydi. Depremden sonrada aynı şekilde tadilattan dolayı kapılar kilitliydi (Kalli, 2023).

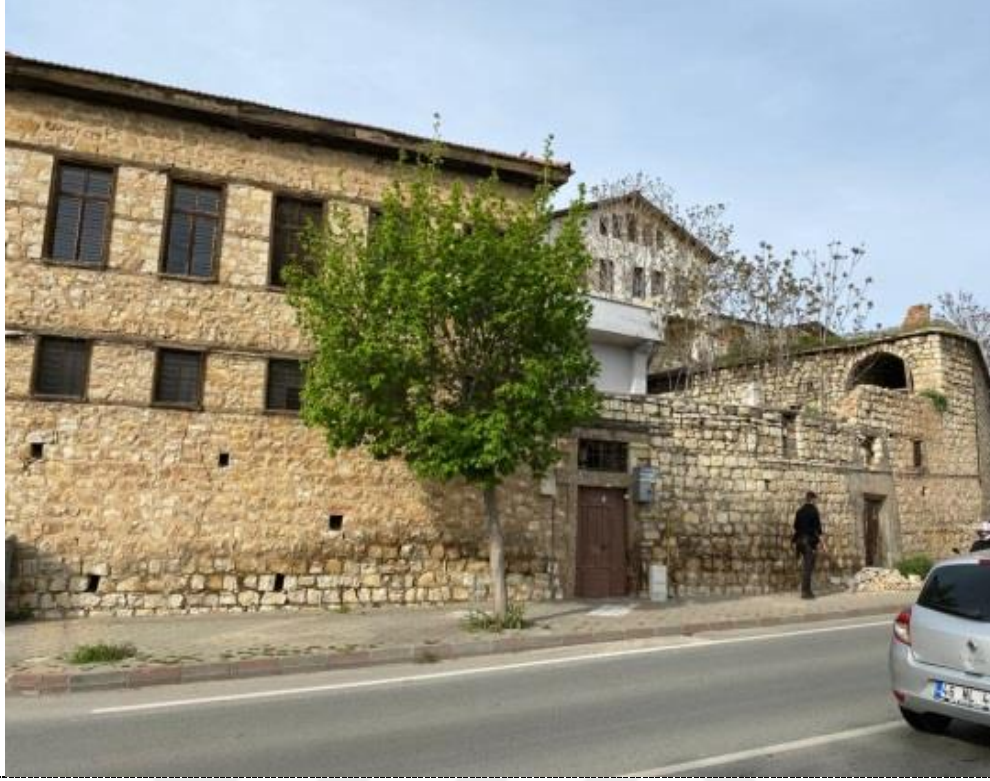
Şekil 4.55. Hamam(Gavur) hamamı ve Beyazıt Konağı birlikteliği (Kalli, 2023)

Hamam(Gavur) Hamamın görünüşü (Kalli, 2023)

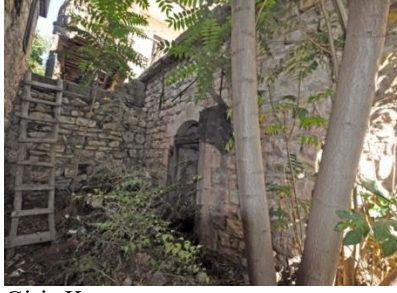
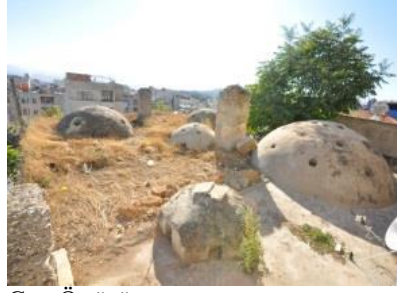
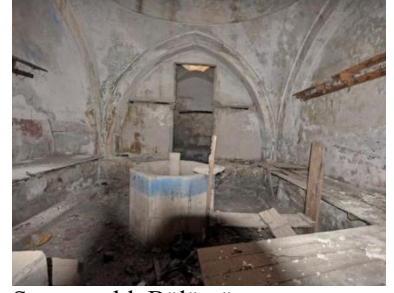
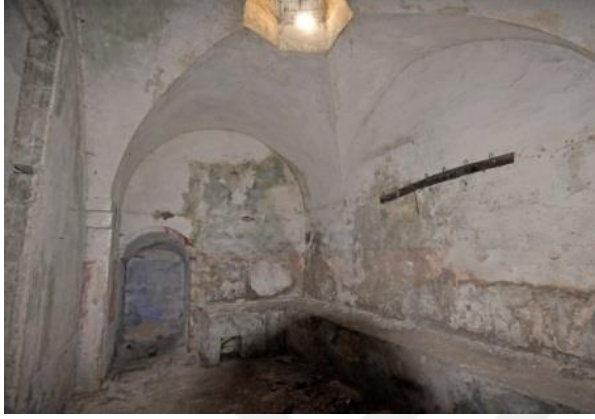
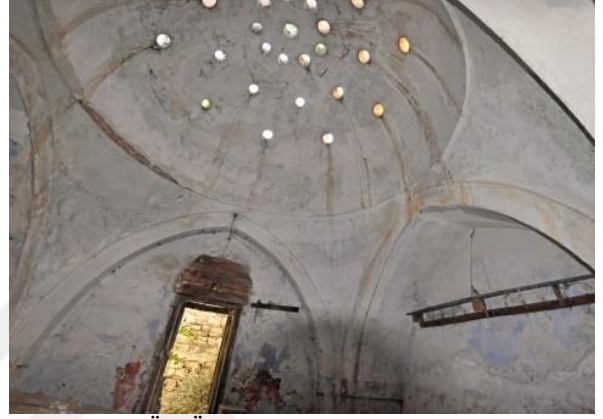
**Şekil 4.56.** Hamam(Gavur) hamamı iç mekân bölümlerine ait fotoğraflar (Kahramanmaraş Büyükşehir Belediyesi Arşivi, 2022)

Giriş Kapısı

Çatı Örtüsü

Soyunmalık Bölümü

Ilıklık Bölümü kuzeyi hela

Soyunmalık Üst Örtü

ortasında 1 metre yüksekliğinde altıgen formlu bir havuz yer almaktadır. Havuzun güney ve kuzey tarafında birer soyunmalık bulunmaktadır. Soyunmalık bölümün üzeri geniş bir kubbeyle kapatılmıştır. Soyunmalık bölümden bir kapı ile ılıklik bölümüne geçilmektedir. Ilıklık bölümünün doğu tarafında oturma yerleri bulunmaktadır. Ilıklık bölümünde güney tarafındaki kemerli açıklıkla sıcaklık bölümüne geçilmektedir. Sıcaklık bölümü; iki kapalı bölüm, üç açık bölüm ve ortada dikdörtgen şeklinde göbek taşından meydana gelmektedir. Sıcaklık bölüm planı tarif edildiğine göre üç eyvanlı ve iki hücreli Tip(G Tipi) grubuna girmektedir. Sıcaklık bölümündeki bu mekanlar kare planlı olup üzerleri kubbeyle örtülüdür. Açık mekanların üzzeri ise tonozlarla kapatılmıştır. Sıcaklık bölümündeki zemin blok halinde ince tandır taşla kapatılmıştır. Sıcaklık bölümünün güney tarafında halvet bulunmaktadır. Hamamda herhangi bir süsleme ögesi yer almamaktadır. Hamam üst örtüsü ve duvarları moloz taştan inşa edilmiştir. (Kahramanmaraş Belediyesi, 2012).

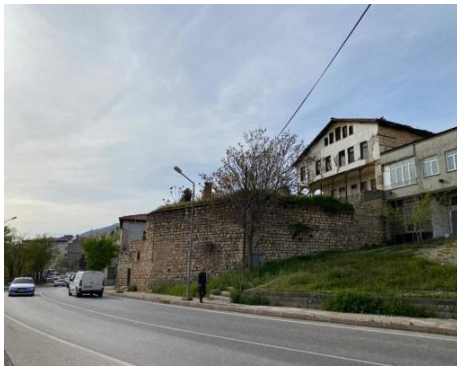
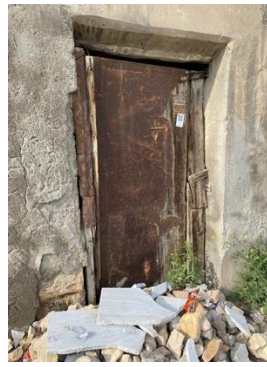
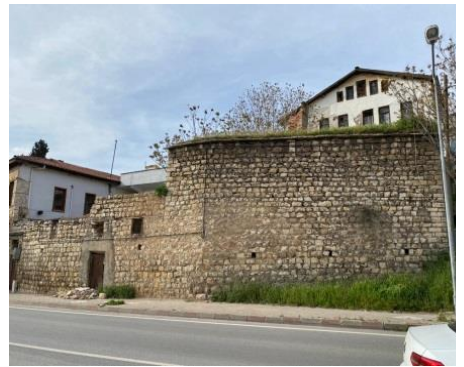
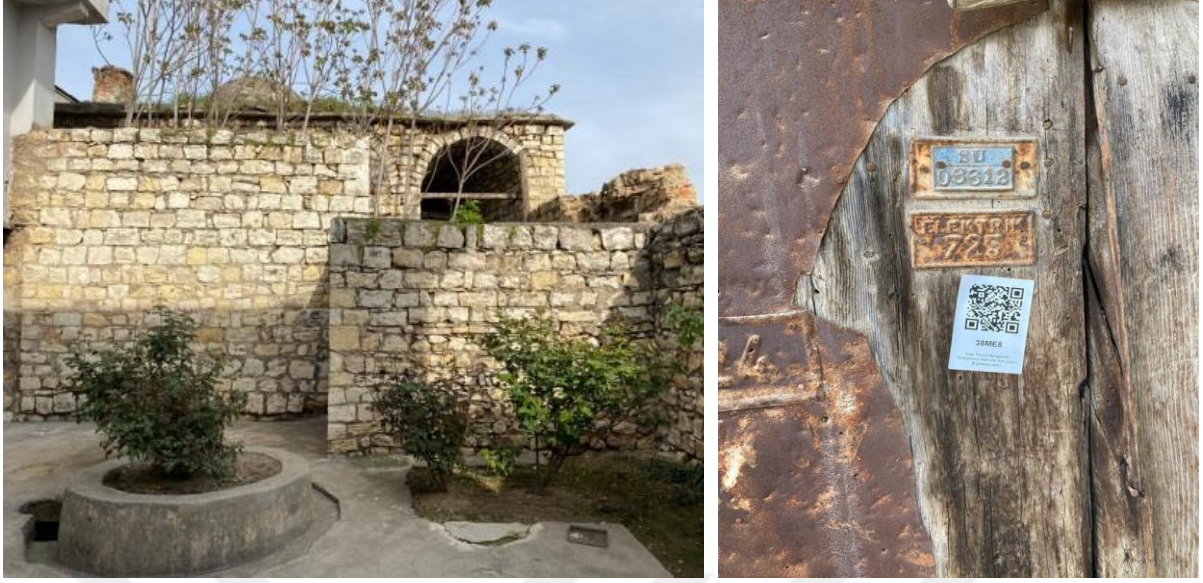
**Şekil 4.57.** Hamam(Gavur) hamamı 06.02.2023 tarihli deprem sonrasına ait fotoğraflar (Kalli, 2023)

06.02.2023 tarihinde saat 04:17’de Kahramanmaraş Pazarcık merkezli 7.7 ve 13:24’te Elbistan merkezli 7.6 büyüklüklerinde yaşanan depremler sonrası bir çok yapı hasar görmüştür. Hamam(Gavur) hamamının “38ME8” barkod numarasıyla bakıldığı zaman sistemde değerlendirme dışı yazmaktadır. Hamam arka taraftaki konakla birlikte bir komplekstir. Mülkiyet sahibi evi ve hamamı ağır hasarlı olduğu için mülkiyete giriş yaptırmamıştır. (Kalli, 2023).

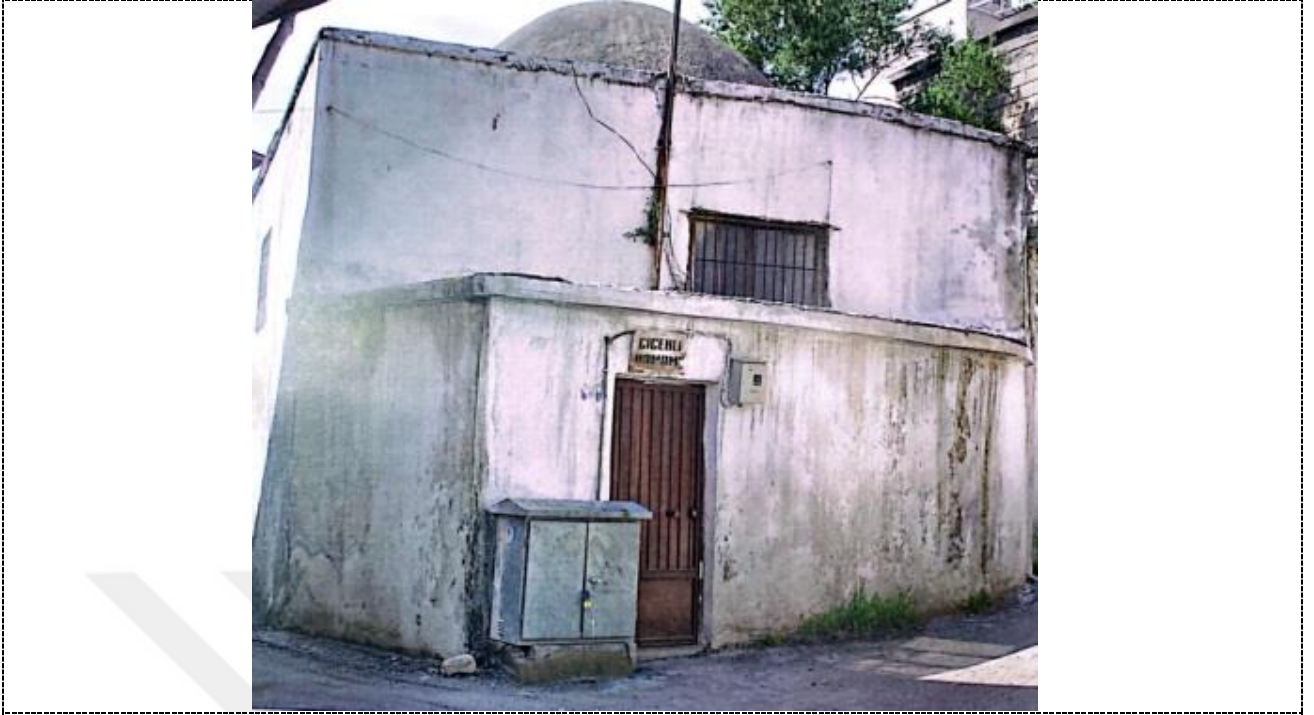
**Şekil 4.59.** Çiçekli hamamı'na ait envanter

| <b>Plan Tipolojisi</b> | Hamam, arsanın durumuna göre inşa edildiği için hafif çarpık planlıdır. Yapı, dört eyvanlı ve dört hücreli hamamlar grubuna girer (Özkarcı, 2007). | |

Çiçekli hamamı görünüşü (Kahramanmaraş Belediyesi, 2012)

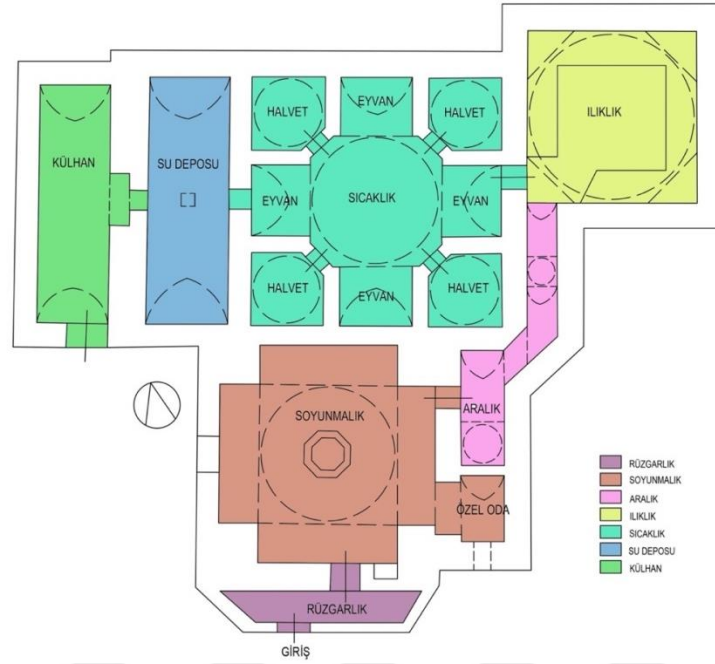
**Şekil 4.60.** Çiçekli hamamı Mehmet Özkarcı'nın hamam planından geliştirilmiştir. (Kalli, 2023)

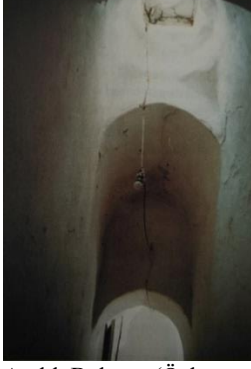
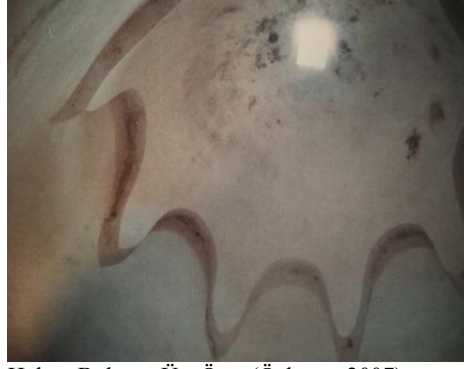
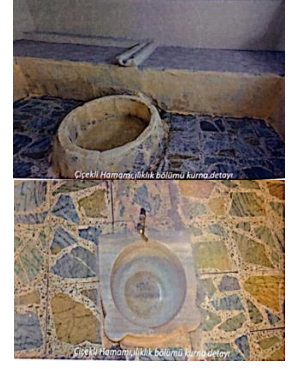
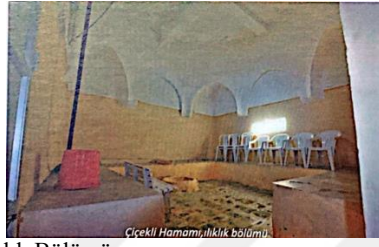
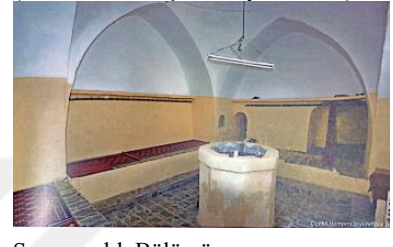
**Şekil 4.61.** Çiçekli hamamı 2007 ve 2012 yılına ait iç mekân fotoğraflar

Aralık Bölümü (Özkarcı, 2007)

Halvet Bölümü Üst Örtü (Özkarcı, 2007)

Kurna  
(Kahramanmaraş Belediyesi, 2012)

Ilıklık Bölümü

Soyunmalık Bölümü

Soyunmalığın kuzeydoğu köşesinde açılan kapıdan, kuzey-güney doğrultusunda yerleştirilen hafif çarpık planlı aralık bölümüne geçilir. Oldukça dar tutulan bu mekân, beşik tonoz ve pendentifli iki küçük kubbe ile örtülmüştür. Bu bölümün güney köşesi helâ olarak düzenlenmiştir. İç mekânın aydınlığı, kubbelerde açılan ışık gözleriyle sağlanmıştır. Aralık kısmının kuzey ucundaki açıklıktan ılıklik bölümüne geçilir. Tespit edebileceğimiz kadarıyla, aynı konumda bu tür hacimlere başka hamamlarda rastlamamaktayız. Ilıklık kısmı, 5.00 x 5.30 m ölçülerinde olup tromplarla geçilen kubbeyle örtülmüştür. Fakat kubbenin üst kısmı 1960'lı yıllarda yıkılınca, beton ile kapatılmıştır. Tromplar arasında kalan duvar yüzeyleri sağır sivri kemerlerle hareketlendirilmiştir. Duvarların kenarlarına girişler hariç, boydan boya kesme taştan oturma sekileri yapılmıştır. Bu mekânın kuzey kenarına daire kesitli havuza sahip bir de çeşme yapılmıştır. Ilıklığın batı duvarının güney köşesine yerleştirilen kapıdan sıcaklık bölümünün doğu eyvanına geçilmektedir. (Özkarcı, 2007)

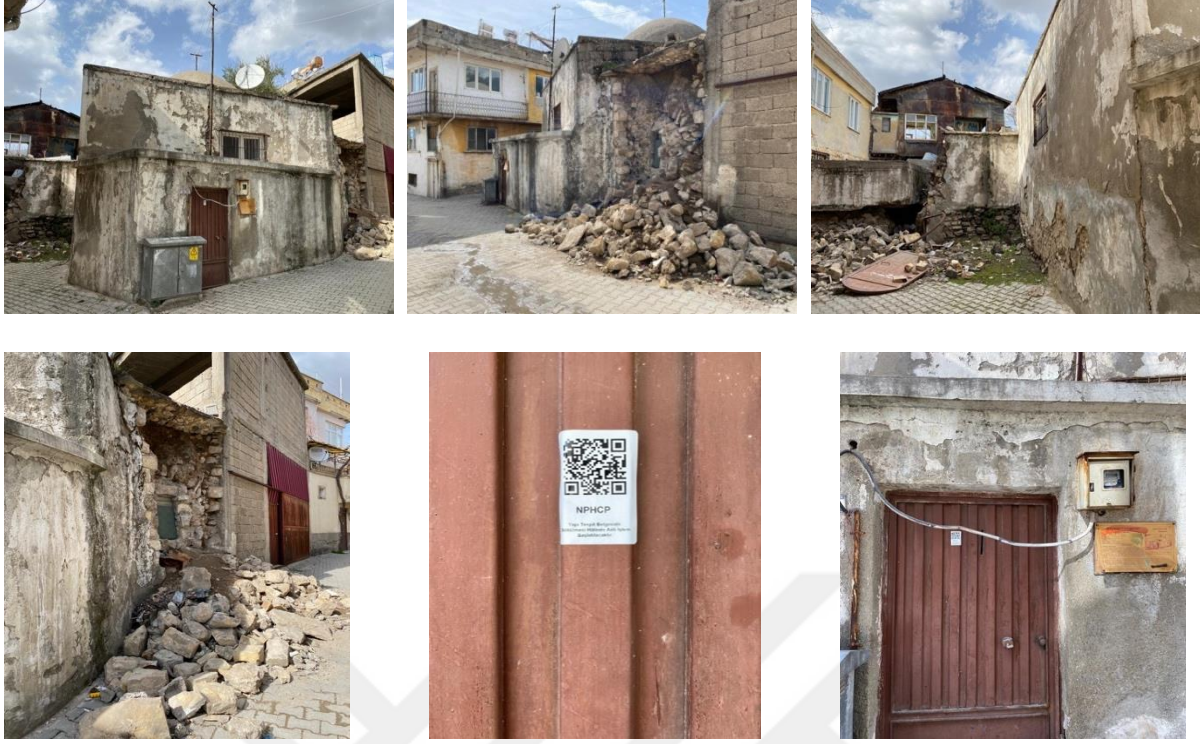
**Şekil 4.63.** Çiçekli hamamı 06.02.2023 tarihli deprem sonrasına ait fotoğraflar (Kalli, 2023)

06.02.2023 tarihinde saat 04:17’de Kahramanmaraş Pazarcık merkezli 7.7 ve 13:24’te Elbistan merkezli 7.6 büyüklüklerinde yaşanan depremler sonrası bir çok yapı hasar görmüştür. Çiçekli hamamının “NPHCP” barkod numarasıyla bakıldığı zaman sistemde değerlendirme dışı yazmaktadır. Fakat eski haliyle depremden sonraki durumunu kıyaslarsak hamamın duvarları yıkılmış, hamam ağır hasar görmüştür (Kalli, 2023).
