**KAHRAMANMARAŞ TARİHİ HAMAMLARININ MEKAN  
ÖRGÜTLENMESİ KAPSAMINDA DEĞERLENDİRİLMESİ**

**YÜKSEK LİSANS**

**ADANA 2023**

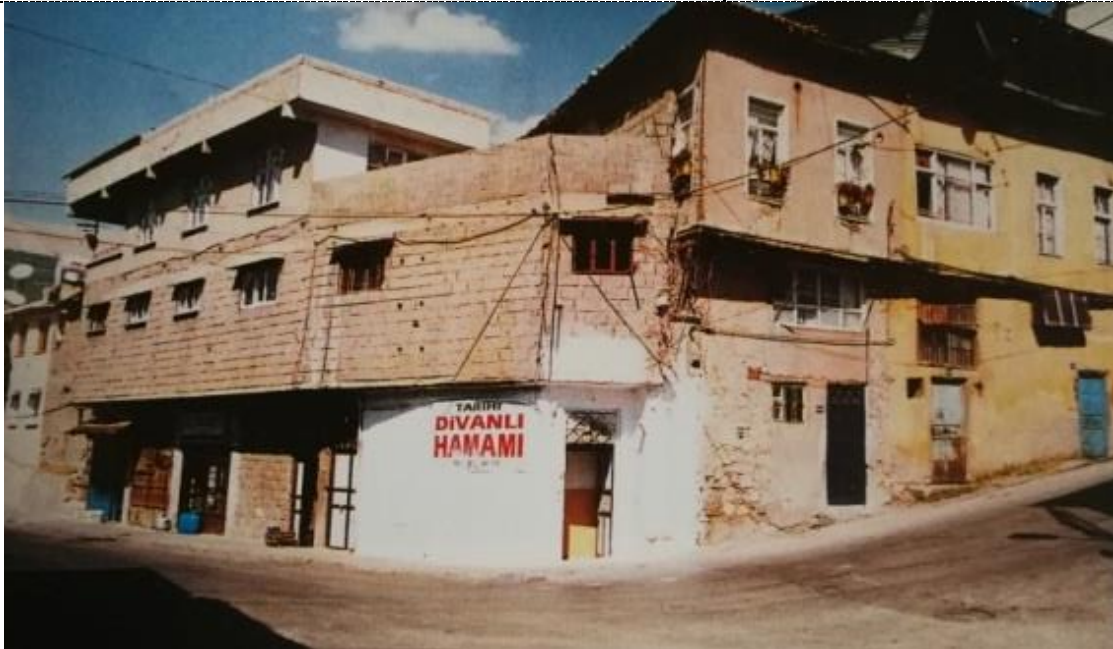
**Şekil 4.65.** Divanlı hamamına ait envanter

| <b>Plan Tipolojisi</b> | Dış ölçüleri yaklaşık 19.30 x 19.70 m ebatında olan yapı, dört eyvanlı ve köşe hücreli hamam tipolojisi içerisinde yer alır (Özkarıcı, 2007). | |

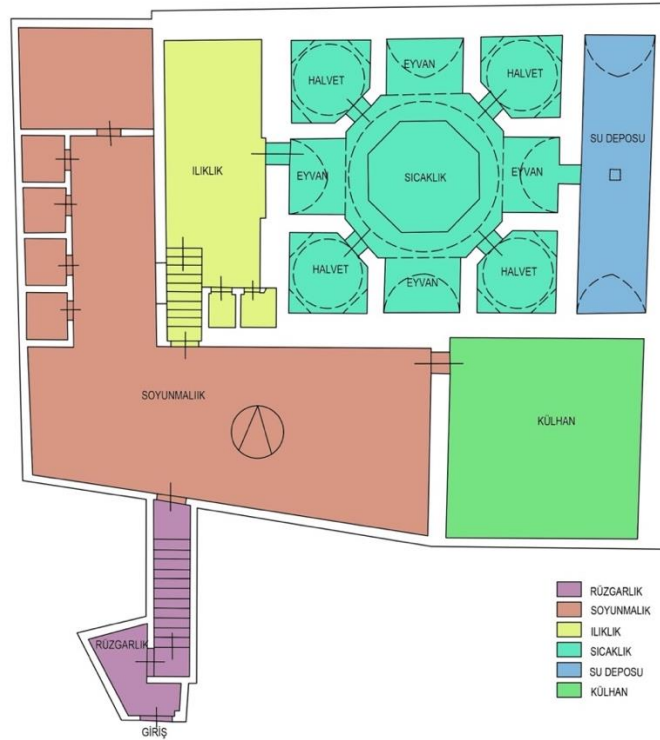
Şekil 4.67. Divanlı hamamı Mehmet Özkarcı'nın hamam planından geliştirilmiştir. (Kalli, 2023)

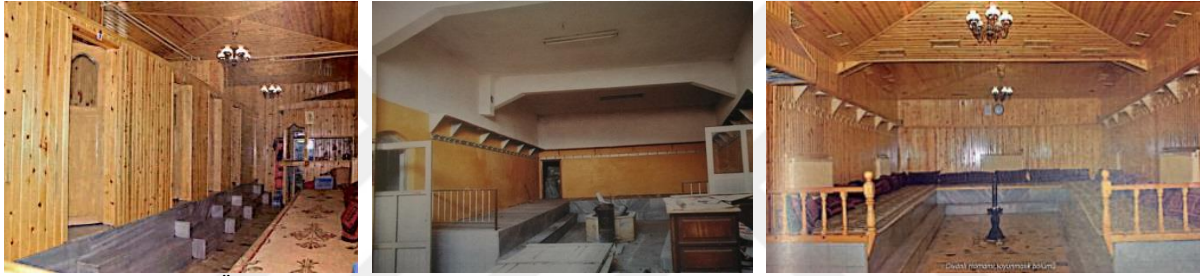
**Şekil 4.68.** Divanlı hamamı, soyunmalık bölümüne ait farklı açılardan fotoğraflar (Özkarcı, 2007)

Soyunmalık Bölümü (Özkarcı, 2007)

Batı cephenin güney köşesinde açılan kapıdan, önce çarpık planlı rüzgârlık kısmına, buradan da onbir basamaklı beton merdivenden çıkılarak soyunmalık kısmına ulaşılmaktadır. Soyunmalık 1981’de yıkılıp, 1985 yılında betonarme olarak "L." biçiminde yeniden yapılmıştır. Bu mekân güney ve batı taraflardan ılıklik ve sıcaklık kısımlarını kuşatarak, batı kanadına soyunma kabinleri, güney kanadına da soyunma sekileri ile küçük bir şadırvan yapılmıştır. Soyunmalığın doğu duvarının kuzey köşesinde yer alan kapıdan bugün yakıt deposu olarak kullanılan hacme geçilmektedir. Soyunmahk kısmının aydınlığı batı duvarında açılan dört geniş pencereyle sağlanmıştır. Hamamın rüzgarlık, soyunmalk ve ılıklik kısımları 1981 yılında yıkılmıştır. Bu mekânların orijinalinde nasıl bir plân şemasına sahip olduklarını H. Kemâl Şişmanoğlu’nun 1973 yılında hazırlamış olduğu lisans tezinden bilgi sahibi olmaktayız. Güney cephede açılan kapıdan beşik tonozla örtülü, dikdörtgen plan rüzgarlık kısmına, buradan da bir kapı ile soyunmalık bölümüne ulaşılmaktadır. Soyunmalık yaklaşık 7.00 x 7.00 m ölçülerinde olup, köşelerden pandantiflerle geçilen 5.00 m çapında kubbeye kapatılmıştır. Örtü sistemi, iç mekânın duvarlarında kurulan ve derinlikleri yaklaşık 1.00 m olan dört sivri kemerin üzerine

oturmaktadır. Kubbe fenerinin altında şadırvana yer verilerek, duvarların kenarlarına kapı girişleri hariç soyunma sekileri yapılmıştır. Soyunmalığın güney duvarının batı köşesinde açılan kapıdan, beşik tonozla örtülü, dikdörtgen planlı peştemallik bölümüne geçilmektedir. Bu mekân ile soyunmalığın batı duvarlarının üst kısımlarında dışarıya açılan üç mazgal pencere bulunmaktadır. Ayrıca soyunmalık kısmının altında arazi meyilinden yararlanılarak iki de dışa açık dükkana yer verilmiştir. Soyunmalığın doğu duvarının kuzey tarafına kaydırılan ılıklik bölümüne geçilmektedir (Özkarcı, 2007).

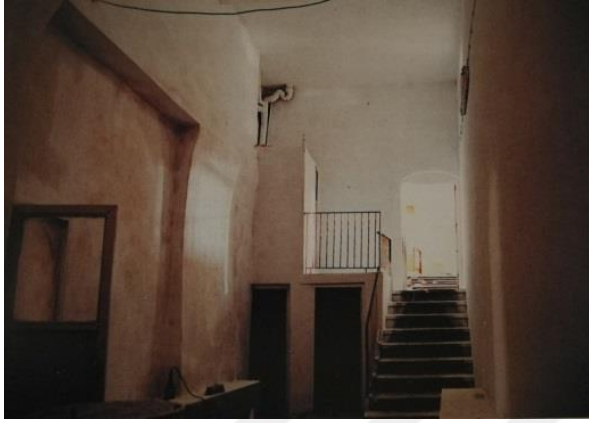
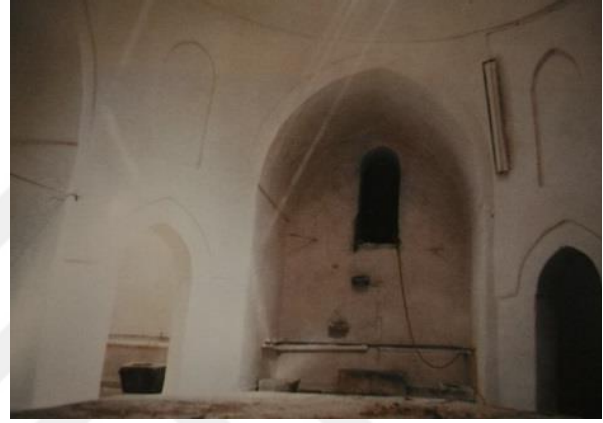
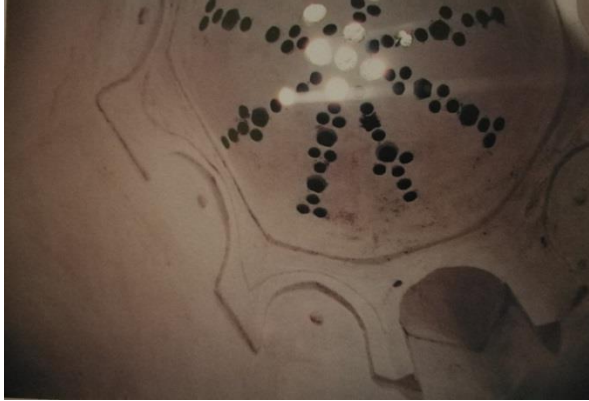
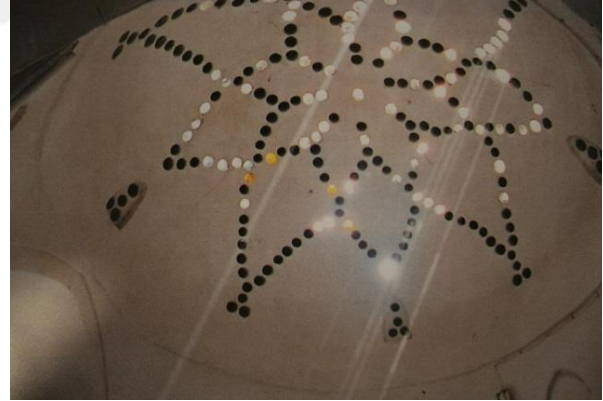
**Şekil 4.69.** Divanlı hamamı, 2007 yılı ait iç mekânlara ait fotoğraflar

Iılıklik Bölümü (Özkarcı, 2007)

Sıcaklık Bölümü (Özkarcı, 2007)

Halvet Örtü Sistemi (Özkarcı, 2007)

Sıcaklık Örtü Sistemi (Özkarcı, 2007)

Ilklik kısmına bugün, güney duvarının batı köşesinde açılan dikdörtgen kesitli kapıdan girilir. Bu mekânın zemini, soyunmalıktan 1.70 m daha aşağıda olduğu için dokuz basamaklı merdivenle inilir. Kuzey-güney doğrultusunda yerleştirilen 3.20 x 8.10 m ölçülerindeki ılıkliğin güney tarafına helâ ve tıraşlık yapılmıştır. Bu mekânın üzeri düz beton dam ile örtülmüştür. Orijinalinde ılıklik kısmına, soyunmalığın doğu duvarının kuzey tarafında açılan kapıdan girilmekteydi. Kuzey-güney yönünde yerleştirilen ılıklik, yaklaşık 2.50 x 8.20 m ölçülerinde üç

bölümden oluşur. Orta mekanda iki sivri kemerin sınırlandırarak oluşturduğu kare planlı hacim, pandantiflerle geçilen kubbeyle örtülmüştür. Kare mekanın kuzey ve güneyinde yer alan evvan benzeri bölümler sivri beşik tonozlarla örtülmüştür. Güney tarafına ise, hela ve tıraşlık bölümleri yer alır. Ilıklığın doğu duvarının kuzey tarafına doğru kaydırılan kapıdan sıcaklık bölümünün batı eyvanına geçilir. İç ölçüleri 8.70 x 8.80 m ebatında olan sıcaklık bölümü, ortasında merkezi bir mekan ve bunun etrafında aksiyal olarak yerleştirilen eyvanlar ile köşe halvetlerinin birlikteliğinde meydana gelir. Beşik tonozlu eyvanlar sivri kemerlerle ayrılır. Tromplu kubbeyle kapatılmış olan köşe halvetleri ise hafif sivri kemerli birer kapıyla orta mekana açılır. Merkezdeki mekân, dört sivri kemerin üzerine oturan 5.10 m. çapında pandantifli kubbeyle örtülmüştür. Pandantifler hafif sivri kemerli dikdörtgen panolarla tezyin edilmiştir. Göbek taşı sekizgen plan özelliğindedir. Sıcaklık bölümünün aydınlık ihtiyacı, kubbe üzerine açılan çok sayıda ışık gözleriyle sağlanır. Doğudaki eyvanın doğu duvarına açılan hafif sivri kemerli küçük bir pencere bulunmaktadır. Su kurnaları taştan sade olarak yapılmıştır. Sıcaklık bölümünün doğu cephesinde, kuzey-güney doğrultusunda uzanan ve sivri beşik tonozla örtülen 2.20 x 8.80 m ölçülerinde sıcak su deposu yer alır. İç mekan aydınlık ihtiyacı bir ışık gözüyle sağlanır. Yapı sade mimari özellikte inşa edilmiştir (Özkarcı, 2007).

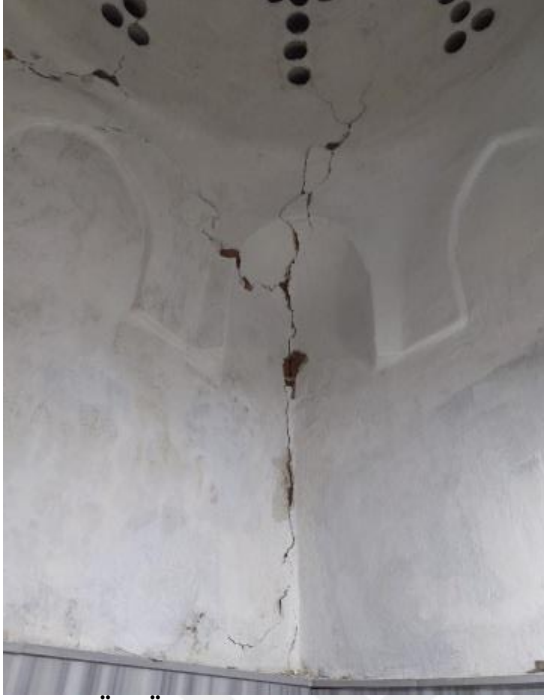
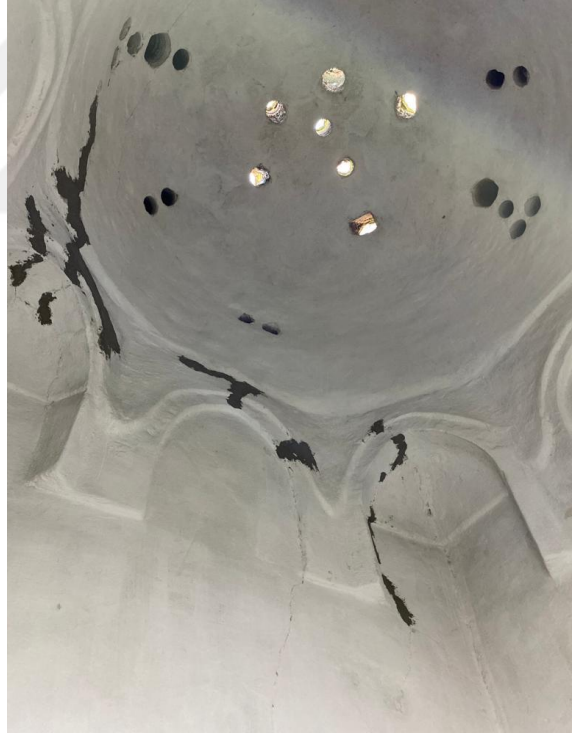
**Halvet Üst Örtü Sistemi**

**Halvet Üst Örtü**

**Şekil 4.70.** Divanlı hamamı 06.02.2023 tarihli deprem sonrası hasar tespit çalışmalarında çekilen üst örtü fotoğrafları (URL-18)

06.02.2023 tarihinde saat 04:17’de Kahramanmaraş Pazarcık merkezli 7.7 ve 13:24’te Elbistan merkezli 7.6 büyüklüklerinde yaşanan depremler sonrası bir çok yapı hasar görmüştür. Divanlı hamamının “HP8FZ” barkod numarasıyla bakıldığı zaman sistemde hasarsız yazmaktadır. Fakat fotoğraflara bakıldığı zaman sıva çatlakları bulunmaktadır. Hamam depremden önce fonksiyonunu sürdürmekteydi. Fonksiyonunu devam ettirmek için tadilat işlemleri başlamıştı. (Kalli, 2023).

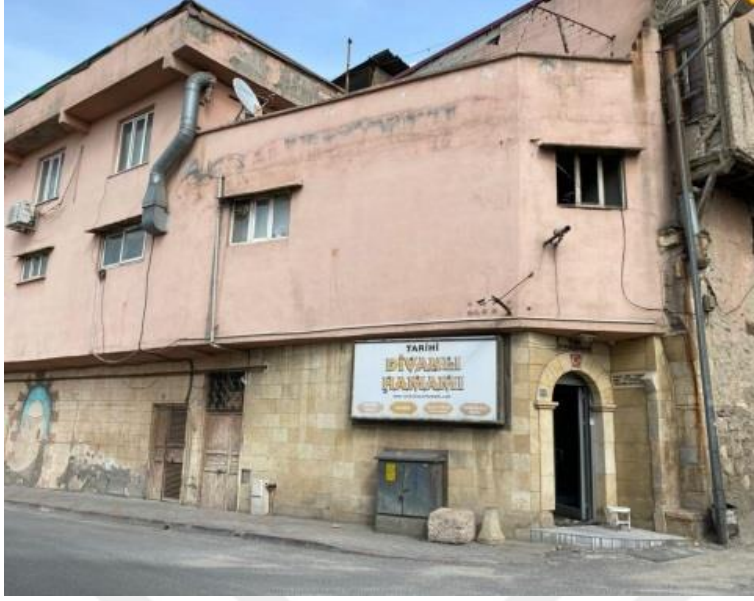
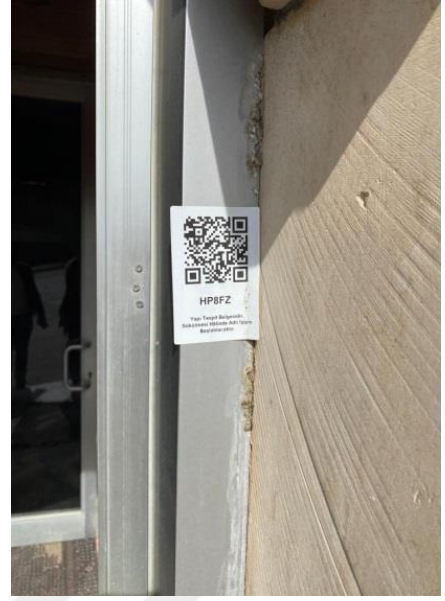
Şekil 4.71. Divanlı hamamı 06.02.2023 tarihli deprem sonrası dış cepheye ait fotoğraflar (Kalli, 2023)

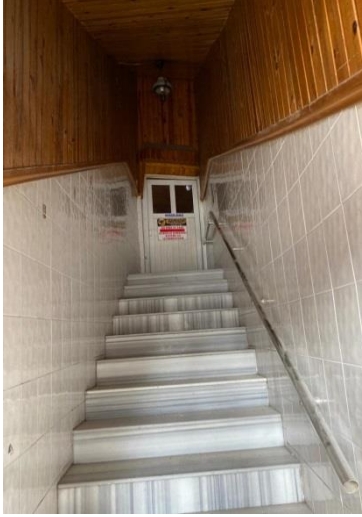
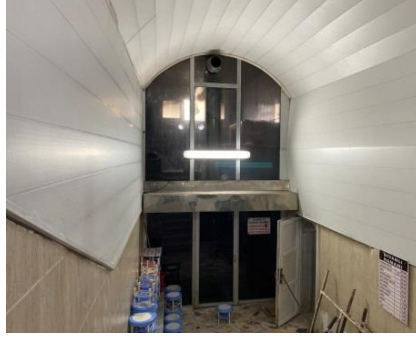
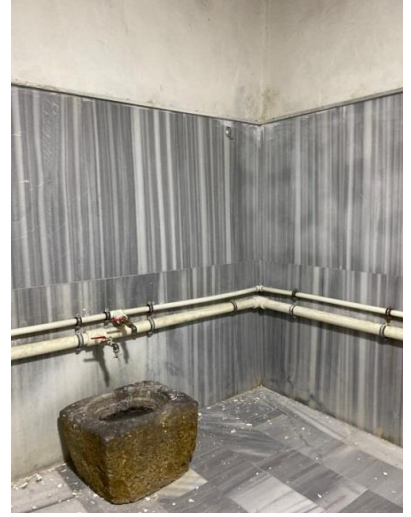
Şekil 4.73. Divanlı hamamı 06.02.2023 tarihli deprem sonrası iç mekân fotoğrafları (Kalli, 2023)

Rüzgarlık Bölümü

İhlık Bölümü

Halvet Bölümü

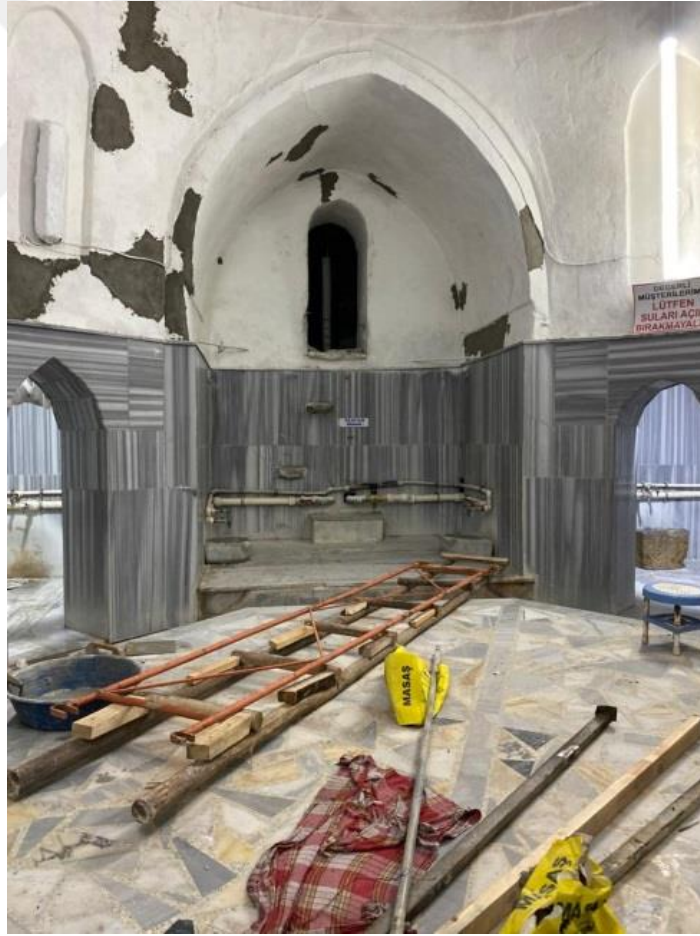
Şekil 4.74. Divanlı hamamı 06.02.2023 tarihli depreminden sonra sıcaklık bölümü (Kalli, 2023)

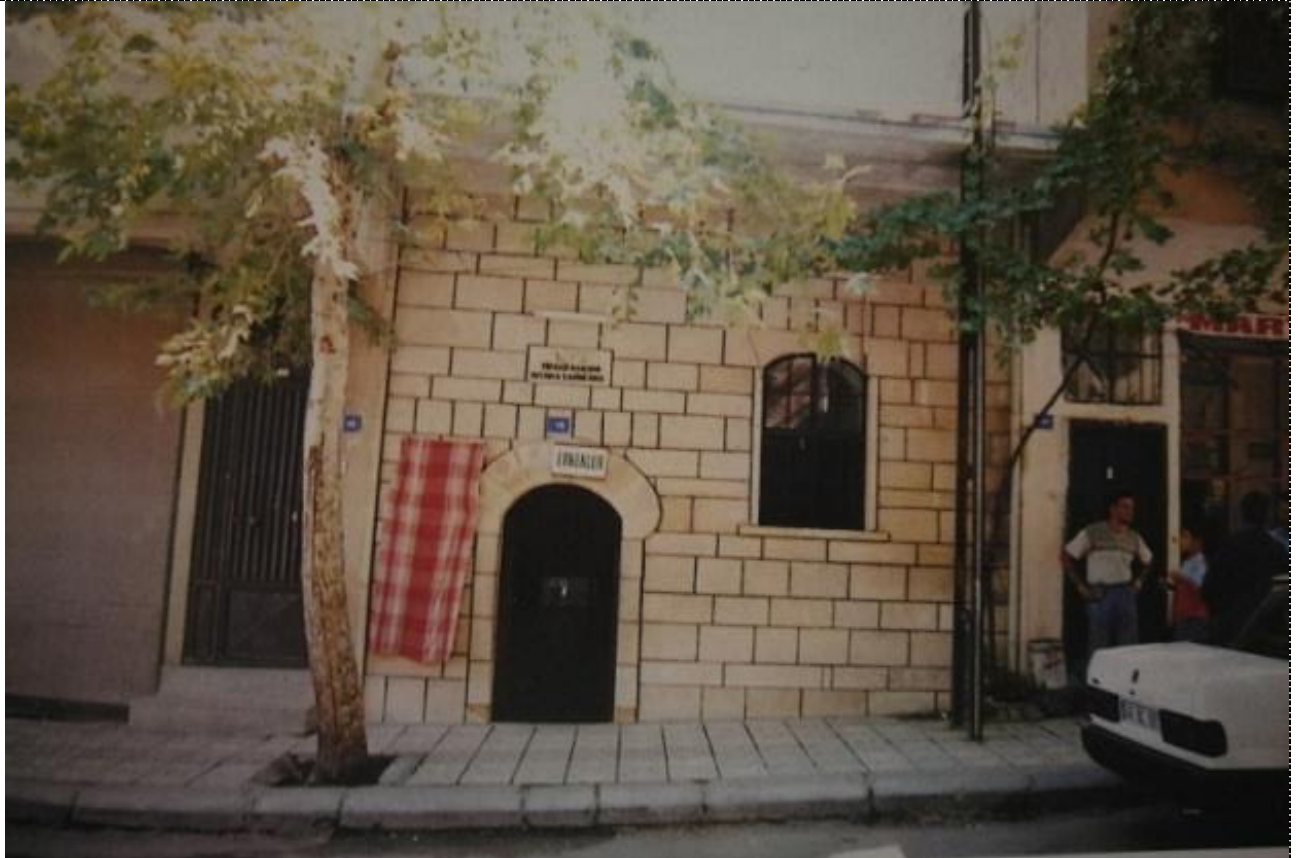
**Şekil 4.76.** Tüfekçi hamamı'na ait envanter

Dış ölçüleri yaklaşık 19.30 x 19.70 m. ebatında olan yapı, dört eyvanlı ve köşe hücreli hamam tipolojisi içerisinde yer alır (Özkarıcı, 2007).

Tüfekçi hamamı, 2007 yılına ait güney cephe görünüşü (Özkarıcı, 2007)

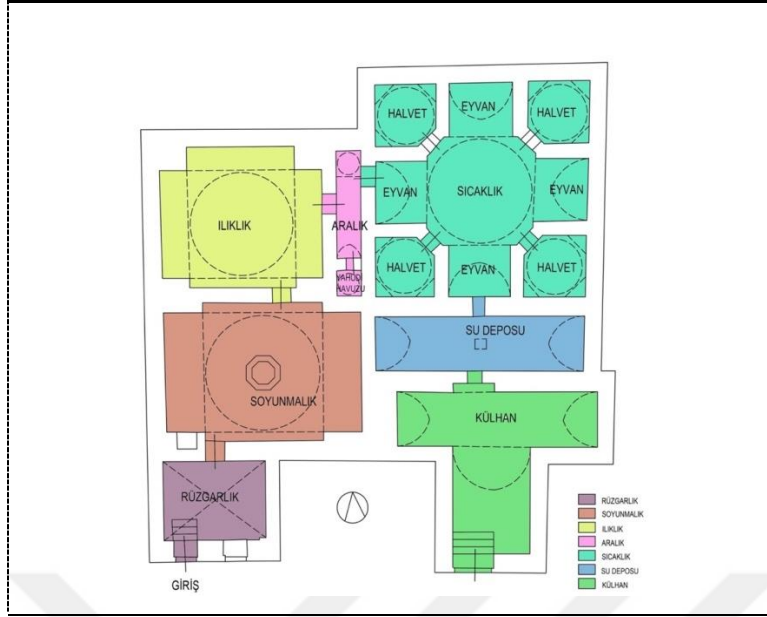
**Şekil 4.78.** Tüfekçi hamamı Mehmet Özkarcı'nın hamam planından geliştirilmiştir. (Kalli, 2023)

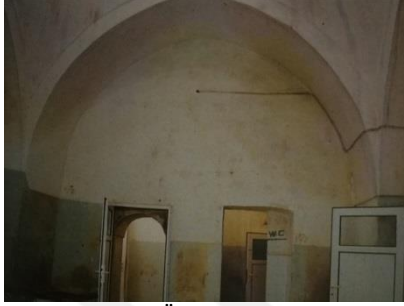
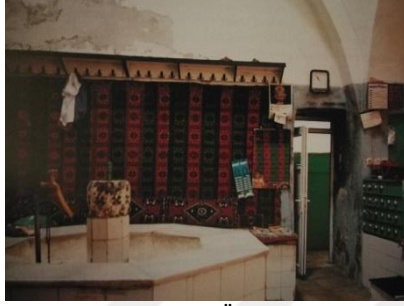
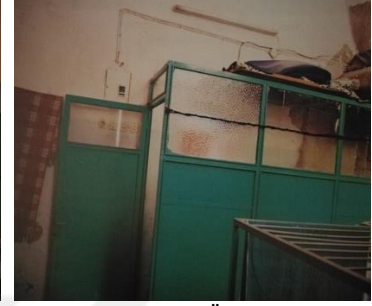
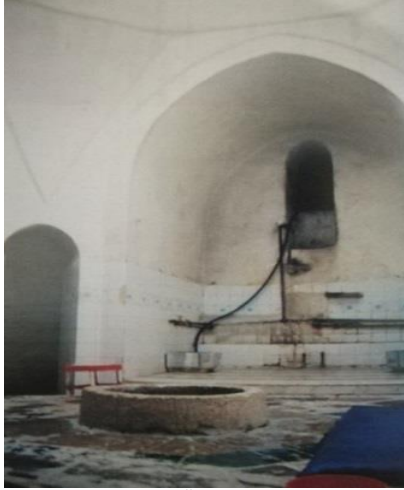
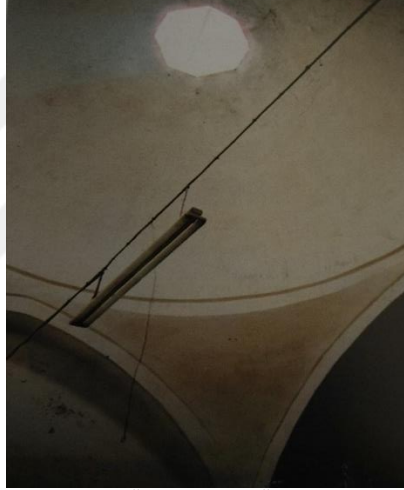
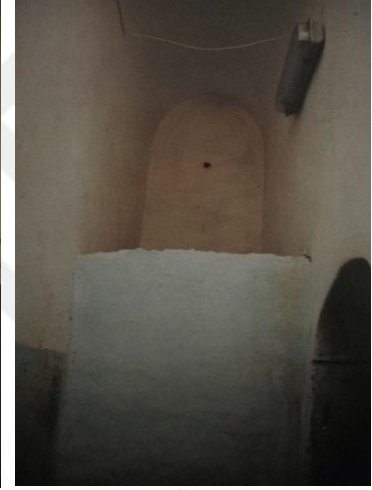
**Şekil 4.79.** Tüfekçi hamamı, 2007 yılına ait iç mekân bölümlerine ait fotoğraflar

Iılıklik Bölümü (Özkarcı, 2007)

Soyunmalık Bölümü (Özkarcı, 2007)

Rûcgarlık Bölümü (Özkarcı, 2007)

Sıcaklık Bölümü (Özkarcı, 2007)

Soyunmalık Örtü Sistemi(Özkarcı, 2007)

Aralık Bölümü (Özkarcı, 2007)

Ilıklık bölümü 5.70 x 6.60 m ölçülerinde olup, köşelerden pendentiflerle geçilen 4.40 m çapında kubbeyle kapatılmıştır. Örtü sistemi, iç mekanın duvarlarında kurulan ve derinlikleri 0.40 m ile 1. 10 m arasında değişen dört sivri kemerin üzerine oturmaktadır. Kuzey, güney ve batı duvarlarının kenarlarına, kapı girişleri hariç, taştan oturma sekileri yapılmıştır. İç mekanın aydınlığı, kubbedeki ışık gözleriyle ve batı duvarının üst kısmında açılan bir pencereyle sağlanmış ve duvardaki pencere sonradan kapatılmıştır. Önceden ılıklığın güneydoğu tarafında, Yahudilerin hamamda yıkandıktan sonra dalıp çıktıkları havuz, bulunmaktaydı. Bu hacim 1989 yılındaki onarımlar sırasında yıkılmıştır. Yahudiler için yapılmış olan bu tür havuzlu mekânlara Yahudi havuzu, Yahudi teknesi, magtıs ve batac denildiği bilinir. Yerel bir tabir olarak kulleytin olarakta bilinir. Bu hamam, şehirde Yahudiler ile Müslüman Türklerin oturduğu mahallenin arasına yapılmıştır. Yapının bulunduğu bölgenin etnik yapısına göre planlandığı görülür. Bu yapı Türkler’ in hoşgörülerini yapıların mimari mekanlarına da yansıtmış olmaları bakımından ayrı bir önem taşır. Yahudi mahallelerinde yer alan hamamlarda, Yahudilerin kendi inanç sistemlerine göre temiz olabilmeleri için, yıkandıktan sonra içine girip çıktıkları havuzlu mekanlarda yer alır. Yahudilerin havuza girip çıkma eylemleri, Müslümanların gusül abdesti işlevinde bir anlamı bulunur. Ilıklığın doğu duvarında açılan kapıdan aralık bölümüne geçilir. 1.00 x 5.90 m ölçülerindeki ara mekânın köşeleri, pendentiflerle geçilen birer küçük kubbeyle, ara bölüm ise beşik tonozla örtülmüştür. Güney köşede hela yer alır. İç mekânın aydınlık ihtiyacı, örtü sisteminde açılan ışık gözleriyle sağlanır. Ara mekânın doğu duvarının kuzey köşesinde yer alan kapıdan sıcaklık bölümüne girilir (Özkarcı, 2007).

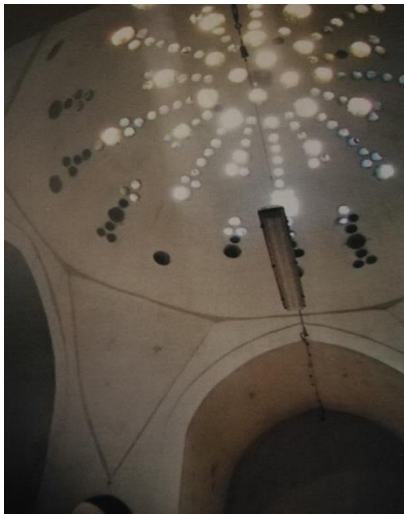
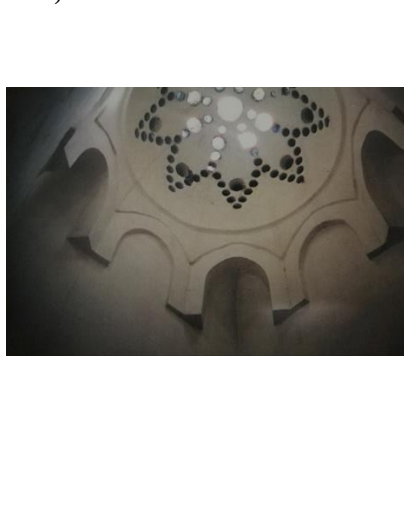
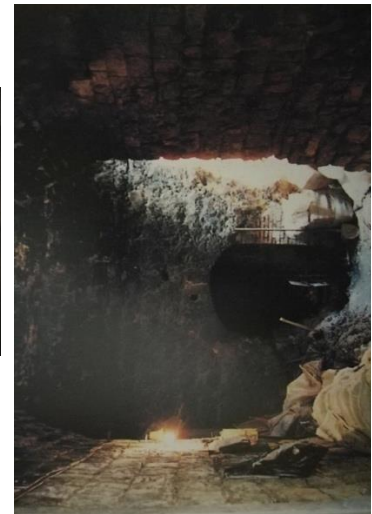
Sıcaklık Örtü Sistemi (Özkarcı, 2007)

Halvet Örtü Sistemi (Özkarcı, 2007)

Külhan Bölümü (Özkarcı, 2007)

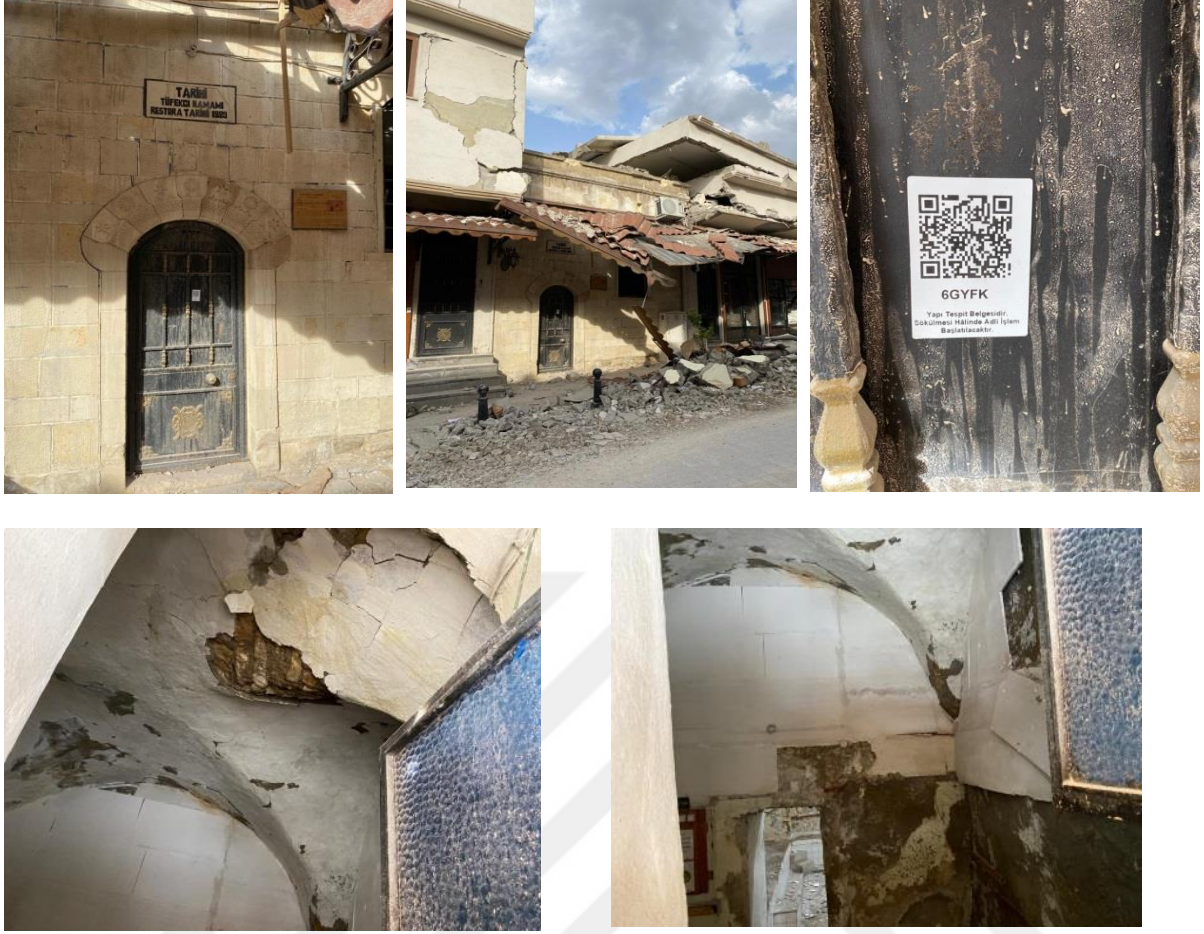
**Şekil 4.80.** Tüfekçi hamamı 06.02.2023 tarihli deprem sonrasına ait fotoğraflar (Kalli, 2023)

06.02.2023 tarihinde saat 04:17’de Kahramanmaraş Pazarcık merkezli 7.7 ve 13:24’te Elbistan merkezli 7.6 büyüklüklerinde yaşanan depremler sonrası bir çok yapı hasar görmüştür. Tüfekçi hamamının “6GYFK” barkod numarasıyla bakıldığı zaman sistemde “bina kilitli incelenemedi” yazmaktadır. Deprem sonrası yerinde yapılan inceleme sonucu iç mekânlara girilememiştir ancak hamamın yanındaki binanın hamamın çatısının üzerine yıkılmış olduğu görülmektedir. Bu nedenle hamamın önünde yer alan ahşap saçak ve marsilya kiremiti çatı örtüsü de yıkılmıştır (Kalli, 2023). Şekil 4.80’ de hamamın deprem sonrası fotoğrafları yer almaktadır.

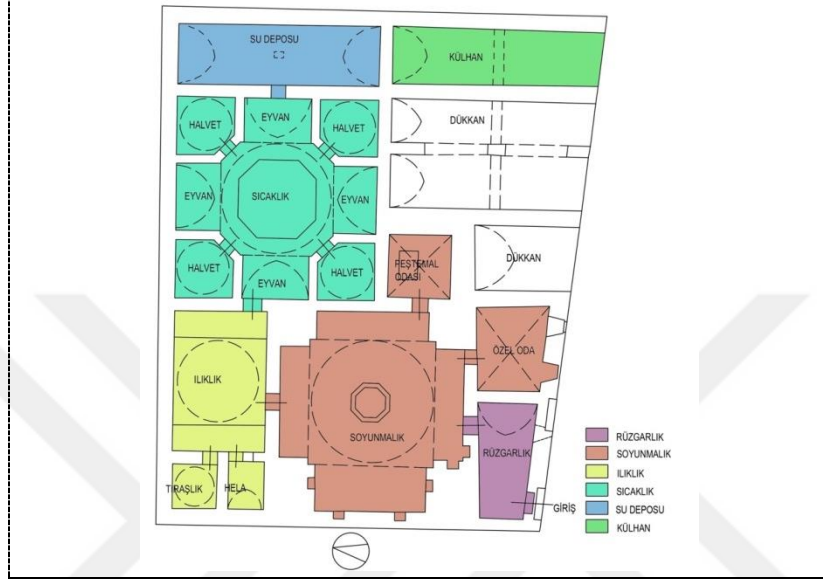
Şekil 4.83. Acar hamamı Mehmet Özkarcı'nın hamam planından geliştirilmiştir. (Kalli, 2023)

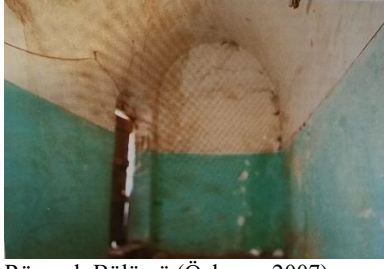
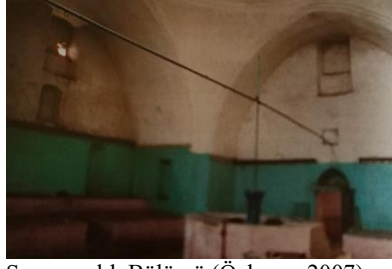
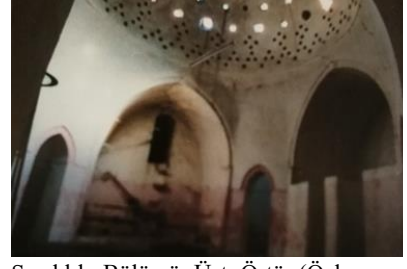
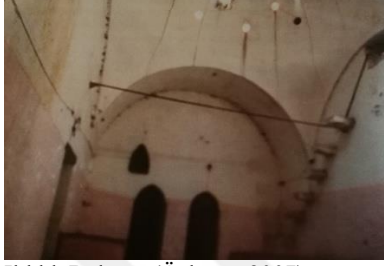
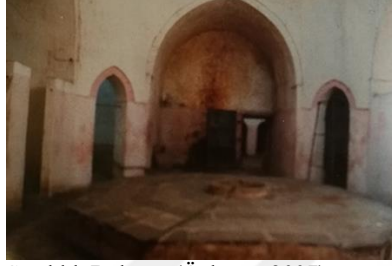
Rüzgarlı Bölümü (Özkarıcı, 2007)

Soyunmalık Bölümü (Özkarıcı, 2007)

Sıcaklık Bölümü Üst Örtü (Özkarıcı, 2007)

Ilıklık Bölümü (Özkarıcı, 2007)

Sıcaklık Bölümü (Özkarıcı, 2007)

Güney cephenin batı köşesinde açılan ve üstten sivri tahfif kemeriyle kuşatılan 1.01 x 1.71 m ölçülerindeki basık kemerli cümle kapısından rüzgarlık kısmına girilir. Yaklaşık 2.60 x 6.10 m ölçülerindeki çarpık plânlı bu mekân, sivri beşik tonozla örtülmüş ve içerisi güney duvarının üst kısmında caddeye açılan bir mazgal pencereyle aydınlatılmıştır. Zamanla yol seviyesinin yükselmesiyle rüzgârhik kısmının zemini iki basamak aşağıda kalmıştır. Bu mekânın kuzey duvarının doğu köşesinde açılan kapıdan soyunmalık kısmına geçilir. 9.70 x 10.60 m ölçülerindeki soyunmalık bölümü, köşelerden pendentiflerle geçilen ve 1.30 m yüksekliğindeki sekizgen kasnak üzerine oturan 6.70 m çapında kubbeyle kapatılmıştır. Örtü sistemi, iç mekânın duvarlarında kurulan ve derinlikleri 1.50 m. ile 2.40 m arasında değişen dört sivri kemerin üzerine oturmaktadır. Burada aydınlık fenerine yer verilmemiş; iç mekânın aydınlığı kubbe kasnağında açılan ve dıştan 0.60 x 0.80 m ölçülerindeki basık kemerli dört mazgal pencereyle sağlanmıştır. Soyunmalığın ortasına 1.20 m yüksekliğinde sekizgen planlı şadırvan yerleştirilmiştir. Duvarların kenarlarına kapı girişleri hariç boydan boya 0.80 m yüksekliğinde taştan soyunma sekileri yapılmıştır. Batı kemerinde dört, güney kemerinin batı tarafında iki dolap nişine yer verilmiştir. Soyunmalığın güney kemerinin doğu köşesinde açılan kapıdan, özel müşterilere ayrılan soyunma odasına girilir. Çapraz, tonozla örtülen çarpık planlı bu hacim, güney duvarında caddeye bakan basık kemerli iki pencereyle aydınlatılmıştır. Yine soyunmalığın doğu kemerinin güney köşesindeki kapıdan, çapraz tonozla örtülü ikinci odaya geçilir. Örtü sistemindeki bir ışık gözüyle aydınlatılan mekânda, sonradan toprakla doldurulmuş bir havuz bulunmaktadır. Bu hacmin pestamalleri yıkayıp, kurutmak için yapıldığını düşünmekteyiz. Acar Hamamı, soyunmalık kısmında uygulanan plan tasarımıyla, şehirdeki diğer hamamlardan ayrılmaktadır. Soyunmalığın kuzey duvarının ortasında açılan kapıdan ılıklik bölümüne geçilir. Doğu-batı yönünde yerleştirilen ılıklik 4.80 x 7.50 m ölçülerindedir. Bu mekan yanlarda duvarlara, doğu ve batıda beşik tonoz biçiminde yapılan 1.40 m genişliğindeki sivri kemerlere istinad eden ve köşelerden pendentiflerle geçilen 4.60 m çapında kubbeyle kapatılmıştır. İç hacim örtü sisteminde açılan çok sayıda ışık gözüyle aydınlatılmıştır. Duvarların kenarlarına, kapı girişleri hariç boydan boya taştan oturma sekileri yerleştirilmiştir. Kuzey taraftaki sekinin ön kısmına ise bir çeşme yapılmış, fakat sonradan tahrip edilmiştir. ılıklığın batı tarafında pendentifli kubbeyle kapatılan "tırşlık" ile beşik tonozla örtülen "hela" yer almaktadır. Birer kapıyla ılıklik kısmına açılan bu hacimlerden tırşlık kubbedeki ışık gözleriyle, helâ ise doğu duvarındaki bir pencereyle aydınlatılmıştır. ılıklığın doğu duvarının güney köşesindeki kapıdan sıcaklik bölümüne geçilir (Özkarcı, 2007).

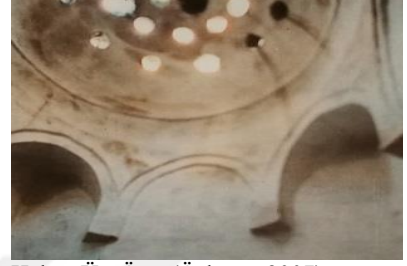
**Şekil 4.84.** Acar hamamının 2007 yılına ait iç mekân fotoğrafları

Halvet Üst Örtü (Özkarıcı, 2007)

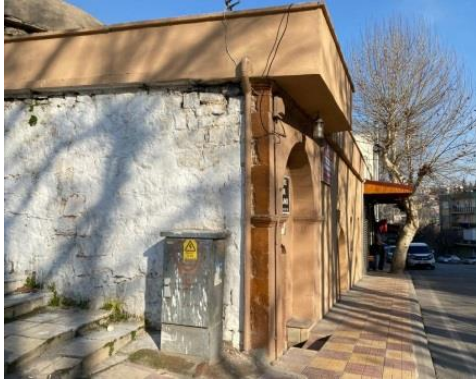
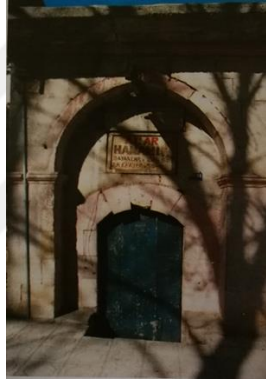
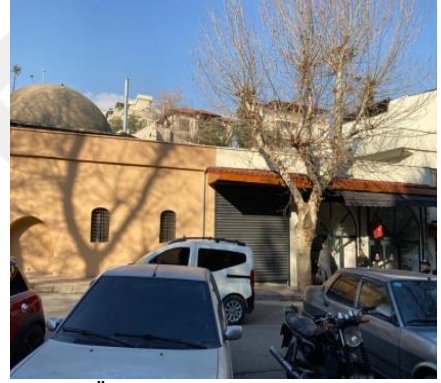
**Şekil 4.85.** Acar hamamının 2023 yılına ait dış mekân fotoğrafları

Batı Görünüşü (Büşa Kalli, 2023)

Cümle Kapısı (Kalli, 2023)

Hamam Önü Dükkânlar (Kalli, 2023)

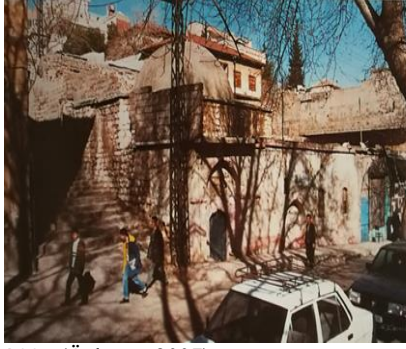
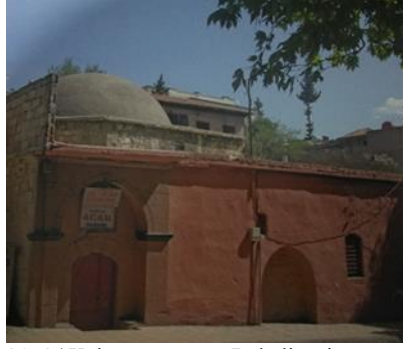
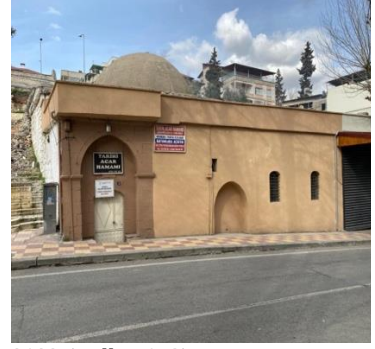
**Şekil 4.86.** Acar hamamının farklı yıllara ait dış mekân fotoğrafları

2007, 2012 ve 2023 yıllarında Acar hamamı’na ait fotoğraflar bütüncül değerlendirildiğinde tadilat adı altında tarihi hamamın orjinal dış cephe özelliklerine zarar verildiği ve dış etkenlere bağlı olarak bozulmaların meydana geldiği görülür. Şekil 4.86.’da bu bütüncül yaklaşımı ele alan fotoğraflara yer verilmiştir.

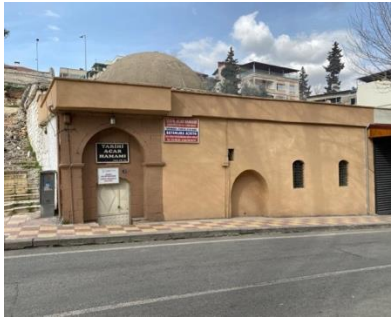
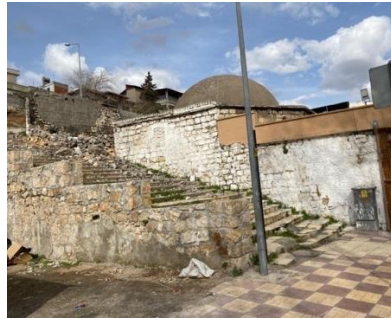
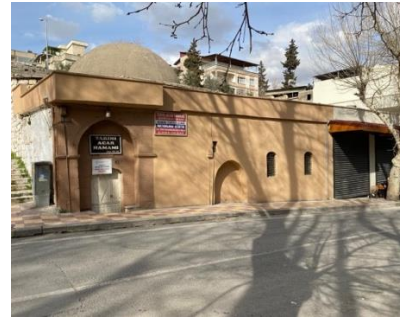
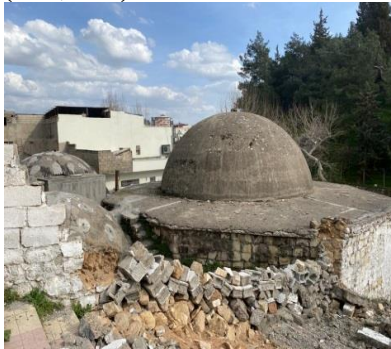
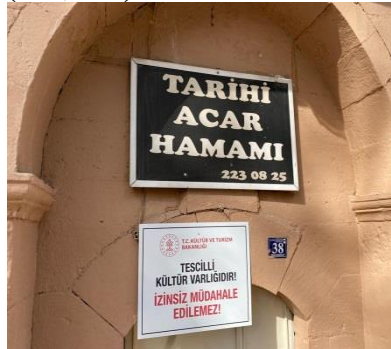
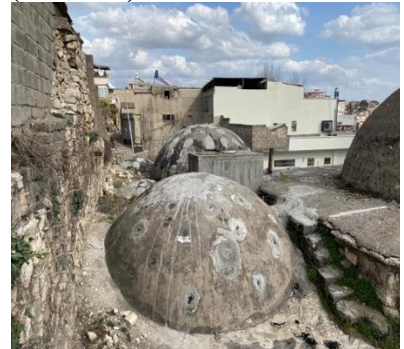
**Şekil 4.87.** Acar hamamı 06.02.2023 tarihli depremi sonrası dış mekân fotoğrafları (Kalli, 2023)

06.02.2023 tarihinde saat 04:17’de Kahramanmaraş Pazarcık merkezli 7.7 ve 13:24’te Elbistan merkezli 7.6 büyüklüklerinde yaşanan depremler sonrası bir çok yapı hasar görmüştür. Acar hamamının barkod numarası bulunmamaktadır. Fakat hamamın giriş kapısına “Tescilli Kültür Varlığıdır! İzinsiz Müdahale Edilemez!” yazmaktadır. Yapı deprem öncesinde hamam fonksiyonu ile kullanılmaktadır. Kapısı kilitli olması nedeniyle iç mekânlara girilememiştir. Dış mekânda yerinde gözlem tekniği ile yapının almış olduğu hasarlar incelendiğinde hamamın batı duvarında yıkılmalar olduğu, ana giriş kapı kemer üstü (kilit taşı) noktasında çatlak ve kabarmaların meydana geldiği görülmüştür. Restorasyon yapılması gerekmektedir (Kalli, 2023).

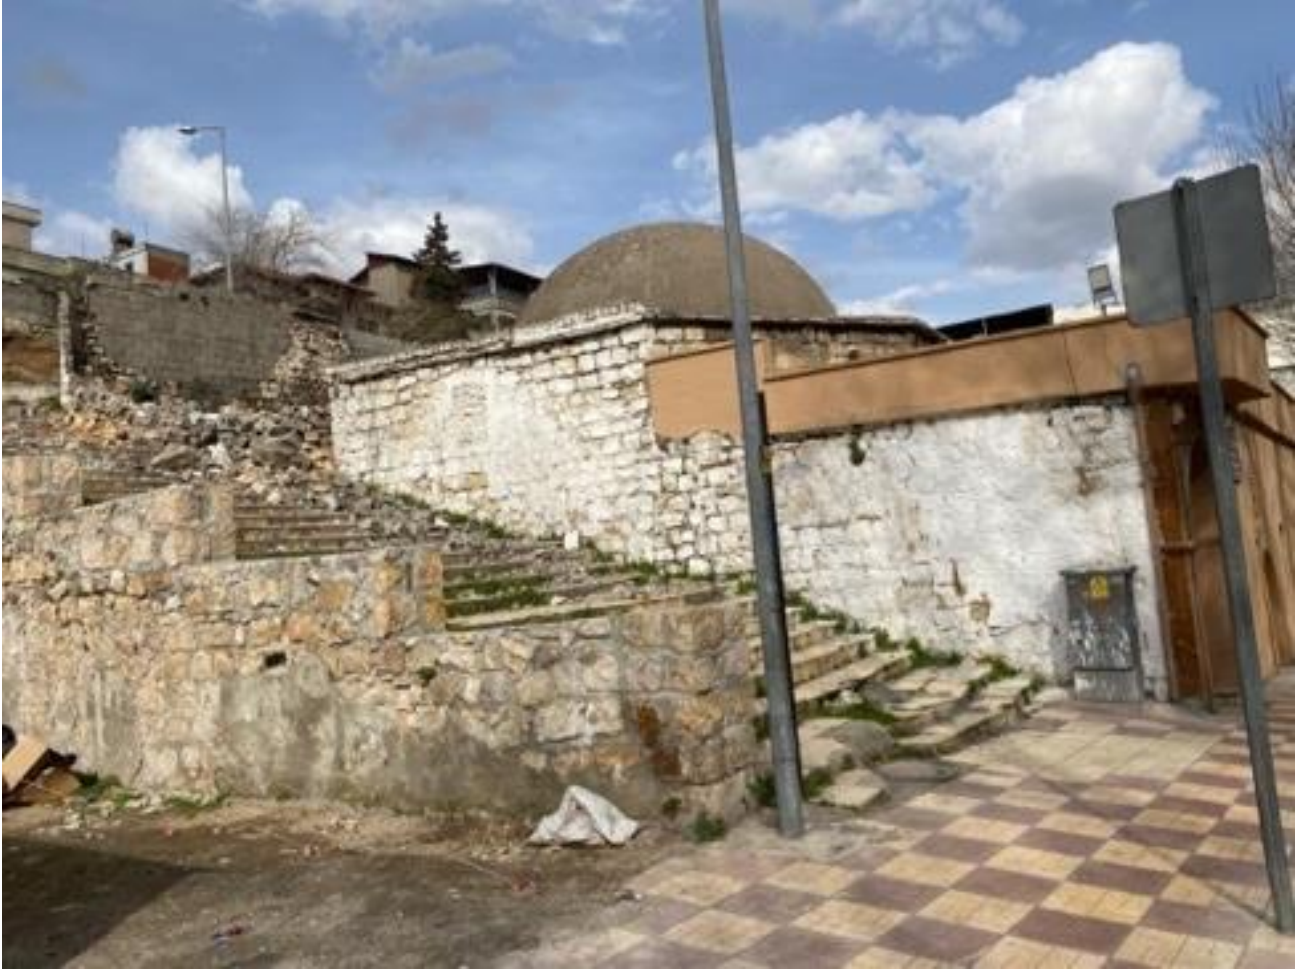
**Şekil 4.88.** Acar hamamı 06.02.2023 tarihli depremi sonrası batı cephesi fotoğrafları (Kalli, 2023)
