**TARİHİ YAPI RESTORASYONUNDA ÇAĞDAŞ EK:**

**İSHAK PAŞA SARAYI ÖRNEĞİ**

**Yüksek Lisans Tezi**

**Mimarlık Ana Bilim Dalı**

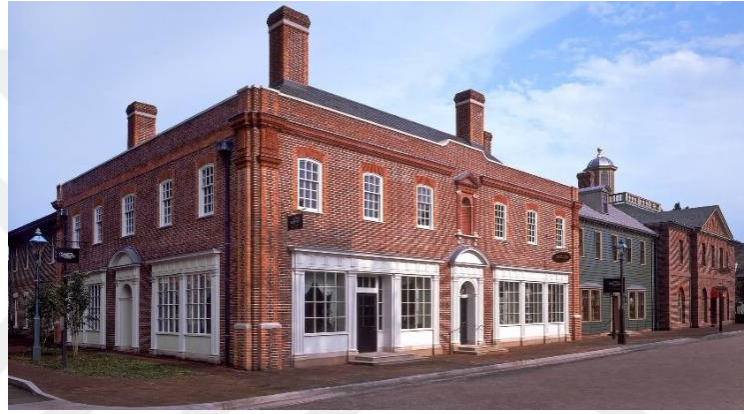
**Şekil 2.** New Commercial Buildings, Merchants Square (Anonim 2022i).

New York'ta bulunan Commercial Buildings yapıları 18.yy da uygulanan restorasyon ile işletmeciler için ek yapı grubu tasarlanmıştır. Tasarımda tarihi dokudan ayrıntılar tekrar edilmeden geniş ve kavisli pencereler gibi referans noktaları oluşturulmuştur (Şekil 2).

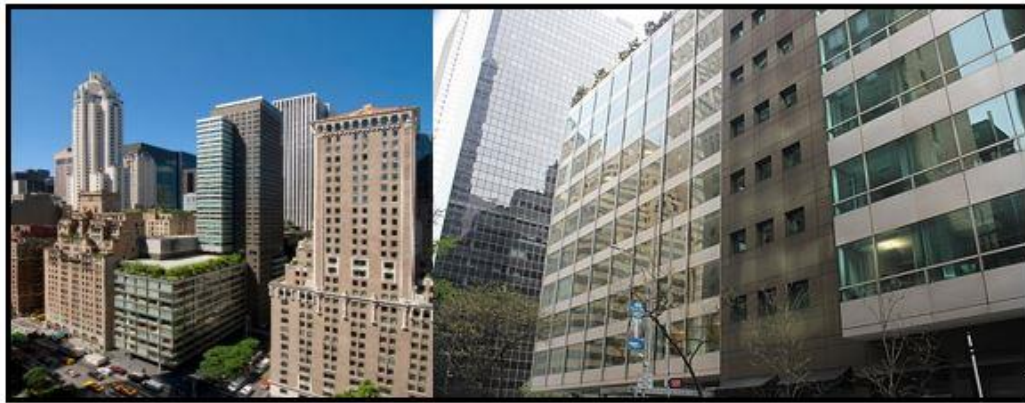
**Şekil 3.** Pepsico Building (Anonim 2022i).

1960'lı yıllarda Manhattan'ın şehir merkezinde, 500 Park caddesinde Pepsi Cola binası için cam bir yapı tasarlanmıştır. Kısıtlı alan üzerinde inşa edilen yapı mevcut dokuda bir yapı üzerine yapılmıştır. Yeni yapının cephesi eski yapıya atıfta bulunmaktadır ve eski ile yenin birleşimi ayrılmaz bir bütünü temsil etmektedir (Şekil 3) (Semes 2007).

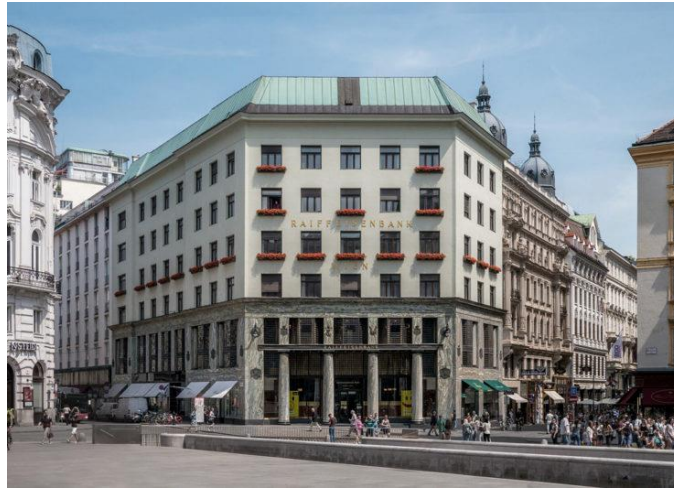
**Şekil 4.** Goldman and Salatsch Building (Anonim 2022j).

Adolf Loos tarafından 1910 yılında yapılan Goldman and Salatsch yapısı bu yaklaşımın kullanıldığı ilk örneklerden birisidir. Kütle, malzeme ve artikülasyon aracılığıyla tarihi bağlamına atıfta bulunur. Bu yöntemle minimum düzeyde kullanılan tarihi detaylarla modern bir yapı ortaya çıkmıştır. Ayrıca yapı ölçek, malzeme ve fiziki olarak bağlamıyla uyumu yakalamıştır. Bu örnek döneminin en eski fakat farklılaştırılmış özellikleriyle en uyumlu örneklerden biridir (Şekil 4) (Semes 2007).

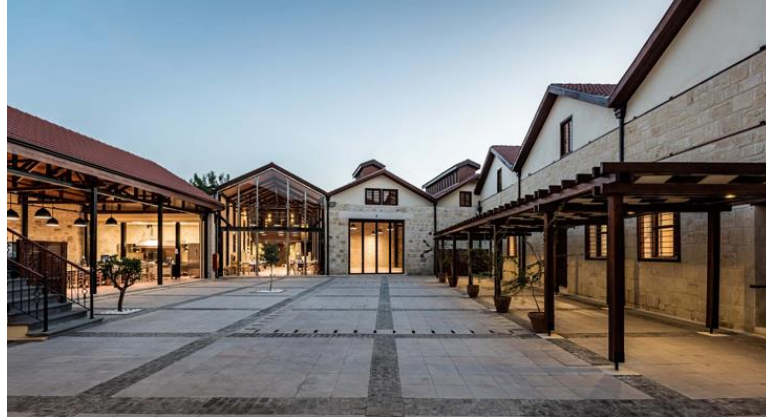
**Şekil 5.** B.Ü. Gözlükule Kazı Araştırma Merkezi (Anonim 2022k).

19. yy ortalarında yapılan ve Tarsus'ta bulunan Boğaziçi Üniversitesi Gözlükule Kazı Araştırma Merkezi Akdeniz bölgesinin ilk endüstri yapılarından biridir. Bulunduğu yer arkeolojik alan olarak geçmekte ve belli mekan eklerine ihtiyaç duyulmuştur. Arkeolojik alanda bulunan yapılara yeni yapılan kütleler benzeşme yaklaşımı kullanılarak tasarlanmıştır.

Tasarımda referans olarak yapı formu, çatı biçimi ve pencere hizaları alınmıştır (Şekil 5) (Arkiv 2023).

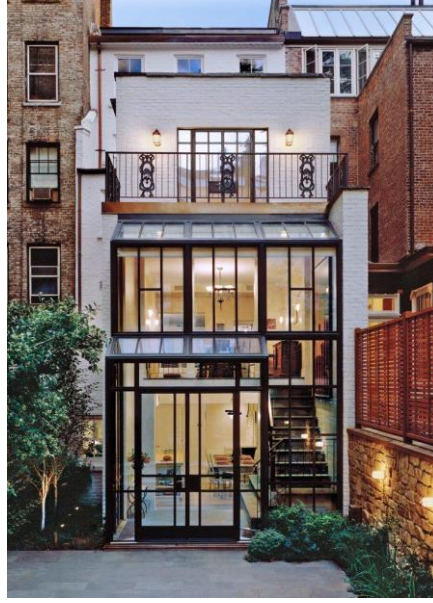
**Şekil 6.** Greenwich Village Townhouse (Anonim 2022l).

New York'ta bulunan Townhouse yapısının tarihi cephe dokusunun bombalanmasından sonra kübistik bir rekonstrüksiyon tasarımı yapılmıştır. Bu tasarımda, cephede farklı malzeme ve renk kullanılarak tarihi dokuda cephe kesintisi net bir şekilde okunmaktadır (Şekil 6).

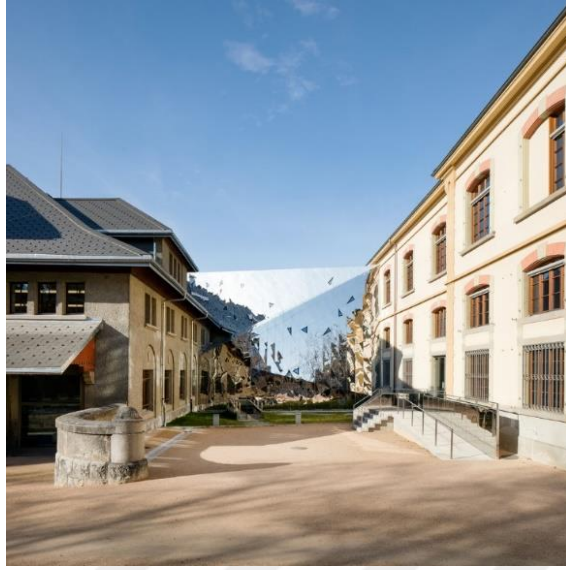
**Şekil 8.** Media Library and Cantonal Archives of Valais (Anonim 2022m).

Erkartal ve Özür (2016)'e göre, yeni yapının cephesinde tümüyle yansıtıcı veya şeffaf malzeme kullanılan tasarım yaklaşımıdır. Cam ve yansıtıcı elemanlar dışında cephenin tamamen metal ya da ahşap gibi tek tip malzemeli panellerle kaplanması da nötr yaklaşım

olarak adlandırılır. Bu tip yaklaşımlarda ilk bakışta tasarım hem dokudan ayrılır hem de kendi mimari özelliklerini öne çıkarmadan tarihi yapıya eklenir.

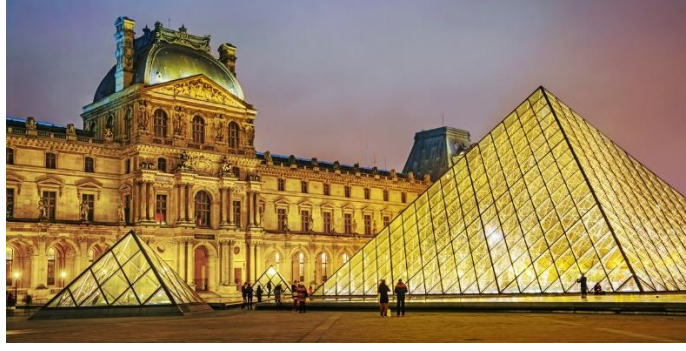
**Şekil 9.** Louvre Müzesi (Anonim 2023b).

Fransa’da bulunan Louvre Müzesi dünyadaki en büyük sanat müzelerinden biridir. 12.yy sonlarında saray olarak inşa edilen tarihi yapı birçok kez restore edilmiş ve 1793’ te müzeye çevrilmiştir. Daha sonra günlük ziyaretçi yoğunluğu hafifletmek için müzeye ek yapı girişi eklenmiştir. Bu ek yapı müzeye hem bir galeri hem de bir lobi alanı sağlamıştır. Avlunun ortasındaki bu yapı müze için bir odak noktası haline gelmiştir. Bu ek yapının etrafına alt kısmına ışık sağlamak amacıyla üç küçük piramit yerleştirilmiştir. Anıtsal yapıya eklenen cam ve çelikten oluşan bu üçgen yapı malzeme ve form bakımından aykırılık oluşturmaktadır (Şekil 9), (Balçık, Karaoğlu ve Ayaz 2022).

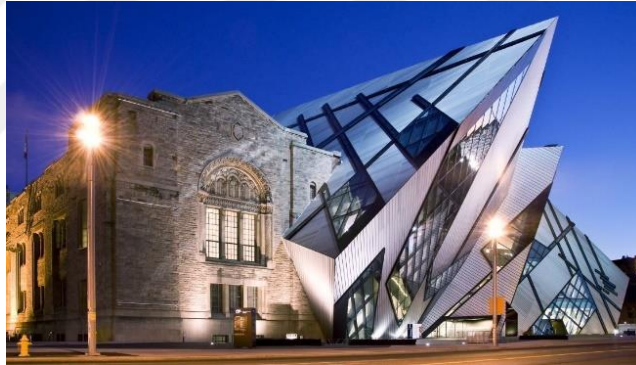
**Şekil 10.** Royal Ontario Müzesi (Anonim 2023c).

Kanada’da bulunan Royal Ontario Müzesi, Daniel Libeskind tarafından 2007’de tasarlanan ek yapı ile genişletilmiştir. Bu ek yapı ile müze sergi alanı, giriş, lobi, mağaza ve restoran gibi yeni mekanlar elde edilmiştir. Tuğla ve taş olan mevcut yapıya alüminyum kaplama cam ve çelik sistemde eklenti yapılmıştır. Binanın dış duvarlarından eklenen kristal benzeri bir formda inşa edilen bu yapı malzeme ve tasarım yaklaşımı olarak aykırı bir durum sergilemektedir (Şekil 10) (Balçık, Karaoğlu ve Ayaz 2022).

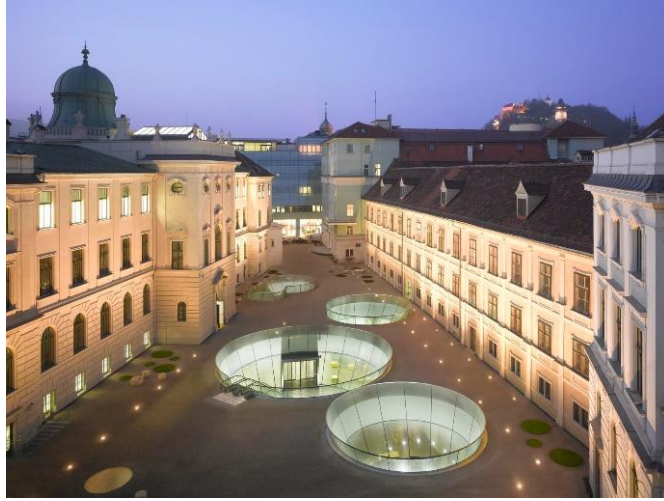
**Şekil 11.** Joanneum Müzesi (Anonim 2022n).

Avusturya’da üç tarihi müze ortasına mevcut müze yapısının ihtiyacı karşılayamadığından dolayı yer altında ek bir yapı tasarlanmıştır. Bu ek yapıda konferans salonu, okuma salonları ve arşiv fonksiyonları karşılanmıştır. Üç tarihi yapının avlusuna konumlandırılan bu yapı yerin altında inşa edilmiş ve zemin katta bağlantı noktaları oluşturulmuştur. Bu bağlantı noktaları bazı açıklıklar oluşturmuş ve bu açıklıklar cam koniler şeklindedir. Bu cam konilerden bir tanesi ile ziyaretçi girişi sağlanmaktadır ve doğal ışık alması da bu koniler sayesinde. Yeni yapıyı yerin altında yapma kararındaki amaç, mevcut yapının hacmini ve yapının özgün strüktür tasarımını korumaktır. Betonarme olarak inşa edilen ek yapı,

yapısal anlamda mevcut yapılarla herhangi bir müdahalesi bulunmamaktadır (Şekil 11), (Büyükmihçi vd 2019).

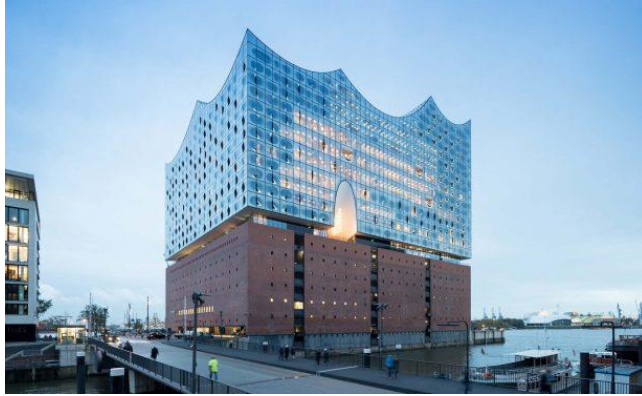
**Şekil 13.** Elbphilharmonie K lt r Merkezi (Anonim 2023e).

1875 yılında Almanya'nın Sandthorhafen Liman bölgesinde, yığma bir bina olarak inşa edilmiş yıllarca kakao, tütün ve çay deposu olarak kullanılmıştır. Yapıya eklenen ek yapı cam çelik malzemeden yığma yapının  zerinde 108 m y ksekliğinde inşa edilmiştir. K lt r merkezi olarak kullanılan yapı malzeme farklılığı ve bir takım tasarım girdilerinden zıt bir yaklaşımla tasarlanmıştır. Bu zıtlık yapının kent odağı haline gelmesine sebep olmuştur (Şekil 13) (Kaçar ve Semerci 2022).

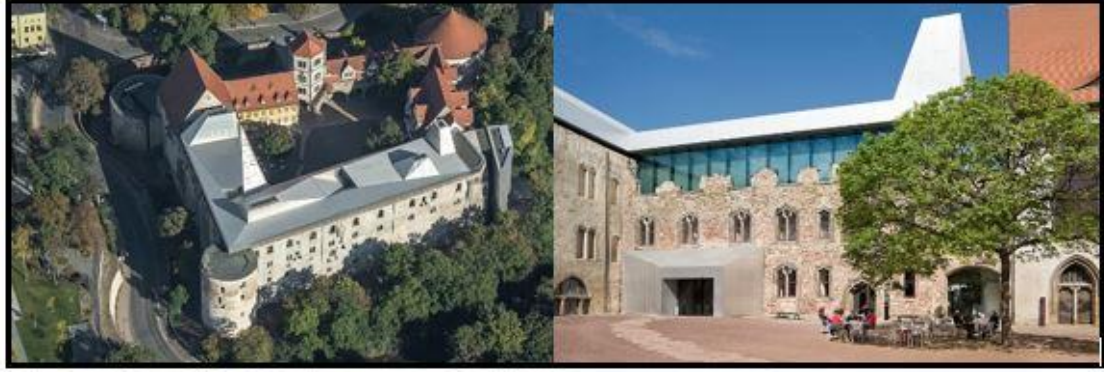
Şekil 15. Moritzburg Kalesi (Anonim 2022o).

Almanya'nın Halle kentinde bulunan Moritzburg Kale'si Rönesans ve Gotik geçiş dönemlerinde inşa edilmiş ve 30 yıl süren savaşılarından sonra hasar görmüştür. Bunun akabinde kale yapısı 2008 yılında restorasyon müdahalesi görmüş ve bu kapsamda aldığı en büyük müdahale üst kısımda bulunan çatı örtüsüdür. Trapez çatı örtüsü formu Bauhaus döneminden etkilenerek yapılmıştır. Yapıya yeni fonksiyonlar da eklenmiştir. Yapıda ilk olarak kullanıcıyı gotik bir giriş karşılar ve temel mekanizması iç batı kısmının bütün olarak algılanması üzerine kurulmuştur. Orijinal taşıyıcı duvarlara birkaç noktadan bağlanan ve çelik çatı yapısına asılan

beyaz kübik formu bir galeri elde edilmiştir. Bu sayede geçmişle bugün arasındaki bağlantı, geçici inşaat olarak nitelendirilebilecek bir tasarımla çözülmüştür. Önerilen bu üst örtü tasarımında mevcut yapıyla arasında zıtlık kurma yaklaşımı benimsenmiştir (Şekil 15) (Anonim 2008).

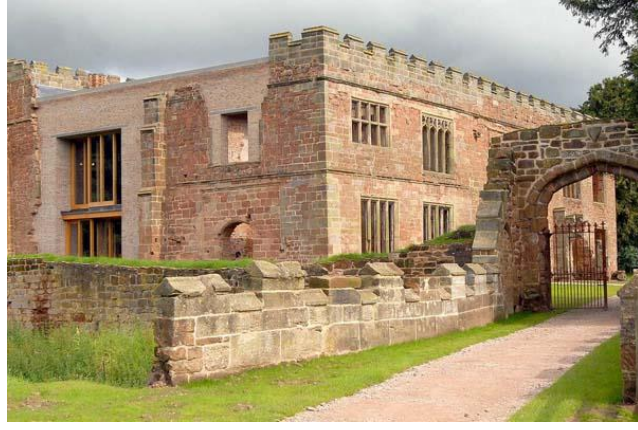
İngiltere’de bulunan Astley Kalesi zamanla kullanılmaması, bakımsızlık ve bilinçsiz müdahalelerden kaynaklı bazı hasarlar meydana gelmiştir. 1950’lerden sonra bir takım onarımdan sonra otel olarak faaliyete geçmiş fakat belirsiz bir nedenden kaynaklı yangın meydana gelmiş ve o yangından sonra ağır hasar almıştır. Yangından sonra Astley Kalesi’nde İngiltere’nin en sıra dışı tarihi yapı koruma ve restorasyon projelerinden biri uygulanmıştır. Geleneksel bir restorasyon yaklaşımını reddeden yeni ve eskiyi bir araya getirecek yeni bir çağdaş yaklaşım benimsenmiştir. Astley Kalesi restorasyon projesi tasarım kararlarına bakıldığında yeni eklenen mekanlar tarihi yapının beden duvarlarının içine titizlikle yerleştirilmiştir. Hasar almış cephelere herhangi bir müdahalede bulunmadan yeni eklenen mimari elemanlar geri planda eklenmiş, cephenin strüktürel ve görsel bütünlüğü bu şekilde sağlanmıştır (Şekil 16,17) (Coşkun 2018).

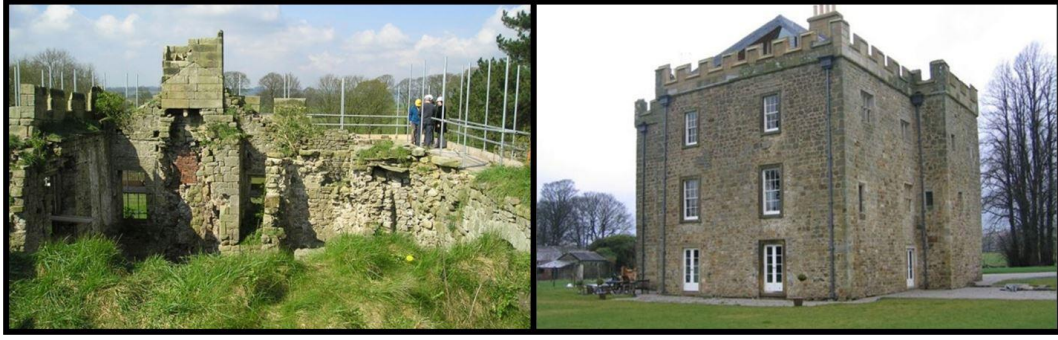
**Şekil 18.** Hellfield şatosu (Anonim 2022p).

Hellfield Şatosu North Yorkshire’da bulunan 14. yy da inşa edilmiş bir yapıdır. Yapının tamamına yakını yıkık durumda iken restorasyon kararı alınmıştır. Restorasyon yaklaşımında yapının özgün özellikleri ile yeniden inşa eden yaklaşımla müdahale yapılmıştır (Şekil 18) (Anonim 2013).

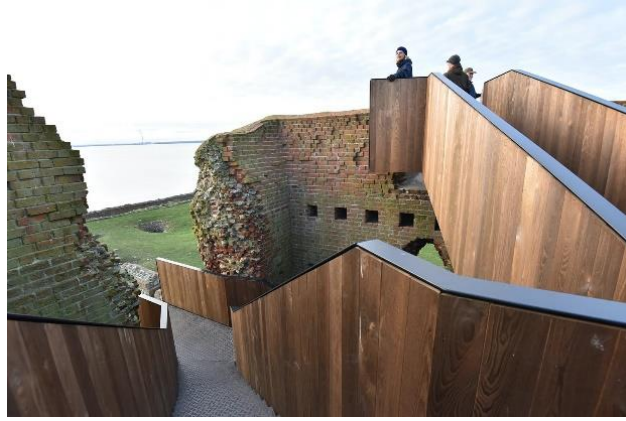
**Şekil 20.** Kalo Castle (Anonim 2022s).

Eklemenin yapısal bağımsızlığı, minimum müdahale ve dönüşümün tersine çevrilebilirliği ilkesine tam olarak uymuştur (Şekil 20) (Piotr 2020).

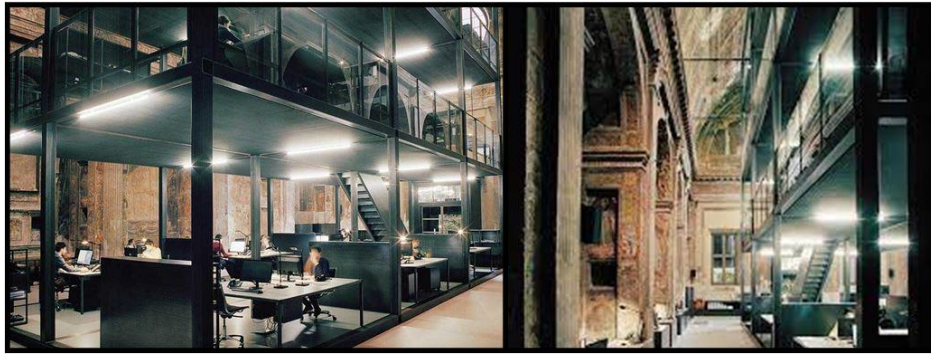
**Şekil 21.** St Paolo Converso (office) (Anonim 2022ş).

İtalya’da bulunan St Paolo Converso Office binası kilise olarak inşa edilmiş şimdilerde hafif çelik strüktürden çağdaş iç mekan ekleriyle beraber ofis olarak kullanılmaktadır (Şekil 21).

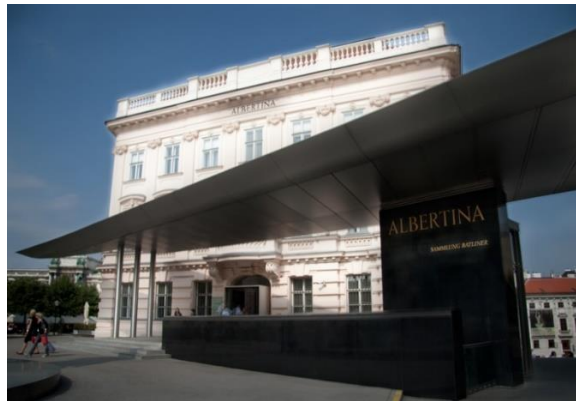
**  kil 24.** Albertina M  zesi (Anonim 2022t).

Albertina müzesine eklenen üst örtü örneğinde ise farklı iki kot bağlanmış ve yapının çağdaş kimliği vurgulanmıştır (Tanaç Zeren 2010).

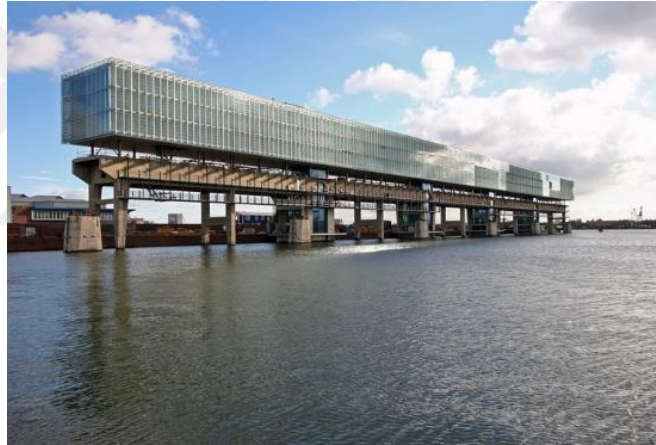
**Şekil 25.** Kraanspoor Ofis Binası (Anonim 2022u).

Amsterdam’da bulunan post endüstriyel bir tersaneden dönüştürülen Kraanspoor Ofis Binası inşa edilmiştir. Tersanenin altyapısı kullanılarak çağdaş bir ofis binası elde edilmiştir. 1980 yıllarında tersanenin tasfiye edilmesi ve liman bölgesini bir ofis ve ticaret bölgesine dönüştürme planlarının ortaya çıkmasıyla varlığı daha fazla sorgulanmaya başlanmıştır. 270m uzunluğunda ve 8.7m genişliğindeki betonarme yapı, şehrin kuzeyindeki IJ nehrinin su tablasının 13m üzerinde asılı bir şekilde servis vapurları ile merkeze bağlanmıştır (Şekil 25) (Sulimowska 2021).

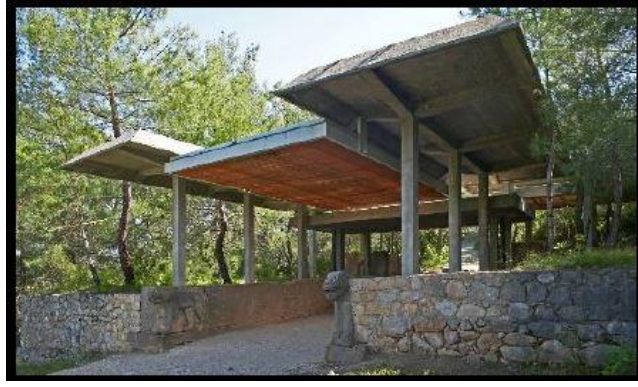
**Şekil 26.** Karatepe Aslantaş Üst Örtü (Anonim 2022ü).

Tarihi yapı ile ilişkili, bina yakın çevresinde oluşturulan ekler; arkeolojik alan üst örtüleri, arkeolojik kalıntıların iklim koşullarında etkilenmelerini en aza indirmek ve vandalizme maruz kalmasını engellemek amacıyla yapılmaktadır (Tanaç Zeren 2010). Arkeolojik alan üst örtüne örnek olarak Adana’da bulunan Karatepe Aslantaş Müze’si örtüsü verilebilir, müze için yapılan üst örtü 1957 yılında girişte bulunan eserleri korumak amacıyla yapılmıştır. Yapının saçak tasarımının altında sergilenen kalıntıların biçimlerinden etkilenilerek yapılmış ayrıca doku ve malzeme uyumu da dikkat çekmektedir.

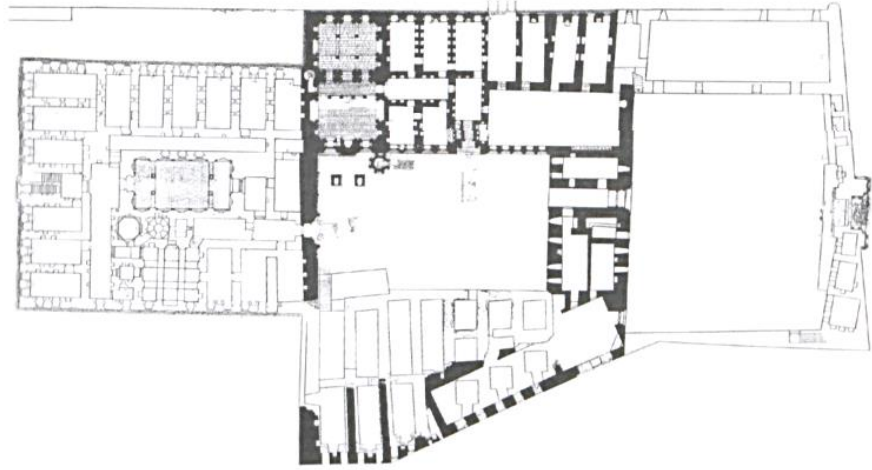
**Şekil 32.** Sarayın ikinci avlu planı (Akok 1960).

Yapının kuzey ve güney kanatlarını birbirine bağlayan beşik tonoz iç avlu kapısı doğu kanatta yer almaktadır (Şekil 31,32). Cami ve türbe yapıları avlu kısmına bakmaktadır. Saray içinde önemli yapılardan biri olan cami, kare planlı ve merkez kubbeye sahip, girişinde bitkisel desenlerden süslemeler mevcuttur (Bingöl 1998).

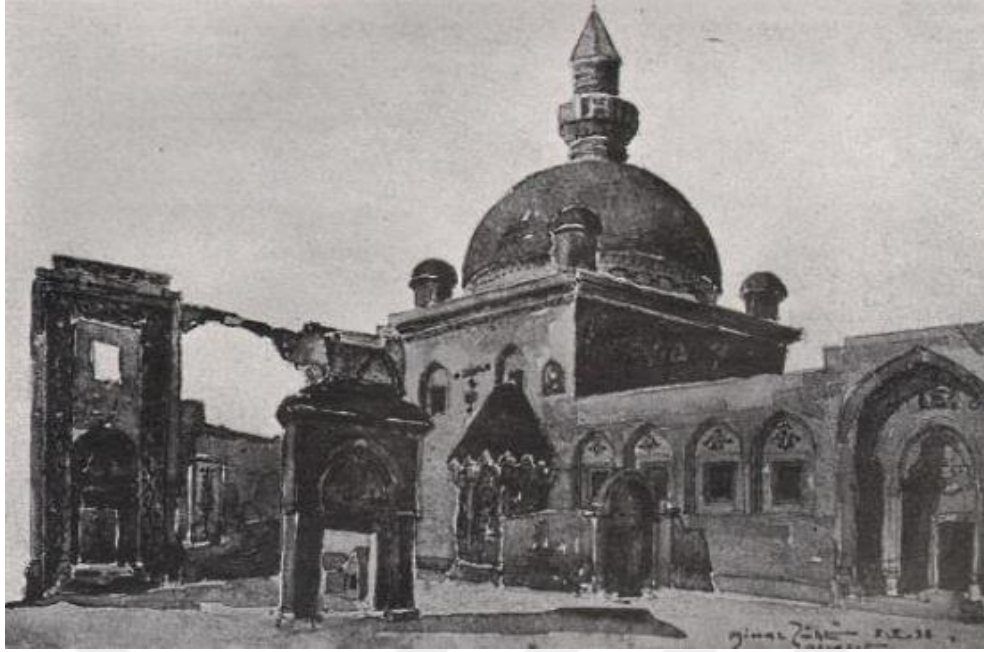
**Şekil 36.** Mimar Zühdü Bey'in suluboya çalışması (Çetin 2012).

Bu gravür çalışmasında doğu cephesi duvarlarındaki mazgallar yok ve giriş cephesi taç kapının üst kısmı düz ve öne doğru gelen bir profille sonlanmış. Mahmut Akok'un restitüsyon çalışmasıyla karşılaştırıldığında doğu cephesi üzerinde yapılmış çatı konstrüksiyonu ve taç kapının üzerinde bulunan git gide daralan tekne tonozlar görülmemektedir. Fakat harem taç kapısı üzerinde bulunan örtü hem Texier'in gravüründe hem de Akok'un rekonstrüksiyon çalışmasında bulunmaktadır (Çetin 2012).

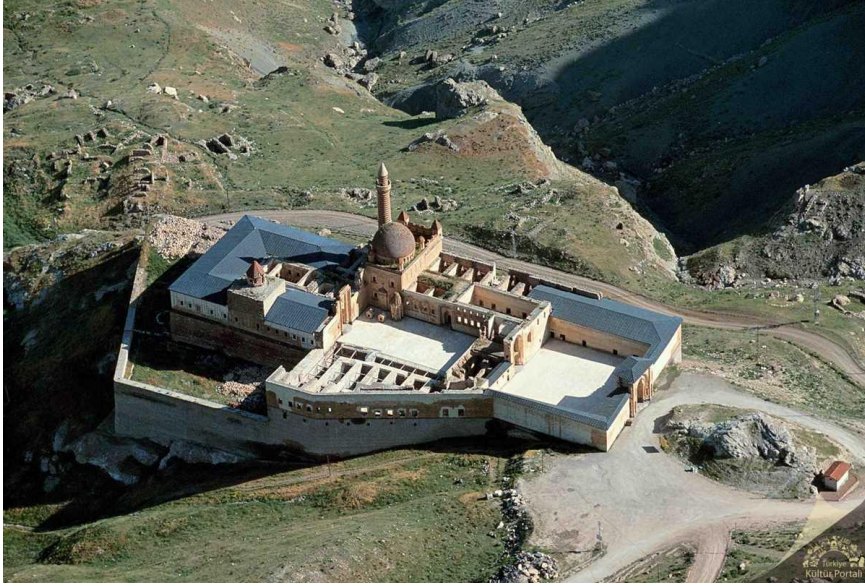
**Şekil 41.** Ahşap konstrüksiyonlu metal levha uygulaması (Anonim 2022y).

İlk avluda yapılan restorasyon çalışmaları sırasında hücreler yıkıntı, kaya ve topraktan temizlenmiştir. 1992 yılında yapılan restorasyon sırasında beton harçlı hücre duvarları temizlenmiş kireç harcı ile yeniden restore edilmiştir. Duvarlarda güçlendirme çalışmaları yapılmıştır. 1997- 1998 yıllarında cephe duvarları, kuleye çıkan basamaklar ve çürümüş duvar taşları yenilenmiştir (Gündoğdu 1996). Bu restorasyon çalışmalarının ardından 2004 yılında hatalı uygulamalar tespit edilmiştir. 2006 yılında Ahmet Türer tarafından Yapısal Değerlendirme Raporu sunulmuştur. Daha sonra Tema Mühendislik tarafından Erzurum Kültür ve Milli Varlıklarını Koruma Kurulu'na Statik Analiz ve Güçlendirme raporu sunulmuştur. Bu raporlar sayesinde yanlış uygulamalar ortaya çıkmıştır. Depolarda yapılan temizlik çalışmaları sonrasında çelik payandalar yerleştirilmiştir. Fakat bu çelik elemanların yapısal sorunları ortaya çıkmış ve dış duvarlara zarar verdiği anlaşılmıştır (Yıldırım 2011).

Cami duvarlarındaki çatlaklar sıva ile kapatılmış tavan ve kemerlerde ayrışmalar tespit edilmiştir. Kısacası uygulanan bu restorasyon müdahaleleri mühendislik ilkeleriyle ters düştüğü tespit edilmiştir. Sonuç olarak saraya uygun olacak şekilde düşey drenaj sistemi ve bir üst örtü planlanması gerektiği ortaya çıkmıştır (Yıldırım 2011).

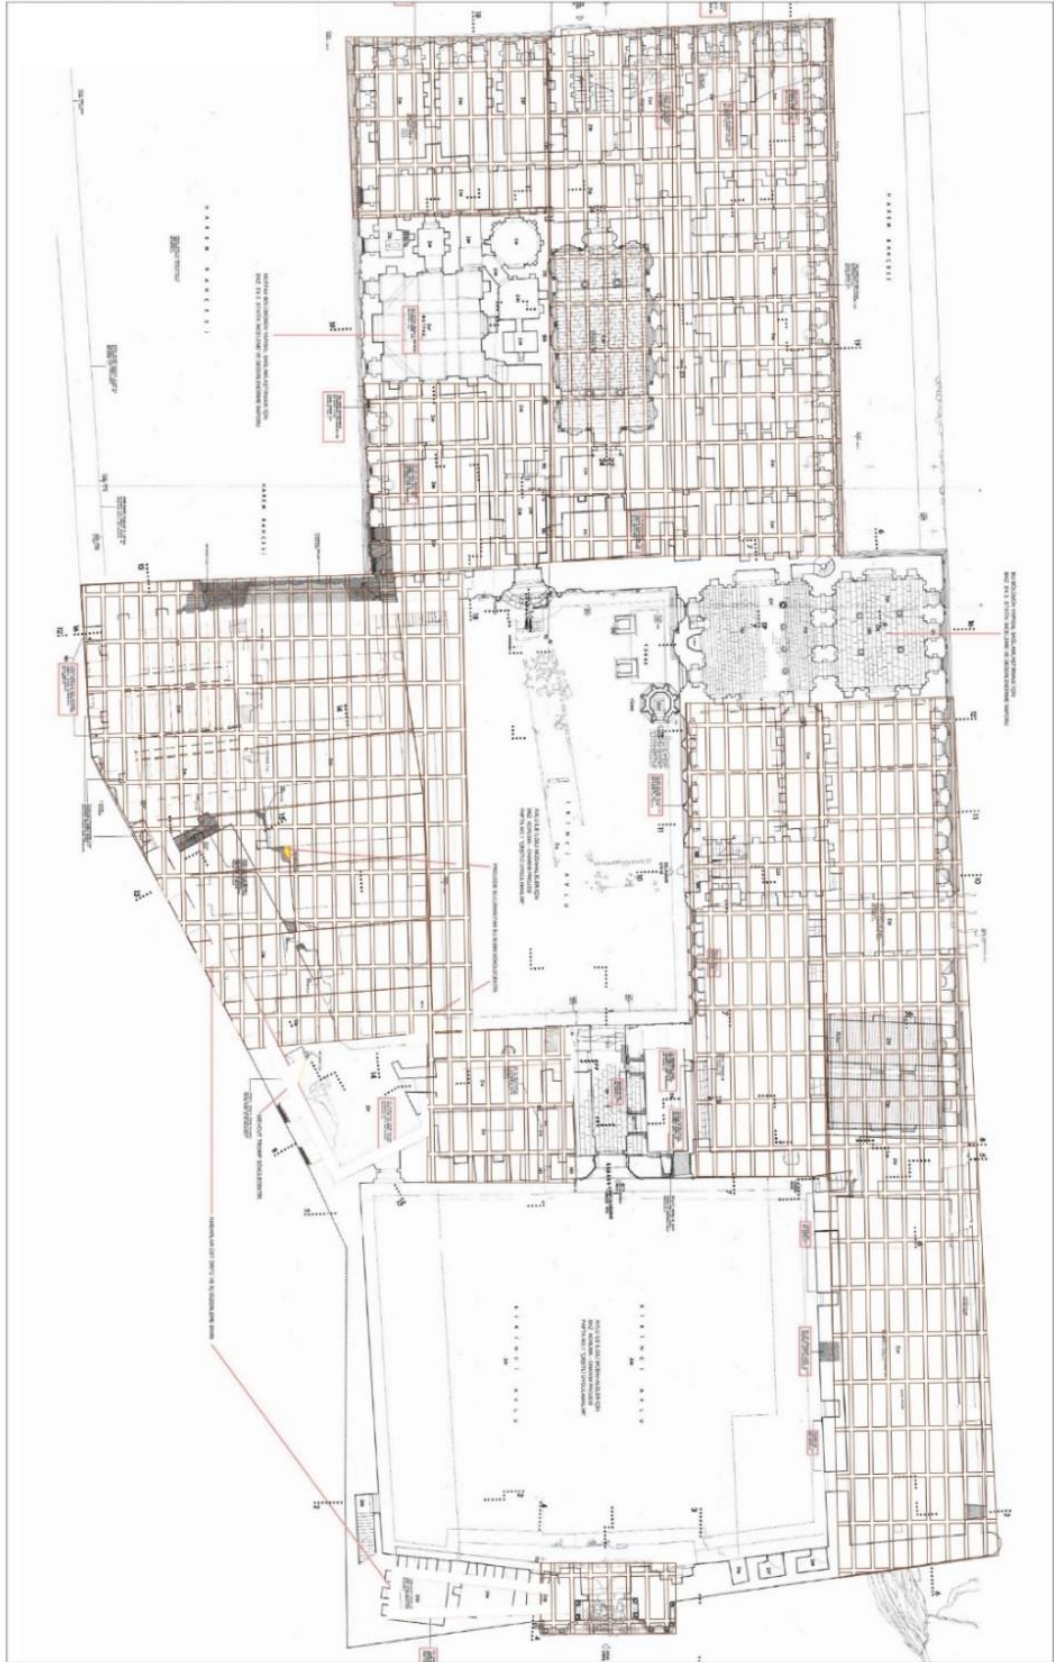
Şekil 42. Ek çatı örtüsü yapılan mekanlar

2009 yılında yapılan restorasyon çalışmasında duvarlar yapısal yönden sağlamlaştırılmıştır. 3000 m<sup>2</sup> lik alanı kaplayan ahşap kirişler ve temperli filtreli camdan oluşmuş çatı sistemi uygulanmıştır. Saray yapısında açıklıklar çok fazla olduğu için büyük kesitli kirişler inşa edilmiş fakat bu ahşap kiriş elemanları sarayın içten ve dıştan algısını değiştirmiştir (Şekil 42,44) (Yıldırım 2011).

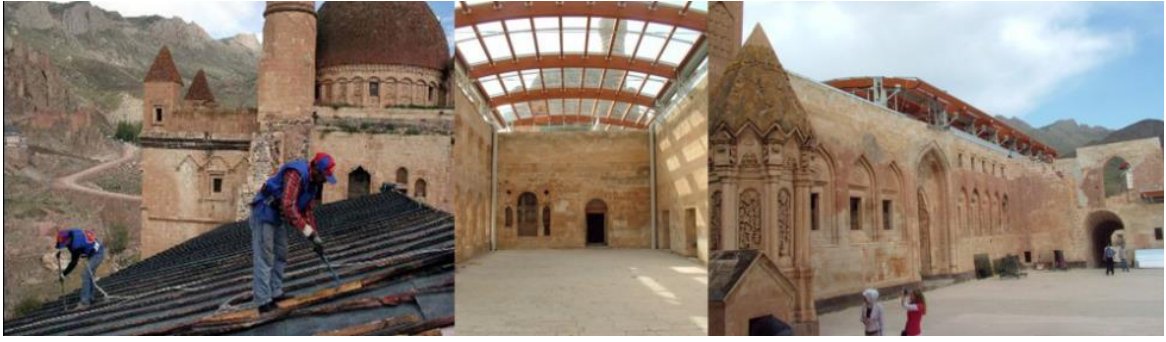
**Şekil 43.** Ahşap konstrüksiyon ve metal örtünün çıkarılması, ahşap yapılı cam çatı uygulaması (Bulat 2014)

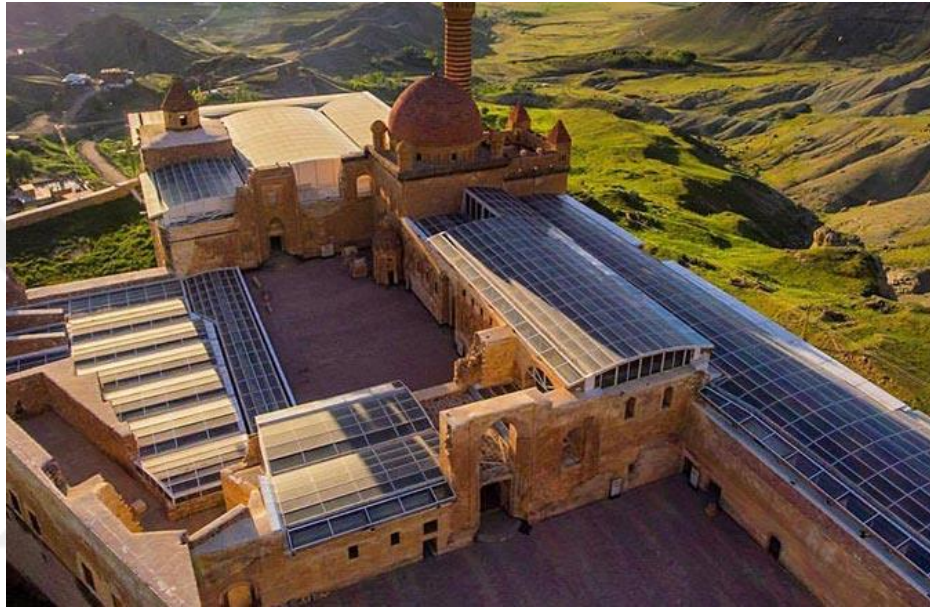
**Şekil 44.** Ahşap yapılı cam çatı uygulaması (Anonim 2022z)
