**T.C.
İZMİR DEMOKRASİ ÜNİVERSİTESİ
FEN BİLİMLERİ ENSTİTÜSÜ**

**YÜKSEK LİSANS TEZİ
İNŞAAT MÜHENDİSLİĞİ ANABİLİM DALI**

**İŞ TEHLİKE ANALİZİ İLE TARİHİ YAPILARIN
RESTORASYONUNDA İŞ GÜVENLİĞİNİN DEĞERLENDİRİLMESİ**

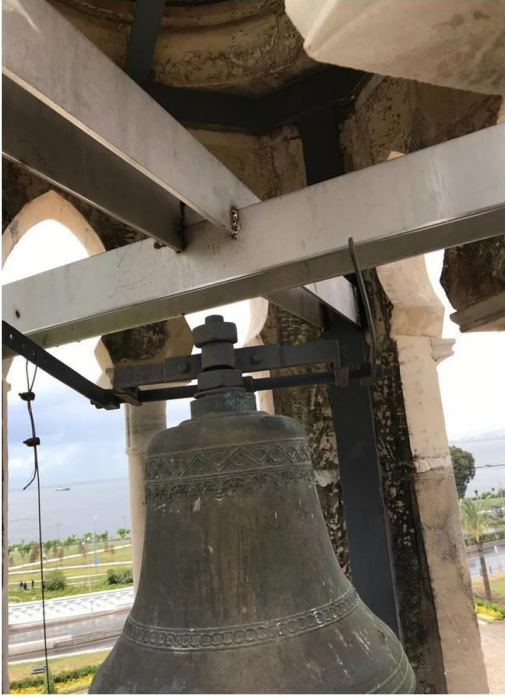
Şekil 3. Güçlendirme Çalışmaları

Çalışmalar sürecinde öncelikle, yapının deprem etkilerine karşı dayanımını arttırmak amacıyla cepheden görülemeyen iç bölümdeki derz kısmına zarar oluşturmadan güçlendirme çözümleri uygulanmıştır. 118 yıllık Tarihi Saat Kulesi'nin yıllar içinde zarara uğrayan veya eksilen taş ve mermerler özgün haline uygun malzeme ve tekniklerle tamamlanmıştır.

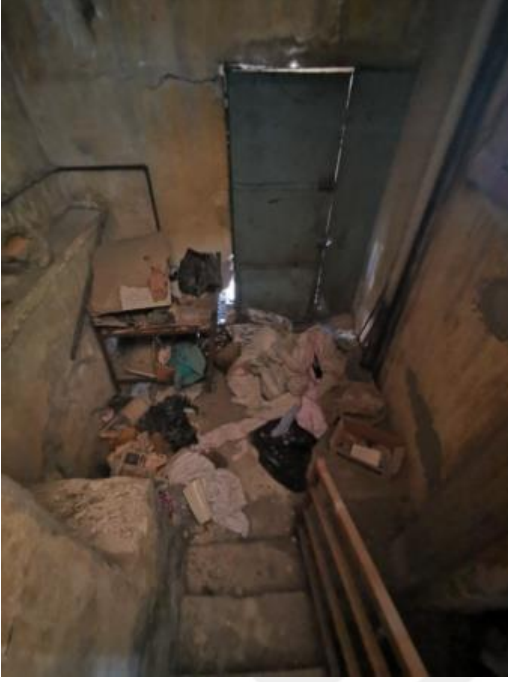
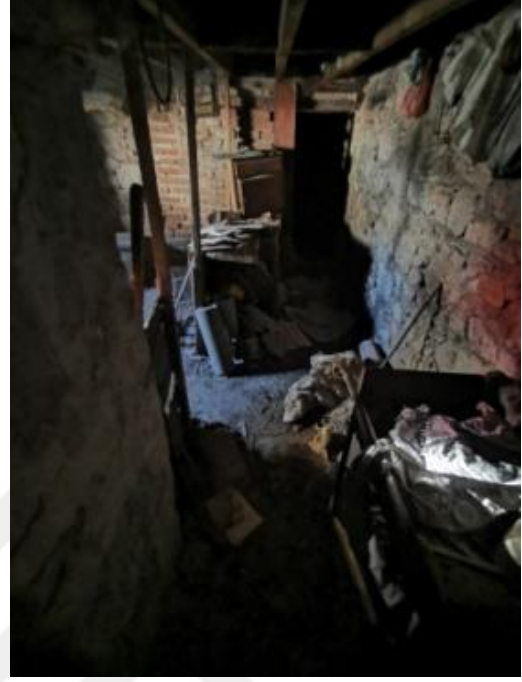
Şekil 11. Bina içi temizlik

Toplamda 235 M2 olan binanın eki olan muhdes (atıl kalmış olan) yapı kaldırılarak ıslak hacim olarak kullanılmak üzere betonarme ek bina yapılmıştır. Ana binanın çatısı tamamen özgün malzeme yapısına uygun olarak yenilenmiştir. Bodrum katta enjeksiyonla güçlendirme yapılmıştır. Bunun yanı sıra yapıda ahşap pencere doğramaları, kafes imalatları ve cumba yenilenmiştir. Tavanlardaki göbeklerin korunması için şablon alınarak ve yerinde mikro enjeksiyon yapılarak aslına uygun halde imalatı yapılmıştır. İç kapılar, ahşap zemin döşeme ve metal kepenkler gerekli işlemlerin (raspa, antipas, boya vb.) ardından mevcut hali

ile korunmuştur. Zemin kat karosimanlardan sağlam ve kullanılabilir olanlar korunmuş, eksik olanlar ise aslına uygun olarak tamamlanmıştır (Şekil 11-12-13).
