**TARİH  YAPILARIN RESTORASYONU SİRASINDA UYGULANACAK  
MALZEMENİN BELİRLENMESİ VE G ZTEPE İSTASYON LOJMANI  
 ZERİNDEN  RNEKLENDİRİLMESİ**

**Y KSEK LİSANS TEZİ  
M MARLIK ANABİLİM DALI  
İSTANBUL - 2023**

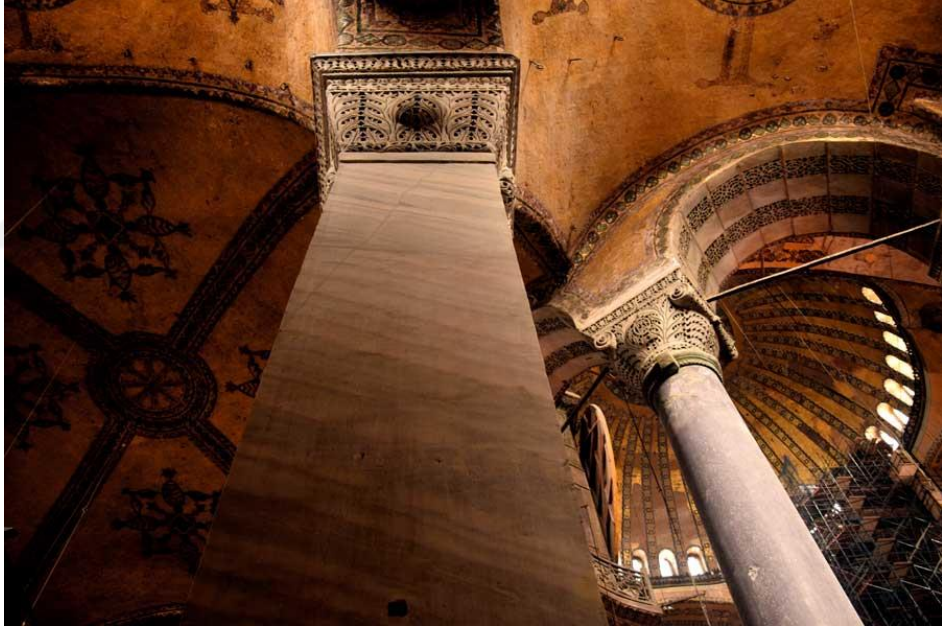
Şekil 4.6. Ayasofya Restorasyon, Sütun Başı Sağlamlaştırma Çalışmaları

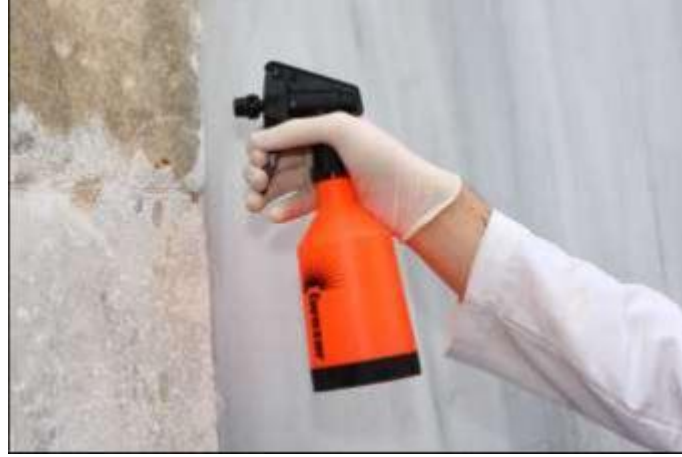
Şekil 4.9. Püskürtme yöntemiyle sağlamlaştırıcı ve su itici uygulanması

Taş öğelerin sağlamlaştırılmasında bozulma periyodunu geriye döndürmek olasıolmamakla beraber hususi ayrıntıları rölyef, kitabe vb. yaşatmak amacıyla taşların sağlamlaştırılması uygulaması, ilgili kimyasal malzemelerin taşların yüzeyine püskürtülmesi ile yapılmaktadır.

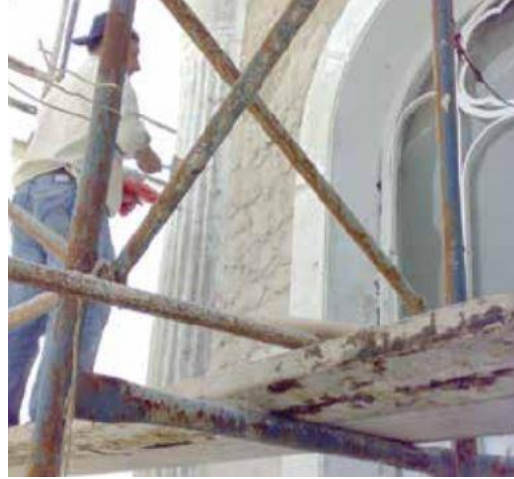
Şekil 4.10. Yığma duvarda sıva güçlendirmesi yapılması

Bir başka alternatif; tüm gevşek taş ya da tuğlalar uzaklaştırılır. Çatlağın tamamı betonla doldurulur. Bu yöntemde tuğla duvarda kolon oluşması sağlanır.  $\phi$  14 lük donatı kolonun içerisine  $\phi$  8 lik etriyelerle sarılarak monte edilir. Diğer bir alternatif; tuğla duvarda tuğlalar çıkarılarak yerlerine betonarme eleman yapılmasıdır. Böylelikle tuğla duvar üstüne gelen gerilmeleri karşılamış olur.

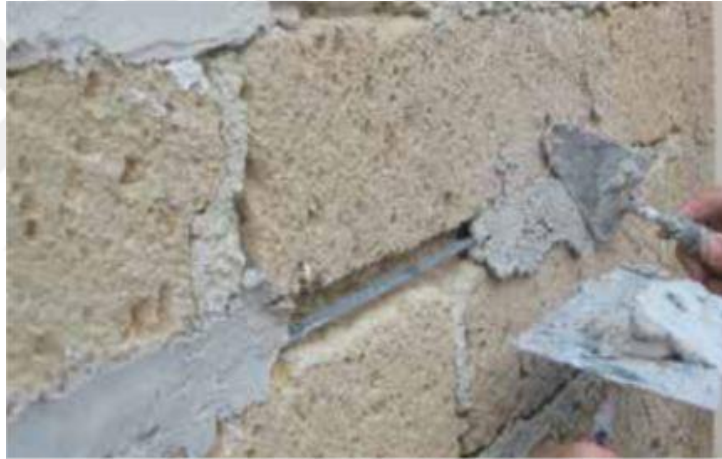
Şekil 4.11. Karbon lifli fiber çubuk ile duvar derzinde yapılan güçlendirme uygulaması

Duvar birleşimlerinde onarım ve güçlendirme ele alındığında duvar birleşimleri statik (işletme yükleri, çarpma etkileri, trafik) ve dinamik etkiler (deprem) altında, yeterli olmayan bağlantı ya da bağlantıların yetersiz olması sonucunda, geniş düşey kırıklar ya da ayrılmalar görülebilir. Duvardaki birleşimleri iyileştirmek için birden fazla metot vardır. Günümüzde en sık kullanılan metotlar; taş ya da tuğla ekleme, çelik levhalarla sarılarak güçlendirme, lifli polimer ile güçlendirme olarak sıralanabilir.

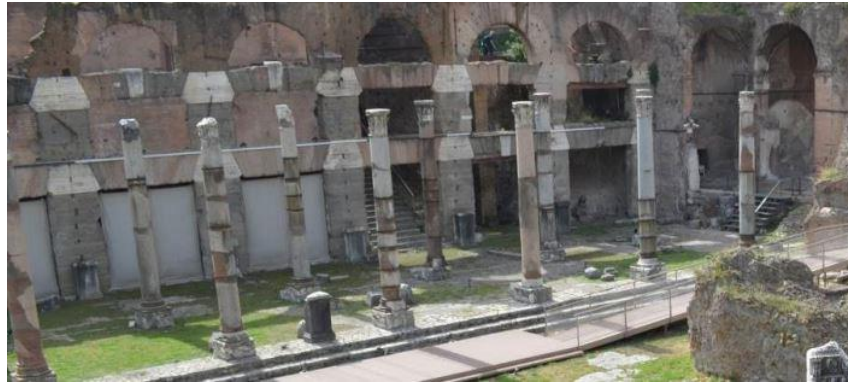
Şekil 4.15. Forum Romanum arkeolojik alanında taş olan sütunların tuğla örgü ile bütünlenmesi (Kafa Duran, E. Kişisel arşiv, 2016).

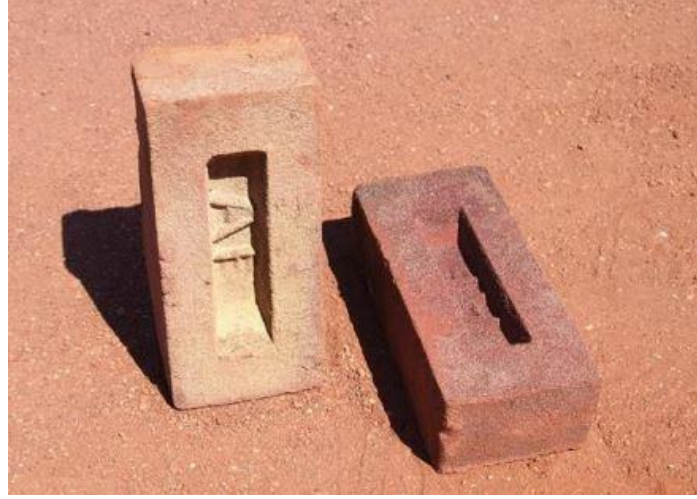
Şekil 5.21. 18,5 x 8,5 x 5,5 Ölçülerinde Tuğlalar

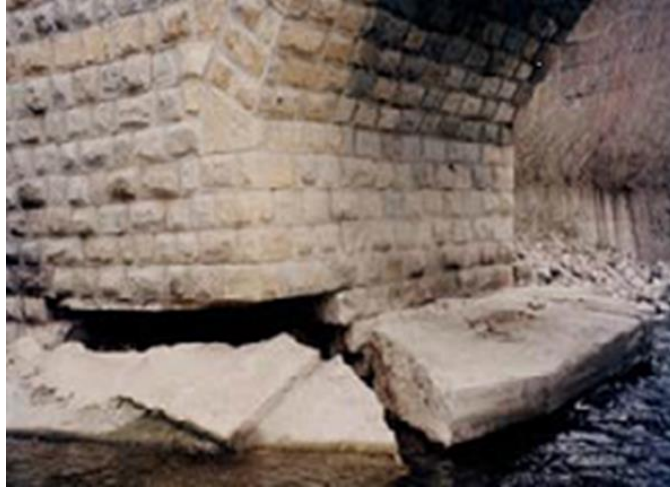
Şekil 6.3. Trabzon Matarcı Köprüsünde zemin kaynaklı oluşan hasar

Yapının üstüne oturmuş olduğu yerin dayanıklılığının az olması veya yapıda birtakım hareketlerin görülmesine, zemine farklı oturma ve dönme gibi gözle görülür sorunlara sebep olmaktadır. Düzgün oturmalar, yapının stabilitesini ve kullanım süresini genelde riske sokmamaktadır. Ayrıca hiç bir oturma sorunu da doğurmamaktadır. Zeminin kırılması tehlikesi ya da kesme direncinin artış görülmesi, zeminin temel derinliğinin ve genişliğinin azalması, yükün eksantrisitesi ve eğimin büyümesi ile doğru orantıda artmaktadır. Ayrıca, yerin birim hacim ağırlığının azalması ve yer altı su düzeyinin yükselmesi zemin kırılması tehlikesini arttırmaktadır (Köseoğlu, 1986).

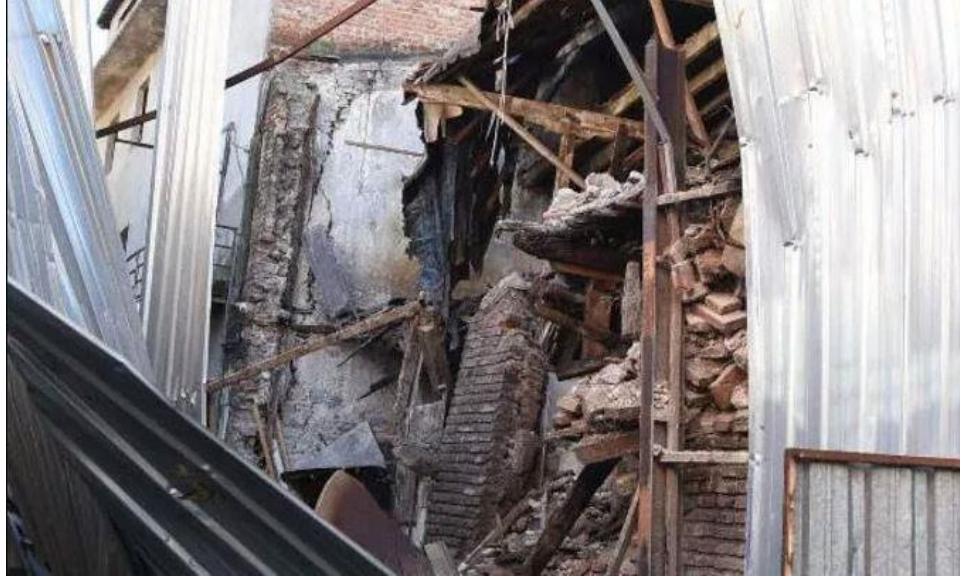
Şekil 6.4. İzmir Tarihi Kemeraltı Çarşısı'nda tarihi binada taşıyıcı sistemin hasarı
