**ALTIN MADENCİLİĞİNDE YIĞIN LİÇ ALANLARININ  
YIKANMASI YAKLAŞIMININ DEĞERLENDİRİLMESİ**

**Yüksek Lisans Tezi**

**Haziran 2023  
KAYSERİ**

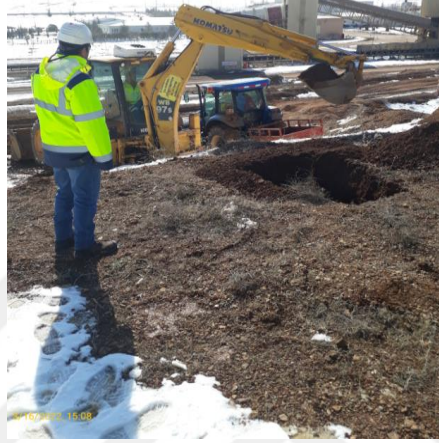
*Şekil 2. 1 Nolu Numunenin Alınması*

Öncelikle En az CN değerin beklediği, siyanür liç işlemleri en erken biten bölge olan 1 nolu hücrenin 1. Kademesinden JCB kovaşı ile numune alınmıştır (yüzeyden itibaren yaklaşık 1 metre kazılarak ulaşılan bölgeden). Alınan numune, traktör teknesi ile laboratuvara taşınmıştır. Bu numune 1 nolu numune olarak isimlendirilmiştir (Şekil 2).

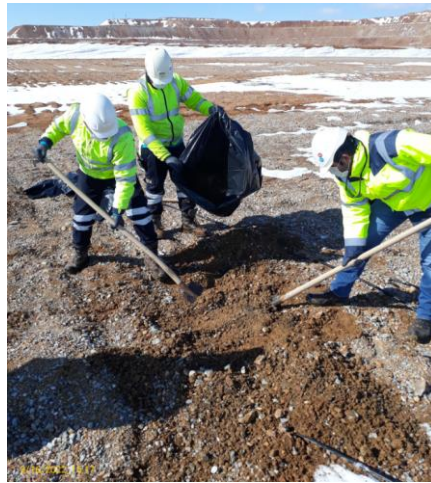
*Şekil 3. 2 Nolu Numunenin Alınması*

Daha sonra liç işlemleri 23.01.2022 tarihinde tamamlanmış olan 11 nolu hücrenin 6. kademesinin yüzeyinden kürekler ile poşet içerisine numune alınmıştır. Bahsi geçen bölgeye kış şartlarından dolayı iş makinesi çıkarılamadığı için numune yüzeyden itibaren kazılarak alınamamıştır. Alınan numuneler hafif araç ile laboratuvara taşınmıştır. Bu numune 2 nolu numune olarak isimlendirilmiştir (Şekil 3).

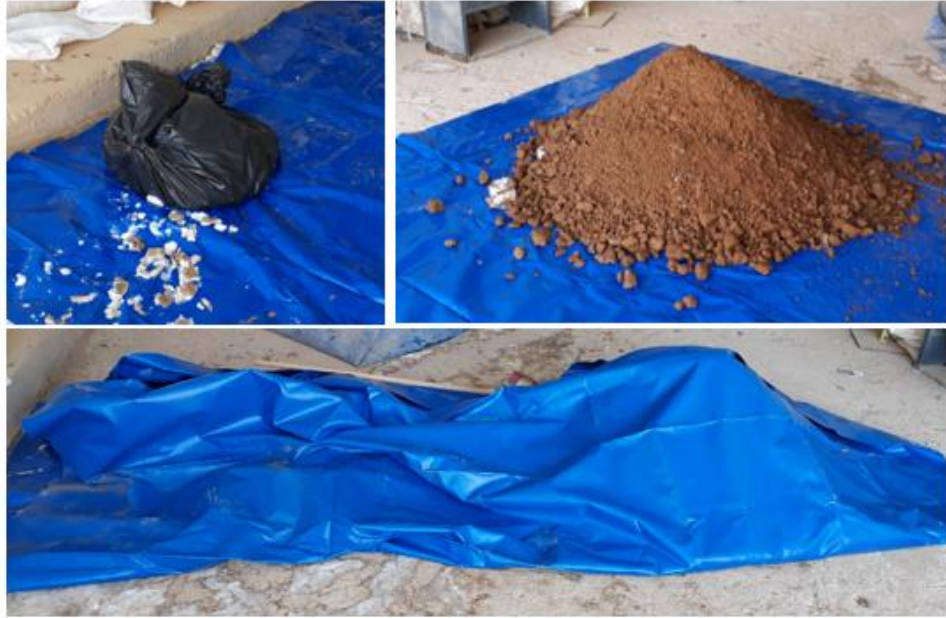
Şekil 4. 1 ve 2 Nolu Numunelere Ait Görünüm

Numuneler birbiri ile karışmayacak şekilde branda üzerine konularak üzerleri kapatılmıştır (Şekil 4).

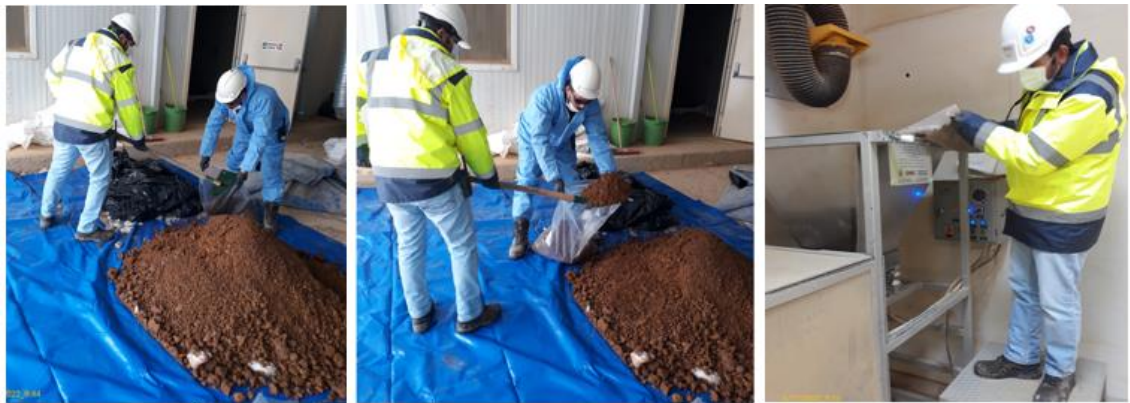
Şekil 5. Numunelerin Hazırlanması - 1

**1. Aşama:** 1 nolu numunenin farklı noktalarından kürek ile numune poşetine yaklaşık 100 kg numune alınarak Döner Numune Bölücü isimli makineye beslenmiştir (Şekil 5 ve Şekil 6).

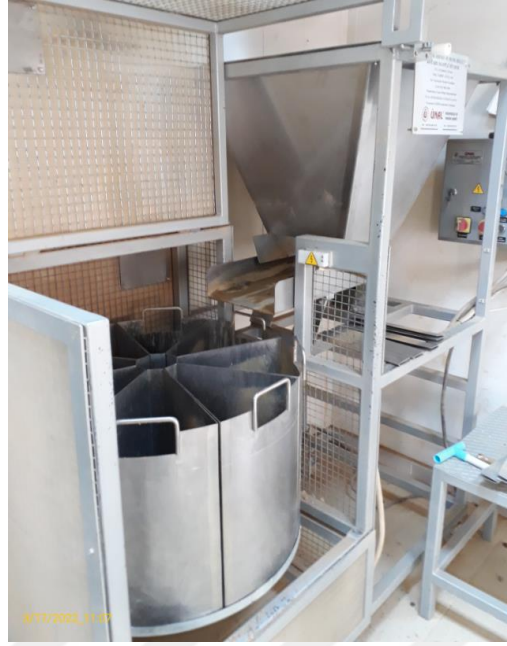
Şekil 6. Döner Numune Bölücü

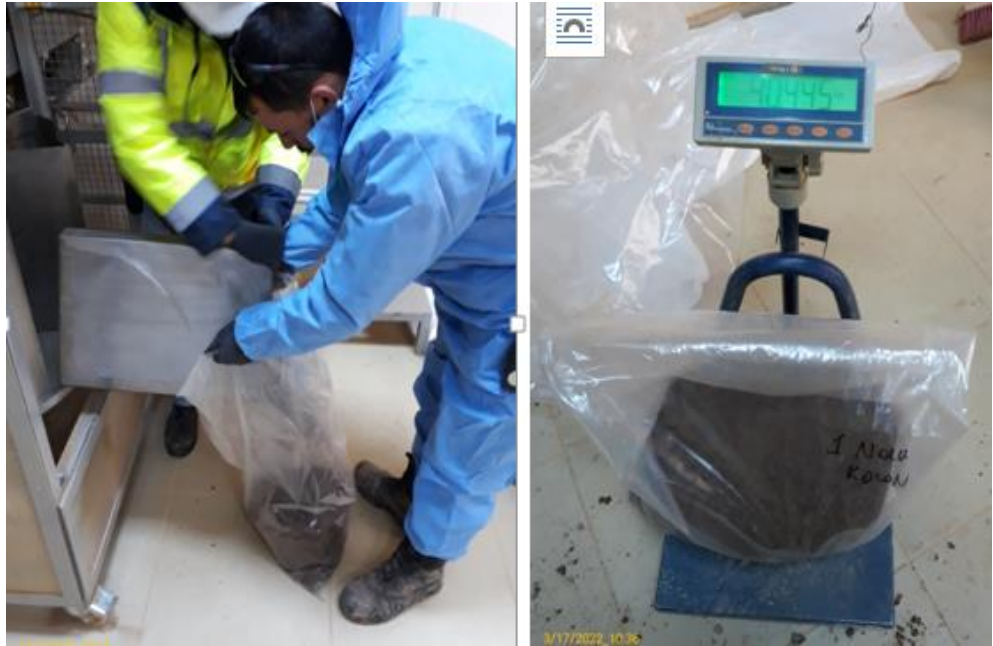
Şekil 7. Numunelerin Hazırlanması - 2

**2. Aşama:** Numune bölücü aracılığıyla 8 homojen bölüme ayrılmış olan numunelerden, 1, 3, 5 ve 7 nolu numune bölmelerinde birikmiş olan numuneler karıştırılarak terazide 40 kg olacak şekilde tartılmıştır. Tartılan numune, 1. Kolona beslenmeye hazır hale gelmiştir (Şekil 7).

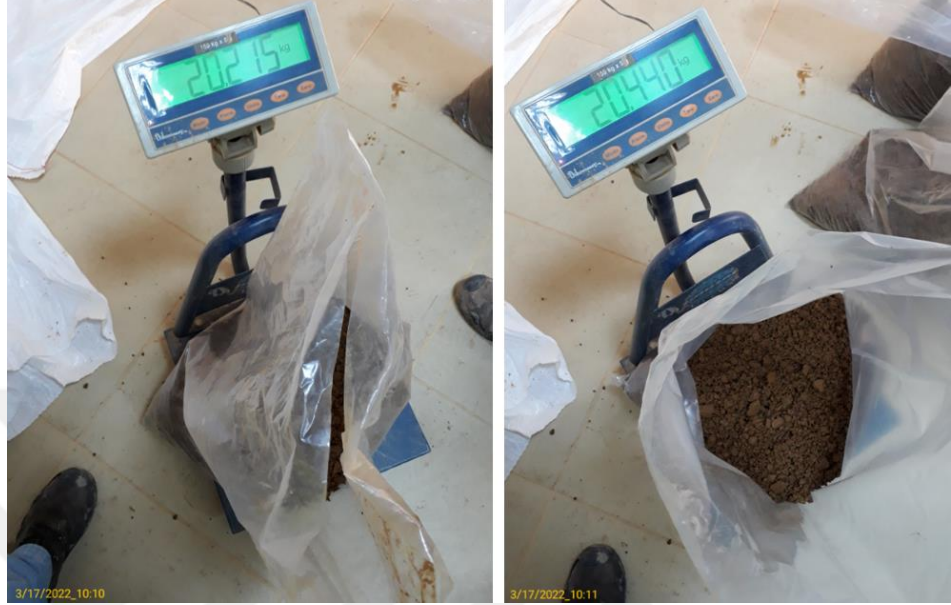
Şekil 8. Numunelerin Hazırlanması - 3

**3. Aşama:** Numune bölücünün 2.4.6 ve 8 nolu bölmelerinde biriken numunelerden 20'er kg'lık iki farklı numune elde edilmiştir (Şekil 8).

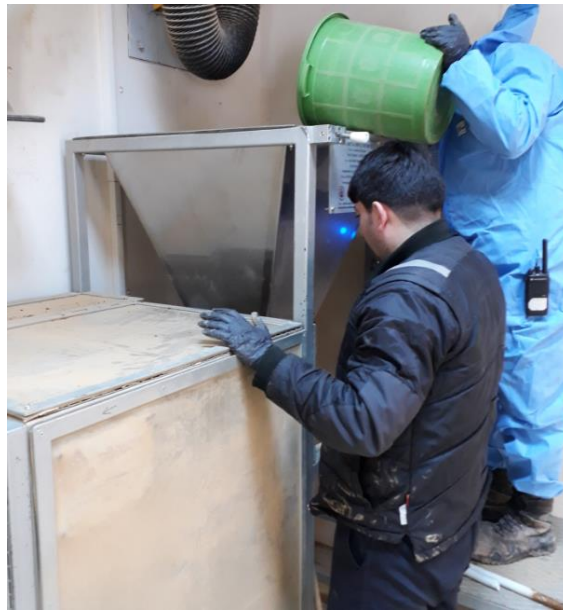
Şekil 9. Numunelerin Hazırlanması - 4

**4. Aşama:** 2 nolu numunenin farklı noktalarından kürek ile numune poşetine yaklaşık 100 kg numune alınarak Döner Numune Bölücü 'ye beslenmiştir (Şekil 9).

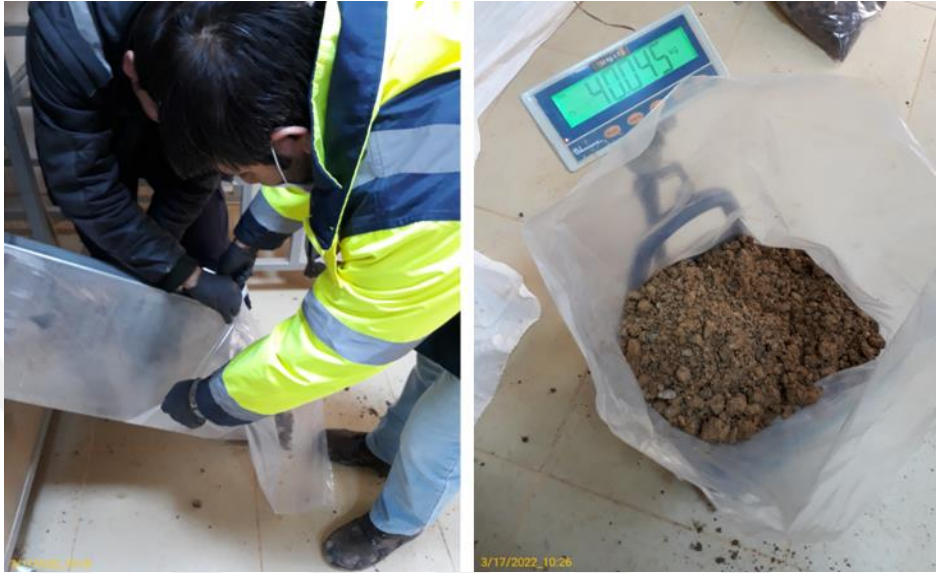
Şekil 10. Numunelerin Hazırlanması - 5

**5. Aşama:** Numune bölücü aracılığıyla 8 homojen bölüme ayrılmış olan numunelerden 1, 3, 5, ve 7 nolu numune bölmelerde birikmiş olan numuneler karıştırılarak terazide 40 kg olacak şekilde tartılmıştır. Tartılan numune, 2. kolona beslenmeye hazır hale gelmiştir (Şekil 10).

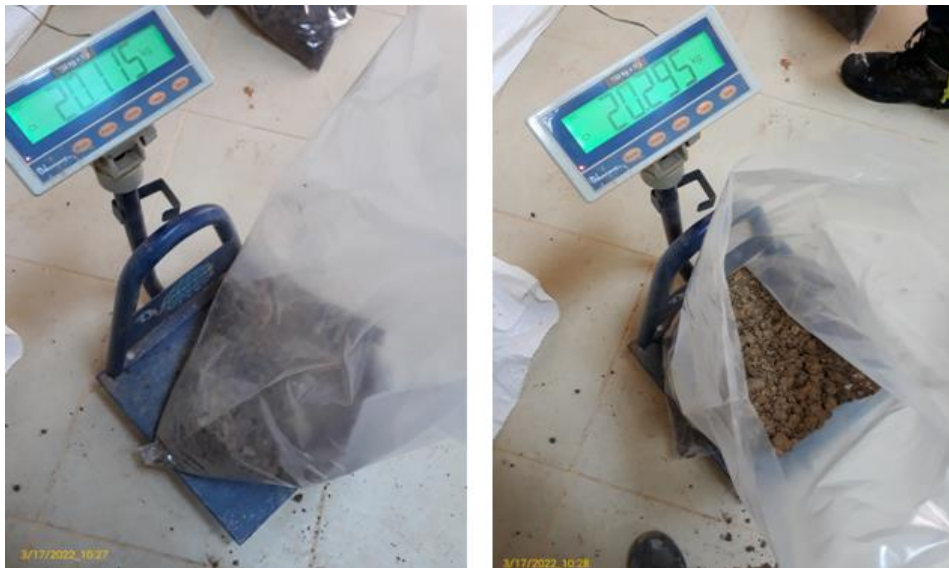
Şekil 11. Numunelerin Hazırlanması - 6

**6. Aşama:** Numune bölücünün 2.4.6 ve 8 nolu bölmelerinde biriken numunelerden 20'er kg'lık iki farklı numune elde edilmiştir (Şekil 11).

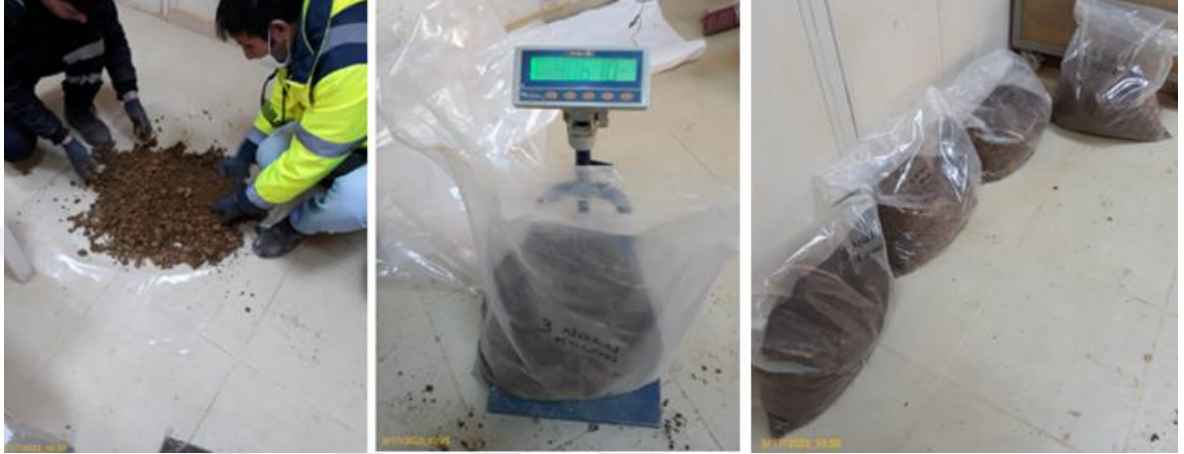
Şekil 12. Numunelerin Hazırlanması - 7

**7. Aşama:** 3. ve 6. aşamada bahsi geçen 4 farklı 20'şer kg'lık numuneler 2'li gruplar halinde (1 adet 20 kg'lık 1 nolu numune + 1 adet 20 kg'lık 2 Nolu numune olacak şekilde) karıştırılarak 2 adet toplam 40 kg'lık numune elde edilmiştir. Elde edilen numuneler, 3 ve 4 nolu kolona ayrı ayrı beslenmek üzere 3 ve 4 nolu numune olacak şekilde ayrılmıştır. Bu şekilde 4 kolona beslenecek olan 4 farklı numune hazırlanmıştır (Şekil 12).

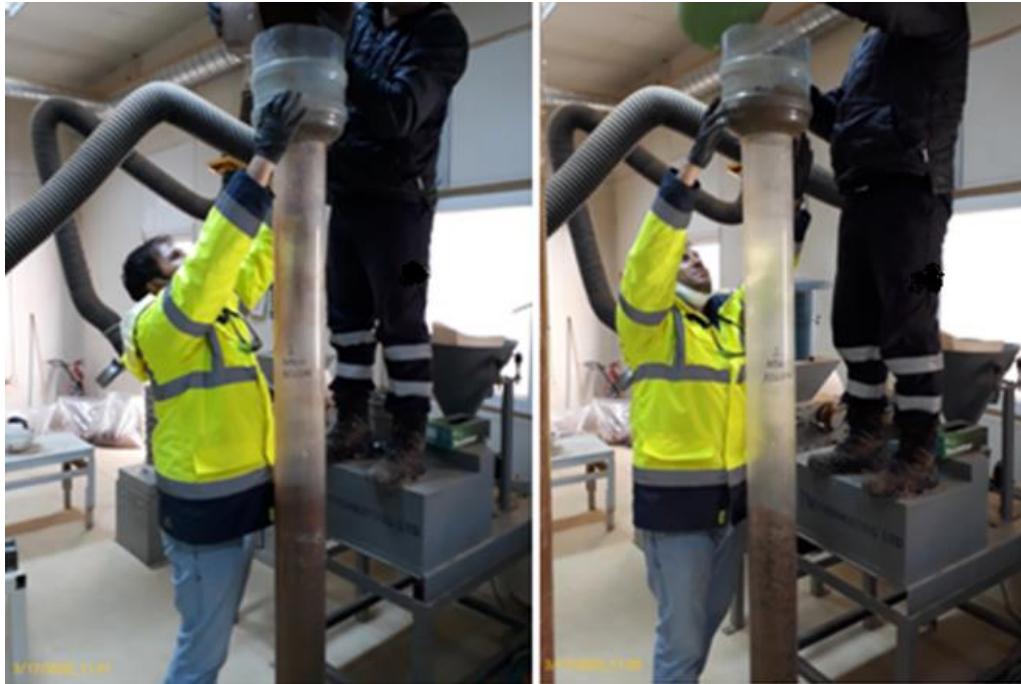
Şekil 13. Numunelerin Kolonlara Beslenmesi

**8. Aşama:** Hazırlanmış olan numuneler 1,2,3 ve 4 Nolu kolon olarak isimlendirilmiş olan kolonlardan kendileri için belirtilmiş olan kolonlara yüklenmiştir (Şekil 13 ve Şekil 14).

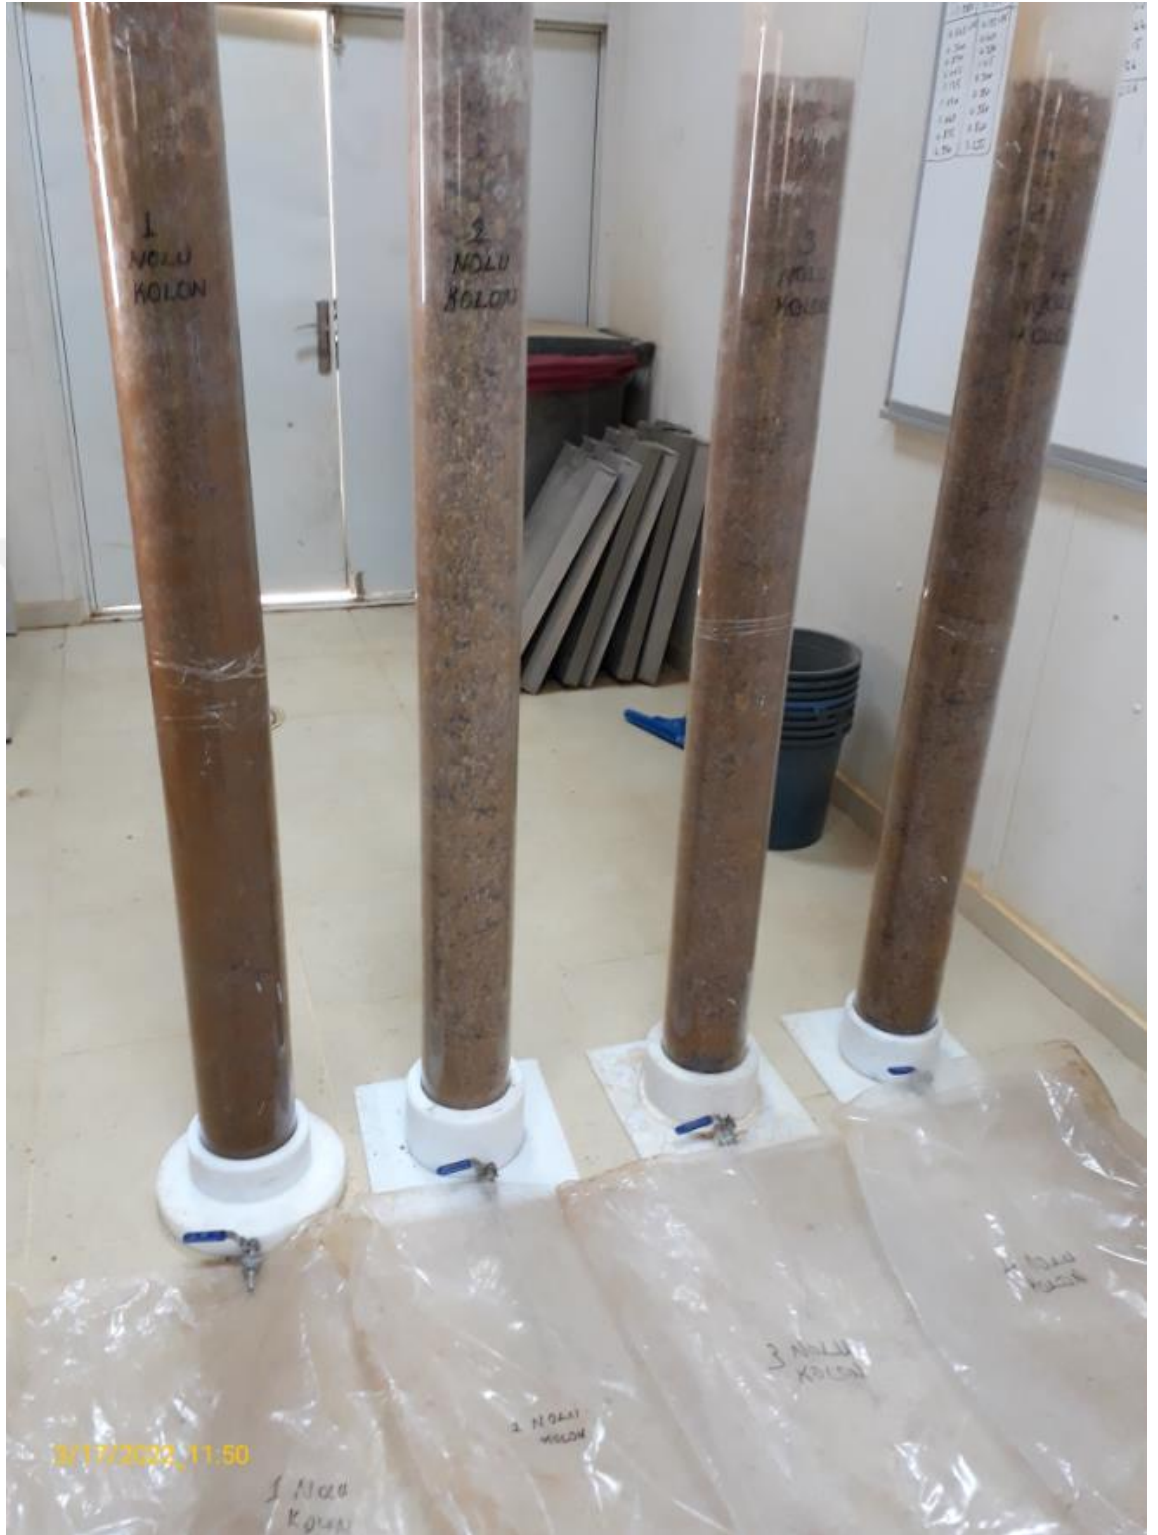
Şekil 14. Numuneler İle Yüklenmiş Kolonlar

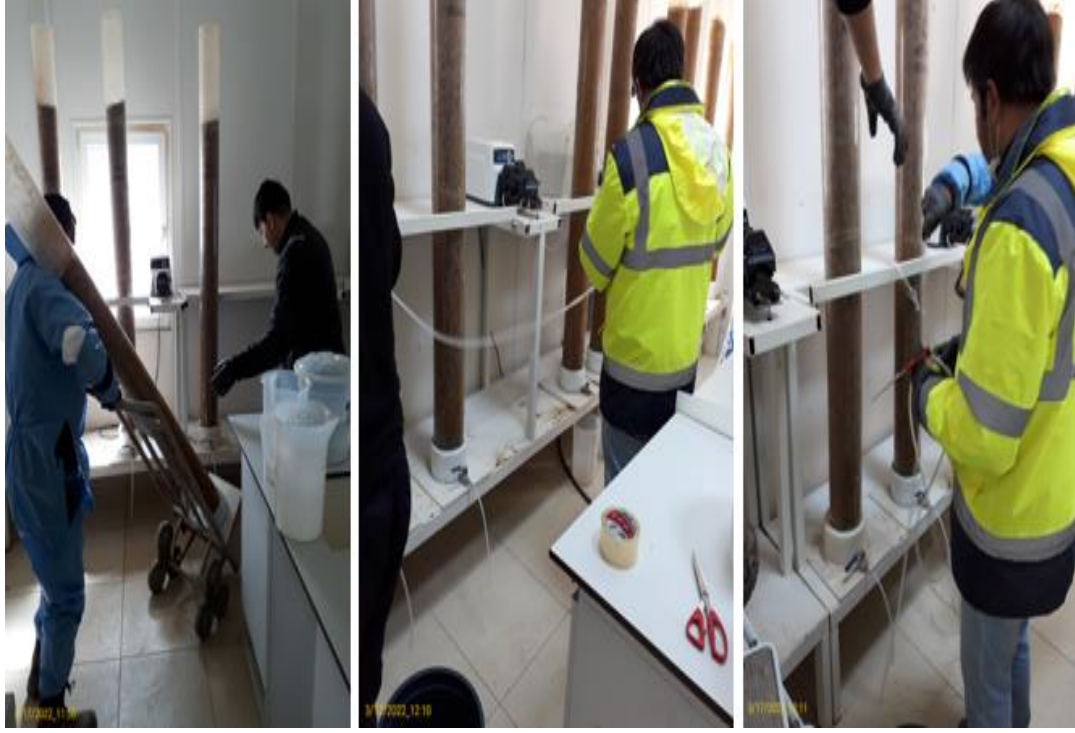
Şekil 15. Kolon Bağlantılarının Yapılması

**9. Aşama:** Kolonlar analizlerin gerçekleştirileceği odaya taşınarak kendileri için ayrılan alana yerleştirilmiştir. Yıkama sularının verileceği hatlar ve kolon tabanından süzülen suların geçeceği plastik hatlar tamamen sıfır olarak kullanılmıştır (kontaminasyon riskini sıfırlamak amacıyla – Şekil 15).

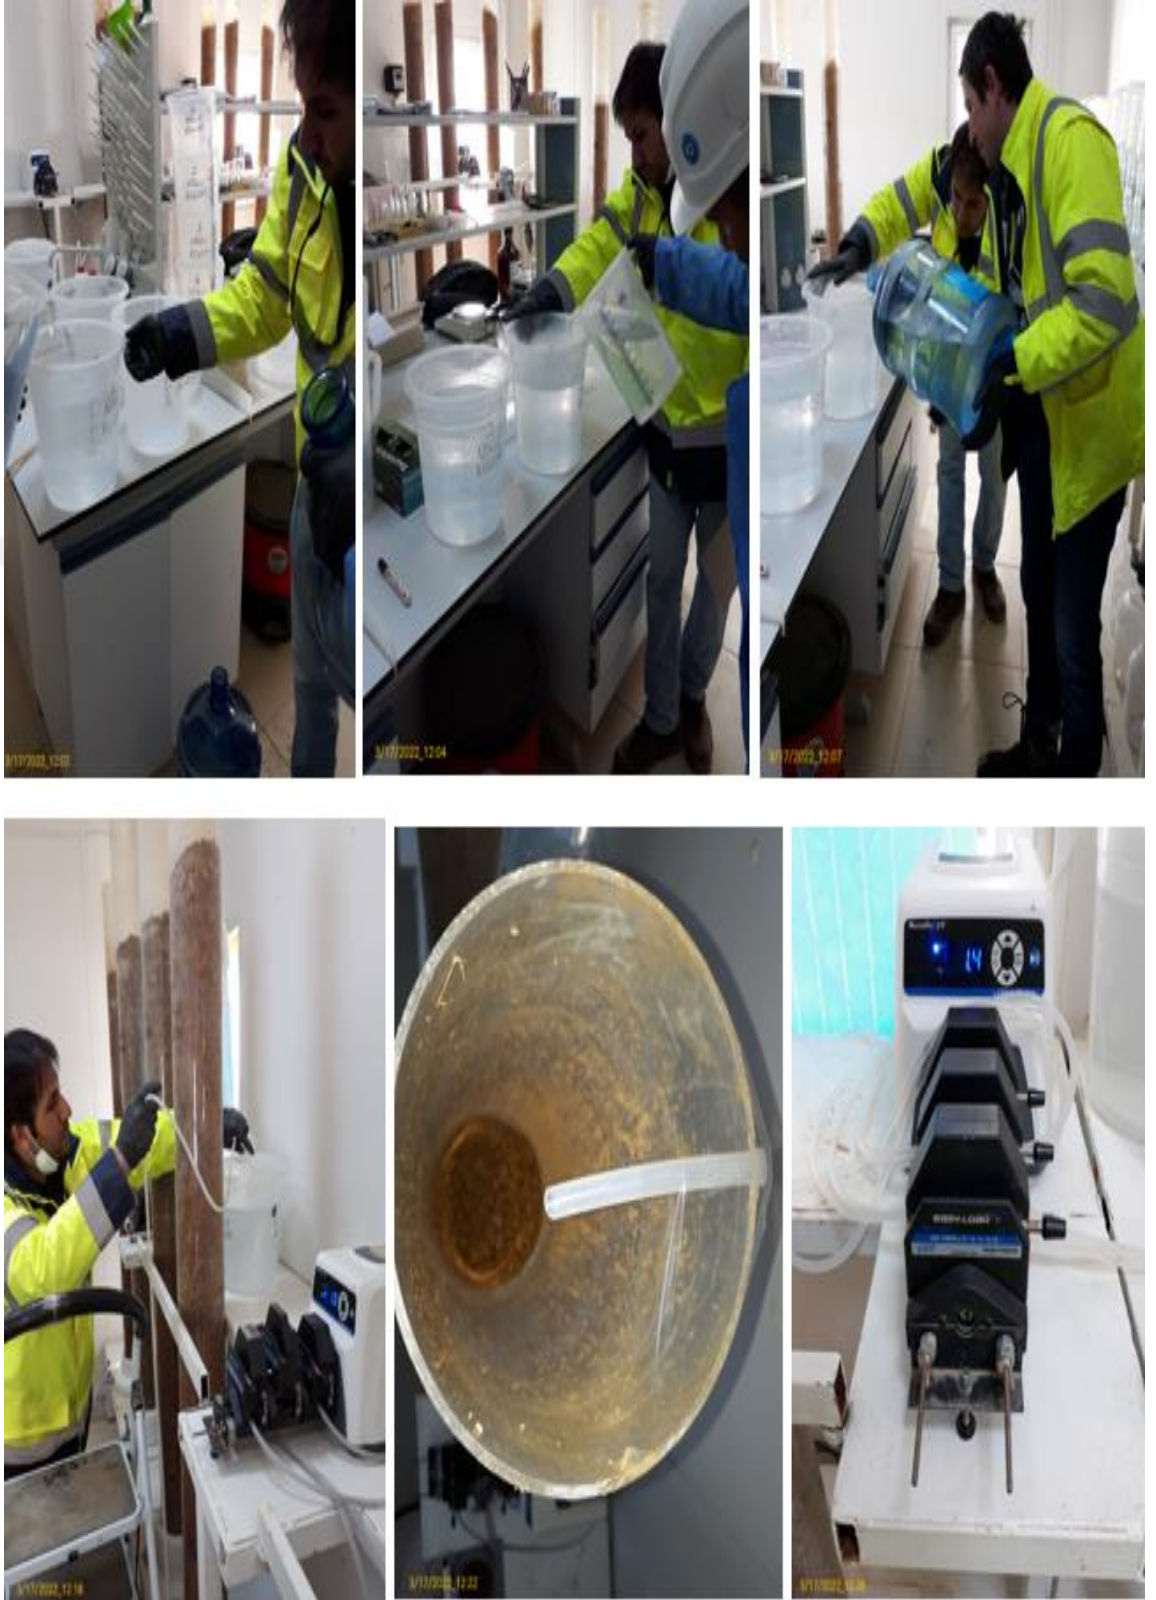
Şekil 16. Besleme Sularının Tesisi ve Peristaltik Pompa Bağlantıları

**10. Aşama:** Kolon yüzeyine verilecek olan yıkama suları için hacimleri bilinen beherlere besleme suları eklenmiştir. Ayrıca yıkama neticesinde kolon tabanından süzülecek olan suların toplanması için yine hacimleri bilinen beherler hazırlanmıştır. Yıkama suları olarak, 1,2 ve 3 numaralı kolonları besleyecek olan beherlere yeraltı suyu (hamsu), 4 nolu kolonu besleyecek olan behere ise saf su eklenmiştir (her bir kap içerisinde 7000 ml olacak şekilde). Kolonlara verilecek yıkama suyu debileri, peristaltik pompa aracılığıyla  $10 \frac{\text{litre}}{\text{m}^2.\text{saat}} = 2,95 \frac{\text{mililitre}}{0,01766 \text{ m}^2.\text{dk}}$  olacak şekilde ayarlanarak saat 12.30'da bütün kolonlarda yıkama işlemi başlatılmıştır (Şekil 16 ve Şekil 17).

Not:  $0,01766 \text{ m}^2$  testlerde kullanılan 15 cm çaplı kolonların atmosfere açıldıkları yüzey alanlarıdır.

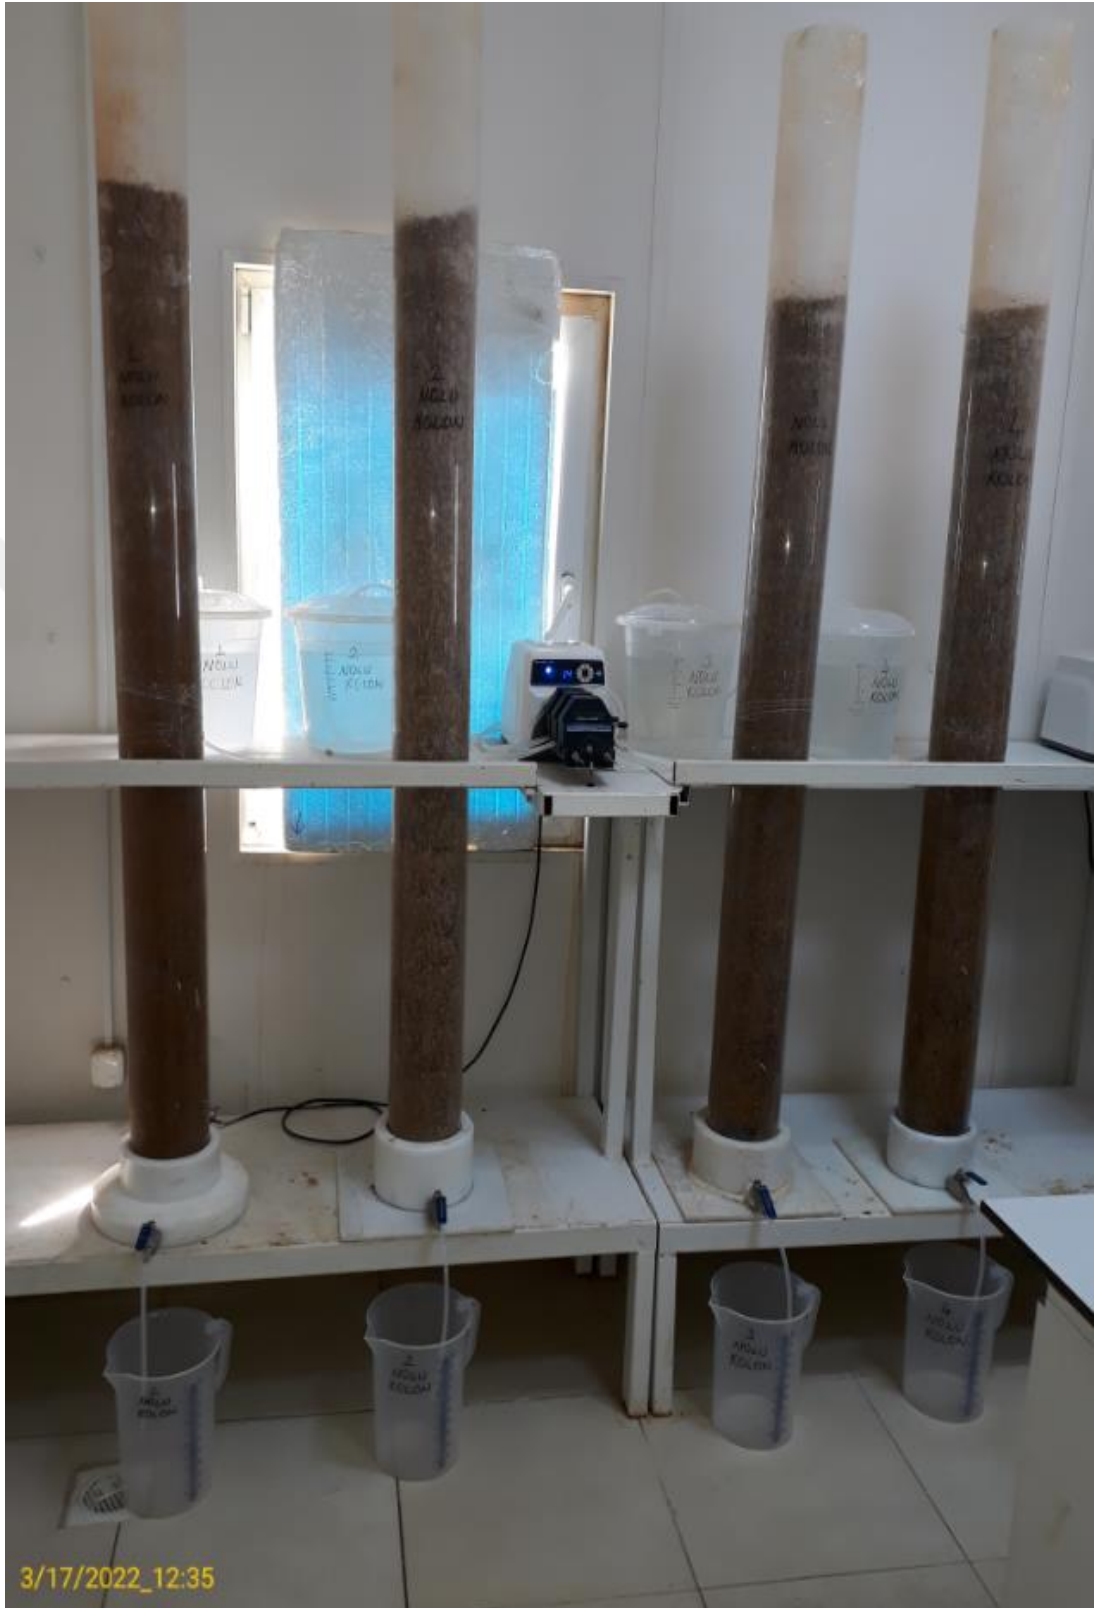
Şekil 17. Kolon Testlerinin Başlatıldıktan Sonraki Görünümü

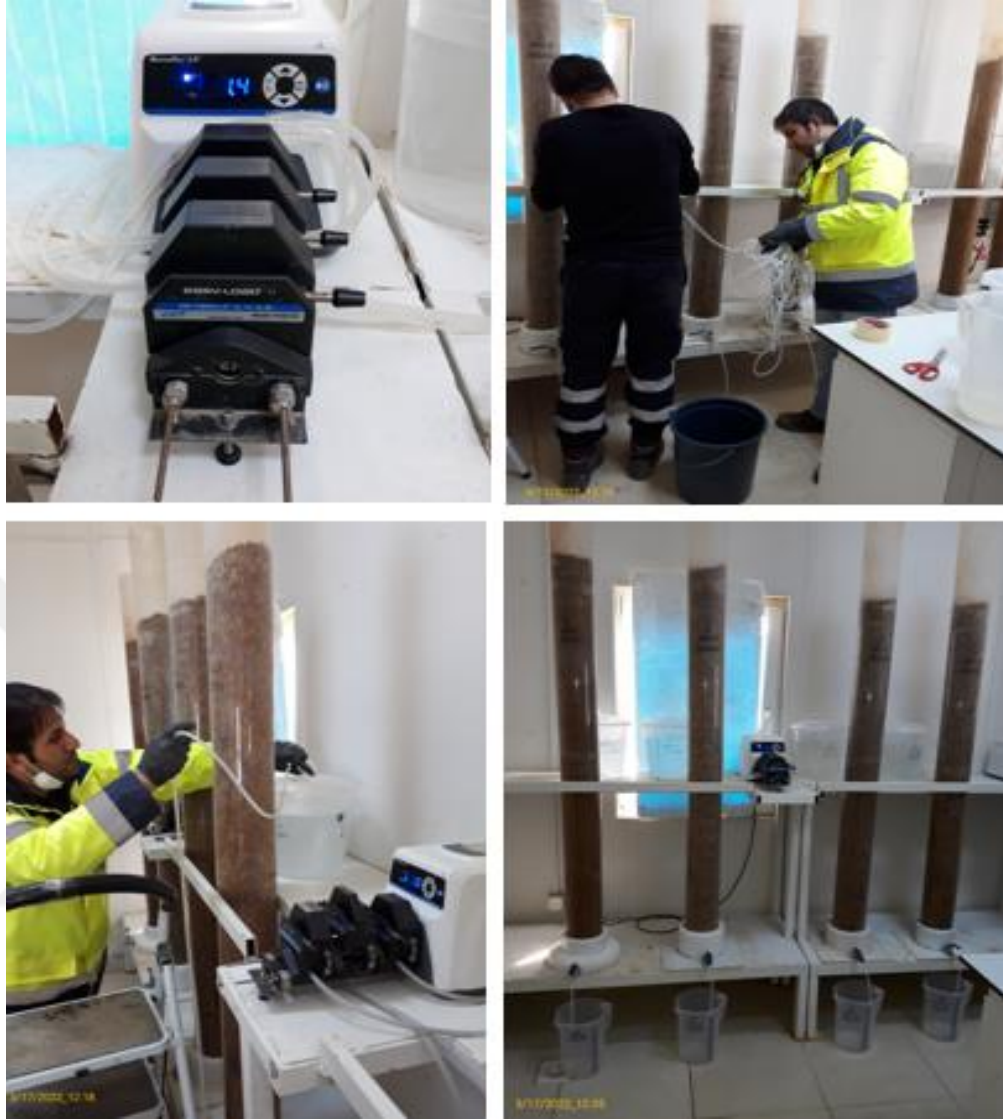
Şekil 18. Kolonların Yıkama İşlemine Hazırlanması

Yukarıda verilen detaylar kapsamında gerçekleştirilen cevher atığı yükleme işlemleri ardından, kolonlarda yıkama işlemleri, 17.03.2022 tarihinde saat 12.30'da peristaltik pompadan yıkama işlemine start verilmesi suretiyle başlatılmıştır. Kolonlara beslenecek olan yıkama suları, işletmenin bulunduğu bölgede yeraltından çıkarılan yeraltı sularından temin edilmiştir. Kolonlara beslenecek olan yıkama suları, içerisinde 7000 ml yıkama suyu bulunan beher içerisine peristaltik pompa giriş suyu hortumunun daldırılması suretiyle alınmış ve yine peristaltik pompa çıkış suyu hortumunun kolon içerisine boşaltılması suretiyle kolon içindeki cevher ile teması sağlanmıştır (Şekil 18).

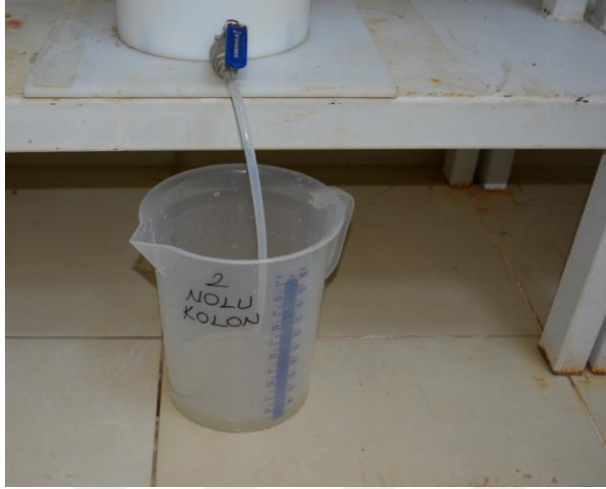
Şekil 21. Kolon Yıkama Suyu Beheri – Kolondan Toplanan

- Kolon yıkama işlemi neticesinde kolon içerisinde tabana doğru süzülen suların toplanması ve kayıt altına alınması maksadı ile toplama suyu hortumu çıkışına toplama suyu beheri konulmuştur. Yukarıdaki işlemler ardından peristaltik pompaya güç verilerek yıkama işlemi başlatılmış ve kolon tabanında bulunan küresel vana açılarak tabanda biriken yıkama sularının kolon altı beherine akışına

müsaade edilmiştir. Böylelikle yıkama işlemi başlatılmıştır. Günlük yıkama işlemleri her gün saat 12.30 'da başlatılmıştır (Şekil 21).

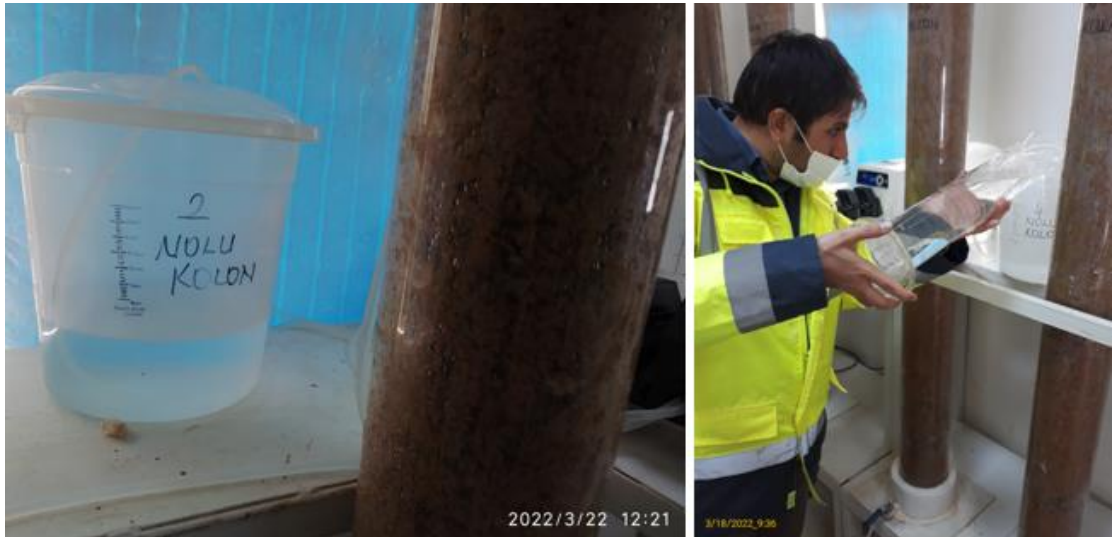
Şekil 22. Kolon Besleme Suyunun Tamamlanması

- Yıkama işlemi üzerinden 24 saat geçtikten sonra, kolon tabanlarında bulunan küresel vana kapatılarak kolon besleme suyu miktarı mezür içerisinde alınan yıkama suyu ile yeniden 7000 ml'ye tamamlanarak günlük yıkama suyu sarfiyat miktarı kayıt altına alınmıştır (Şekil 22).

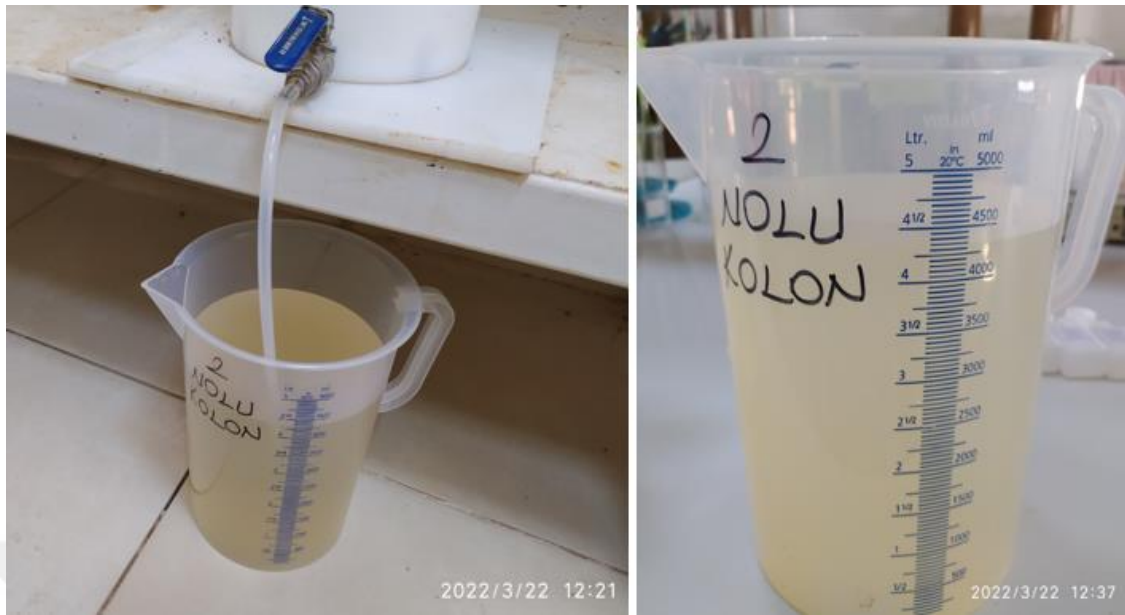
**Şekil 23. Kolondan Toplanan Su Miktarının Kayıt Edilmesi**

- Ardından kolon tabanında ki toplama suyu beheri içerisinde biriken su miktarı beher üzerinden okunarak kayıt altına alınmıştır (Şekil 23).

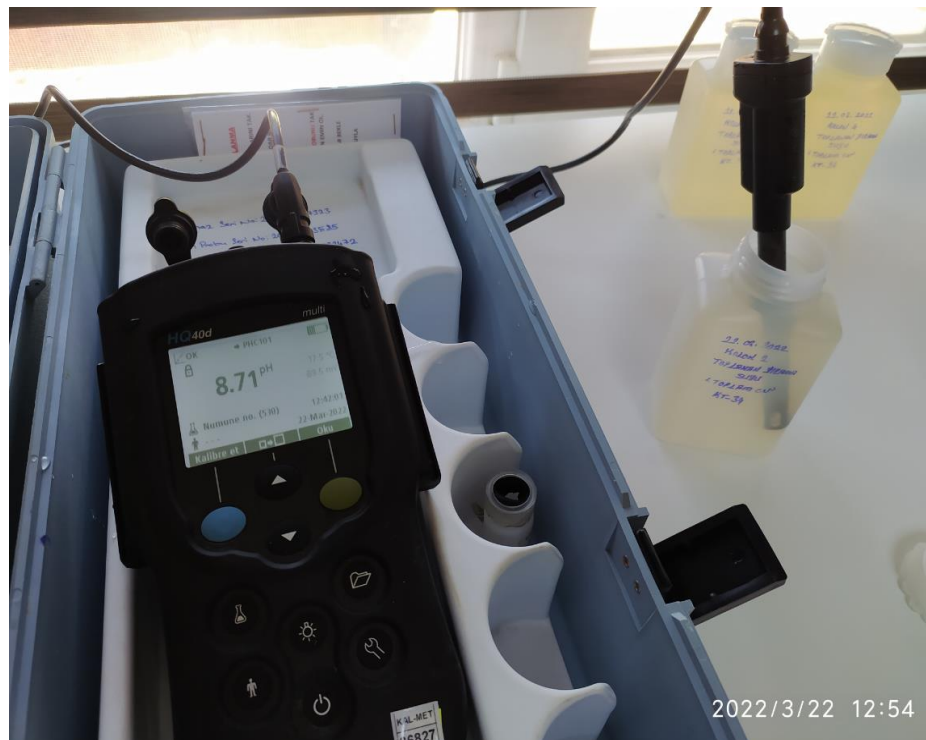
Şekil 24. Numunenin pH Ölçümü

- Kayıt işlemi akabinde toplanan yıkama suyundan 250 ml numune alınarak numunenin pH'ı ölçülmüş ve pH 10,5 ve üzeri olacak şekilde NaOH ile pH ayarlaması yapılmıştır (Şekil 24).

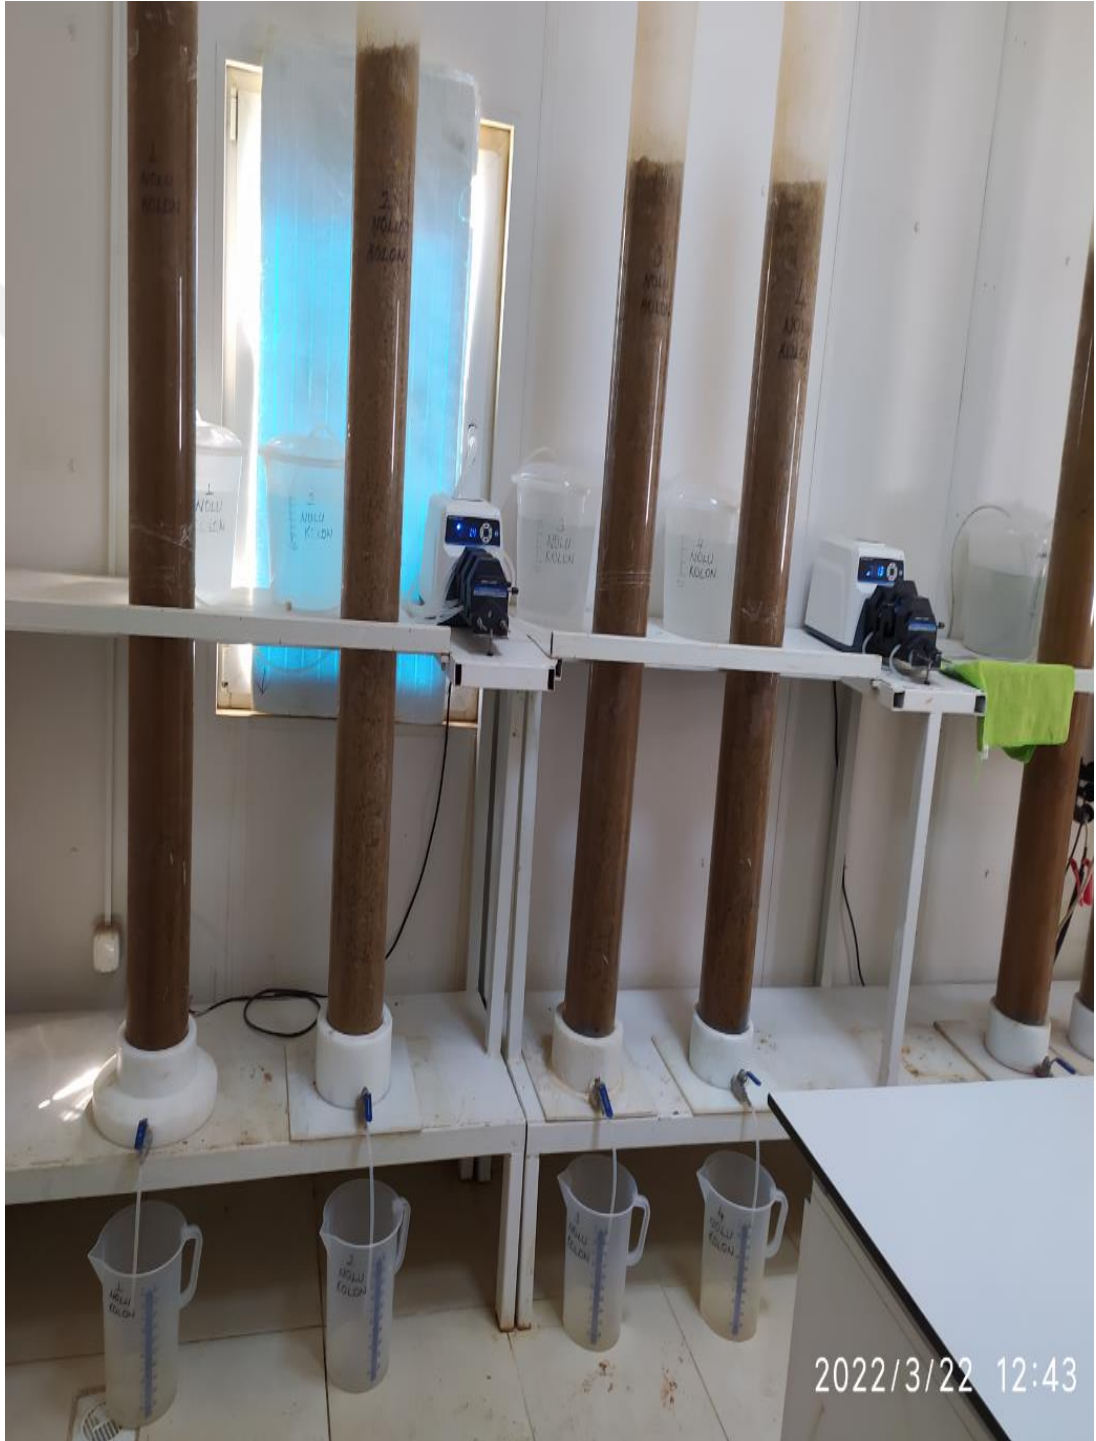
Şekil 26. Kolon 4 - 2. Yıl Yıkamalarının Başlatılması

- Toplama suyu beherinden numune alımı ardından geriye kalan su dökülerek beher öncelikle bol çeşme suyuyla yıkanmış ardından da bol saf sudan geçirilerek kolon tabanında kendisi için ayrılan yer konulmuştur. Kolon tabanında bulunan küresel vana açılarak 2. Yıl yıkama işlemleri başlatılmıştır (Şekil 26).
