# **MUŞ GELENEKSEL KONUT MİMARİSİNDE DEĞİŞİM**

**YAKIN DOĞU ÜNİVERSİTESİ  
FEN BİLİMLERİ ENSTİTÜSÜ  
İÇ MİMARLIK ANA BİLİM DALI**

**YÜKSEK LİSANS TEZİ**

**LEFKOŞA, 2017**

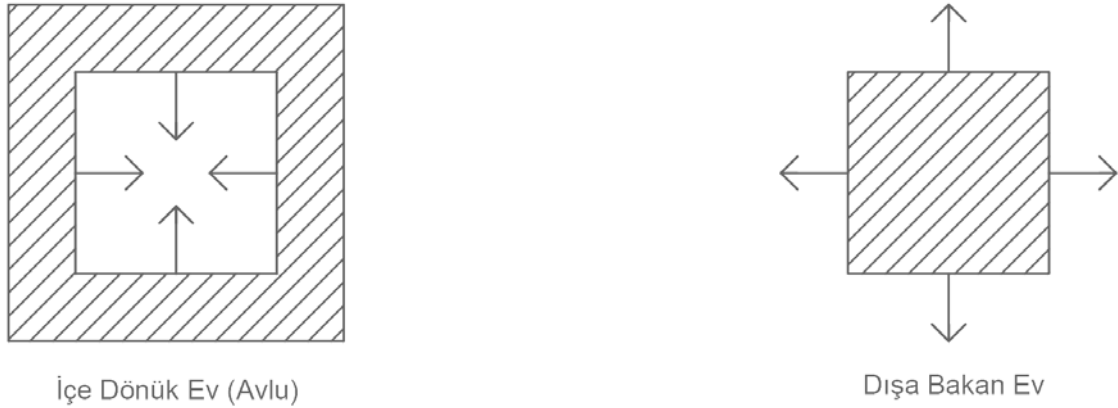
**Şekil 2.1:** İki kültür bölgesinde geçerli olan tek geleneksel seçenek (Rapoport, 2004)

Bazı bölgelerde kültürel olarak geleneksel konutların biçimlenmesinde farklılıklar görülmektedir. Rapoport, Ortadoğu geleneksel evlerinde içeri bakan avluların batı Avrupa'da dışarıya bakmalarını seçimler, boyut, biçim, malzeme vs üzerindedir diyerek örnek vermiştir. Şekil 2.1'de görüldüğü üzere taralı olan kısımlar konutu ve farklı kültürel bölgelere göre konut planlarının şekillenmesini aynı zamanda yönlenmesini göstermektedir (Rapoport, 2004).

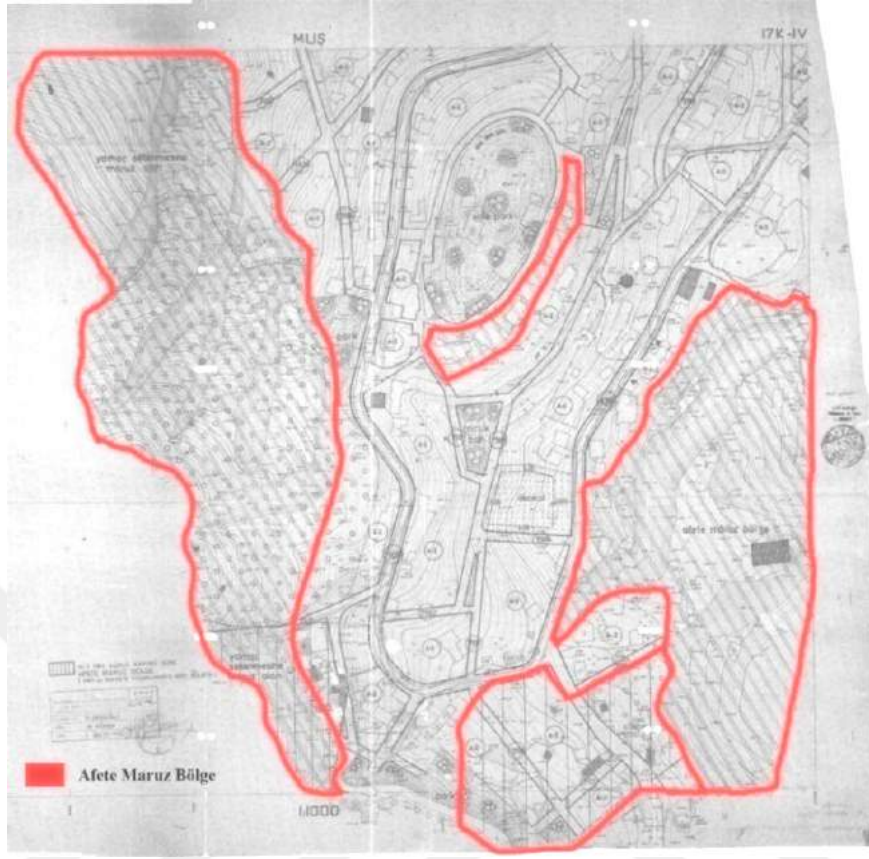
**Şekil 3.4:** 1982 yılı'nda Kale mahallesi afete maruz bölgeleri gösteren çalışma (Muş Afad Müdürlüğünden alınmış ve düzenlenmiştir)

1963 yılında Muş Merkez Kale Mahallesi, Dere Mahallesi, Minare Mahallesi'nde meydana gelen heyelan sonucu zarar gören ve heyelan bölgesinde olan 192 konut'un yıkılmasına karar verilmiştir, yıkılan bu konutların yerini Muş Belediyesi yeşil alan ilan etmiştir (Şekil 3.3). Bu alanlara sonradan insanlar kaçak olarak konutlar yapmışlardır, 1967 ve 1968'de meydana gelen heyelan ile 15 kişi hayatını kaybetmiştir. Yıkılan konutların hak sahiplerine Zafer Mahallesi blokları ve Fertinghaus bloklarında yeni konutlar verilmiştir. Bölgede gerçekleşen depremler sonucu 1963'te ilan edilen afet bölgesinde değişimler olmuştur.

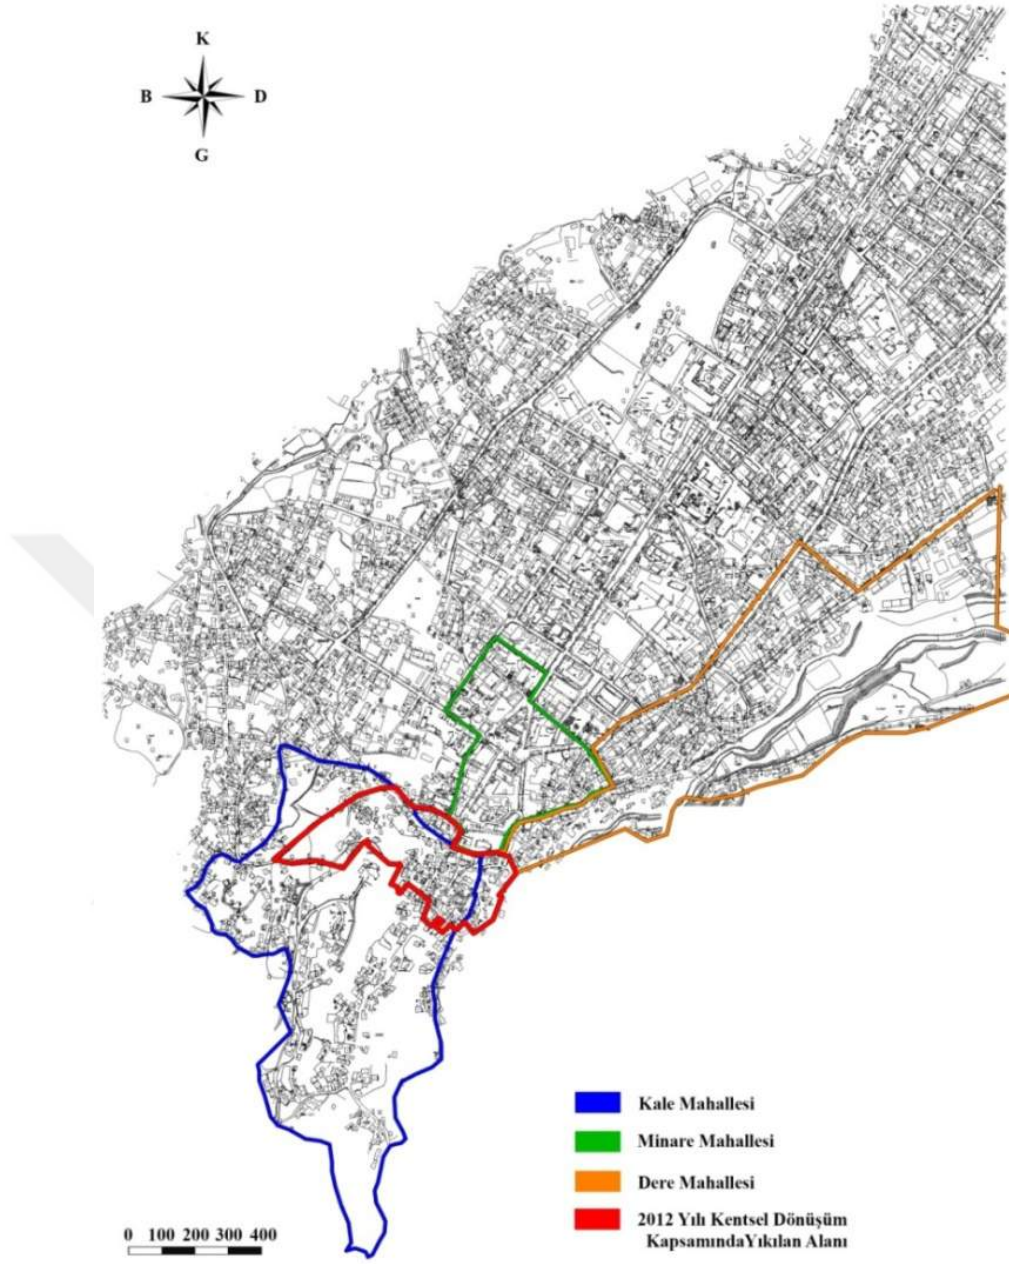
**Şekil 3.5:** Muş şehri hali hazır haritası (Muş Belediyesi, 2014)

Muş merkezdeki konutlar genellikle kerpiç malzemeli ve genellikle iki katlıdır. Minare, Kale ve Dere Mahallelerinde bulunan konutlar, kent merkezinde kalmalarından dolayı hızla yok olmaktadır (Şekil 3.5).

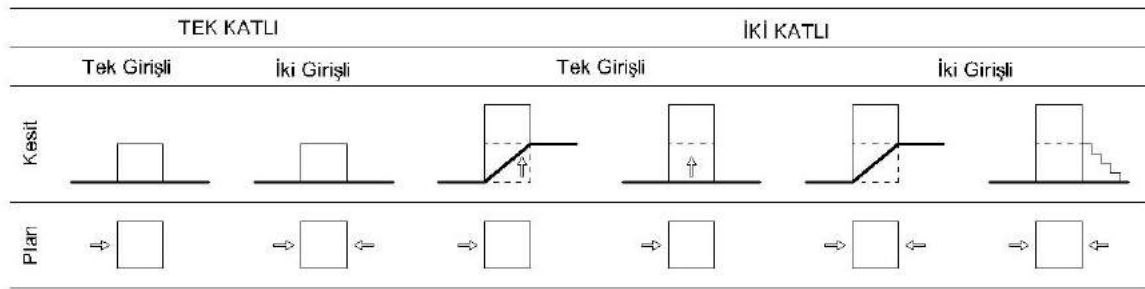
**Şekil 3.7:** Geleneksel Muş konutlarının topoğrafya kullanımı ve giriř yönleri (Iřık, 2017)

İki giriřli konutlarda arazi eğimi kullanılmakla birlikte bazı konutlarda her iki cephesinde yol bulunmamaktadır. Zaman içinde patikalar oluşarak konutların giriř cephesi belirgin olmakla beraber organik oluşan bu yollar genişlemektedir. Yol gelişmelerinde komşu parsel ile ilişkisine göre de farklılıklar olabilmektedir. Bu oluşan alanlara ek olarak odunluk, kiler, lavabo vb, mekanlar da eklenerek büyümeler gerçekleşebilmektedir.

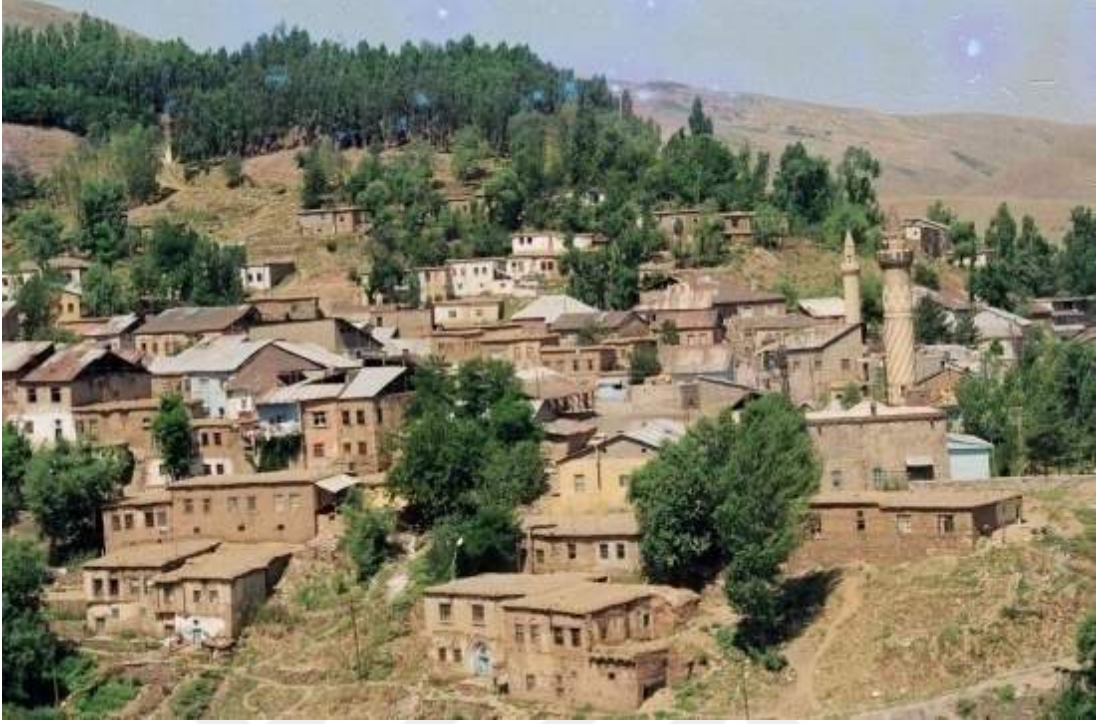
**Şekil 3.8:** Muş geleneksel konutlarının arazi kullanımı ve yönelimi (Muş Valiliği, 2017)

Geleneksel konutlar iklim özellikleri dikkate alınarak konumlandırılmıştır. Muş Kale Mahallesi geleneksel konutları karasal ve soğuk iklim koşullarına uygun çözümlerle arazi eğimine uyarak ve birbirlerine yakın durarak rüzgârdan korunaklı şekilde araziye oturtulmuşlardır. Konutlar güneşten ve rüzgardan eşit bir şekilde yararlanabilmek için arazi eğimini kullanmışlardır (Şekil 3.8).

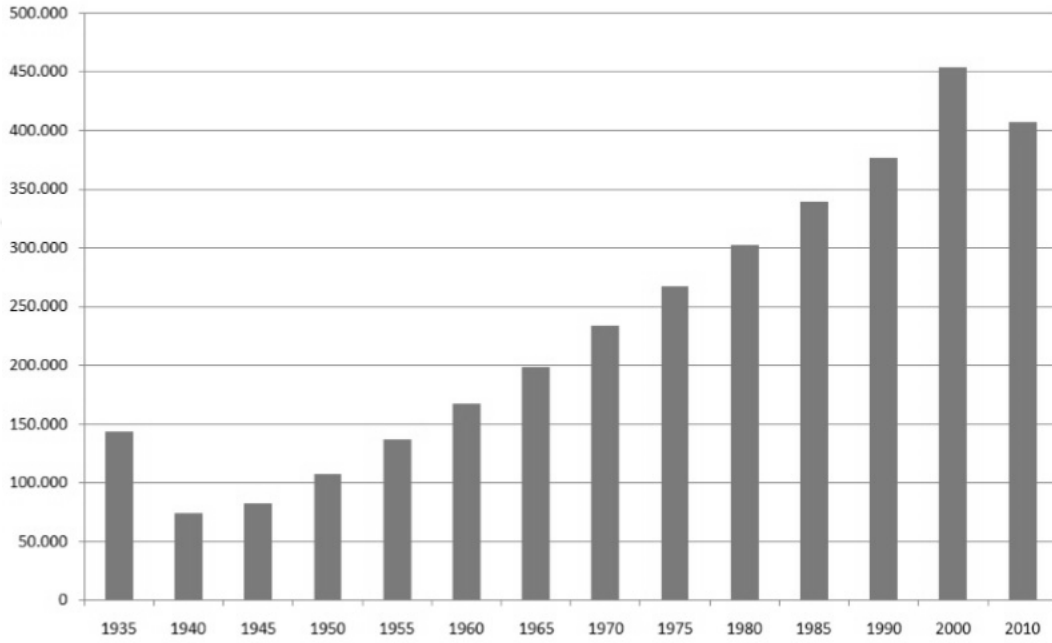
**Şekil 3.9:** Muş ilinde nüfus gelişimi (1935-2010) (Sönmez, 2010)

göçler dolayısı ile artan nüfusun getirdiği ihtiyaç doğrultusunda konut ihtiyacına paralel artış görülmektedir. Kentte yaşayan kesim yeni yapılan konutları, göç edenler ise bu boş olan kentin çeperlerinde veya eski yerleşmelerde bulunan konutları tercih etmektedir. Bunun nedeni genellikle ekonomik faktörlerdir (Sönmez, 2010).

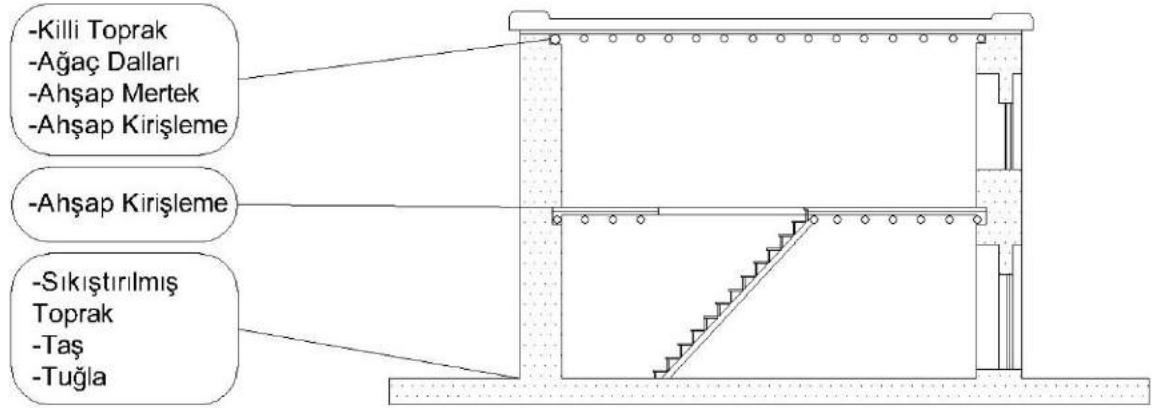
**Şekil 3.10:** Geleneksel Muş konutlarında malzeme kullanımı (Işık, 2017)

Konutlar genellikle iki katlıdır. Alt katlar yaklaşık 1-2 m. yüksekliğe kadar moloz taş, üst bölümler kerpiç malzeme kullanımı yaygın olmakla birlikte; bazı konutlarda cephe beden duvarlarında tuğla malzeme ve taş malzeme kullanılmaktadır. Konut planları orta ve dış sofalıdır.

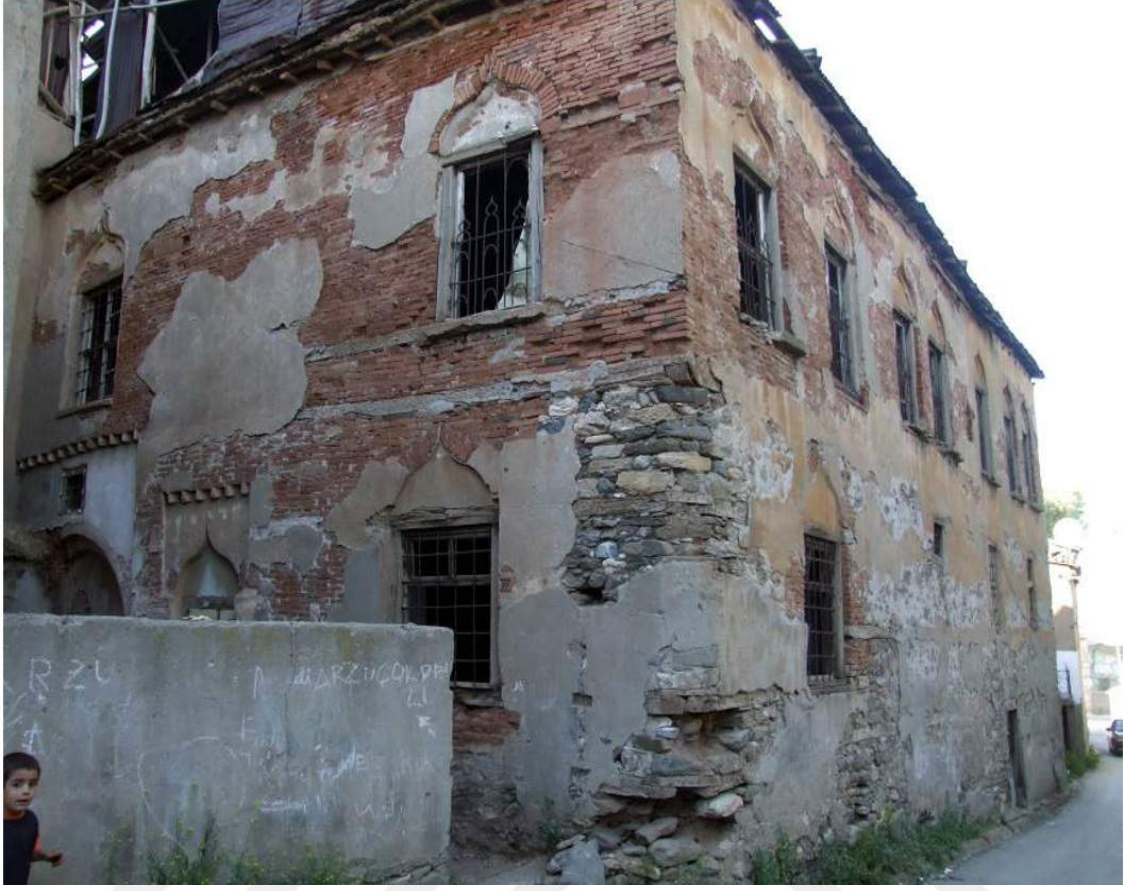
**Şekil 3.11:** Muş Kale mahallesi geleneksel konutunda malzeme kullanımı (Kılavuz, 2013)

Geleneksel konutlarda doğal malzemeler kullanılmıştır. Bunlar; kerpiç (toprak), taş ve ahşap malzemelerdir. Dış cephede sıvaların dökülen kısımlarında, alt katın moloz taş, üst katın arka cephesi kerpiç ile diğer cepheler tuğla, pencere ve kapı kemerlerinin de tuğla malzemeyle yapıldığı görülmektedir (Şekil 3.11). Duvarlar içeriden kerpiç ya da alçı ile sıvalıdır. Katlar arası merdiven ve döşeme ahşap malzemeledir. Ailenin ekonomik ve sosyal yapısı evlerin yapım ve kullanımlarına göre farklılıklar gösterebilmektedir. Hayvancılık ile uğraşan aileler giriş katını ahır olarak kullanabilmekteyken, başka bir meslek grubu olan kullanıcı bu katı depo veya kiler olarak kullanabilmektedir. Geniş ailelerde zemin katlar da oda olarak kullanılmakta bu katta mutfak ve ıslak hacim olabilmektedir. Ekonomik nedenler doğrultusunda iki katlı konut içerisinde mevcut merdiven kullanılmayarak farklı kullanıcılar farklı girişlerden konut içinde barınabilmektedir.

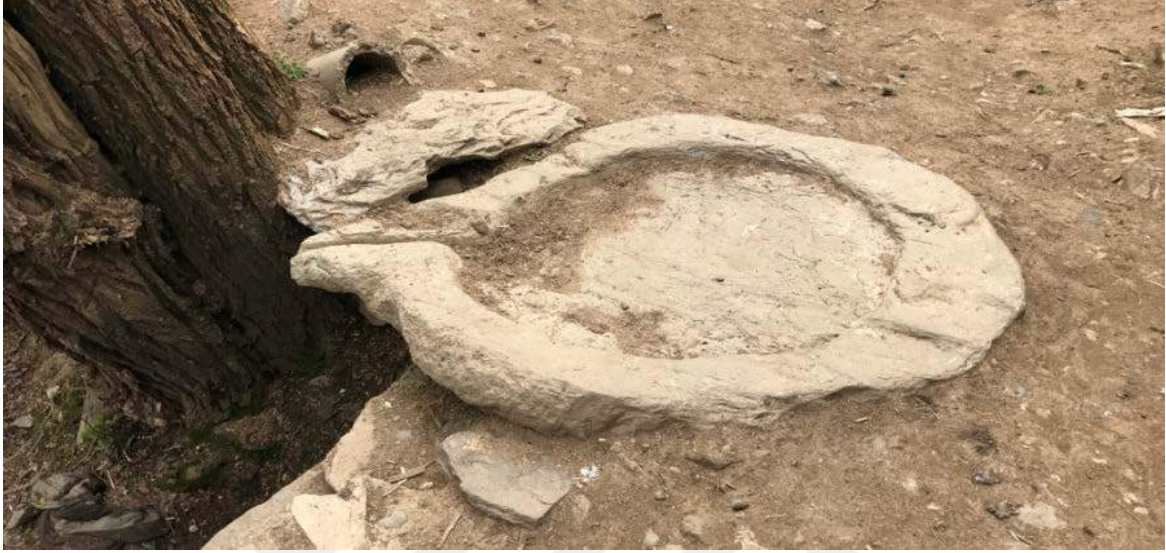
**Şekil 3.12:** Banyo için kullanılan çol (Işık, 2017)

sağlamaktadır. Atık olan su konut içinden duvar delinerek dışarıya tahliye edilmekteydi (Şekil 3.12). Günümüzde konutlarda banyo için oda birimleri bölünerek kullanılmakta ya da dışarıdan ekler yapılmaktadır.

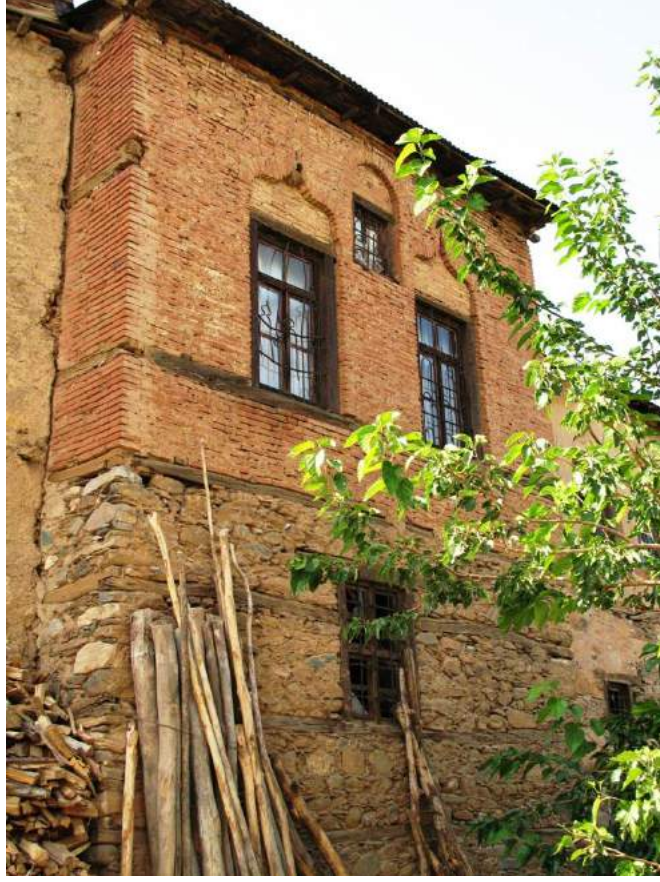
**Şekil 3.13:** Muş Kale Mahallesi geleneksel konut cephe örneği (Sönmez, 2017)

Havuş (avlu) olan yapılarda bu düzenlemeler daha farklı yapılmıştır. Havuş sokak ile ev yaşamını ayırdığı için zemin kat'ta olan cephe açıklıkları daha fazla olabilmektedir. Havuşta çamaşır yıkama, asma, yün ve yatak yıkama işlemleri yapılır, evdeki kadınlar ve çocuklar yaz aylarında günün büyük bir kısmını bu alanda geçirmektedirler.

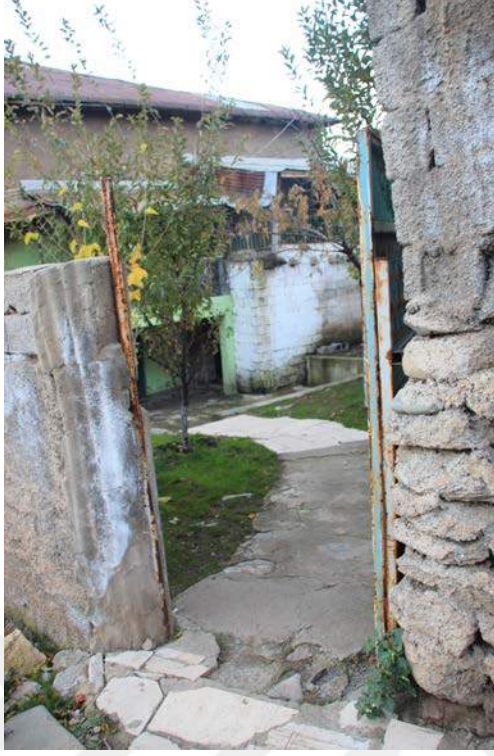
**Şekil 3.14:** Muş Kale Mahallesi konutlarında havuş (avlu) (Işık, 2015 )

Birçok yapıda Havuş bulunmaktadır. Çoğu konut'ta ise ahır da vardır. Havuş etrafı yüksek duvar ile çevrili alan olarak yapılarda yer almıştır. Aile bireyleri yaz aylarında zamanın çoğunu bu alanda geçirmektedir. Sosyo-kültürel yapıları dolayısı ile mahremiyete önem gösterdikleri için bu alan, aile bireylerinin yaşantısını sokak ve yoldan ayırmaktadır. Sokak ile bağlantılı cümle kapısından girilerek Havuşun yanında tandırlık, erzak deposu ve çardak bulunur.

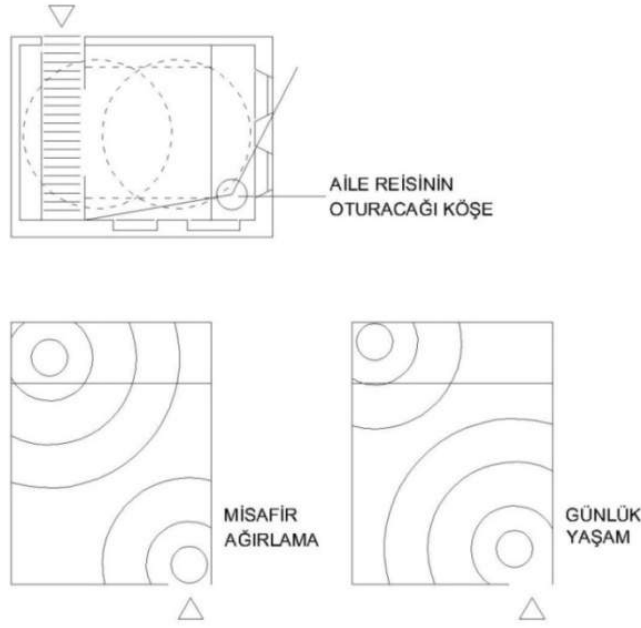
**Şekil 3.15:** Türk Evi odası içindeki egemenlik sınırı davranışı ve çok amaçlı kullanımdaki ilişki (Turgut, 1990)

Eyüce'ye göre konut alanları, insanların yaşamlarını sürdürdükleri kentsel mekanlardır. Tarih boyunca insanların yaşadığı yerleşmeler, onların kültür ve gelenekleriyle kimlik kazanmıştır (Eyüce, 2005). Konut içinde günlük aktiviteler oturma, yemek yeme vs yapıldığı yer olan baş oda düzenlenmesinde aile içi statüye göre yer düzenlenmesi yapılmaktadır. Turgut bu düzenlemeyi oda girişini görebilen, girişten en uzak köşe, aile reisinin oturduğu yerdir bu yerin oda içi diğer aile üyelerinin denetlenebileceği odak noktası olarak yorumlamıştır. Konut içi mahremiyetin İslam dini ile olan ilişkisi sonucu aile içi yaşantının yabancıardan gizlenmesi, aile fertleri dışında kadının konut içinde yerinin hizmet alanı ve dışa kapalı alan ile sınırlandırılmasına yol açmıştır (Turgut, 1990) (Şekil 3.15).

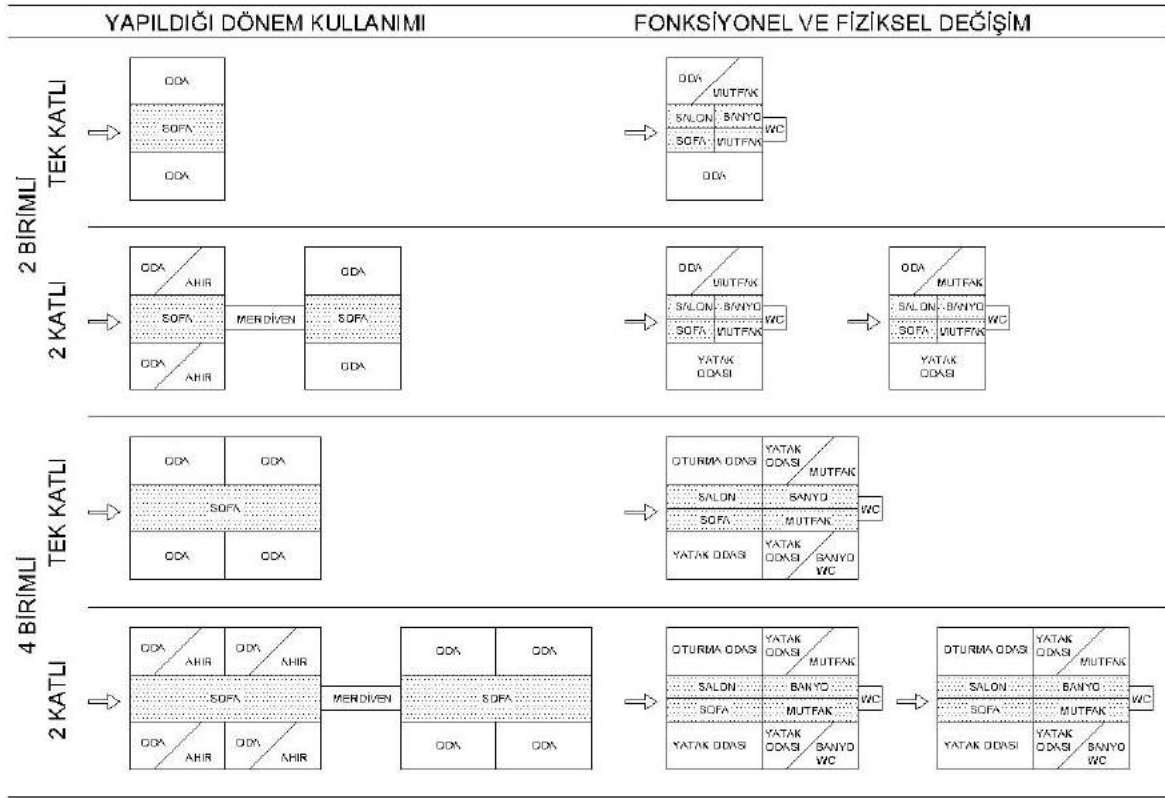
**Şekil 3.16:** Geleneksel Muş konutlarında birimlerin değişimleri ve büyümeler (Işık, 2017)

Muş geleneksel konutlarında plan tiplerine sadık kalınarak büyümeler genellikle odunluk, banyo, tuvalet, kiler ve mutfak olarak yapı plan düzenini bozmayacak şekilde gerçekleşebilmektedir. Yapı deęişimlerinde çoęunlukla bölünmeler karşımıza çıkmaktadır. Konut içi odalar ve sofa da bölünmeler sonucu yeni birimler plan içinde yer bulabilmektedir. Sofa içinde mutfak, banyo, tuvalet, kiler gibi bölünmeler olduğu gibi oda birimleride bu fonksiyonları tek başına karşılayabilmektedir. Konut içi kullanıcıların aile yapısı ve kullanıcı sayısına göre bölünmeler konutun farklı birimlerinde gerçekleşebilmektedir. Geniş ailelerde oda birimleri korunarak sofada bölünmeler gerçekleşebilirken çekirdek ailelerde odalar farklı fonksiyonları karşılayabilmektedir (Şekil 3.16).

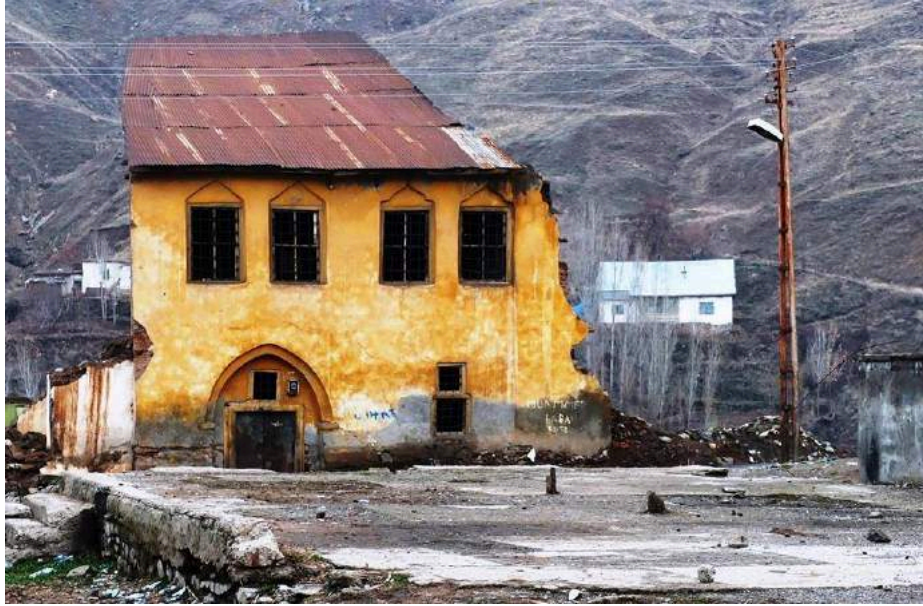
**Şekil 4.6:** Kale Mahallesi yıkım süresinde bir kısmı yıkılan geleneksel konut (Kapan, 2013)

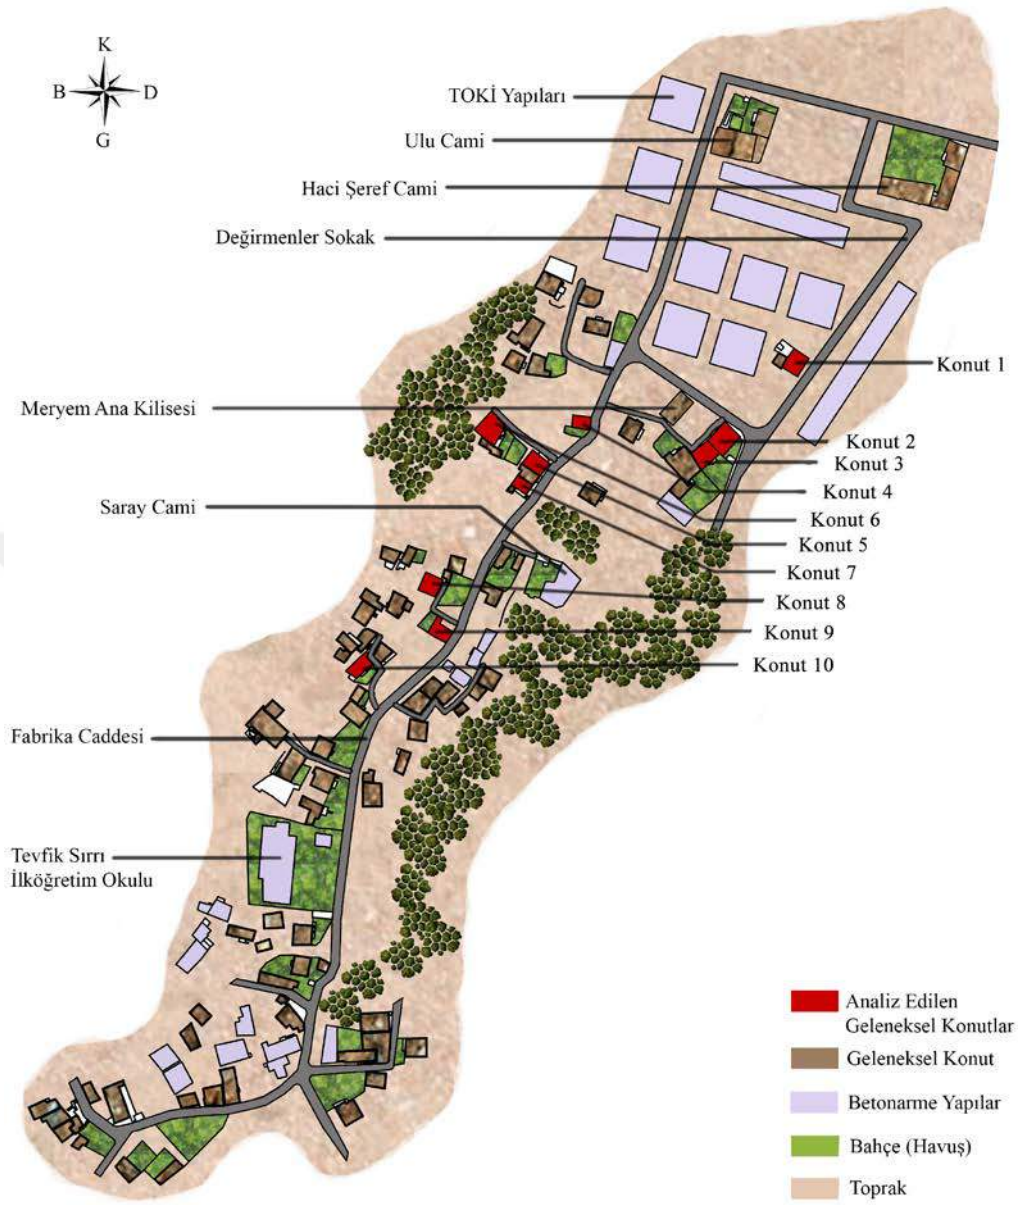
**Şekil 4.10:** Muş Kale mahallesi fabrika caddesi ve çalışma alanını gösteren kroki (Işık, 2017)

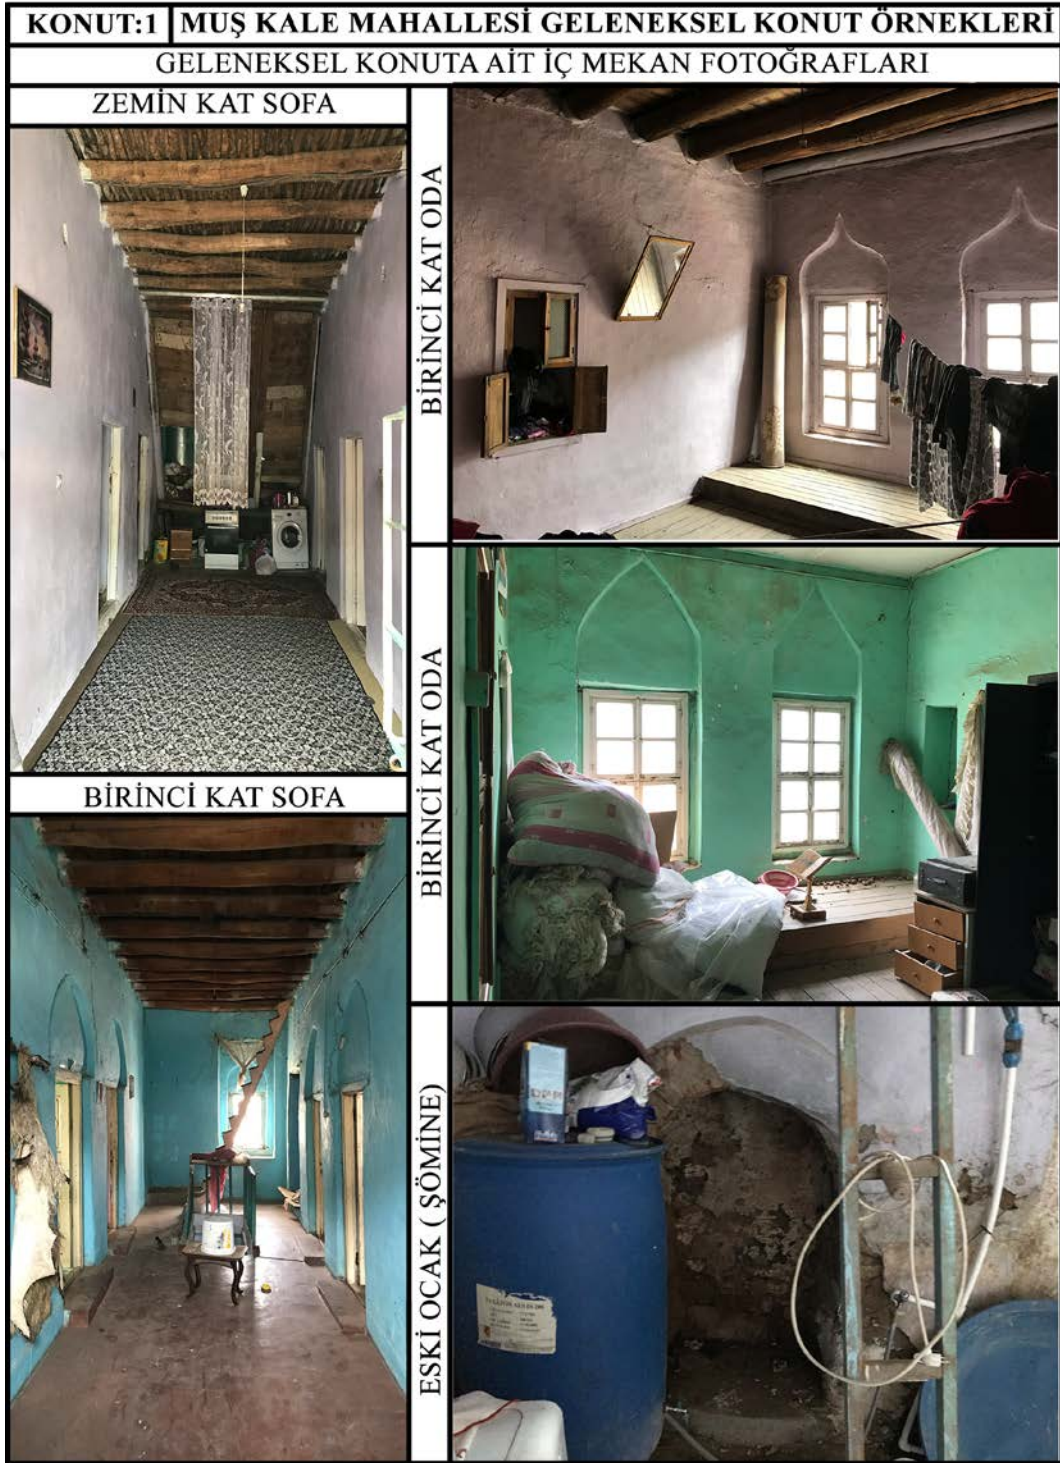
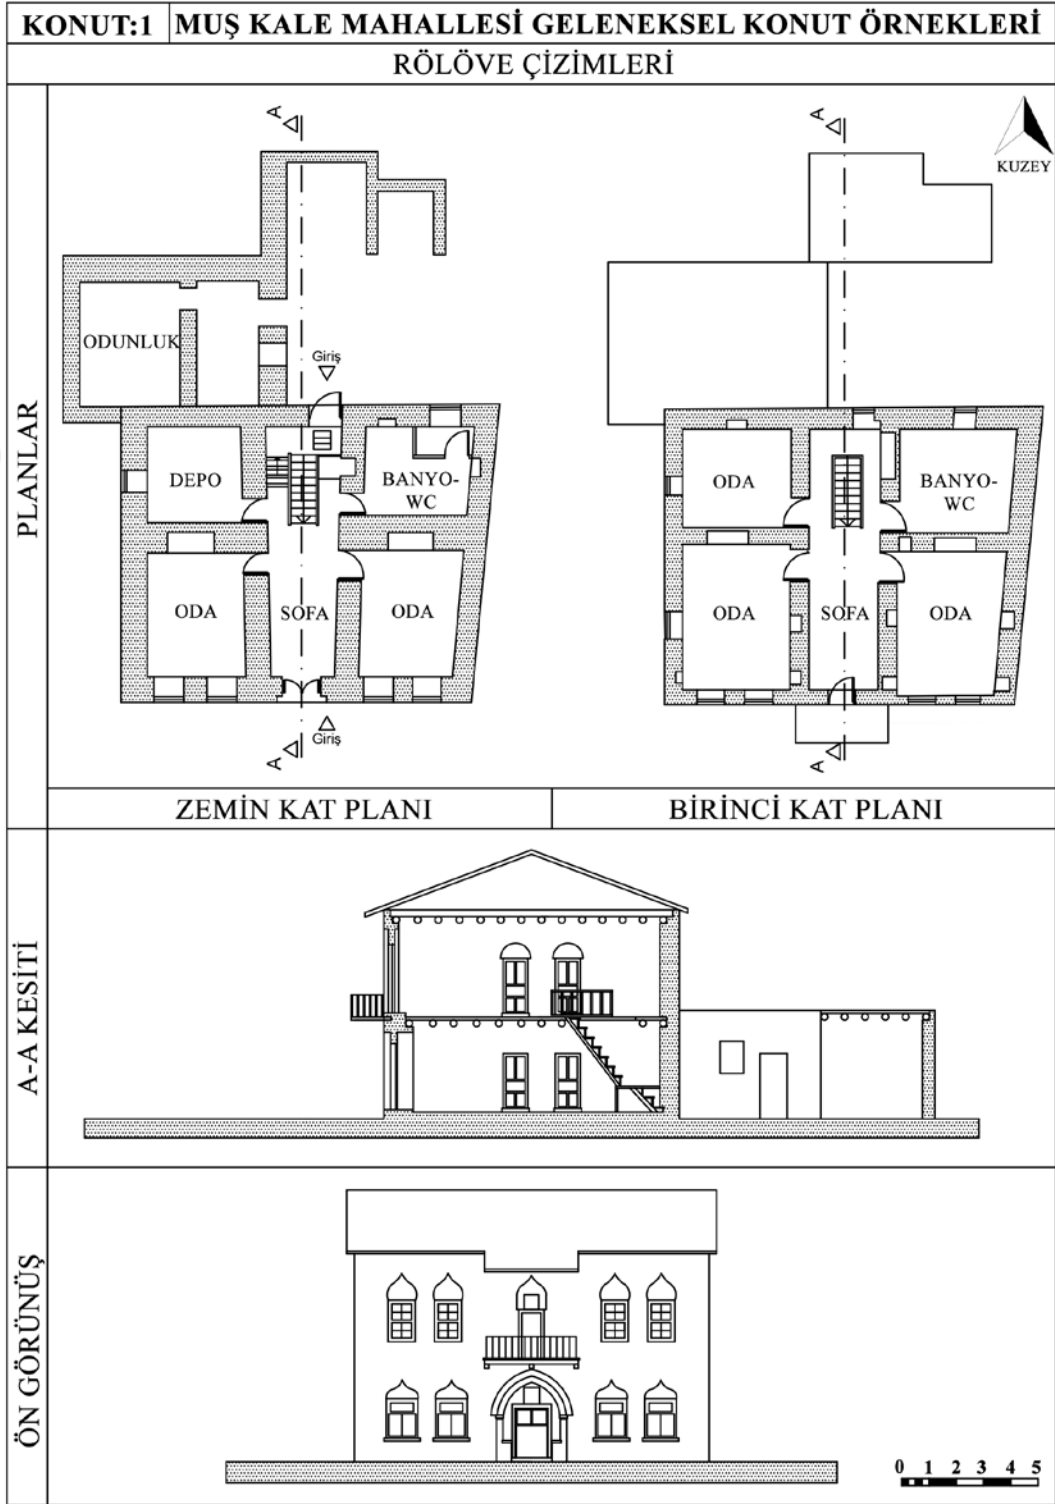
**Çizelge 4.3:** 1 numaralı konutun rölöve çizimleri

1 numaralı konut Muş Kale Mahallesinde bulunan tek tescilli yapı durumundadır. Bir çok kez el değıştiren yapının gncel kullanıcısı Ercan Çete'dir. Kentsel dönüşm alanı içerisinde yer alan konutun yıkımı tescilli yapı olduėu için yapılamamıştır.

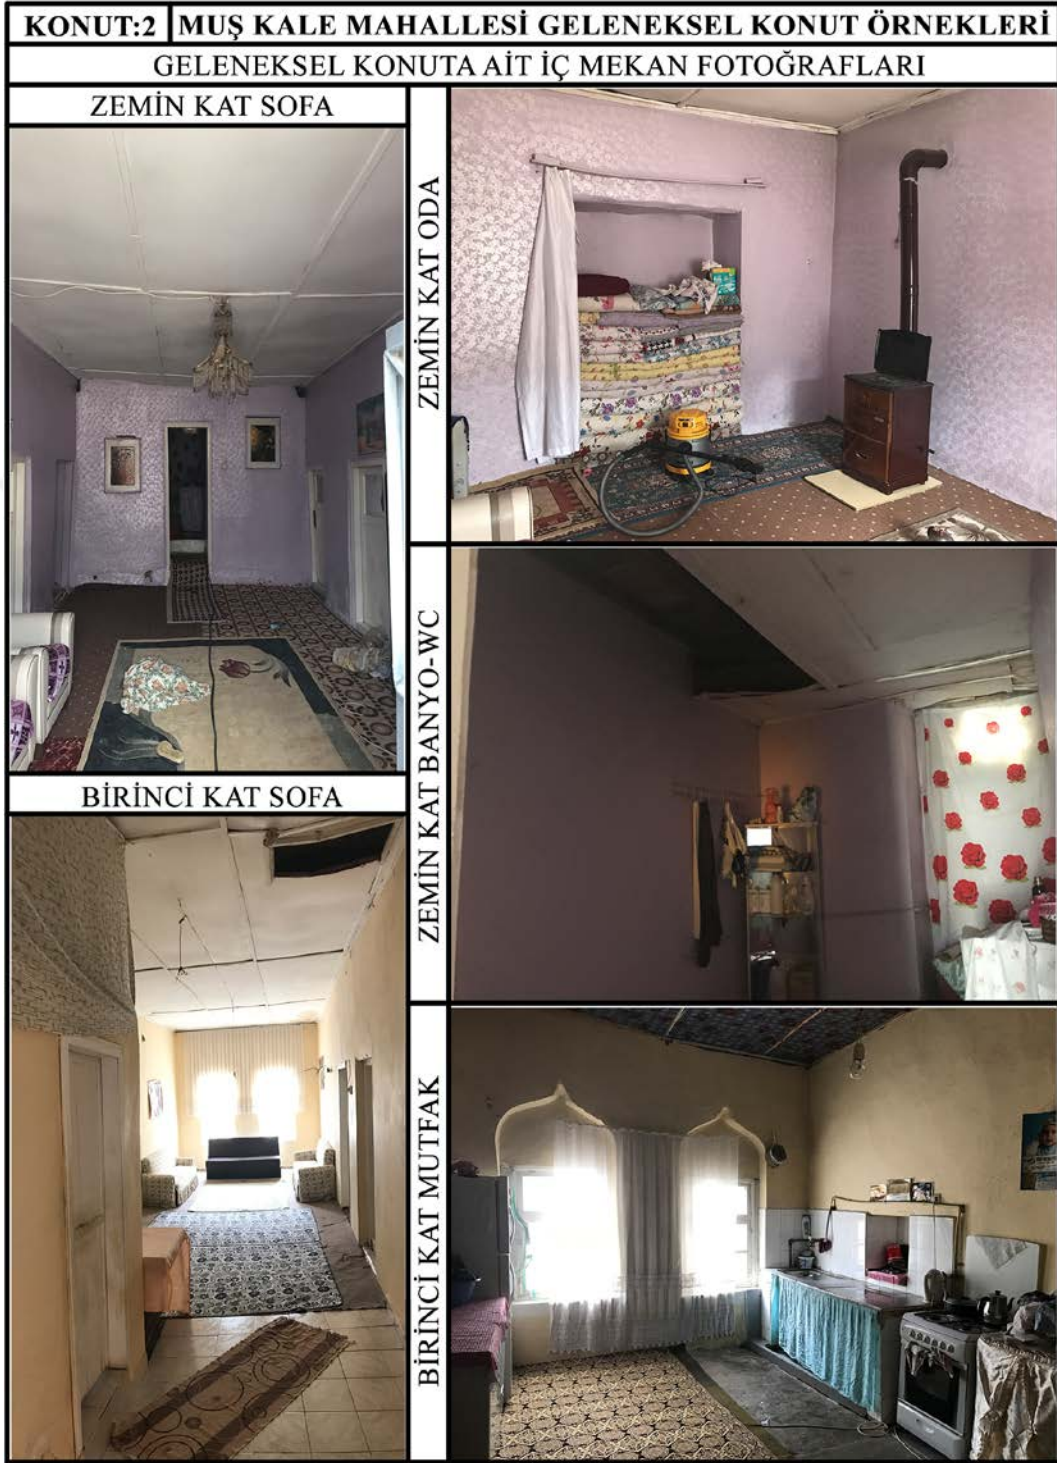
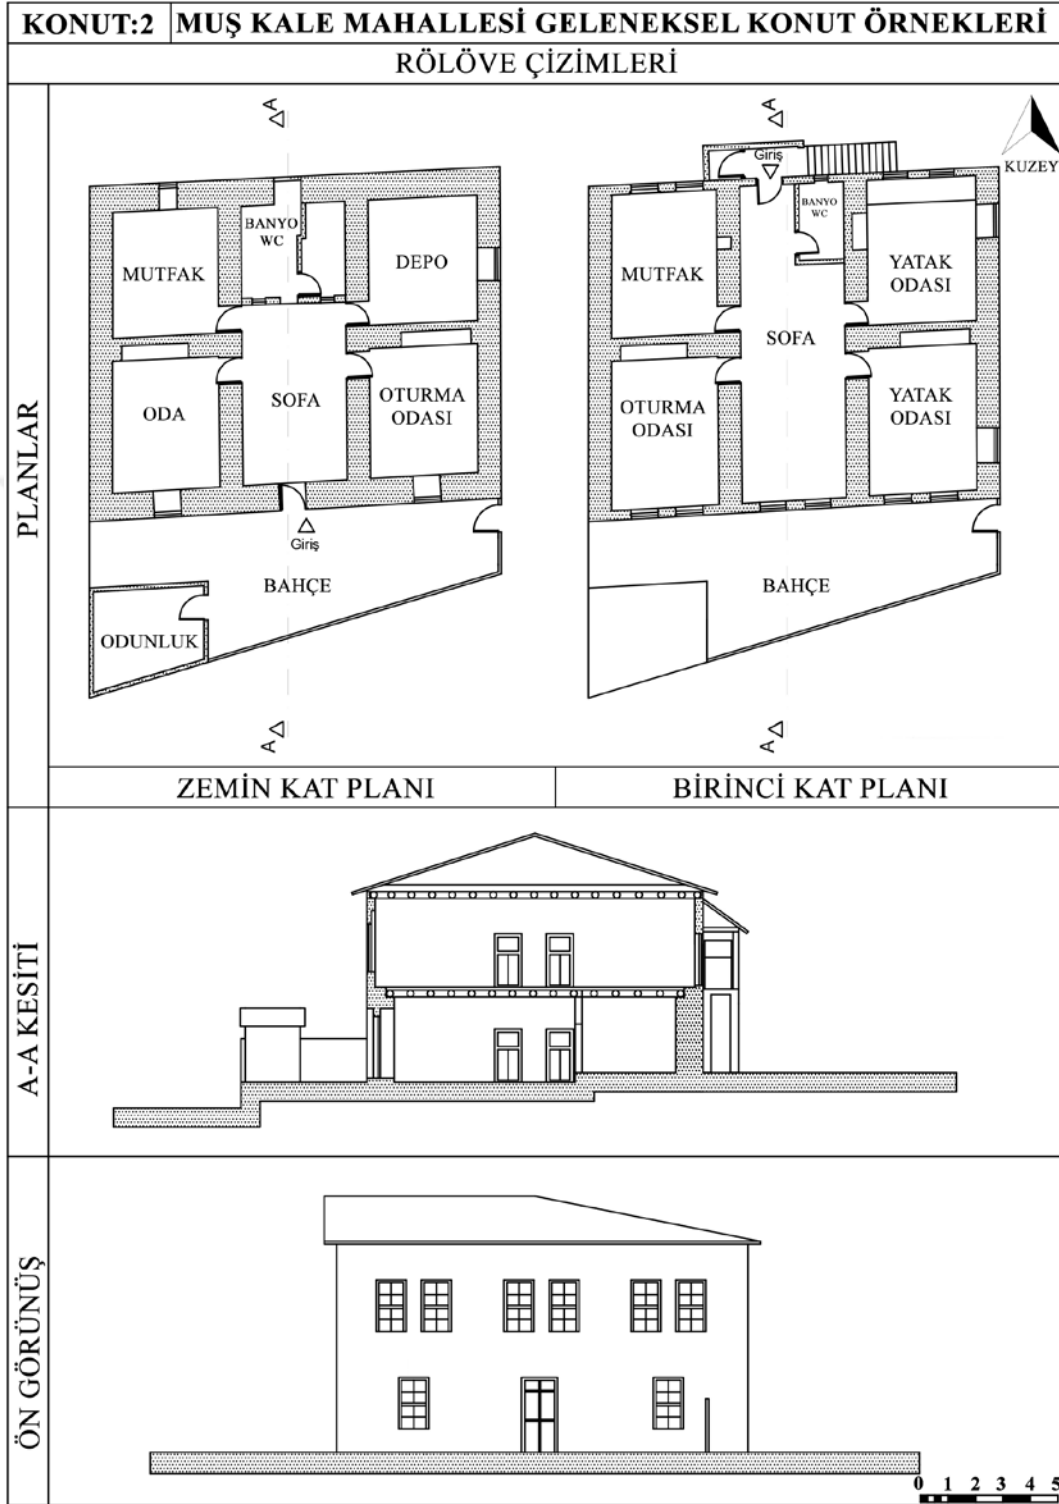
**Çizelge 4.6:** 2 numaralı konutun rölöve çizimleri

2 numaralı konut özgün kullanımında tek geniş aile yapısı ile konutun kullanıcı sayısı fazla iken, günümüzde bu sayının azaldığı ve iki farklı çekirdek ailenin kullanması için konut üzerinde düzenlemeler yapılmıştır.

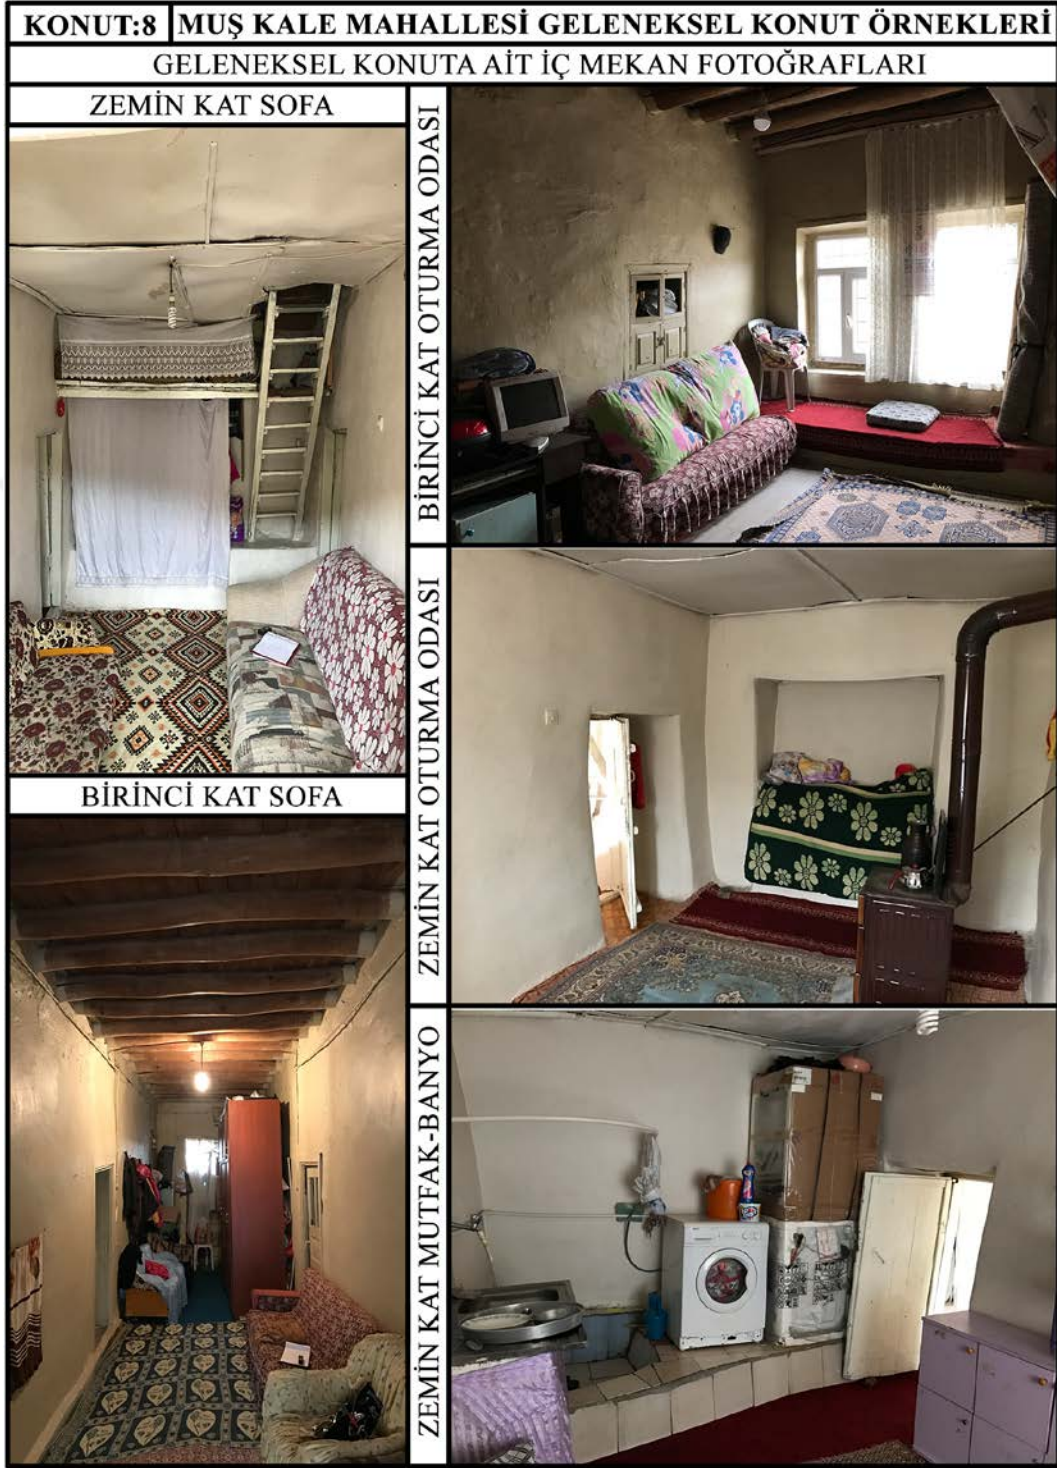
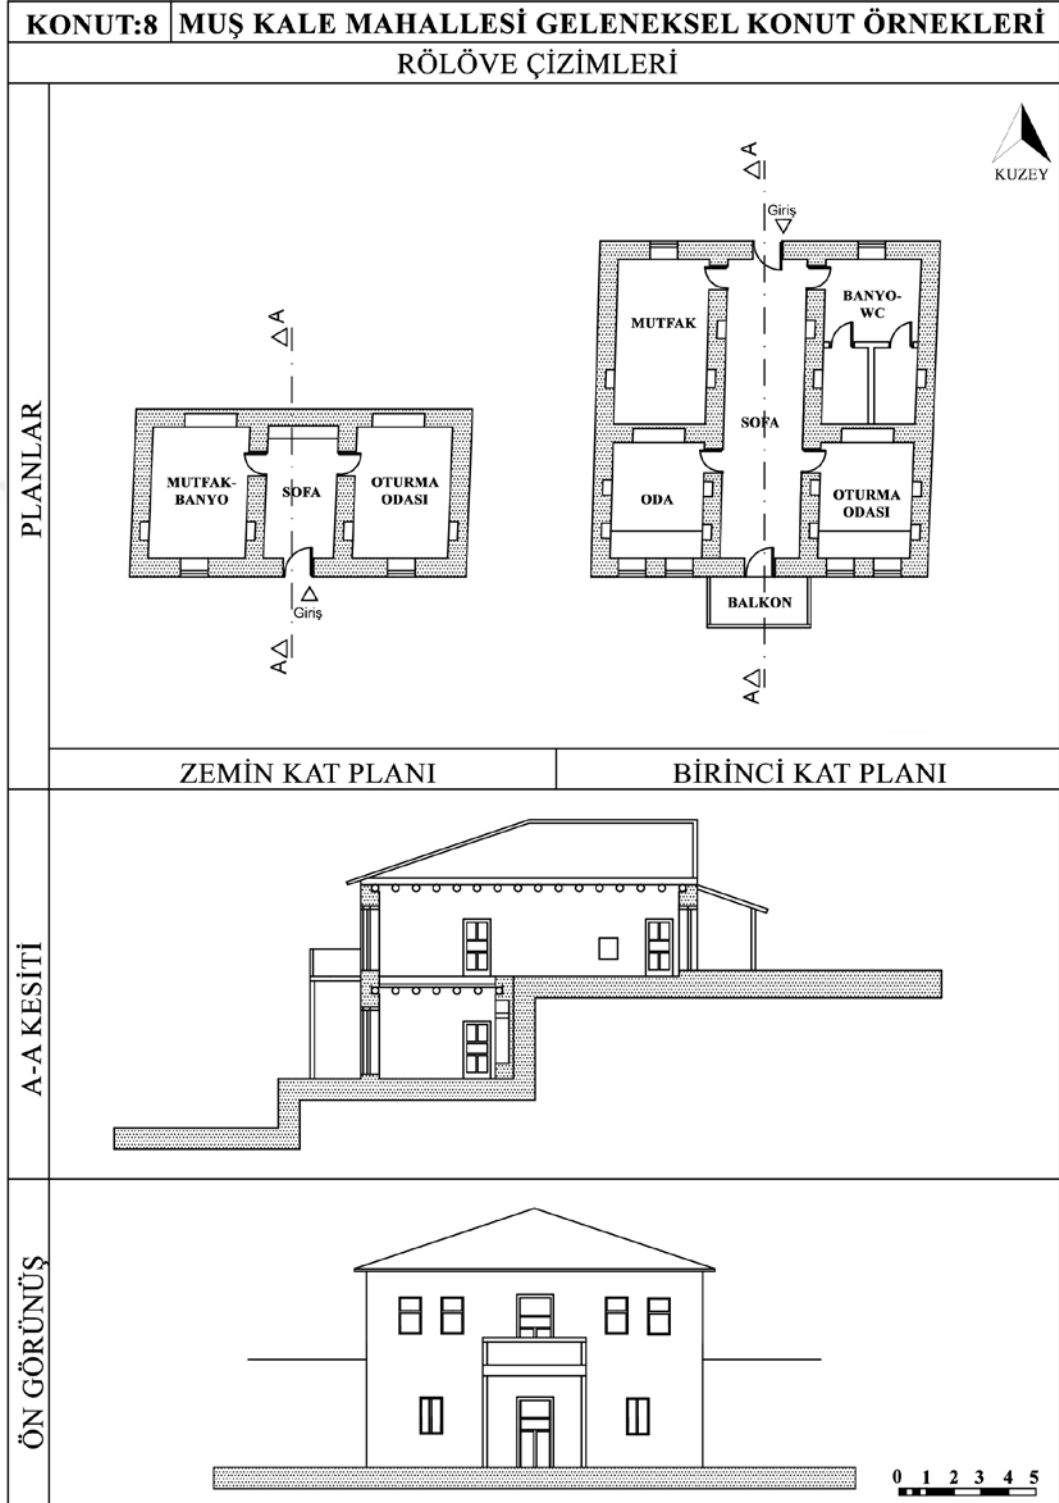
**Çizelge 4.24:** 8 numaralı konutun rölöve çizimleri

8 numaralı envanter İki farklı konut olarak kullanılmaktadır. Konutun iki girişı bulunmaktadır, zemin kata güney cephesinden birinci kata ise topoğrafya yardımı ile kuzey cephesinden giriş sağlanmaktadır. Konutun iki cephesinde bahçede odunluk ve tandır bulunmaktadır.
