**T.C.
ISPARTA UYGULAMALI BİLİMLER ÜNİVERSİTESİ
LİSANSÜSTÜ EĞİTİM ENSTİTÜSÜ**

**YÜKSEK LİSANS TEZİ
İNŞAAT MÜHENDİSLİĞİ ANABİLİM DALI**

**TARİHİ YIĞMA KAMU YAPILARININ DİNAMİK
DAVRANIŞININ BELİRLENMESİ; ISPARTA TESCİLLİ TAŞ
BİNA ÖRNEĞİ**

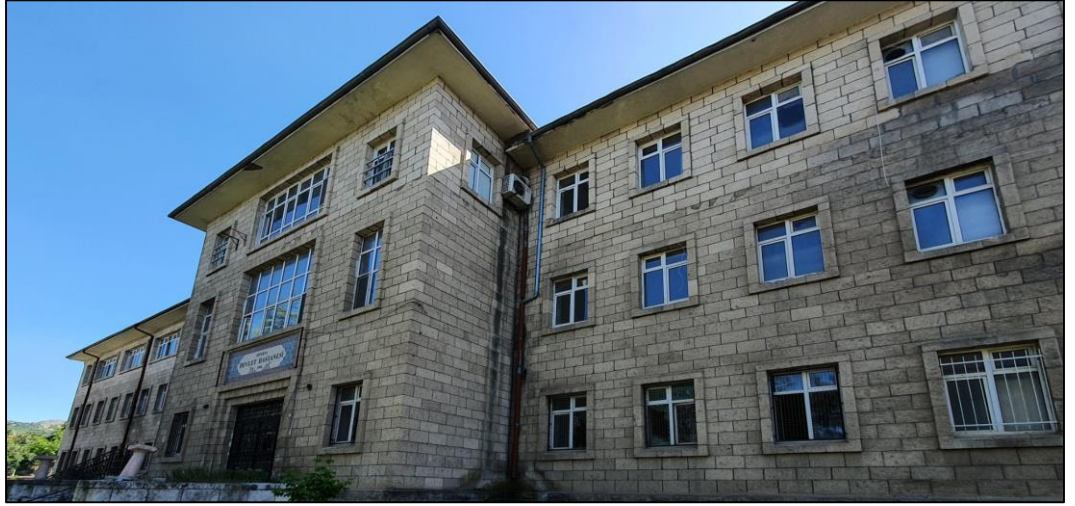
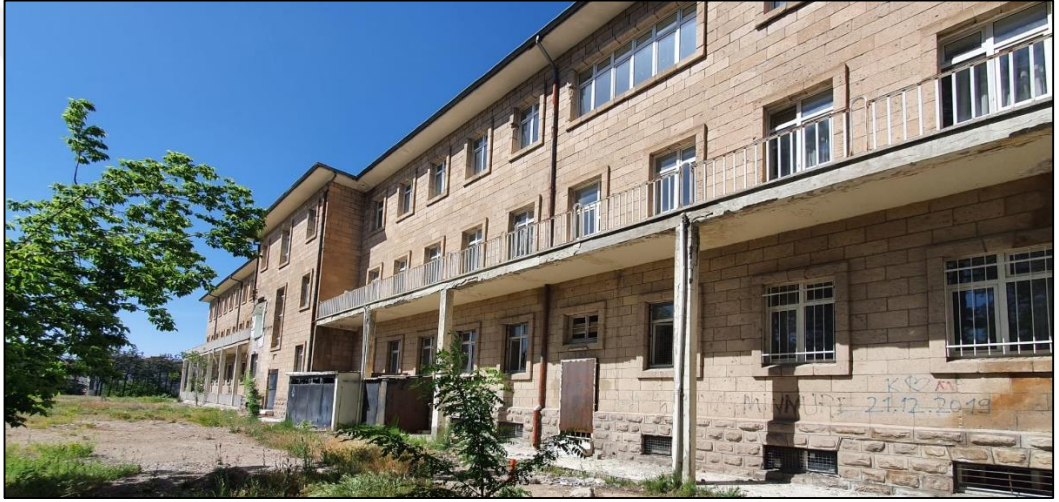
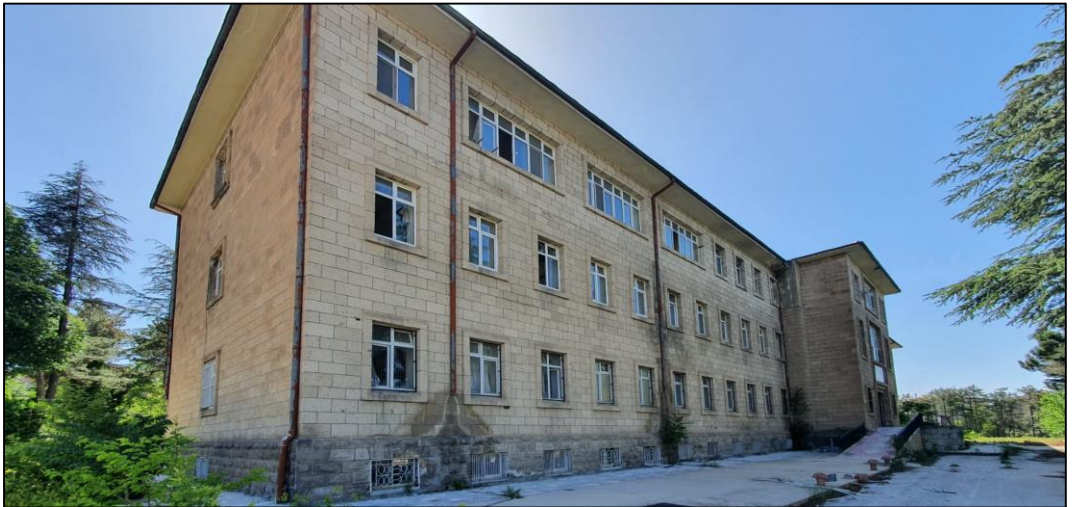
Şekil 3.7. Tescilli Taş Bina

Bodrum+3 kattan oluşan taş yapı bugün ilk formunu yüksek oranda korumaya devam etmektedir. Yapının dış cephesi köfke taşı adı verilen Isparta ilinin yöresel taşı ile kaplanmıştır. Yapı uzun ve dikdörtgen biçime sahiptir. Yapının uzun cephesinin orta kısmında yapıdan ileri doğru çıkıntılı olacak biçimde ana giriş kapısı yer almaktadır ve bu uzun cepheler boyunca belirli mesafelerle taş söveli dikdörtgen pencereler bulunmaktadır. Yan cephelerde ise cephelerin ortasında birer adet dikdörtgen pencere bulunmaktadır (Anonim, 2022a). Tez kapsamında yapı yerinde incelenmiştir ve bu incelemeler sırasında elde edilen görüntüler Şekil 3.7’de gösterilmiştir.

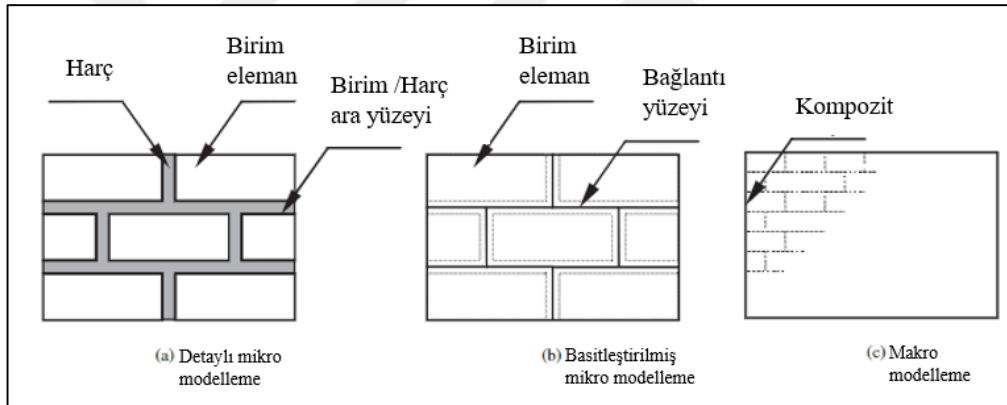
Şekil 3.9. Yığma yapılar için modelleme stratejileri (Lourenço, 2002)

Sap2000 programı sayesinde iki boyutlu ve üç boyutlu tasarımlar yapılabilmekte ve tasarım aşamasında yığma yapılar için makro ve mikro modelleme teknikleri kullanılabilir. Bu tekniklerde yapının mukavemetini oldukça yüksek oranda etkileyen yapı malzemelerinin modelleme stratejileri farklılık göstermektedir. Şekil 3.9’da makro ve mikro modelleme tekniklerinin stratejileri gösterilmektedir. Makro modelleme yönteminde yapı malzemelerinin hepsinin bağdaşık davranış gösterdiği belirtilmektedir. Yığma taş yapılarda genellikle makro modelleme yönteminin kullanıldığı tespit edilmiştir (Aslan ve Şahin, 2016). Bu nedenle Tescilli Taş Bina tasarımında makro modelleme yöntemi tercih edilmiştir.

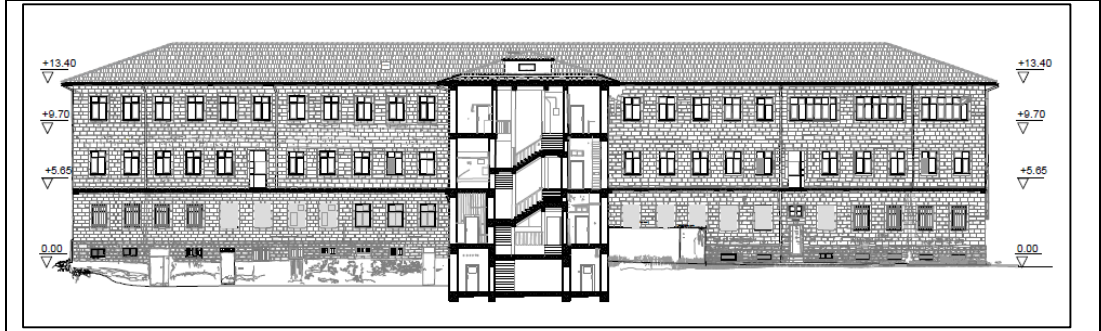
(a) Ön kesit

Bu tez çalışmasında incelenen tarihi yapının sismik davranışını tespit edebilmek ve yapıda meydana gelebilecek olası hasarlara önlem alabilmek için sonlu eleman modeli tanımlanmıştır. Yapının sonlu elemanlar modellemesi aşamasında yapıya ait rölöve projesi dikkate alınmıştır. Yapının boyutu ve özellikleri ile ilgili detaylar Şekil 3.10’da gösterilmektedir.

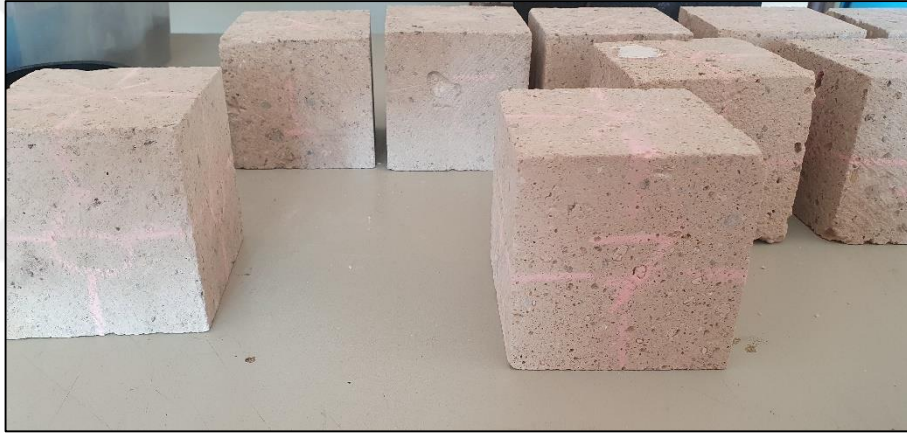
Şekil 3.12. Köfke taşı numuneleri

Köfke taşının birim hacim ağırlığının hesaplanmasında TS 699 standardı dikkate alınmıştır. Bu amaçla köfke taşları kesilerek 7 adet 10x10 cm boyutlarında küp numuneler hazırlanmıştır. Şekil 3.12’de numunelerin görselleri yer almaktadır. Hazırlanan numunelerin boyutları elektronik kumpas ile tekrar ölçülmüştür. Şekil 3.13’te numunelerin ölçümlerine ait görsel yer almaktadır.
