**T.C.  
İSTANBUL ÜNİVERSİTESİ-CERRAHPAŞA  
LİSANSÜSTÜ EĞİTİM ENSTİTÜSÜ**

**DOKTORA TEZİ**

**TÜRKİYE’DE BAZI TOPRAK BİYOMÜHENDİSLİĞİ TEKNİKLERİNİ  
UYGULAMA POTANSİYELİ: ÇATALCA ÖRNEĞİ**

**Peyzaj Mimarlığı Anabilim Dalı**

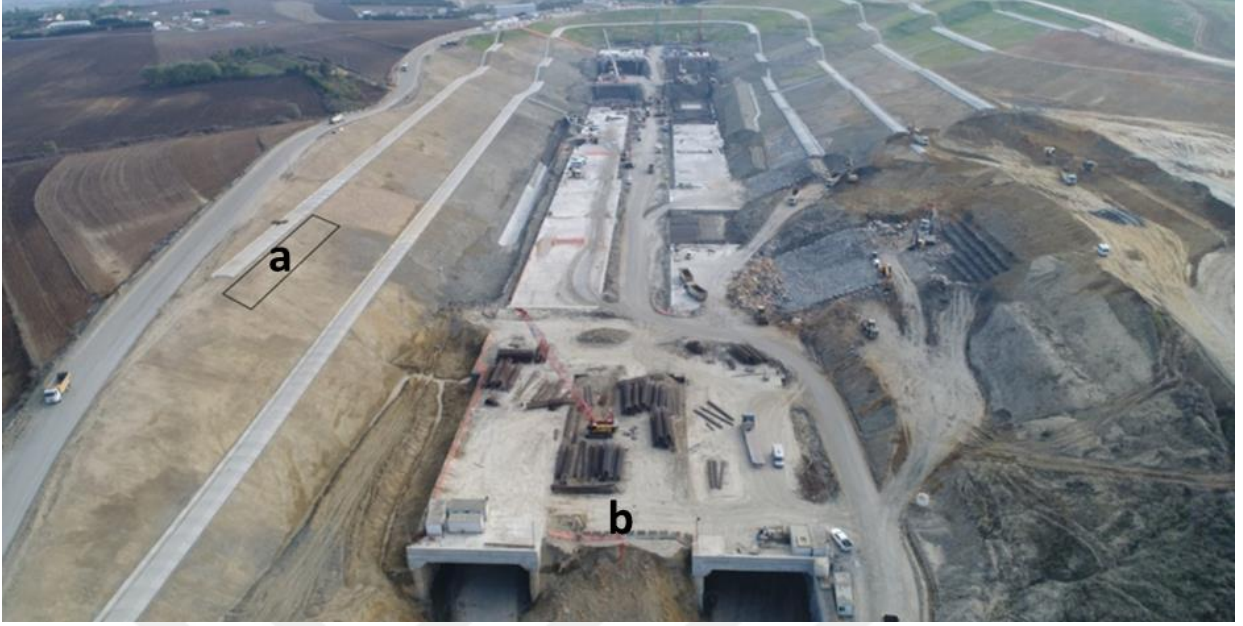
**Şekil 3.2:** Araştırma alanı (a) tünelin (b) güneye bakan şevinde bulunuyor.

Araştırma alanı İstanbul ili Çatalca ilçesinde Kuzey Marmara Otoyolu T-1 T-2 Aç Kapa Tünelinin güney bakılı kazı şevinde 41,1689243, 28,3870875 coğrafi koordinatlarında yer almaktadır (Şekil 3.1, Şekil 3.2). Araştırma alanı %25 eğimdedir. Toprak tekstürü kumlu killi balçıktır.

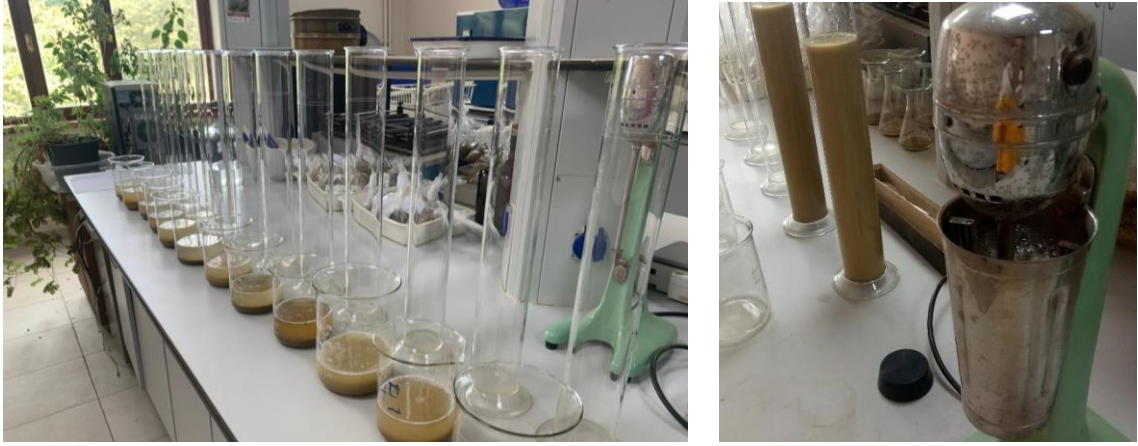
**Şekil 3.7:** Tekstür analizi.

Tekstür: Bouyoucos Hidrometre metoduna göre yapılmış ve USDA (Uluslararası Toprak Tekstür Üçgeni) kullanılarak toprak tekstürü belirlenmiştir (Şekil 3.7).

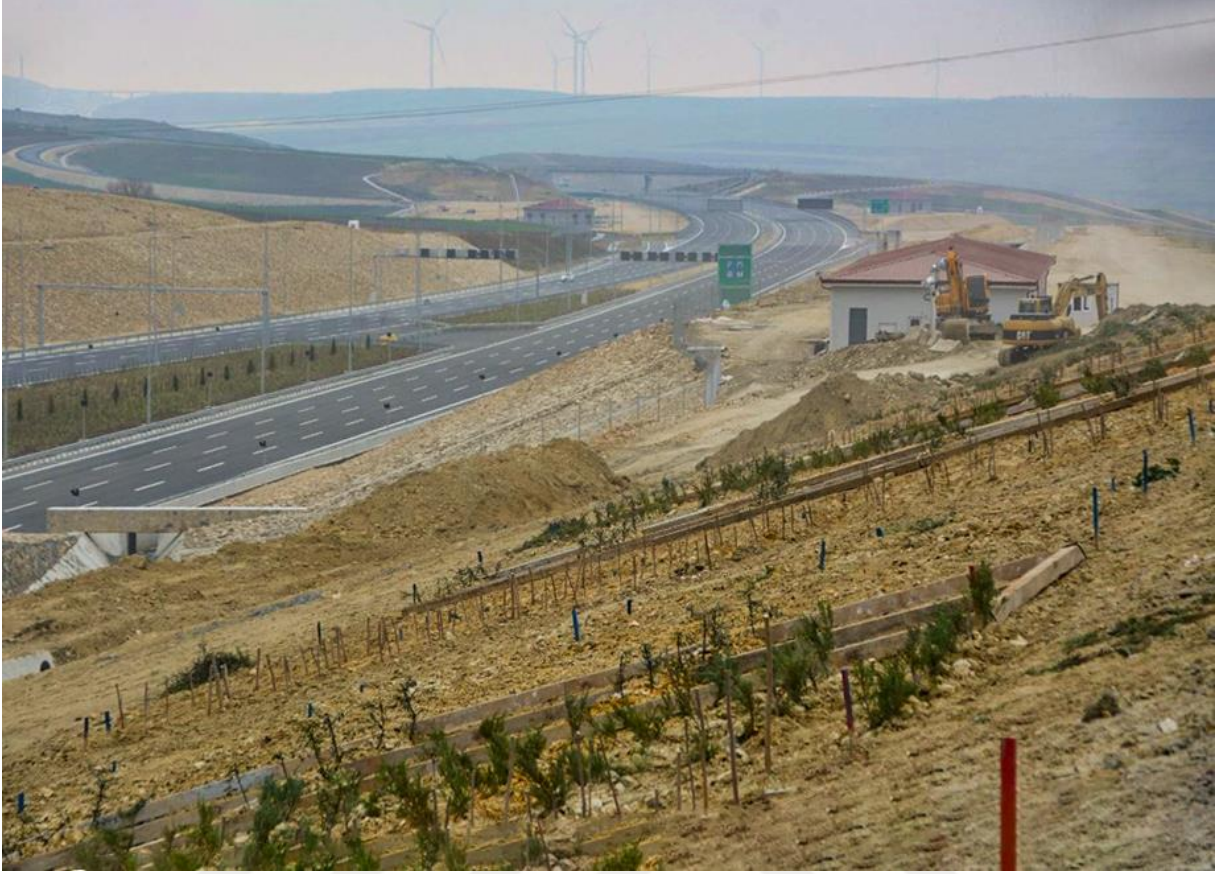
**Şekil 3.8:** Araştırma alanında belirlenen tekniklerin uygulandığı parseller (Mart 2020).

Araştırma alanında çıplak köklü fidan dikimi, kaplı fidan dikimi ve ot tohumu ekimi ile Türkiye'de daha önce uygulanmamış olan canlı dal demetleri ve canlı yamaç ızgarası olmak üzere beş toprak biyomühendisliği tekniği uygulanmış, bir parsel kontrol amaçlı boş bırakılmıştır (Şekil 3.8).

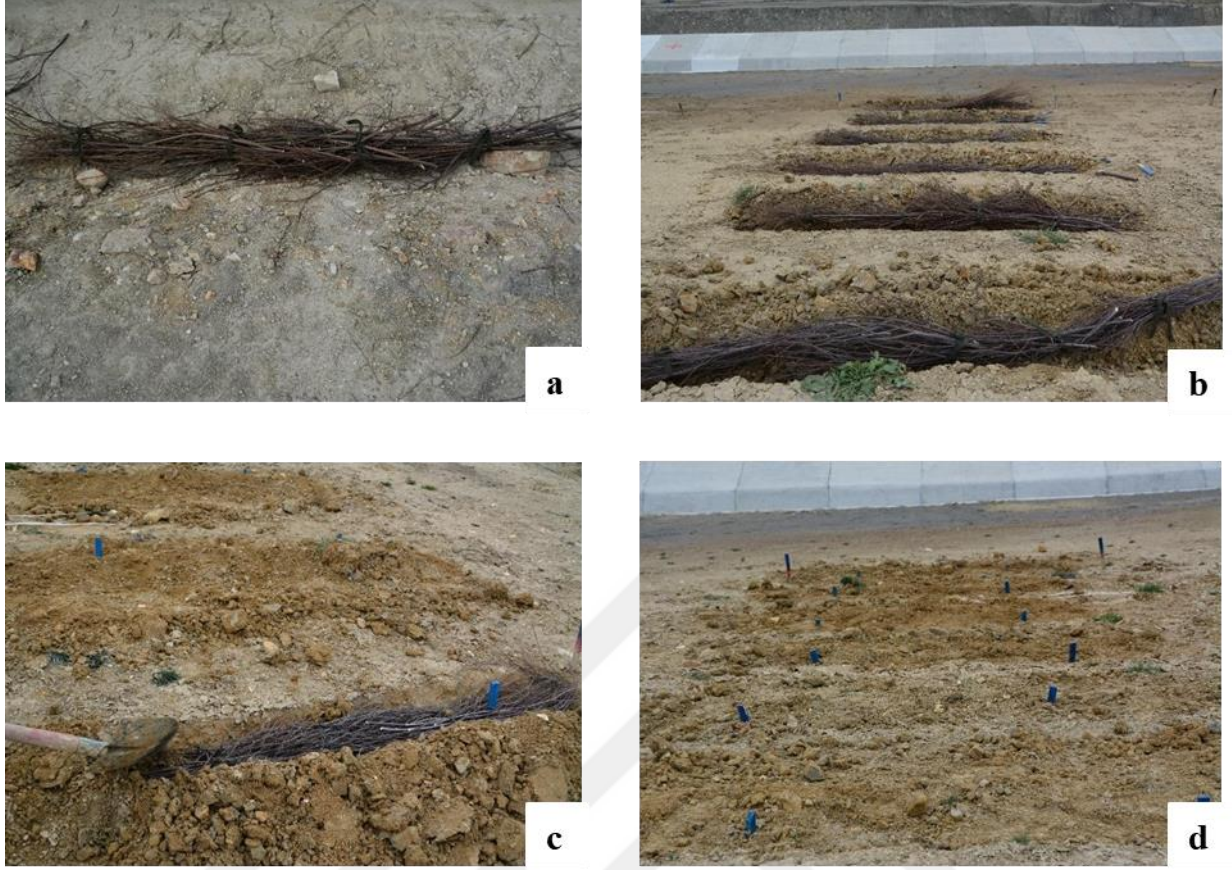
**Şekil 3.9:** Canlı dal demetlerinin hazırlanması (a) hendeklere yerleştirilmesi (b), kazıklarla sabitlenmesi (c) üzerinin kapatılması (d).

Dal demetleri için ılgın (*Tamarix tetrandra* Pall. ex M.Bieb.) çelikleri Kuzey Marmara Otoyolu (3. Boğaz köprüsü dahil) Kınalı - Odayeri kesiminden alınarak aynı gün içinde araştırma alanına getirilmiştir. 2 metre ara ile genişliği ve derinliği 20-30 cm olan eş yükselti eğrilerine paralel 6 sıra hendek açılmıştır. Dallardan 20-30 cm çapında ve 3 m uzunluğunda 50 cm ara ile bağlanarak oluşturulan demetler hendeklere yerleştirilmiş 100 cm ara ile çakılan 50 cm boyunda 4-8 cm kalınlığındaki kazıklarla sabitlenmiştir. Her bir demet için en az 5-10 adet canlı ılgın çeliği kullanılmıştır. Demetlerin hendeklere yerleştirilmesinin ardından demetlerin üzeri hendeğin toprak ile örtülmüştür (Şekil 3.9).

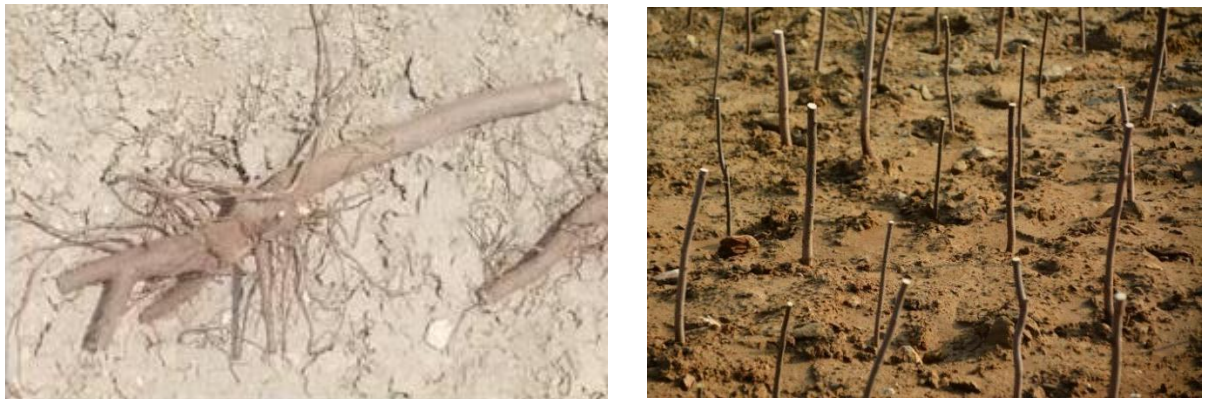
**Şekil 3.10:** Köklü yalancı akasya fidanlarının budanması ve dikimi.

Araştırma alanında Lüleburgaz orman fidanlığından sağlanan 3+0 yaşında 130 adet çıplak köklü yalancı akasya (*Robinia pseudoacacia* L.) fidanı kullanılmıştır. Yalancı akasya fidanlarının gövdeleri 30-40 cm boyunda budanmış ve 50x50 cm ara ile üçgen tasarımda dikilmiştir (Şekil 3.10).

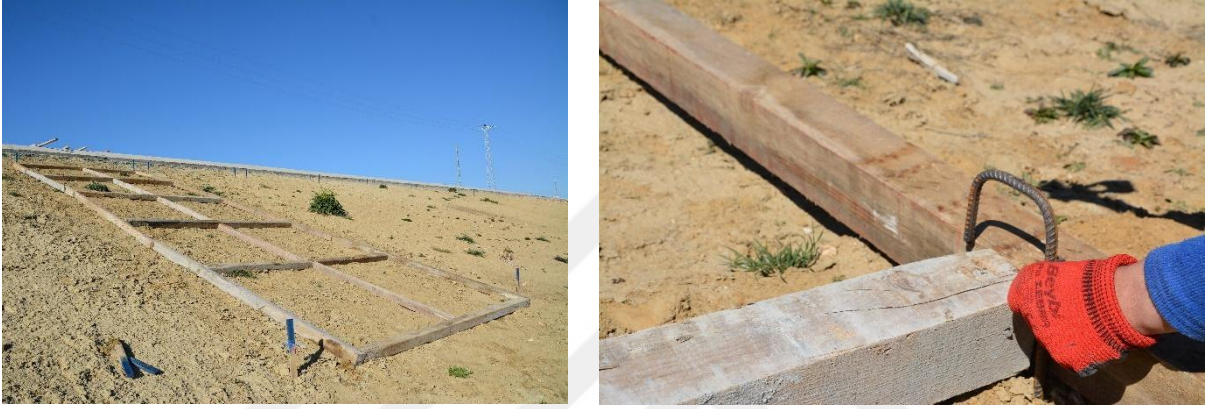
**Şekil 3.11:**Yamaç ızgaralarının hazırlanması ve demirlerle sabitlenmesi.

Araştırma alanında ızgaraların yapımında 5x10 cm ve 10x10cm kesitlerindeki çıkma kalaslar kullanılmıştır. Bir parseldeki ızgara dış çerçevede 10x10cm boyutundaki kalaslar, iç bölümlerde 5x10 cm boyutundaki kalaslar ile oluşturulmuştur. İç bölümde ızgara yatay aralığı 1,5 m, eğim yönündeki ızgara aralığı 2 m alınmıştır. Izzaraların toprağı a teması sağılanmış ve 60 cm uzunluğunda kesilmiş ve J şeklinde kıvrılmış demirler ile 12 yerden toprağı a sabitlenmiştir (Şekil 3.11).

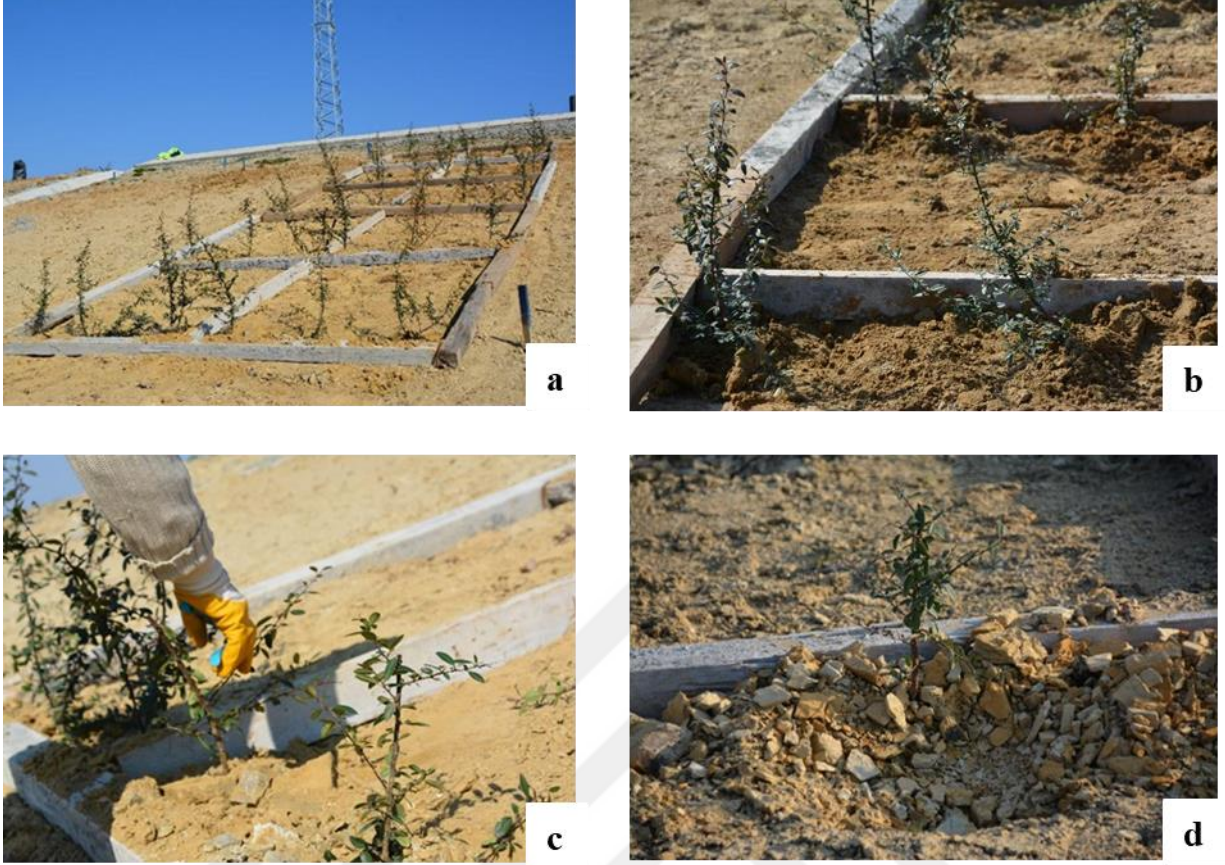
Şekil 3.12: Ateş dikeneni fidanlarının dikimi (a, b) ve budanması (c, d).

Yatay elemanların hemen üzerine 30 adet tüplü ateş dikenı (*Pyracantha coccinea* M. Roem) fidanı 70 cm ara ile her sıraya 6 adet dikilmiş ve kök gelişiminin daha hızlı olması için 10-15 cm boyunda budanmıştır (Şekil 3.12).

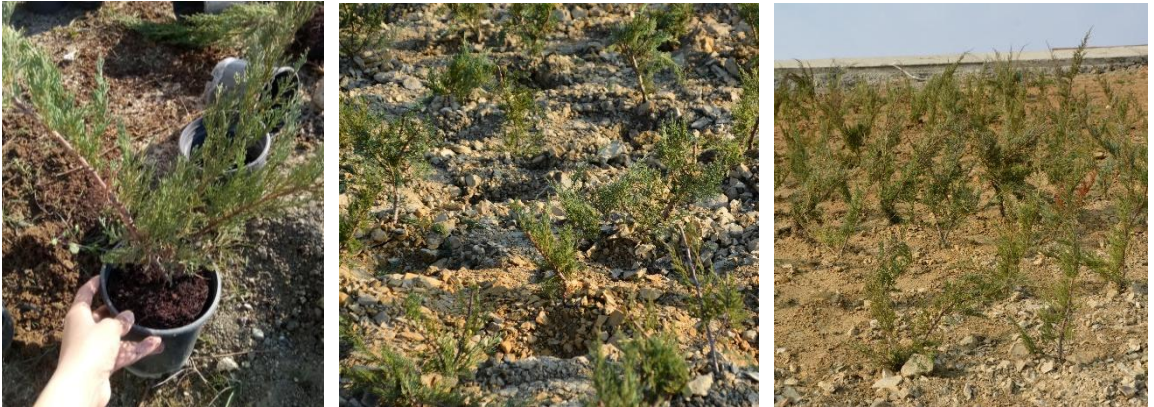
Şekil 3.13: Tüplü yayılcı ardıç fidanlarının dikimi ve budanması.

Araştırma alanında 50x75 cm aralık- mesafe ile 91 adet kaplı fidan üçgen tasarım ile dikilmiştir. Dikimde yayılcı ardıç (*Juniperus horizontalis* Moench) fidanı kullanılmış ve ardıçlar 30 cm boyunda budanmıştır (Şekil 3.13).

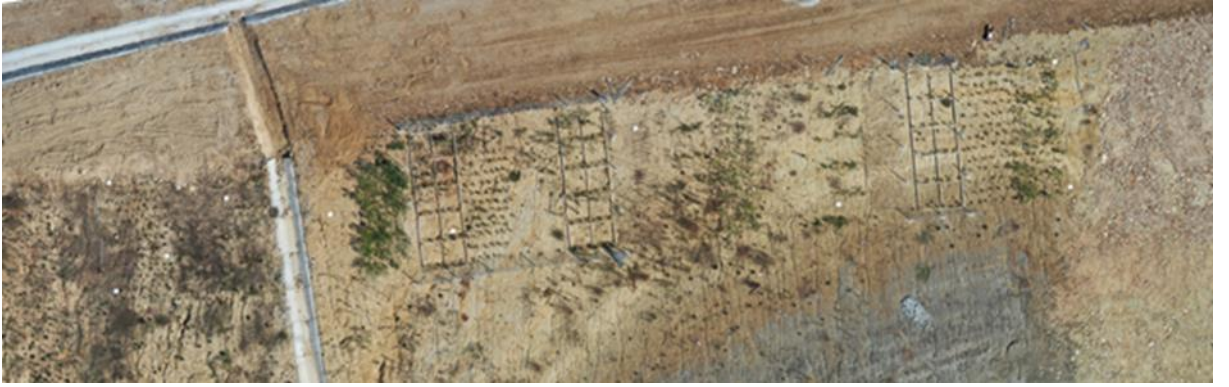
**Şekil 4.1:**Eylül 2020 İHA ile üretilen ortofoto harita.

Araştırma alanı Eylül 2020- Ekim 2022 tarih aralığında 15 kez İHA (insansız hava aracı) ile görüntülenmiş ve ortofoto haritalar oluşturulmuştur (Şekil 4.1- 4.3).

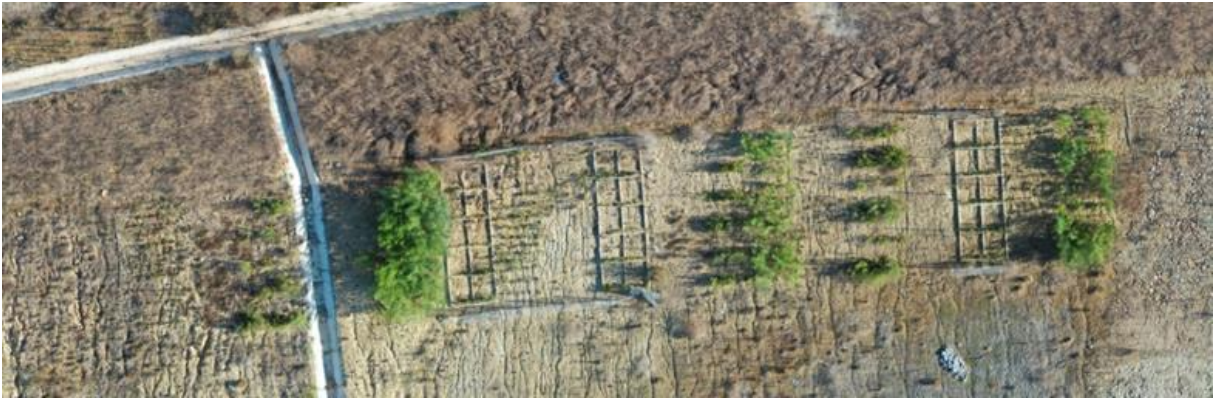
**Şekil 4.2:**Ağustos 2021 İHA ile üretilen ortofoto harita.

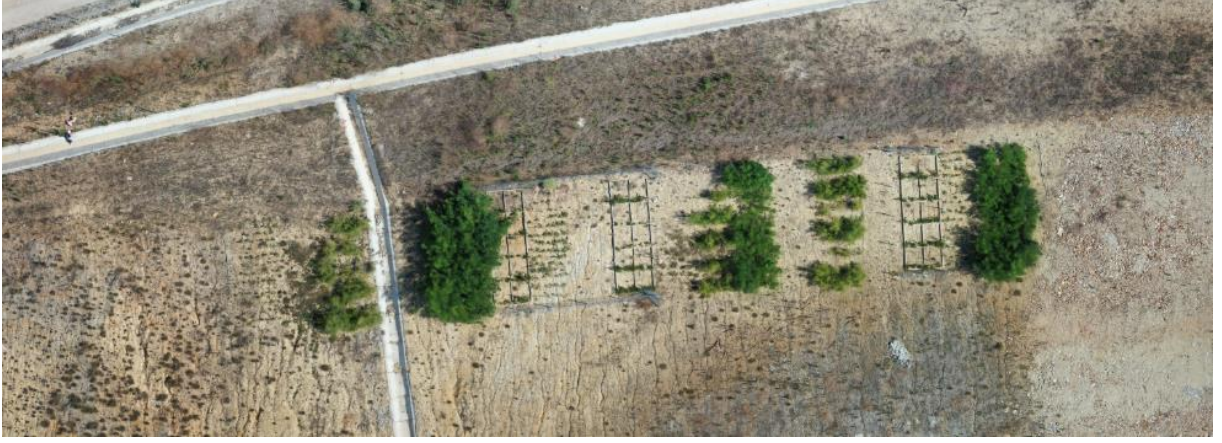
**Şekil 4.3:** Temmuz 2022 İHA ile üretilen ortofoto harita.

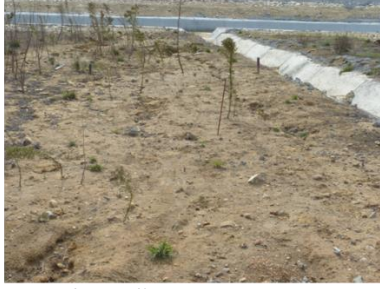
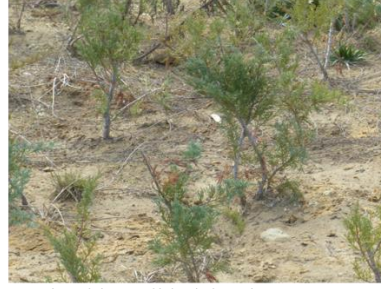
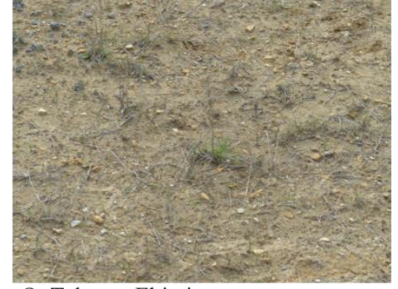
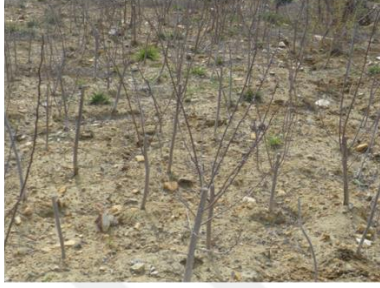
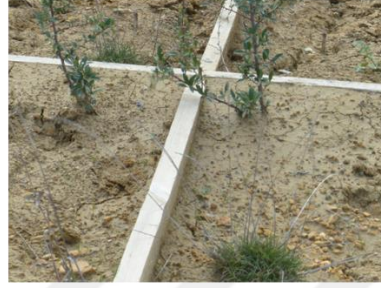
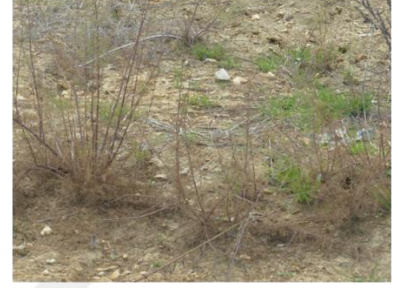
Şekil 4.8: Deneme parselleri genel görünüm (Aralık 2020).

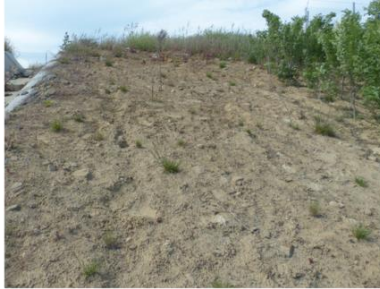
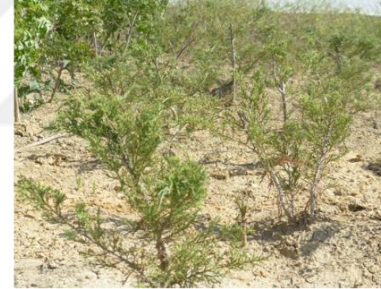
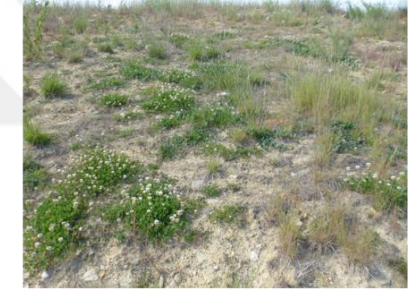
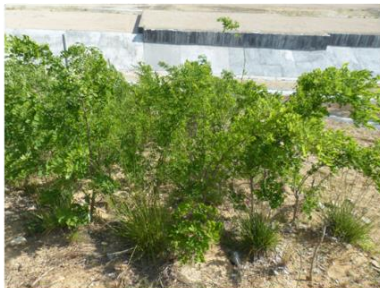
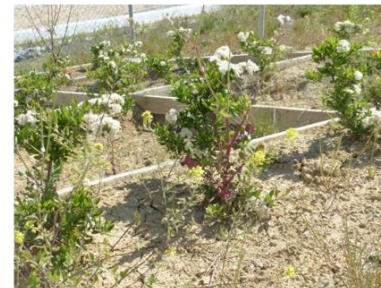
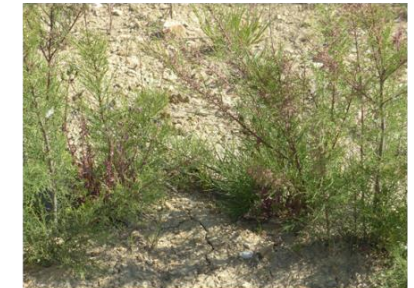
Şekil 4.9: Deneme parselleri genel görünüm (Mayıs 2021).

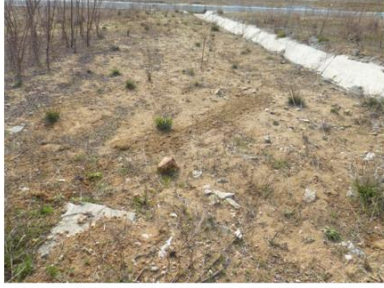
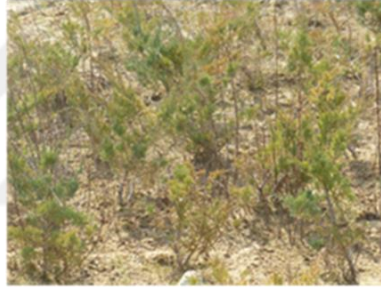
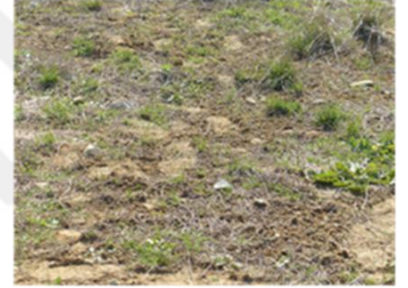
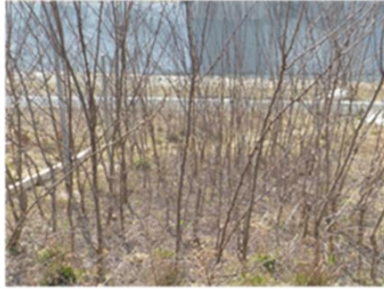
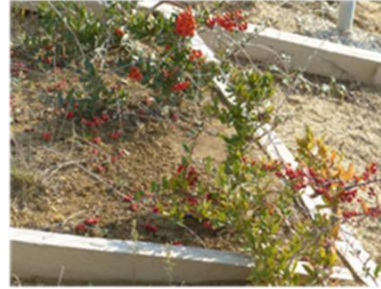
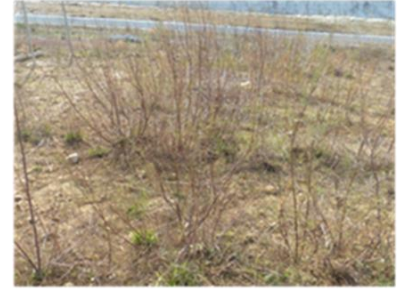
**Şekil 4.11:** Deneme parselleri genel görünüm (Aralık 2021).

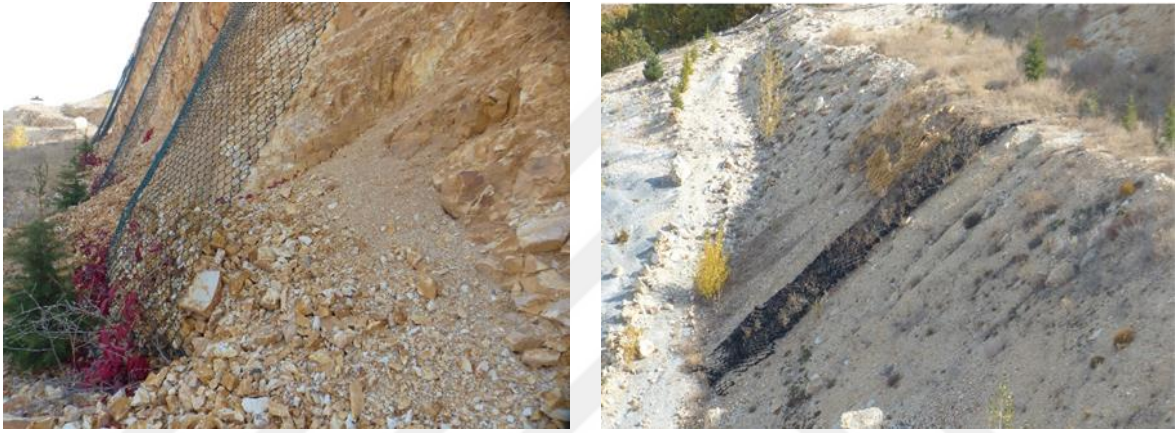
**Şekil 4.19:**Çelik tel ağ (solda), geonet serilmesi (sağda).

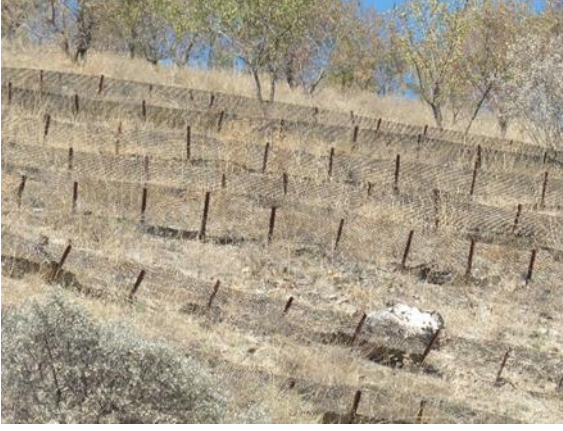
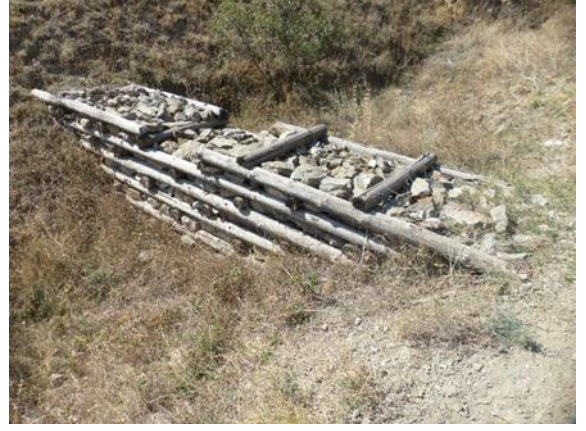
**Şekil 4.20:** Geonet çit (solda), ahşap kafes (çatma) eşik (sağda).

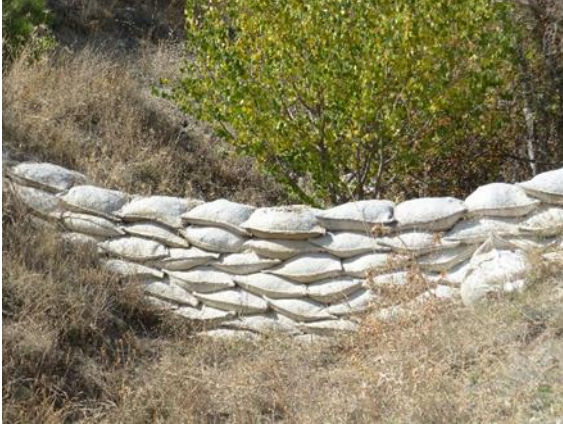
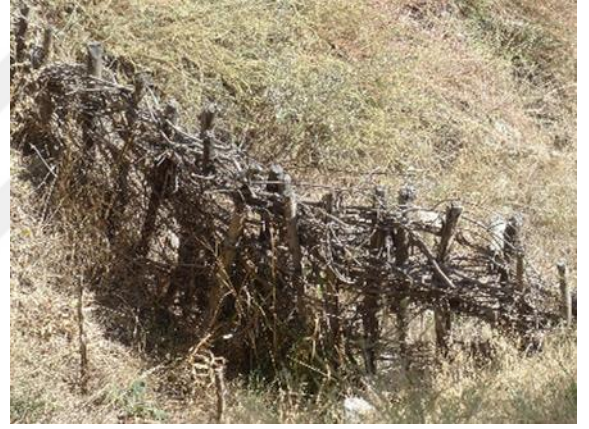
**Şekil 4.21:** Çuval sedde (solda), örme çit (sağda).

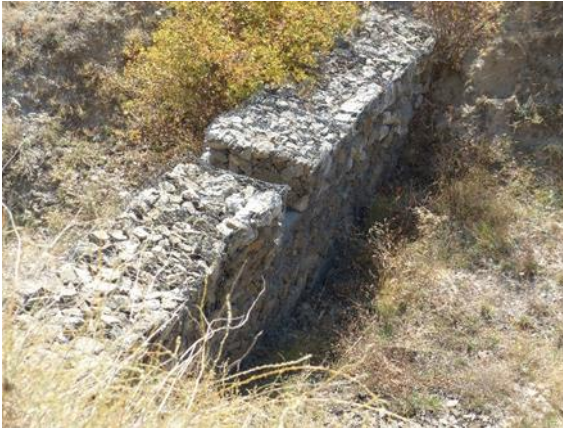
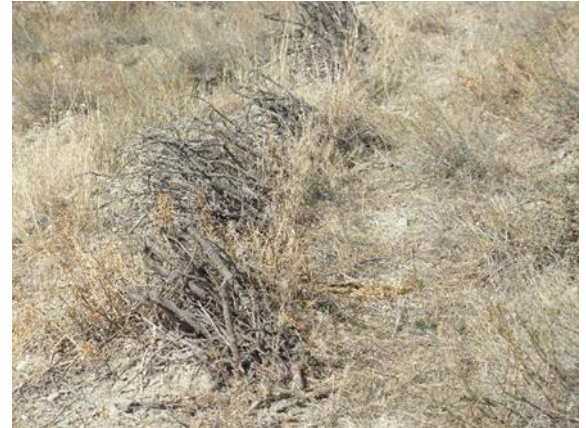
**Şekil 4.22:** Kutu gabion eşik (solda), çalı takviyeli teras (sağda).

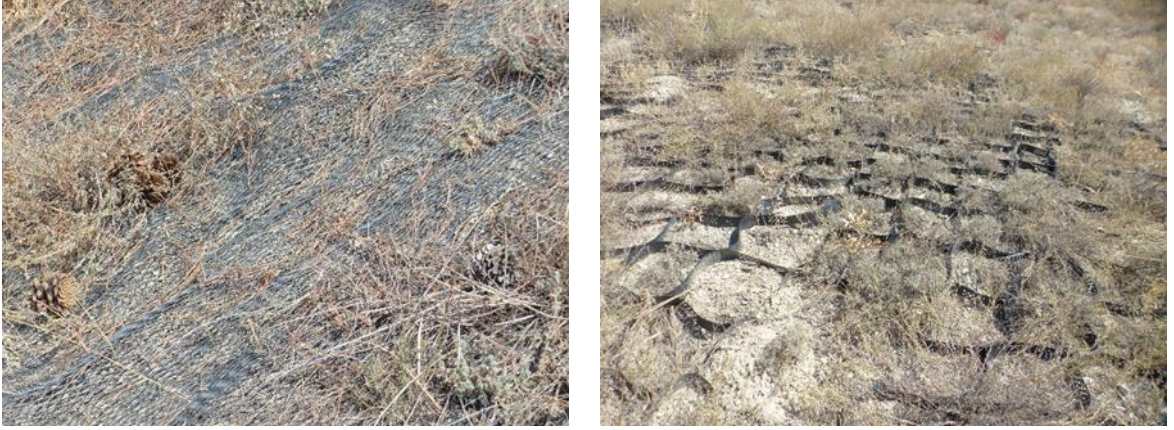
**Şekil 4.23:**Geonet- serme geosentetik (solda), geosentetik hücre serilmesi (sağda).

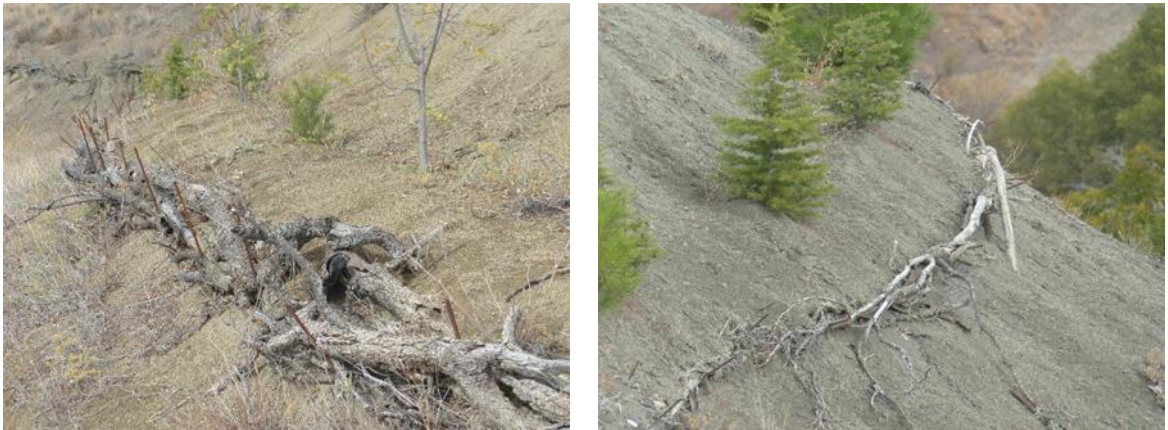
**Şekil 4.24:** Örme çit.

**Kullanılan tesisler:** Kuru duvar eşik, kafes tel eşik, kafes tel çit teras, kutu gabion eşik, makineli teras yapımı, makineli toprak işleme, fidan dikimi, örme çit (Şekil 4.24, Şekil 4.25).

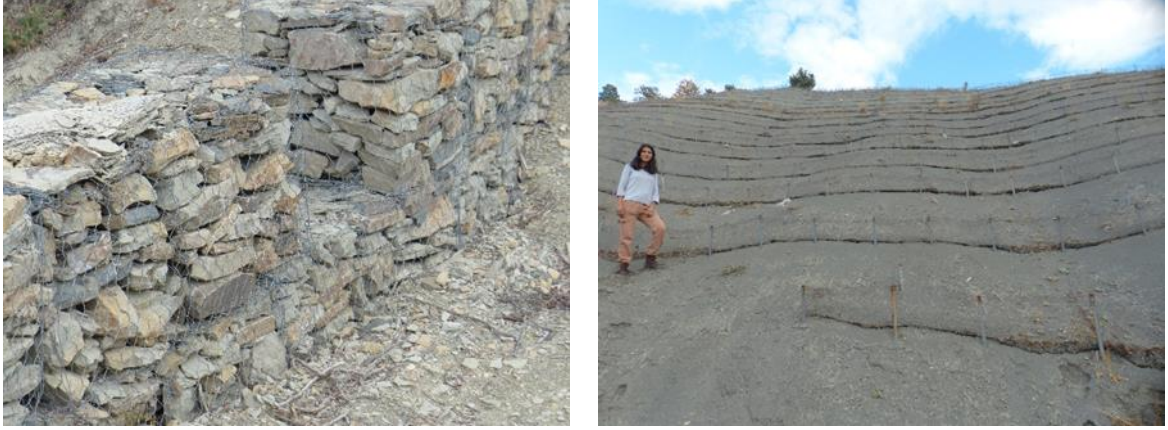
**Şekil 4.25:** Kutu gabion eşik (solda), kafes tel çit teras (sağda).

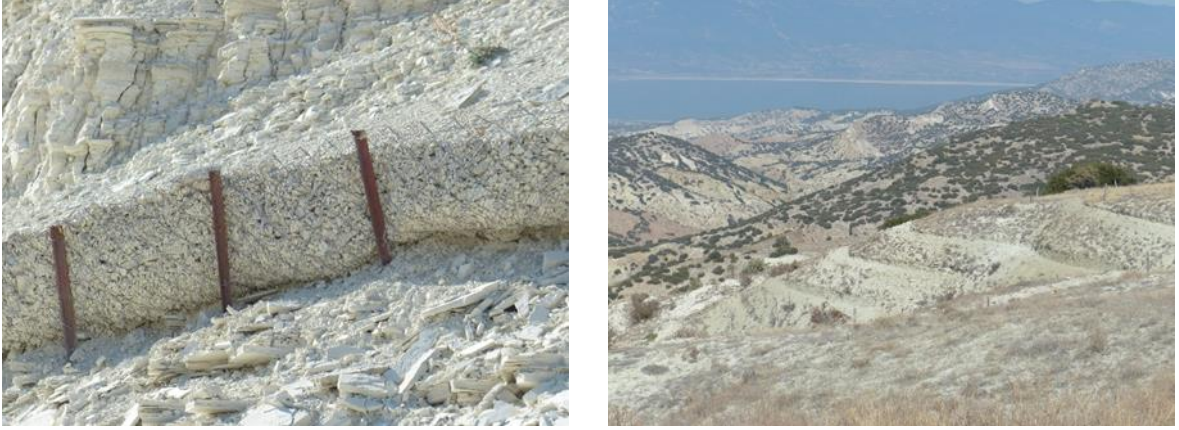
**Şekil 4.26:**Kafes tel çit teras (solda), teras yapımı-fidan dikimi (sağda).

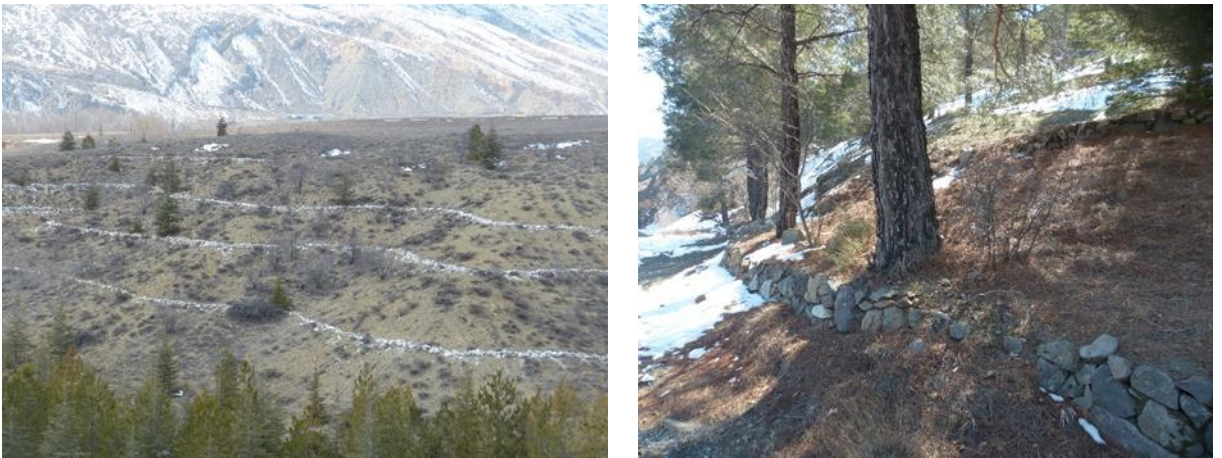
**Şekil 4.27:**Taş kordon.

**Kullanılan tesisler:** Taş kordon, kuru duvar eşik, örme çit, makineli toprak işleme, makineli teras yapımı, fidan dikimi, tohum ekimi, otlandırma (Şekil 4.27).

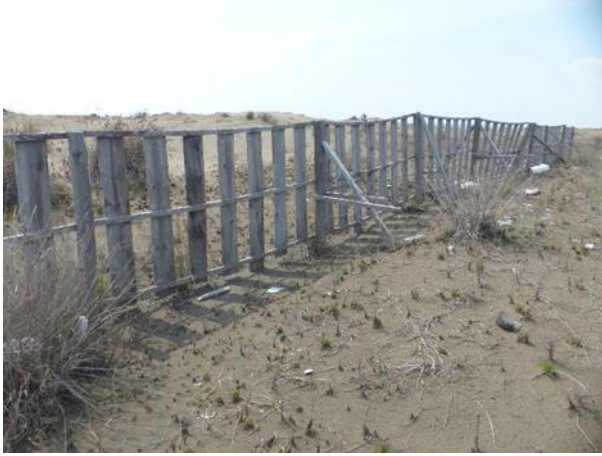
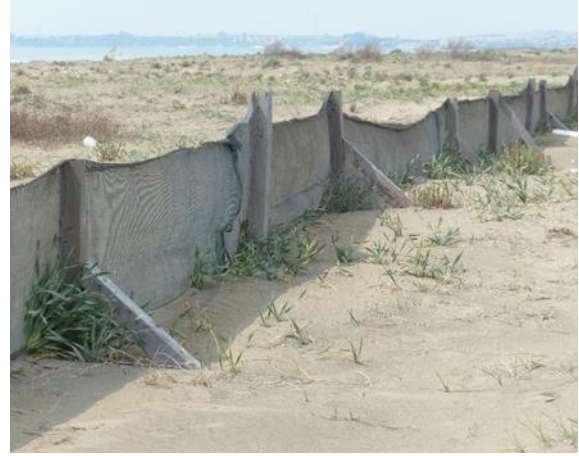
**Şekil 4.28:** Karelaj rüzgâr perdesi.

**Kullanılan tesisler:** Örme çit ve rüzgâr perdesi yapımı, fidan dikimi, karelaj şeklinde rüzgar perdesi, ön kumul teşkili-ön rüzgar perdesi (Şekil 4.28, Şekil 4.29).

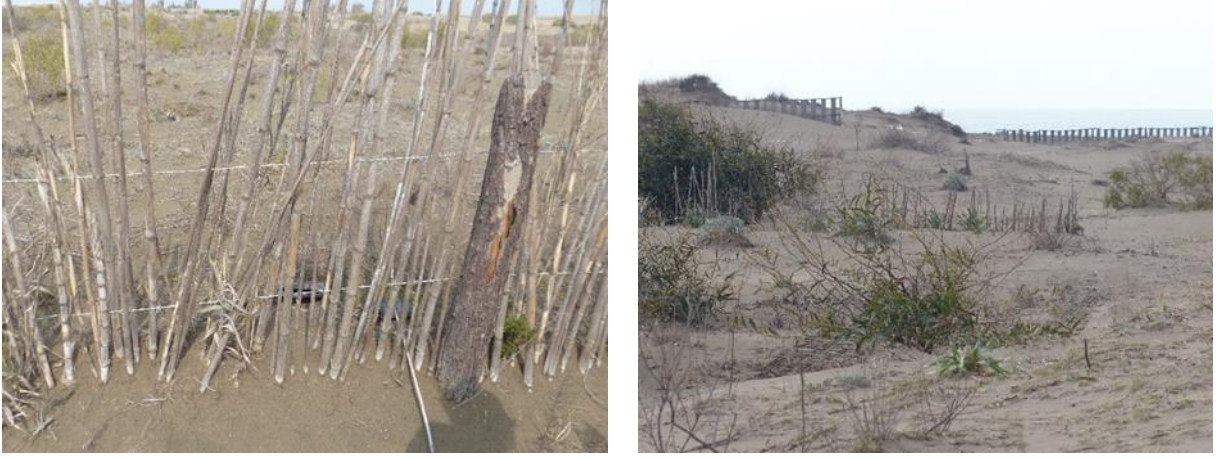
**Şekil 4.29:** Örme çit ve perde yapımı.

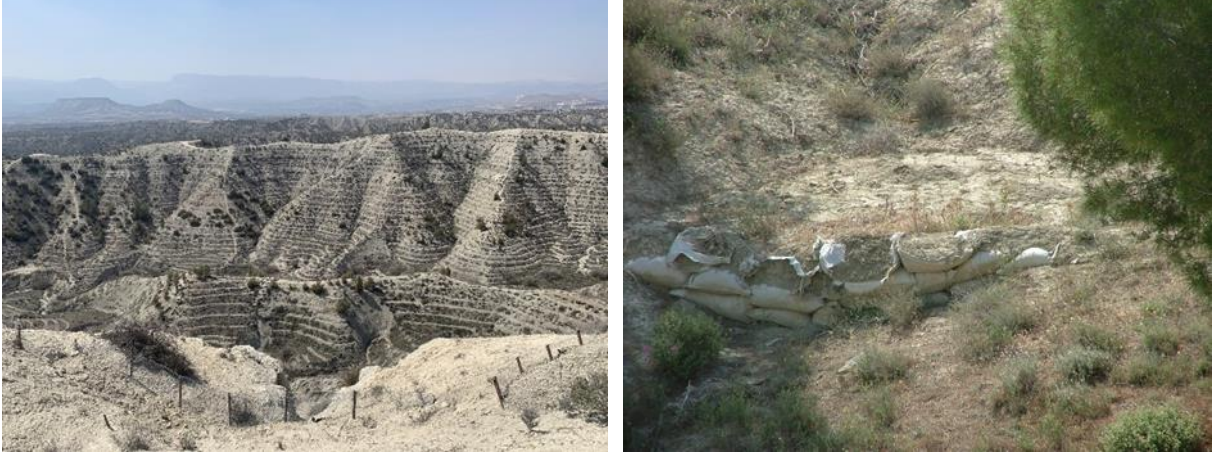
**Şekil 4.30:** Kafes tel çit teras, kafes tel eşik, teraslama, fidan dikimi (solda), çuval sedde (sağda).

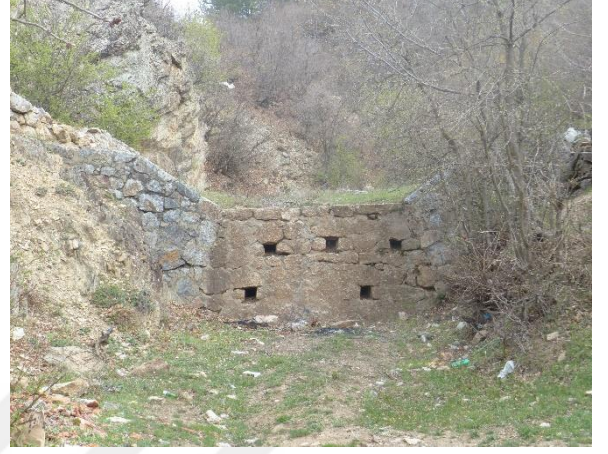
**Şekil 4.31:** Harçlı taş duvar eşik- harçlı ıslah sekisi.

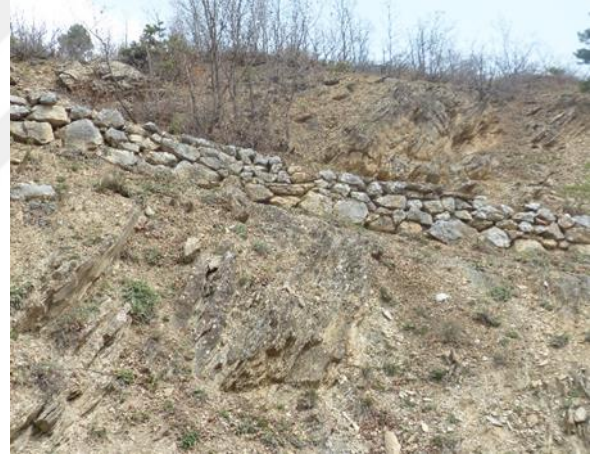
**Şekil 4.32:** Cep tipi teras- taş kordon.

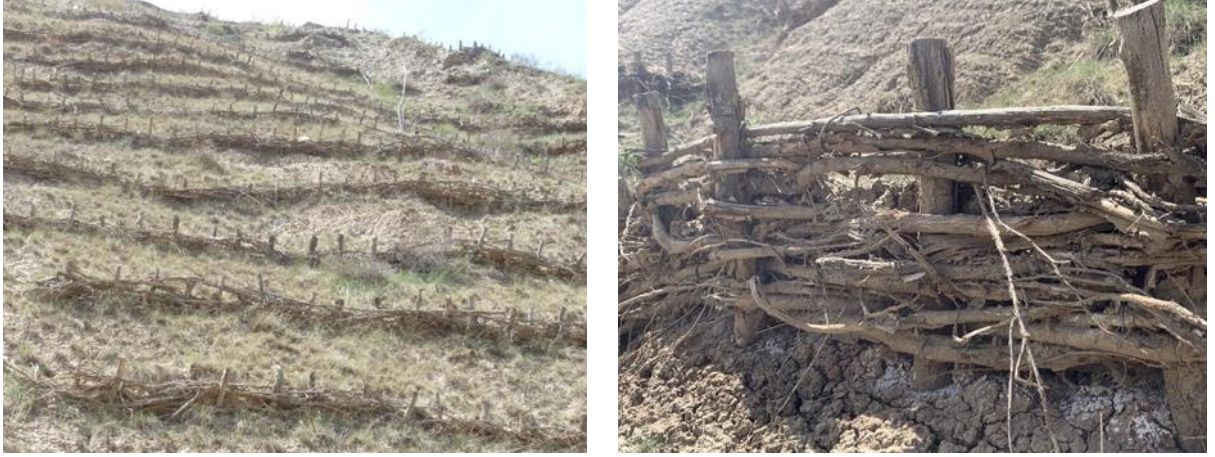
Şekil 4.33: Örme çit.

**Kullanılan tesisler:** Makineli toprak işleme, el ile toprak işleme, makineli teras yapımı, fidan dikimi, örme çit (Şekil 4.33).

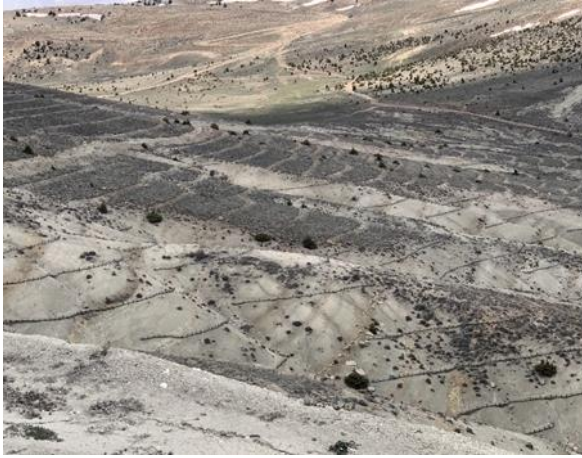
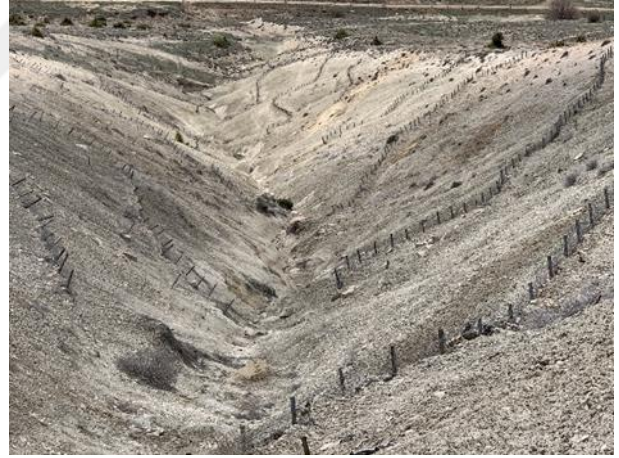
**Şekil 4.34:** Kafes tel çit teras.

**Kullanılan tesisler:** Makineli teras yapımı (meror teras, buror teras), makineli toprak işleme, fidan dikimi, tohum ekimi, kafes tel çit teras (Şekil 4.34).

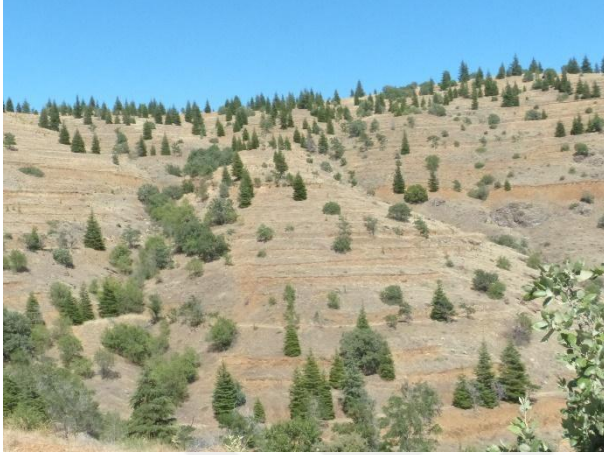
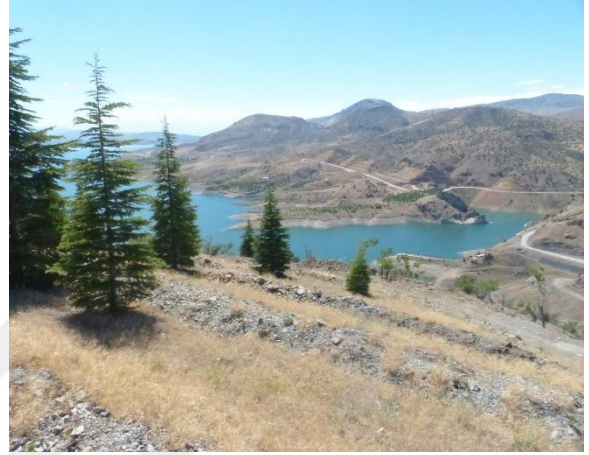
**Şekil 4.35:** Fidan dikimi, makineli teras yapımı.

**Kullanılan tesisler:** Makineli toprak işleme, makineli teras yapımı (buror teras), fidan dikimi, tohum ekimi (Şekil 4.35).

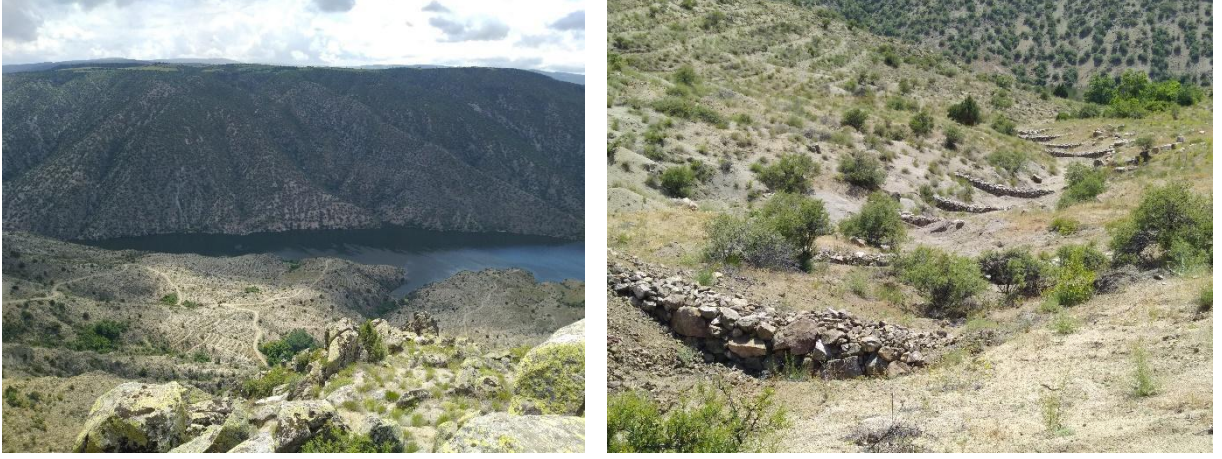
Şekil 4.36: Kuru duvar eşik.

**Kullanılan tesisler:** Kuru duvar eşik, makineli toprak işleme, makineli teras yapımı, fidan dikimi, tohum ekimi (Şekil 4.36).

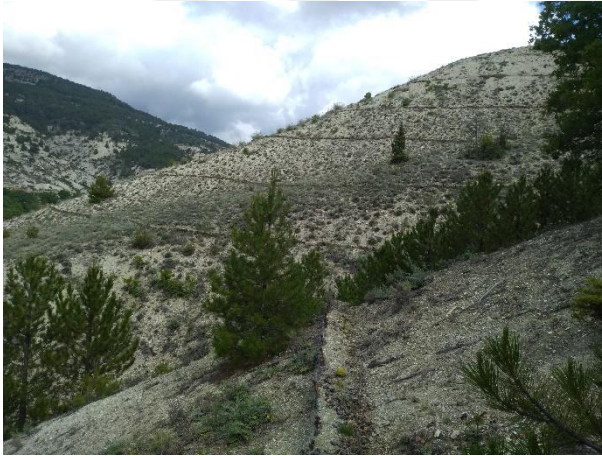
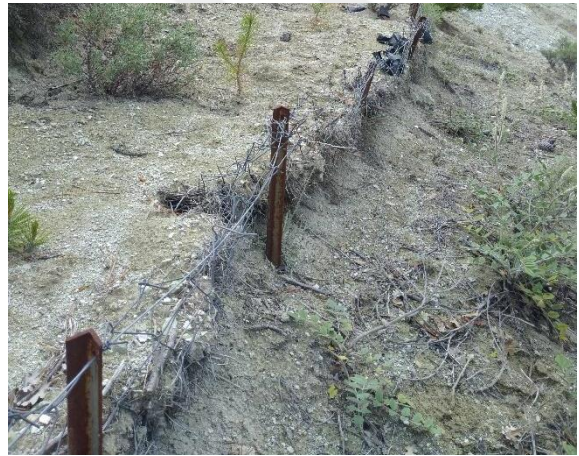
**Şekil 4.37:** Kafes tel çit teras.

**Kullanılan tesisler:** Kafes tel eşik, çalı takviyeli/demetli teras, fidan dikimi, makineli teras yapımı, makineli toprak işleme (Şekil 4.37).

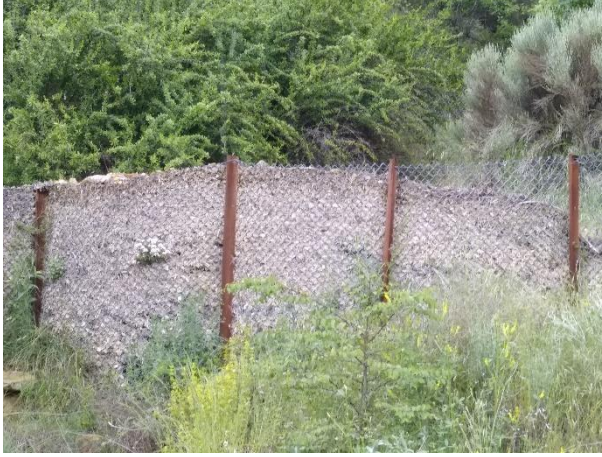
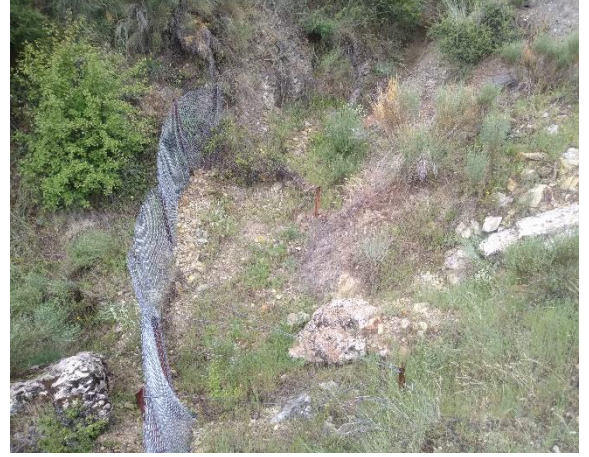
**Şekil 4.38:** Kafes tel eşik.

**Kullanılan tesisler:** Kafes tel eşik, makineli toprak işleme, makineli teras yapımı, fidan dikimi (Şekil 4.38).

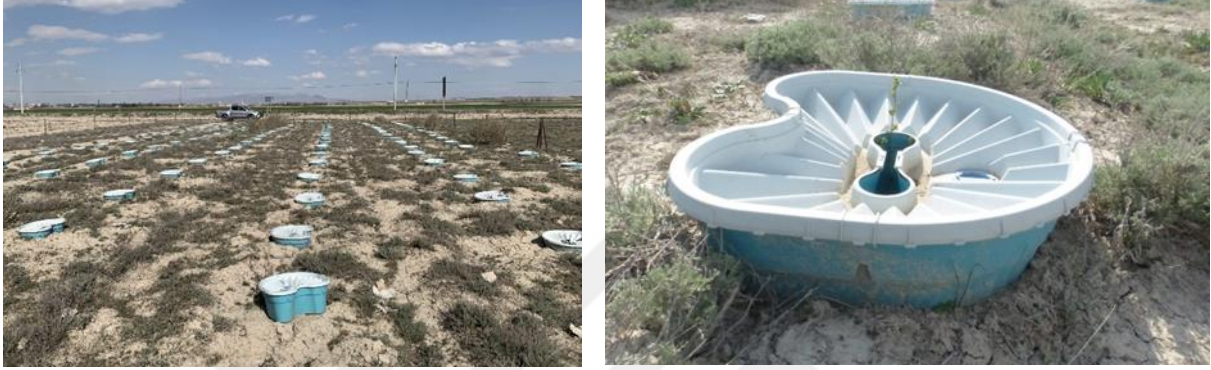
**Şekil 4.39:** Ekolojik kutu.

**Kullanılan tesisler:** Ekolojik kutu, makineli toprak işleme, fidan dikimi (Şekil 4.39).
