**T.C.  
FIRAT ÜNİVERSİTESİ  
SOSYAL BİLİMLER ENSTİTÜSÜ**

**PALU'DA TÜRK İSLAM DÖNEMİ MİMARİ ESERLER**

**Yüksek Lisans Tezi**

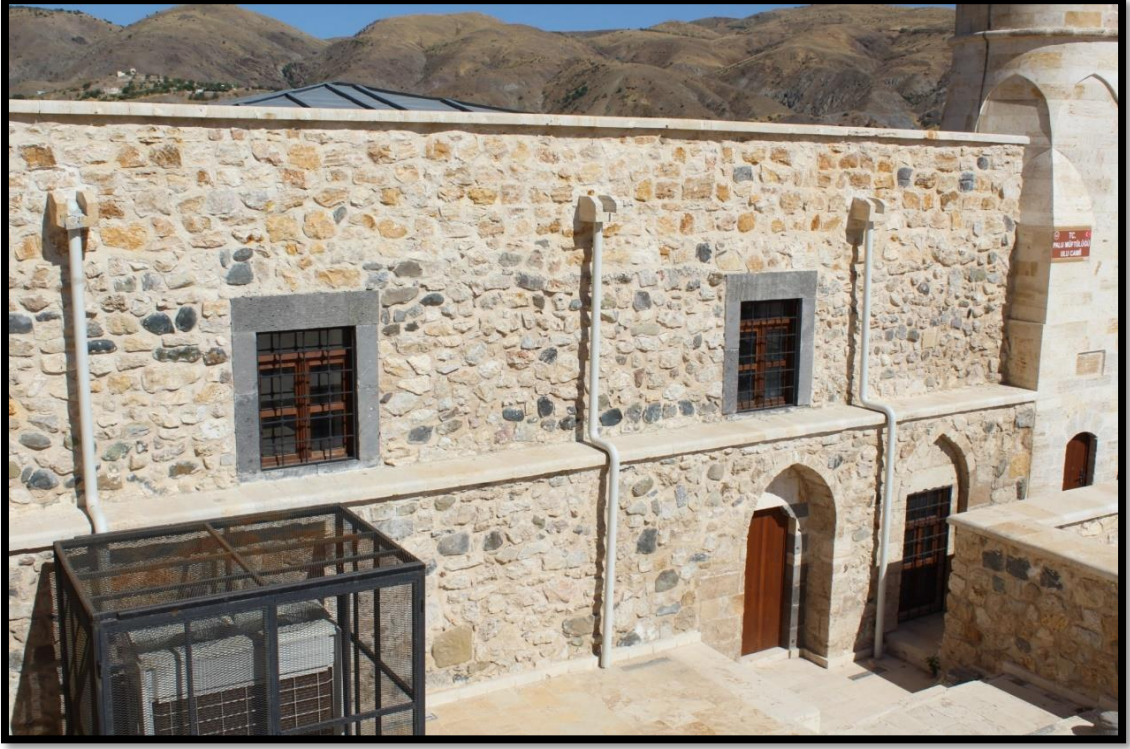
**Foto 3.** Ulu Cami batı cephe

Batı yöndeki asıl giriş kapısına geniş taş basamaklardan inilerek ulaşılmaktadır. (Foto 2). Batı duvarı, giriş kapısı kemerinin üzerinden yukarıya daralarak devam etmektedir. Cephenin alt sırasında, güneye doğru sivri kemerli niş içerisinde lentolu kapı girişi ve devamında sivri kemer niş içerisinde dikdörtgen pencere yer almaktadır. Cephenin üst kısmında ise lentoları siyah taş ile yapılmış iki dikdörtgen pencere bulunmaktadır (Foto 3). Sağır olan kuzey cephesi toprak yamaca dayalıdır (Foto 4). Doğru cephesi kuzeye doğru kademeli olarak toprak altında kalmıştır. Doğru cephe

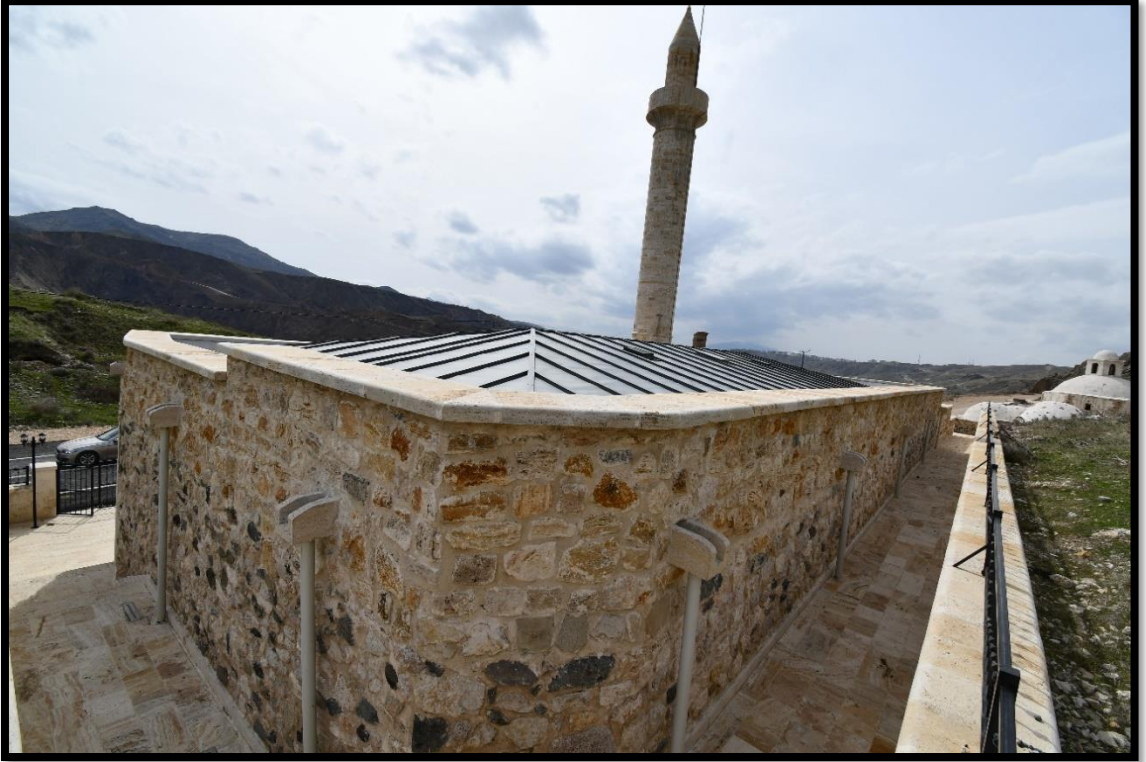
**Foto 4.** Kuzeydoğu köşeden, doğu ve kuzey cepheler

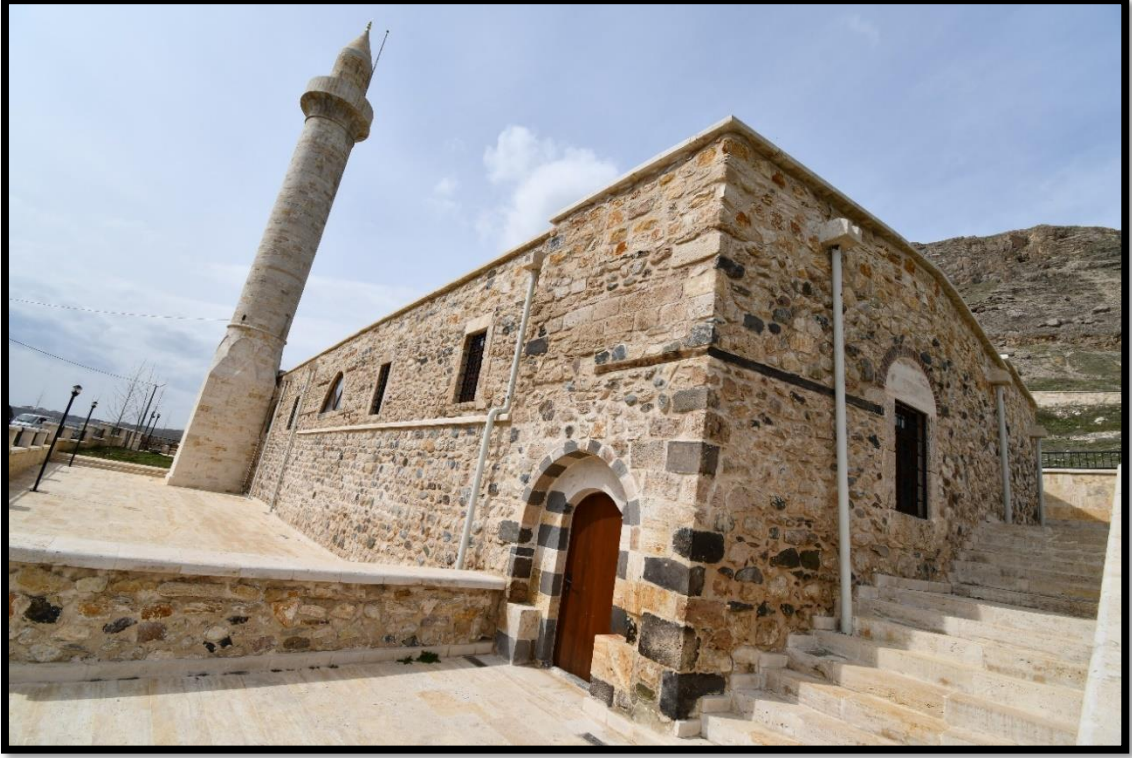
**Foto 5.** Güneydoğu köşeden doğu ve güney cephe

duvarının güney cepheye yakın kısmı batıya doğru hafif kırılmıştır. Bu kırık cephede, tuğla ile örülmüş sağır kemerli dikdörtgen pencere bulunur (Foto 5). Güney cephesi en hareketli cephelerden biridir. Mihrap penceresinin altından doğu kısmındaki kapı girişine kadar, kapının bulunduğu köşede ise tavana kadar çıkan “L” biçimli duvar çıkıntısı bulunur (Çakar, 2018a)<sup>4</sup>. Bu cephenin doğu köşesine yakın yuvarlak kemerli niş içerisinde yine yuvarlak kemerli kapı girişi bulunmaktadır. Cephenin ortasında üst sırada sivri kemerli mihrap penceresi bulunur. Bunun sağ ve solunda ikişer olmak üzere lentolu, geçme demir parmaklıklı dört adet dikdörtgen pencere daha bulunmaktadır. Mihrap nişinin dış yüzeyinde kare formlu küçük bir niş bulunmaktadır. Çatı suyunun tahliyesi için bütün cephelere çörtenler eklenmiştir (Foto 6-7-8-9).

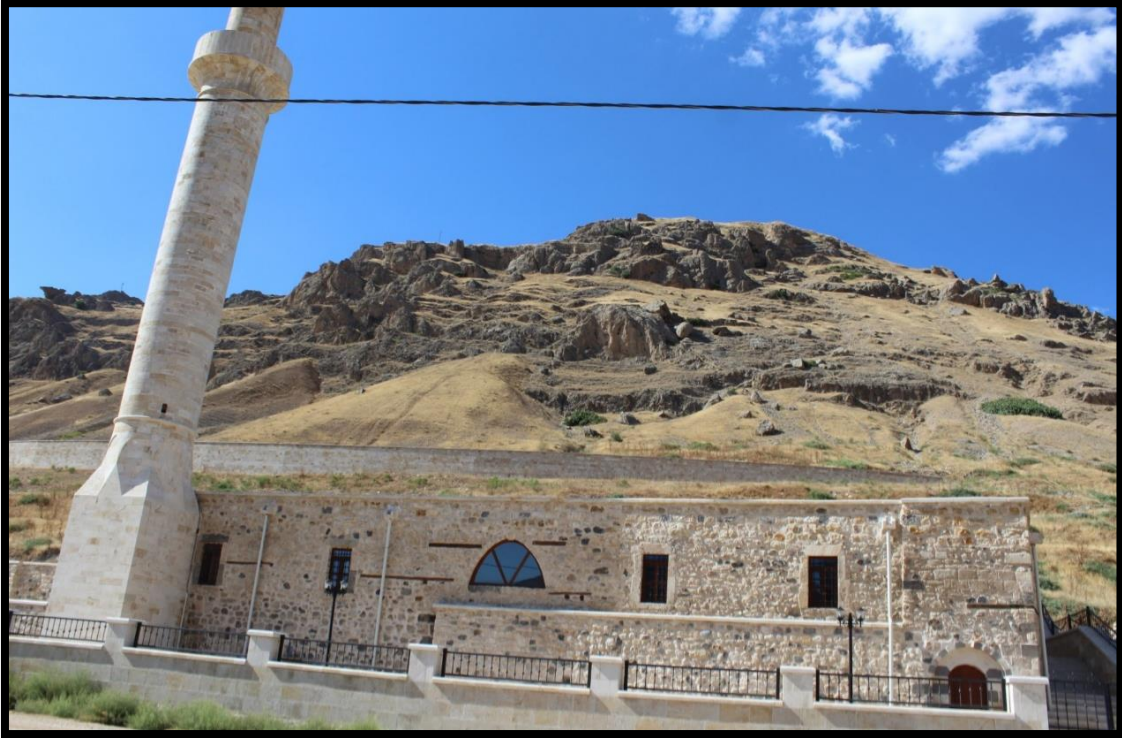
**Foto 6.** Ulu Cami güney cephe

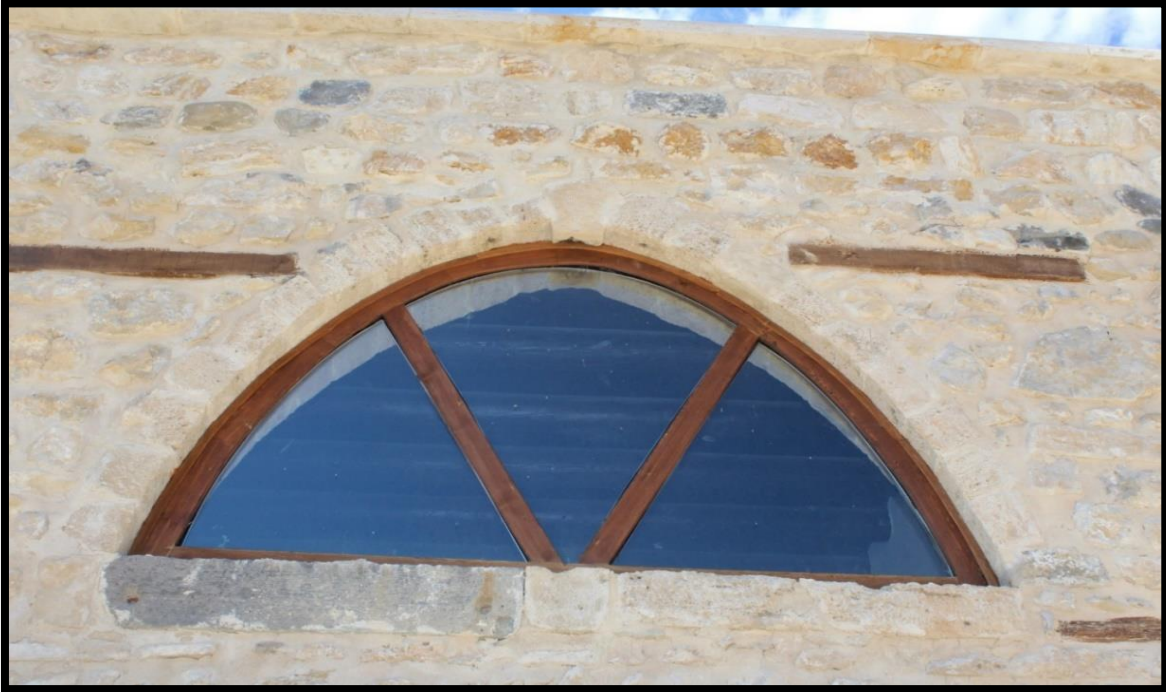
**Foto 8.** Ulu Cami mihrap üst penceresi

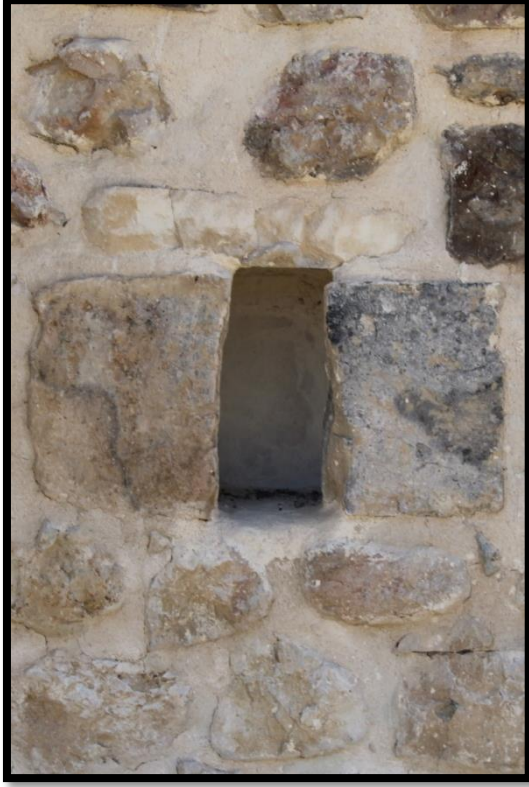
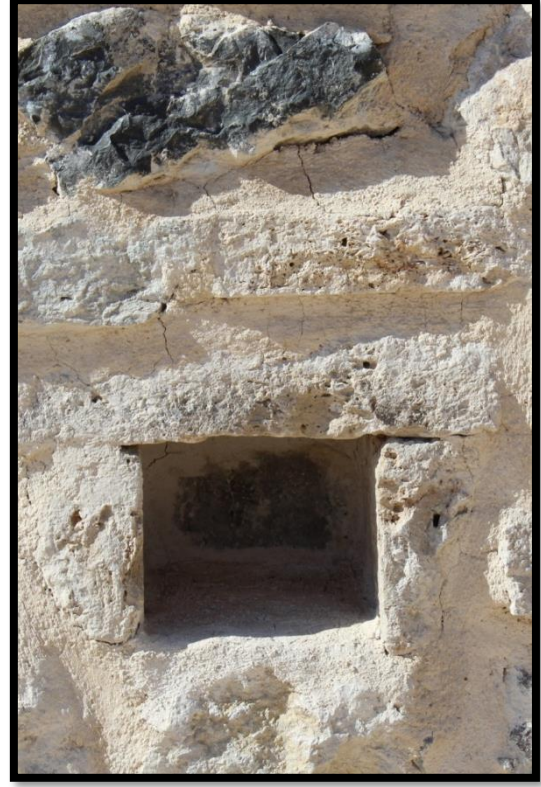
**Foto 9.** Ulu Cami güney cephede bulunan nişler

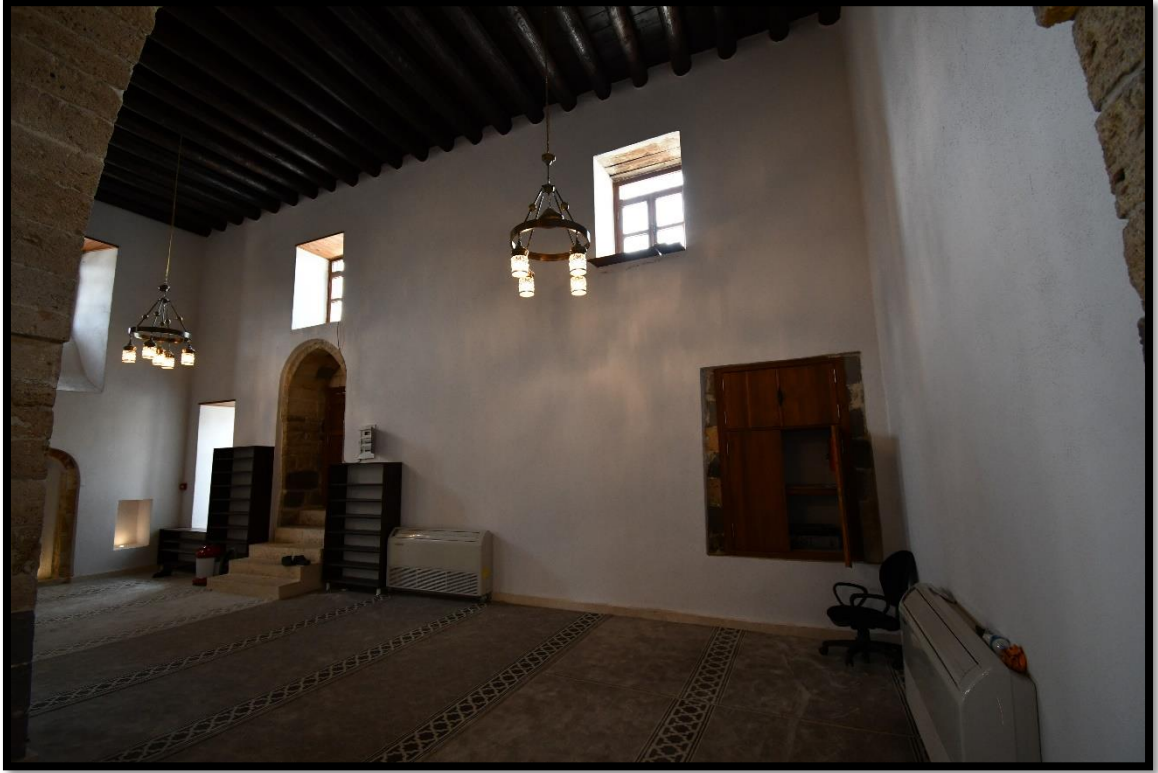
**Foto 13.** Harim batı cephe

Harim batı duvarı alt sırasında bir dikdörtgen pencere, kapı girişi ve kuzey ucunda dikdörtgen bir niş bulunmaktadır. Aynı duvarın üst sırasında ise iki dikdörtgen pencere bulunur (Foto 13). Sağır olan kuzey duvarı toprak yamaca dayalı olduğundan, kemer ayaklarından başka mimari unsur bulunmamaktadır. Doğu duvarı güney ucuna yakın dikdörtgen mazgal pencere bulunmaktadır. Pencerenin sağ altında kaş kemerli niş (Acun, 2010)<sup>5</sup> bulunmaktadır (Foto 14-15). Güney duvarının (batı girişine göre): altıncı sahına bakan kısmında, dikdörtgen kapı girişi; beşinci sahına bakan kısmında, alta yuvarlak kemerli mihrabiye nişi ve iki yanında kare nişler ile üst kısımda dikdörtgen mazgal pencere (Foto 16); dördüncü sahına bakan kısmında, alt kotta dikdörtgen bir niş ile üst kotta mazgal dikdörtgen pencere (Foto 17); üçüncü sahına bakan kısmında, alta mihrap, üstte kemerli pencere açıklığı ile mihrap nişinin sol üstünde, iki sütun altı satırdan oluşan onarım kitabesi (Foto 18); ikinci sahına bakan kısımda, yaklaşık 1,70 m yüksekliğinde destek duvarı ile üst sırada mazgal pencere; birinci sahına bakan kısmın, alt kotunda yuvarlak kemerli sade bir mihrabiye nişi ve iki yanında birer küçük kare niş ile üstte mazgal pencere bulunur (Foto 19).

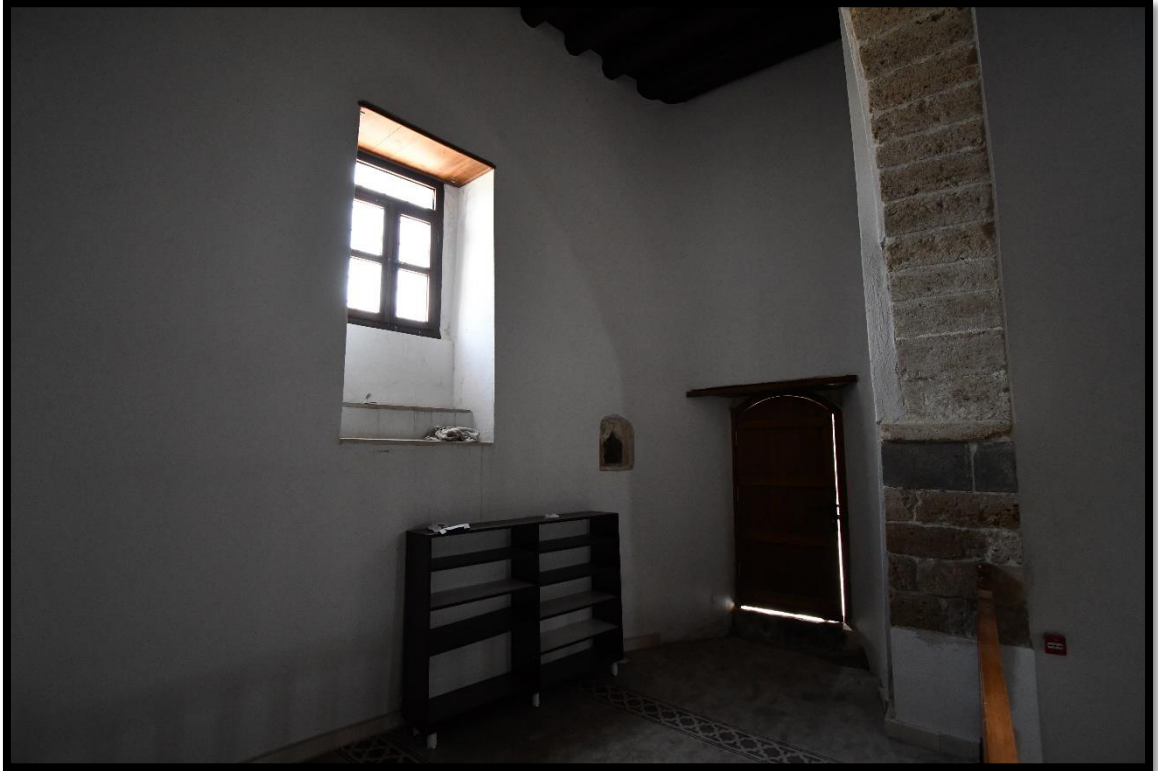
**Foto 14.** Ulu Cami harim doğu cephe ve batı giriş kapısı

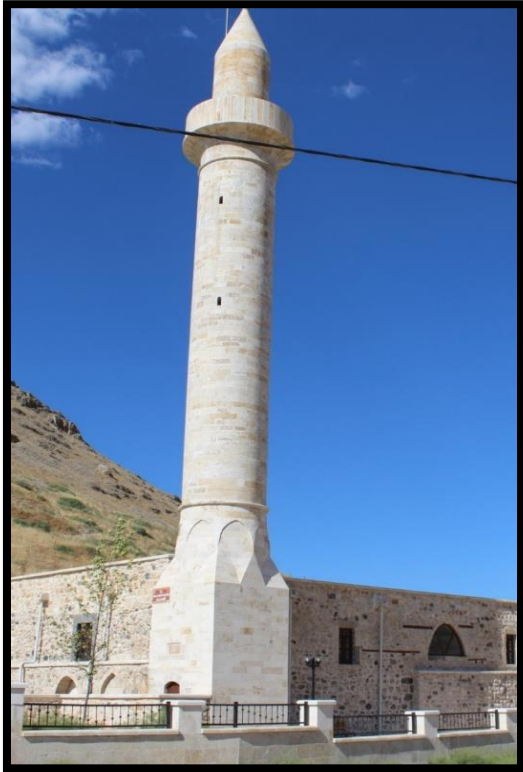
**Foto 20.** Ulu Cami minaresinin son hali ve 1945'li yıllar

Minare, güney cephenin batı köşesinde bulunmakta olup girişi batı cepheden verilmiştir. Minaresinin yapıya sonradan ilave edildiği kitabesinden ve cami ile organik bağının olmamasından anlaşılmaktadır. Son onarımda sökülerek, iki sütun, üç satırdan oluşan kitabe aynı yerine yerleştirilmiştir. Eski resimlerinde minarenin kesme taştan yapıldığı, kare kaide köşelerde pahlarla daraltılarak, sağır kemerlerle gövdeye geçildiği, sade bir şerefe, petek ve külah kısmı ile sona erdiği görülmektedir (Foto 20).

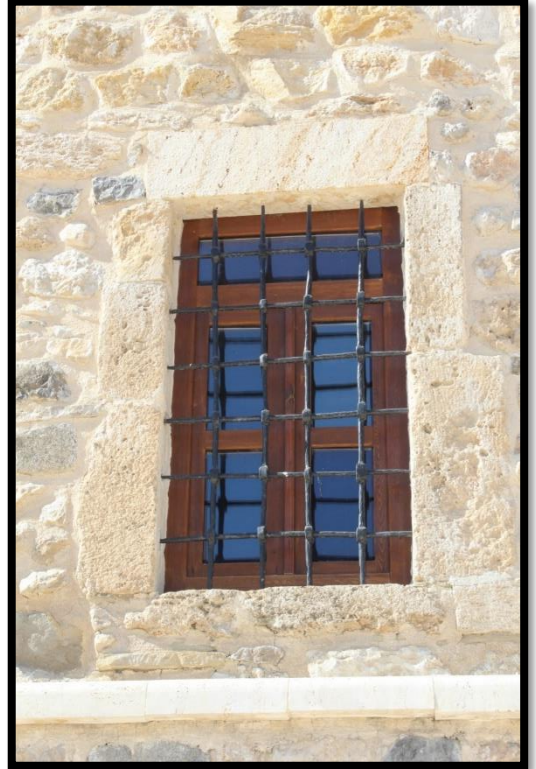
**Foto 22.** Ulu Cami güney cephe pencere korkulukları

21). Batı ve doğu cephedeki pencerelerde taklit lokma parmaklık, güney cephedeki pencerelerde ise yapının orijinalinde de olan geçme parmaklık kullanılmıştır (Foto 22). Tavanı doğu batı yönünde atılmış yuvarlak ahşap kirişlemeli olup kirişlerin üzeri tahta kaplamadır. Çatısı çinko malzeme ile kaplanmıştır<sup>6</sup>. Dış cephede batı kapı lentosu ve güney kapı kemerlerinde siyah ve beyaz taşın alması teknikte kullanılması yapıya hareketlilik kazandırmıştır (Foto 23).

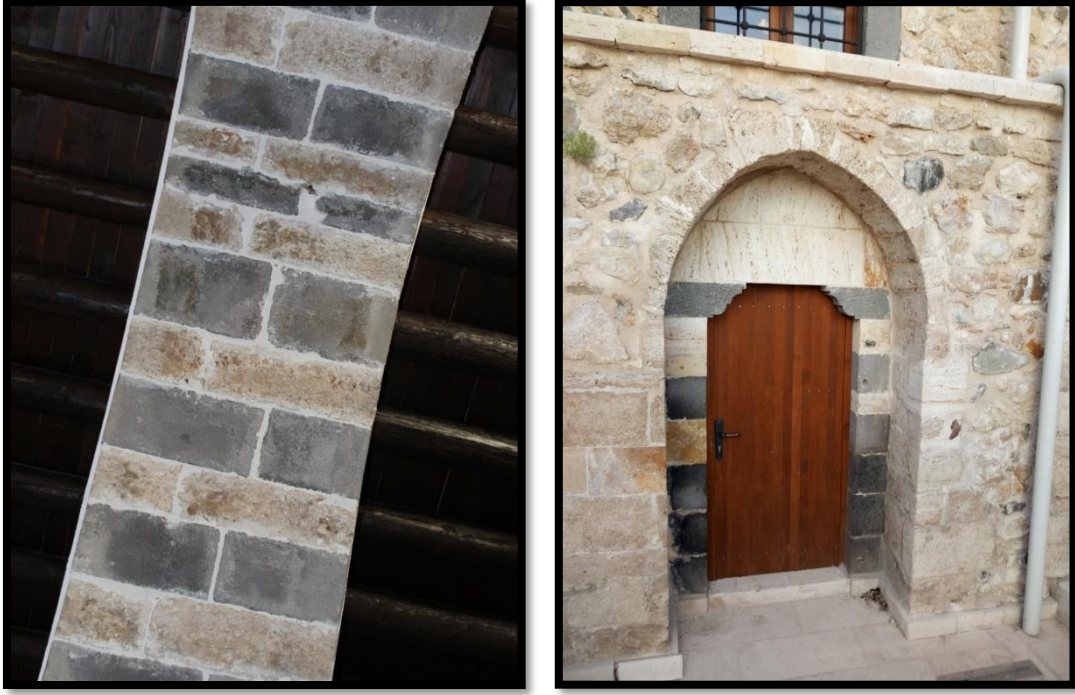
**Foto 23.** Ulu Cami almasıık düzende yapılmış taşıyıcı ve batı kapı girişı

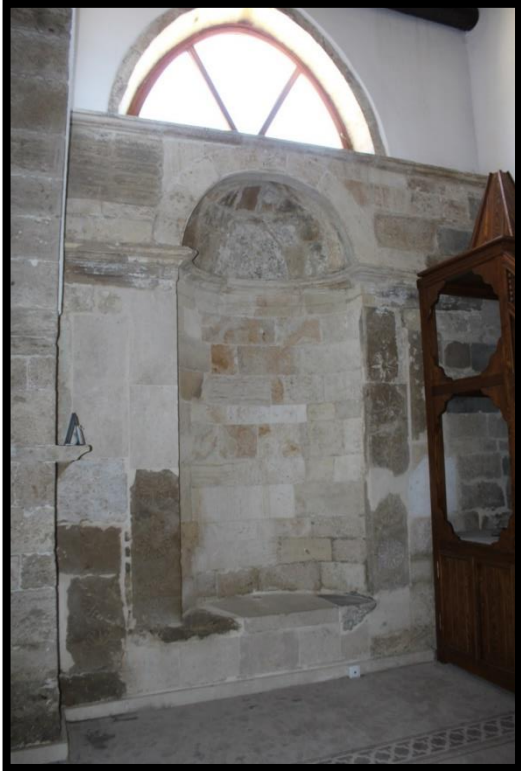
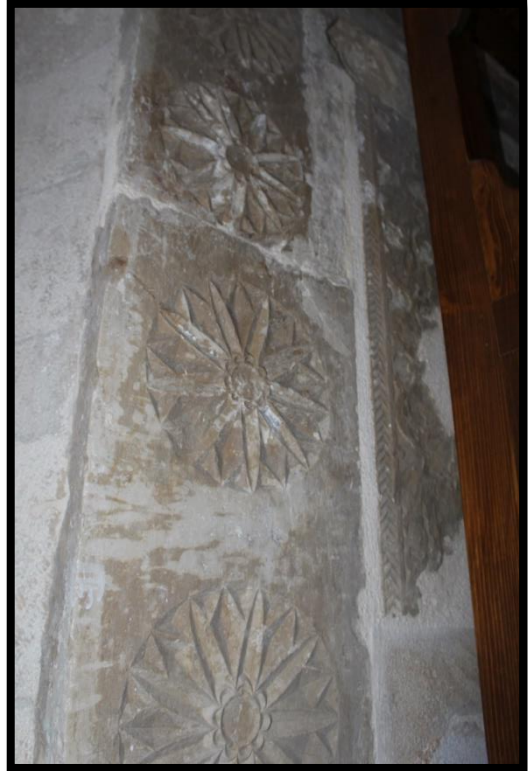
**Foto 26.** Ulu Cami mihrap ve süsleme detayı

Eserin dış cephelerinde herhangi bir süsleme unsuruna rastlanmaz ancak doğu cephedeki pencere lentosunda kuzey baştaki kırık, güney uçtaki sağlam bir hayvan başını andıran işleme olduğu belirtilmiş, ancak bu taş günümüzde tespit edilememiştir (Arslan 2003). Yine güney cephe minareye yakın olan nişin üzerinde bulunan balıksırtı motifli taşın üzerindeki süslemenin kırılarak yok edildiği görülmektedir. Harimin batı girişine göre kuzey duvarına bitişik beşinci kemer ayağındaki taşın batı yüzünde, silikleşmiş hayat ağacı motifi görülmektedir (Foto 24). Mihrabın doğusunda bulunan nişin, iç kısmının alt sırasındaki taşında, zikzak motifi ve düz silme ile sınırlandırılmış yuvarlak çerçeveli, haçvari motifler bulunmaktadır (Foto 25). Süsleme eserin mihrabında yoğunlaşmıştır. Mihrabın bir süsleme programının olduğu ancak zamanla bu süslemelerin yıprandığı ve bir kısmının yok olduğu görülmektedir. En dış konturda zikzak motifi ile sınırlandırılan motifleri silikleşmiş iki sıra kıvrık dalın oluşturduğu geometrik motifli bir süsleme unsuru bulunur. İç konturda geometrik süslemeler ve zikzak motifli silme bulunan taşlar ile mihrabın sağ ve solunda günümüze gelemeyen muhtemelen pano ya da rozetlere ait yuvalar bulunmaktadır. Mihrap nişinin sağ ve solunda çarkıfelek motifli rozetler silme altına kadar devam etmektedir. Mihrabın üst sıra sağ ve solunda, altıgen boşluklar bulunmaktadır<sup>7</sup>. Mihrabın sol üst kısmında iki sütun, altı sıra halinde yazılmış onarım kitabesi de bu alanda bulunmaktadır (Foto 26).

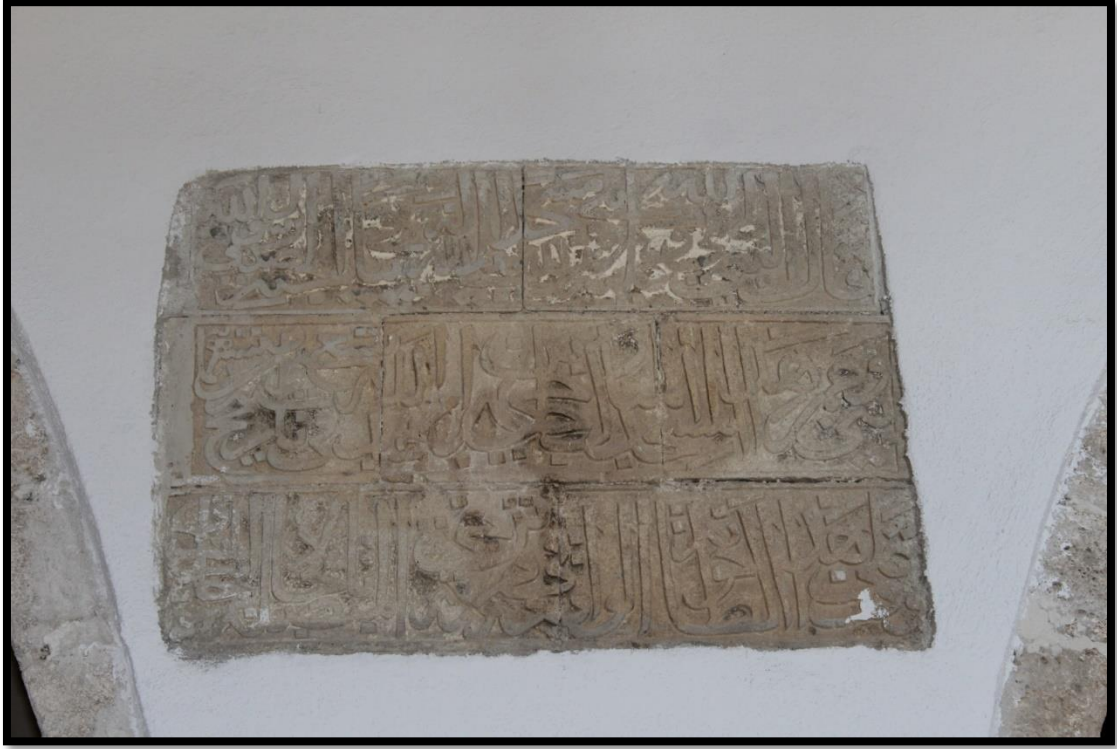
**Foto 27.** Ulu Cami harim batı girişten ilk kemer ayağı alındaki kitabe

Camide üç kitabe bulunmaktadır. İki harim içerisinde, biri minare kaidesinde bulunmaktadır. Bunlardan en eski olanı harim batı girişi ilk sahnin ortadaki kemer ayağı üzerindeki kitabedir (Foto 27). Okunuşu ve anlamı;

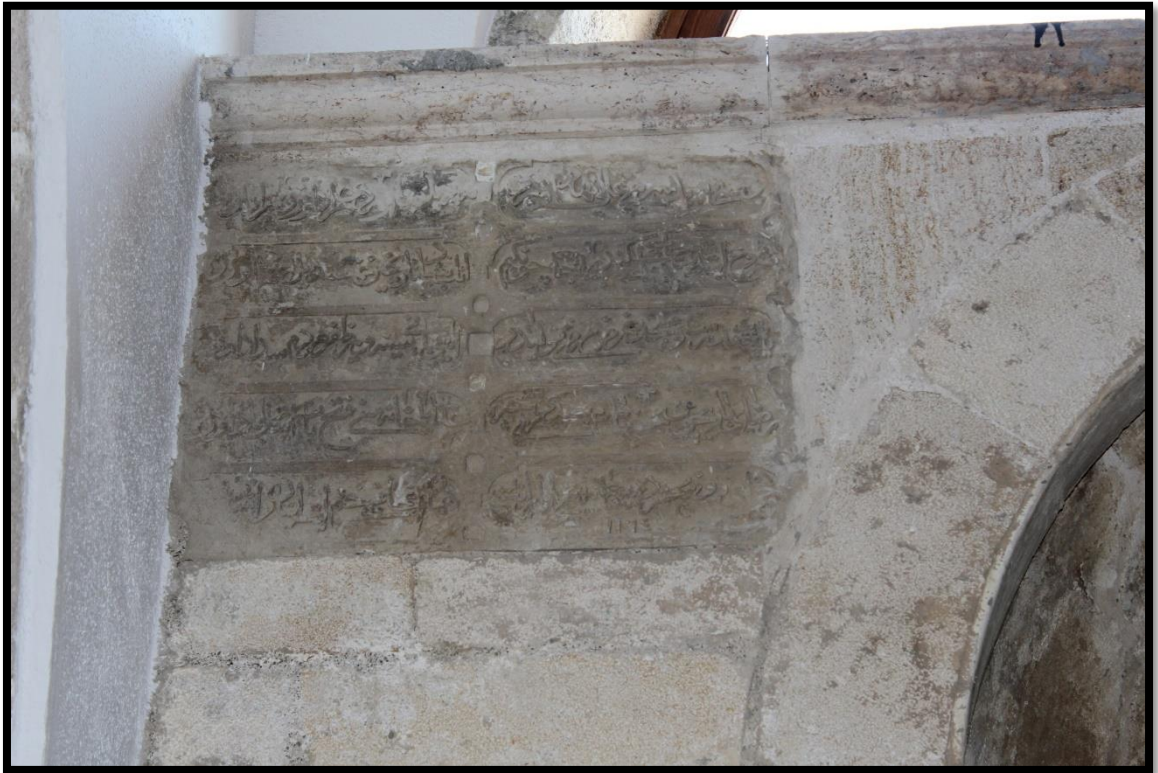
**Foto 28.** Mihrap üstündeki kitabe

5. Heman encanımı hatmet iman ve inkiyad üzre Sene 1164(Yapıcı, Balaban, ve Arslantaş 2006) (M.1751) (Foto 28).

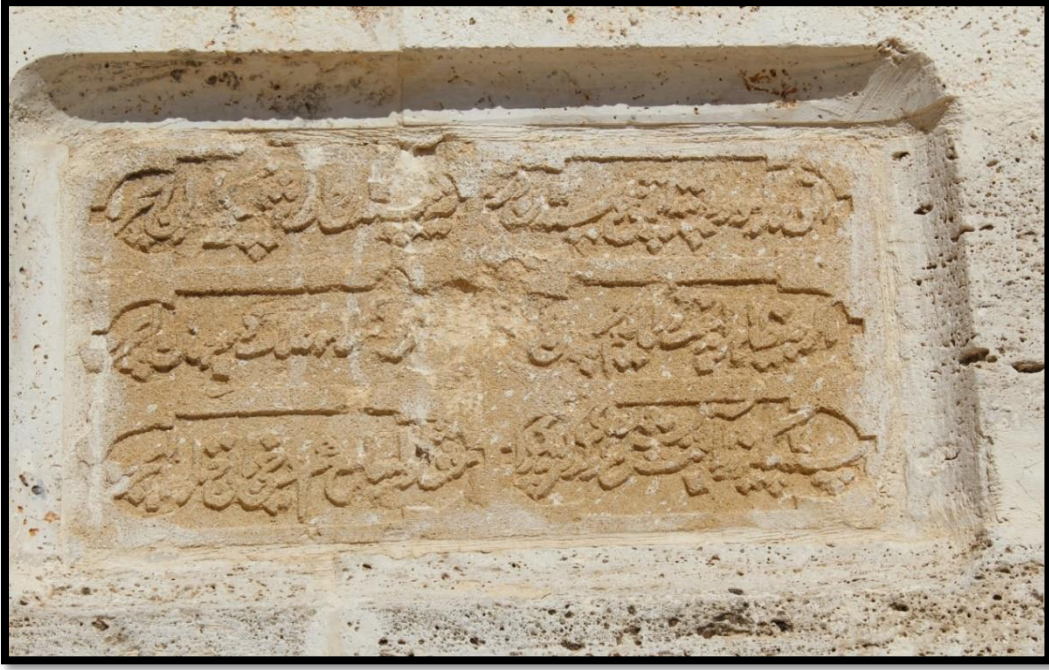
**Foto 29.** Ulu Cami minare giriş kapısı üzerindeki kitabe

Minarenin kapı girişinin üstünde iki sütun üç satırdan oluşan inşa kitabesi bulunmaktadır, kitabe bozulduğundan okunamamaktadır (Foto 29).

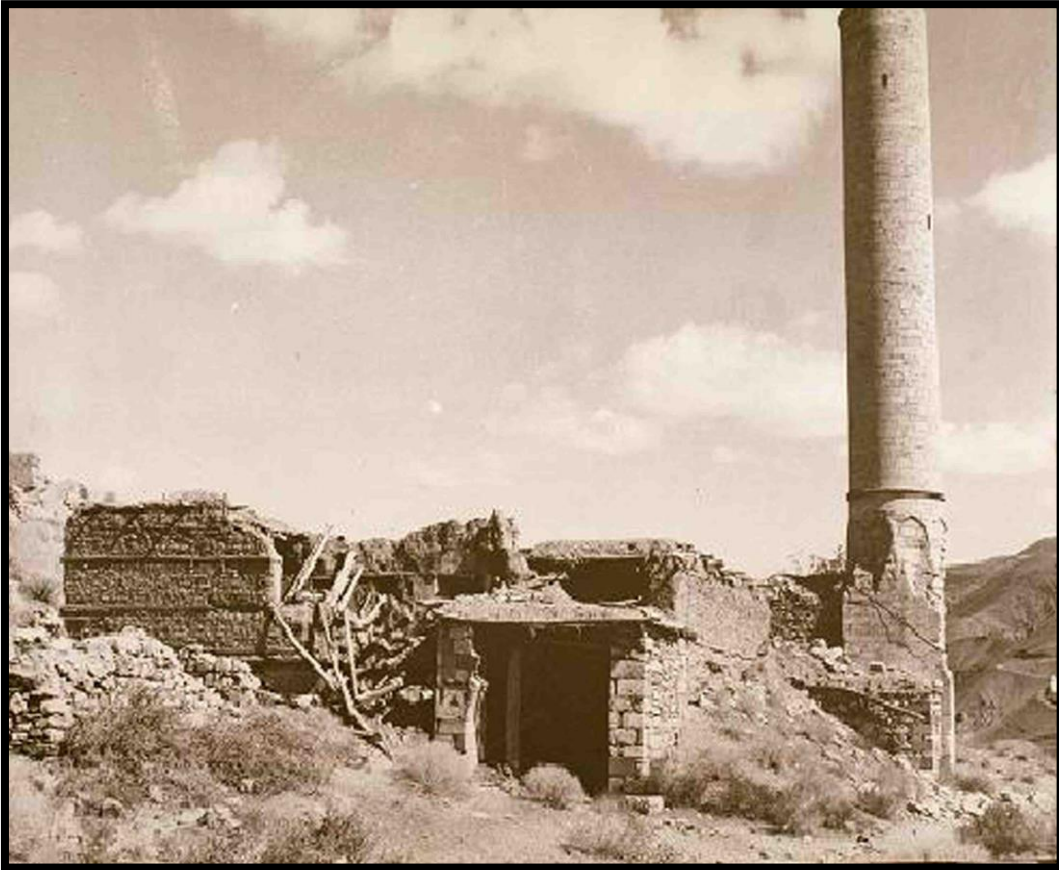
**Foto 30.** Ulu Cami batı cephe kerpiç duvarlı son cemaat kısmı

Eski resimlerde, caminin doğu cephesi ile batısındaki çeşmeyi de içine alacak şekilde, kesme taştan kemerli girişe sahip kerpiç duvarlı muhdes mekan görülmektedir (Foto 30). Onarım öncesi yapılan kazılarda bu mekanın ahşap tavanın bindiği ahşap direklere ait taş sütun altlıkları ortaya çıkarılmış ve korunmuştur.

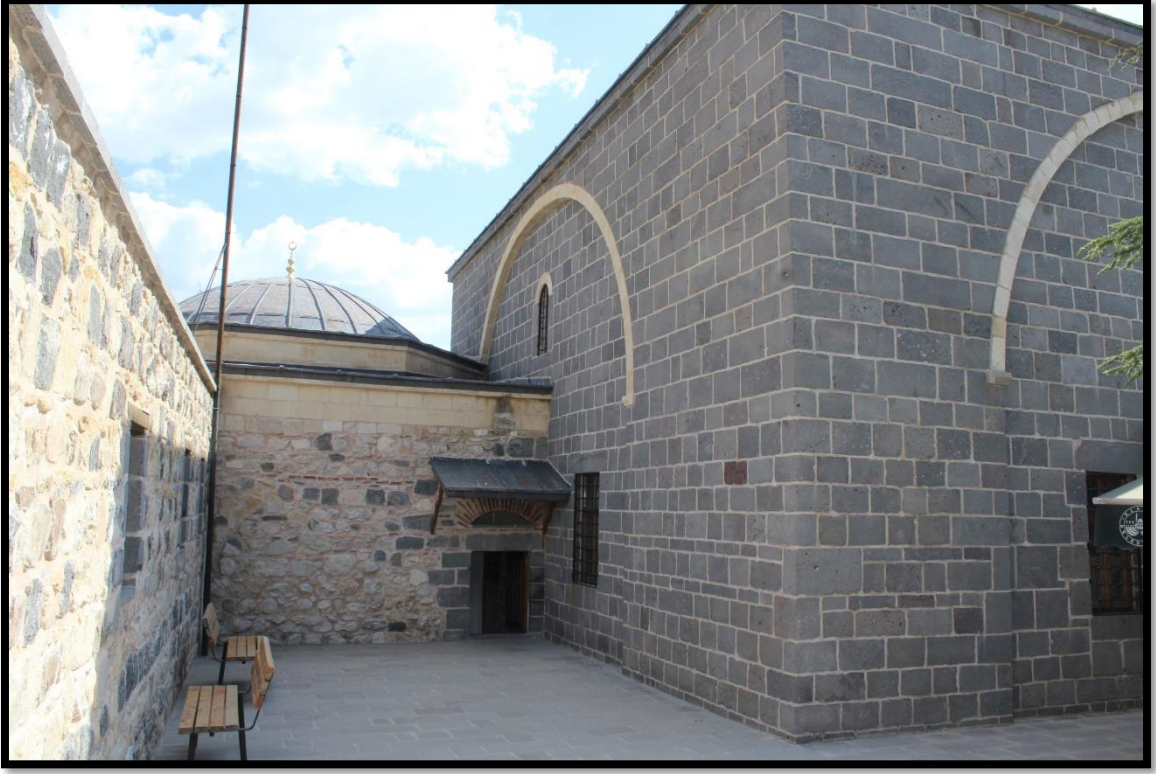
**Foto 52.** Cemşid Bey Cami Kuzey Cephe

Tüm cephelerde simetrik olarak altta iki dikdörtgen pencere ile üst kotta bir yuvarlak kemerli pencere bulunmaktadır. Bununla birlikte kuzey cephenin ortasında, harim giriş kapısı ile batı köşesinden minareye ve mahfil katına çıkılan dikdörtgen kapı açıklıkları bulunmaktadır (Foto 52). Doğu cephenin güney kısmına türbe bitişiktir (Foto 53). Güney cephenin saçak altlarında doğu ve batı köşelere yakın iki çörten yer alır (Foto 54-55). Batı cephesinde kuzey kısmına yakın minare çıkışına ait biri altta biri üstte iki küçük dikdörtgen aydınlık açıklığı bulunur (Foto 56). Ayrıca eski resimlerde bu cephenin minare tarafında da bir çörten olduğu görülmektedir<sup>29</sup>. Kubbe yuvarlak kasnak üzerine oturtularak, kemerler yardımıyla yük köşe payandalarına aktarılmıştır. Kubbe kasnağında dört yönde birer yuvarlak kemerli pencere bulunmaktadır.

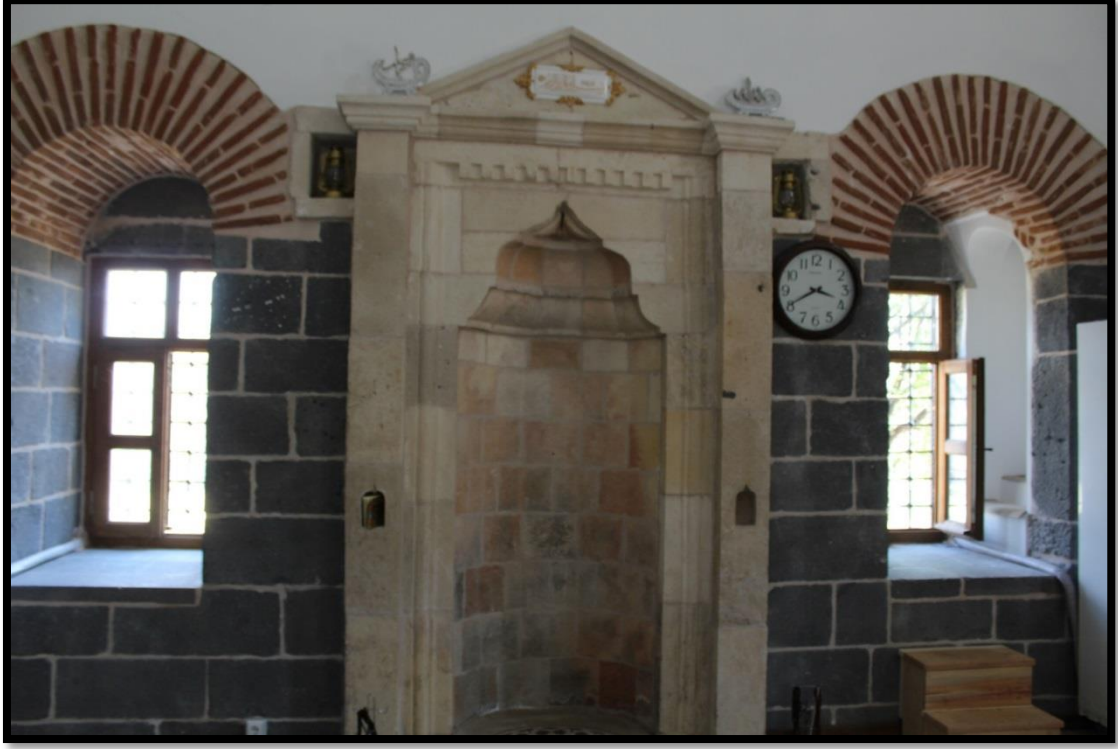
**Foto 60.** Cemşid Bey Cami kuzey kemeri, kubbe geçişleri ve kubbe

eyvan oluřturmuřtur. Kemerlerden kubbeye geiřler pandantif ile saėlanmıřtır. Kubbe yuvarlak bir kasnak zerine oturtulmuřtur. Kasnaėın drt tarafında yuvarlak kemerli aydınlık pencereleri bulunmaktadır (Foto 60).

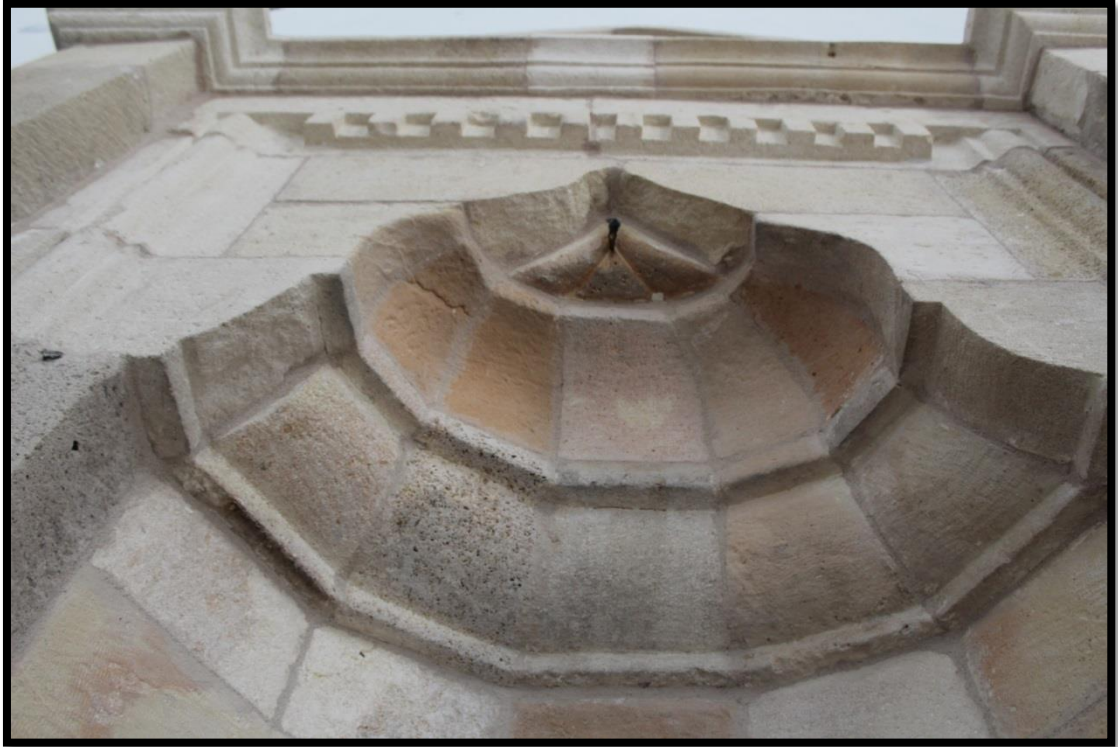
**Foto 61.** Cemşid Bey Cami Mihrap

Giriř kapısı lento altında ibkey genlerle oluřturulan konsol bařlıkları (Foto 64), mihrap kavsarasındaki dilimler, alınlıktaki dendan, ta kısmına geiřteki saak silmeleri eserdeki ssleme unsurları olarak sayılabilir (Bkz.Foto61-62).

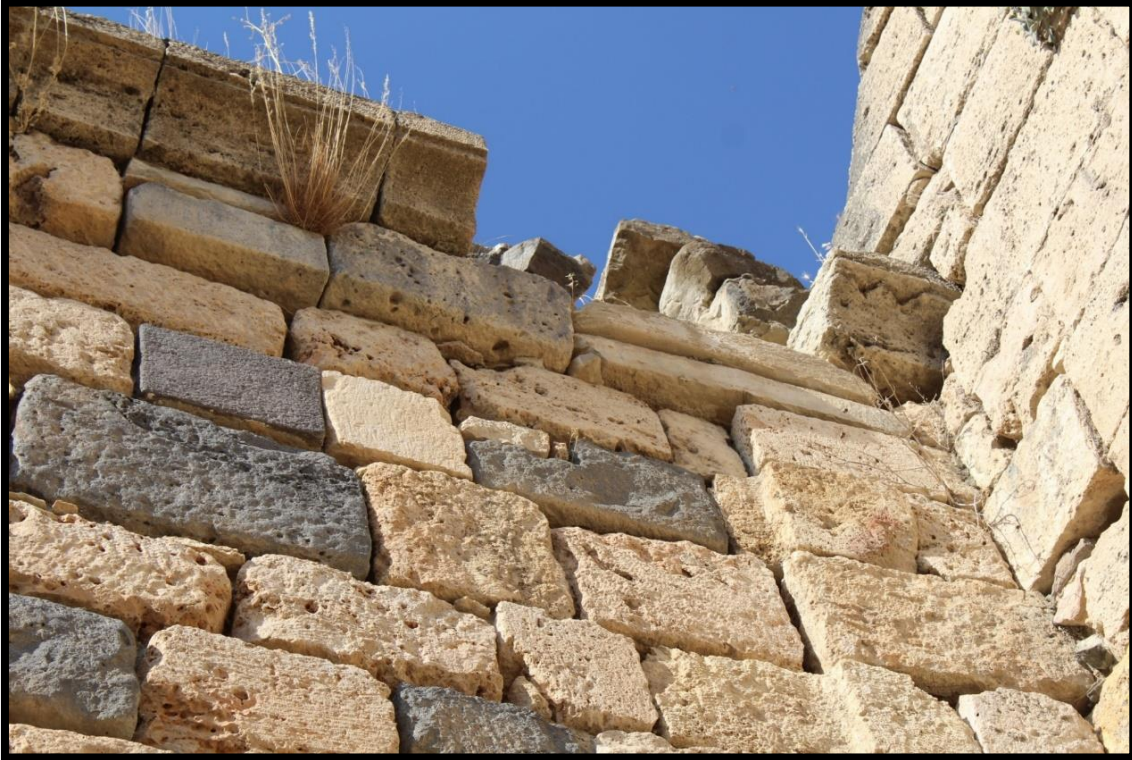
**Foto 71.** Dükkanönü Cami taş silme ve demir gergi kiriş kilitleri

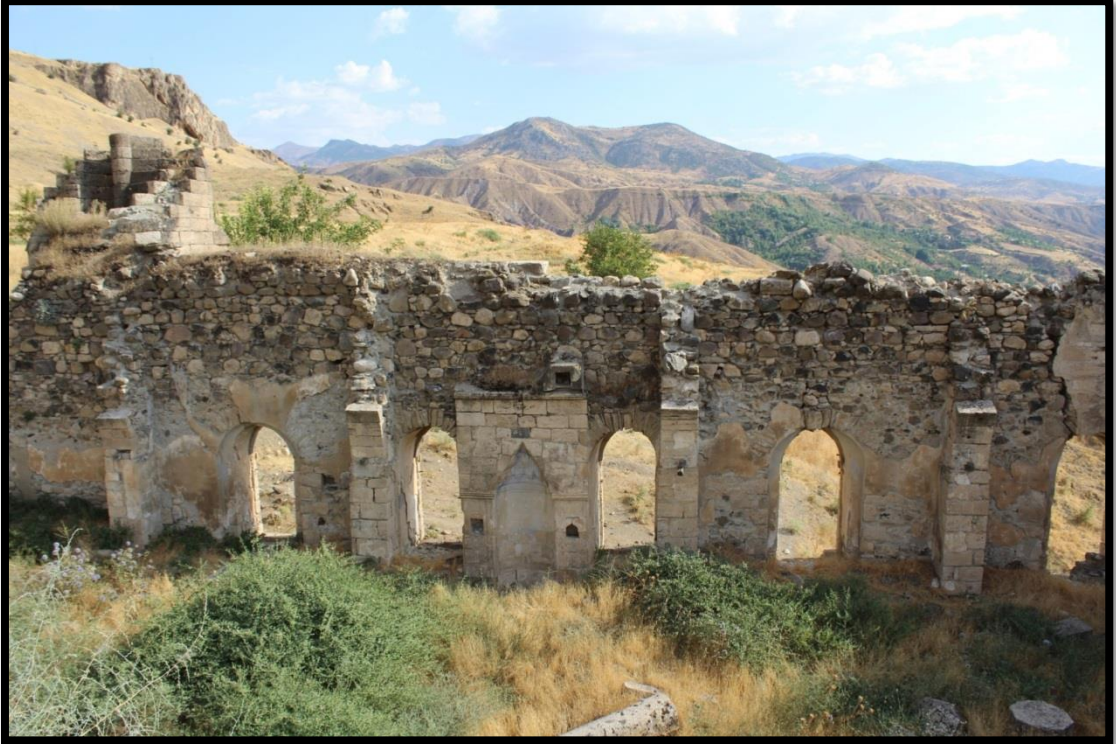
**Foto 76.** Dükkanönü Cami Harim Güney Duvarı

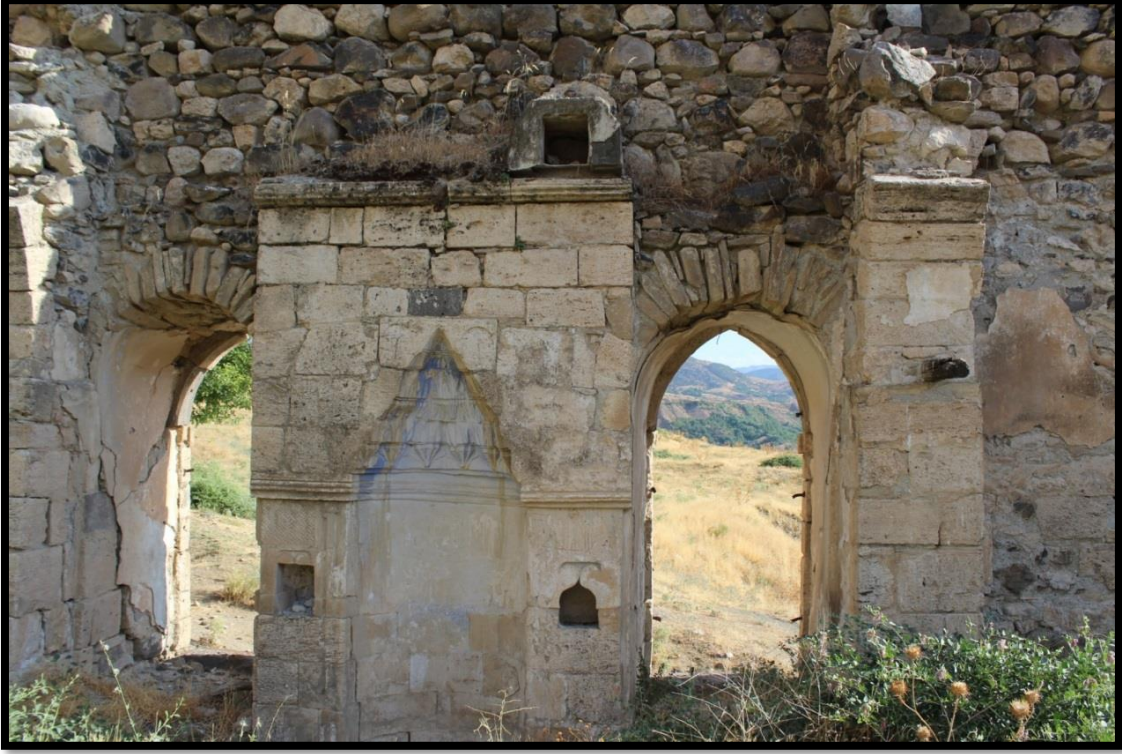
**Foto 77.** Dükkanönü Cami Mihrap

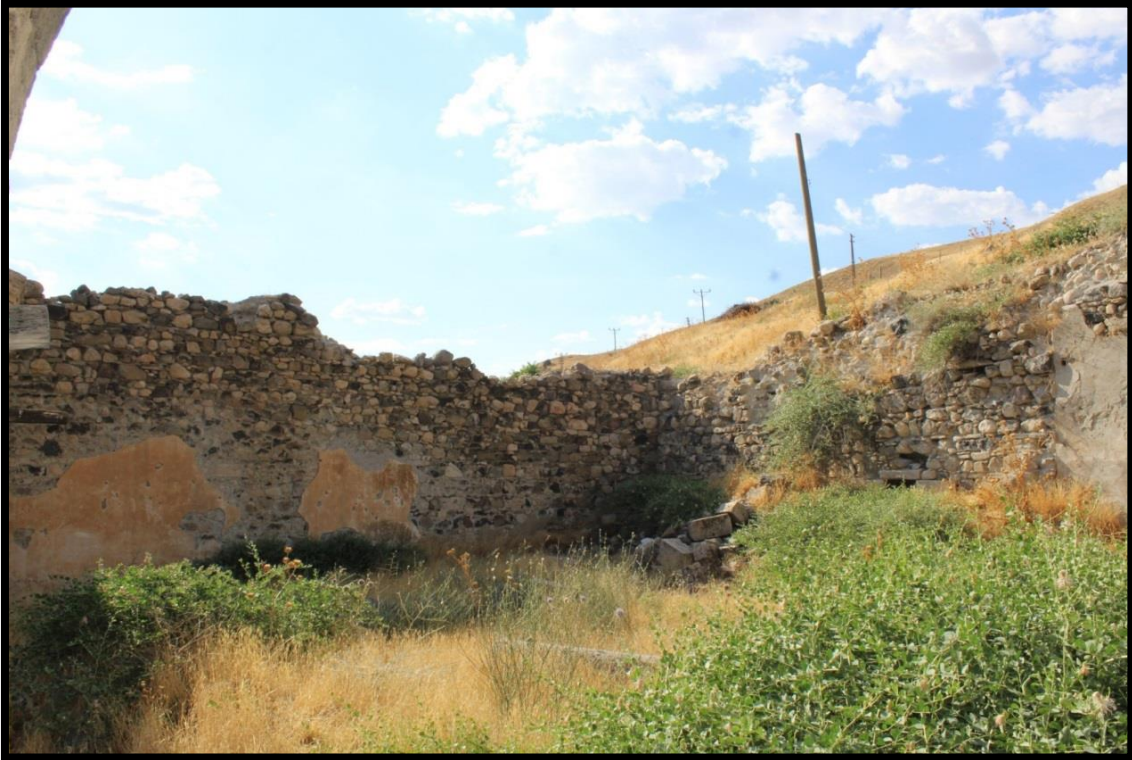
**Foto 78.** Dükkanönü Cami Harim Batı Duvarı Sıva Parçaları

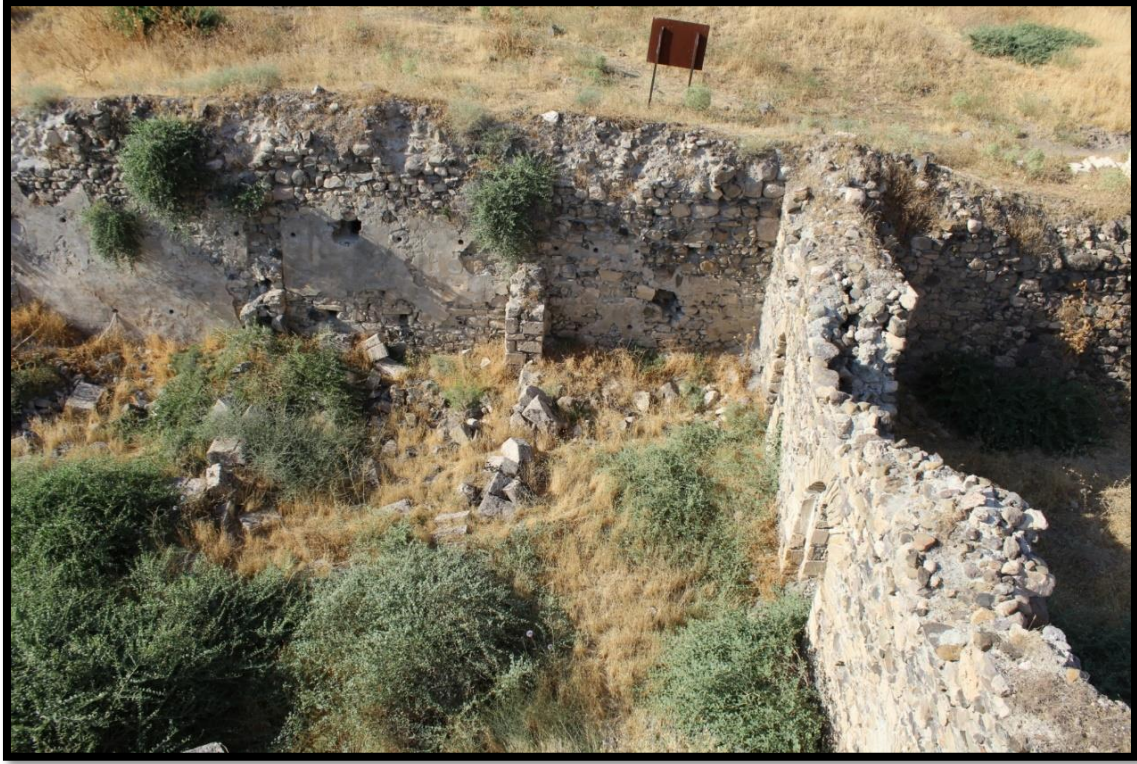
**Foto 79.** Dükkanönü Cami Harim ve Son Cemaat Kuzey Duvarı

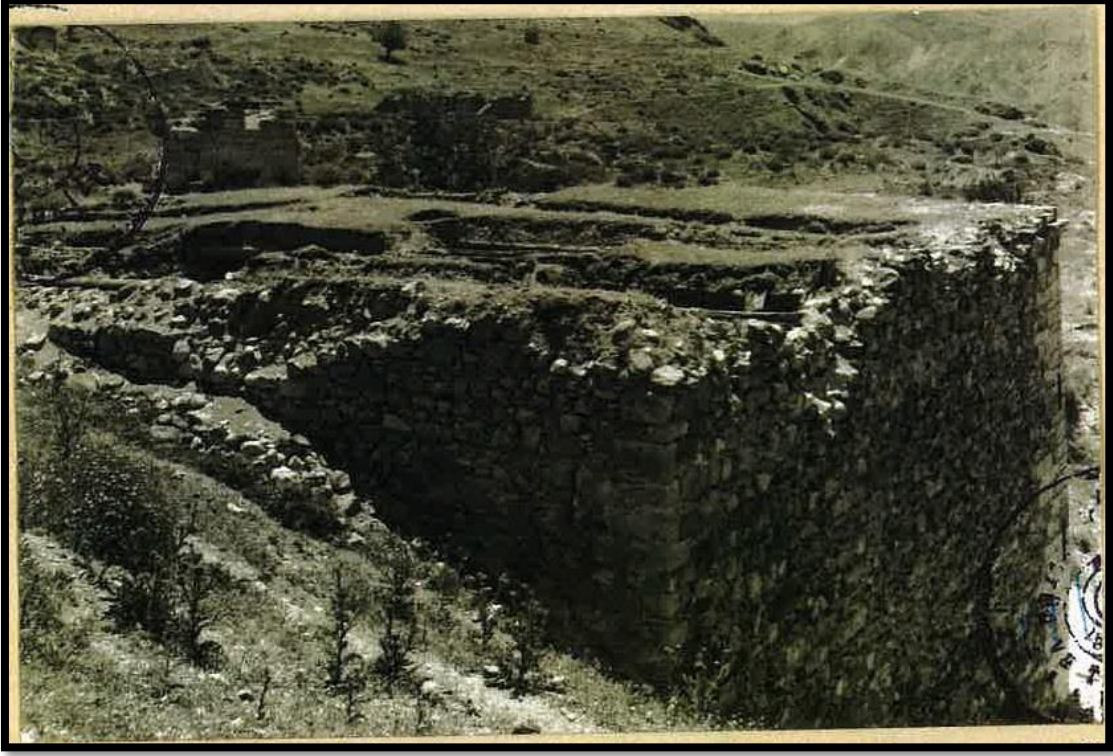
**Foto 81.** Dükkanönü Cami üst örtü ( Elazığ Müze Müdürlüğü Arşivi)
