**T.C.  
FIRAT ÜNİVERSİTESİ  
SOSYAL BİLİMLER ENSTİTÜSÜ**

**PALU'DA TÜRK İSLAM DÖNEMİ MİMARİ ESERLER**

**Yüksek Lisans Tezi**

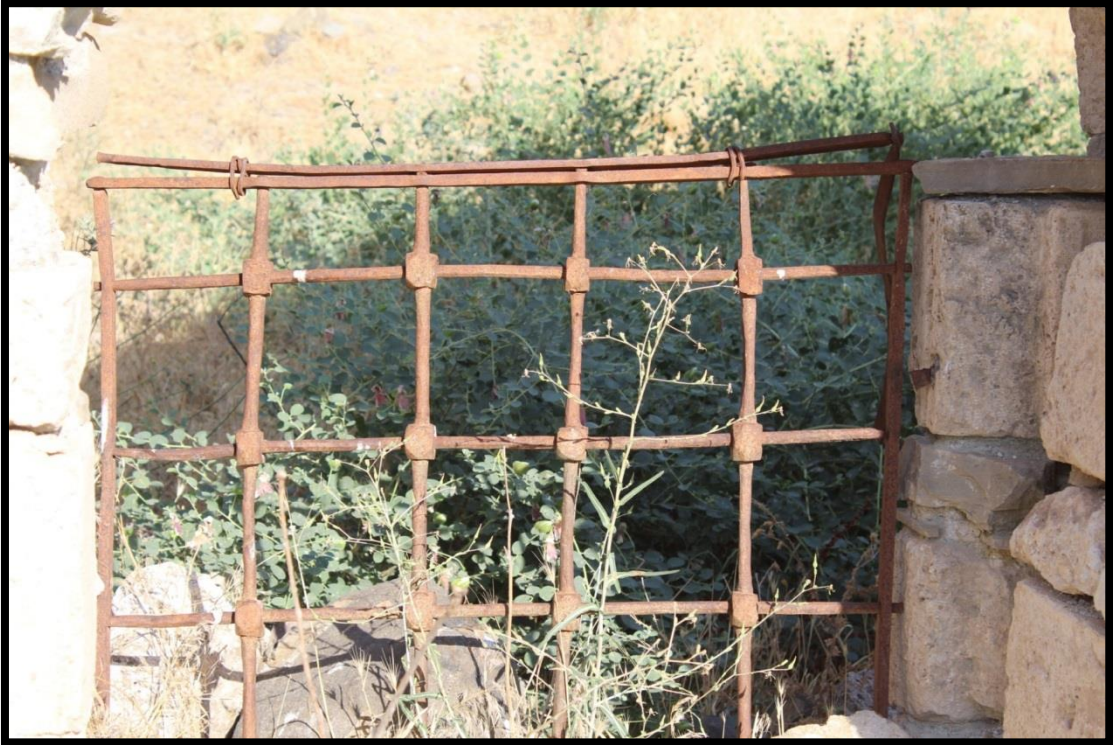
**Foto 82.** Dükkanönü Cami Lokma Parmaklıklı Pencere (Doğu Cephe)

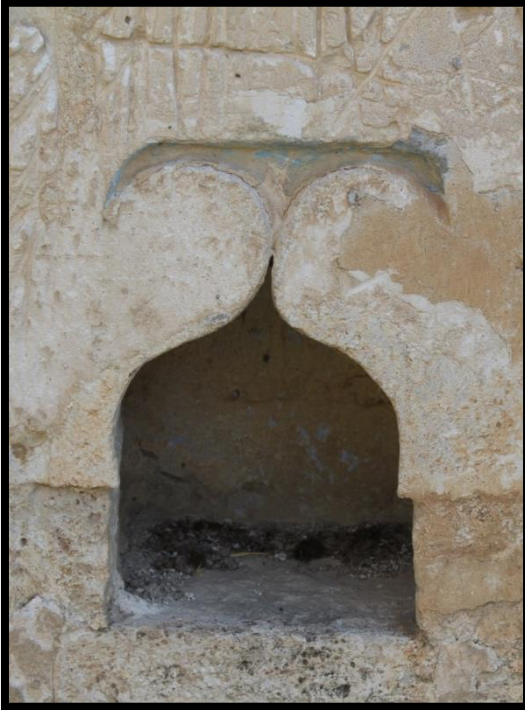
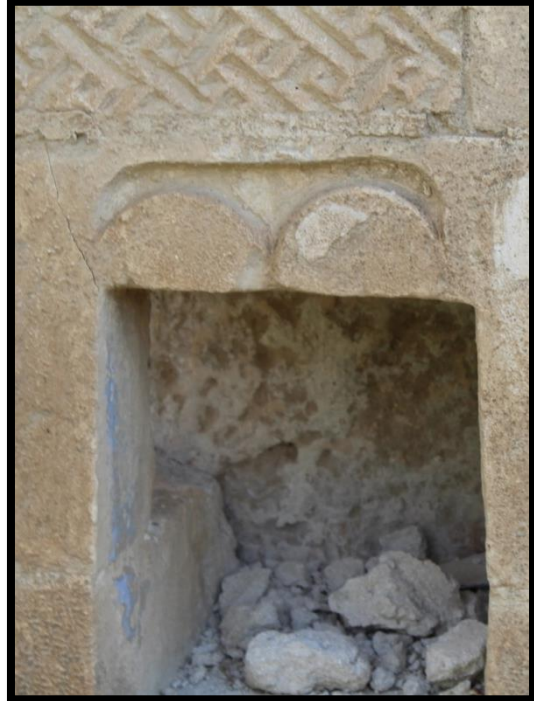
**Foto 84.** Dükkanönü Cami Mihraptaki Nişler

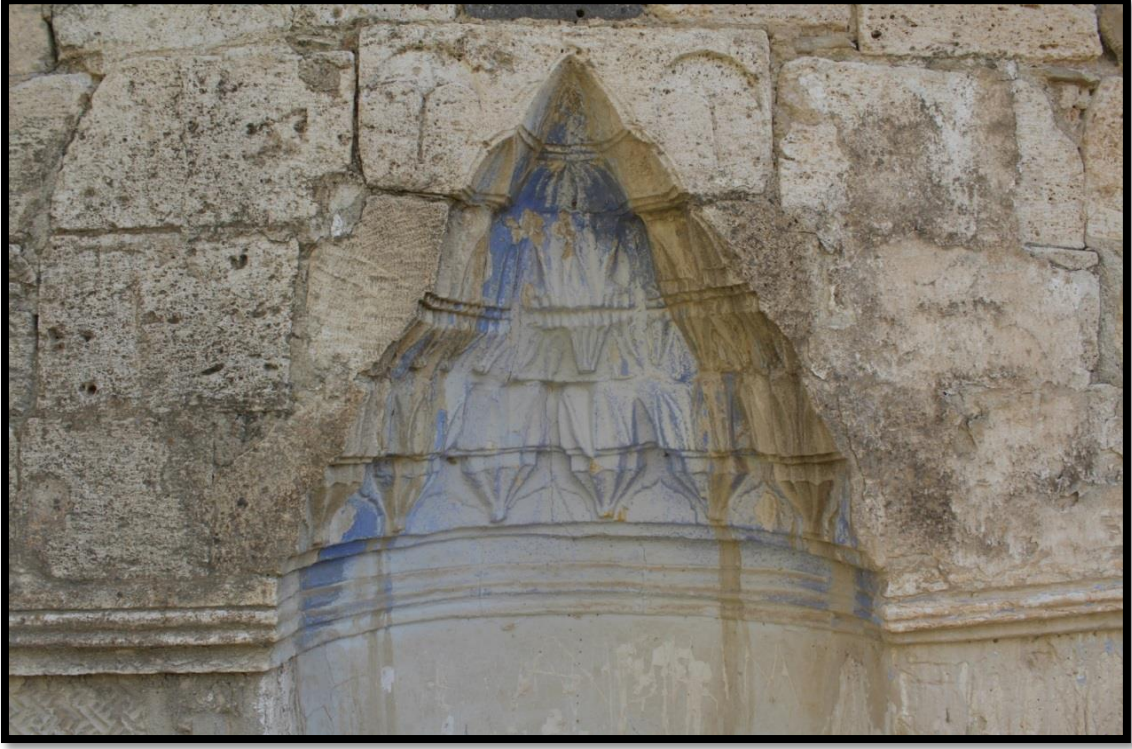
**Foto 85.** Dükkanönü Cami Mukarnaslı Mihrap Kavşarası ve Tepelik Süslemeler

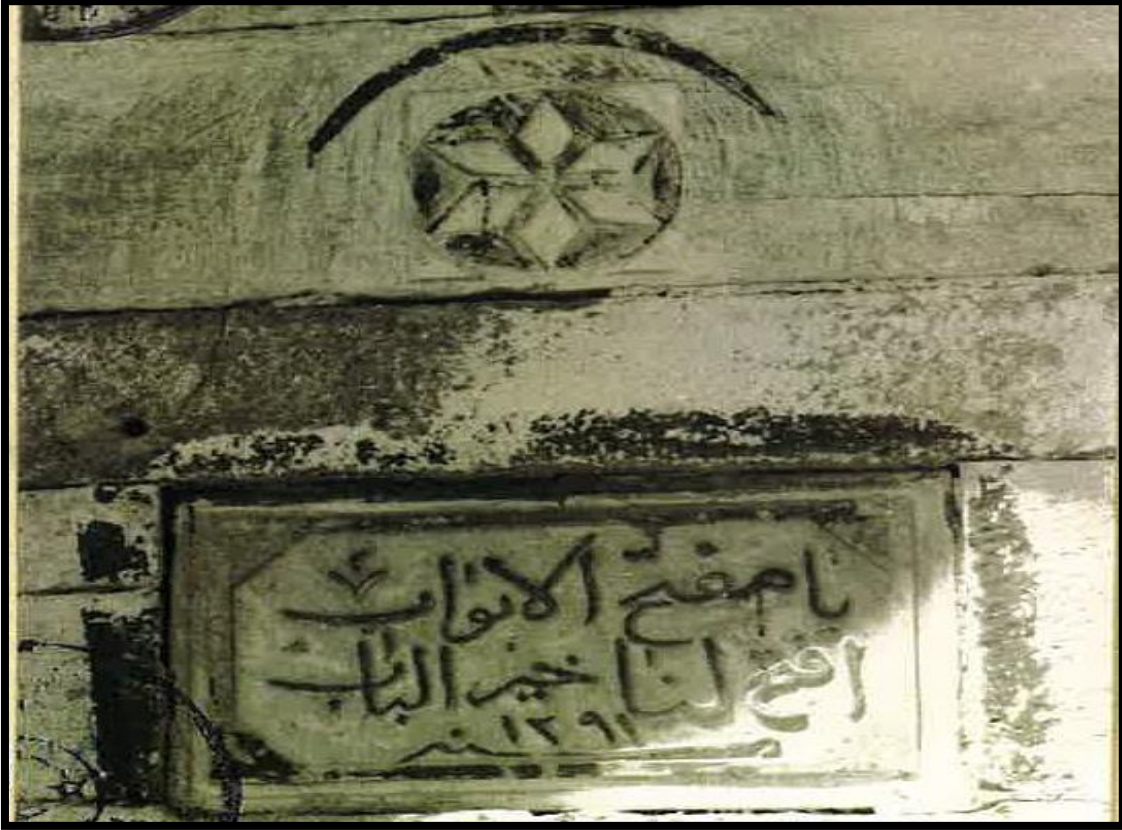
**Foto 86.** Dükkanönü Cami Kayıp Kitabesi (Elazığ Müzesi Arşivi-1980 li Yıllar)

Eserin kitabesi günümüze gelememiştir. Ancak yapının eski resimlerinde giriş kapısı lentosunun üzerinde olduğu görülen kitabesinin iki satırdan oluştuğu görülmektedir (Foto 86).

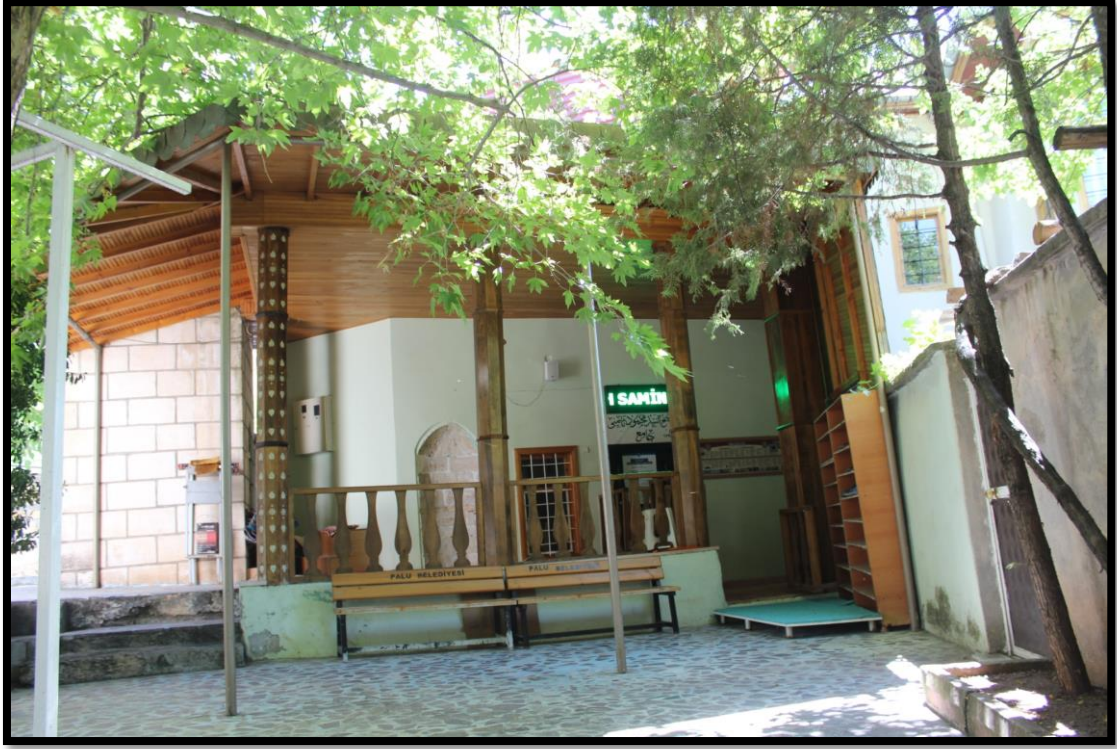
**Foto 91.** Mahmut Samini Cami Kuzey Cephe ve Son Cemaat Yeri

kesme taştan, sade, yuvarlak nişli, sivri kemer kavsaralı mihrabiye, yapılmıştır (Foto 91-92). Doğu cephesinin kuzey ve güney köşelerine yakın birer dikdörtgen pencere açılmıştır. Cephenin doğu ucunda sonradan yapılmış taş minare bulunmaktadır (Foto 93). Güneydoğudaki pahlı köşeye ve güney cephenin ortasının üst kotunda dikdörtgen birer pencere açılmış ayrıca yapının üst örtüsüne ait ahşap kirişlerin uzantısı görülebilmektedir (Foto 94). Güney cephenin ortasından batı cephenin tamamını alacak şekilde kuzeybatı köşeye kadar caminin banisine ait ev inşa edildiğinden bu cephe sağır kalmıştır (Foto 95).

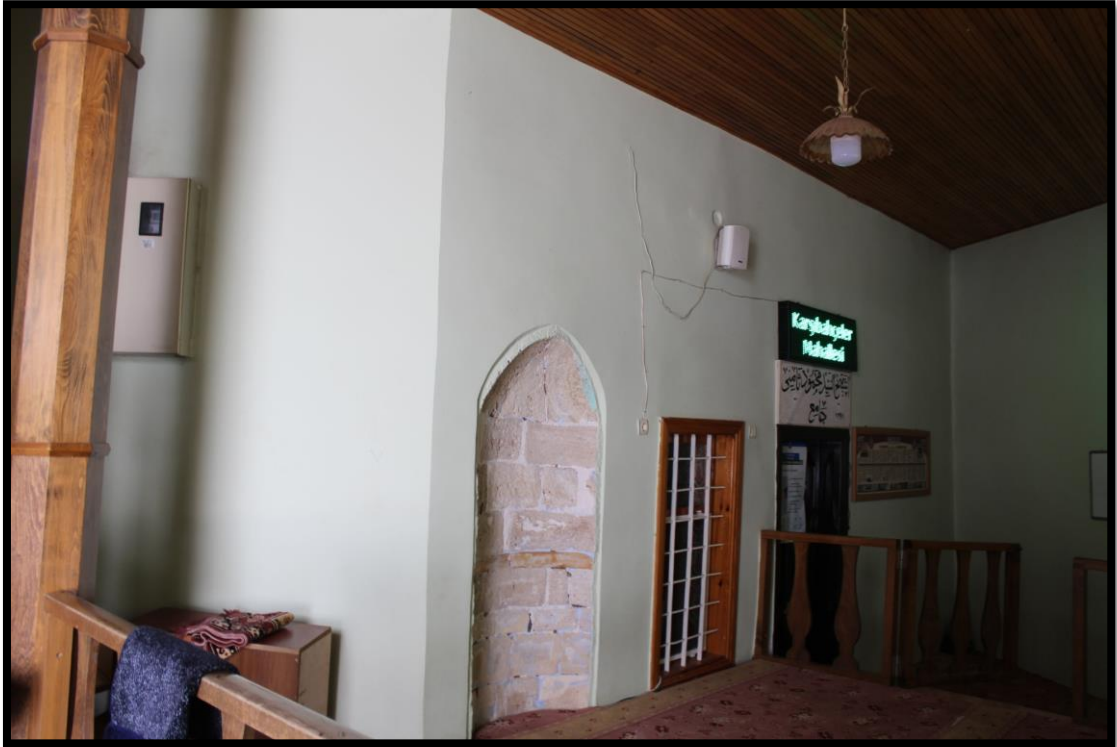
**Foto 92.** Mahmut Samini Cami Son Cemaat Bölümü Mihrabiye

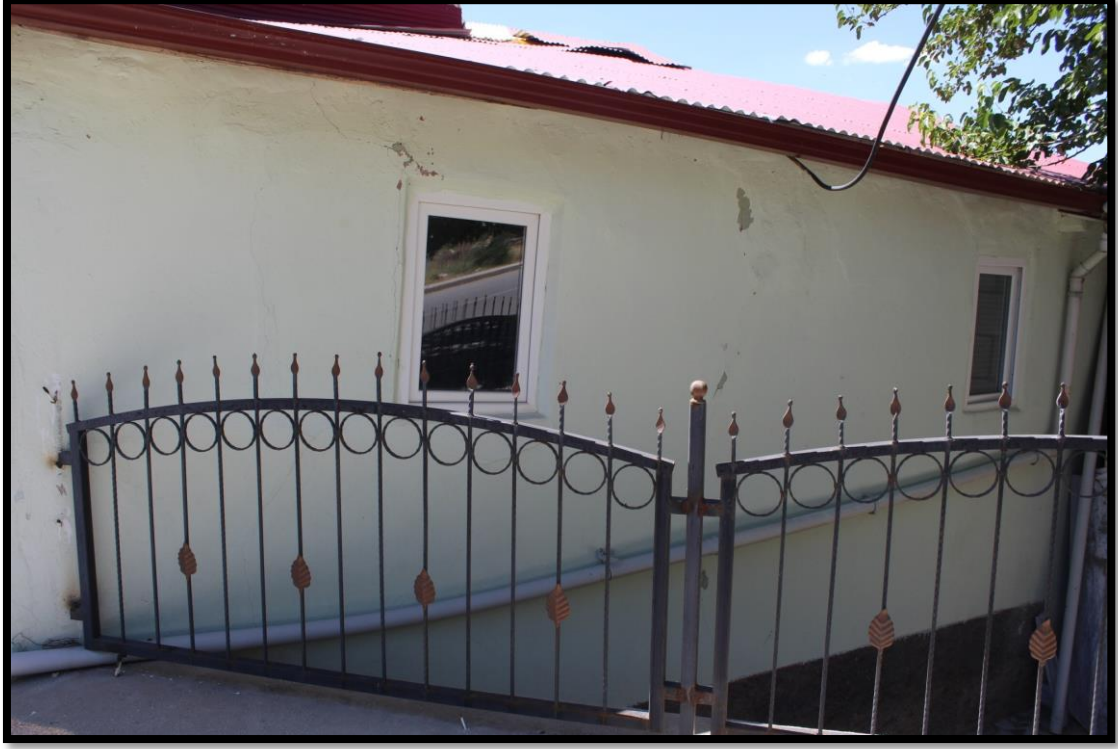
**Foto 93.** Mahmut Samini Cami Doğu Cephe

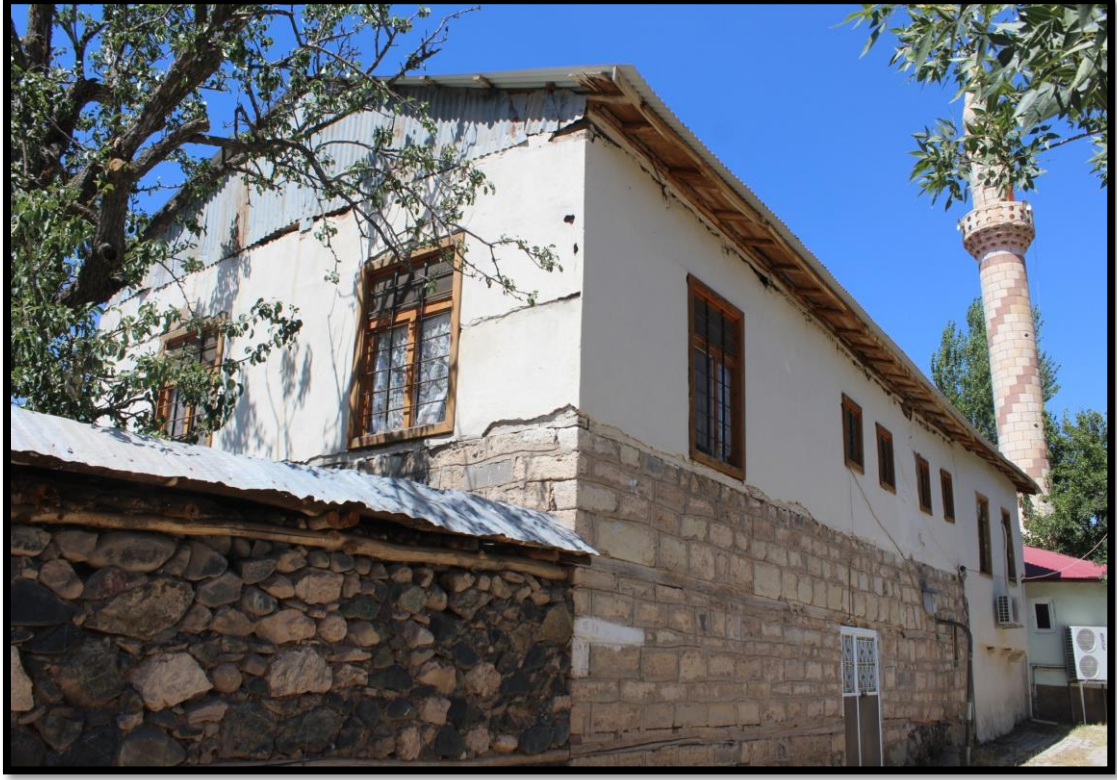
**Foto 95.** Mahmut Samini Cami Batı Cephesine Bitişik Mahmut Samini Evi

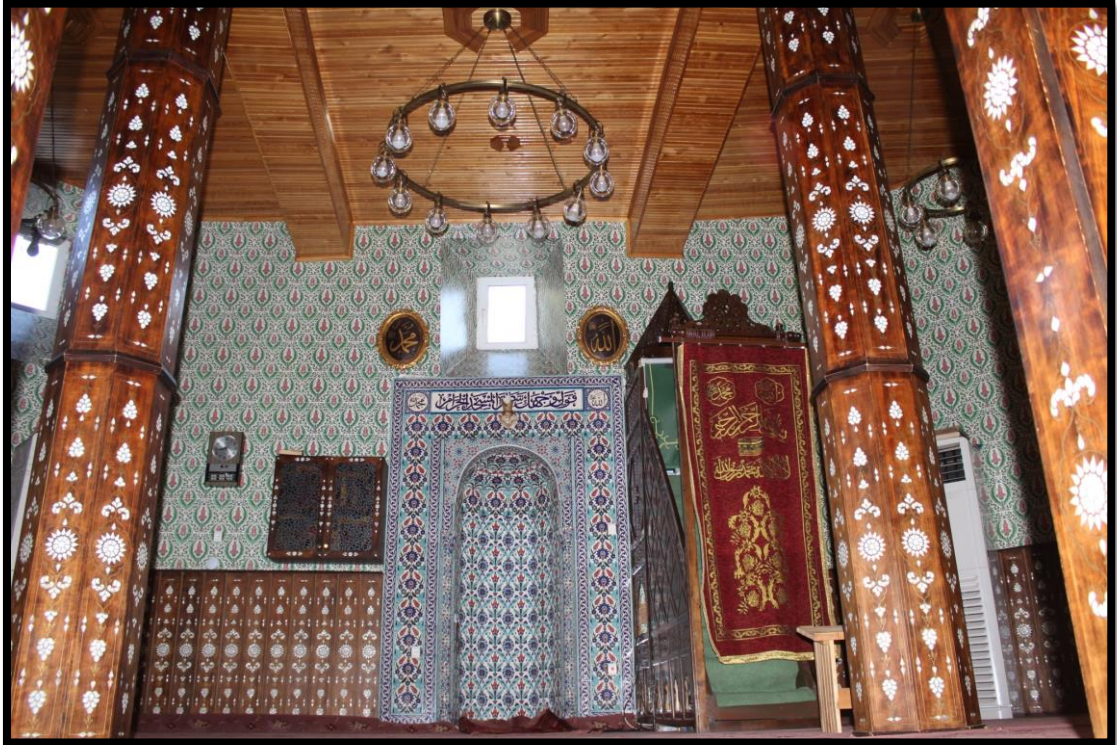
**Foto 96.** Mahmut Samini Cami Mihrap Duvarı

Son cemaat bölümünde bulunan dikdörtgen kapı boşluğundan yarım basamakla harime inilir. Harim iki adet ahşap sütunun taşıdığı, mihraba dikey üç sahınlı ve düz damlıdır (Foto 96). Kuzey duvarının giriş kapısının doğusunda alt kotta dikdörtgen pencere ile kuzey cepheyi boydan boya kaplayan 2,40 m genişliğinde ahşap mahfil katı bulunmaktadır. Mahfil katına kuzey duvarının batı tarafından “L” biçimli 13 basamakla çıkılır. Mahfil ortada iki adet ahşap direğe, yanlarda ise duvara oturtulmuştur (Foto 97). Doğu duvarının üst kotunda iki, güneydoğu köşede ise bir adet dikdörtgen mazgal pencere bulunmaktadır. Güney duvarının ortasında basık kemerli mihrap nişi ile mihrabın üzerinde dikdörtgen mazgal pencere bulunur (Foto 98). Batı duvarı tamamen sağırdır.

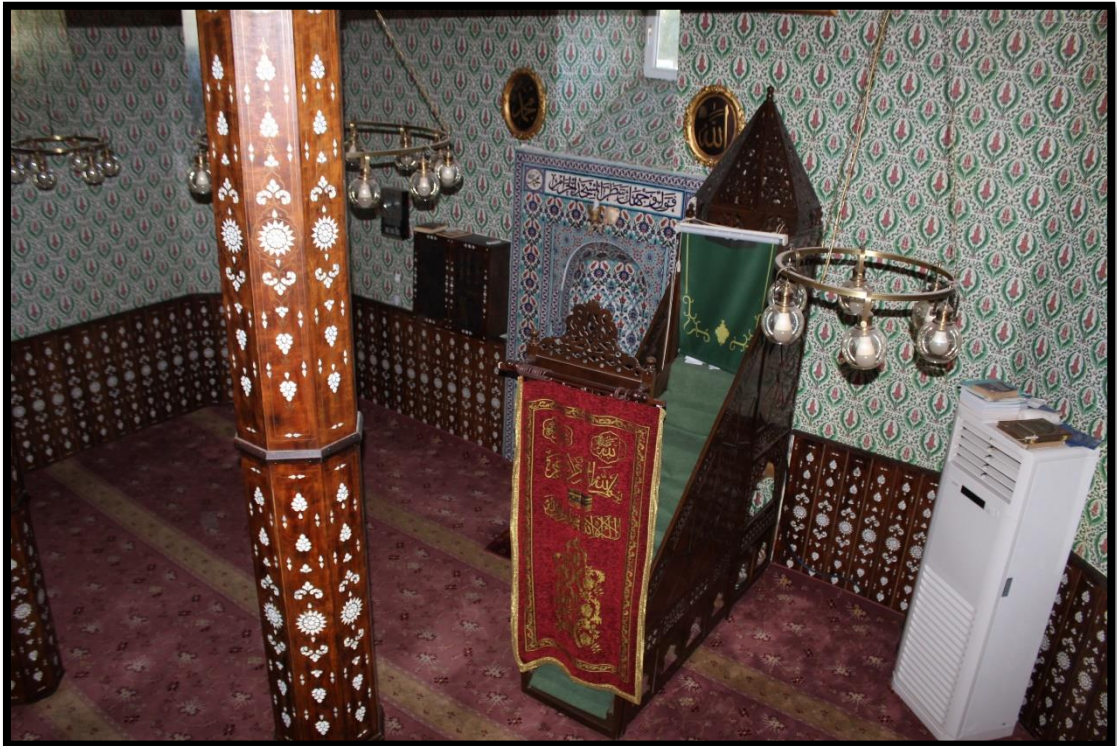
**Foto 98.** Mahmut Samini Cami mihrab duvarı

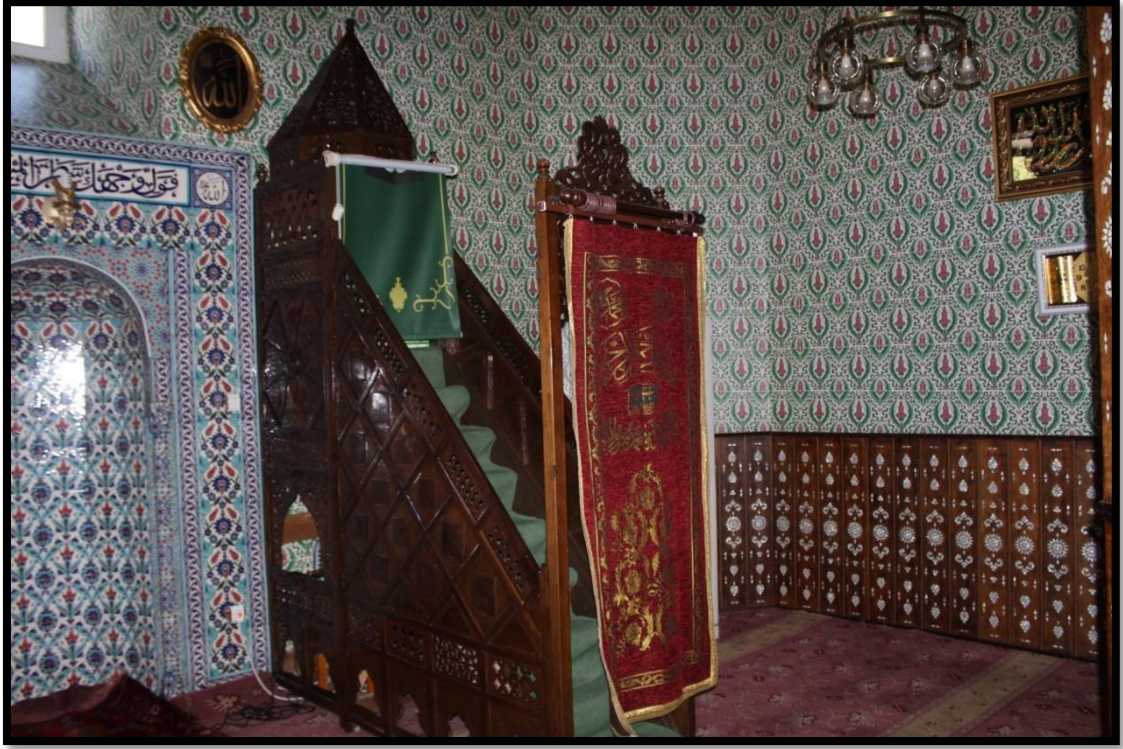
**Foto 99.** Mahmut Samini Cami Ahşap Minber

Ahşap olan minberi tarihi değere sahiptir (Foto 99).

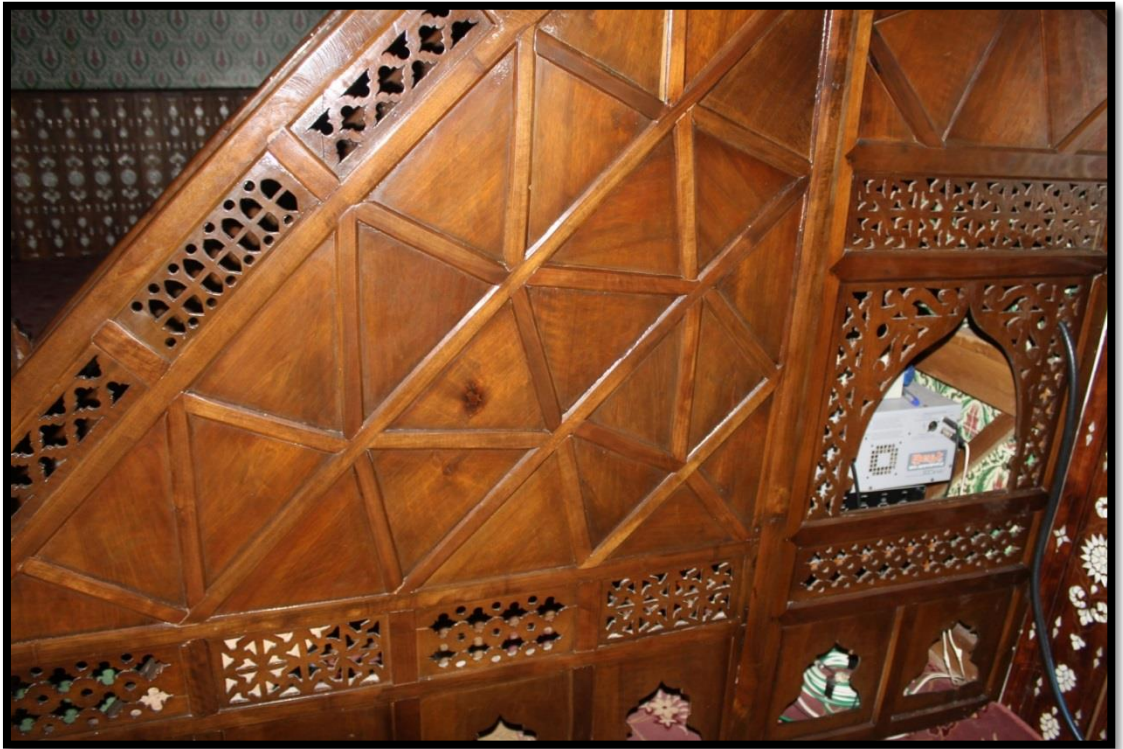
**Foto 100.** Mahmut Samini Cami Minber Detay

Camide sonradan yapılan sedef kakmalı ahşap kaplamalar hariç sadece tarihi değere sahip olan minberde süsleme unsurları görülür. Minberin hiç çivi kullanılmadan cevizden yapıldığı belirtilmişse de (Bakıcı 2012) çivi kullanılarak yapıldığı görülmektedir. Minber girişi, ajur teknikli taç kısmına sahiptir. Minberin korkuluğu beş bölümlü farklı geometrik motifler içeren ajur tekniğinde yapılmıştır. Yan aynalıklar çıtalarla üçgen kasetlere ayrılmıştır. Aynalıkların altındaki bordür dört kısımdan ajur tekniğinde geometrik süslemeler bulunmaktadır. Süpürgelik, altı bölümden oluşmakta olup palmet motifli açıklığa sahiptir. Geçit kısmı sivri kemerli olup yan aynalık üstten ve alttan birer geometrik motifli kasetle sınırlandırılan sekizgen çarkıfelek tabladan ibarettir. Köşk ve külah kısmı ajur teknikli bitkisel motifler ile süslenmiştir (Foto 100).

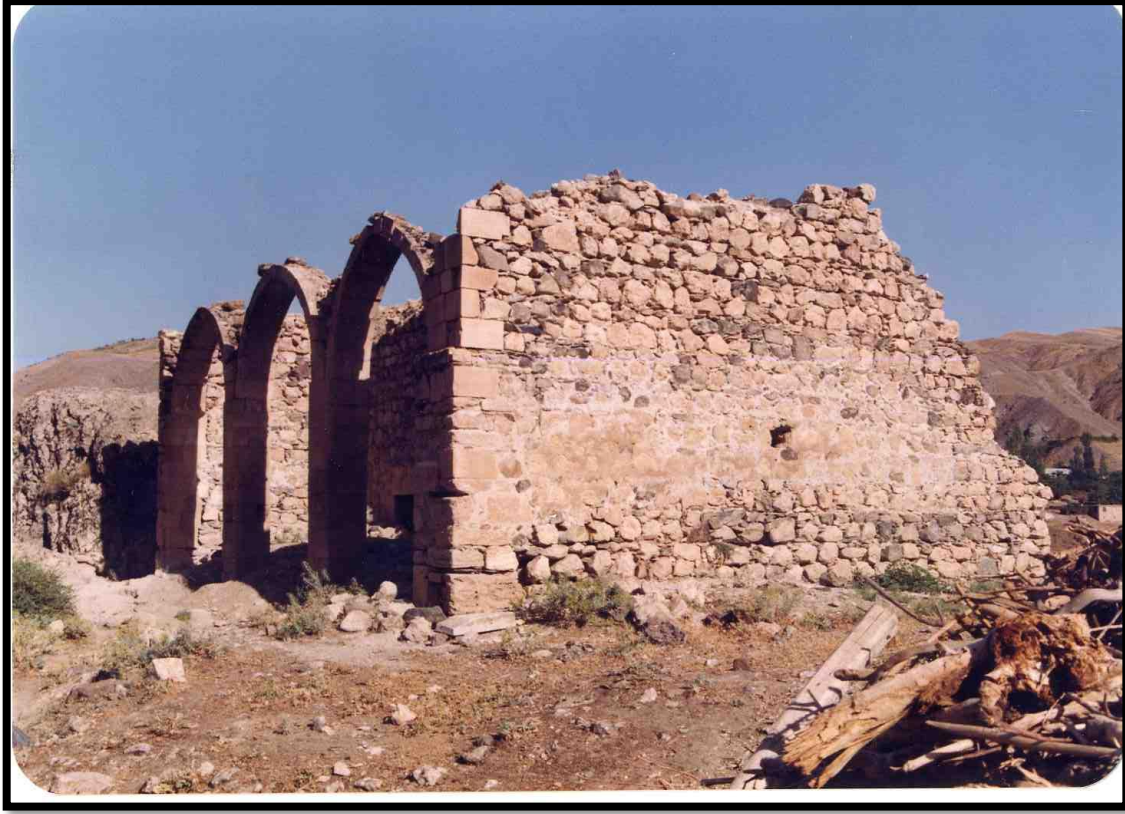
**Foto 103.** Kindik Tekkesi hazırlık kısmı ve batı cephesi (VGMA-90'lı yıllar)

Doğu ve batı cepheleri sağır, güney cephe yıkılmıştır. Kuzey hazırlık kısmı kısmen günümüze gelebilmiştir. Eski resimlerden, üst örtünün olmadığı ancak, üst örtüyü yuvarlak kemerlerle birbirine bağlanan ortada iki ayağın yanlarda ise duvarların taşıdığı görülmektedir (Foto 103). Kuzey duvarının ortasında dikdörtgen kapı ve kapının her iki yanında birer dikdörtgen pencere bulunur (Foto 104). Tevhidhaneye (harime) dikdörtgen açıklıklı kapıdan girilmektedir. Tevhidhane doğu batı doğrultulu dikdörtgen planlı ve iki kemerle desteklenmiş tonoz üst örtülüdür. Doğu cephesinde

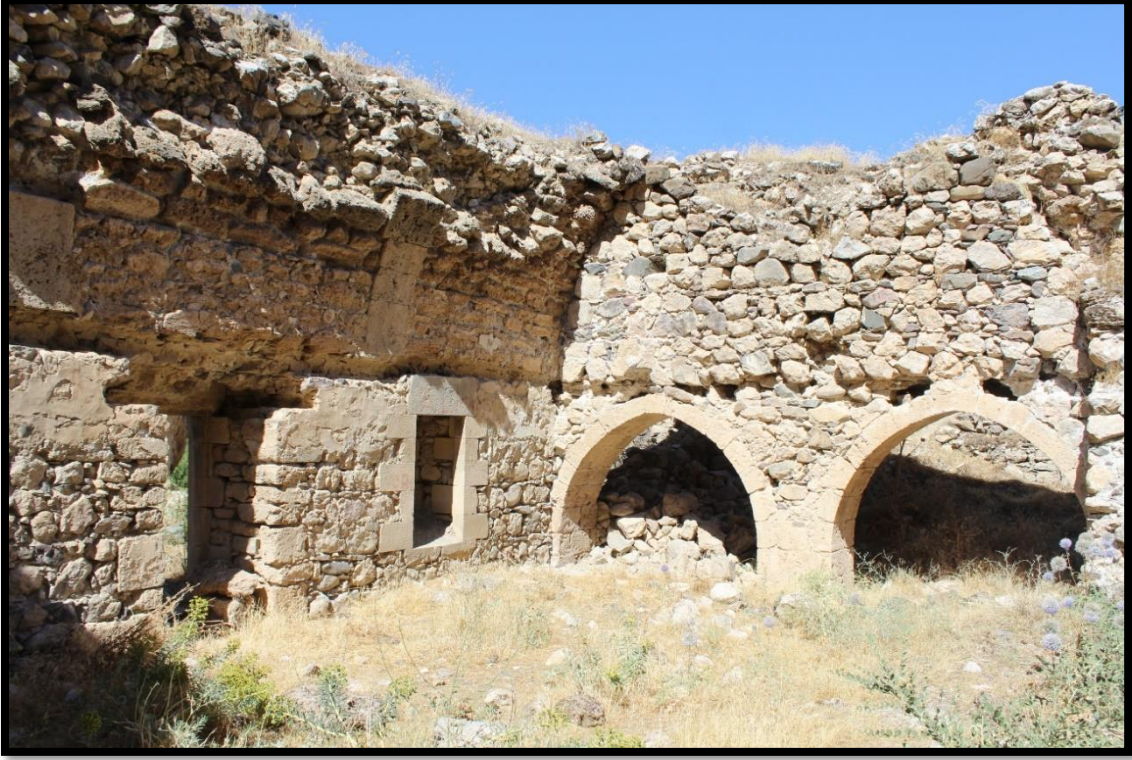
**Foto 105.** Kindik Tekkesi tevhidhaneden, şeyh makamına ikiz kemerli geçiş

tevhidhane genişliği kadar olan ve tevhidhaneye ikiz kemerli açıklıkla bağlanan dikdörtgen şeyh makamı bulunmaktadır (Foto 105). Güney cephe ana mekana ait duvar yıkık olduğundan burası ile ilgili bir şey söylemek mümkün değildir (Foto 106). Ancak yıkık olan bu duvarın kuzey duvarının ekseninde mihrap<sup>50</sup> nişinin iki yanında birer pencere olması gerektiği belirtilmiştir (Foto 107) (Danık ve Yapıcı, 2007).

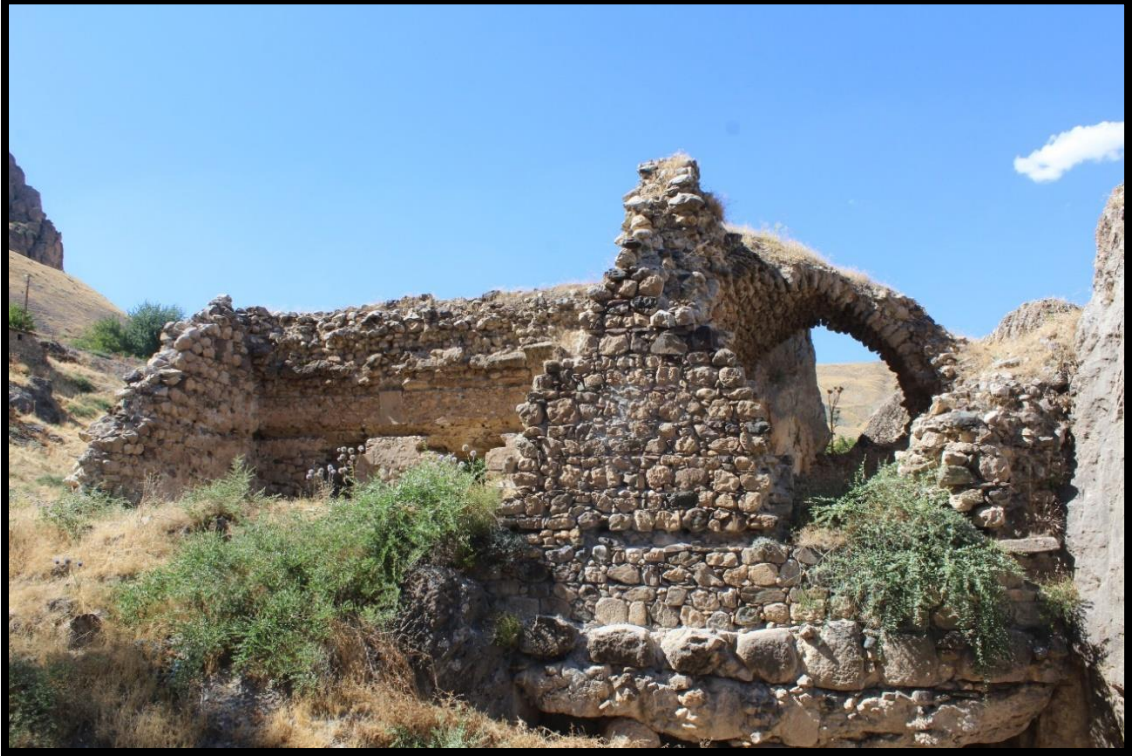
**Foto 106.** Kindik Tekkesi güney duvarının Tevhidhane ve Şeyh Makamı arasında kalan parçası

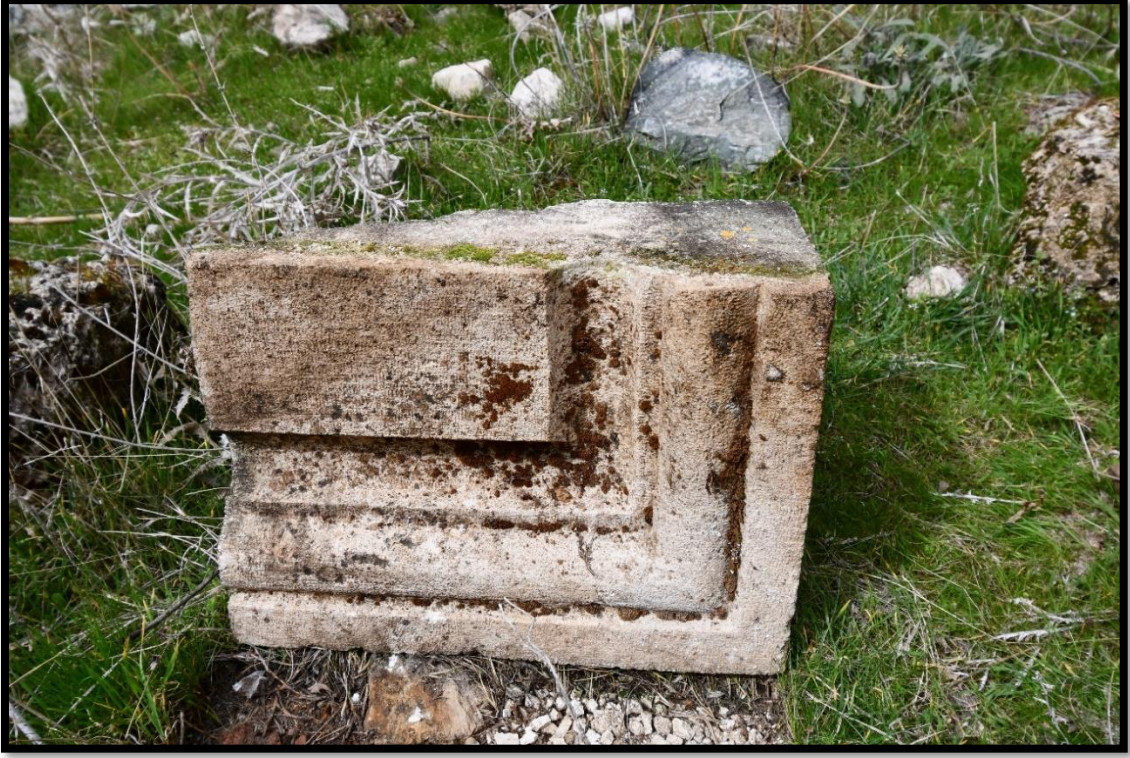
**Foto 107.** Kındık Tekkesi mihraba ait köşe taşı

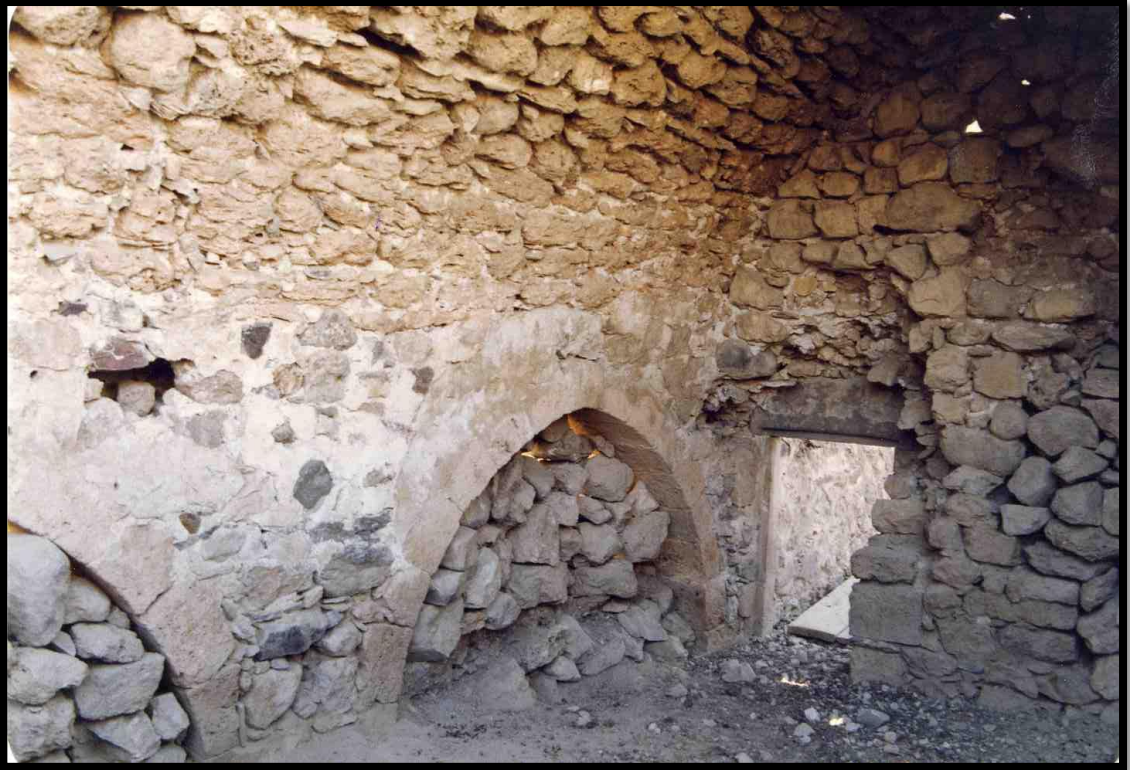
**Foto 108.** Kındık Tekkesi şeyh makamı (VGMA-90'lı yıllar)

Tevhidhaneden ikiz kemerli açıklıkla girilen şeyh makamı, 3,00 X 5,35 m iç ölçülerinde, dikdörtgen planlı, tonoz üst örtülüdür (Foto 108). Şeyh makamının kuzey duvarının batı köşesinde, lentolu dikdörtgen bir giriş kapısı vardır (Foto 109). Bu mekânın doğu duvarı kayalıklar ile birleşiktir. Mekânın güney cephesinde dikdörtgen bir pencere izi görülmektedir<sup>51</sup> (Danık 2006b) (Foto 110).

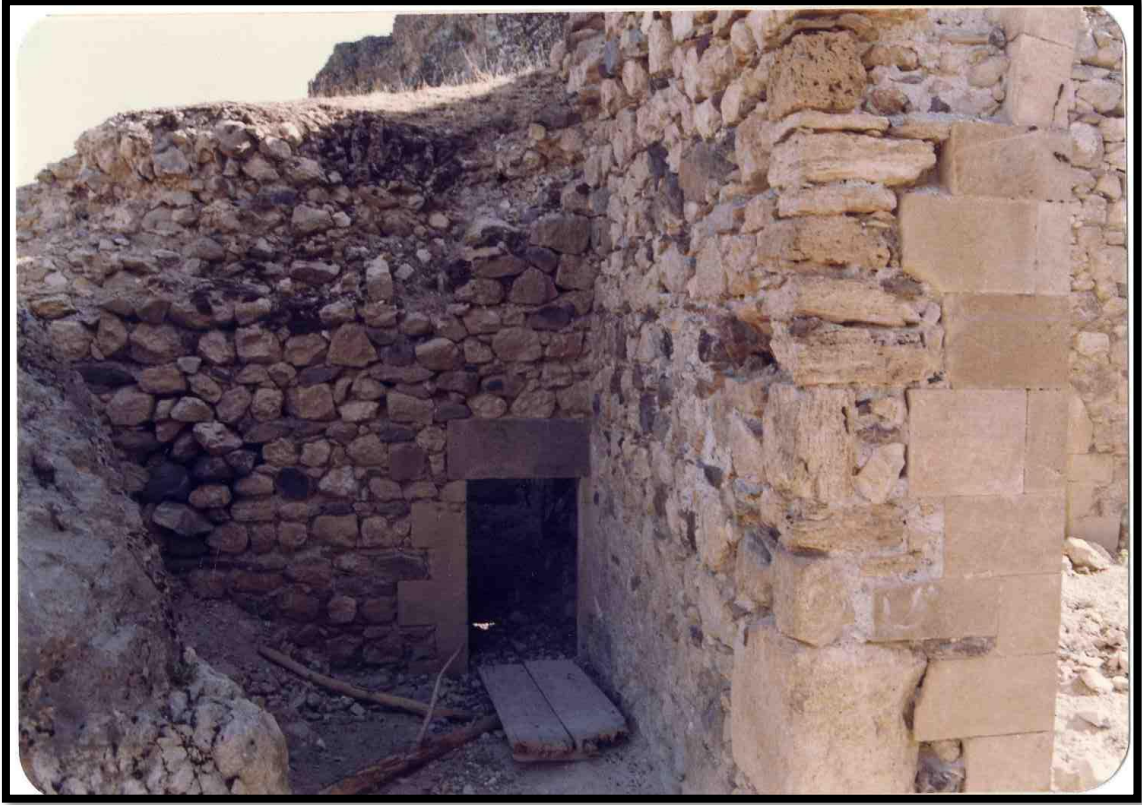
**Foto 109.** Kındık Tekkesi Şeyh Makamı yıkılan kuzey cephe (VGMA-90'lı yıllar)

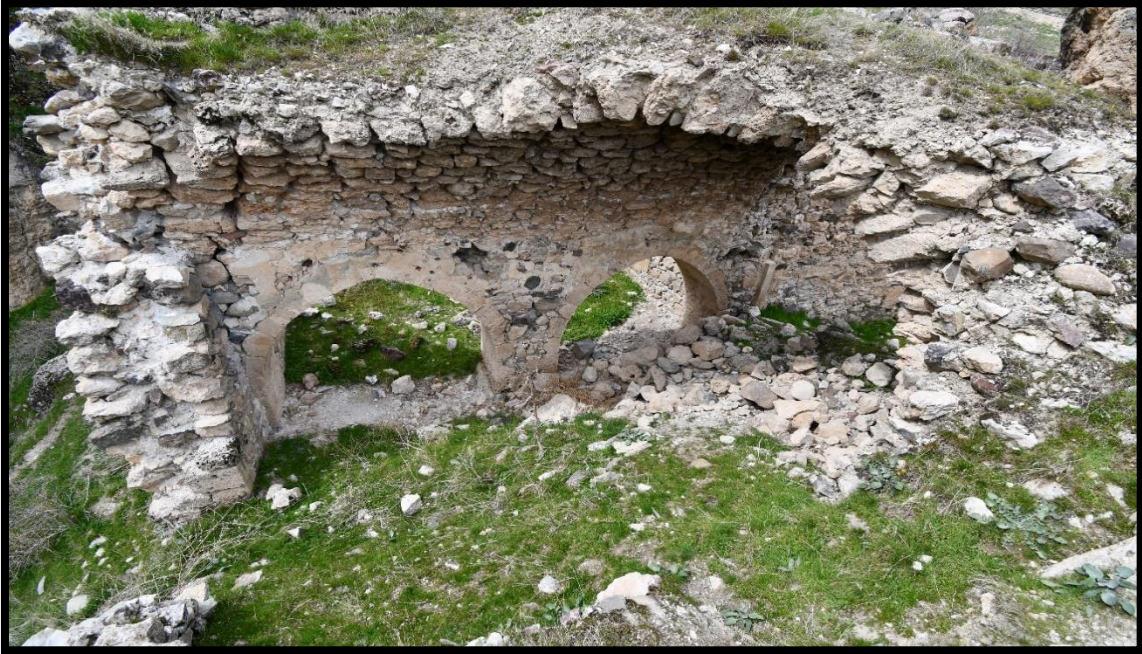
**Foto 110.** Kındık Tekkesi Şeyh Makamı ve sol duvar altında pencere söve izi

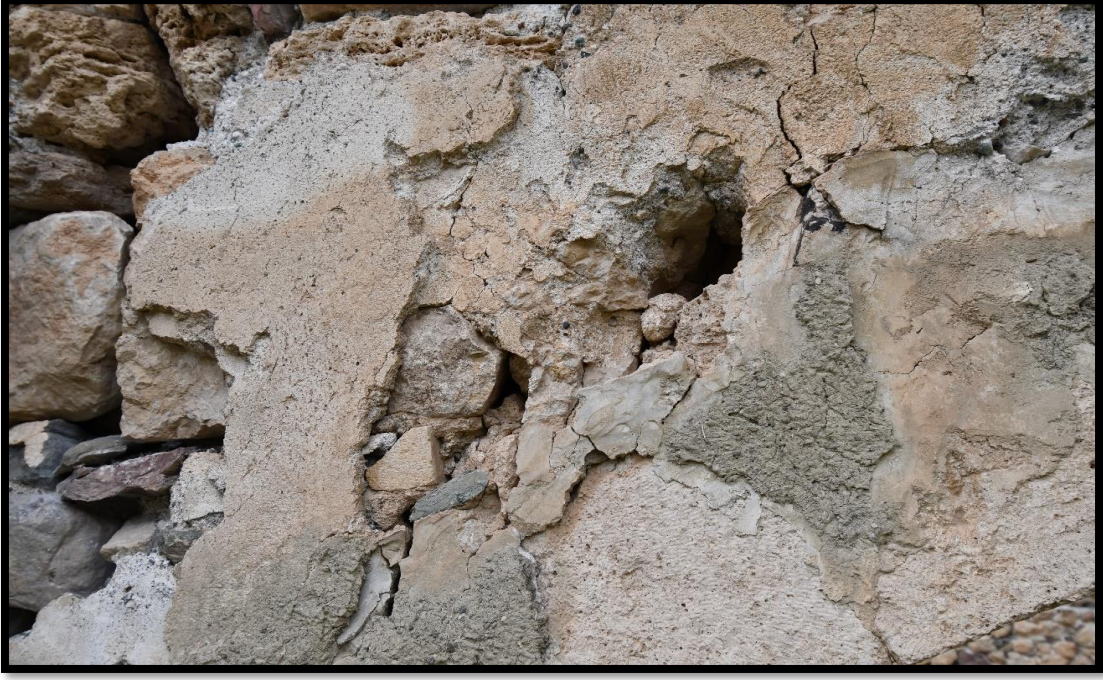
**Foto 111.** Kındık Tekkesi sıva kalıntıları

Yapının kemer ve kemer ayaklarında, kapı ve pencere sövelerinde, köşelerinde kesme taş, diğer kısımlarında ise kaba yonu ve moloz taş kullanılmıştır. Duvar yüzeyinde kalan izlerden kaba yonu ve moloz alanların sıvandığı görülmektedir (**Foto 111**). Tevhidhanenin duvarı içerisinde çepeçevre ahşap hatıl kullanılmıştır. (**Foto 112**). Tevhidhanenin tonozu iki adet kuzey güney doğrultulu kemerle desteklenmiş, üst örtünün üzeri kalın bir toprak tabakası ile kapatılmıştır.

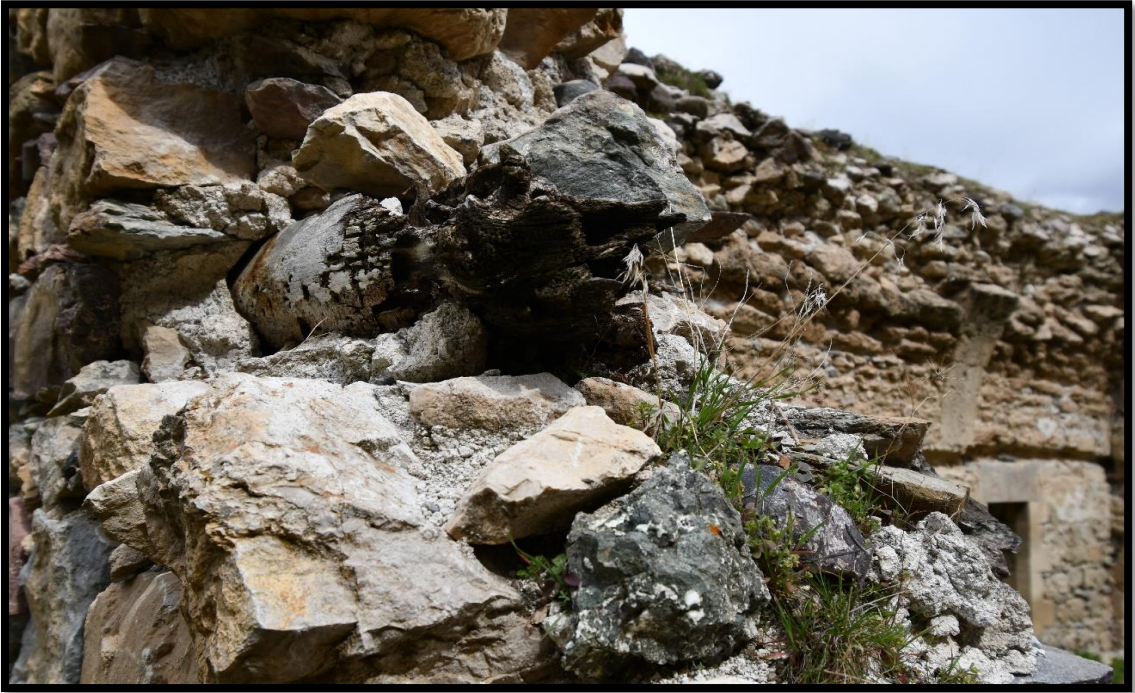
**Foto 112.** Kındık Tekkesi Duvar içerisinde kalan ahşap hatıl

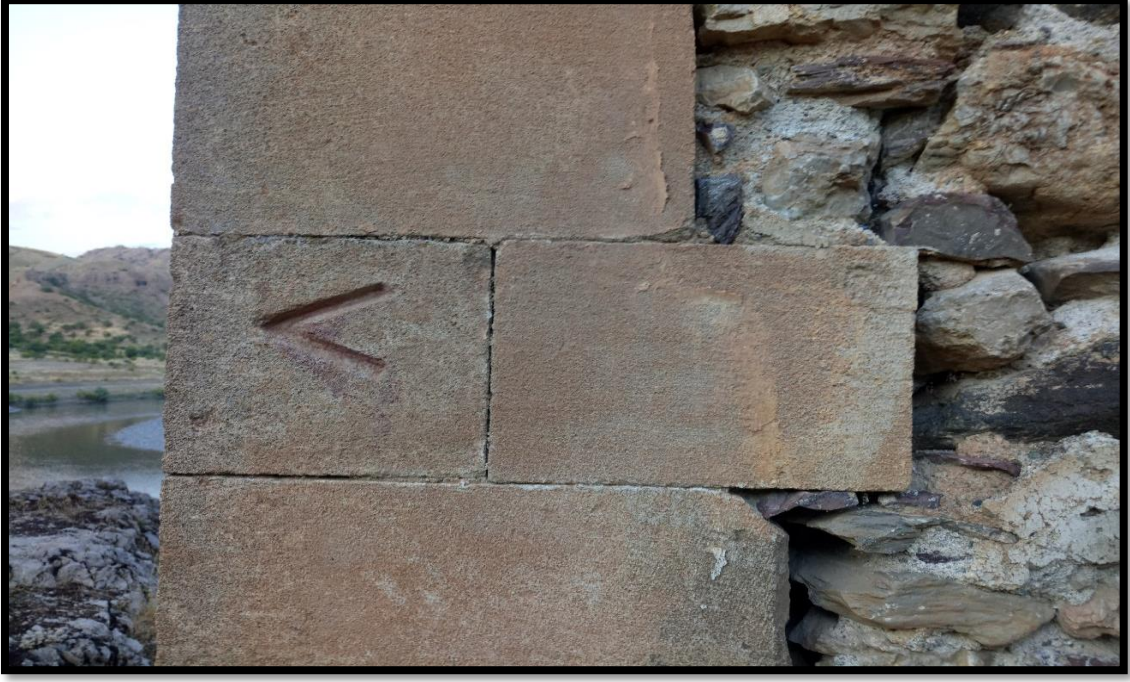
**Foto 113.** Kındik Tekkesi taşı işareti

Eserde süsleme unsuruna rastlanılmamıştır. Kuzey cephedeki giriş kemerlerinin oturduğu doğu duvarı üzerinde taşçı işareti olduğu düşünülen işaret bulunmaktadır (Foto 113).

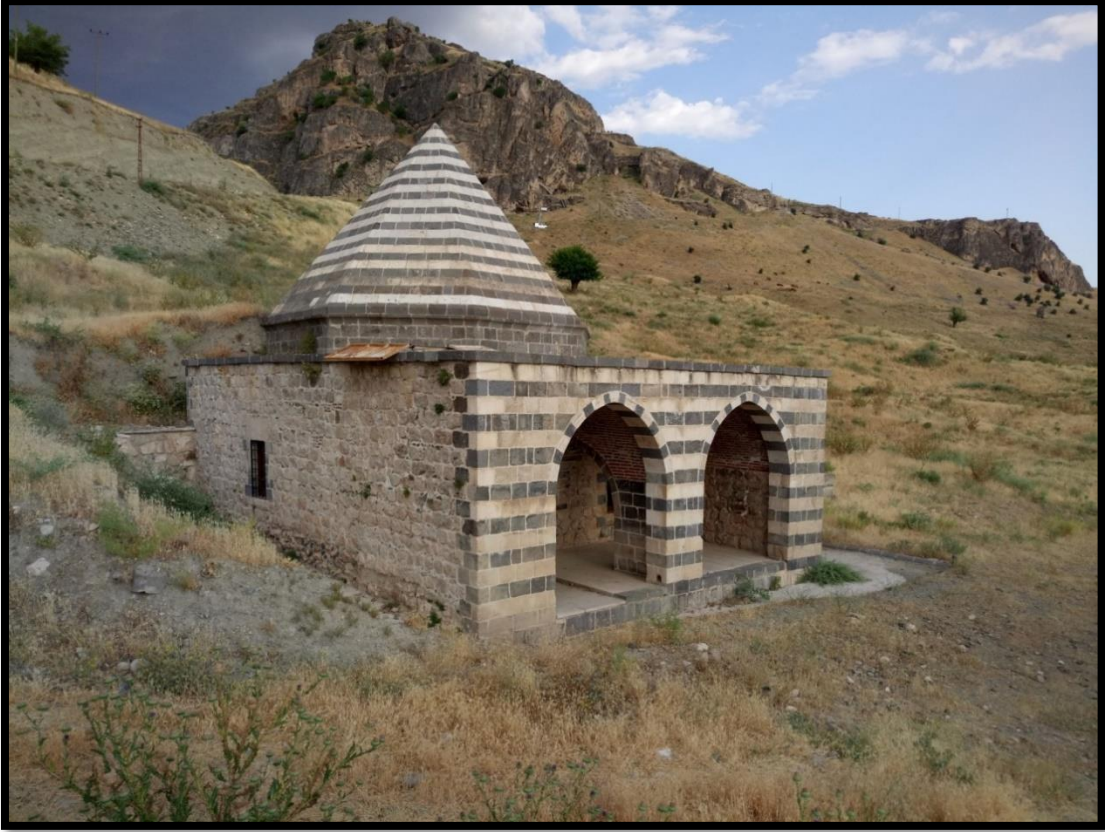
**Foto 118.** Alacalı Tekke Kuzey Cephe (Kuzeybatıdan)

Eserin batı cephesi tevhidhaneye hazırlık kısmına açılan sivri kemerli ikili girişe sahiptir (Foto 117). Kuzey cephesinde tevhidhane (harim) kısmının ortasına denk gelen dikdörtgen bir pencere açıklığı ile saçak kısmında iki köşede birer çörten bulunmaktadır (Foto 118). Sağır olan doğu cephesi toprak kotunun altında kalmıştır (Foto 119). Güney cephesinde biri güneydoğu köşeye yakın, diğeri cephenin ortasında sivri kemerli niş içerisine yerleştirilmiş dikdörtgen iki pencere ile cephenin saçak kısmında iki köşeye yakın birer çörten bulunmaktadır (Foto 120).

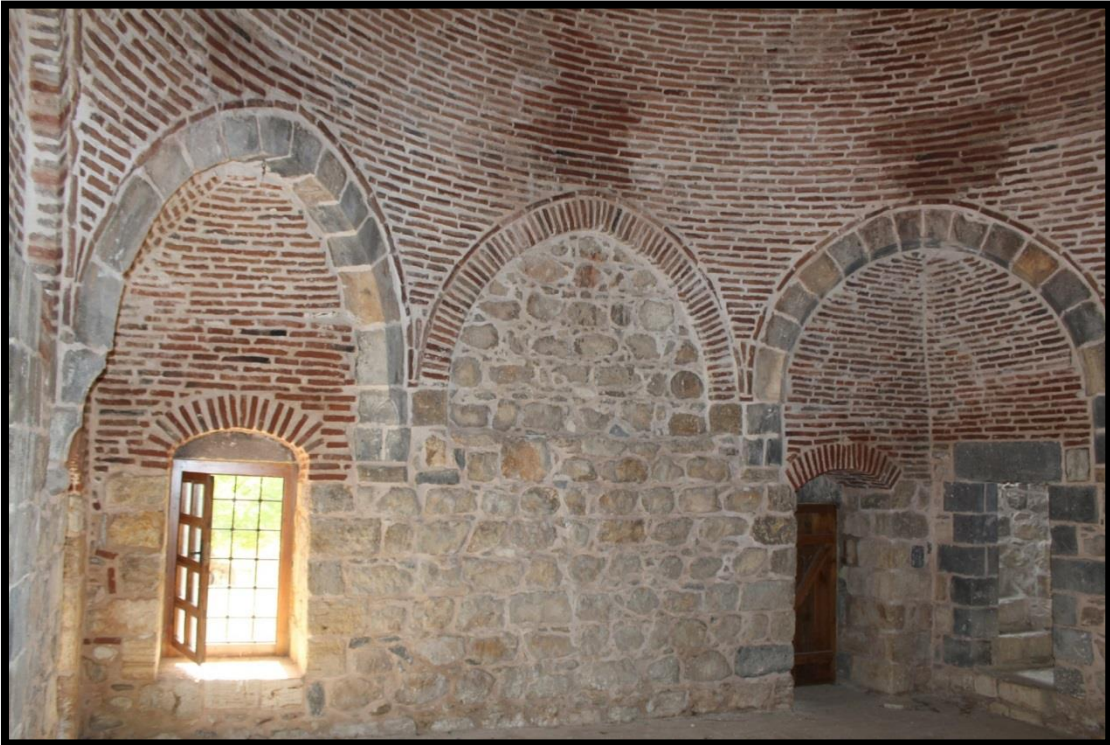
**Foto 124.** Alacalı Tekke Tevhidhane Batı Duvarı

Tevhidhane (harim), 6.14 X 6.14 m iç ölçülerine sahip kare planlı, üstü içten kubbe, dışarıdan piramidal külah ile örtülüdür. Batı duvarında basık tuğla kemerli bir dikdörtgen pencere ile kapı girişi bulunur (Foto 124). Kuzey cephenin batı köşesine yakın, 1,50 X 0,75 m ölçülerinde lentolu dama çıkış açıklığı bulunur. Dam kısmına ters “L” formu 16 basamakla çıkılır. Duvarın ortasında basık tuğla kemerli dikdörtgen pencere ile doğu köşesine yakın kaş kemer formu dikdörtgen niş bulunur (Foto 125-126). Doğu duvarında ikisi köşelere yakın biri ortada üzeri kaş kemer formu üç dikdörtgen niş bulunmaktadır. Kaş kemer tepelikli nişler yaklaşık 0,84 X 0,48 m ölçülerinde, 0,45 m derinliğindedir. (Foto 127). Güney duvarının ortasında beşgen formu mihrap nişi ve iki yanda basık kemerli dikdörtgen pencereler yer alır (Foto 128).
