**T.C.  
FIRAT ÜNİVERSİTESİ  
SOSYAL BİLİMLER ENSTİTÜSÜ**

**PALU'DA TÜRK İSLAM DÖNEMİ MİMARİ ESERLER**

**Yüksek Lisans Tezi**

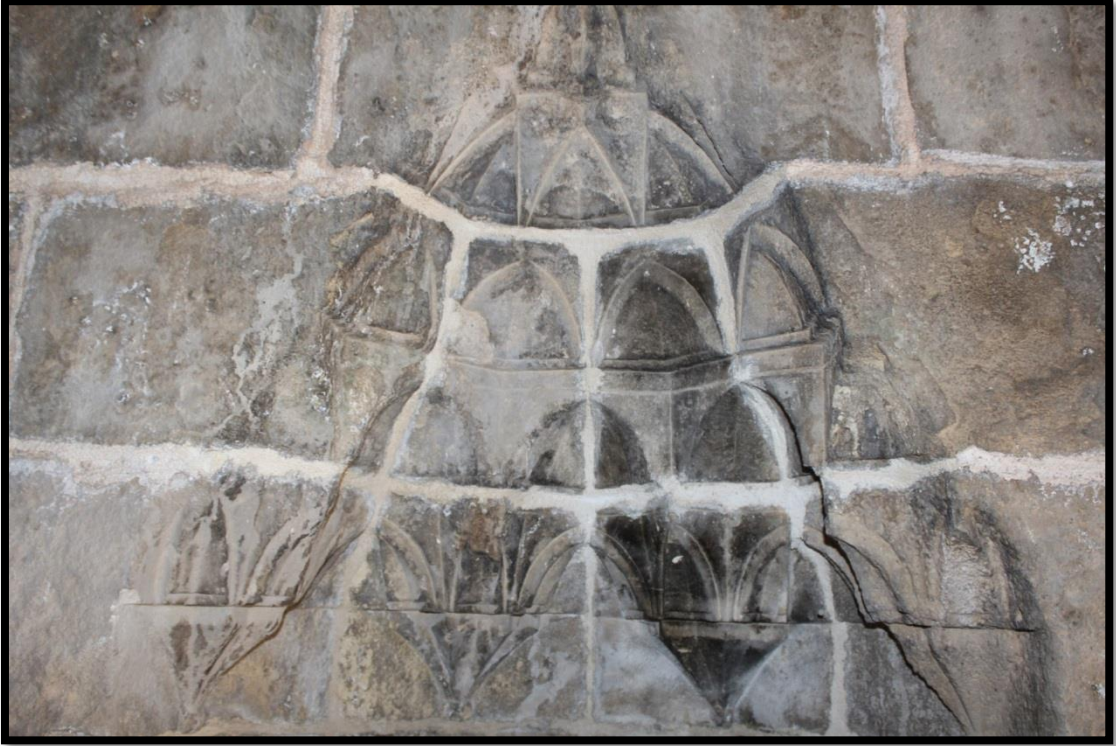
**Foto 136.** Alacalı Tekke Mihrap Detayları

Özellikle siyah ve beyaz taşın mescidin birçok yerinde almalı düzende kullanılması yapıya “Alacalı” ismine layık estetik bir görünüm katmıştır. Güney cephede bulunan her iki sivri kemerli pencere nişi, her iki yanda dilim formu verilmiş sütun altlığı ile başlayıp, gövde kısmı kenarlarda derin bir hatla ayrılmış, köşeleri pahlı sütun formu ile devam etmiş, dışa konsol şeklinde taşmış sade sütun başlığı ile sona ermiştir (Foto 130). Güney cephe pencere lentosunun üzerindeki iki parçalı beyaz traverten taşta yüzeysel oyma tekniği ile sıralı kum saati bezemeleri görülür (Foto 131). Batı cephedeki hazırlık bölümünün pencere formu güney cephedekilerle aynıdır. Sütun taşlarının arasında geometrik örgü süslemeye sahip taşlarla sütuna hareketlilik kazandırılmıştır (Foto 132). Aynı formun farklı süslemelere sahip bir örneği de tevhidhaneye giriş kapısını içine alan sivri kemerli nişte de görülür. Ancak buradaki form çok bozulmuştur (Foto 133). Hazırlık kısmı ve tevhidhanede, kemer formu verilmiş nişler ile taş ve tuğlanın uyumlu kullanılması mekana hareketlilik katmıştır. (Foto 134-135). Mihrabı beşgen formu olup siyah ve beyaz taş almalı düzende kullanılmış, mihrap nişinin her iki yanı birer sütünce ile sınırlandırılmıştır. Sütüncelerin siyah taş sırası yivli, beyaz taş sırası geometrik örgülü süsleme ile değişimli devam etmiş, baklava dilimli süslemeli sütun başlığı ile sona ermiştir. Mihrap nişi yukarıya doğru daralan mukarnaslı kavsara ile sona ermektedir (Foto 136-137).

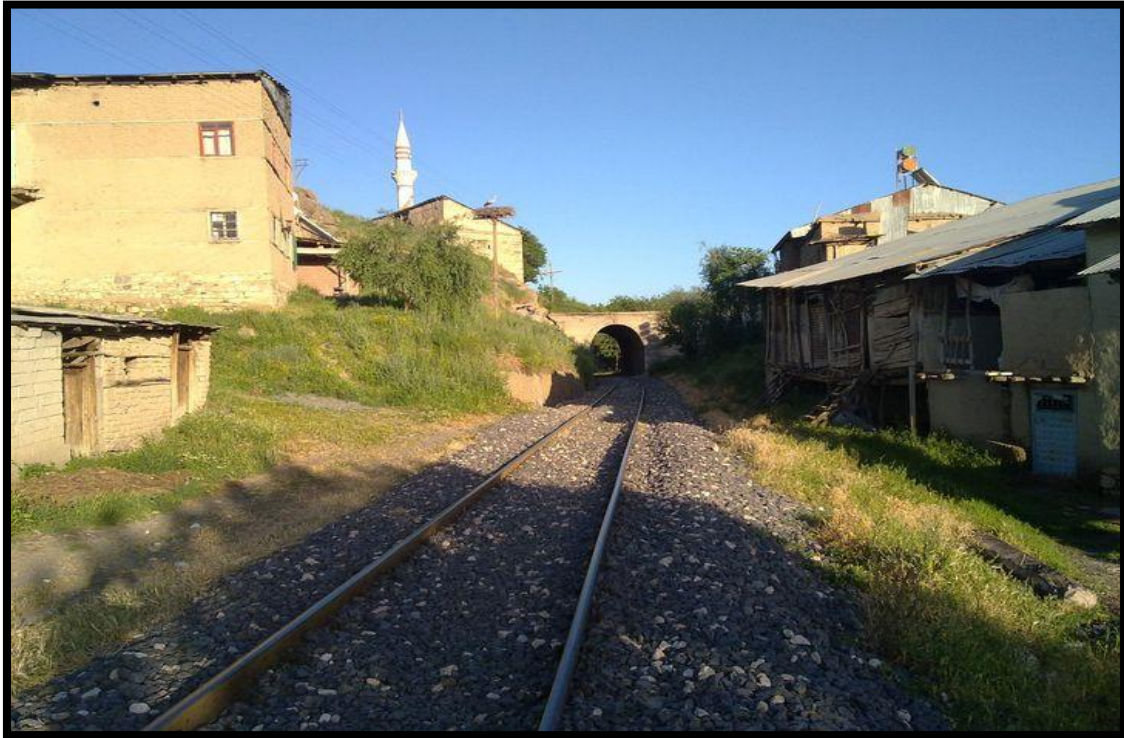
**Foto 146.** Seydili Köyü Tekkesi batıdan genel görünüş

Tekke, köy merkezinin kuzeyinde bulunan tepenin ortalarındaki düzlüğün köye bakan yamacında, demiryolu hattının kuzeyinde bulunmaktadır. Kuzey-güney eğimli arazi düzeltilerek elde edilen alana inşa edilmiştir. Camiye doğusundaki patika yol ile güneyindeki merdivenlerle çıkılabilmektedir (**Foto 146**). Diyarbakır KVTVKBK tarafından 10.11.2006 tarih ve 901 sayılı kararı ile tescil edilmiştir. Tekke, doğu-batı doğrultusunda, dikdörtgen planlı, 12.10 X 9.40 m dış ölçülerindedir (**Çizim 22**). Tonoz üst örtünün üzeri günümüzde galvaniz sac malzemeli beşik çatı kaplıdır. Eser, cami olarak kullanılmaktadır. Yakın zamanda doğusuna son cemaat kısmı ve minare eklenmiştir (**Foto 147**).

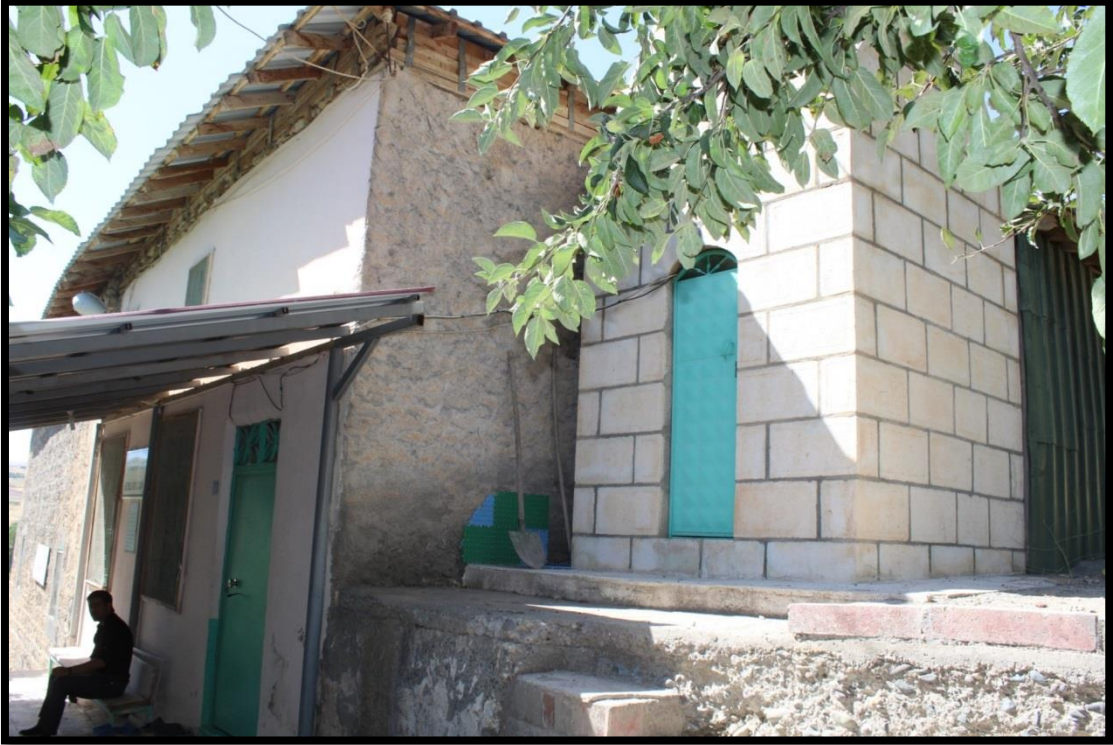
**Foto 148.** Seydili Köyü Tekkesi Doğu Cephe Muhdes Ek ve Minare

Yapının doğu cephesine bitişik muhdes son cemaat kısmı bulunmaktadır. Doğü cephenin ortasında sivri kemer nişli, giriş açıklığı bulunmaktadır (Foto 148-149). Güney cephede iki dikdörtgen pencere bulunmaktadır (Foto 150). Tekkenin batı cephesinde güney köşeye yakın, kemerli küçük bir pencere bulunmaktadır (Foto 151). Sağır olan kuzey cephesi eğimli arazi yapısından dolayı toprak altındayken, 1996 yılında<sup>75</sup> toprak dolgu kaldırılarak cephe açılmış ve sıvanmıştır. (Foto 152). Tekkeye (Cami) doğusundaki muhdes son cemaat bölümünün içinden geçilerek, doğü cephenin ortasından (Arslan 2003)<sup>76</sup> açılan lentolu basık kapıdan tevhidhaneye (harime) girilmektedir. Bu açıklığın bulunduğu kısım, kalın duvarın ortasına kadar sivri kemerli derin bir niş veya eyvan (Arslan 2003) olarak düzenlenmiştir. Bu kemerler, yüzeye yakın yerde oturma sahanı olarak düzenlenmiş pabuçlarla sona ermektedir. Bu nişin ortasında ahşap tek kanatlı, 1,52 X 0,85 m ölçülerinde lentolu dikdörtgen kapı açıklığından bir basamakla tevhidhaneye (harime) inilir (bkz.Foto149). Tevhidhane (harim) 9.97 X 5.06 m iç ölçülerinde olup tonoz üst örtü, tevhidhaneyi (harimi) üç eşit parçaya bölen kuzey güney doğrultulu dışa taşkın iki kemerle desteklenmiştir (Foto 153). Doğü duvarının ortasında giriş kapısı bulunmaktadır. Kapının her iki tarafında birer adet yaklaşık 0,40 X 0,40 m ölçülerinde birer niş bulunur (Foto 154). Güney duvarının ortasında yarım daire kesitli mihrap nişi bulunur. Duvarın batısı ve doğusuna yakın derin dikdörtgen pencere boşluğu bulunmaktadır. Pencere kotu harim döşeme kotundan yaklaşık 15 cm yüksekliktedir (Foto 155). Batı duvarında iki niş ile üst kotta güneybatı köşeye yakın küçük bir mazgal pencere bulunur. Kuzey duvarında ise diğer nişlerle aynı simetride üç niş bulunur (Foto 156-157). Minberi yakın zamanda yenilenmiştir. Eserin duvar köşelerinde ve pencere kenarlarında siyah ve kesme beyaz taş, duvarların

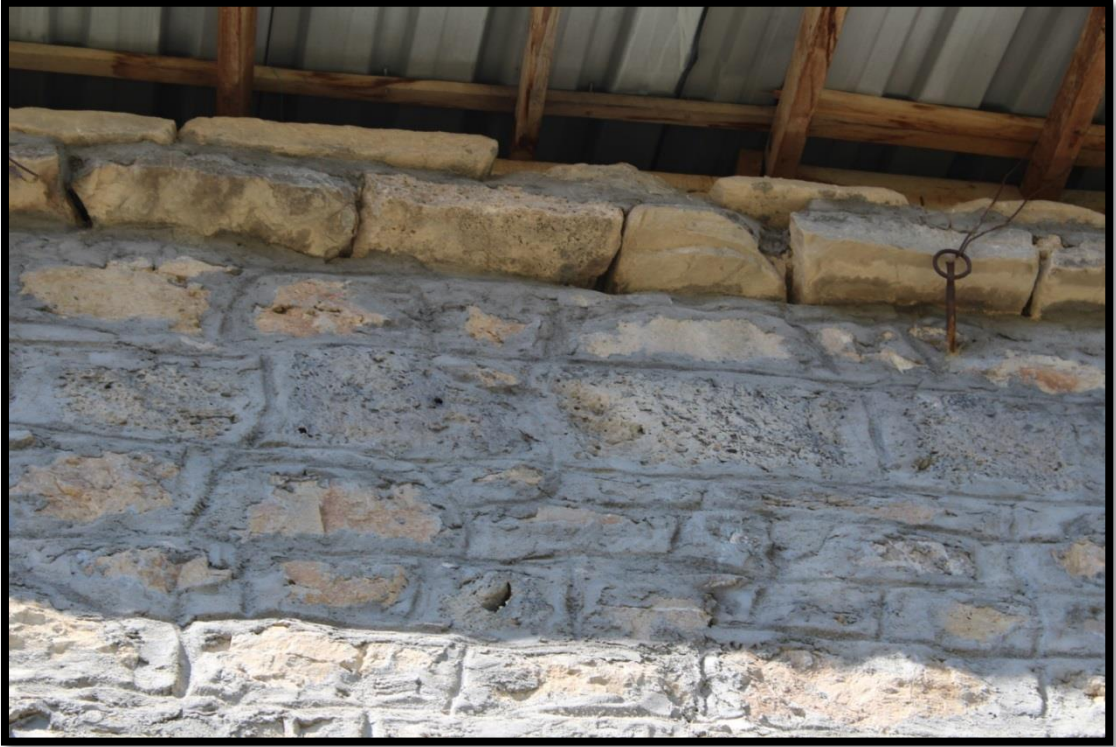
**Foto 158.** Seydili Köyü Tekkesi Taş Saçak

diğer kısımları ise kaba yonu ve moloz taş, saçaklarda sal taşları kullanılmıştır (Foto 158). Kuzey cephe sıvanmıştır. Tevhidhane (Harim) tamamen sıvanarak boyanmıştır. Pencerelerinde lokma demir parmaklık kullanılmıştır (Foto 159). Tonozda akustik için küpler kullanılmıştır. Eserde güneybatı duvar köşelerinde bulunan “L” biçimli taşçı işaretleri haricinde herhangi bir süsleme unsuruna rastlanmamıştır. Üzeri yoğun boyalı, kabarıklı giriş kapısının sanatsal bir değeri vardır (Foto 160-161).

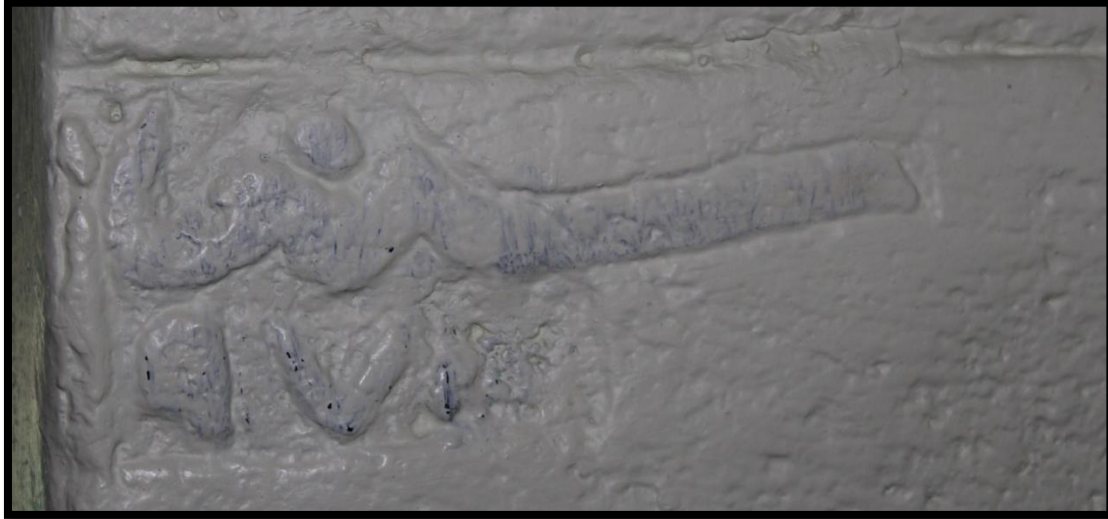
**Foto 162.** Seydili Köyü Tekkesi Tarih Kitabesi

Tevhidhane giriş kapı kemerinin sol tarafında düzgün bir yazıyla “sene 975” yazısı kazınmıştır (Foto 162). Zaviyenin Elâzığ yapıları içerisinde benzer örneği olmadığından, karşılaştırmalarla 17. yy’ın başlarına tarihlendirilmiştir (Arslan 2003). Ancak harim giriş kemerinin sol tarafındaki “sene 975” tarihine göre, M.1567-68<sup>77</sup> yıllarına denk gelen bu tarihin zaviyenin inşa ya da onarım tarihi olması muhtemeldir.

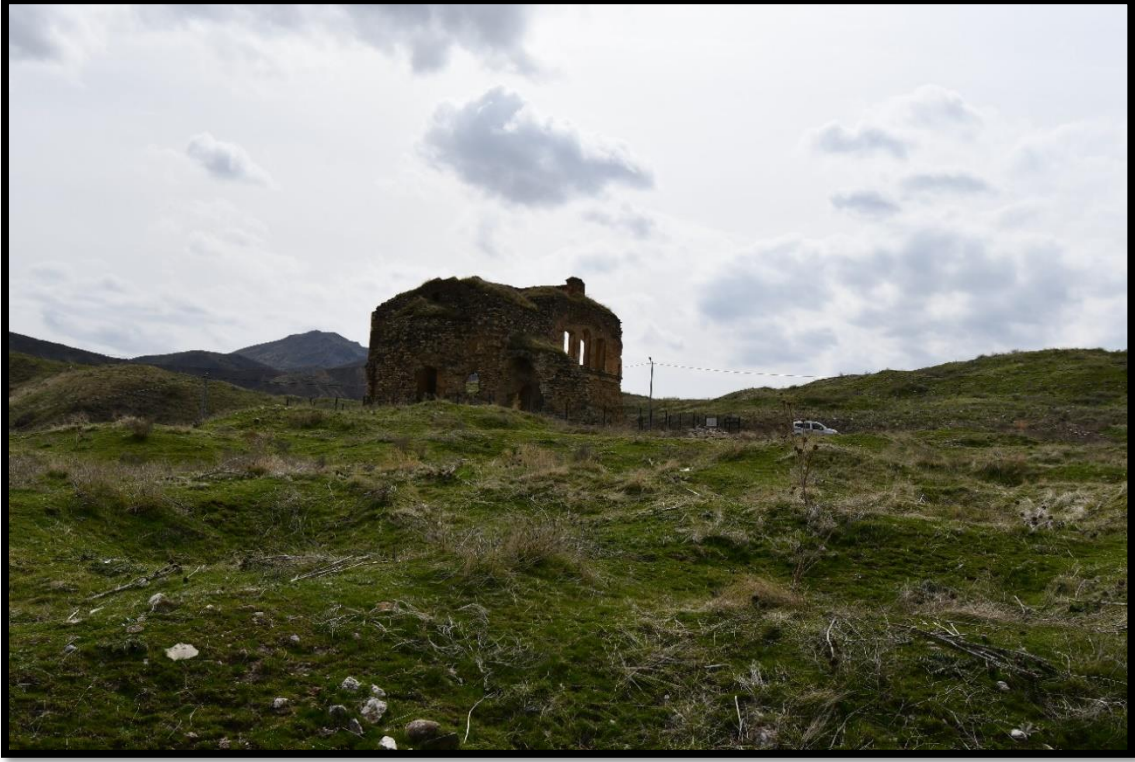
**Foto 163.** Surp Lusavoriç Kilisesi genel görüntü

Eski Palu'nun ticaret merkezi Çarşıbaşı Mahallesi, Çarşıbaşı'ndan Tarihi Palu Köprüsüne giden yolun üzerindedir (Foto 163). Eser TKTVYK tarafından 1986 yılında tescillenmiştir<sup>81</sup>.

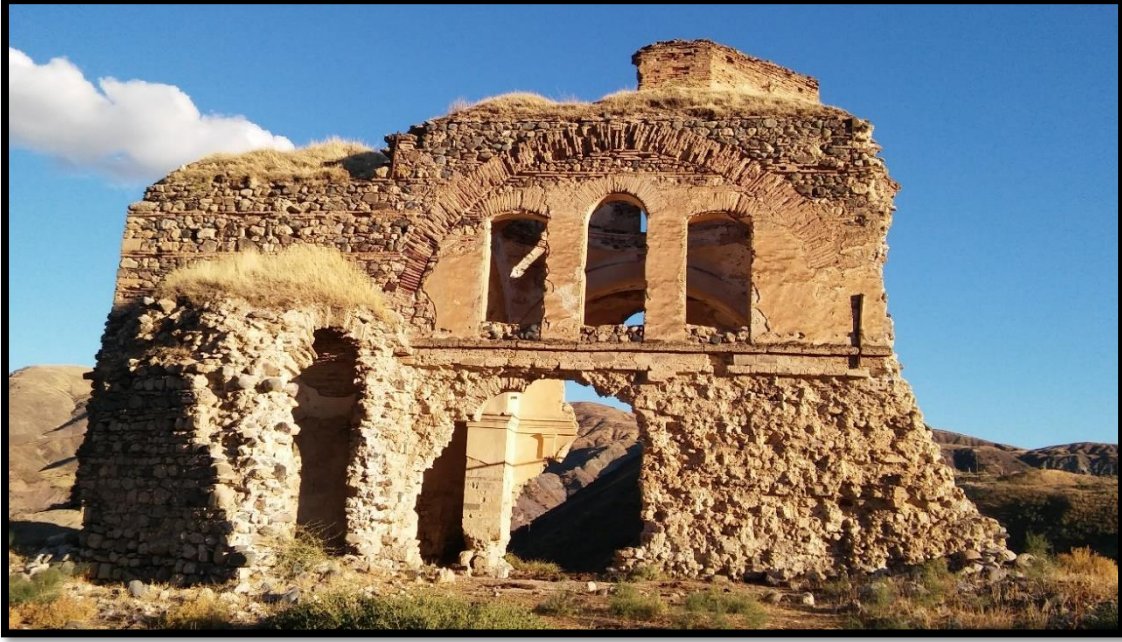
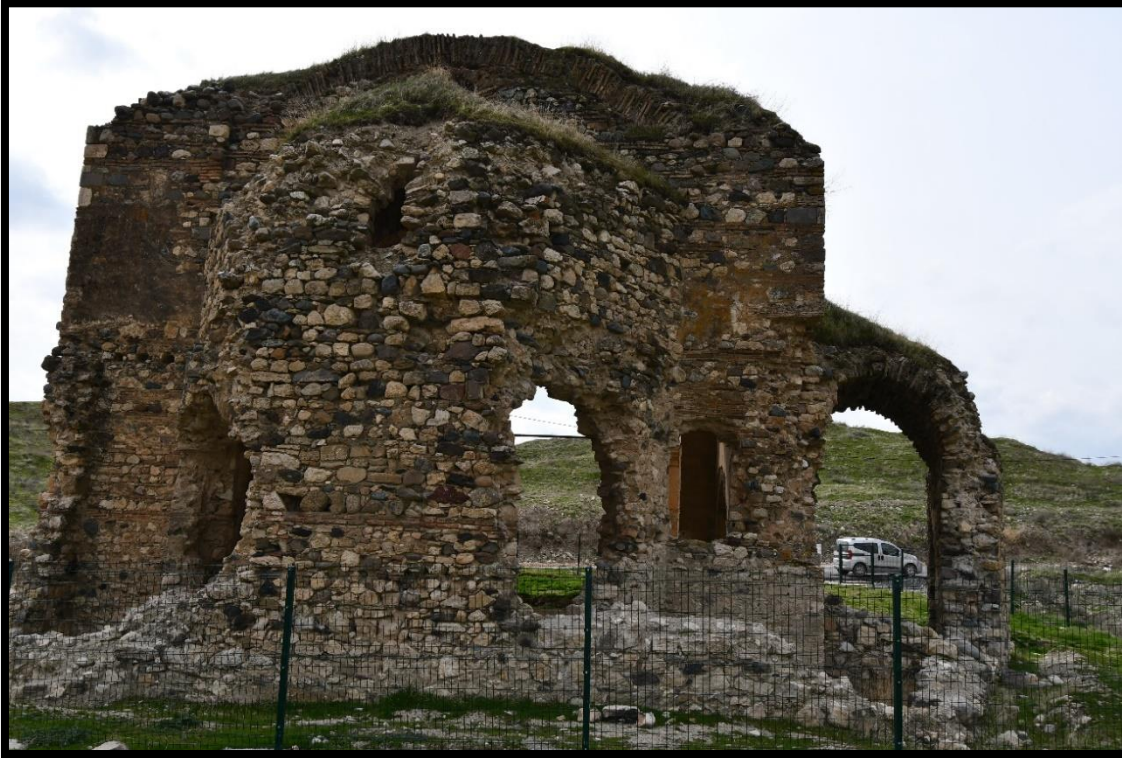
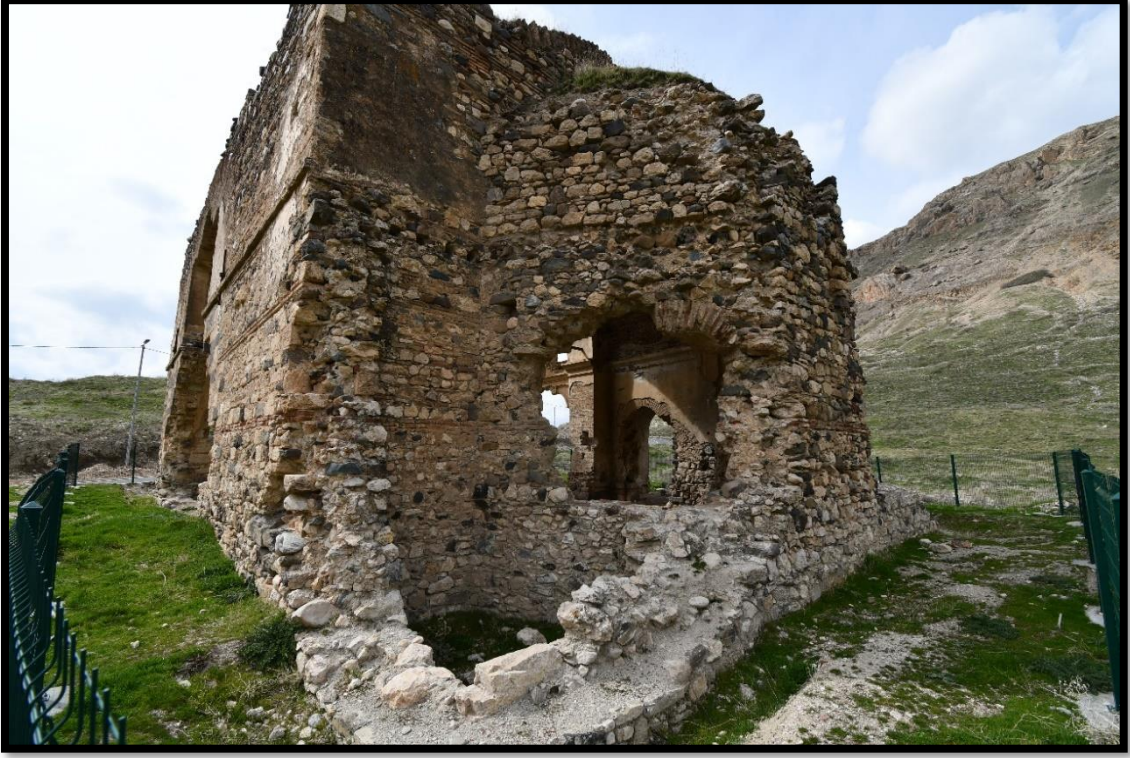
2018 yılında yapılan kazı çalışmalarında günümüze tamamen yıkık olarak gelmiş olan batı cephesinin duvar izleri ortaya çıkarılmıştır (Foto 164). Bu izlerde kapı boşluğunun cephenin aksında yer aldığı görülür. Yapılan kazıda kesme taş kaplama izleri ortaya çıkmıştır. Bu izlerin yapının tüm cephelerinde silme kotuna kadar uygulandığı silme kotundan sonra ise sıvalı olduğu görülmektedir. Kuzey cephe üst kotunda üçlü pencere grubu ve cephenin doğu köşesine yakın vaftiz odası bulunmaktadır. Doğusunda apsis kısmı ve apsisin her iki yanında pastoforyum odaları bulunmaktadır. Güney cephede de kuzey cepheye simetrik üçlü pencere grubu yer alır (Foto 165-166-167).

Foto 165 Surp Lusavoriç Kilisesi kuzey cephe

Foto 166 Surp Lusavoriç Kilisesi doęu cephesi

**Foto 167.** Surp Lusavoriç Kilisesi güneydoğu köşede bulunan pastoforyum

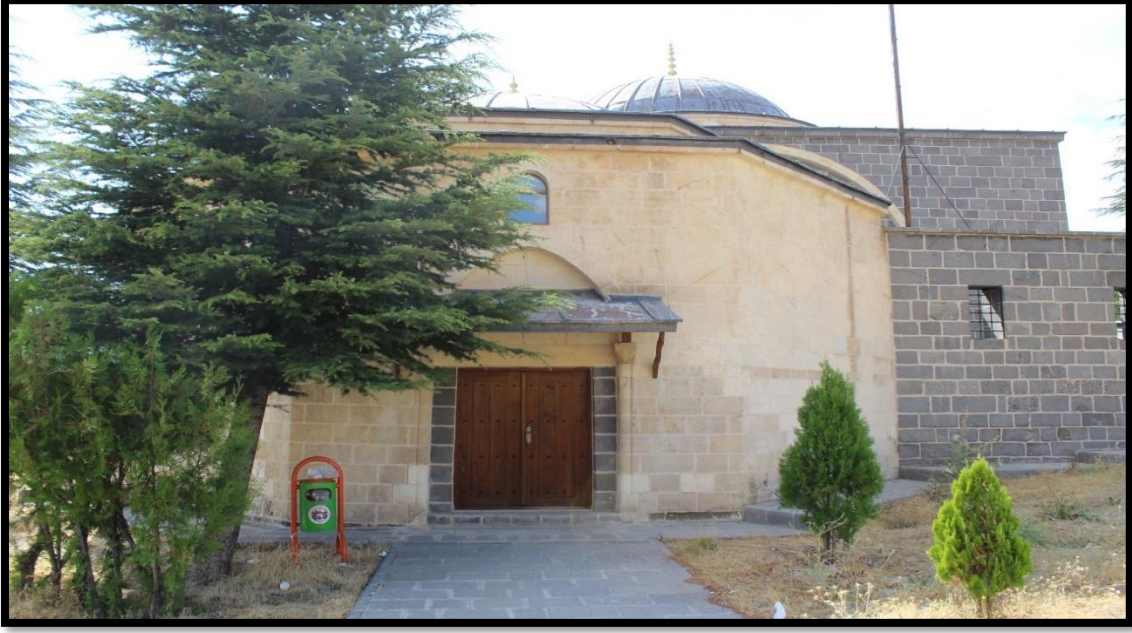
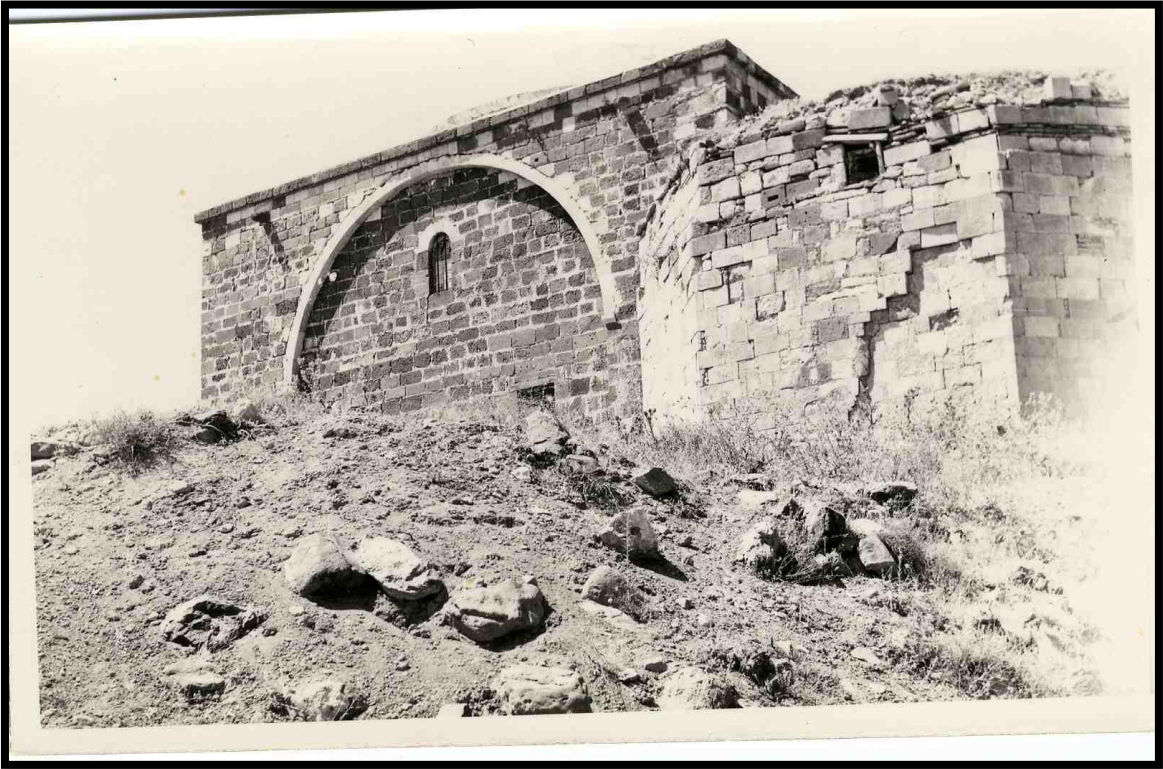
Cemşid Bey Külliyesinin içerisinde caminin doğu cephesinin güney ucuna bitişik bir şekilde inşa edilmiştir (Foto 179-180). Türbenin kotu cami kotunun altındadır. İçerisinde Cemşid Beyle birlikte bey ailesine ait sekiz sanduka bulunmaktadır. Bu gömümlerle birlikte cami çevresi günümüze kadar bey ailesinden olanların aile mezarlığı olarak kullanılmıştır (Foto 181). TKTVYK tarafından 1986 yılında tescillenmiştir<sup>85</sup>.

**Foto 179.** Cemşid Bey Türbesi doğu giriş kısmı

**Foto 180.** Cemşid Bey Türbesi güney cephe eski hali (VGMA-1983)

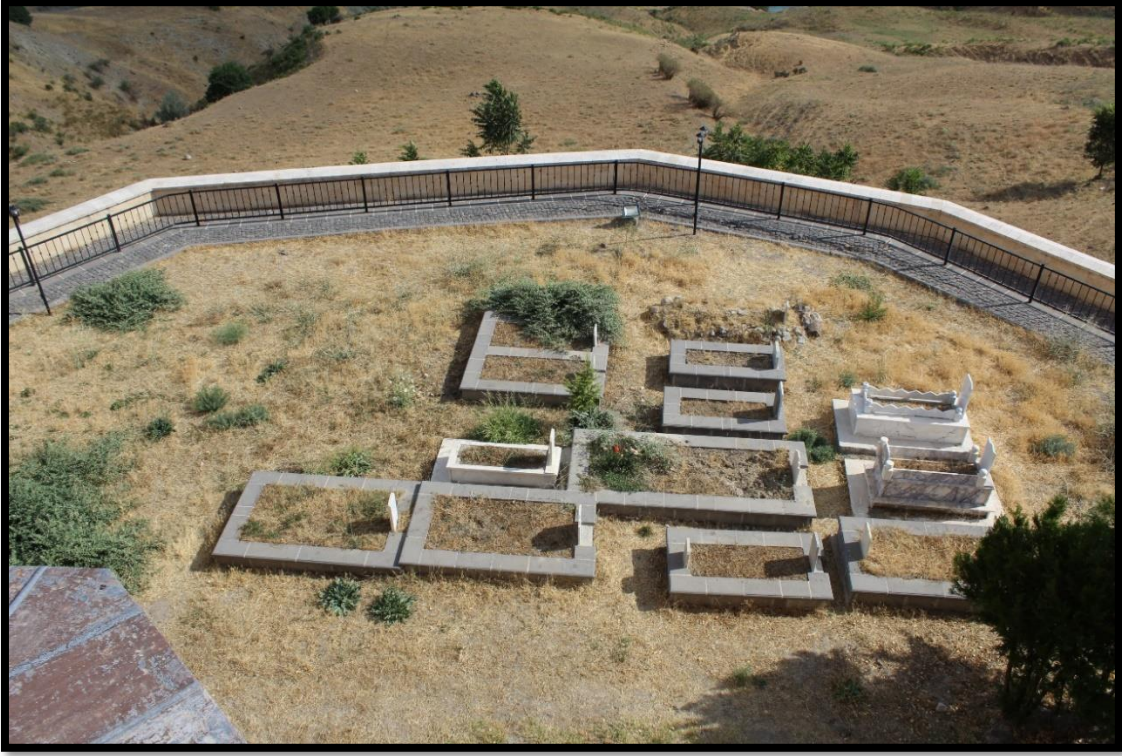
**Foto 181.** Cemşid Bey Türbesi güney tarafındaki mezarlar

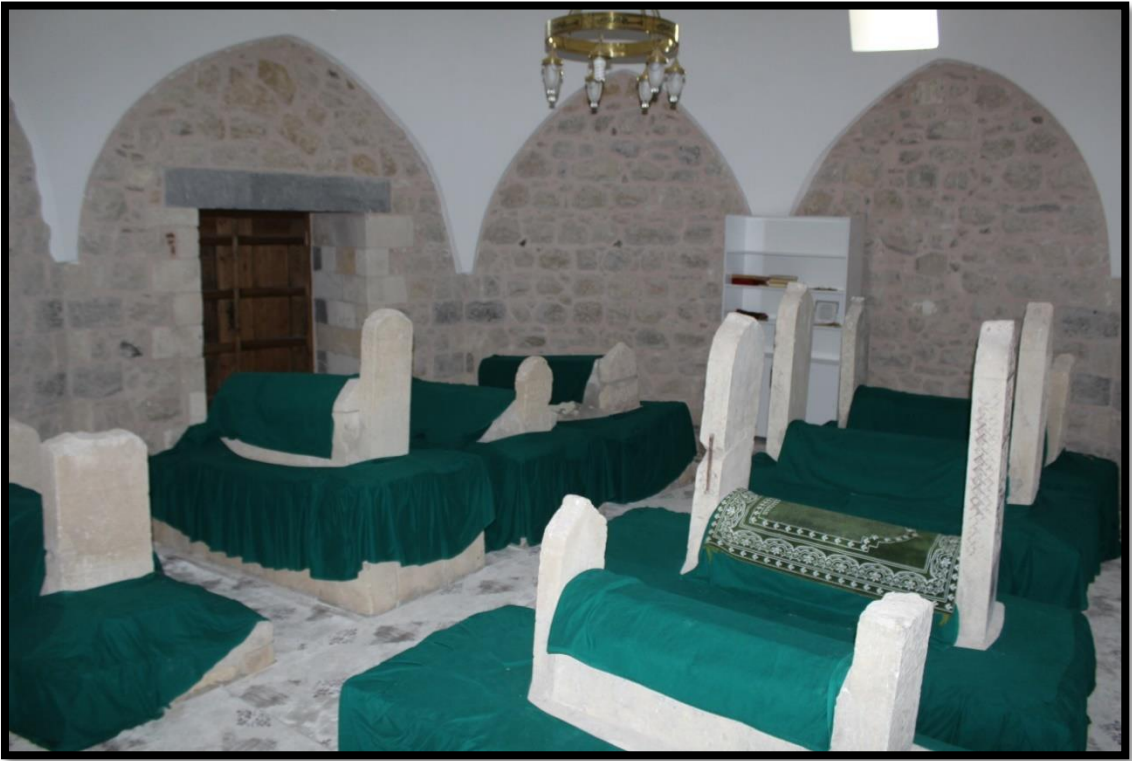
Türbe sekizgen plan kurgusuyla ele alınmış ancak yedigen planlıdır (Bkz. Çizim 11-12-13-14). Türbenin kuzey duvarı kendisinden evvel var olan zaviyenin duvarına, batı duvarı da cami duvarına doksan derece açıyla bitişik olduğundan, sekizgen plan kurgusu kuzey ve batı cephelerdeki duvarın dik birleşmesinden dolayı eksik kalmaktadır. Yedigen türbe gövdesi bir sıra saçakla üst örtüye geçmekte olup kademelendirilmiş üst örtüden sekizgen kubbe kasnağına oradan da kubbeye geçilmektedir. Sekizgen kasnağın cami ve zaviye duvarlarının birleştiği köşesi çapraz atılan bir hatıl üzerine oturtulmuştur. Türbenin biri kuzeyde diğeri doğuda iki girişi bulunmaktadır. Kuzey duvarının camiiyle birleştiği yerde tuğladan hafifletme kemerli, 1,20 m yüksekliğinde lentolu basık kapı ile cami avlusundan türbeye geçiş sağlanmaktadır. (Foto 182). Doğru cephesindeki kapı fazla derinliği olmayan sivri kemerli niş içerisinde, lentolu dikdörtgen yapıdadır (Bkz.Foto179). Doğru cephe ile güney cephenin saçağı yakın seviyesinde yuvarlak kemerli pencere nişi bulunmaktadır (Foto 183). Kuzey kapısından beş basamakla türbe iç mekanına inilmekte olup doğu kapısından bir basamakla aşağı inilmektedir. Kuzey kapısından girişte kuzey güney doğrultulu dörder mezar iki sıra halinde sıralanmıştır (Foto 184). Girişe göre ilk sıranın ikinci mezarı Cemşid Bey'e aittir.

**Foto 184.** Cemşid Bey Türbesi sandukalar

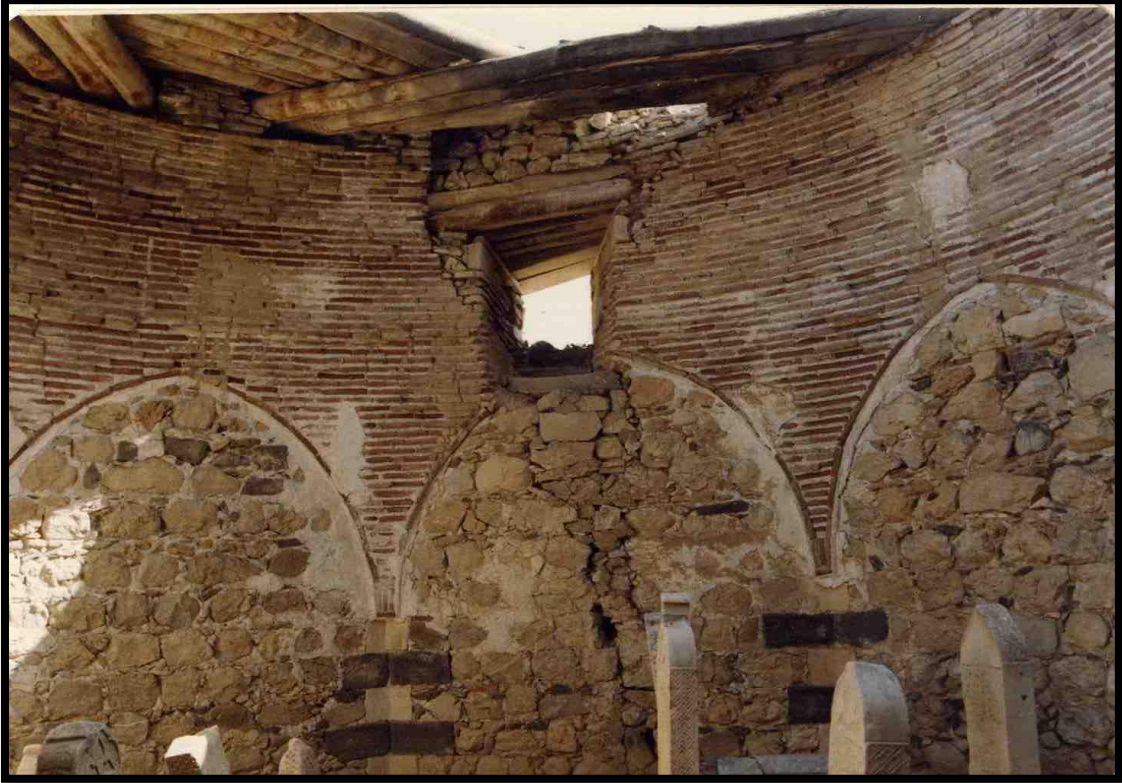
Cephelerde ve kubbe iç kısmında ve kubbe geçişlerinde bugün her ne kadar sarı traverten taş kullanılmışsa da, eski resimlerde kısmen siyah bazalt taşın ve tuğla malzemenin de varlığı görülmektedir (Foto 185). Türbe duvarlarının iç yüzü yonu ve moloz taşından yapılmış, kubbe bugün sıvanmış olsa da eski resimlerinde tuğla malzeme ile inşa edildiği görülmektedir (Foto 186).

**Foto 185.** Cemşid Bey Türbesi güney duvarı (VGMA-1992)

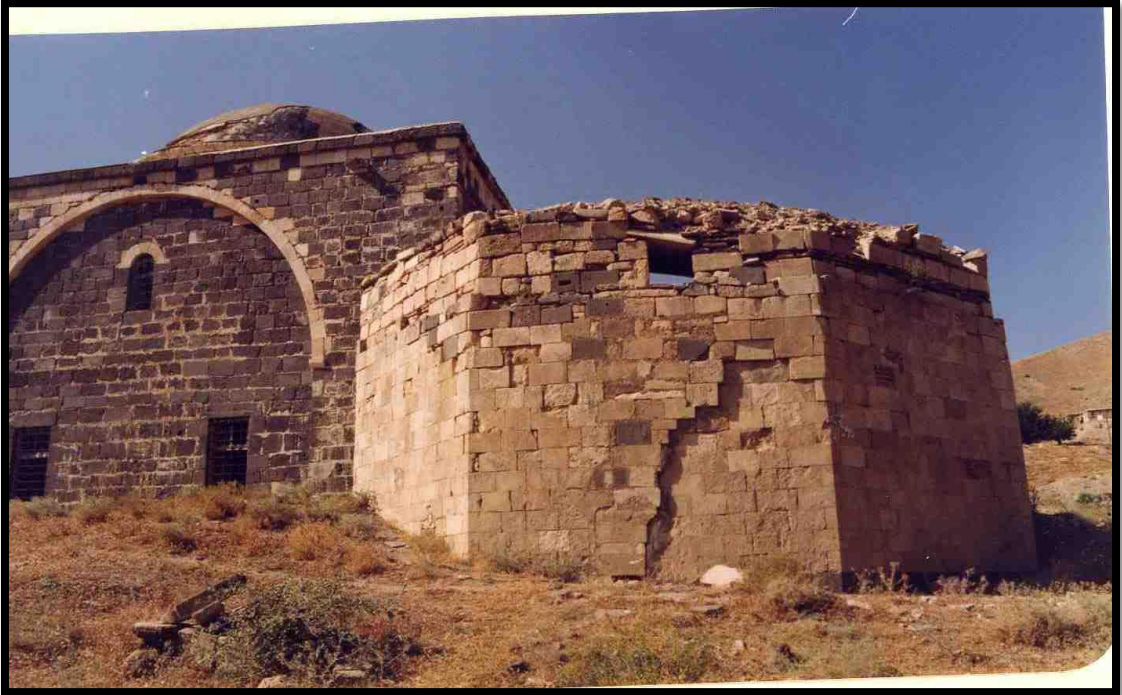
**Foto 186.** Cemşid Bey Türbesi güney cephe (VGMA-1992)

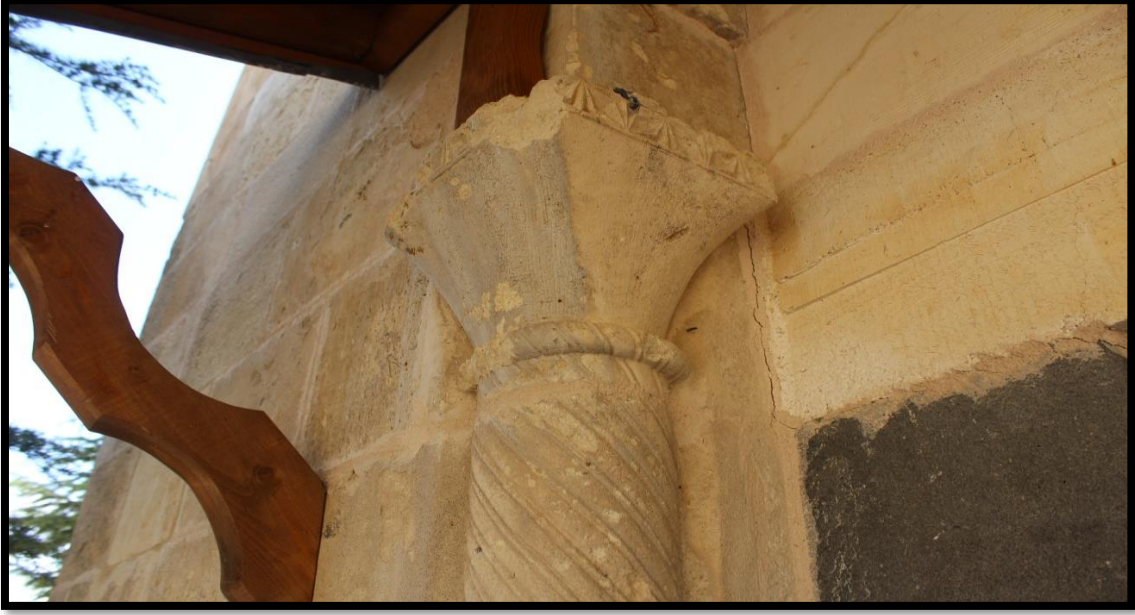
Doğu giriş kapısı iki yanındaki sütüncelerde kaval silme burmalar ve hemen üzerindeki başlıklarda yer alan düzensiz geometrik motifler eserdeki süsleme unsuru olarak göze çarpmaktadır (Foto 187). Mezar taşları geometrik ve bitkisel süslemelerle bezenmiştir (Foto 188).

**Foto 187.** Cemşid Bey Türbesi doğu giriř kapısı sütünce detayı

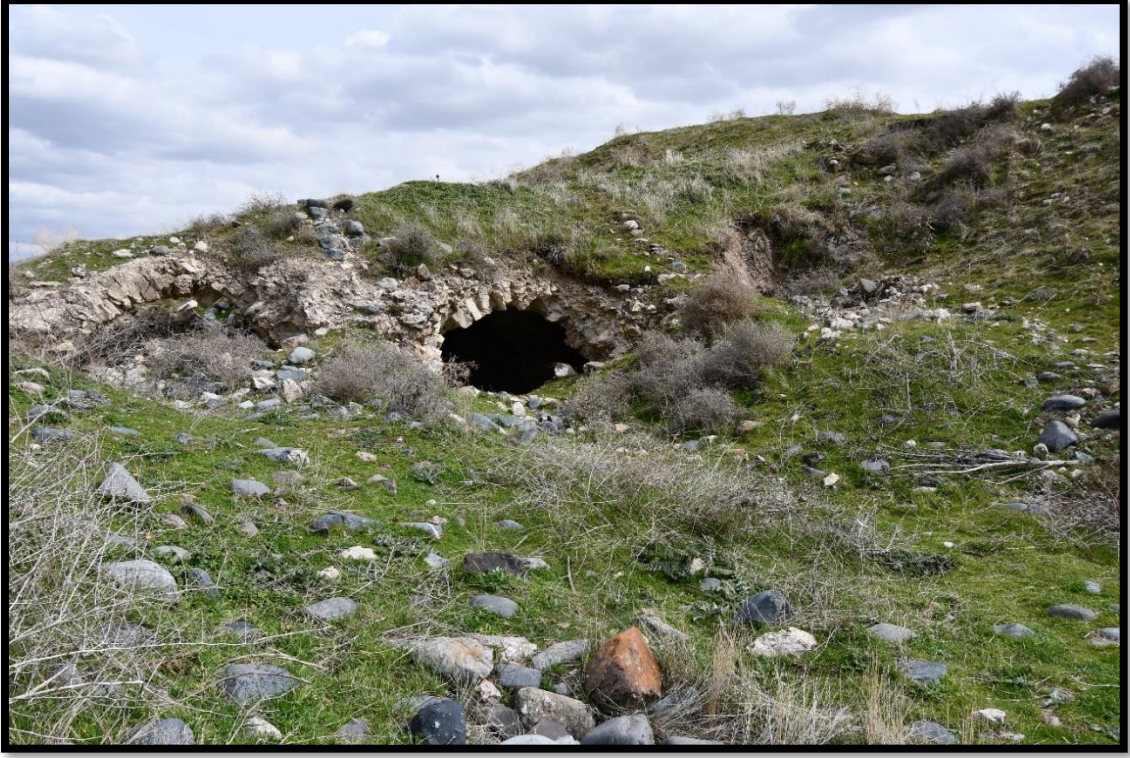
Tek katlı, açık avlulu olduğu, çevresinde dükkânların sıralandığı belirtilmektedir (Danık 2006b). 1901 yılında Palu Kalesinden çekilmiş bir fotoğrafta görüntü net olmasa da açık avlulu olduğu görülebilmekte ancak kat sayısı seçilememektedir (Foto 190). Doğu batı doğrultulu dikdörtgen planlı olduğu, gelen izlerden yaklaşık 12 X 33 m ölçülerinde, duvar kalınlığının ise 1,20 m olduğu anlaşılmaktadır (Çizim 24). Eserin doğu kısmı hariç diğer tüm kısımları tamamen yıkılmış vaziyettedir (Foto 191). Doğu kısmının da çapraz tonozlu üst örtüsü günümüze gelebilmiş ancak iç kısmı moloz yıkıntılarla dolmuştur (Foto 192). Üst örtüyü, kesme taştan 120 X 120 cm ölçülerinde ikisi duvar içinde ikisi ortada dört ayak taşımaktadır. Ayaklar arasına yuvarlak kemerler atılmıştır (Foto 193-194).

**Foto 190.** Zincirli Han, Palu - Çarşıbaşı Mahallesi 1901 (R. H.Koverkian, Les Armeniens)

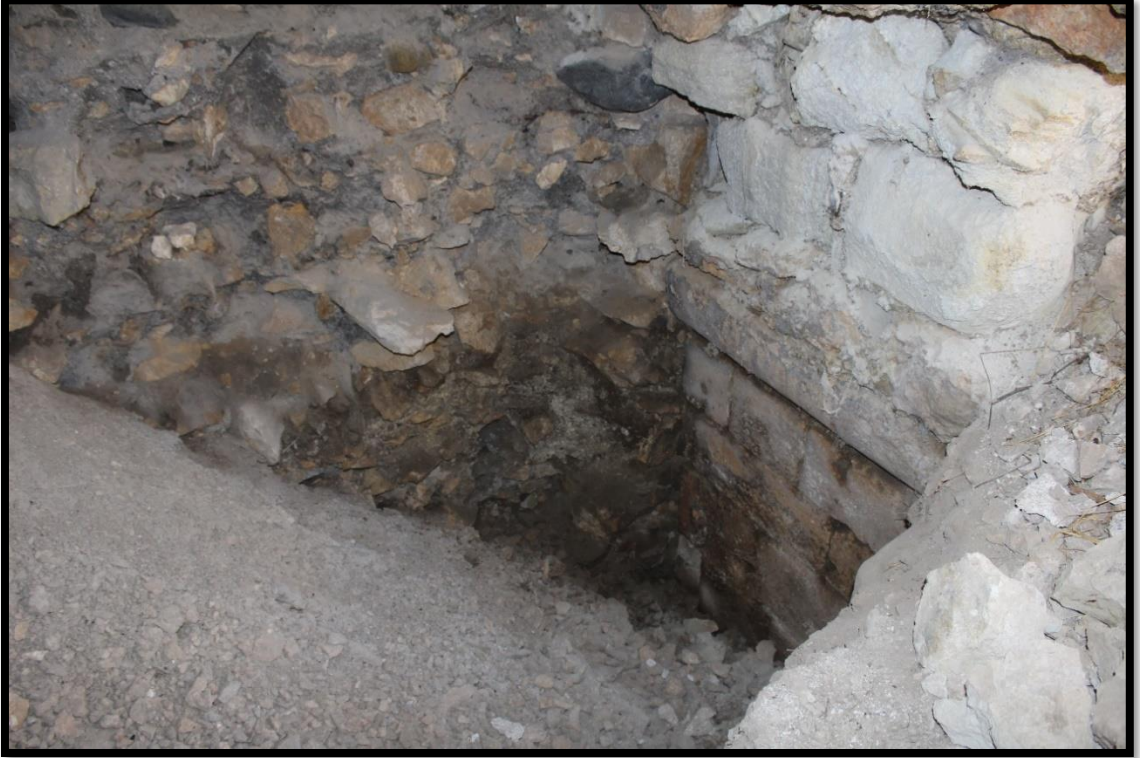
**Foto 193.** Zincirli Han tonoz örtülü kalıntının içi

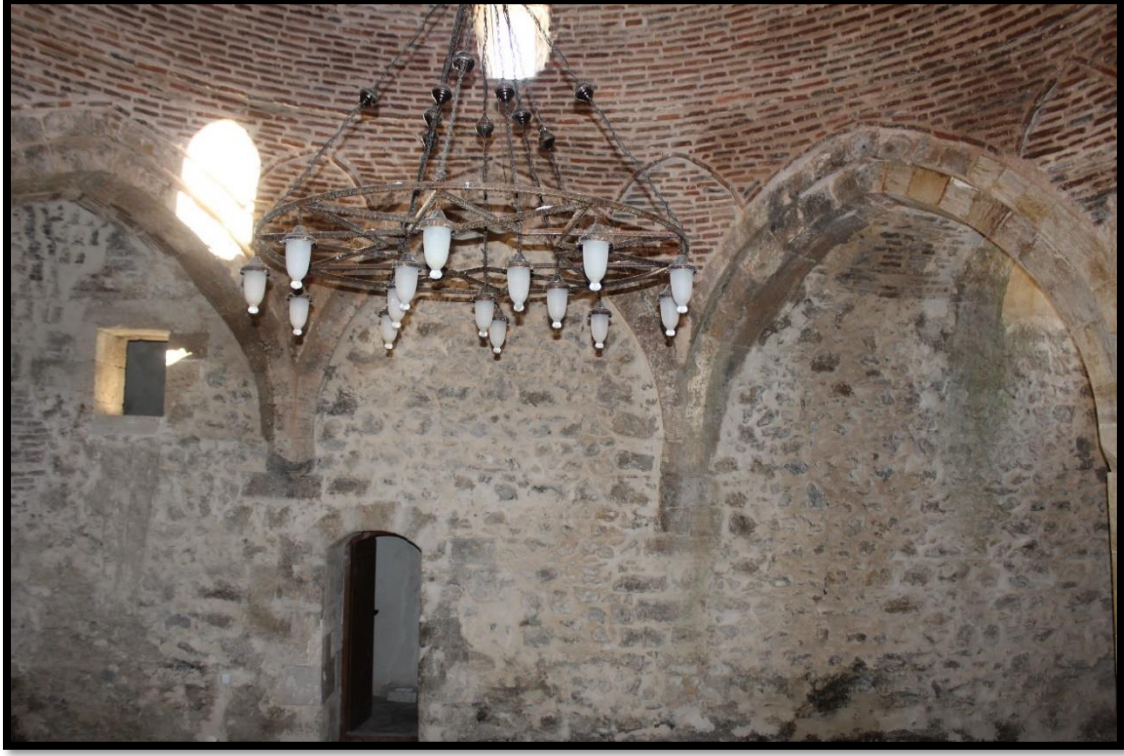
**Foto 212.** Çarşıbaşı Hamamı soyunmalık batı ve kuzey duvarları

Soyunmalığın batı duvarında kuzey köşeye yakın dikdörtgen bir niş bulunur. Kuzey duvarında da biri dikdörtgen, biri yuvarlak kemerli iki niş bulunmaktadır (Foto 212). Doğu duvarı kuzey tarafında kare bir pencere ile deri havuzunun üzerinde bulunan keçeane bölümü aydınlatılmaya çalışılmıştır. Soyunmalık kısmının doğu duvarının kuzeye yakın kısmından ılıklik kısmına basık kemerli kapı açıklığından geçilir (Foto 213). Ilıklık kısmının kuzey tarafı iki katlı olup altı deri havuzu, üstü ise keçeane olarak kullanılmıştır (Foto 214). Güney tarafında ise üstte tuğla kemerli bir penceresi ve giriş kapısı bulunan traşlık ile yine traşlıktan açılan kapı ile girilen hela bölümü bulunmaktadır (Foto 215). Ilıklığın üzeri tonoz örtülü olup fil gözleri ile aydınlatılmaktadır. Ilıklığın doğu duvarının güneye yakın kısmından açılan kemerli basık bir kapıdan sıcaklik kısmına girilir. Sıcaklık dört eyvanlı, dört köşe halvetlidir. Sıcaklık üst örtüsü ortada büyük kubbe, halvet ve eyvanların üzeri ise fil gözü açıklıklar bulunan kubbelerle örtülüdür (Foto 216-217). Sıcaklık kısmının doğusunda su deposu-külhan kısmı bulunmaktadır. Su deposuna doğu eyvanının doğu duvarından bir basık kemerli dikdörtgen açıklıkla geçiş verilmiştir (Foto 218).

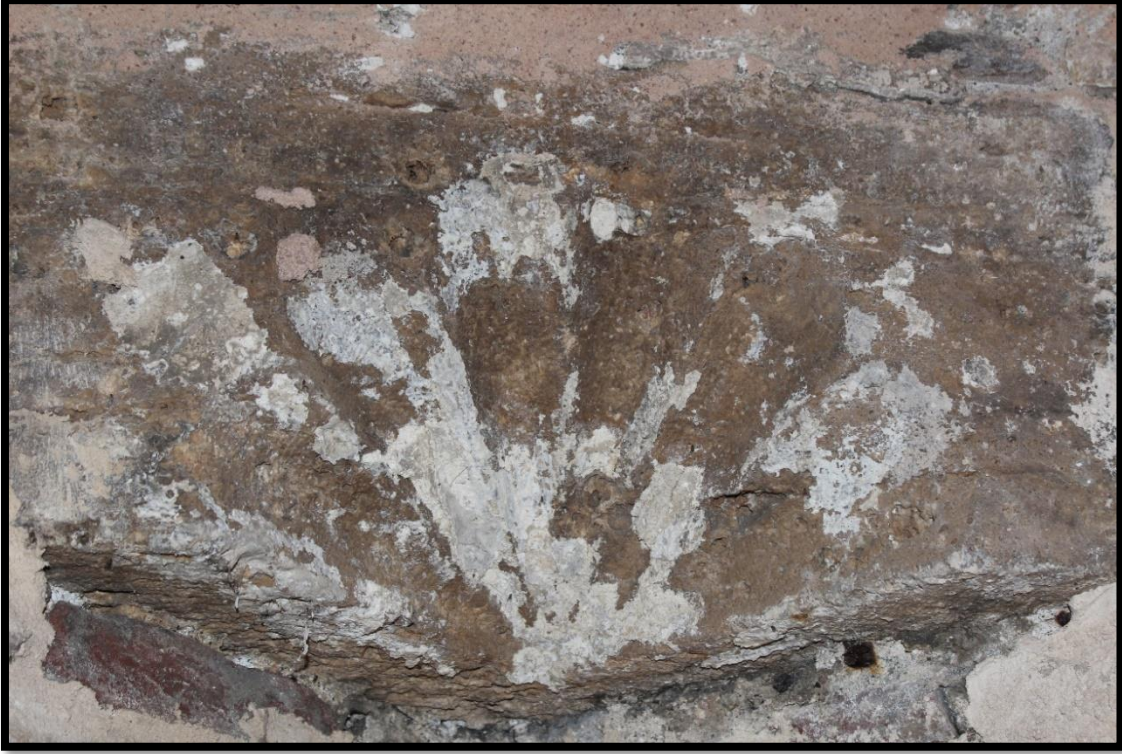
**Foto 218.** Çarşıbaşı Hamamı sıcak su deposu

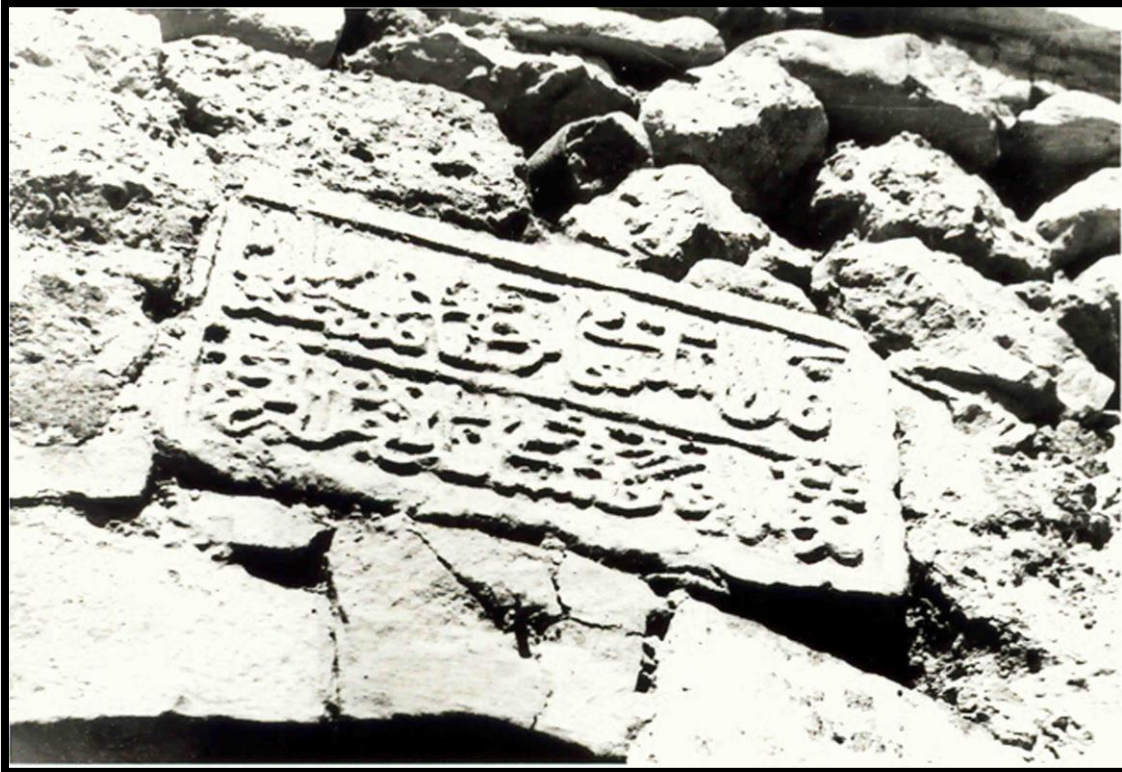
**Foto 219.** Çarşıbaşı Hamamı soyunmalık kısmı kuzeybatı köşede istiridye motifli taş

Giriş portalinin batı tarafının alt kısmı (Aytaç 2015)<sup>100</sup> ile soğukluk kısmının kubbe kemerlerinin başlangıç kısımlarında günümüze tam olarak gelemeyen süsleme izlerine rastlanmıştır. Ayrıca soğukluk kısmının kuzeybatı köşesindeki kemer nişinde istridye formlu taş bulunmaktadır (Foto 219).

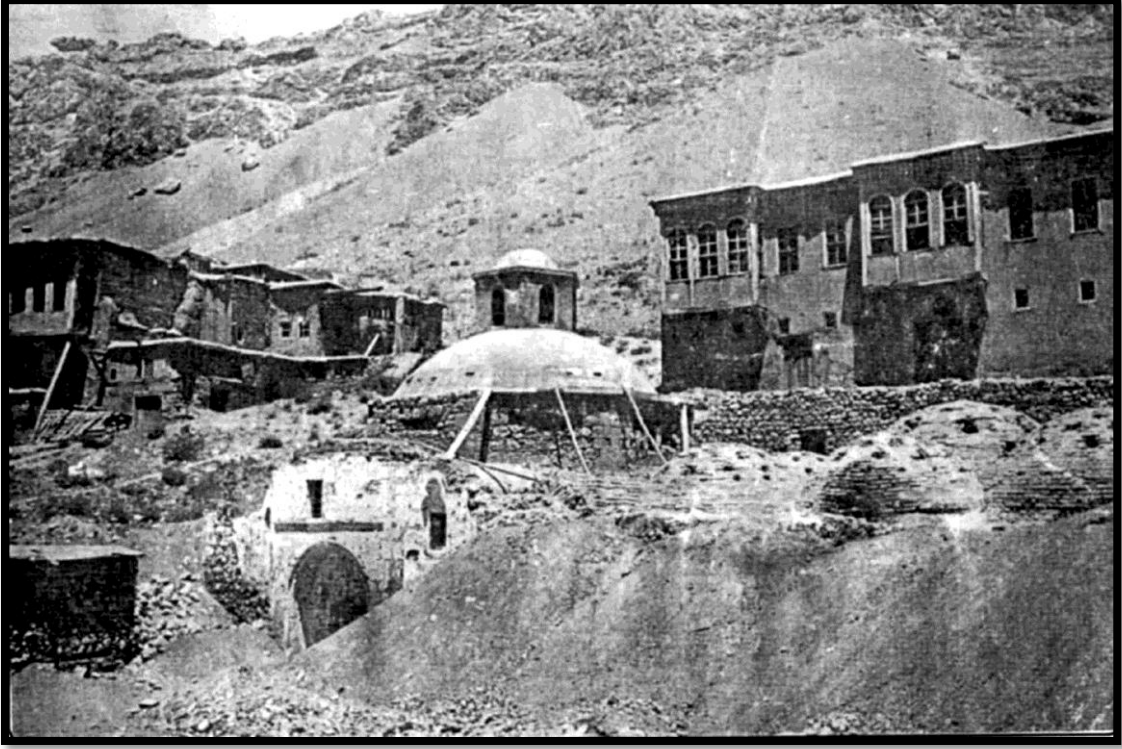
**Foto 220.** Çarşıbaşı Hamamı kayıp kitabesi

Eserin günümüze gelebilmiş bir kitabesi olmamakla beraber, eski resimlerde, giriş portalı üzerinde iki satırlık bir kitabe olduğu görülmektedir (Foto 220). E. Danık ve S. Yapıcı kitabesinin 80'li yıllarda yapının üzerinde olduğunu, kitabedeki tarihin H.1070 (M.1659-60) olduğunu F. Memişoğlu'nun ve T. A. Sinclair'in de aynı tarihleri verdiklerini ancak kitabenin metin içeriğinden bahsedilmediğini, arşiv resmi üzerinden de kitabenin okunmadığını ve banisi hakkında herhangi bir bilgi olmadığını belirtmişlerdir (Danık ve Yapıcı 2008). Mütercim Şem'i Palu Beyi İbrahim Bey'in 1658-1661 tarihleri arasında Zaviye Mahallesinde inşa ettirdiği camiye akar olsun diye çarşı yakınında bir hamam inşa ettirdiğini yazmıştır (Oktay 2016). Kayıp kitabe ile Mütercim Şem'i'nin

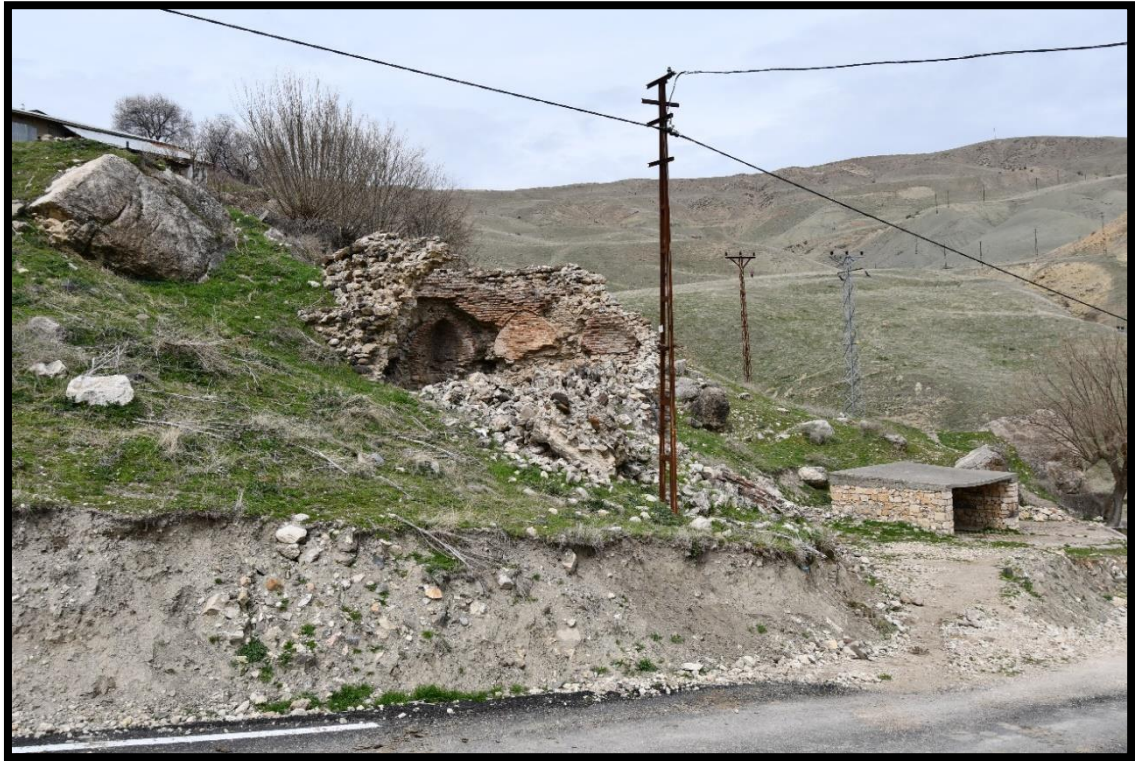
**Foto 223.** Kindik Hamamı sıcaklık kısmı yıkılmadan önce VGMA-1990'lı yıllar)

Kindik (Yapıcı 2004)<sup>101</sup>, Küçük (Çakar 2018b) ve Hümeysa Hanım (Arslan 2003) adlarıyla anılan hamam, Palu Kalesinin doğu tarafından Murat Nehrine inen yerde, doğu batı doğrultuda eğimli alanın düzleştirilmesi ile elde edilen alana inşa edilmiştir (Foto 223). GEEAYK tarafından 1980 yılında tescil edilmiştir<sup>102</sup>.
