**T.C.  
FIRAT ÜNİVERSİTESİ  
SOSYAL BİLİMLER ENSTİTÜSÜ**

**PALU'DA TÜRK İSLAM DÖNEMİ MİMARİ ESERLER**

**Yüksek Lisans Tezi**

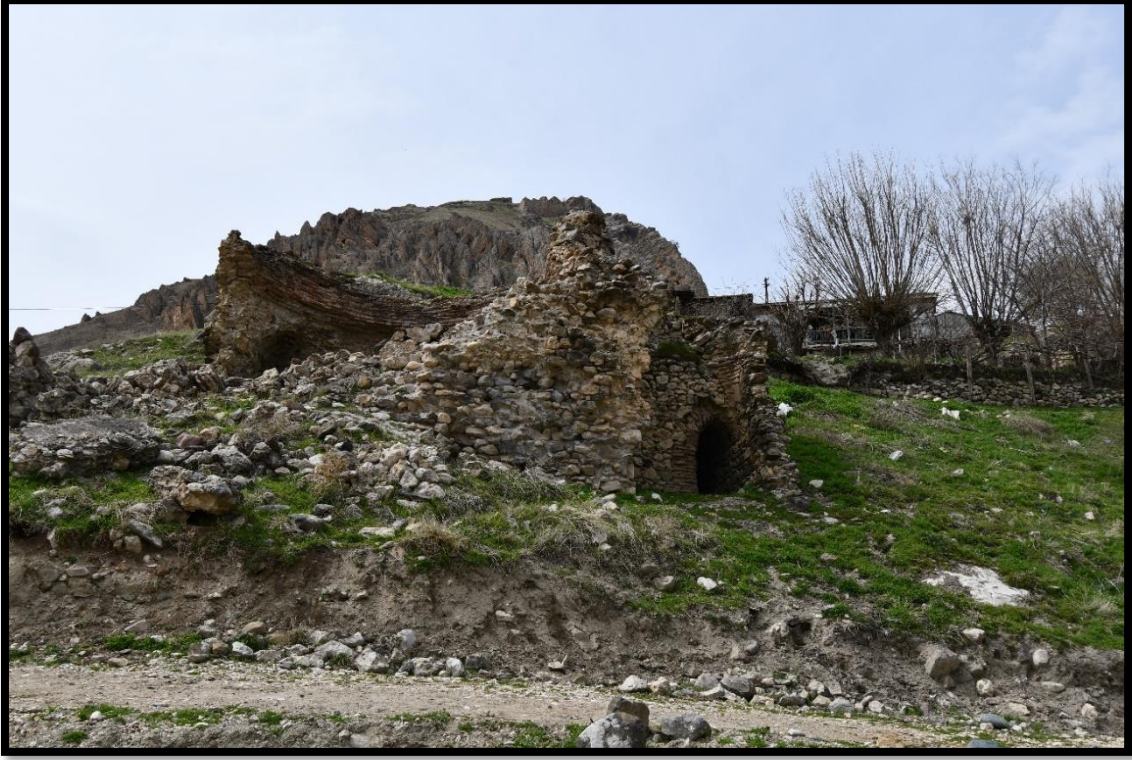
**Foto 224.** Kindik Hamamı güneybatıdan genel görünüş

Hamam 7,35 X 11,00 m ölçülerinde, kuzey güney doğrultulu dikdörtgen planlıdır (Çizim 26). Soyunmalık, ılıklik, sıcaklık ve depo-külhan kısmından oluşmaktadır. Batısı tamamen, kuzey ve güneyi kısmen toprak kotunun altında kalmıştır (Foto 224). Sıcaklığın doğu ve güney duvarı, soyunmalık kısmı ile sıcaklık kısmı kubbe üst örtüsü yıkılmıştır (Foto 225). Sıcaklık kısmının kubbesinin günümüze gelen kısmından, altıgen kasnağa oturtulduğu görülmektedir. Sıcaklığın güneyinde kalan izlerin külhan ve su deposuna ait olduğu düşünülmektedir (Foto 226). Hamama doğu cephenin kuzey kısmından, giriş duvarı günümüze gelememiş soyunmalık kısmından girilir. Soyunmalık kısmının üst örtüsü kubbeli olup kubbe günümüze gelememiş ancak kubbe geçişleri olan pandantifler görülmektedir (Foto 227). Bu alanın batı duvarının kuzey kısmından açılan yuvarlak kemerli kapı açıklığından ılıklik kısmına geçilir. ılıklik kısmı doğu batı doğrultulu dikdörtgen planlıdır (Foto 228). Tonoz örtülü üst örtünün orta aksında iki adet dikdörtgen ılıklik bulunmaktadır. ılıklığın güney duvarının batı kısmından açılan yuvarlak kemerli kapı açıklığından sıcaklık kısmına geçilmektedir. Sıcaklık kısmı dikdörtgen planlı olup tek mekanlıdır. Kubbesi, köşelerde ve duvar içlerinde tromplarla geçilen sivri kemerlere oturmaktadır (Foto 229).

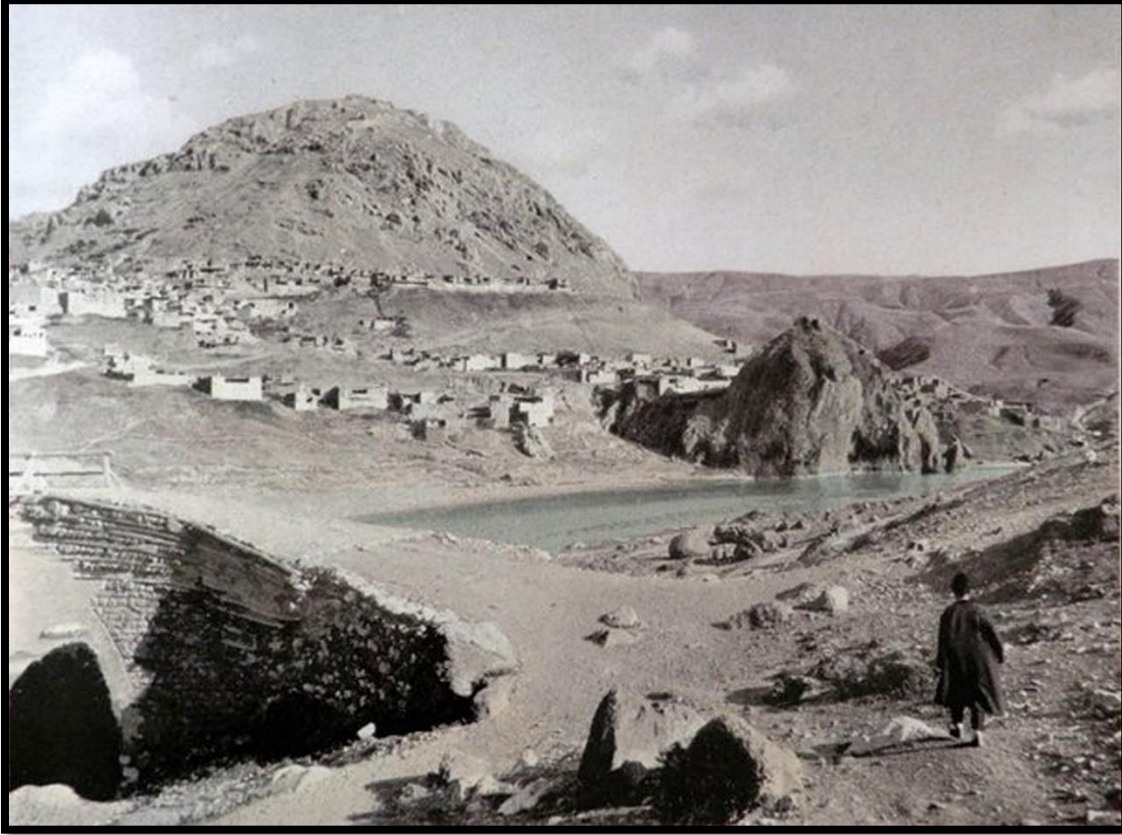
**Foto 229.** Kındik Hamamı sıcaklık kısmı

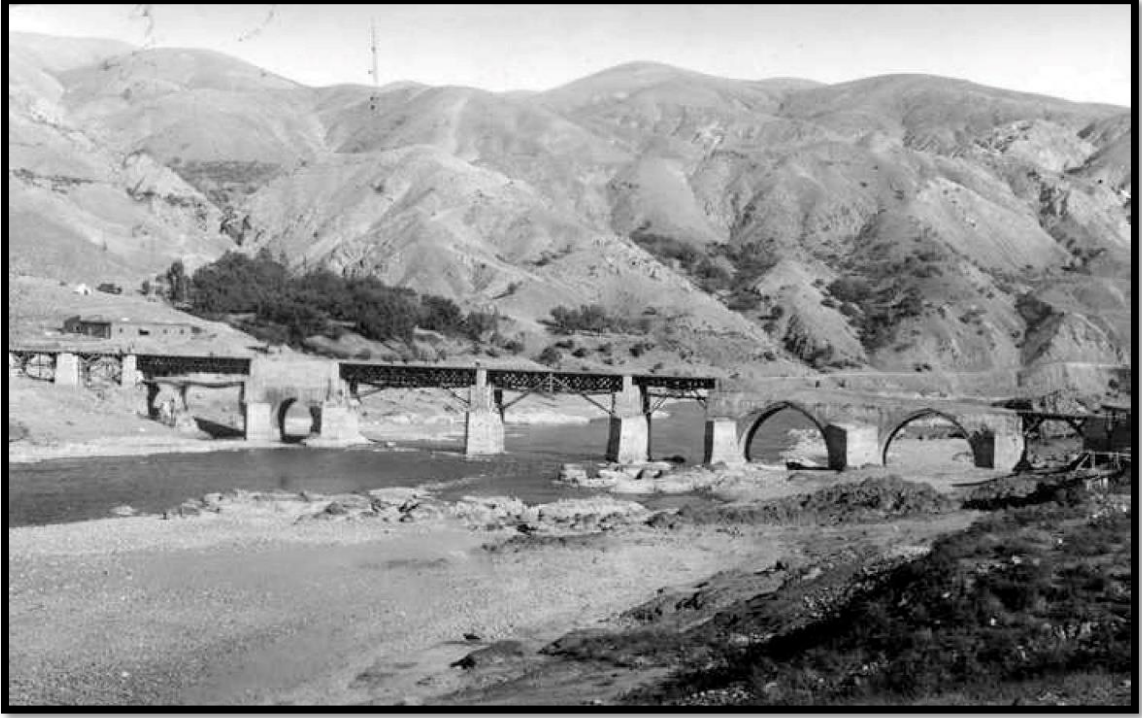
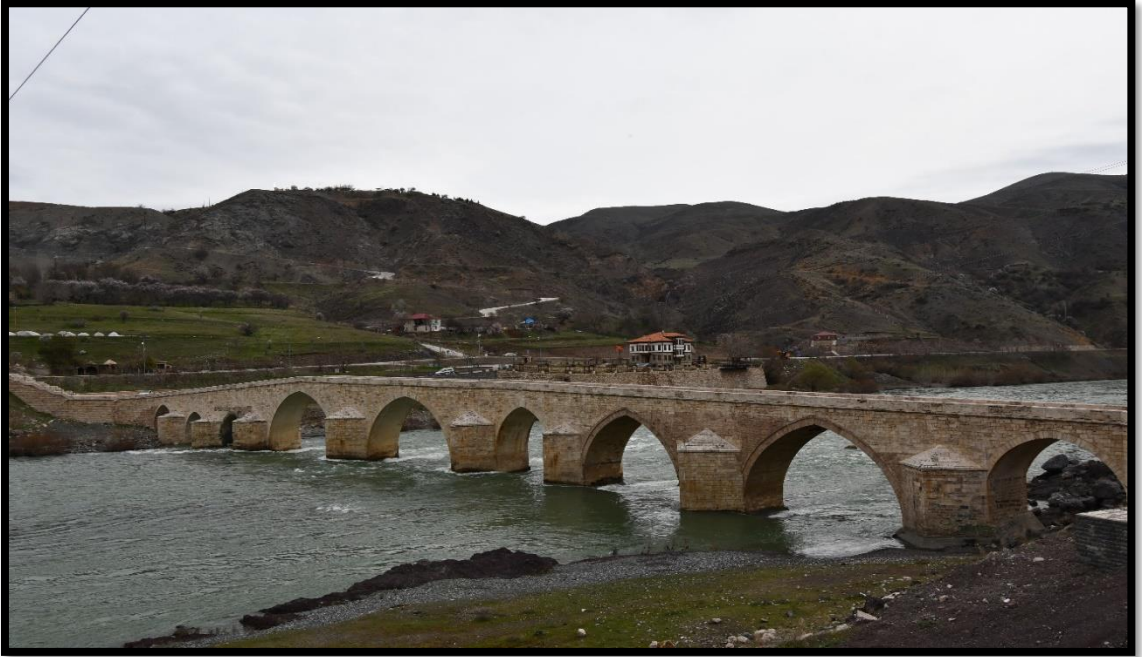
**Foto 230.** Palu Köprüsü doğu girişi kaybolan köprü gözü (R. H.Koverkian, Les Armeniens-1901)

**Foto 231.** Palu Köprüsü on gözü sayılabilen köprünün 1940'lı yıllar onarımı (İBB Atatürk Kitaplığı)

Köprü doğu batı doğrultulu konumlandırılmıştır. Günümüze dokuz gözlü olarak gelmiş olan köprünün eski resimlerden<sup>104</sup> görüldüğü gibi aynı zamanda kaynaklarda da on gözlü olduğu belirtilmiştir (Alanoğlu 2017; Danık 2006b; Oktay 2016) (Foto 230-231). 156,50 m uzunluğunda 3,50 m genişliğindedir (Danık 2006b). Tabliyesini, dokuz sivri kemerin bağladığı, sekiz ayak ve iki mesnet taşımaktadır. Köprünün kemer ayaklarının suyla buluştuğu mansab yüzü (güney yön) yuvarlak destek payandaları, memba yüzeyi (kuzey yön) ise sel yaran mahmuzlarla desteklenmiştir (Çizim 27-28) (Foto 232-233). Köprünün bütün kemerleri, açıklıkları ve yükseklikleri birbirinden farklıdır. Köprünün her iki yaka girişi yelpaze gibi geniş tutulmuş, doğu ve batıdan hafif bir eğimle yükselen köprü tabliyesi batıdan altıncı kemer üzerinde birleşerek beşik tabliye oluşturmuştur (Foto 234). Batı yönünden dördüncü ayaktan sonra köprü kuzeydoğu yönünde kırılarak geniş açılmıştır. Tabliyenin her iki tarafı yaklaşık 1 m yüksekliğinde taş korkulukla kapatılmıştır.

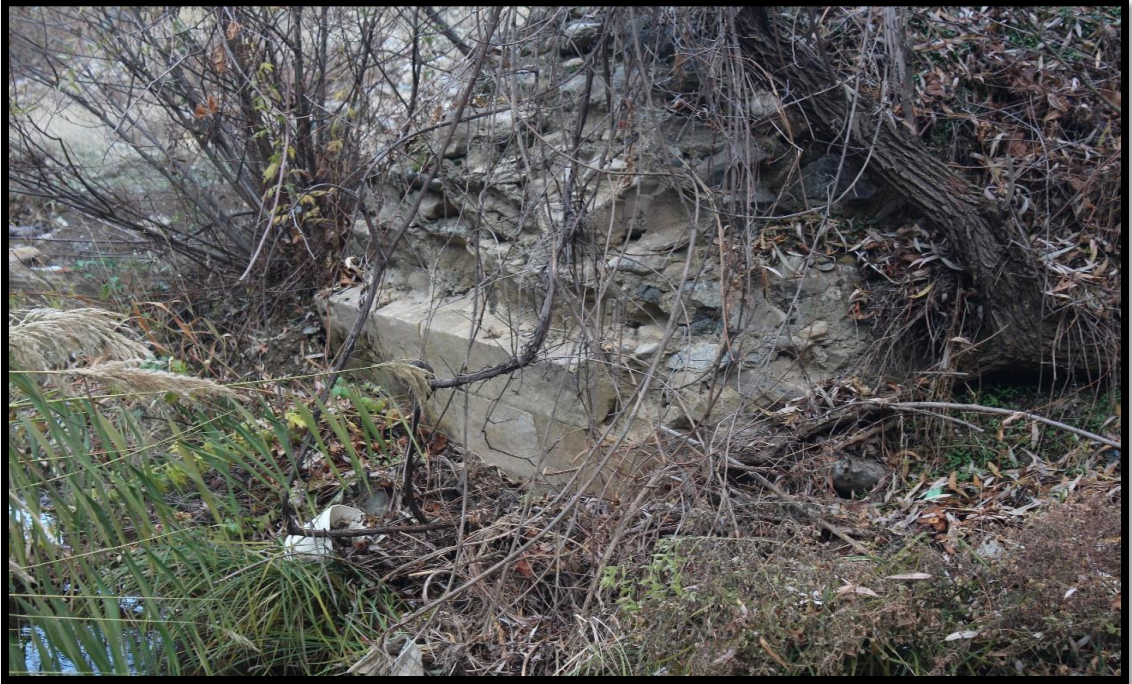
**Foto 237.** Palu Köprüsü Bizans alfabesi ile yazılmış kitabe

Köprü batı mesnedinin iç yüzünde bulunan taşların ikisinde Roma alfabesi ile yazılmış kitabe bulunur ancak bu kitabeler okunamamıştır (Foto 237). Sözlü anlatımlarda Büyük Tigran(Anonim 2021) (MÖ.95-MÖ.55) döneminde(Anonim t.y.-b) yapıldığı belirtilmişse de bu konuda kaynak bulunamamıştır. E. Danık, köprü ilk ayağındaki Roma lahitlerinin devşirme olarak Bizans döneminde kullanılarak yapıldığını, diğer ayakların ise Artuklular döneminde yapıldığını belirtmiştir (Danık 2006b). S. Yapıcı, Artuklular dönemine (Yapıcı, 2008), F. Memişoğlu, B. Aşan, batı yönündeki ilk kemer ayağının iç yüzündeki kabartma ve şekillerden dolayı Artuklu veya Selçuklu dönemine tarihlemişlerdir (Anonim 2009). H. Karpuz, Selçuklu eseri olarak adlandırdığı köprünün yapım tarihini 1305 olarak vermiştir (Karpuz 2010). İlder (1978), yapı kuruluşu ve kemer şekilleri bakımından öteki Selçuklu köprüleri ile aynılık gösterdiğinden 13. yy Selçuklu dönemi köprüsü olduğunu belirtir. Çakar, 17.yy sonu ya da 18. yy başına tarihlemektedir (Çakar 2018b). Hakim görüşün Selçuklu dönemi eseri olduğu yönündeki görüşlere binaen, köprünün 13.yy yapısı olabileceğini söyleyebiliriz.

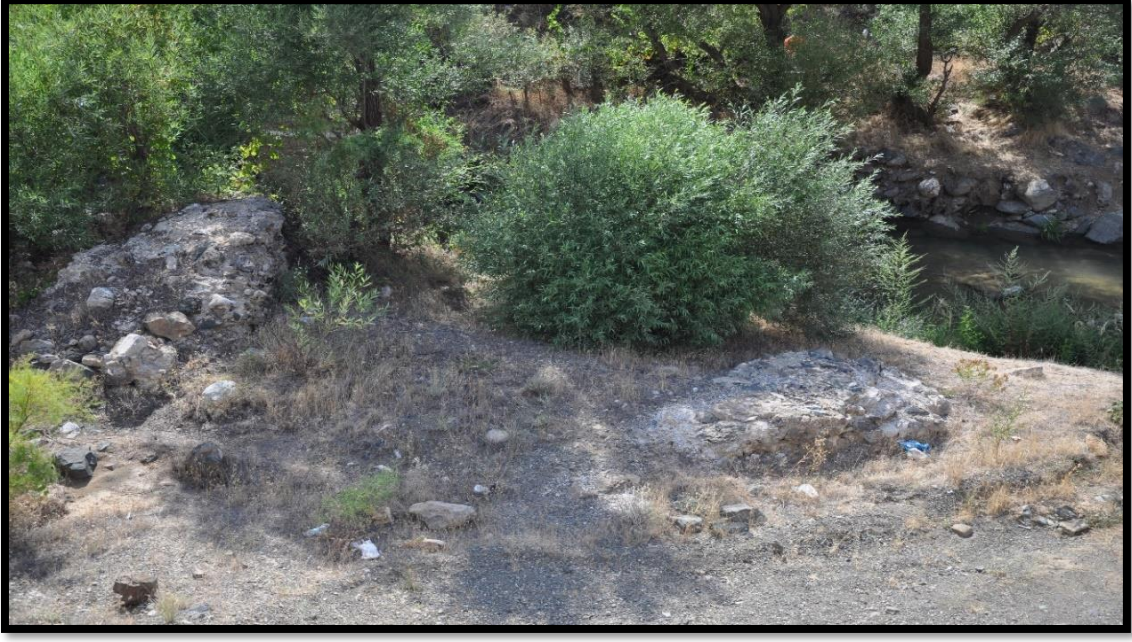
**Foto 240.** Teke Deresi Köprüsü menba yönü (güney)

Doğu batı doğrultuda iki mesnet ayak üzerine kurulan köprünün kalan izlerinden tek kemer açıklıklı olduğu görülmektedir (Çizim 29) (Foto 240). Köprünün kemer açıklığı 5.50 m, tabliye genişliği ise 3.05 m'dir. Köprünün doğu girişinin kuzeyinde köprüye ait bir platform ya da başka yapıya ait bir iz bulunmaktadır<sup>109</sup>(Foto 241).

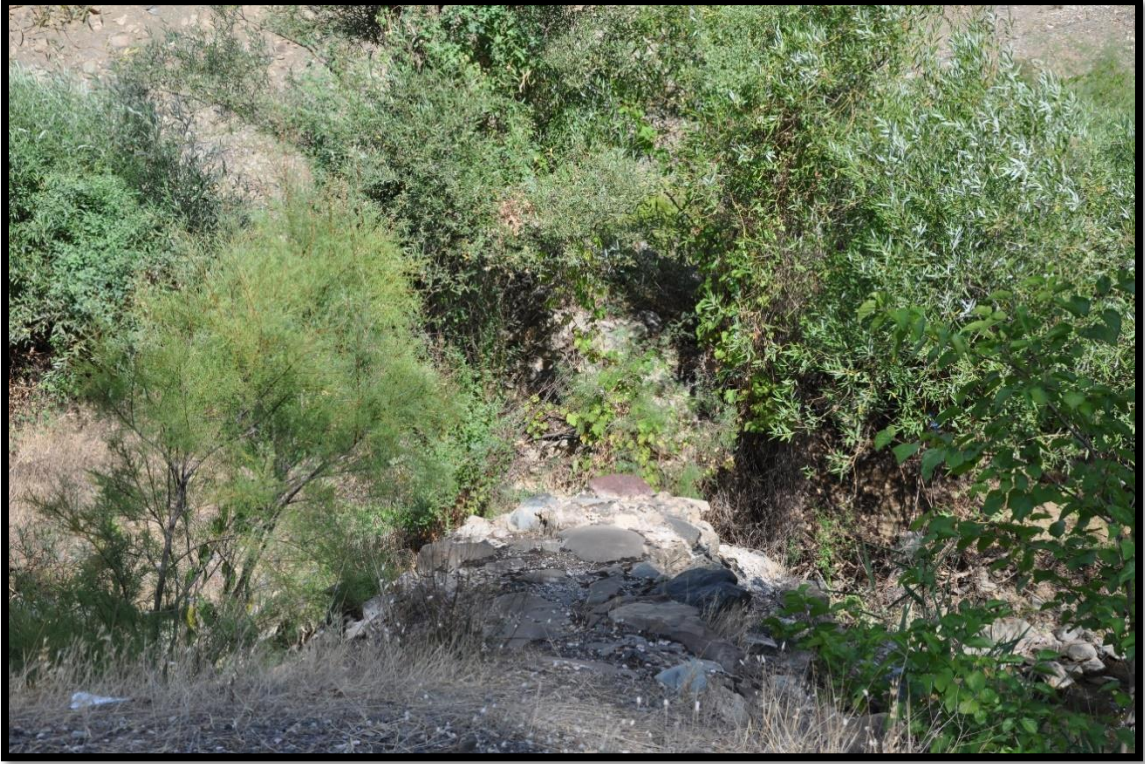
**Foto 241.** Teke Deresi Köprüsü solda köprü tabliyesi, sağda yapı kalıntısı

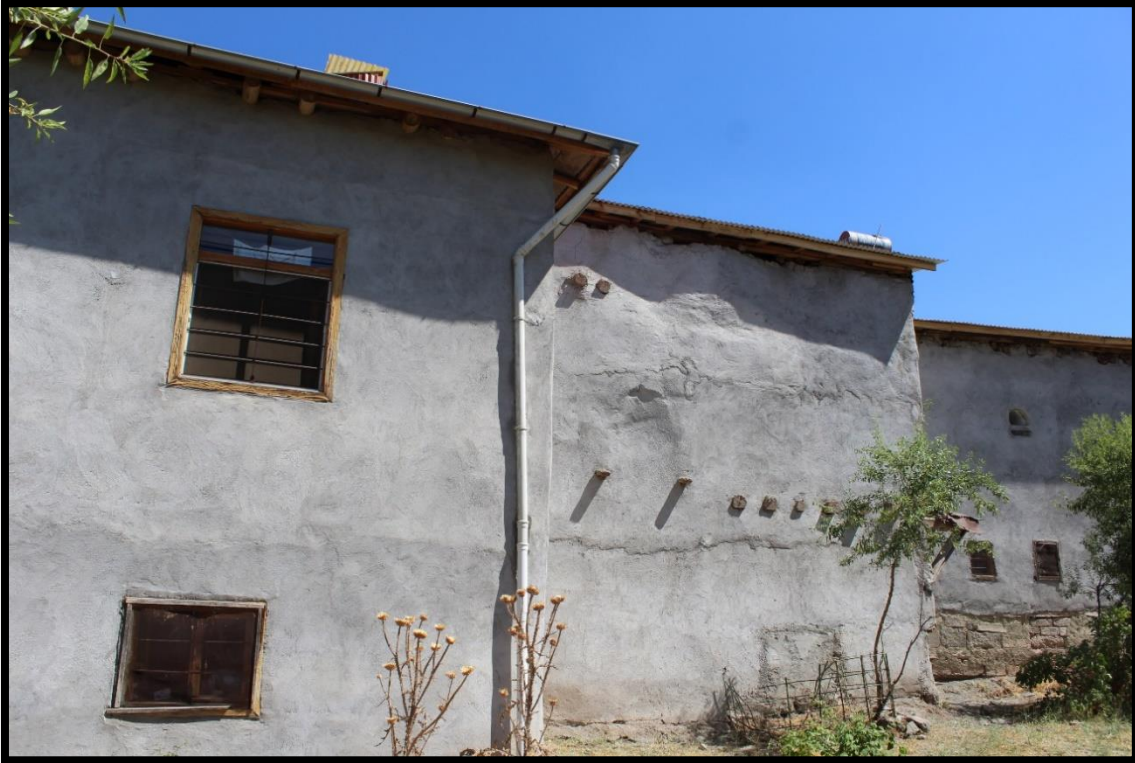
**Foto 243.** M. Samini Evi kuzey yönden genel görünümü

Karşıbahçeler Mahallesinde, Beyhan Beldesine giden yolun başlangıcının kuzeyinde, eğimli bir arazinin hemen başında yer almaktadır. Kuzey ve batısı boş arazi, güneyi yol, doğusu ise camiye bitişiktir (Foto243).

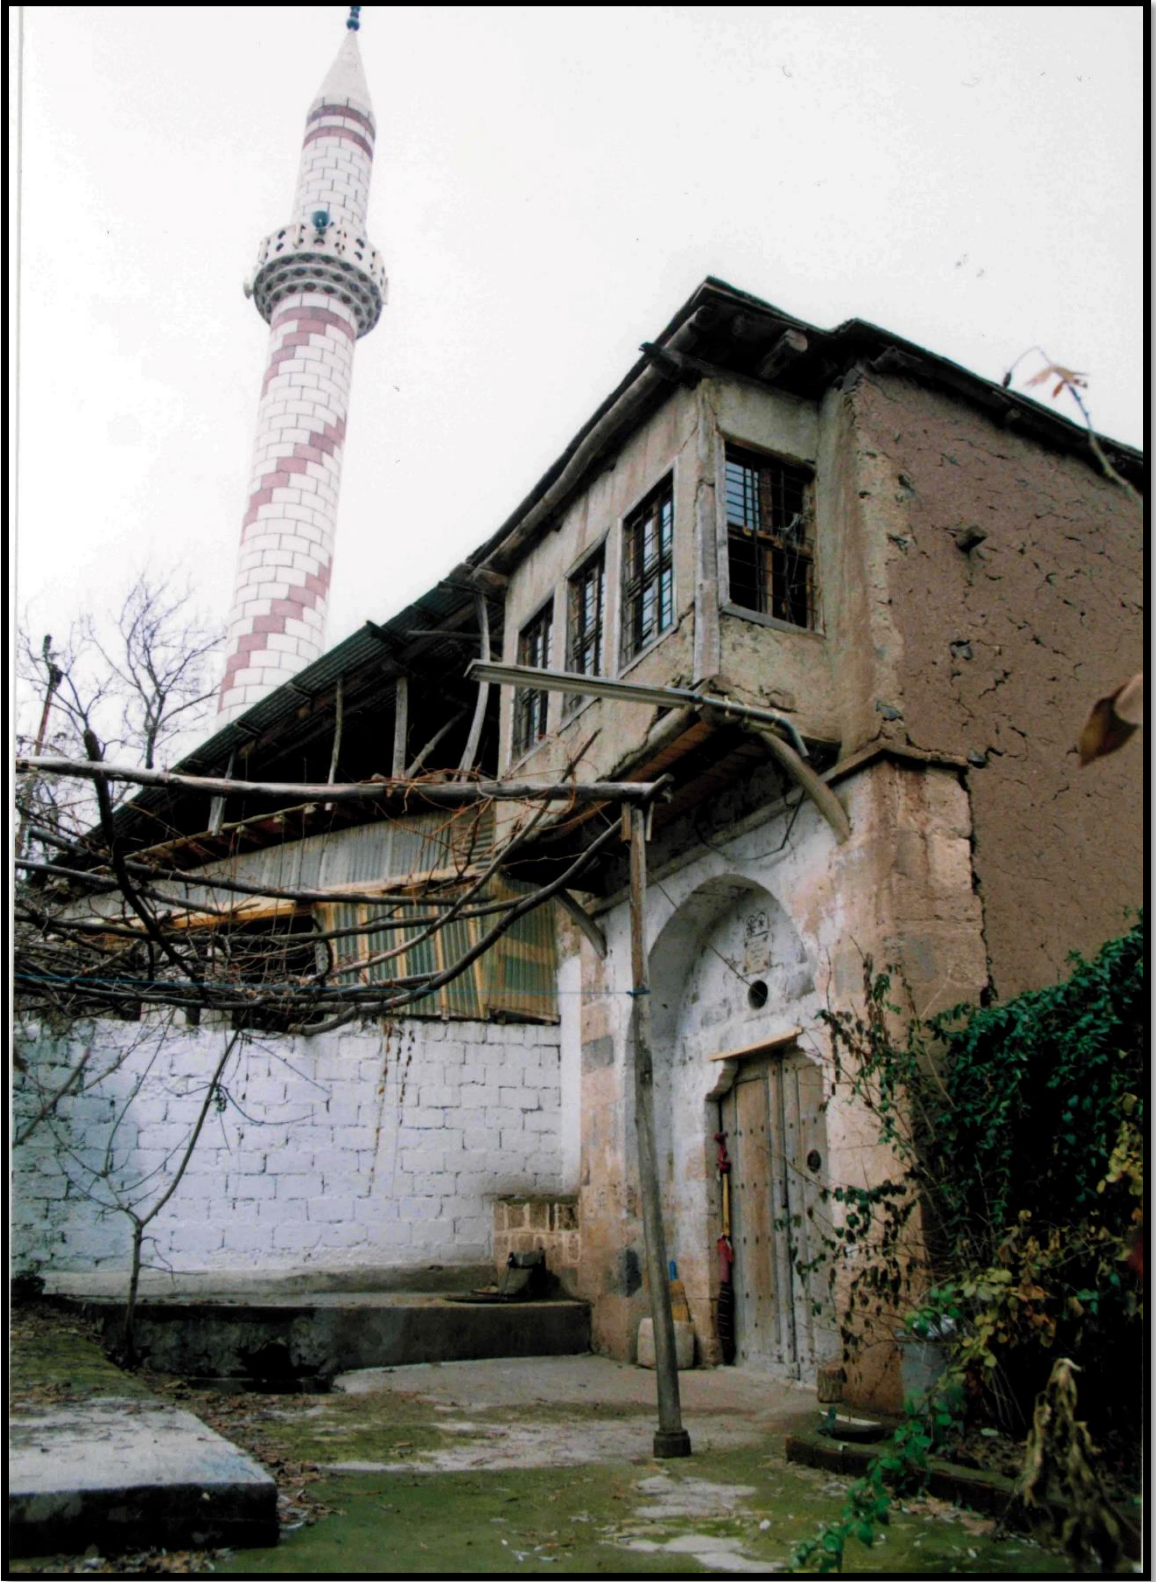
**Foto 244.** M. Samini Evi kuzeybatı cephe

İki katlı olarak inşa edilen ev, bitişigindeki camiye kuzeybatı köşeden güney cephenin ortasına kadar grift bir şekilde saran eski yapı ile 1950'li yıllarda yapılmış (Karakaş 2008) kuzeydoğu güneybatı doğrultulu dikdörtgen ek kısımdan oluşmaktadır (Çizim 30-31) (Foto 244). Kuzeydoğu cephesinin alt katının sağ tarafında, üst kısmı bir sıra köşeli silme ile sınırlandırılmış, dışa taşkın dikdörtgen portal olarak bulunmaktadır (Foto 245). Portalin ortasında, fazla derinliği olmayan yuvarlak kemerli bir niş ve nişin ortasında kademeli konsollarla desteklenen, lentolu bir kapı girişi bulunmaktadır. Lentonun üstünde elips bir pencere ve onunda üzerinde yapının kitabesi bulunmaktadır. Portalin solunda ise alt kısmı yaklaşık bir metre yüksekliğinde, portalle aynı seviyede dışa taşkın dikdörtgen çeşme bulunmaktadır (Foto 246). Çeşmenin üzeri 0,80 m kadar içerden çatıya kadar düz duvar olarak devam etmektedir. Eski resimlerde bu duvarın üzerinde "maşallah 1315" yazılı kitabe olduğu görülmektedir<sup>112</sup> (Foto 247). İkinci kat, sol taraf portal genişliği kadar cumbalı olup bir metre duvar örgüsünden sonra üç dikdörtgen pencere bulunmaktadır (Foto 248). Çeşmenin bulunduğu sol tarafın devam eden üst katında ise bir dikdörtgen pencere bulunmaktadır. Evin sağır olan doğu duvarı camiye bitişiktir. Güneydoğu cephesi birinci katı sağır, ikinci katı düzgün olmayan bir formda ahşap konsollarla dışa taşkın olup iki dikdörtgen pencere bulunmaktadır (Foto 249). Kuzey batı cephesi ters "L" biçiminde olup portalden devam eden kısım önde diğer kısım daha geriden başlamaktadır. Portalden devam eden kısmın alt katında küçük, üst katında ise daha büyük iki dikdörtgen pencere bulunmaktadır. Cephenin geride olan kısmı ise sağırdır (Bkz.Foto245).

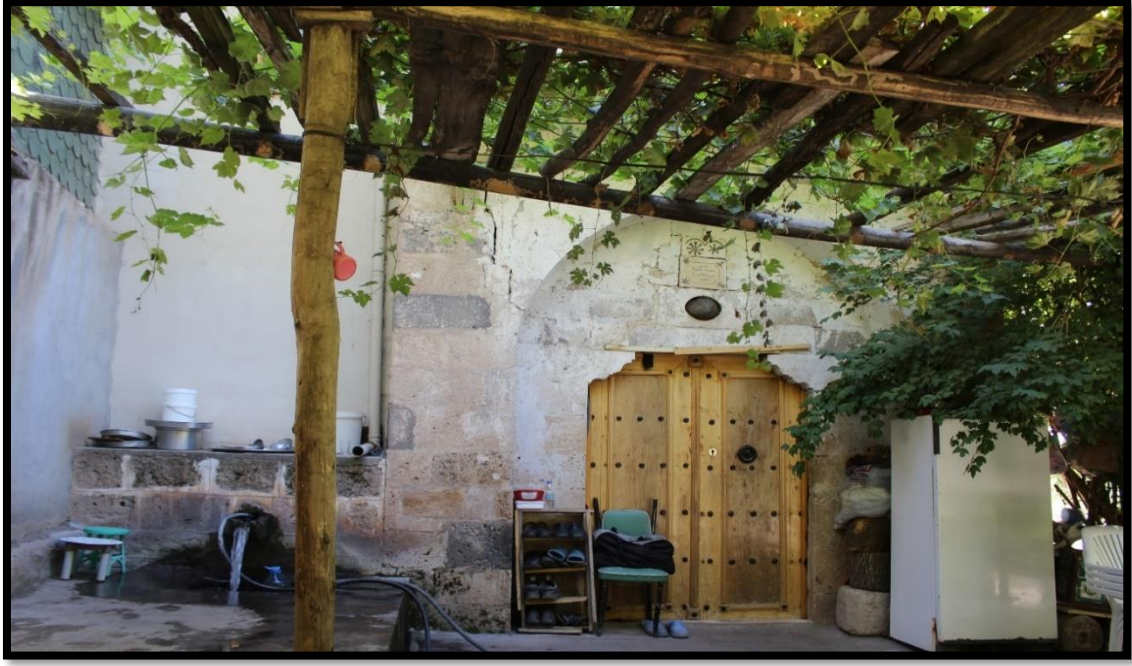
**Foto 245.** M. Samini Evi kuzeydoğu giriş cephesi (2006)
