**DUVAR RESİMLERİNDE KULLANILAN  
SAĞLAMLAŞTIRICI VE YÜZEY KORUYUCU  
MALZEMELERİN İNCELENMESİ**

**YÜKSEK LİSANS  
KÜLTÜR VARLIKLARINI KORUMA ANABİLİM DALI  
KÜLTÜR VARLIKLARINI KORUMA BİLİM DALI**

**Haziran 2022**

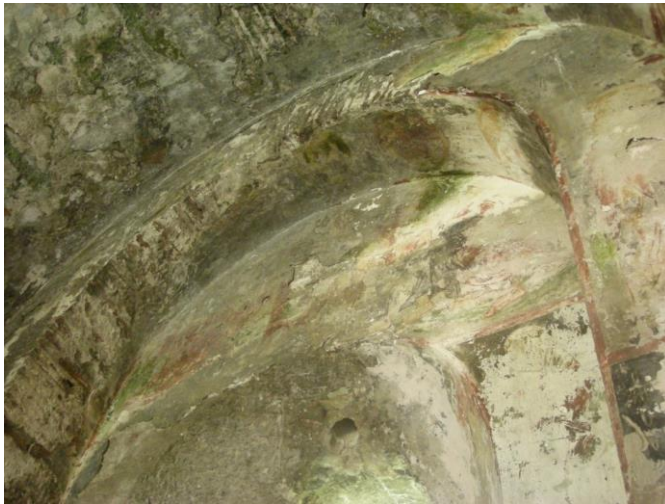
Resim 4.2. Duvar resmi yüzeyinde yosun ve bakteri oluşumu (Günözü,2015:106)

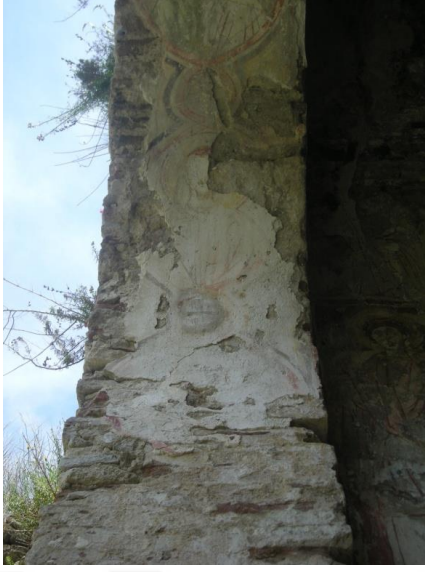
Güneş ışığı içerisinde bulunan belirli elektromanyetik spektrum aralığındaki kızılötesi ışınlar pigmentlerin bağlayıcı özelliklerini zayıflatabilmektedir. Kızılötesi ışınlar pigmentlerde genleşmeye, pullanarak dökülmesine ve organik bağlayıcıların da sararak özelliklerini yitirmesine neden olur. Işık ve özellikle güneş ışığı, yüksek seviyeye ulaşmadığında bile sıcaklıkla birleşerek zamanla renklerin solmasına neden olabilir. Ultraviyole ışınlar ise yüzeydeki pigmentlerin oksitlenmesine ve dökülmelere neden olabilmektedir (Mora,1974: 21-24).

Resim 4.3. Güneş ışığı ve hava akımının neden olduğu bozulmalar (Günözü,2015:108)

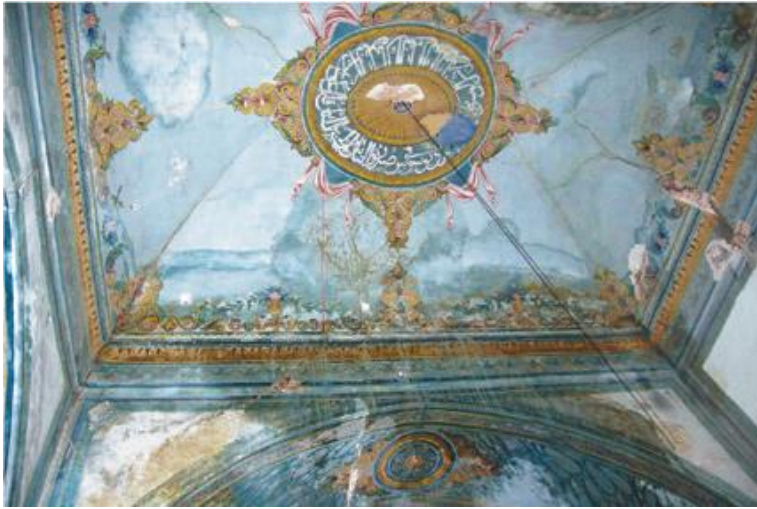
Resim 4.4. Yağmur suyu akıntıları (Yar,2010:49)

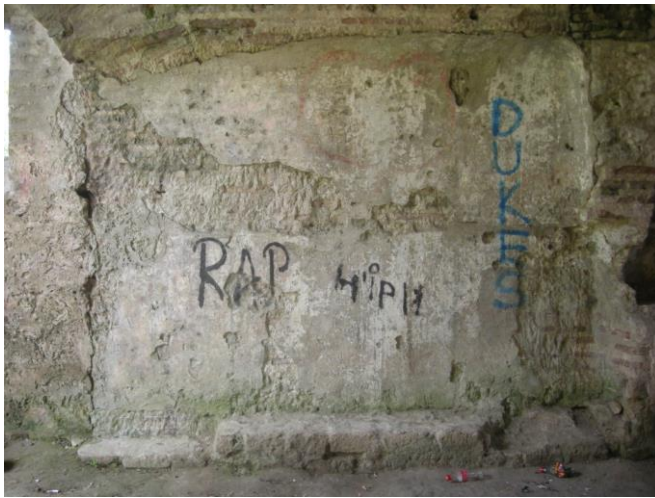
Resim 4.5. Sinop Balatlar Kilisesi duvar resimlerinde bulunan Vandalizm (Günözü,2015:107)

Vandalizm olarak da bilinen bu bozulma türünde eserler üzerinde bilinçli veya bilinçsiz yapılan tüm hasarlar bu kapsam altına alınmaktadır (Weyer,2015:173). Hasar yöntemleri, duvar yüzeyini kazıma, duvar yazısı (grafiti), yıkma veya parçalama yoluyla oluşabilmektedir.

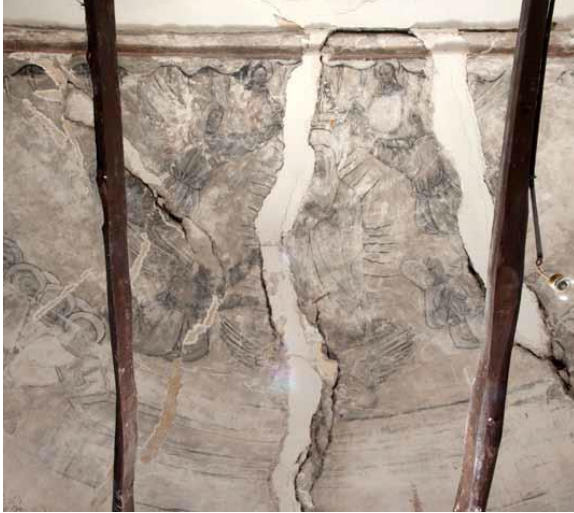
Özgün malzeme üzerine uygulanan bazı onarımlar uygulandıkları zamana göre birer koruma ve onarım tekniği olarak kabul edilmiştir, ancak yapılan araştırmalar neticesinde kullanılan uygunsuz malzemeler ile onarımların esere zarar verdiği keşfedilmiştir. Örneğin Portland çimentosu kullanılması veya yapıyı sağlamlaştırmak amacıyla demir pimlerin kullanılması gibi geri dönüşümü olmayan ve esere yapısal zararlar verebilecek malzemeler ve uygulamalar bir dönem yaygın olarak kullanılmıştır. Buna ek olarak boya tabakası yüzeyine uygulanan yüzeyin nefes almasını engelleyen organik veya inorganik maddeler gibi müdahaleler de zarar vermektedir (Weyer,2015: 175).

Resim 4.6. Hatalı onarım uygulaması (Valle vd., 2015:101)

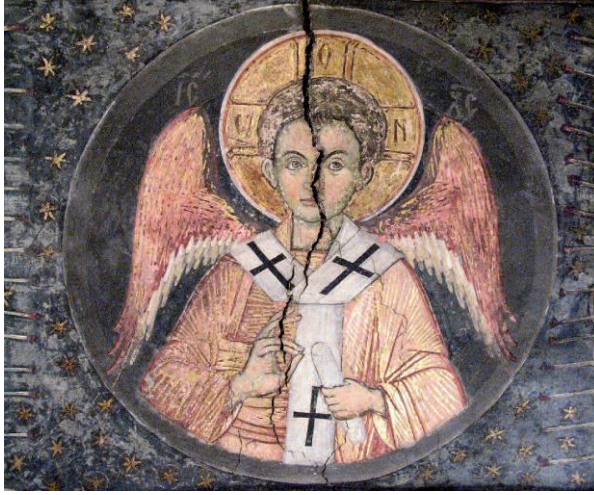
Duvar resimlerinin taşıyıcısı olan duvarın statik yükünün dağılmasıyla oluşan çatlak türüdür. Statik çatlak, depremler, yapının temel malzemeleri ile ilgili problemler, yapının temelinde oluşan hareketler sonucunda oluşmaktadır. Yapının hareket etmesi ile bu çatlakların eni genişleyebilmektedir (Weyer,2015:203).

Resim 4.7. Statik çatlak görünümü (Weyer,2015:204)

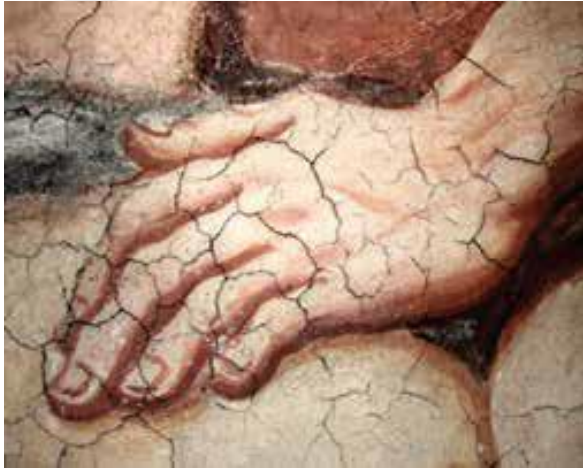
Eni 0.1 mm'den az olan ince ve gözle görülebilen bu çatlak türüne yapısal sorunlar, titreşimler, don ve ateş gibi doğal faktörler neden olmaktadır (Weyer,2015:207).

Resim 4.8. Kılcal çatlak görünümü (Bensa vd.,2012:205)

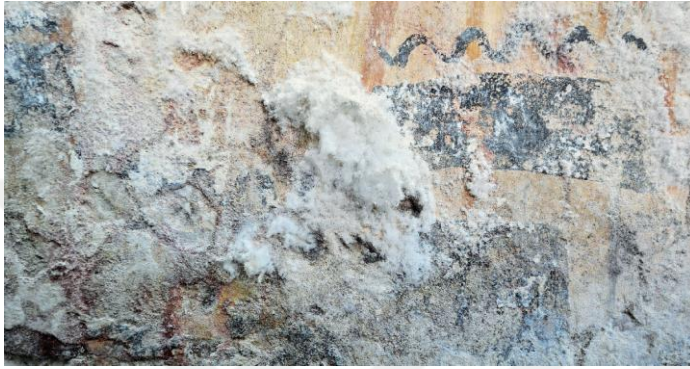
Duvar resimlerinde tuzlanma olması suyun duvarda bir giriş yolu bulduğunu ve sızdığını göstermektedir, su sayesinde tuz duvara sızar ve yer değiştirebilir. Kılcal hareket sebebiyle zemindeki çözünür tuzlar yüzey içerisinde birikmektedir (Weyer,2015:227).

Resim 4.9. Tuz çiçeklenmesi (Weyer,2015:226)

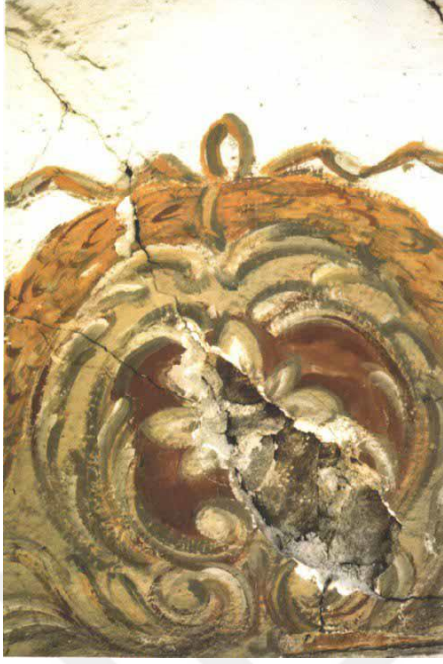
Duvar resmi yüzeyinde sıva katmanlarına fiziksel hasar verilerek veya çevresel etkenlerin etkisiyle oluşan yüzey boşluğuna lakuna adı verilmektedir. Bu hasar tipi yüzeydeki resmin devamlılığını engeller ve resmin bütünlüğü zarara uğrar (Weyer,2015: 181).

Resim 4.10. Lakuna görünümü (Cather ve Getty, 1991:xv)

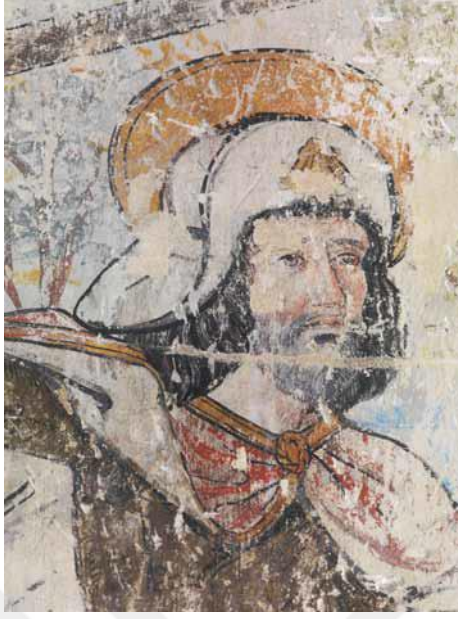
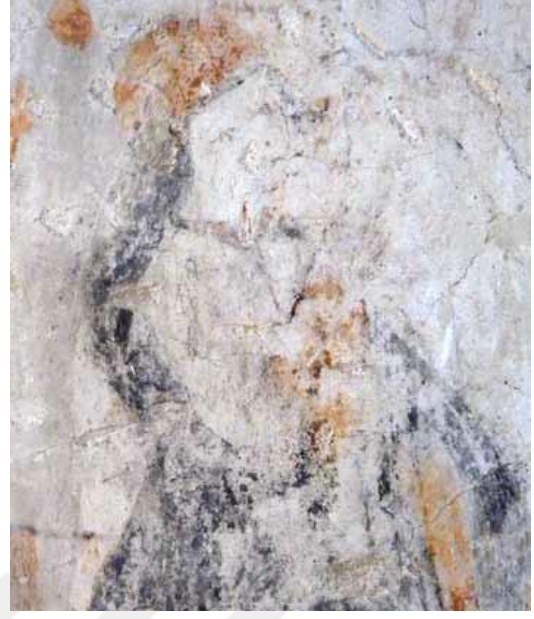
Duvar resimlerinde nem oluşumu ve tuz kristalleşmesinin etkisiyle zaman içerisinde boya tabakasının yüzeyden ayrılmasıyla oluşan bu bozulma türünde oluşan hasar milimetrik ölçülerdedir (Weyer,2015:191). Balık puluna benzeyen küçük parçalar halinde gerçekleşen dökülmeler genellikle kireçtaşı ve kum taşından yapılmış olan mimari yüzeylerde ve boya tabakalarında oluşmaktadır. Yüzey katmanları küçük, düz ve ince parçalara ayrılarak dökülebilmektedir (Weyer,2015:195).

Resim 4.12. Pullanma (Valle,2015:101) Resim 4.13. Soyulma (Valle,2015:103)

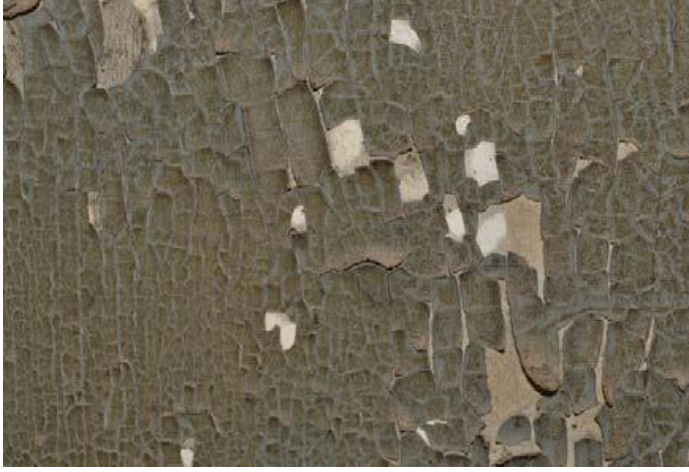
Duvardan açığa çıkan su, harç içerisindeki kirecin bağlayıcılığını azaltmaktadır. İki tabaka arasında bulunan bağlayıcının tutunma özelliği azaldığı durumda tabakalar arasında kopma ve dökülmeler oluşmaktadır. Nem çıkışının yoğun olduğu bölgelerde sıklıkla rastlanan bu durum duvar yüzeyinde büyük çaplı kayıplara sebebiyet verebilmektedir (Eskici, 2005: 29).

Resim 4.14. Duvar resminin kabarakarak dökülmesi (Abd. El-Tawab, Mahran, & Gad,2014:331)

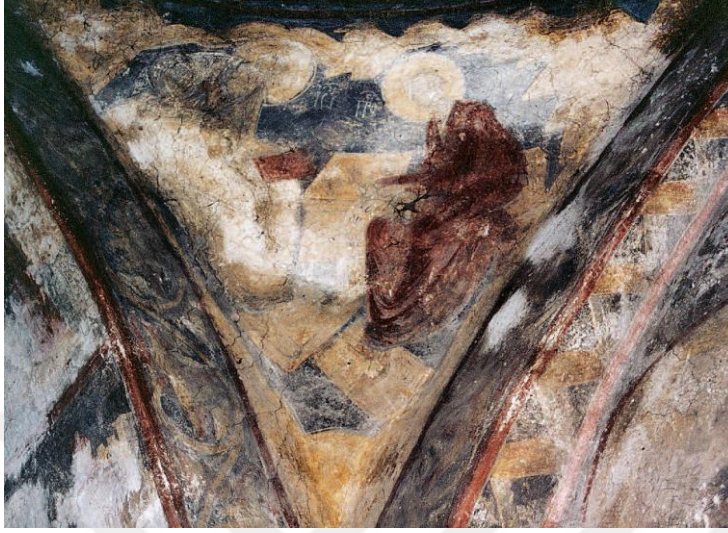
oluşturulurken ıslak kireç sıva üzerine uygulanan koruma malzemeleri ile etkileşime girerek beyaz pus oluşturabilir (Weyer,2015:213).

Resim 4.15. Beyaz puslu/örtü oluşumu (Weyer,2015:212)

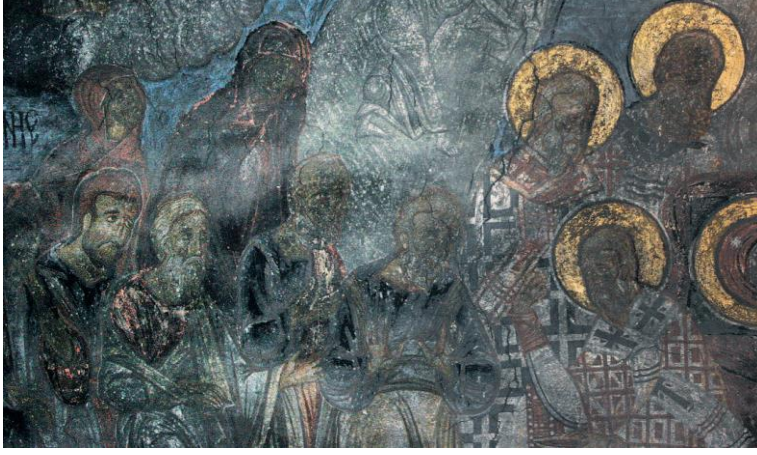
Görünür ışık yansımalarının azalması sebebiyle yüzey renk tonunda değişimler gözlenebilmektedir. Kararmalar; is, duman, zift ve toz gibi sertleşebilen tortuların birikmesi, sağlamlaştırma malzemelerinin eskimesi, bölgesel nem alma durumunda biyolojik yayılmalarda veya freskteki organik bağlayıcıların değişimi sonucunda oluşabilmektedir (Weyer,2015:217).

Resim 4.16. Duvar resmindeki boyaların kararması (Weyer,2015:216).

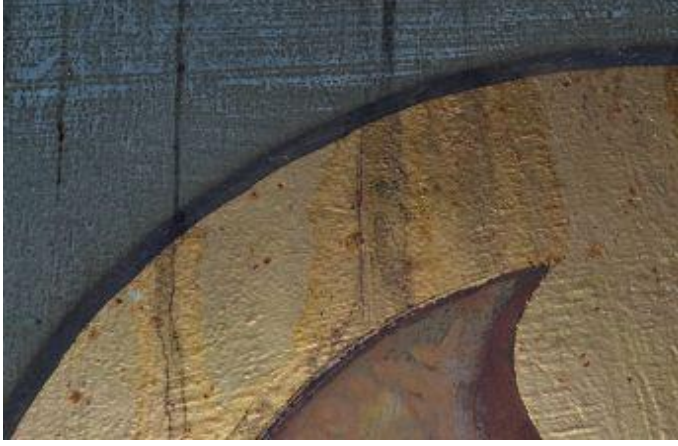
Kimyasal veya fiziksel yollar ile oluşan renk hücresi değişimleri pek çok faktöre bağlıdır. Bu faktörlerin başında nem, ısı veya güneş ışığı etkisiyle oluşan kimyasal değişimler, mikroorganizmalar, tuz çökelmesi, ve koruma malzemelerinin kullanımı gelmektedir. Sarı demir oksihidroksitin yüksek ısı yoluyla kırmızı demir oksite dönüşmesi pigment değişimine örnek olarak verilebilir (Weyer,2015:225).

Resim 4.17. Duvar yüzeyindeki pigment değişimi (Abd. El-Tawab, Mahran, & Gad,2014:331)

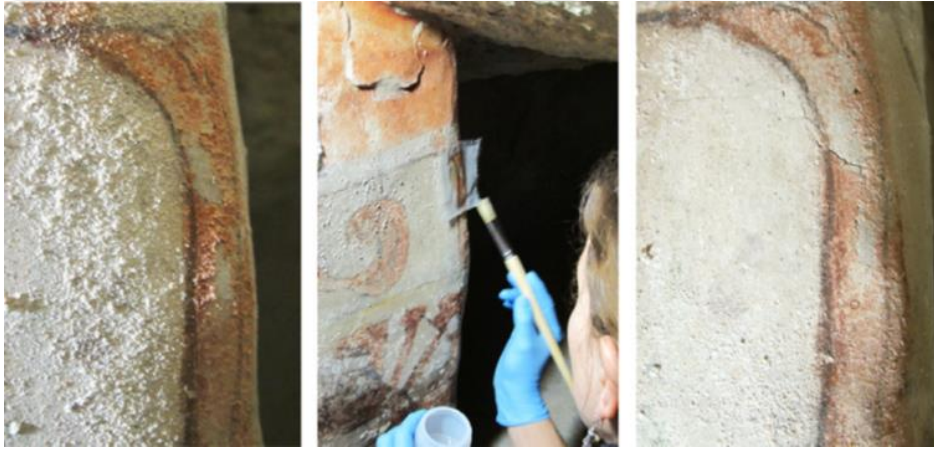
Resim 5.6. Baryum Hidroksit Çözeltisinin Duvar Resmine Uygulanması (Chelazzi 2013:48)

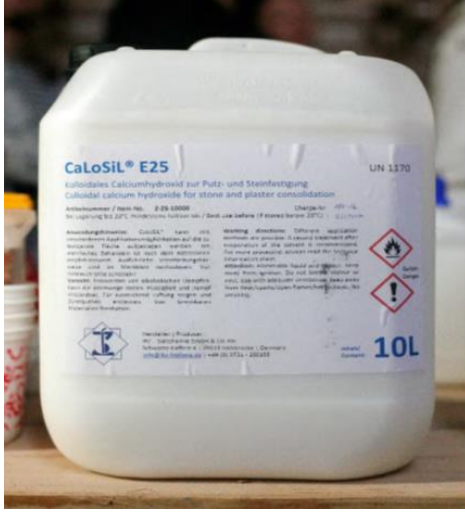
Resim 5.8. CaLoSiL ürünü (Vojtechovsky ve Bayer, 2016:8)

Kalsiyum hidroksit bileşiğinin ticari alanda karşılığı olan CaLoSiL® malzemesi kullanıma hazır bir taş ve sıva birleştiricidir. Yüzey konsolidasyonu ve sıva tabakalar arasındaki ayrılmaları güçlendirmek amacıyla kullanılmaktadır. CaLoSiL®, farklı alkollerde süspanse edilmiş nano partiküllerden oluşan kalsiyum hidroksit ( $\text{Ca}(\text{OH})_2$ ) içerir. Konsantrasyonu 5 g / L ile 50 g / L arasındadır. Ortalama parçacık boyutu 150 nm'dir. Etanol, izo-propanol veya n-propanol çözücü görevi görür. Taş, harç veya sıvanın CaLoSiL® ile işlenmesi, alkolün buharlaştırılmasından sonra katı kalsiyum hidroksit oluşumuna neden olur. Bu, atmosferik karbondioksit ile reaksiyona girerek geleneksel kireç harçlarına benzer bir şekilde kalsiyum karbonata dönüşür. İçerisindeki alkol tamamen buharlaşır. Taş veya harcı bozan kimyasallar veya kalıntılar oluşmaz. CaLoSiL® alkol içerisinde %5-25 oranında hazırlanarak daldırma, kılcal emme, püskürtme veya enjeksiyon ile uygulanabilmektedir ("Technical Data Sheet CaLoSiL®":1).

Alkolün buharlaştırılmasından sonra oluşan kalsiyum hidroksit parçacıkları, işlenmiş çatlakların, gözeneklerin veya eklemlerin yüzeyini film şeklinde kaplar. Parçacıkların boyutları 50 nm ila 250 nm arasındadır. Standart optik mikroskopi ile tespiti zor olabilir, Taramalı Eletron Mikroskobu kullanımı önerilir.

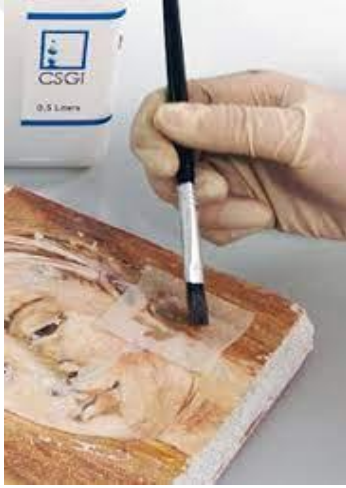
Resim 5.9. Nanorestore Plus ürününün numuneye uygulanması (URL\_5)

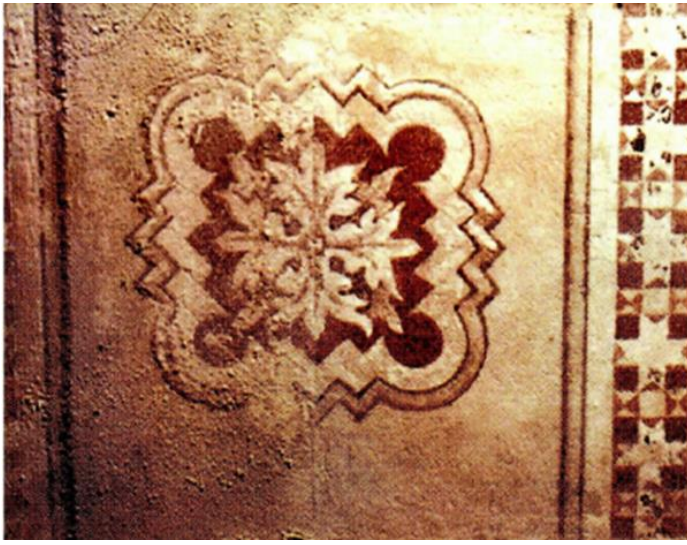
Resim 5.10.  $\text{CaO}_2$  uygulaması öncesi (solda) ve sonrası (sağda) (Giorgi, 2000:158)

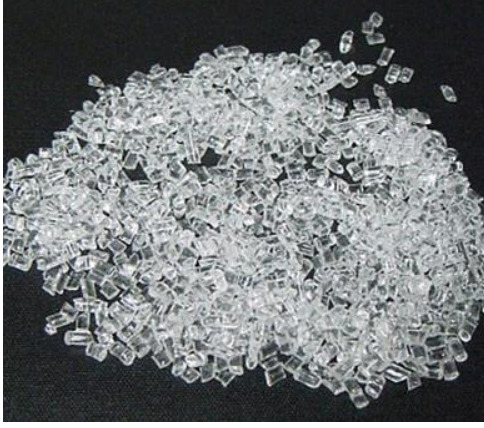
Resim 5.11. Paraloid B72 malzemesi (URL\_6)

Paraloid B72, duvar resmi, taş, metaller ve ahşap gibi çeşitli malzemelerin restorasyonunda koruyucu kaplama, sağlamlaştırıcı, yapıştırıcı amacıyla yaygın olarak kullanılan metil akrilat (% 30) ve etil metakrilatın (%70) birleşiminden oluşan şeffaf boncuk biçimli kuru reçine türüdür. Berrak, renksiz ve termoplastik bir akrilik reçine olan Paraloid B72, kültürel mirasın ve sanatsal nesnelerin korunmasında önemli bir role sahiptir. İlk olarak 1931 yılında endüstriyel alanda kullanılmaya başlanan bu akrilik reçine zamanla müzelerde de test edilerek kullanım onayı almasının ardından koruma dünyasında da kullanılmaya başlanmıştır. Amerikalı kimya şirketi Rohm & Haas tarafından imal edilmiştir.

Aşınmaya dayanıklı olması, sararmayan yüzey oluşturması Paraloid B72 malzemesinin duvar resminde sıklıkla kullanılmasına sebep olmuştur. Bu sentetik reçine alkol veya tolüen içerisinde kullanım amacına göre belli oranlarda hazırlanabilmektedir. Organik ve inorganik arkeolojik eserlerin sağlamlaştırılmasında ve yapıştırılmasında kullanılan Paraloid B72, birden çok çözücüyle kolayca ve tamamen geri dönüşü sağlayabilmektedir. Uygun ortamda nem ve ısıya dayanıklı Paraloid B72 renk değişimi göstermez ve özellikleri değişmez (Baykan,2018:2).

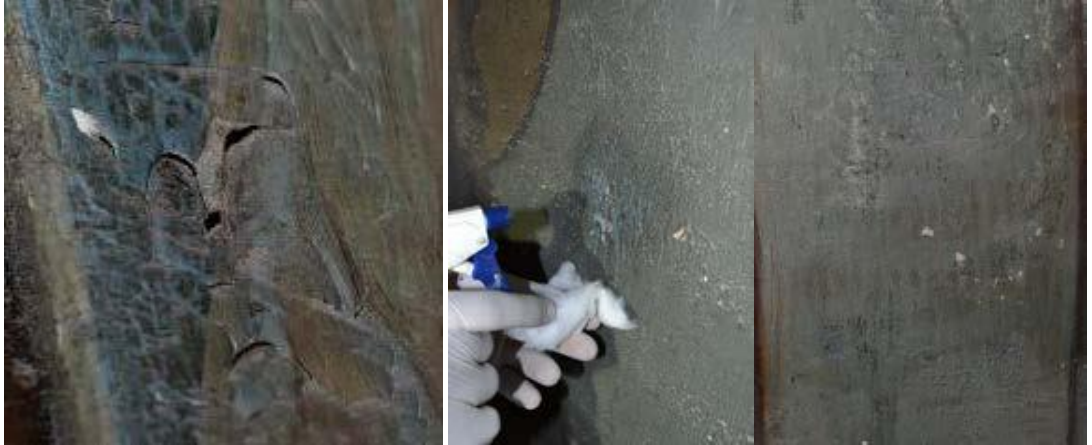
Bir etilakrilat-metilmetakrilat kopolimeri olan Primal AC33, Rohm ve Hass tarafından yapılmış ve ticarileştirilmiştir. Sıva katmanları ve boya tabakaları arasındaki ayrılmalar, kılcal çatlaklar, ışık ve nemin etkisiyle dökülen ve kabaran boya tabakalarını sağlamlaştırmak amacıyla Primal AC33 yaygın olarak kullanılmaktadır. Boyalı yüzeylerde yüzey koruyucu olarak kullanımı tercih edilmez. Esneklik, şeffaflık ve uygulama kolaylığı özellikleri nedeniyle Primal AC33 restorasyon alanında tercih edilmektedir. (Cocca vd.,2004:333).

Resim 5.12. Primal AC kullanılarak yapılan güçlendirme işlemi (Abd El-Tawab N.,2014:349)

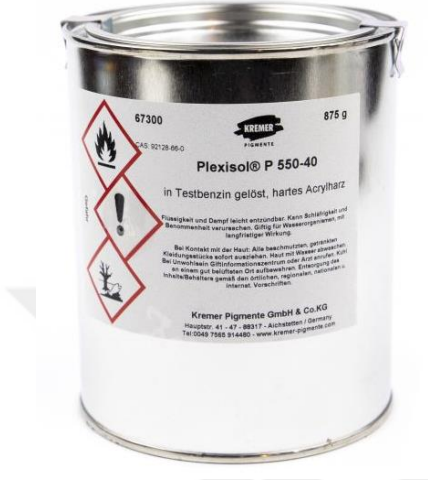
Resim 5.13. Plexisol P550 (URL\_7)

malzemeleri güçlendirmek ve yüzeyde dökülen boya ve sıva tabakalarını sağlamlaştırmak amacıyla kullanılır. Şeffaf ve likit yapıya sahiptir bunun birlikte organik çözücülerde 34 °C sıcaklıkta çözülerek hazırlanır. 25° C sıcaklıkta kullanılabilir (Shoeib vd., 2017:258).

Plexisol P550 yüzeyde ince bir film tabakası oluşturarak ışık, nem, rüzgar gibi çevresel faktörlerden duvar resmini korur, neme doymuş tabakanın su girişini azaltır veya engeller. Gözenekleri kapatarak neme karşı korur (Shoeib vd., 2017:265). Plexisol P550'nin çözücüsü aseton, toluen, white spirittir. 25° C de uygulanmaktadır. Bu akrilik reçine türü termoplastiktir, ışık geçirmemektedir ve yaşlanmaya dayanıklıdır ("Lascaux Synthetic Resins and Dispersions":1-2).
