**YENİ VERİLER IŞIĞINDA MİNUA (ŞAMRAM) KANALI VE  
KANALA YÖNELİK KORUMA ÖNERİLERİ**

**YÜKSEK LİSANS TEZİ**

**MURAT ŞEN**

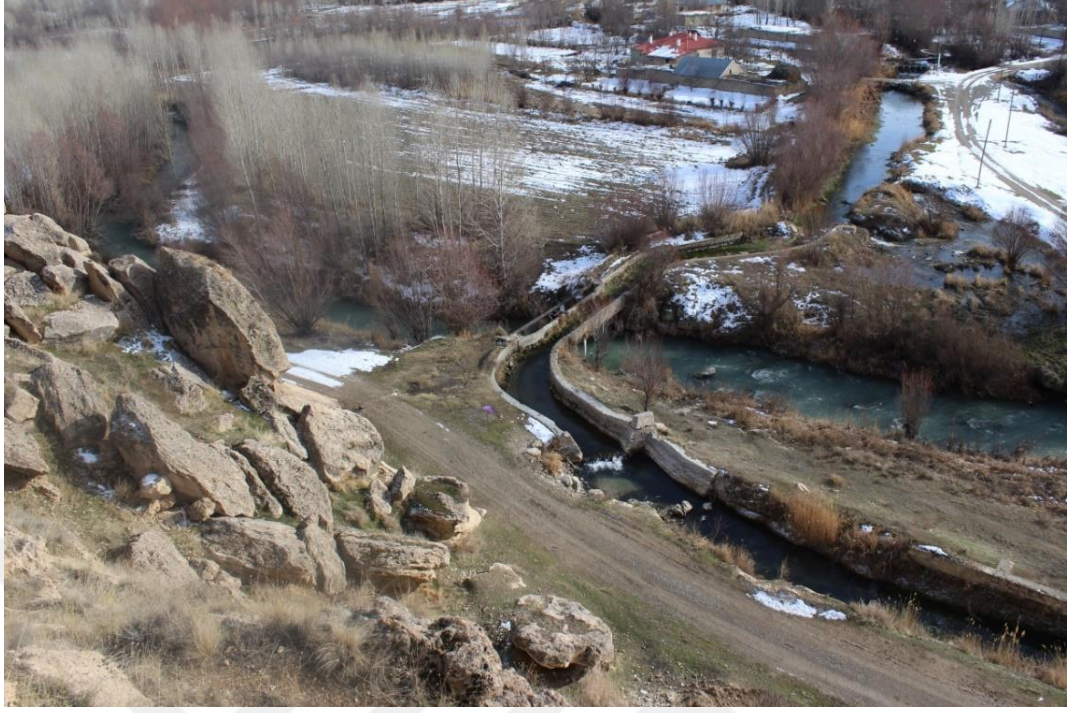
**Resim 3: Minua (Şamram) Kanalı'nın başlangıç noktası (kaynak suyunun Engil [Hoşap] Çayı üzerinden geçtiği alan- Aşağıkaymaz Mahallesi [Mejingir])**

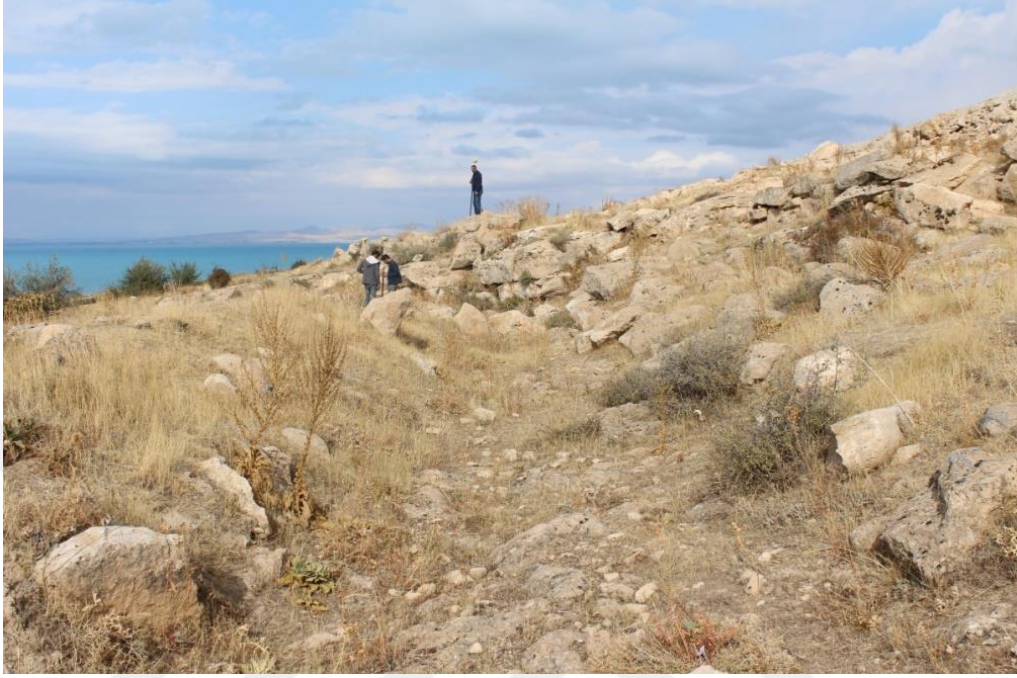
**Resim 9: Kanalin iç yapısında kaya oyma kısımlarına bir örnek (Kıyıcak [Suvartan] Bölgesi)**

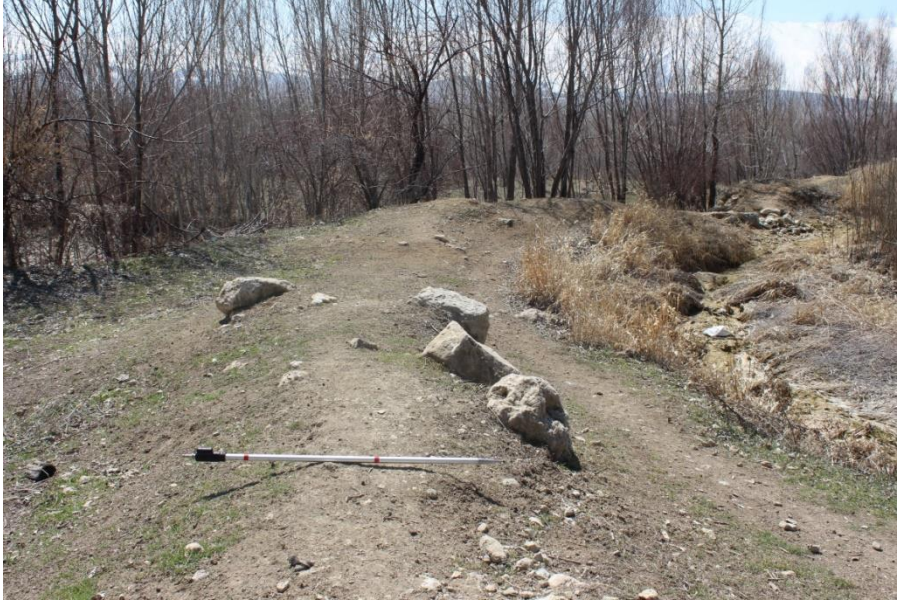
**Resim 10: Kanalin beden duvarları içerisinde yer alan moloz taş kalıntıları (Köprüler [Gem] Mahallesi)**

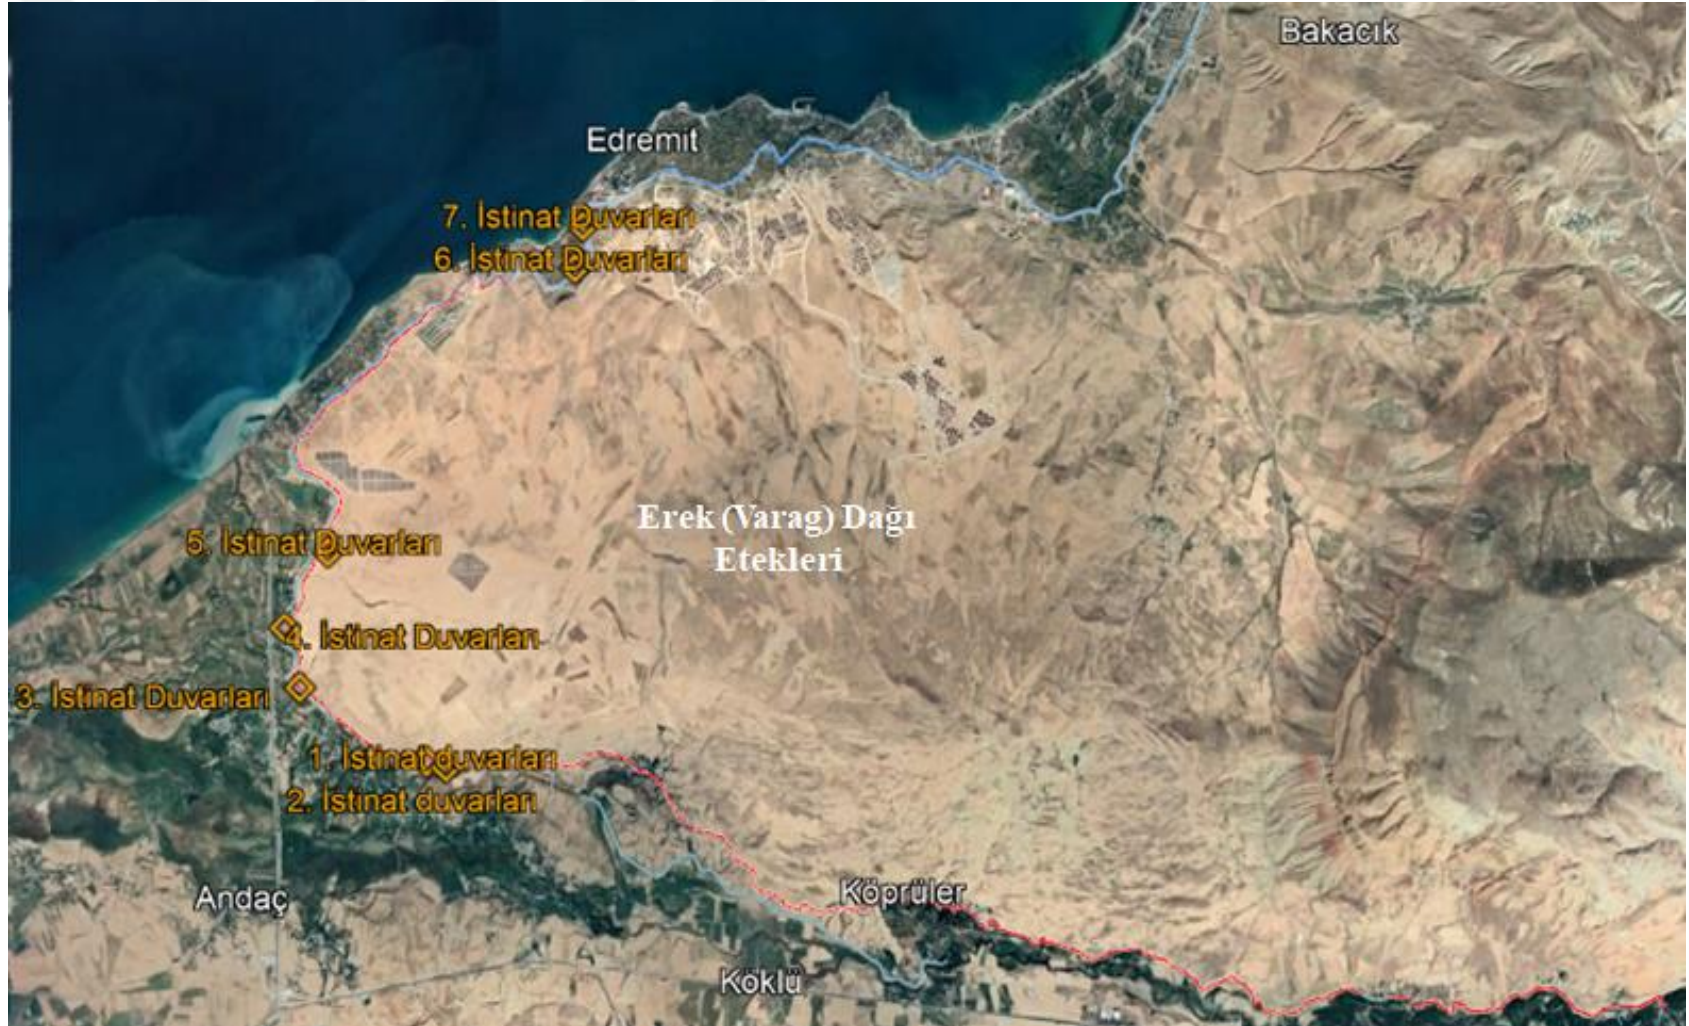
Harita 7: Orijinal döneme ait masif ve kütsel istinat duvarlarının lokasyonları (Google Earth'ten işlenmiştir)

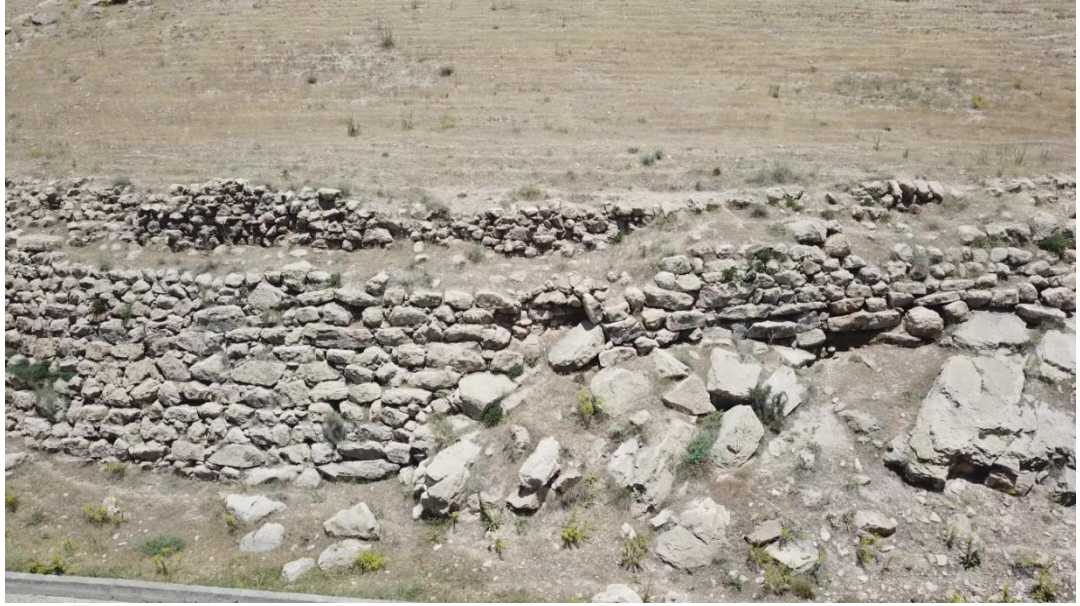
**Resim 14: İkinci parçada uygulanan kademelenme**

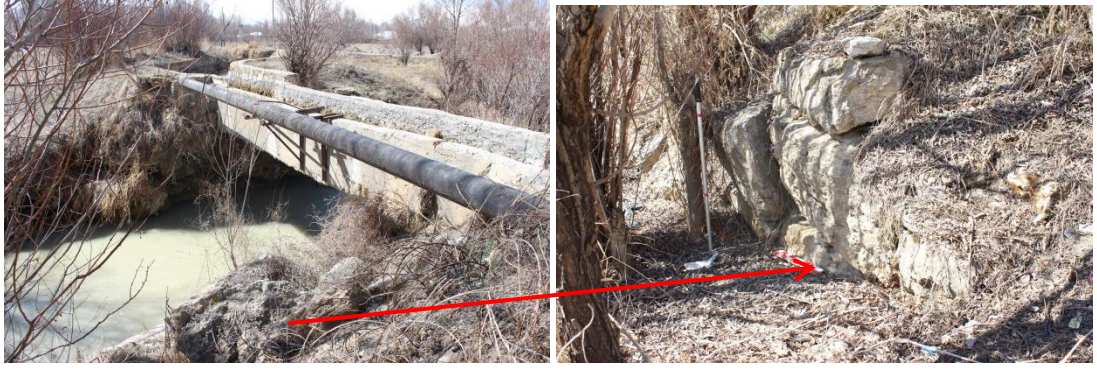
**Şekil 15: Kanallın Engil (Hoşap) Çayı üzerinden geçtiği kısım ve köprü kaidelerini oluşturan bloklar**

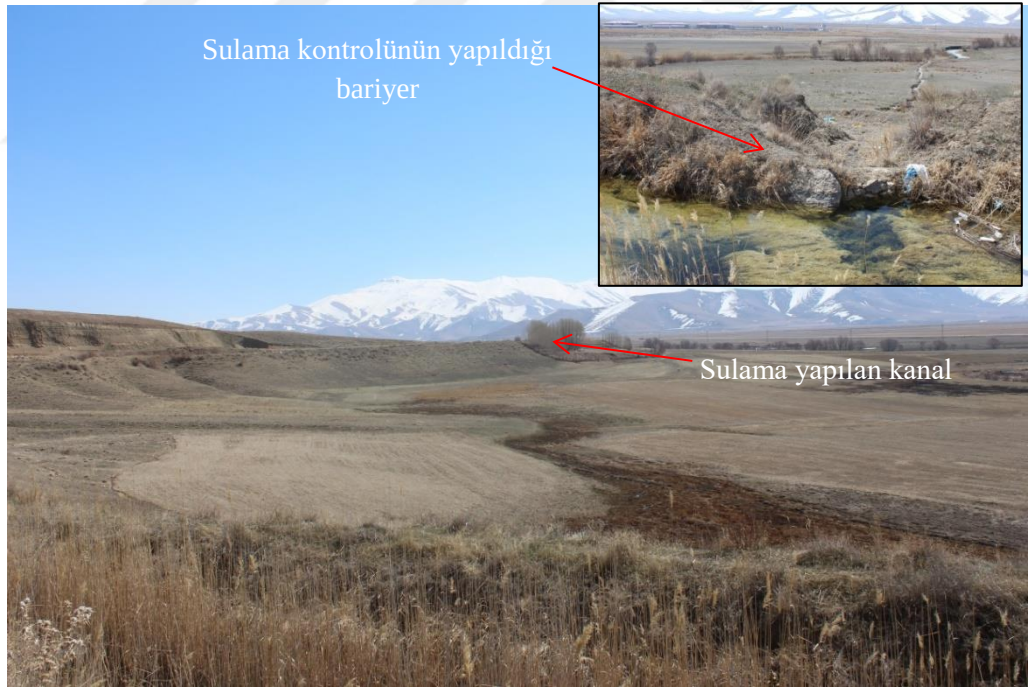
**Resim 25: Tarım arazilerini sulama mekanizması**

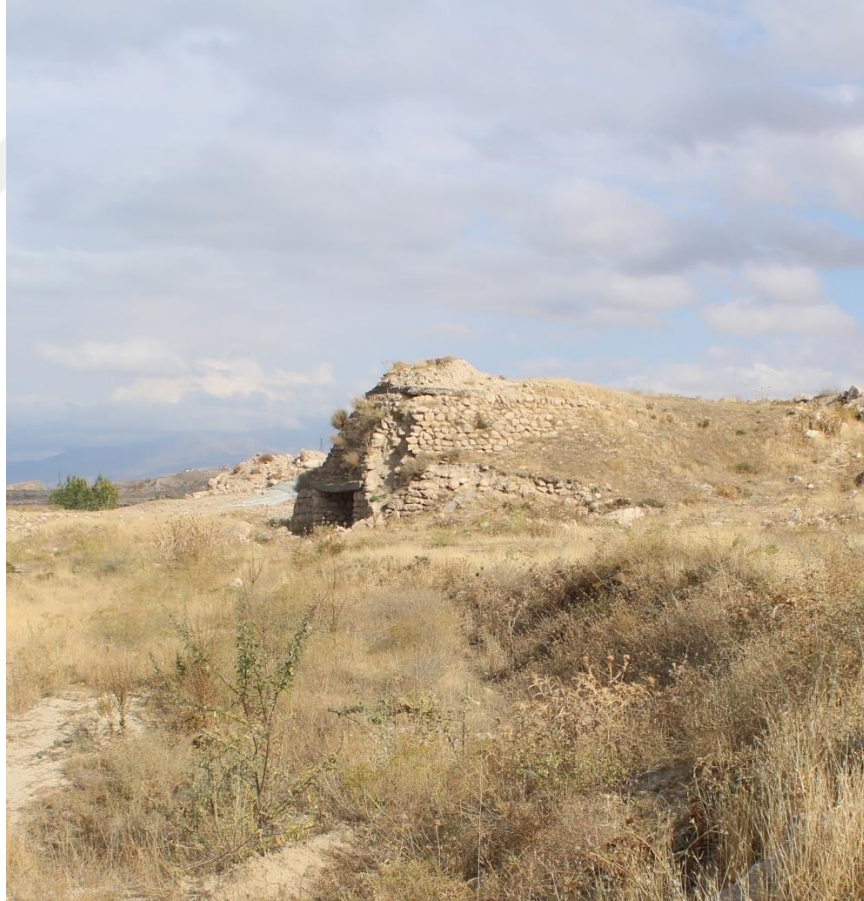
**Resim 38: Tarihi kanal etrafındaki değirmenlere bir örnek (modern Karayolları kampüsü civarı)**

Gerek mimaride kullanılan malzemenin benzerliği gerekse de Ortaçağ değirmenlerinin tarihi kanaldan su alması Ortaçağ yapılarının Minua Kanalı'yla büyük entegrasyonu ve uyumunu göstermektedir (Resim 38).

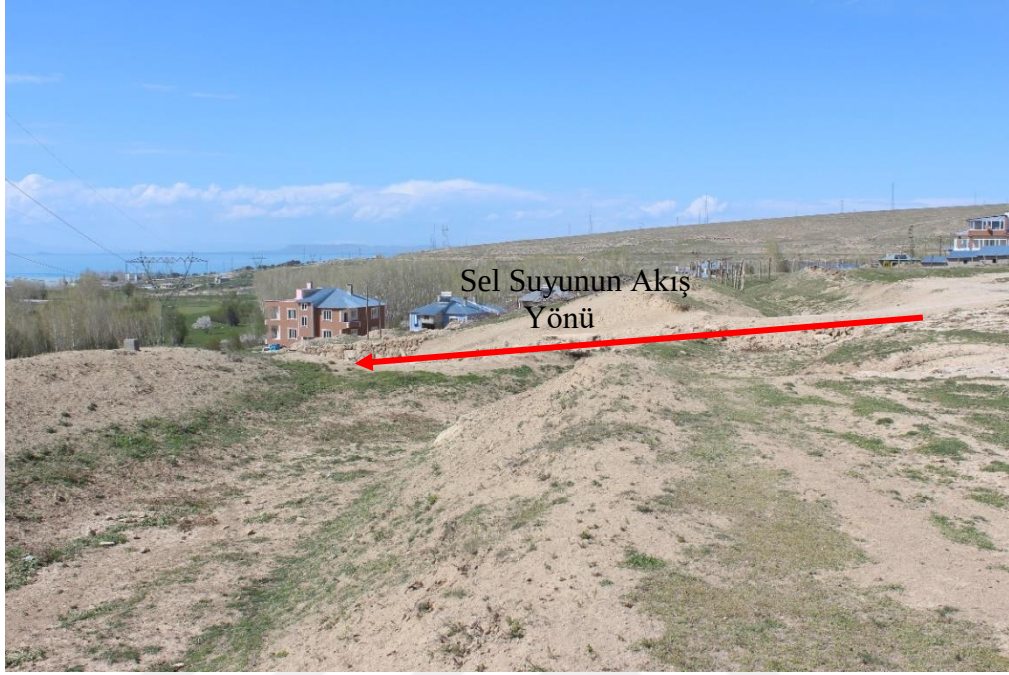
**Resim 39: Su baskınlarında kanalın beden duvarlarının görünümü**

günümüzde hem kanalın tahrip olmuş yükseltileri hem de istinat duvarlarının önemli derecede tahrip olduğunu görmekteyiz (Resim 39).

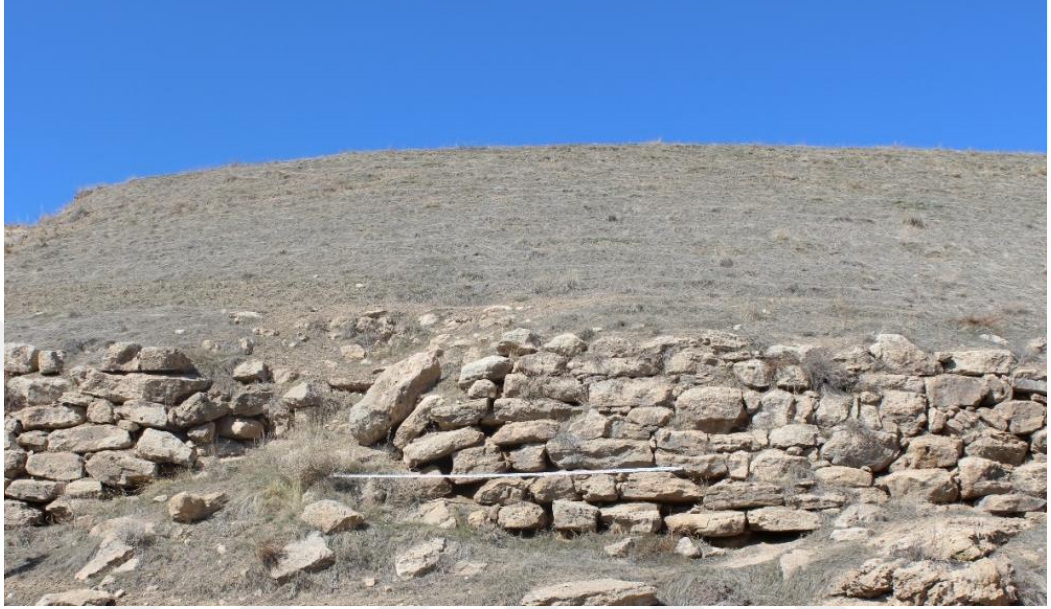
**Resim 40: Toprak kayması sonucu istinat duvarlarında meydana gelen tahribat**

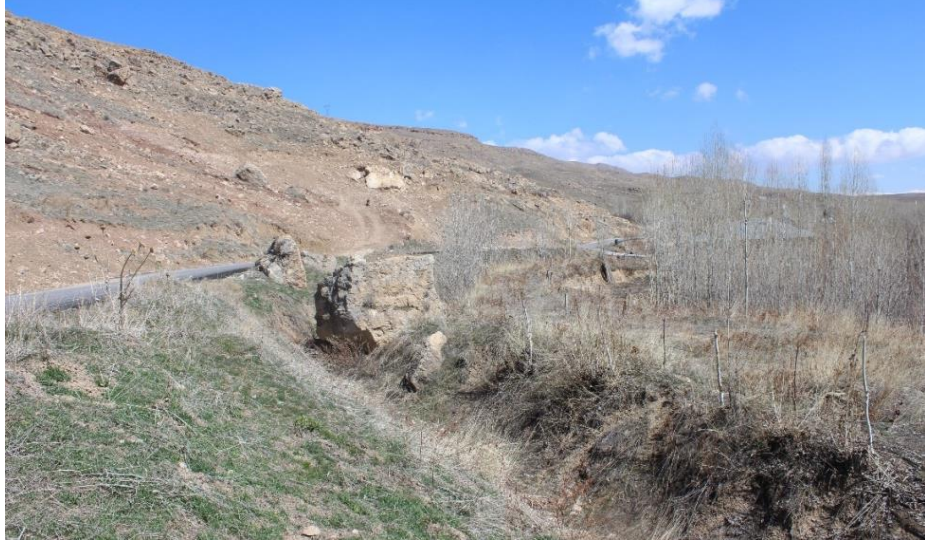
**Resim 42: Kanal içersine yuvarlanan kayalar**

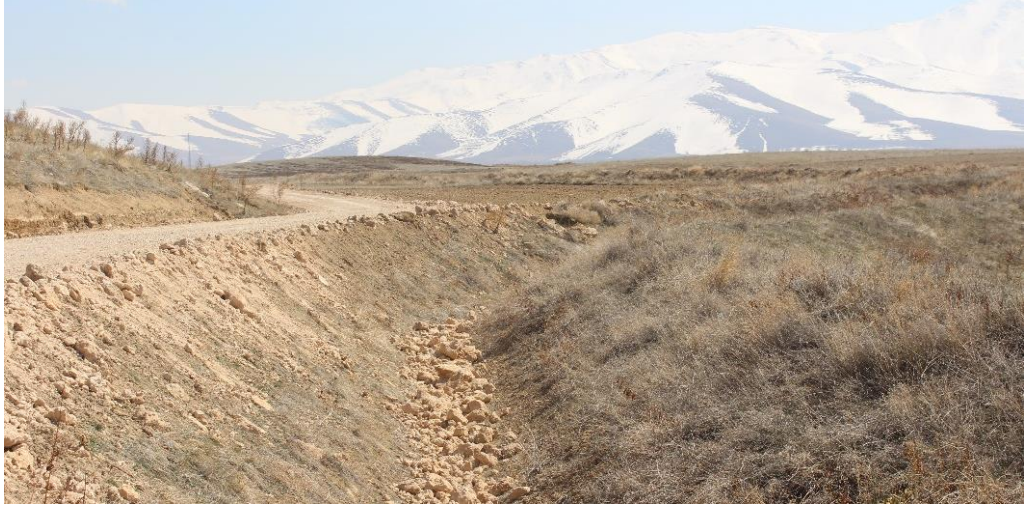
**Resim 44: Yol alışmaları sırasında gerekleşen tahribat**

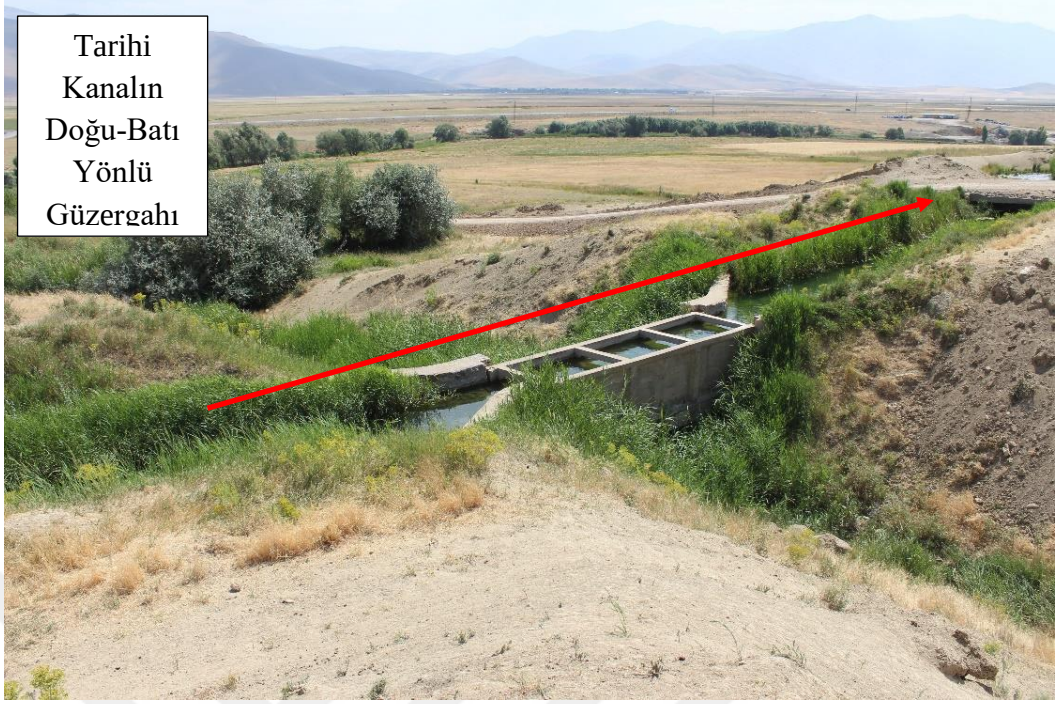
**Resim 46: Kanalın yıkılan beden duvarı içerisine yerleştirilmiş beton yapı**

Kanaldan su tahliye etmek için ya da bazı dış etkenler sonucu kanalın güney (alt) beden duvarının zarar gördüğü daha önce belirtilmişti. Bu zarar sonucu kanalın beden duvarında modern yapılar görülmekte ya da kanalın ilgili kısmı büyük bir açıklık şeklinde ortaya çıkmaktadır (Resim 46).

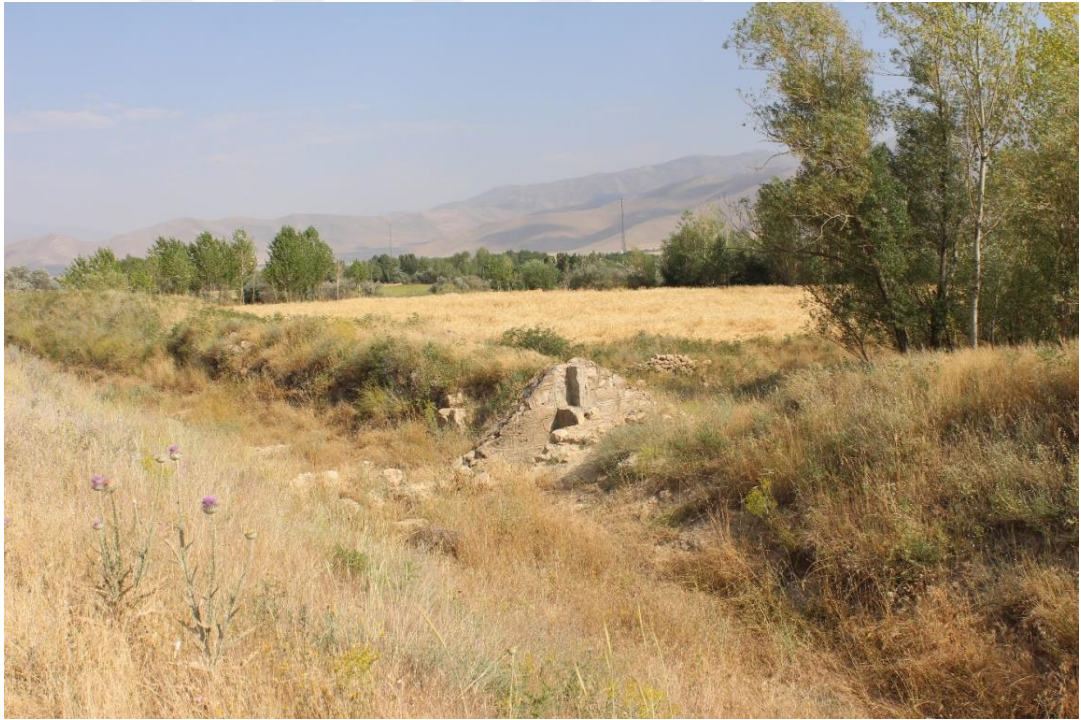
Resim 47: Kanal içi modern set uygulaması

Bu açıklıklar kimi yerde 20 m.'yi bulurken kimi yerlerde ise yaklaşık 2 m. olabilmektedir. Uzun açıklıklar genellikle DSI'nin yıkımlar karşısında aldığı 'beton önlemlerden' oluşmaktadır. Küçük ölçekli açıklıklar ya da su tahliye noktaları ise bölgede yaşayan insanların kendi çabasıyla oluşturduğu su tahliye noktaları olarak karşımıza çıkmaktadır (Şekil 27-28-29, Resim 47).

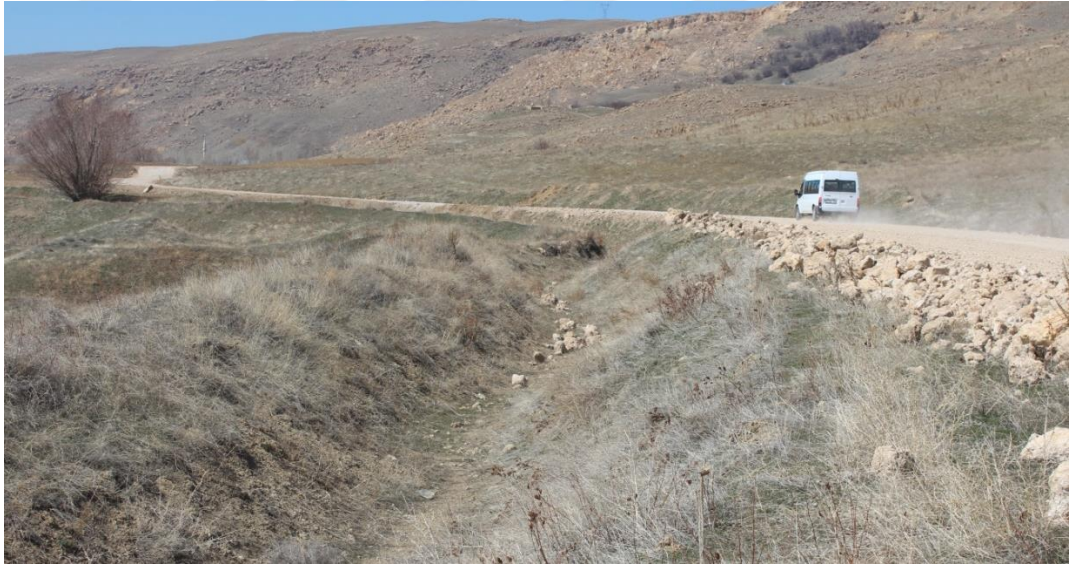
**Resim 50: Tarihi kanalın beden duvarına zarar veren yol inşaatı**

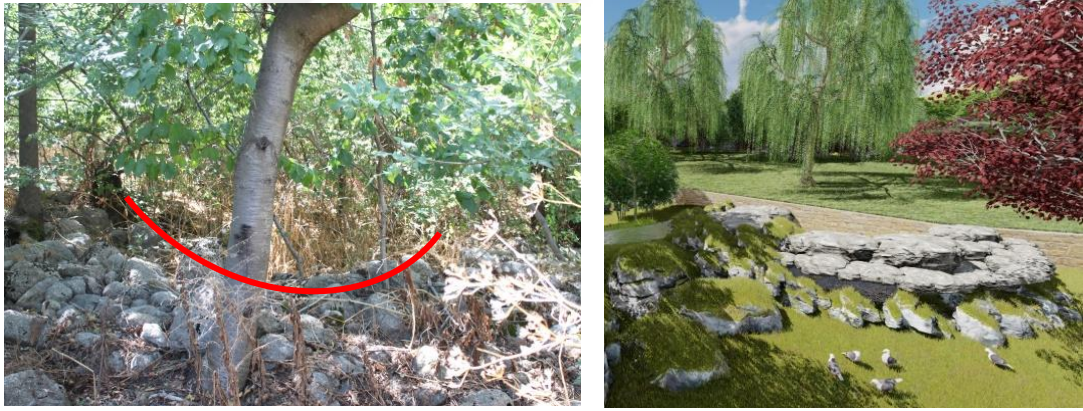
**Şekil 39: Sol: Gölet kalıntıları olduğu düşünülen kalıntılar. Sağ: Gölet ve çevresini yeniden ayağa kaldırma denemesi**

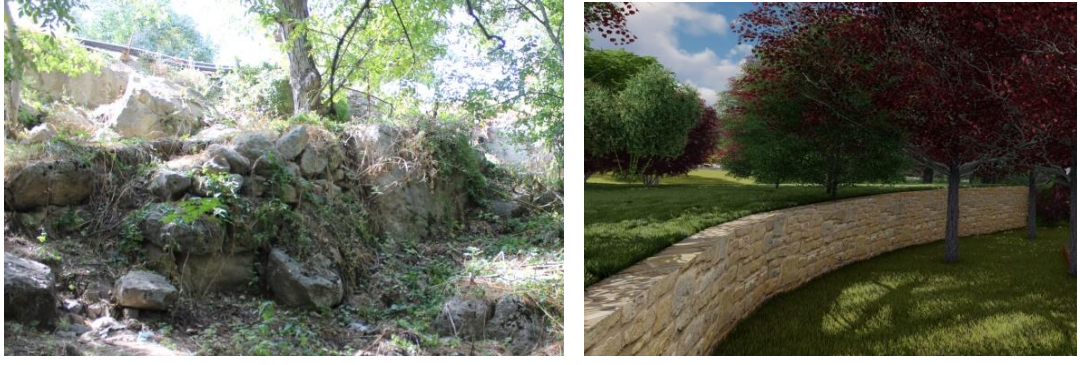
**Şekil 40: Sol: Seyir terası oluşturmak için inşa edilen istinat duvarları. Sağ: İstinat duvarı ve seyir terasını yeniden ayağa kaldırma önerisi**
