**TARİHİ YAPILARDA KULLANILAN MALZEMELERİN  
FİZİKO-MEKANİK ÖZELLİKLERİNİN BELİRLENMESİ:  
CİZRE KALESİ (BİRCA BELEK) ÖRNEĞİ**

**MART 2022  
DİYARBAKIR**

DİCLE ÜNİVERSİTESİ LİSANSÜSTÜ EĞİTİM-ÖĞRETİM VE SINAV  
YÖNETMELİĞİNİN BİR PARÇASI OLARAK  
YAPI MÜHENDİSLİĞİ ANA BİLİM DALINDA  
YÜKSEK LİSANS TEZİ  
OLARAK HAZIRLANMIŞTIR

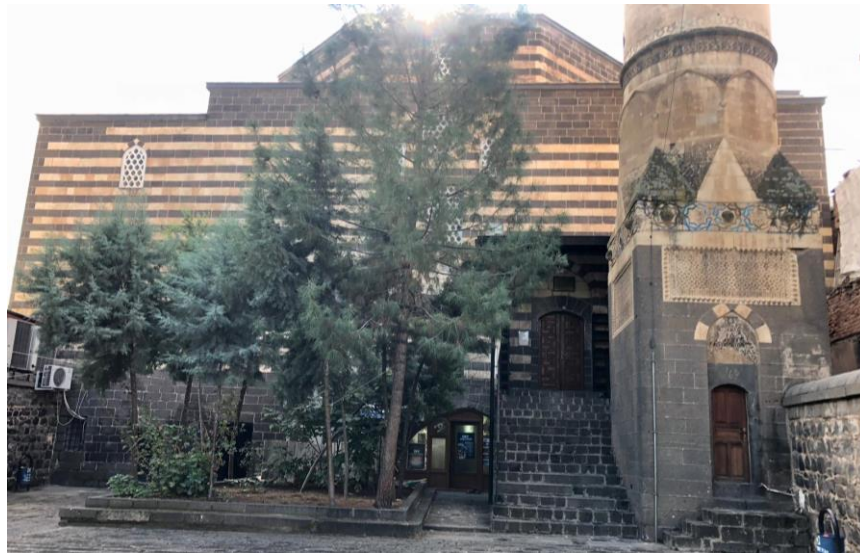
Şekil 1.6 Diyarbakır Melik Ahmet Paşa Cami’de oluşan renk solmaları

Gelişen endüstri ile orantılı olarak tarihi eserlerde kullanılan taşların bozunması da artmıştır. Birçok araştırmacının da ifade ettiği gibi kullanılan taşların ayrışma ve kirlenmesi daha çok hava kirliliği sebebiyledir. (Attewell ve Taylor, 1990; Gauri, 1990; Kertesz, 1990; Dragovich, 1991; Moropoulou vd. , 1993; Bell, 1993; Grossi vd., 1994; Esbert vd., 1995; Garcia Pascua vd., 1995). Bu gelişmeden en çok etkilenen kireç taşı ağırlıklı inşa edilen tarihi yapılar olmuştur. Keskinler vd. (1994) tarafından  $\text{CaCO}_3$  içeren taşların hava kirliliğinden önemli derecede etkilendiği, buna karşılık;  $\text{CaCO}_3$  içermeyen taşların jips oluşumu açısından hava kirliliğinden etkilenmediği belirlenmiştir. Şekil 1.6 ve 1.7’ de bazı yapılarda meydana gelen kararmalar gösterilmiştir (Bedirhanoğlu ve Körfeci, 2018).

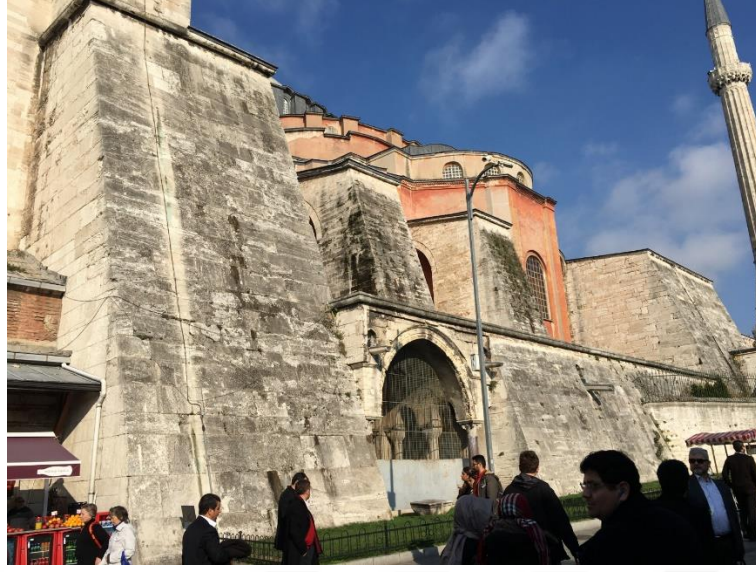
Şekil 1.7 Ayasofya Camii’nde oluşan kararmalar

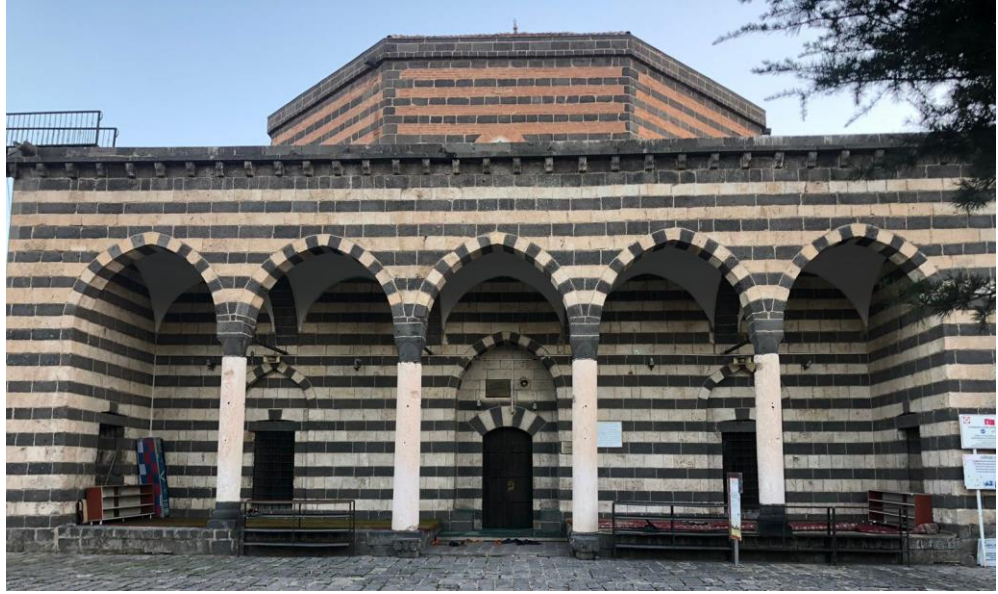
Şekil 1.8 Bazalt ve kireç taşının beraber kullanıldığı Diyarbakır Ali Paşa Cami’nin giriş cephesi

Bazalt ve kireç taşının beraber kullanımı çok yaygın olmamakla beraber Güneydoğu Anadolu Bölgesi’nde tarihi eserlerinde rastlanılabilir bir durumdur. Beraber kullanımı genellikle estetik açıdan hoş bir görüntü sağlamasından kaynaklanmıştır (Şekil 1.8), (Bedirhanoglu ve Körfecı, 2018).

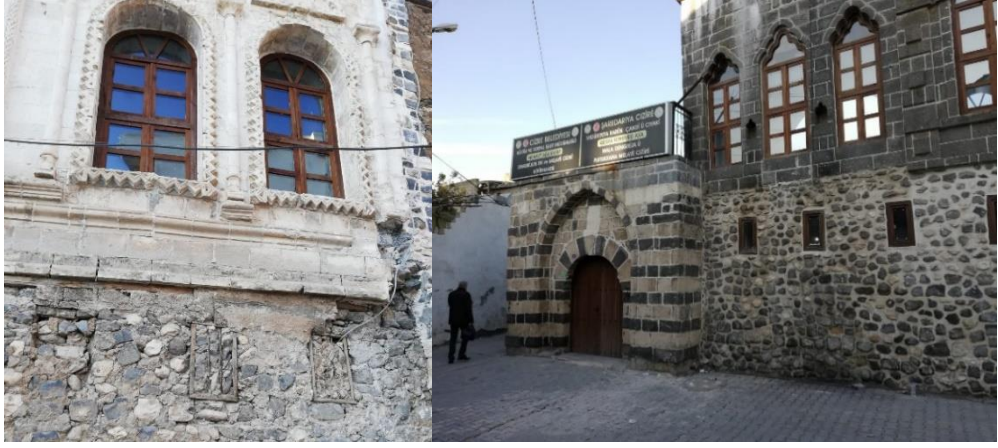
Şekil 1.9 Kireç taşı-Bazalt kullanılan Cizre Mehmet Ağa Kasrı'ndan bir görünüm

İncelenmekte olunan Cizre bölgesinde çoğunlukla bazalt kullanılmıştır. Kireç taşı genellikle süsleme amaçlı yapıya estetiklik kazandırmak için kullanılmıştır (Şekil 1.9 ve Şekil 10).

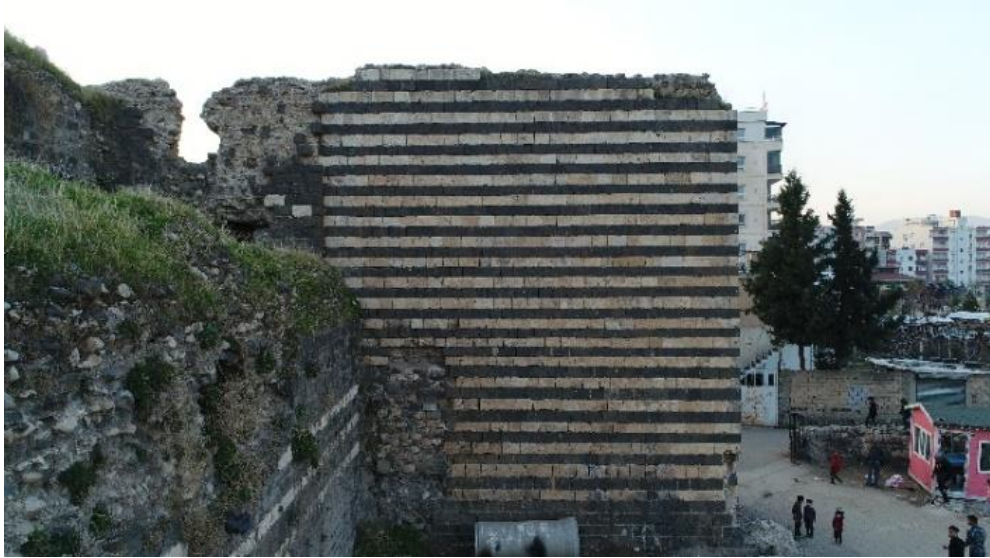
Şekil 1.10 Kireçtaşı-Bazalt kullanılan Cizre Birca Belek'ten bir görünüm

Model yapı olarak seçtiğimiz Birca Belek yapısı da kireç taşı-bazalttan oluşmaktadır. Bu ikilinin beraber kullanımı estetik açıdan hoş bir görünüm sağlamaktadır fakat bazalt taşının yapısal olarak kireç taşına göre daha sağlam olması sebebiyle yıllar içinde bozunma oranı kireç taşında daha fazladır. Bu sebeple bu ikilinin beraber kullanıldığı tarihi yapıların ömrünü kireçtaşının ömrünün belirleyeceği çıkarımında bulunulmuştur.

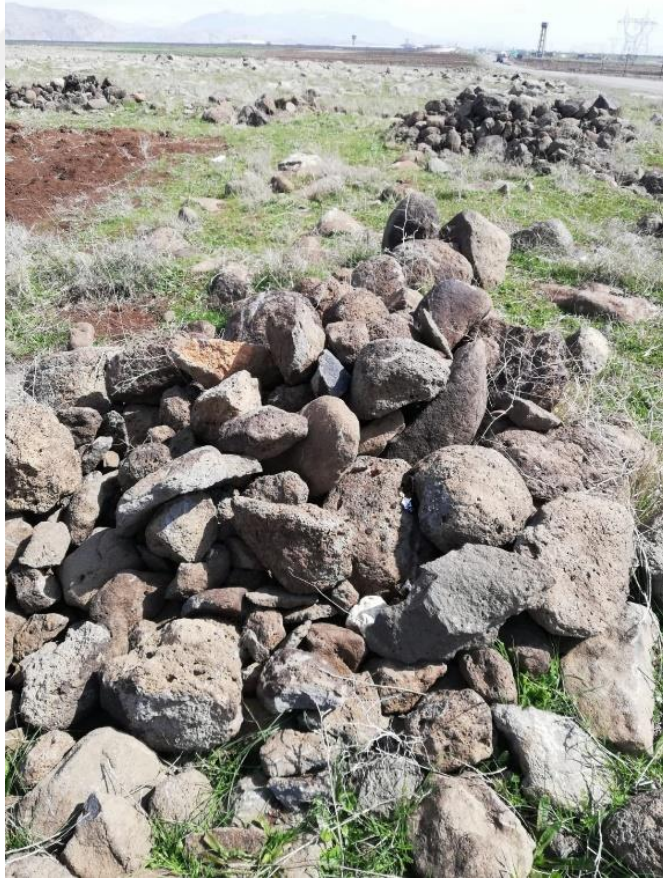
Şekil 3.3 Masif ve veziküler bazalt örneklerinin alındığı bloklar

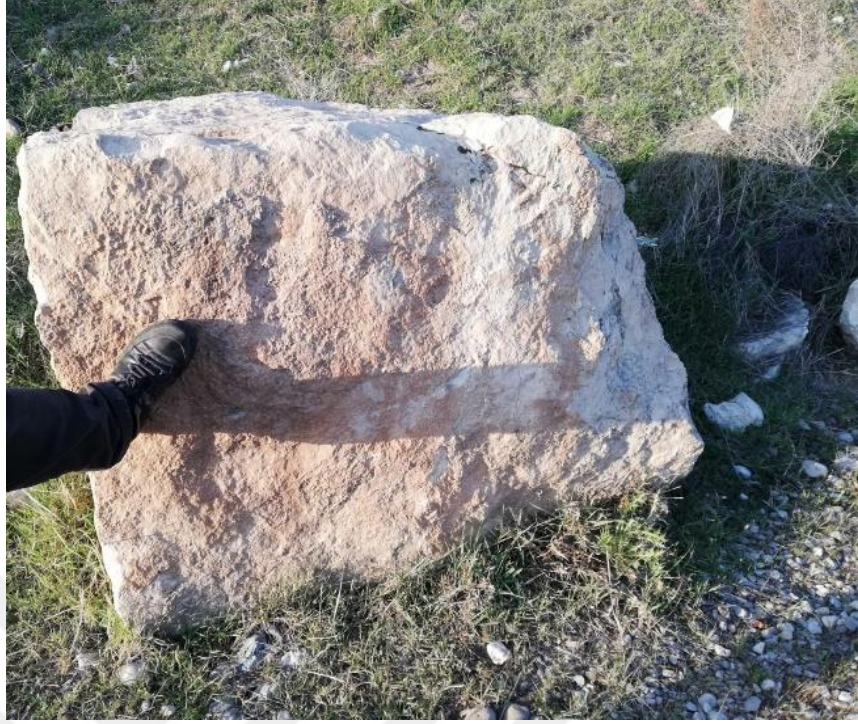
Şekil 3.4 1.grup kireç taşı örneklerinin alındığı blok

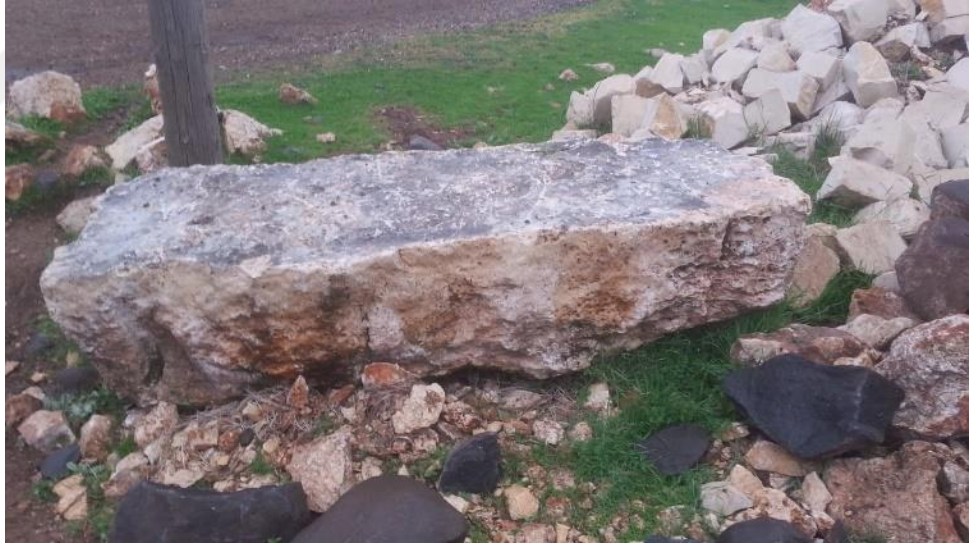
Şekil 3.5 2. grup kireç taşı örneklerinin alındığı blok

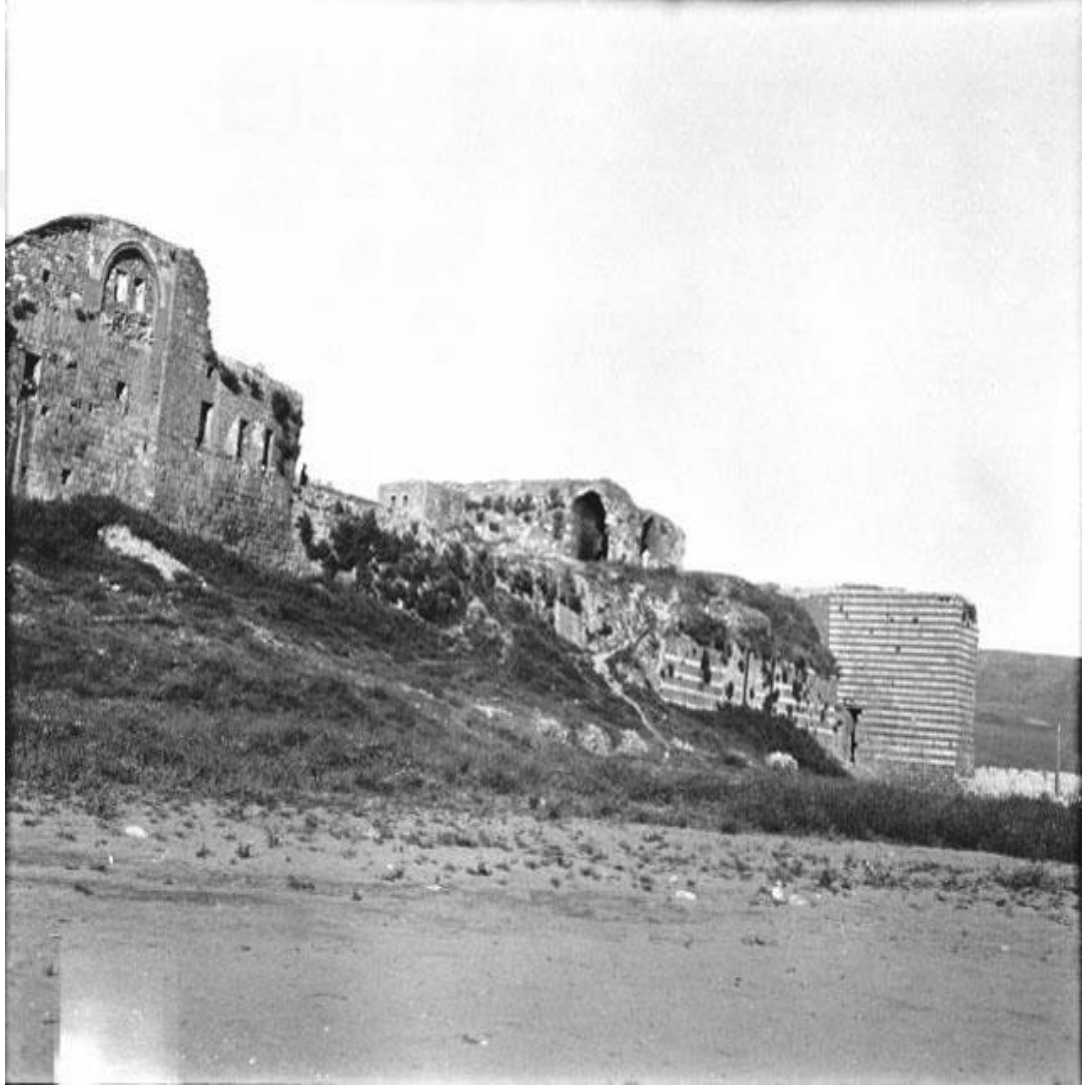
Şekil 4.8 Birca Belek 1900'lü yıllardan bir fotoğraf (Gertrude Bell Arşivi, Newcastle Üniversitesi)

Şekil 4.8 da Birca Belek'te daha önceki bölümde günümüz fotoğraflarında kapatılmış halde rastladığımız kapı şeklindeki oyugun bu eski fotoğrafta kapalı olmadığı görülmektedir. Yukarıda verdiğimiz diğer eski fotoğraflardan yola çıkarak nehrin Birca Belek'in yıkık olan tarafından yani şekil 4.8'a göre arka tarafından geçtiği düşünülmüştür. Bu düşünceye dayanarak bu oyugun nehir tarafından kale girişi amacıyla veya kale içinden nehrin gözetiminin sağlanması amacıyla yapıldığı düşünülebilir.

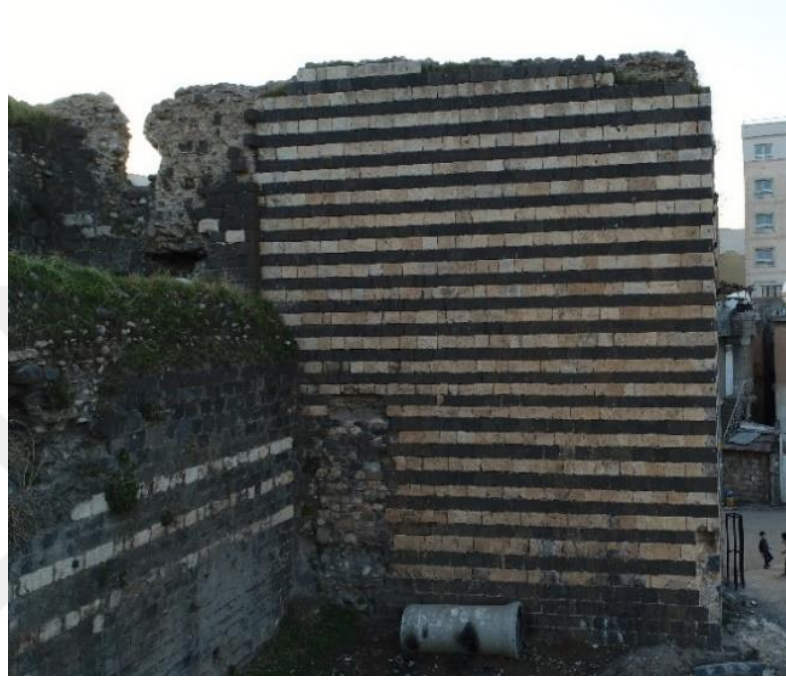
Şekil 4.17 Birca Belek güneye bakan cephesi

Birca Belek'in sıralı kireç taşı-bazalt yapıya sahiptir. Daha önce restorasyona uğramamıştır. Yapılan gözlemler sonucunda Birca Belek'in çok fazla tahribata uğramadığı ve yapısında barındırdığı kireç taşı-bazalt birlikteliğinde bu çalışmaya uygun olabileceği düşünülmüştür (Şekil 4.17).

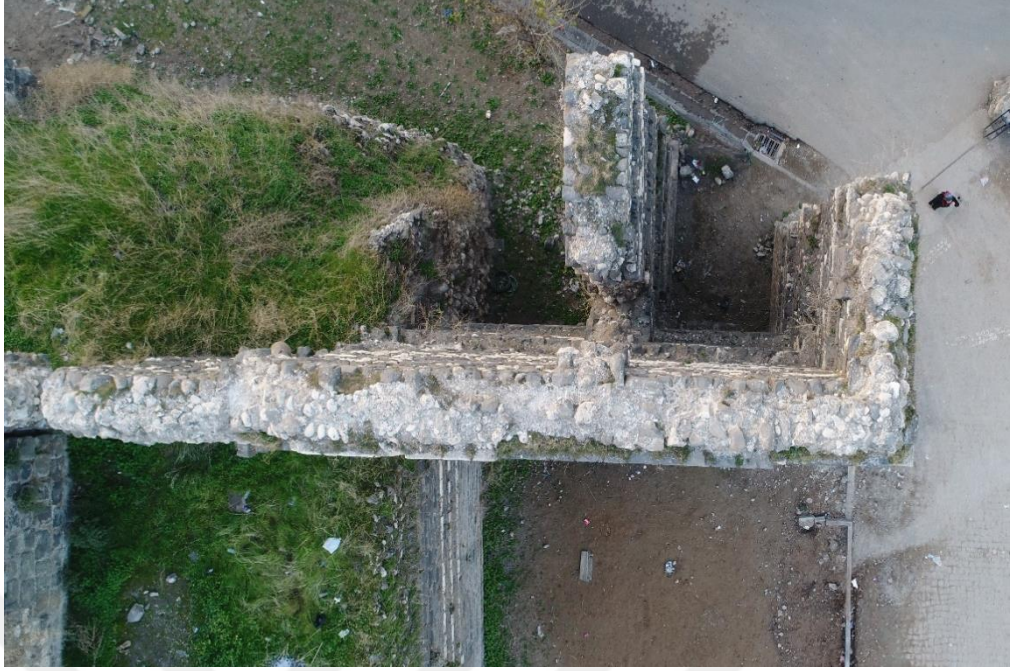
Şekil 4.18 Birca Belek üstten görünüşü

Belek Burcu kireç taşı-bazalt karışımı büyüğü güneye küçüğü de kuzeye bakan iki cepheye sahiptir. İç cephesinde normal bazalt taşları kullanılmıştır. Duvar kalınlığı en kalın olan bölgeden  $\pm 185$  cm, en ince olan bölgeden de 134,92 cm olduğu ve iç dolgu kalınlığı ise en kalın yerden yapılan ölçüm sonucunda 115 cm, en ince bölgeden ise 100,42 cm olduğu görülmüştür. Mevcut dolgu zeminden yüksekliği yaklaşık  $\pm 14,19$  m kadardır. Mevcut dolgu zeminden 45 sıra taş örülmüştür. En uzun duvarının uzunluğu  $\pm 10$  m, kısa duvarının uzunluğu ise  $\pm 5$  m olarak tasarlanmıştır (Şekil 4.18, Şekil 4.19).

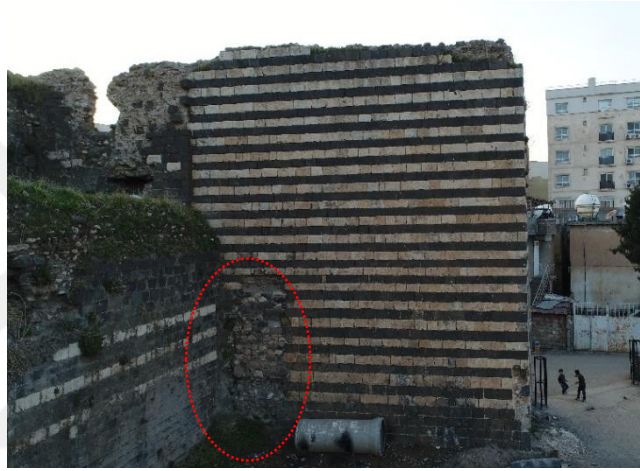
Şekil 4.20 Birca Belek güney cephesinde bulunan oyuk

Yapının içinde bulunan ara duvarda kapı boşluğuna benzer 90x280 cm boyutunda boşluk bulunmaktadır. Fakat bu boşluğun üst kısmı yukarıdaki görünüşte mor tarama ile gösterilen kısım yıkılmıştır. Ayrıca uzun cephede nedeni bilinmeyen bir kapıya benzetilebilecek bir oyuk bulunmaktadır. 20. Yüzyılın başlarında çekilen fotoğraflarda bu oyuk kapatılmamış haliyle var olduğu görülmüştür. Bu fotoğraflardan da yola çıkarak bu oyuğun kısa cephenin de eskiden suya baktığı düşünülürse nehir ile kale arasında bir geçiş sağladığı çıkarımında bulunabiliriz (Şekil 4.20).

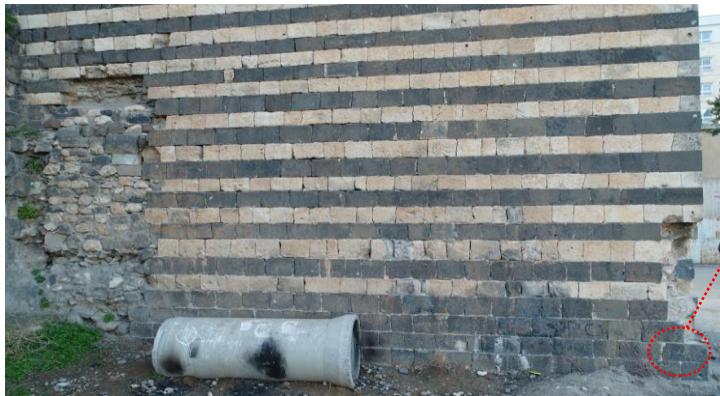
Uzunluk: 27 cm;  
genişlik: 52 cm;  
yükseklik: 28 cm

Şekil 4.21 Birca Belek yapısında referans alınan taş birimin konumu

Yapıya ait yerinde alına ölçümlerde kireçtaşı ve bazalt taşının boyutlarında herhangi bir örüntü olmadığı her sıradaki taşların aynı yükseklikte olmasına özen göstererek yaklaşık olarak yükseklikleri 26-35 cm aralığında değişkenlik göstermektedir. Fakat kireç taşlarının genel olarak yüksekliklerinin daha az olduğu görülmüştür (Şekil 4.21).

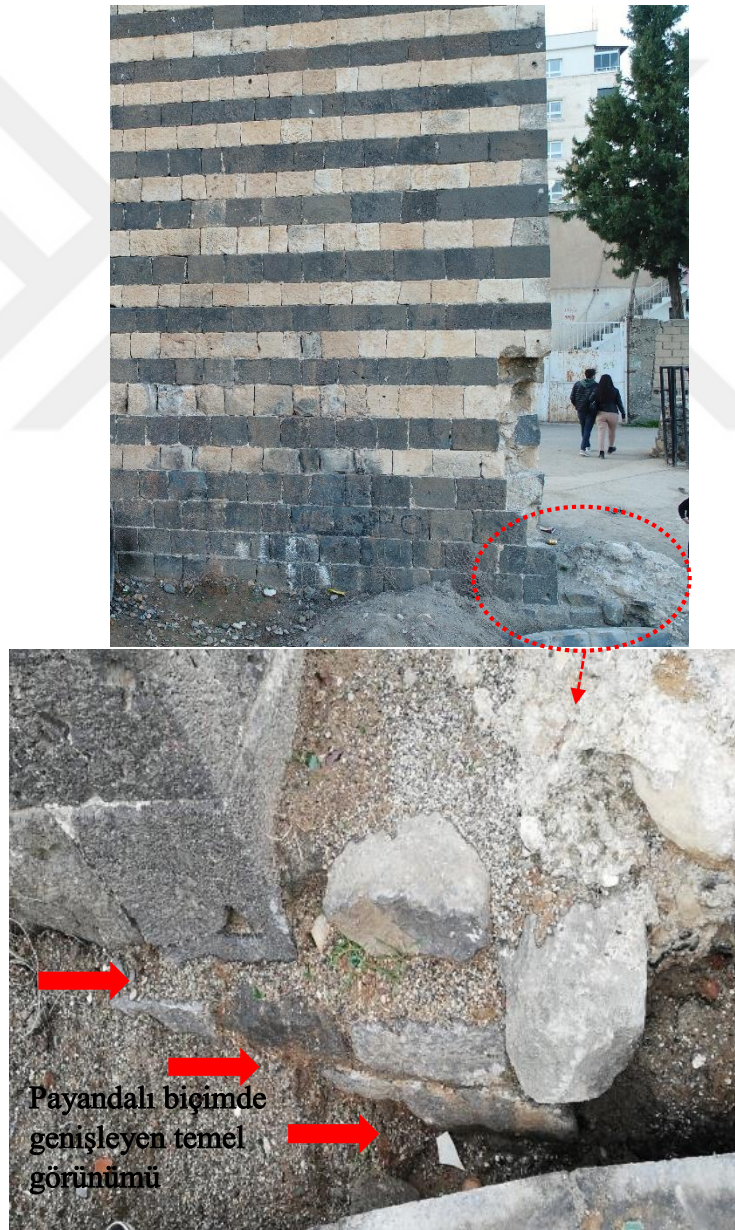
Şekil 4.22 Temel üstten görünümü

Zeminden 4 sıra bazalt taşından sonra kireç taşı örümüne başlanmıştır (Şekil 4.22).

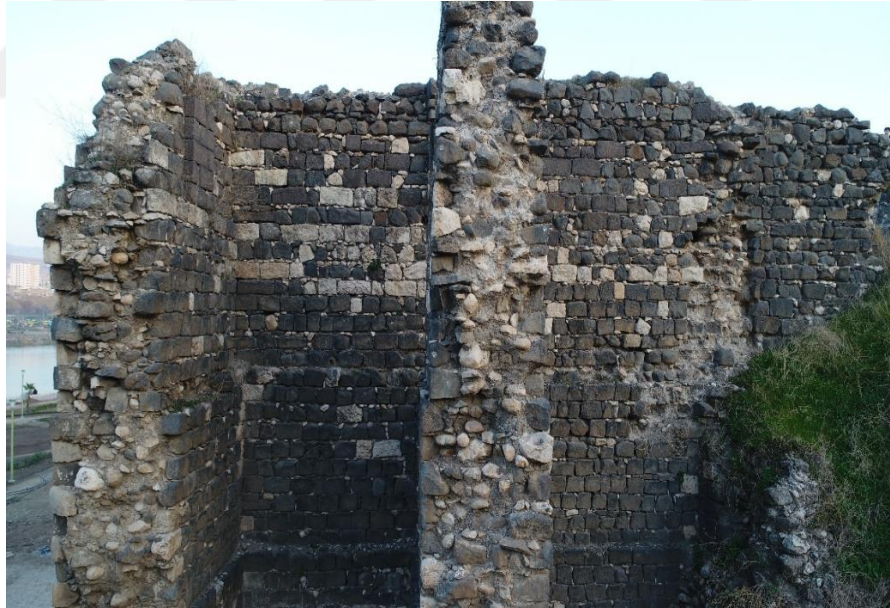
Şekil 4.24 Birca Belek iç kısım duvar yaprağında duvar kalınlığında yapılan daralmalar üst kısım

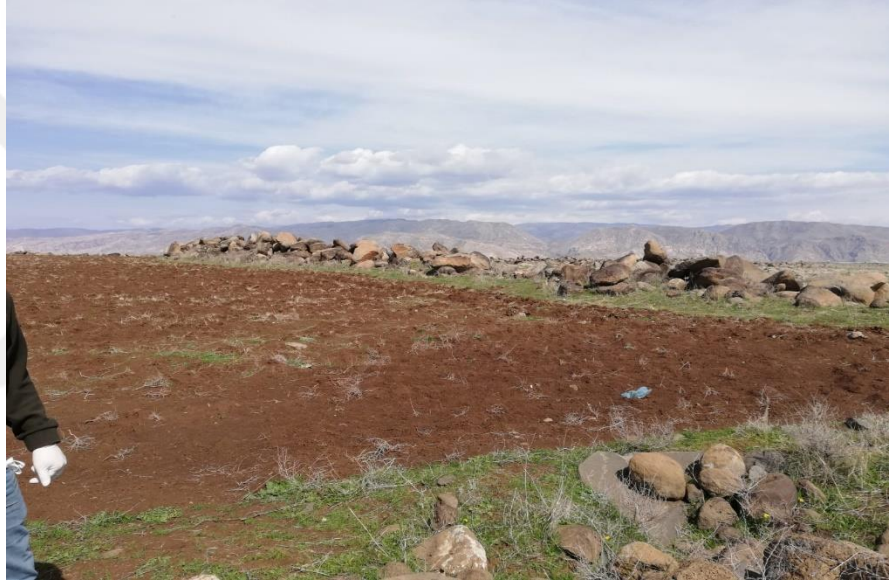
Şekil 4.27 Cizre-İdil yolu Bazalt Malzemesi

İkinci olarak incelenmek üzere ziyaret edilen bölge Cizre-İdil yolu olmuştur. Bu bölgede yapılan inceleme sonucunda yoğun olarak bazalt malzemesine rastlanmıştır. Bölgede hem masif hem de veziküler tipte bazalta rastlanmıştır. Günümüzde inşa edilen taş yapıların malzemelerinin bu bölgelerden temin edildiği bilindiği için bu bölgeden numune alınmasına karar verilmiştir. Bölgenin bazalt malzemesinin genel olarak aynı tipte ne şekillerde olduğu için bazalt malzemesi için tek lokasyon yeterli görülmüştür (Şekil 4.26, Şekil 4.27, Şekil 4.28).

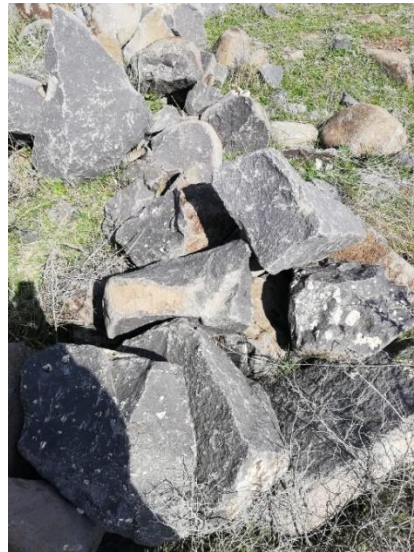
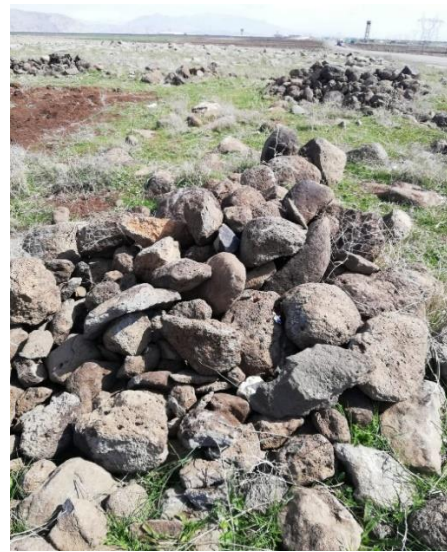
Şekil 4.28 İdil-Cizre yolu masif bazalt ve veziküler bazalt numuneler

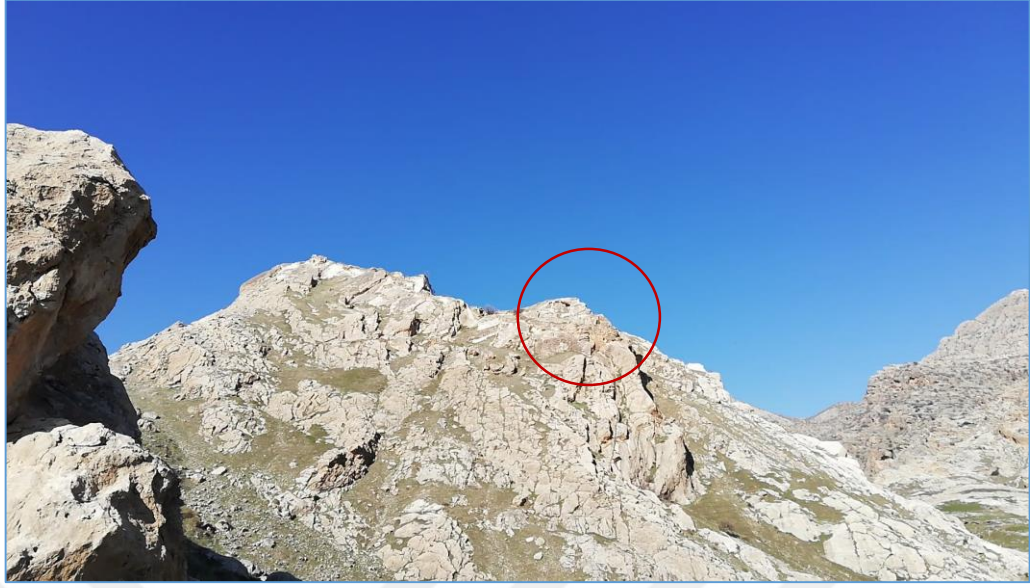
Şekil 4.30 Finik Kalesi

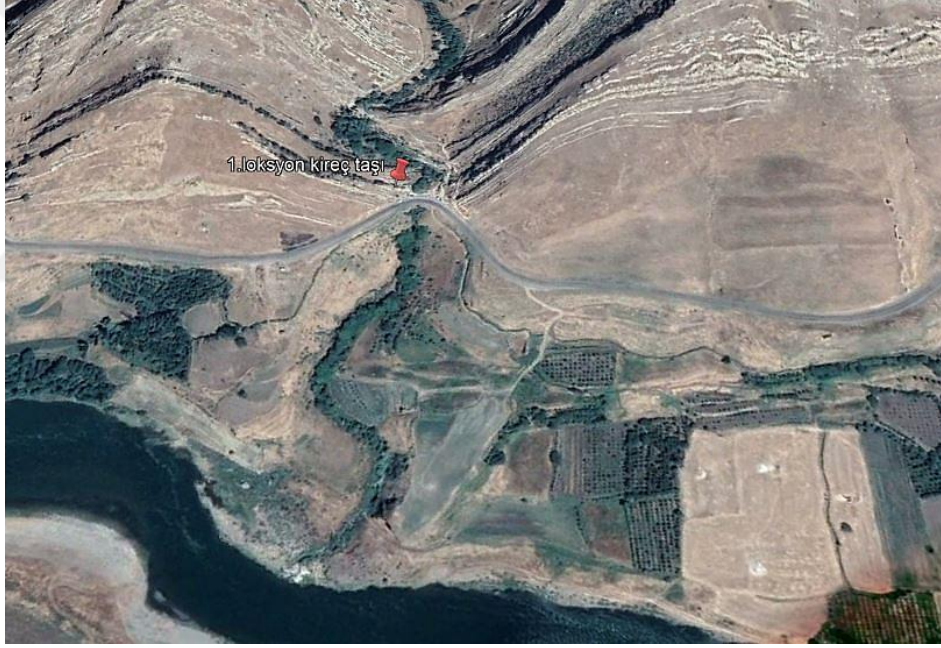
Şekil 4.31 1.loksyon kireç taşı olası ocak konumu

1. lokasyon olası kireç taşı ocağı ile Birca Belek yapısı arasında 13,27 kilometre mesafe ölçülmüştür. Bu mesafede nehir ve karayolu dahil net uzaklığıdır. Konum olarak  $37^{\circ}24'18.48''K$  enlem  $42^{\circ}4'34.49''D$  boylamında bulunmaktadır. 1. lokasyonun olduğu bölge Çiyayê Dêra olarak anılmaktadır. Bu bölge Birca Belek’in konumuna göre Dicle Nehri’ne göre yukarıda kaldığı ve ulaşımın nehir yoluyla yapıldığı düşüncesiyle seçilmiştir. Ayrıca Birca Belek ile ilgili Cizre’de bilinen kürtçe

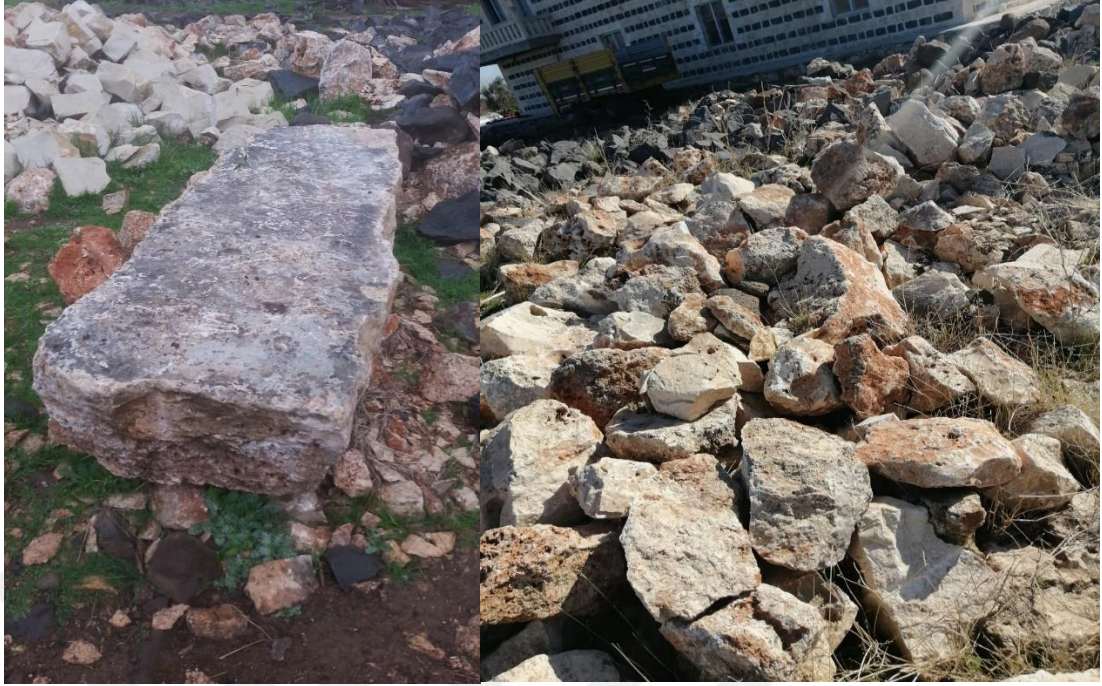
Şekil 4.32 2.Lokasyon kireçtaşı numunelerin alındığı bloklar

Belirlenen olası kireç taşı ocağı 2. lokasyon olan Çiyaye Spi 'de yapılan araştırma sonucunda konum olarak Birca Belek'e karayolundan ulaşım sağlanan bir bölgedir. Bölge yörenin mevcut kireç taşı ihtiyacı açısından şuan kullanıldığı için 2. lokasyon kireç taşı bölgesi olarak seçilmiştir. Bölgede kireç taşının da mevcut olduğu görüldüğü için bu bölgeden 2. lokasyon kireç taşı numuneleri alınması kararlaştırılmıştır (Şekil 4.32 ve Şekil 4.33).

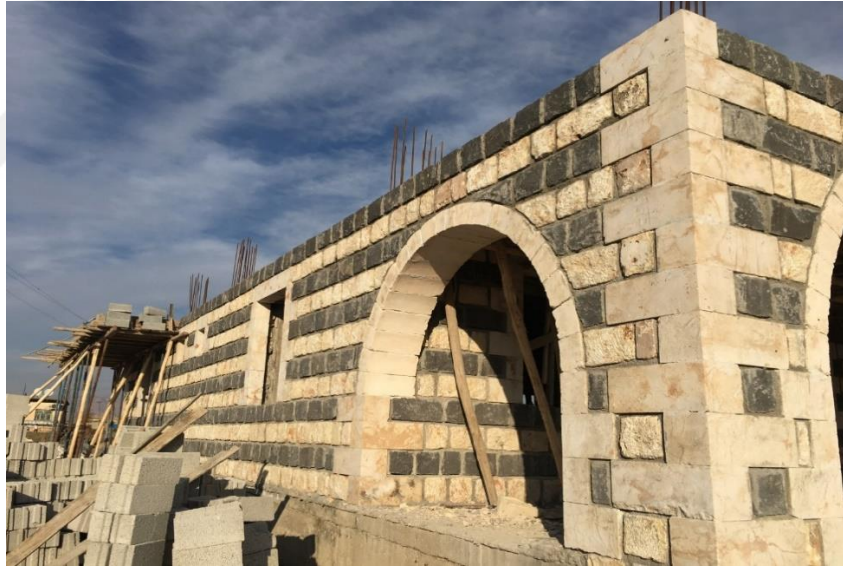
Şekil 4.33 2. Lokasyondan alınan taşlardan yeni yapılan bir yapı

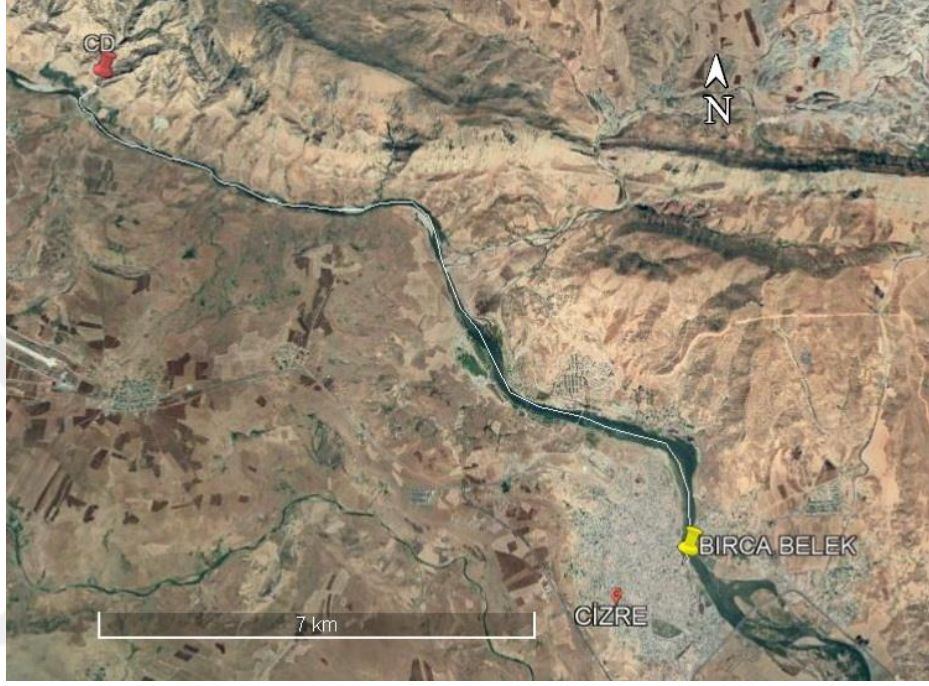
Şekil 4.34 Birca Belek ile 1.lokasyon arasındaki nehir yolu mesafesi

seslendirilen eski bir şarkı da Birca Belek'in Usta Hınna tarafından yapıldığı ve Usta Hınna'nın taşları Çiyayê Dêra'dan kestiği söylenmektedir. Tüm bu bilgilerden yola çıkarak bu bölgeden taze kireç taşı numunesi alınmasına karar verilmiştir. Bu sebeple Birca Belek ile 1.lokasyon arasında nehir yolu mesafesi ölçüldüğünde şekil 4.34 da 15,8 kilometredir. Mevcut durum için karayolu mesafesi ise 22,6 kilometredir.

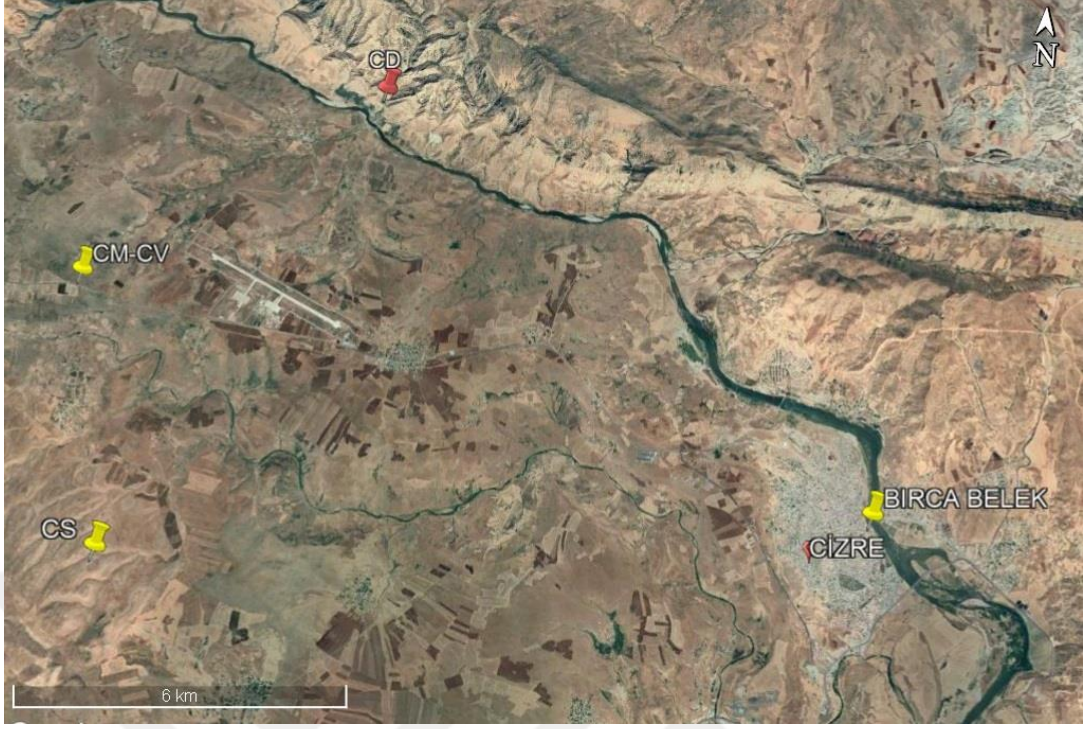
Şekil 4.35 Olası ocaklar ve Birca Belek konumlarının haritalarda gösterimi

Numune alınan bölge konum olarak  $37^{\circ}18'46.88''K$  enleminde ve  $42^{\circ}1'43.23''D$  boylamında yer almaktadır. Bu bölge 1. lokasyon kireç taşı olası ocağımıza göre Birca Belek'e karayoluyla ulaşım sağlanan bir bölge olduğu tahmin edilmektedir. Bu olası ocak Birca Belek'e net olarak 14,70 km uzaklıktadır (Şekil 4.35).

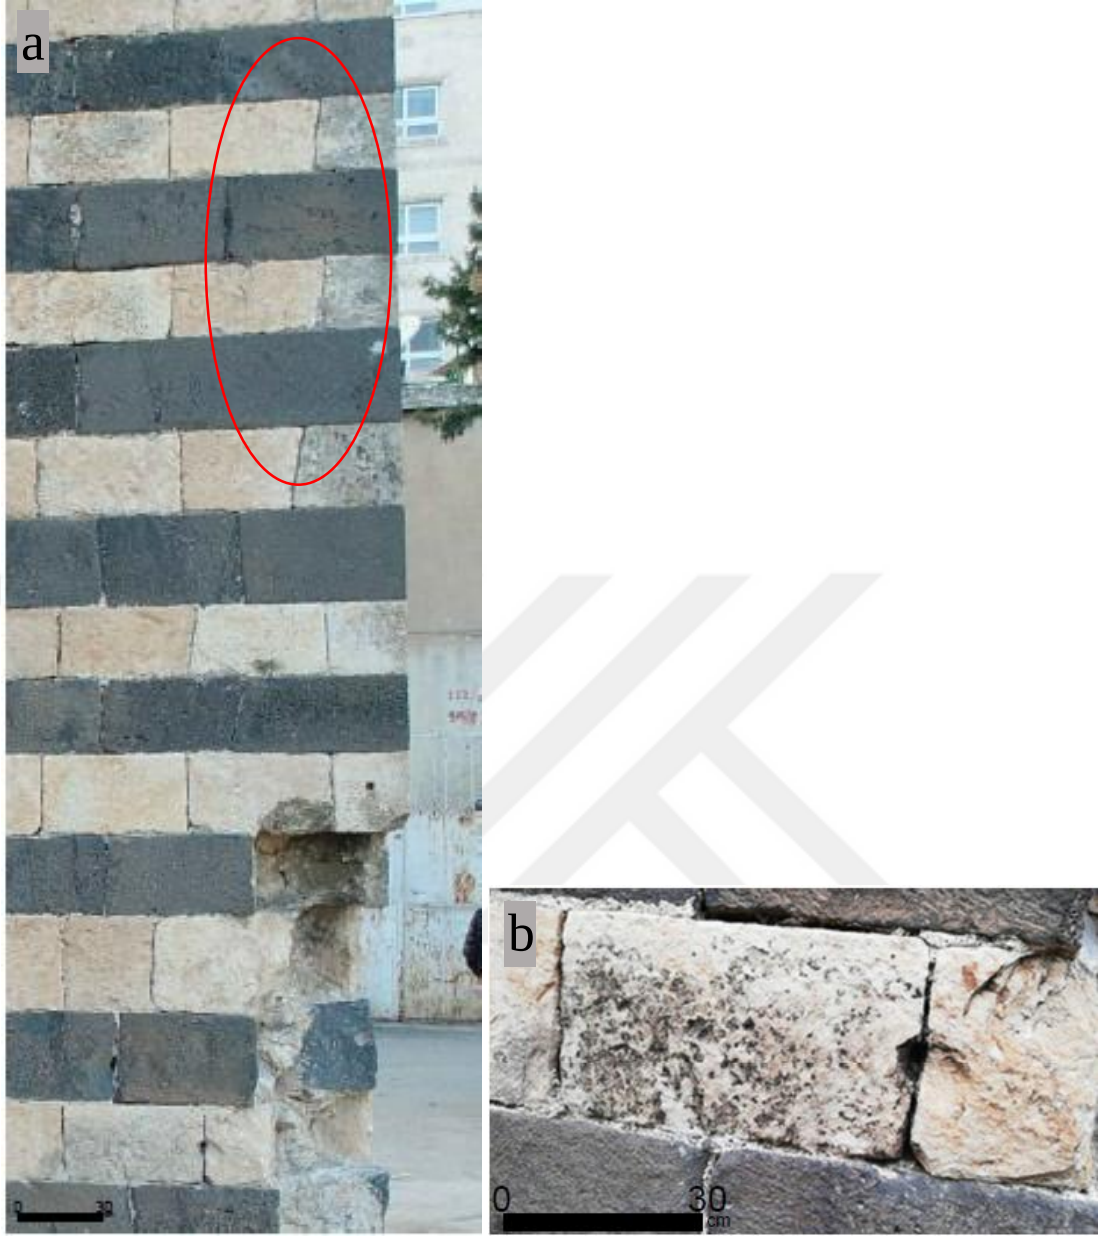
Şekil 5.5 Birca Belek'te gözlenen siyah kabuklaşma (black crust) bozunma türü

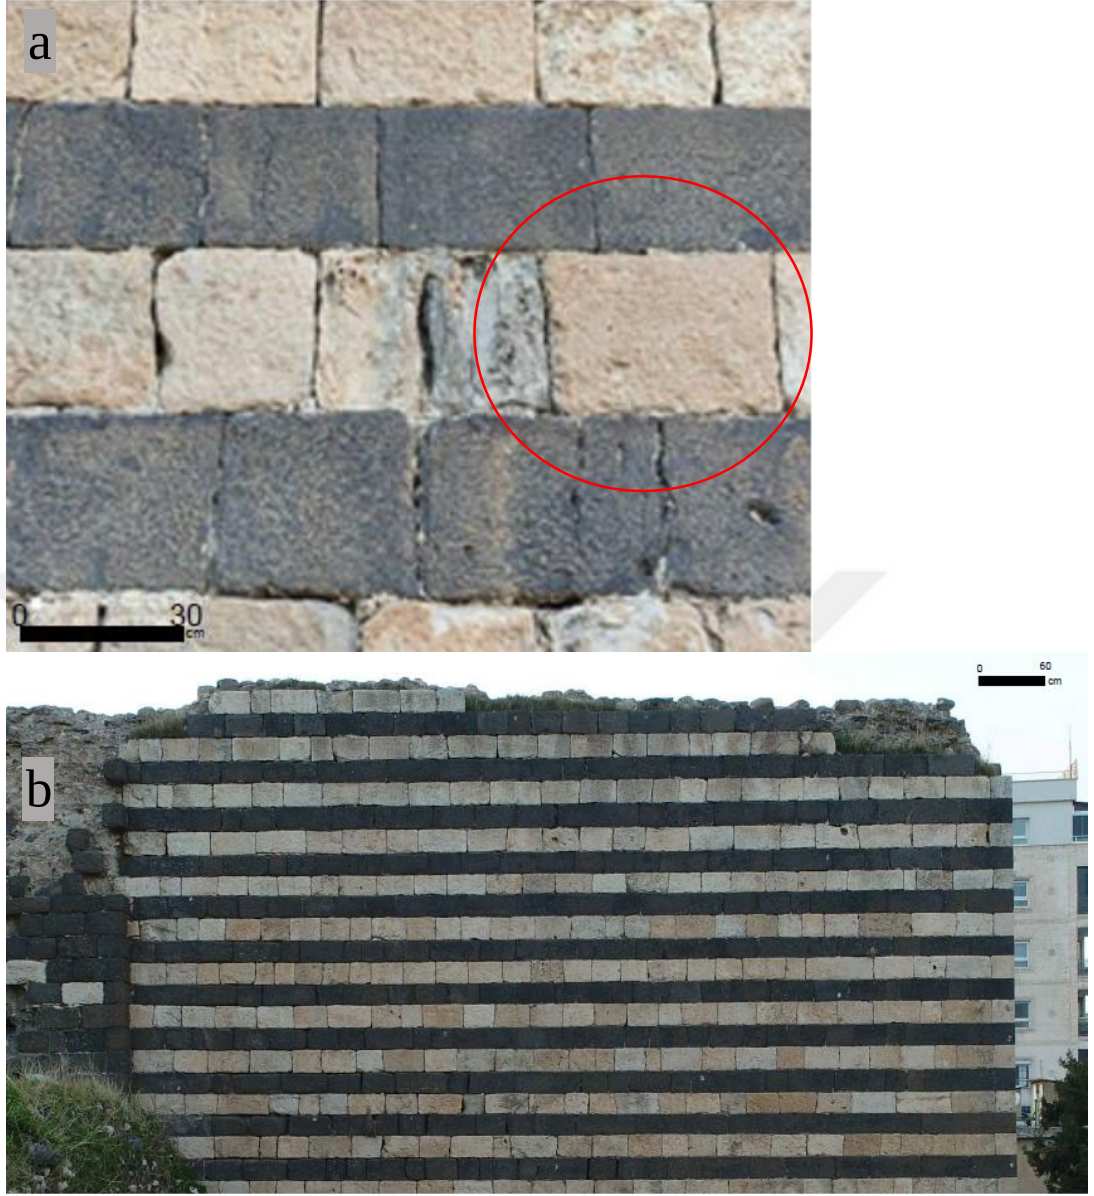
Şekil 5.6 Birca Belek’te gözlemlenen renk değişimi (bleaching) bozunma türünün dağılımı

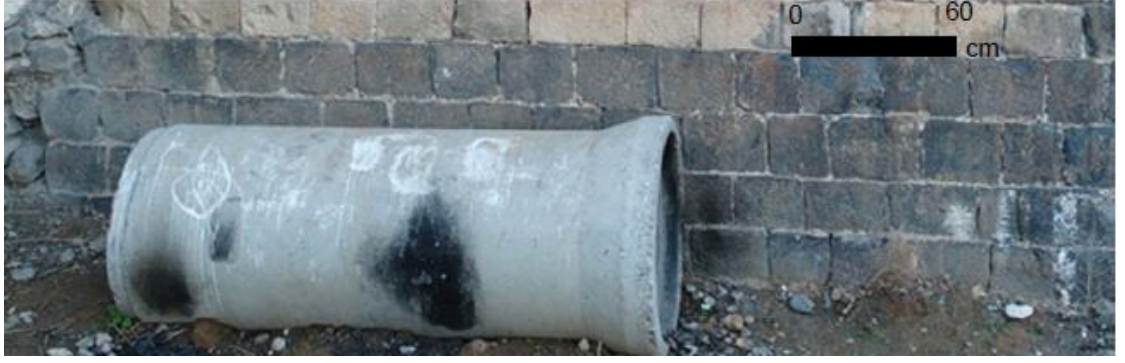
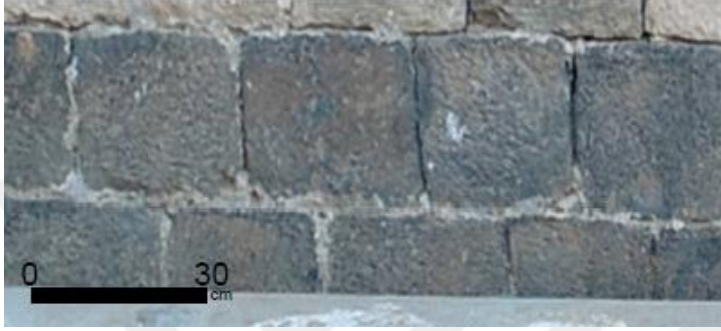
Birca Belek’in ilk sıralarına kirli bir görünüm veren kayaç yüzeyine biriken çok ince bir dış partikül tabakası bulunmaktadır. Bu tabakanın varlığı yapıda kirlenme (soiling) türündeki bozulmanın da hakim olduğunu göstermektedir. Bu durumu Şekil 5.7 de görülmektedir.

Şekil 5.7 Birca Belek'in ilk sıralarında bazaltta meydana gelen kahverengi birikintiler(soiling)

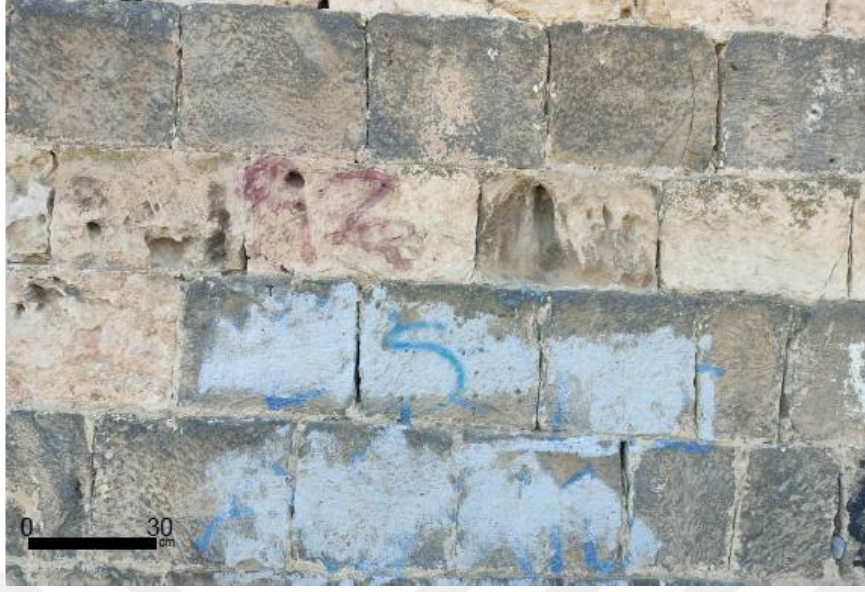
Birca Belek'in insan elinin yetişebildiği noktalar incelendiğinde bu bölgelerde boyanma ve yazı yazma görülmüştür. Bu durumda kayaçlarda bir bozunma türüdür ve ICOMOS ta da *graffiti* olarak geçmektedir. Bu durum Şekil 5.8 de gösterilmiştir.

Şekil 5.8 Birca Belek'te görülen yazılama (graffiti) bozunma türü

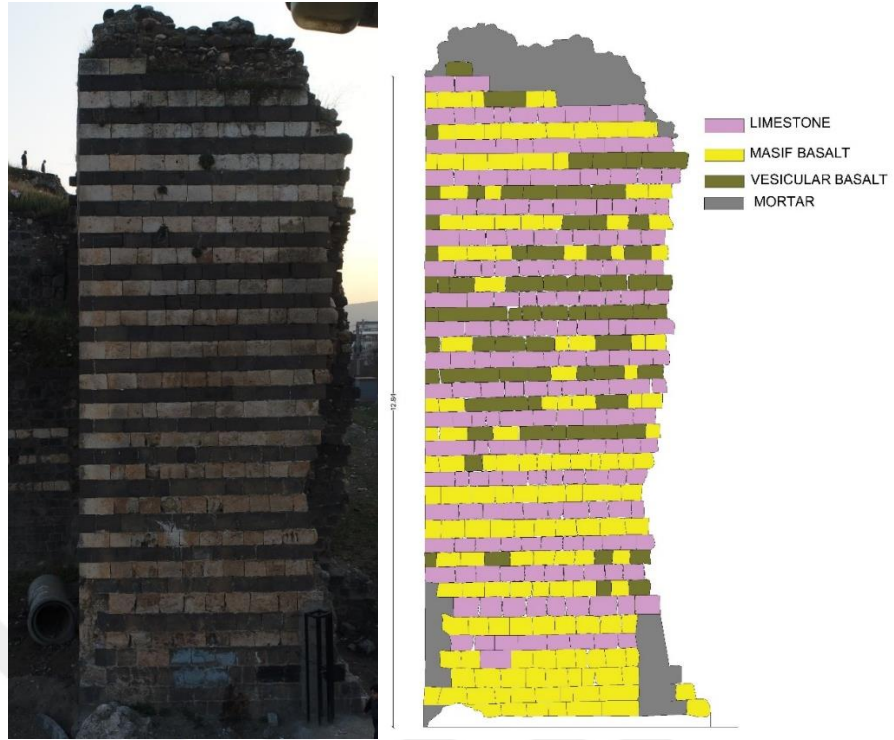
Şekil 5.10 Birca Belek kuzey cephesinde kullanılan kayaç türleri

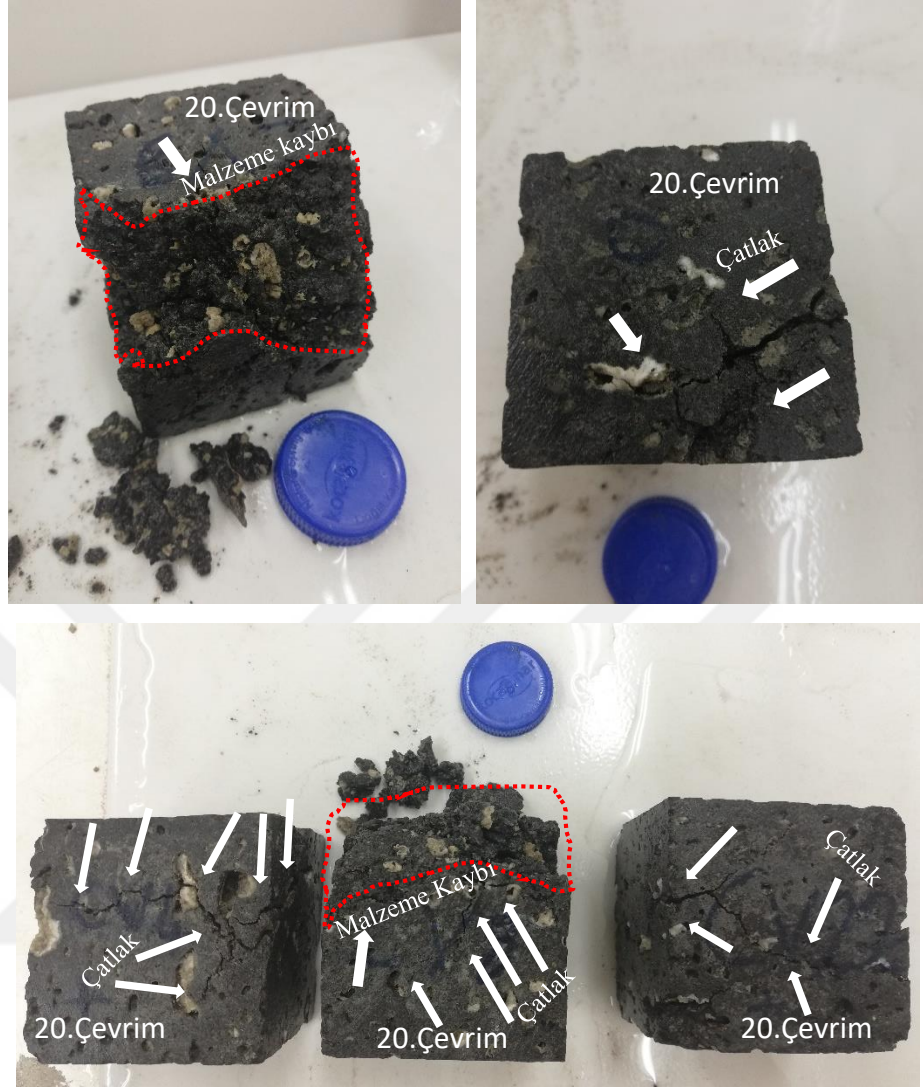
Şekil 6.14  $MgSO_4$  tuz kristallenmesi deneyi sonucunda örneklerde meydana gelen bozunmalar

gruplara nazaran daha fazla bozunmaya uğratmıştır. 3. çevrimden sonra bu grupta çatlaklar, pullanma ve renk bozulması türleri gözlemlenmiştir. Şekil 6.14’ te veziküler bazalt grubunda bazı numunelerin çatlak sonucu parça kayıpları gösterilmiştir. Ayrıca 1. grup kireç taşı grubunda, 2. çevrimden sonra örneklerde belirgin bozunmalar izlenmiştir. Örneklerde köşelerde ovalleşmeler başlamış ayrıca yüzeylerinde çukurlaşmalar görülmüştür. 1. grup kireç taşı grubu örneklerinde çok az derecede kılcal çatlaklar gözlemlenmiştir ve malzeme kayıplarının olduğu görülmüştür. Bu durum Şekil 6.15’te verilmiştir. Masif bazaltların herhangi bir bozunma çeşidine çok net rastlanılmamıştır. Çok az bir örnekte gözenek belirginleşmesi görülmüş ayrıca bazı örneklerde de kenar ovalleşmesi çok az gözlemlenmiştir. 2. grup kireç taşlarında belirgin bir bütünlük kaybına rastlanmamıştır.

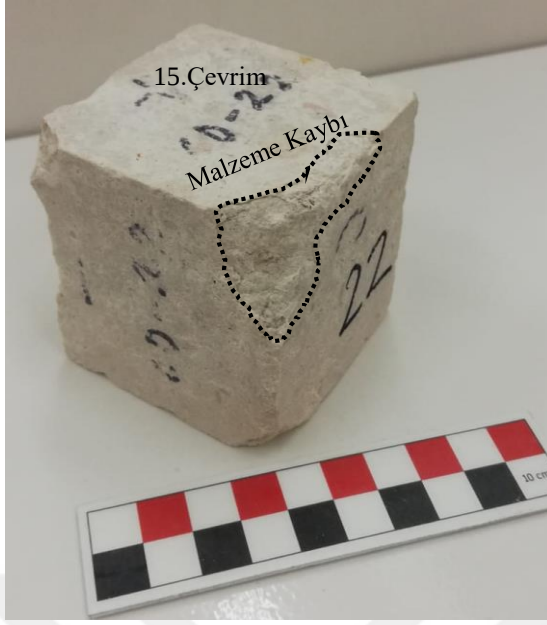
Şekil 6.15  $MgSO_4$  tuz kristallenmesi deneyi sonucunda 1. grup kireç taşı örneklerinde meydana gelen bozunmalar

Tuz kristalizasyon testleri sonucunda gözlemlenen bozunma formları değerlendirildiğinde 2. grup kireç taşında hiçbir tuz kristalizasyonunda bozunma formlarına rastlanılmamıştır. Fakat 1. grup kireçtaşında 2.çevrimden sonra örneklerde belirgin bozunmalar izlenmiştir.  $MgSO_4$  tuzu kristalizasyon testinde örneklerde köşelerde ovalleşmeler başlamış ayrıca yüzeylerinde çukurlaşmalar görülmüştür. 1. grup kireç taşında çok az derecede kılcal çatlaklar gözlemlenmiştir ve malzeme kayıplarının olduğu görülmüştür.  $MgSO_4$  tuzu  $Na_2SO_4$  tuzuna göre 1. grup kireç taşında gözle görülür bir şekilde çevrimler ilerledikçe malzeme kaybına uğratmıştır. Fakat her iki grup kireçtaşlarında da hem  $MgSO_4$  hem de  $Na_2SO_4$  tuzu kristalizasyon deneyi sonunda renk değişimine uğradığı görülmüştür. Masif ve veziküler bazaltların bozunma formları gözlemlendiğinde ise veziküler bazaltların masif bazaltlara nazaran daha fazla bozunmaya uğratmıştır. 3. çevrimden sonra bu grupta çatlaklar, pullanma ve renk bozulması türleri gözlemlenmiştir. Veziküler bazaltta bazı numunelerin çatlak sonucu parça kayıpları gösterilmiştir ve bazı numuneler ilksel bütünlüklerini kaybederek çevrimlerden çıkarılmıştır.

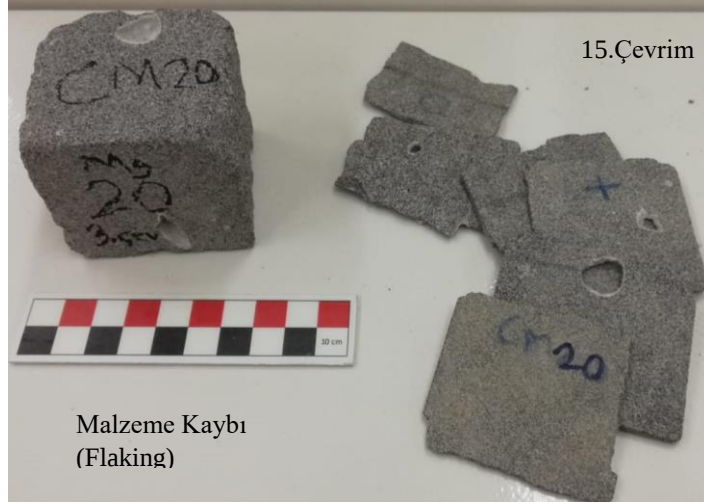
Şekil 6.16  $MgSO_4$  tuz kristallenmesi deneyi sonucunda masif bazalt örneklerinde meydana gelen bozunma
