**TARİHİ YAPILARDA KULLANILAN MALZEMELERİN  
FİZİKO-MEKANİK ÖZELLİKLERİNİN BELİRLENMESİ:  
CİZRE KALESİ (BİRCA BELEK) ÖRNEĞİ**

**MART 2022  
DİYARBAKIR**

DİCLE ÜNİVERSİTESİ LİSANSÜSTÜ EĞİTİM-ÖĞRETİM VE SINAV  
YÖNETMELİĞİNİN BİR PARÇASI OLARAK  
YAPI MÜHENDİSLİĞİ ANA BİLİM DALINDA  
YÜKSEK LİSANS TEZİ  
OLARAK HAZIRLANMIŞTIR

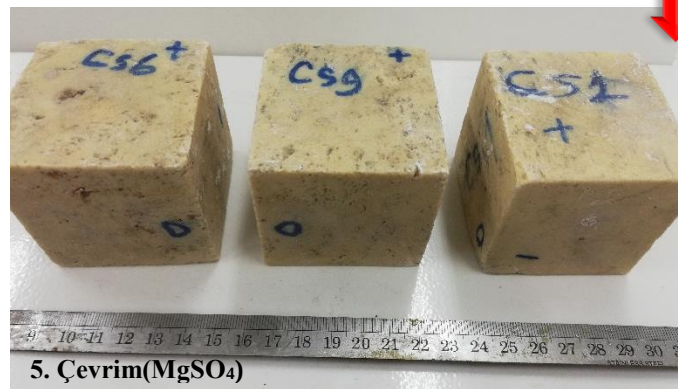
Şekil 6.20 MgSO<sub>4</sub> ile yapılan deney sonunda 1.ve 2. grup kireç taşı örneklerinde oluşan renk değişimi

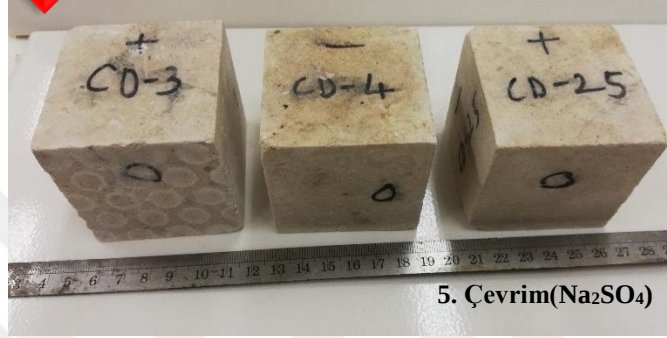
Şekil 6.21  $\text{Na}_2\text{SO}_4$  ile yapılan deney sonunda 1.ve2. grup kireç taşlarında oluşan renk değişimi
