**BAŞKENT ÜNİVERSİTESİ**  
**SOSYAL BİLİMLER ENSTİTÜSÜ**  
**İÇ MİMARLIK VE ÇEVRE TASARIMI ANABİLİM DALI**  
**İÇ MİMARLIK VE ÇEVRE TASARIM**  
**TEZLİ YÜKSEK LİSANS PROGRAMI**

**ENDÜSTRİ MİRASININ YENİDEN İŞLEVLENDİRİLMESİ BURSA  
MERİNOŞ ENERJİ MÜZESİ ÖRNEĞİ**

**YÜKSEK LİSANS TEZİ**

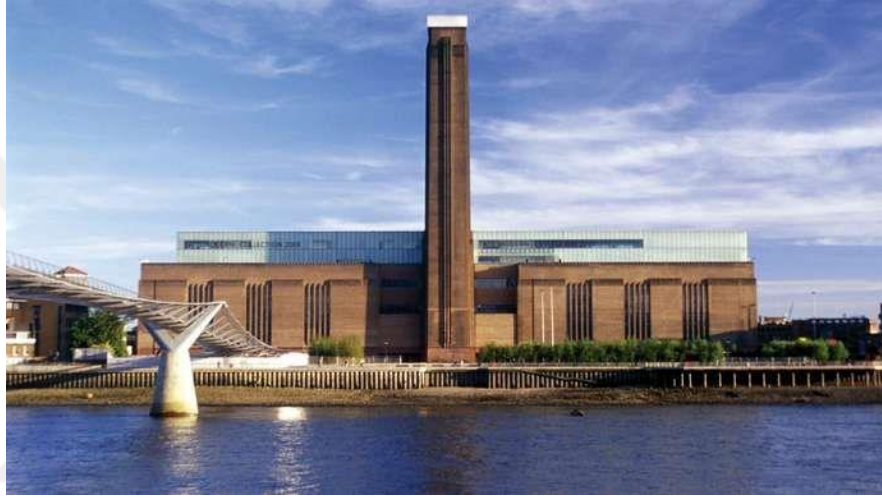
Şekil 10: Tate Modern

İşlevini kaybettikten sonra elektrik santralinin yeniden işlevlendirilmesi İsviçreli mimarlar Herzog & de Meuron tarafından yapılmıştır. Yapının yeniden işlevlendirilmesi ile kentsel konumu açısından yapı çevresini canlandırmıştır. İşlevini yitirmiş bir elektrik santrali yeniden işlevlendirilmesi ve 2017 yılında eklenen kısım sonrasında insanların birçok işlevle buluştuğu bir kamusal alana dönüşmüştür. Yapı bünyesinde, müze işlevine ek olarak sergi, alanı, konferans alanı, eğitimlerin yapıldığı alan, kafesi ve satış alanı gibi işlevleri barındırmaktadır.

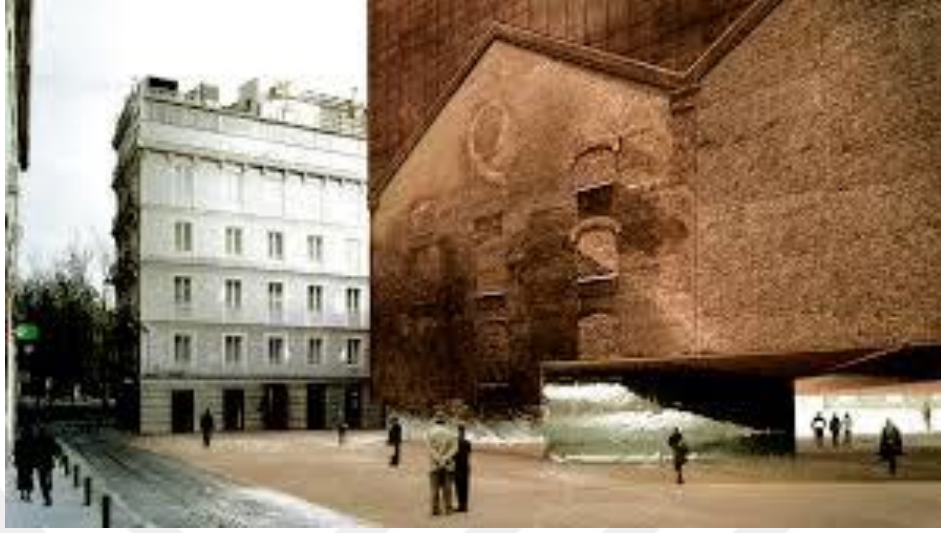
Şekil 11: CaixaForum Madrid

Diğer taraftan Madrid'deki Mediodia elektrik santrali yine aynı şekilde Caixa Forum adıyla müze işlevi verilmiş bir yapı olarak karşımıza çıkmaktadır. 1899 yılından kurulmuş olan elektrik santrali 2008 yılında işlev değişikliğine gidilerek yeniden hayata kazandırılmıştır. Mevcut bina zemininin yerden kaldırılması ile artık insanların vakit geçirmek için bir araya geleceği ve buluşma mekânına dönüşen bir kamusal meydan haline getirilmiştir. Oluşturulan bu meydan aynı zamanda binanın girişini oluşturmaktadır. Yapı içerisinde birçok işlev barındırmaktadır. Bunlar; tiyatro, konferans salonu, servis odaları, idari ofisler, restoran ve galeri barındırmaktadır. Eski ve yeni işlev arasında bir ilişki bulunmadığını söyleyebiliriz. İşlevsel farklılık ile kullanım alanında değiştiğini yani kültürel bir alandan kamusal alana dönüştüğünü görmekteyiz. Eski yapıdan kullanılan tek şey binanın kabuğunu oluşturan kırmızı tuğlalar. Eski yapı yerden yükseltilmiş ve üzerine yeni bir ek yapılmıştır. Eski ve yeni yapının üst üsteğini görmekteyiz.

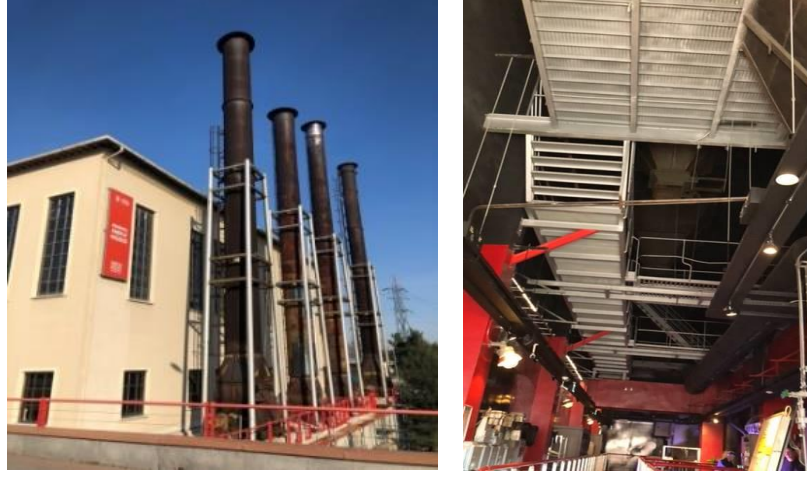
Şekil 26: Bursa Enerji Müzesi Korunan Makineler / Doğu Cephesinde Bulunan Kazan Bacaları / 1.kat Saç Döşemesi

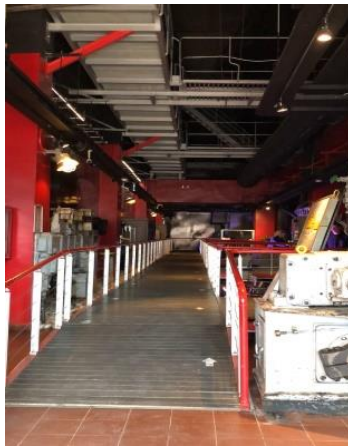
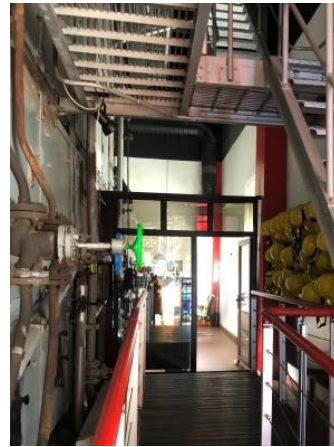
Şekil 28: Ofis Eklentisi ve Gezi İskelesi

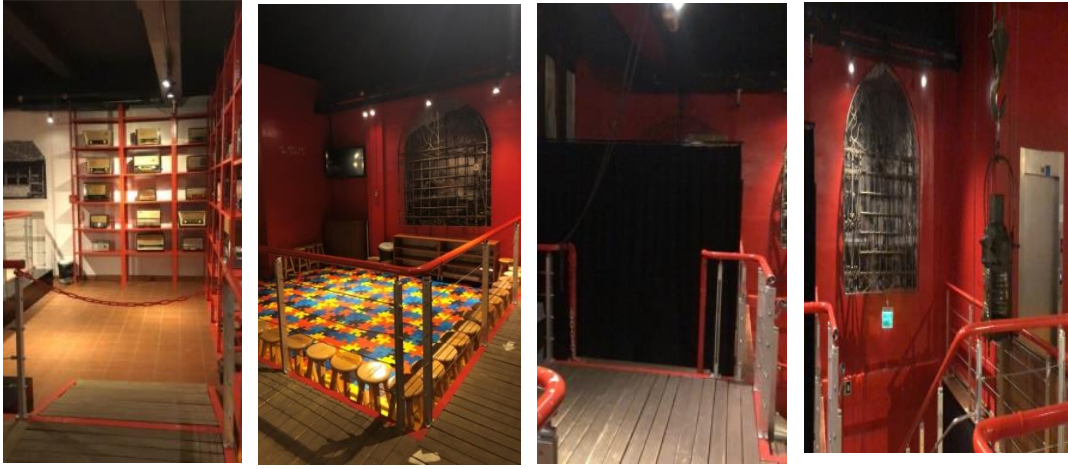
Diğer taraftan 3 numaralı santral yapısının zemin katında da iki hacim eklenmiştir. Eski işlevde şalt merkezi olarak adlandırılan alan müze işlevinde sergi, ekinlik alanı ve depoya dönüştürülmüştür. Aynı katta türbin dairesinde bulunan tamir odasının yan alanı yeniden kurgulanarak hidrolik engelli asansörü ve merdiven ilave edilmiştir. Bodrum katına ise dört mevsim gösteri odası eklenmiştir.

Şekil 29: Türbin Dairesine Eklenen Hacimler Sergi Alanı / Etkinlik Alanı / Depo

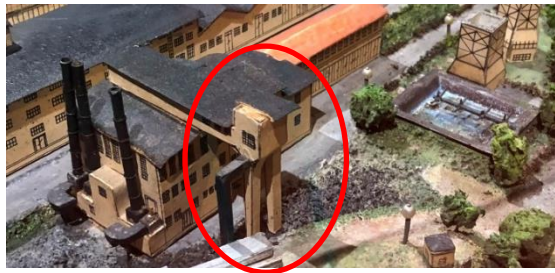
Şekil 31: Bursa Elektrik Santral'i Kuzey Cephedeki Kömür İkmal Kulesi

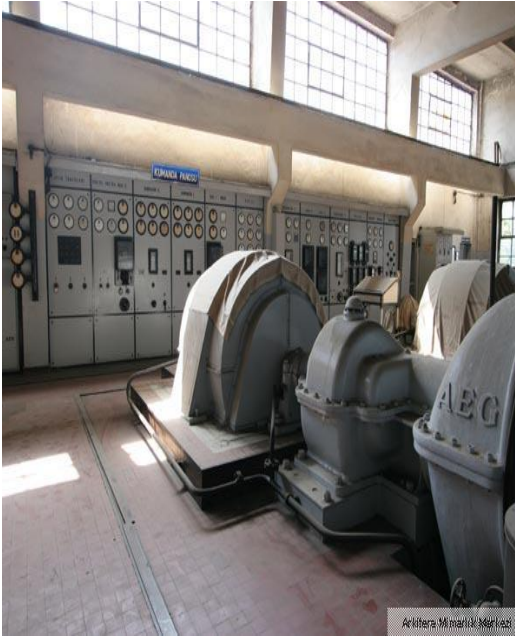
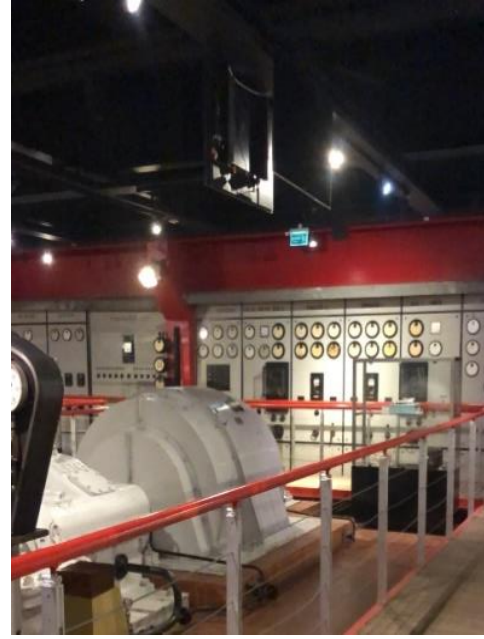
Şekil 54: Bursa Merinos Enerji Müzesi Pencerelerinin Yeniden İşlevlendirme Öncesi ve Sonrası
