**SAPLAMA KİRİŞ SEBEBİYLE OLUŞAN
HASARLARIN DENEYSEL OLARAK
İNCELENMESİ VE UYGUN
DONATILANDIRMA VE GÜÇLENDİRME
YÖNTEMİNİN BELİRLENMESİ**

YÜKSEK LİSANS TEZİ

İnşaat mühendisliği Anabilim Dalı

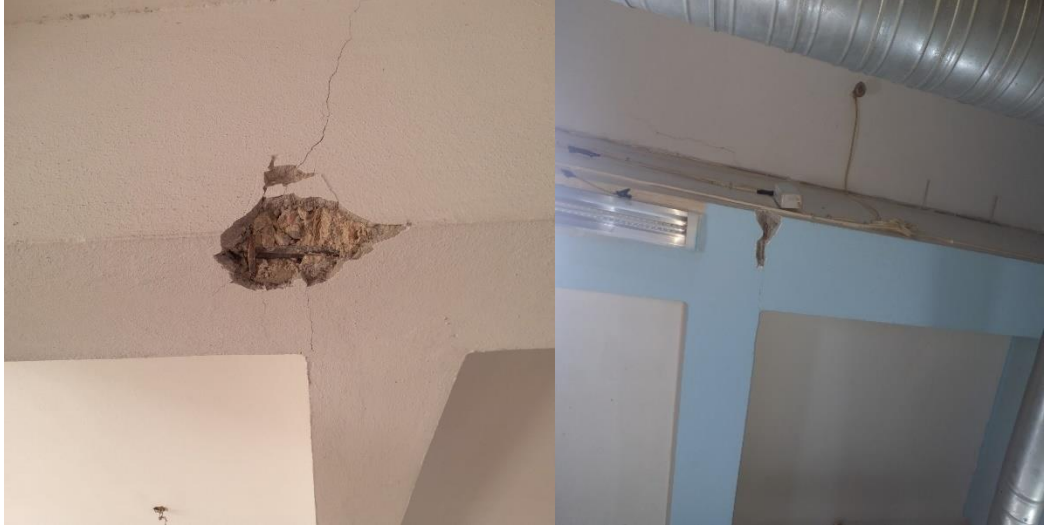
Şekil 1.1. Saplama kirişten dolayı esas kirişte oluşan çatlaklar (AFAD,2020)

Kirişlerin birleşim bölgelerinde deprem yükleri altında zorlamalar meydana gelir. Kirişin altında ve üstünde dik eğilme çatlakları ve 45 derece çapraz kesme çatlaklar oluşur. Şekil 1.1'de İzmir 2020 depreminde bina hasar tespit çalışmalarında saplama kirişten dolayı esas kirişe meydana gelen hasarlar gözükmemektedir.

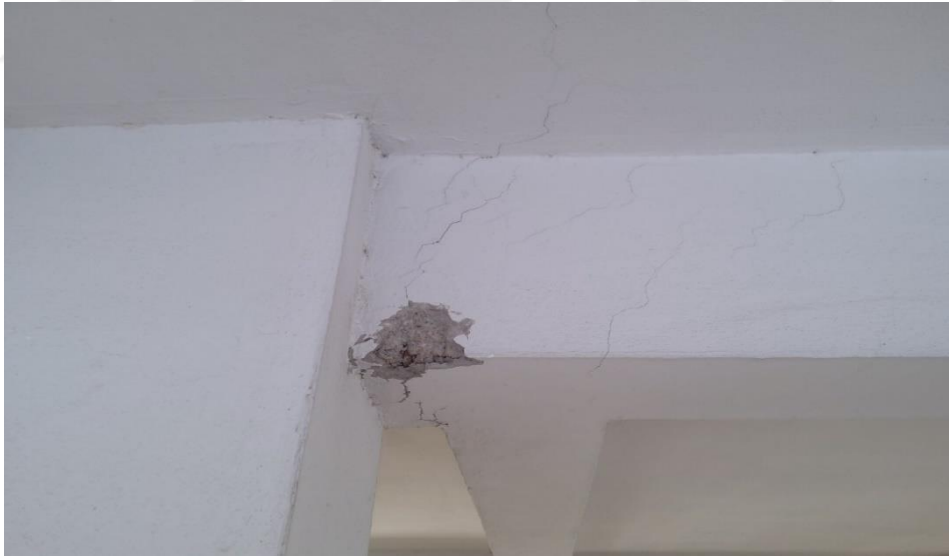
Şekil 1.2. Kolon dibine saplanan kirişten dolayı esas kirişte oluşan kesme çatlakları (AFAD,2020)

Kolona çok yakın bölgede saplanan saplama kirişten dolayı esas kirişte büyük kesme kuvveti oluşmaktadır. Şekil 1.2’de İzmir 2020 depremi, bina hasar tespit çalışmasında kolon dibine saplanan saplama kirişten dolayı esas kirişe meydana gelen kesme çatlakları ve çekme bölgesinde beton ezilmesi gösterilmiştir.

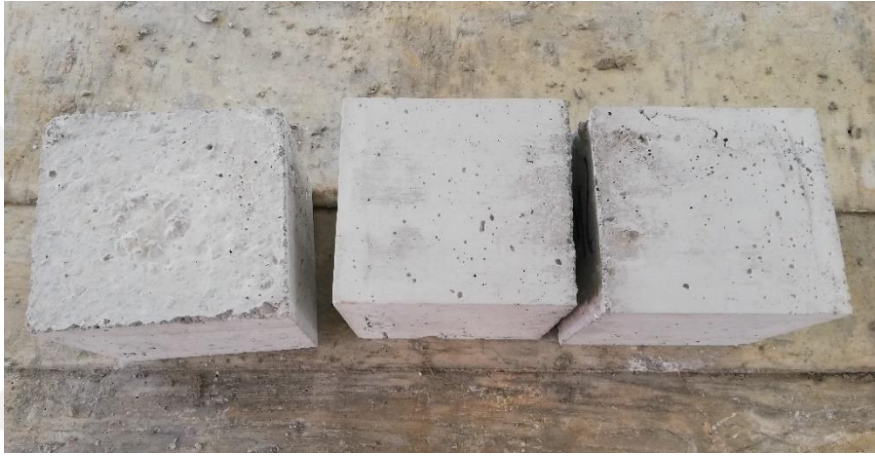
Çalışmada kullanılan betonun, basınç dayanımını belirlemek amacıyla $15 \times 15 \times 15$ cm boyutunda 3 adet küp numune kalıplara dökülmüştür (Şekil 3.8). Küp numuneler 1 günlük priz süresi bittikten sonra kalıptan çıkartılarak 28 günlük kür süresi için kür havuzunda bekletilmiştir. Beton numunelerinin basınç dayanımının belirlenmesi için 28 gün bittikten sonra havuzdan çıkartılmış ve basınç deneyi gerçekleştirilmiştir (Şekil 3.9).

Şekil 3.8. Küp numuneleri

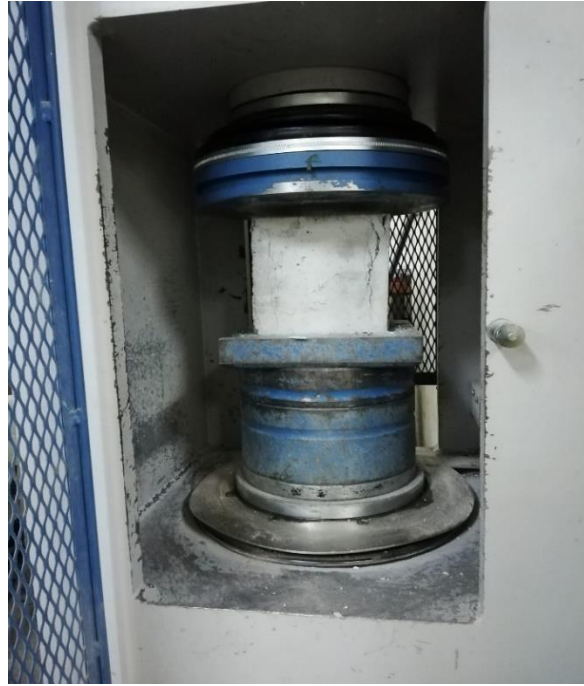
Şekil 3.9. Basınç deneyi gerçekleştirilmesi

Beton basınç dayanımı belirlenmesi için küp numuneleri pres makinesinde test edilmiştir. Beton numunelerin silindir dayanımı bulmak için küp numunelerin basınç dayanımı 0.85 katsayısı ile çarpılarak bulunmuştur. Küp numunelerin ortalama basınç dayanımı 36.44 MPa olarak bulunmuştur. Ortalama silindir basınç dayanımı ise 30.97 MPa olarak bulunmuştur. Bulunan sonuçlara göre sipariş verilen beton sınıfını doğrulanmıştır (C30/35). Beton basınç dayanımı sonuçları Çizelge 3.2’de verilmiştir.

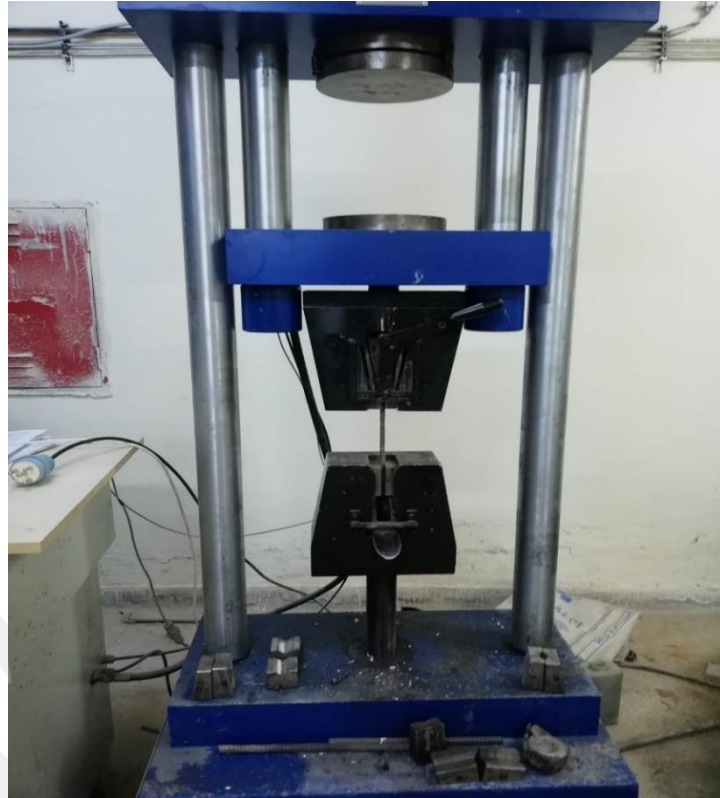
Bu çalışmada 2 farklı donatı kullanılmıştır. Çekme ve basınç bölgesinde boyuna donatı için Ø8, kesme kuvvetini karşılayan etriye donatı için ise Ø6 çapında çelik donatı kullanılmıştır. Kullanılan donatı nervürlü donatı olup donatı sınıfı S420’dir. Çelik çekme deneyi için Konya Teknik Üniversitesi İnşaat Mühendisliği Bölümü Malzeme Laboratuvarında her bir donatı çapı için 3’er adet çekme deneyi gerçekleştirilmiş ve donatıların mekanik özellikleri tespit edilmiştir. Çekme deney düzeneği Şekil 3.10’da gösterilmiştir.

Şekil 3.10. Çekme deneyi

Çekme deneyi gerçekleştirilerek donatıların akma dayanımı, çekme dayanımı, kopma dayanımı ve elastisite modülü belirlenmiştir. Çizelge 3.3'te çekme deneyi sonucunda elde edilen mekanik özelliklerin değerleri verilmiştir.

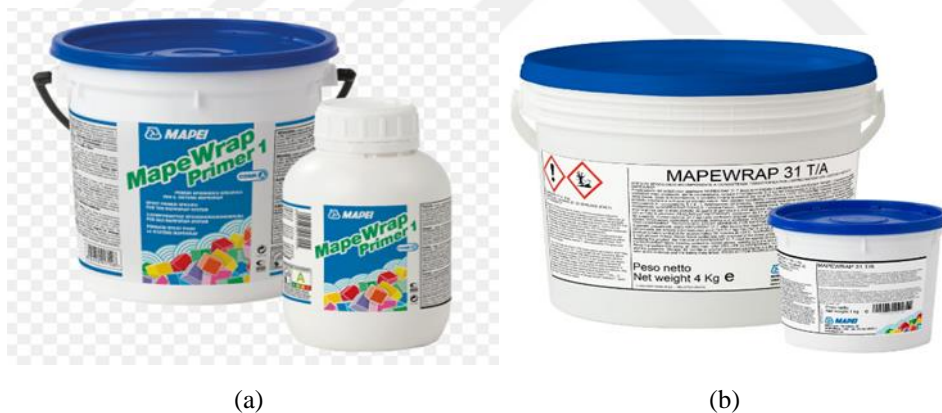
**Şekil 3.13.** Epoksi reçinelerin görüntüleri a) 1.reçine bileşeni b) 2.reçine bileşeni

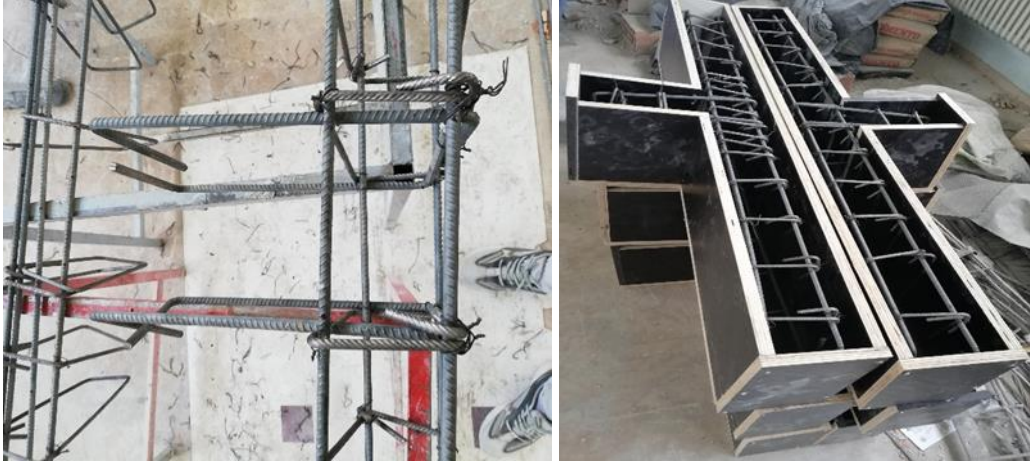
Betonarme saplama ve esas kirişlerde kullanılacak olan boyuna donatılar uygun uzunlukta 15 mm gönyeli olacak şekilde bükülmüştür. Enine donatı 95 x 220 mm boyutta ve 135° derecede kancalı olarak hazırlanmıştır (Şekil 3.14).

Şekil 3.14. Donatıların hazırlanması

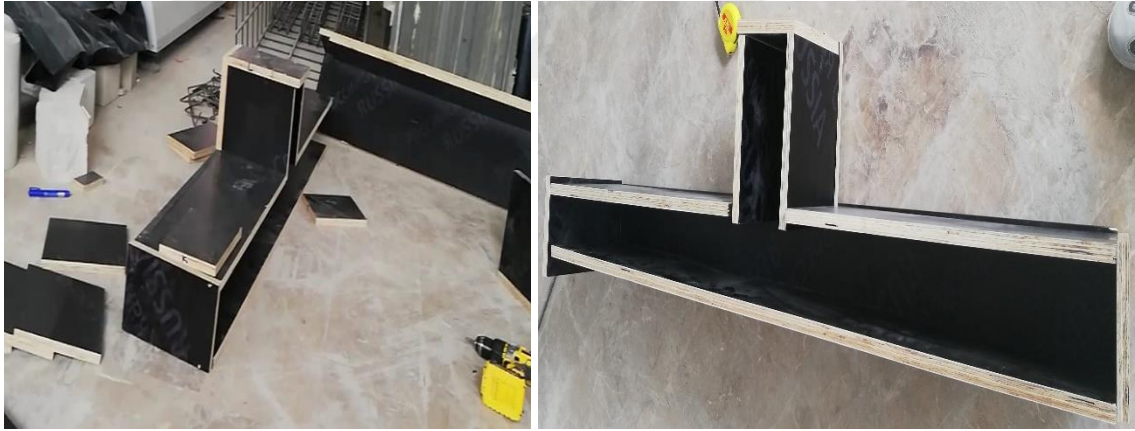
Daha önce hazırlanmış kiriş planlarına uygun olacak şekilde playwood kalıbı bir firmada kestirilerek sipariş verilmiştir. Beton dökme işlemi yapılırken kalıp arasından beton sızmasını önlemek için uygun aralıkla vidalama işlemi yapılmıştır (Şekil 3.15).

Şekil 3.15. Kalıpların hazırlanması

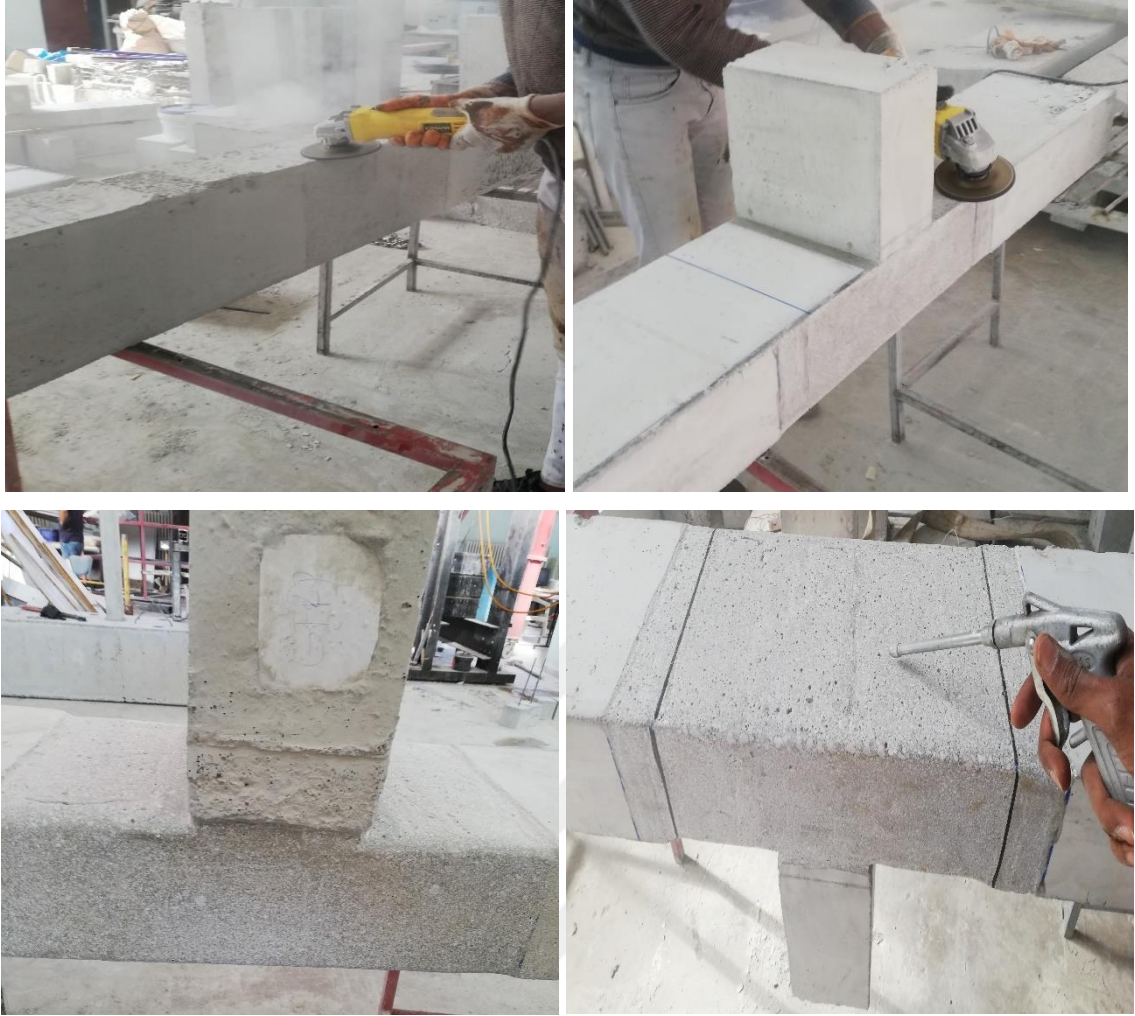
Şekil 3.17. FRP kumaşı ile güçlendirecek olan numunelerin yüzeylerinin hazırlanması

FRP kumaşı ile güçlendirmede epoksi reçinenin kalitesi, karışım oranı ve kiriş yüzeyine uygulama şekli önemli rol oynamaktadır. Kirişlerin beton dökümünden 28 gün geçtikten sonra güçlendirme işlemi için esas kirişin saplama kiriş ile kesiştiği bölgede, tam orta noktadan yanlara doğru 200 mm olacak şekilde toplam 400 mm orta bölgede, kiriş yüzeylerin temizlenmesi yapılmıştır. Kiriş yüzeylerin temizleme işlemi yapılırken, elektrikli zımpara makinesi ile gevşek tanecikler temizlenmiştir. Kirişin güçlendirme bölgesi tüm yüzeyleri kapsayacağından köşeleri zımpara makinesi ile pahlanıp yuvarlatılmıştır. Son olarak temizleme işlemi bittikten sonra basınçlı hava kompresörü ile kiriş yüzeyleri tozdan temizlenmiştir (Şekil 3.17).

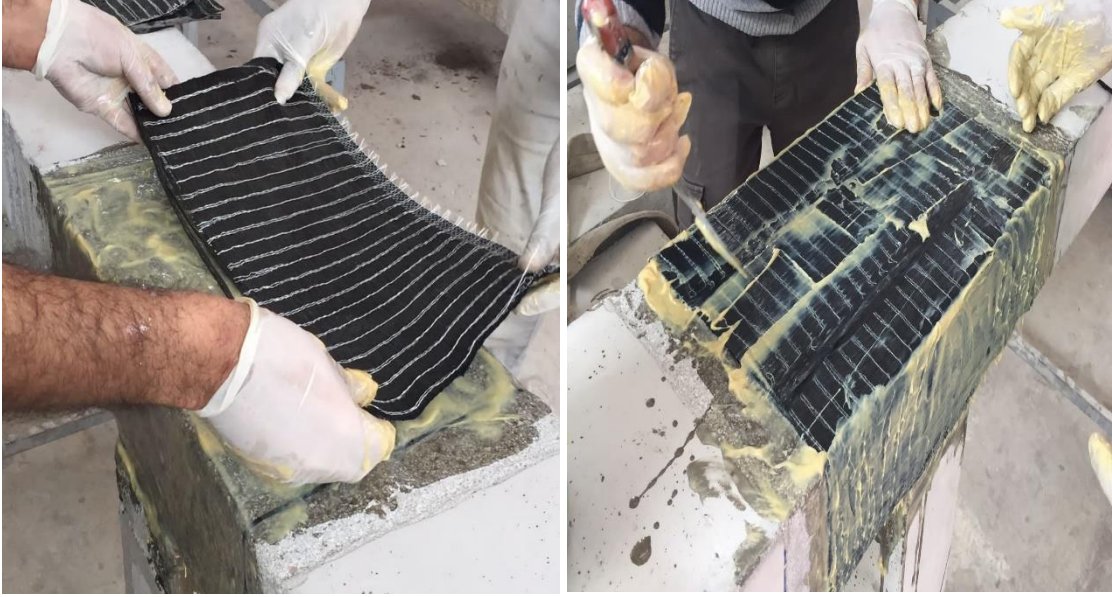
Şekil 3.20. CFRP kumaşın kirişe uygulanması

Son adım olarak CFRP ve GFRP kumaşları kirişlerde epoksi reçinesi kaplayan alana yapıştırılmıştır. Kumaş ile beton arasına oluşabilecek hava kabarcıkları gidermek için mala ile düzgün bir şekilde sıkıştırma işlemi uygulanmıştır. Kiriş yüzeyine sürülmüş olan epoksi reçinenin kurumadan kumaşların uygulanması için bu işlem hızlı bir şekilde yapılmıştır. CFRP ve GFRP kumaşların kirişlere uygulama işlemi, laboratuvar ortamında yaklaşık olarak (23°C) sıcaklığında gerçekleştirilmiştir. CFRP ve GFRP kumaşların uygulama işlemi Şekil 3.20 ve Şekil 3.21'de gösterilmiştir.

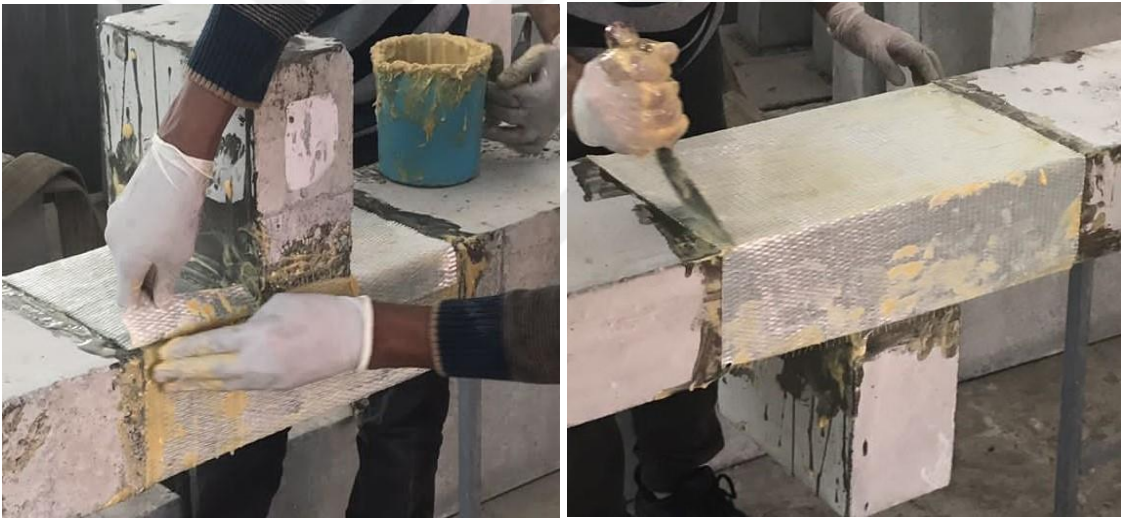
Şekil 3.21. GFRP kumaşın kirişe uygulanması

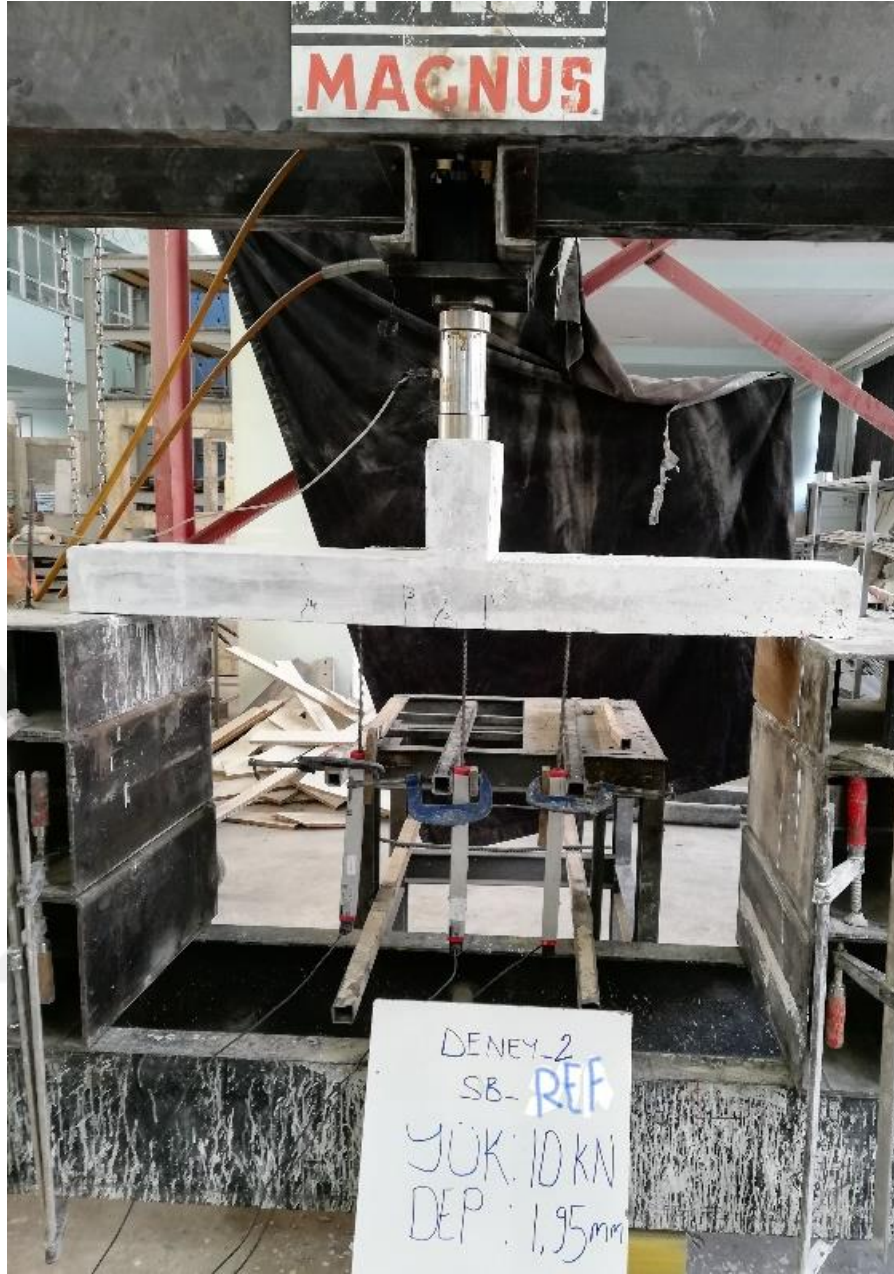
Şekil 4.2. SB-REF numunede gözlemlenen ilk çatlak

SB-REF numunesinde ilk çatlak 10 kN yük seviyesinde, 1.95 mm deplasman değerinde, esas kirişin saplama kiriş ile kesiştiği bölgenin sağ alt tarafında kılcal çatlak şekilde gözlenmiştir. Deney elemanın ilk çatlak görüntüsü Şekil 4.2'de verilmiştir.

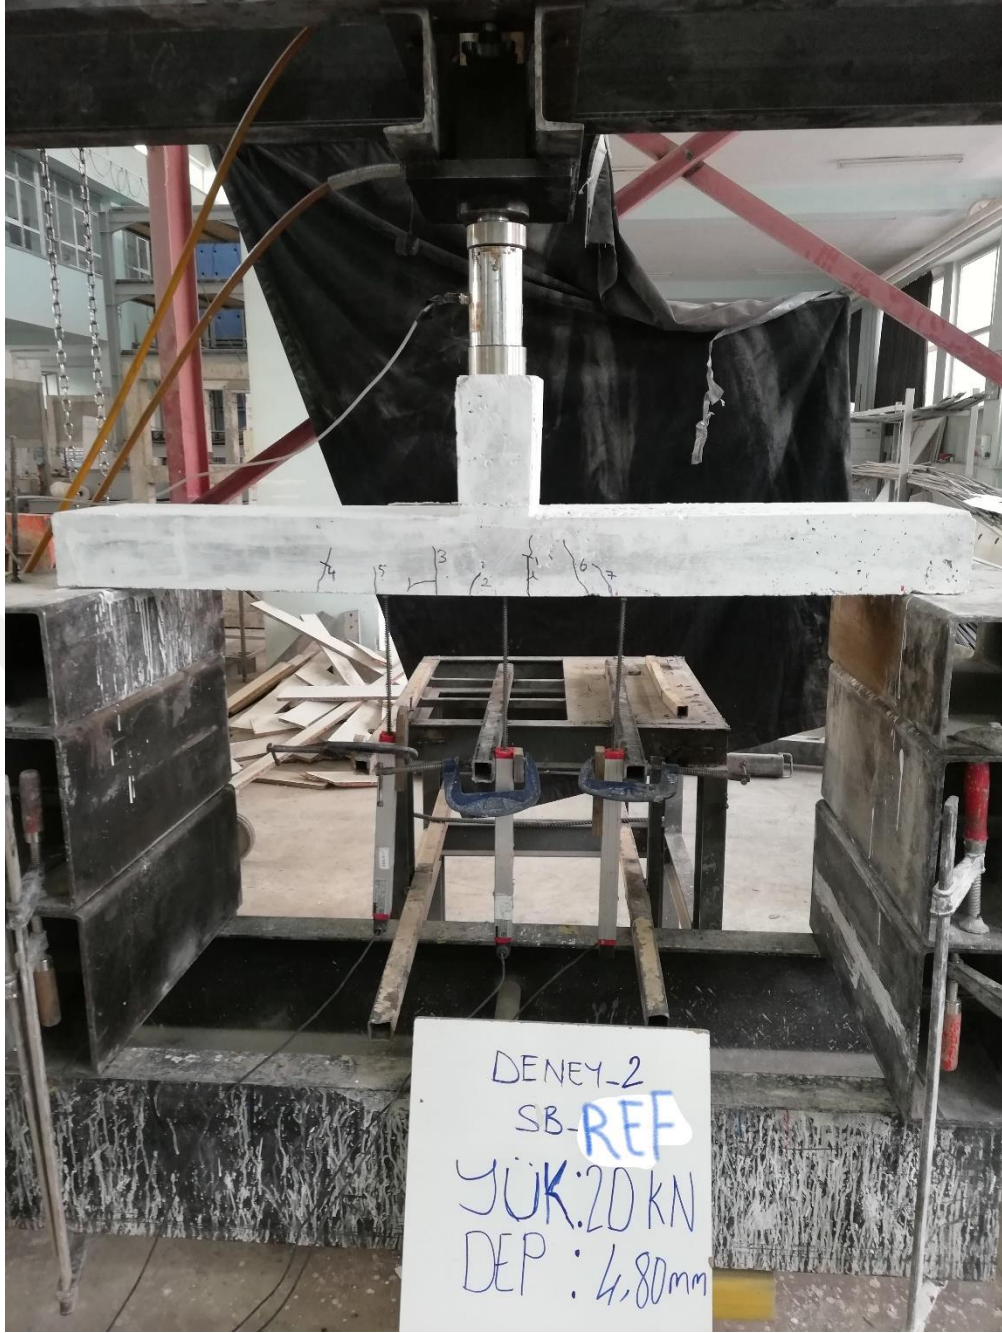
Şekil 4.3. SB-REF numunesinde akma noktasında gözlenen çatlak dağılımı

SB-REF numunesinde 16.84 kN yük ve 5. 28 mm deplasman seviyesinde akma meydana gelmiştir. Deney elemanın akma noktasındaki hasar ve çatlakları Şekil 4.3'te verilmiştir.

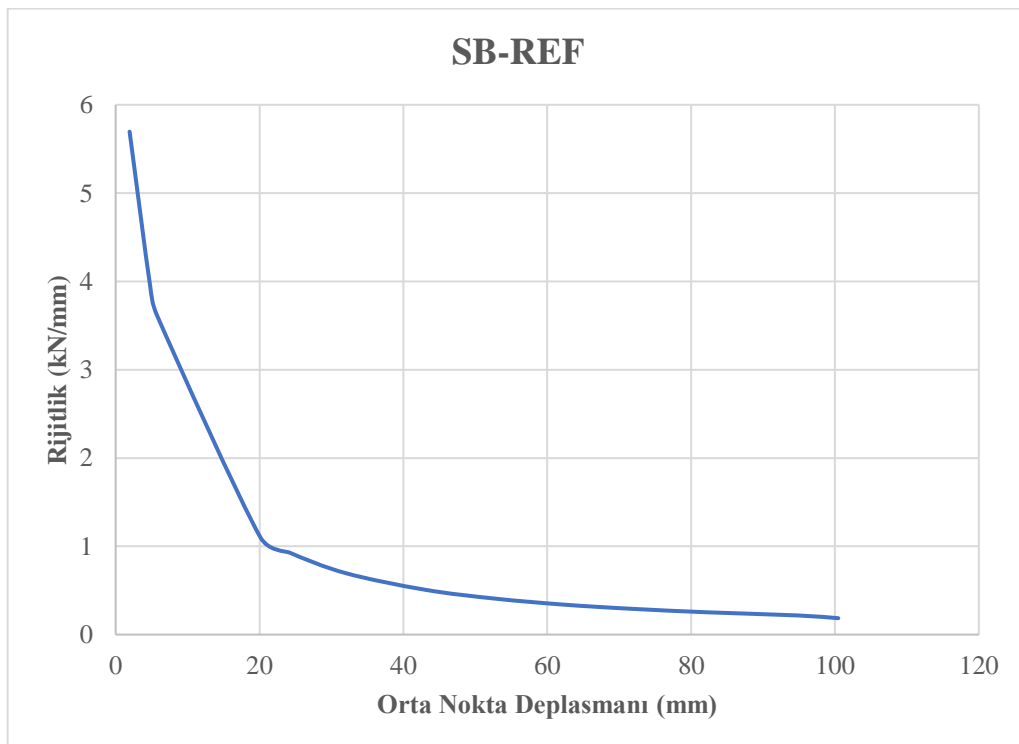
Şekil 4.7. SB-REF deney elemanının rijitlik grafiği

SB-REF numunesinin yükleme işlemi boyunca alınan her yükün o anki deplasmana bölünmesiyle elde edilen rijitlik grafiği Şekil 4.7’de verilmiştir. Numunenin yük-deplasman grafiğinin altındaki alanı hesaplayarak oluşturulan kümülatif tüketilen enerji grafiği ise Şekil 4.8’de verilmiştir. Deney elemanın eğim açısı grafiği ise şekil 4.9’da verilmiştir.

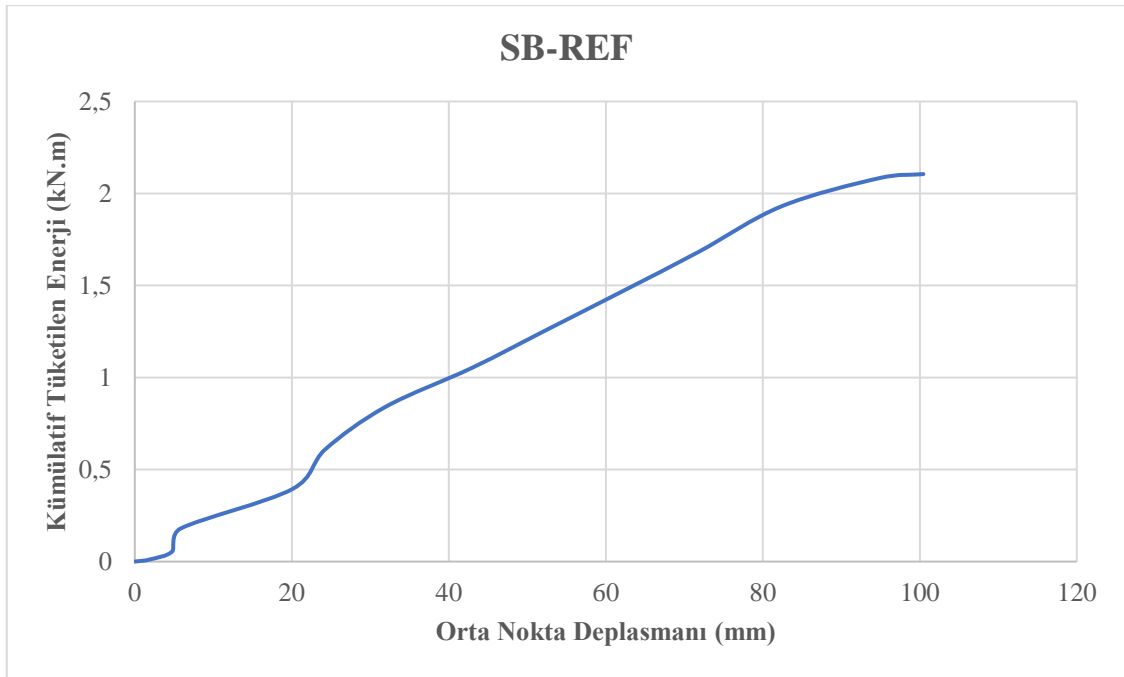
Şekil 4.8. SB-REF deney elemanının kümülatif tüketilen enerji grafiği

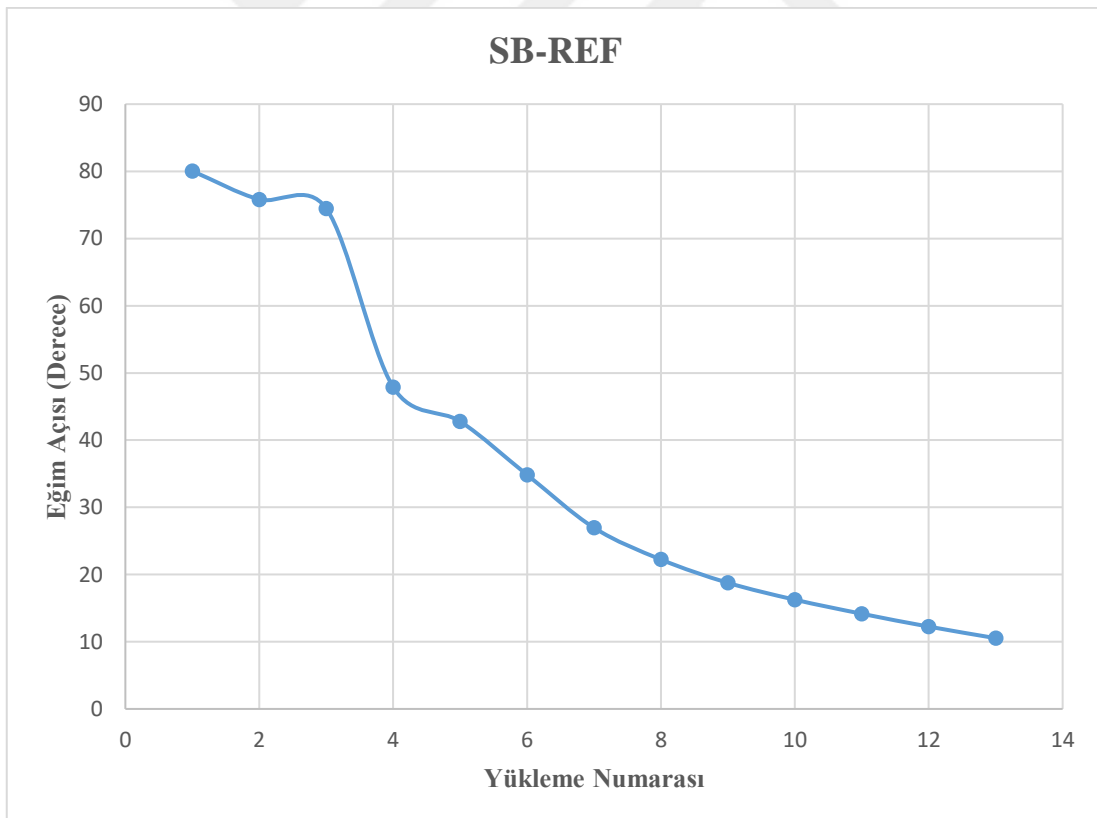
Şekil 4.9. SB-REF deney elemanının eğim açısı grafiği

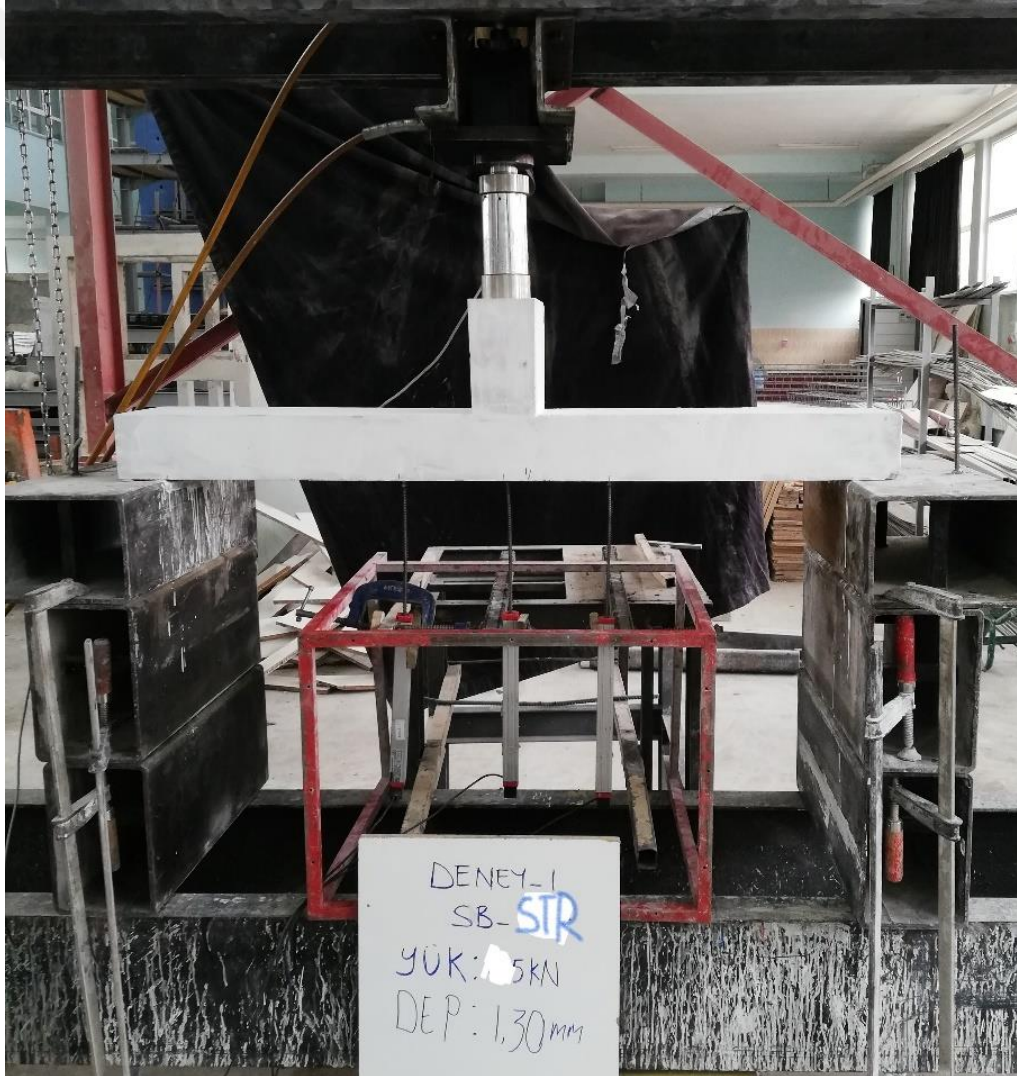
Şekil 4.11. SB-STR numunesinde gözlemlenen ilk çatlak

SB-STR numunesinde ilk çatlak 5 kN yük seviyesinde 1.30 mm deplasman değerinde meydana gelmiştir. Deney elemanında meydana gelen ilk çatlak Şekil 4.11'de verilmiştir.

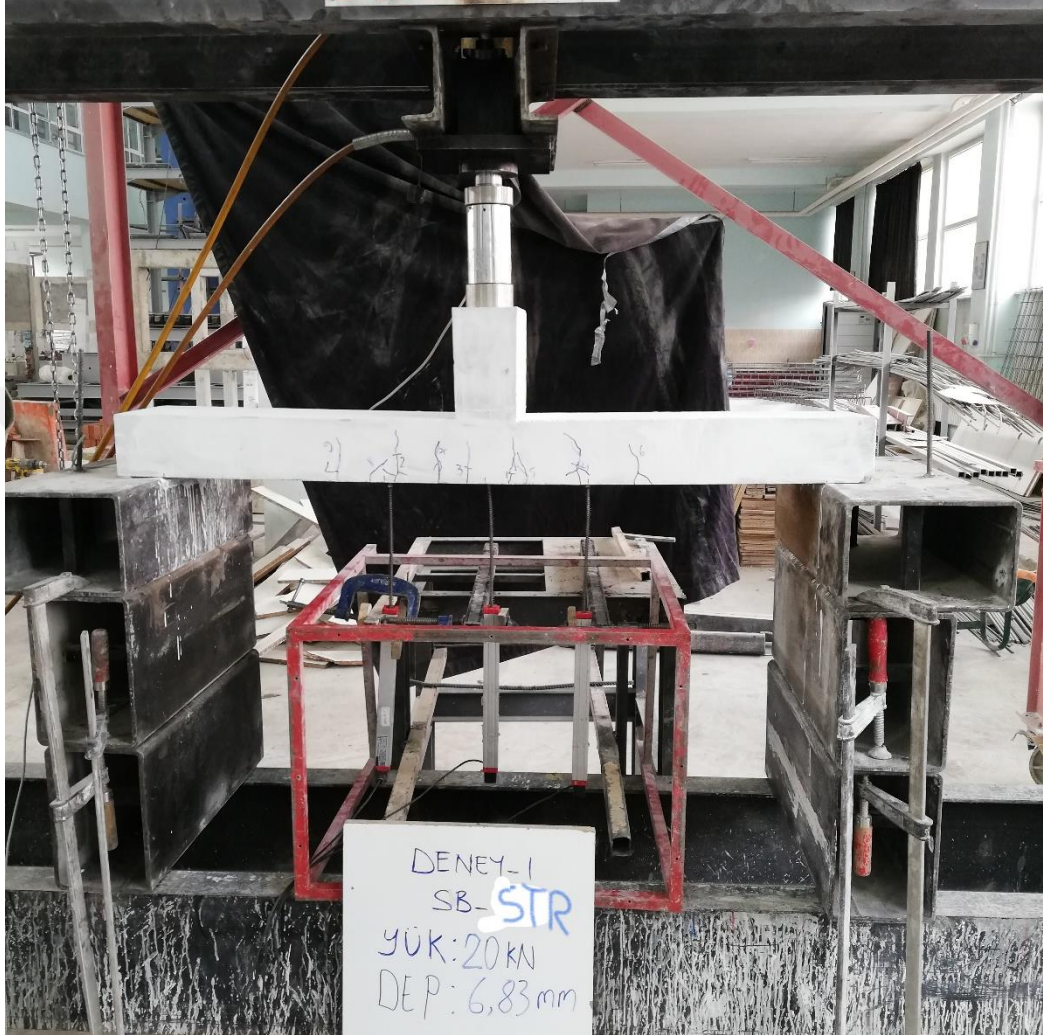
Şekil 4.12 SB-STR numunesinde akma noktasında gözlemlenen çatlak dağılımı

SB-STR numunesinde 18.08 kN yük ve 6.2 mm deplasman seviyesinde akma meydana gelmiştir. Deney elemanının akma noktasındaki hasar ve çatlakları Şekil 4.12’de verilmiştir.

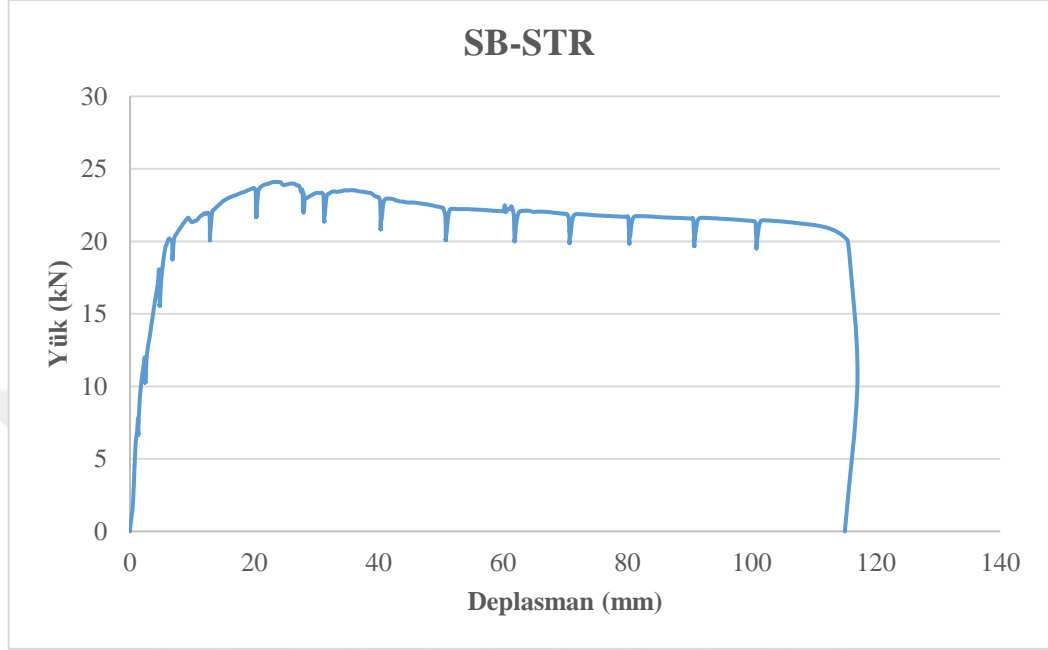
Şekil 4.15. SB-STR deney elemanın yük-deplasman grafiği

Deney elemanın yükleme işlemi boyunca, numunenin davranışı ve mekanik özelliklerini belirlemek amacıyla alınan veriler kullanılarak çeşitli grafikler çizilmiştir. Şekil 4.15'te deney elemanın yük-deplasman grafiği verilmiştir.

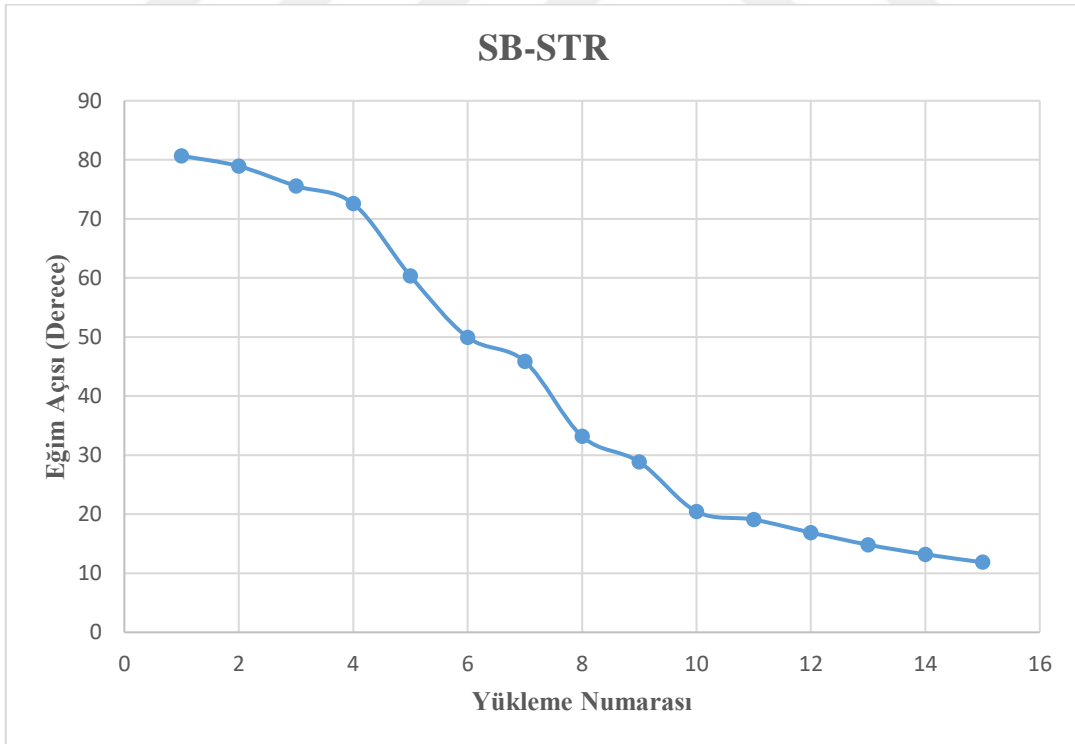
Şekil 4.18. SB-STR deney elemanının eğim açısı grafiği

SB-REF numunesinin rijitlik grafiği Şekil 4.16'da, kümülatif tüketilen enerji grafiği Şekil 4.17'de ve eğim açısı grafiği ise Şekil 4.18'de verilmiştir.

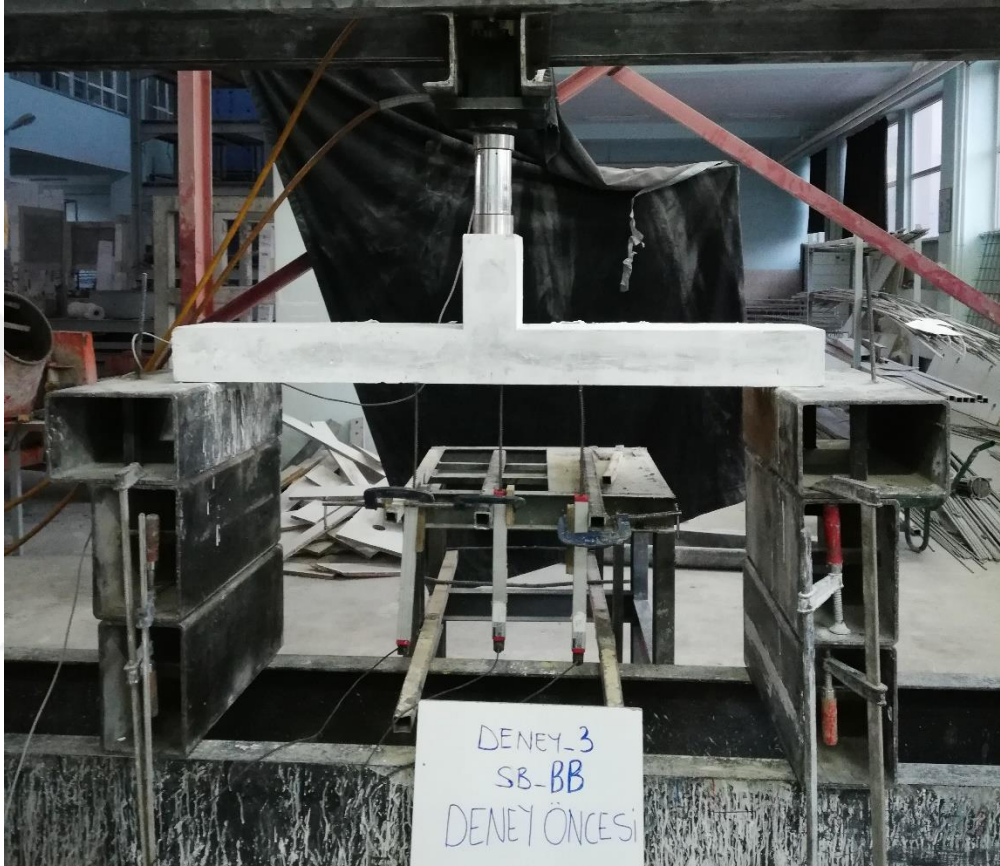
Şekil 4.19. SB-BB deney elemanının yükleme öncesi görünümü

SB-BB deney elemanında esas kirişin saplama kiriş ile kesiştiği bölgede, esas kirişteki mevcut donatılara ilave olarak 2Ø8 yatay pilye konulmuştur. SB-BB numunesinin deney öncesi görüntüsü Şekil 4.19’da verilmiştir.

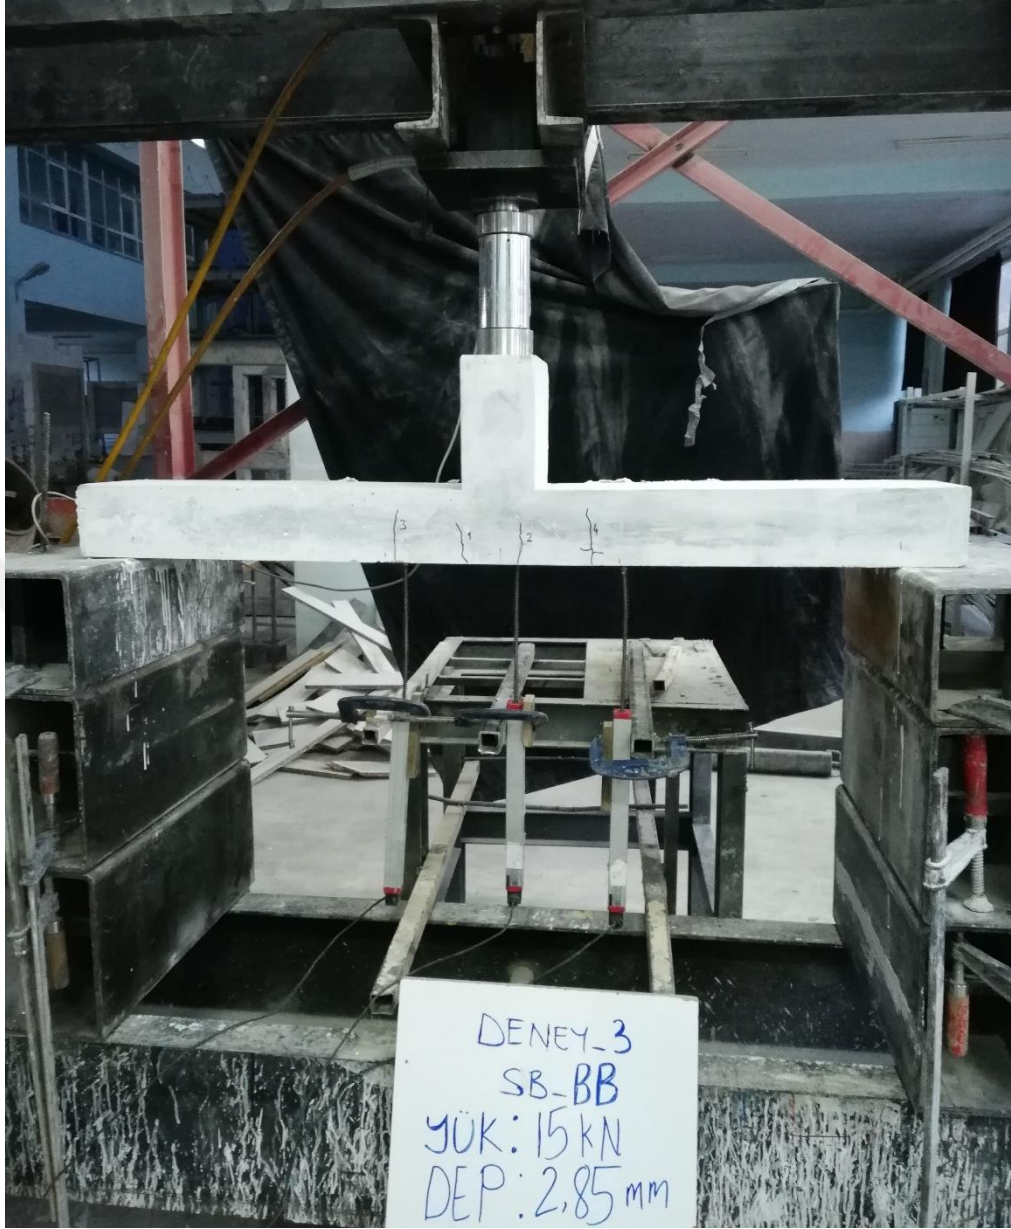
Şekil 4.20. SB-BB numunesinde gözlemlenen ilk çatlak

SB-BB numunesinde ilk çatlak 15 kN yük seviyesinde 2.85 mm deplasman değerinde meydana gelmiştir. Deney elemanında meydana gelen ilk çatlak Şekil 4.20'de verilmiştir.

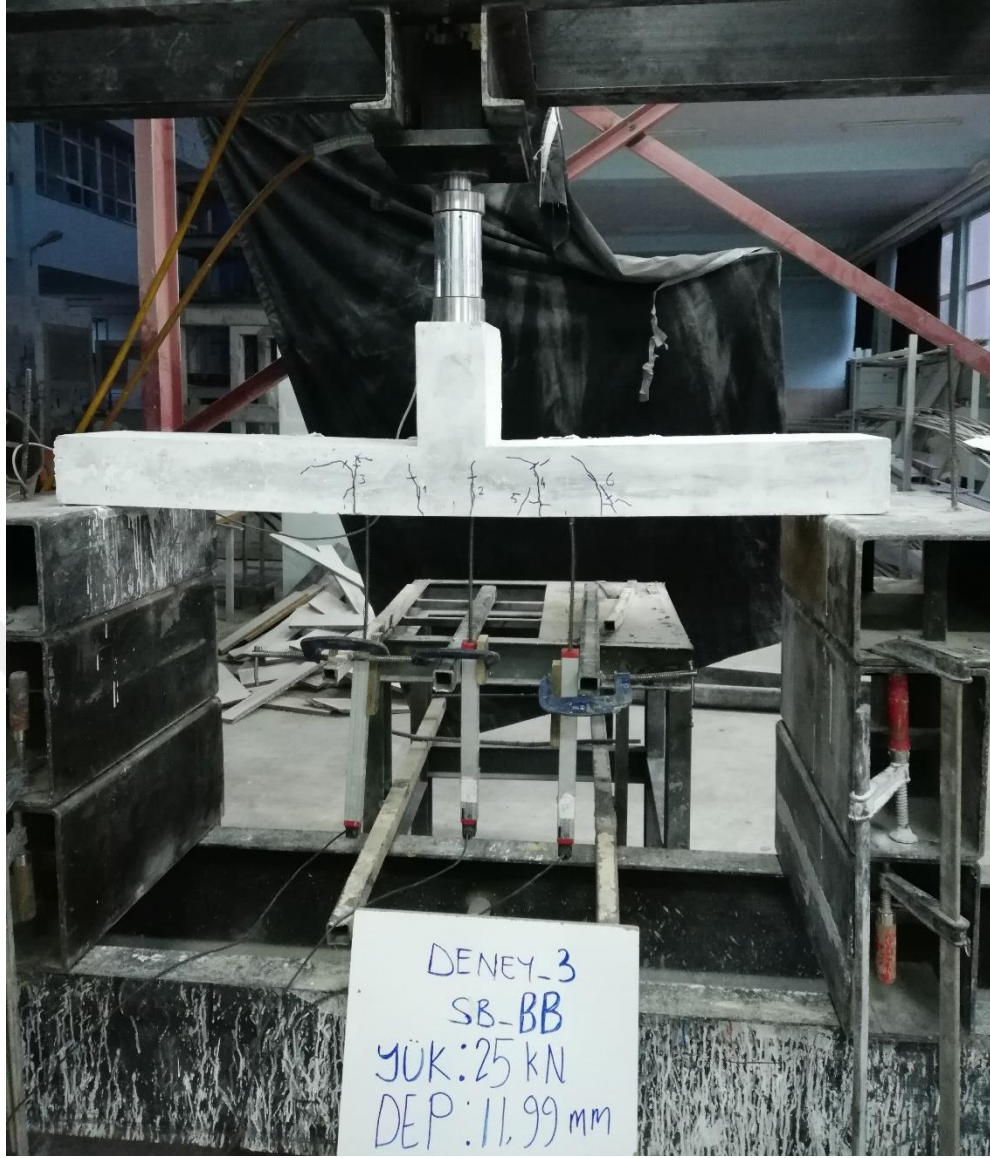
Şekil 4.21. SB-BB numunesinde akma noktasında gözlemlenen çatlak dağılımı

SB-BB numunesinde 25 kN yük ve 11.99 mm deplasman seviyesinde akma meydana gelmiştir. Deney elemanının akma noktasındaki hasar ve çatlakları Şekil 4.21’de verilmiştir.

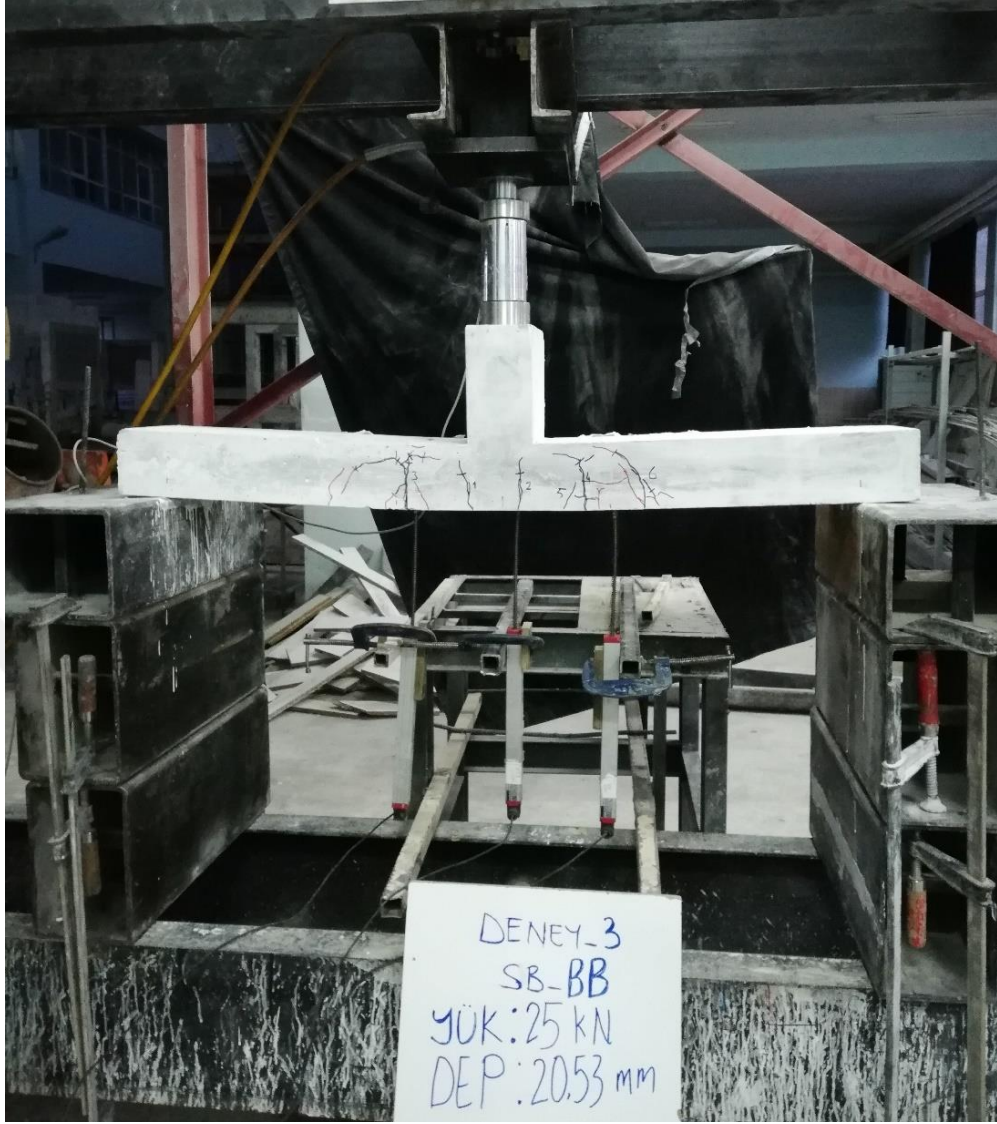
Şekil 4.22. SB-BB numunesinin maksimum yükteki görüntüsü

SB-BB numunesinin ulaştığı maksimum yük 25 kN olup bu yüke karşı gelen deplasman değeri 20.53 mm olarak gözlenmiştir. Deney elemanın maksimum yükte oluşan hasar ve çatlakları Şekil 4.22’de verilmiştir.

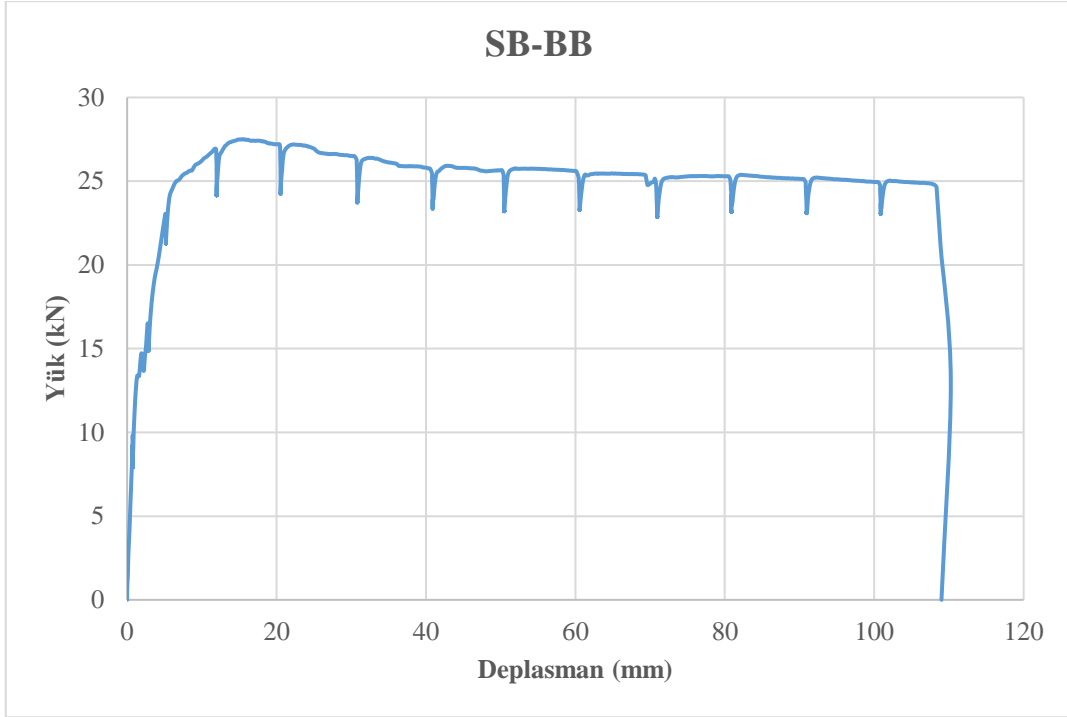
Şekil 4.24. SB-BB deney elemanın yük-deplasman grafiği

Deney elemanının yükleme işlemi boyunca, numunenin davranışı ve mekanik özelliklerini belirlemek amacıyla alınan veriler kullanılarak çeşitli grafikler çizilmiştir. Şekil 4.24'te deney elemanının yük-deplasman grafiği verilmiştir.
