**SAPLAMA KİRİŞ SEBEBİYLE OLUŞAN
HASARLARIN DENEYSEL OLARAK
İNCELENMESİ VE UYGUN
DONATILANDIRMA VE GÜÇLENDİRME
YÖNTEMİNİN BELİRLENMESİ**

YÜKSEK LİSANS TEZİ

İnşaat mühendisliği Anabilim Dalı

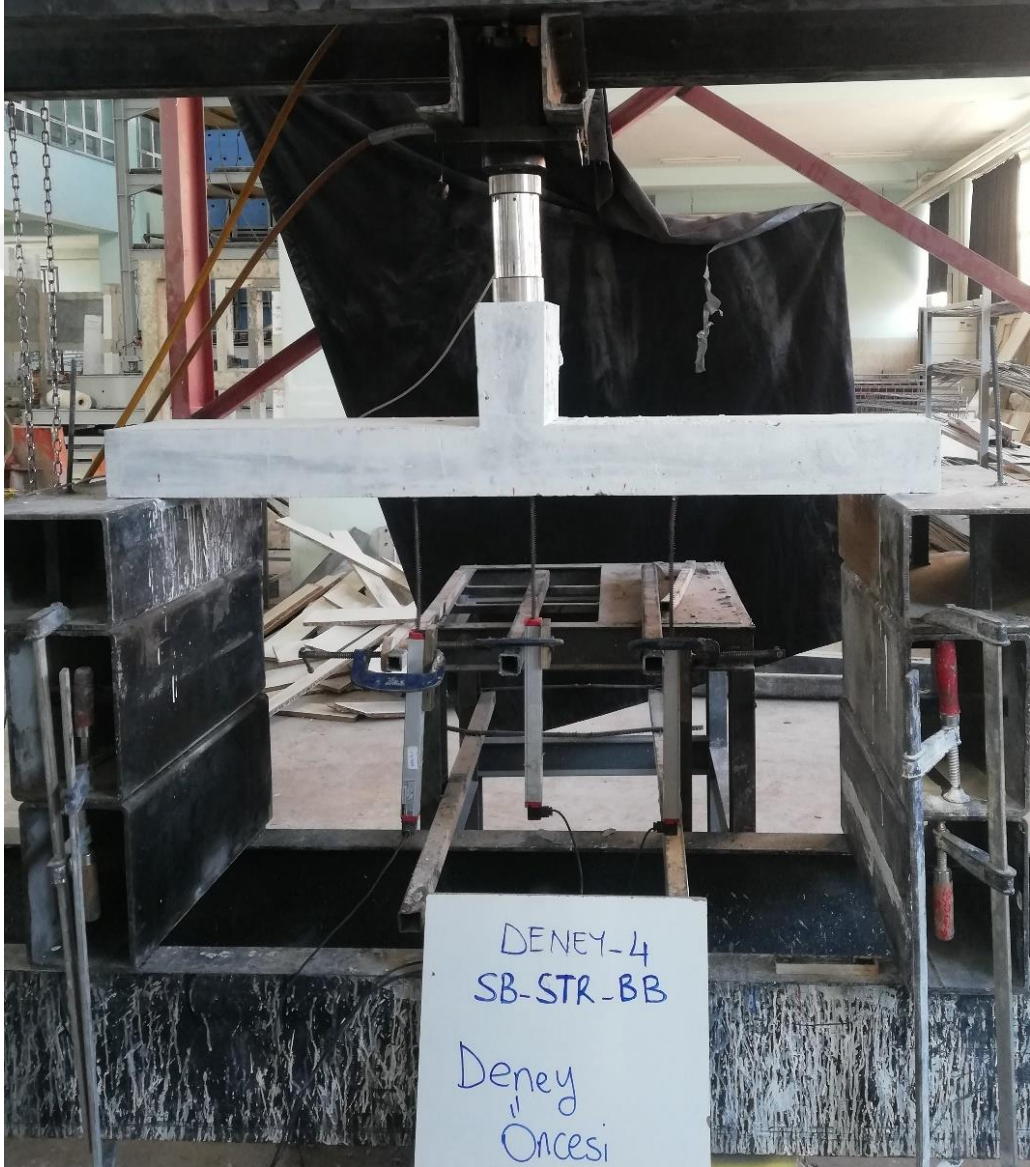
Şekil 4.28. SB-STR-BB deney elemanının yükleme öncesi görünümü

SB-STR-BB deney elemanında esas kirişin saplama kiriş ile kesiştiği bölgede, esas kirişteki mevcut donatılara ilave olarak hem 2Ø8 yatay pilye konulmuş, hem de bu bölgede etriye sıklaştırılması yapılmıştır. SB-STR-BB numunesinin deney öncesi görüntüsü Şekil 4.28’de verilmiştir.

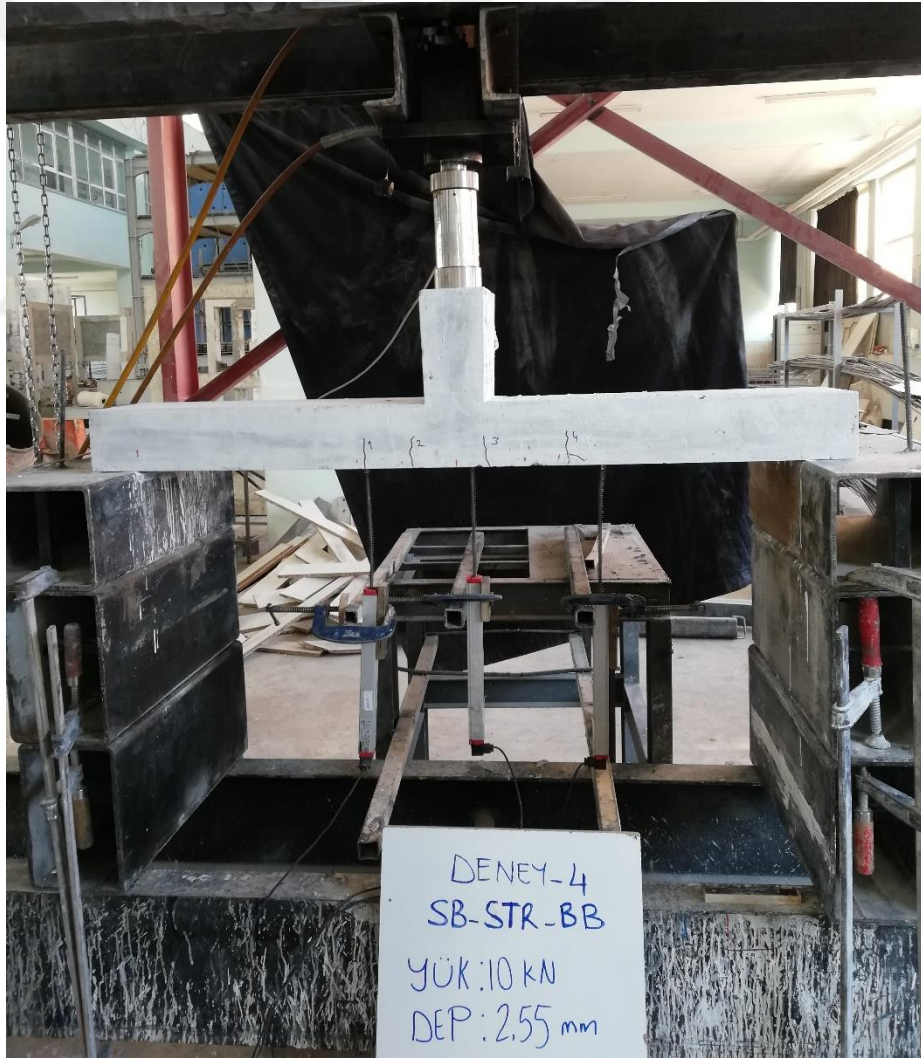
Şekil 4.29. SB-STR-BB numunesinde gözlemlenen ilk çatlak

SB-STR-BB numunesinde ilk çatlak 10 kN yük seviyesinde 2.55 mm deplasman değerinde esas kiriş saplama kiriş ile kesiştiği bölgenin sağ alt tarafında kılcal çatlak şeklinde gözlenmiştir. Deney elemanında meydana gelen ilk çatlak Şekil 4.29'da verilmiştir.

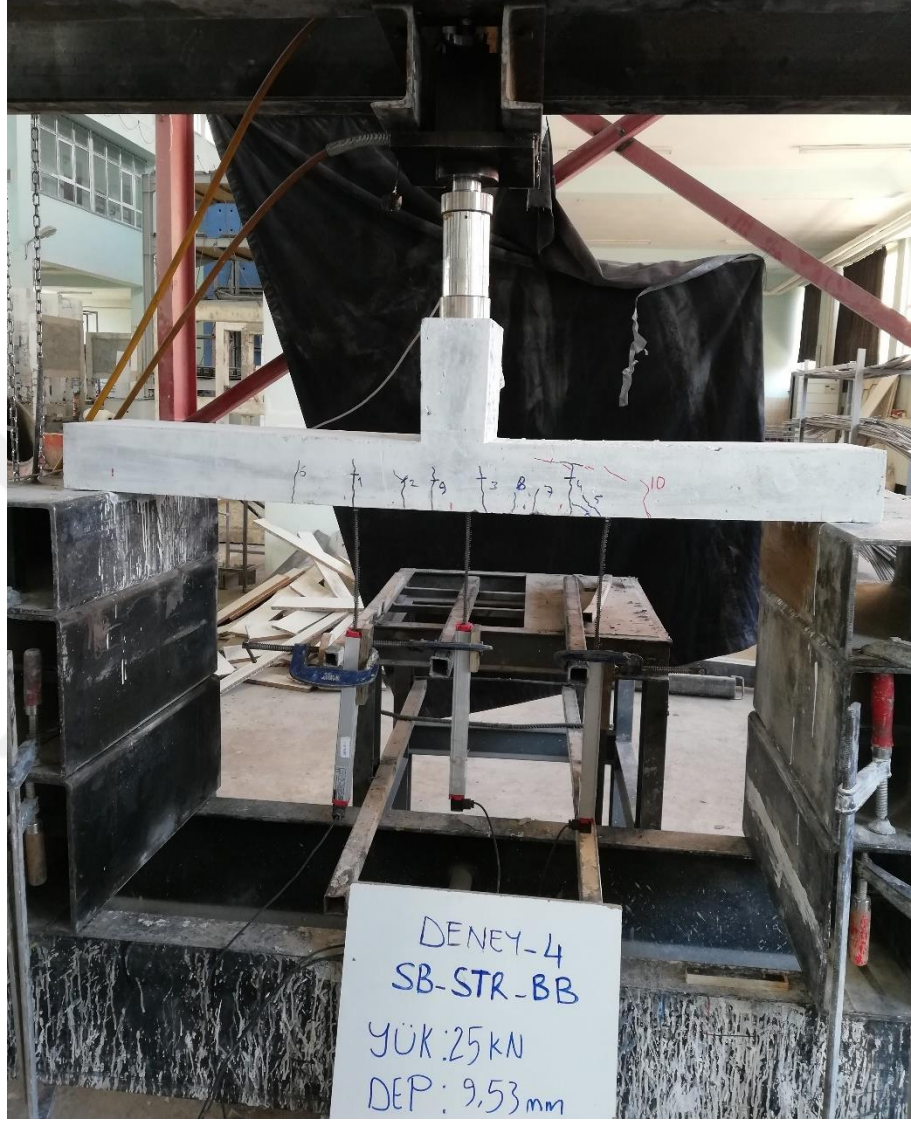
Şekil 4.30. SB-STR-BB numunesinde akma noktasında gözlemlenen çatlak dağılımı

SB-REF numunesinde 25 kN yük ve 9.53 mm deplasman seviyesinde akma meydana gelmiştir.. Deney elemanının akma noktasındaki hasar ve çatlakları Şekil 4.30'da verilmiştir.

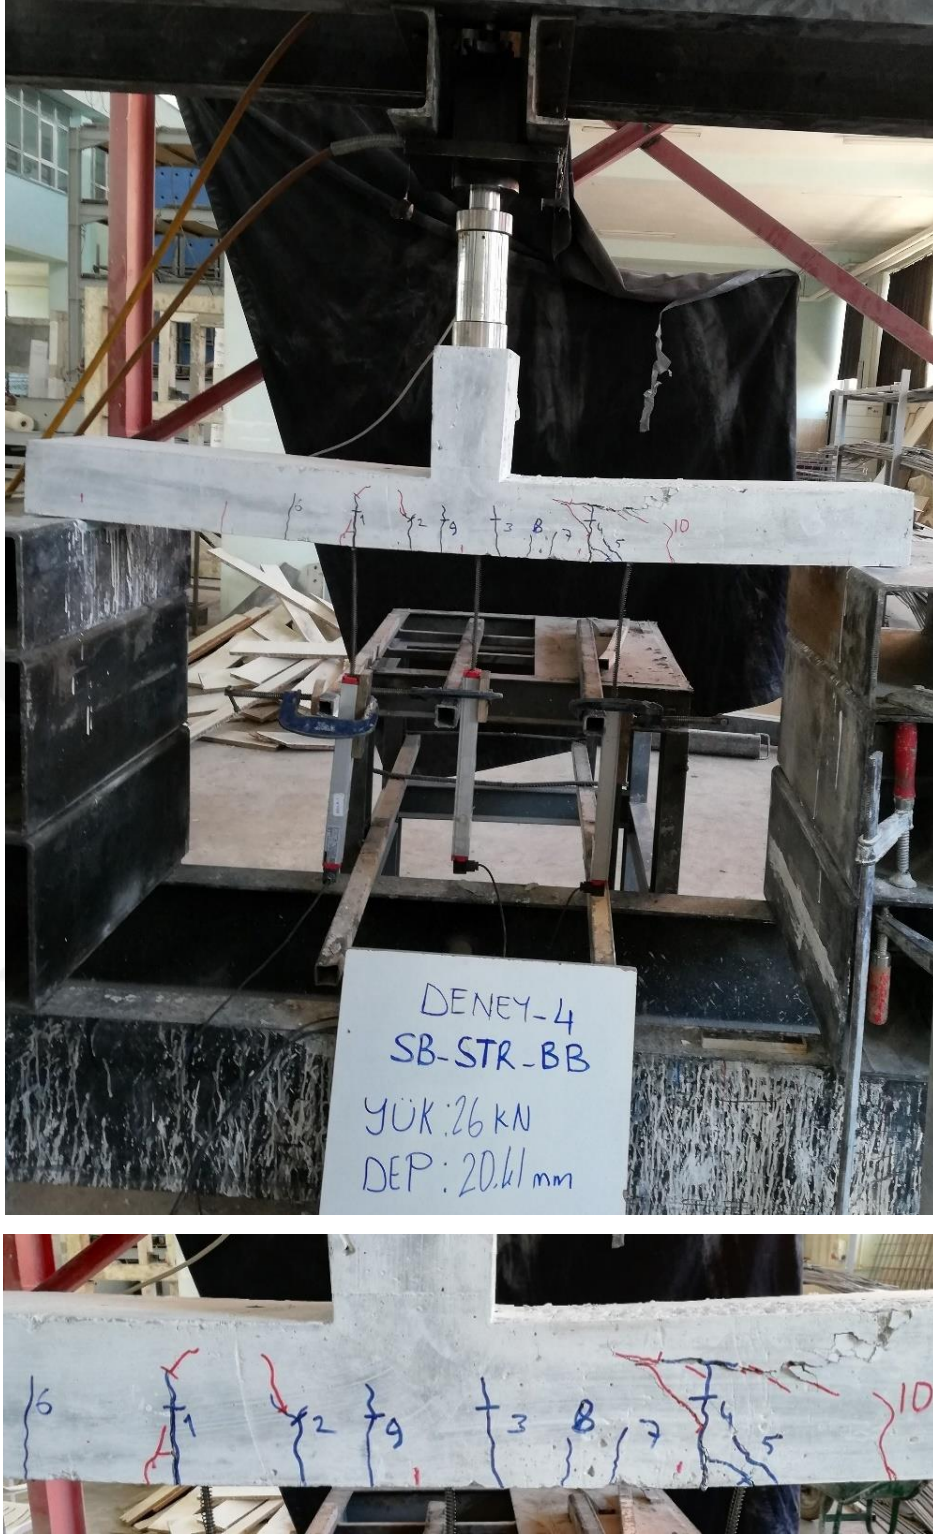
Şekil 4.31. SB-STR-BB numunesinin maksimum yükteki görüntüsü

SB-STR-BB numunesinin ulaştığı maksimum yük 26kN olup bu yüke karşı gelen deplasman değeri 20.41 mm olarak gözlenmiştir. Deney elemanın maksimum yükte oluşan hasar ve çatlakları Şekil 4.31'de verilmiştir.

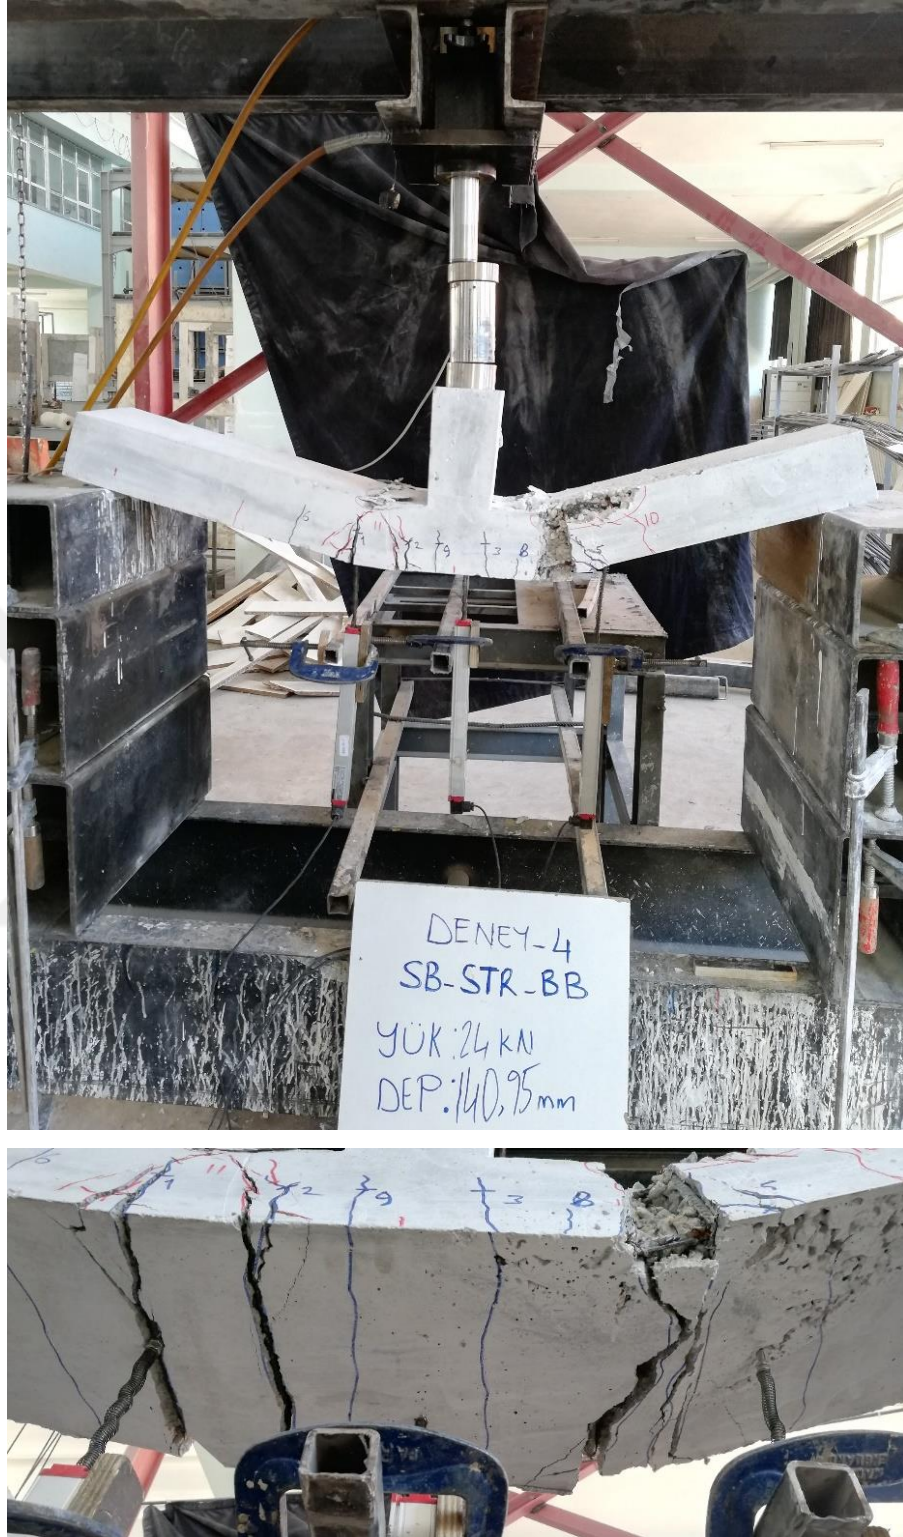
Şekil 4.32. SB-STR-BB deney elemanının göçme anındaki görüntüsü

SB-STR-BB deney elemanı 140.95 mm deplasman değerinde yük taşıma kapasitesini kaybetmiş olduğundan ve numunede büyük hasarlar meydana geldiğinden deney sonlandırılmıştır. Deney elemanının göçme anındaki görünümü Şekil 4.32’de verilmiştir.

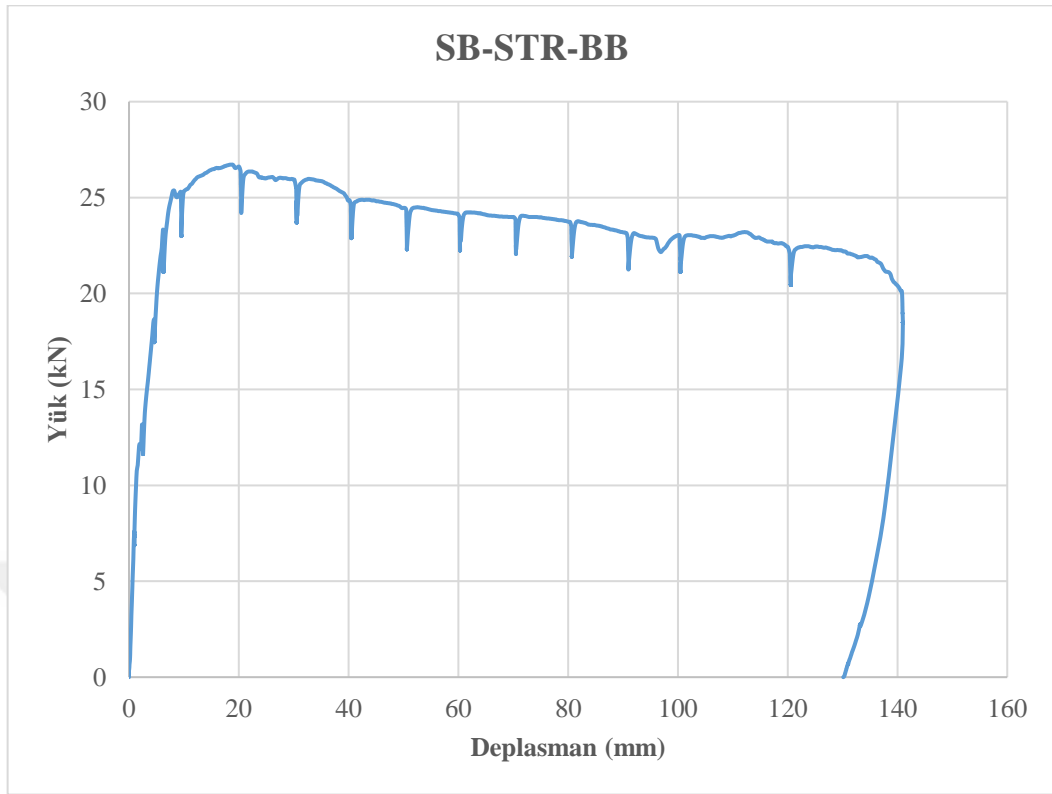
Şekil 4.33. SB-STR-BB deney elemanın yük-deplasman grafiği

Deney elemanının yükleme işlemi boyunca, numunenin davranışı ve mekanik özelliklerini belirlemek amacıyla alınan veriler kullanılarak çeşitli grafikler çizilmiştir. Şekil 4.33'te deney elemanının yük-deplasman grafiği verilmiştir.

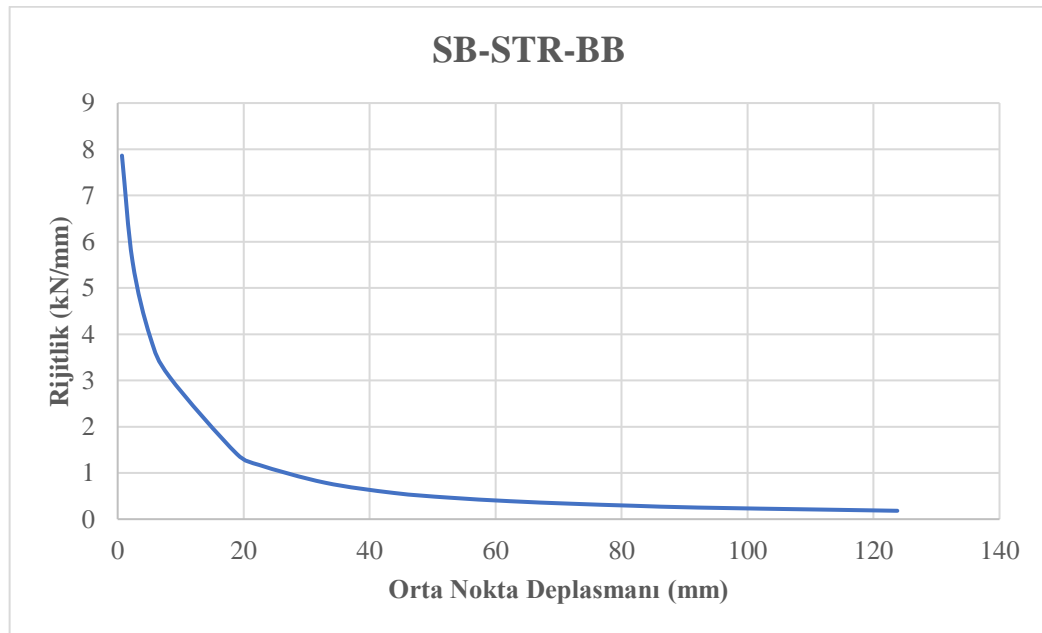
Şekil 4.34. SB-STR-BB deney elemanın rijitlik grafiği

SB-STR-BB numunesinin rijitlik grafiği Şekil 4.34'te, kümülatif tüketilen enerji grafiği Şekil 4.35'te ve eğim açısı grafiği ise Şekil 4.36'da verilmiştir.

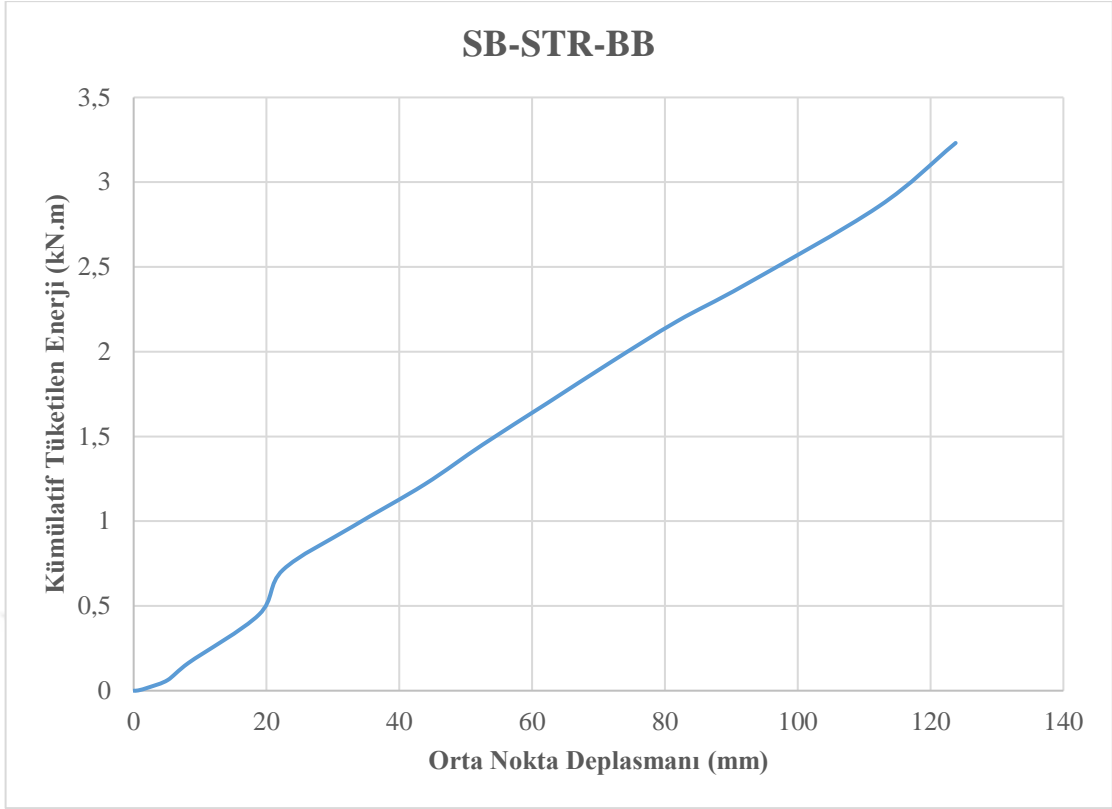
Şekil 4.35. SB-STR-BB deney elemanının kümülatif tüketilen enerji grafiği

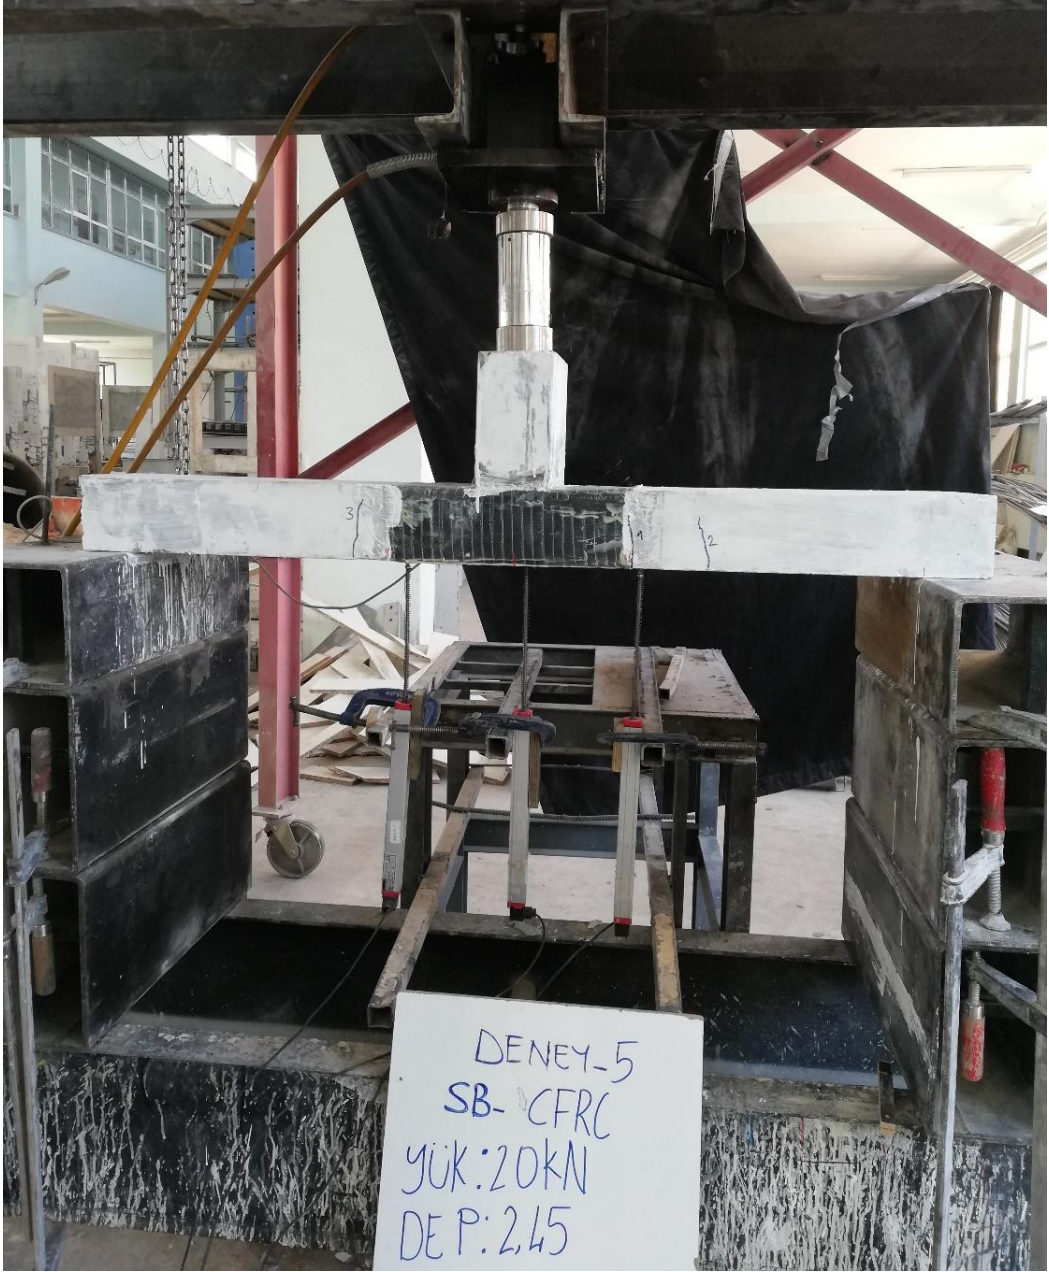
Şekil 4.38. SB-CFRP numunesinde gözlemlenen ilk çatlak

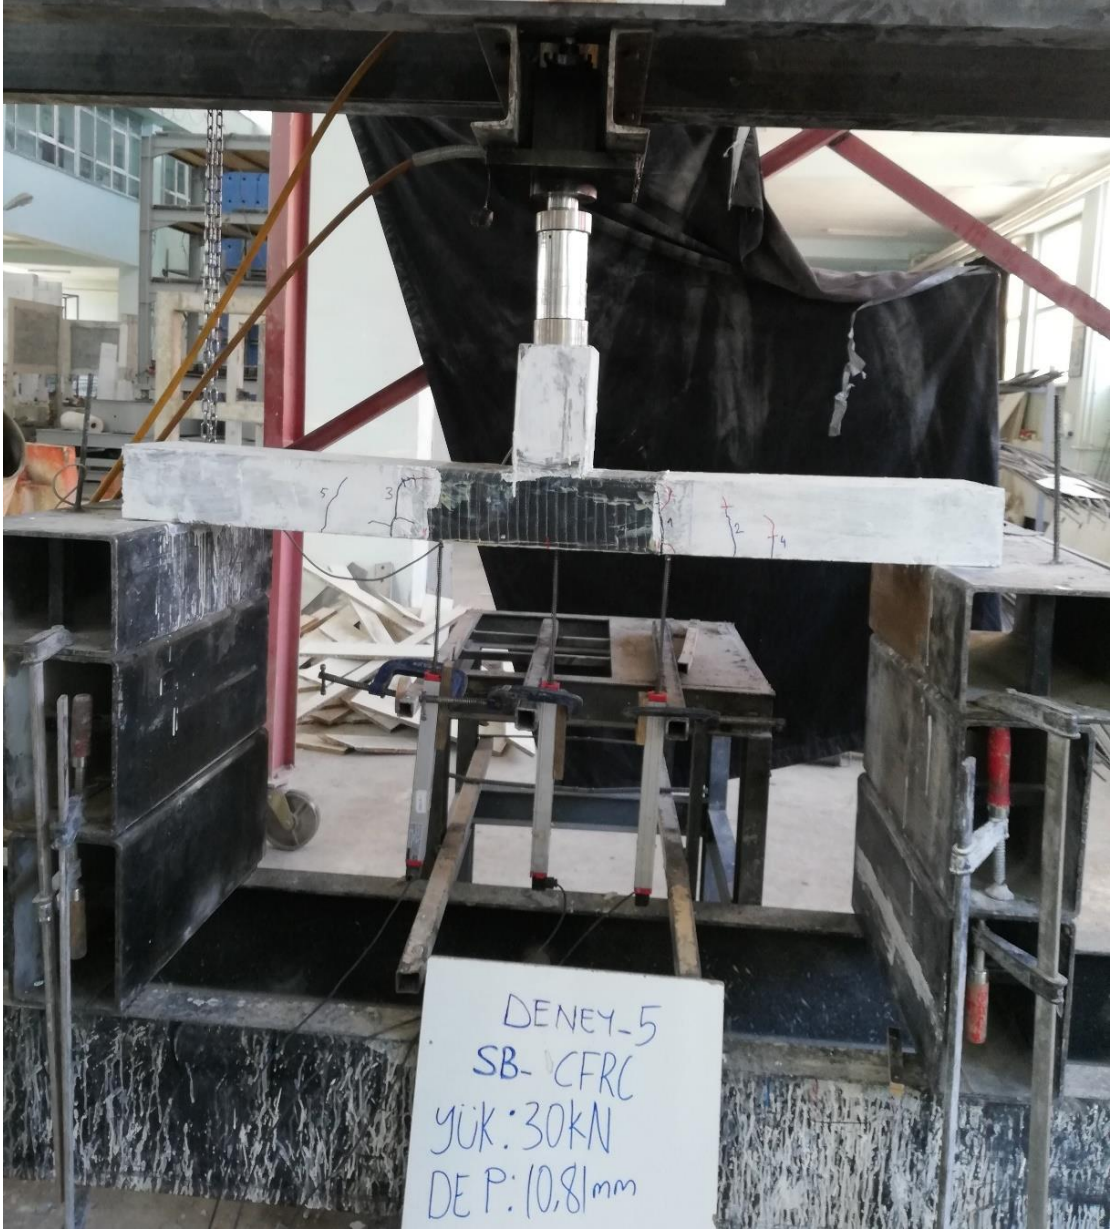
Şekil 4.39 SB-CFRP numunesinde akma noktasında gözlemlenen çatlak dağılımı

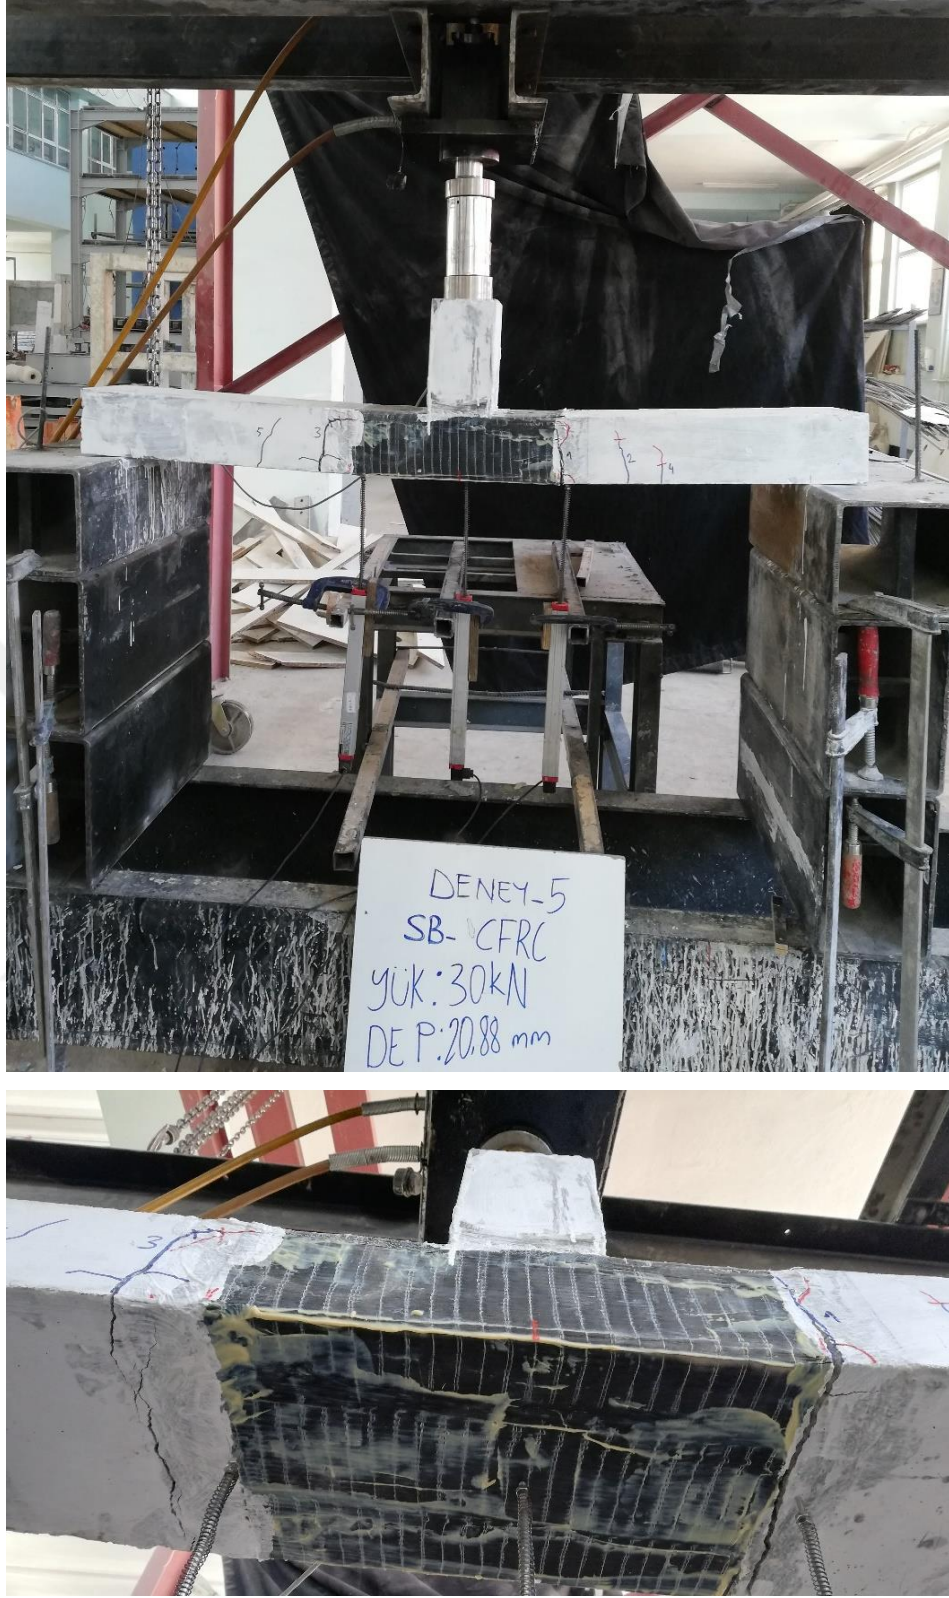
Şekil 4.40. SB-CFRP numunesinin maksimum yükteki görüntüsü

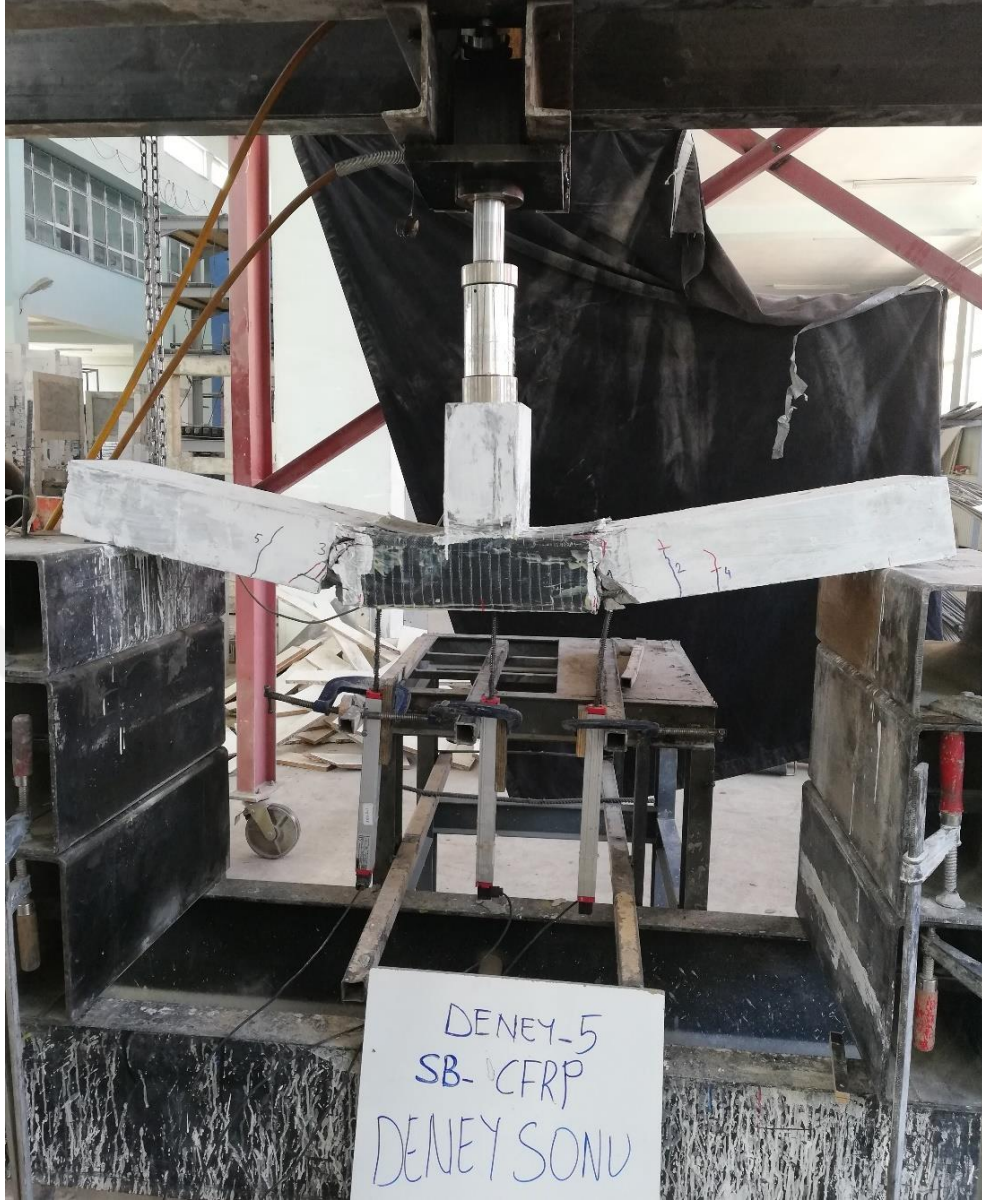
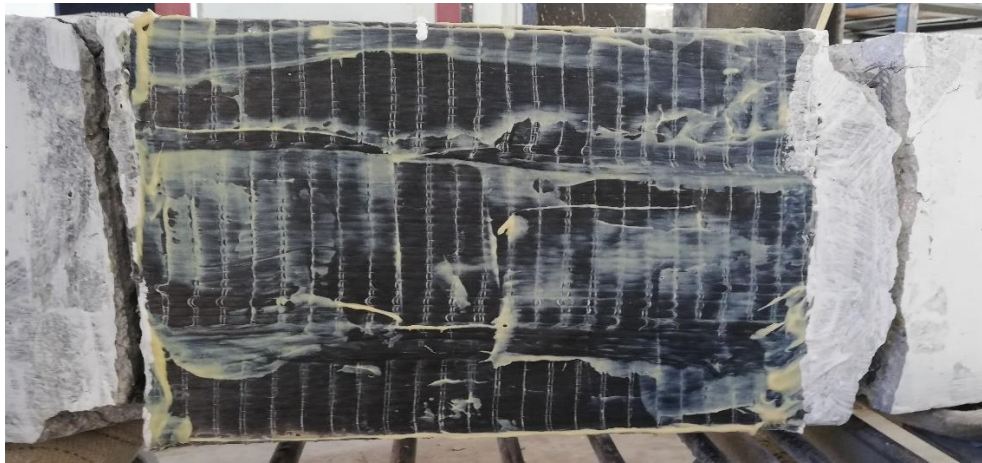
Şekil 4.41. SB-CFRP deney elemanının göçme anındaki görüntüsü

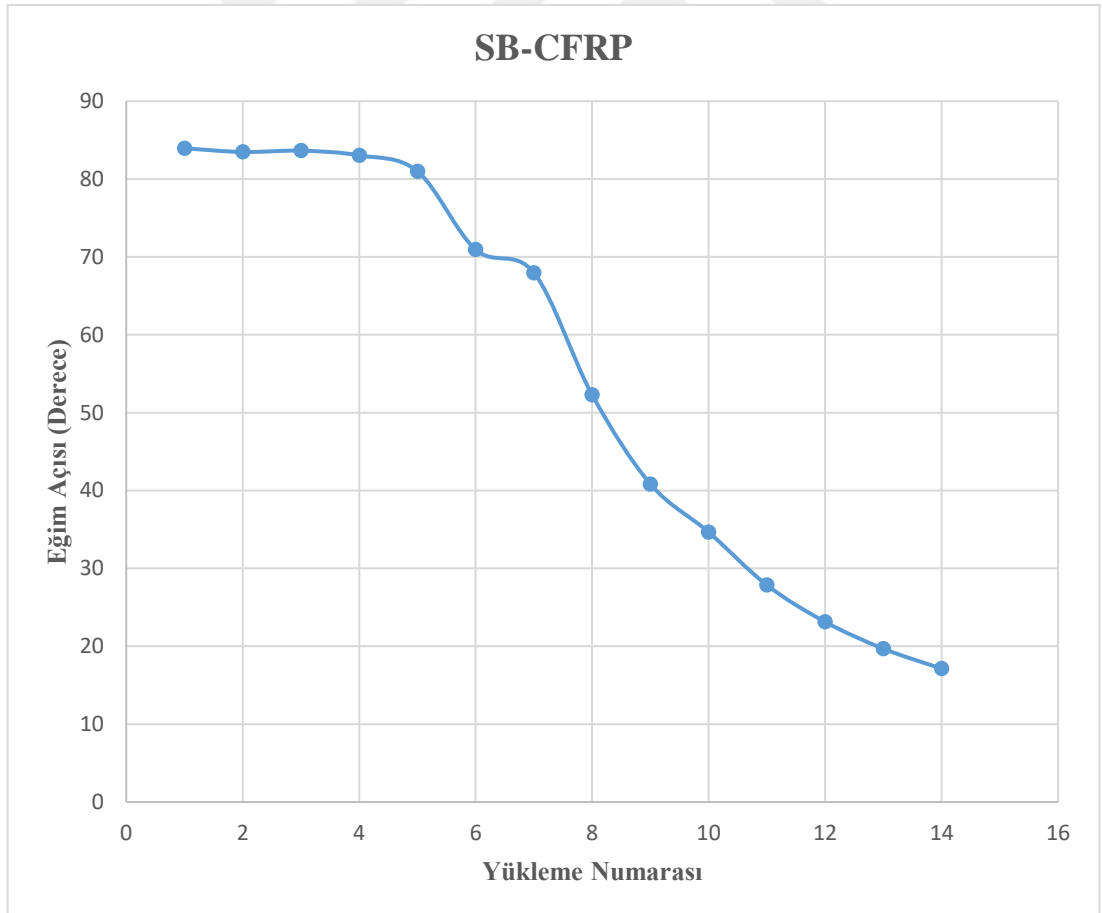
Şekil 4.45. SB-CFRP deney elemanının eğim açısı grafiği

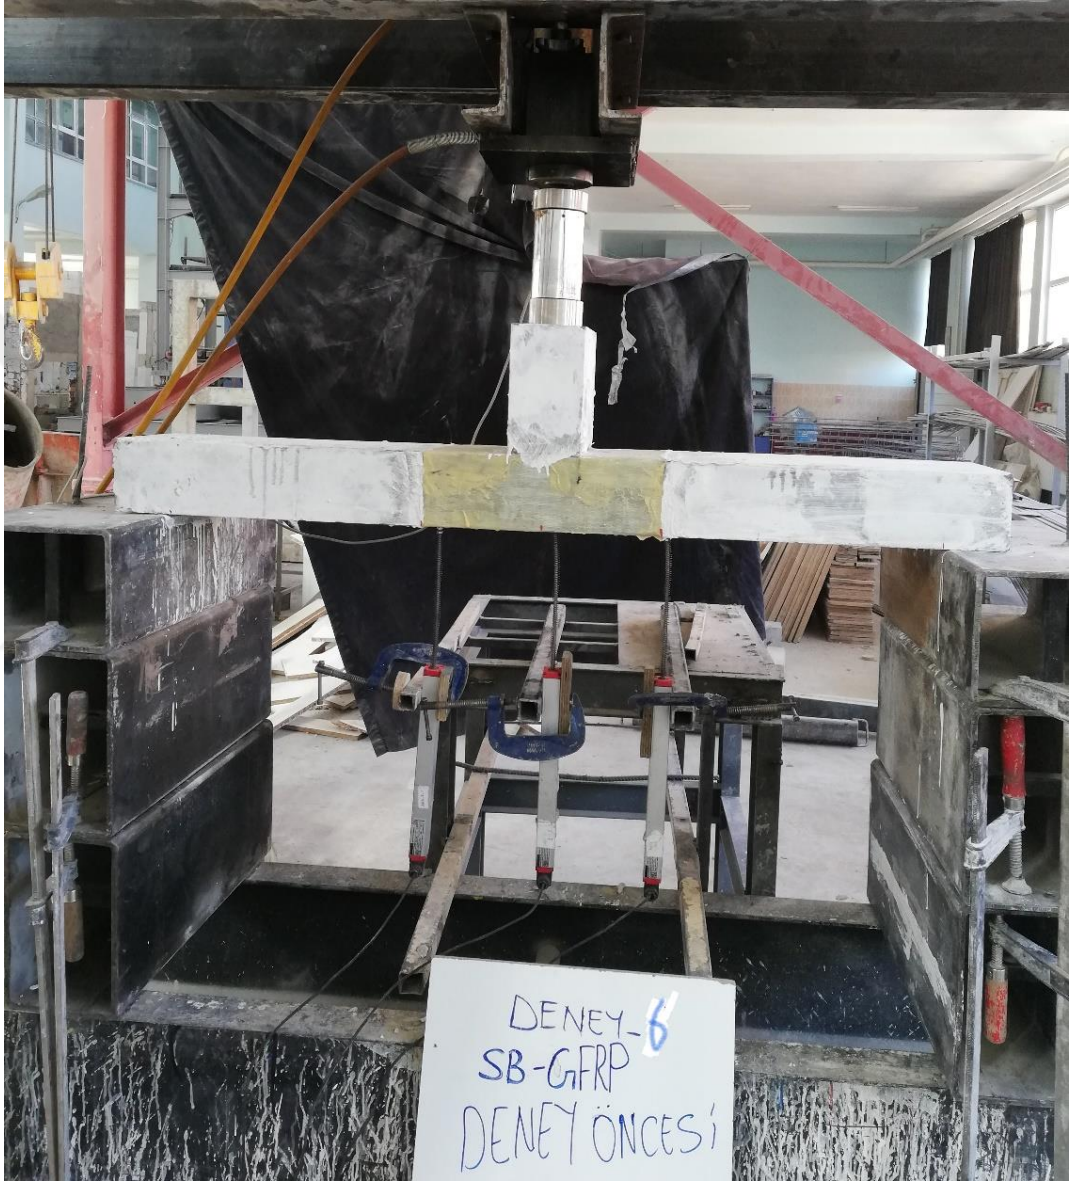
Şekil 4.46. SB-GFRP deney elemanının yükleme öncesi görünümü

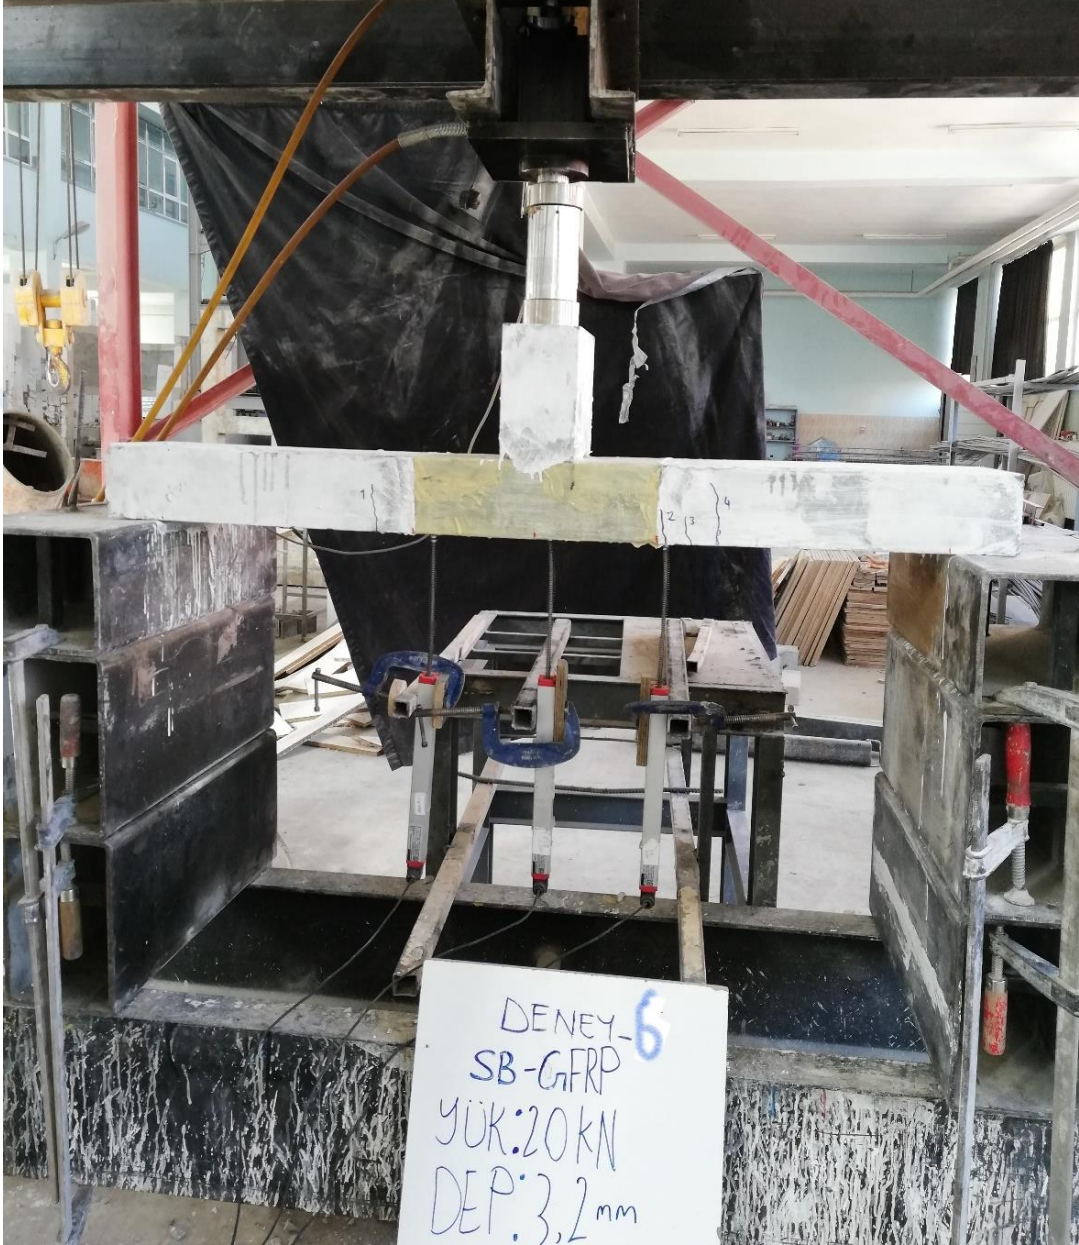
Şekil 4.47. SB-GFRP numunesinde gözlemlenen ilk çatlak

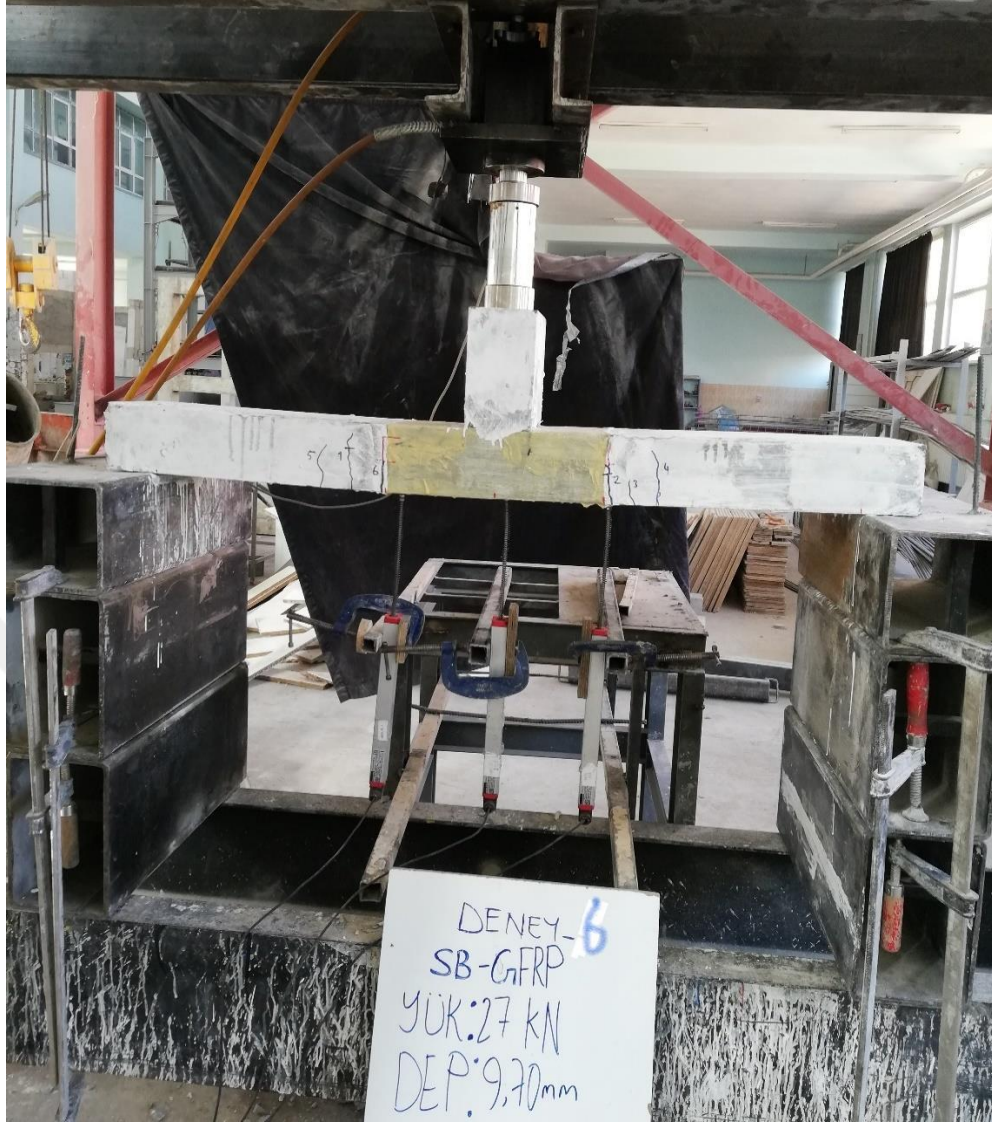
Şekil 4.48 SB-GFRP numunesinde akma noktasında gözlemlenen çatlak dağılımı

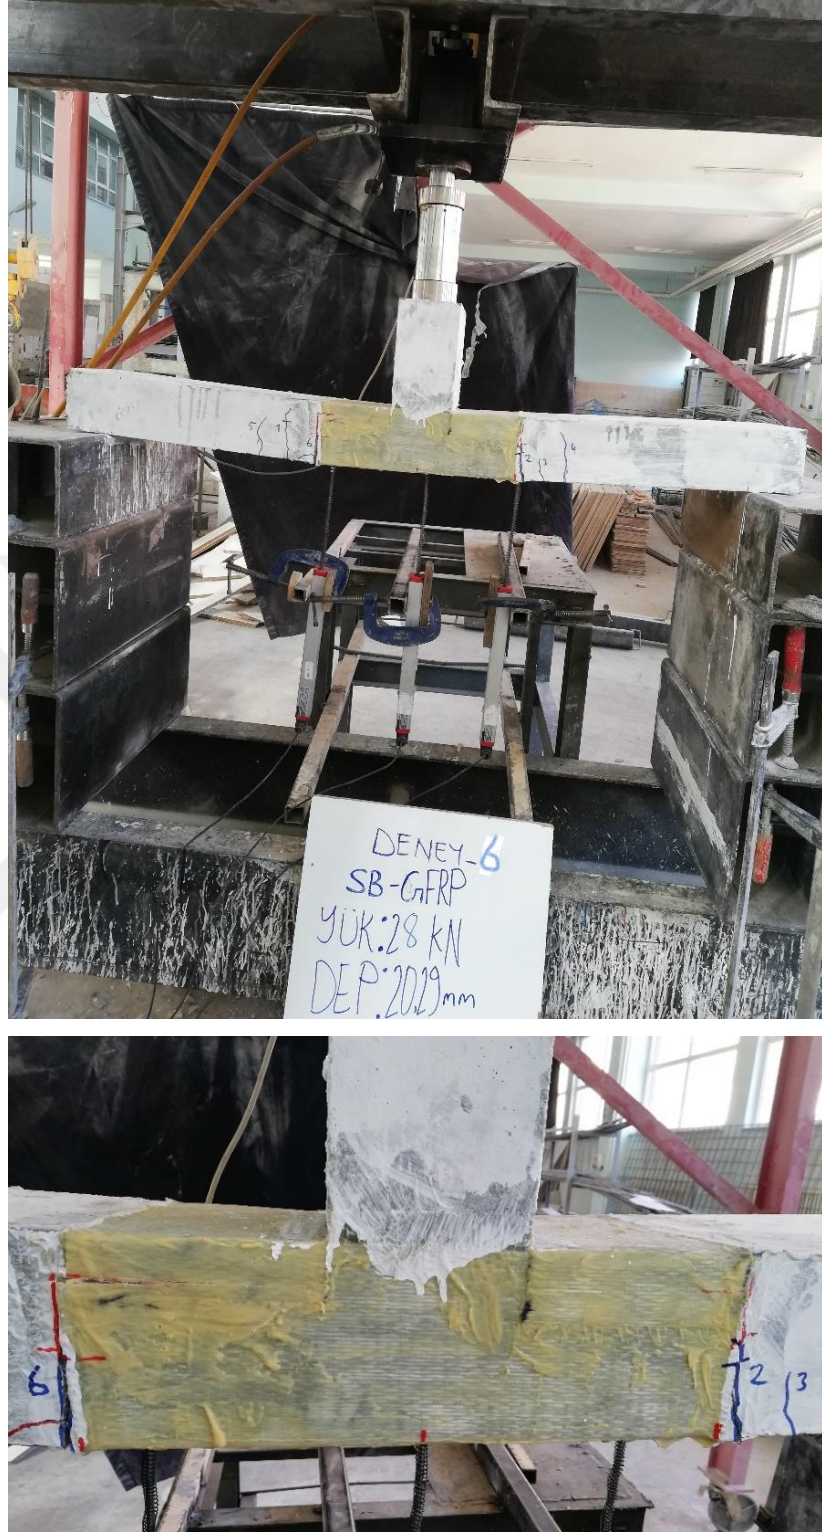
Şekil 4.49. SB-GFRP numunesinin maksimum yükteki görüntüsü

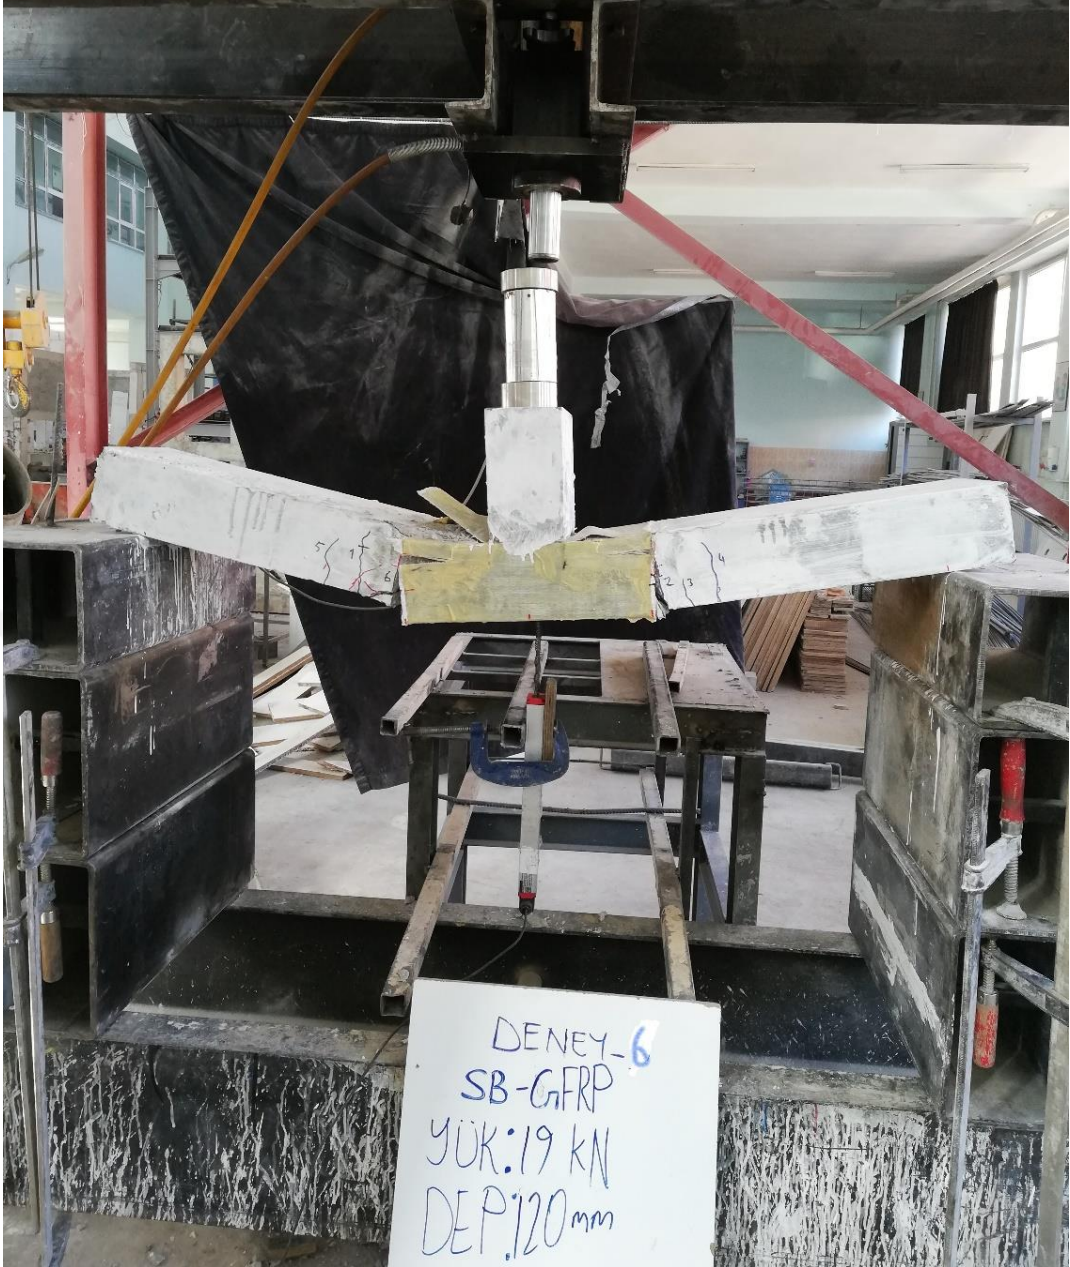
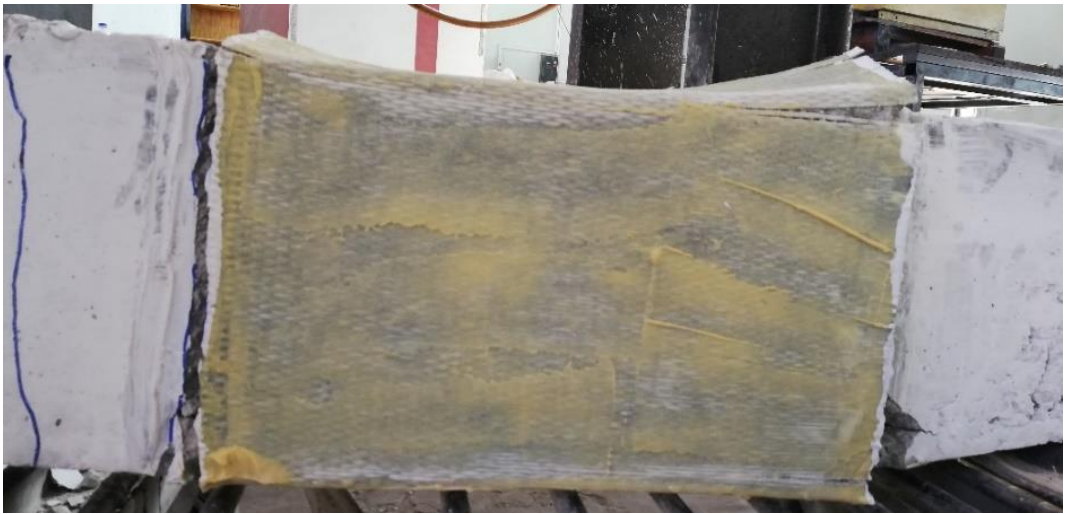
Şekil 4.50. SB-GFRP deney elemanının göçme anındaki görüntüsü
