**SAPLAMA KİRİŞ SEBEBİYLE OLUŞAN
HASARLARIN DENEYSEL OLARAK
İNCELENMESİ VE UYGUN
DONATILANDIRMA VE GÜÇLENDİRME
YÖNTEMİNİN BELİRLENMESİ**

YÜKSEK LİSANS TEZİ

İnşaat mühendisliği Anabilim Dalı

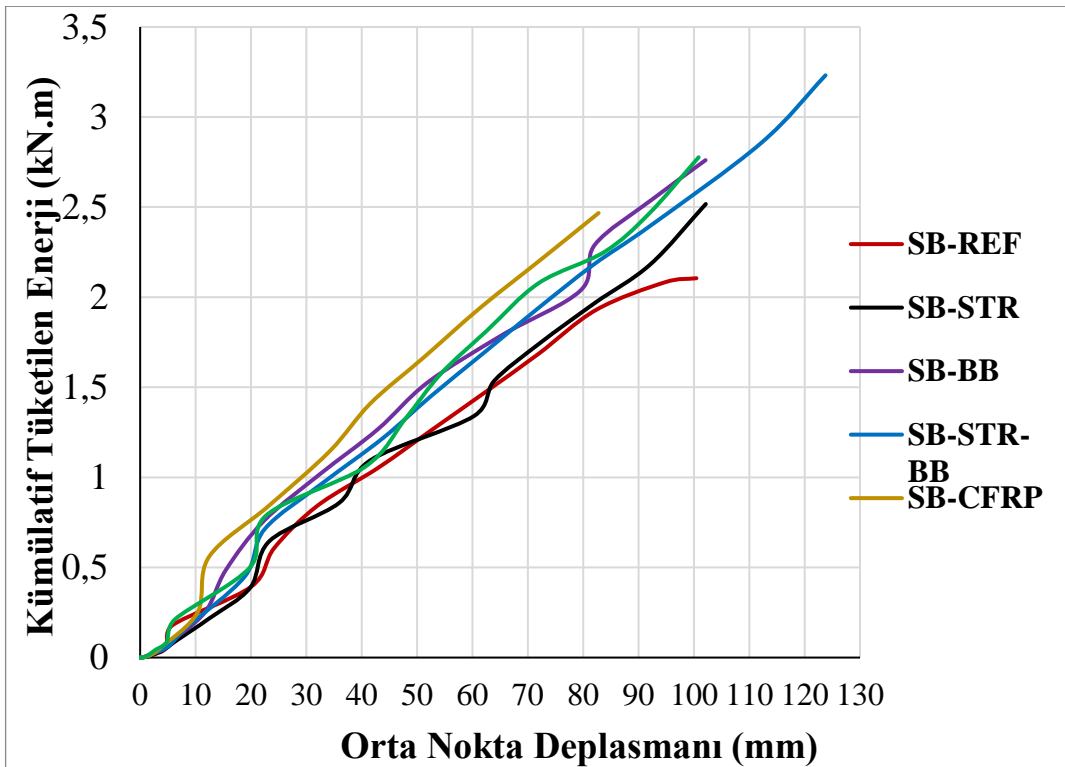
Şekil 4.57. Tüm deney elemanlarının kümülatif tüketilen enerji grafiği

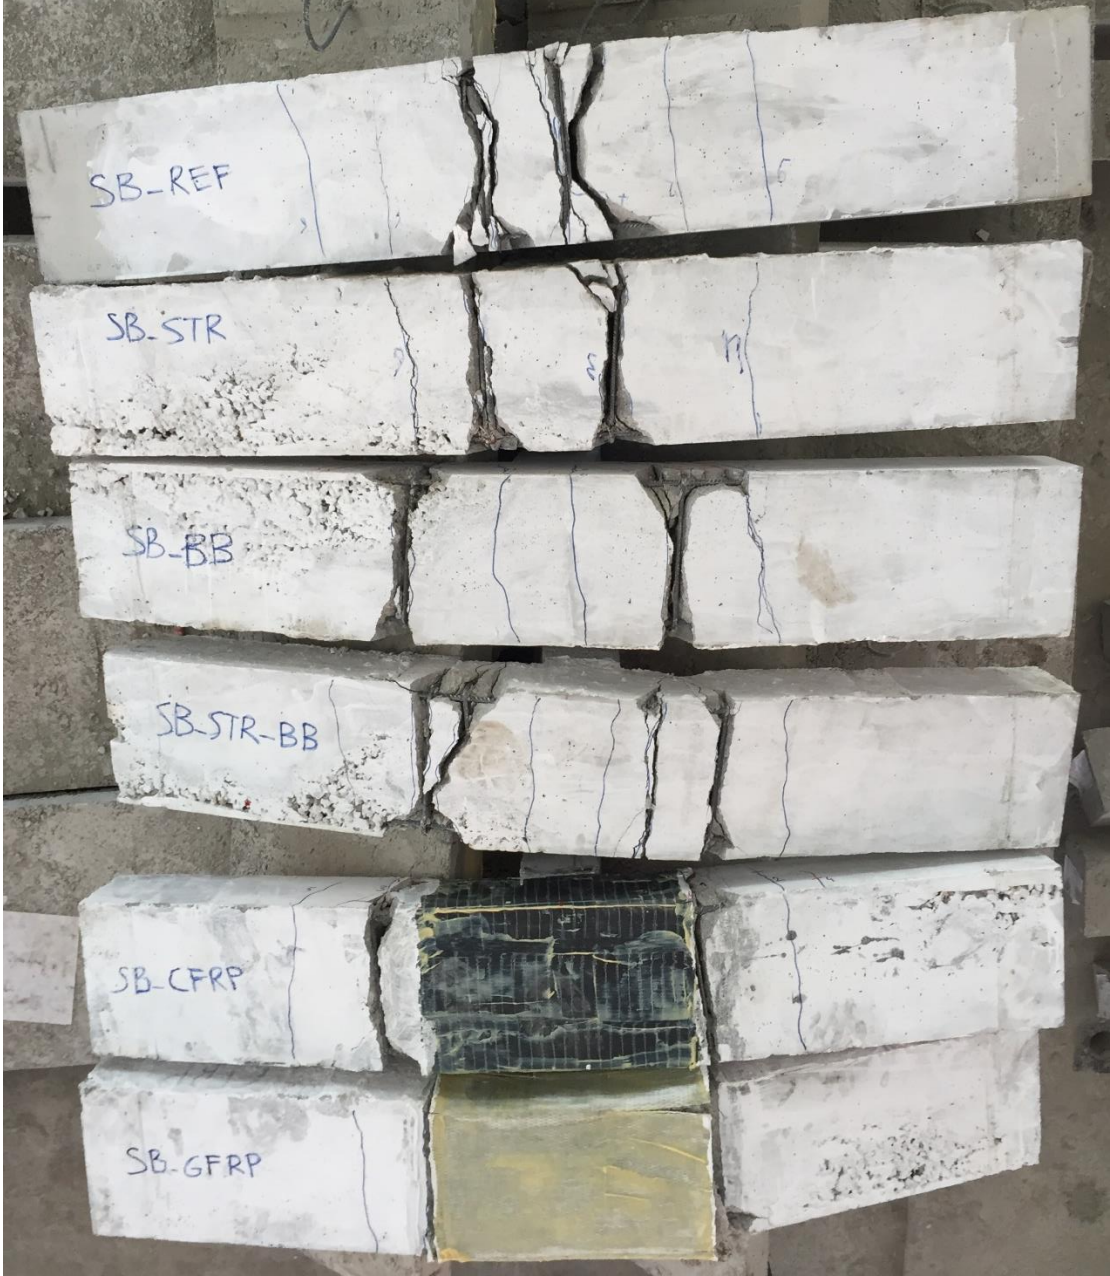
Şekil 4.59. Tüm deney elemanlarının göçmeden sonraki hali
