**YENİDEN İŞLEVLENDİRİLMİŞ TARİHİ YAPILARDA KAPSAYICI TASARIM  
YAKLAŞIMI: ATATÜRK ORMAN ÇİFTLİĞİ BİRA FABRİKASI HAMAMI ÖRNEĞİ**

**Yüksek Lisans Tezi**

**Ankara, 2022**

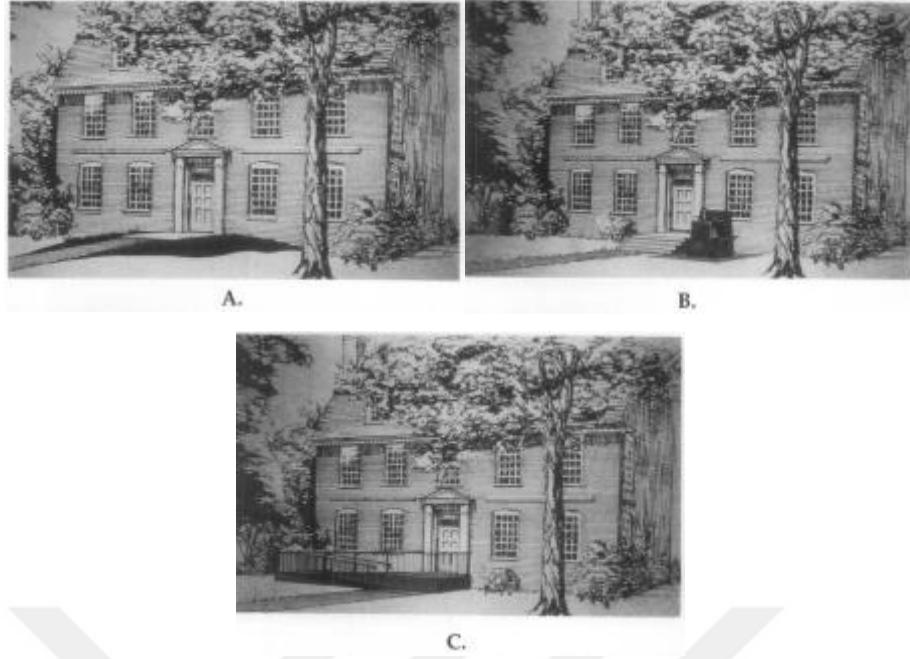
**Görsel 42.** Ulusal Park Hizmetleri'nin "Derby Evi"(Salem, Massachusetts) nin Ana Girişine Sunduğu Ulaşılabilir Çözüm Önerileri (Jester ve Park,1992).

Ulaşılabilirlik ve Koruma Kaynak Rehberin’de bu başlıklar tek tek detaylı incelenmiş ve rampa, küpeşte gibi bazı yapı elemanlarına ulaşılabilir çözümler getirilmiştir. Bu mimari çözümler tarihi yapılarda ulaşılabilirliğin temel alt yapısını oluşturmuştur.

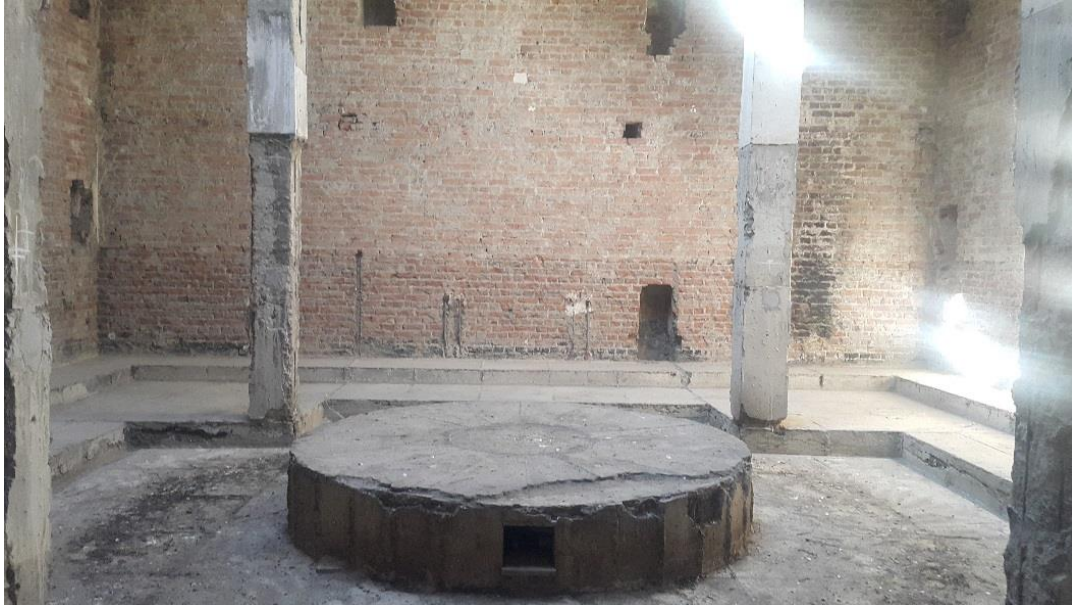
**Görsel 133.** Bira Fabrikası Hamamı Sıcaklık (Yıkama) Bölümü (Kişisel arşiv, 2020).

Ilıklıktan hemen sonra gelen ve kuzeyinde kalan sıcaklık, Bira Fabrika Hamamı'nın en büyük bölümüdür. Mekân, ortasında bulunan dört kolonun taşıdığı kubbe ile örtülüdür. Sıcaklık alanı insanların yıkandığı mekân olduğundan burada mahremiyet duygusu oluşturulmuş ve işleve uygunluğundan bu bölümün dört duvarı da sağır bırakılmıştır (Görsel 133.).

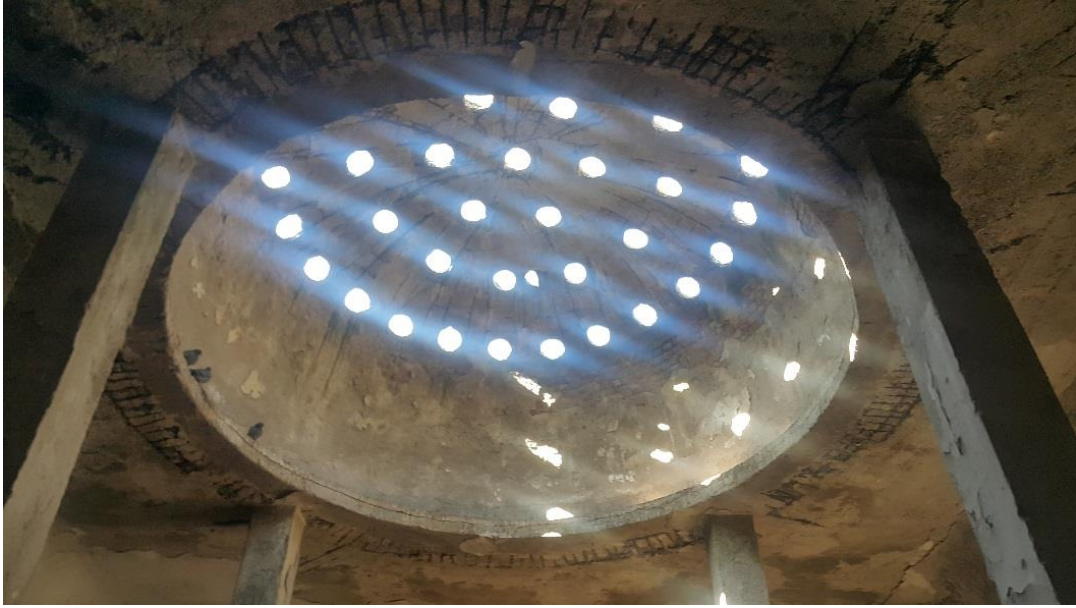
**Görsel 134.** Bira Fabrikası Hamamı Sıcaklık (Yıkama) Bölümünün 44 Fil Gözlü Kubbesi (Kişisel arşiv, 2020).

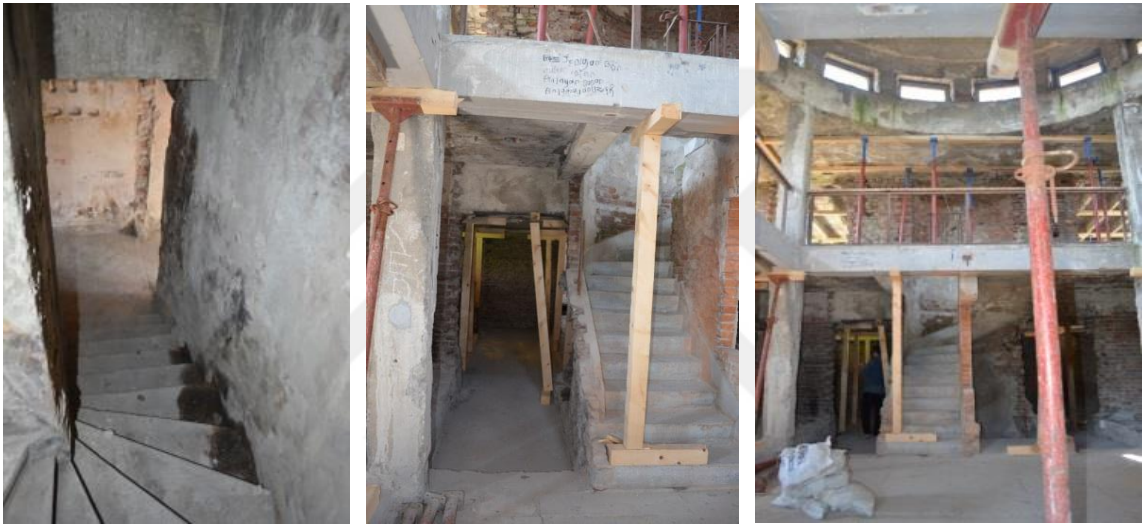
**Görsel 162.** Yapıdaki Döner Merdiven ve Merdiveni Tarifleyen Yıkılan Duvar İzi (Kişisel arşiv, 2022).

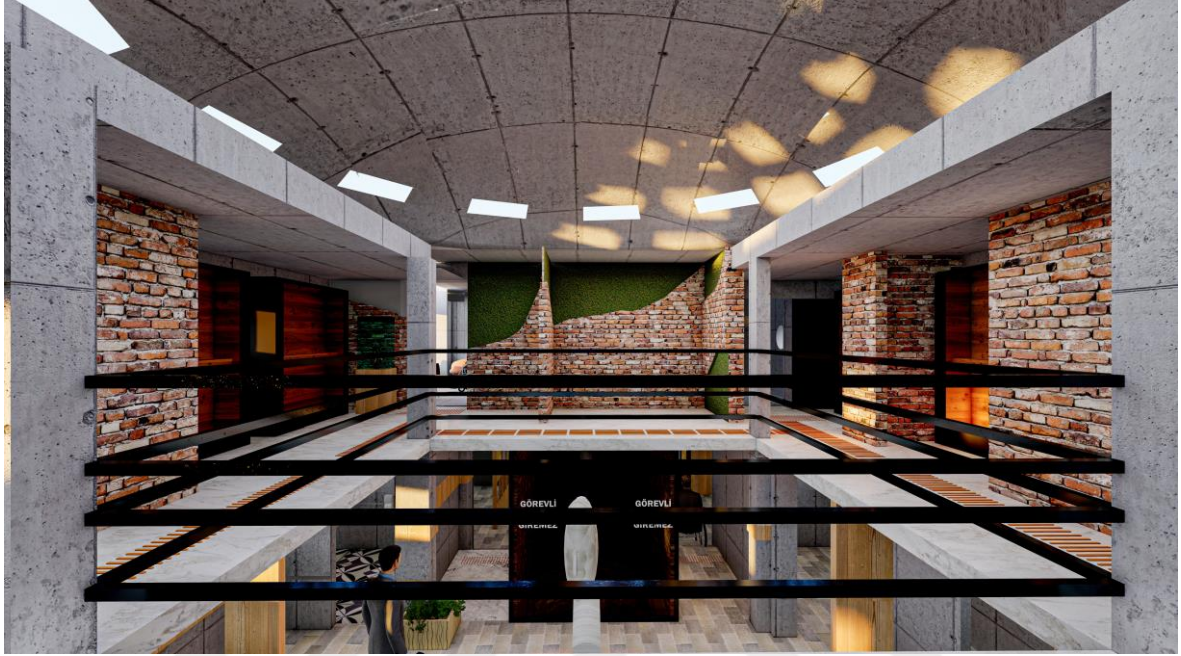
*Görsel 165. Yapıdaki Asansör Tasarımı (Üstüncan, 2022).*

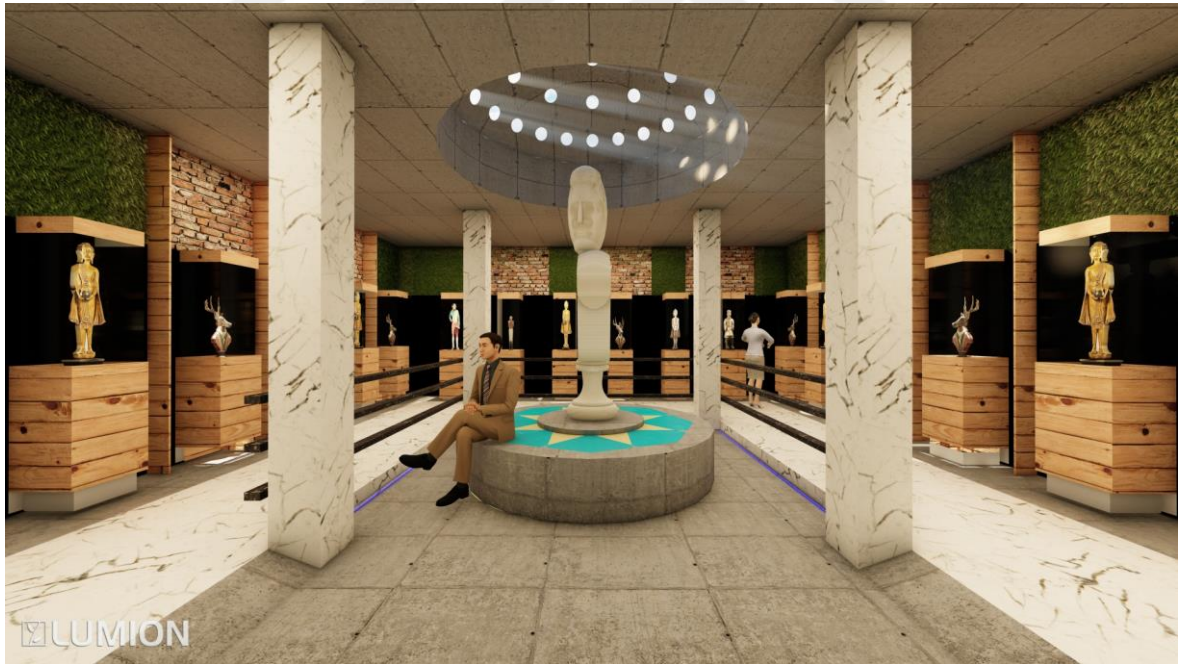
**Görsel 176.** Yapıda Sıcaklık Bölümündeki Kot Farkını ve Su Oluklarını Belirleyen Gizli Led Aydınlatma Tasarımı (Üstüncan, 2022).
