**ASBESTLİ SÖKÜM İŞLERİNDE  
ASBEST MARUZİYETİNİN  
İŞ SAĞLIĞI VE GÜVENLİĞİ YÖNÜNDEN  
DEĞERLENDİRİLMESİ**

İş Güvenliği Anabilim Dalı  
İş Güvenliği Yüksek Lisans Programı

2019

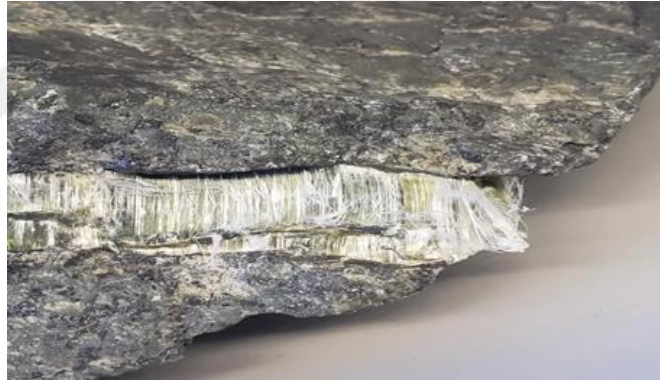
Şekil 2.1 Serpantin grubu asbest minerali

Bir silikat olan asbest lifleri farklı uzunlukları, çapları, eğilip bükülmesi ve kırılganlıkları gibi farklı özelliklere sahip olması nedeniyle birçok malzeme ile karıştırılarak kullanıldığından insan hayatında kullanımı çok eski zamanlara dayanmaktadır (Şekil 2.1).

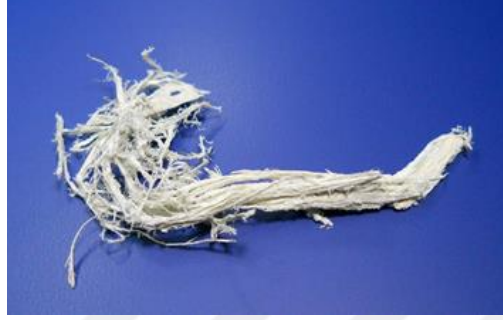
Şekil 2.2 Krizotil asbest minerali

Krizotil Asbestin kimyasal bileşimi  $Mg_3Si_2O_5(OH)_4$ , olup, Chemical Abstracts Service (CAS) Numarası 12001-29-5 'tir (Şekil 2.2).

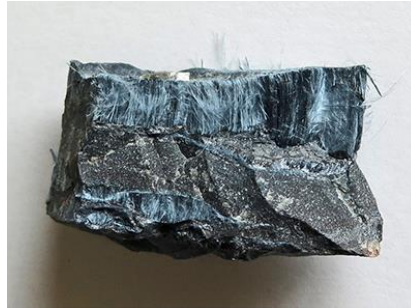
Şekil 2.3 Krokidolit asbest minerali

Krokidolit asbest, zengin demir ve sodyum içeren silikatlardır (Virta, 2005). Lifsi yapısı, mavi renktedir. Liflere bu mavi rengi veren yüksek soda oranı ve ana kayaktan gelen demir bileşikleridir. Krokidolit lifleri en çok 7,62 cm uzunluktadır. MOHS Sertlik Ölçeğine göre sertliği 4'tür. Asitlere, kimyasal ve alkali eriyiklere dirençlidir. Deniz suyundan etkilenmez (Atabey, 2014) (Şekil 2.3).

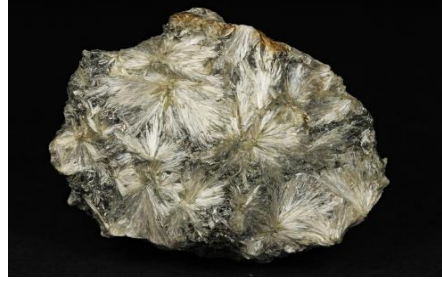
Şekil 2.5 Antofilit asbest minerali

Antofilit, amfibol grubuna ait bir asbest çeşididir. Çok az kullanım alanı olan antofilit asbestin önemli miktarı Finlandiya'da ve Kenya'da çıkarılmaktadır. Kırılgan liflere sahip olan antofilit asbest kahverengi veya kirli beyaz renktedir (Şekil 2.5). Daha çok ısı ve kimyasallara dayanımı nedeniyle dolgu malzemesi olarak birçok alanda kullanımı vardır (Gaze, 1965).

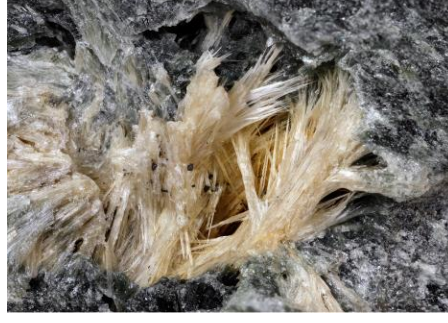
Şekil 2.6 Tremolit asbest minerali

Tremolit asbestin lif yapısı ile ilgili bilinen özellikleri şöyledir; esnekliği zayıf ve genellikle kırılgan, dokusu sert, bükülebilir olma özelliği zayıf, asit ve alkalilere dayanımı iyidir. Lifleri ipeksi parlaklıktadır (Şekil 2.6). Tremolit bozunma sıcaklığı ise  $950^{\circ}C$ -  $1040^{\circ}C$  olup oldukça yüksektir (Virta, 2005).

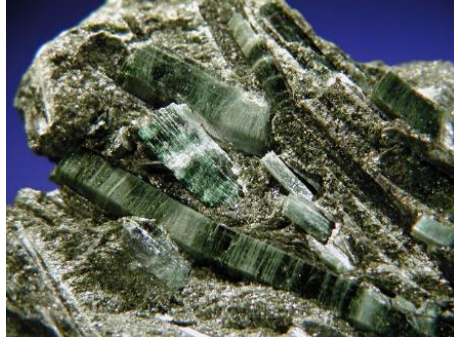
Şekil 2.7 Aktinolit asbest minerali

Yeşilimsi renkte, ipek parlaklığında, sert ve kırılgan dokuludur (Şekil 2.7).

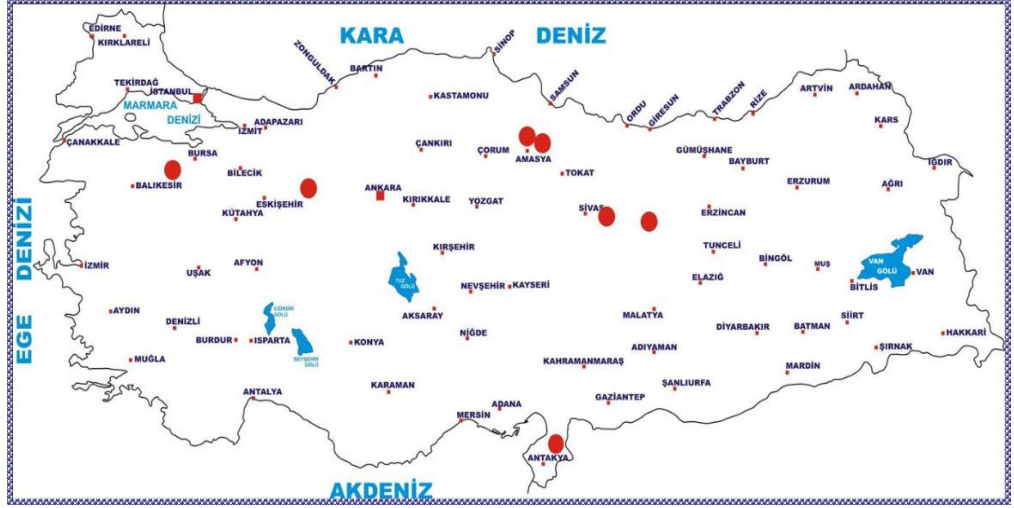
Şekil 2.8 Türkiye’deki asbest yatakları

Maden Tetkik ve Arama Genel Müdürlüğü tarafından yayınlanan, ülkemizdeki asbest yataklarını gösteren harita Şekil 2.8 dedir. Ege Bölgesi ve çevresinde amfibol türü asbest yatakları, İç ve Doğu Anadolu’da ise krizotil asbest yatakları olduğu bilinmektedir (Güneş vd. 2017).

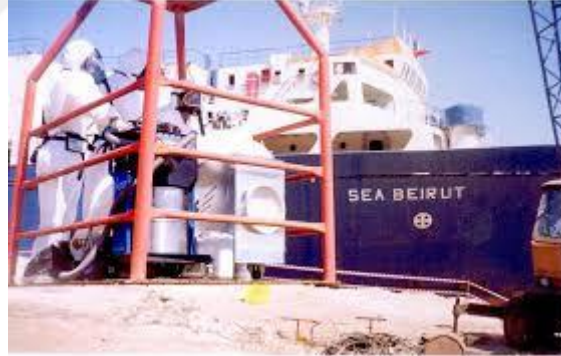
Şekil 4.1 Sea Beirut gemisinde tehlikeli atıkların söküm çalışması

Gemi geri dönüşüm sektörü Çevre, İş Sağlığı ve Güvenliği açısından içinde sorunlar barındıran bir sektördür. Ancak 2000’li yılların başında gemi geri dönüşümünde çevrenin yanı sıra iş sağlığı ve güvenliği açısından da önemli çalışmalar başlatılmıştır. Bu çalışmalardan en önemlileri Şekil 4.1’ de görüldüğü üzere ülkemize sökülme üzere gelen gemilerde, asbestli söküm işlerinin iş güvenliği açısından önlemler alınarak yapılmaya başlanmış olmasıdır (Arseven, 2007).

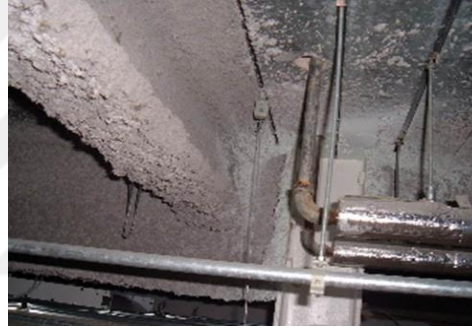
Şekil 4.2 Püskürtme asbest

**Püskürtme Asbest :** Püskürtme asbest eski yapılarda ısı yalıtımı, ses yalıtımı, yangından korunma, kirişlerde yoğunluk sağlama, demirden yapılmış parçaları birleştirme ve sağlamlaştırma amaçlı kullanılmıştır. Asbestin her çeşidi kullanılmış olup, püskürtme asbest büyük ölçüde kırılğan ve yalıtılmadığı takdirde ortama toz bırakan bir yapı malzemesidir (Şekil 4.2).

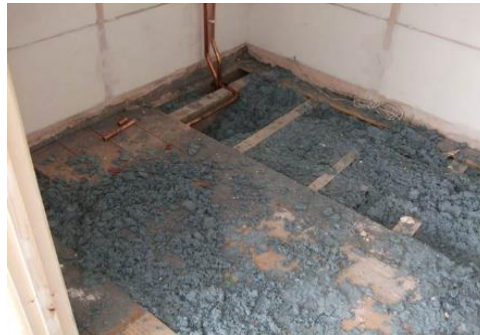
Şekil 4.3 Gevşek asbest yalıtım

**Gevşek Asbest Yalıtım :** Isı, ses yalıtımı sağlamak ve yangından korunmak için geniş boru ve kanal bağlantılarına, çatı arası ve kat aralarında dolgu malzemesi olarak kullanılır (Şekil 4.3).

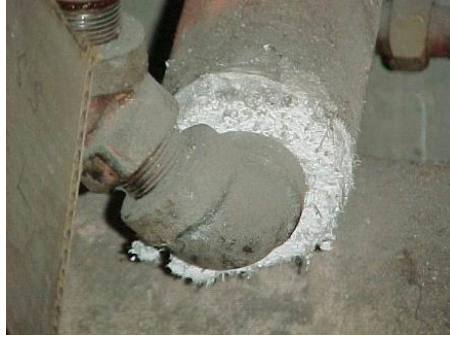
Şekil 4.4 Termal izolasyon yalıtım

**Termal İzolasyon/Yalıtım :** Asbest, sıcak su kazanları, borular ve ısıtıcılar da ısı yalıtımı yani termal izolasyon sağlamak için kullanılır (Şekil 4.4).

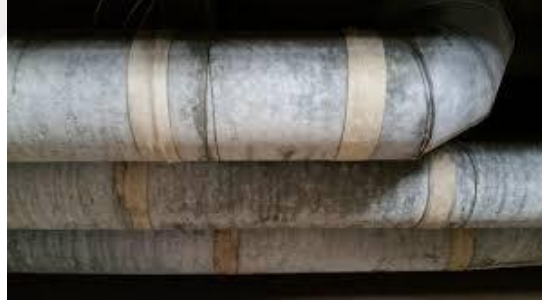
Şekil 4.5 Asbestli tekstil şerit ve kordonlar

**Asbestli Tekstil Şerit ve Kordonlar :** Asbestli tekstilden üretilen şerit ve kordonlar yangına dayanıklı kapı ve pencerelerin kenarında, ısıtıcı ve yüksek sıcaklığa dayanıklı tesisat boru ve havalandırma kanallarında ısı ve yangın dayanımı amaçlı kullanılır (Şekil 4.5).

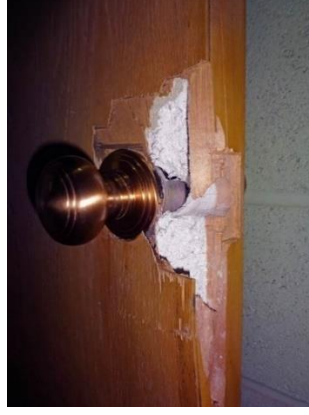
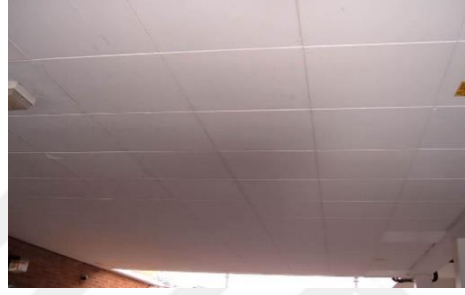
Şekil 4.6 Asbestli kaplama ve paneller

**Asbestli Kaplama ve Paneller :** Asbestli kaplama ve paneller demir veya ağaçtan yapılmış yapı elemanlarının birleştirmek, kirişleri kaplamak ve ateşe dayanıklılık yani yanmazlık vermek amacıyla kullanılır. Bu kaplamalar, yangın kapı ve panelleri, tavan panelleri (Şekil 4.6, a ve b) çatı altı döşemeleri, bölme amaçlı kullanılan paneller, banyo panelleri, boşluk doldurma panelleri, tente ve veranda kaplamalarıdır. Yine akustik yalıtım amaçlı kullanılan panellerde ve ısı yalıtımı amaçlı kazan koruyucu kaplamalarında asbest bulunur.

a) Asbestli panelden mamul yangın kapısı, b) Asbestli panelden mamul tavan kaplaması

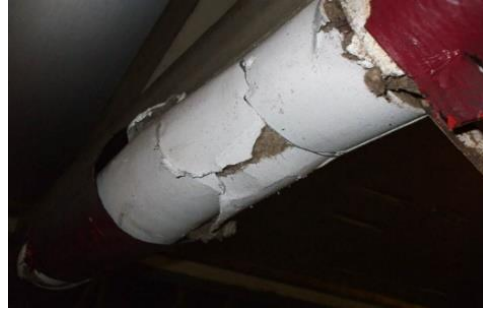
Şekil 4.7 Asbestli kağıt ve mukavvalar

**Asbestli Kağıt, Mukavva ve Contalar :** Asbestli kağıt ve mukavva, yapılarda genellikle elektrik tesisatında ateşe ve yangına dayanıklılık sağlamak amacı ile ısı yalıtımı için kullanılır. Elektrik tesisat bağlantıları ve kablolar asbestli kâğıt ve mukavva ile yalıtılır. (Şekil 4.7)

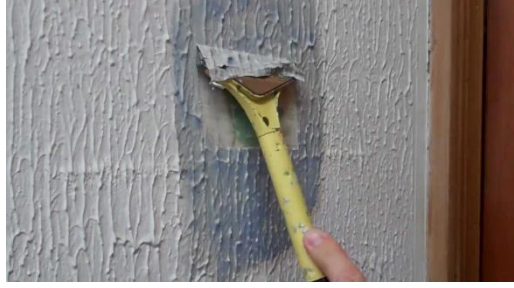
Şekil 4.8 Asbestli dekoratif boya ve sıvalar

**Asbestli Dokuma Kaplamalar ve Boyalar :** Yapılarda, dokuma kaplamalar ve boyalar genellikle duvar ve tavanlarda yalıtım amaçlı kullanılır ve krizotil asbest içerir (Şekil 4.8).

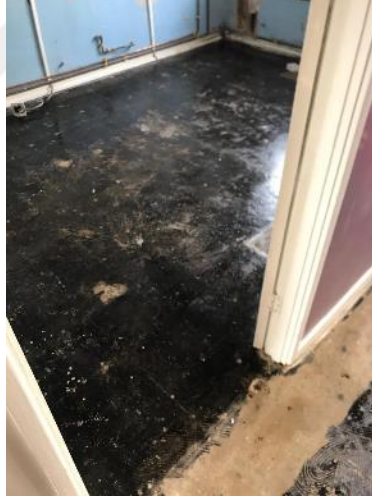
Şekil 4.9 Asbestli zift ve katranlar

**Asbest İçeren Zift ve Katranlar :** Asbest içeren zift ve katranlı ürünler genellikle çatıda izolasyon sağlamak için kullanılan keçe ve kaplamaların döşenmesinde kullanılır. Yer döşemesi altında kullanılan zift ve katranlara asbest yanmazlık, ısıya karşı dayanıklılık ve paslanmazlık sağlamak için eklenir. (Şekil 4.9).

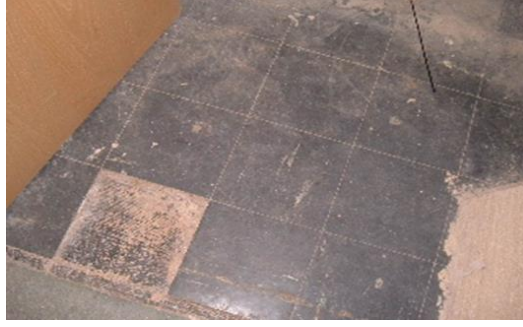
Şekil 4.10 Asbestli vinil yer döşemeleri

**Asbest İçeren Yer Döşemeleri :** Termoplastik asbestli vinil yer döşemeleri yine asbest içeren zift ve katran gibi yapıştırıcılar ile birlikte kullanılır.

Özellikle eski evler, okul ve halka açık binalarda sıklıkla kullanılmışlardır (Şekil 4.10).

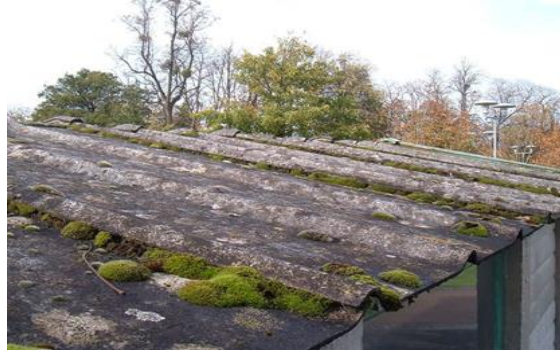
Şekil 4.11 Asbestli çimentodan mamul oluklu çatı kaplaması

- Profilli Levhalar; çatı ve dış cephe kaplaması için kullanılan levhalar (Şekil 4.11).

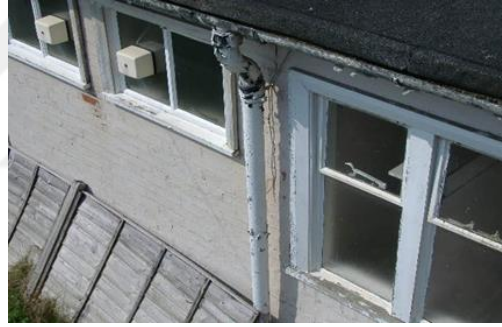
Şekil 4.12 Asbestli çimentodan mamul su oluğu

- Bölme Amaçlı Kullanılan Yarı-Sıkıştırılmış Levhalar; büyük evlerde veya işyerlerinde mekanları bölmek için kullanılan dekoratif bölmeler, tavan ve yer döşemeleri
- Tam Sıkıştırılmış Levhalar ve Bölmeler; sağlamlık ve yalıtım gerektiren yerlerde Yarı-Sıkıştırılmış Levhalar ile aynı amaçla kullanılır.
- Yer Döşemeleri ve Duvar Kaplamaları; çatı, tavan ve gemilerde güverte gibi yalıtım gerektiren yerlerde tam sıkıştırılmış levhalardan yapılmış kaplamalar kullanılır.
- Çimentodan üretilmiş diğer ürünler; su tankı, su boruları, pis su boruları, yağmur suyu boruları, hava boruları, çatı malzemeleri, kablo kanalları, havalandırma kanallarıdır (Şekil 4.12).

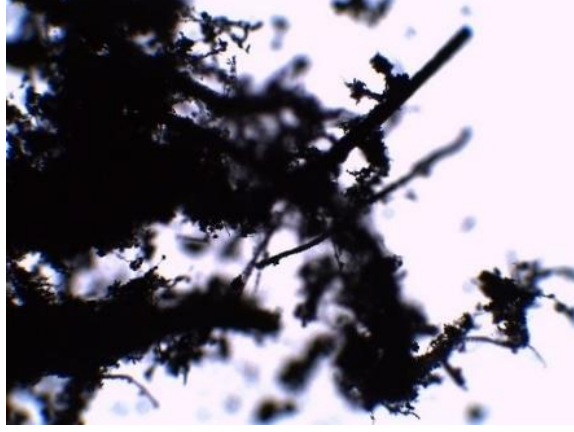
Şekil 4.14 Asbest liflerinin stereo mikroskop ile görüntüsü

**1.Stereo Mikroskop ve Polarize Işık Mikroskobu** : Stereo mikroskop, sabit dürbün mantığı ile çalışan, ışığın obje üzerinden yansıtılarak objenin yüzey özelliklerini üç boyutlu olarak ortaya koyan optik mikroskoplardır. Malzemenin lifsi yapısının görüntülenmesi için bu tür mikroskoplarda 8x ile 40x aralığında büyütme yapılır (Thompson, 2009). Stereo mikroskoplar ile asbest liflerine ait çok net görüntüler elde edilir. Şekil 4.14, bu tez kapsamında asbest araştırması yapılan bir numunenin Stereo mikroskop ile 10x büyütmede çekilmiş görüntüsüdür.

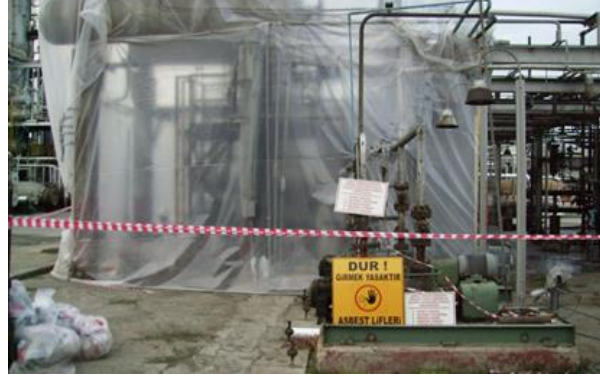
Şekil 5.3 Asbestli söküm alanına girişleri kısıtlayan uyarı levhaları

Diğer çalışma alanlarından ayrılmış ve uyarı levhaları konmuş söküm alanı Şekil 5.3’ de gösterilmiştir.

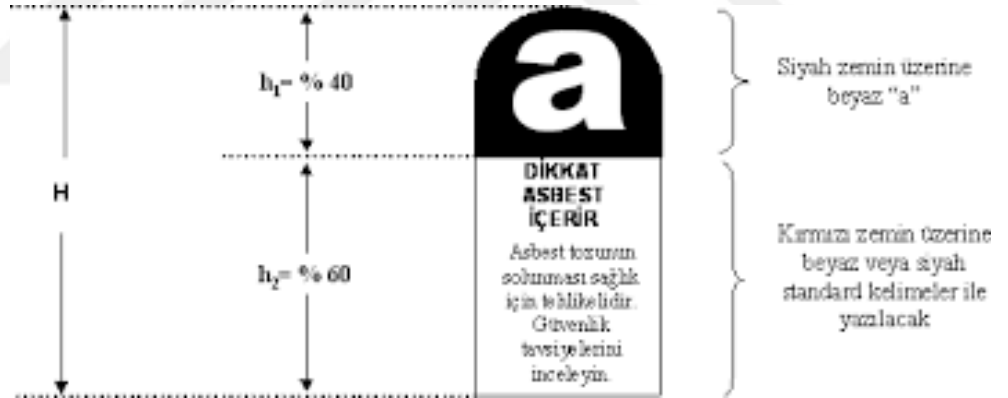
Şekil 5.4 Asbestli atık paketleri için kullanılan etiket

Asbest içeren atıkların bulunduğu paketler, 26 Aralık 2008 tarihli 27092 sayılı Resmî Gazete’ de yayınlanan “Zararlı Madde ve Karışımların Kısıtlanması Hakkında Yönetmelik” de EK.2 de yer alan ölçülendirilmiş etiketler ile etiketlenmelidir.

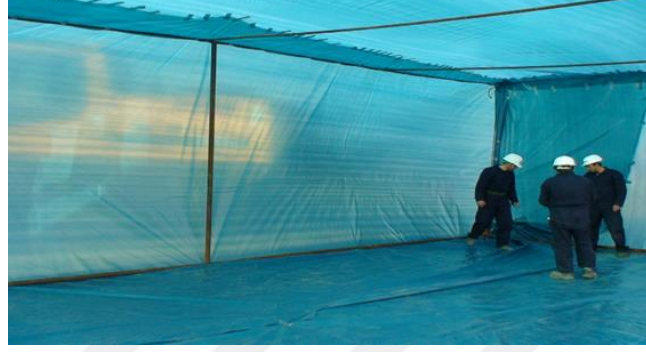
için yeterli büyüklükte çalışma alanı bırakılarak en az 0.2 mm (200 mikron) kalınlıkta polietilen kaplama malzemesi ile metal veya plastik borudan yapılmış çerçevelerin etrafı kaplanmak sureti ile kapalı bir oda oluşturacak şekilde kapatılır. Karantina alanı oluşturulması Şekil 5.5’ te gösterilmiştir.

Şekil 5.5 Karantina alanı kurulması

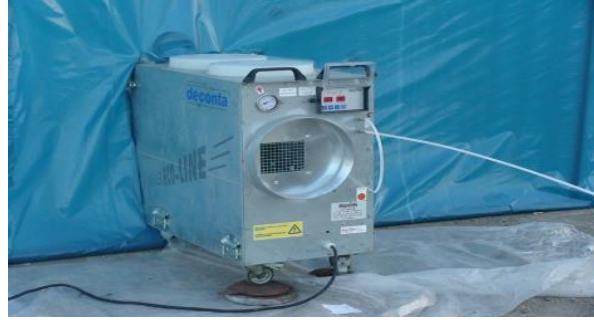
Şekil 5.7 Negatif basınç ünitesi (NPU)

Negatif Basınç Ünitesi, içinde fan ve Hepa Filtrelerden oluşan taşınabilir bir hava basıncı düzeneğidir. Sınırlandırılmış bir karantina alanı içindeki kirli havanın çalışma alanından sızmasını önlemek için kullanılır. Kapalı alan içindeki kirli hava akımı dışarıdaki temiz havaya doğru akacağından, karantina alanı içindeki hava

basıncının atmosfer basıncının altında olması gerekmektedir. Ters basınç yaratarak asbest tozunun karantina alanı içinde kalmasını sağlayan Negatif Basınç Ünitesi (NPU) Şekil 5.7 de gösterilmiştir.

Karantina alanına çıkan hava kadar çalışanlar için temiz hava girişi de sağlanmalıdır. Bu hava, alana girişlerin yapıldığı airlock bölümünden sağlanır. Hava akımının düzgün sağlanabilmesi için negatif basınç ünitesi, airlock bölmesinin tam karşısında yer almalıdır. Küçük alanlar için tek bir ünite yeterli olurken, büyük ve karmaşık söküm alanları için, karantina içindeki oluşacak basınç farkı hesaplanmalıdır. Söküm alanı büyükse birden çok NPU yerleştirilir.

Negatif basınç ünitesi (NPU) çalışmaya başlamadan önce duman makinası ile karantina alanına duman verilerek alanın sızdırmazlığı test edilmelidir.

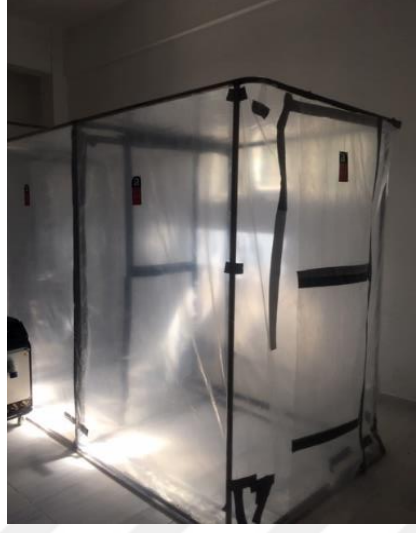
Şekil 5.8 Airlock ve baglock bölmeleri

giriş-çıkış ve atık çıkışını düzenleyen airlock ve baglock bölmeleri Şekil 5.8’de gösterilmiştir.

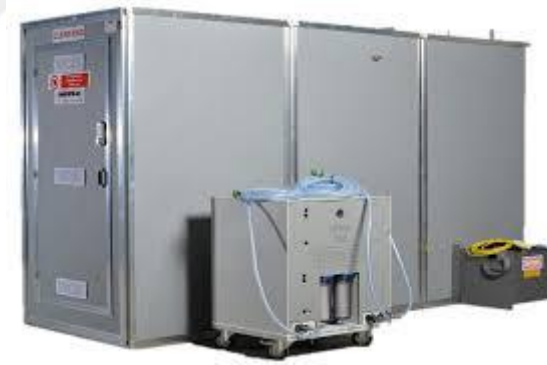
Bu ünite en az 3 bölmeden oluşur. Temiz alan, duş alma alanı ve kirli alan. Bazı hijyen ünitelerinde birden fazla duş olabilir (Şekil 5.10).

Şekil 5.10 Hijyen ünitesi

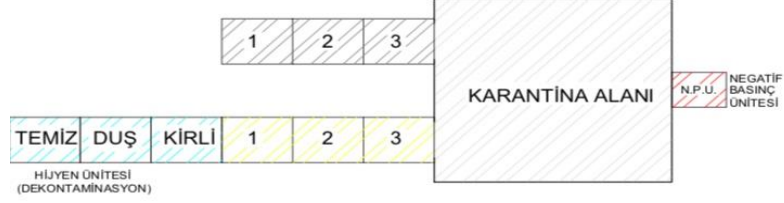
Şekil 5.11 Hijyen ünitesinin airlock bölmesine bağlanması

Hijyen ünitesinin airlock bölmesine bağlanması durumunda çalışma alanının en etkin kullanımı Şekil 5.11’de gösterilmiştir.

Hijyen ünitesinin direk karantinaya bağlanması en ideal olanıdır. Ancak genellikle çalışma alanındaki yer darlığı nedeniyle airlocka bağlanır. Airlock ve baglock ünitelerinin asıl amacı hava akışını sağlamak, giriş ve çıkışları kontrol etmektir. Acil durum, kaza ve başka istenmeyen durumlar için her iki ünite de karantina alanı içinde yer almalıdır.

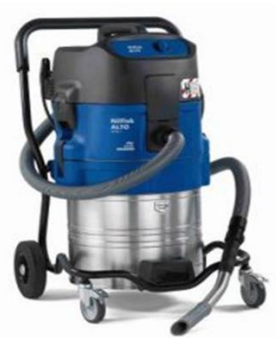
Şekil 5.12 Hepa Filtreli Süpürge

**H Tipi Süpürge** : Asbest söküm işi sırasında etrafa yayılan küçük parçaların ve asbestli olduğu düşünülen toz birikimlerinin temizlenmesi, çalışanların kıyafetlerine yapışan asbest tozlarının arındırılması için EN 6035-2-69 ‘a uygun H toz sınıfında süpürgeler kullanılır. Bu amaçla kullanılan Hepa filtreli süpürge Şekil 5.12’de gösterilmiştir.

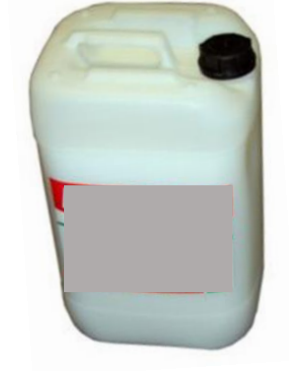
Şekil 5.13 Bağlayıcı sıvı

**Bağlayıcı Madde** : Asbest içeren kırılğan malzemelerin ve yüzey durumlarında aşınma olan asbestli malzemelerin söküm işi sırasında asbestli malzemeden havaya toz yayılımını önlemek amacıyla bağlayıcı madde kullanılır. Şekil 5.13’de

gösterilen basınçsız püskürtülen sıvı lif bağlayıcı, asbestli malzemenin yüzeyine yapışır ve lifler sabitlenir.

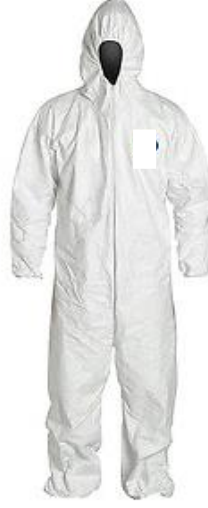
Şekil 5.14 Asbestli çalışmalar için tek kullanımlık kişisel koruyucu tulum

- **Koruyucu Kıyafet**
  - ✓ Çalışanlar, çalışma sırasında partikül ve toz geçirmez özelliğe sahip anti-statik tulum kullanır.
  - ✓ Çalışanda ısı stresi yaratmaması gerekir. Bu nedenle hava geçirgenliği sağlayan, nefes alan tek kullanımlık tyvek tulumlar tercih edilir.
  - ✓ Kullanılan tulumlar Tip 5 havada uçuşan katı partiküller standardına göre EN ISO 13982 veya eşiti olmalıdır (Safe Work AU, 2016).

- ✓ Çalışma alanına her girişte, dinlenme araları sonrasında yeni bir giysi kullanılmalıdır. Kullanılan tulumlar asbestli atıklar ile bertaraf edilmelidir.

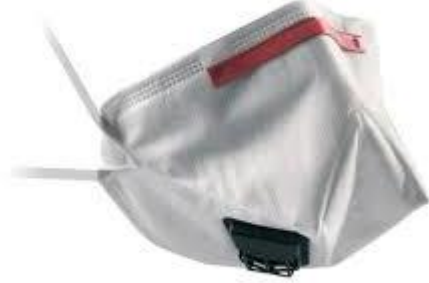
Şekil 5.15 Tek kullanımlık solunum koruyucu

Şekil 5.15’de gösterilen tek kullanımlık solunum koruyucular EN 149 +A1 uyumlaştırılmış standardı ile FFP3 koruma seviyesine sahip 50 veya daha fazla koruma faktörü ile havada uçan partiküllere karşı kullanılır.

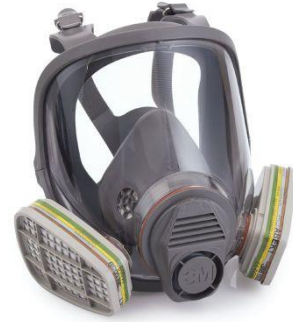
Şekil 5.17 Tam yüz maskesi

Şekil 5.16’ ve Şekil 5.17’de gösterilen yarım yüz ve tam yüz partikül kartuşlu solunum koruyucular EN 143+A1 ve EN 143+AC standardına göre asbest lif maruziyetinin yüksek olduğu işlerde P3 koruma seviyeli partikül filtresi ile birlikte kullanılır (HSA-UK, 2013).

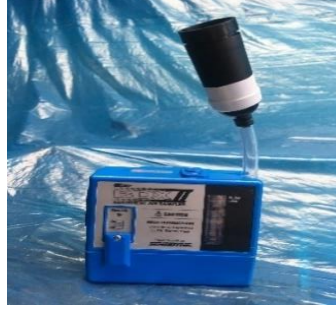
Şekil 5.20 Hava ölçüm cihazı

Asbestle çalışma sırasında, ortam havasındaki asbest konsantrasyonunu ölçen, ölçüm cihazı Şekil 5.20’de gösterilmiştir.

Hava ölçüm cihazları ortamdan 500cc/dak ile 3000 cc/dak hava çeker. Ortamdan çekilen hava içindeki asbest lifleri cihazın üzerindeki filtre kasetine gelir. Kasetin içinde gözenek sıklığı 0,8  $\mu\text{m}$  ile 1,2  $\mu\text{m}$  arasında değişen ve çapı 25 mm olan membran filtre vardır. Filtrede toplanan asbest lifleri Faz Kontrast Mikroskobu ile sayılır. Havadaki asbestin ölçülmesinde, uzunluğu beş mikrondan daha büyük, eni üç mikrondan daha küçük ve boyu eninin üç katından büyük olan lifler hesaba katılır. Kişisel maruziyet ölçümü de aynı yöntemle yapılır. Çalışanın solunum bölgesinden yani, yüzünden 30 cm lik daire oluşturacak alan içine yerleştirilen ölçüm cihazı ile alınan hava numunesinden asbest lifi konsatrasyonu ölçümü yapılır. Çalışma sırasında kişisel maruziyet ölçümü Şekil 5.21’de gösterilmiştir.

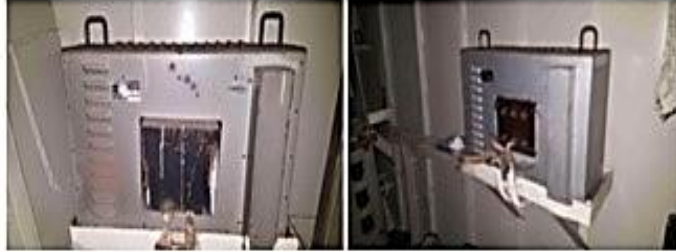
Picture No 1. Dry Type transformers in Engine Room.

Two transformers located on board (E/R) were identified as dry type and contained no PCB cooling oil.

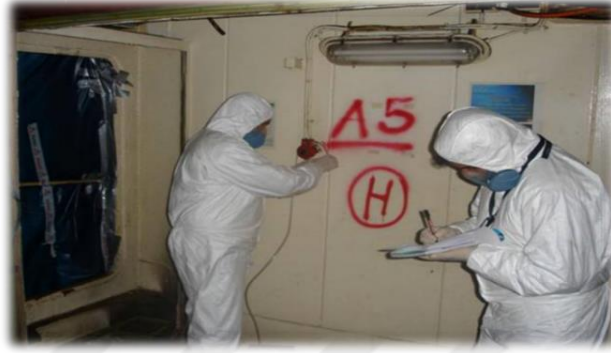
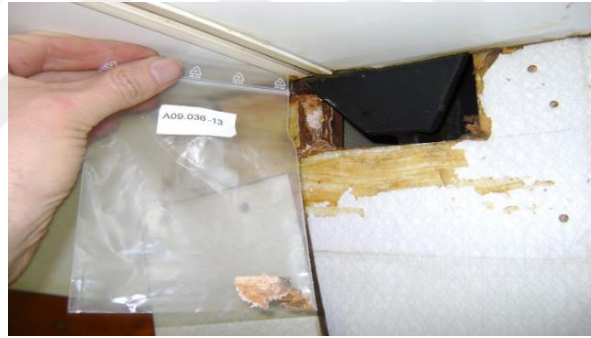
Şekil 6.3 Gemide asbest envanteri çalışmaları

2. Numune Alma : Gemi geri dönüşüme alınmak üzere gelen gemilerin İHM- Tehlikeli Atık Envanteri raporları üzerinden ve gemide asbest olması muhtemel tüm malzemelerden, gemiye ait Asbest Envanter Raporu düzenlenmek üzere numune alınır. Numune alınan noktalar kodlanarak işaretlenir ve envantere işlenir (Şekil 6.3 a ve b).

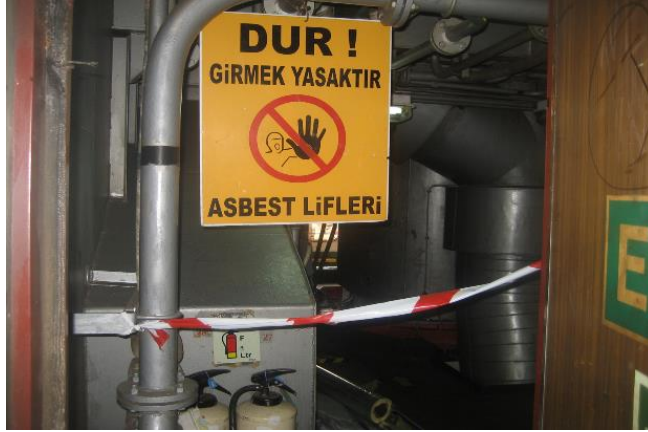
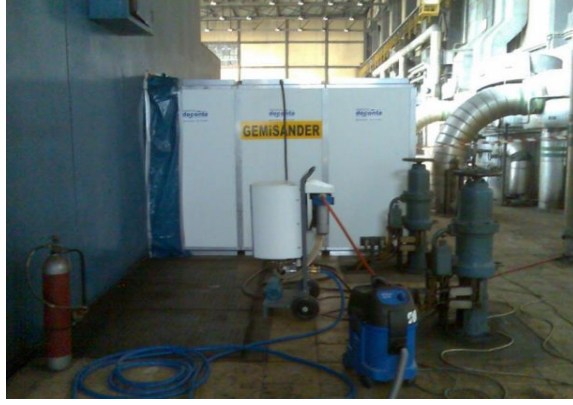
Şekil 6.7 Asbestli çalışma öncesi söküm alanı hazırlanması

6. Asbestli söküm işinin yapılması için alanın kapatılması, şerit çekilmesi uyarı levhalarının konulması, karantina alanının hazırlanması ve dekontaminasyon ünitesinin kurulması gibi ön hazırlıklar yapılır (Şekil 6.7 a ve b)

a) Söküm alanının kapatılması, işaretlenmesi ve uyarı levhalarının konması, b) Karantina alanı yanına dekontaminasyon ünitesinin kurulması

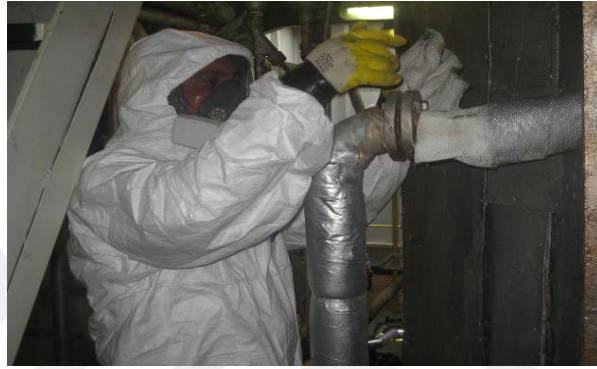
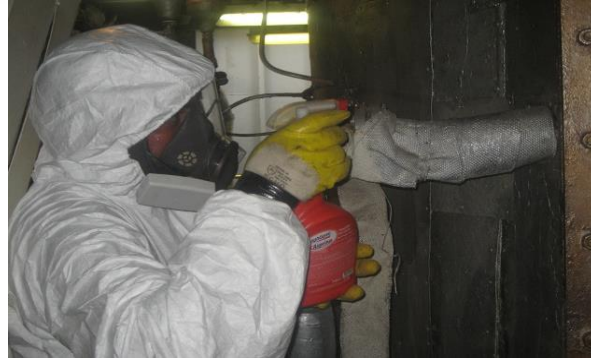
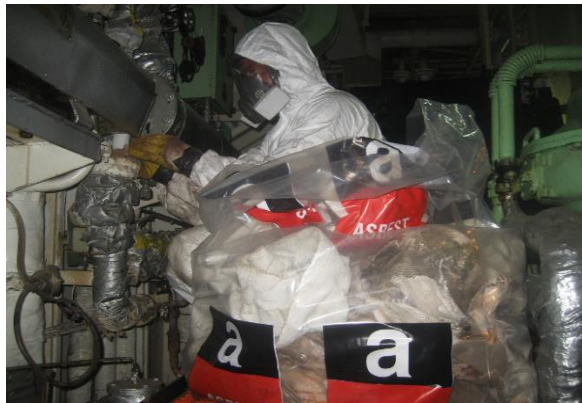
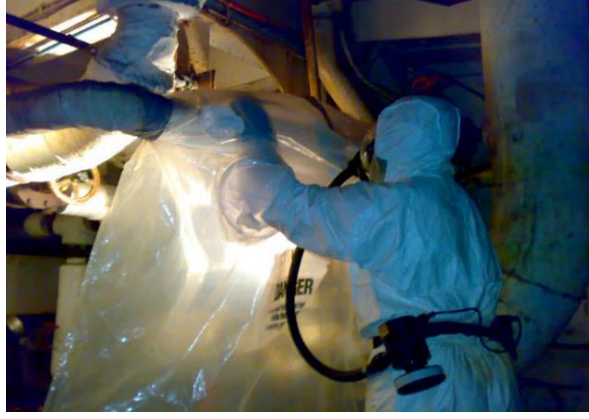
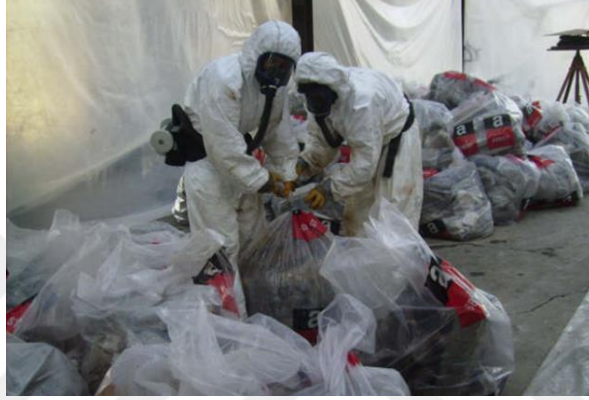
8. Gemilerde makine dairelerinde bulunan termal yalıtım amacıyla kullanılan asbestin sökümü yapılırken etrafa asbest lifi yayılmamasına dikkat edilmelidir. Bu nedenle lif yayılımını önlemek amacıyla bağlayıcı sıvı kullanılır. Atıklar tek parça halinde çıkarılır ve atık torbalarına alınır. Termal boru üzerinde yalıtılmış asbest “Glove Bag” yöntemi ile alınır. Asbestli atıklar karantina alanına bitişik olarak kurulan baglock bölümünde ikinci kez paketlenir (Şekil 6.9 a, b, c, d ve e).

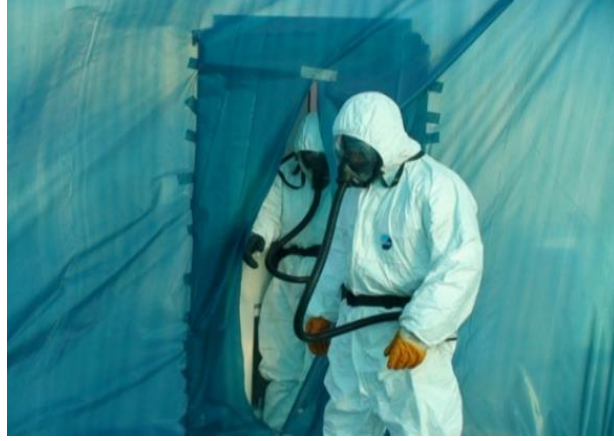
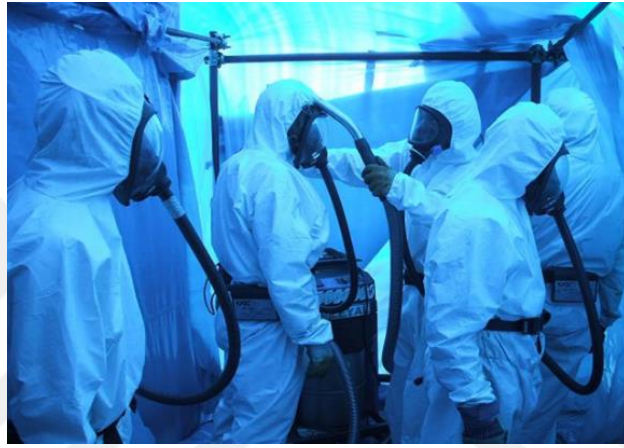
9. Söküm sonrası asbest söküm çalışanları karantina alanından çıkarken airlock bölümünde Hepa Filtreli süpürge ile asbest tozundan arındırılır (Şekil 6.10). Asbest ekibi, maskeleri ile hijyen ünitesinin (dekontaminasyon) siyah bölümden giriş yapar, duş ile tamamen arınarak beyaz bölümden günlük temiz giysileri ile çıkış yaparlar.

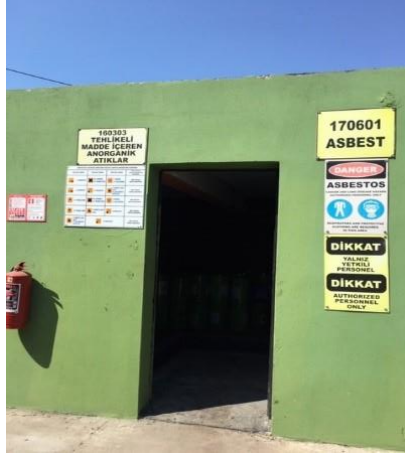
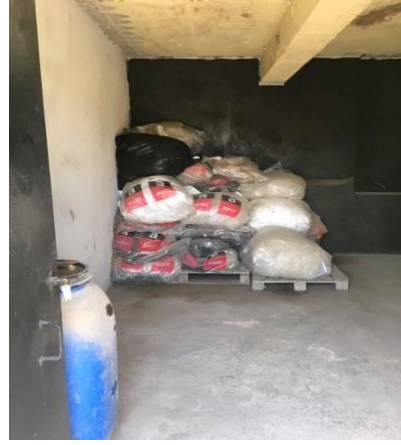
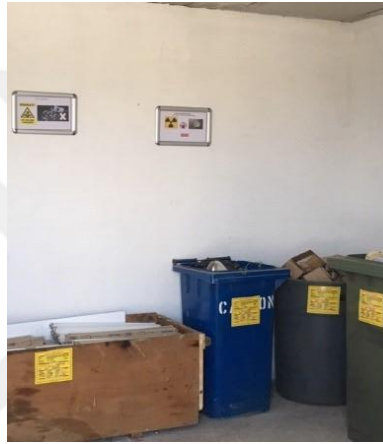
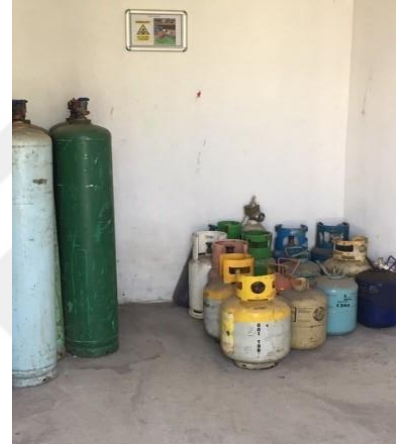
Şekil 6.11 Gemi Geri Dönüşüm Tesisleri atık depolama alanı

10. Gemiden sökülen asbestli atıklar çift kat paketli olarak Aliğa Gemi Söküm Tesisleri içinde bulunan geçici atık alanına taşınır. Gemiden asbest dışında çıkan tüm atıklar farklı alanlarda depolanır. Geçici depolama alanında bekletilen atıklar daha sonra bertaraf edilmek üzere gönderilir (Şekil 6.11 a, b, c ve d).

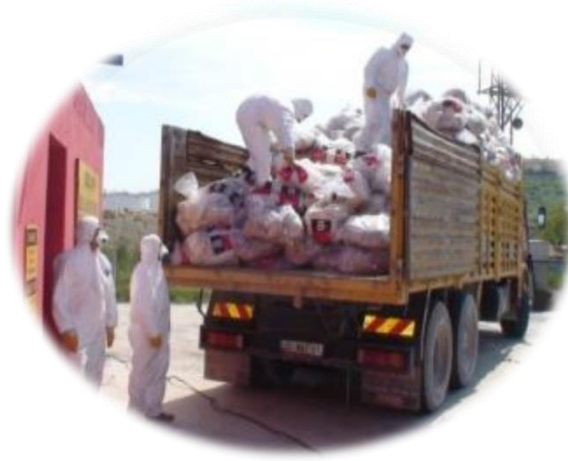
Şekil 6.12 Asbestli atıkların bertaraf tesisine gönderilmesi

11. Atıkların bertaraf edilmek üzere gönderilmesi : Asbestli atıklar, geçici depolama alanında belirli bir miktar biriktirildikten sonra, düzenli depolama alanı dediğimiz bertaraf tesisine gönderilmek üzere taşıyıcıya yüklenir. Taşıma aracına yüklenen asbestli atık paketlerinin sıkıca paketlenmiş olmasına dikkat edilir.

Bu işlem de yapılırken asbest söküm çalışanları asbest liflerinden korunmak için özel giysi ve solunum maskesi kullanılır (Şekil 6.12).

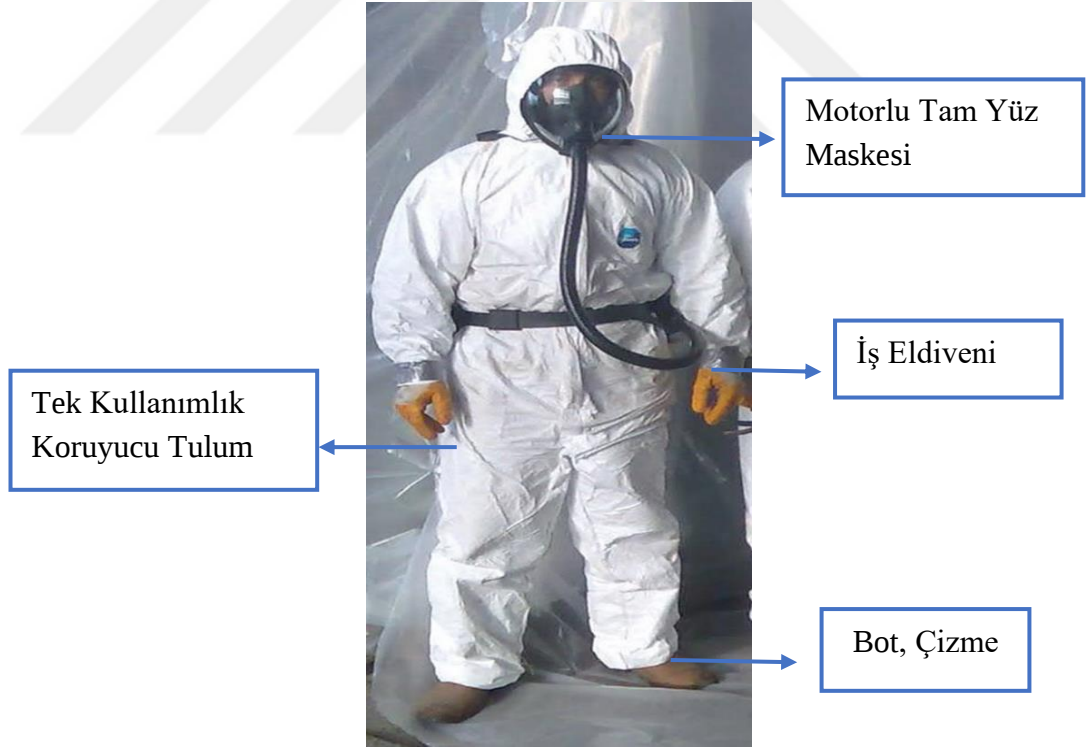
Şekil 6.13 Kullanılan Kişisel koruyucu ve donanımlar

İzmir Aliğa Gemi Geri Dönüşüm tesislerinde asbest söküm işinde çalışan Asbest Söküm Uzmanı ve Asbest Söküm Çalışanlarının söküm alanında kullandığı Kişisel Koruyucu ve Donanımlar aşağıda gösterilmektedir (Şekil 6.13).

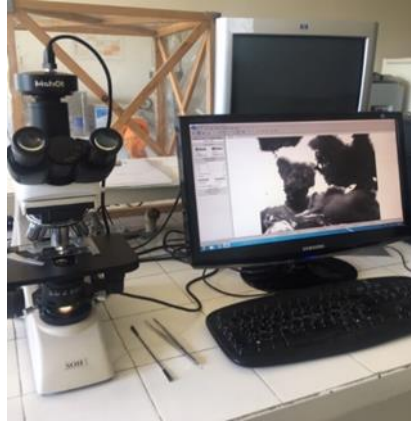
Şekil 6.14 Trinoküler Mikroskop

- ✓ %100 yani tamamı binoküler merceğe iletilir,
- ✓ %20 binokülere, %80 kameraya iletilir,
- ✓ %100 yani tamamı kameraya iletilir,

Bu projede kullanılan Mikroskop ile her üç şekilde de çalışılarak net görüntüler elde edilmiştir (Şekil 6.14).

Objektifler adı verilen mercek, ilk görüntüyü verir, gözle bakılan ve oküler adı verilen bir diğer mercek objektiften gelen ilk görüntüyü büyütür. Mercekler bakılan cisme yakınlaştırıp uzaklaştırarak ışık ayarlanır, net ve parlak görüntü elde edilir.

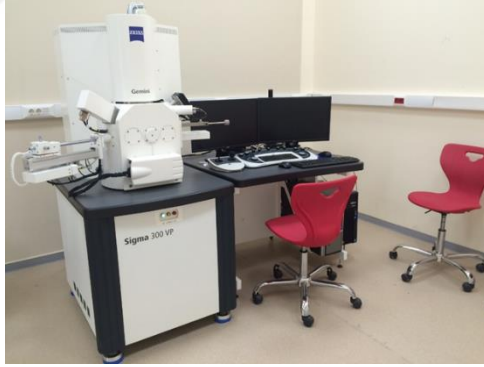
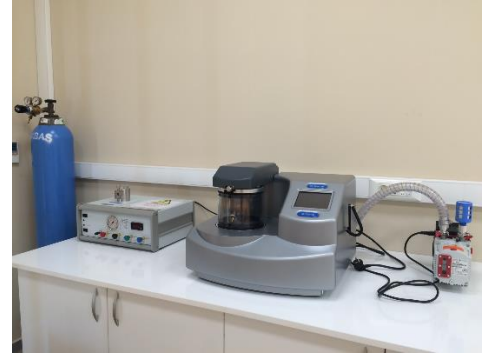
Şekil 6.15 SEM ve SEM-EDS analiz cihazı

Taramalı Elektron Mikroskobu (SEM- Scanning Electron Microscopy) numune yüzeyine, odaklanmış bir elektron demeti göndererek çok yüksek büyütme elde etmeyi sağlayan bir elektron mikroskobudur. SEM ile elde edilen lifsi görüntünün organik bir fiber olup olmadığının anlaşılması ve cam fiberden ayırt edilmesi için SEM-EDS kullanılır. SEM-EDS (Energy Dispersive Spectrometry) elementlerin enerjilerinden faydalanarak katı numunenin içindeki asbest formundaki lifsi yapının morfolojisini, kimyasal yapısını ve asbestin hangi tip asbest olduğunu belirler (Şekil 6.15)

Her asbest çeşidi bünyesinde magnezyum, demir, kalsiyum, sodyum, silisyum ve oksijen gibi elementleri farklı oranlarda barındırır. Asbest formunun hangi cins olduğu bu elementlerin varlığı ve oranlarıyla ilgilidir. Binalardan alınan katı numunelerde saf asbest kullanılmadığından yapılan analizlerde aliminyum, titanyum, sülfür gibi farklı elementlere de rastlanmıştır.

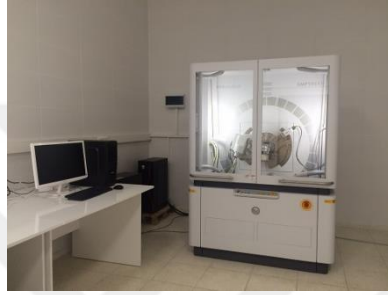
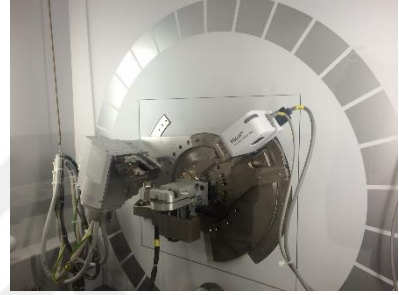
Şekil 6.16 XRD analiz cihazı

gönderilir. Numune üzerine gelen X ışınının, gelme açısı  $\theta$  ile kırılma açısı  $2\theta$  arasında yapılan analizde, her malzeme bu aralıkta sinyaller verir. Bu sinyaller her element için değişken olduğundan, bu metot ile malzemenin “Parmakizi” yani mineralojik yapısı çözümlenir.

Binalardan alınan numunelerin XRD analizleri İzmir Kâtip Çelebi Üniversitesinde yapıldı (Şekil 6.16). Her numune  $\theta$  ve  $2\theta$  aralığında tarandı ve alınan sinyaller sonucunda faz diyagramları oluşturuldu.

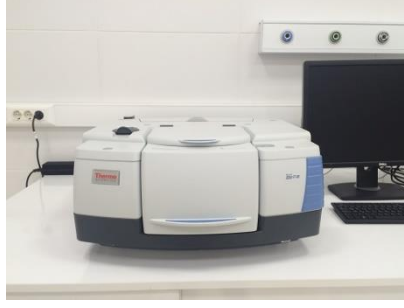
Şekil 6.17 FTIR Spektroskopisi analiz cihazı

FTIR Analiz yönteminde kullanılan analiz cihazı Şekil 6.17’ de gösterilmiştir.

Tüm asbest çeşitleri kızıl ötesi spektrumda  $4000\text{ cm}^{-1}$  ile  $400\text{ cm}^{-1}$  bölgesinde yoğun soğrulma pikleri ortaya koyar. Bu pikler her bağ için birbirinden farklıdır.

Bu çalışmada alınan numunelerde asbest tespiti için FTIR Analizi yöntemi kullanıldı, analiz neticeleri değerlendirilerek hangi tür asbest olduğu tespit edildi.

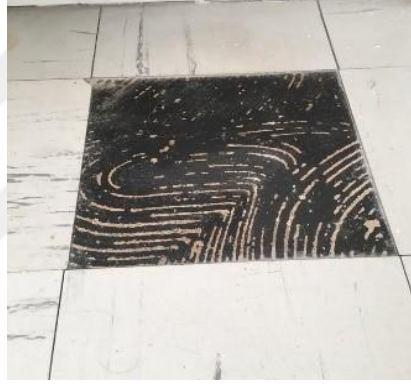
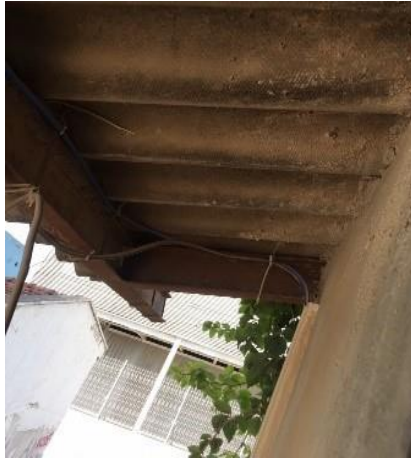
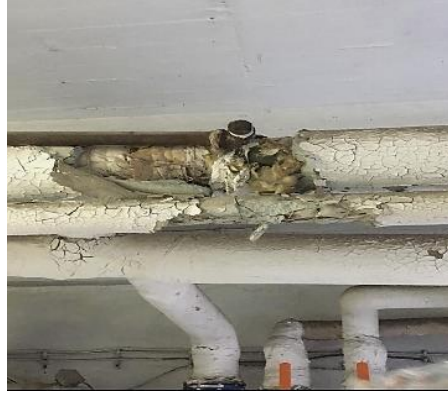
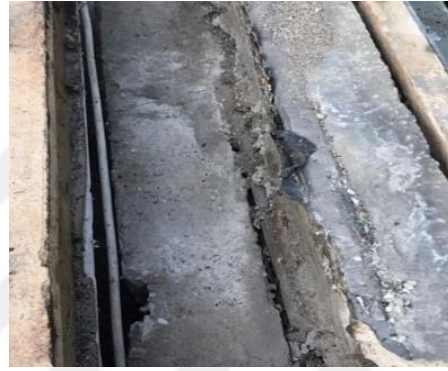
Şekil 7.1 Binalarda numune alınan yerler

- ✓ Tadilatı yapılan veya yıkım esnasında binalardan alınmıştır (Şekil 7.1, a, b, c ve d).

a) Yer döşemesi b) Çatı kaplaması, c) Kazan dairesi d) Yalıtım gerektiren yerler

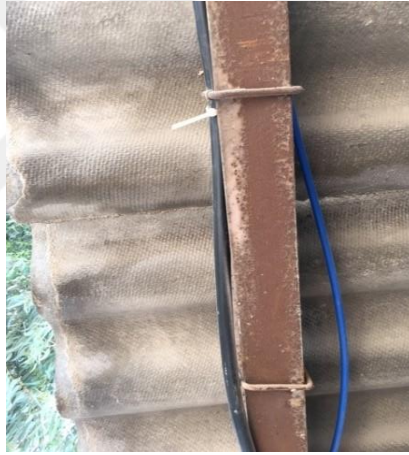
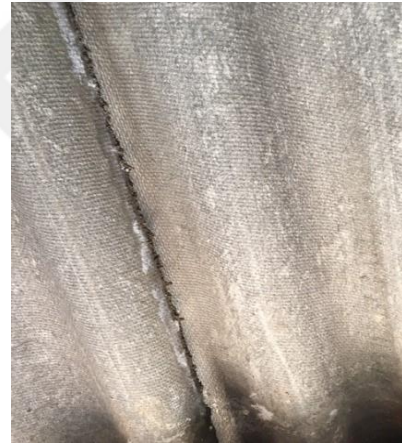
Şekil 7.3 Asbestli çatı kaplaması

- ✓ Eski evlerin çatı ve balkonlarında bulunan oluklu çatı kaplamalarından (eternit) numune alınmıştır (Şekil 7.3, a, b, c ve d).

F-01 kodlu numune için “Malzeme Değerlendirme Algoritması” Çizelge 7.11’de verilmiştir. F-01 kodlu asbestli çimentodan mamul oluklu çatı kaplaması (etenit) söküm işi “Az Riskli Söküm İş” olarak belirlenmiştir. Burada oluklu çatı kaplaması, güçlendirilmiş asbestli kompozit yani asbestli çimentodur. Hasar

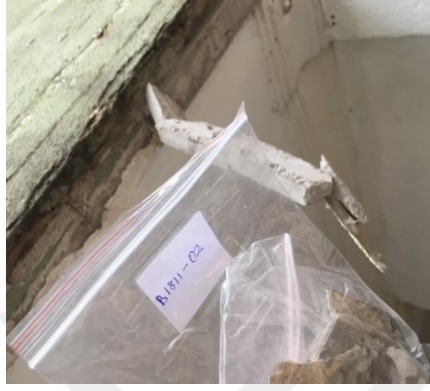
(a)

Her numune, 5.2 Asbest Envanteri bölümünde anlatıldığı gibi poşet içine konmuş, resim ile alındığı yer belgelenmiş ve alındığı yerin özelliğine göre kodlanmıştır (Şekil 7.4, a ve b).

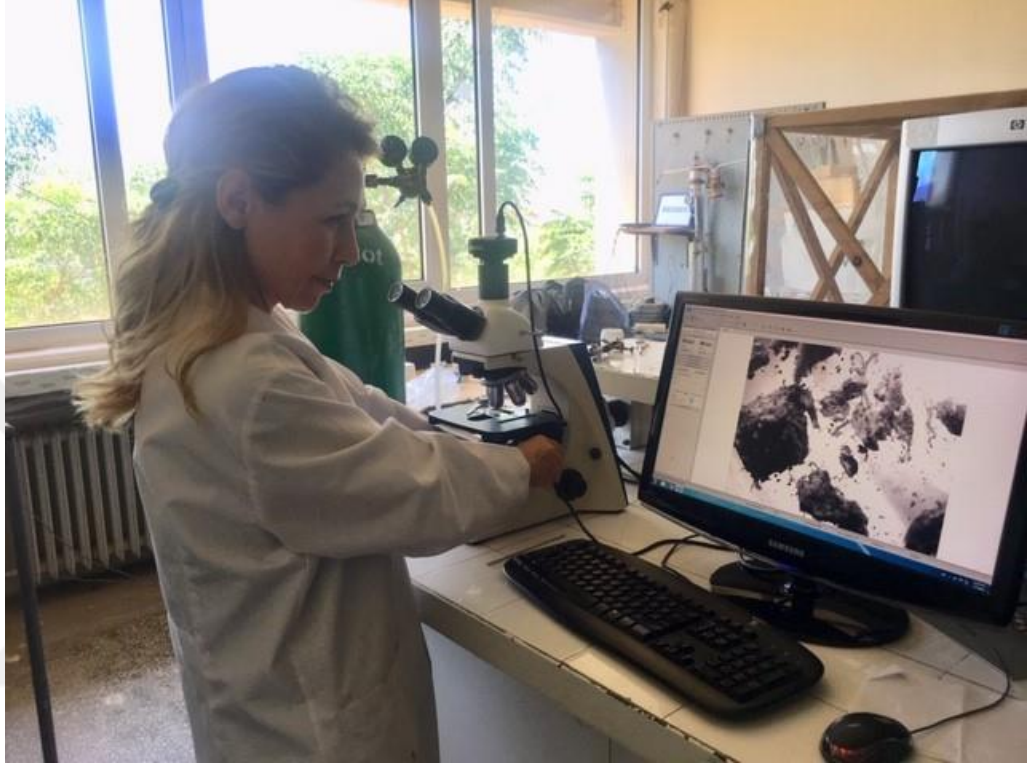
Numune kodları Çizelge 7.1 de verilen malzemelerde, lifsi yapıyı tayin etmek ve görüntülemek için yapılan trinoküler mikroskop analizleri 4X, 10X ve 20X büyütmede alınmıştır (Şekil 7.5).

Şekil 7.5 Trinoküler Mikroskop ile numunelerin görüntülenmesi

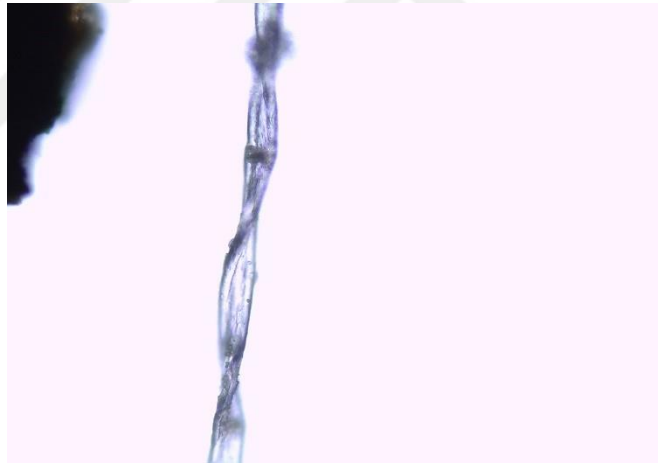
1. A-02 Kodlu Vinil (Marley) Yer Döşemesi Altındaki Zift-Yapıştırıcı; 45 yıllık halen oturulan bir apartman dairesinden alınmıştır. Numuneye ait Trinoküler Mikroskop analizi Şekil 7.6 a ve b 'de görülmektedir.

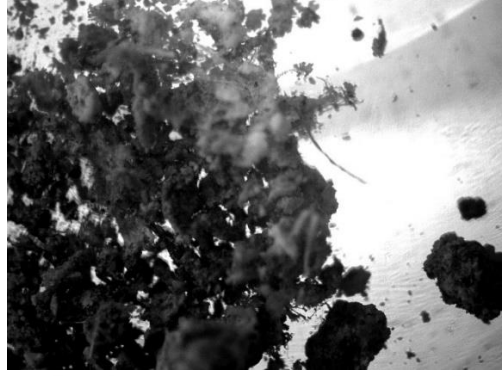
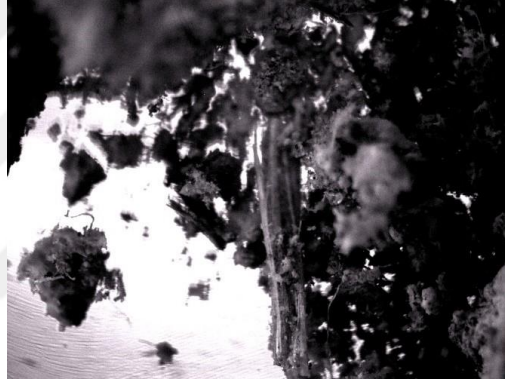
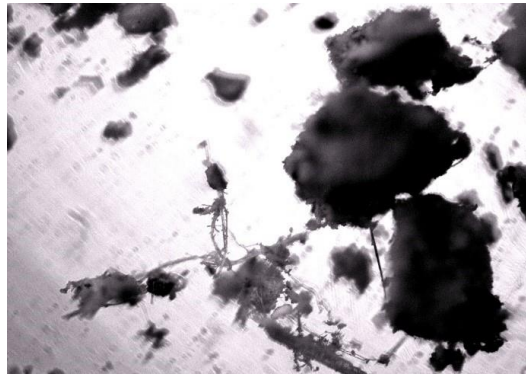
2. F-01 Kodlu Oluklu Çatı Kaplama Malzemesi (Eternit); 50 yıllık, iki katlı eski bir evin çatısından alınmıştır. Numuneye ait Trinoküler Mikroskop Analizi Şekil 7.7'a, b ve c 'de görülmektedir.

Şekil 7.7 F-01 kodlu numunenin trinoküler mikroskop analizi  
a) 4X büyütme b) 10X büyütme c) 10X büyütme

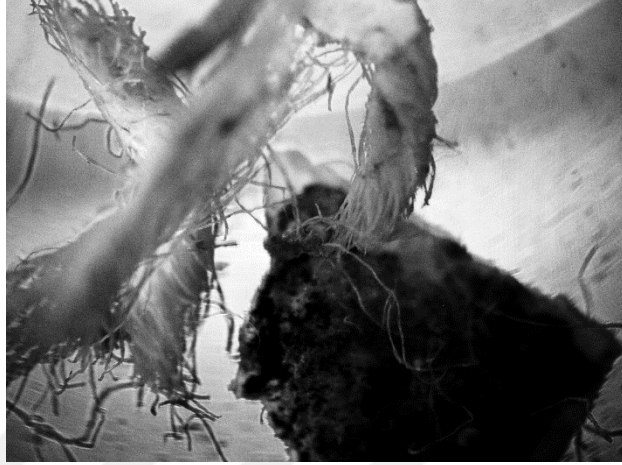
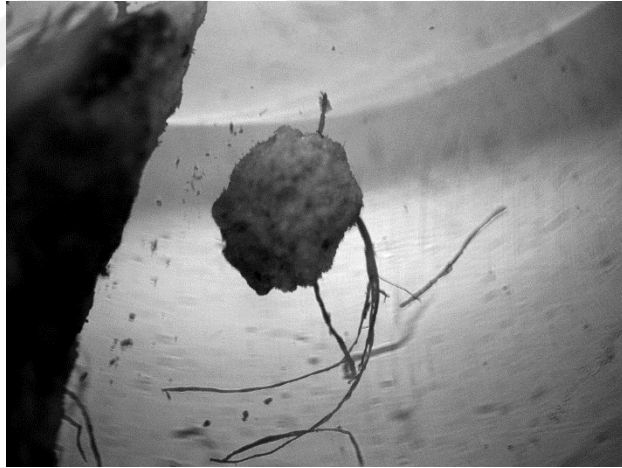
3. KM-02 Kodlu Eşanjör Borusu Yalıtım Malzemesi; 50 yıllık bir binanın kazan dairesindeki boru üzerinde cam elyaf izolasyon malzemesi üstünden alınmış çimentodur. Numuneye ait Trinoküler Mikroskop Analizi Şekil 7.8'a ve b' de görülmektedir.

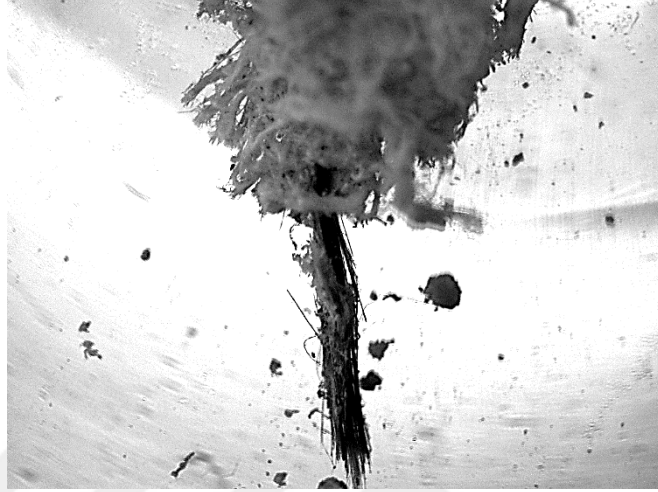
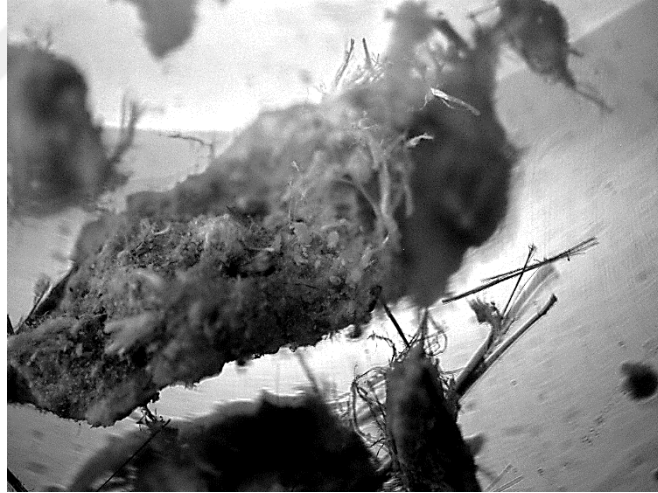
4. KM-05 Kodlu Pencere Dolgu Malzemesi; 50 yıllık bir binanın pencerelerinde yalıtım amaçlı kullanılmış dolgu malzemesidir ve pencerelerin sökümü sırasında alınmıştır. Numuneye ait Trinoküler Mikroskop analizi Şekil 7.9' a ve b' de görülmektedir.

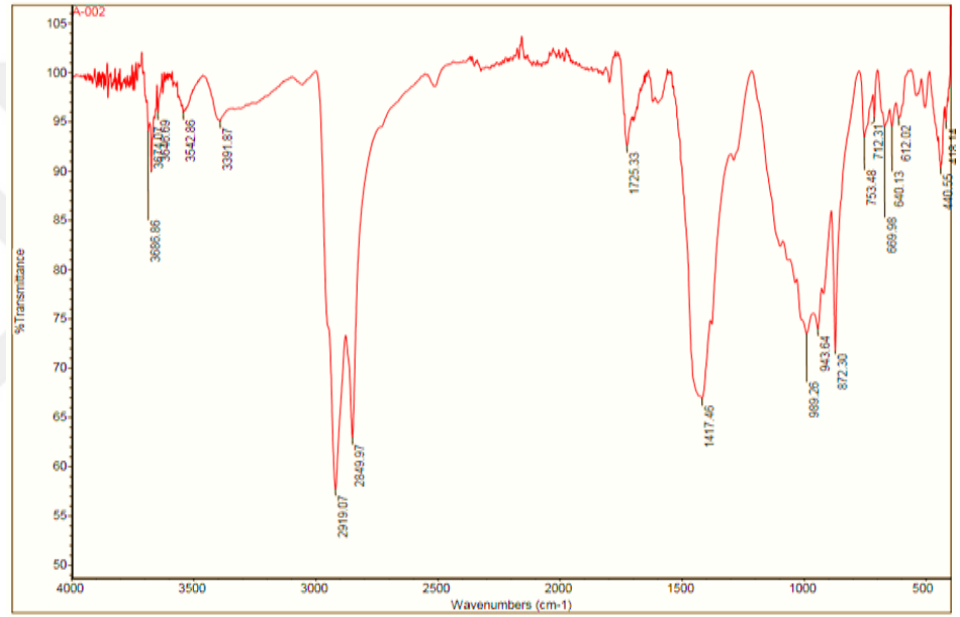
Şekil 7.19 A-02 numunesinin FTIR analizi

Vinil (marley) yer döşemesi altındaki zift-yapıştırıcıya ait A-02 kodlu numunenin FTIR analizi Şekil 7.19' da verilmiştir.
