# COĞRAFİ BİLGİ MODELLEME SİSTEMİNE DAYALI TAŞKIN RİSK ANALİZİ

Uğur ENGİN

İnşaat Mühendisliği Anabilim Dalı

Hidrolik Yüksek Lisans Programı

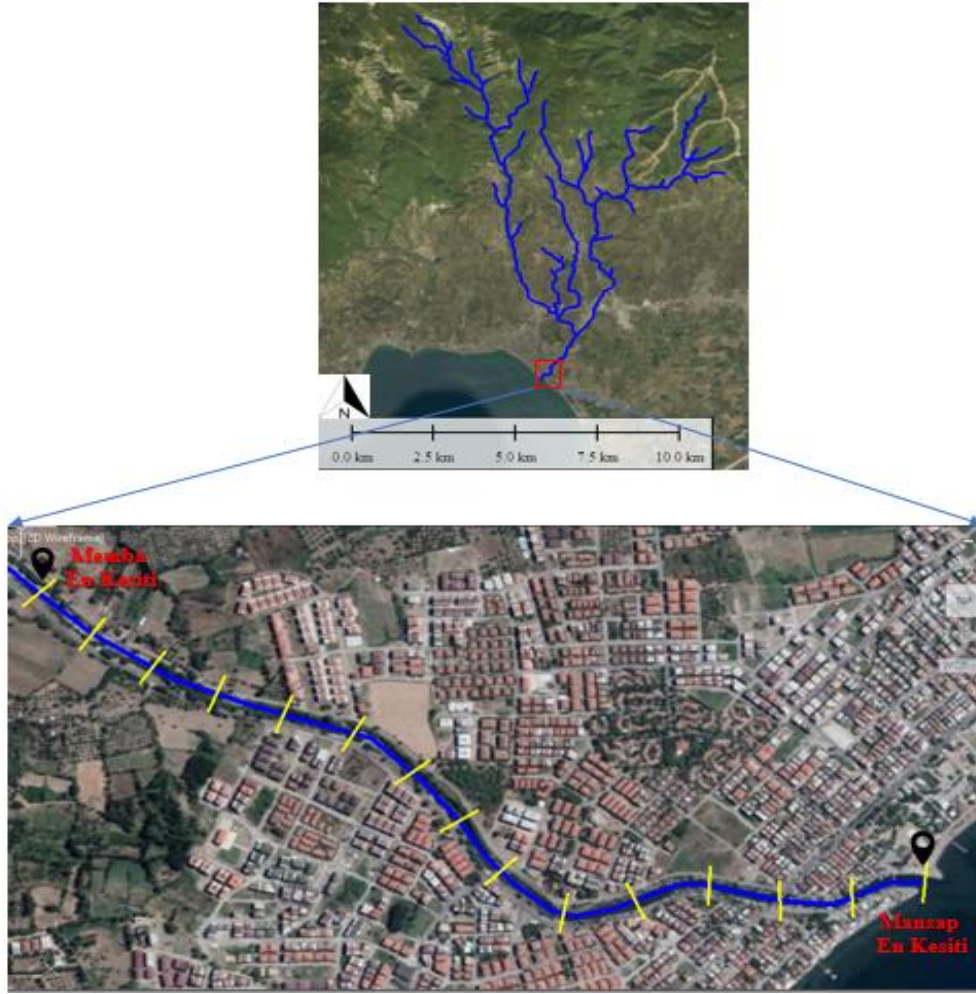
Şekil 5.7 Akarsu güzergahı ve enkesitler

Taşkın modelinin kurulacağı alan Zeytinli Çayı'nın Ege Denizi'ne döküldüğü yerden Akçay beldesinin yerleşim birimlerinin yoğun olduğu bölge olarak sınırlandırılmıştır. Yaklaşık olarak 1600 metre uzunluğunda seçilen nehir yatağından 15 enkesit alınarak taşkın analizi için hazır hale getirilmiştir. Global Mapper programından alınan uydu görüntüsü referans düzlemi olarak kullanılarak, akarsu yatağının incelenen kısmında ait kesitler şekil 5.7'de gösterilmiştir.

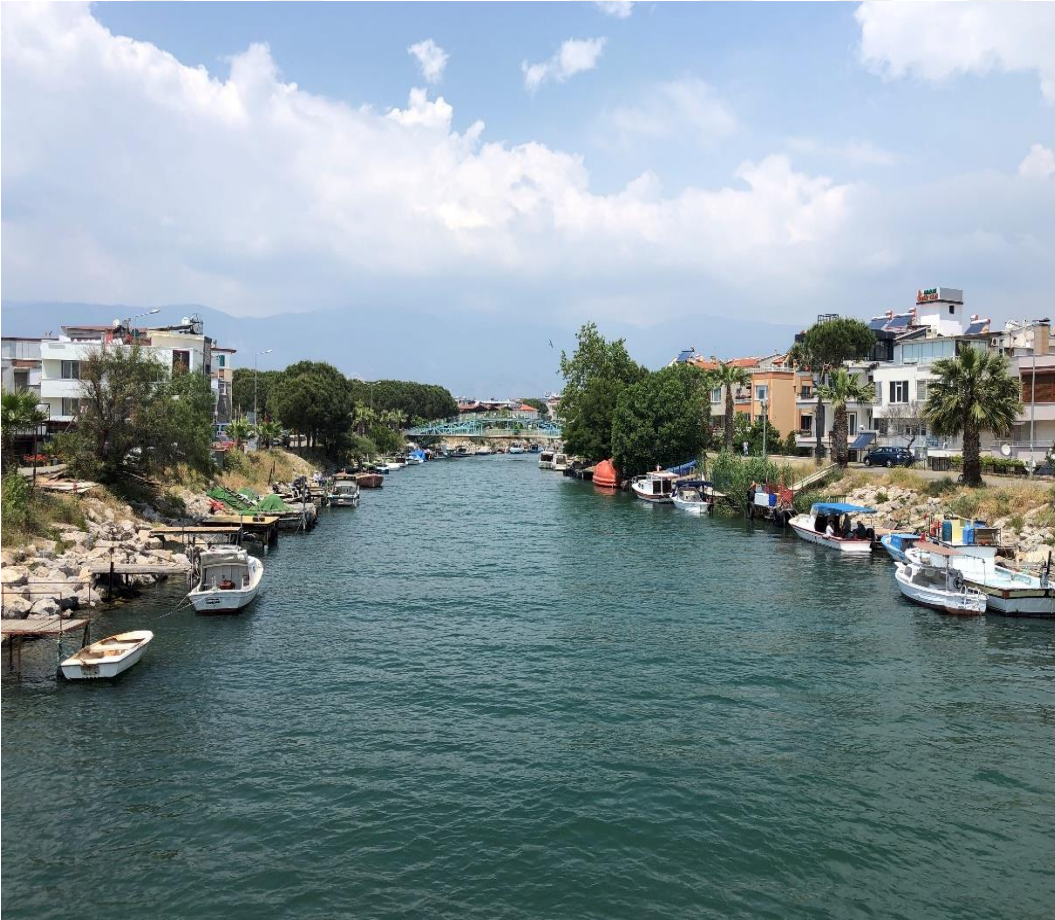
Şekil 6.3 Zeytinli Çayı mevcut durum (2019)

Bu çalışma kapsamında Zeytinli Çayı'nın incelenen kısmının 2019 yılı içerisindeki genel durumuna bakılacak olunursa yer yer sağ ve sol yatak sahilinde gabion tarzı ıslah çalışması yapılmış olduğu görülmektedir. Yerleştirilen bu kayaların yer yer aşındığı ve bitki örtüsünün mevcut yapıyı bozduğu gözlenmiştir. Sağ ve sol sahil yataklarının küçük bot ve balıkçı tekneleri için iskele ve liman olarak kullanıldığı tespit edilmiştir (Şekil 6.3).

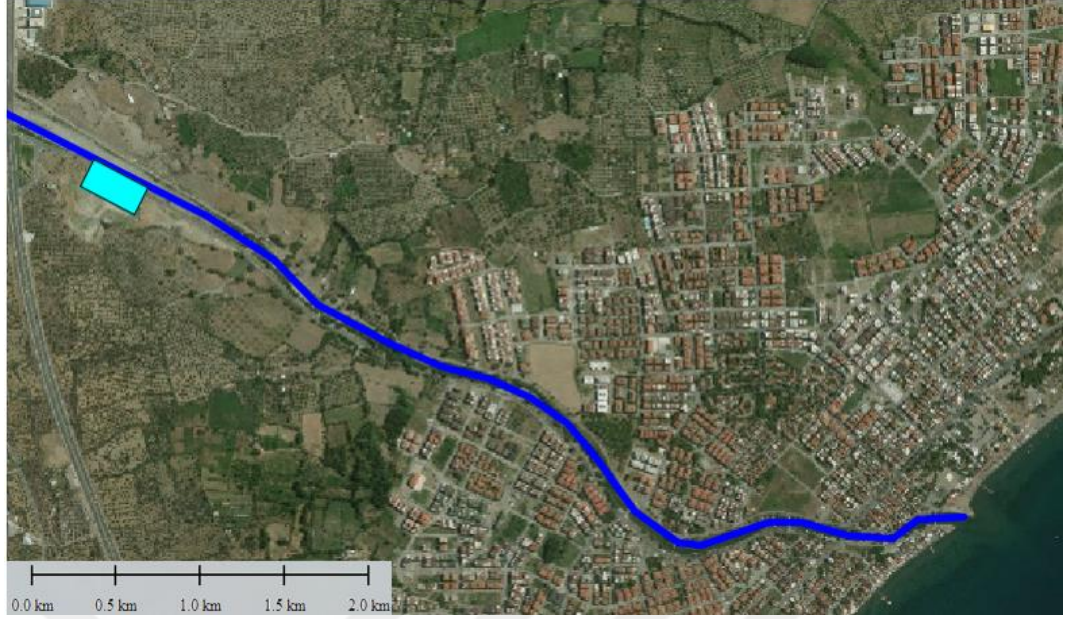
Şekil 7.4 Taşkın geciktirme haznesinin yeri

Bu sebeplerden dolayı şehir merkezinde yapılabilecek ıslah çalışmaları kısıtlıdır. Bu doğrultuda akarsuyun geçtiği hat boyunca iskan edilmemiş ve tarım arazisi olmayan bir kesimde taşkın geciktirme haznesi inşa edilebilir. Bu sayede maksimum taşkın debilerinin kanala doğrudan girişi engellenip mansap tarafındaki akış azaltılabilir. Öngörülen taban kazısı ıslah çalışmasında çıkarılan toprak hacmi 29450 m<sup>3</sup> olarak hesaplanmıştır. Bu bağlamda inşa edilecek taşkın geciktirme haznesinin kapasitesi 30000 m<sup>3</sup> olarak belirlenmiştir. 1.5 m derinliğinde, 100 x 200 m genişliğinde planlanan geciktirme havuzunun haritadaki yeri Şekil 7.4'te çizilmiştir. Taşkın haznesi detaylı olarak projelendirileceği zaman yetkili kurumlardan alınacak arazi durum raporlarına göre haznenin inşa edileceği bölge revize edilebilir. Ayrıca yapılacak taşkın geciktirme haznesi taşkın mevsimi dışında tarımsal amaçlarla da kullanılabilir.
