# İSKELE İLE DESTEKLENEN TARİHİ BİR MİNARENİN YAPISAL DAVRANIŞININ DEĞERLENDİRİLMESİ

Yüksek Lisans Tezi

İnşaat Mühendisliği Anabilim Dalı

İzmir  
2019

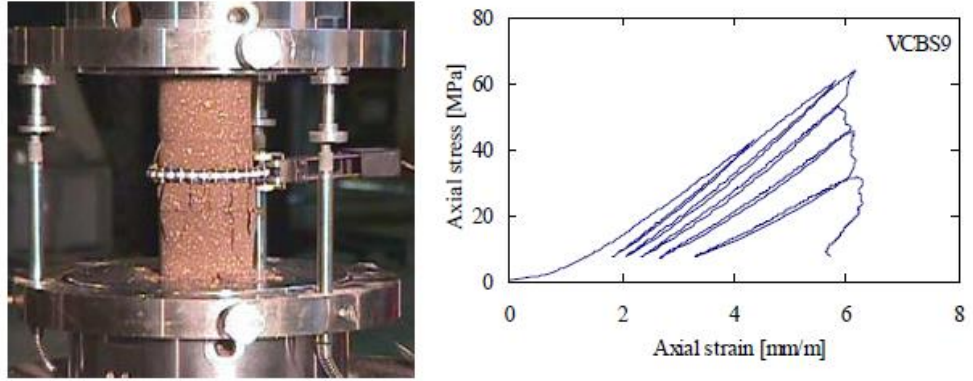
Şekil 3.1 Silindirik tuğlanın çevrimli basınç deneyi ve tipik gerilme-şekil değiştirme diyagramı (Lourenço, 2004).

Tuğla, kilin yüksek sıcaklık altında pişirilmesi ile elde edilen yapı malzemesidir. Romalılar döneminden beri kullanıldığı bilinmektedir (Yılmaz, 2006). Tuğlaların çekme gerilmesi ve elastisite modülleri düşüktür. Ayrıca, ucuz olması ve kolay üretilmeleri nedeniyle kullanımı yaygındır. Aşağıda tuğlaya ait silindirik basınç deneyi ve gerilme-şekil değiştirme diyagramı verilmektedir. (Şekil 3.1)

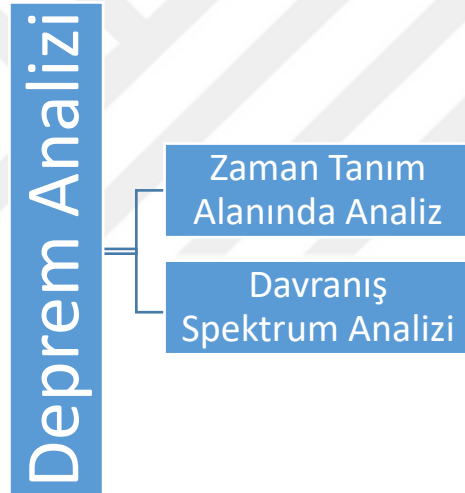
Dinamik analiz hesabında yapıya ait tüm düğüm noktalarının yer değiştirmesi (deplasman) ile her bir elemanın kuvvetleri bulunmaktadır. Deprem analizi yapılırken iki farklı yöntemden faydalanılır. (Şekil 4.2) İlki olan zaman tanım alanı analizinde daha önce gerçekleşmiş gerçek deprem kayıtları uygulanırken, diğeri olan davranış spektrum analizinde tasarıma esas değerler kullanılarak yapıya etkiyen kuvvetler hesaplanır.

Şekil 3.9 Deprem analizi.

Zaman tanım alanı doğrusal elastik rijitlik matrisi ile viskoz sönüm matrisi yöntemi ile binanın çok serbestlik dereceli sistem olarak doğrusal dinamik analizi yapılır. Meydana gelmiş olan depremin, deprem ivmesinin zamana bağlı değişimi tasarlanan yapı verisine aktarılır. Doğrusal elastik yöntem kullanılarak sisteme ait diferansiyel hareket denklemi aşama aşama analiz edilerek depreme maruz kalan yapının sistemin iç kuvvetleri ve yer değişimleri hesaplanır. Bu yöntemde, yapıda oluşmuş yüksek mod etkileri dikkate alınmış olur.

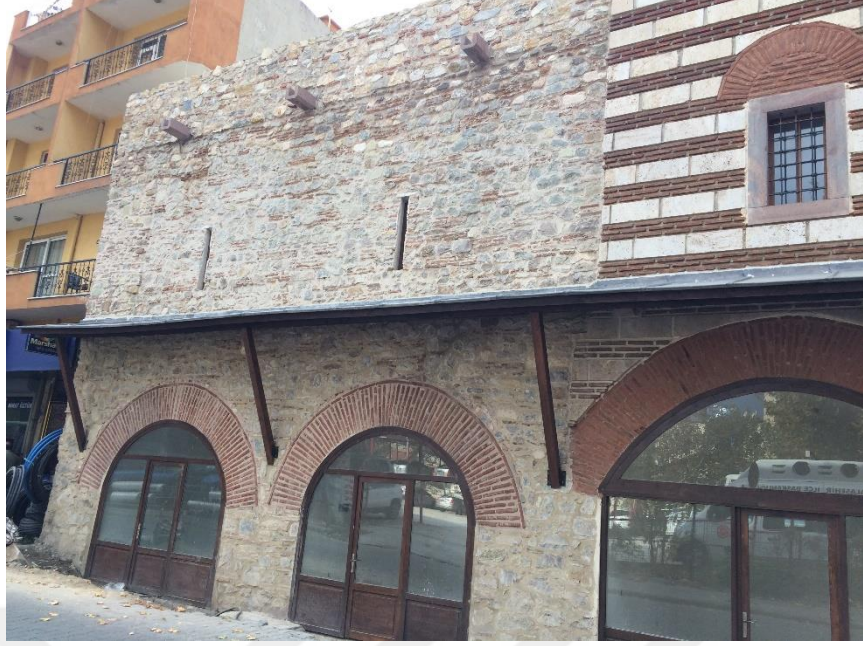
Şekil 4.1 Onarım- sol yan ve tamamlama - sağ yan örneği (Alaşehir Kurşunlu Han).

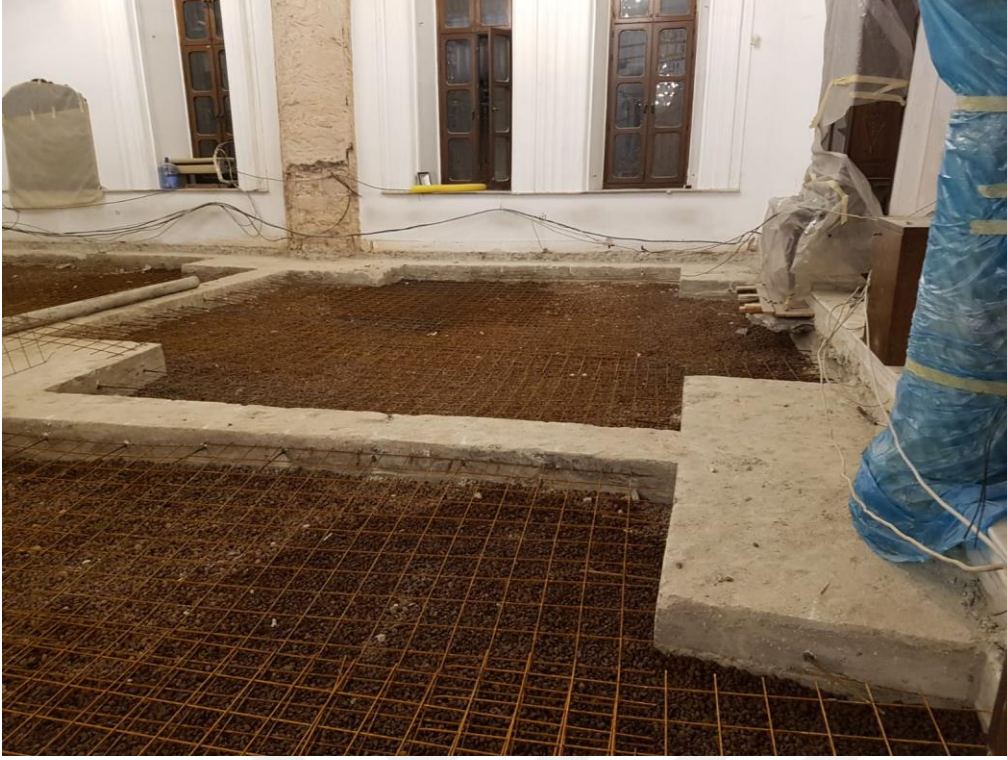
Şekil 4.2 Zemin iyileştirme örneği (Konak Hisar Camii).

Temel ve zeminde meydana gelen hasarlar, temelin genişletilmesi, kazık uygulamaları, zemin iyileştirmesi, zemindeki suyun tahliyesi gibi yöntemlerle iyileştirilmektedir. Bu müdahaleler yapılırken düzgün bir temel yüzeyi elde edilmesi, varsa arkeolojik yapıya zarar verilmemesi, zemininin önceden gözlemlenmesine yarayacak muayene çukurları gibi işlemlerin yapılması doğru müdahale yönteminin seçilmesinde önemli yer tutmaktadır.

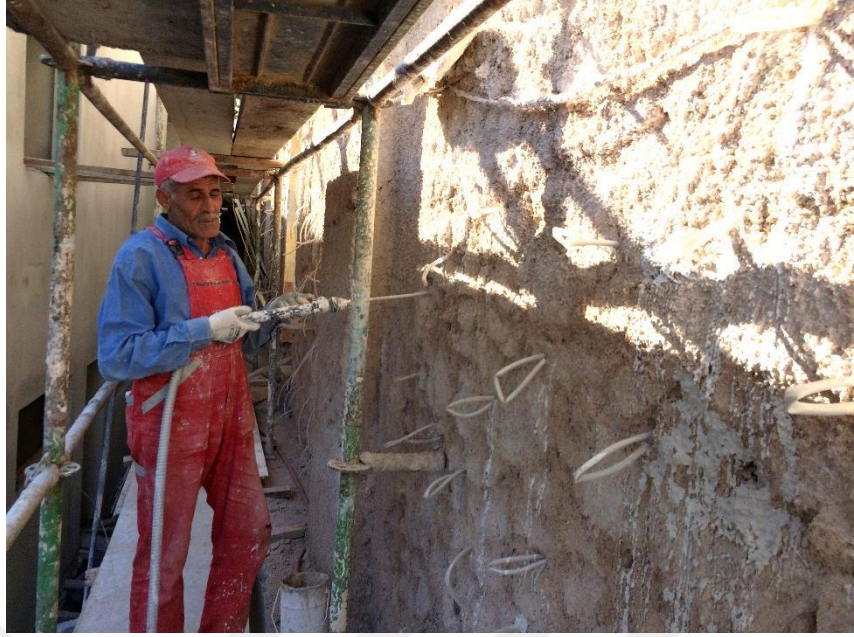
Şekil 4.3 Kireç enjeksiyon uygulaması (Konak Yapıcıoğlu Camii).

Duvarlarda kısmi onarımlar ile harç enjeksiyonu günümüzde en çok karşılaşılan yöntemler olarak kullanılmaktadır.

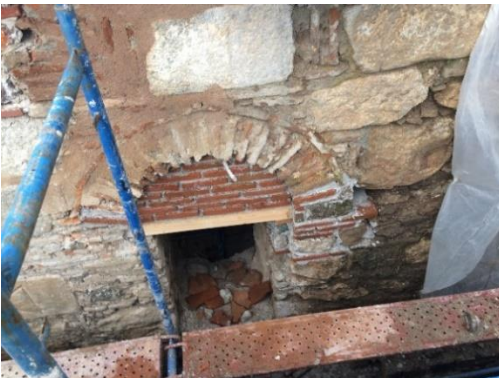
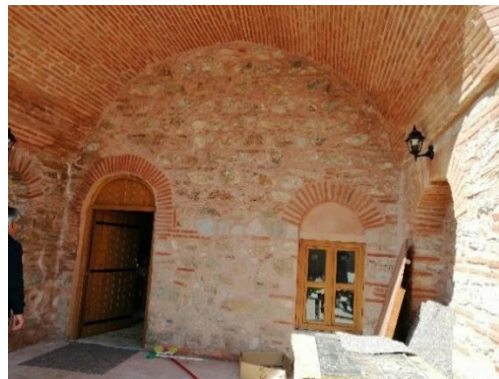
Şekil 4.4 Kemer ve tonoz onarımları (Sırasıyla Manisa İlyasbey ve Gölarmara Şahuban Camileri).

Kubbelerde meydana gelen kubbe eteğinin açılması/çatlaması hasarına yönelik en verimli yöntem kubbe eteğine halka koymaktır. Kemer, kubbe ve tonozlarda çatlak seviyesinde oluşan hasarlar çatlak boyunca kısmi yenileme ve derz tamiri ile mümkün olabilirken, yapının şeklinin bozulmasına neden olan hasarlarda elemanların sökülerek yeniden inşa edilmesi daha uygun olacaktır.

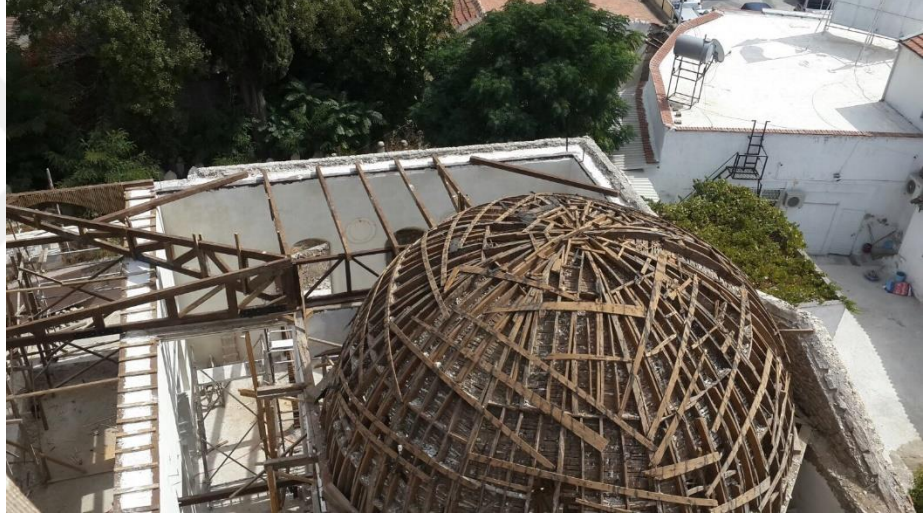
Şekil 4.5 Çatıda ahşap makas ve karkas onarımları (Menemen Mahkeme Cami).

Tarihi yapılarda oluşan ahşap çatı hasarları genelde zamana bağlı doğal etkiler ve çürümedir. Çatılara müdahale edilirken kendi malzemesi ile onarım ve kısmi yenileme çalışmalarının yapılması çatı sistemi için daha sağlıklı olacaktır. Ancak, sistemin daha iyi çalışması ve yüklerin daha iyi aktarılması için yapılan tahkikler sonucu metal bağlantı elemanlarının kullanılması da faydalı olacaktır. Ahşap çatı elamanlarının duvarla olan bağlantı noktalarına özellikle dikkat edilmelidir.

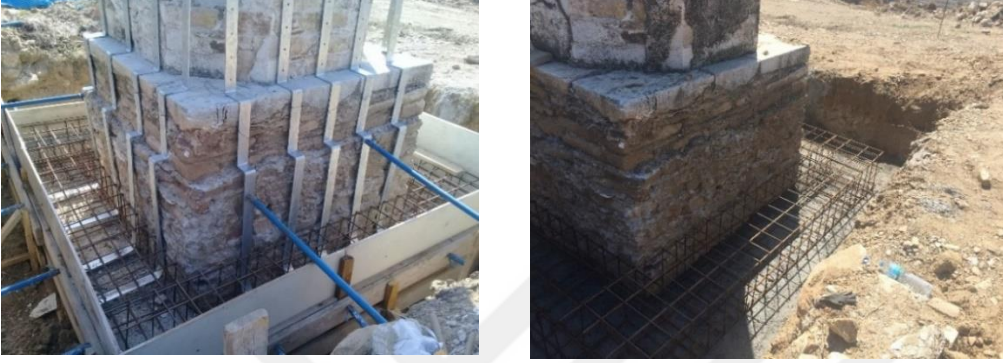
Şekil 4.6 Minare temeline ve kaidesine Takviye (Tire Rahmanlar Minaresi).

Minarelerde yapılacak müdahalelerde öncelikle varsa derz hasarları giderilmeli, çatlak oluşan yerlerde mümkünse kısmi yenileme değilse çatlakları önlemek amacıyla metal kenetlerden faydalanılabilir. Minare peteklerinde görülen çelik kuşaklama depreme karşı alınan en bariz önlemlerden biridir. Eğer minare kısmi veya tümüyle yenilenmek zorunda kalırsa sökülen taşlara numara verilerek sağlam olanların yine aynı geometri ve sırada yapılması ve sadece hasarlı taşların yenilenmesi eski eserleri koruma ilkesi açısından önem arz etmektedir.

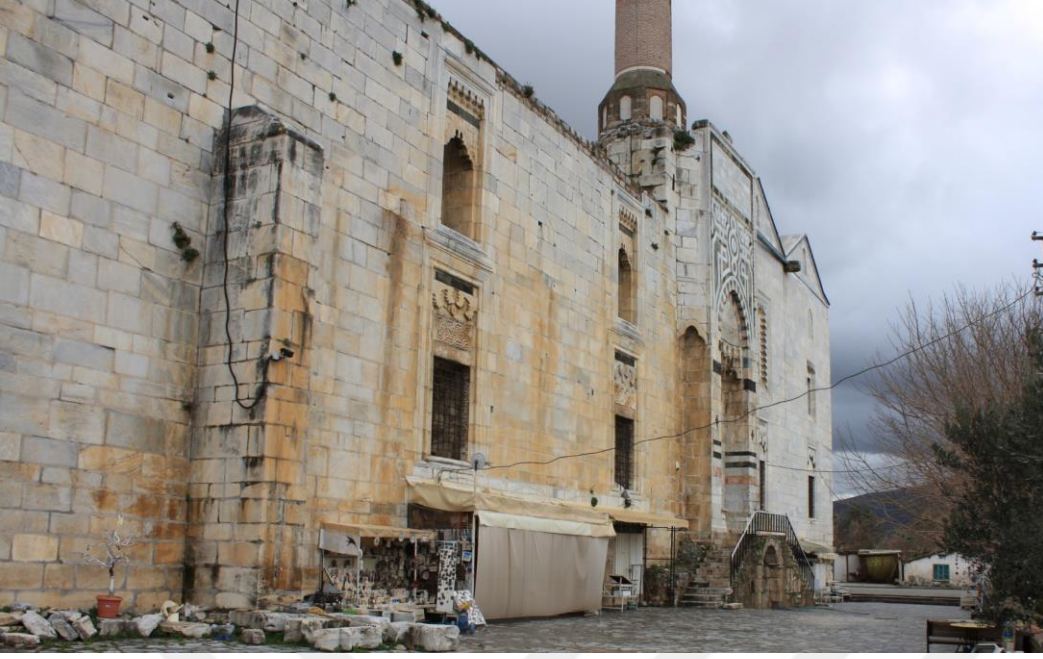
Dükkanlar zemin kotunda olup nişler halinde sıralanmaktadır. Giriş kapısının altında çeşme yer almaktadır. (Şekil 5.3)

Şekil 5.3 Cami dış avlusu-batı cephe.

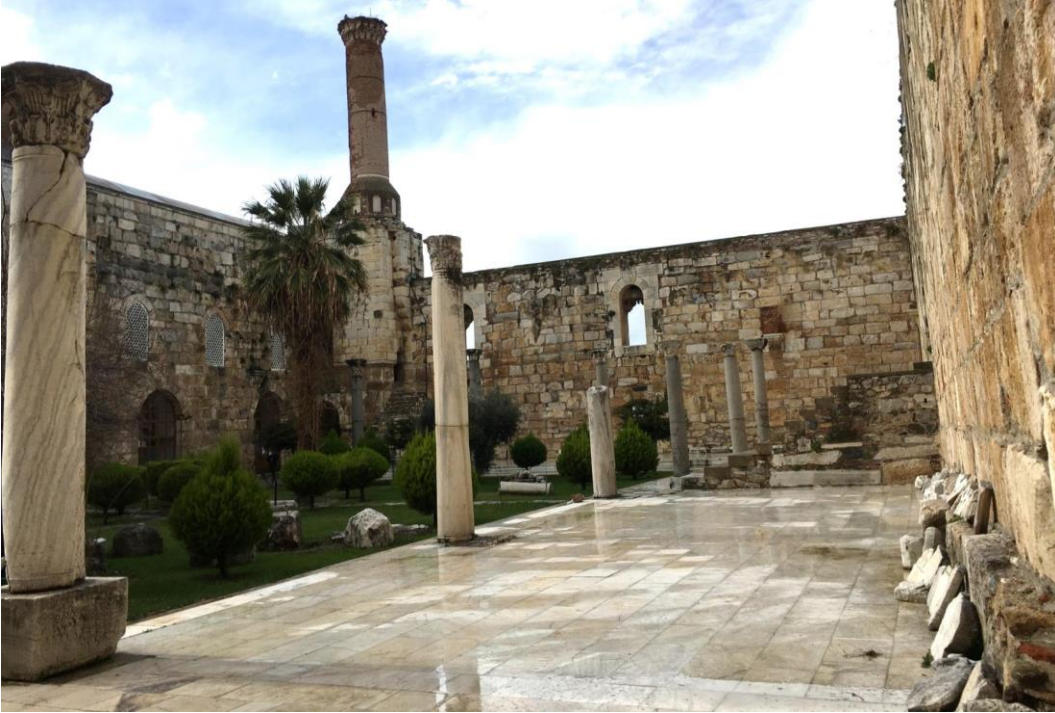
Yapının kuzeyinde bulunan iç avluda çatısı yok olmuş revaklar, havuz ve iki adet minare bulunmaktadır.

Şekil 5.4 Cami iç avlusu (Doğu cepheden).

Doğu ve batı cephede iki ayrı minare bulunmakta olup doğu cephede yer alan minare kaide seviyesinden itibaren tahrip olmuştur. Üzerinde çalışma yapılan minare batı cephesinde yer almaktadır. (Şekil 5.4 ve 5.5)

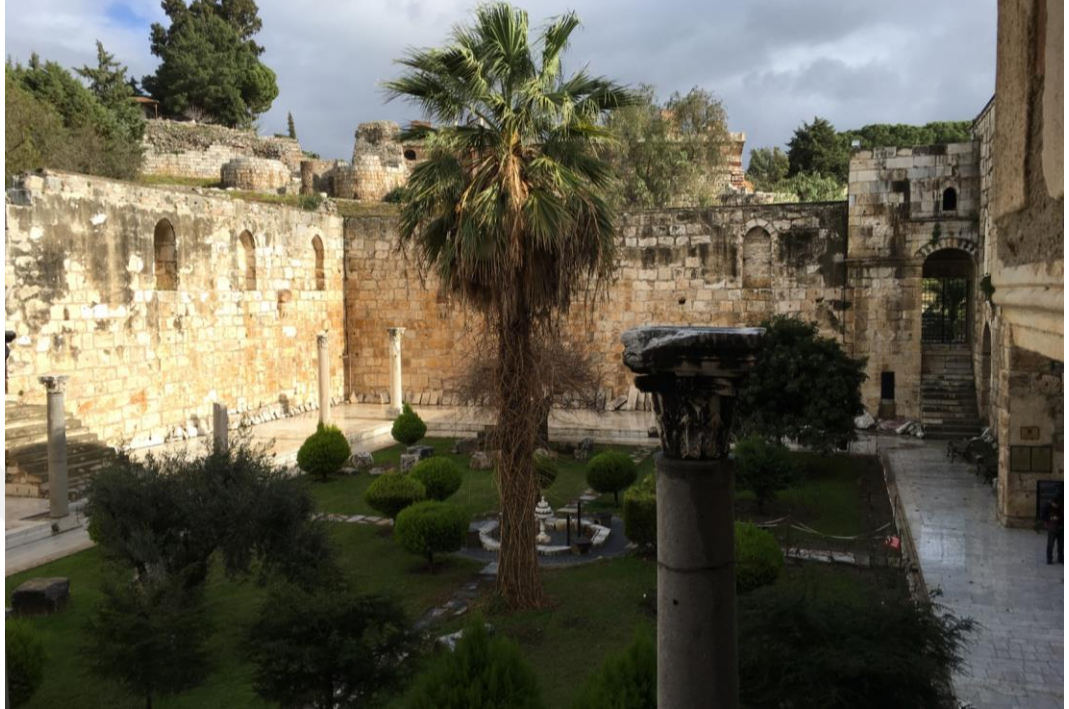
Şekil 5.5 Cami iç avlusu (Batı cepheden).

Batı cephesi minaresi kaide kısmına kadar avlu duvarı ile bütünleşik şekilde taş örgü ile yapılmış, kaide üstü ise tuğla malzemeden imal edilmiştir.

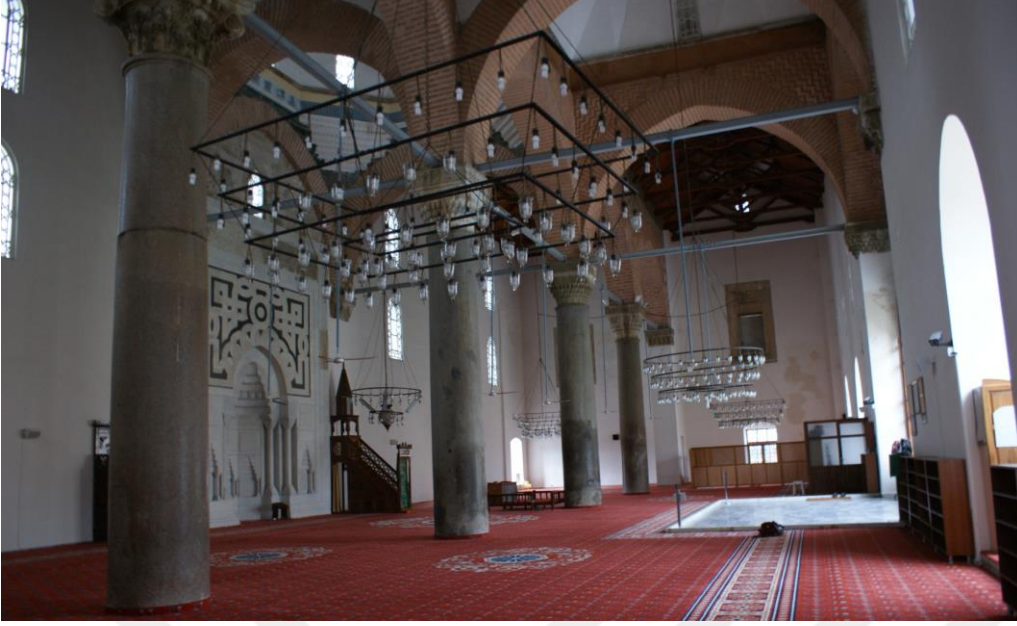
Yapının orta bölümleri dört ana taşıyıcı sütun üzerine oturtulmuştur. Sütunlar birbirine tuğla kemerler ile bağlanmaktadır. Harim duvarlarında bezeme kalıntıları bulunmakta olup mihrap ve minber de bezemeli diğer öğelerdir. (Şekil 5.6)

Şekil 5.6 Cami harimi.

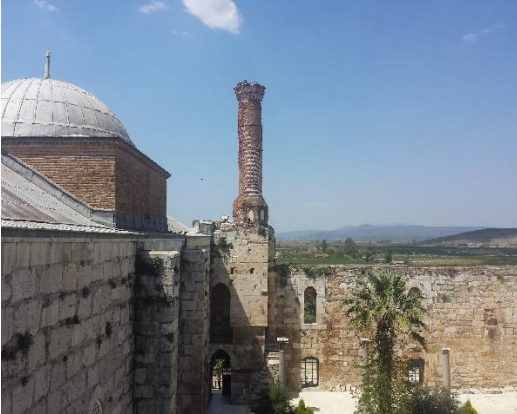
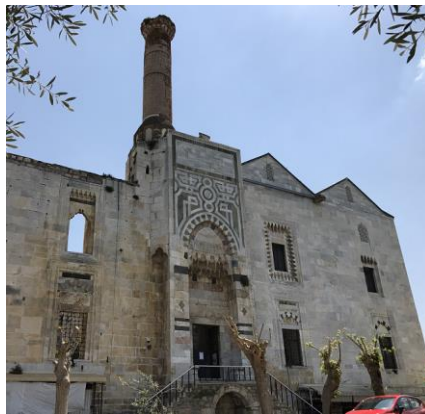
Şekil 5.7 Batı cephesi minaresi iç avlu ve dıştan genel görünüm.

Minare tuğla gövde bölümü hayli hasar almış olup şerefe ve üstü ile külah kısmı yıkık durumdadır. Tuğla gövde bölümü demir çemberler ile ayakta durmaya çalışılmaktadır. Son olarak can ve mal güvenliği açısından minare etrafına taşıyıcı destek iskelesi yapılarak hem normal koşullarda hem de depreme karşı minarenin dayanımı artırılmaya çalışılmıştır. (Şekil 5.7)

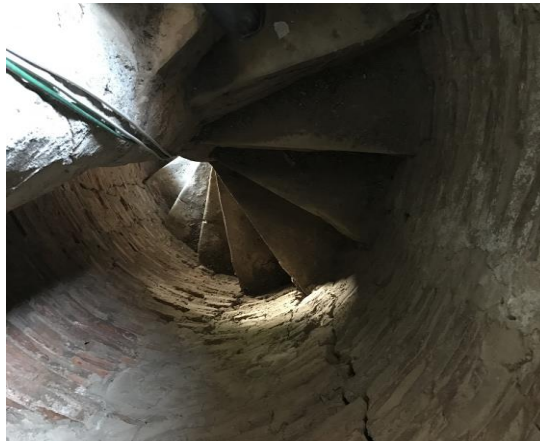
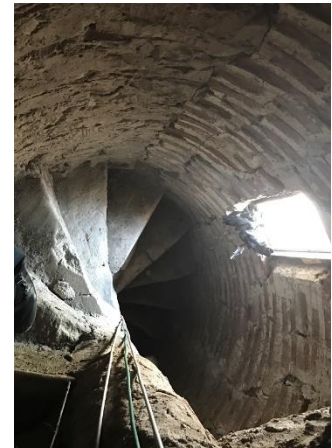
Şekil 5.8 Batı cephesi minaresinde merdiven basamakları.

Minare külah bölümü yıkılmış olduğu için minare çevresel etkilere karşı korunmasız haldedir. Minare gövdesinin dış çapı 220 cm ila 240 cm arasında değişmektedir. Minare gövdesini taş basamaklara bağlayan gövde kalınlığı 20 cm ila 35 cm arasında farklı kalınlıklara sahiptir. Minare örgüsünü oluşturan tuğla malzemenin temel harç bağlantısı kireçtir. Ancak, yapıdaki hasarlara bağlı olarak bazı bölgelerde çimento esaslı onarımlar yapıldığı görülmektedir. Minarede toplam 89 adet taş merdiven basamağı bulunmaktadır.

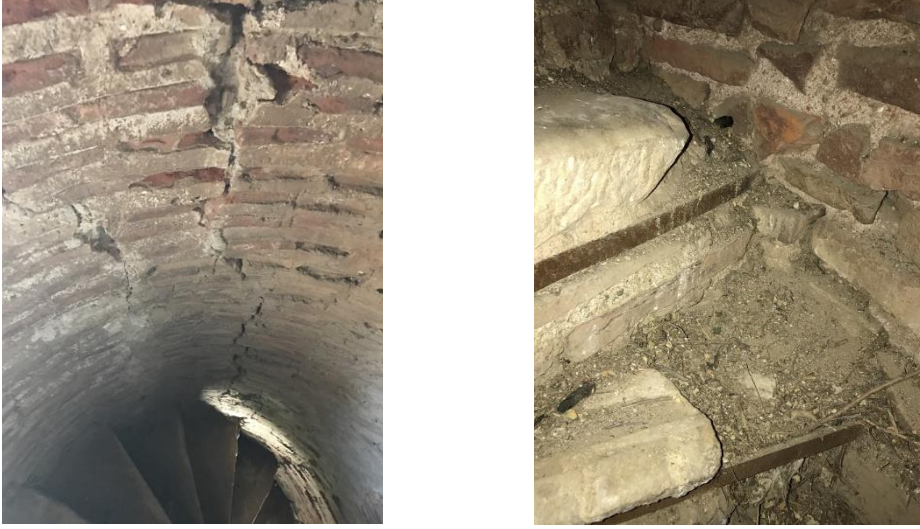
Şekil 5.9 Batı cephesi minaresinde gövde ve basamaklardaki hasarlar.

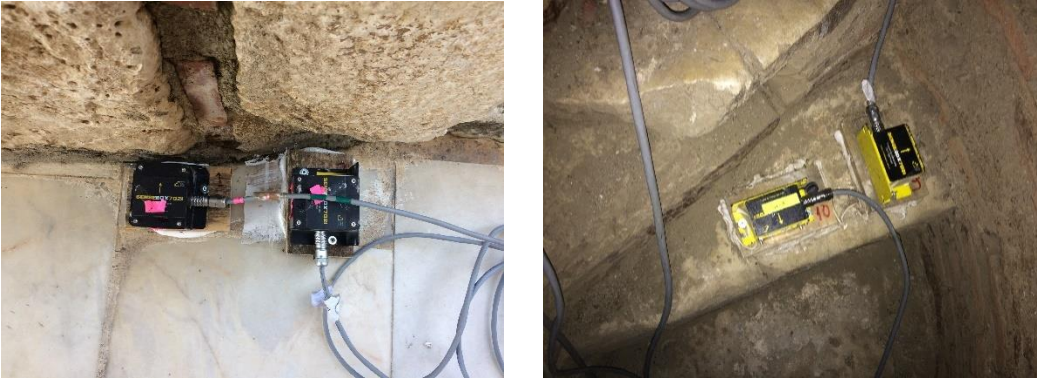
Şekil 5.17 Kaide-zemin ve minare içi ivme ölçerler.

Deneysel operasyonel modal analizi, yapıya ivme ölçerlerin yerleştirilerek bu cihazlardan alınan veriler doğrultusunda bilgisayar ortamında mod şekilleri, doğal frekans gibi dinamik parametrelerin bulunmasıdır. Ayrıca, minare alt dokuyu oluşturan kaide bölümü avlu duvarlarında flat jack deneyi yapılarak deneysel elastisite modülü bulunmaya çalışılmıştır. Yapının tuğla örgülü bölümü hasarlı olduğundan tuğla petekte böyle bir çalışma yapma imkânı olamamıştır.

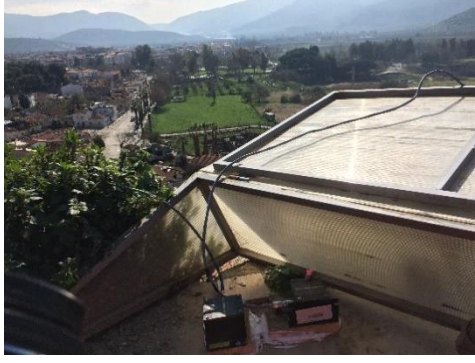
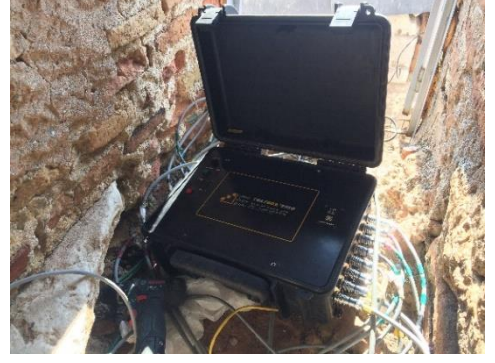
Şekil 5.18 Minare en üst nokta ivme ölçerler ve veri toplama cihazı.

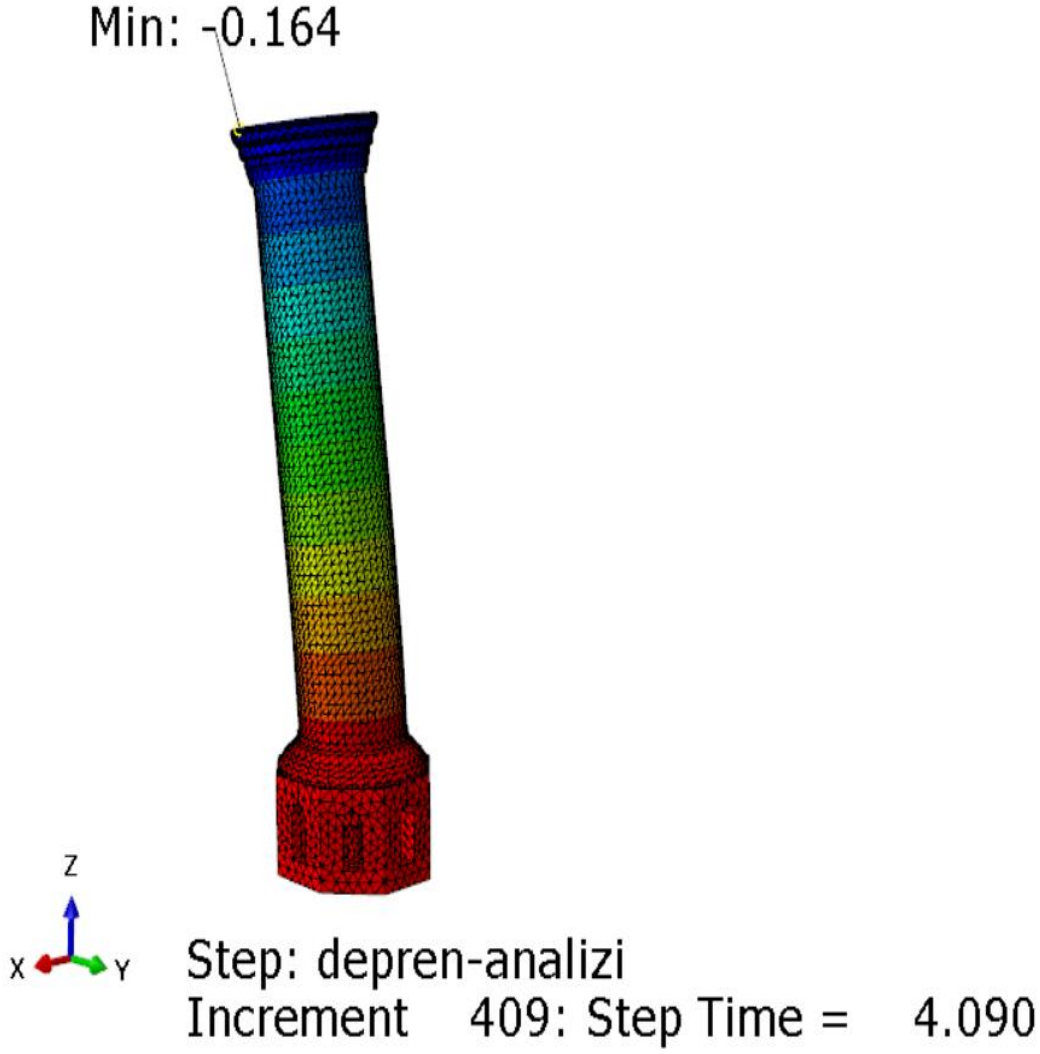
Şekil 5.21 Analiz sonrası minare tepe noktasında meydana gelen yer değiştirme (m).

Yapılan analiz sonrasında minarede meydana gelen maksimum yatay yer değiştirmenin minare tepe noktasında ve 16 cm olarak meydana geldiği görülmüştür (Şekil 5.21). Meydana gelmesi muhtemel yer değiştirme büyüklüğü dikkate alındığında söz konusu minarenin deprem performansının yeterli olmadığı görülmektedir.

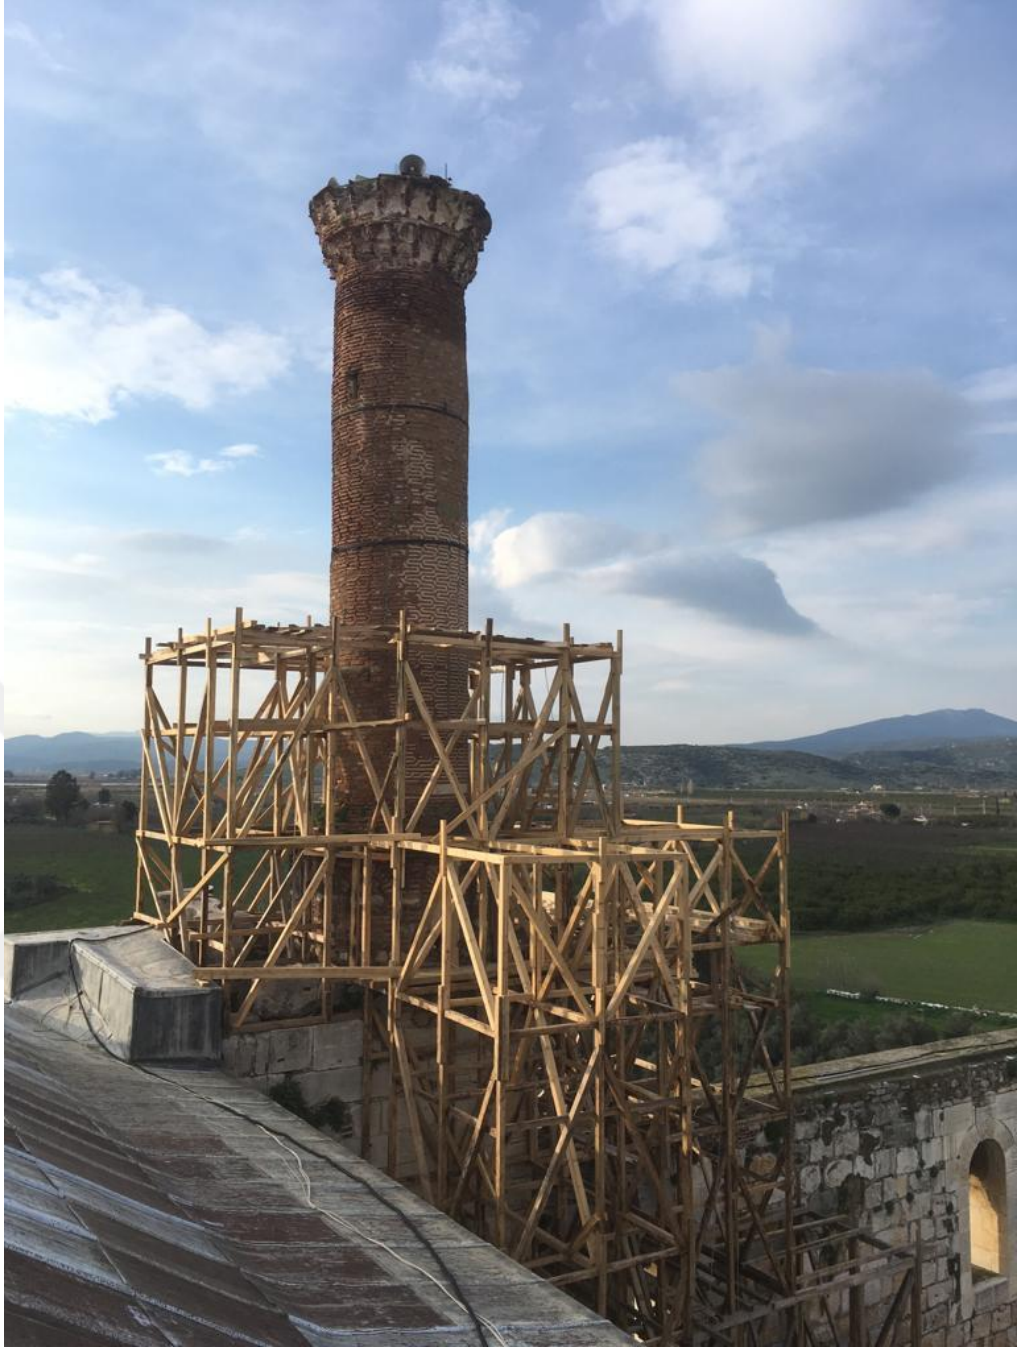
Şekil 5.22 Minare destek iskele yapılma çalışmaları.

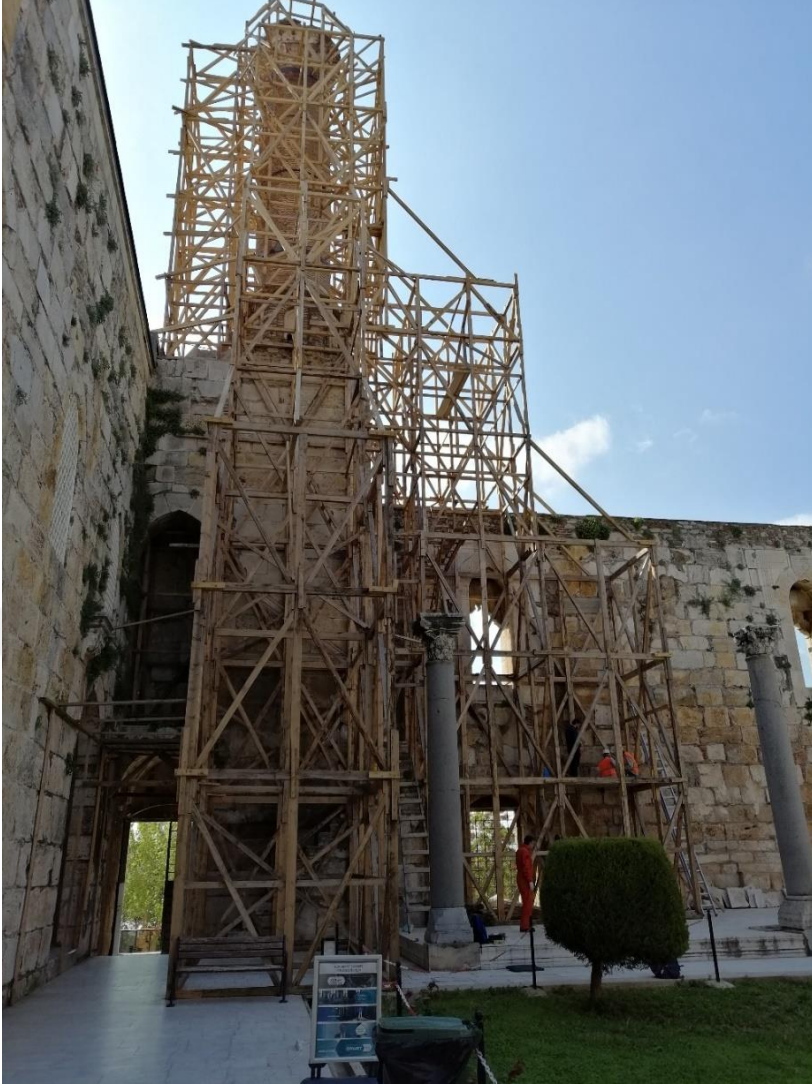
Şekil 5.23 Minare destek iskelesi tamamlanmış hali.

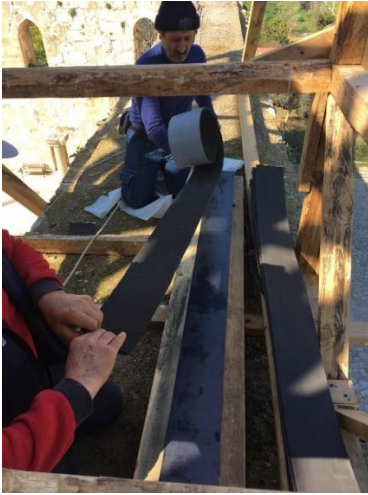
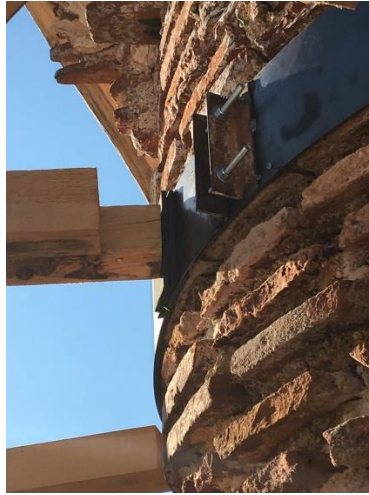
Şekil 5.24 Minare gövdesine ek çelik bilezik uygulaması ve ahşap destek iskelesinin kauçuk ile yapıya bağlanması.

Yukarıda camii minare gövdesine yönelik ek çelik bilezik uygulaması Şekil 5.24) ile minare vaziyet planı görülmektedir. (Şekil 5.25)

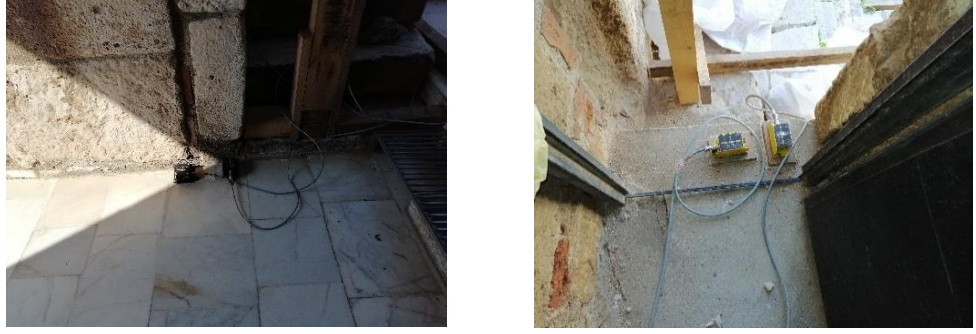
Şekil 5.31 Kaide-zemin ve minare girişi ivme ölçerler-iskele sonrası.
