**AKHİSAR KENT MERKEZİNE YÖNELİK  
TARİHİ ÇEVRE ARAŞTIRMASI**

**Yüksek Lisans Tezi**

**Mimarlık Bölümü, Restorasyon Anabilim Dalı**

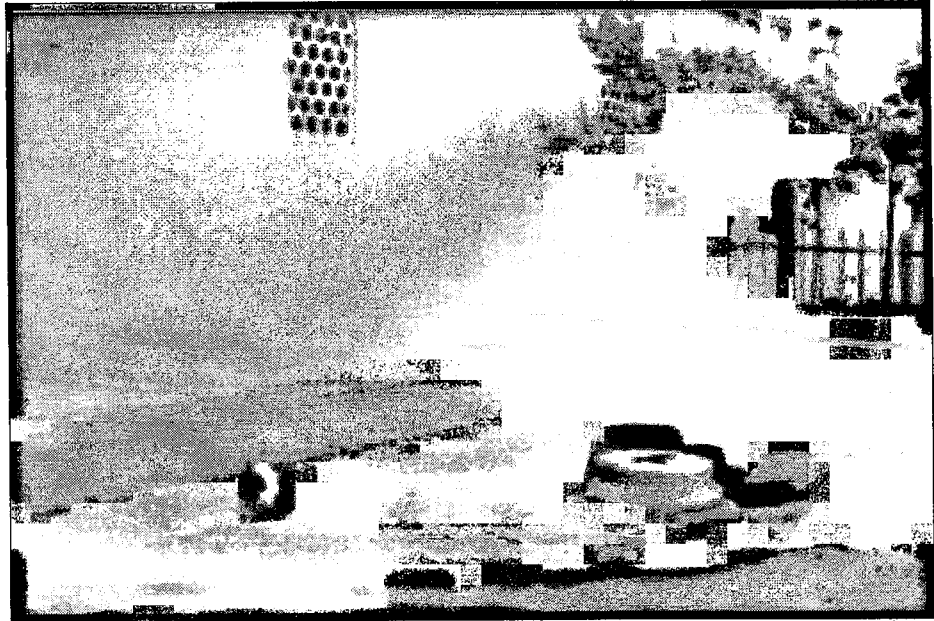
Resim 3. 2 Ulu Cami Bahçesinde Bulunan Kilise Apsisine Ait Temel Kalıntıları

toplantıların yapıldığı yer anlamına geldiğini belirtmiştir (Umar, 1984, s. 285). Bu anlamda Hristiyanlığın yayıldığı ilk yedi kiliseden birinin Thyateira’da bulunması; ilk yedi kilise yapısından birinin kentte olduğuna dair kesin bir bilgi vermemekle birlikte; Mercangöz, Beylikler döneminde camiye dönüştürülen ve günümüzde varlığını sürdüren Ulu Cami’nin avlusunda bulunan kalıntıların, kilise apsisine ait temelin parçaları olduğunu düşünmektedir (Resim 3. 2) (Mercangöz, 1994, s. 145).

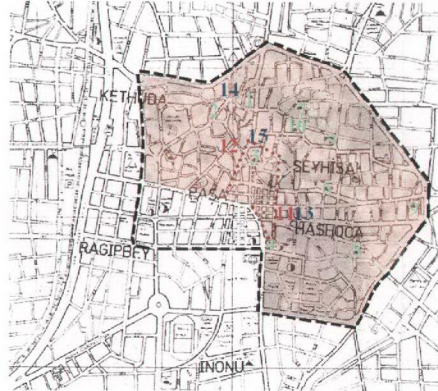
Harita 4.1 d Geleneksel Dokuda Anıtsal Yapılar

- 1:ULU CAMİ
- 2:KÖFÜNLÜ CAMİ
- 3:SARI AHMET PAŞA CAMİ
- 4:GÜLRUH SULTAN CAMİ
- 5:EFENDİ CAMİ
- 6:EMETLİ CAMİ
- 7:MAHRAMACI CAMİ
- 8:HASHOĞA CAMİ
- 9:ŞEHİRÜSTÜ CAMİ
- 10:AYNALI CAMİ
- 11:DOMBAYCIOĞLU HANİ
- 12:SARI AHMET PAŞA HANİ
- 13:GÜLRUH SULTAN HAMAMI
- 14:ŞEHİR HAMAMI
- 15:SARI AHMET PAŞA HAMAMI

Akhisar ilçesinde tarihi nitelik taşıyan yapılar kent merkezinde yoğunlaşmaktadır (Harita 4.1.a). İzmir – İstanbul karayolunun doğu yönünde bulunan merkez büyük oranda yenilenmiştir. Kent merkezinde Antik Dönem, Beylikler ve Osmanlı Dönemi ile Erken Cumhuriyet Dönemleri'ne ait yapılar, farklı bölgelerde; bazı yerlerde de üst üste gelişmiştir. Kent merkezi; içerdiği yapı tipleri, yapıların ait oldukları dönemler ve doku karakteristikleri ele alınarak farklı şekillerde incelenebilir. Günümüzdeki doku karakteristikleri esas alınarak merkez iki ayrı bölgeye ayrılabilir. 1. Geleneksel Doku 2. Modern Doku (Harita 4.1.b). Geleneksel doku da, kentin diğer bölgeleri gibi yenilenmiştir ancak, ada düzenlerinden eski sokak dokuları gözlenebilmektedir. Kentin tarihsel süreç içindeki gelişiminde Roma ve Bizans Dönemi'ne ait yapılar merkezin batı yönünde yoğunlaşırken, Beylikler ve Osmanlı Dönemleri'ne ait yapılar geleneksel doku içinde yayılmışlardır (Harita 4.1.c). Geleneksel Doku içinde bulunan tarihi yapıların işlevleri esas alınarak, 3 farklı tip gözlenmektedir. 1.1. Camiler 1.2. Hamamlar 1.3. Ticaret Yapıları (Harita 4.1.d) (Tablo 4. 1).

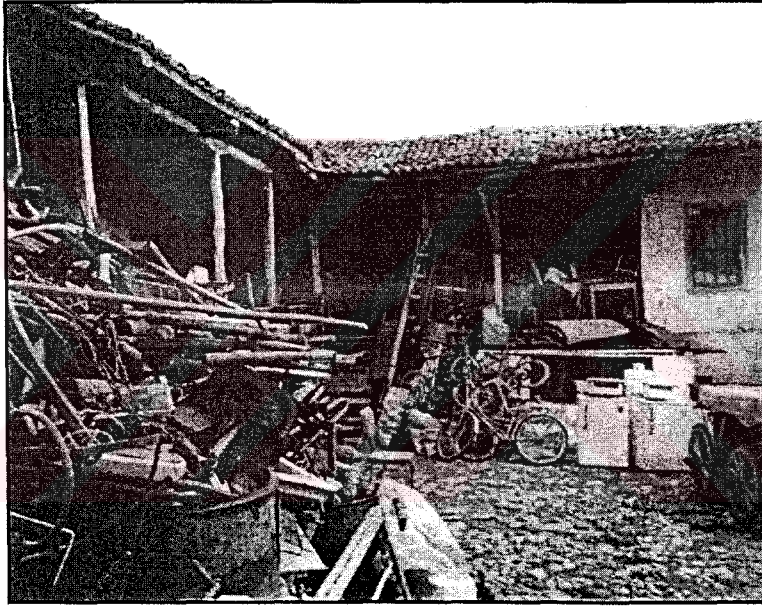
Resim 4. 8 Harap Durumda Bulunan Dombaycıoğlu Hanı

Kent merkezinde bulunan özellikli yapılar az sayıda olduğu için sokak kapsamında korunacak bir bölge bulunmamaktadır. Merkezdeki trafik akslarına yapılan düzenlemeler sırasında, yollar genişletilirken, tarihi yapılar, yaya trafiği, yeşil doku, çıkmaz sokaklar, geleneksel meydanlar gibi kent kimliğini oluşturan mimari öğelere zarar verilmiş, kent estetiği bozulmuştur. Kent merkezinde yer alan eski eserler; İzmir İki Numaralı Kültür ve Tabiat Varlıklarını Koruma Kurulu tarafından tescillenerek koruma altına alınmış, ancak bakımsız durumda bulunmaktadır. Kullanılır durumda olan tarihi yapılara, çok fazla müdahale edilmiş, yapılar orijinalliklerini yitirmiştir (Resim 4.5 - 4.7). Kullanılmayan yapıların çoğu, işlevlerini yitirmiş, bakımsızlıktan harap durumda bulunmaktadır (Resim 4. 8).

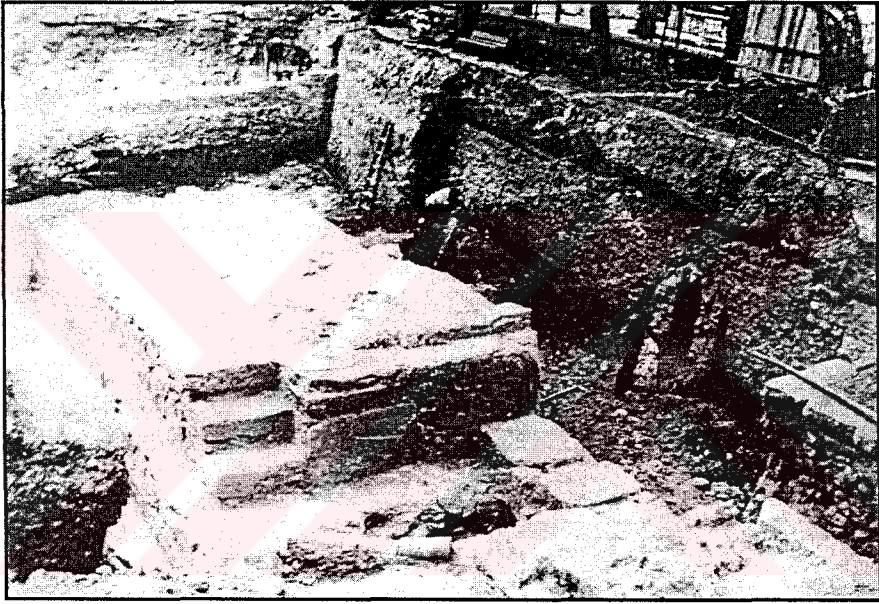
Resim 4. 9 Ali Şefik Ortaokulu Temel Çukurunda Bulunan Antik Dönem Kalıntıları

Bölgede, kaymakam lojmanının karşısında bulunan Tekel Binasının ve eski Ali Şefik Ortaokulu'nun bahçesinde, 1991 yılında, inşaat için açılan temel çukurlarında Antik Dönem'e ait yapı kalıntıları bulunmuştur (Resim 4. 9). İki inşaat da durdurulmuş ancak kazı devam ettirilememiştir. Üzerleri örtülerek alanlar bahçe olarak düzenlenmiştir (Resim 4. 10, 4. 11). Aynı bölgede bulunan Vergi Dairesi binasının temel çukuru açıldığında Antik bir yapıya ait duvar kalıntıları bulunmuştur. Ancak yöre halkının girişimleri yeterli olmamış; temel atılmış ve 6 katlı bina inşaatı kısa sürede tamamlanmıştır. Temel hafriyatı sırasında Satış'ın çektiği fotoğraflardan yapıya ait kemerler görülmektedir (Resim 4. 12 - 4. 14).

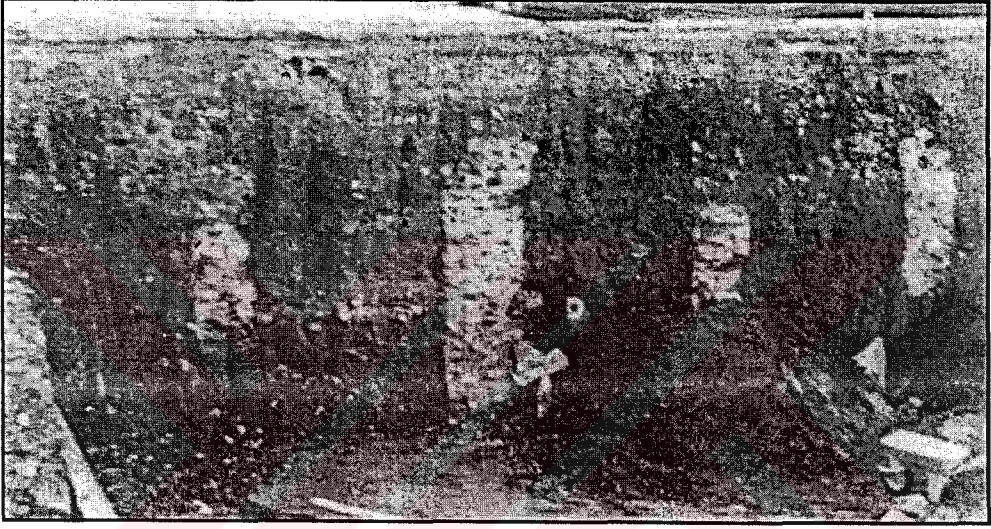
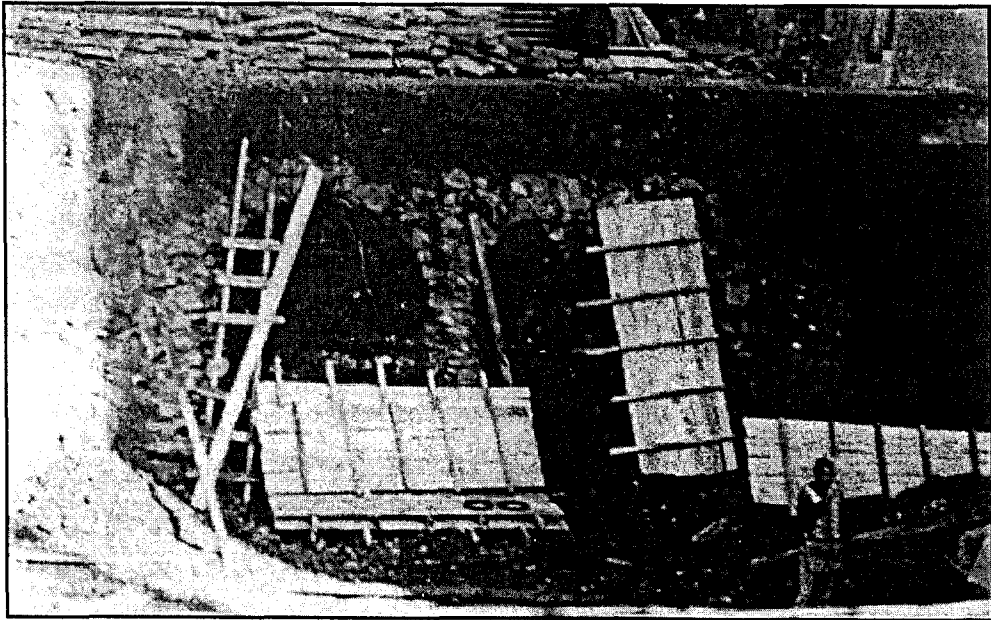
Resim 4. 12 Vergi Dairesi'nin Temel Çukurunda Bulunan Yapı Kalıntıları

Resim 4. 13 Vergi Dairesi'nin Temel Çukurunda Bulunan Yapı Kalıntıları

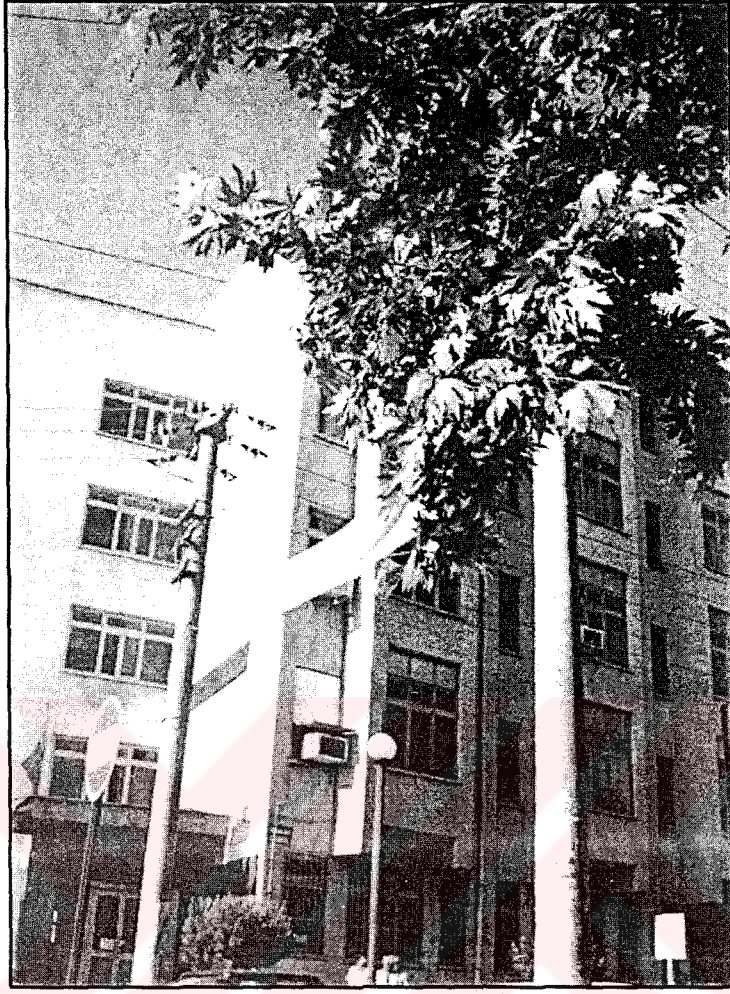
Resim 4. 14 Antik Dönem Kalıntılarının Üzerine İnşa Edilen Vergi Dairesi

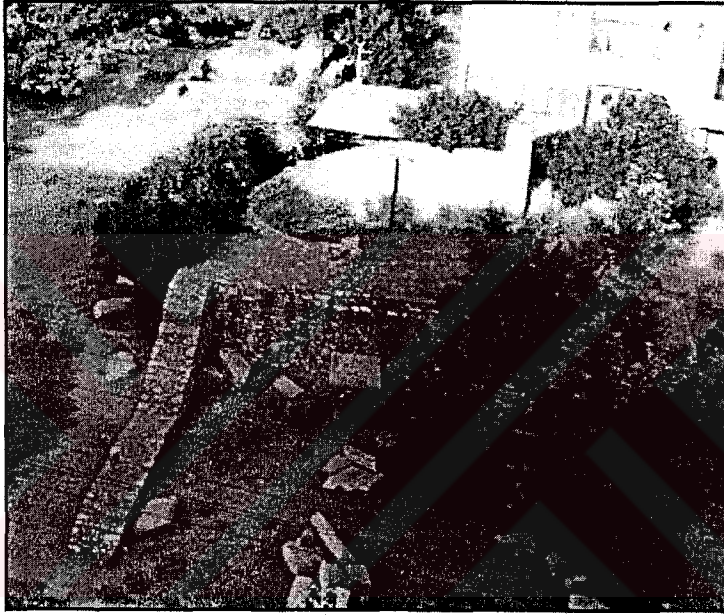
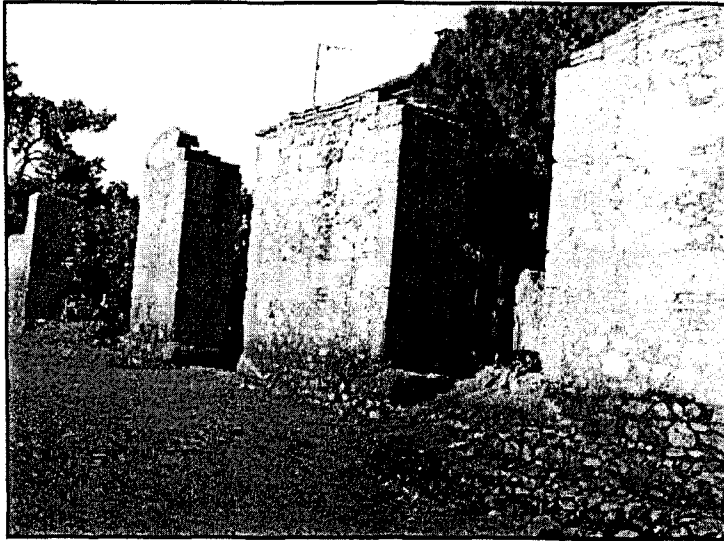
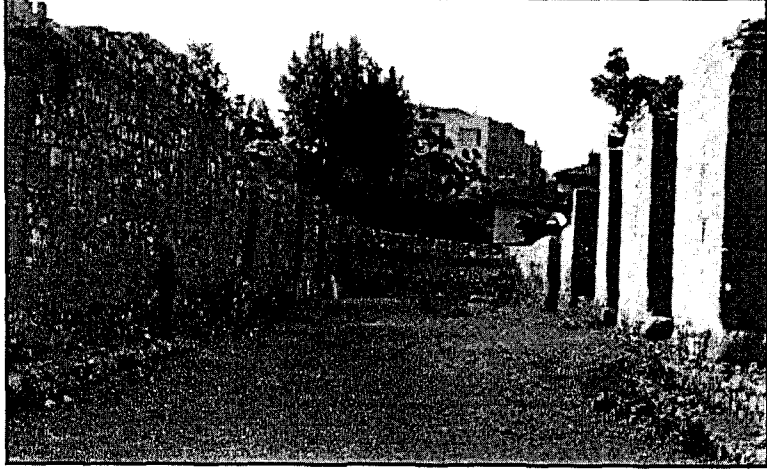
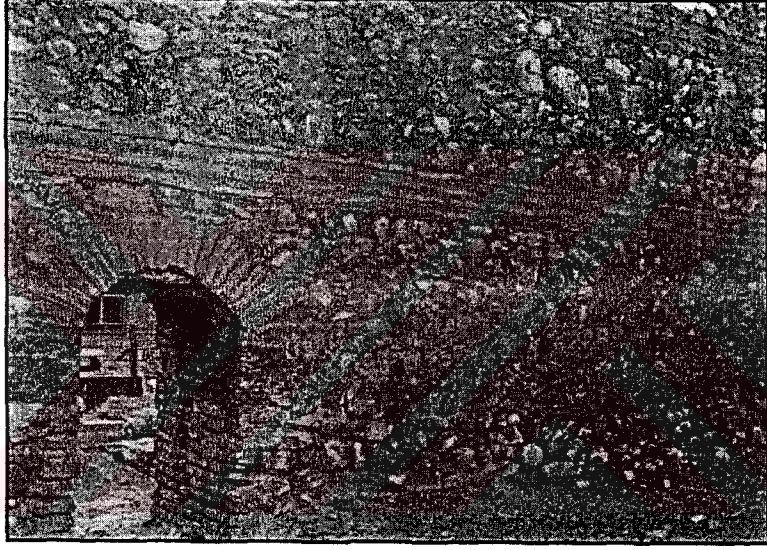
Resim 4. 15 Tepe Mezarlığı'nda Yapılan Kazı Sonucu Bulunan Duvar Kalıntıları

Resim 4. 16 Tepe Mezarlığı'nda Yapılan Kazı Sonucu Bulunan Duvar Kalıntıları

Resim 4. 17 Tepe Mezarlığı'nda Yapılan Kazı Sonucu Bulunan Duvar Kalıntıları

Resim 4. 18 Tepe Mezarlığı'nda Yapılan Kazı Sonucu Bulunan Duvar Kalıntıları

Günümüzde ulaşılmış, Akhisar kent merkezinde bulunan en eski tarihli yapı kalıntısı Tepe Mezarlığı adı ile anılan bölgede bulunmaktadır. 1962 yılında Paşa Mahallesi'nde inşaat için Orman İdaresi tarafından hafriyat çukuru açılıp yapı kalıntılarına rastlanınca, arkeolojik araştırmalara başlanmıştır. Kazı sonuçlarında, cadde seviyesinden 4.5 m. yüksekliğe kadar ayakta duran, aralarında tuğla hatıllar bulunduran duvarlara ulaşılmıştır (Resim 4.15, 4.16). Dikdörtgen biçimli, Roma Dönemi yapısının duvarları, moloz taş, kireç ve kum karışımı harç ile yapılmıştır (Resim 4.17, 4.18). Apsisli yapının, dini işlevi olmayan bir bazilika olduğu düşünülmektedir. Ayrıca uzunluğu 100 metreye yakın bir portiğin izleri bulunmuştur. Portiğin önündeki cadde; ortası kabarık, küçük moloz taşlarla işlenmiş bir döşeme ile

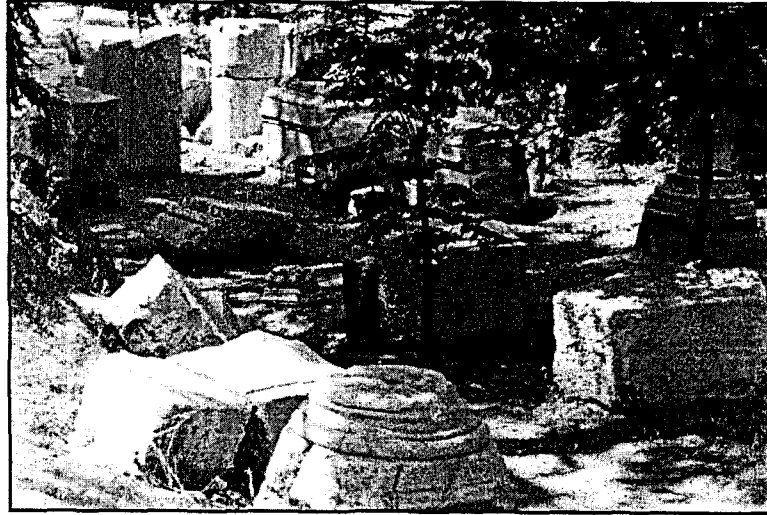
Resim 4. 19 Tepe Mezarlığı'nda Yapılan Kazı Sonucu Bulunan Sütun Başlıkları

kaplıdır. Kalıntılardan; caddenin Roma Dönemi'ne ait, iki tarafı sütun sıraları ile çevrili olduğu anlaşılmaktadır. Günümüzde kullanılan asfalt cadde ile eski cadde arasında 1.60 – 1.90 m. yüksekliğinde bir kot farkı bulunmaktadır (Harita 4. 3). Eski caddenin döşemesi asfalt caddenin altına doğru uzandığı için cadde eni hakkında net bir bilgiye ulaşmak mümkün olmamıştır. Ayrıca alanda yapılan sondaj çalışmalarında Bizans ve Roma Dönemleri özellikleri taşıyan çok sayıda sütun başı, seramik ve mozaik parçalarla Roma Devri'ne ait bakır sikkelere rastlanmıştır (Resim 4. 19, 4. 20), (Duyuran, 1969, s. 73, 74).

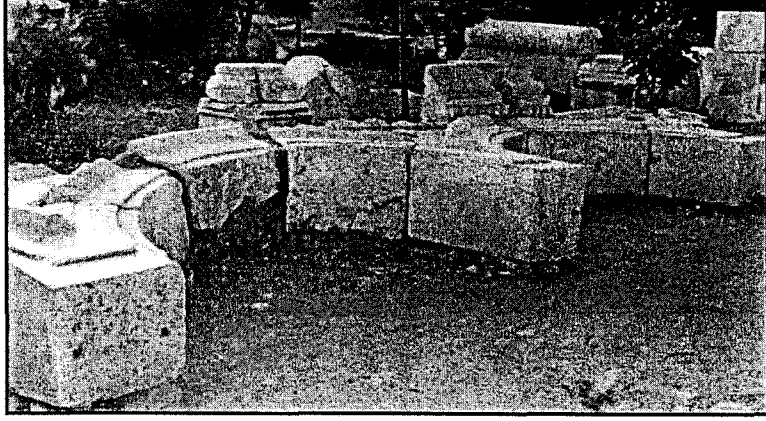
Resim 4. 20 Tepe Mezarlığı'nda Yapılan Kazı Sonucu Bulunan Kemer Kalıntıları

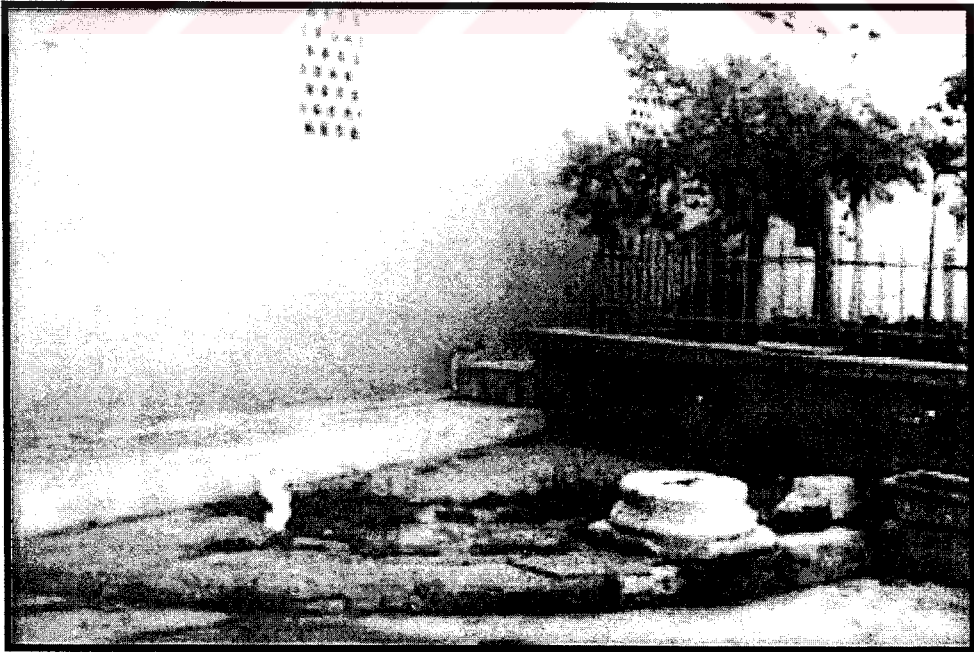
Resim 4. 21 Ulu Cami Bahçesinde Yer Alan Antik Dönem Temel Kalıntıları

Bulunduğu adanın köşe parselinde yer alan cami, Vakıflar Genel Müdürlüğü Vakıf Eski Eser Fişi'nde, 15. yüzyıla tarihlenmektedir. Yapının inşa kitabesi yoktur. Yerel kaynaklarda, burada mevcut bir kilisenin, Saruhanoğulları'nın Akhisar'ı fethinden sonra camiye çevrildiği belirtilmektedir. Mercangöz de, yapı inşası sırasında burada bulunan mevcut bir kilisenin kalıntılarından yararlandığını, yapının çevre duvarlarının tahrip olup, sadece payelerinin korunduğunu düşünmektedir (Mercangöz, 1994, s. 145). Bu payeler günümüzdeki yapının 3.10 m. olan kuzey ve 3.90 m. olan güney duvarını oluşturmaktadır. Yapının batı ve doğu duvarları 1.20 ve 1.38 m. genişliğindedir (Harita 4. 4). Kilisenin apsisine ait temel kalıntıları, yapının dışında, doğu cephesi beden duvarının yanında görülmektedir (Resim 4. 21).

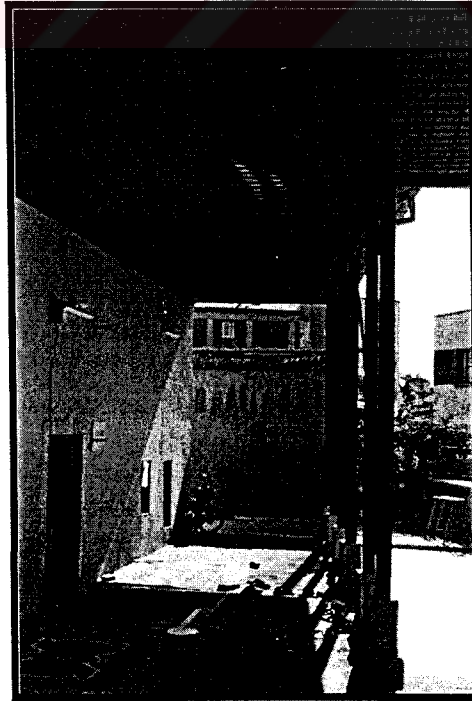
Resim 4. 23 Ulu Cami Son Cemaat Yeri

Camiye giriş cephesi olan kuzey cephesinde on üç ahşap destek üzerine oturan bir son cemaat yeri vardır. Kare kesitli destekler, kare kesitli taş kaideler üzerine oturmaktadır. Ahşap çıtalı tavanı, marsilya kiremidi ile kaplı bir kırma çatı ile örtülüdür (Resim 4. 23). Caminin kuzey cephesindeki dört açıklıktan üçü kapı, birisi penceredir. Doğudan itibaren ilk iki giriş harime açılmaktadır (Harita 4. 5).

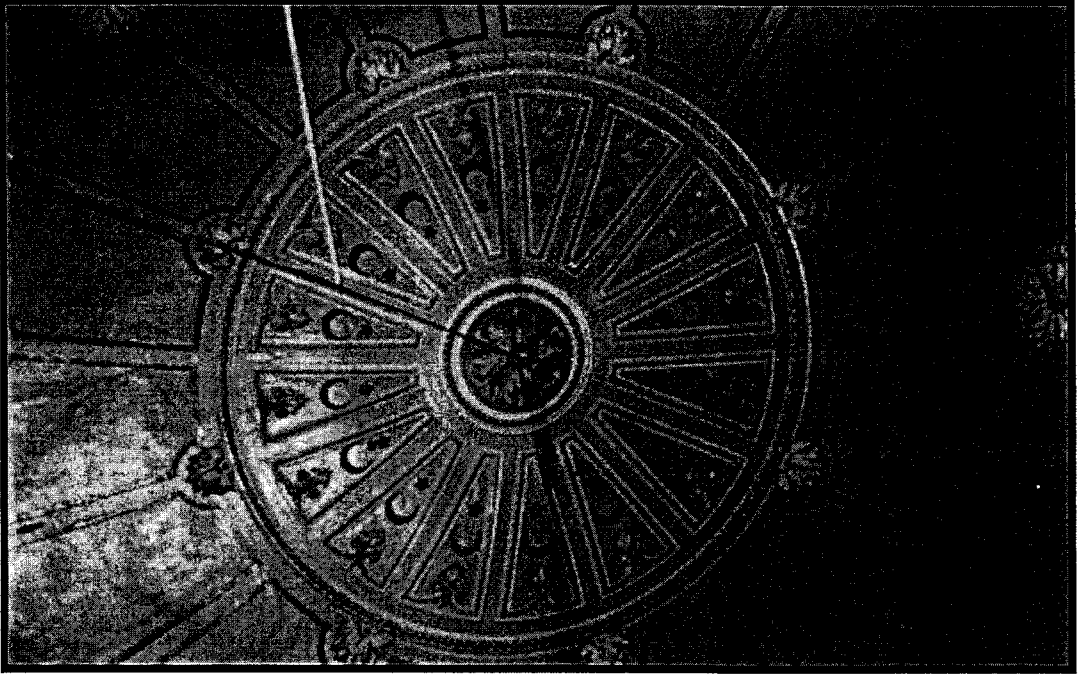
Resim 4. 24 Ulu Cami Harimi Örtün Büyük Kubbenin Kalemî Şüslemeleri

Merkezi planlı bir şemaya sahip olan harimde, ortadaki kare mekan, büyük bir kubbeyle örtülüdür. Kubbe, alçı ve kalem işi süslemelere sahiptir (Resim 4. 24). Doğu ve batıdaki dikdörtgen formlu hacimler sivri kemerlerle üç bölüme ayrılmış, bu birimler, küçük birer kubbeyle örtülmüştür (Harita 4. 6). Kubbeler kurşun levhalarla kaplanmıştır (Resim 4. 25, 4. 26). Harim bölümünün kuzey kesiminde, mermerden yapılmış, dört adet düğümlü çift sütun tarafından taşınan ahşap kadınlar mahfili bulunmaktadır (Resim 4. 27). Mercangöz, düğümlü sütunların devşirme Bizans malzemeleri olduğunu, kaidelerin alt kesimlerinin, sütunların boylarını uzatmak amacıyla eklendiğini belirtmekte ve sütunları 14. yüzyıl ile 15. yüzyıl arasına tarihlemektedir (Harita 4. 7) (Mercangöz, 1994, s. 145). Harimin güney duvarı üzerinde, iki pencerenin arasına yerleştirilmiş olan yarım daire profilli mihrap nişi içine, yağlı boya ile boyanmış alçıdan bir perde yerleştirilmiştir (Resim 4. 28). Harimin güneybatı köşesinde taş bir minber bulunmaktadır (Resim 4. 29).

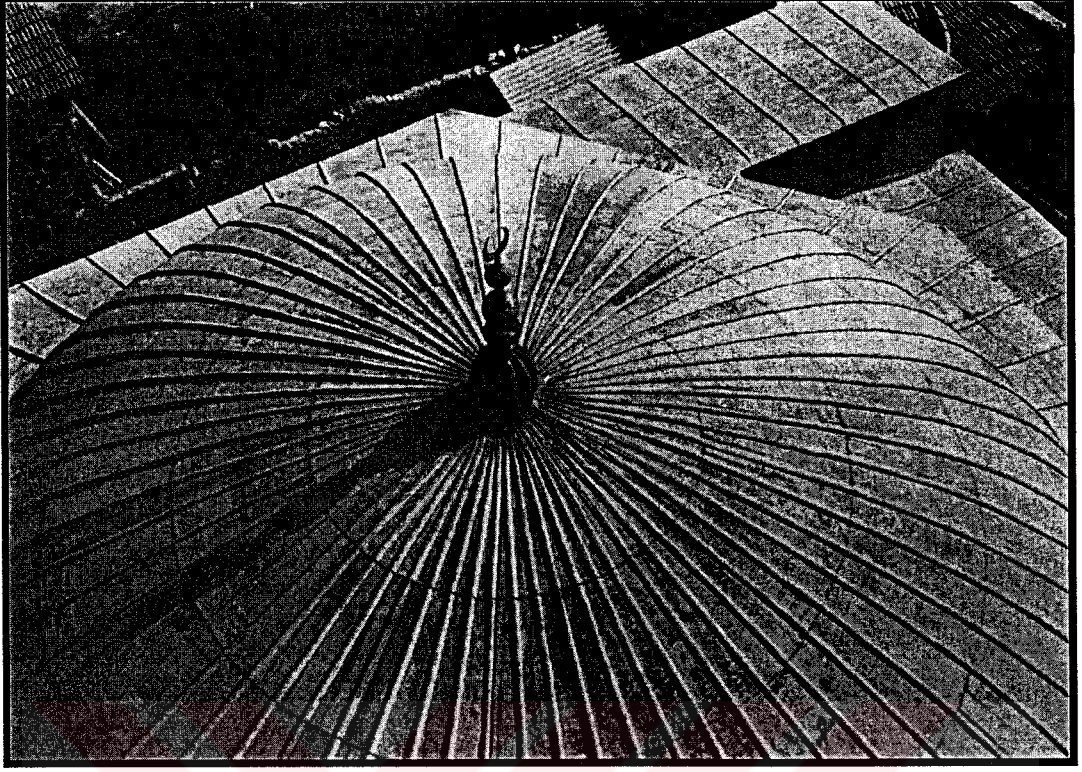
Resim 4. 25 Ulu Cami Harimi Örtten Büyük Kubbenin Kurşun Kaplaması

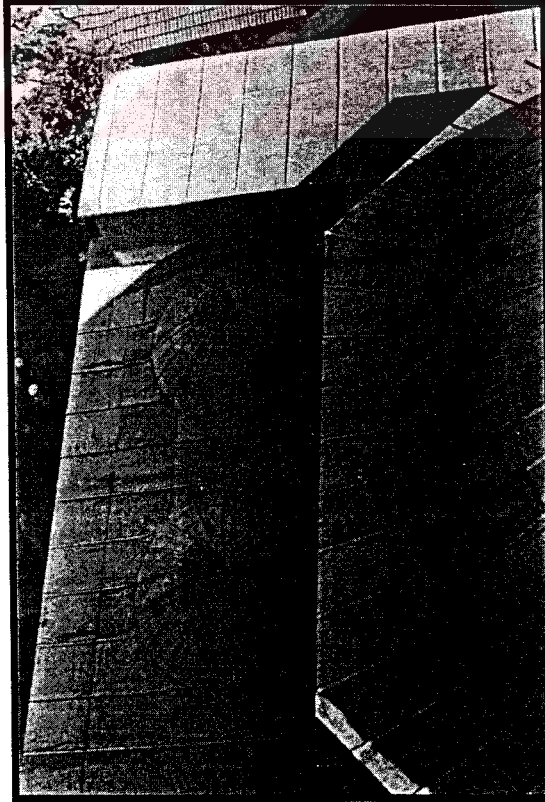
Resim 4. 26 Ulu Cami Büyük Kubbenin Yanındaki Küçük Kubbeler

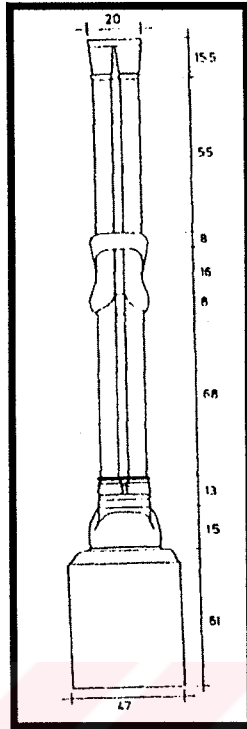
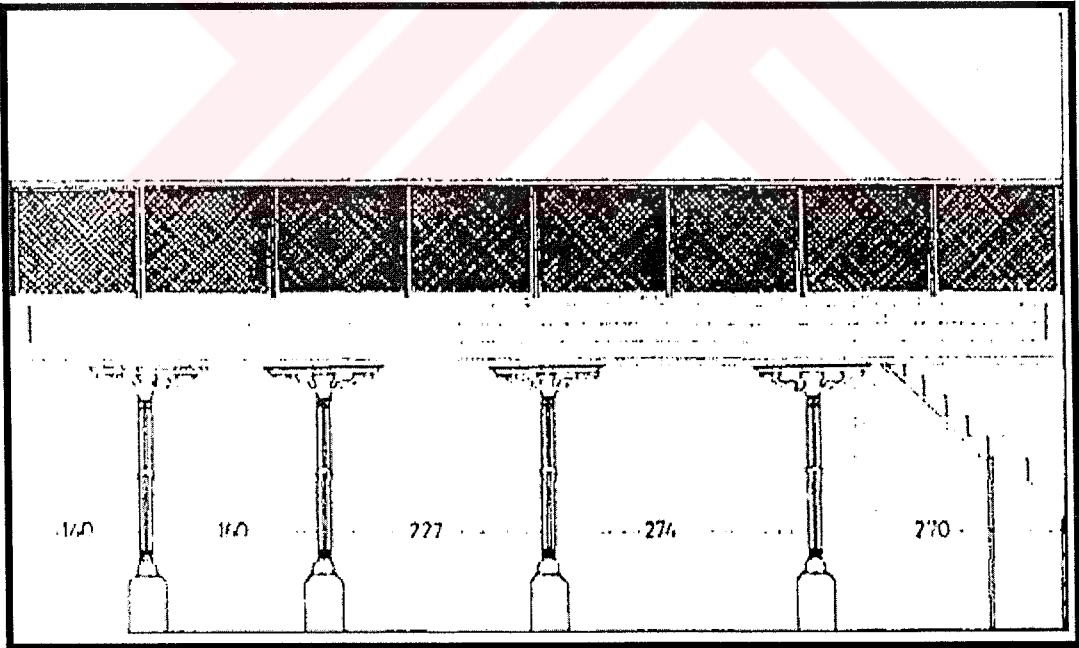
Harita 4. 7 Ulu Cami Mermer Bizans Sütunları (Mercangöz, 1994, s. 160)

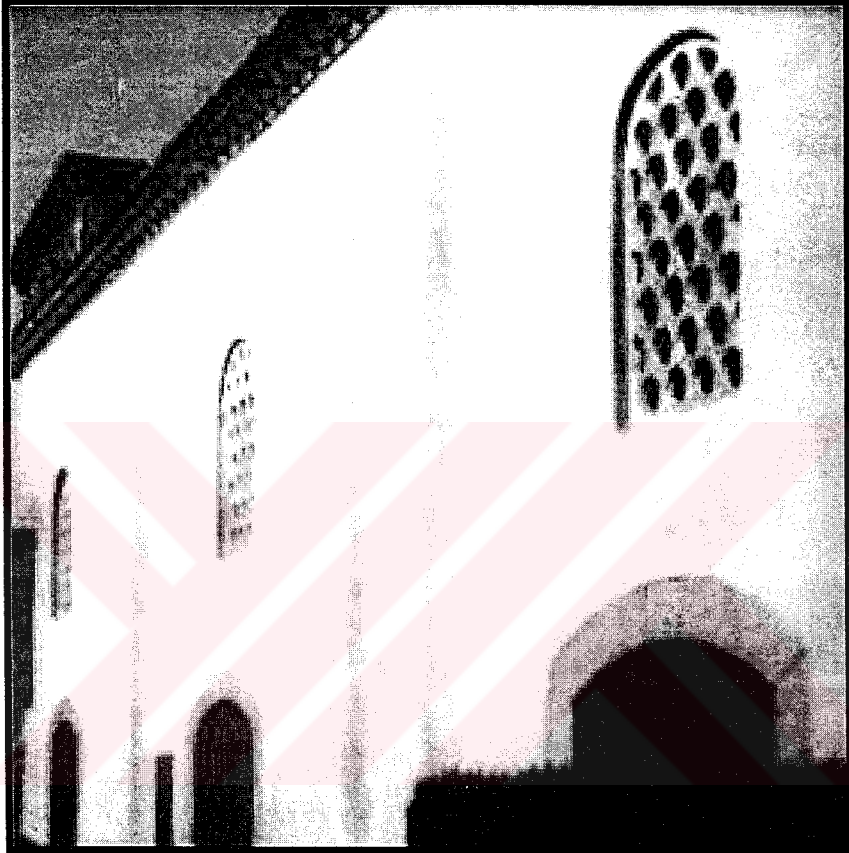
Resim 4. 30 Ulu Cami Batı Cephesi

Yapının cepheleri üzerinde kemerli pencereler bulunmaktadır. Pencereilerin içte vitray süslemeli camları bulunmaktadır (Resim 4. 30). Yapının sıvasız tek duvarı olan güney duvarı, iri blok taşlarla örülmüştür. Bu cephede, beşik tonozla örtülü, üç adet niş bulunmaktadır. Bu nişlerin dip duvarlarında, kemerli birer pencere yer almaktadır (Resim 4. 31). Yapının cephelerini bir dizi kirpi saçak dolanmaktadır.

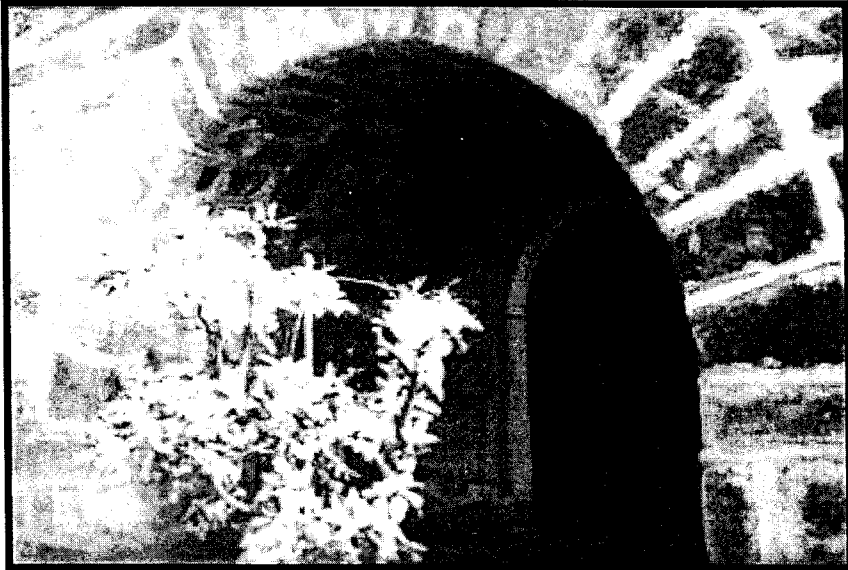
Resim 4. 31 Ulu Cami Güney Cephe Duvarı

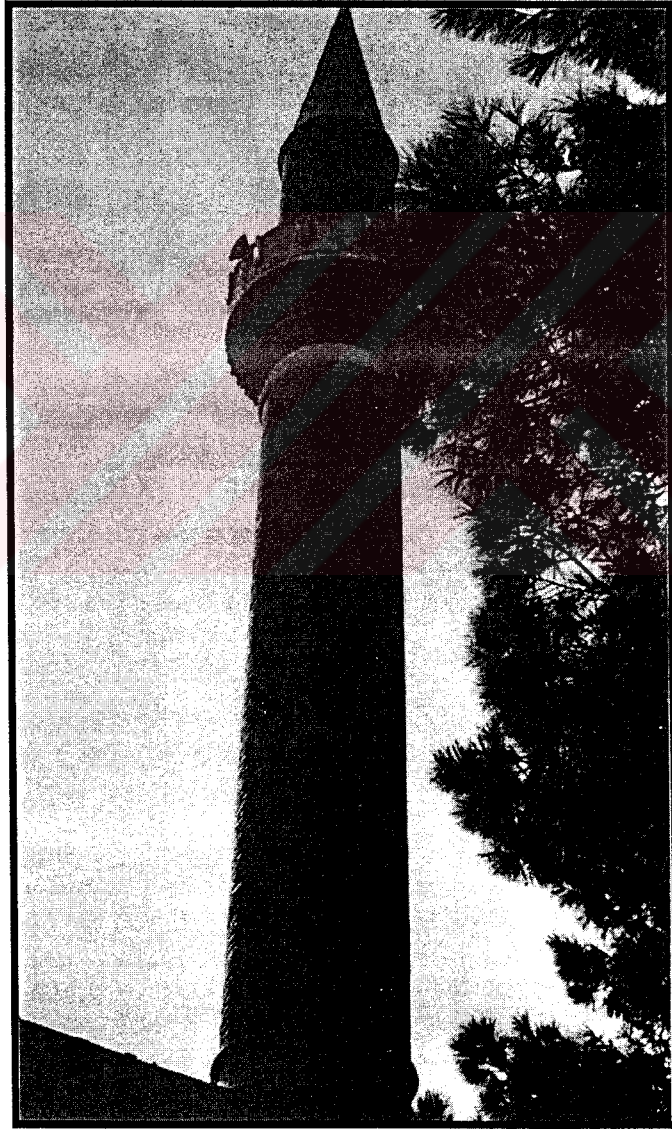
Resim 4. 32 Ulu Cami Minaresi

Minare, caminin kuzeydoğu köşesinde. Kare kesitli minare kürsüsü oldukça yüksek tutulduğundan kürsünün kuzeyindeki giriş son cemaat yerinden 290, avludan 225 cm. yukarıda kalmıştır. Minare kapısına ulaşmak için, bir merdiven kullanılmaktadır. Minare kürsüsü ve pabuç kısmı, taş ve tuğladan oluşan almalı bir duvar örgüsüne sahiptir. Pabuç kısmında yer alan sağır kemerlerden doğudakinin içinde bir mazgal pencere yer almaktadır. Silindirik gövde ve petek, tuğlayla inşa edilmiştir. Minarenin petek ve külâhı, 1913 yılındaki deprem sırasında yıkılmış ve yenilenmiştir (Resim 4. 32) (Ünal, 1998, s. 23).

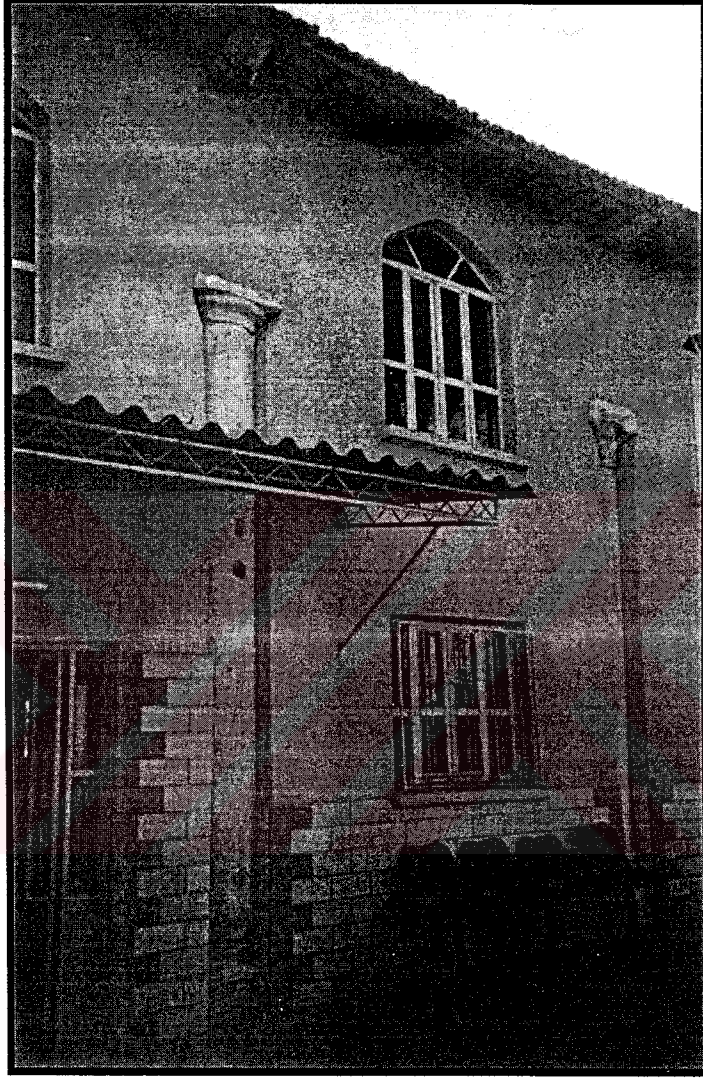
Resim 4. 33 Köfünlü Caminin Avlu Cephesindeki Devşirme Sütunlar

Son cemaat yerinin kuzey cephesinde bulunan devşirme sütunların araları duvarla örülmüştür (Resim 4. 33). Bu cephede iki sıra halinde düzenlenmiş olan pencereler dışında giriş için iki ayrı kapı bulunmaktadır. İki katlı olan son cemaat yerinin üzeri düz ahşap tavanla örtülü olup; üst kata ahşap bir merdivenle ulaşılmaktadır.

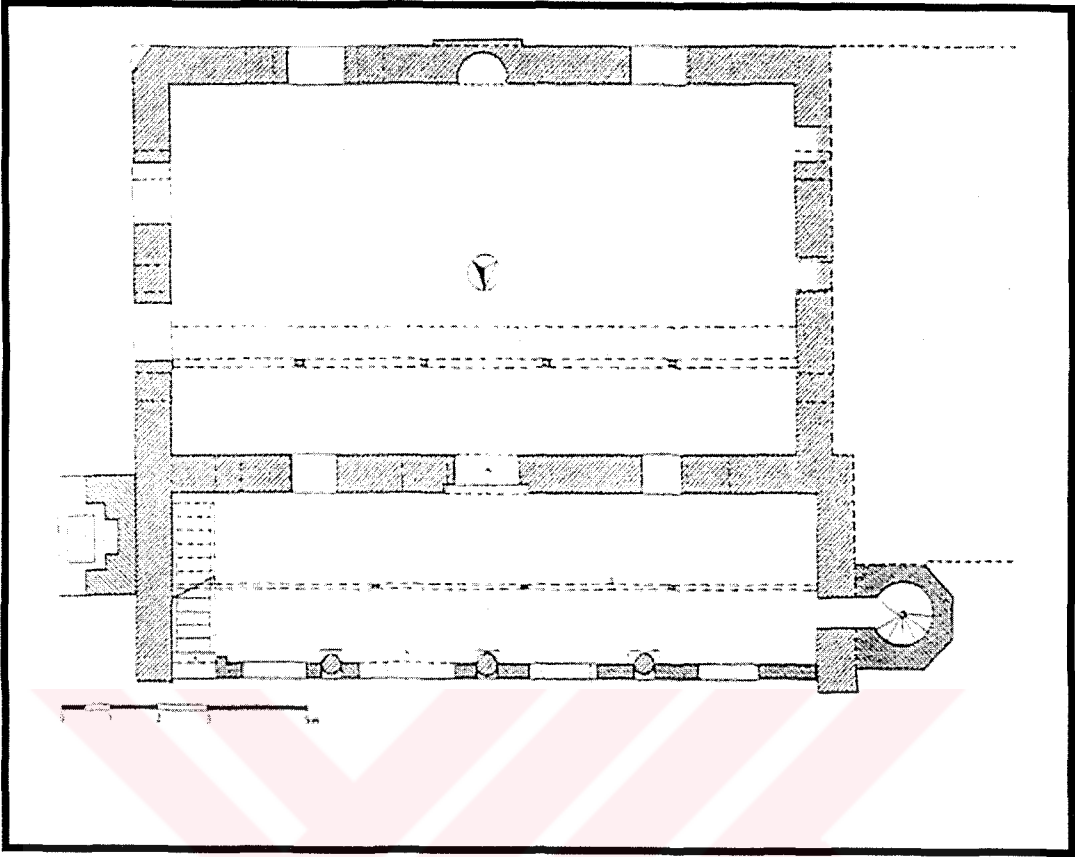
Harita 4. 8 Köfünlü Kara Mehmet Cami Plan Şeması

Harim bölümü düz ahşap bir tavanla kaplı olup yapı kiremit kaplı kırma çatı ile örtülmüştür. Kuzey cephesinde bulunan girişin iki yanında birer dikdörtgen şekilli pencere bulunmaktadır (Harita 4. 8). Bu bölümde yer alan ahşap kadınlar mahfili, kare kesitli dört adet paye ile taşınmaktadır (Resim 4. 34). Yarım daire profil mihrap nişi yağlı boya ile boyanmıştır. Minber, ahşaptan yapılmış olup özellikli değildir (Resim 4. 35).

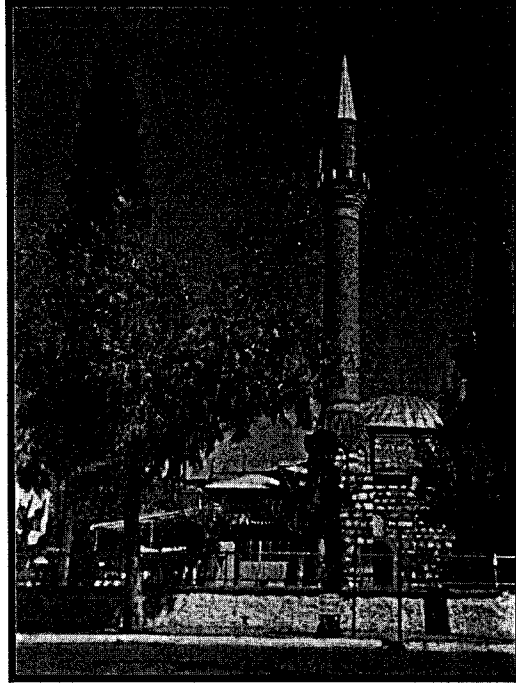
Resim 4. 39 Belediye Meydanına Bakan Gülruh Sultan Cami Batı Cephesi

Gülruh Sultan Cami, Akhisar'da bulunan iki adet külliye'den birine aittir. Caminin inşa kitabesine göre; yapım yılı H. 923 / M. 1517'dir. Çarşı bölgesindeki yoğun yapılaşma ile külliye bütünlüğü parçalanmış; günümüze ulaşan iki yapı arasındaki adada yüksek katlı, bitişik nizamda, betonarme yapılar inşa edilmiş; yapılar arasında görsel bir bütünlük kalmamıştır. Geniş bir avlu içinde yer alan caminin harim bölümünün kuzeyinde son cemaat yeri, kuzeybatı köşesinde bir minare, doğusunda sonradan eklenen kadınların namaz kıldığı bir mekan bulunmaktadır.

Yapının tüm cepheleri benzer özelliktedir. Cephelerde ikisi üst kotta olmak üzere dörder pencere yer almaktadır. Güney cephesinde, pencere alt koduna kadar yükselen bir payanda bulunmaktadır. Payandanın üzerinde bir kemer bulunmaktadır. Harim bölümün doğusuna sonradan eklenen dikdörtgen planlı mekandan dolayı caminin doğu cephesi dışarıdan algılanamamaktadır. Yüksel'in 1983 yılında gerçekleştirdiği inceleme sırasında bu eklenti bölüm bulunmamaktadır (Yüksel, 1983, s. 419).

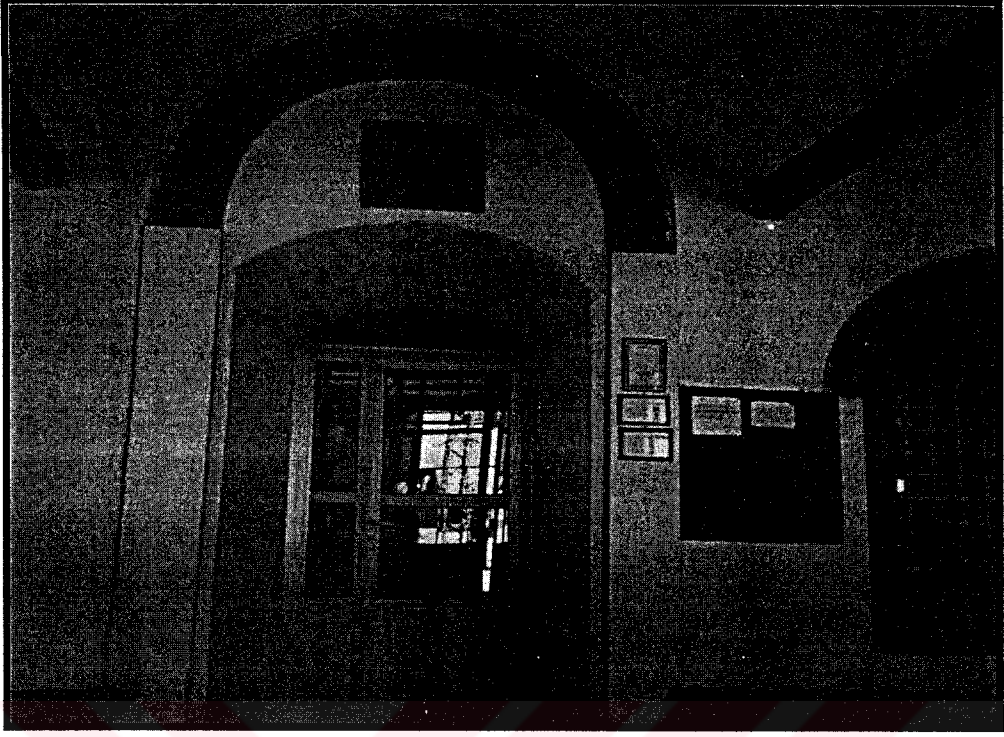
Harim bölümü, tek kubbe ile örtülü, kare planlı olup taş ve tuğla ile almalı bir duvar örgüsüne sahiptir. Duvar örgüsünde devşirme taş bloklar görülmektedir. Mekana giriş kuzey yönündeki bir kapı ile gerçekleşmekte, kapı yanında kemerli bir pencere yer almaktadır (Resim 4. 40). Ahşap giriş kapısı üzerinde Arapça inşa kitabesi bulunmaktadır. Doğu ve batı yönündeki duvarlarında 5 kenarlı birer niş bulunmaktadır. Harim bölümünün örtüldüğü tek kubbenin üzerinde süslemeler bulunmaktadır. Ahşaptan yapılmış olan mihrap ve minber özellikli değildir (Harita 4.9) (Resim 4. 41).

Resim 4. 40 Gülruh Sultan Cami Harim Bölümü Giriş Kapısı

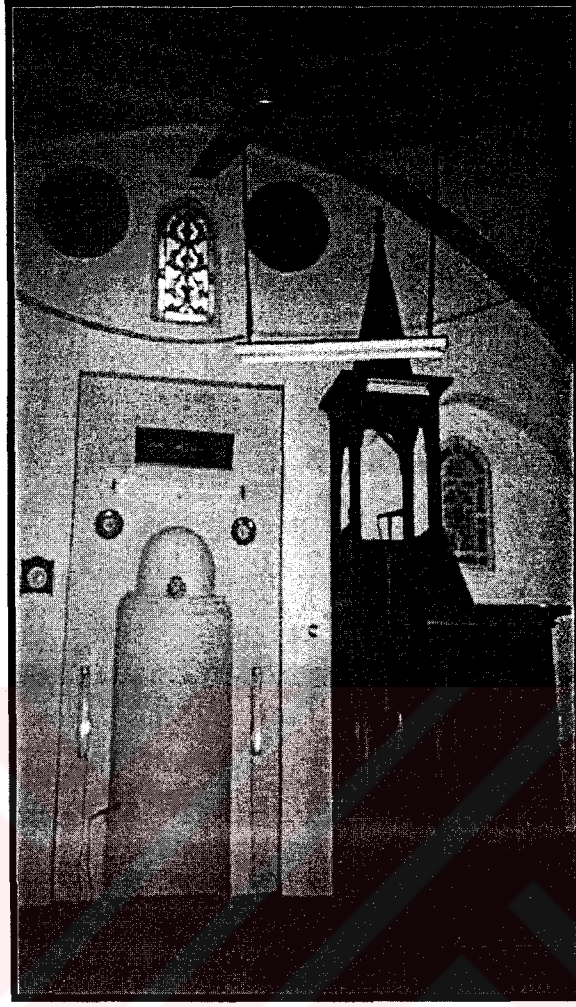
Resim 4. 41 Gülruh Sultan Cami Mihrap ve Minberi

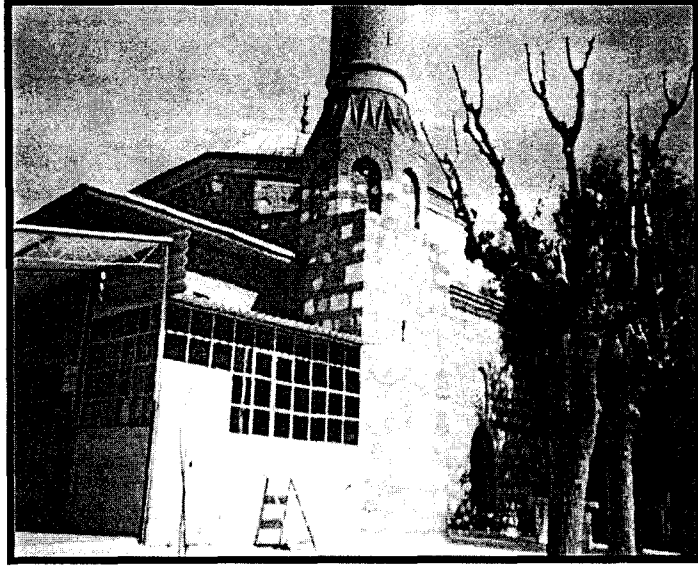
Minare bileziğe kadar kesme taş daha sonra tuğladan yapılmıştır (Resim 4. 42). Pabucu sekiz kenarlıdır. 1913 yılında gerçekleşen depremde caminin minaresi yıkılmış, 1943 yılında Vakıflar Genel Müdürlüğü tarafından tekrar inşa edilmiştir. Yenilenmeden önce girişi içerdeyken günümüzde dışarıdadır (Yüksel, 1983, s. 419).

Resim 4. 42 Gülruh Sultan Cami Minare Kürsü Örgüsü

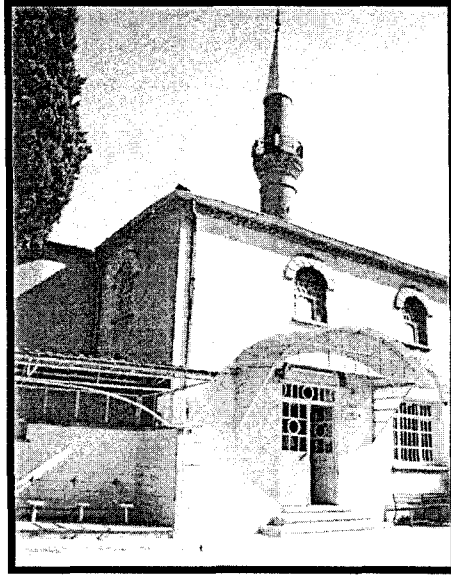
Caminin son cemaat yeri yapının kuzeyinde bulunup güneybatı köşesinde minaresi yer almaktadır (Resim 4. 43). Harim bölümünün kuzeydoğu köşesinin kavisli bir görünümü vardır. Caminin inşa kitabesi bulunmamaktadır. Son cemaat yerinin kuzeyinde yer alan mermer levhada yapının 1960 yılında onarıldığı yazmaktadır. Ünalın 15. yüzyılda inşa edilen yapının günümüze yalnızca minaresinin ulaştığını; var olan yapının ise 19. yüzyılda yapıldığını belirtmiştir (Ünalın, 1998, s.51).

Resim 4. 43 Efendi Cami Son Cemaat Yeri Girişi

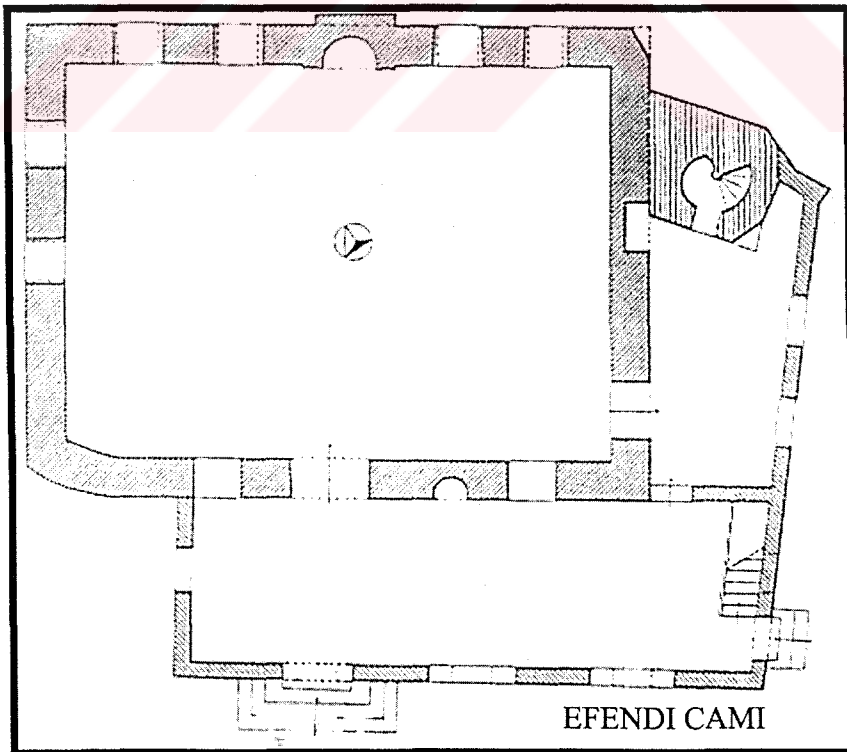
Caminin harim bölümü dikdörtgen planlı olup, duvarları sıvalı durumdadır (Harita 4. 10). Düz ahşap tavanın üzeri kiremit kaplı kırma çatı ile örtülüdür (Resim 4. 44). Son cemaat yeri iki katlı olup üst katı kadınlar mahfili olarak kullanılmaktadır (Resim 4. 45). Güney bölümde yer alan sade görünümlü mihrap nişi ve taştan yapılmış olan minber yağlıboya ile boyanmıştır (Resim 4. 46).

Harita 4. 10 Efendi Cami Plan Şeması (Ünalın, 1998, s.50)

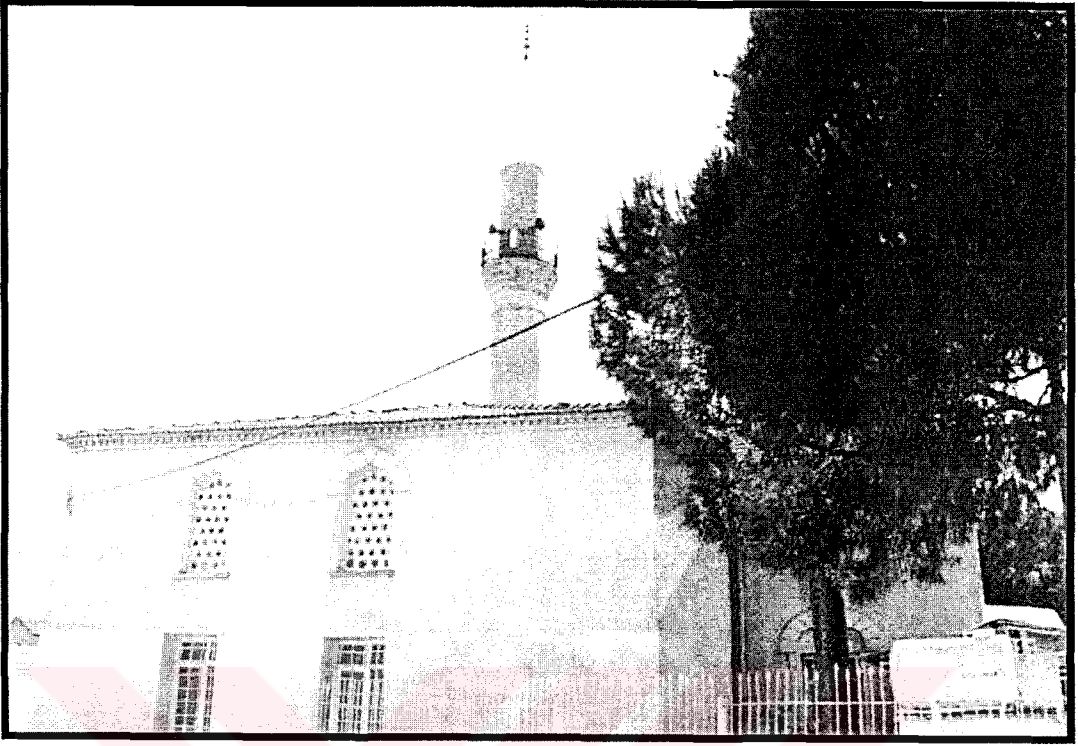
Resim 4. 44 Efendi Cami Cephesi

Binanın cephelerini bir sıra kirpi saçak dolaşmaktadır. Güney cephesinde sekiz, doğu cephesinde dört adet pencere vardır. Açıklıklar iki sıra halinde düzenlenmiştir. Güney cephesinde mihrabın arkasına denk gelen bölümde bir payanda bulunmaktadır.

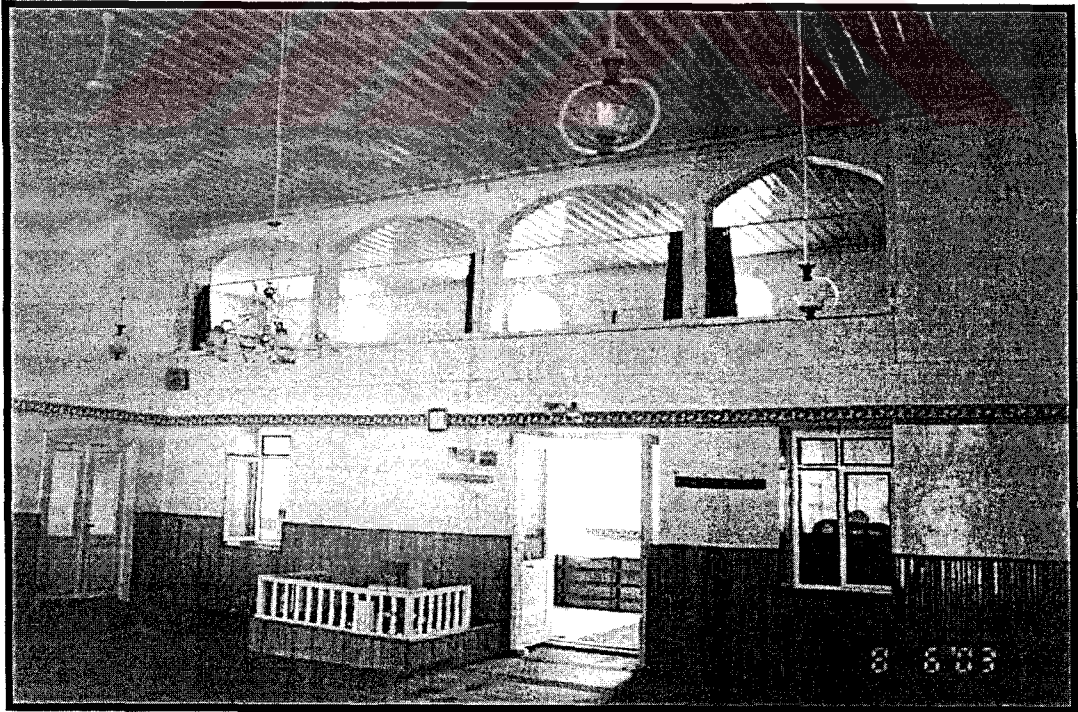
Resim 4. 45 Efendi Cami Kadınlar Mahfili

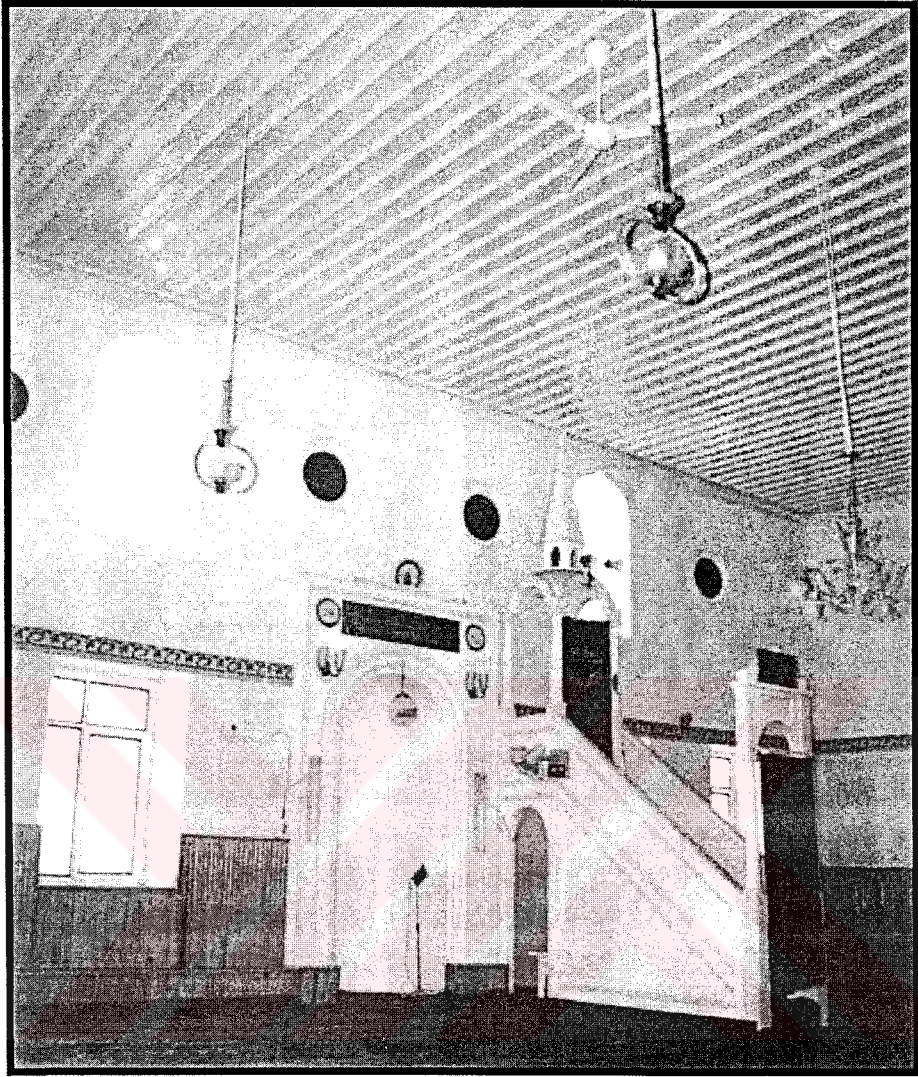
Resim 4. 46 Efendi Cami Mihrap ve Minberi
