**AKHİSAR KENT MERKEZİNE YÖNELİK  
TARİHİ ÇEVRE ARAŞTIRMASI**

**Yüksek Lisans Tezi**

**Mimarlık Bölümü, Restorasyon Anabilim Dalı**

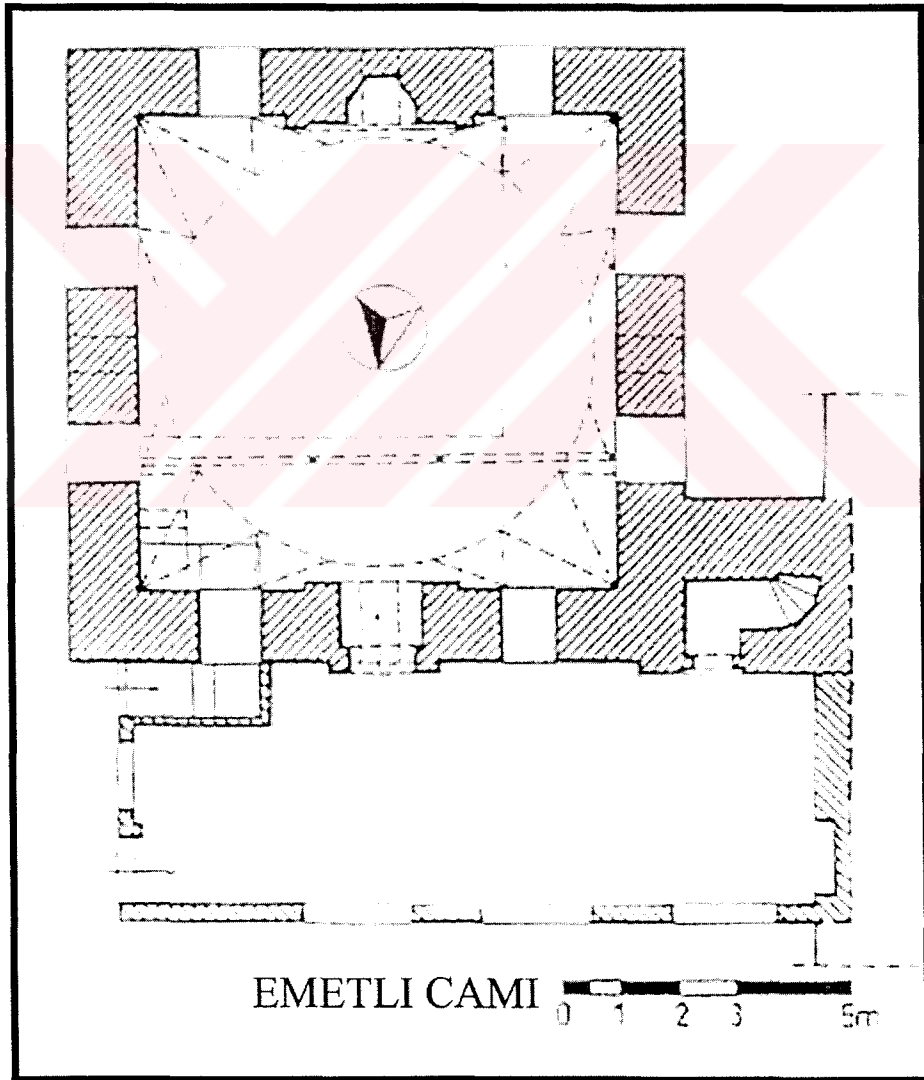
Harita 4. 11 Emetli Cami Plan Şeması (Ünalın, 1998, s.8)

Kare planlı caminin harim bölümü dışında; son cemaat yeri, haziresi ve bir minaresi bulunmaktadır. Caminin batı yönünde cepheye bitişik bir konut inşa edilmiştir (Harita 4. 11). İnşa kitabesi bulunmayan yapıyı, Ünalın, minare örgü biçimine dayanarak; 15. yüzyıla tarihlemektedir (Ünalın, 1998, s. 13). Yapı üzerinde yazılı olan 1899 yılı onarım tarihine aittir.

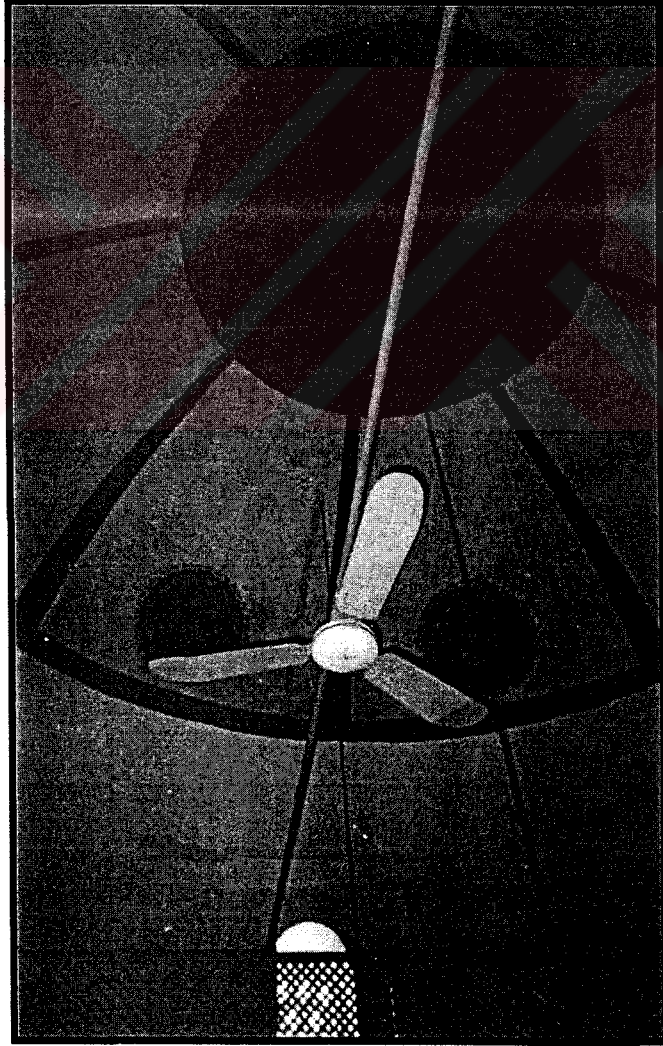
Kadınlar mahfiline ve caminin harim bölümüne girişler son cemaat yerinden sağlanmaktadır. Son cemaat yerinin güneyinden harim bölümüne girilmekte, girişin iki yanında birer kemerli pencere bulunmaktadır. Kare planlı harim bölümündeki süslemeler kubbe ve mihrapta yoğunlaşmaktadır (Resim 4. 47, 4. 48). Ahşaptan yapılmış olan kadınlar mahfili, mekanın kuzey yönünde bulunmaktadır (Resim 4. 49). Yapının duvarları sıvalı olup minare kısmında, taş ve tuğladan oluşan almaşık duvar örgüsü gözlenebilmektedir. Harim bölümü tek kubbe ile, düz ahşap tavanlı son cemaat yeri ise tek yöne eğimli, kiremit kaplı bir çatı ile örtülmüştür. Cepheleri benzer özelliklere sahiptir (Resim 4. 50). Cephelerinde ikişer pencere bulunan yapıya ait kasnak yüzeylerinde de birer pencere vardır. Ayrıca minare gövdesinde de iki mazgal pencere bulunmaktadır.

Resim 4. 47 Emetli Cami Kubbe Süslemeleri

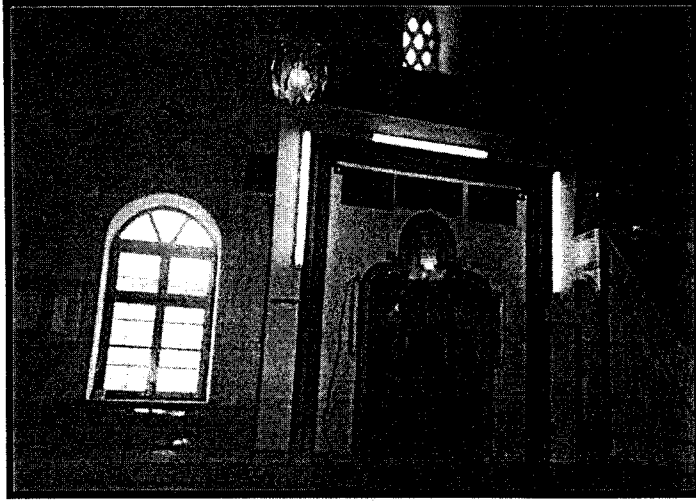
Resim 4. 48 Emetli Cami Mihrap Süslemeleri

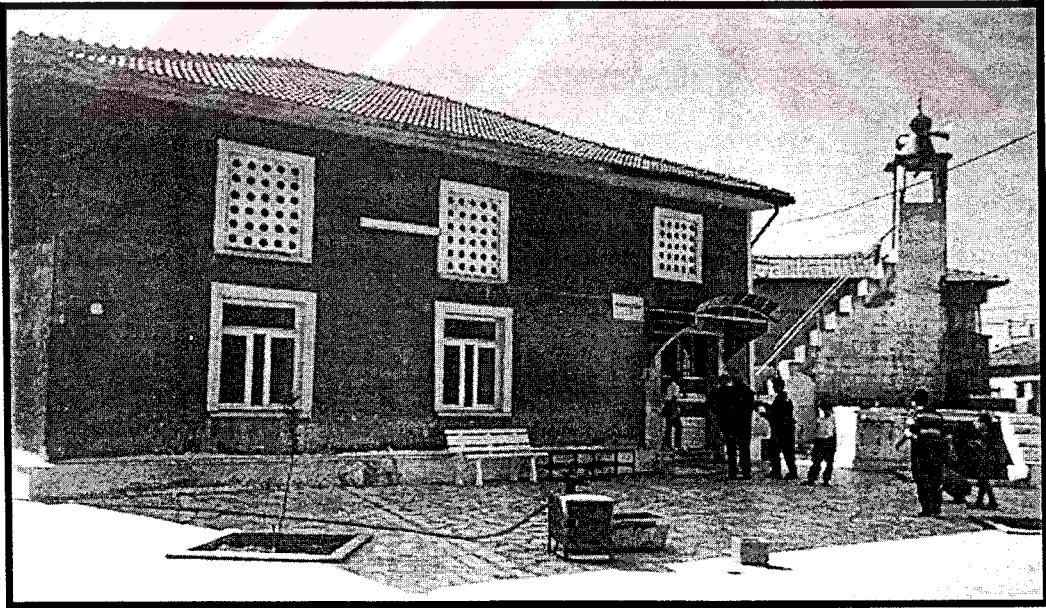
Dikdörtgen planlı cami köşe parselde yer almaktadır. Avlusunda bulunan minare orijinal camiye ait olup yapı sonraları yenilenmiştir (Resim 4. 51). Son cemaat yerine avludan girilmektedir. Dikdörtgen planlı mekanın batısından, üst katta bulunan kadınlar mahfiline, güneydoğu duvarındaki dikdörtgen açıklıktan da harim bölümüne girilmektedir. Girişin sağında kemerli bir niş, solunda da harime bakan bir pencere bulunmaktadır. Harim bölümündeki mermer minber ve mihrap nişi, yakın tarihte yapılmıştır (Resim 4. 52). İki sıra halinde düzenlenmiş olan pencereler renkli camlarla süslenmiştir (Resim 4. 53). Üst katta bulunan kadınlar mahfilinin harim bölüme bakan üç adet dikdörtgen biçimli açıklığı bulunmaktadır. Kerpiç yapının tüm duvarları çimento sıva ile sıvanmıştır. Yapının orijinal ahşap tavanı, yenileme sırasında eklenen beyaz renkli plastik asma tavandan görülememektedir. Kıрма çatı, marsilya kiremidi ile kaplanmıştır.

Resim 4. 51 Mahramacı Cami Avlusu

Orijinal yapıdan günümüze ulaşan tek öge olan minare, avlu içinde yapıdan ayrı konumda yer almaktadır. Son cemaat yerinin giriş kapısı üzerinde, son onarım tarihi olan 1995 yılı kayıtlı olup yapının orijinal minaresi 17. yüzyıla tarihlenmektedir (Satış, 1994, s. 350). 12 adet basamakla çıkılan kare kesitli minarenin şerefesi diğer minare yapılarından farklılık göstermektedir. Minare, günümüzde kullanılmamakla birlikte, varlığını sürdürmektedir.

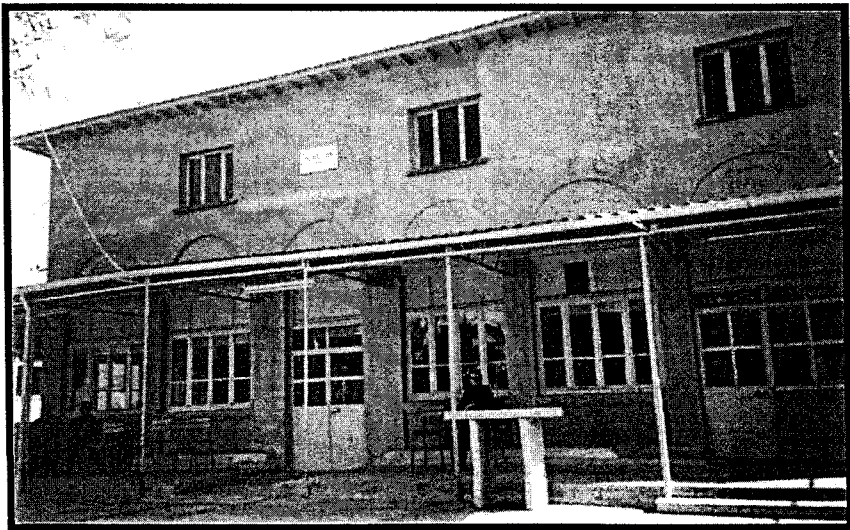
Duvarları sıvalı olan son cemaat yeri sonradan yapılmıştır. Son cemaat yerinin avluya bakan cephesinde, iki kapı ve dört pencere bulunmaktadır (Resim 4. 54). İki katlı olan mekanın zemin katı betonarme döşeme, üst kat tavanı ise ahşapla örtülüdür. Üst kata çıkış, mekanın doğu ve batı uçlarında yer alan ikişer merdiven ile sağlanmaktadır.

Resim 4. 54 Hashoca Cami Son Cemaat Yeri Avlu Cephesi

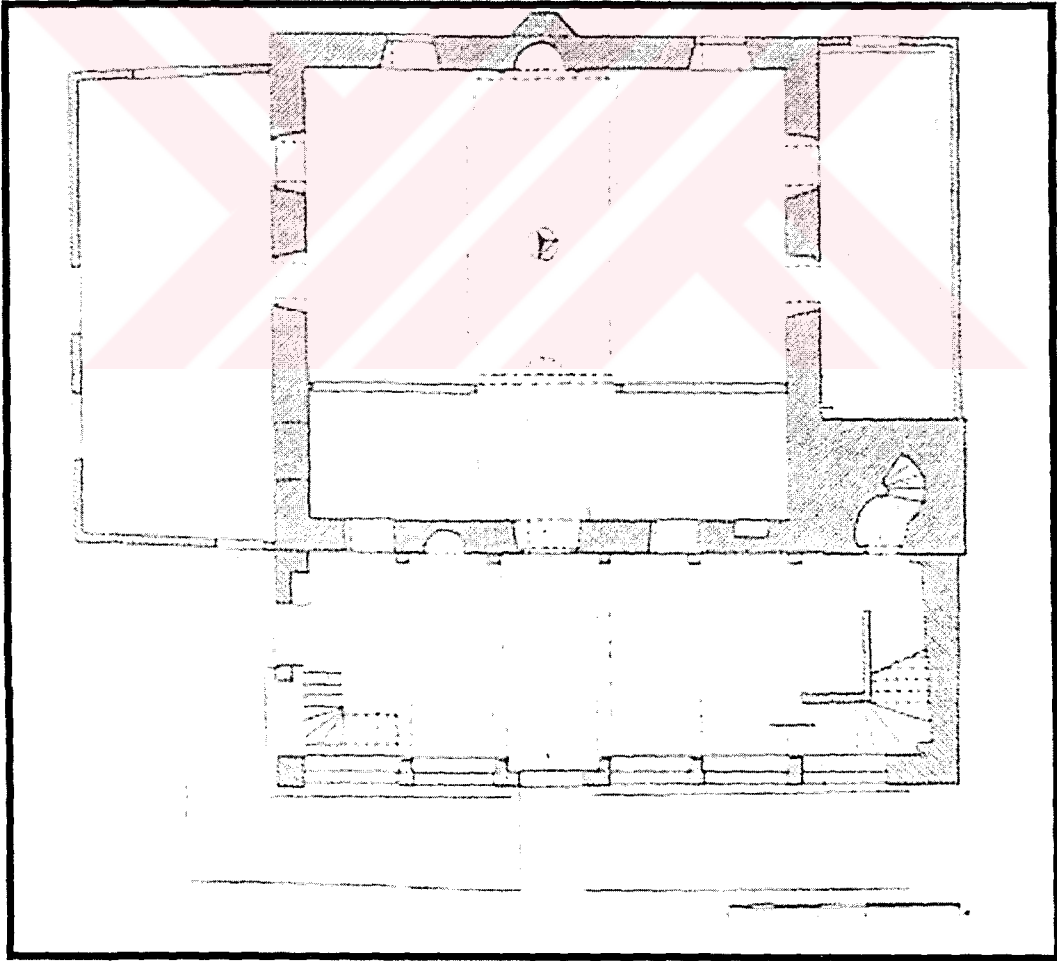
Harita 4. 12 Hashoca Cami Plan Şeması (Ünalın, 1998, s.46)

Harim bölümü kare planlı olup batı ve doğu yanına sonradan ek mekanlar yapılmıştır (Harita 4. 12). İki mekan da düz ahşap tavanlı olup bu tavanlar daha alçak kottadır. İki ek mekan tek yöne eğimli çatılar ile örtülüdür. Harim ve son cemaat yerinin üzeri kiremitle kaplı olan kırma bir çatı ile örtülüdür. Harim bölümüne giriş son cemaat yerinin güneyinde yer alan bir kapı ile sağlanmakta, kapının iki yanında; kemerli birer pencere ile yarım daire profilli bir niş bulunmaktadır. Ahşap kadınlar mahfili yeni yapılmış olup dört adet ahşap destekle taşınmaktadır (Resim 4. 55). Harimin yarım daire profilli mihrap nişinin alt kısımları, fayans ile kaplanmıştır. Mihrabın üst bölümü ve ahşap minber yağlı boya ile boyalıdır (Resim 4. 56). Ahşap tavanda da süslemeler yağlıboya ile boyanmış olup tavanın ortasında yer alan göbek süslemesinde kahverengi, sarı, kırmızı, mavi ve yeşil gibi bir çok renk kullanılmıştır. Duvarları sıvalı olduğundan yapının inşa malzemesi gözlenememektedir.

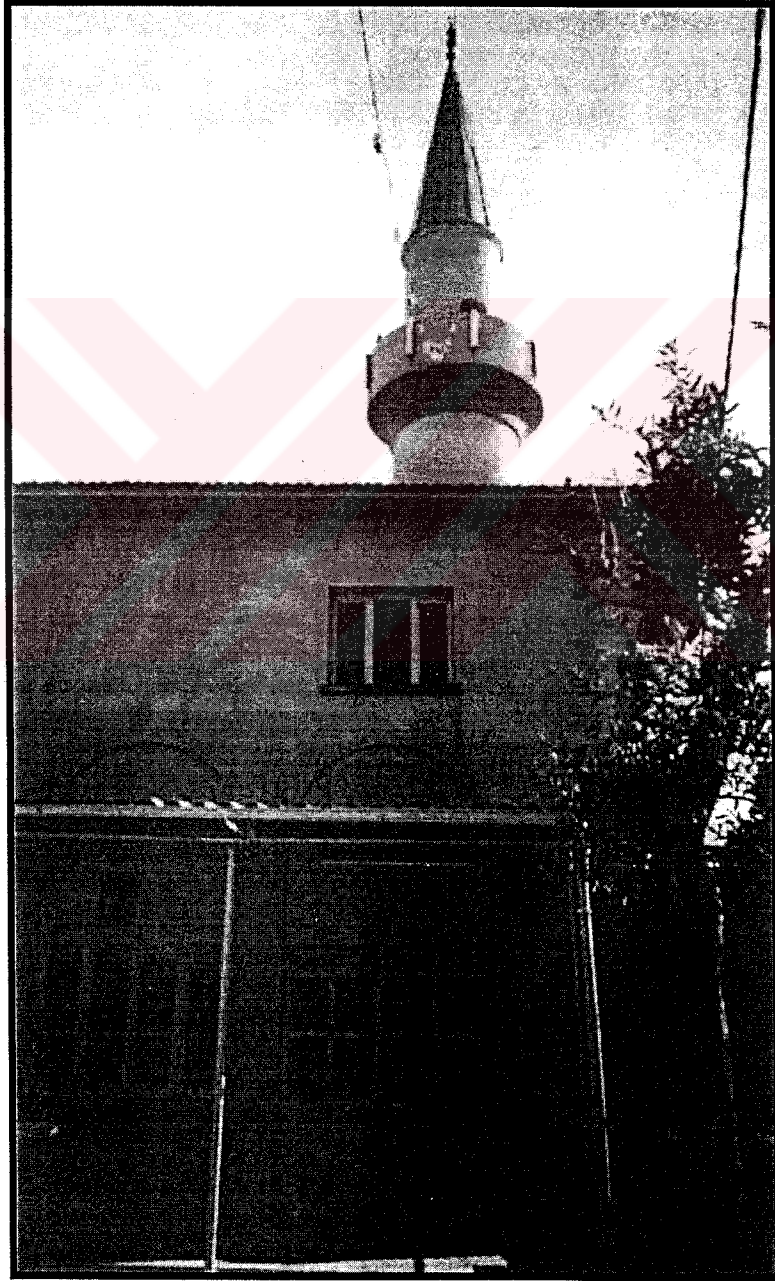
Resim 4. 57 Hashoca Cami Minaresi

Minare, harimin batı yönüne eklenen mekanın kuzey ucunda yer almaktadır. Kare planlı minare sıvalı durumdadır. Silindirik gövdenin ortalarında bir mazgal pencere bulunmaktadır (Resim 4. 57).

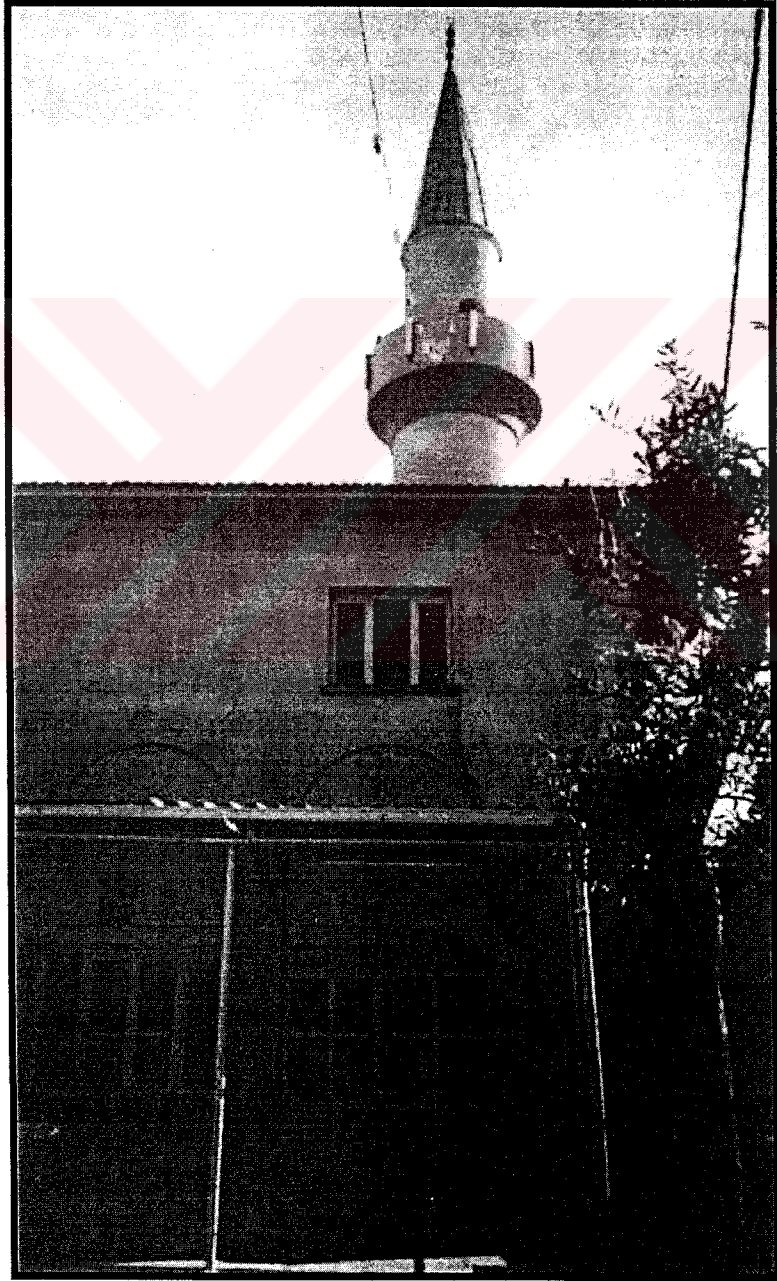
Minare, harimin batı yönüne eklenen mekanın kuzey ucunda yer almaktadır. Kare planlı minare sıvalı durumdadır. Silindirik gövdenin ortalarında bir mazgal pencere bulunmaktadır (Resim 4. 57).

Resim 4. 57 Hashoca Cami Minaresi

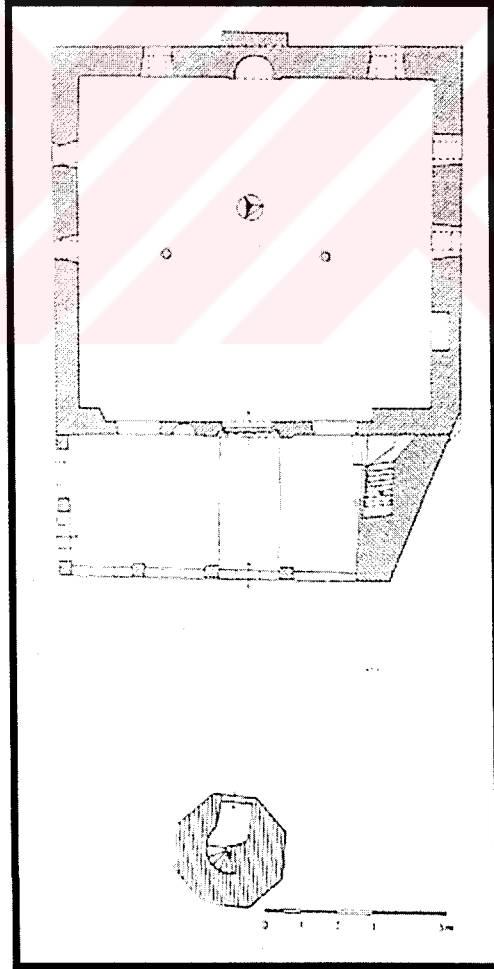
Cami; minare, kare planlı bir harim bölümü ve sonradan eklenen bir son cemaat yerinden oluşmaktadır (Harita 4. 13). Duvarları sıvalı cami, düz ahşap tavanla kaplı olup üst örtüsü kiremit kaplı kırma çatıdır. Duvar örgüsü gözlenememektedir. Manisa Vakıflar Şube Müdürlüğü'ndeki kayıtlarda yapının kerpiç malzeme ile inşa edildiği yazılıdır (Ünalan, 1998, s. 60). Yapının inşa kitabesi yoktur. Ünalan, yapıdan bağımsız olan minarenin yapım tekniğine göre minareyi 15. yüzyıla tarihleyerek, ilk yapının günümüze ulaşmadığını, var olan caminin de 19. yüzyıl cami özelliklerine uyduğunu belirtmiştir (Ünalan, 1998, s. 63).

Harita 4. 13 Sarı İbrahim (Şehirüstü) Cami Plan Şeması (Ünalan, 1998, s. 61)

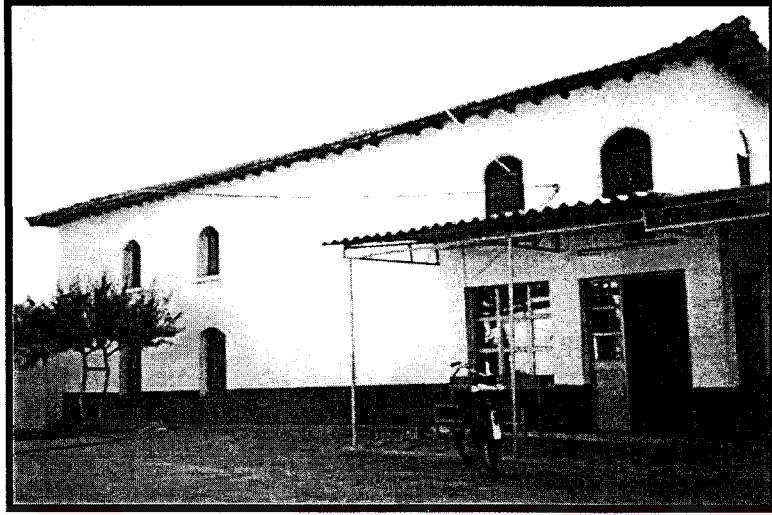
Son cemaat yerinin, doğu ve kuzey yönlerinde olmak üzere iki ayrı girişi bulunmaktadır (Resim 4. 58). Batı cephesi yola göre biçimlendirilmiştir. İki katlı mekanın üst katına batı duvarında yer alan merdiven ile çıkılmaktadır. Mekanların üzeri düz ahşap tavan ile örtülüdür.

Resim 4. 58 Sarı İbrahim Cami Son Cemaat Yeri Girişi

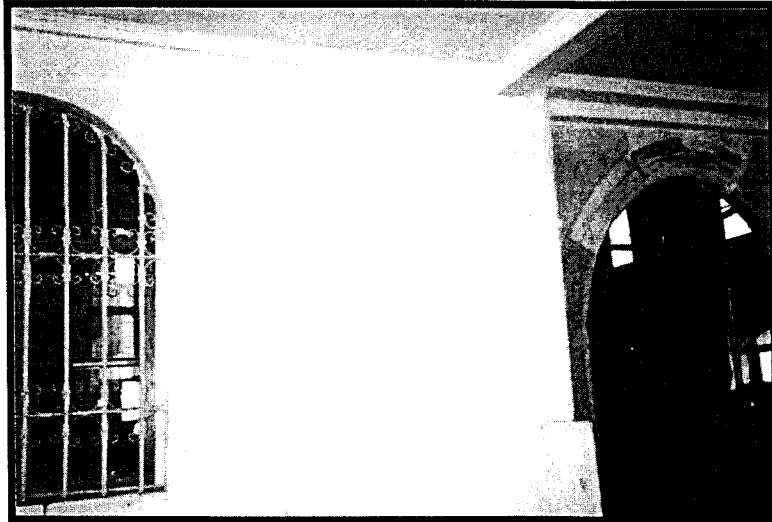
Harim girişinin sol yanında, yarım daire profilli bir niş ve onun yanında bir pencere yer almaktadır. Kapının sağ yanında da benzer kemerli bir pencere bulunmaktadır. Kapının kemer ve söveleri mermer malzeme ile yapılmıştır (Resim 4. 59). Kare planlı olan harim bölümünün düz ahşap tavanı, iki ahşap sütun tarafından taşınmaktadır. Kuzey duvarının üst kotunda yer alan üç açıklık, ahşap kafeslerle örtülmüş olup kadınlar mahfilinin harim bölümü ile olan görsel bağlantısı kısıtlandırılmıştır (Resim 4. 60). Yarım daire profilli mihrap nişi, yağlı boya ile boyanmıştır, sağ yanında ahşap minber bulunmaktadır (Resim 4. 61).

Resim 4. 59 Sarı İbrahim Cami Harim Girişi

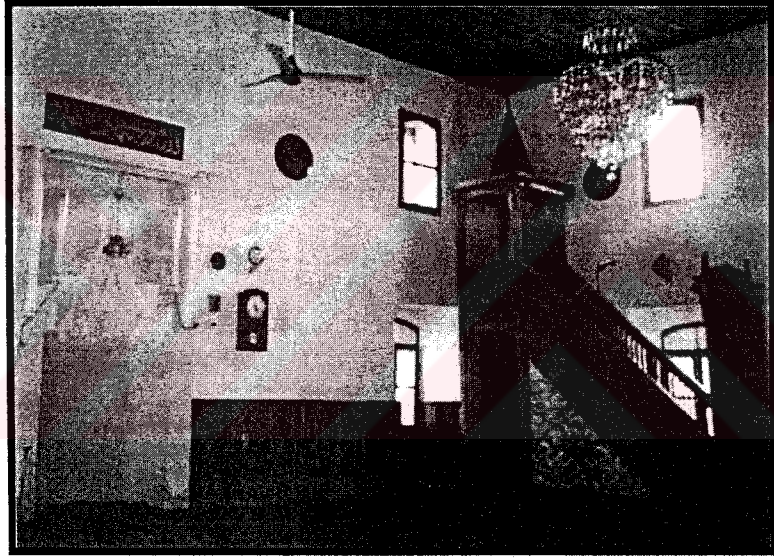
Resim 4. 61 Sarı İbrahim Cami Mihrap ve Minberi

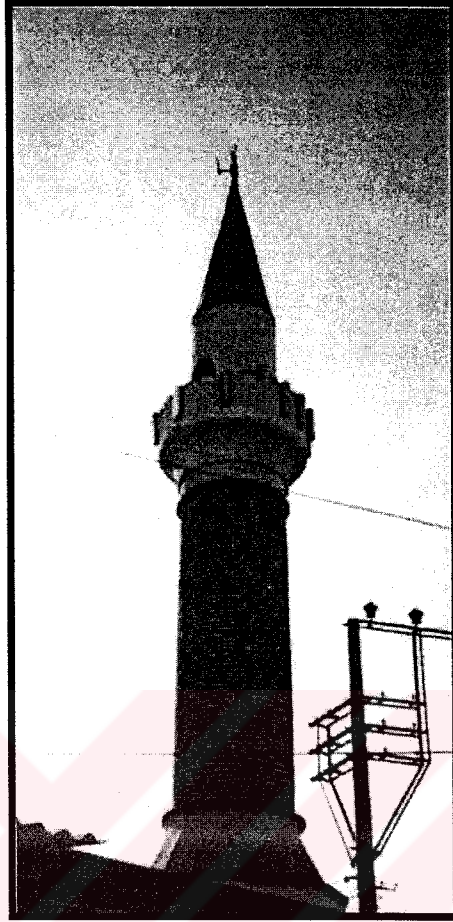
Kuzey yönde, yapıdan ayrı konumlanmış olan minarenin kürsüsü sıvalı durumda olup sekizgen prizma biçimindedir. Silindirik gövde tuğla ile örülmüştür. Tuğlaların örülüş biçimi ile yüzeyde değişik motifler elde edilmiştir. Kürsü gibi, şerefe, pabuç ve petek kısmı da sıvalı durumdadır (Resim 4. 62).

Resim 4. 62 Sarı İbrahim Cami Minaresi

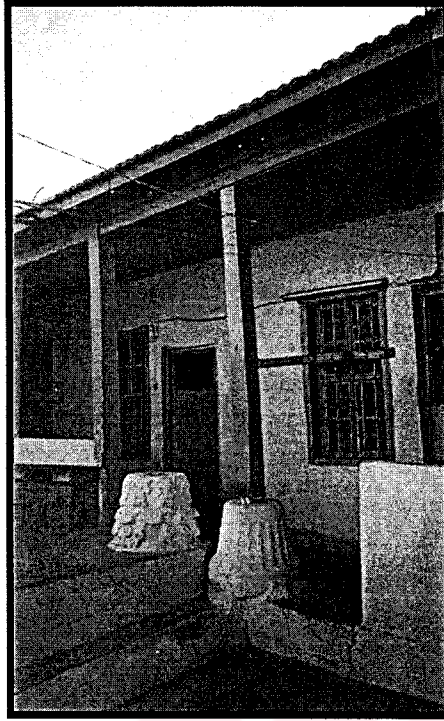
Yapının yerinde 16. yüzyılda bir cami yapılmıştır. Eski yapı minaresiz bir camidir (Müderrişoğlu, 1956, s. 47). Geçen dönemlerde birçok değişikliğe uğrayarak günümüze ulaşan cami, 1958 yılında yeniden inşa edilmiştir (Satış, 1994, s. 347). Caminin avlusunda, Antik Dönem'e ait büyük sütun başlıkları bulunmaktadır (Resim 4. 63). Satış; son dönemde avlu içinde yer alan kuyudan çok sayıda Antik yapı parçasının çıkmış olduğunu, Antik Thyateira kentine ait bir yapı kalıntısının cami altında bulunabileceğini belirtmiştir (Satış, 1994, s. 348).

Resim 4. 63 Aynalı Cami Avlusunda Yer Alan Sütun Başlıkları

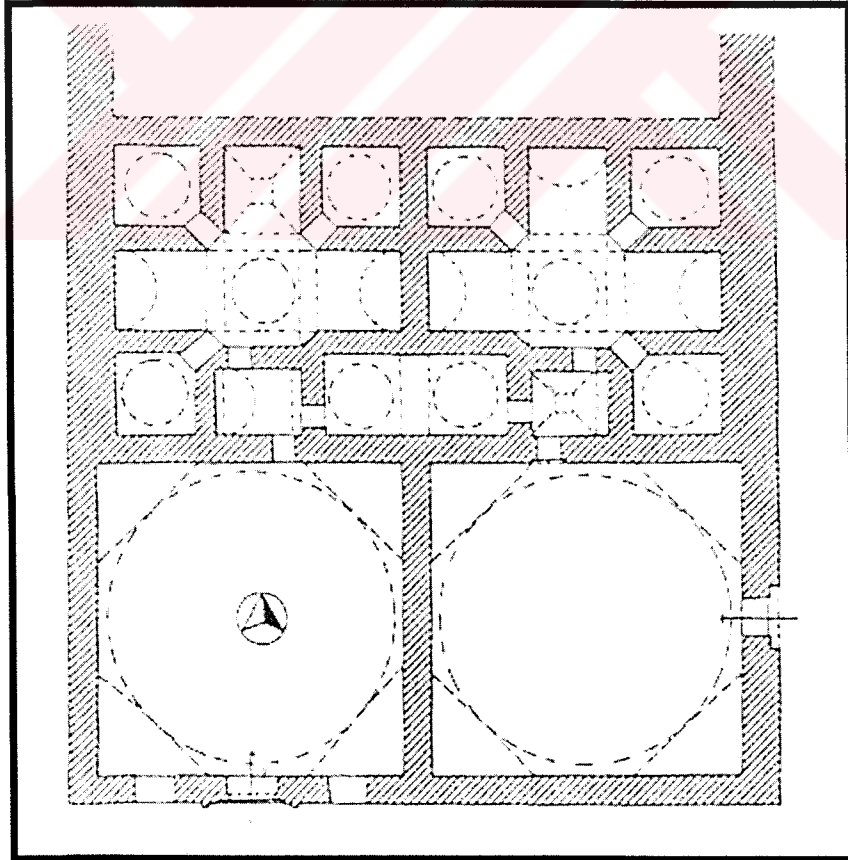
Harita 4. 14 Gülruh Sultan (Yeni) Hamamı Plan Şeması (Ünalan, 1998, s.90)

Simetrik bir düzenlemeye sahip olan çifte hamamın batısında erkekler, doğusunda kadınlar bölümü bulunmaktadır (Harita 4. 14). Yapının yalnız erkekler kısmı kullanılmaktadır. Hamamın iki bölümünde de, üç eyvan ve üç köşe hücre bulunmaktadır. Yapı, taş ve tuğla ile almalı duvar örgüsüne sahiptir. Üst örtüde kubbe dışında tonoz da kullanılmıştır.

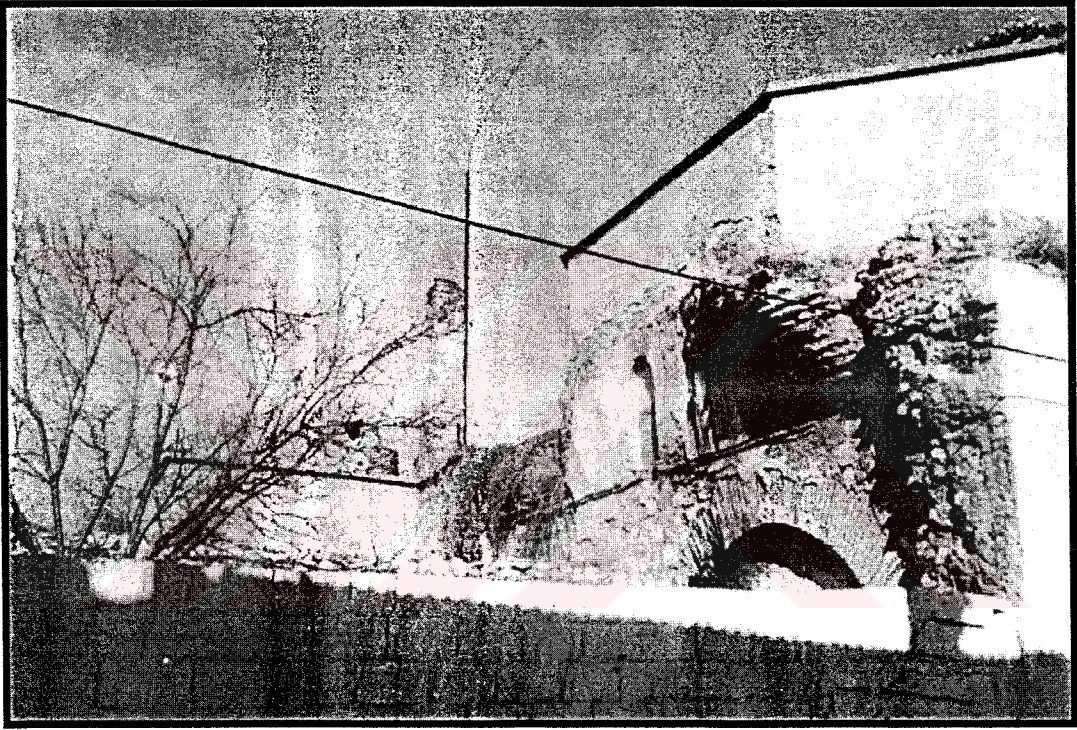
Resim 4. 64 Sasa Bey Hamamı Yıkılan Kadınlar Kısım

Konut bölgesinde bulunan hamama halk arasında Sese Bey Hamamı denmektedir. Çifte hamamın kadınlar bölümü yıkılmış durumda olup beden duvarlarının izleri görünmekte, erkekler bölümü işletilmeye devam edilmektedir (Resim 4. 64).

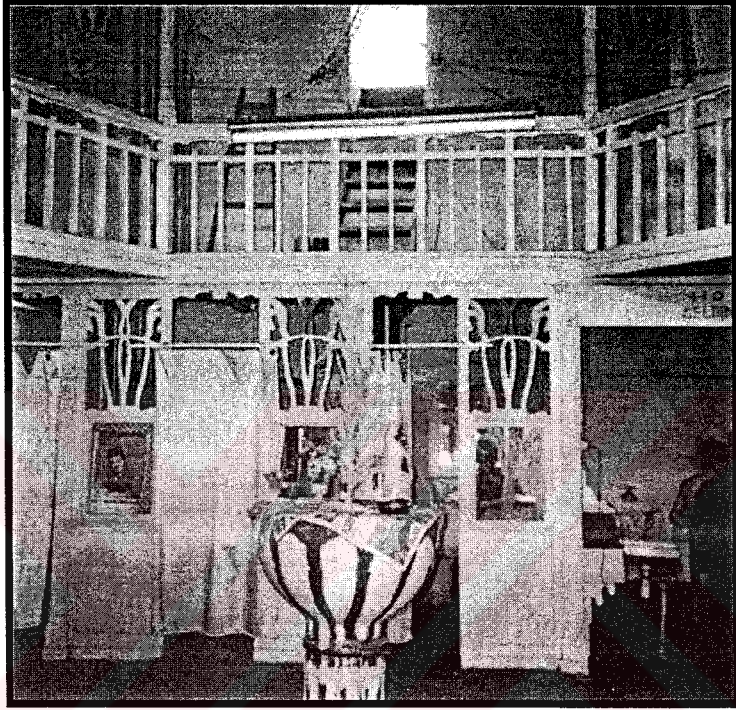
Yapının girişinde yer alan kare planlı soyunmalık kısmında, soyunma kabinleri yer almaktadır. Mekanın giriş duvarı dışındaki batı, kuzey ve güney duvarları boyunca sıralanan, ahşap malzeme ile yapılmış bu hücreler üst kata da taşınmıştır (Resim 4.65). Mekanın ortasında sekizgen planlı bir süs havuzu bulunmakta, ancak kullanılmamaktadır. Kubbeye örtülü hacmin tavanı motiflerle süslenmiştir (Resim 4.66).

Resim 4. 65 Sasa Bey Hamamı Soyunmalıkta Yer Alan Hücreler

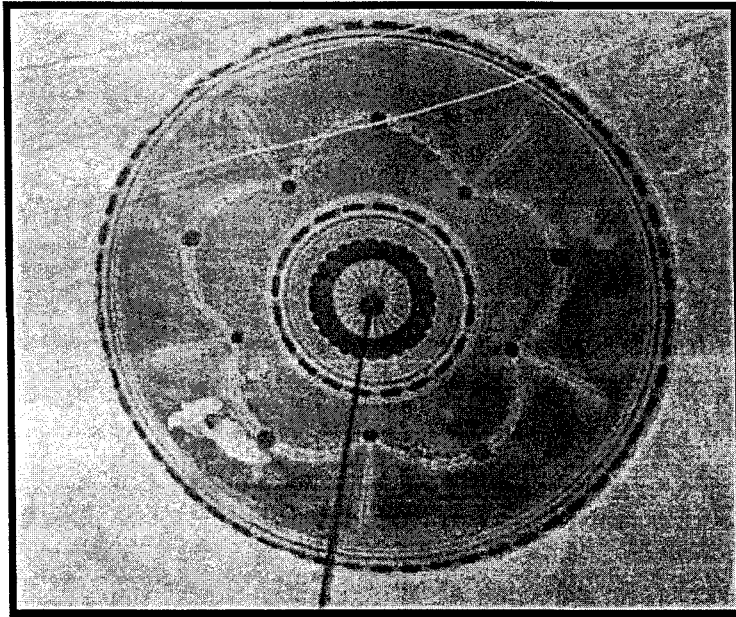
Resim 4. 66 Sasa Bey Hamamı Soyunmalık Kubbe Süslemesi

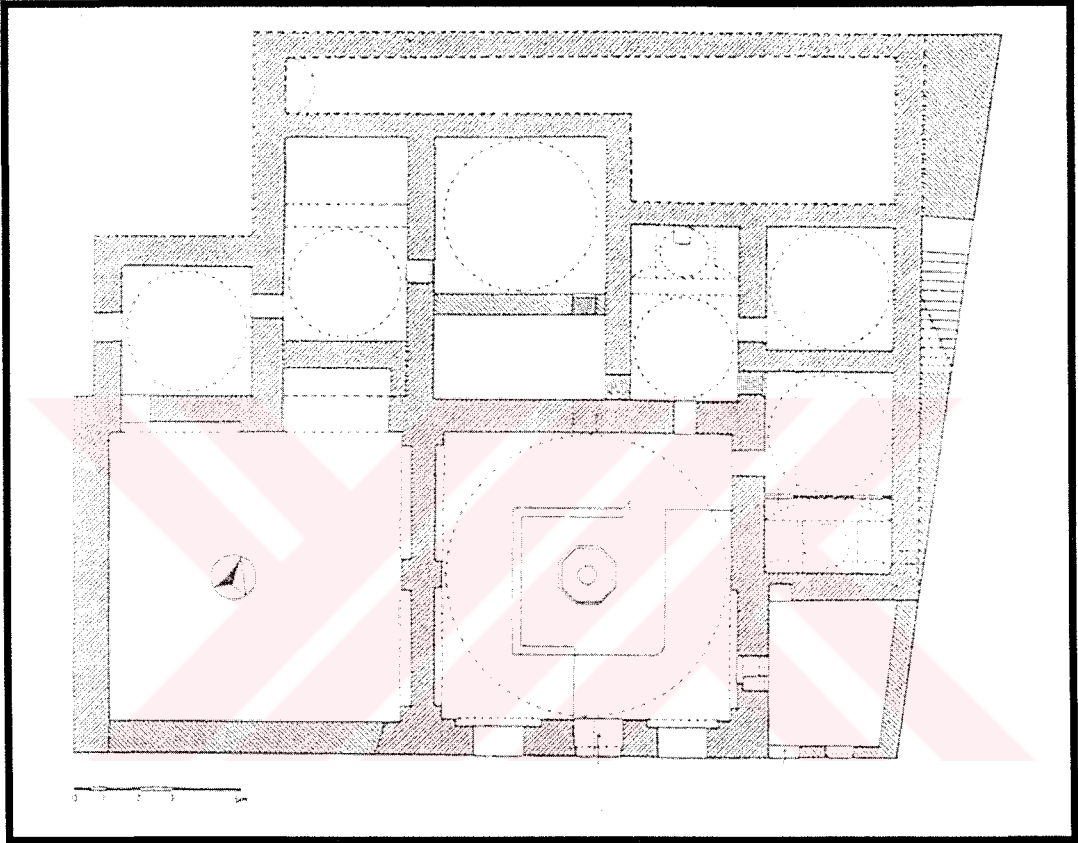
Harita 4. 15 Sasa Bey Hamamı Plan Şeması (Ünalan, 1998, s.90)

Soğukluğun kuzey duvarından ılıklik bölümüne geçilmektedir. Dikdörtgen planlı ılıklikta, sonradan inşa edilmiş mermer kurnaları olan yıkanma hücreleri bulunmaktadır. Bu bölümün kubbesi, fildişi olarak adlandırılan küçük pencere gözleri ile aydınlatılmaktadır. Batı duvarındaki açıklıktan sıcaklığa geçilmektedir (Harita 4. 15).

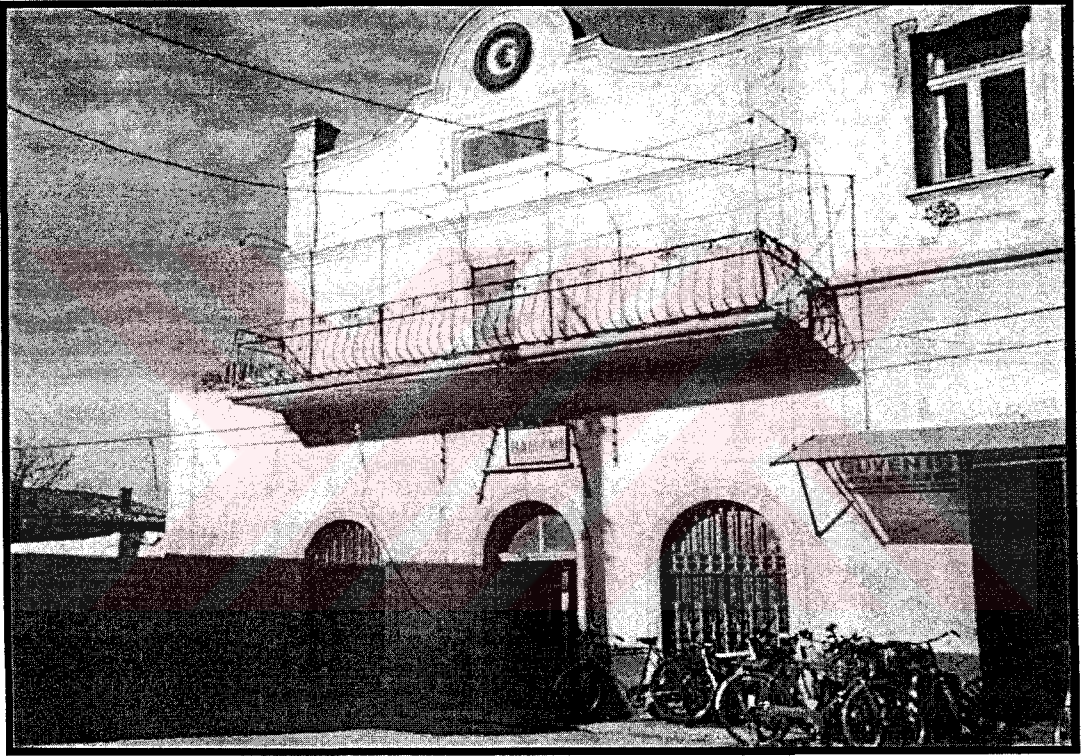
Resim 4. 67 Sasa Bey Hamamı Giriş Cephesi

çerçevenlenmiştir. Üst katta yer alan balkona geçişi sağlayan kapı, sonradan yapılmış olup dikdörtgen formdadır. Yapının giriş cephesinin sağ tarafı farklı işlevlerle kullanılmaktadır. Plan şemasında yapılan değişikliklerle üst kat konut, alt kat dükkan olarak kullanılmaya başlanmıştır. Bu bölümün cephesinde yapının kemerli açıklıklarından farklı olarak dikdörtgen biçimli kapı ve pencereler açılmış, cephe bütünlüğü bozulmuştur.

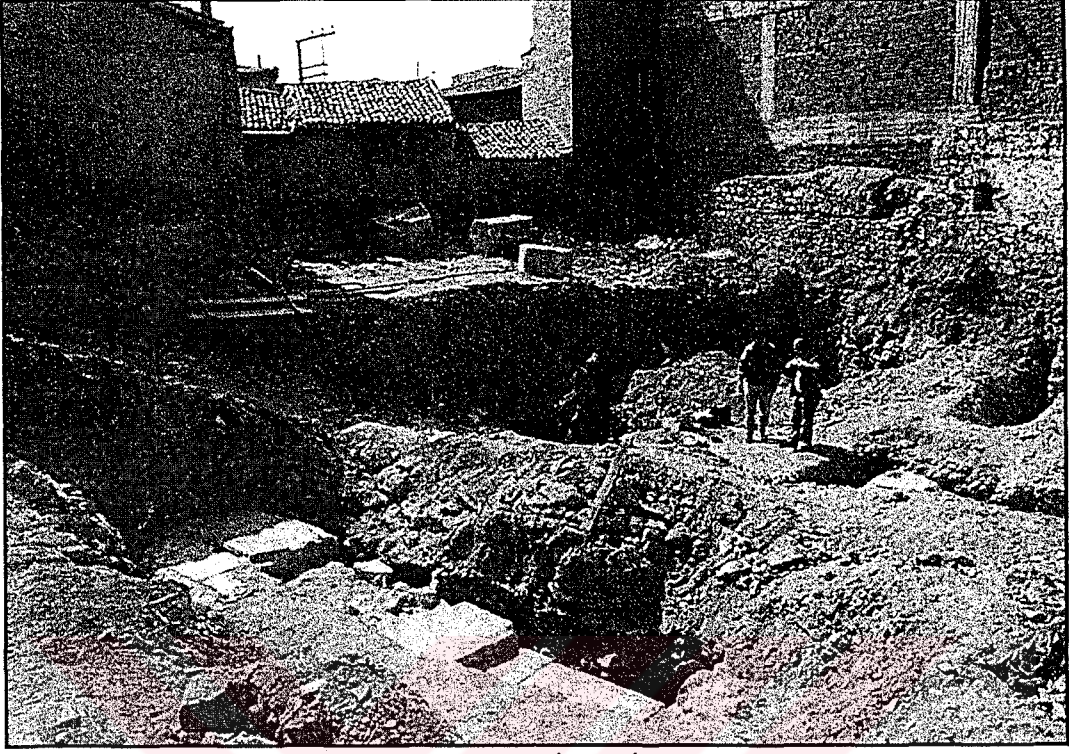
Antik Dönem Eserleri: Geleneksel ticaret merkezinin doğu ucunda, Şeyh İsa Mahallesi 119 numaralı sokakta (pafta:38, ada:221, parsel:34) yapılan temel hafriyatı sırasında arkeolojik kalıntılara rastlanmıştır (Resim 4. 68). İzmir İki Numaralı Kültür ve Tabiat Varlıklarını Koruma Kurulu üyelerinden Prof. Dr. Çilingiroğlu ve Bilgin, 01.07.1992 tarihinde, Sırrı Ömek'e ait olan 226 m<sup>2</sup>'lik arsada incelemeler yapmış ve konuyla ilgili 1.7.1992 - 2763 numaralı raporu hazırlamışlardır. Parsel ve çevresinde zeminden 3.50 - 4.00 m. derinlikte Antik Thyateira kentine ait kanalizasyon kanalları ve anıtsal mimari parçalar bulunduğunu; ancak alanda yapılaşmanın çok yoğun olmasından dolayı arkeolojik sit çalışması yapılmasının çok zor olduğunu belirtmişlerdir (Harita 4.16) (Resim 4. 69, 4. 70).

Resim 4. 68 Hafriyat Çukuru Çevresi (İzmir İki Numaralı Koruma Kurulu)

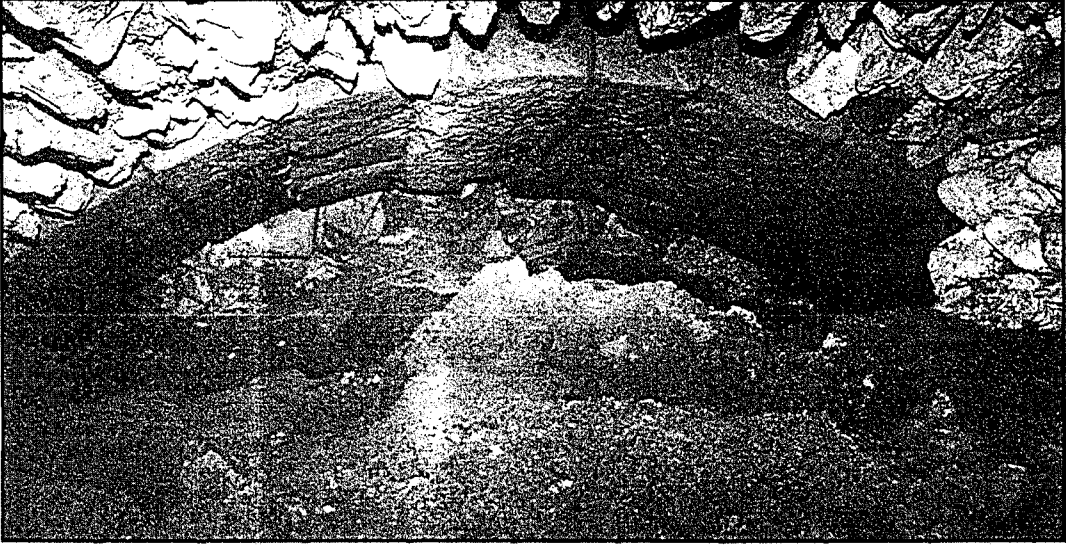
Resim 4. 69 II Numaralı Tonozun İçten Görünüşü  
(İzmir İki Numaralı Koruma Kurulu)

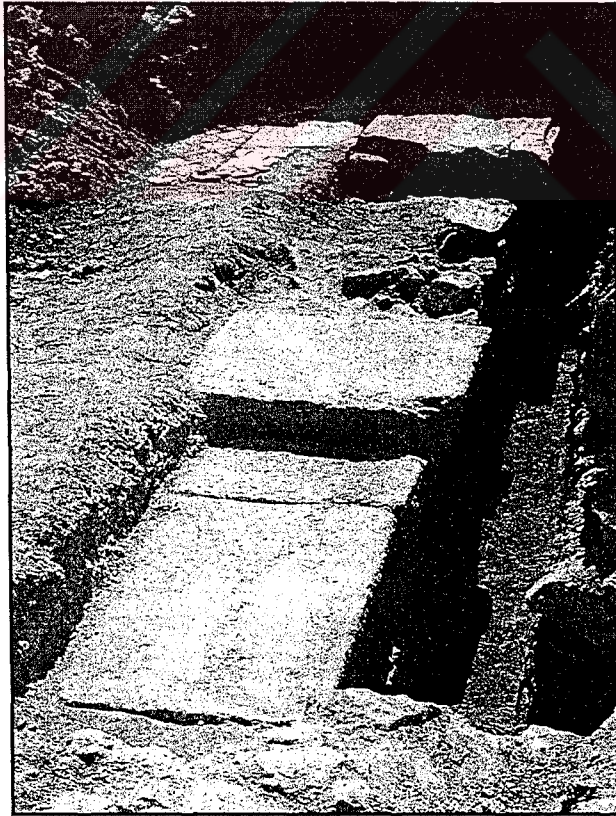
Resim 4. 70 “C” Sondajı Duvar Detayı (İzmir İki Numaralı Koruma Kurulu)

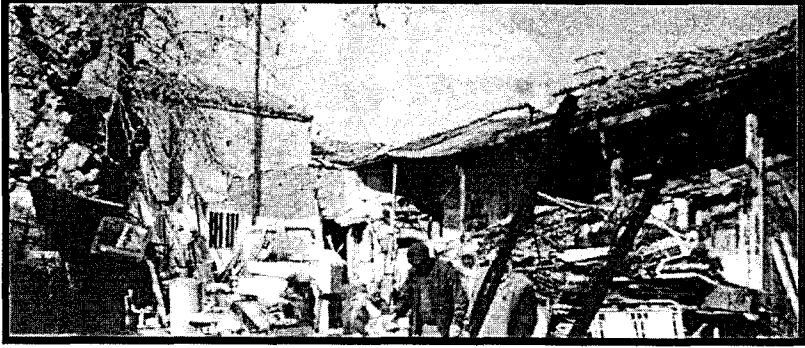
Resim 4. 71 Dombaycioğlu Hanı Avlusu

Hanın kitabesi bulunmamaktadır. Vakıf Eski Eser Fişi’nde döneminin yaklaşık olarak 19. yüzyıl olduğu yazılmıştır. Dombaycıoğlu Mehmet Ağa, H 1239 / M 1823 tarihinde tescil ettirdiği vakfına ait olan medrese ve camiye gelir getirmesi amacı ile çarşının değişik semtlerinde bulunan 12 dükkanını ve Dombaycıoğlu Hanı’nı vakfetmiştir (Müderrişoğlu, 1956, s. 98). Akhisar Tapu Müdürlüğü’ndeki yapıyla ilgili dosyada, tapu kayıt tarihinin 1963 olduğu ve yapı sahibinin de Dombaycıoğlu Mehmet Ağa Vakfı olduğu kayıtlıdır. 1980 yılında tescillenen hanın, Vakıf Eski Eser Fişi’nde hayvan damı olarak kullanıldığı belirtilmektedir. 1995 yılından itibaren, hanın avluya bakan iç mekanları, Necati Yüksel’e kiralanmıştır. Yapı, o tarihten itibaren hurda deposu ve satış yeri olarak kullanılmaktadır (Resim 4. 71).

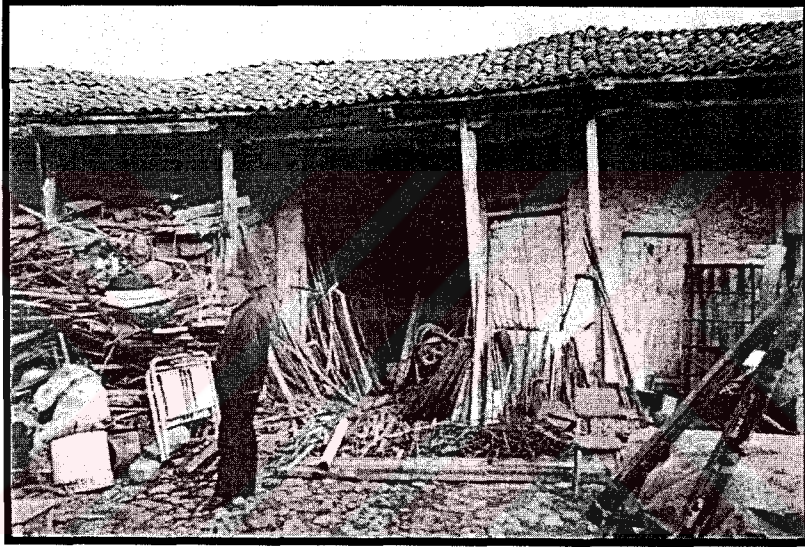
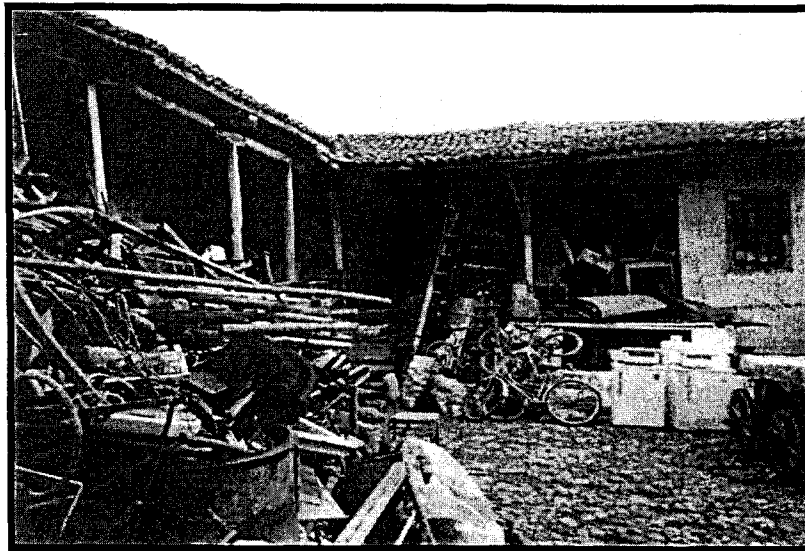
Resim 4. 72 Dombaycioğlu Hanı Avlu Cephesi

Resim 4. 73 Dombaycioğlu Hanı Avlu Cephesi

Dikdörtgen plan şemasına sahip han 826 m<sup>2</sup> alan kaplamaktadır. Tek katlı ahşap hanın avlusuna bakan odalara demir yığınlarından ulaşılammıştır (Resim 4. 72, 4.73). Müderrişoğlu, kitabında hana ait 12 oda ve 1 adet ahırın olduğunu belirtmektedir (Müderrişoğlu, 1956, s.99). Kullanıcı; odaların depo olarak kullanıldığını belirtmiştir. Taş döşeli avlunun batısında yapı ile birlikte tescillenmiş bir çınar ağacı bulunmaktadır. Vakıf Eski Eser Fişi’nde avlunun ortasında bir havuz bulunduğu yazılıdır. Günümüzde böyle bir havuz ya da havuza ait bir ize rastlanmamıştır. Hanın önündeki dükkanların cephelerinin oranları tamamen değiştirilmiş, han avlusu ile olan bağlantıları kapatılmış ve bazı duvarlar yenilenmiştir (Resim 4. 74). İki girişten doğu cephesindeki kapatılarak; güneydeki

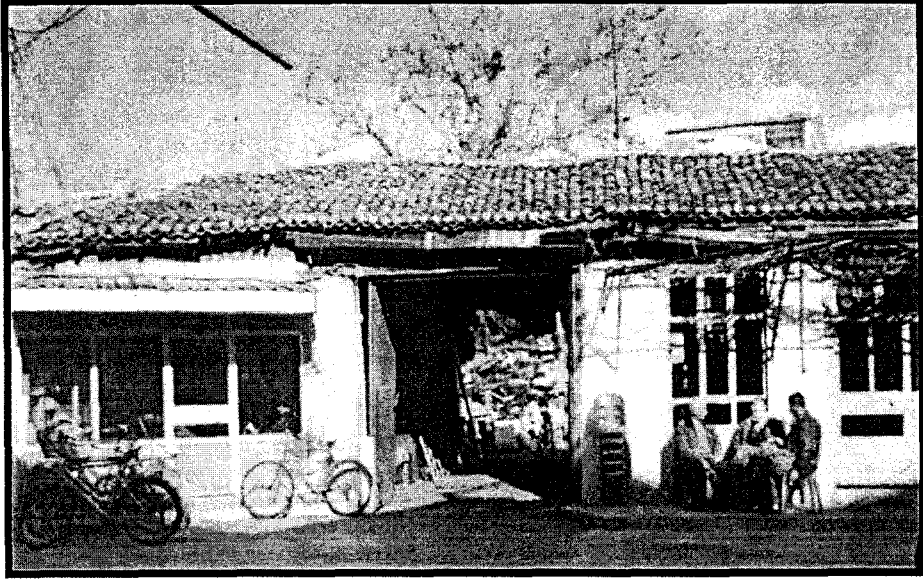
Resim 4. 74 Dombaycıoğlu Hanı Giriş Cephesi

kullanılmaktadır. Uzun süredir bakım yapılmayan hanın tahrip edici bir işlevle kullanılması yapının yıkımını hızlandırmaktadır.

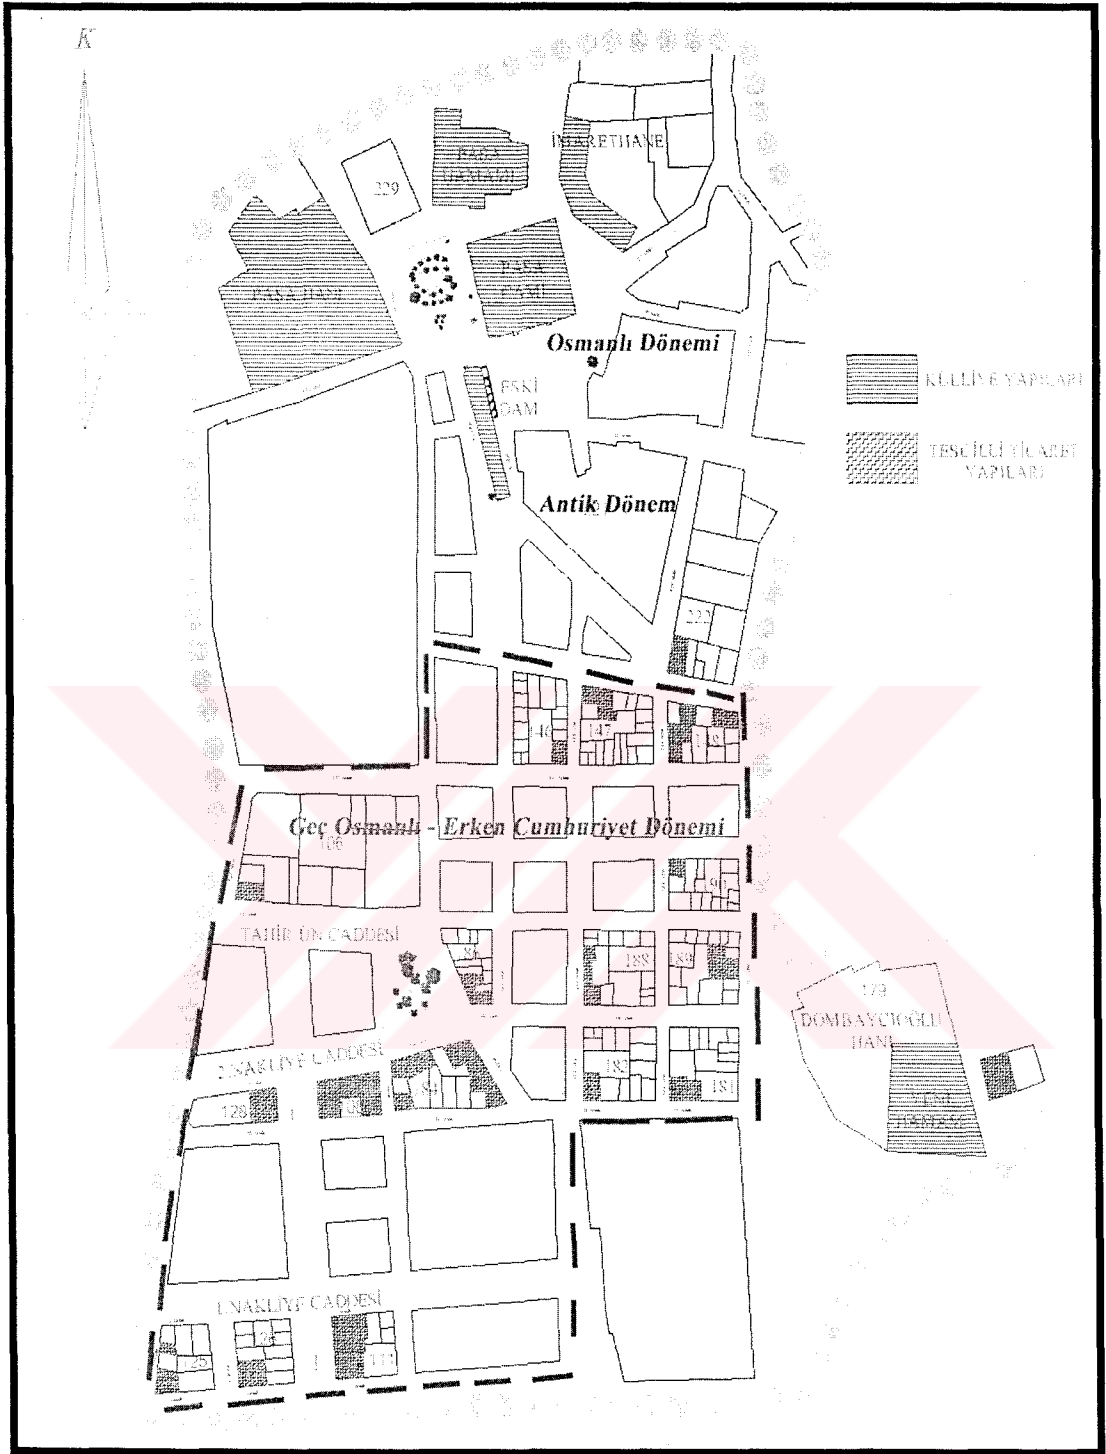
Çizim 4.1 Geleneksel Ticaret Merkezinde Bulunan Tescilli Yapılar

Geleneksel ticaret bölgesinde, dükkanların bulunduğu alanın biçimsel özelliği; Türk çarşısına 19. yüzyılda gelmiş bir geometrik form olan ızgara sistemindedir (Çizim 4. 1). Birbirine paralel, bir aks çevresinde düzenlenmiş objeler arasındaki ilişkileri oluşturan bu belirgin geometrik düzen, Klasik Osmanlı külliyelerinden sonra 19. yüzyılda yeni mahallelerin mekansal organizasyonlarında kullanılmıştır (Gençel, 2000, s.34).

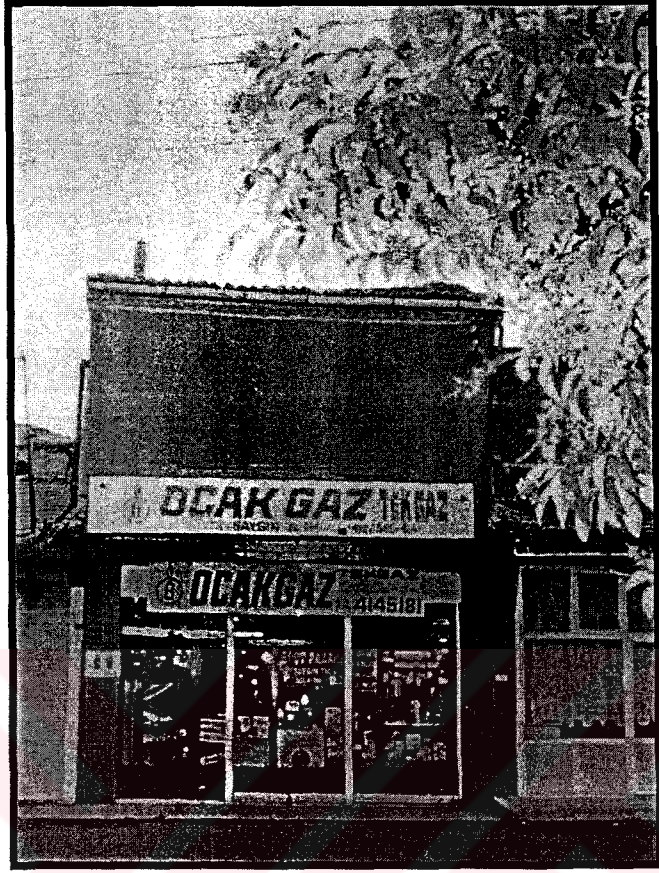
Resim 4. 75 Çarşıda 128 Numaralı Sokakta Yer Alan Dükkanın Sokak Cephesi

Günümüzde kullanılır durumda olan dükkanların, iç mekanlardaki farklı işletme gereksinimleri için oranlar değiştirilmiş ve orijinal planlar bozulmuştur. Cepheler müdahalelerle değişikliğe uğrasa da iç mekanlara oranla daha özelliklidir (Resim 4.75). İki katlı dükkan cephelerinde, zemin kat açıklıkları büyük oranda değiştirildiği için bu tipteki dükkanlar alınlık, saçak ve silmelerindeki süslemeleri ile öne çıkmaktadır (Resim 4. 76). İki katlı dükkanlarda, cephe genişliğine göre sayıları değişen pencereler, dikdörtgen biçimli olup taşla çerçevelenmiştir. Günümüze ulaşabilmiş olan pencere kepenklerinden demir olanların süslemesi bulunmamakla birlikte kilit sistemleri ve menteşeleri özelliklidir (Resim 4. 77).
