**AKHİSAR KENT MERKEZİNE YÖNELİK  
TARİHİ ÇEVRE ARAŞTIRMASI**

**Yüksek Lisans Tezi**

**Mimarlık Bölümü, Restorasyon Anabilim Dalı**

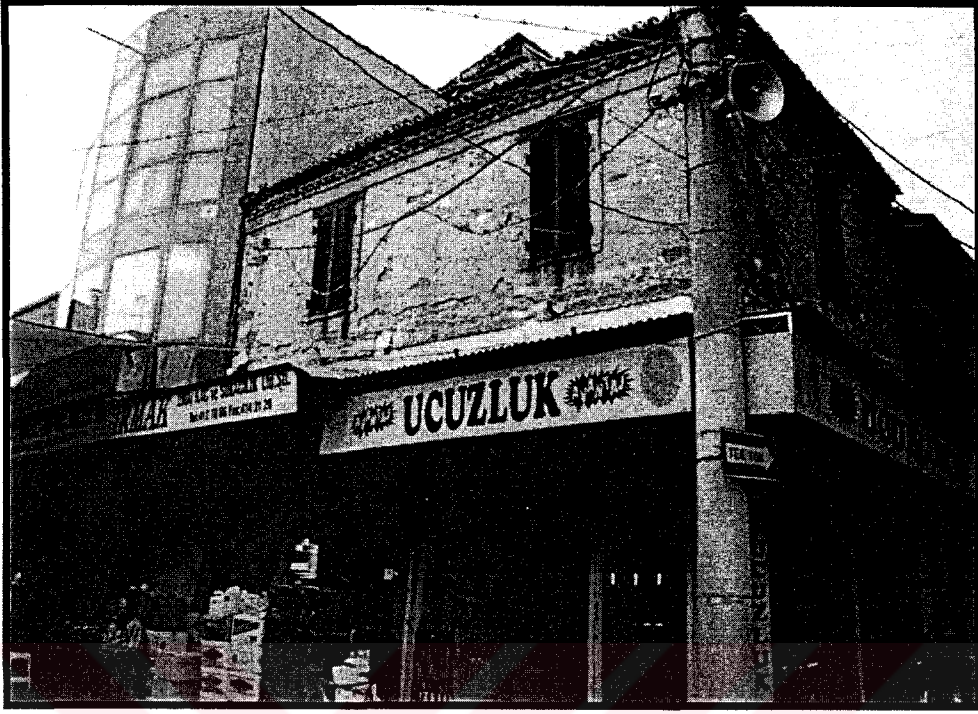
Resim 4. 77 Çarşıda 144 ve 10 Numaralı Sokakta Yer Alan Dükkanın  
Demir Pencere Kepenleri

Günümüzde kullanılır durumda olan dükkanların, iç mekanlardaki farklı işletme gereksinimleri için oranlar değiştirilmiş ve orijinal planlar bozulmuştur. Cepheler müdahalelerle değişikliğe uğrasa da iç mekanlara oranla daha özelliklidir (Resim 4.75). İki katlı dükkan cephelerinde, zemin kat açıklıkları büyük oranda değiştirildiği için bu tipteki dükkanlar alınlık, saçak ve silmelerindeki süslemeleri ile öne çıkmaktadır (Resim 4. 76). İki katlı dükkanlarda, cephe genişliğine göre sayıları değişen pencereler, dikdörtgen biçimli olup taşla çerçevelenmiştir. Günümüze ulaşabilmiş olan pencere kepenklerinden demir olanların süslemesi bulunmamakla birlikte kilit sistemleri ve menteşeleri özelliklidir (Resim 4. 77).

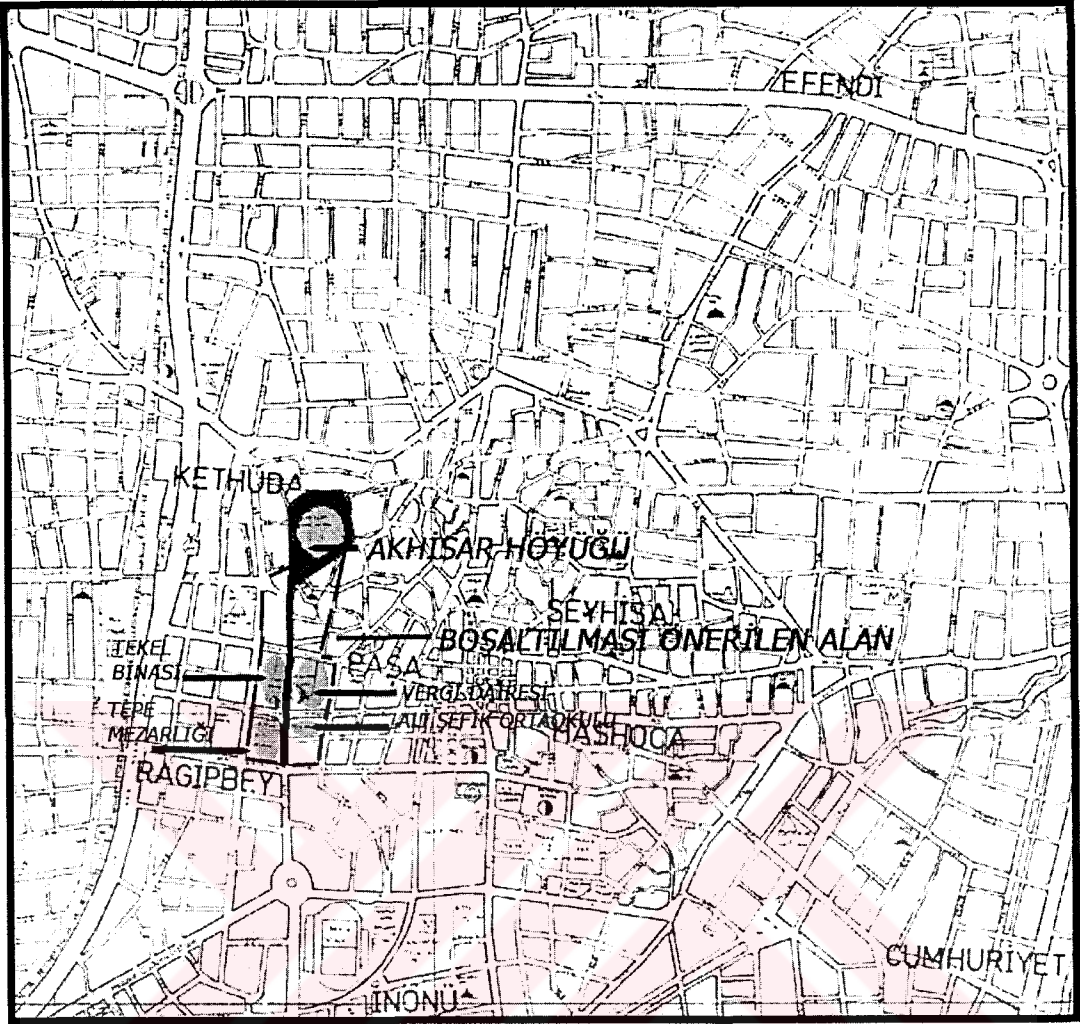
Harita 5.1 Akhisar Kent Merkezindeki Antik Bölgede Boşaltılması Önerilen Alan

Tepe Mezarlığı'nın kuzeyinde bulunan 2. Nakliye Caddesi ve Tahir Ün Caddesi üzerinde bulunan Ali Şefik Ortaokulu, Tekel Ek Binası gibi inşaatlar sırasında, Antik Dönem yapı kalıntılarına rastlanarak üzeri kapatılan parseller bulunmaktadır. Tepe mezarlığındaki Orman İdaresi, adanın kuzeyinde bulunan kaymakam lojmanı ve Tekel Binası kamuya ait binalardır. Höyüğe kadar olan kısımda özel mülkiyete ait yapıların da kamulaştırılması gerekmektedir (Harita 5. 1). Bölgenin yapılardan arındırılmasının ardından, belirlenen bir program dahilinde aşamalı olarak araştırmalar ve gerekli kazılar yapılabilir. Böylece Akhisar Antik Dönem tarihi hakkında daha fazla bilgi edinilip Antik Thyateira kenti ortaya çıkarılmalıdır.

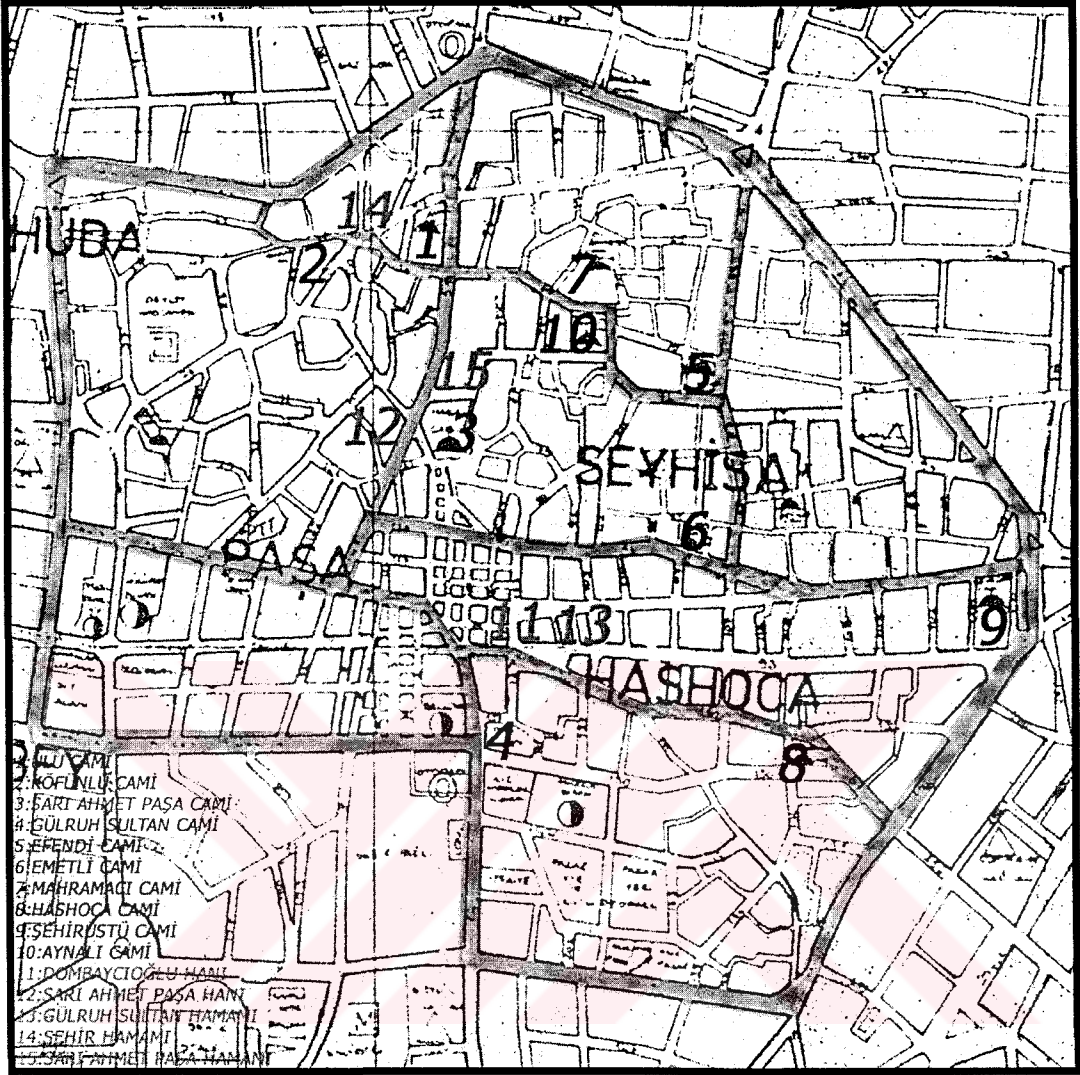
Harita 5.2 Akhisar Geleneksel Bölgede İyileştirme Önerisi Getirilen Tali Yollar

Geleneksel dokuda dağınık şekilde yer alan cami ve hamamlara, bölge içinden ulaşım, dar sokaklardan sağlanmaktadır. Kent merkezini saran yol ile bu yapıların bağlantısını sağlayacak ara yolların, vurgulanması önerilmektedir. Bu tali yollara uygulanacak; aydınlatma elemanı, zemin kaplamaları gibi kentsel mimari öğelerle yeni düzenlenmeler getirilmelidir (Harita 5.2). Anıtsal yapılar tek yapı ölçeğinde korunmuş olduğundan, yakın çevreleri ile bütün oluşturmamaktadır. Bu yapıların yan parsellerinde, bitişik nizamda inşa edilmiş olan yeni yapıların yıkılması, bundan sonra yapılacaklarda da kat yüksekliği, plan boyutları ve cephede kullanılacak mimari öğelerde sınırlamalar getirilmesi önerilmektedir.

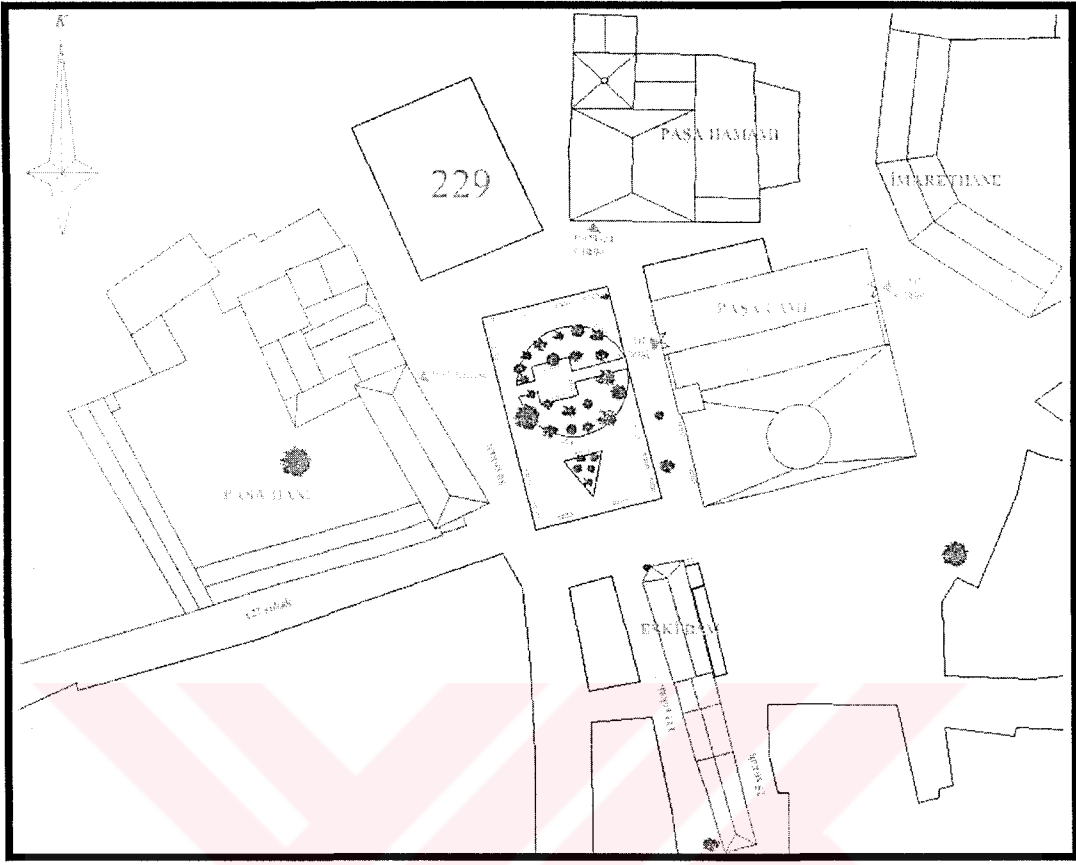
Çizim 6.1 Sarı Ahmet Paşa Külliyesi Vaziyet Planı

Külliye de bulunan han ve imaret yapıları bulundukları adaların köşe parsellerini oluşturmaktadırlar. Cami, hamam ve dükkanların bulunduğu parsellerin dört cepheleri de yollarla çevrilidir. Cami, hamam ve hanın ön cepheleri, dükkan grubuna dönüştürülmüş, katır damının dar yan cephesi ise meydanla ilişkilidir. İmaret binası, cami ve hamamın doğusunda bulunur, meydan ile görsel bağlantısı bulunmamaktadır (Çizim 6.1).

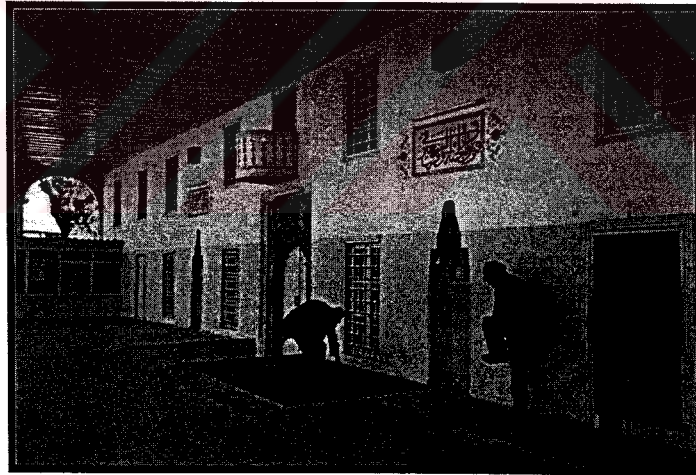
Resim 6. 5 Sarı Ahmet Paşa Cami Son Cemaat Yeri

Tek kubbeli, kare planlı harim bölümünün kuzeyine; tonozlu bir mekan eklenerek iç hacim genişletilmiş, dikdörtgen form elde edilmiştir. Harimin doğu ve batısında kapalı birer mekan bulunmaktadır. Son cemaat yerine açılan kuzey duvarında iç mekanlara ulaşılan üç ayrı giriş bulunmaktadır (Resim 6. 5). Ortadaki girişin iki yanında pencereler, bunların yanında da birer mihrap yer almaktadır (Harita 6. 2). Doğusunda bulunan mihrabın kalem işleri sonradan yağlıboya ile boyanmış, mihrap

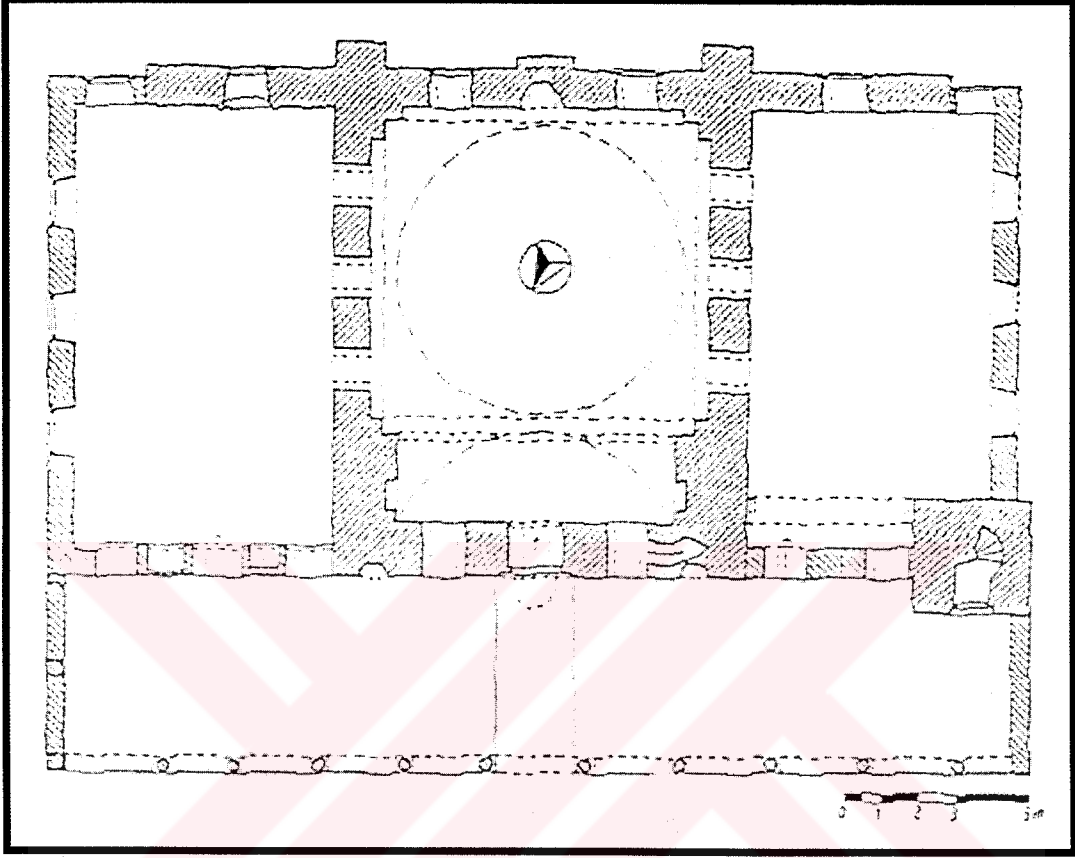
Harita 6. 2 Sarı Ahmet Paşa Cami Plan Şeması (Ünalın, 1998, s.27)

örtüsünü taşıyan iki sütun devşirmedir. Minarenin; gövde, şerefe ve petek bölümü tuğla ile inşa edilmiştir.

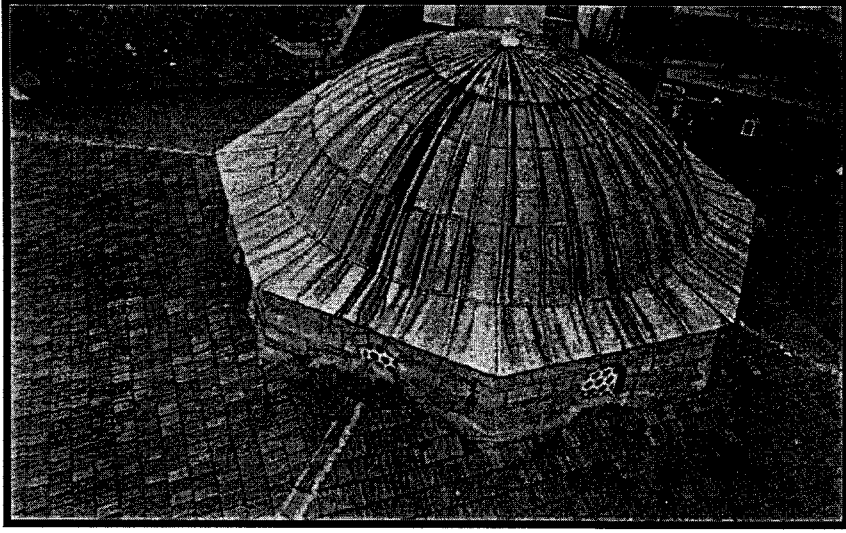
Resim 6. 6 Sarı Ahmet Paşa Cami Kubbe Örtüsü

Harimin ortası kubbe, doğu ve batısındaki mekanlar düz ahşap tavanla örtülüdür. Kubbeye geçilirken pandantif kullanılmıştır. İç mekanın üst örtüsünde kubbe dışında sivri kemerli beşik tonoz da kullanılmıştır. Kubbe kurşun levha ile kaplıdır (Resim 6. 6). Son cemaat yerinin çatısı ve harim bölümündeki ahşap tavanlar marsilya kiremidi ile kaplıdır.

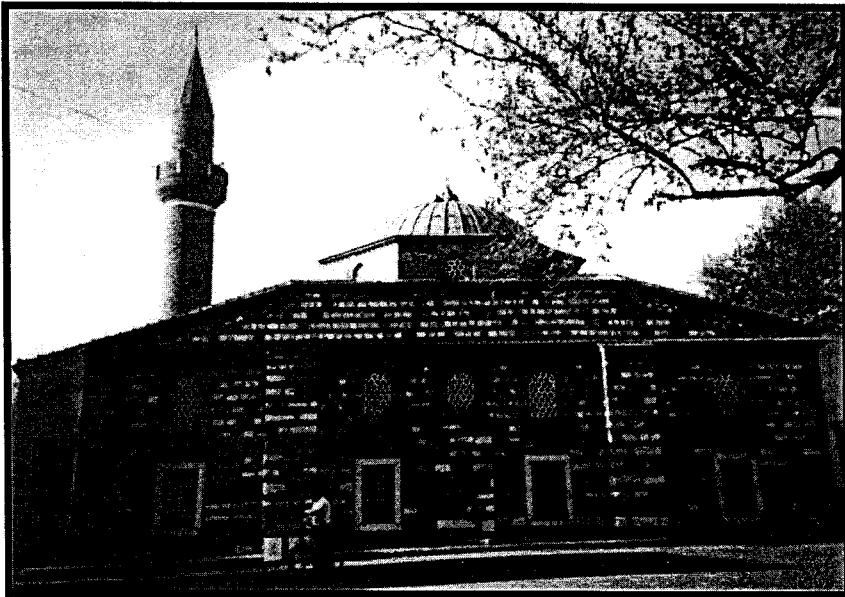
Resim 6. 7 Sarı Ahmet Paşa Cami Güney Cephesi

Yapının tüm cephelerinde simetrik bir düzenleme görülmektedir. Güney cephesinin duvar örgüsü gözlenebilmekte, doğu ve batı cepheleri ise sıvalı durumdadır (Resim 6. 7). Caminin doğu ve batı duvarlarında alt ve üst kotlarda üçer olmak üzere altışar pencere bulunmaktadır. Alt kottakiler dikdörtgen biçimli, üst kottakiler sivri kemerlidir. Dikdörtgen formlu caminin uzun kenarını oluşturan güney cephesinde; biri mihrabın arkasına gelen aynı yükseklikte üç payanda bulunmaktadır. Güney cephesini iki sıra kirpi saçak dolanmaktadır. Son cemaat yerinin bulunduğu kuzey duvarı ile doğu ve batı duvarlarında kirpi saçak bulunmamaktadır.

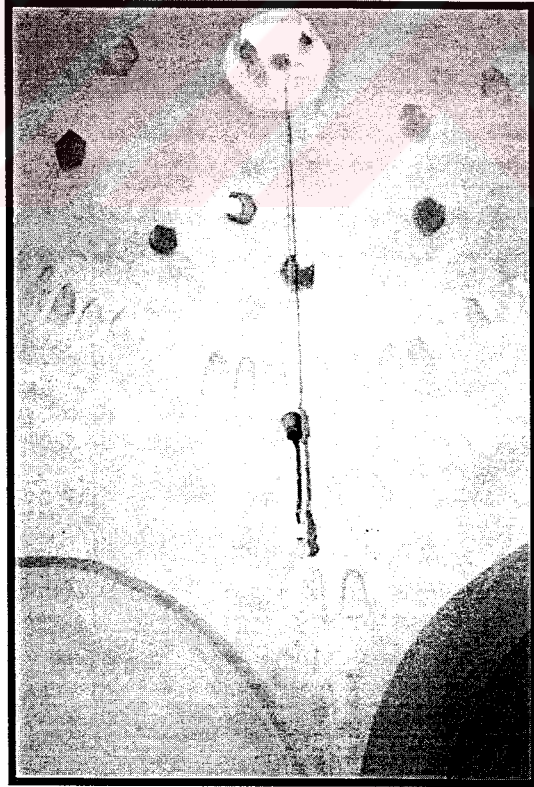
Resim 6. 13 Sarı Ahmet Paşa Hamamı Erkekler Kısmı Ilıklık Üst Örtüsü

gözlemlenmektedir. (Resim 6. 12). Üst örtüde kubbeye geçerken kullanılan pandantiflerde süslemeler bulunmaktadır (Resim 6. 13). Ilıklık bölümünden tuvalet, temizlik hücrelerine ve sıcaklık bölümüne geçiş bulunmaktadır. Sıcaklık kısmında yer alan yıkanma bölümleri PVC malzemeden yapılmış bölücü elemanlarla hücrelere ayrılmıştır. Bu ekler, yapının duvarlarına sabitlenmediğinden kalıcı ekler olmasa da; renk, malzeme ve biçimi ile sıcaklık kısmındaki mekan bütünlüğünü bozmaktadır (Resim 6. 14). Her biri kubbe ile örtülü iki ayrı mekandan oluşan sıcaklığın güneyinden tonozla örtülmüş bir açıklık ile halvete geçilmektedir (Resim 6. 15). Hamamda bulunan orijinal kurnalar yalnız halvette korunmuştur (Resim 6. 16). Erkekler bölümüne hizmet eden su deposunun, halvetin doğu duvarında bulunan pencere ile bağlantısı bulunmaktadır.

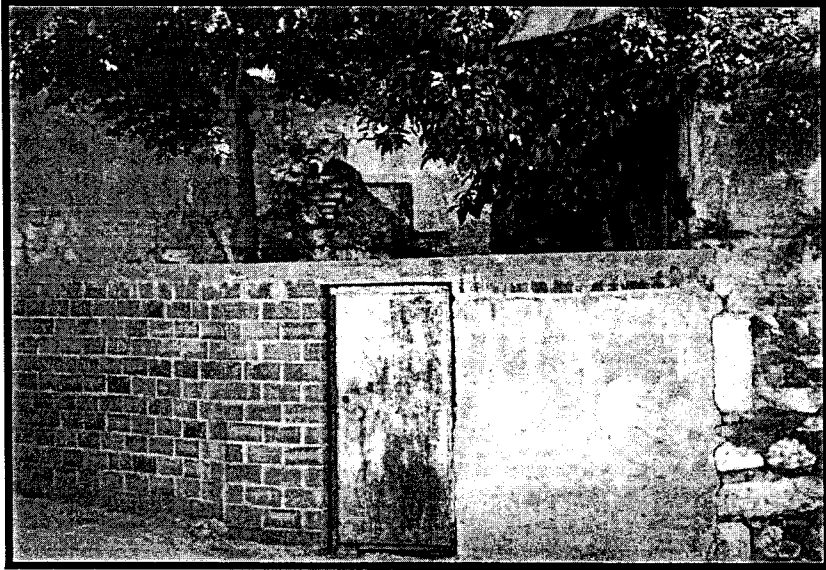
Resim 6. 17 Sarı Ahmet Paşa Hamamı Kadınlar Kısmı Girişi

Kadınlar bölümüne giriş, yapının doğu cephesinden sağlanmaktadır. Giriş kapısının olduğu duvar kısmen yıkıldığından, girişin önü tuğla duvarla örülmüştür (Resim 6. 17). Girişten soğukluk kısmına geçilmektedir. Soğukluk bölümündeki kubbede bir aydınlatma feneri bulunmaktadır. Bu mekandan; küçük, dikdörtgen, ılıklik bölümüne geçilmektedir. Ilıklık bölümünden sıcaklığa geçiş iki ayrı açıklıktan sağlanmaktadır. Sıcaklık bölümü iki halvet içermekte, bunlardan güneyde yer alanı fil dişi aydınlatmalara sahip olan bir kubbe ile örtülmektedir. Kadınlar bölümüne bitişik iki ayrı su deposu bulunmaktadır.

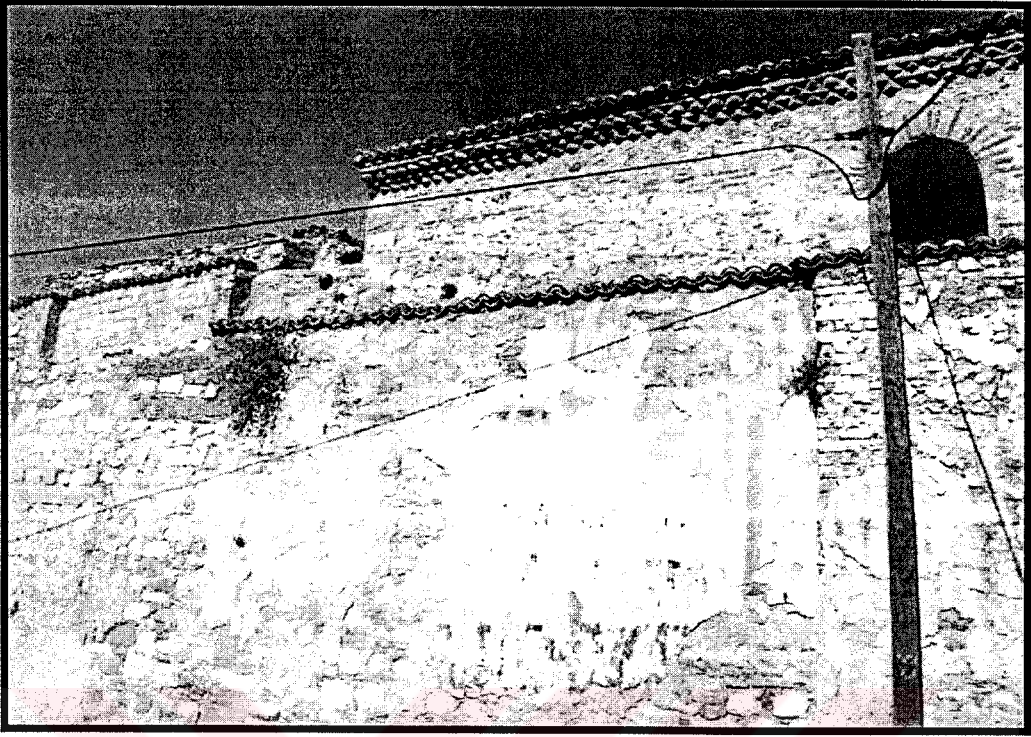
Resim 6. 19 Sarı Ahmet Paşa Hamamı Batı Cephesi

Erkekler kısmına uygulanan restorasyon sırasında, bu bölümün cephe duvarlarının sıvaları kaldırılmış olduğundan duvarın özgün örgüsü gözlemlenebilmektedir. Meydana bakan bu cephede, yenilenen kapının iki yanında yuvarlak kemerli pencereler bulunmaktadır. Kapı ve pencerelerin üzerinde yer alan kemerler dikine yerleştirilmiş tuğlalarla elde edilmiştir. Kadınlar kısmının cephelerinde ise yer yer sıvalar dökülmüştür. Bu kısımlarda girişlerin üzerinde yer alan kemer tuğlaların izleri görülebilmektedir. Oldukça yıpranmış olan bu cephelerde taşların eksilmesi dışında yeşillenme sorunları da gözlenmektedir (Resim 6. 18). Yapı duvarlarında, ağırlıklı olarak taş malzeme kullanılmış, bazı kısımlarda tuğlalar dikine yerleştirilmiştir. Kabayonu taş ve tuğla kullanılarak düzensiz şekilde örülen duvarların bazı bölümlerinde tuğlalar dikine yerleştirilerek cephede çeşitli şekiller meydana getirilmiştir. Tüm cepheleri üç sıra kirpi saçak çevrelemektedir. Simetrik bir düzenlemeye sahip olan erkekler ve kadınlar kısmının giriş cephesi dışındaki duvarlar sağırdır. Erkekler kısmının soğukluk mekanının batı duvarında yer alan kemerli pencere dışında, diğer cephelerde herhangi bir açıklık bulunmamaktadır (Resim 6. 19).

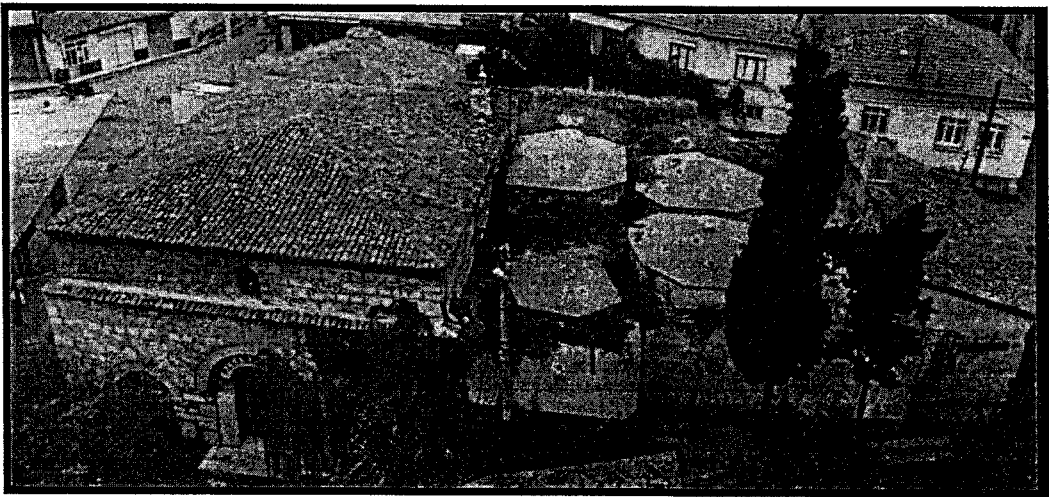
Resim 6. 20 Sarı Ahmet Paşa Hamamı Üst Örtüsü

Erkekler bölümünün soğukluğunda üst örtü, kiremit kaplı kırma çatı ile, yapının diğer bölümleri; kubbe ve tonozlarla örtülmüştür. Kubbeler tuğla ile örülmüştür. Hamamın sıcaklığı erkekler bölümünde iki kubbe, kadınlar bölümünde ise tonozla örtülmüştür. Kubbeye geçilirken pandantif, tromp ve üçgen kuşak kullanılmıştır. Üst örtüde yuvarlak kemerli beşik tonoz da kullanılmıştır (Resim 6. 20).

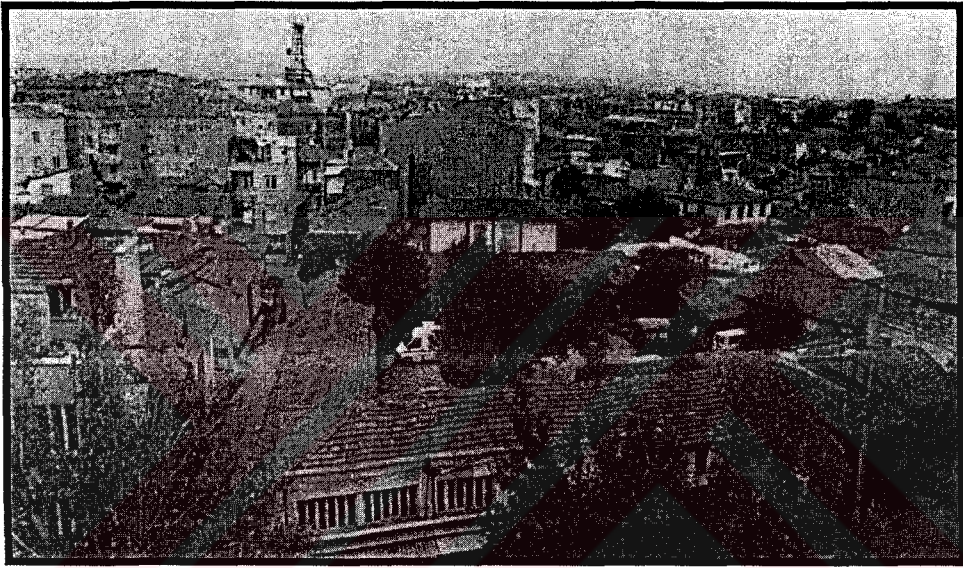
Resim 6. 22 Sarı Ahmet Paşa Hanı'nın Doğu Yönünden Görünüşü

Yapı 1885 m<sup>2</sup> alana sahiptir. Avlulu plan tipine sahip olan hanın yaklaşık % 37'sini (715 m<sup>2</sup>) avlu oluşturmaktadır. Avluya bakan odalar tek katlıdır. Giriş cephesindeki daha geç tarihli dükkanlar iki katlıdır (Resim 6. 22). Taşla kaplı avlunun ortasında geniş bir çınar ağacı bulunmaktadır (Resim 6. 23). Hanın ön cephesine, sonradan eklenmiş olan değişik işlevlerdeki dükkanlar kullanılmakla birlikte yapı içinde yer alan odaların bir kısmı boştur. Han içindeki kullanılır durumda olan odalardan ikisi nalbur, üçü depo olarak işlevlendirilmiştir. Avlu otopark olarak kullanılmaktadır (Resim 6. 24). Meydana bakan güney cephesi dışında yapı üç yönden binalarla çevrili durumdadır (Çizim 6.2).

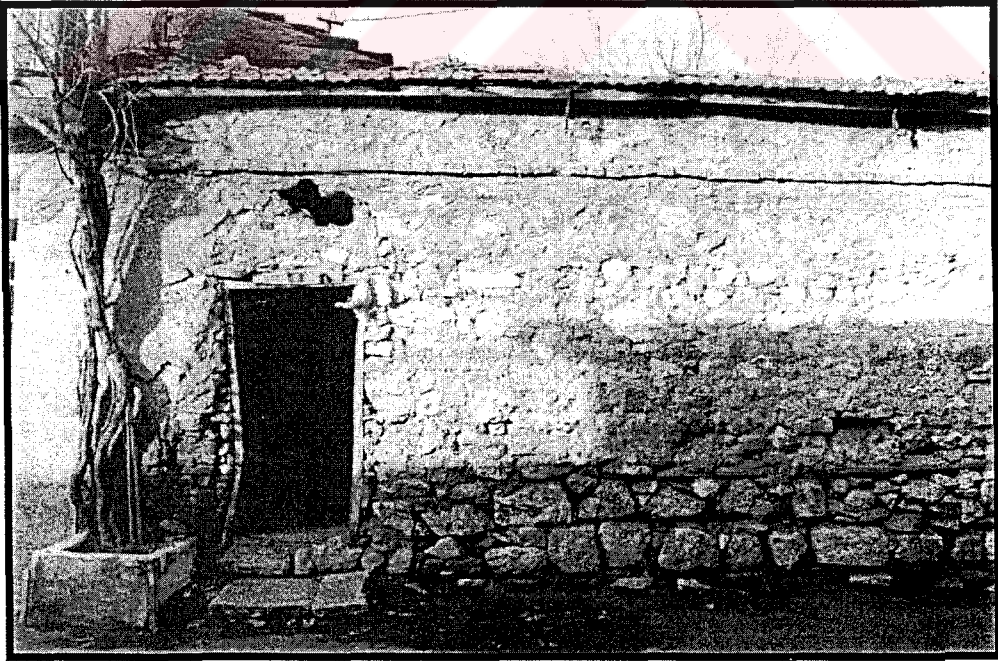
Resim 6. 25 121 Numaralı Sokakta Yer Alan Pamuk Deposu

121 Numaralı Sokak Cephesinde Bulunan Birimler: Yapının orijinal birimlerinden biri; 121 numaralı sokaktan girişi sağlanan pamuk deposudur (Resim 6. 25). Han avlusu ile de bağlantısı olan odanın bu kapısı kullanılmamaktadır. 7.30 x 4.00 m. boyutlarındaki mekanın içine, 1.85 m. yüksekliğinde ek bir birim yapılmıştır. Kerpiç duvarlar eğilmiştir ve yüzeylerinde oyuklar bulunmaktadır. 2.85 m. kat yüksekliğine sahip odanın tavanı, ahşap plakalarla kaplanmıştır. Bu odanın yanında bulunup girişi 121 numaralı sokaktan sağlanan diğer bir birim de terzi dükkanıdır (Resim 6. 26). 4. 15 x 3. 15 m. boyutlarındaki dükkan işler durumda olup hanın avlusuna bakan sonradan açılmış bir penceresi bulunmaktadır. Hanın güney cephesini oluşturan birimlerin han avlusuna bağlantıları bulunmamaktadır. Geçiş sağlayacak kapılar, tahta parçalar ile kapatılıp iptal edilmiştir (Resim 6. 27). Cephenin doğu ucundaki kireççi de han avlusuna açılan penceresi bulunan bir birimdir. Kireççinin girişi ile 121 numaralı sokak cephesinde yer alan orijinal bölüm sonlanmakta, bu girişin yanında iki katlı yeni bölümün kısa cephesi başlamaktadır. Çay ocağının girişi sokaktan sağlanmakla birlikte, batı yönüne doğru uzanan dar uzun plan şeması ile han avlusuna bakan pencere açıklıkları bulunmaktadır (Resim 6. 28). Sokağa bakan cephesi demir doğrama ile yapılmış ve üst örtüsü eternit malzeme ile kaplanmıştır (Resim 6. 29) (Çizim 6. 3).

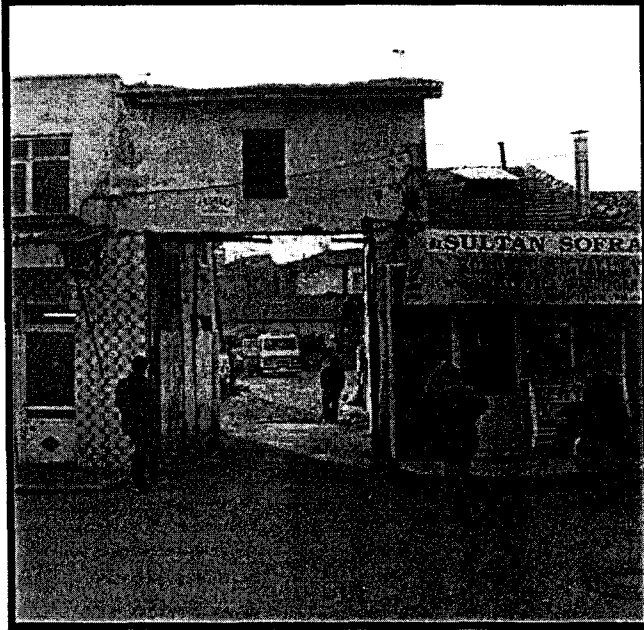
Resim 6. 35 Han Girişi

50 Numaralı Sokak Cephesinde Bulunan Birimler: Hanın giriş cephesi; zemin katta sıralı dükkanlardan, 1. katta da yatma birimlerinin pencerelerinden ve bir balkondan oluşmaktadır. Cephenin zemin katını güney ucundan itibaren; beyaz eşya tamircisi, çeyiz dükkanı, kuruyemişiçi, kasap, lokanta, tenekeci ve zeytinci olmak üzere 8 adet ticaret birimi oluşturmaktadır. Dükkanların tümü cephe açıklıklarını değiştirmiş, camekanların yüzeyini kepenklerle, girişlerin üzerini de gölgelikler ile kapatmışlardır. Beyaz eşya tamircisinin bulunduğu dükkan 16.9 m<sup>2</sup> büyüklükte olup, dükkanın iç ve dış yüzeyi fayans ile kaplı durumdadır (Resim 6. 30). Havlu, nevresim, gibi ürünler satan çeyiz dükkanı, girişin bulunduğu yüzey dışında diğer duvarların metal raflarla kaplandığı bir mekandır. Bu dükkan, ürünlerini vitrininde ve tüm kaldırım yüzeyinde sergilemektedir (Resim 6. 31). 8.1 m<sup>2</sup> alana sahip kuruyemişiçi, bu cephede yer alıp tavan kaplaması orijinal olan tek dükkandır. Dükkanın ön cephesi camekanla kaplı olup 1.32 m. yüksekliğinde bir girişi bulunmaktadır (Resim 6. 32). Dükkanın üzeri tonoz ile örtülmüştür (Resim 6. 33). Tonozun üst noktası 2.00 m. yükseklikte olup duvarla birleştiği noktada yükseklik 1.17 m. ye düşmektedir. Kasabın cephesi üst katın başladığı + 2.95 kotuna kadar fayansla kaplanmıştır (Resim 6. 34). Giriş kapısının yanında buzdolabının yer aldığı dükkanın sağ duvarında, han girişine bakan bir pencere açıklığı bulunmaktadır. Kasabın yanında han girişinin sağlandığı ve sürekli açık bulunan 3.22 x 2.95 m. boyutlarında sonradan yapılmış, çift kanatlı demir bir kapı bulunmaktadır. Kapının üzerinde 0.57 x 0.97 m. boyutlarında bir açıklık bulunmakta ve hanın iki katlı kısmı bu bölümle sonlanmaktadır (Resim 6. 35).

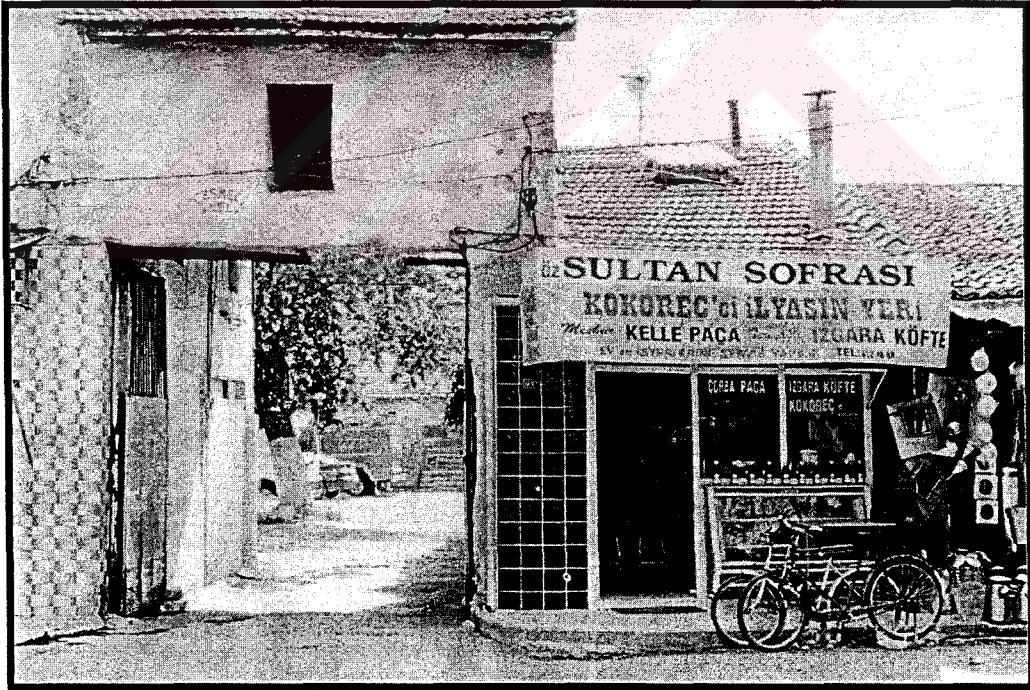
Resim 6. 36 Giriş Cephesinde Bulunan Lokanta

Girişin sağında bulunan lokantanın camekanını ile yüzey büyük oranda boşaltılmış; kalan dolu yüzey de fayans kaplanmıştır (Resim 6. 36). İç mekanın duvarları ve zemin kaplaması da fayans olup dükkan yüksekliğinden yararlanarak asma kat yapılmıştır. Tenekececinin bulunduğu dükkan 10.45 x 2.97 m boyutlarındadır. Kapısı bulunmayan dükkanın açıklığı kepenk ile örtülmektedir. Satılan ürünlerin kaldırımında ve cephe yüzeyinde asılı olarak sergilendiği dükkanın orijinal tavan yüksekliği 3. 11 m.dir (Resim 6. 37). Zeytin ticareti yapılan dükkan bu cephede yer alıp hanın avlusuna bağlantısı bulunan tek mekandır. Sokak cephesine bakan bölüm özel mülkiyete ait olup han tarafında yer alan iç kısım vakıf mülkiyetindedir. Sokak cephesinde kapı bulunmamakta, açıklık kepenk ile kapatılmaktadır (Resim 6. 38). Avluya bakan cephe tamamen açılmış ve demir doğrama ile kapatılmıştır. Doğu cephesinin son dükkanı olan ticarethanede herhangi bir donanım bulunmamakta, zeytin satışının yapıldığı mekanda büro olarak kullanılan ahşap küçük bir bölme bulunmaktadır (Çizim 6. 4) (Resim 6. 39).

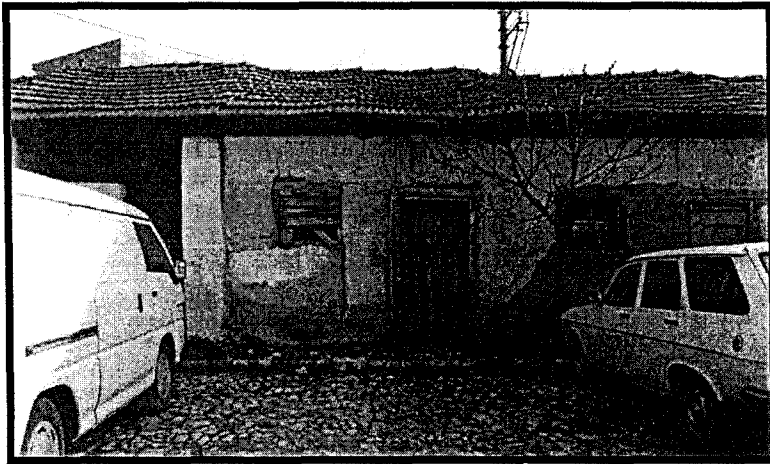
Resim 6. 45 Han Avlusunun Güney Cephesi

Han Avlusuna Cephesi Bulunan Birimler: Hanın avlusuna bakan birimlerden çoğu kullanılmamaktadır. Bunların bir kısmı bölgede bulunan tüccarların ürünlerini stokladıkları depo olarak kullanılmaktadır. Han odalarının ikisinde nalbantlar çalışmaktadır. At sahipleri sıklıkla buraya gelmekte ve avluda atlarının nallarını yeniletmektedirler. İki birim de, orijinal çatı elemanlarının iç mekandan görülebilmesi ile özellikli mekanlardır. Avlunun doğu cephesinde yer alan nalbant dükkanının cephesinde biri kullanılmayan iki kapı ve naylon örtülerle örtülmüş bir pencere bulunmaktadır. Bu birimin dış ve iç duvarları sıvasız olup orijinal duvar dokusunu oluşturan moloz taşlar yüzeyde görülebilmektedir (Resim 6. 40). Odanın içi nalların işlendiği tezgahlar ve demir yığınları ile kaplı durumdadır. Çatı strüktürü mekandan görülmekte; çatı kaplama tahtalarındaki aşınmalar ve kopmalardan dolayı merteklerin üzeri naylon ve bez örtülerle kaplanmış durumdadır (Resim 6. 41). Bu odanın karşısında yer alan batı cephesindeki nalbandın da bir kapı ve penceresi bulunmakta, yapım sistemi ve mekan özellikleri ile diğer odaya benzemektedir (Resim 6. 42). Ancak bu odanın avlu cephesine bakan duvarı tuğla ile yenilenmiştir (Resim 6. 43). Nalbandın iki yanındaki oda da ahır olarak kullanılmakta, buraya hayvanlar bağlanmaktadır (Resim 6. 44). Avlunun kuzey ve güney cepheleri depo ve boş odalardan oluşmaktadır. Boş birimler harap durumdadır (Resim 6.45, 6. 46) (Çizim 6. 5).

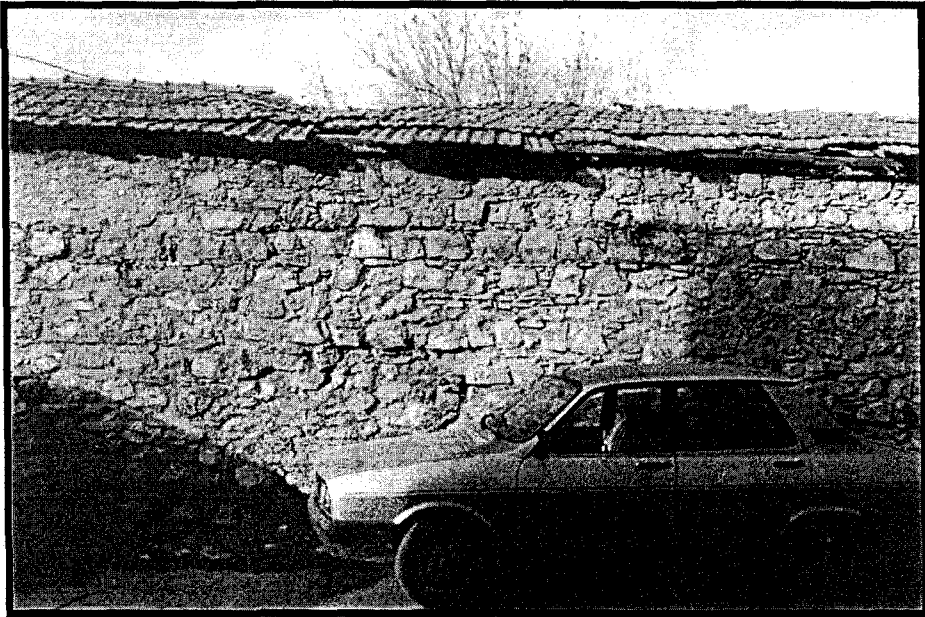
Resim 6. 47 Hanın Orijinal Duvar Örgüsü

Hanın 121 numaralı tek katlı sokak cephesinin duvar örgüsü orijinaldir. Alt kotlarda daha büyük boyutlarda olmak üzere duvarda moloz taş kullanılmıştır. Üst kotlarda, tuğla malzeme ve ahşap hatıl da gözlemlenmektedir (Resim 6. 47). 50 numaralı sokak cephesi ise iki katlı olup; daha geç tarihlidir. Bu cephede yer alan dükkanların açıklık oranlarının uyumsuzluğu ve duvar kaplama malzemelerinin seçimindeki aykırılıklar yapı bütünlüğünü bozmakta ve yoldan hanın algılanmasını engellemektedir.

Han: Yoksulluk sınırının altında olan gündelikçi inşaat işçileri, evsizler ve düşkünlerin konakladıkları yapının, öncelikle fiziksel problemlerinin giderilmesi gerekmektedir. Orijinal bölümlerdeki duvar ve çatı hasarlarının giderilmesinin yanında, yapının yakın dönemde yapılmış eklerden temizlenmesi gerekmektedir.

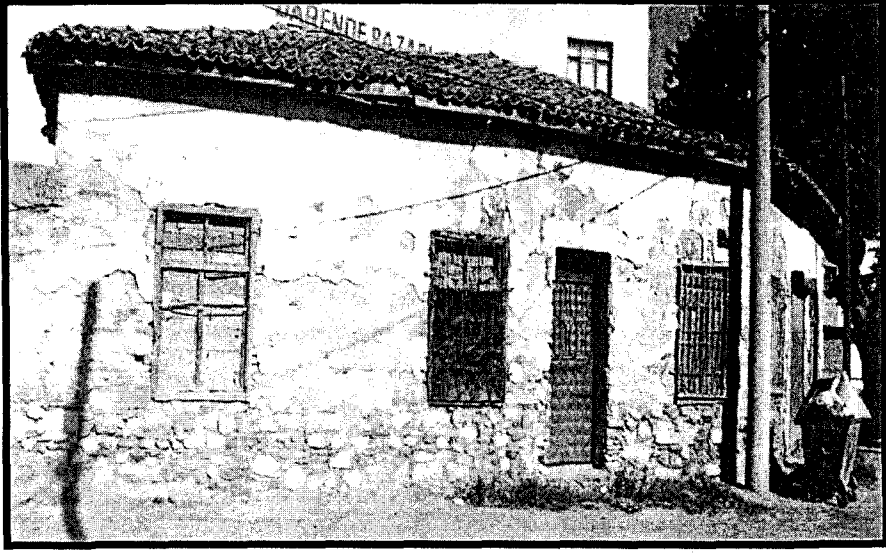
Resim 6. 49 İmarethane Cephesindeki Bozulmalar

belirtmektedir (Müderrişoğlu, 1956, s.29). Ahmet Vefik Paşa (1823 - 1891); 1863-64 yıllarında Anadolu sağ kolu müfettişi olarak bölgeyi dolaşmış olduğuna göre yapı 19. yüzyılın 2. yarısına tarihlenebilir. Yapı yakın geçmişe kadar işlevini devam ettirmiştir. Vakfın düştüğü maddi sıkıntıdan dolayı yemek dağıtımı kesilmiş ve yapı boş kalmıştır. Boş yapının çatısı çöktüğünden, iç mekan dış etkenlere açık durumda bulunmaktadır.

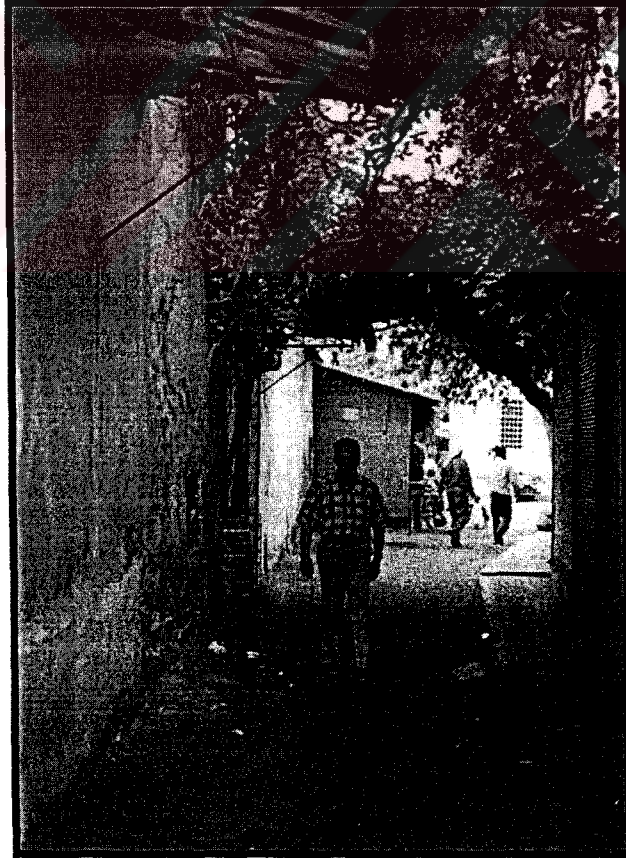
Resim 6. 55 25 Numaralı Sokak

Dükkanların ön cephesi 5.40 m genişliğindeki 122 numaralı sokağa bakmaktadır. Dükkanların önündeki 80 cm. genişliğindeki kaldırımlar, dükkanlarda satılan ürünlerin sergilenmesi için kullanıldığından yaya trafiği de yoldan sağlanmaktadır. Sokağın üstü; aralarında sarmaşıkların da bulunduğu branda ile kapatılmıştır (Resim 6.52). Paşa Cami'sine açılan sokağın ucunda bir akasya ağacı ve onun yanında da bir çeşme bulunmaktadır (Resim 6.53). Arka cephenin baktığı 25 numaralı sokağın kuzey ucu Paşa Cami'sinin güney cephesinde bulunan meydana açılmaktadır (Resim 6.54). Bu alanda çarşamba günleri köylü pazarı kurulmakta, pazar haricinde de; çeşitli gıda ve giysi satışı yapılan tezgahlar yer almaktadır. Yapının güney ucu 217, 218, 219 ve 221 numaralı adaların oluşturduğu, ortasında sıra ağaçlar bulunan, dar geçide bakmaktadır. Sokağın güneydoğu ucunda genişlik 1.94 m.ye düştüğü için araç trafiği bulunmamaktadır (Resim 6. 55).

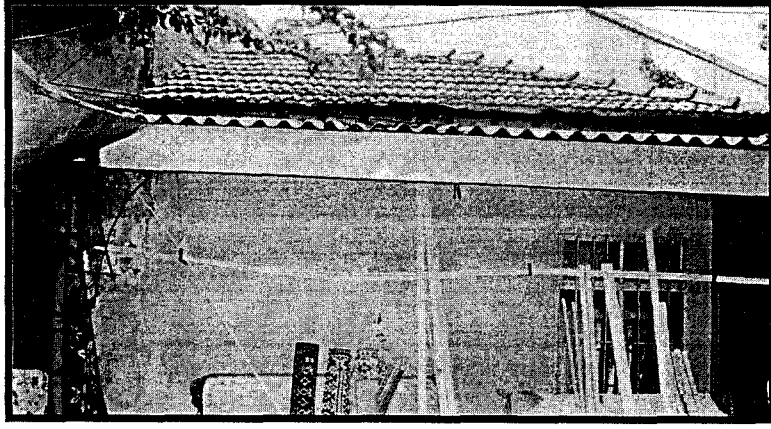
Resim 6. 56 Yenilenen ve Önlerine Gölge Eklenen Çatılar

Tüm dükkanlar dikdörtgen plan şemasına sahip olup geniş kenarları 122 numaralı sokağa bakmaktadır. Kagir dükkanların kırma çatıları yenilenmiş ve marsilya kiremit ile kaplanmıştır (Resim 6. 56).

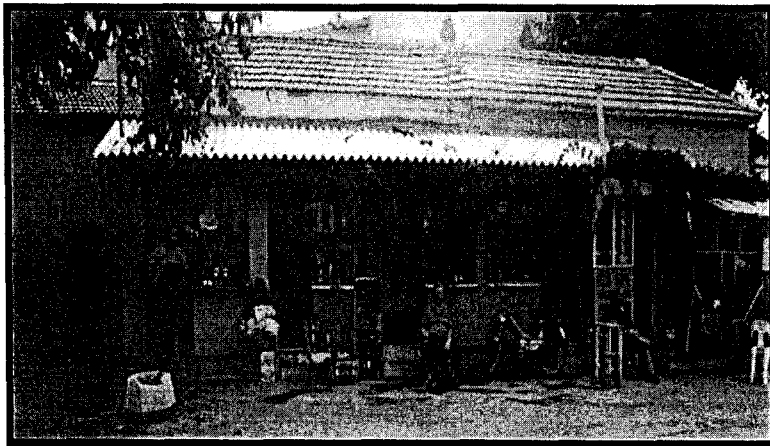
Resim 6. 57 Doğu Cephesine Yapılan Ek Birimler

Yapının doğu cephesine, 1998 yılında, Akhisar Belediyesi tarafından 5 küçük odadan oluşan betonarme ek bir yapı yapılmış, üstü eternit ile kapatılmıştır (Resim 6. 57). 3 ayakkabı tamircisi ve 2 yiyecek büfesinden oluşan yapının her bölümü eş büyüklükte olup  $3.15 \text{ m}^2$ 'dir.  $(1.50 \times 2.10)$  Girişler yerden 0.5 m. yüksekliktedir. 2.50 m. kat yüksekliği bulunan ek, dükkanların arka cephesinde bulunan çatı silmeleri kapatmamaktadır. Ayakkabı tamircileri pencere boşluklarında ayakkabıları sergilemekte, büfeler de çarşı esnafına hizmet etmektedir. Odaların cephe oranları, yiyecek büfesi dışında değiştirilmemiştir.

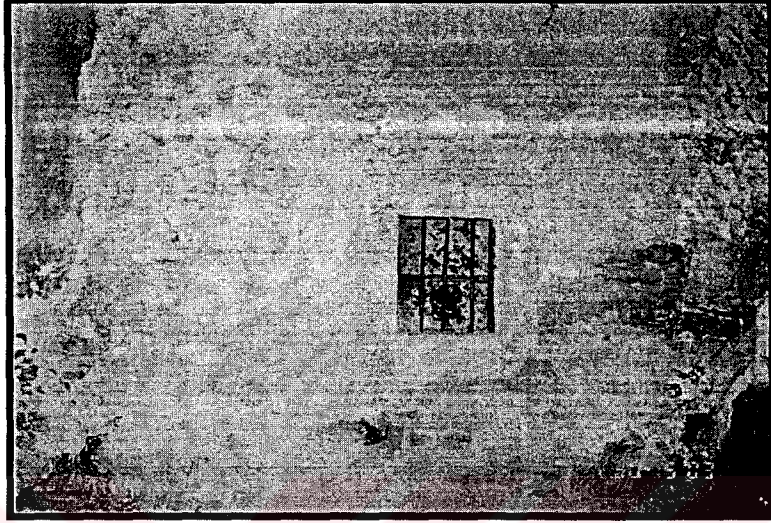
Resim 6. 60 8 Numaralı Parselin 25 Numaralı Sokağa Bakan Doğu Cephesi

8 numaralı parsel: Dükkan günümüzde kullanılmamaktadır. Mekan ölçüleri 2.50 x 3.50 m. olup toplam alan 8.75 m<sup>2</sup>'dir. Tek katlı dükkanın üzeri tonoz ile kapatılmıştır. Zeminden 1.20 m. yükseklikten başlayan tonozun üst kodu 3.10 m. yüksekliğe ulaşmaktadır. Mekanın sol tarafında, tonozun yüzeyinde bulunan ve üst kata çıkışı sağlayan demir kapak kapatılmış, üstü sıvanmıştır. 1. kata çıkılamadığından malzemesi ve üst örtüsü incelenememiştir. Orijinal iki dükkandan biri boştur. Bu dükkanın alanı ve iç mekanı çay ocağı ile özdeşir. Diğerinden farkı üst katının bulunmasıdır. Mekan içindeki kıtıkli sıvanın döküldüğü bölgelerden taşıyıcı duvarların taş örgüsü gözükmemektedir. Girişin sağ yan duvarında 0.50 x 0.50 m.

boyutlarında bir niş, karşı duvarında da yerden 1.15 m. yükseklikte 0.55 x 0.55 m. boyutlarında orijinal bir pencere bulunmaktadır. Arka cepheye bakan diğer pencere gibi bunun da sokak zemininden yüksekliği 0.72 m.dir (Resim 6. 60). Giriş açıklığı kepenk ile kapatılmakta, herhangi bir doğrama bulunmamaktadır.

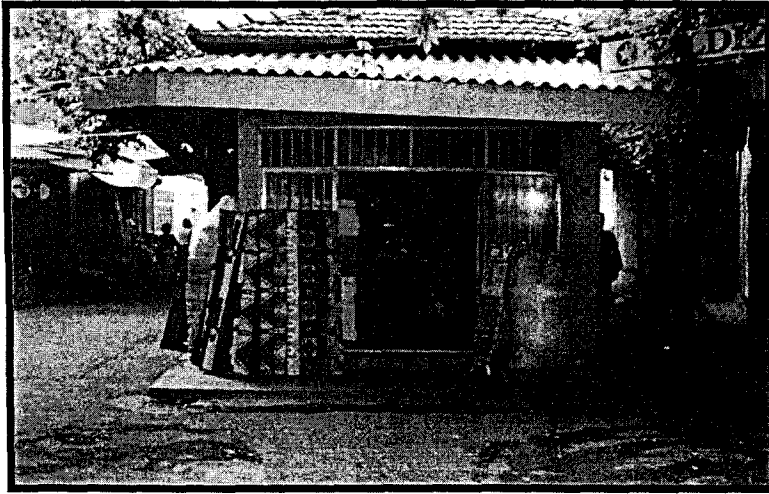
Resim 6. 61 Yapının Güney Ucunda Yer Alan Dükkan

9 numaralı parsel: Yapının güney ucunda yer alan dükkanda sünger yatak ve yastıklar satılmaktadır (Resim 6. 61). Mekan ölçüleri 3.70 x 4.90 m. olup toplam alan 18.13 m<sup>2</sup>dir. Tek katlı yapının kat yüksekliği 3.50 m.dir. Mekanın giriş cephesi dışındaki duvarlarında, ahşap raflar bulunmaktadır. Zemine beton dökülmüş ve üzeri naylon malzeme ile, tavan da çıtalı ahşap panolar ile kaplanmıştır. Dükkanın güney cephesinde bir kapı, batı cephesinde de 1.20 x 2.60 m. boyutlarında demir doğramalı geniş bir pencere açıklığı bulunmaktadır.

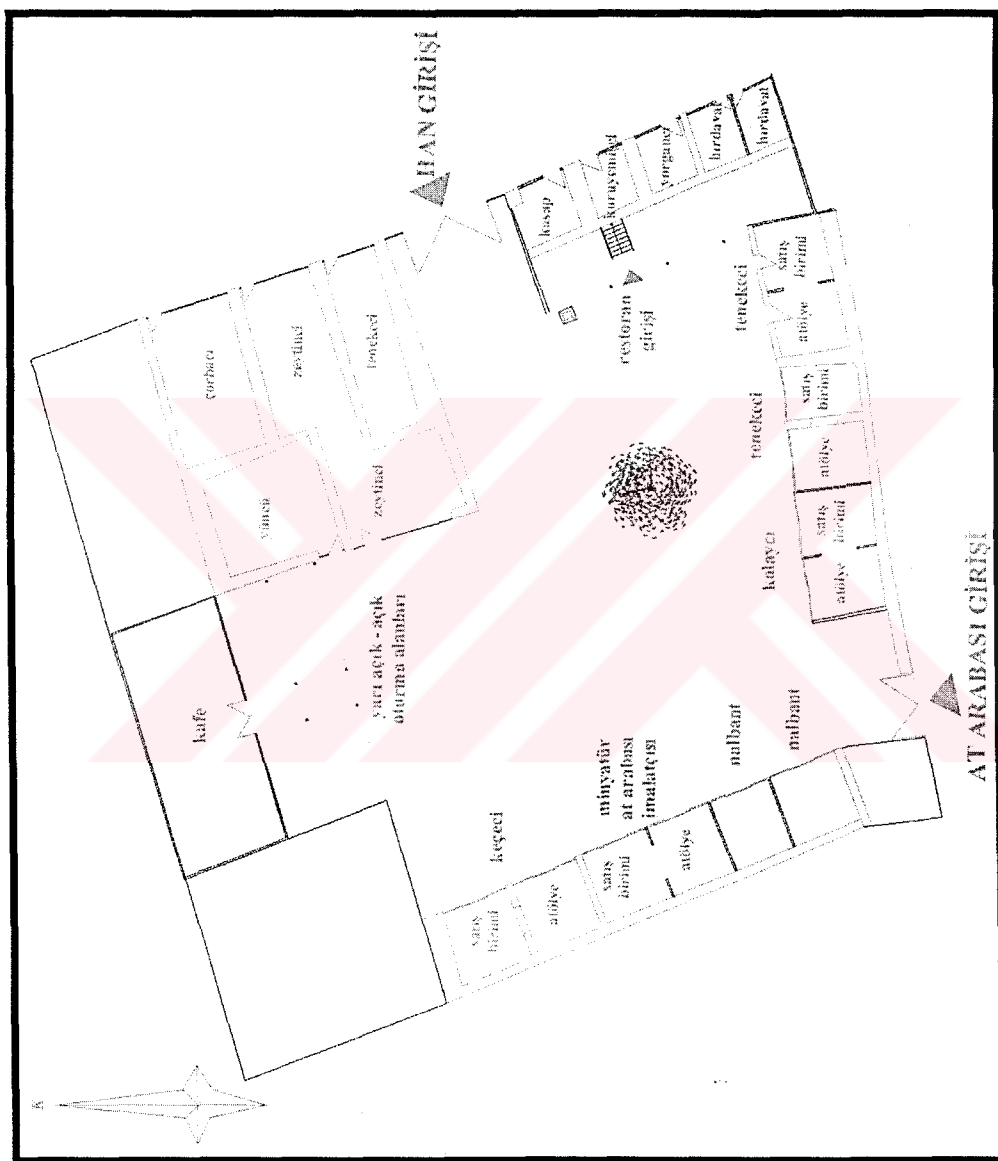
Hanın avluya bakan odalarından ikisinde; Akhisar'da çok az sayıda kalmış olan nalbantlar çalışmaktadır. Kullanılmayan diğer odaların da minyatür at arabası imalatı, keçecilik gibi yerel el sanatlarının yapıldığı birimlere dönüştürülmesi önerilmektedir. Ayrıca; hanın güney ucuna, çınar ağacının altına da yayılan, açık – yarı açık oturma alanı yapılması ve girişteki iki katlı mekanın kafeterya ve restoran olarak düzenlenmesi ile hanın iki ucuna canlılık getirilecek ve farklı kotlardan hanı seyretme imkanı sağlanacaktır. Girişte yer alan iki katlı bölümün üst katının restoran olarak düzenlenmesi halinde, bu noktadan, han içindeki avlu ve külliye önündeki meydanın aynı anda görülebildiği bir üstten bakış noktası yaratılmış olunacaktır. İkinci kat, sonradan eklenmiş bir bölümdür. Bu yüzden restoran uygulaması için gereken müdahaleler sorun yaratmayacaktır. Yapının orijinal odalarının yanına ek niteliğinde yapılmış mekanlara önerilen kafe ve restoran bölümlerinin, tarihi yapıdan farklı bir bölüme geçildiğini hissettirecek, çağdaş malzemeler kullanılarak hanın orijinal oranlarında biçimlendirilmesi önerilmektedir (Çizim 6.8).

İmarethane: İmarethane binasının yapısal sorunları vardır. Çöken çatısının onarılması, tuğla ile örülerek kapatılan pencere ve kapı boşluklarının açılması gerekmektedir. Yapının fiziksel sorunlarının çözülmesinin ardından, okuma salonu olarak işlevlendirilmesi önerilmektedir. Binanın, konut bölgesine yakın olan konumu ve fonksiyonun plan tipine uygun olmasından dolayı, bu işlev önerilmiştir. Yapıya ait birimlerin boyutları ve ışık kalitesi okuma salonu işlevine uygundur. Yapının, konut bölgesine yakın konumu nedeniyle, bölgede bulunan okul çağındaki gençlere hizmet etmesi beklenmektedir. Bina bahçesinin kafeterya olarak hizmet vermesi tasarlanmıştır. Bahçe, yan parsellerde yer alan çok katlı yapılarla sınırlanmış, içe dönük, tipik bir Osmanlı bahçesi olup, yapının tüm mekanlarından algılanan bütünleyici bir mekandır. Yapının alandaki sosyal yaşantıya katılmasını, kentteki Ticaret ve Sanayi Odası'nın (TSO) ve Sağlık Eğitim Kültür Vakfı (AKSAEK) gibi Sivil Toplum Kuruluşlarının katıldığı bir işletme modeli çerçevesinde hayata geçirilmesi planlanmaktadır (Çetin & Doyduk, 2003, s. 315 - 320).

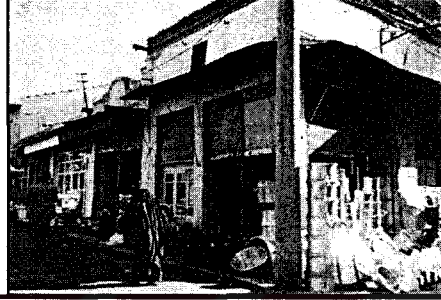
## Yapı Fotoğrafı

| YAPI ALANI m2 | 17,6 | KAT ADEDİ | 1 | KAT YÜKSEK. | h: 3.80 m. |

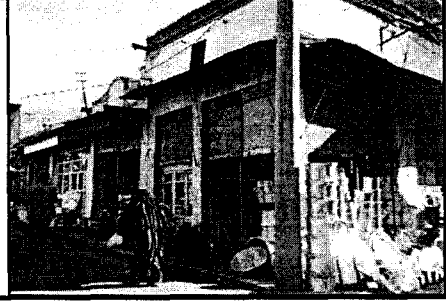
Yapı Fotoğrafı

| YAPI ALANI m2 | 15,3 | KAT ADEDİ | 2 | KAT YÜKSEK. | hZ:3.60 m. h1:2.28m. |

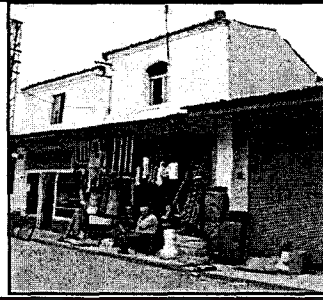
Yapı Fotoğrafı

| Çatı | Beşik çatı alaturka kiremit kaplı |
