T.C.  
DOKUZ EYLÜL ÜNİVERSİTESİ  
GÜZEL SANATLAR ENSTİTÜSÜ  
GELENEKSEL TÜRK EL SANATLARI ANASANAT DALI  
YÜKSEK LİSANS TEZİ

**İZMİR ŞADIRVAN CAMİİ ŞADIRVAN SÜSLEMELERİNİN  
RESTORASYON PROJESİ**

Muhammet BİLGİN

2005

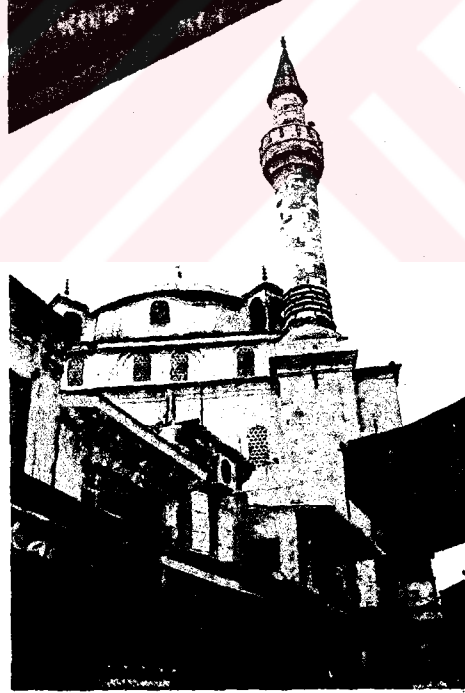
Kaynaklardan 17. yüzyılın ilk yarısında yapılmış olabileceği sonucuna vardığımız Şadırvan Camii , İzmir Konak semtindeki tarihi Kemeraltı Çarşısı içinde yer almaktadır (Resim:1). Altında kapalı çarşısı bulunan caminin kuzey ve batı tarafında olmak üzere iki şadırvan<sup>4</sup> vardır. Bu şadırvanlardan dolayı caminin adı “şadırvan camii ” diye anılmaktadır. Bazı kaynaklarda caminin adı “şadırvanaltı” olarak geçse de, “şadırvan altı” sözcüğü caminin adı olarak değil bu mimari eserin bulunduğu çevreye verilen ad olarak kullanılmaktadır. Yani, şadırvanlarından , özellikle batı tarafında ki meşhur büyük şadırvandan dolayı camiye “şadırvan camii”, caminin bulunduğu çevreye ise “şadırvan altı “ denilmektedir.

Resim-1: Şadırvan Camii Dış Görünüşü

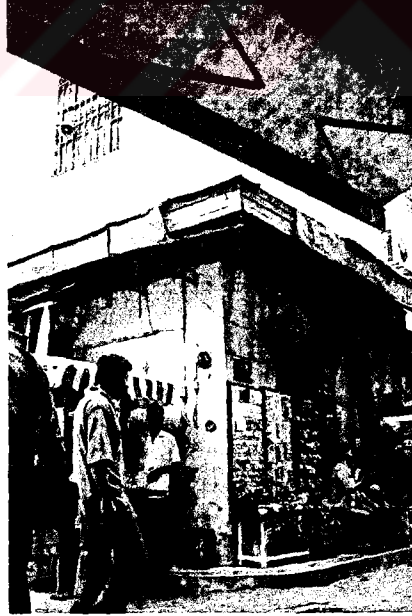
Caminin biri Bit-pazarı tarafındaki Şadırvanın önüne açılan kuzey kapısı, diğeri ise şekerçiler çarşısı tarafındaki esas büyük şadırvanın önüne açılan batı kapısı olmak üzere iki kapısı bulunuyordu. Daha sonra kuzey kapısının merdivenleri çok harap olduğu ve bakımsız kaldığı için bu kapı kapatılmış ve yerine bazı dükkanlar inşa edilmiştir (Resim:4). Bugün camiye batı tarafındaki büyük şadırvanın önünden 29 basamaklı merdiven ile çıkılan batı kapısından girilmektedir<sup>5</sup>.

Resim-4: Şadırvan Camii'nin Kapatılan Kuzey Kapısı

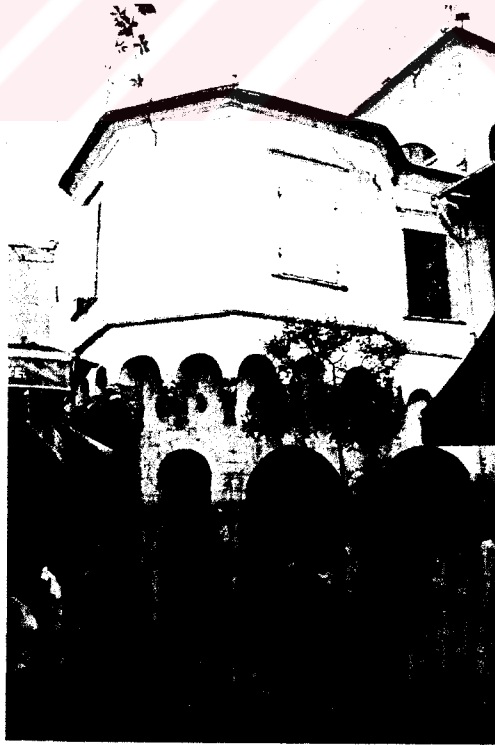
Resim-8: Şadırvan Camii Şadırvanı Genel Görünüş

Caminin batı tarafında bulunan ve sekiz sütun üzerine oturan şadırvanın üzerinde bir kütüphane odası mevcuttur. Kütüphanenin girişi caminin batı yanındaki revakli bölümdendir (Resim:8).

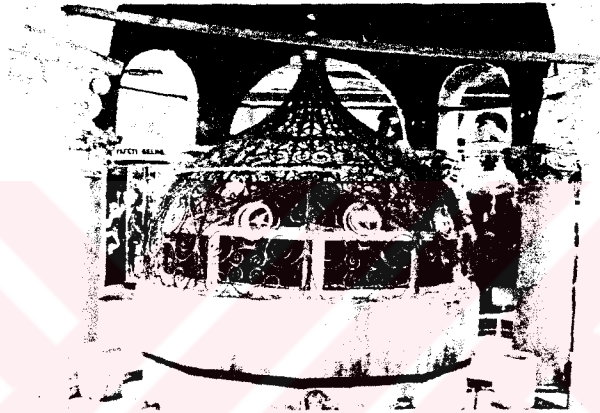
Resim-9: Şadırvan Camii Şadırvanı Su Haznesi

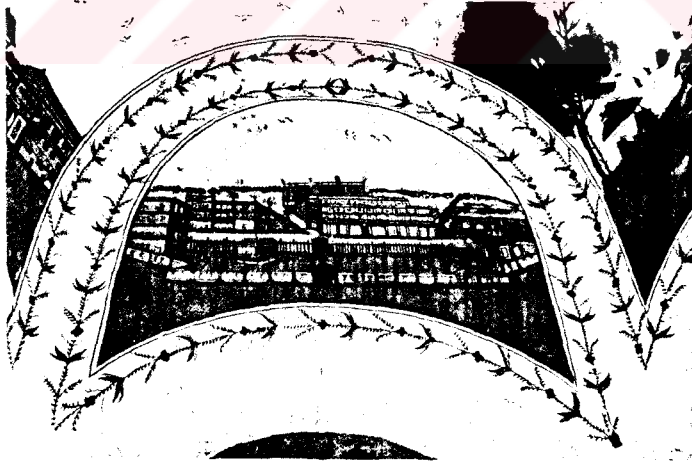
Camiden aşağıda yani çarşı seviyesinde kalan şadırvanın, sütunları üzerine yuvarlak kemerlerle oturan, sekizgen köşk mescidi andıran kütüphane bulunmaktadır. Sütunlar yolların dolması ile kısalmıştır. Caminin altındaki kapalı çarşının kuzeydoğu taraftan sokağa açılan ve şadırvana bağlanan tonoz ve kemer alınlıklarında İzmir'in kıyı manzaraları ile duvar resimleri işlenmiştir<sup>10</sup>. Bu resimler de caminin içindeki diğer kalem işleri gibi sonradan restore edilmeye çalışılmış ve orijinalliklerini kaybetmişlerdir (Resim:12).

Resim-12: Şadırvan Camii ile Şadırvanın Bağlandığı Kemerdeki Manzara Resmi

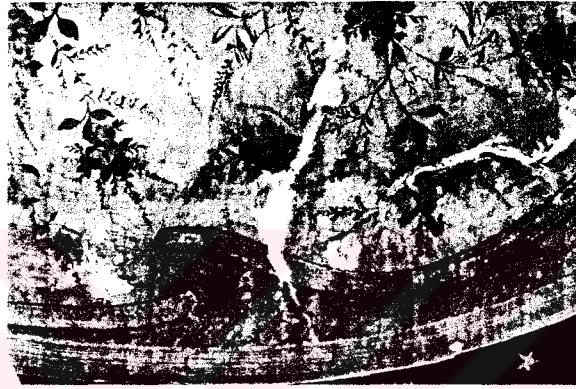
Şadırvanın kalem işleri önemli bir restorasyon geçirmemiştir. Fakat onarım maksatlı bilinçsiz müdahalelerde mevcuttur. Son dönemde yapılmış olan bu müdahaleler kalemişlerine değil, kalem işlerinin uygulandığı sıvadaki çatlak ve bozulmalara yapılmıştır. Sıvadaki çatlak ve dökülmelere müdahale edilirken kalemişleri de zarar görmüş ve üzerleri kapanmıştır (Resim:13). Alçı ile yapılan bu müdahale gözü rahatsız eden bir görüntünün ortaya çıkmasına sebep olmuş ve yapıya zarar vermiştir\*.

Resim-13: Şadırvan Camii Şadırvanı Kubbe Süslemelerinden Bozulma Detayı

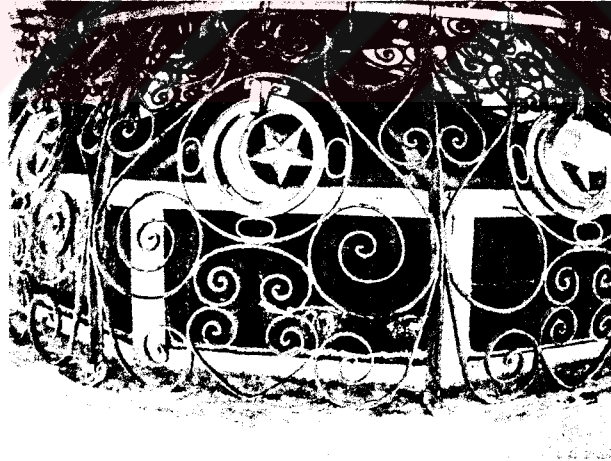
Resim-14: Şadırvan Camii Şadırvanı Su Haznesinin Alüminyum Kafesi

Şadırvanın direklerinin etrafının dolması sonucu kısalmıştır. Abdest alınan kısımlarda zemin , yeni mermer plakalar ile kaplanmıştır. Ortadaki su hazinesinin üzerine demir parmaklıkların içinde kalacak şekilde alüminyum ve camdan, estetik görünümünden yoksun bir kafes monte edilmiştir. Bu kafes çarşı esnafı tarafından son yıllarda yaptırılmıştır (Resim:14).

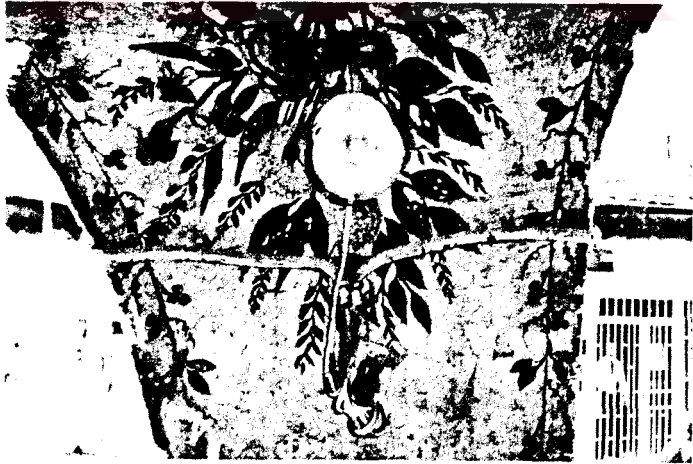
Resim-17: Şadırvan Camii Şadırvanı Pendantifleri üzerine Yerleştirilen Lamba ve Kablolar

Şadırvan'ın kalem işlerinin temizliği yapılırken ilk aşama desenleri örten ve sıvaya zarar veren elektrik kabloları ve lambaların sökülerek alınmasıdır. Pandantiflerdeki desenlerin üzerini kapatacak şekilde yerleştirilmiş olan bu kablolar ve lambalar alınırken desenlerin ve sıvanın zarar görmemesine dikkat edilmelidir. Daha sonra yüzeydeki toz tabakasının alınmasına başlanır. Henüz dokuya işlememiş olan bu toz tabakası elektrik süpürgesi yardımı ile iyice temizlenir. Bu aşamada dikkat edilecek nokta elektrik süpürgesi ile tozlar alınırken çatlamış ve yerinden oynamış sıvaların zarar görmemesine dikkat etmektir. Ayrıca süpürge yüzeyle temas ettirilmemeli uzaktan tutularak tozları alınmalıdır. Aksi takdirde yüzeyde çizikler oluşabilir. Elektrik süpürgesi ile tozu alındıktan sonra yumuşak kıllı bir fırça ile (bu fırça yumuşak kıllı yağlıboya fırçası olabilir) desenlerin yüzeyi kalan tozlardan arındırılır. Bu işlemler ile alınabilen tozlar alındıktan sonra dokuya işlemiş olan kirlerin temizliğine geçilir. Bütün bu çalışmalar yapılırken, her aşama fotoğraf, slayt veya kamera ile kaydedilir.

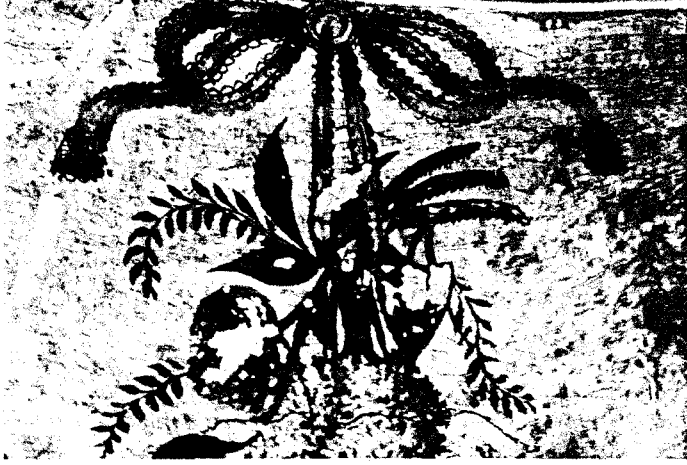
Kalem işlerinde yer yer boyaların dökülmesi sonucu oluşmuş bozulmalarda mevcuttur. Bu bozulmalar sebebi ile bazı yerlerde motifler büyük ölçüde zarar görmüş neredeyse belirsiz hale gelmişlerdir. Boyadaki dökülmeler özellikle motiflerin orta kısımlarında daha yoğundur. Motiflerin dış tahrirlerinin belli olması anatomilerinin kolaylıkla çözülüp ortaya çıkarılmasına olanak sağlamaktadır (Resim:19)

Resim-19: Şadırvan Camii Şadırvanı Pandantif Desenlerindeki Boya Dökülmesi Sonucunda Oluşan Bozulmalar

Çatlaklar ve sıvadaki dökülmeler onarılıp yüzey düzeltildikten sonra zemin rengi hazırlanır. Hazırlanan renkle özgün zemin renginin birbirine çok yakın olmasına dikkat edilir. Eski ve yeni renk gözü rahatsız etmeyecek derecede uyumlu olmalıdır. Elde edilen bu renk, rölöve ve lejant çizimlerinde de belirtilmiş olan bozuk kısımlara uygulanır. Bu aşamadan sonra restitüsyon çizimleri ile öngörölmüş desenler (yalnızca bozuk olan kısımların desenleri) iğneleme veya başka teknikler ile yüzeye aktarılır. Bu aşamayı ayrıntılı olarak anlatmamız gerekirse; Restitüsyon çizimlerinden çoğaltılmış olan desen eskizlerinin tamamlanacak kısma denk gelen motifleri kontur çizgilerinden iğnelenerek delinir. Daha sonra yüzeye oturtulan bu desen, ezilerek toz haline getirilmiş ve bir bez parçasının arasına konmuş kömür tozu kullanılarak zemine geçirilir.

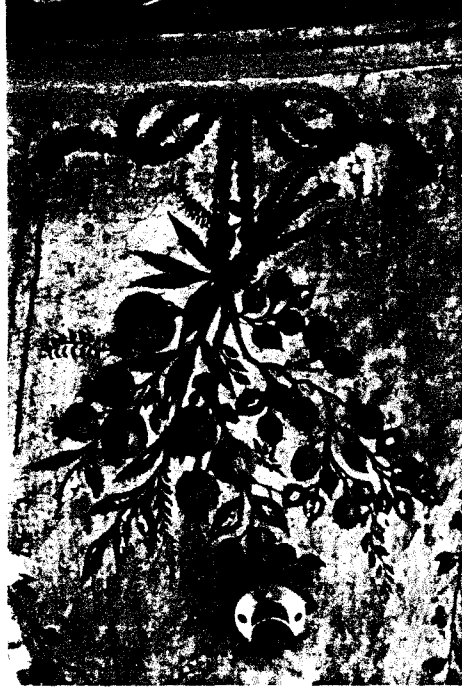
Resim-21: Şadırvan Camii Şadırvanı Pandantif Süslemesi

Bu durum basit gibi gözükse de son derece önemlidir. Desenin iyi incelenmesi ve en küçük noktaların bile göz ardı edilmemesinin ne denli önemli olduğu bu noktada ortaya çıkmaktadır. Eğer gerekli inceleme yapılmaz ve desen tamamen simetriymiş gibi bir yanılgıya düşülürse restorasyon esnasında çeşitli sorunlar ortaya çıkabilir ve buda eserin orijinalliğinin kaybolmasına sebep olur.

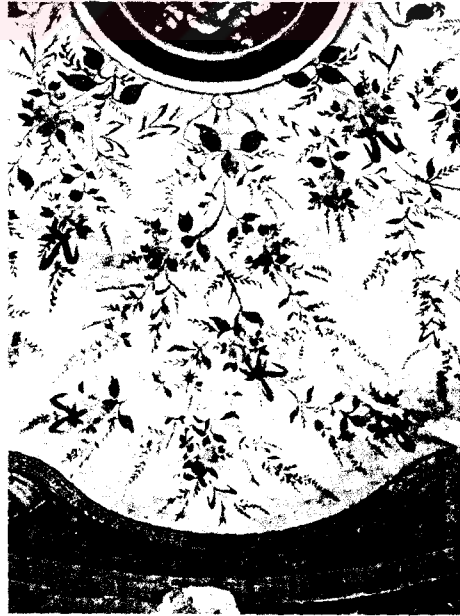
Kubbe yüzeyinin düz bir satıh olması ve şadırvanın durumunun kubbenin tam karşıdan çekilmesine imkan vermemesi sebebi ile görüntüde yamuklaşmalar ve motiflerin doksan derecelik açıyla kaydedilememesi gibi sorunlarla karşılaşmış, desen ve motiflerin en net görülebileceği noktalardan çekimler yapılmıştır (Resim:23). Projeye başlandığı günden beri yaklaşık 1300 adet fotoğraf çekilmiş, bunlar arasından elemeler yapılmış belge değeri en yüksek olanlar sıralanarak ileride gerektiğinde çoğaltılabilmesi için iki farklı kopya halinde cd'ye kaydedilmiştir.

Resim -23: Şadırvan Camii Şadırvanı Kubbe Süslemelerinden Görünüş
