T.C.
SELÇUK ÜNİVERSİTESİ
SOSYAL BİLİMLER ENSTİTÜSÜ
SANAT TARİHİ ANABİLİM DALI

KSEKİ İLVAT KÖYLERİ VE ÇEVRESİNDEKİ GELENEKSEL TÜRK EVLERİNİN MİMARİ VE SÜSLEMESİ

Yüksek Lisans Tezi

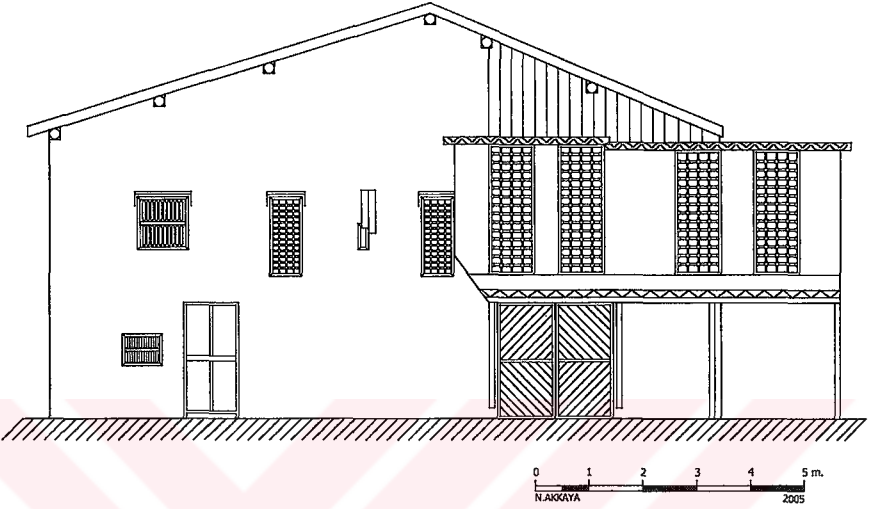
Çizim 65 : Ahmet Arıcı Evi Giriş Cephesi

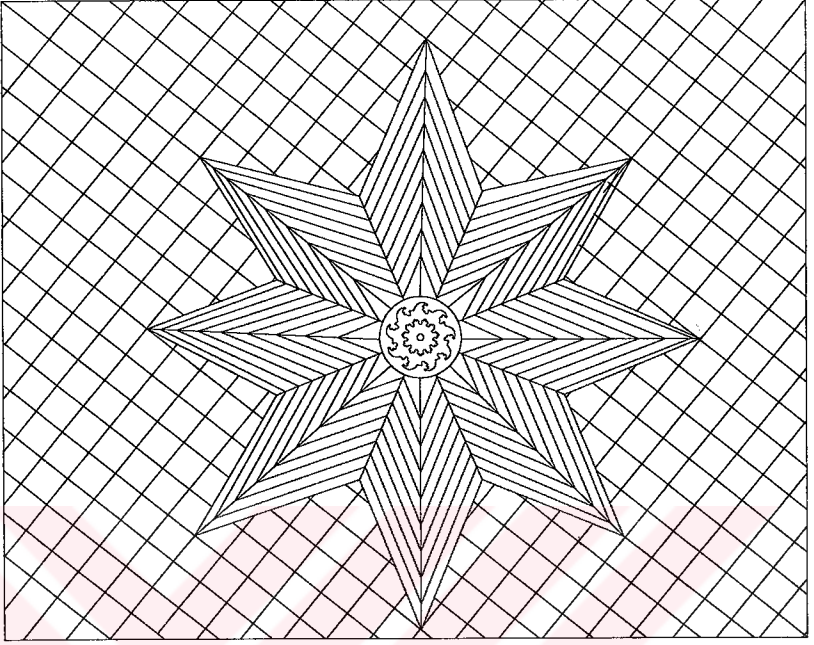
Çizim 100: Ali Petek Evi Dolap Cephesi

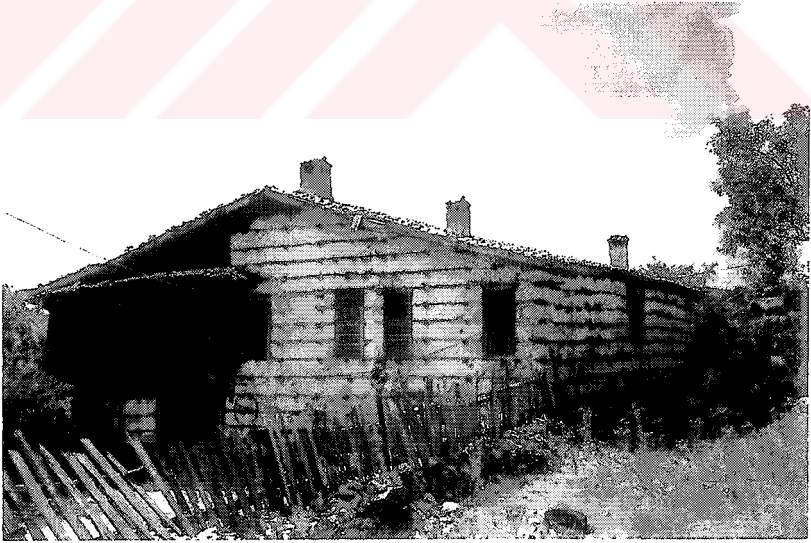
Resim 1: Ali Petek Evi Güney Cephesi Dıştan Görünüşü

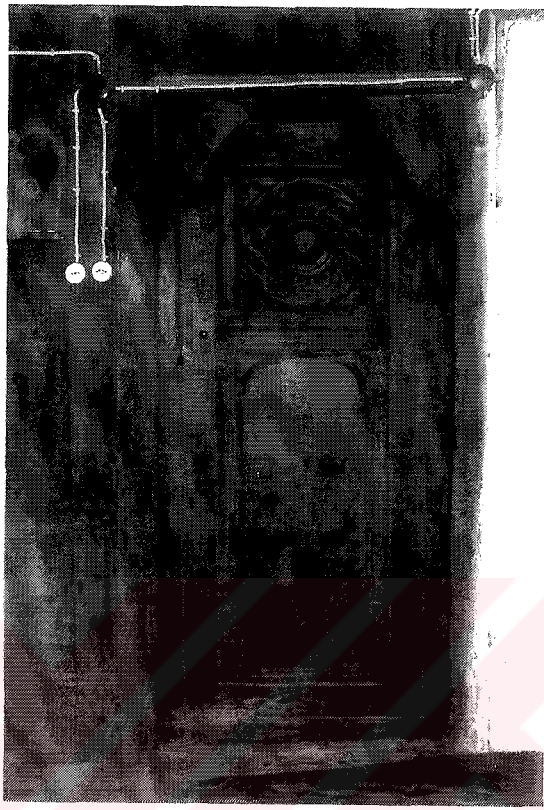
Resim 26: Cemal Bayraktar Evi Mutfağı Davlumbazlı Ocağı
