**KORUMADA TAŞIMA YÖNTEMİNİN KÜLTÜREL  
HAFIZAYA ETKİSİNİN KAYSERİ ÖRNEĞİ ÜZERİNDEN  
İRDELENMESİ**

**Yüksek Lisans Tezi**

**Nisan 2017  
KAYSERİ**

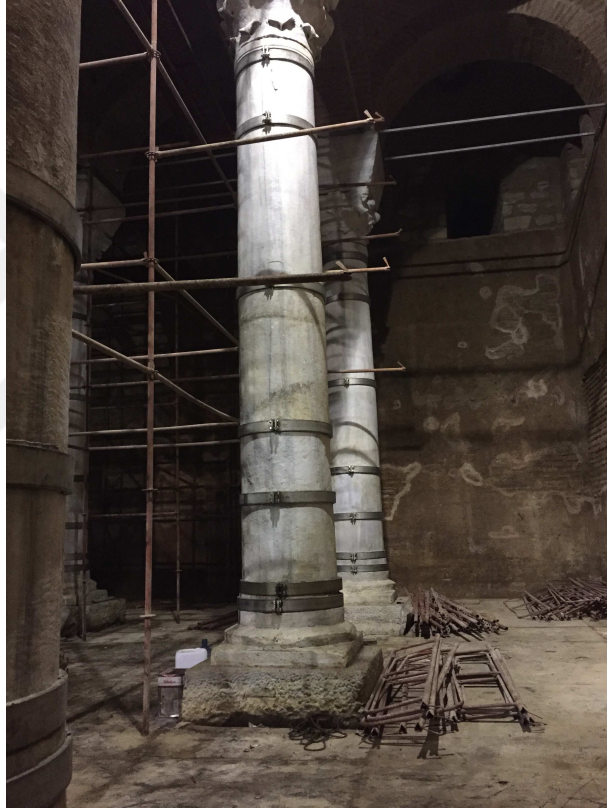
Şekil 1.1. Şerefiye Sarnıcı restorasyon sırasında sütundaki sağlamaştırma, Çemberlitaş, İstanbul (2015) [14].

Malzemesinin sağlamaştırılması, taşıyıcı sisteminin ve zeminin sağlamaştırılması olarak incelenebilir. Bütün restorasyonlarda ortak olan sağlamaştırma tekniği, yapıya müdahaleyi minimuma indirdiği için restorasyon uygulamasının kendisidir [13].

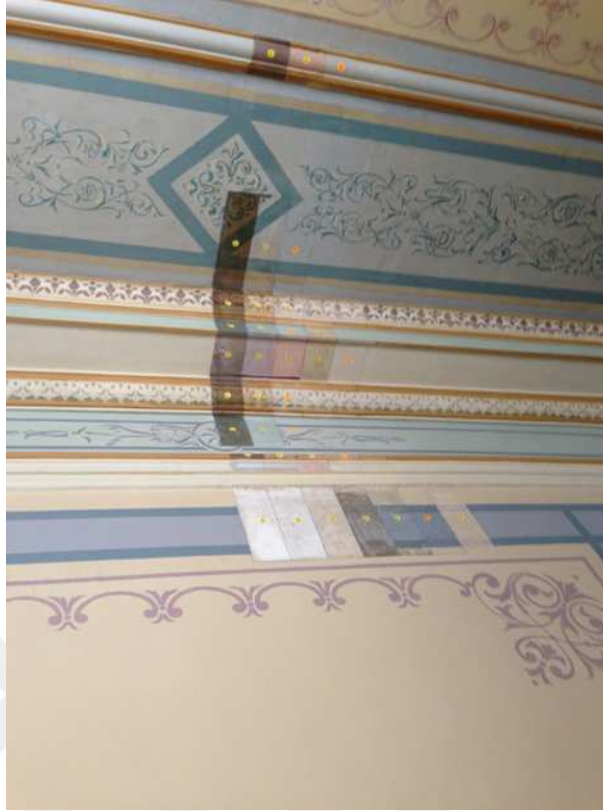
Şekil 1.2. Yıldız Sarayı Harem odaları tavanı restorasyon çalışmalarında, raspa yapıldıktan sonra ulaşılan dönem ekleri, İstanbul (2014) [14].

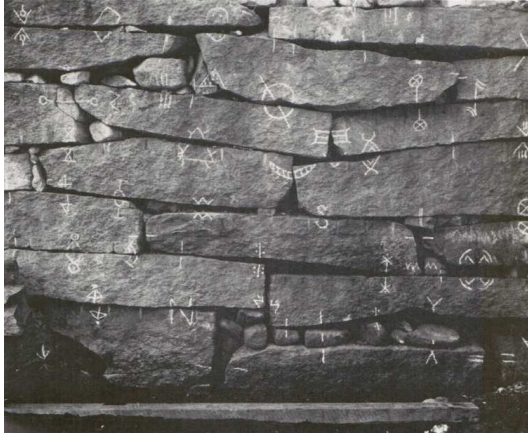
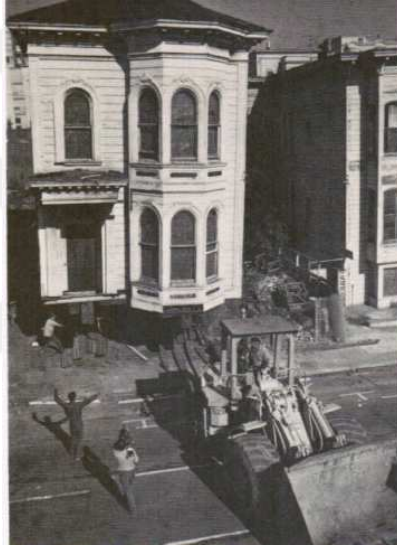
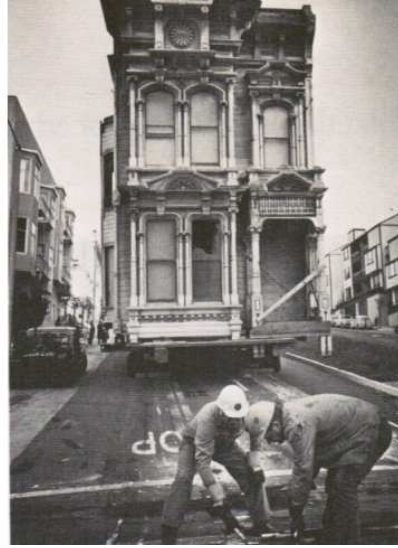
Şekil 1.3. Yapının (a) tamamen parçalara ayrılarak, (b) kısmi olarak parçalara ayrılarak ve (c) bütün halde taşınması (San Francisco, 1974) [29].

- Bütün olarak taşıma (kızakla): Anıtın en az hasarla taşınmasına olanak veren taşıma yöntemidir. Yapının taşınacağı uzaklık, aradaki yolun durumu, anıtın boyutları, ağırlığı, taşıma sistemini etkilemektedir.

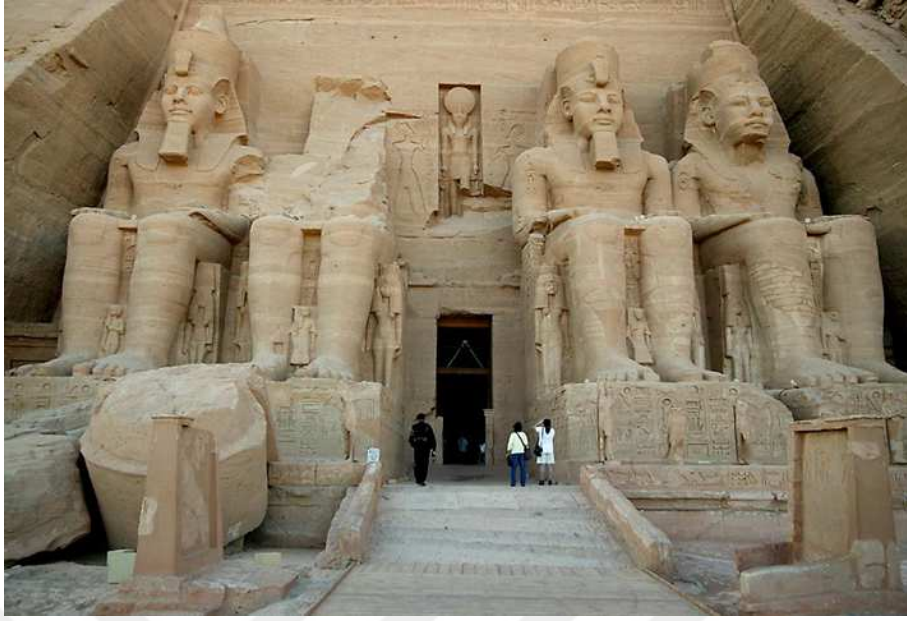
Şekil 1.4. Abu Simbel Tapınağı ve çizimleri [33–35].

Abu Simbel Tapınağı, Mısır'da, Nil Irmağı'nın batı kıyısında, Asvan'da Firavun II. Ramses'in M.Ö. 1250'li yıllarda yaptırdığı tapınaktır. Tapınak ırmağın kıyısında

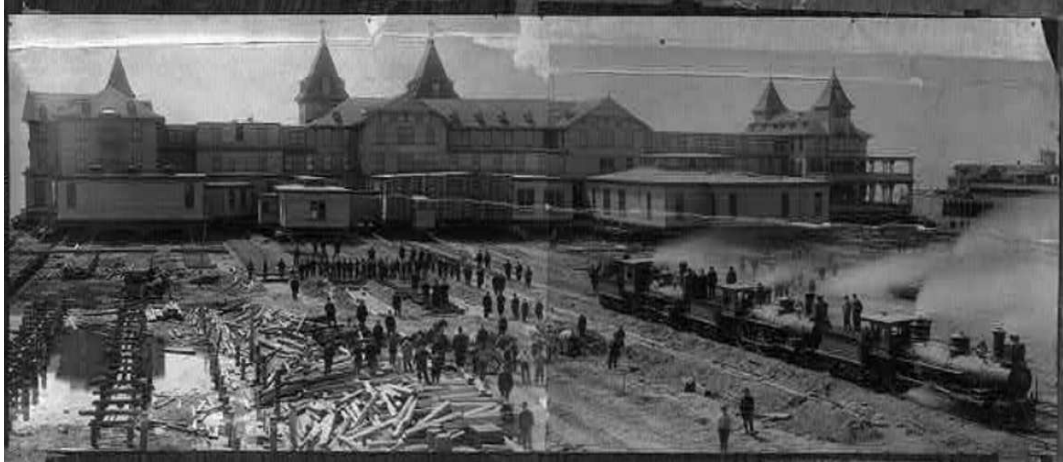
Şekil 1.7. 1888 yılında Brighton oteli taşınırken [30].

Brighton otelinin taşınması hem teknolojik hem de sosyal açıdan çok ilginç bir olaydır. Brighton oteli tarihi bir yapı olmamasına rağmen (çekildiği zaman henüz

yirmi yıllıktı), insan veya hayvan gücü yerine teknolojiden faydalanılarak yeri değiştirilen bir yapı taşıma örneğidir. Otelin sahiplerinin neden yeni bir bina yapmak yerine mevcut olan binayı taşımak istedikleri bilinmemesine rağmen, bina taşınmasında teknolojinin kullanılmasına ait ilk örnekler arasında yer almaktadır. Brighton oteli, modern eğlence parklarından birisi olarak bilinen New York şehrindeki Coney adasında 1868 yılında inşaa olup 400 ft × 100 ft ölçüsünde ahşap iskeletli bir yapıya sahipti. Ayrıca otelin çatısından yükselen beş adet kule bulunmaktaydı. Brighton oteli ada çevresinde bulunan diğer iki otelden daha

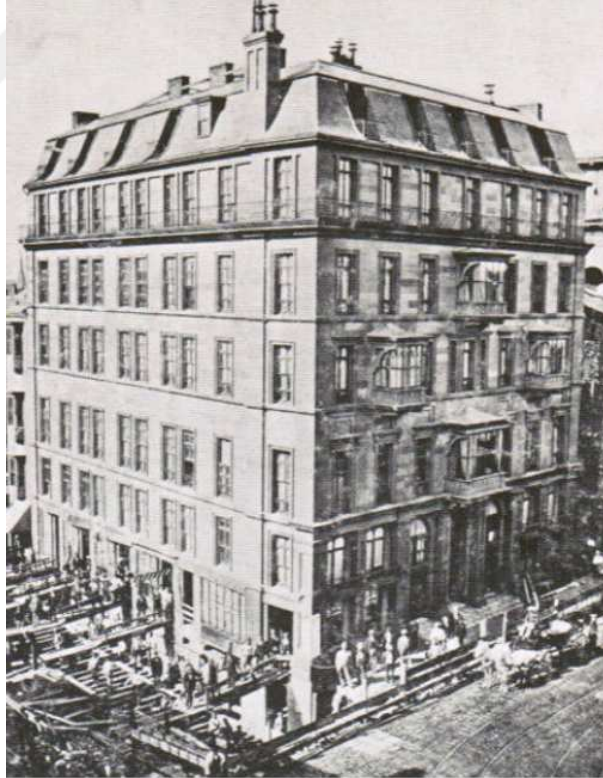
Şekil 1.8. 1869 yılında Boston şehrinde Baylestone caddesinde yapılacak yol genişleme çalışmalarından dolayı Pelham oteli'nin taşınması [29, 38].

1857 yılında yapımı tamamlanan ve muhtemelen büyük kargir bir yapının ilk taşıma örneği olan ABD'nin Boston şehrindeki Pelham oteli, Baylestone caddesinde yapılacak olan yol genişleme çalışmaları esnasında 1869 yılında taşınmıştır (Şekil 1.8) [29, 38].

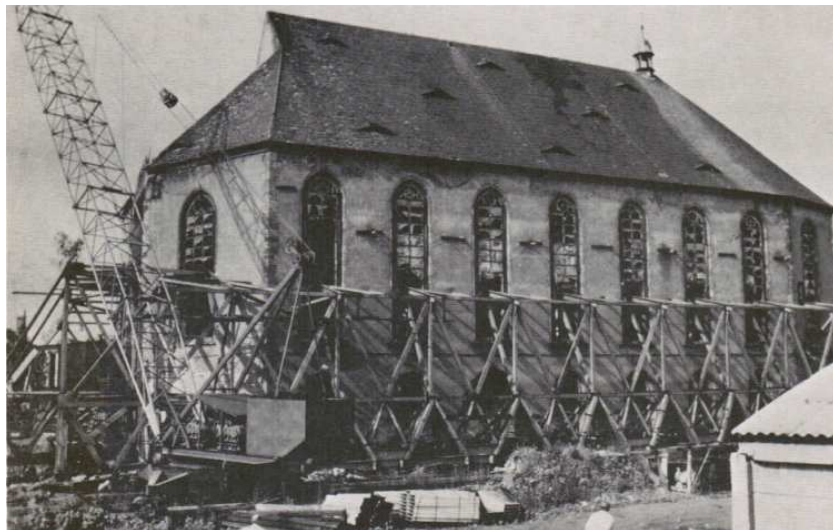
Şekil 1.14. Çekoslovakya'daki Most Katedrali (1975) [29].

işletilmesi sırasında açılan galerilerin zemini zayıflattığı ve çökmeler oluştuğu ileri sürülerek, yamacın tepesindeki konumundan aşağı indirilmiştir (Şekil 1.14) [29].

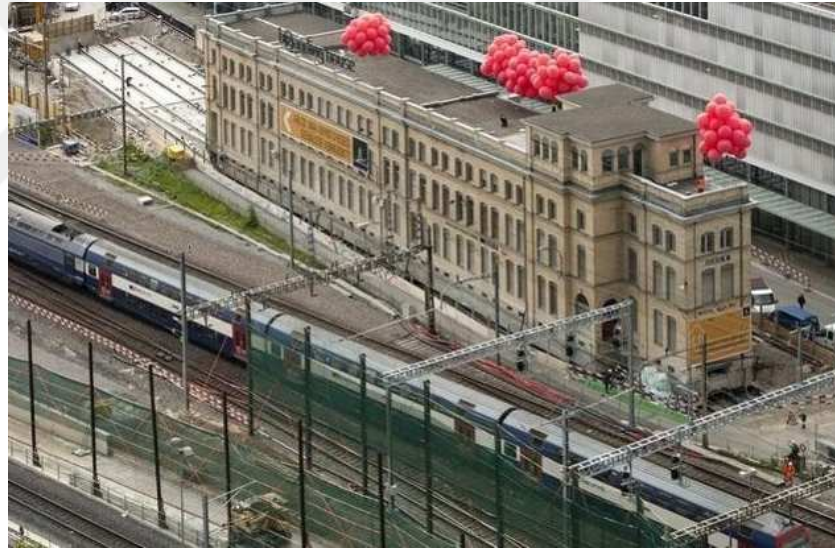
Şekil 1.15. İsviçre'deki 122 yıllık Oerlikon Makine fabrika binası [44].

İsviçre'nin Zürih şehrindeki 122 yıllık Oerlikon Makine Fabrikası binası (6200 ton), revizyonu yapılan bir demiryolu ile kesiştiği için 60 metre ileriye kızaklarla taşınmıştır (Şekil 1.15) [44]. Temelden kazıkılarak kesilen bina, yapılan kazıkların üzerine yerleştirilmiştir. Bina, daha önceden kazılan temelin üzerine eski halinde olduğu gibi oturtulmuştur. Saatte 4 km'lik hızla çekilen binanın taşıma işlemi 6 milyon liralık bir maliyetle gerçekleştirilmiştir [44].

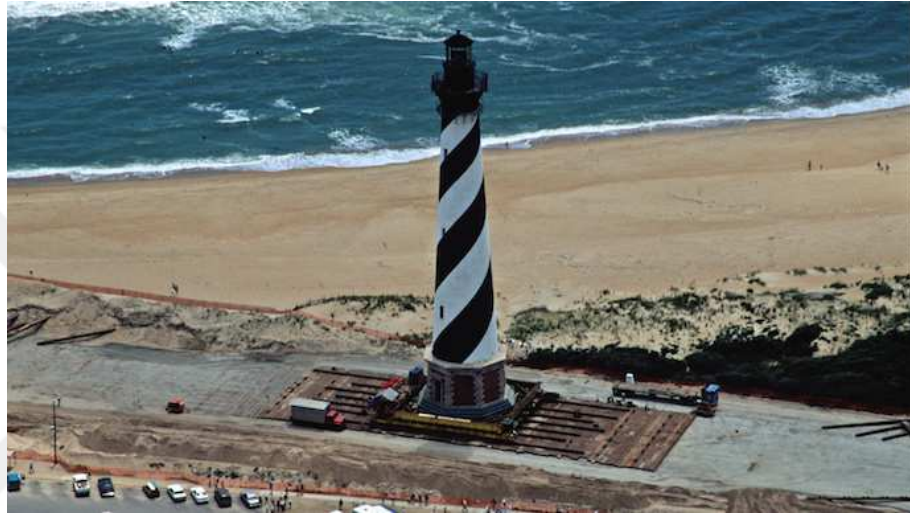
Şekil 1.17. ABD'nin North Caroline eyaletinde bulunan Cape Hatteras deniz feneri [47].

ABD'nin en yüksek deniz feneri olan Cape Hatteras, 1870 yılında ABD'nin North Caroline eyaletinde inşa edilmiştir [30, 47]. Yapıldığı yıllardan 1935 yılına kadar sahilde toprak aşınmaları meydana gelmiş ve Atlantik okyanusunun dalgaları Cape Hatteras deniz fenerinin 30 metre uzağında hissedilebilmekteymiş. 1930'lu

yıllarda Cape Hatteras deniz fenerinde toprak aşınması ve dalgalardan dolayı meydana gelebilecek zararın engellenmesi için yoğun çalışma sarf edilmiş ve 1990 yılında Cape Hatteras deniz fenerinin bulunduğu konumdan taşınmasına karar verilmiştir. 63.4 metre yüksekliğe ve 2540 ton ağırlığa sahip olan Cape Hatteras deniz feneri bulunduğu konumundan altına yerleştirilen raylar vasıtasıyla 880 m uzağa taşınmıştır. Taşıma işlemi 23 gün sürmüştür ve yaklaşık 10 milyon dolara mal olmuştur.

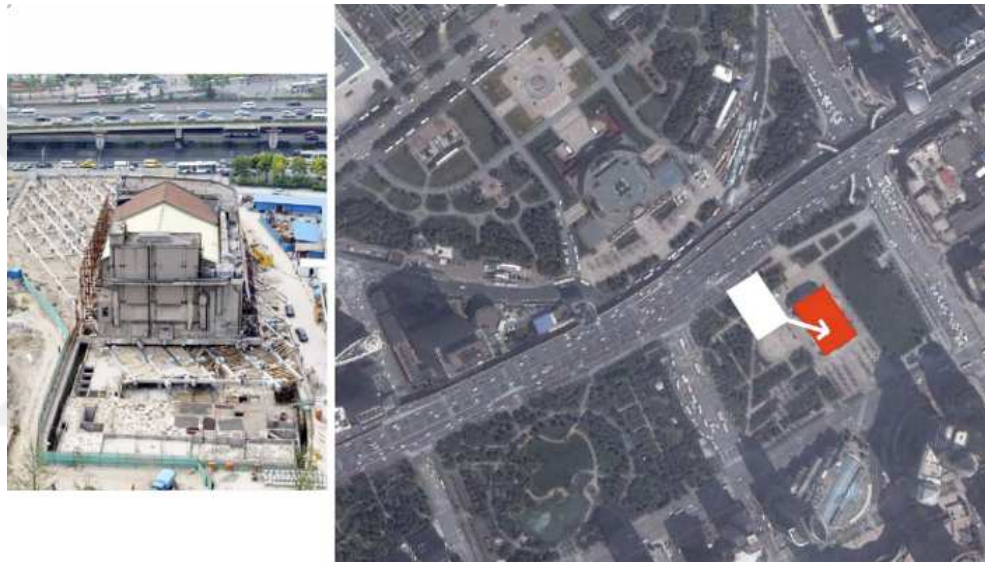
Şekil 1.19. Çin'in Şanghay şehrinde bulunan Şanghay konser alanı [48].

Çin'in Şanghay şehrinde bulunan Şanghay konser alanı 1930 yılında 2600 m<sup>2</sup>'lik alana, 21 m yüksekliğe ve 4500 ton ağırlığa sahiptir [48]. Bina'nın hemen yanında bulunan otoyoldan gelen gürültü ve çevre kirliliğini önleyebilmek için bina 2004 yılında zemine yerleştirilmiş raylar kullanılarak 66.46 m taşınmıştır (Şekil 1.19).

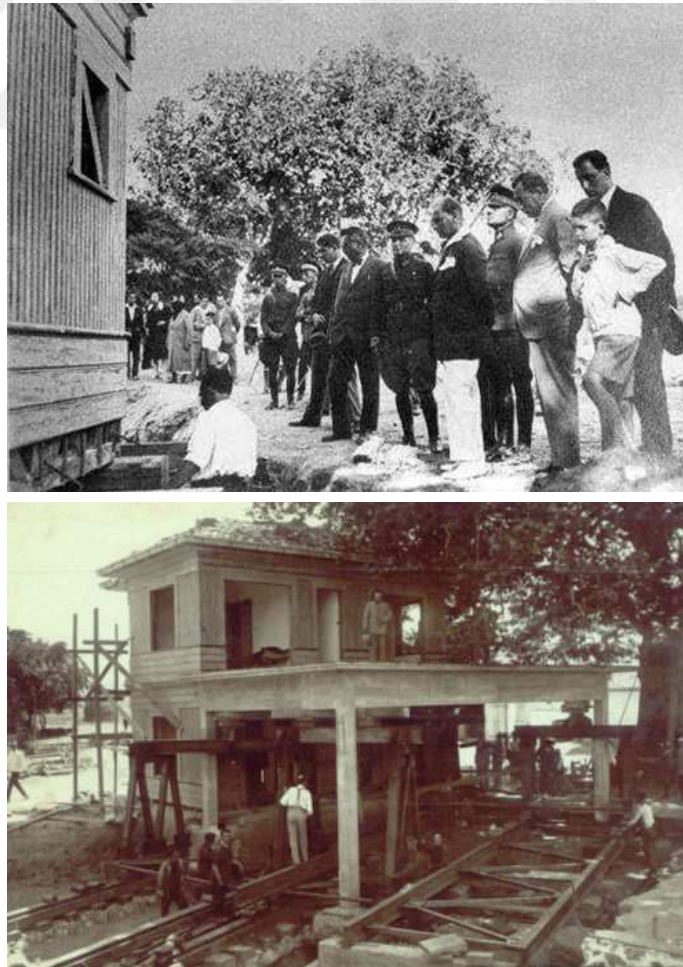
Şekil 1.20. Yalova Atatürk Köşkü [49, 50].

8 Ağustos 1930 günü öğleden sonra yürütme çalışması başlamıştır. Köşkün taşınma işlemi iki aşamada yapılmıştır. 8 Ağustos günü, öncelikle yapının teras bölümü, geri kalan iki gün içinde de, ana binanın raylar üzerinde yürütülmesi işlemi tamamlanmış ve bina, 5 metre kadar doğuya kaydırılmıştır (Şekil 1.20). Böylelikle köşk yıkılmaktan, çınar ağacı kesilmekten kurtulmuştur. Ayrıca köşk o günden sonra Yürüyen Köşk olarak anılmaya başlanmıştır ve köşk 2006 yılından itibaren müze olarak kullanılmaktadır.

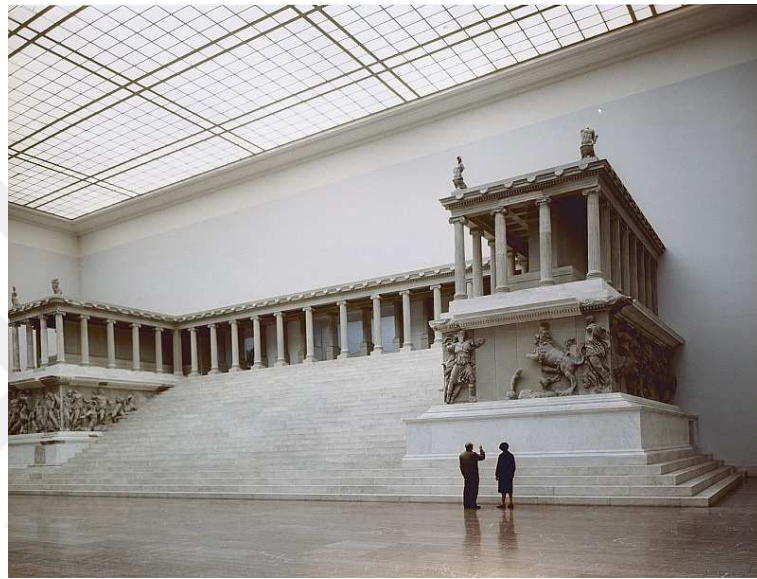
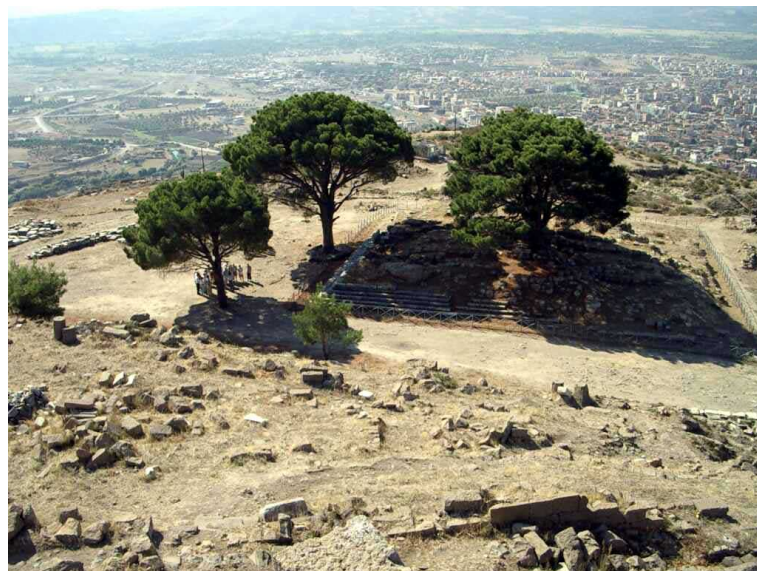
Şekil 1.21. (a) Bergama Zeus Sunađı ve (b) Zeus Sunađı'nın Bergama Akropolü'nde temellerin bulunduğu yer [51].

İzmir'in kuzeyinde bulunan Zeus Sunađı, Pergamon Krallığı Attalos hanedanı tarafından MÖ 2. yüzyılda dinsel bir yapı olarak mermerden inşaa edilmiştir. At nalı biçimdeki yapı 35,64 m genişliğinde 33,4 m derinliğindedir. Zeus Sunađı, Berlin'e taşınmıştır [51]. Zeus Sunađı'nın beş basamaklı temelleri bugün halen Bergama akropolündeki yerinde durmaktadır (Şekil 1.21).

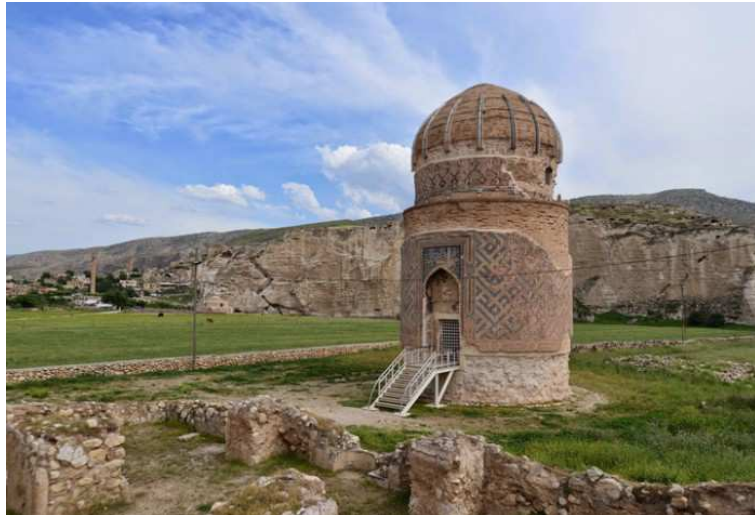
Şekil 1.22. Batman'ın tarihi Hasankeyf ilçesinde bulunan Zeynel Bey Türbesi [52].

Batman'ın tarihi Hasankeyf ilçesinde bulunan Zeynel Bey Türbesi 1462-1482 yıllarında Hasankeyf'te Akkoyunlular tarafından yapılmıştır (Şekil 1.22) [52]. Yakın zamanda Ilisu Barajı suları altında kalacak olan Zeynel Bey Türbesi, 1100 ton ağırlığında olup 1 gün içerisinde taşınması planlanmaktadır. Türbenin tek parça halinde bütüncül olarak taşınması öngörülmektedir.

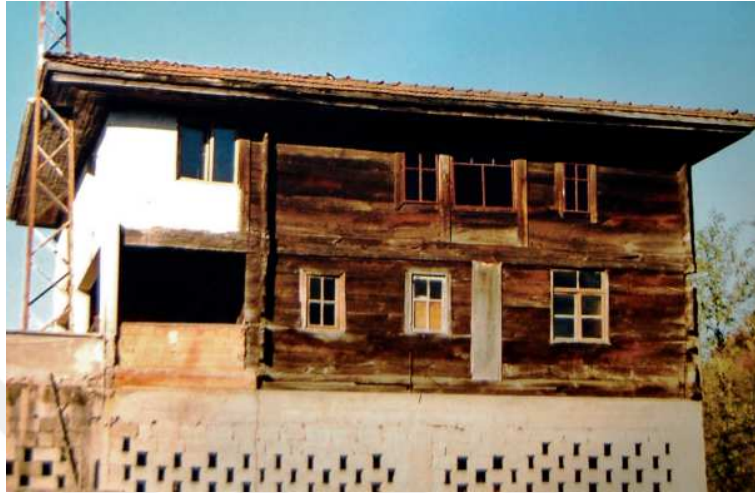
Şekil 1.23. Kalkandere Hüseyinhoca köyü camii taşınmadan önce, güneyden (2003) [53].

olmaması için daha gözde bir yere taşınması gündeme gelince Rize Kalkandereliler camiiyi 1977 yılında Kalkandere ilçesine bağlı Hüseyin Hoca köyüne taşımış ve burada bulunan çay alım evi üzerinde 36 yıl hizmet vermiştir [53] (Şekil 1.23).

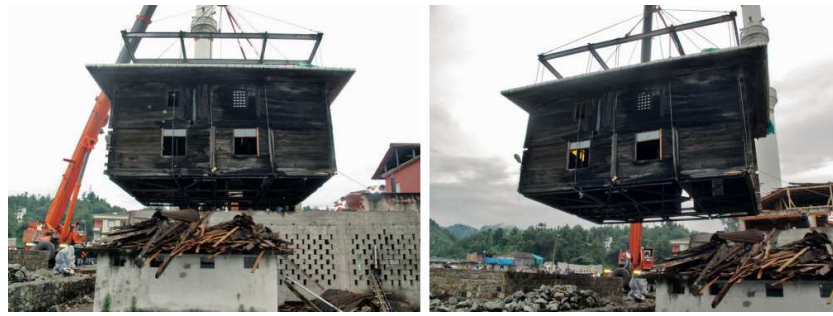
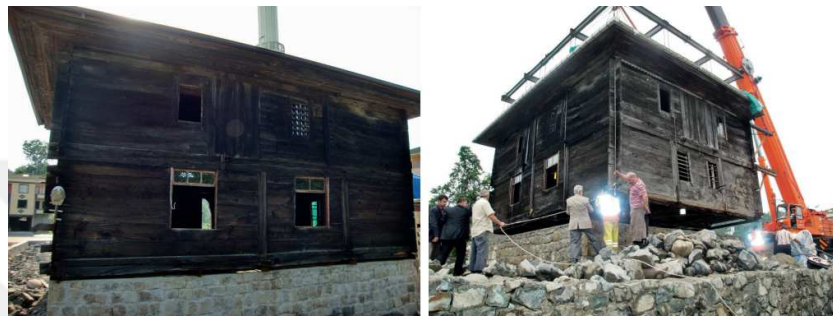
Şekil 1.24. Kalkandere Hüseyinhoca köyü camii 2011 yılında (a) vinç yardımıyla taşınırken, (b) yeni yerine yerleştirilirken [53].

Zaman içerisinde yapılan beton ilavelerle tarihi ahşap caminin görünürlüğünün sınırlandığı belirlenmiştir. Bu nedenle orijinal haliyle korunarak uygun bir yere nakledilmesi için en uygun arsa temin edilerek, gerekli çalışmalar yapılmıştır. Caminin yerleştirileceği alt zemin tarihi dokusuna uygun olarak hazırlanmıştır. Kalkandere Hüseyinhoca Köyü Camii daha iyi korunması için 30/06/2011 Perşembe günü çay alım yeri üzerinden alınarak tek parça halinde vinç yardımıyla 30 metre ileriye taşınmıştır (Şekil 1.24).

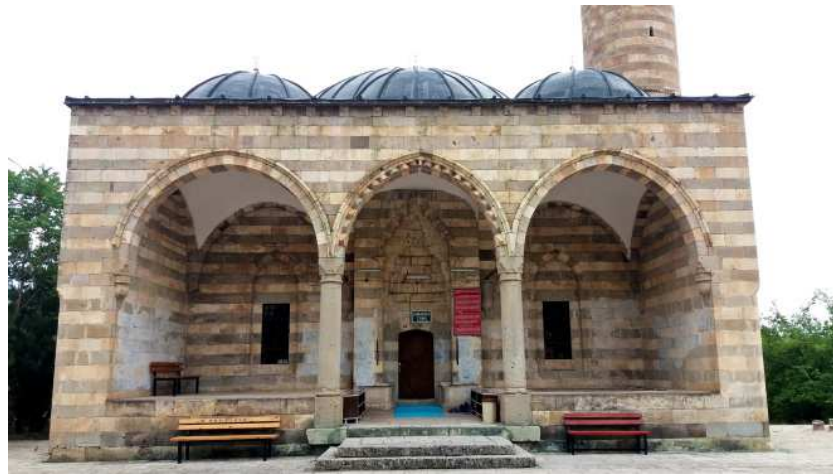
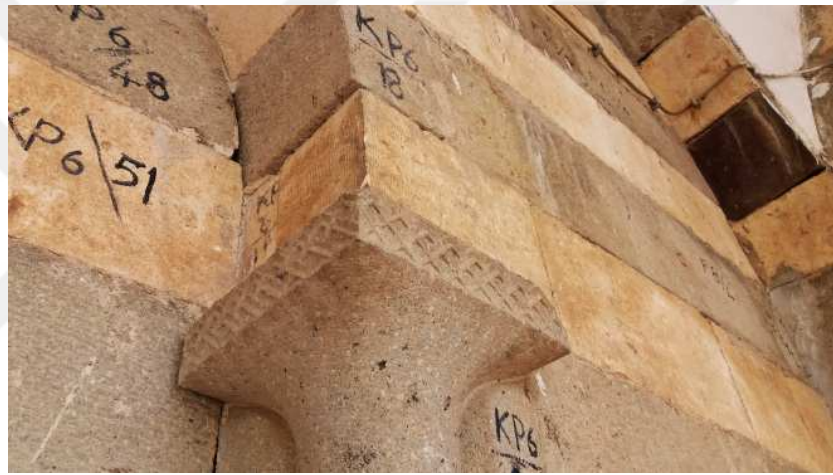
Şekil 1.25. (a) Tunceli'nin Pertek ilçesinde bulunan Sungurbey Camii ve (b) taşıma işlemleri sırasında taşlarının numaralandırılmış hali [54–59].

Sungurbey Camii, Tunceli'nin Pertek ilçesinde Sungurbey tarafından 1577 yılında yaptırılmıştır (Şekil 1.25). Üç kubbeli son cemaat yeri ve tek kubbeli ana mekândan oluşmaktadır. Son cemaat yeri ile minare, iki renkli taştandır. Pencereleler, sütunlara oturmuş sivri kemerlerle çevrelenmiştir. Cami, çok kuvvetli süsleme tekniği ile Türk mimari tarzı tezyini sanatının ender yapılarından biridir.

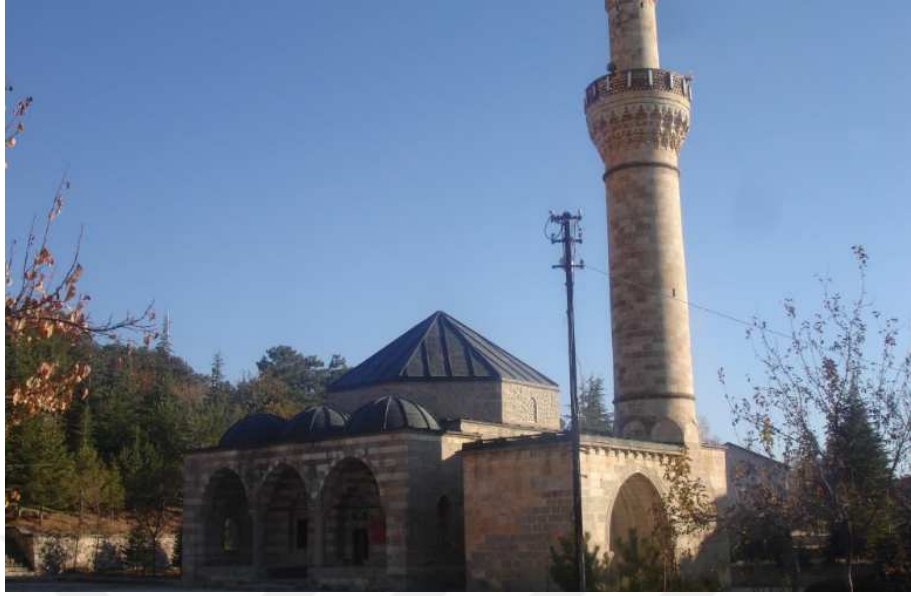
Şekil 1.26. Tunceli'nin Pertek ilçesinde bulunan Çelebi Ağa Camii (2006) [54-59].

Çelebi Ağa Camii, Koca Hacı Ali oğlu Çelebi Bey tarafından 1569'da yaptırılmıştır. Kesme ve moloz taştan yapılan cami, üç kubbeli son cemaat yeri ve tek kubbeli ana mekândan oluşmaktadır (Şekil 1.26).

Ana mekânın batısında yer alan beşik tonozlu mekânın duvarında eyvanlı çeşme ve minare vardır. Çeşme, minare ve son cemaat yeri duvarları iki renkli kesme taştan yapılmıştır. Çelebi Ağa Camii, Orta Doğu Teknik Üniversitesi Restorasyon Bölümü tarafından 1971-73 yılları arasında yapılan çalışmalar sonucunda, orijinal

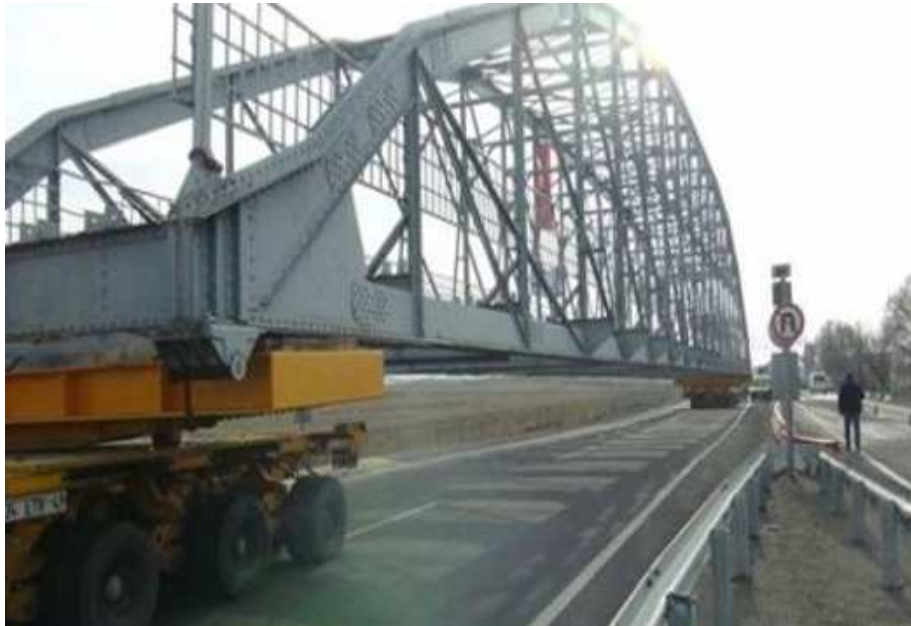
Şekil 1.27. Tarihi Çamçavuş Demir Köprüsü taşınma esnasında [60].

Kars ili, Susuz İlçesinde Kars Çayı üzerinde yer alan, 1899 yılında Ruslar tarafından yapılan tarihi Çamçavuş Demir Köprüsü, 65 metre uzunluğunda, 5.60 metre genişliğinde ve yaklaşık 100 ton ağırlığındadır. Erzurum Kültür ve Tabiat Varlıklarını Koruma Bölge Kurulu'nun 04.07.2006 tarih ve 375 sayılı kararla tescillenmiş olan Tarihi Çamçavuş Demir Köprüsü, Kars Kültür Varlıklarını Koruma Bölge Kurulu'nun 2013 yılı Temmuz ayında alınan kararıyla Kafkas Üniversitesi

içerisinde dere yatağının en uygun en kesite sahip olduğu bir noktaya taşınmasına karar verilmiştir. Yapımı devam eden Kars Barajı gölet alanında kalacak olan köprü, Karayolları Genel Müdürlüğü tarafından 2015 yılında tek parça halinde hidrolik sistemli araçlar aracılığıyla bulunduğu yerden alınarak 2 gün süren bir yolculuğun ardından Kafkas Üniversitesi Kampüs alanındaki yeni yerine taşınmıştır (Şekil 1.27) [60].

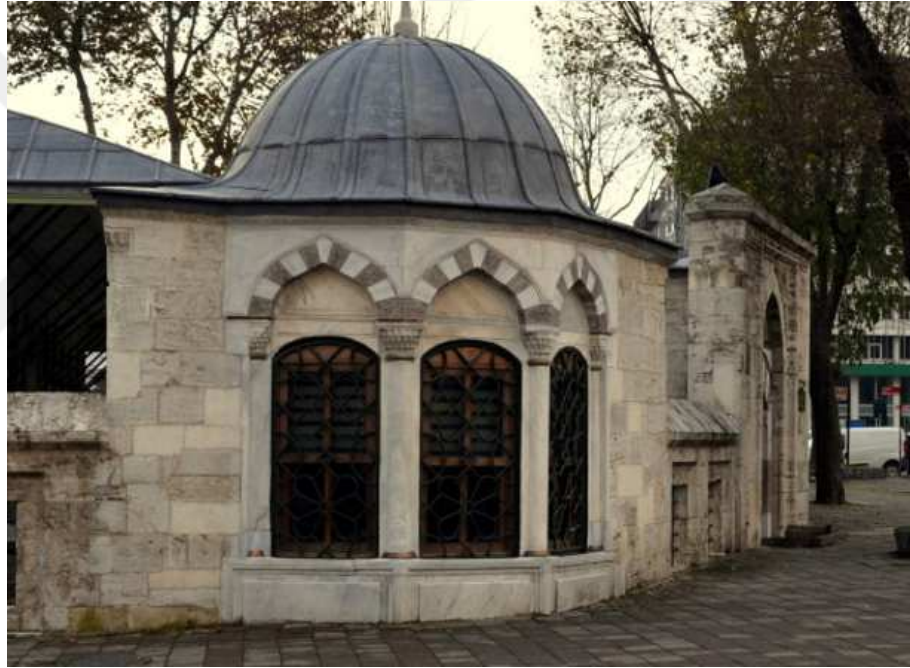
Şekil 1.28. Tophane Kılıç Ali Paşa Sebili genel görünümü [61,62].

1580-81 yıllarında inşa edilen Mimarsinan eseri olan Kılıç Ali Paşa Külliyesi, İstanbul Boğazı’nın Rumeli yakasında Tophane’de yer almaktadır (Şekil 1.28). Kılıç Ali Paşa Külliyesi sebilinin Mimarsinan eseri olup olmadığı belli değildir. Sebil daha önce cami karşısındaki kışlanın köşesindeyken yol genişletme çalışmaları sebebiyle bulunduğu yerden sökülerek Külliye’nin köşesine, bugünkü yerine taşınmıştır [61–64].

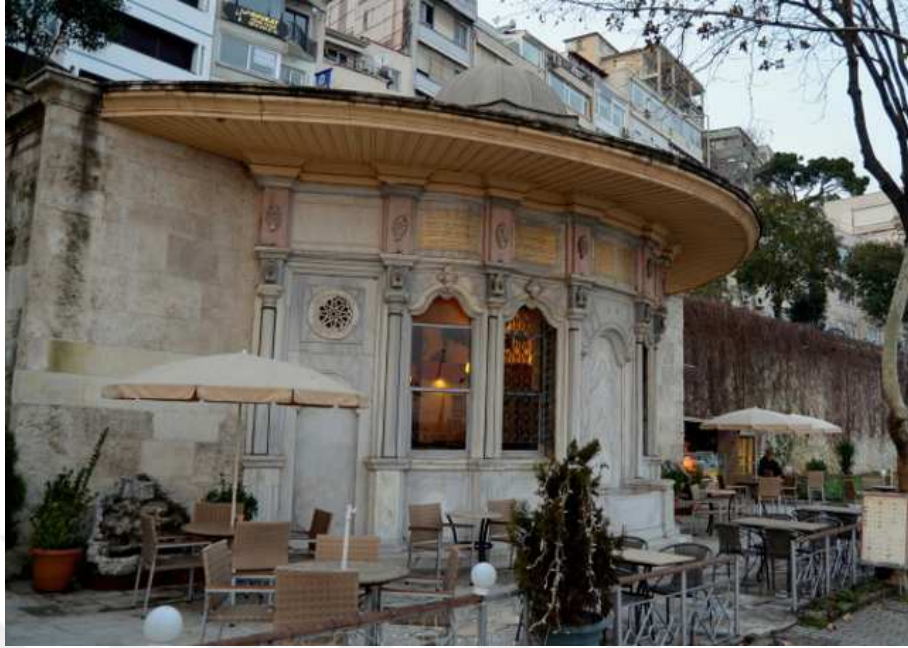
Şekil 1.30. Dolmabahçe Koca Yusuf Paşa Sebili genel görünümü [66].

1786 tarihinde Koca Yusuf Paşa tarafından inşa ettirilen Koca Yusuf Paşa Sebili, İstanbul boğazının Rumeli yakasında Dolmabahçe Meclisi Mebusan Caddesi üzerinde bulunmaktadır (Şekil 1.30) [70]. İskele karşısındaki 18. yy yapısı olan Sadrazam Koca Yusuf Paşa Sebili, daha önce Fındıklı Camii yanında yer almaktadır. Tophane-Dolmabahçe yolu genişletme çalışmaları sırasında, sebil yerinden sökülüp Kabataş'a taşınmıştır.

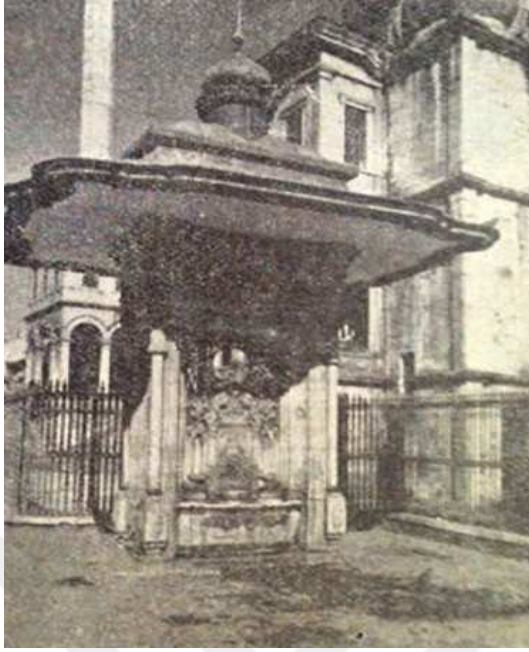
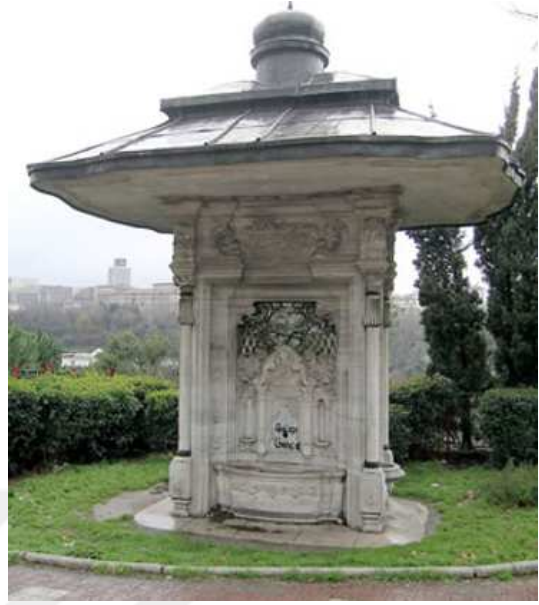
Şekil 1.31. II. Abdülhamit Çeşmesi'nin (a) eski ve (b) yeni görünümü [70].

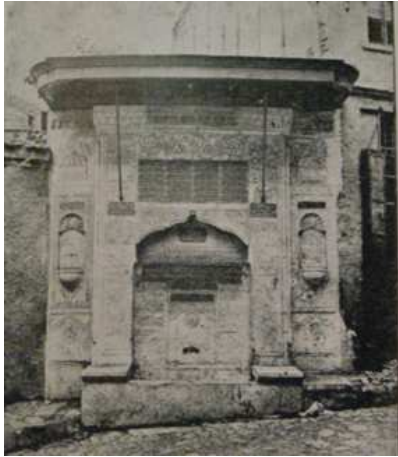
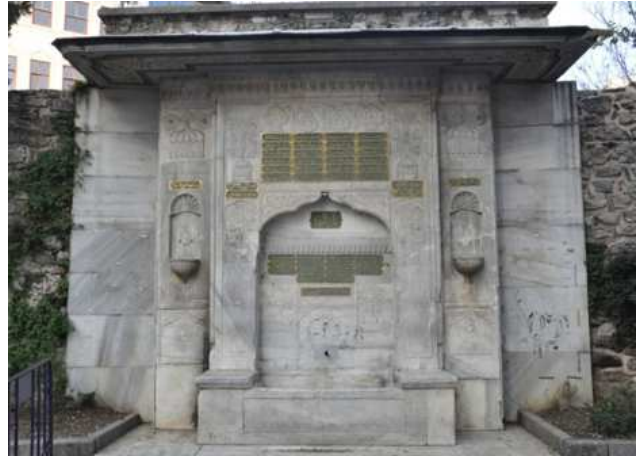
Şekil 1.32. Bereketzade Çeşmesi'nin (a) eski ve (b) yeni görünümü [65].

Bereketzade Çeşmesi, Lale Devri'nde Galata Kalesinin ilk dizdarı olan Bereketzade Hacı Bin Hasan'ın yaptırdığı Bereketzade Ali Efendi Cami yanında yer almaktaydı. Sultan I. Mahmud zamanında H. 1145/ M. 1732 yılında halkın su ihtiyacını karşılamak amacıyla Fatih'in müezzini yaptırmıştır. Tek yüzlü duvar çeşmesidir (Şekil 1.32). 1732 – 1933 yıllarında devrin üslubuna göre yeniden yapılmıştır. 1894 yılında Bezmialem Valide Sultan'ın isteği ile Hazinekar Azm-i Cemal'in hayratı olarak özgününe uygun yenilenmiştir. Çeşme 1957- 1958 yılları arasında Bereketzade Camii yanından, Galata Kulesinin bulunduğu meydana taşınmıştır.

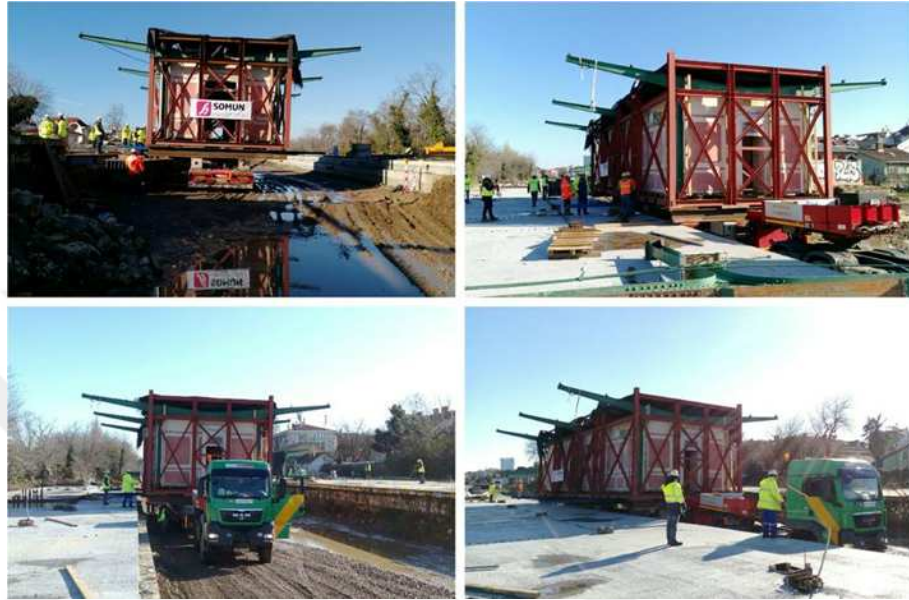
Şekil 1.33. Yeşilköy Tren istasyonu Gar Şeffiği binası'nın taşıma esnasında görünümü [73].

çalışmaları kapsamında Yeşilköy Tren İstasyonu Gar Şeffiği binası 2016-2017 yılları arasında İstanbul'da bulunan Somun İnşaat Proje Ltd. Şti. tarafından 150 m uzaklıktaki yeni konumuna hidrolik sistem ile treyler üzerinden kaydırılarak taşınmıştır [71-73].

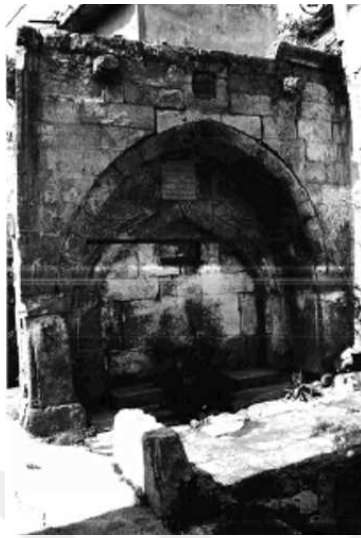
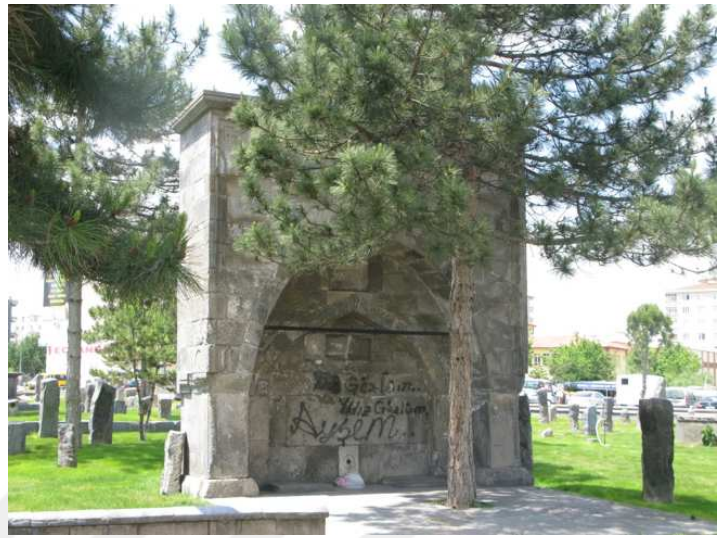
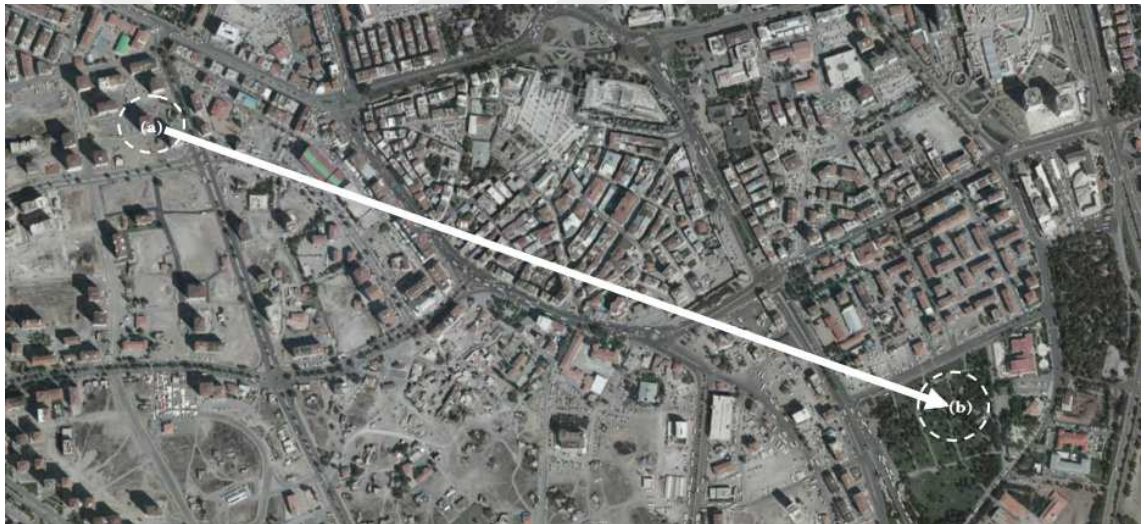
Şekil 2.3. Hacı Mehmet (Kaptan Paşa) Çeşmesi'nin taşınmadan önceki (a) güney cephesi, (b) batı cephesi ve (c) konumu [14, 82-84].

Hacı Mehmet Çeşmesi, Bozatlı Paşa Mahallesi, parke taş döşeli eski bir Kayseri sokağı olan Adak sokağı üzerinde, bir kısmı yola gelecek şekilde, 1807 yılında doğusunda bulunan eve bitişik inşa edilmiştir. Hacı Mehmet Çeşmesi yörenin geleneksel yapı malzemesi olan yonu taşı ile inşaa edilmiş olup, ön cephesi iç içe iki kemerden oluşmaktadır. Yapıldıktan 65 yıl sonra yenilenmiş ve kitabesine göre

alınan kararıyla, Bozathlı Paşa mahallesi, Adak sokak'ta bulunan, 81 pafta, 229 ada, 25 parselde kayıtlı taşınmaz kültür varlığı olarak tescilli Hacı Mehmet Çeşmesi (Kaptan Paşa Çeşmesi) Kayseri Seyyid Burhanettin Mezarlığı içine taşınmıştır (Şekil 2.3). Çeşme günümüzde kullanılmamaktadır.

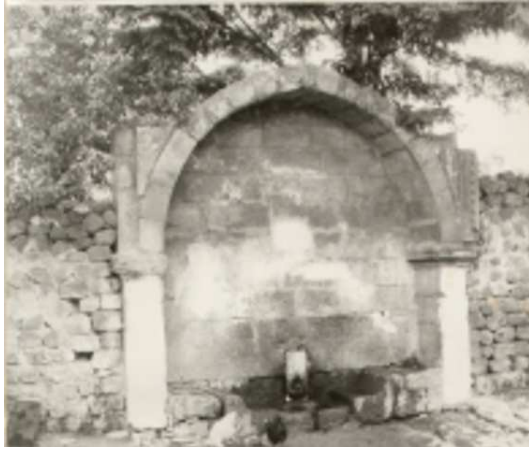
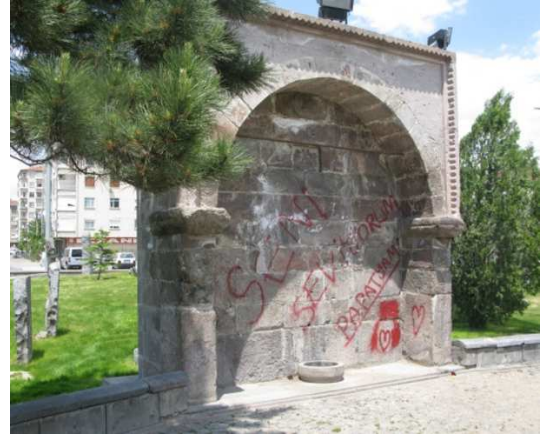
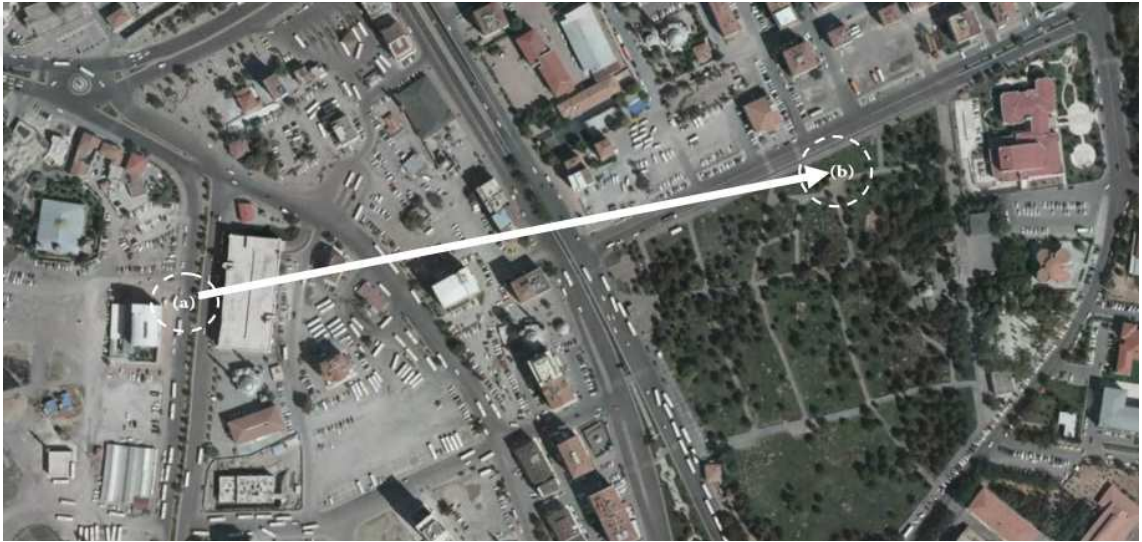
Şekil 2.4. Hüsrem Çeşmesi'nin (a) eski zamanlardan genel görünümü, (b) yeni halinin genel görünümü ve (c) yeni konumu [14,82–84].

Hüsrem Çeşmesi, Geç Osmanlı döneminde yapılmış olup, Kayseri'nin Melikgazi İlçesi, Lalapaşa Mahallesi, Kaya ve Durak Sokak kesişiminde, tapunun 49 pafta, 201 ada, 25 parselinde ve sit alanı dışında bulunmaktadır. Hüsrem Çeşmesi, mevcut konumunda imar planında 40 metrelik yolun refüjünde kalması nedeniyle, Kayseri Kültür ve Tabiat Varlıklarını Koruma Kurulu'nun 2003 senesi Nisan ayında aldığı kararla, Melikgazi İlçesi ve sit alanı dışında bulunan tescilli Seyyid Burhaneddin Mezarlığı içerisine taşınmıştır (Şekil 2.4).

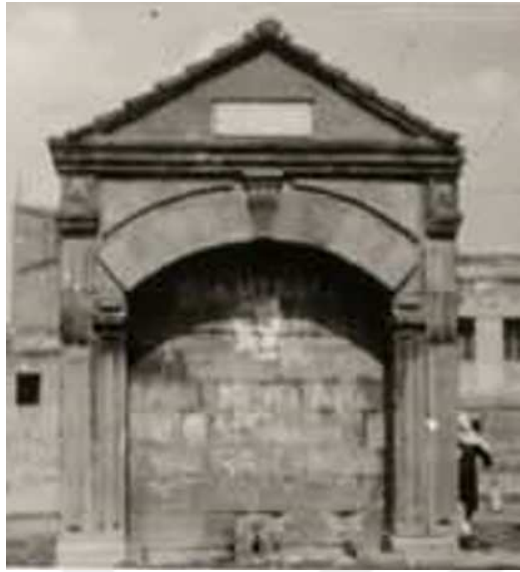
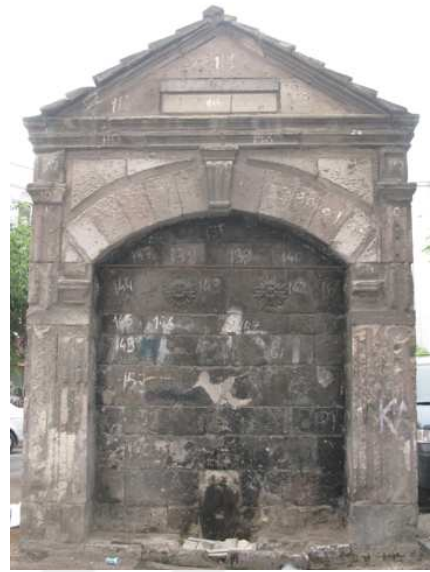
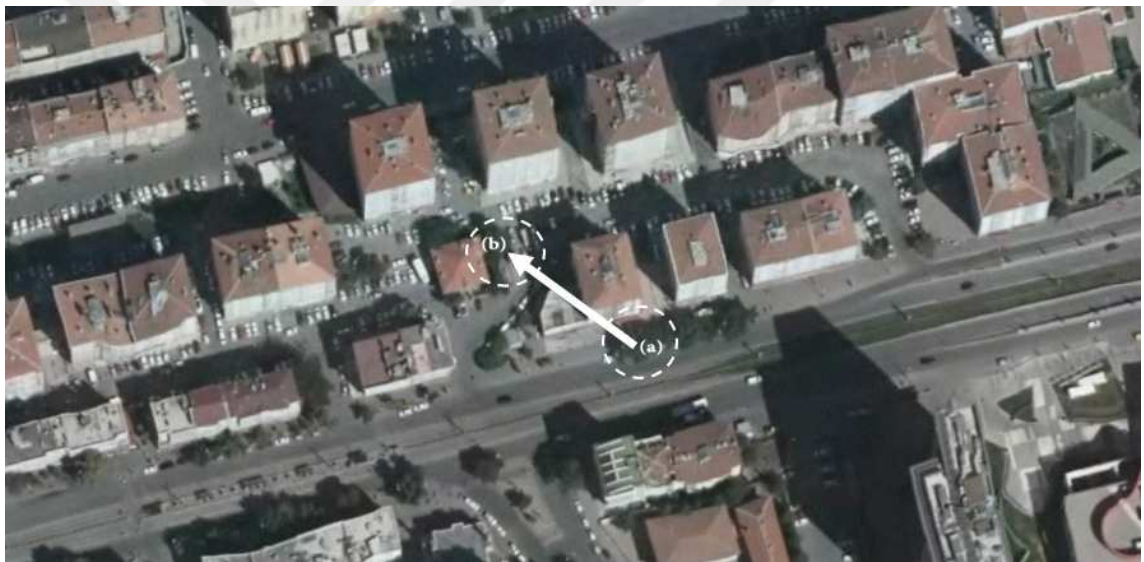
Şekil 2.5. Sivas Caddesi çeşmesi'nin (a) eski zamanlardan genel görünümü, (b) yeni halinin genel görünümü ve (c) yeni konumu [14,82–84].

Sivas Caddesinde, Feyzioğlu Kütüphanesinin yanında bulunan çeşmenin üzerinde bulunan kitabeden yola çıkarak 19. yy sonlarında yapılmış olduğu tahmin edilmektedir. Sivas Caddesi Çeşmesi, 5.11 m. yükseklikte, 3.66 m. genişliğinde ve 2.16 m. derinliğinde dikey dikdörtgen bir plana sahiptir. Bu çeşmenin her iki cephesi de birbirinin simetriği olarak yapılmıştır (Şekil 2.5).

Denktaş yaptığı çalışmada, Sivas Caddesinin hemen yanında yer alan çeşmenin yolun ortasında kalması sebebiyle, inşa edildiği yerden sökülerek 8-10 m kuzeye bugünkü bulunduğu yere taşındığından bahsetmektedir. Günümüzde suyu akmadığı için kullanılmamaktadır [81].

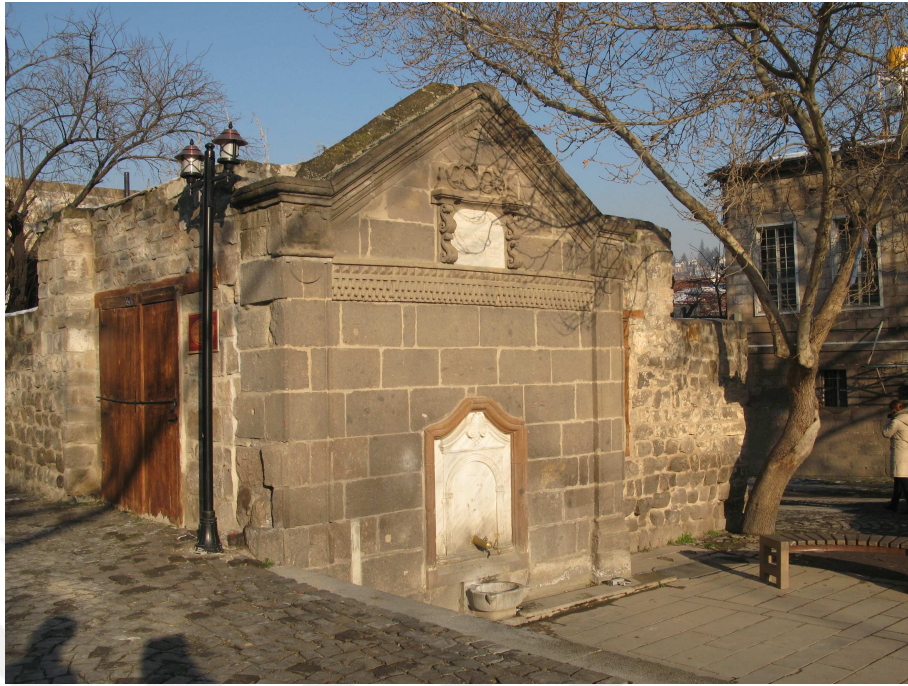
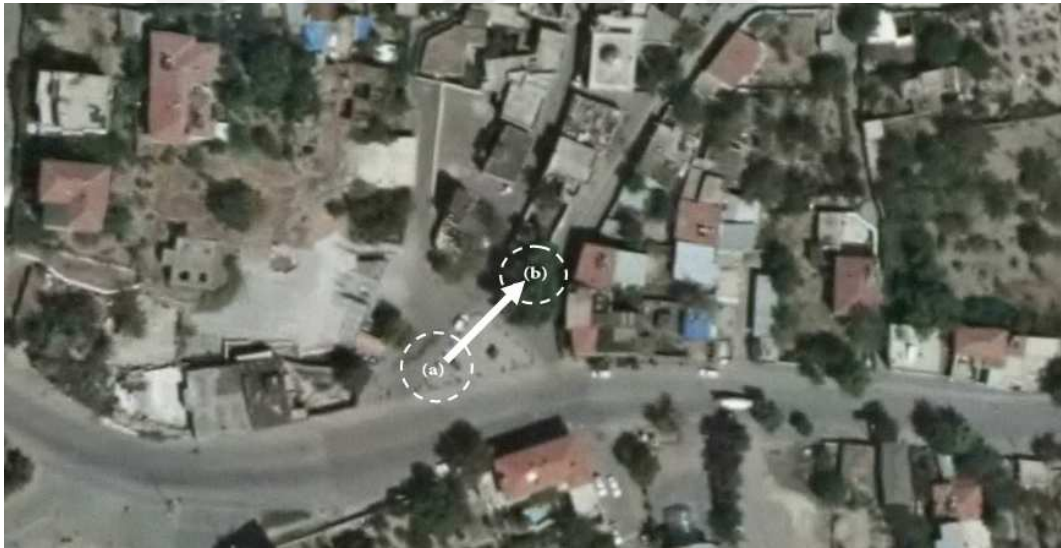
Şekil 2.6. Talas Meydan çeşmesi'nin (a) yeni konumundan görünümü ve (b) yeni konumu [14,84].

Talas Meydan Çeşmesi, Kçüköy Mahallesi, Ali Saip Paşa Sokağı girişinde 6 pafta, 69 ada, 3 parselde yer almakta olup, H. 1305/M. 1887 tarihinde Ali Saip Paşa tarafından babası İbrahim Efendi adına inşa ettirilmiştir. Çeşmenin kitabesi, ayna taşı ve yalağı mermerden, diğer kısımları düzgün kesme taştan inşa edilmiştir. Meydan çeşmesi tek cepheli olup dikdörtgen prizmal gövdeli olarak yapılmıştır. Kemersiz olarak inşa edilen çeşmelerden biridir (Şekil 2.6). Yüksekliği 5.00 m., genişliği 3.60 m. olup üzerinde ise üçgen alınlıkla sonlanmaktadır. Üçgen alınlığın ortasında çeşmenin 62x49 cm. ebadında mermer kitabesi yer bulunmaktadır [85].

Çeşmenin özgün yeri bugün bulunduğu yerin 20 m güneyidir. 1968 yılında yapılan yol genişletme çalışmaları sırasında ilk inşa edildiği yerden sökülerek bugünkü yerine taşınmıştır. Çeşmenin doğusunda yer alan ve hayvanların su içmesi için inşa edilen iki yalaktan birinin tahrip edilmiş, diğeri günümüze ulaşabilmiştir [81,85,86].

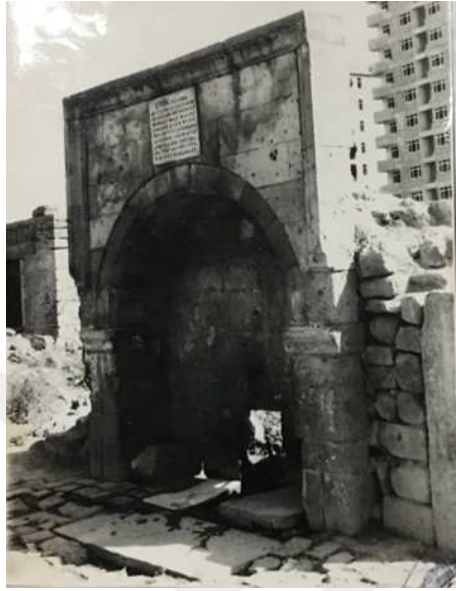
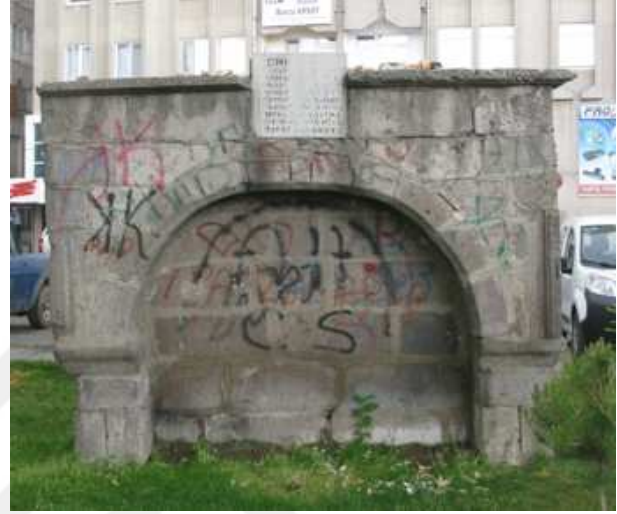
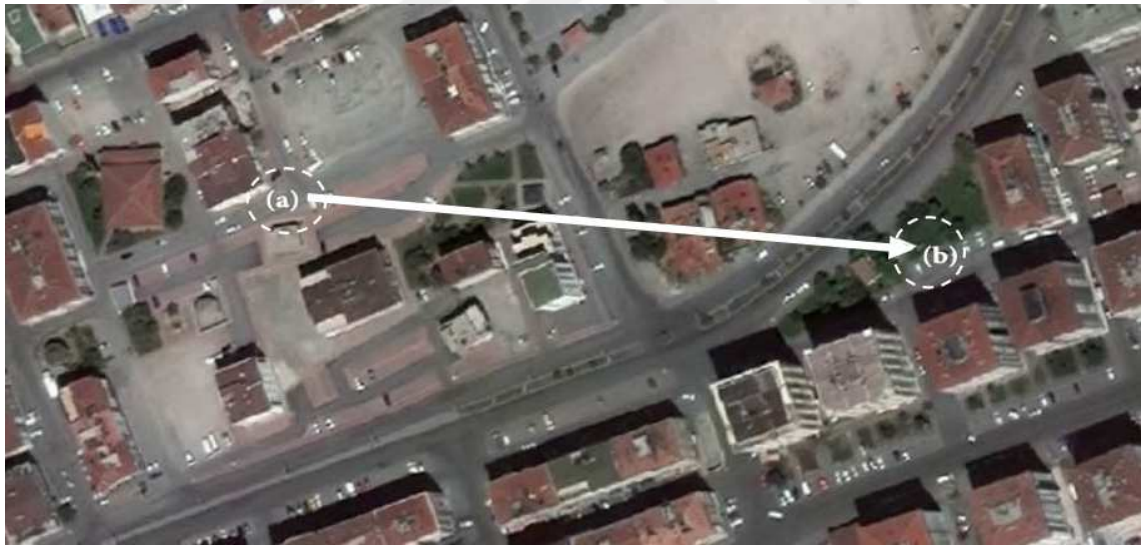
Şekil 2.7. Binbaşı Hacı Hayri (Hasbülbul Sokağı) çeşmesi'nin (a) eski görünümü, (b) yeni görünümü ve (c) konumu [14, 84].

dar bir sokağın kenarındaki Hacı Kümbeti yanında 3164 ada 1 parselde bulunan Binbaşı Hacı Hayri (Hasbülbül Sokağı) Çeşmesi, 1900-1923 yılları arasında yapılmış, kitabesi olan bir çeşmedir (Şekil 2.7). Kitabesi Cumhuriyetin ilk yıllarında yazılıp çeşme üzerine konulduğu tahmin edilmektedir. Çeşme kesme taştan yapılmıştır. Arşiv taramalarında kitabesinde yazan yazıdan Binbaşı Hacı Hayri ile Hasbülbül çeşmelerinin aynı olduğu anlaşılmaktadır. Çeşme tescilsiz olup,

güneydoğusunda bulunan parkın içine taşınmıştır ve ismi Hasbülbul sokağı çeşmesi olarak değiştirilmiştir [87]. Günümüzde bir kısmı toprağa gömülü durumda olup kullanılmamaktadır.
