**KORUMADA TAŞIMA YÖNTEMİNİN KÜLTÜREL  
HAFIZAYA ETKİSİNİN KAYSERİ ÖRNEĞİ ÜZERİNDEN  
İRDELENMESİ**

**Yüksek Lisans Tezi**

**Nisan 2017  
KAYSERİ**

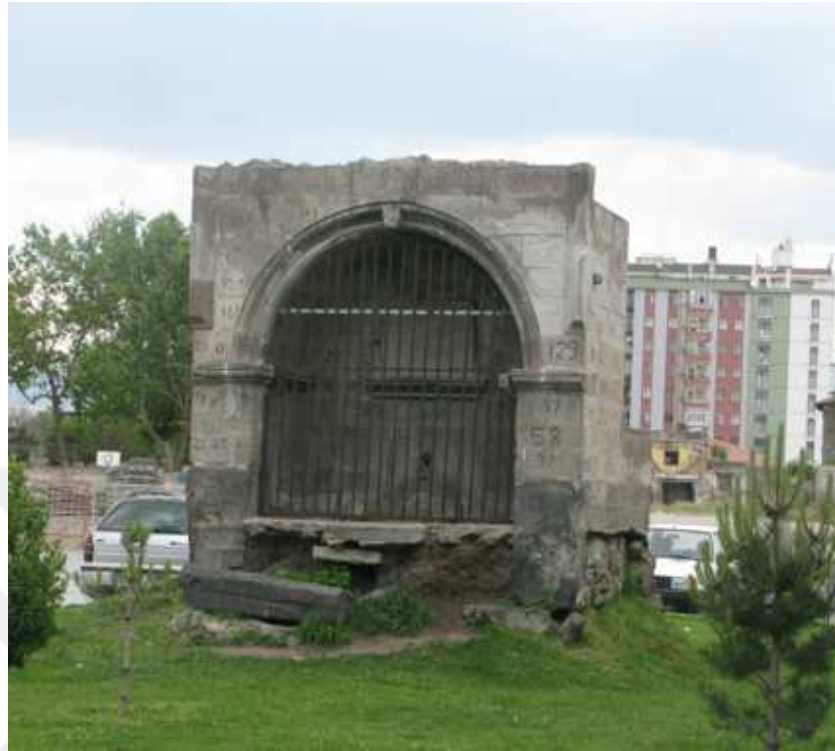
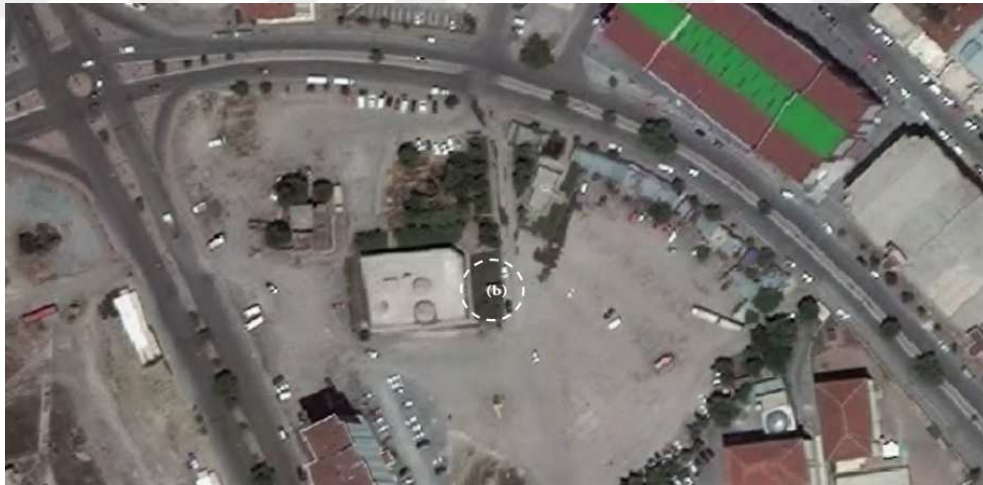
Şekil 2.8. Köllük (Güllük) çeşmesi'nin (a) yeni konumundan görünümü (2014) ve (b) yeni konumu [14,84].

Kayseri Gülük Mahallesi, Gülük Sokakta, 72 pafta, 281 ada, 3 parseldeki Kölük (Gülük) Camii Çeşmesi 18. yüzyılda yapılmıştır (Şekil 2.8). Kölük (Gülük) Çeşmesi, 3.10 m yüksekliğe, 3.66 m genişliğe ve 1.70 m derinliğe sahip olup, bağımsız olarak

yapılan tek kemerli çeşmedir [87].

Denktaş [81], çeşmenin 1905 yılında tamamen sökülerek bugün bulunduğu yere nakledildiğini, 1988-89 yıllarında onarılan çeşmenin çoğunun yenilendiğini ve çeşmenin günümüzde kullanılmadığını belirtmektedir.

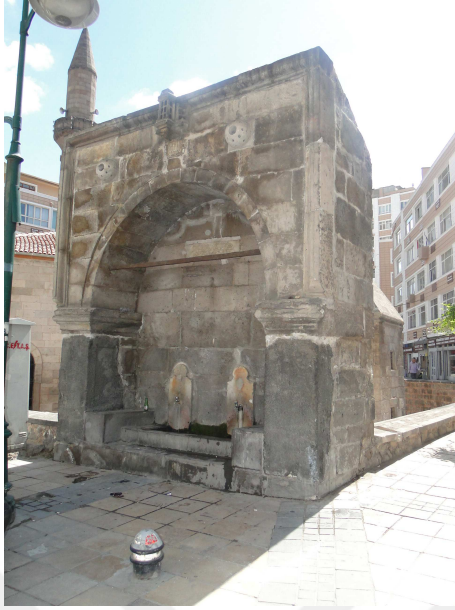
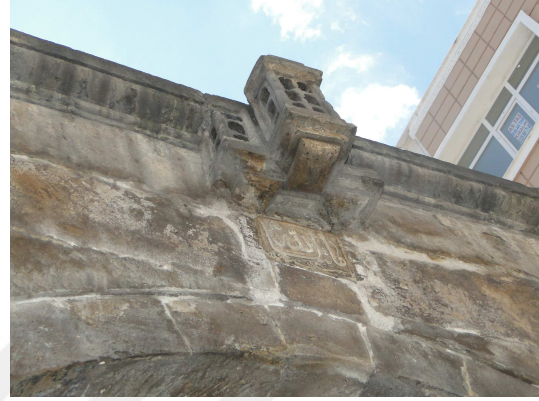
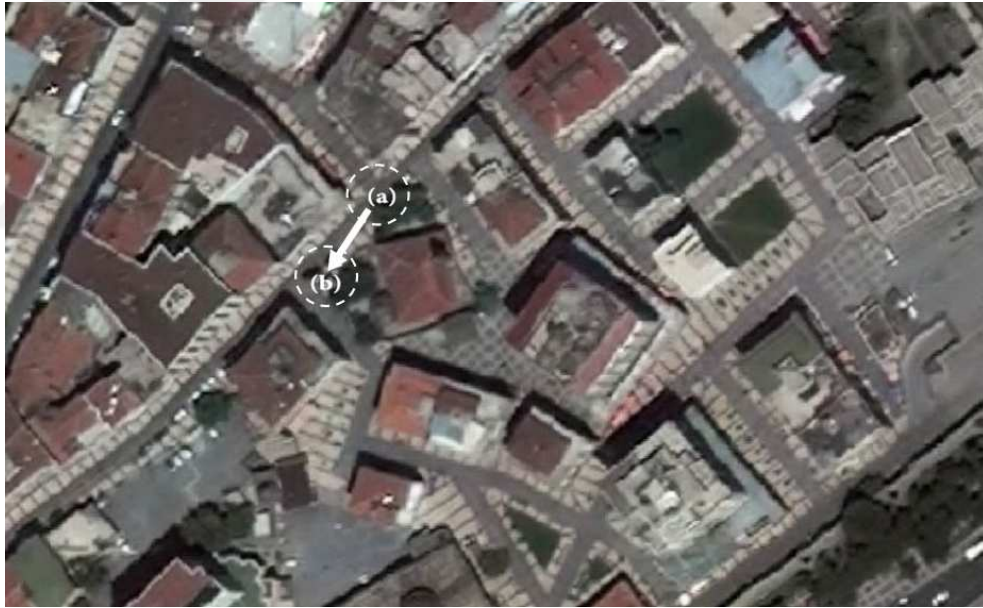
Şekil 2.9. Şeyh İbrahim Tennuri çeşmesi'nin (a) genel görünümü, (b) üzerinde bulunan kuş köşkü (2014) ve (c) konumu [14,84].

1482 yılında Şeyh İbrahim Tennuri tarafından inşa ettirildiği kaynaklardan öğrenilen Şeyh İbrahim Tennuri çeşmesi, Cumhuriyet Mahallesi, Tennuri sokağı üzerinde, 17 pafta, 253 ada, 14 parselde bulunmaktadır. Çeşme üzerindeki tarih belirten kitabe onarım kitabesi olup, 1905 yılında çeşmede yapılan onarımdan bahsetmektedir (Şekil 2.9). Saçak kısmının ortasında bulunan kuş köşkü öne doğru çıkıntı yapmaktadır ve üç katlı ve on sekiz odalı bir yapıya sahiptir [87]. Şeyh İbrahim Tennuri çeşmesi, yol genişletme çalışmaları sırasında asıl yerinden sökülerek 5 m kuzeye taşınmıştır [81,82,85-88].

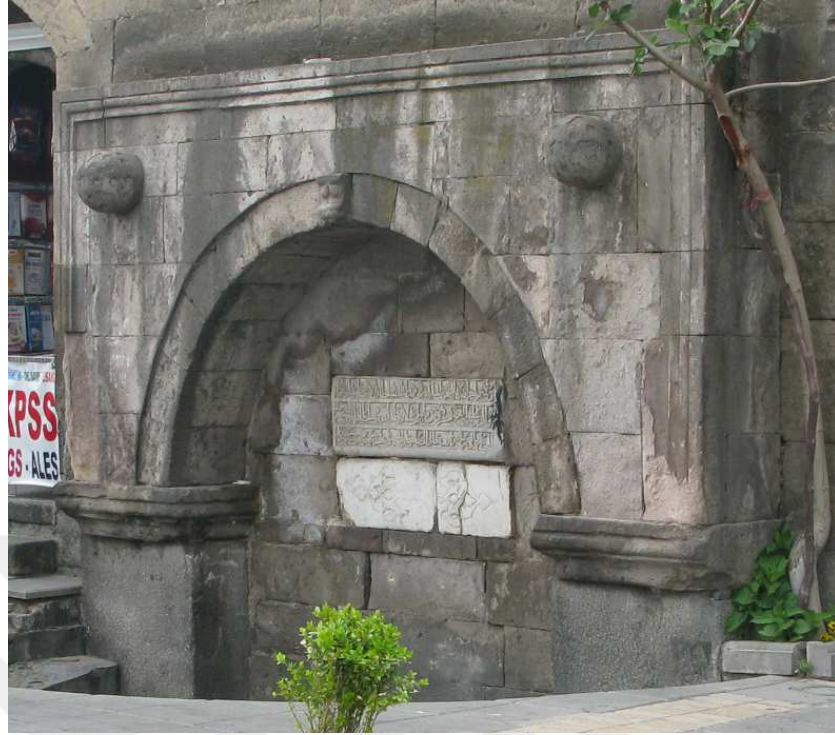
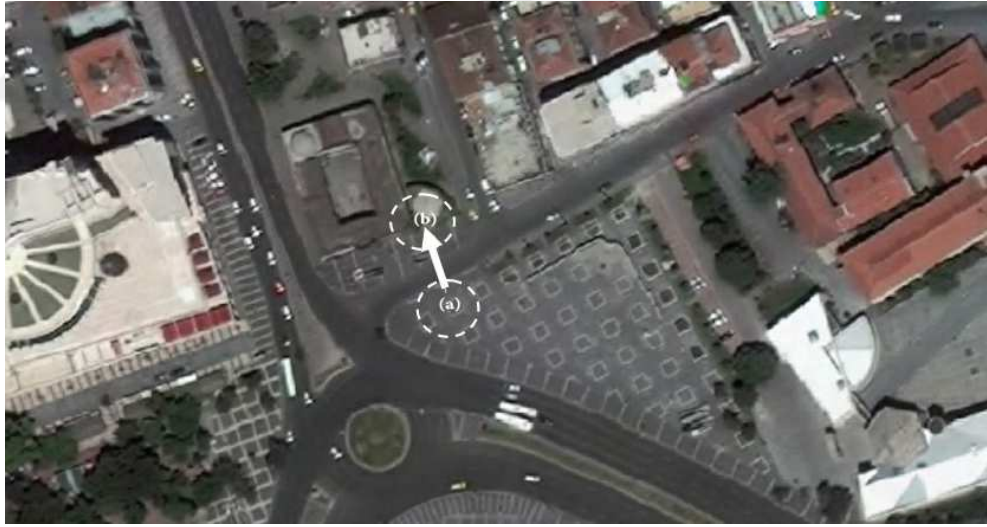
Şekil 2.10. Sahabiye çeşmesi'nin (a) mevcut konumundan görünümü ve (b) yeni konumu [14,84].

Sahabiye çeşmesi, Sahabiye Mahallesi, Ahmet Paşa Caddesi üzerinde Sahabiye Medresesi yakınında bulunmaktadır (Şekil 2.10). Kitabesine göre III. Gıyaseddin Keyhüsrev devrinde Sahip Ata Fahreddin Ali tarafından H. 665/ M. 1266 tarihinde inşa ettirilmiştir. Yapılan literatür çalışmalarında çeşmenin medresenin karşısında yer alan mescidin yanında bulunduğu, 20. Yüzyılın başlarındaki meydan düzenlemeleri çalışmaları esnasında mescidin yıkıldığı çeşmenin ise, medresenin doğusunda yer alan yarım daire planlı muhdes kalıntının önüne taşındığı ortaya çıkmaktadır [81,89-93].

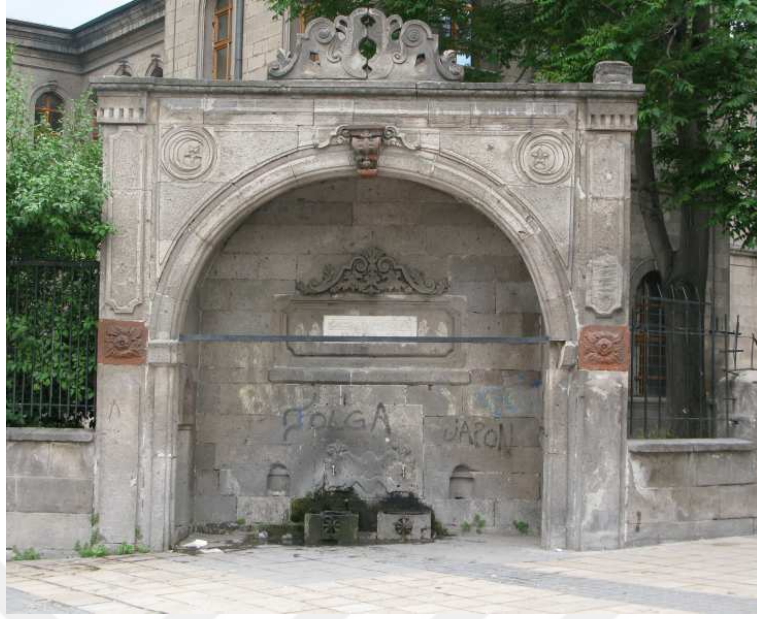
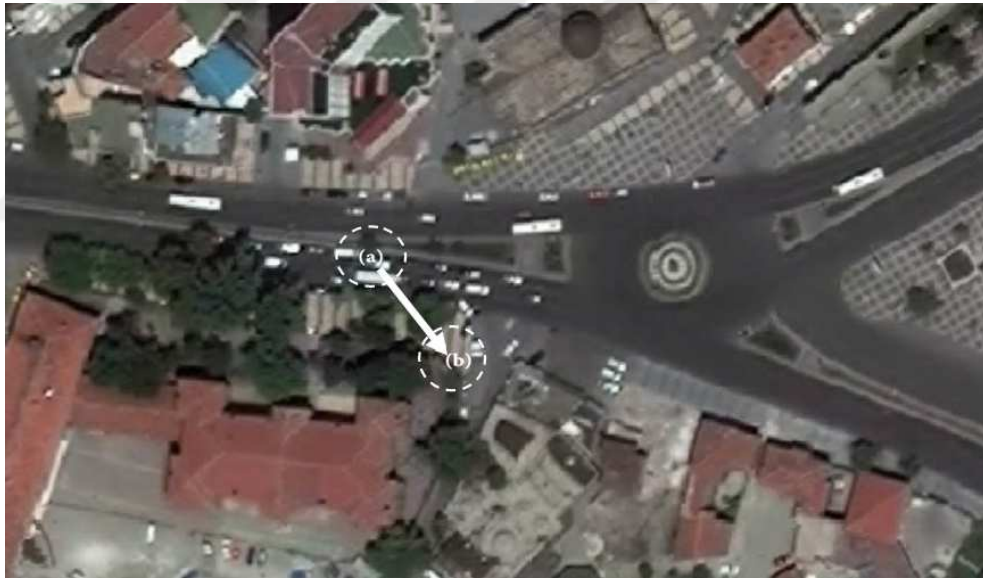
Şekil 2.11. Lise (Şefika Hanım) çeşmesi'nin (a) mevcut konumundan görünümü ve (b) yeni konumu [14,84]

1919-1921 yılları arasında inşa edilen Kızılkapı Lise (Şefika Hanım) Çeşmesi, Melikgazi ilçesi, Tosun Mahallesi, İnönü Bulvarında Kayseri Lisesinin avlusunun güneydoğu köşesinde bulunmaktadır (Şekil 2.2.9). Bağımsız ve tek kemerli yapılan çeşme, 4.80 m. yüksekliğe, 4.67 m. genişliğe ve 2.15 m. derinliğe sahiptir. Çeşme, yol genişletme çalışmaları sırasında ilk yerinden sökülerek 2 m. güneye taşınmıştır. Çeşme, birkaç yıl öncesine kadar kullanılmaktaydı; fakat günümüzde

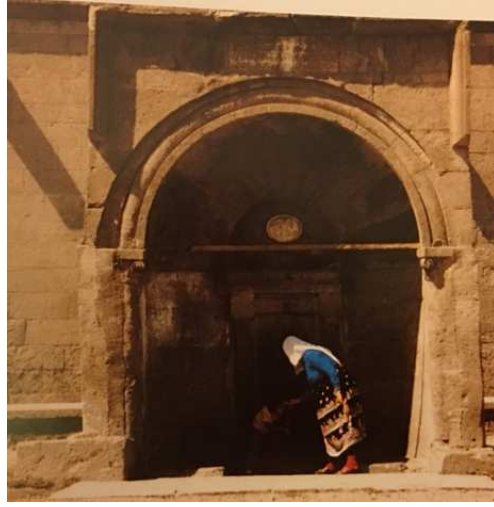
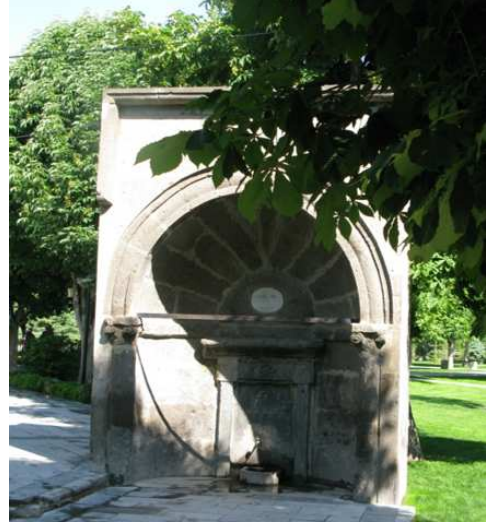
Şekil 2.12. Gevher Nesibe çeşmesi'nin (a) eski görünümü (1986), (b) yeni görünümü (2014) ve (c) konumu [14, 82, 84].

m yüksekliğinde, 3.24 m genişliğinde ve 1.64 m derinliğinde tek kemerli bağımsız olarak yapılmıştır (Şekil 2.12).

Denктаş, Gevher Nesibe Medresesi'nin güneybatı köşesinde bulunan çeşmenin özgün yerinin, medresenin yaklaşık 5 m güneyinde ve iki taç kapı arasında olduğunu, 1988 yılında Mimarsinan Parkı ve medrese önu çevre düzenlemelerinde bulunduğu yerden

sökülerek bugünkü yerine nakledildiğini belirtmektedir. Taşıma işlemi sırasında kitabenin doğusunda bulunan ve kabartma olarak işlenen ters hilal ve altı kollu yıldız motifli taş kaybolmuştur [81]. Kayseri Kültür Varlıkları Koruma Bölge Kurulu tarafından hazırlanan tescil fişinde özgün yerini gösteren kroki bulunmaktadır [82].

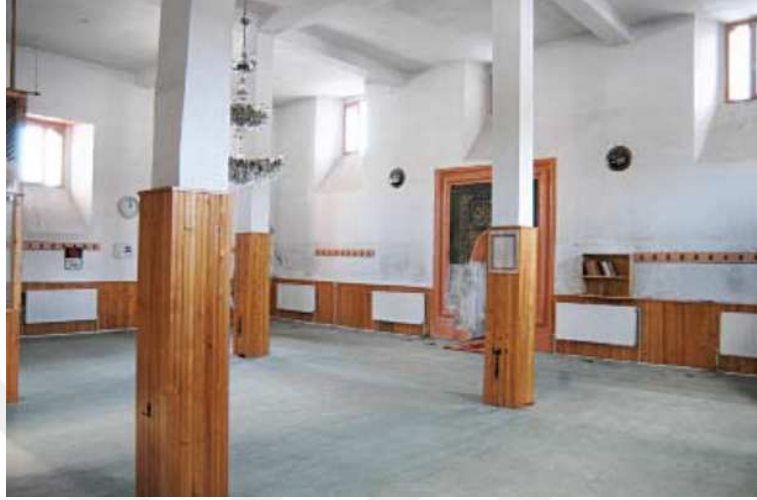
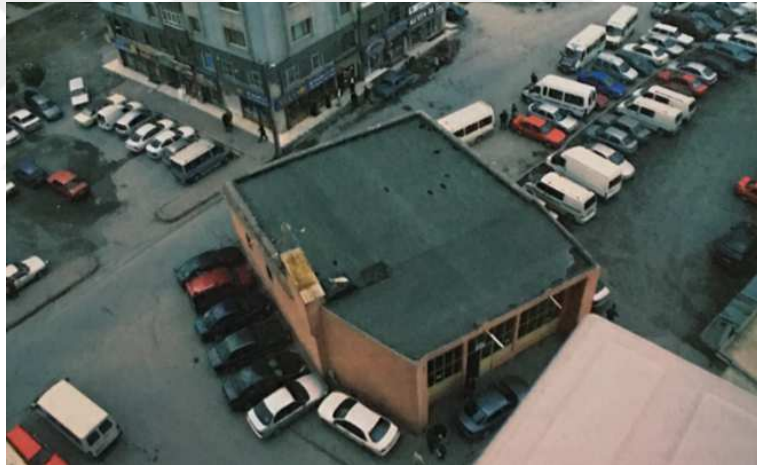
Şekil 2.13. Kalem Kırđı Camii'nin (a) eski halinin içeriden ve (b) genel görünümü [82–84].

Kayseri'de taşınması gerçekleştirilmiş örneklerden birisi de Kalemkırdı Camiidir. Kalemkırdı Camii, Kayseri'nin Melikgazi İlçesi, Kalpaklıoğlu Mahallesi, Kalemkırdı Sokağında yer almaktadır. Camii'nin üzerinde bulunan kitabeye göre, Camii 1797 yılında inşa edilmiştir. Yapının özgün halinin inşasında beden duvarlarında kaba yonu ve moloz taş, taç kapı ve mihrabında kesme taş, üst örtüsünün tamamında ve taşıyıcı direklerde ise ahşap kullanılmış olduğundan bahsedilmektedir. Yapı

dikdörtgen bir harim ile bunun kuzey tarafında üç bölümlü bir son cemaat mahallinden oluşmaktadır. Kalemkırđı Camii, kuzeyindeki yolun zaman içinde dolmasıyla yol kotundan yaklaşık 0.60 m aşağıda kalmıştır (Şekil 2.13) [82, 83].

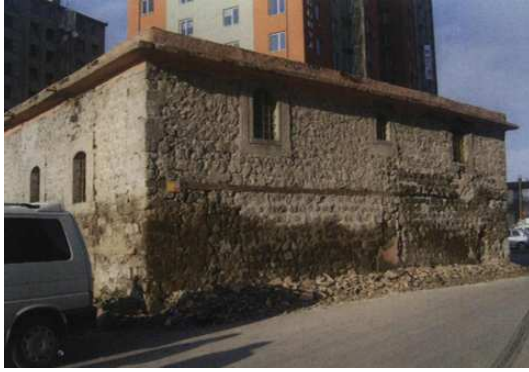
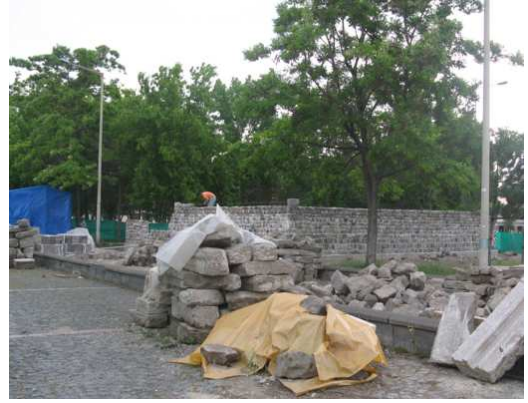
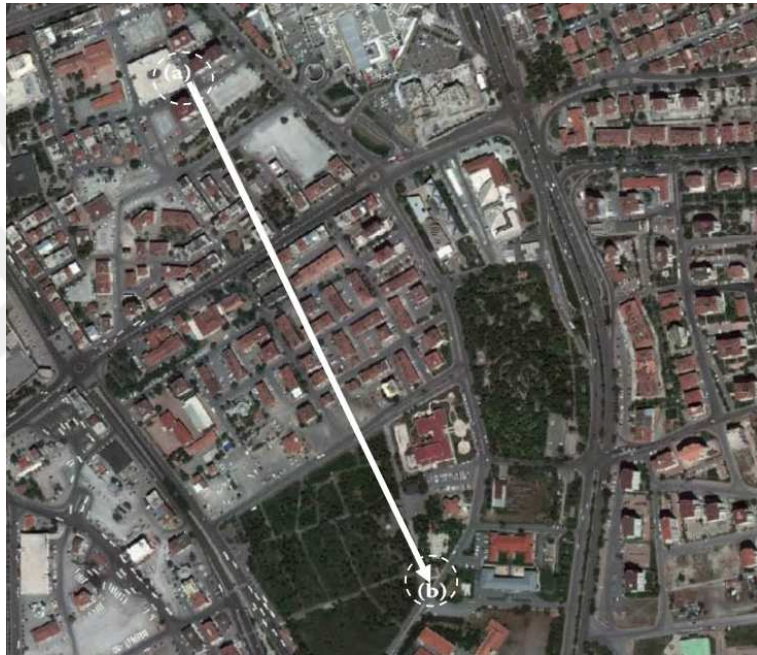
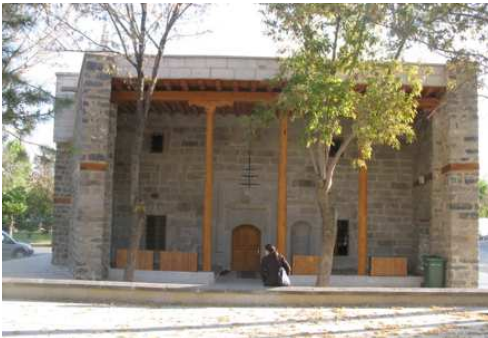
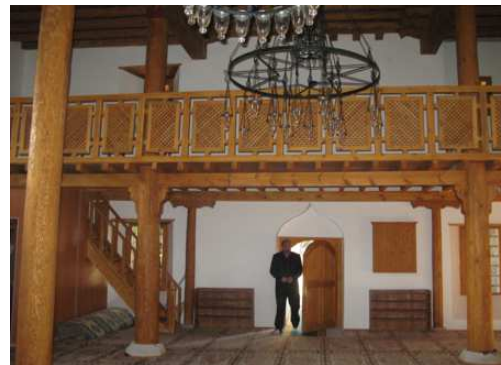
Şekil 2.14. Kalem Kırđı Camii'nin (a) taşınması sırasında, (b) taşlarının sökülmüş hali, (c) yeni konumu, (d) yeni halinden bir görünümü ve (e) yeni halinin iç görünümü (2007) [82-84].

tüm taşlar numaralandırılarak sökülüştür ve yeni konumunda yeniden örülmüştür. Kalem Kırdı Camii, günümüzde şehit cenazeleri için gerçekleştirilen törene ev sahipliği yapmaktadır [82].

Camide öncelikle raspa çalışmaları yapılmış, özgün malzeme ortaya çıkarılmıştır. Betonarme üst örtü ve zararlı ekler yapıdan uzaklaştırılmıştır. Camii, bulunduğu konumda müdahaleye maruz kalmış olup, büyük bir bölümü özgün unsurunu kaybetmiştir. Taç kapı ve mihrap korunan özgün unsurlarıdır [82].

Kalem Kırdı Camii, imarlaşma faaliyetleri ile mevcut yerinde korunamamış ve Seyyid Burhaneddin Türbesine yakın bir konuma taşınmıştır. Taşıma işlemi sırasında, tüm taşlar numaralandırılarak sökülüştür ve yeni konumunda yeniden örülmüştür [82].

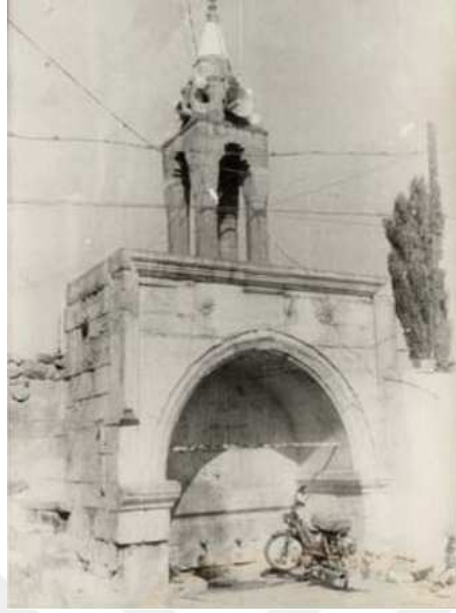
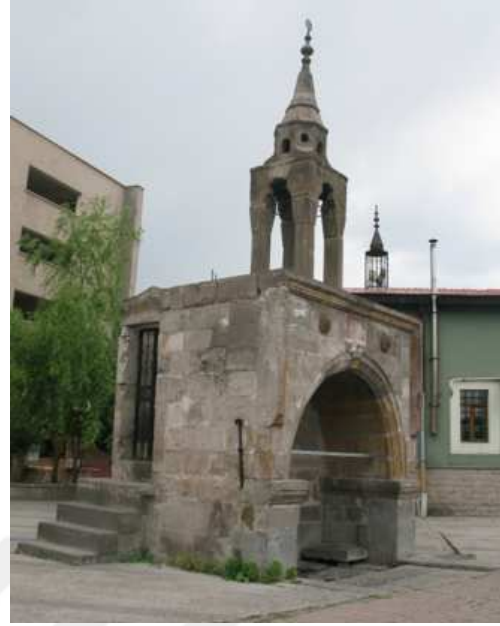
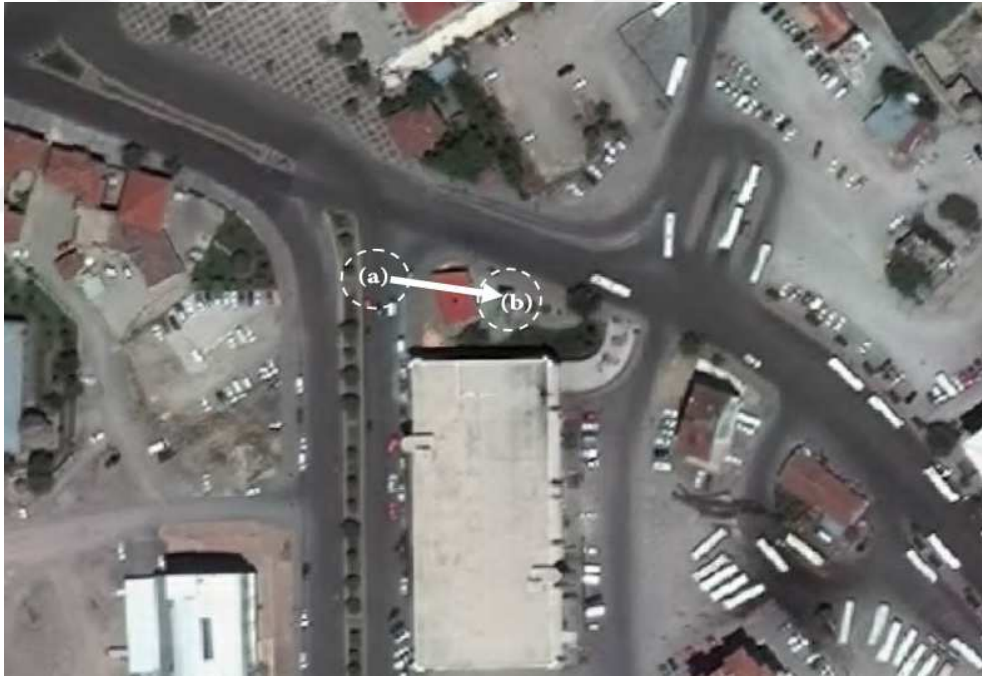
Şekil 2.15. Seyitgazi çeşme ve Minber minaresi'nin (a) eski konumundan, (b) yeni konumundan ve (c) konumu [14,82,84].

Seyitgazi Çeşme ve Minber Minaresi, Lalapaşa Mahallesi, Dinçtürk ve Budak Sokakları kesişiminde 49 pafta, 256 ada, 4 parselde yer almaktadır. Kemer üzerinde bulunan kitabeye göre 1904 yılında inşa edilmiştir ve Kayseri'de bulunan köşk minareli çeşmelerden biridir (Şekil 2.15). Yörenin geleneksel yapı malzemesi olan yonu taşı ile inşa edilmiştir. Kışıkapı mevkiinde mevcut Seyitgazi Camiinin kuzeyinde bulunan çeşmenin imar planına göre yolda kaldığı ve yol çalışmalarının başlaması sebebiyle, söz konusu çeşmenin Seyitgazi Cami bahçesi içerisine taşınması önerilmiştir [82, 83].

Seyitgazi eşme ve Minber Minarenin taşları numaralandırılarak sökülmiş, mevcut yerinden yaklaşık 25 m uzağı taşınmıştır.
