**SERVO KONTROLLÜ
MEKATRONİK SİSTEMLERDE
RULMAN ARIZALARININ ÖNGÖRÜSÜ VE
SİSTEME ETKİSİNİN İNCELENMESİ**

YÜKSEK LİSANS TEZİ
Mekatronik Anabilim Dalı

INVESTIGATION OF THE EFFECT OF BEARING DEFECTS ON THE SYSTEM AND PREDICTIONS OF SERVO-CONTROLLED MECHATRONIC SYSTEMS

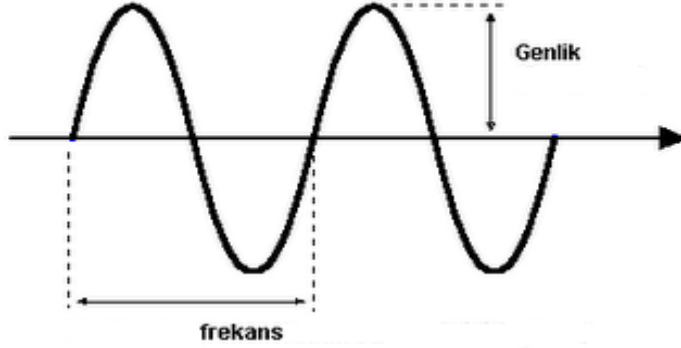
Frekans ve genliđi aksenal olarak belirtecek olursak titreşim spektrumunda frekans x akseninde, genlik ise y akseninde gösterilir [22].

Şekil 3.2 Frekans-Genlik Eğrisi

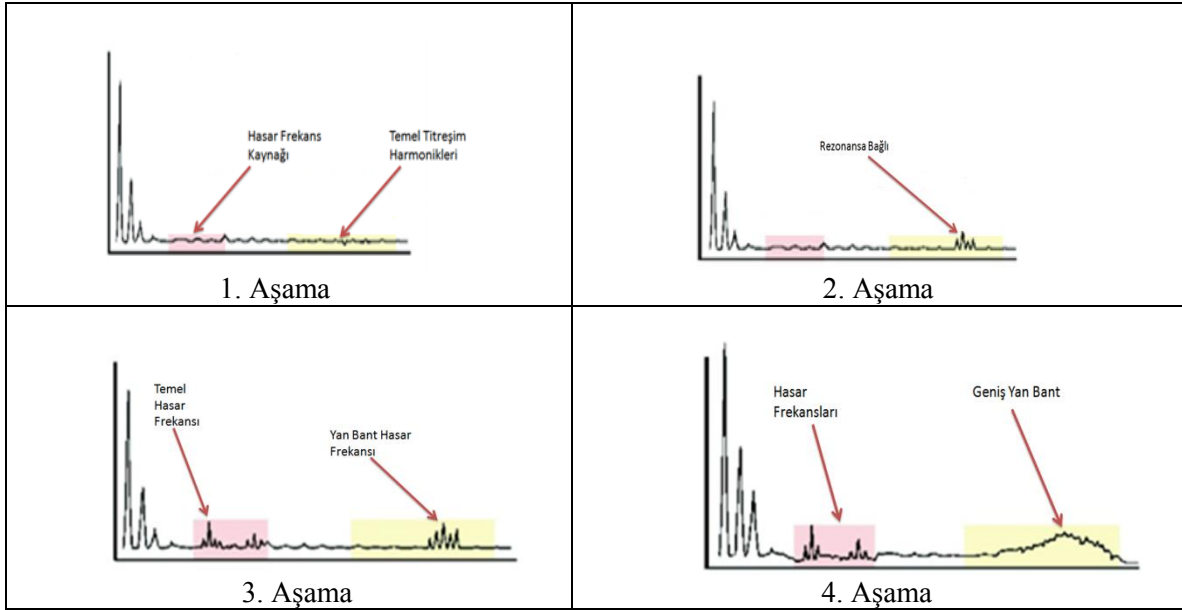
Arızalı bir rulmanın meydana getirdiği titreşime ait frekans grafiğinde meydana gelen oluşumlar 4 aşamayla gösterilebilir [25].

Şekil 3.4 Hasar Aşamaları

Hasarlı rulmanın ilk dönemlerinde frekans grafiğinde hasara ait harmonikler görülür. Hasara ait titreşim frekansı görülmez.

Spektrum grafiğinde hasar titreşim frekansının çok daha fazla harmonikleri oluşur. Bozulma devam ettiğinde hasar titreşim frekansları mil dönme hızı ile değişime uğrar ve yan bantlar görülmeye başlanır. Yan bantların genliği başlangıç frekansının genliğini geçerse hasarın ciddi boyuta ulaştığı anlaşılır.

Spektrum grafiğinde hasar titreşim frekansı harmoniklerinin yanında temel hasar frekansı da oluşur. Yan bant oluşumları rulman hasar frekanslarına paralellik gösterdiği zaman hasar bariz bir şekilde görülür seviyeye gelmiş demektir. Bu durumda rulman değiştirilmelidir

Rulman hasar frekansları dağınık olarak gözlemlenir. Rulmandaki hasarlanma devam ettiği için iç boşluklar artar ve vuruntu sayısı artar. Bunun sonucunda spektrum grafiğinde geniş yan bantlar oluşur ve bu gürültüden zor ayırt edilebilir.

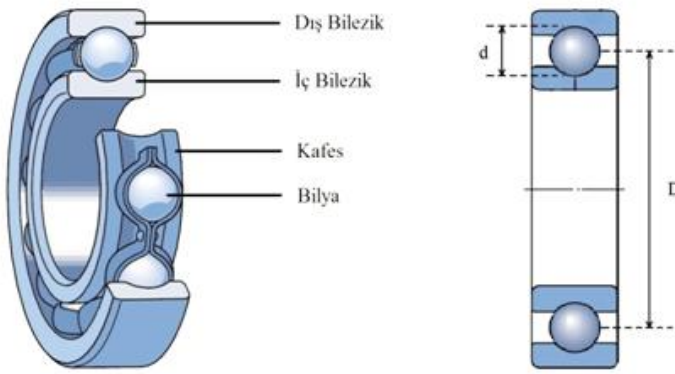
Şekil 3.5 Rulman Geometrisi ve Hasar Titreşim Frekansları

Hasar frekans modelinde; D:Rulman bölüm dairesi çapı, d:Bilye çapı, N:Bilye sayısı ve n:Mil dönme devridir. Verilen titreşim frekansları aşağıdaki gibidir.

Bu çalışmada Şekil 3.8 de verilen formüllere bağlı olarak örnek rulmana ait hasar frekansları hesaplanmış ve titreşim analizi sonucu alınan değerlerle karşılaştırılmıştır.

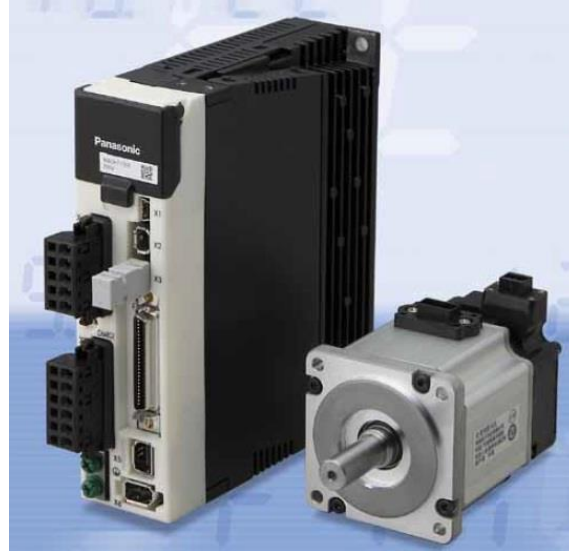
Bu çalışmada Panasonic markasına ait servo motor ve sürücüsü kullanılmıştır. Kullanılan servo motor 400W frenli, düşük ataletli “MSMD042P1S” serisidir. A5 serisi içerisinde yer alan bu motor 200VAC dır.

Şekil 4.4 Panasonic servo motor ve sürücüsü

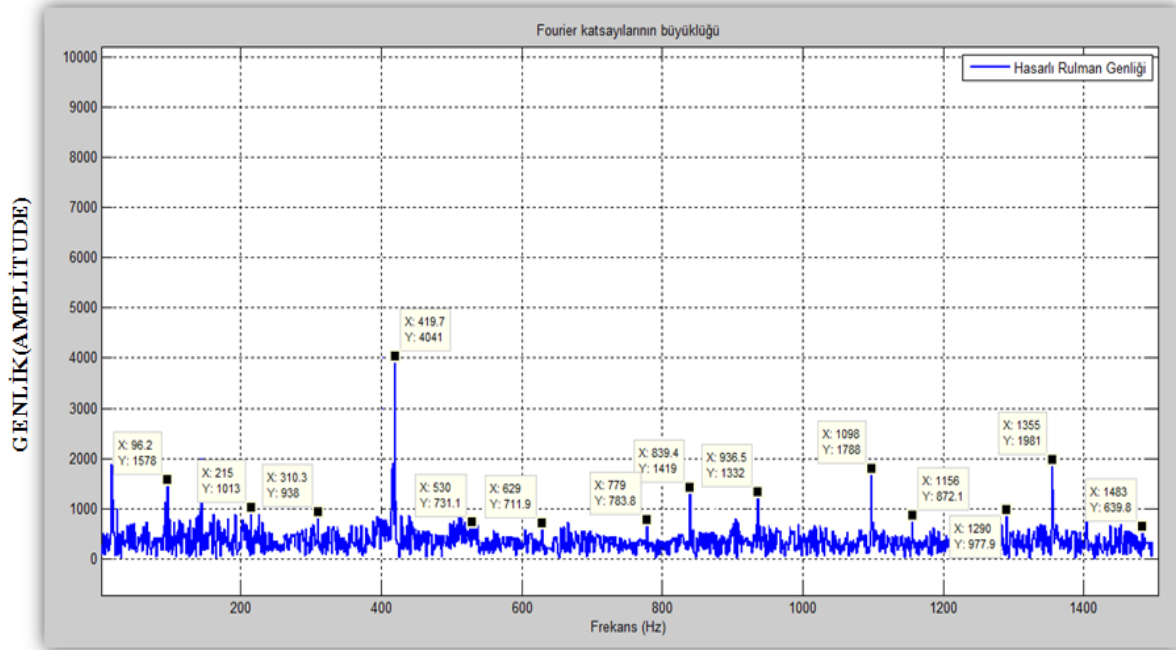
Şekil 5.4 Genlik-Frekans Spektrumu

Spektruma bakıldığında dış bilezikte meydana gelen normal titreşim sinyalleri ve vuruntu sinyalleri rahatça gözlemlenebilmektedir. Frekansların; literatürde yapılan diğer çalışmalara nazaran daha yoğun olmasının sebebi Arduino Mega 2560 mikro işlemcimizin örnekleme zamanını (Sample Time) 0.01sn olarak almamızdan kaynaklandı.

Tespit edilen titreşim frekansları yapılan matematiksel hesaplamalar sonucunda dış bilezikte oluşan hasar frekansının 2, 3, 4, 5, 6,...14 katlarından oluştuğu anlaşılmıştır.

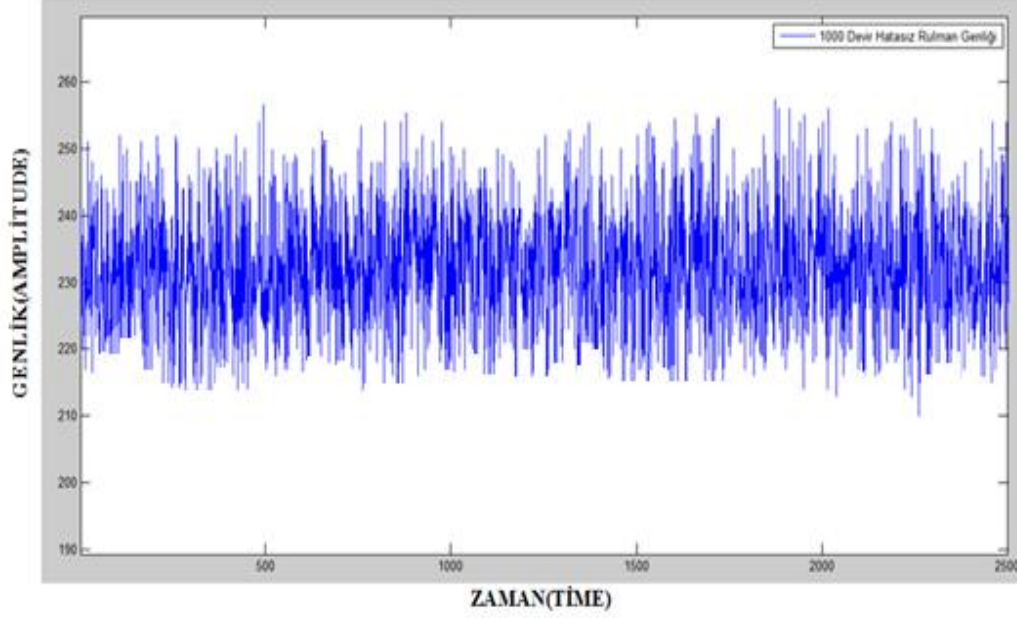
Şekil 5.5 Hasarsız Rulman Genlik-Zaman Grafięi

Şekil 5.6 Hasarlı Rulman Genlik-Zaman Grafięi

Görüldüğü üzere genlik-zaman grafikleri arasındaki farklılıklar ortaya çıkmıştır. Ayrıca 2000 dev/dak da alınan genlik-zaman grafikleri ile de karşılaştırdığımızda da Devir sayısının düşmesi ile rulmanın ürettiği genlik oranında bir düşüşe yol açtığı anlaşılmaktadır.

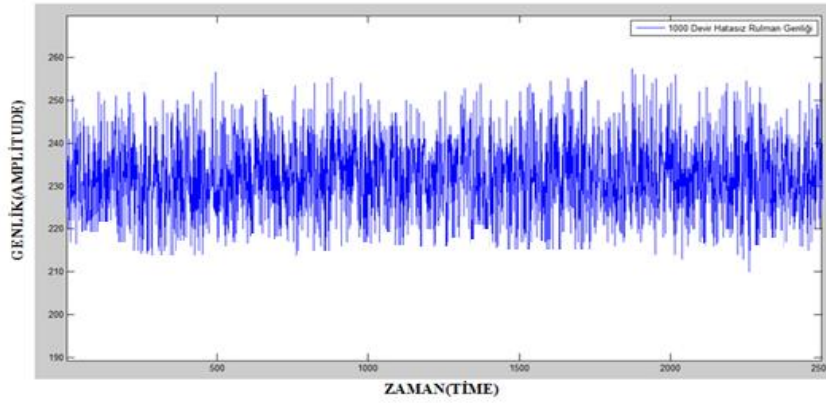
Şekil 5.8 2000 dev/dak Hasarsız Rulman Genlik-Zaman Grafiği

Şekil 5.9 1000 dev/dak Hasarsız Rulman Genlik-Zaman Grafiği

Şekil 5.10 Hasarsız Rulmanın Genlik Fark Grafiği

Yapılan karşılaştırmalar neticesinde hatasız rulmanlar açısından birbirine yakın değerler çıktı; yalnızca 2000 devir/dakika da çalışan rulmanın biraz daha fazla titreşim meydana getirdiği gözlemlenmiştir.

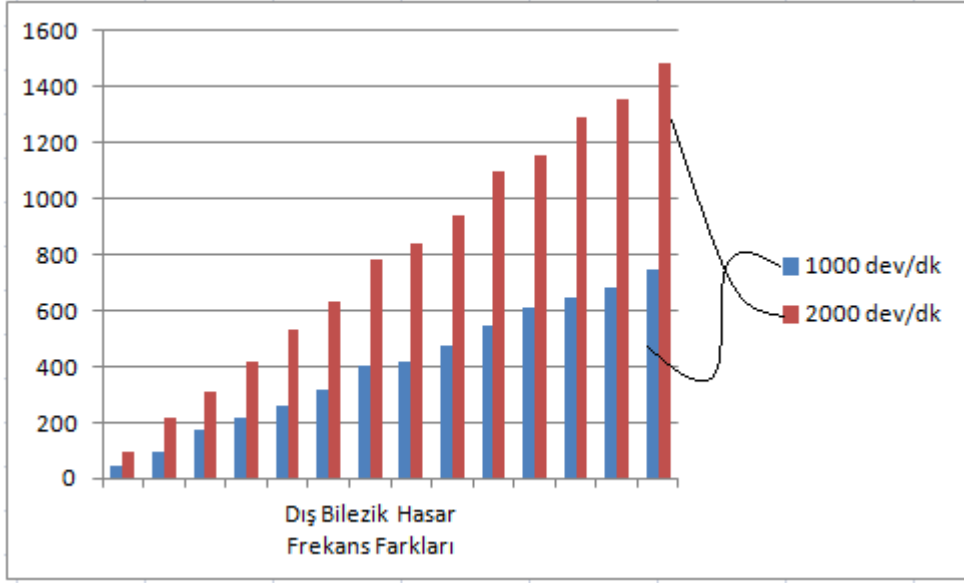
Şekil 5.14 Dış Bilezik Hasar Frekans Karşılaştırma Grafiği

Yapılan grafik karşılaştırmalar ve kıyaslamalar neticesinde 1000 dev/dak ile 2000 dev/dak arasında çalışan bir rulmanın meydana getirdiği hasar frekanslarının farklı seviyelerde olduğu tespit edilmiştir. Ortaya çıkan bu durum ise, rulmanların bakımı ve analizinin çeşitli hız ve yükler altında yapılması gerektiğini göstermiştir. Aksi takdirde kestirimci bakımın faydadan çok zarar getireceği ve işletmelere fazladan zaman kaybı ve maliyet olarak geri döneceği öngörülmüştür.
