AISI 4140 Çelik Malzemenin Yüzey Özelliklerini Geliştirmek İçin Yenilikçi Bir PTA
Yöntemi

DOKTORA TEZİ

A Novel PTA Coating Method to Improve Surface Properties of Steels

Eskişehir Osmangazi Üniversitesi
Fen Bilimleri Enstitüsü
Lisansüstü Yönetmeliği Uyarınca
Makine Mühendisliği Anabilim Dalı
Konstrüksiyon-İmalat Bilim Dalı
DOKTORA TEZİ
Olarak Hazırlanmıştır

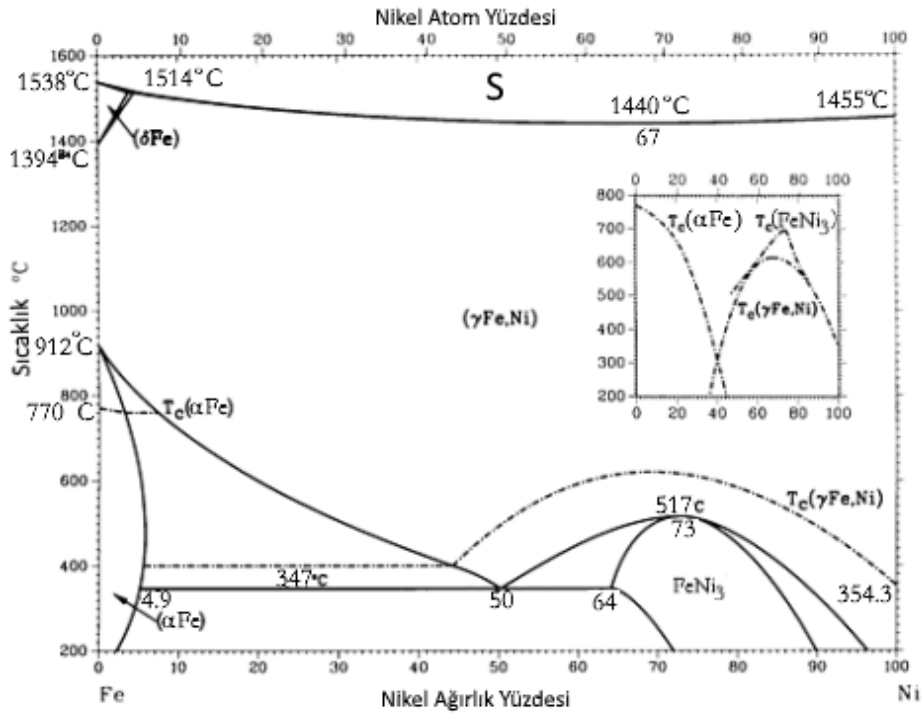
Şekil 2.7: Nikel Demir Faz Diyagramı (ASM, 1990)

Şekil 2.7’deki Nikel Demir faz diyagramı incelendiğinde, yüksek Nikel oranlarında $FeNi_3$ fazının oluştuğu görülmüştür. Bu fazın yanı sıra Fe_3Ni ve FeNi fazları da görülmektedir.

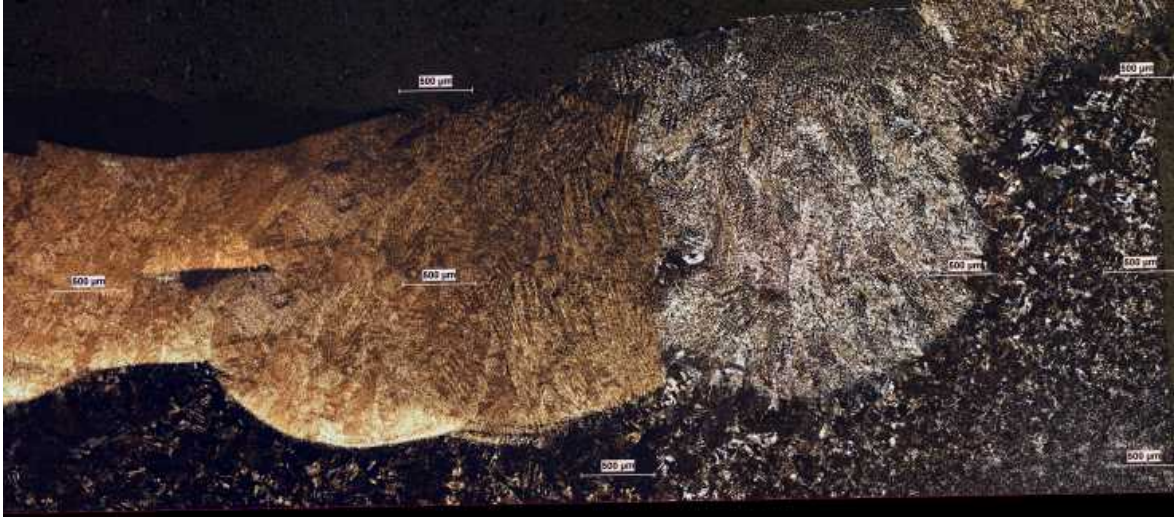
Şekil 4.7: N2 panorama 50x %2 Nital 40s

N2 kodlu numunenin genel kaynak bölgesi Şekil 4.7’de verilmiştir. Yapı incelendiğinde farklı fazların oluştuğu, özellikle altlık metale geçiş bölgesinde karışımında dağlanmayan farklı bir fazın bulunduğu görülmektedir. Bu fazın FeNi fazı olduğu EDS ve XRD analizi sonrası tespit edilmiştir.

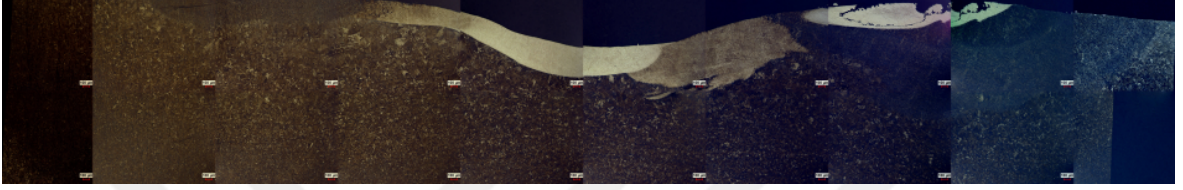
Şekil 4.17: C4 panorama, 50x, %2 Nital 40s

C4 kodlu numunenin genel kaynak bölgesi yapısı Şekil 4.17’de verilmiştir. Yapı incelendiğinde farklı fazların olduğu kaplama bölgesinde Nital ile dağlanmayan beyazın farklı tonlarında fazların olduğu görülmektedir. Numuneye ait XRD deseni (Şekil 4.35) incelendiğinde numunede Fe_2Ni ve $B0.67 Fe1.33 Ni.67$ fazlarının olduğu görülmektedir. Mikroyapının homojen olması ve N1 numunesinden farklı olmasının sebebi kaplamada kullanılan tozun değirmende homojen karışmasıdır.

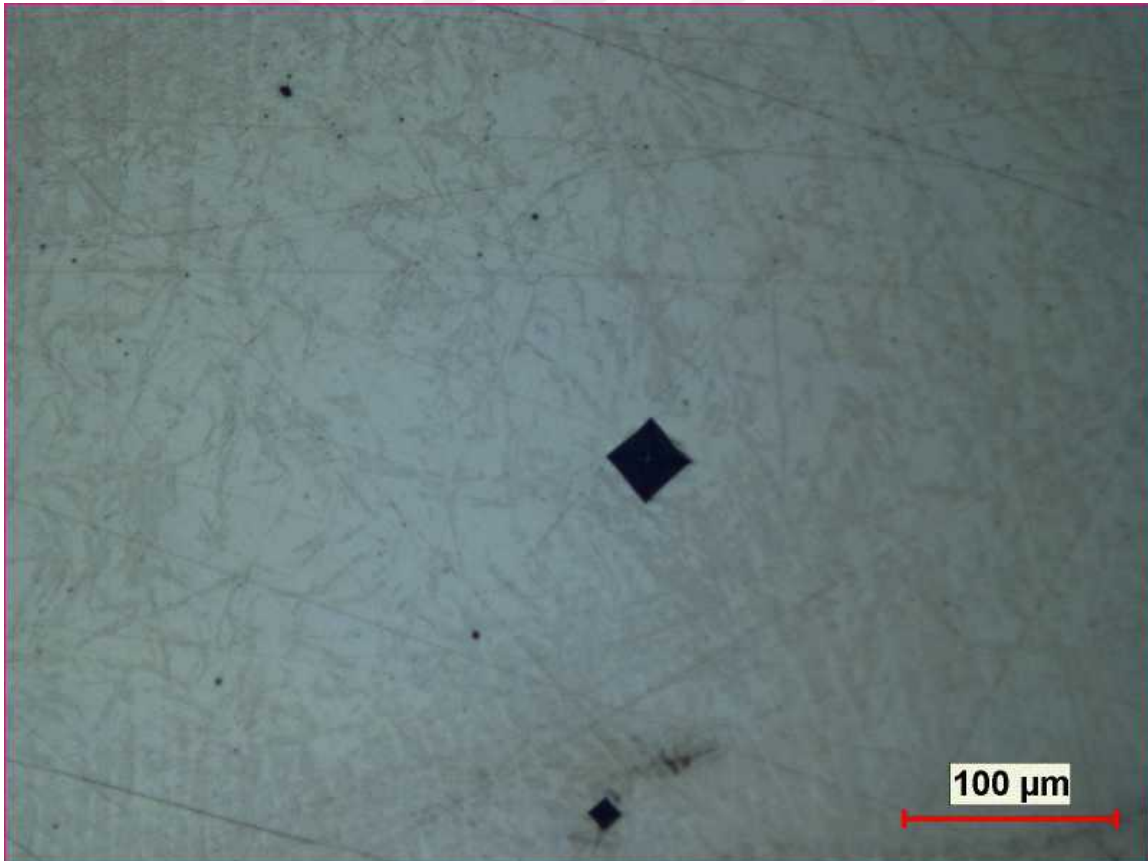
Şekil 4.21: C5 numunesi optik inceleme, %2 Nital 40s

(c) C5 200x

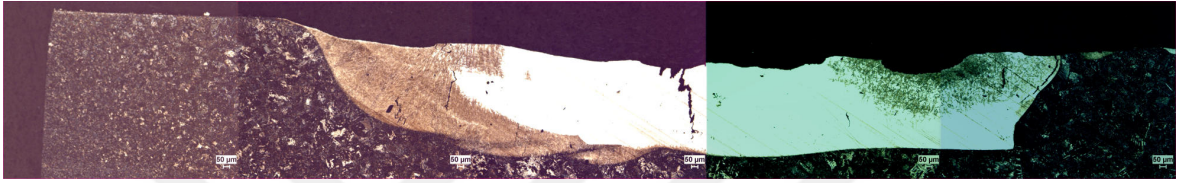
Şekil 4.31: D3 panorama 50x %2 Nital 40s

D3 kodlu numunenin mikroyapı analizi Şekil 4.31’de verilmiştir. Yapı incelendiğinde kaplama bölgesinde ergimiş metalin heterojen dağıldığı görülmektedir. Nital ile dağlanmayan beyaz bir faz, o fazın içinde dağlanan başka bir faz ve kaplamanın kenarında dağlanan başka bir faz olduğu görülmektedir. Dağlanmayan fazın numunenin XRD deseni (Şekil 4.35) incelendiğinde B_1Fe_1Ni olduğu anlaşılmıştır. Dağlanan faz ise Cr_4B fazıdır . Kaplamada belirgin bir mikro çatlak oluşmuştur. Bu mikro çatlak da D2 kodlu numunedeki gibi $Fe_{0.91}B_{0.09}$ fazı sebebiyle oluşmuştur.

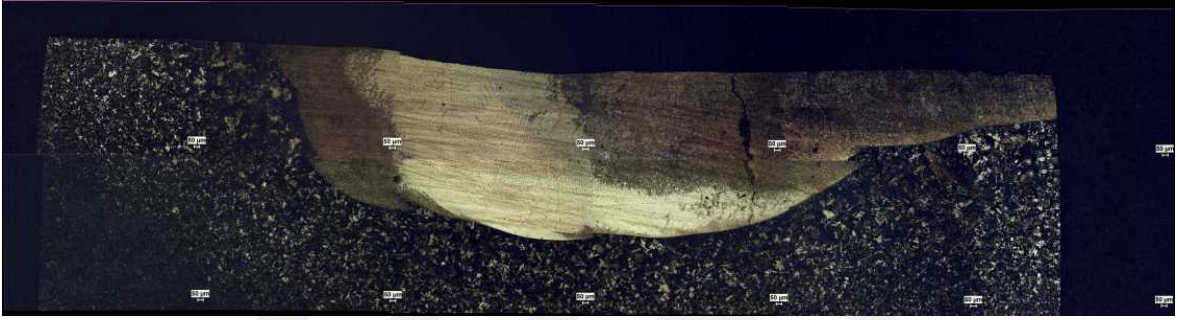
Şekil 4.36: E1 numunesi 50x panoramik görüntüsü, %2 Nital 40s

E1 kodlu numunenin mikroyapı analizi Şekil 4.36'da verilmiştir. Yapı incelendiğinde kaplamada ergimiş metalin üç bölge oluşturduğu görülmektedir. Nital ile düşük seviyede dağlanan beyaz bir faz ve kaplamanın kenarlarında dağlanan başka bir faz olduğu görülmektedir. Numunenin XRD analizi (Şekil 4.57) incelendiğinde E1 numunesinde $Fe_{0.91}B_{0.09}$, $Fe_{0.916}Ni_{0.81}$ ve Fe_2Ni olduğu görülmektedir. Dağlanmayan fazın Şekil 4.38b'de verilen EDS analizinde daha yüksek Nikel içerdiği ölçülmüştür. Bu fazın $Fe_{0.916}Ni_{0.81}$ ve Fe_2Ni 'den oluştuğu anlaşılmıştır.

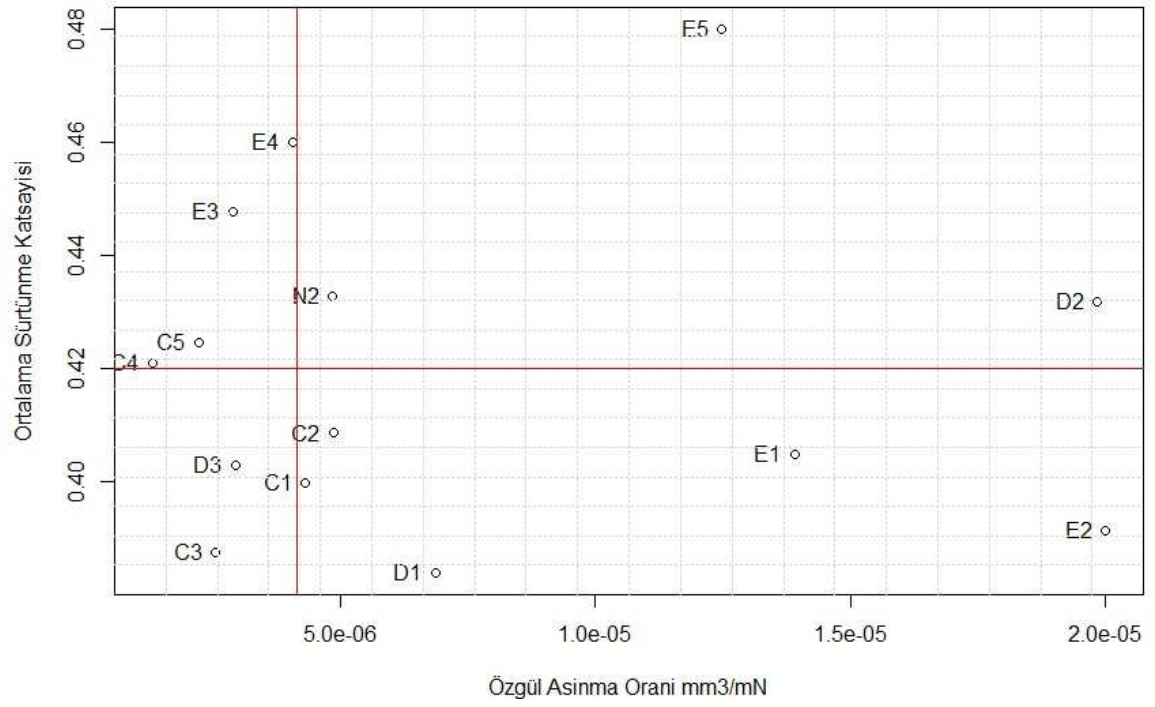
Şekil 4.71: Sürtünme Katsayısı ve Aşınma Hacmine göre en iyi sonuçlar kümesi

Sonuçlar sadece aşınma testine göre incelendiğinde Şekil 4.71'de de görüldüğü üzere en iyi sonuçlar C3, D3 kodlu numunelerde elde edilmiştir. Bu sonuçlara göre karışımdaki %12 Ekabor II oranıyla en iyi sonuç elde edilmiştir.

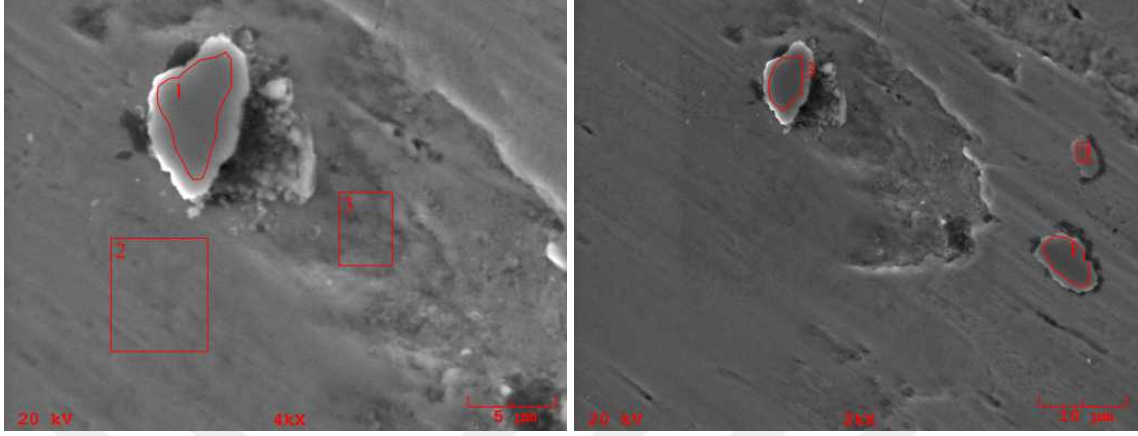
(a) D2 Aşınma SEM 4000x bölge A

(b) D2 Aşınma SEM 2000x bölge B
