**TARİHÎ YAPILARDA PASİF YANGIN ÖNLEMLERİNİN  
ARTIRILMASINA YÖNELİK BİR YÖNTEM ÖNERİSİ**

**Danışman: Doç. Dr. Mehmet Emin BAŞAR**  
**Hazırlayan: Gamze Fahriye PEHLİVAN (ERAYBAT)**  
***DOKTORA TEZİ***  
**Mimarlık Anabilim Dalı**

**Nisan, 2017**  
**KONYA**  
**Her Hakkı Saklıdır**

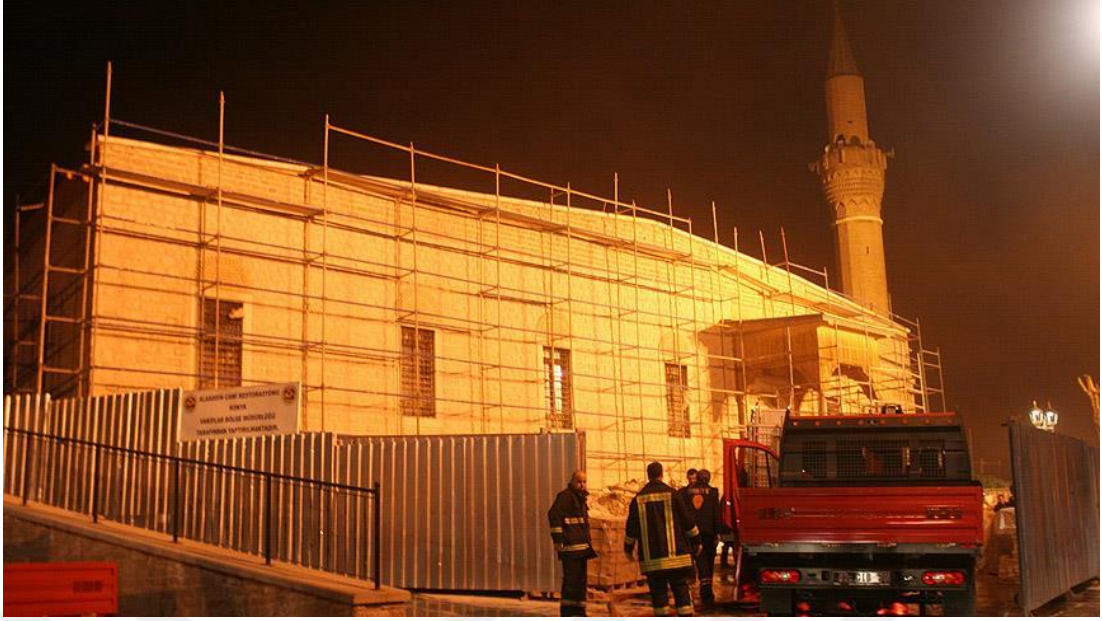
Şekil 2.3. Alâaddin Camii yangını (Akbıyık, 2015a)

**25 Kasım 2015, Alâaddin Camii Yangını:** Yangın raporunda, restorasyon sırasında ahşap tavan kirişlerinde ve tavan kaplamalarında yer alan boyaların, ısıtıcı fön makinesiyle temizlenmesi sırasında, tutuşma sıcaklığına erişen boyanın ve ahşabın alev alması sonucu, yangının meydana geldiği yer almaktadır (Şekil 2.3.). Yangın sonucunda restorasyon çalışmasının yürütüldüğü tavan kirişleri ve kaplamaları yanmıştır (Konyaltfaiyesi, 2015).

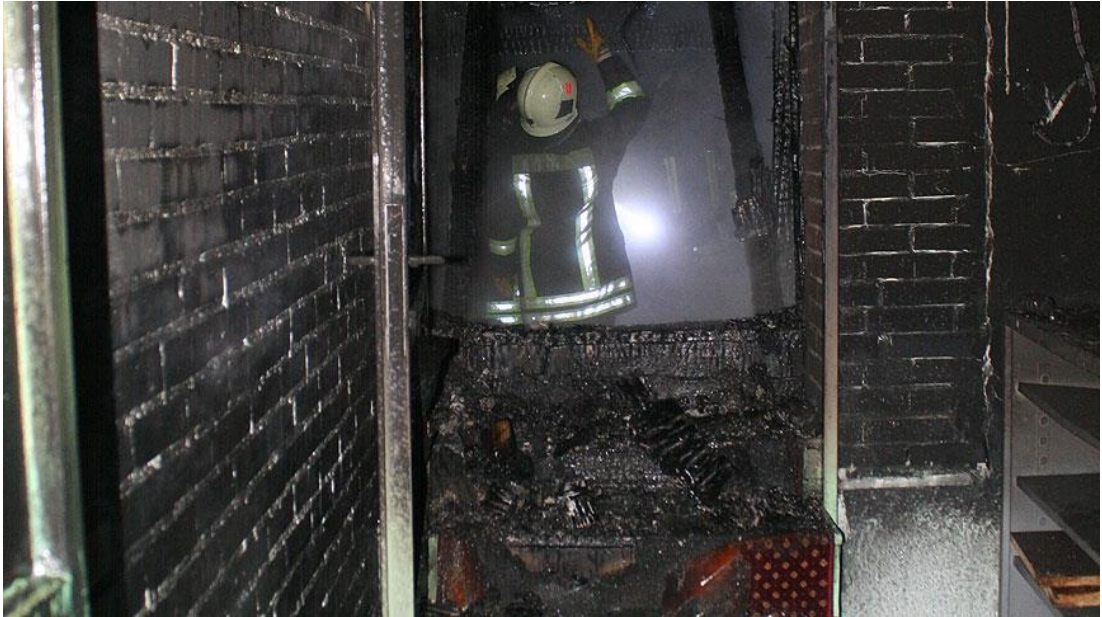
Şekil 2.4. Fahrünnisa Cami yangını (Akbıyık, 2015b)

**30 Kasım 2015, Fahrünnisa Cami Yangını:** Mihrabın solunda yer alan zeminin altına döşeli ısıtma sistemine ait kabloların kısa devre yapması sonucu oluşan kıvılcım, yangına sebep olmuştur (Şekil 2.4.). Yangın sonunda caminin tamamının yanarak kullanılmaz hâle geldiği tespit edilmiştir (Konyaİtfaiyesi, 2015).

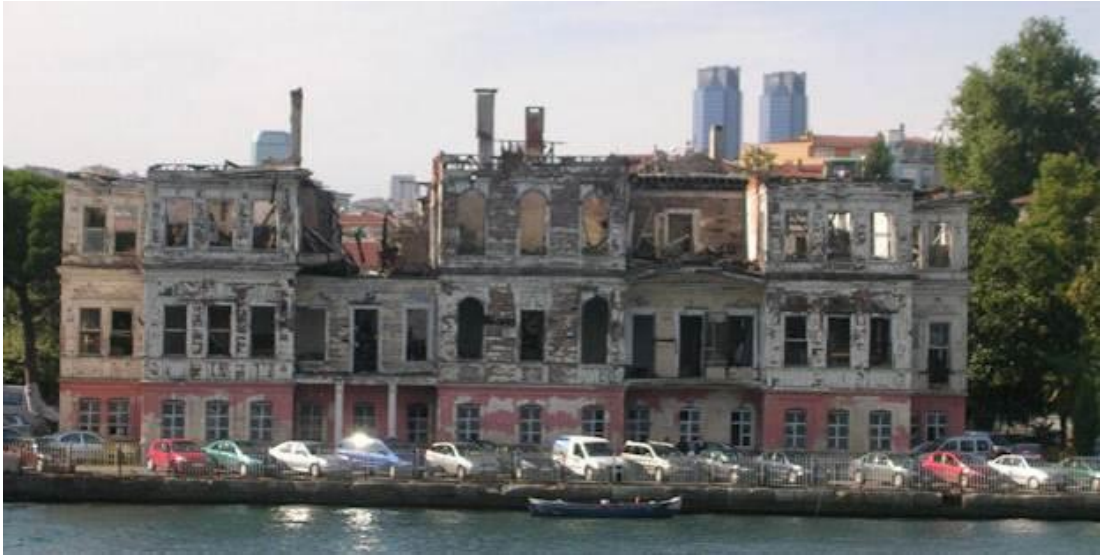
Şekil 2.5. Naime Sultan Yalısı yangını (Serbest, 2013)

**13 Temmuz 2002, Naime Sultan Yalısı Yangını:** 1944 yılında kamulaştırılarak Gazi Osman Paşa İlköğretim Okulu olarak hizmet vermeye başlayan yalı, ilk tespitlere göre elektrik kontağından çıktığı iddia edilen bir yangın geçirmiştir (Şekil 2.5.). Ancak ilk rapordan 6 ay sonra İstanbul Kriminal Polis Laboratuvarı tarafından düzenlenen yeni raporda “binanın benzinle tutuşturulduğu” tespit edilmiştir (Serbest, 2013), (Şekil 2.5.).

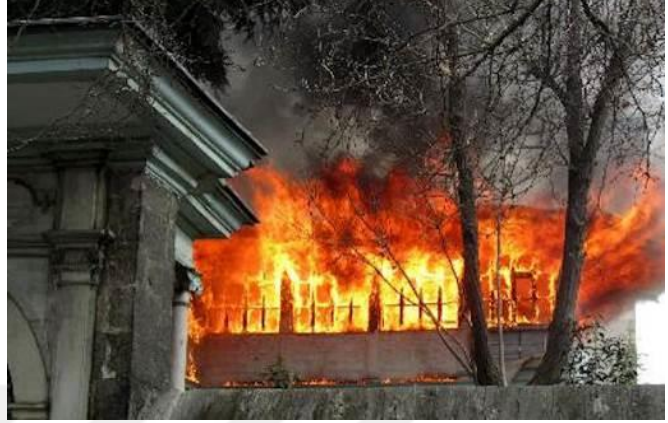
**Şekil 2.8.** Beyazıt Camii Hünkâr Kasrı yangını (Serbest, 2013)

**19 Şubat 2011, Beyazıt Camii Hünkâr Kasrı Yangını:** 1506 yılında inşa edilmiş olan caminin iç tarafında yer alan Hünkâr Kasrı'nda yangın meydana gelmiştir. Yangın elektrik kontağı sebebiyle çıkmıştır (Serbest, 2013) (Şekil 2.8.).

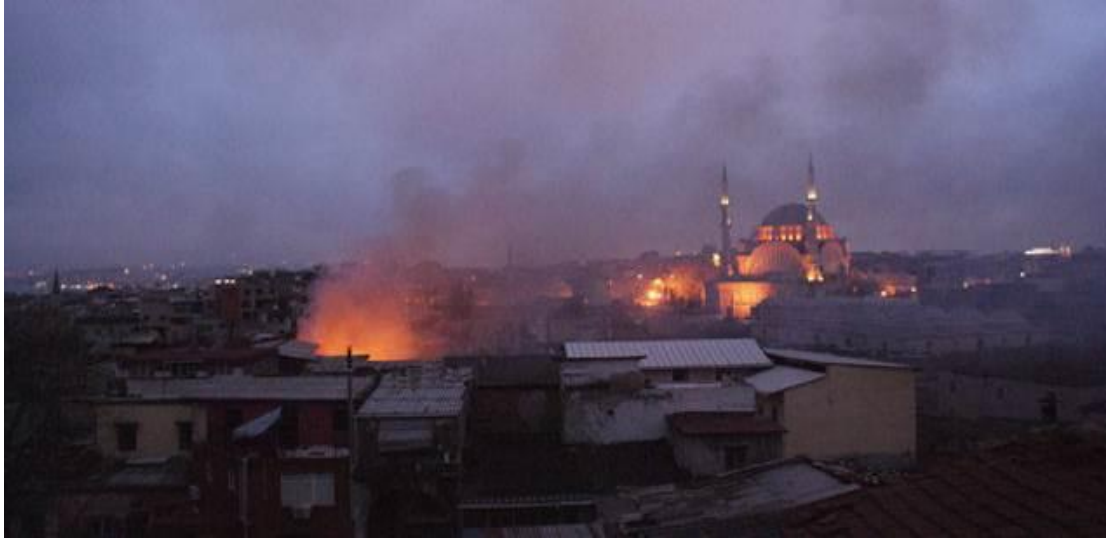
**Şekil 2.9.** Kapalı Çarşı yangını (Serbest, 2013)

**23 Aralık 2012 Kapalı Çarşı Yangını:** Fatih Sultan Mehmet tarafından, 1461 yılında inşa ettirilen yapı, Örücüler Kapısı'ndaki güvenlik kulübesinde meydana gelen elektrik kontağı sonucu yanmıştır (Serbest, 2013), (Şekil 2.9.).

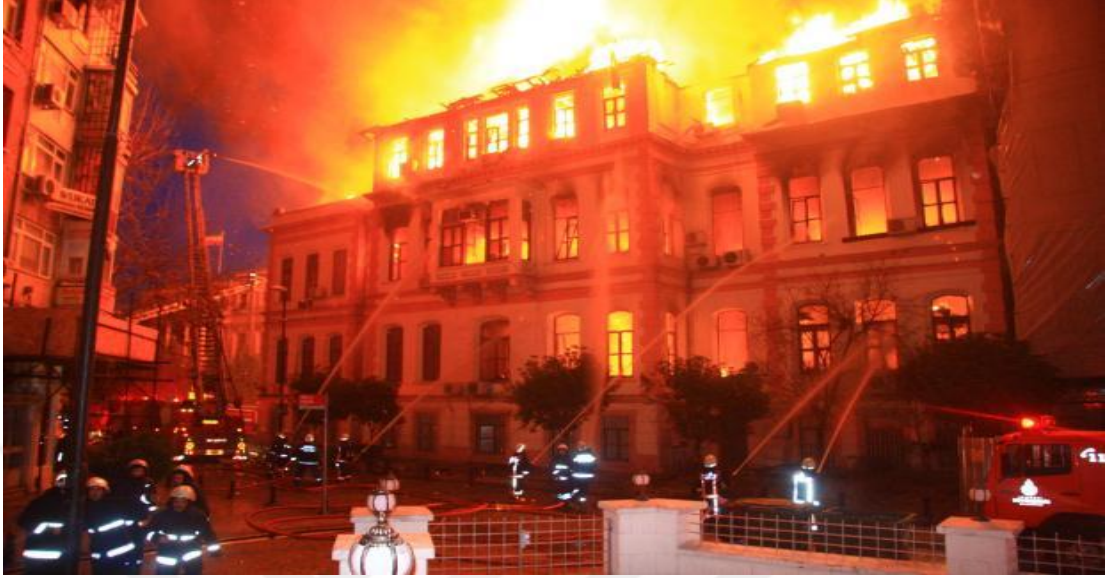
Şekil 2.10. İl Millî Eğitim Müdürlüğü yangını (Serbest, 2013)

elektrik kontağından çıktığı anlaşılan yangınla tahrip olmuştur (Serbest, 2013), (Şekil 2.10).

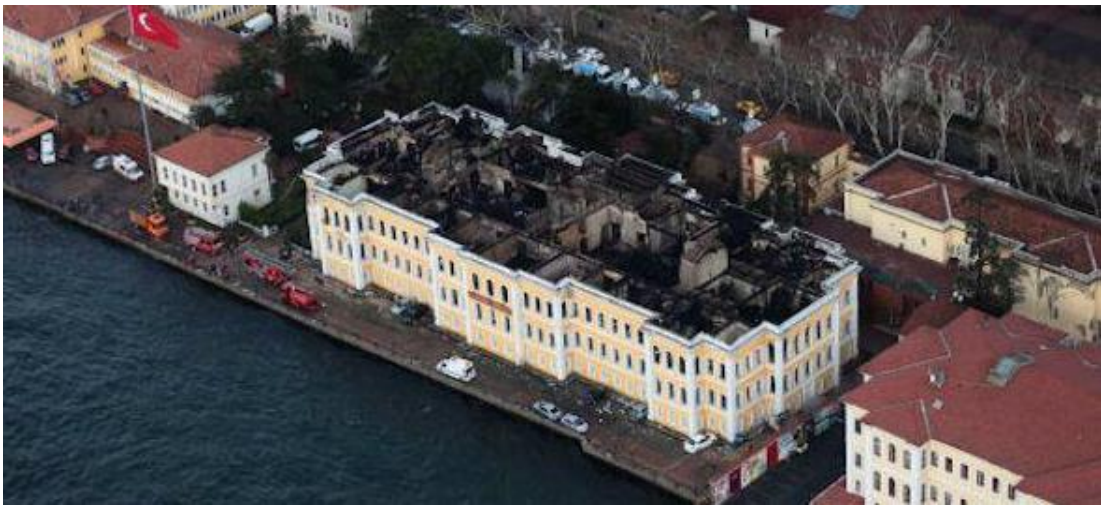
Şekil 2. 11. Galatasaray Üniversitesi yangını (Serbest, 2013)

**22 Ocak 2013, Galatasaray Üniversitesi Yangını:** Feriye Saraylarından biri olarak inşa edilmiş ve 1992 yılında Galatasaray Üniversitesine tahsis edilmiş olan yapı, 2013 yılında çatı arasından geçen asansör kablolarının aşırı ısınıp tutuşmasından dolayı yangın geçirmiştir. Özellikle yapının çatısı ve kat arası döşemeleri ciddi zarar görmüştür (Serbest, 2013), (Şekil 2.11.).

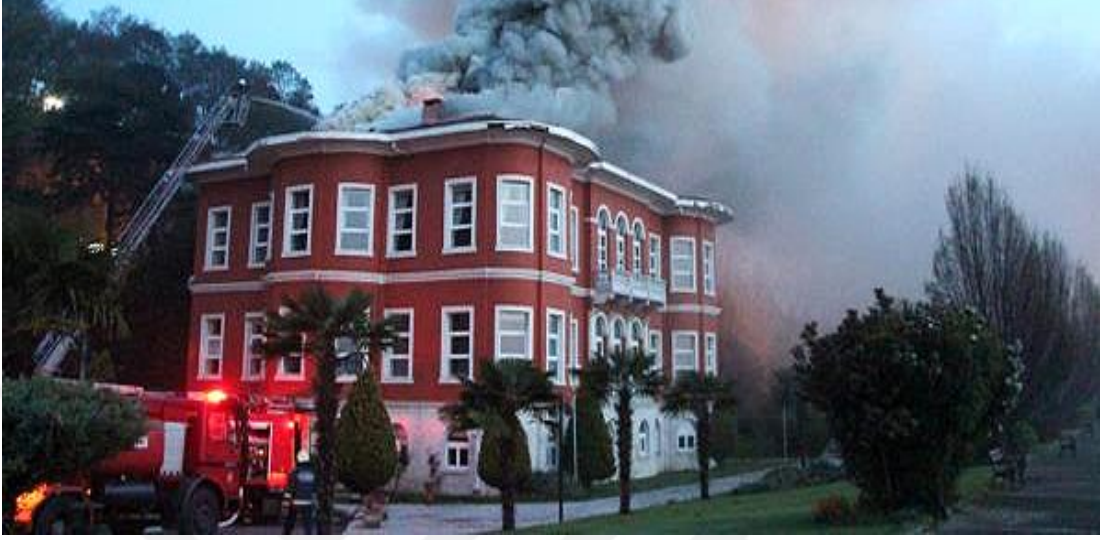
**Şekil 2.12.** Müşir Fuat Paşa Yalısı yangını (Yalçın, 2013)

**10 Nisan 2013, Müşir Fuat Paşa Yalısı Yangını:** 19. yüzyılda yalı olarak inşa edilip farklı işlevlerle kullanılmış olan yapı, elektrik panosunun alev almasından kaynaklanan bir yangın sebebiyle zarar görmüştür (Yalçın, 2013), (Şekil 2.12.).

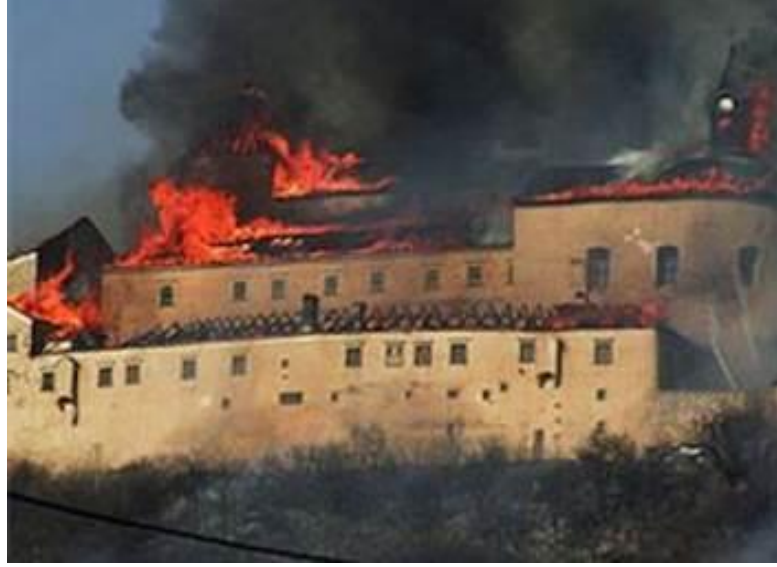
Tek bir hacim olarak bölüntüsüz yapılmış ahşap çatılar, yangın yayılma riski taşımaktadır. Çatının bir yerinde çıkan yangın, yanıcı tozlarla ve ahşap taşıyıcı elemanlarla çatı boyunca ilerlemektedir (Kılıç, 2011), (Şekil 3.1.). Ayrıca çatıdaki yanan parçalar, hem insanların üzerine düşebilir hem de bir başka yapıya düşerek yangının sıçramasına sebep olabilir (Arpacıoğlu, 2004).

**Şekil 3.1.** Slovakia'daki Krasna Horka Kalesi'nde ahşap çatı üzerinde yangının ilerlemesi (Anonim, 2012)

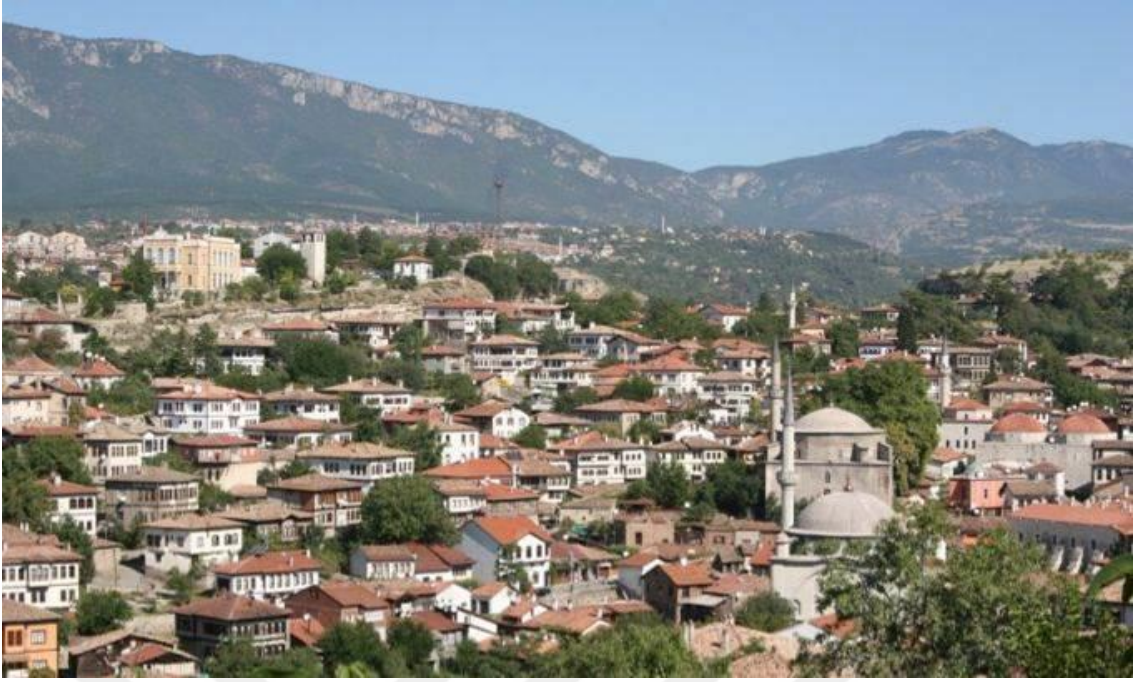
**Şekil 3.2.** Eğimli araziye yerleşmiş Safranbolu (Safranbolu Belediyesi)

Tarihî yapıların yoğun olduğu kentsel miras niteliğindeki yerleşimlerde de yangının yayılma riski mevcuttur. Örneğin, topoğrafyaya uyumlu olarak oluşan eğimli yerleşimler, düz bir arazideki yerleşimlere göre daha çok risk taşımaktadır. Çünkü eğim yönünde yangının yayılması da artmaktadır. Teorikte eğimdeki her 10°'lik yükselme, yangının hızını 2 kat artırmaktadır (Uzer von Busch, 2010), (Şekil3.2.).

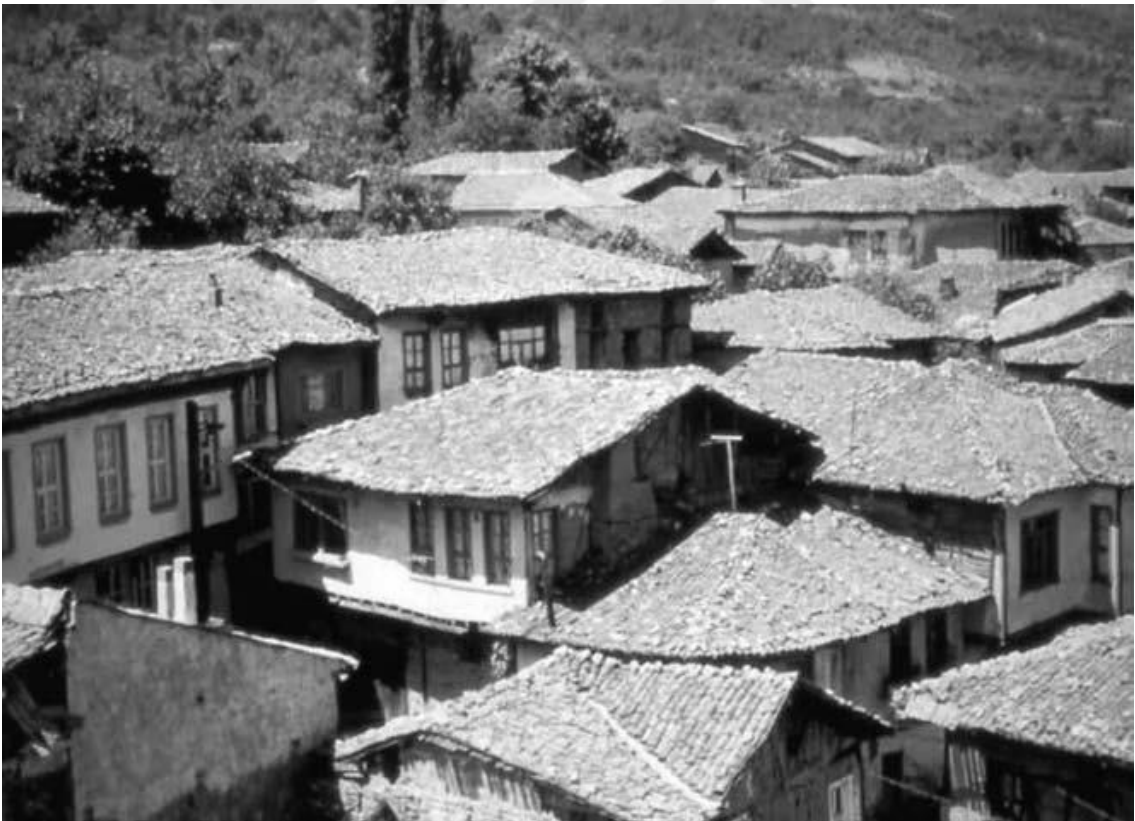
**Şekil 3.3.** Bitişik nizamlı yoğun dokuya sahip Bursa Cumalıkızık Köyü (Akinciturk ve Kilic, 2004)

Bitişik nizamlı yoğun kent dokusu ve bu dokuda yer alan dar sokaklar, yangının bir yapından diğerine atlaması hususunda etkili olmaktadır (Akıncıtürk ve Peker, 2003; Beyhan ve Bayraktar, 2014), (Şekil 3.3. ve Şekil 3.4.). Özellikle ahşap dokunun yoğunluğu, yangının yayılma riskini daha da artırmaktadır. Ahşap yapı yoğunluğu %30'u aşan yerleşimler, yüksek riskli; %10-30 arasındaki yerleşimler, orta riskli; % 10'un altındaki yerleşimler, düşük riskli kabul edilebilir (Uzer von Busch, 2010).

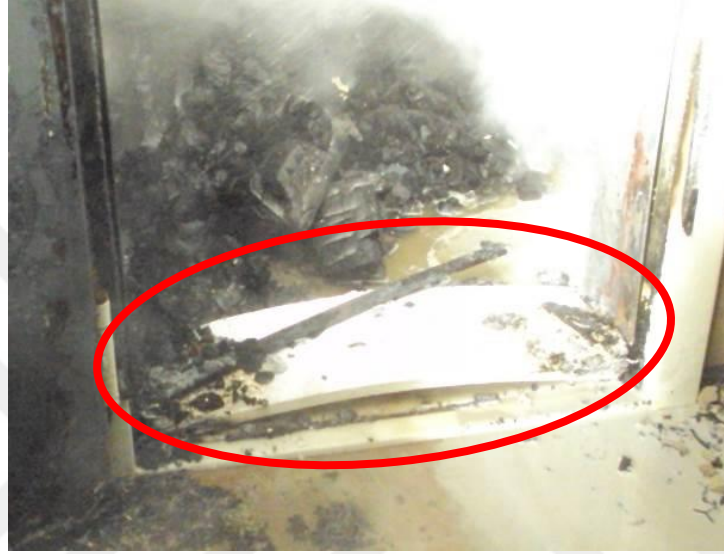
**Şekil 5.1.** 136 dakikada, 951 °C'ye ulaşan doğal yangının sonunda mermer eşiğin durumu (26.3.2013)

Yangın esnasında mermerde renk değişiminin yanı sıra, ısıl deformasyonlar da oluşmaktadır. 500 °C'de mermerde çatlama ve parçalanma başlarken, 800°C'de kalsitin bozulması ve toz şeklinde ya da 3-4 cm'lik parçalar hâlinde dökülme meydana gelmektedir. Ayrıca sıcaklığın artışına bağlı olarak porozite oranı da artmaktadır. Bu durum, mermerin dayanımını zayıflatıcı bir etki oluşturabilir (Koca ve ark., 2001).

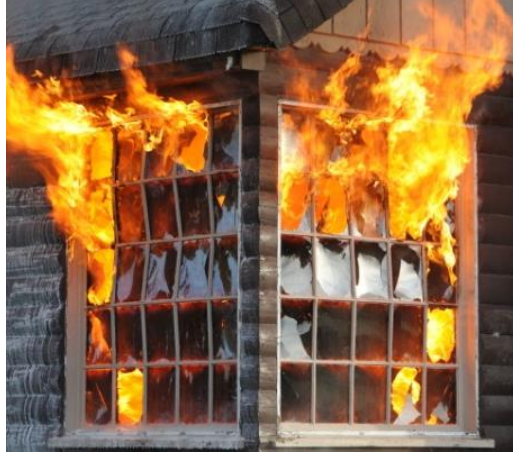
Ham maddesi silisyum dioksit olan cam, oda sıcaklığında kristalize olmadan katılaşmaktadır. Yüksek sıcaklıkta ise yüksek viskoziteli sıvı davranışı göstermektedir. Bu yönüyle hem katıların özelliklerine hem de sıvıların özelliklerine sahiptir (Eriç, 2002).

**Şekil 5.3.** Yangında patlayan camlar (Jenkins, 2008)

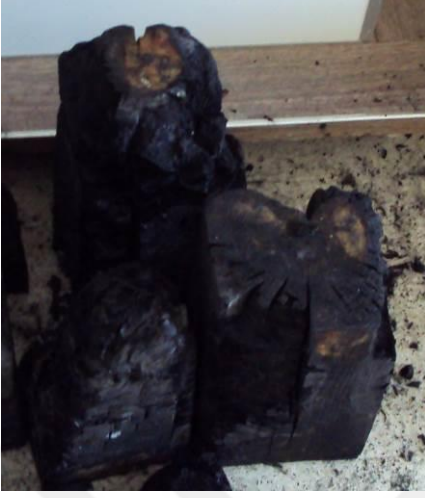
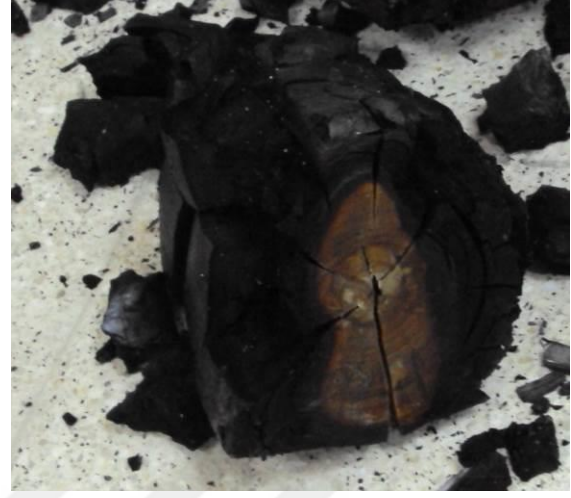
ahşabın iç kesimlerine kadar inmesini engellemektedir (İlhan, 1988; TechnicReport10, 2003; Özüm, 2008; Kılıç, 2010a); (Şekil 5.4.).

Şekil a: Köknarın yangın sonrası durumu

Şekil b: Kavağın yangın sonrası durumu

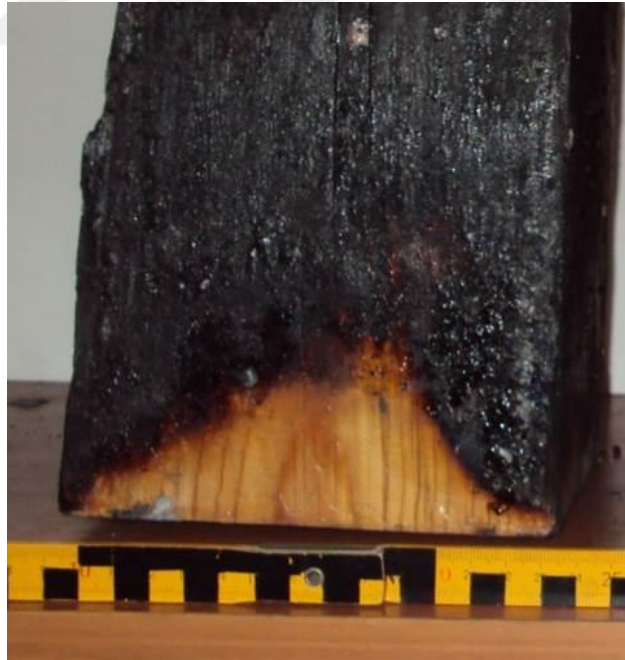
**Şekil 5.6.** Yangın geciktirici kimyasalın yangın esnasında ahşap yüzeyinde oluşturduğu kabarcıklar ve şişme (30.6.2016)

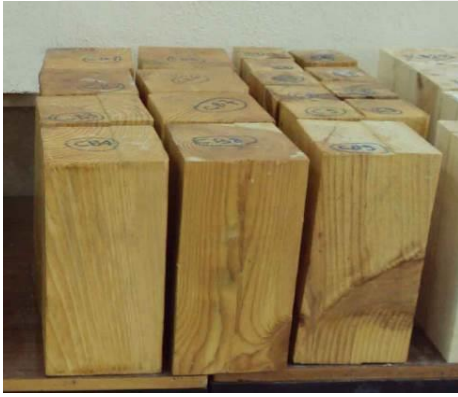
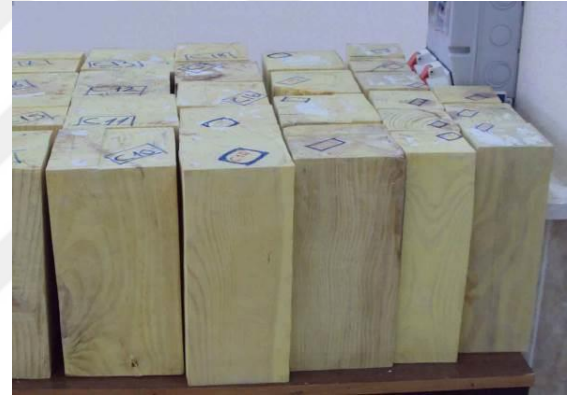
Şekil 5.8. Yangın geciktirici uygulanmış ahşaplar (1.12.2012)

Buna ek olarak, bazı yangın geciktiricilerin ahşapta renk değişimine sebep olduğu ifade edilmektedir (Özdemir, 2012). Tarafımdan deneylerde, ahşaba N-P içerikli yangın geciktirici cila ve bor içerikli yangın geciktirici emprenye maddesi sürülerek uygulanmış olup şekilde görüldüğü gibi iki kaplamanın da ahşapta oluşturduğu renk değişimi, “kabul edilebilir” sınırlar dâhilindedir (Şekil 5.8.). Ayrıca uygulanan yangın geciktiricilerin ahşabın dokusunu ve damarlarını örtmediği fark edilmektedir.

Şekil a. Cila uygulanmış ahşaplar

Şekil b. Emprenye uygulanmış ahşaplar

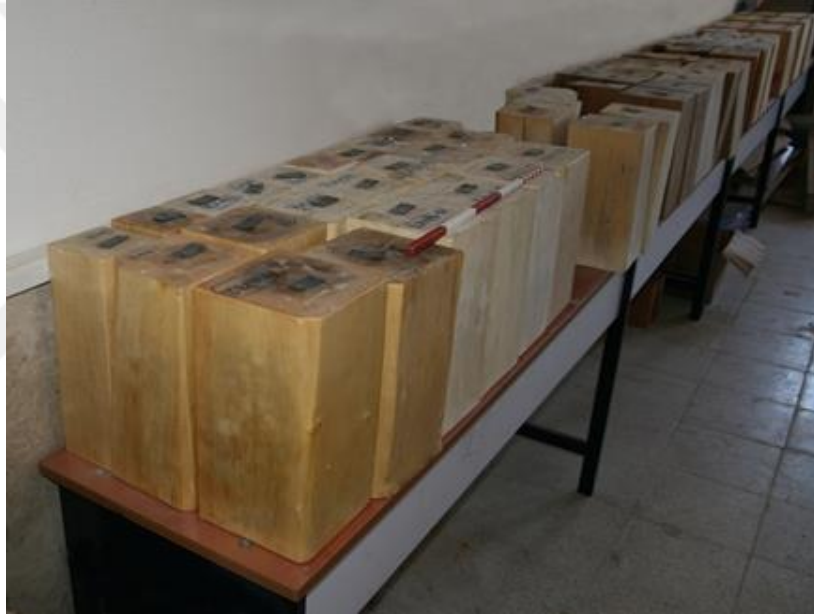
Diğer 12 numune ise zımparalı ve yüzey temizliği yapılmış hâlde kontrol grubunu oluşturmak için ham vaziyette bırakılmıştır. Deneyde toplam 36 adet numune kullanılmıştır.

**Şekil 5.12.** Hazırlık aşaması tamamlanan ahşaplar (30.6.2016)

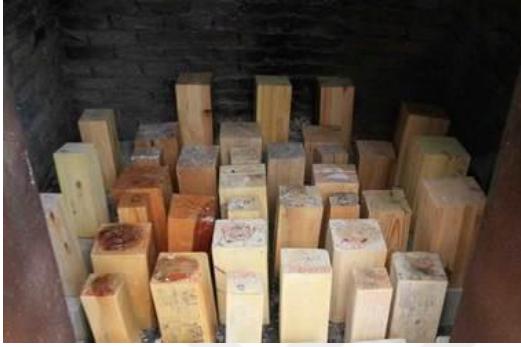
Ahşap numuneler, yangın odasına eş aralıklı ve ızgara planlı olmak üzere kodlarına uygun olarak yerleştirilmiştir (Şekil 5.16.). Etrafına ve aralarına düzgünce, eşit miktarda, ahşap artıkları ve talaşlar atılarak tutuşturulmuştur (Şekil 5.18.). Açık kapı, hava sirkülasyonu oluşturarak yangının sürekliliğini sağlayabilir; ancak oluşan hava sirkülasyonu ortamı serinleterek iç sıcaklığının yükselmesine engel oluşturacağından tutuşmadan sonra, kapı yerine takılmıştır.

Şekil 5.16. Ahşap numunelerin yangın odasına yerleştirilmesi (30.6.2016)

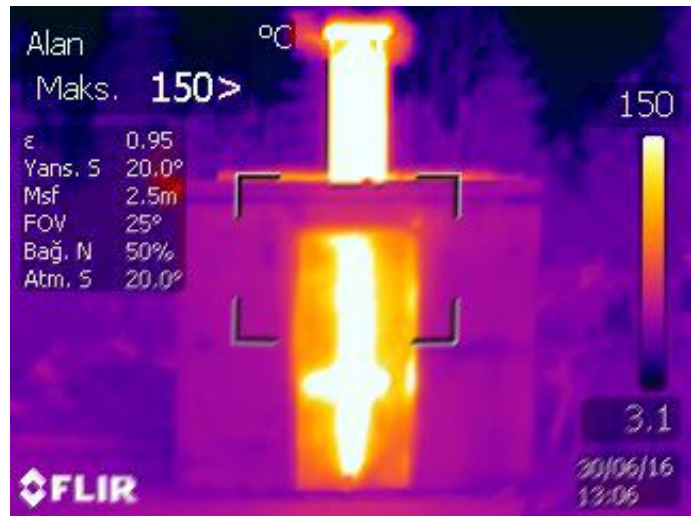
25. dakikada termal kameradan alınan görüntüden de anlaşılacağı üzere, metal sac baca ve metal kapı, iç ısıyı çok hızlı bir şekilde dışarıya aktarmaktadır (Şekil 5.19.). Bacada sıcaklık 150 °C civarındayken, dış duvarda sıcaklık yaklaşık 45 °C'dir. Dış duvarın ısıyı geçirmemesinde kalın olarak örülmüş ateş tuğlası ve yangın yalıtım malzemesi olan taş yünün etkisi bulunmaktadır.

Şekil 5.19. Deneyin 25. dakikasına ait termal görüntü (30.6.2016)

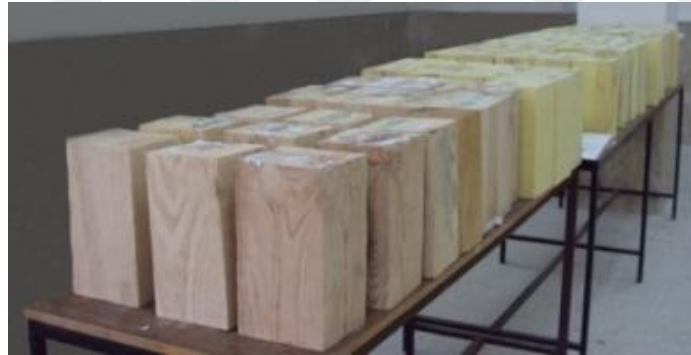
Şekil 5.27. Yüzey hazırlığı tamamlanmış ahşap numune örnekleri (1.12.2012)

Her bir gruptan 4 adet seçilmesinin sebebi, 2'şerli gruplar hâlinde olmak üzere deneyde iki farklı sürenin uygulanacak olmasıdır. Aynı şekilde, 36 adet numuneye de borlu emprenye maddesi sürme tekniğiyle uygulanmış ve kurumaya bırakılmıştır. Diğer 36 adet numune de ham olarak bırakılmış; toplam 108 numune deneye tabi tutulmuştur (Şekil 5.27).

Ardından gruplandırılarak istiflenen ahşaplara, yukarıda anlatıldığı şekilde yüzey hazırlığı yapılmıştır. Daha sonra 4 adet küçük kesitli sarıçam, 4 adet küçük kesitli köknar, 4 adet küçük kesitli kavak; 4 adet orta kesitli sarıçam, 4 adet orta kesitli köknar, 4 adet orta kesitli kavak; 4 adet büyük kesitli sarıçam, 4 adet büyük kesitli köknar, 4 adet büyük kesitli kavak olmak üzere toplam 36 adet ahşap numuneye, yangın geciktirici cila uygulanmıştır.

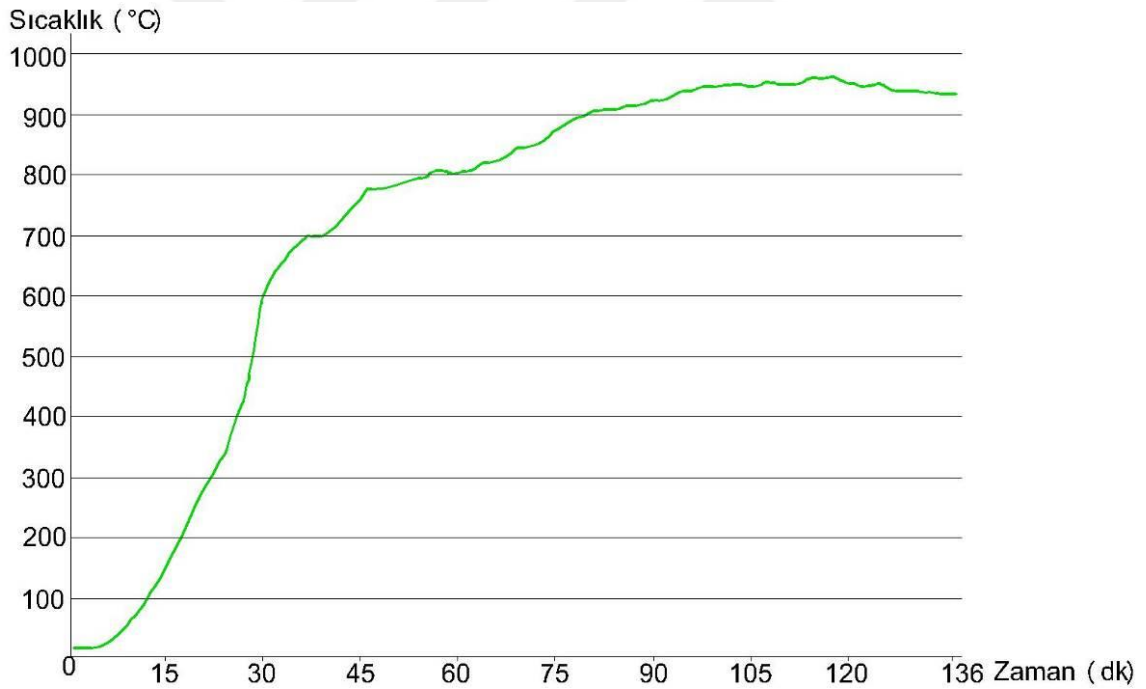
F120'den esinlenilerek 136 dakikalık bir deney daha yapılmıştır. Bu deney için de yukarıda anlatıldığı gibi 36 adet numune hazırlanmıştır. 951 °C'ye kadar ulaşılan bu deneyde, maalesef hiçbir ahşap numunesi yangına dayanamamıştır. Dolayısıyla bu deneyde sadece grafik incelenebilir. Tutuşma ve gelişme aşamalarında sıcaklık artışı yavaşken, yaklaşık 30. dakikadan sonra yangının, büyüme aşamasına geçtiği ve yangının hızının arttığı gözlemlenmektedir. Bu deneyde, yangının büyüme aşaması çok uzun sürmüştür. Bunun sebebi yangına katılan yakıtın, ortamda hala bulunuyor olmasıdır. Deneyin sonuna doğru, sıcaklık azalmaya başlamış ve tam büyüme aşamasına geçiş yapılmıştır. Bu aşamada yakıt tükenmeye ve oksijen oranı yavaş yavaş azalmaya başlamıştır (Şekil 5.30.).

Şekil 5.30. 136 dakikalık deneye ait sıcaklık- zaman grafiği (tarafımdan çizilmiştir.)

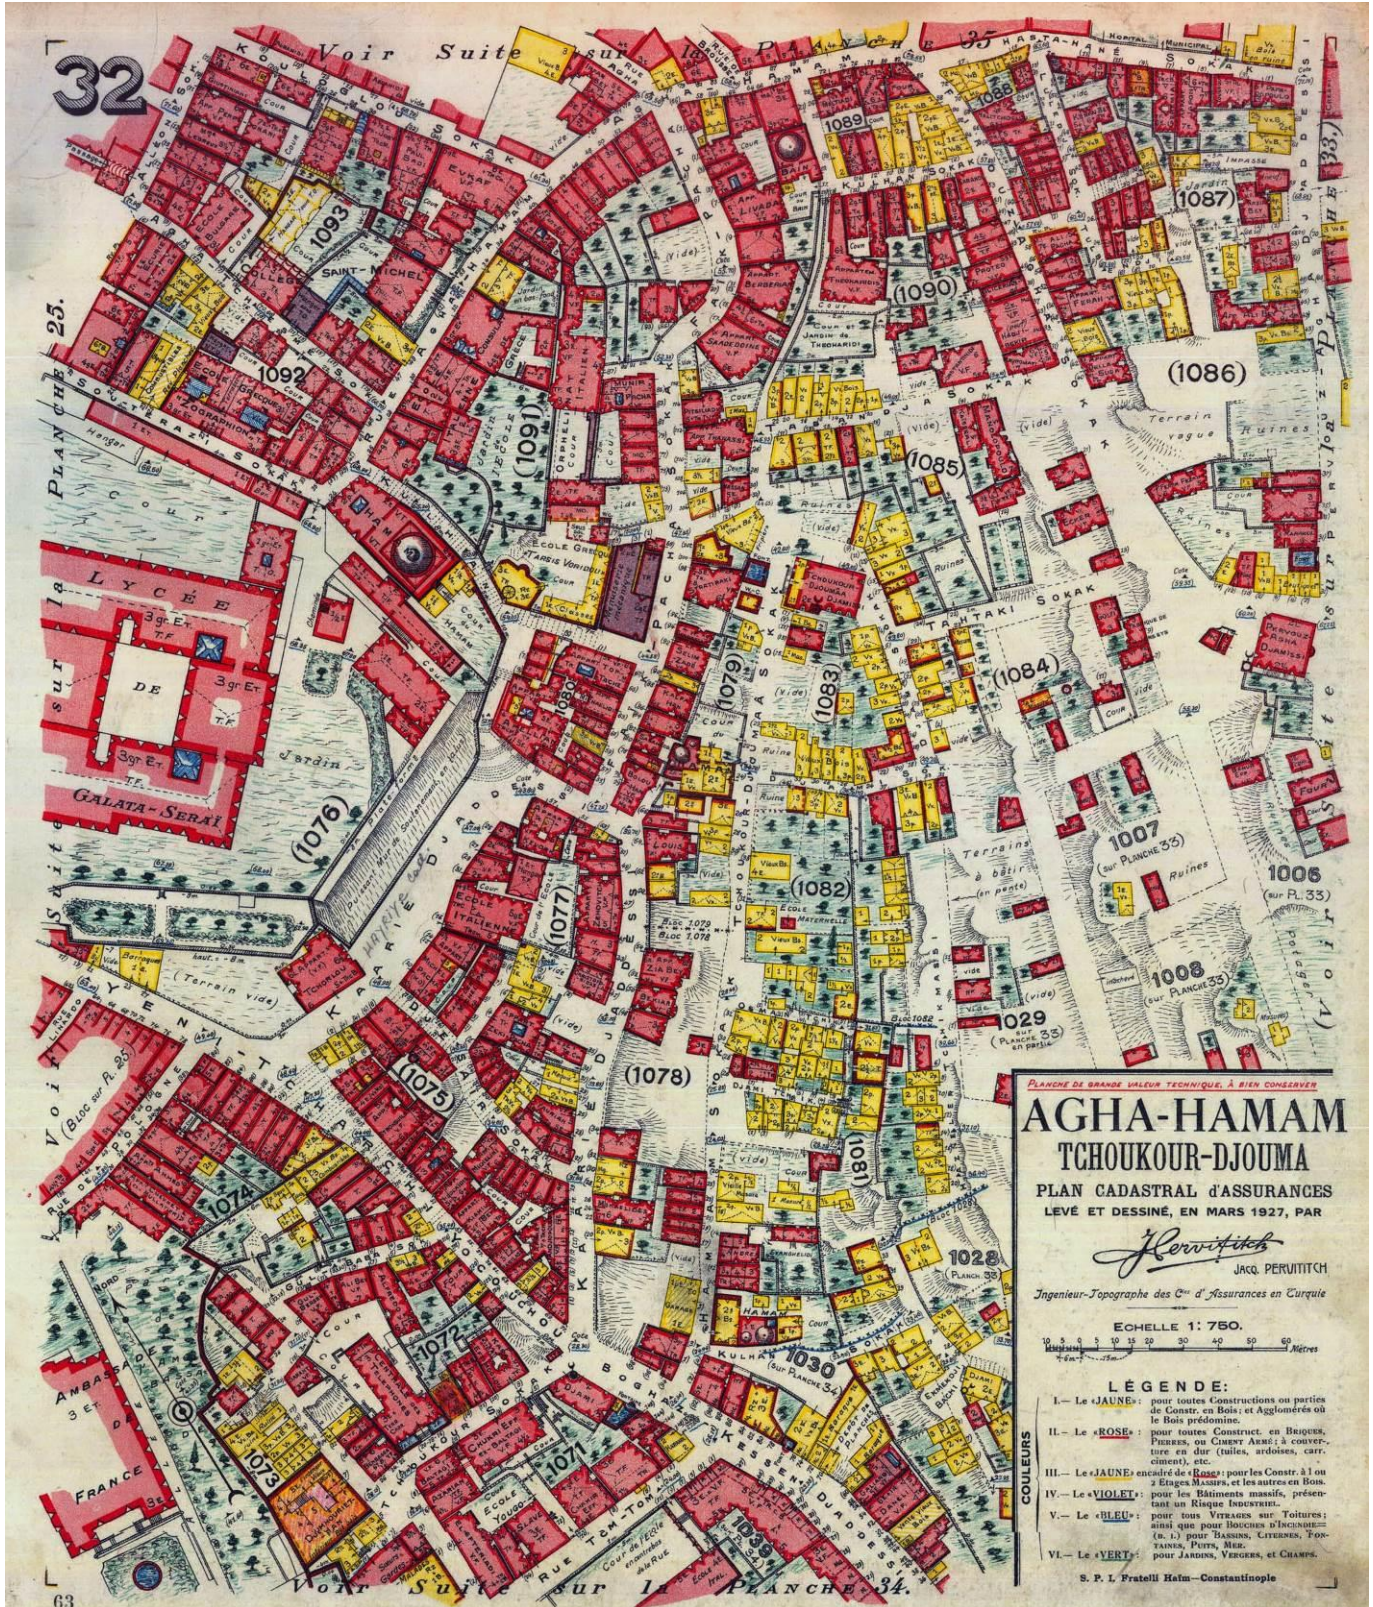
**EK 2: JACQUES PERVITITCH'İN SİGORTA PLANI OLARAK ÇİZDİĞİ VE YANGIN RİSKLERİNİ GÖSTEREN İSTANBUL HARİTALARINA ÖRNEK (Cangül; Üner, 2006)**

NOT: Sarı lejant, ahşap malzeme içeren yapıları; pembe lejant, kâgir yapıları; mor lejant, endüstriyel risk teşkil eden masif yapıları; mavi lejant, su rezervlerini; yeşil lejant bahçeleri ifade etmektedir.
