**COĞRAFİ BİLGİ SİSTEMLERİ TEKNOLOJİLERİ İLE TAŞKIN TEHLİKESİ**  
**TAŞIYAN ALANLARIN BELİRLENMESİ**

**DOKTORA TEZİ**

**HARİTA MÜHENDİSLİĞİ ANABİLİM DALI**

**2017**

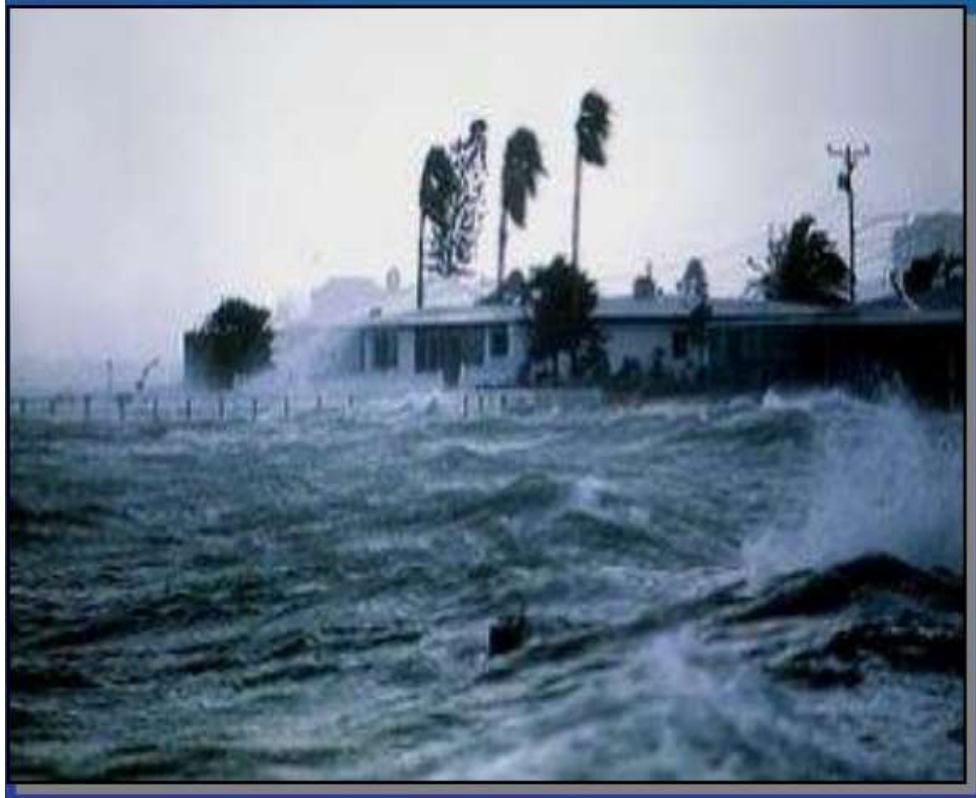
Şekil 2.2. Kıyı Taşkınına Örnek (Anonim, 2014a)

- Kıyı Taşkınları: Genel olarak kıyı alanı boyunca meydana gelen taşkınlardır. Şiddetli yağışa sebep olan tropikal fırtına ve kasırgalar, büyük dalgalar oluşturan volkanik patlamalar veya depremler okyanus sularının kıyıya doğru hareket etmesine ve kıyısal taşkına neden olmaktadır (Anonim, 2014a). Kıyısal taşkınlar çok güçlü ve yüksek dalgalarla birlikte çok büyük su kütlelerinin kıyıya doğru hareketine neden olduğundan çok büyük hasarlara neden olmaktadır (Arenal vd., 1998). Ayrıca kıyı taşkınlarının sebep olduğu yüksek dalgalar nehir ve drenaj sistemlerinin deşarjına engel olarak nehir ve lokal taşkınların yaşanmasına neden olabilmektedir (Şekil 2.2) (WMO/GWP, 2008).

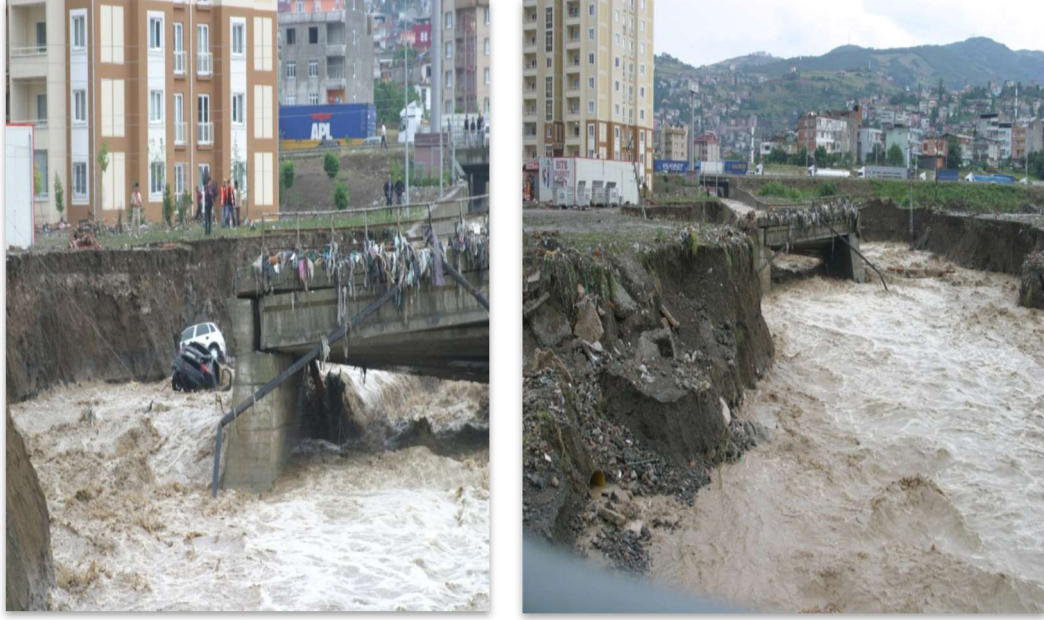
Şekil 3.10. 2012 yılında meydana gelen Mert Irmağı ve Yılanlıdere taşkını

2012 yılında sel kapanının bir bölümü aşırı yağışlara dayanamayarak 5-6m derinlikte yırtılmıştır. Sel kapanında biriken su bu yırtılmadan dolayı önünde depolanmış çöp hafriyat artığı, su ağaç dalları vb. rusubat malzemelerini sürüklemiştir.

Kapalı kanal ve karayolu alt geçidi kısa zamanda tıkanıldığından, sel suları Mert Irmağına ulaşmadan dağılmış, bir kısmı Yılanlıdere'nin eski yatağında inşa edilmiş olan TOKİ konutlarına giderken, bir kısmı da çevre yolunu takiben çevredeki tesislere ve küçük sanayi sitelerine doğru yönelmiştir (Şekil 3.10).

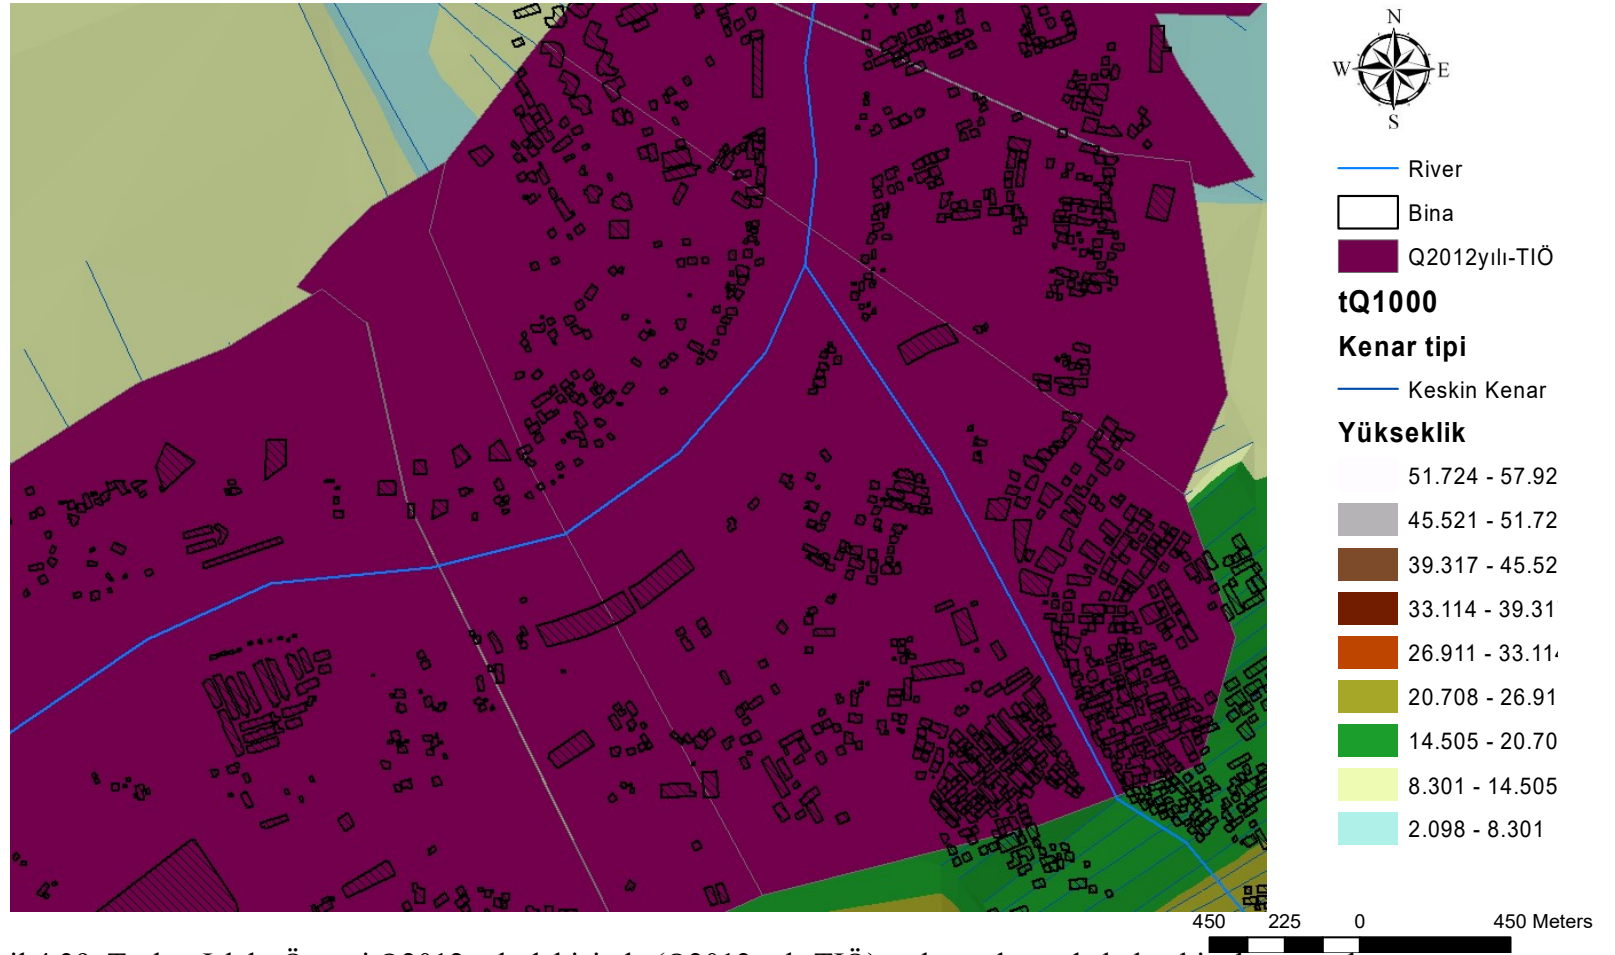
Şekil 4.39. Taşkın Islahı Öncesi Q2012 yılı debisinde (Q2012 yılı-TIÖ) taşkın sahasında kalan binalara örnek

Şekil 4.1’den 4.42’ye kadar oluşturulan taşkın risk haritalarında yapılan analiz ve sorgulamalardan sonra taşkın yatağının  $Q_{10}$ ,  $Q_{25}$ ,  $Q_{50}$ ,  $Q_{100}$ ,  $Q_{500}$  ve  $Q_{1000}$  debilerine göre taşkın ıslah çalışması yapılmadan önceki ve sonraki durumlarının da analizi yapıldıktan sonra her bir debi için taşkına maruz kalabilecek alanlar, bu taşkınlardan etkilenecek parseller ve binalar tespit edilmiştir. Böylece taşkın ıslah çalışmasının taşkın alanına ve bu alandaki binalara etkisinin ne derece olduğu belirlenmiştir.

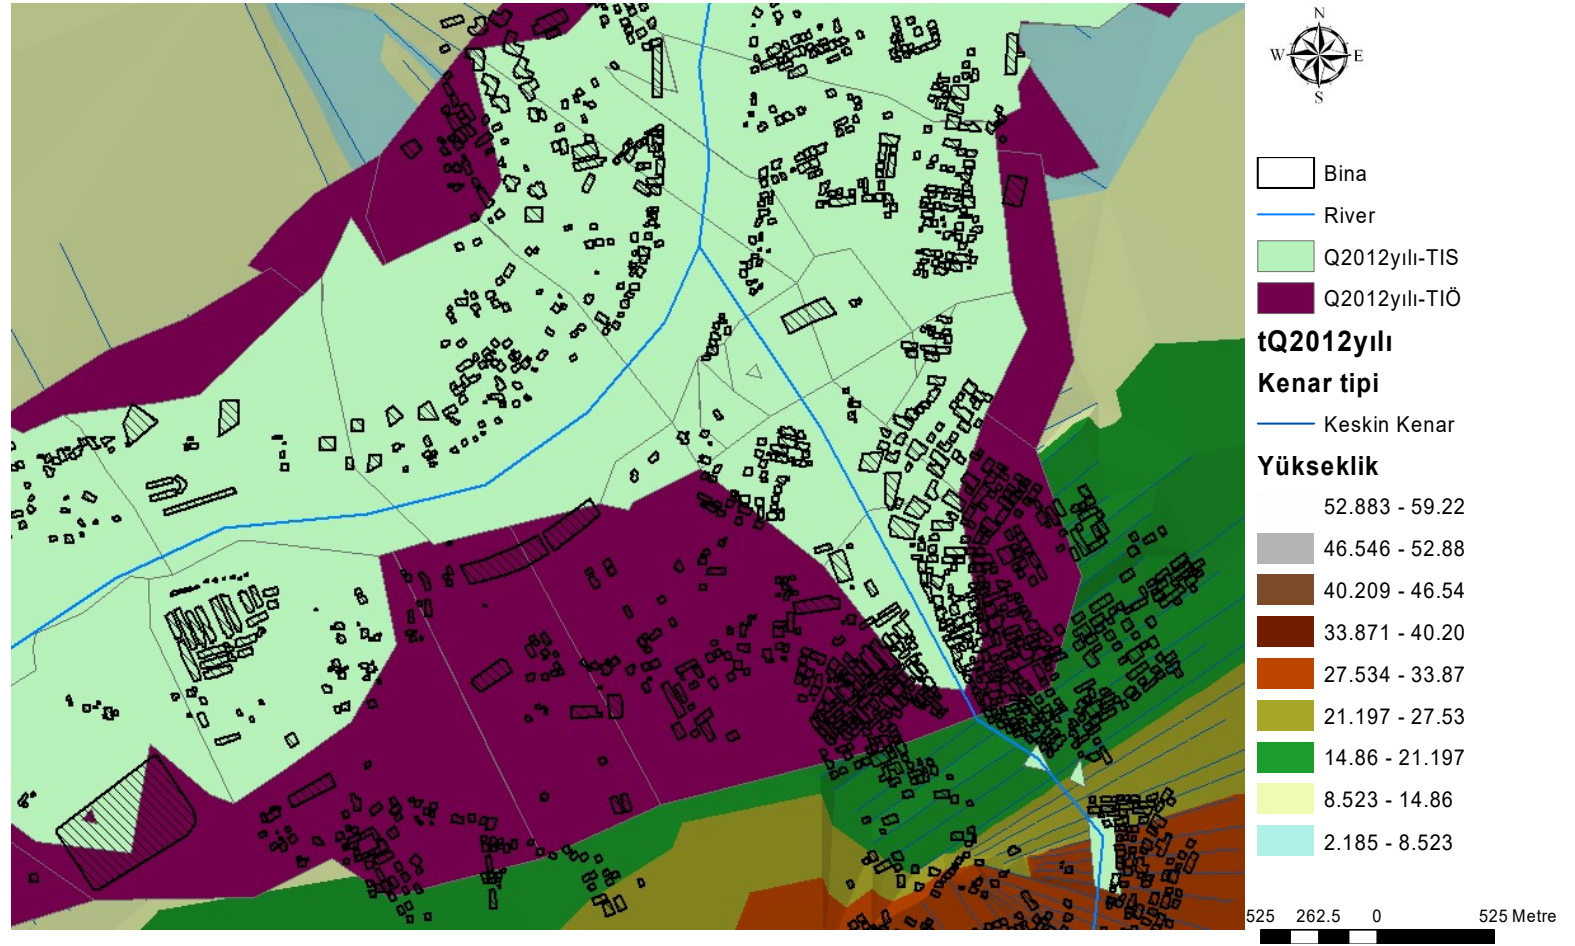
Şekil 4.42. Taşkın Islahı Sonrası Q2012 yılı debisinde (Q2012 yılı-TIS) taşkın sahasında kalan binalara örnek
