ALANYA TOPHANE MAHALLESİ EVLERİNİN MEKÂNSAL  
KURGU ÖZELLİKLERİNİN BELİRLENMESİ

YÜKSEK LİSANS TEZİ

Mimarlık Anabilim Dalı

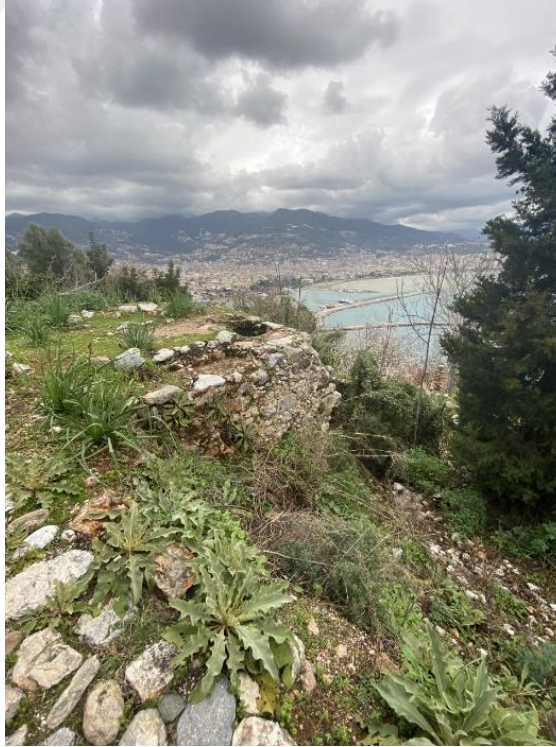
**Şekil 2.10** Harabe Alan’da bir sarnıç

1923 yılında Türkiye ve Yunanistan arasında yapılan sözleşmeye göre zorunlu göç uygulanmıştır. Mübadele ile 1.200.000 Ortodoks Hristiyan Rum, Anadolu'dan Yunanistan'a; 500.000 Müslüman Türk de Yunanistan'dan Türkiye'ye gelmek zorunda kalmıştır [17]. Kale bölgesi içerisinde uzun yıllar ikili yerleşme (Türk ve Rum) karakterini koruyan Alanya'dan da 1923 yılında yapılan Türkiye-Yunanistan nüfus mübadelesi ile Rum halk, Yunanistan'a zorunlu göç etmek durumunda kalmıştır. Bu durum sonucu terk edilen bölge, Tophane Mahallesi içinde yer almakta olup, bu alanda günümüze kadar tekrar bir yerleşim olmamıştır. Yunanistan'a göç eden Rumlar, Nea Ionia şehrine yerleşmiştir. Günümüzde bu şehir, Alanya ile kardeş şehir olmuş ve "Nea – Ionia - Alanya Dostluk Derneği" kurularak göç eden Rum halkla Alanya arasındaki bağ halen devam ettirilmektedir. Tophane Mahallesi'nde terk edilen evlerin yapı malzemeleri bölgedeki diğer evlerin yapımında kullanılmış, bunların dışındaki kalıntılar ise yağış, sıcaklık, nem gibi etmenlerle yıllar içinde yıpranmıştır. Evlerin izlerini günümüzde okumak güç olsa da, yapıldığı dönemde her evde bulunan sarnıç mekânının çoğunun günümüze kadar ulaşabilmiş olması, evlerin konumlarını

tahmin etmekte ziyaretçilerine kılavuz oluşturmaktadır. Günümüze kadar müdahale yapılmayan bu alan, “Harabe Alan” olarak isimlendirilmiş olup adeta turistik bir işlev kazanmış ve bölgeyi ziyaret edenlere tarihe tanıklık etme fırsatı sunmaktadır.

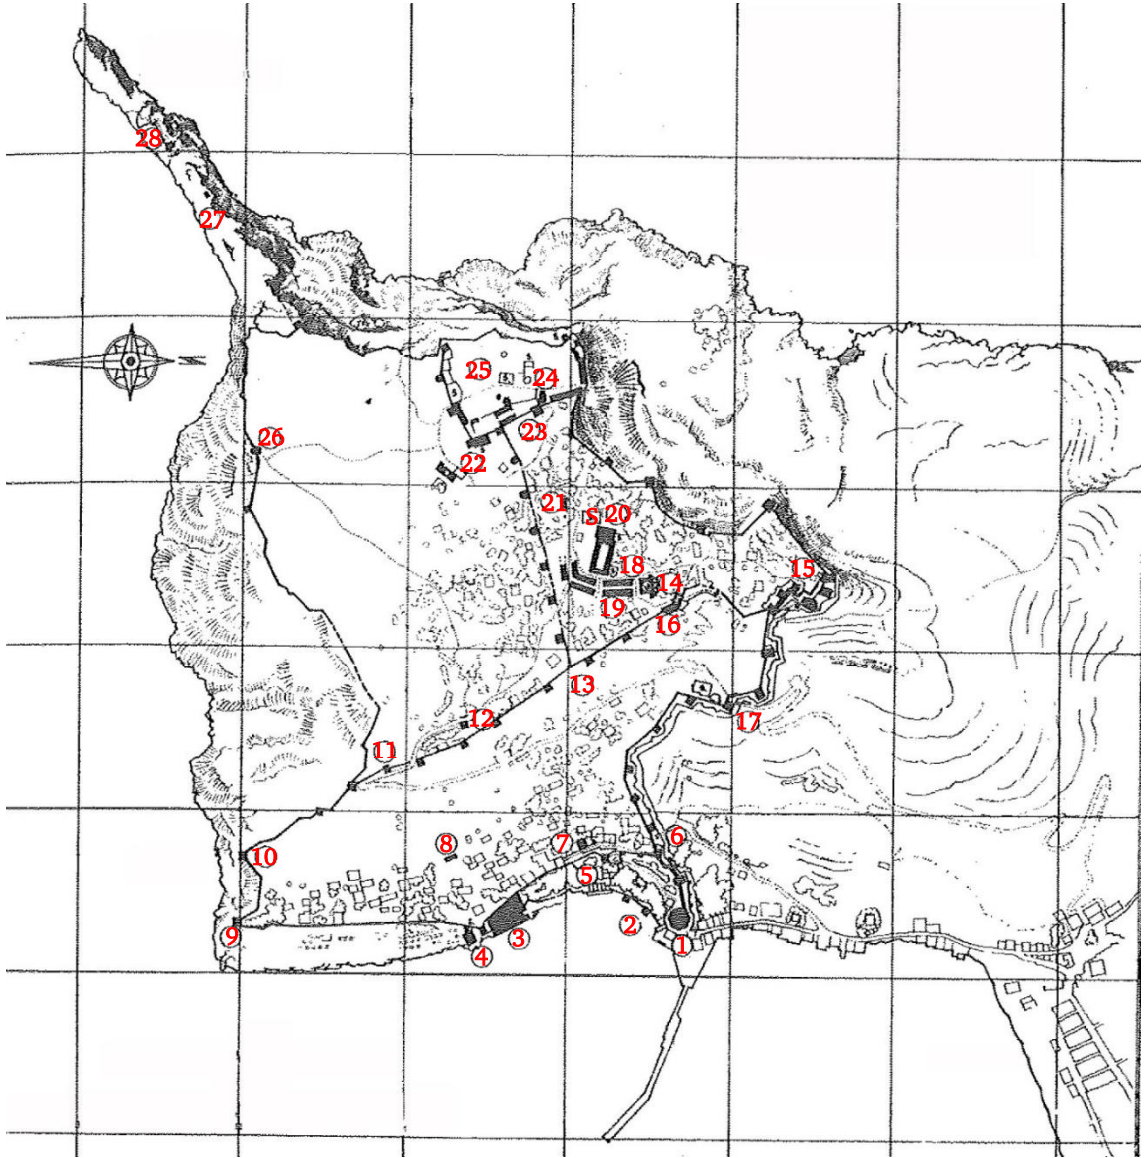
Şekil 2.14 Kale bölgesi yapıları [20]

1. Kızılkule, 2. Deniz Kapısı, 3. Tersane, 4. Tophane, 5. Meyyit Kapısı, 6. Aşağı Kapı, 7. Andızlı Cami, 8. Rum Kilisesi, 9. Esat Burcu, 10. Uğrun Kapısı, 11. Arap Evliyası, 12. Mescit, 13. Müslümanlardan Önceki Sur, 14. Süleymaniye Cami, 15. Ehmedek, 16. Er Kapı, 17. Kale Kapısı, 18. Han, 19. Bedesten, 20. Mecdettin Sarnıcı, 21. Akşebe Türbesi, 22. Selçuklu Hamamı, 23. İç Kale Kapısı, 24. Bizans Kilisesi, 25. İç Kale, 26. Fener, 27. Darphane, 28. Manastır, S. Sarnıç

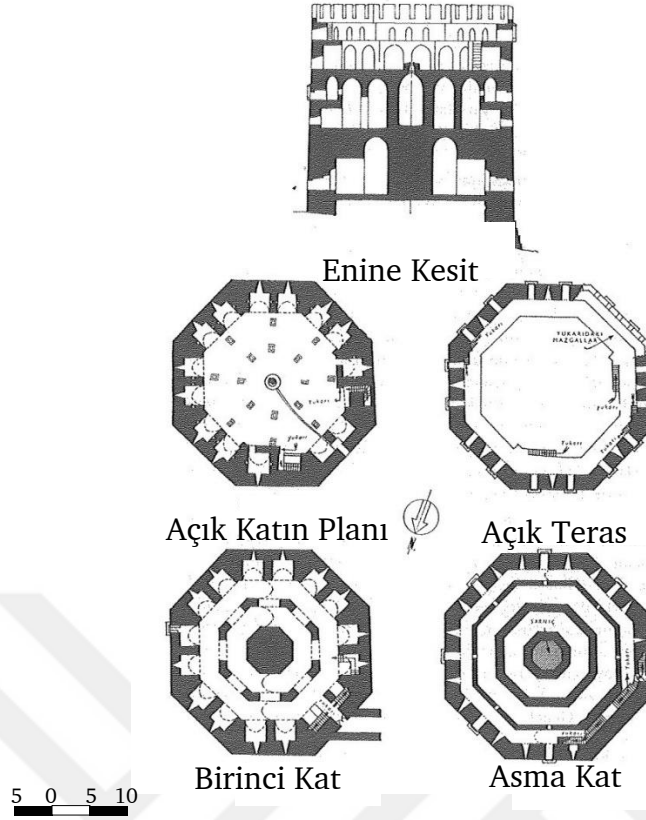
Şekil 2.16 Kızıl Kule planı [20]

KIZILKULE: Kızılkule; limanı, Tersane'yi ve Alanya Kalesi'ni deniz yönünden gelecek saldırılara karşı korumak amacıyla Selçuklu hükümdarı Alaaddin Keykubat tarafından Halep'li yapı ustası Ebu Ali Reha el Kettani'ye inşa ettirilmiştir [21]. Kızılkule, üzerindeki kitabeye göre 1226 yılında yapılmıştır.

Kule'nin yapım malzemesindeki farklılıklar dış duvarlarında açıkça görülebilmektedir. Asma kat tonozunun ulaştığı yüksekliğe kadar kule duvarı çakıl taşı ile örülmüş ve üzeri düzenli sıralar halinde dizilmiş dikdörtgen bloklarla kaplanmıştır [20]. Kule'nin taşları Dim Deresi'nin doğusundaki tepelerin eteklerinden getirilmiştir [7]. Kule'nin ismi üst kısmında yer alan kırmızı tuğlalardan gelmektedir. Taşlar arasında horasan harcı kullanılmıştır. Kule, 1951 ve 1953 yılları arasında restorasyon geçirmiştir. Günümüzde Kızıl Kule, "Alanya Etnografya Müzesi" olarak ziyarete açıktır.

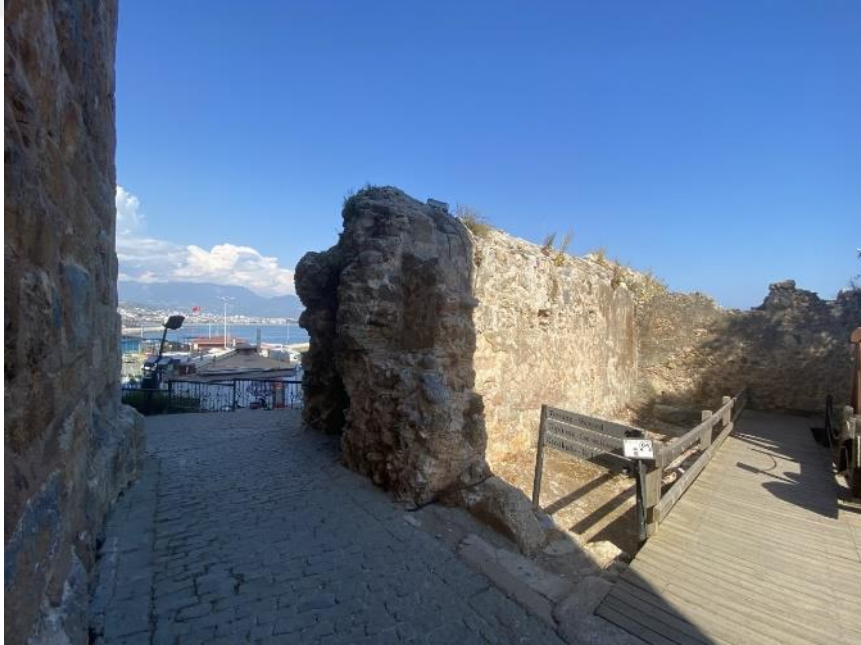
Şekil 2.18 Eğri Kule ve Kızıl kule'nin yıkılan bağlantısı

Kule'nin kuzeyinde denize kadar inen bir dış duvar gömlek hisar ve buradan karaya ve denize açılan birer kapı vardır. Günümüzde bu gömlek duvar ve kapılar yıkılmış önüne rıhtım yapılmıştır [7]. Kule'nin önünde geçmiş yıllarda deniz ve kule arasında bağlantı sağlayan ve "Eğri Kule" olarak isimlendirilen küçük bir kule daha vardır. Kaynaklarda Eğri Kule'nin yaklaşık 7 m2 olduğu bilgisine ulaşılmaktadır. Cemal Keşmir'in Alanya Kaymakamlığı zamanında bu kule dinamitle yıkılarak şimdiki rıhtım yapılmıştır [7].

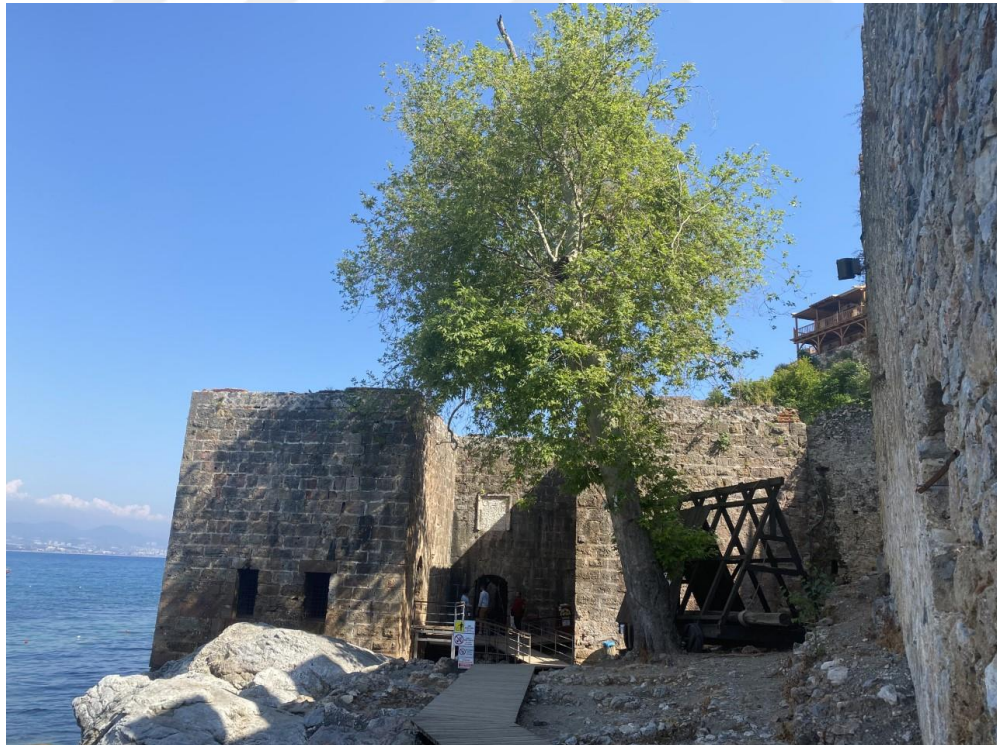
**Şekil 2.22** Tersane girişi

Tonozların en uzununu 43 m, en kısası 32 m olup genişlikleri 7.70 metredir. Gün ışığından en çok yararlanacak şekilde konumlanan Tersane yapısı, kaya kırımını en az seviyede tutmak için farklı seviyelerde inşa edilmiştir [22]. Tersaneye ulaşım; Kızılkule ve Tersane'yi bağlayan sur yapısı üzerinde düzenlenen ahşap yürüyüş güzergâhı takip edilip, sur üzerinde bulunan küçük açıklıktan geçilerek sağlanmaktadır.

TERSANE (TONOZLU DEHLİZ): Tersane yapısı Selçuklular Dönemi'nde yapılmış, günümüze kadar ulaşabilmiş Alanya'nın kaderini değiştiren en önemli yapılardan biridir. Yapı 1228 yılında inşa edilmiştir. Selçuklular, ikinci deniz üssü saydıkları bu yapı ile Akdeniz'e açılmışlardır. Alaaddin Keykubat Tersane yapısının inşasından sonra “İki Denizin Sultanı” ünvanını almıştır. Tersane, 5 tonozlu bölmeden oluşmakta, yaklaşık 57 m uzunluğunda ve en fazla 40 m derinliğindedir. Bu bölmeler ara duvarlarıyla ayrılmışlardır ki, bunların her biri sivri kemerlerle sonlanan 4 kemer gözünü kapsayıp ana tonozun üzengi taşına ulaşırlar [7].

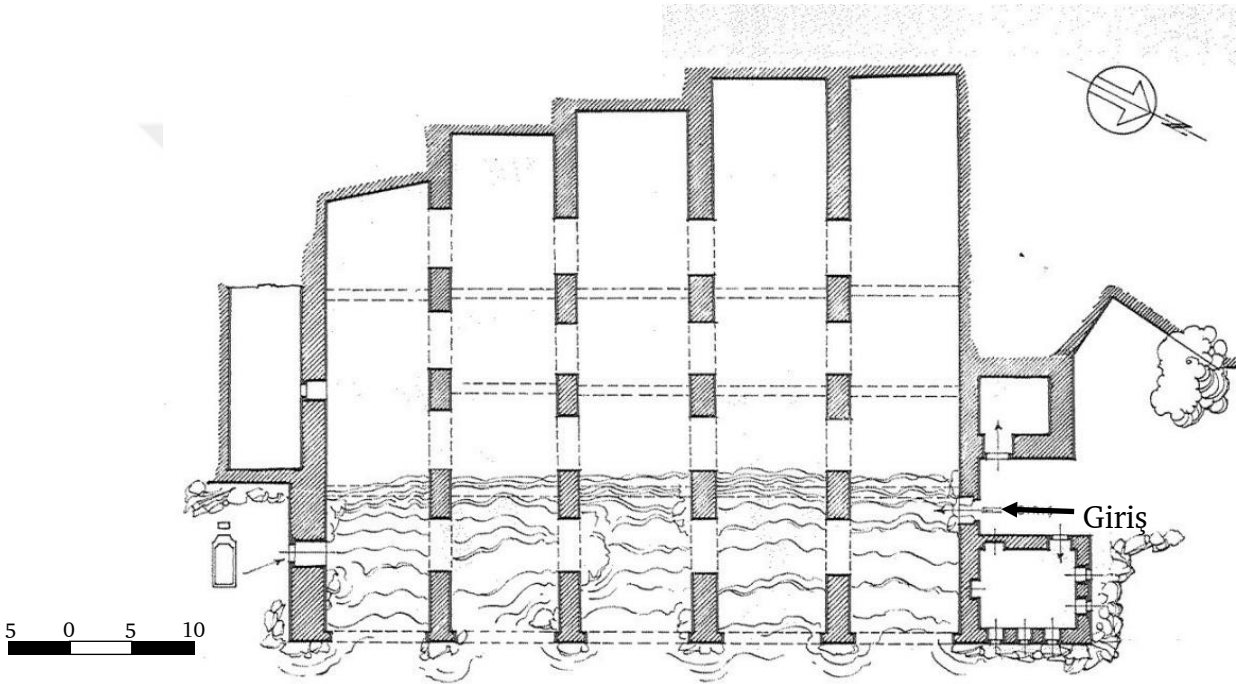
Şekil 2.23 Tersane'nin planı [20]

Tersane, 1948 yılında bir restorasyon geçirmiştir. İncelenen kaynaklarda, Tersane'nin 1230 tarihlerinden 1960'lara kadar gemicilik fonksiyonunu sürdürdüğü bilgisine ulaşılmaktadır. Günümüzde ise yapı denizcilik ve gemicilik fonksiyonunu tamamen kaybetmiş ve "Denizcilik ve Gemi Müzesi" olarak turizm amaçlı ziyarete açılmıştır.

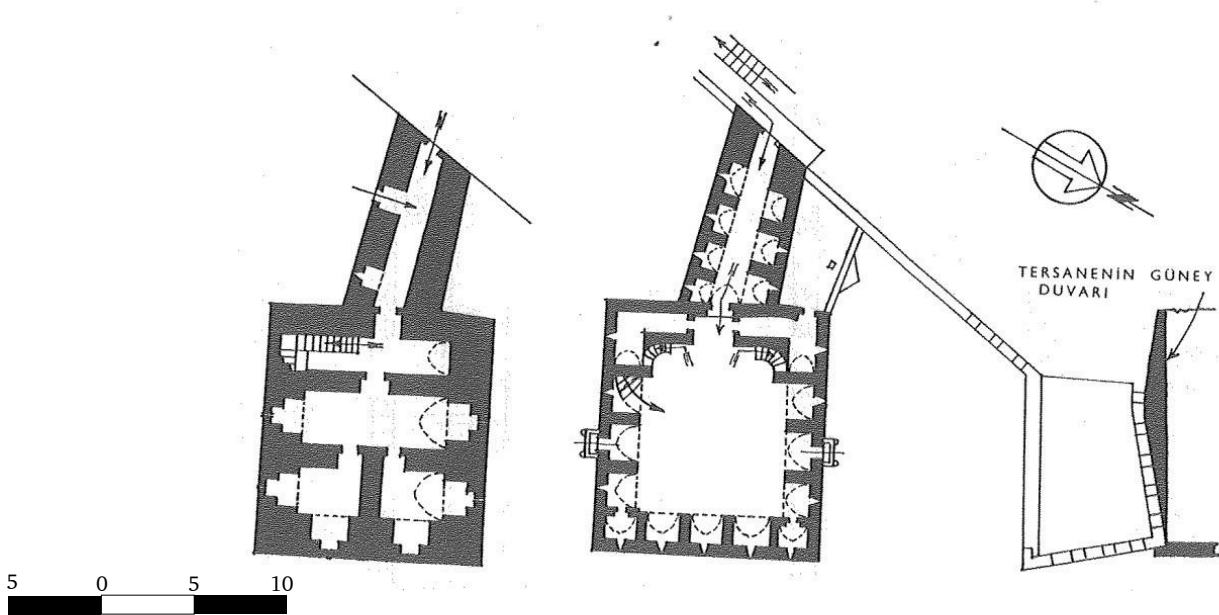
Şekil 2.26 Tophane yapısı planı [20]

TOPHANE YAPISI (ŞEYTAN KULESİ): Tophane yapısı, Tersane'yi denizden ve güney batıdan emniyet altına almak amacıyla yapılmıştır [19]. 1228 yılında yapılan 2 katlı kule, aynı şekildeki tonozlu bir dehliz vasıtasıyla esas surla bağlanmaktadır. Planı 14x12 m boyutunda muntazam olmayan bir dikdörtgendir. 19 m yüksekliğindeki bu kule, denizden yaklaşık 10 metre yüksek olan bir kaya üzerine inşa edilmiştir.

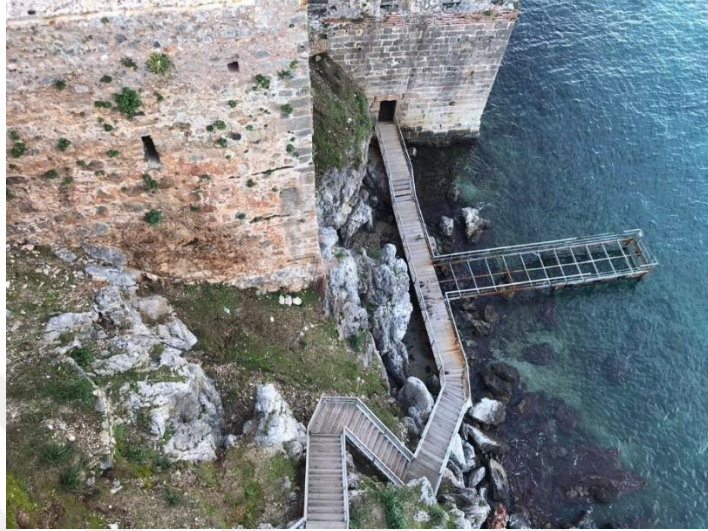
**Şekil 2.27** Tersane ve Tophane yapısı arasındaki yürüyüş yolu

Günümüzde yapı devam eden restorasyon sebebiyle kullanıma kapalıdır. Yapının ziyarete açılması durumunda önceden düzenlenmiş olan ahşap yürüyüş rotası ile Tophane Mahallesi'ne geçiş sağlanabilecektir. Bu giriş şu anda demir parmaklık ile kapalıdır.

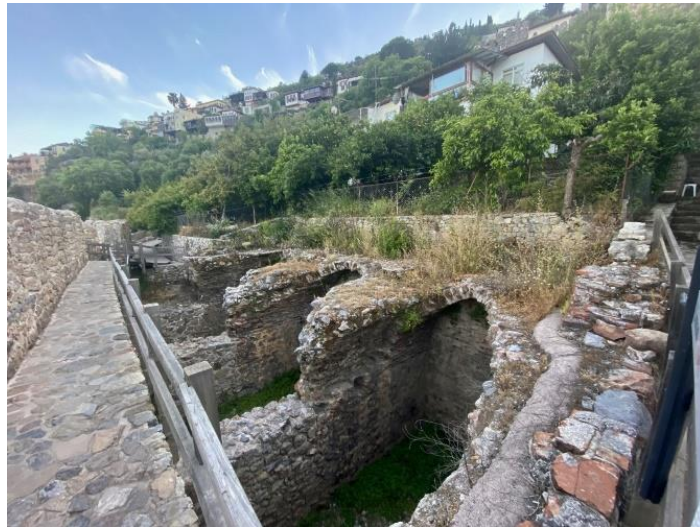
**Şekil 2.28** Depolar

DEPOLAR: Kızılıkule'den Tersane yapısına doğru uzanan surun üzerinde tasarlanan ahşap yürüyüş rotası takip edildiğinde surun arka kısmında 3 adet tonozlu depo yapısına ulaşılmaktadır. İncelenen kaynaklarda depoların 3 metreden az genişlikte ve 5 adet olduğu bilgisine ulaşılmıştır. 5 adet olan depo yapısından 2 adet depo yapısı ve geçmiş yıllarda depoların önünde bulunan teras günümüze ulaşamamıştır. Depolar, moloz taş ve horasan harcından yapılmıştır.

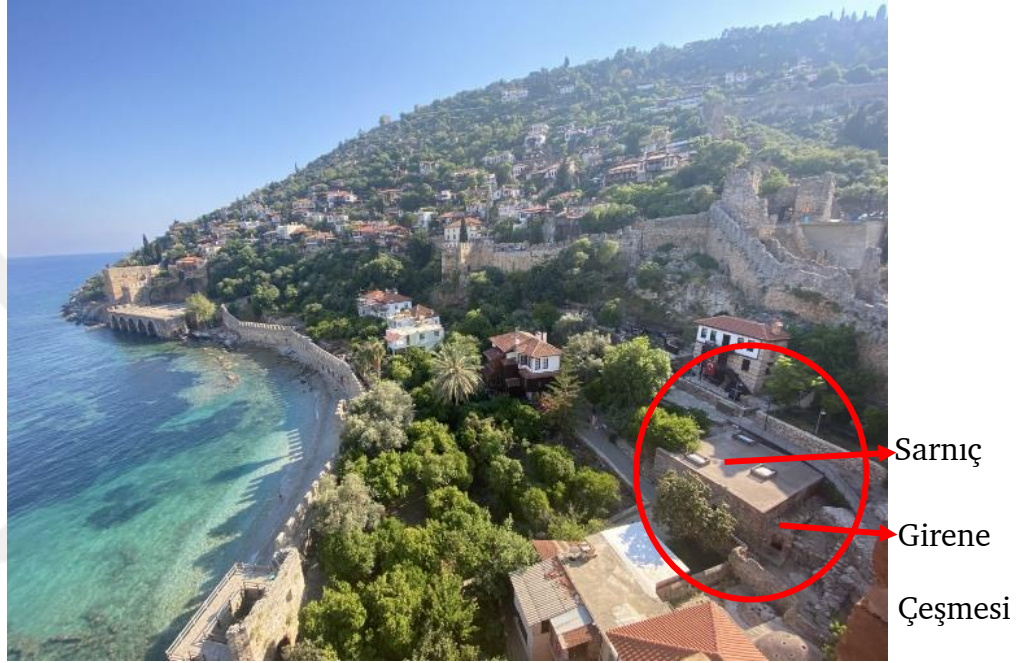
Şekil 2.30 Sarnıç ve Girene Çeşmesi

SARNIÇ VE GİRENE ÇEŞMESİ: Kare planlı 13. yy. Selçuklu dönemi sarnıç yapısı; moloz taş ve harçla örülmüş tonozlu, birbirine bitişik iki mekândan oluşmaktadır [25]. Günümüzde yapı, sergi mekânı olarak kullanılmaktadır.

Tophane Mahallesi 288 Ada 2 Parsel 'de yer alan Girene Çeşmesi'ne ait envanter fişinde; 13.yy Selçuklu yapısı olduğu, yöresel taştan yapıldığı ve bir adet kurnasının bulunduğu belirtilmiştir [24]. Arkasında suyu biriktirmek için tuğladan yapılmış bir haznesi vardır. Su, pişmiş toprak künkler vasıtasıyla kaynaktan hem bu çeşmeye hem de tarihi hamamın sarnıcına gelmektedir [25]. Çeşmede yapılan restorasyon çalışması sonucu çeşmeye inen merdiven ve ışıklar ortaya çıkarılmıştır. Çeşme, günümüzde hala kullanılabilir durumdadır.

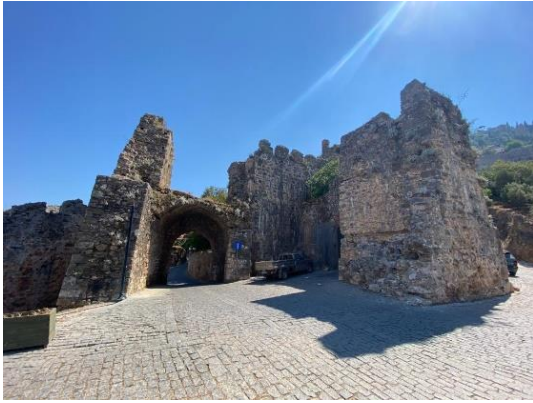
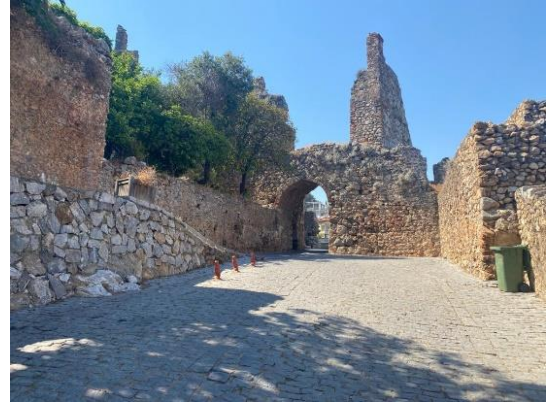
**Şekil 2.32** Aşağı Kapı

**AŞAĞI KAPI (ORTA KAPI):** Aşağı Kapı kaleye araçla giriş sağlayan kapılardan biridir. Hendek ile ayrılmış sur duvarı üzerindeki kapının önünde eski tarihlerde bir köprü olduğu bilgisine ulaşılmıştır. Kapının sağında sarnıç vardır. Bundan sonra asıl kapı meydanına gelinir. Burada tonoz kubbeli bir burç ile ayrılan iç içe iki kapı görülür [7]. Günümüzde bu kapının bulunduğu alanda seyir terası bulunmaktadır.

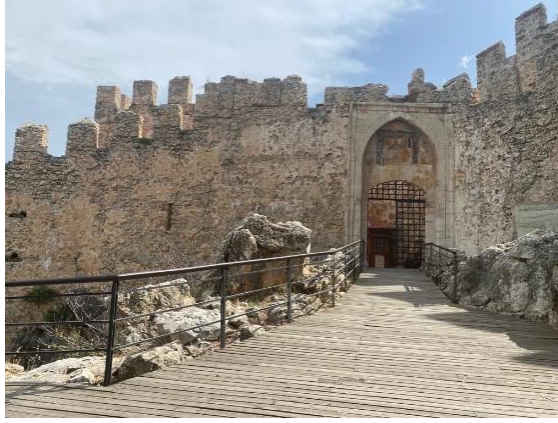
**Şekil 2.37 Kale Kapısı**

KALE KAPISI (KOCA KAPI-YUKARI KAPI-ESKİ PAZAR KAPISI): Kale Kapısı kaleye araç ile giriş sağlanabilen ikinci kapıdır. Kapının girişinde önceden şehrin pazarı kurulduğu için “Eskipazar kapısı” olarak da isimlendirilmiştir. Kapı 2.35 m genişliğinde ve 3.75 m yüksekliğindedir. Kapının üzerinde bulunan kitabesinden edinilen bilgiye göre kapı miladi 1230 yılında, surların yapımından beş sene sonra, Selçuklu Dönemi'nde yaşamış olan Karaca isimli devlet adamı tarafından yaptırılmıştır [5]. Kale Caddesi üzerinden ulaşılan kapının çevresinde günümüzde bir seyir terası bulunmaktadır. Buradan Esad Burcu ve Alanya manzarası izlenebilmektedir. Esas kapıdan bir yol ile Er Kapı (Aya Dimitri Kapısı)'ya çıkılmaktadır ki bu, ikinci bölümden dördüncü bölüme geçişi sağlayan kapıdır [19]. Bu kapının kaleye sonradan açıldığı anlaşılmaktadır. Kapının ilerisinde, asıl kale kapısı olarak bilinen “Otakbaşı Kapısı” olarak adlandırılan bir kapı daha

bulunmaktadır. Üzerindeki kitabeye göre miladi 1226 yılında Otakbaşı Yakut tarafından yaptırılmıştır [7].

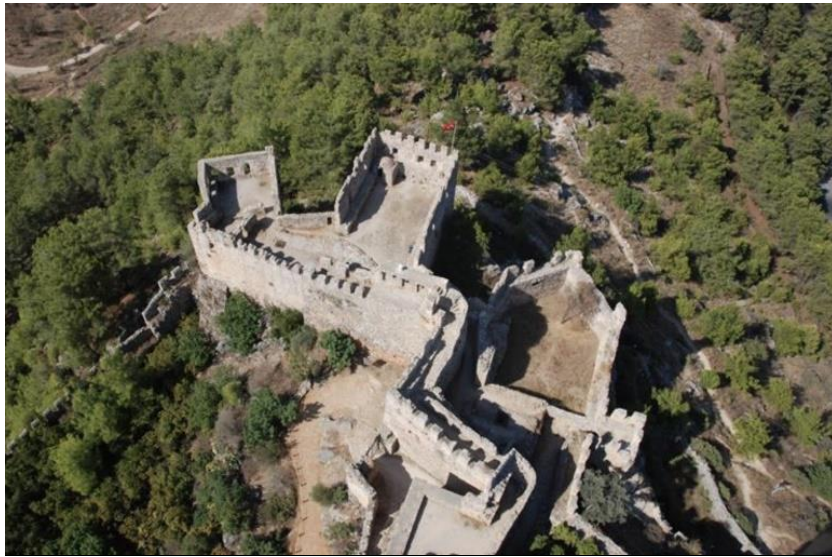
Şekil 2.40 Ehmedek

EHMEDEK(AHMEDÇİK): Alanya Kalesi'nin kuzeyinde, bir tepe üzerinde yerel halkın Ehmedek olarak isimlendirdiği, "İç Kale" bulunmaktadır. Karadan gelecek saldırıları önlemek için Kızılkule'den bir yıl sonra, 1227 yılında yapılmıştır. Ehmedek, üçer kuleli iki ayrı bölümden oluşmaktadır [4]. Ehmedek Kalesi'nin duvarları diğer kale duvarlarından farklı olarak daha iri taşlarla örülmüş ve duvarları daha yüksektir.

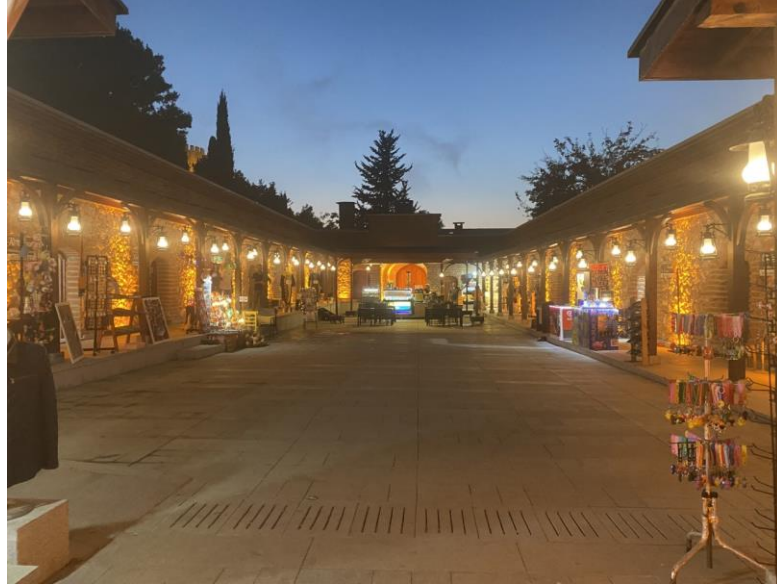
**Şekil 2.42** Bedesten

BEDESTEN: Süleymaniye Cami'nin güneybatısında yer alan yapı dikdörtgen planlıdır. Moloz taş ve tuğladan inşa edilen yapının ana girişi doğuda bulunur. Günümüzde restore edilmiş olan yapı, ticari faaliyetlere hizmet vermektedir.

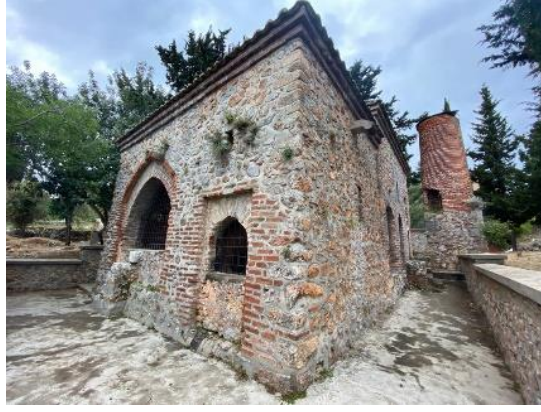
Şekil 2.43 Akşebe Sultan Mescidi

**AKŞEBE SULTAN MESCİDİ:** Mecdüddin Sarnıcı ile karşılıklı bulunan 1230 yılında inşa edilen yapı günümüzde kullanıma açık değildir. Yapının dış kısmı taş malzemedir. İç kısmında ise tuğladan yapılmış iki oda bulunmaktadır. Odanın birisi mescit, diğeri de Akşebe ve sahibi bilinmeyen birkaç mezarının bulunduğu bölümdür. Gövdenin üst kısmından itibaren yıkık minaresi, kırmızı tuğladan örülmüştür [29].

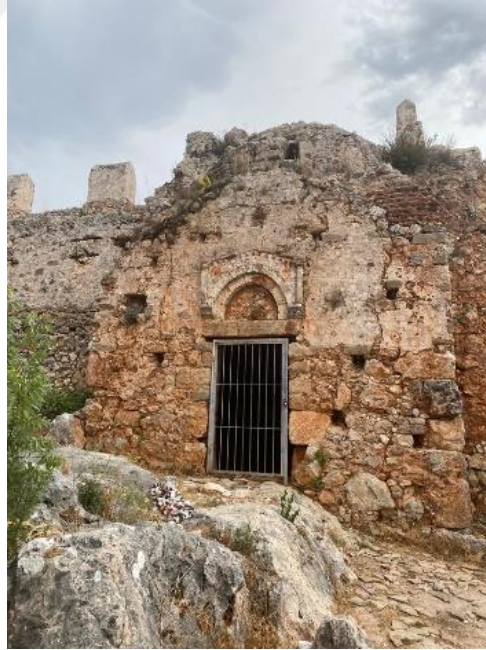
**Şekil 2.48** Arap Evliyası

**ARAP EVLİYASI (AYA YORGİ KİLİSESİ):** Yapı ilk olarak Helenistik Dönem'de inşa edilmiş daha sonra Bizans Dönemi'nde ise bu kulenin içine inşa edilmiştir. Selçuklular zamanında onarım görmüştür. Yapı; Helenistik Dönem, Bizans Dönemi ve Selçuklu Dönemi'ne ait izleri de taşıması bakımından önem taşımaktadır. Müslümanlar zamanında bu yapı mezarlık olarak kullanılmış ve içinde bulunan bir mezar sebebiyle Arap Evliyası ismini almıştır. Yapının girişi günümüzde demir parmaklık ile kapalıdır.

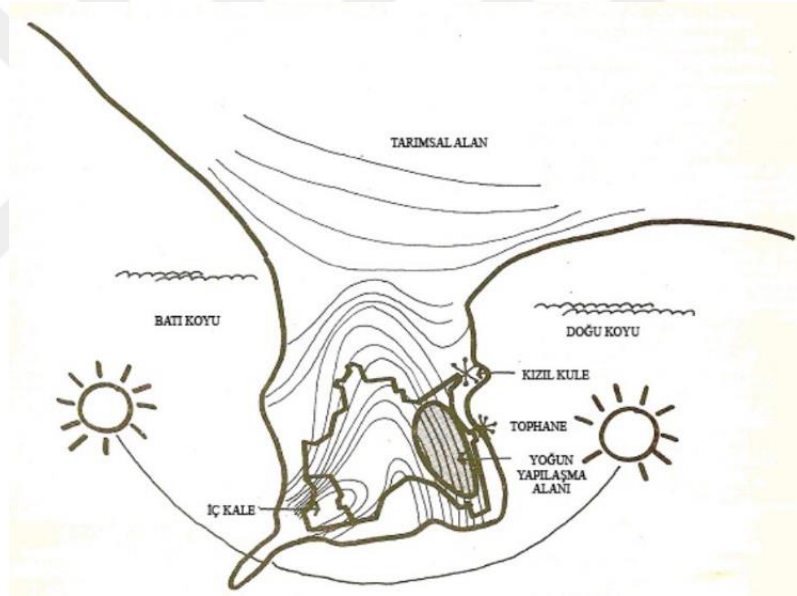
**Şekil 3.5** Kale bölgesi güneşlenme yönü [4]

Tophane Mahallesi, güneşlenme yönünün batıya kayması sonucu öğleden sonraları bölgede gölge alanlar oluşturması sebebiyle yerleşim için 18. ve 19. yy'da tercih edilmiştir. Alanya'da kuzeydoğu yönlü rüzgârların tam hâkimiyeti varken, ilkbahar mevsimiyle birlikte güney yönlü rüzgârların esme frekansları artmaktadır. Örneğin, Alanya'da ikinci hâkim rüzgâr yönünü oluşturan güneyden esen rüzgârların frekansı, Mayıs-Eylül döneminde oldukça yüksektir. Yaz mevsiminde deniz üzerinden gelen bu rüzgârlar, kıyıların serinlemesine neden olmaktadır. Kale bölgesi içindeki Tophane Mahallesi'nin de hâkim rüzgâr

Alanya'daki güneşlenme süresi yıllık ortalama 7.6 saattir. Güneşin gün boyu hareketi sonucu doğu bölgede kalan Tophane Mahallesi, Kale bölgesindeki diğer bölgelere göre daha elverişli kısımda bulunmaktadır. Bu durum özellikle yaz aylarında mahallede bulunan evlerde gölge alanlar oluşturarak güneşin yakıcı etkisini azaltmaktadır.

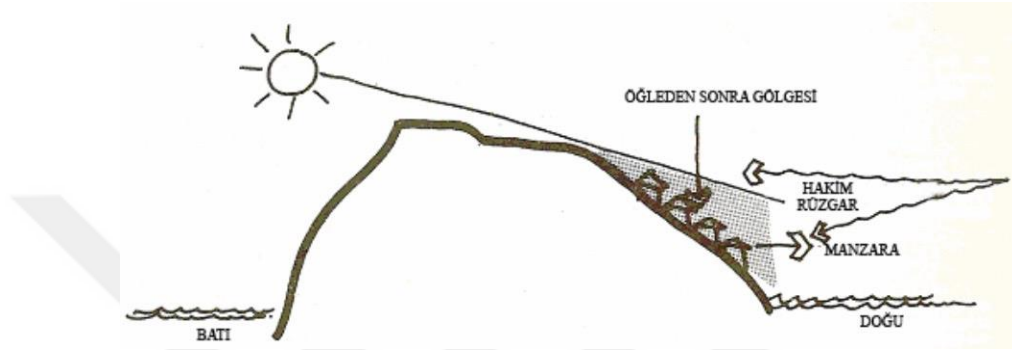
açısından elverişli konumda olduğu görülmektedir. Sıcak bir iklime sahip bölgede, denizden mahalleye ulaşan serinletici hâkim rüzgâr bölgedeki evlere yaz aylarında avantaj sağlamıştır. Çoğunlukla iki katlı olan evlerin birbirinin güneş ve rüzgârını kesmeden yerleşimi sonucu Tophane Mahallesi'nde bulunan tüm evler denizden gelen rüzgârı içeri alabilecek yerleşime sahiptir. Böylece hâkim rüzgâr, yaz aylarında mahalledeki evlerde Alanya'da yükselen nem oranının daha az hissedilmesine yardımcı olmaktadır.

**Şekil 3.6** Kale bölgesi hakim rüzgar yönü ve gölge alanlar [4]

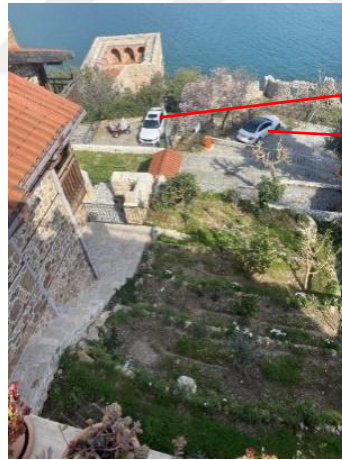
Şekil 3.8 Tophane Mahallesi otopark alanları

Tophane Mahallesi'ne ulaşım hem araç hem yaya yolu ile sağlanabilmektedir. Araç ile ulaşım Kale Kapısı ve Aşağı Kapı'dan sağlanmaktadır. Bu kapılardan geçildiğinde topografyanın elverişsiz olması nedeniyle her sokağa araç girememektedir. Bu sebeple mahalle sakinleri tarafından ulaşım için genellikle motosiklet kullanımı tercih edilmektedir. Tophane Mahallesi; Aşağı Kapı'dan Esat Burcu Sokak ve Andızlı Cami Sokak'ın bir kısmına kadar araç ulaşımını mümkün kılacak müdahaleler ve bazı evlerin özel otoparka sahip olmasına olanak tanıyacak müdahalelere maruz kalmıştır. Tophane Mahallesi'nde yollar; gerek topografik yapının olanakları ölçüsünde gerekse de dönemin ulaşım ölçekleri içinde biçimlenmiştir. İnsan ölçeğindeki bu yollar araç geçişi mümkün kılabilen ölçekleri barındırmayan bir anlayışla gelişmiştir. Yüksek kottaki evlere ulaşım, eğimden dolayı ancak yaya yolu ile sağlanabilmektedir.

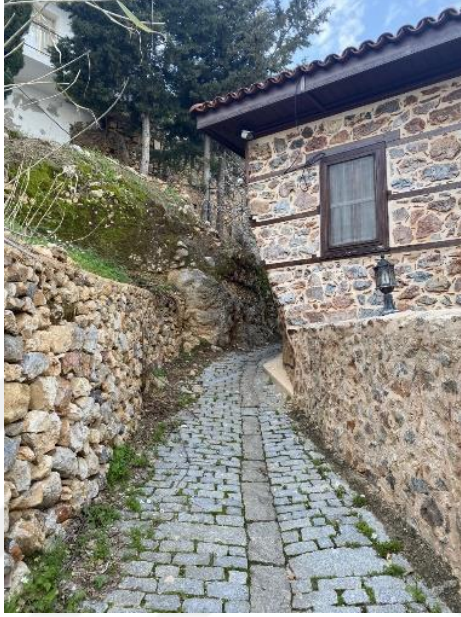
**Şekil 3.12** Yolların kesişiminde kırık duvarlar

Mahallede topografyanın güçlü eğiminden dolayı araç veya motorla ulaşılabilen sadece yaya yolu kullanılarak ulaşılabilen evler de bulunmaktadır. Gezi için mahalleye gelen kişiler de genellikle yaya yolu ile mahalleyi ziyaret etmektedirler. Mahalleye ait yollar çoğu zaman iki kişinin yürüyebileceği genişliktedir. İki yolun kesişiminde bulunan bazı evlerin duvarları dar sokakları rahatlatmak için kırıklıdır.

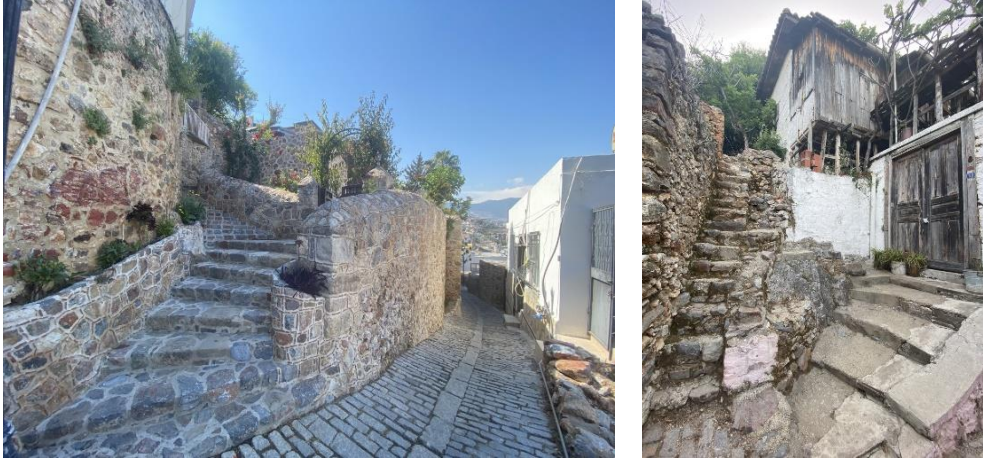
**Şekil 3.13** Üst yolları birbirine bağlayan merdivenler

Ayrıca mahallede yürürken iki sokağı birbirine bağlayan ve kestirme yol oluşturan dar merdivenler karşımıza çıkmaktadır.

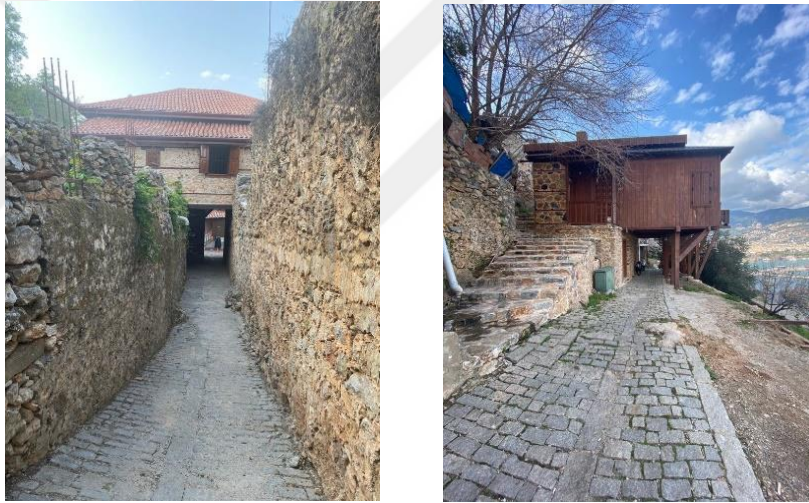
**Şekil 3.14** Yolların üstüne doğru genişlemiş evler

Bazı yolların bitişi evlerle sonlandığından çıkmaz sokaklar oluşmuştur. Bazı evlerin ise ana katının yolu kapatacak şekilde büyümesi sonucu yollardan geçiş bir geçit-tünel karakteri sunmaktadır.

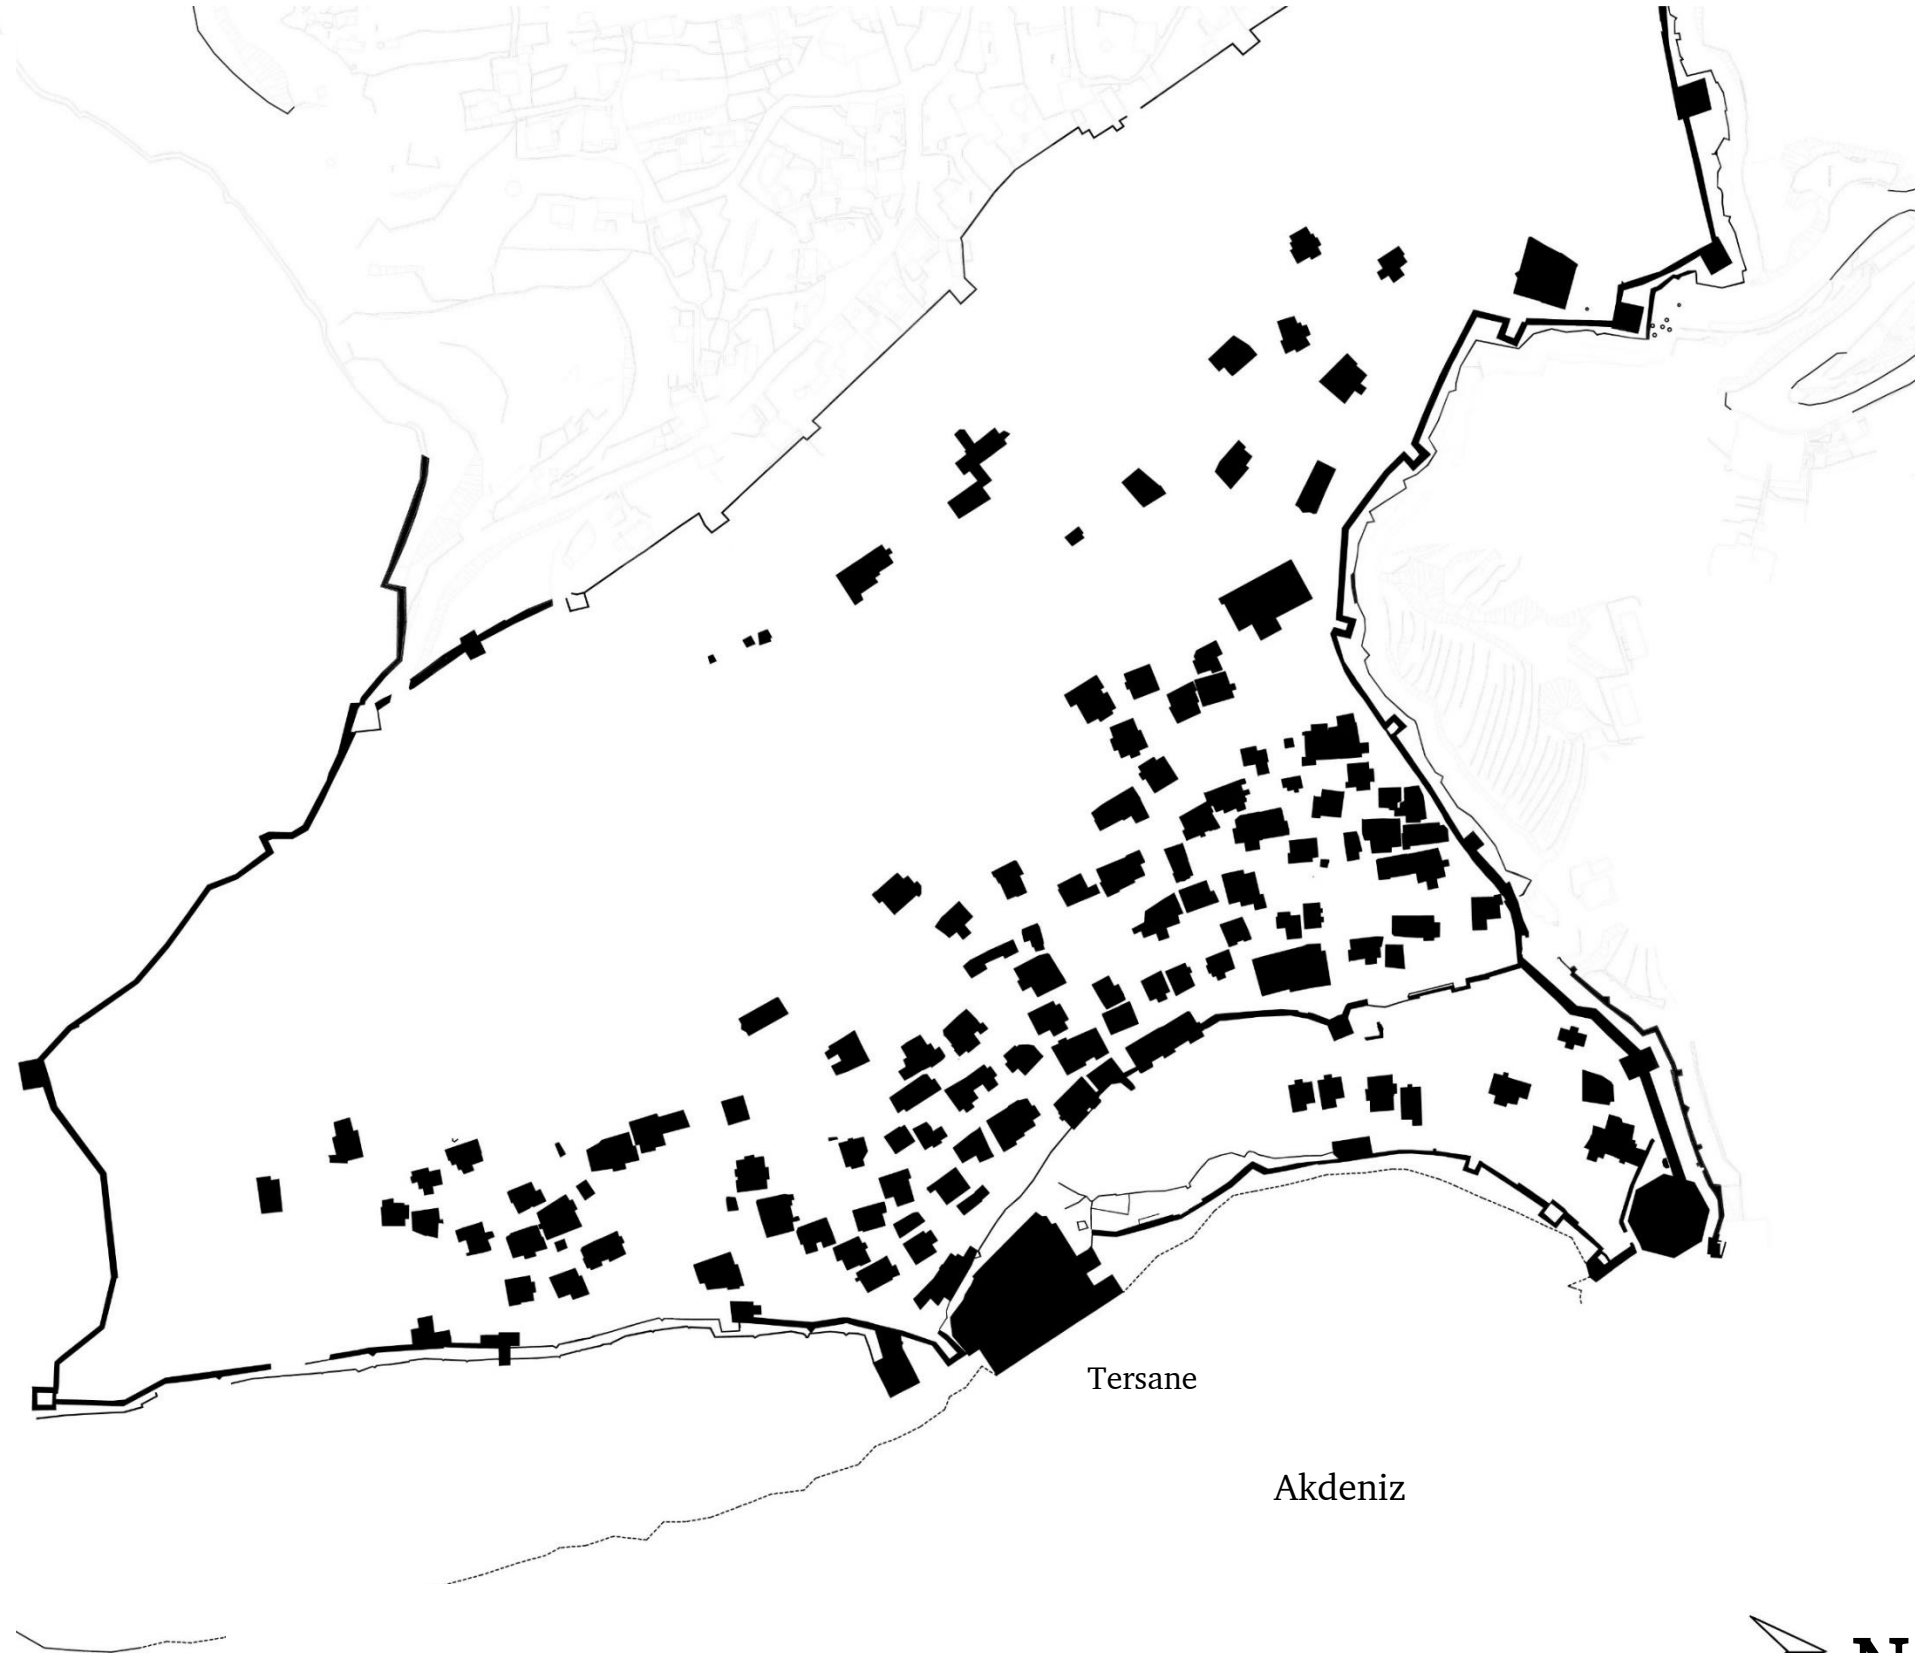
Harita 3.3 Tophane Mahallesi dolu boş analizi

Tophane Mahallesi'nde bulunan evler topografik yapının daha düşük olan kıyı kesiminde yoğunlaşmaktadır. Üst kotlara doğru çıkıldığında yapı yoğunluğunun seyrekleştiği görülmektedir. Mahallenin üst çeperinde bulunan Kale Caddesi ve konut dokusu arasındaki bölgede ise Harabe Alan'a ait kalıntılar bulunmaktadır. Bu alanda yerleşim olmadığından mahallenin nispeten boş alanıdır.

Mahallenin kıyıya yakın bölgelerinde konut dokusunun kıyıya paralel devam ettiği, üst kotlara çıkıldıkça eğimden dolayı düzensiz bir yerleşim dokusu oluştuğu görülmektedir. Bu yerleşim biçimlenişinde arazinin topografik özelliklerinin etkili olduğu anlaşılmaktadır.

Tophane Mahallesi'ndeki dolu-boş alanların dağılımı haritada gösterilmiştir.

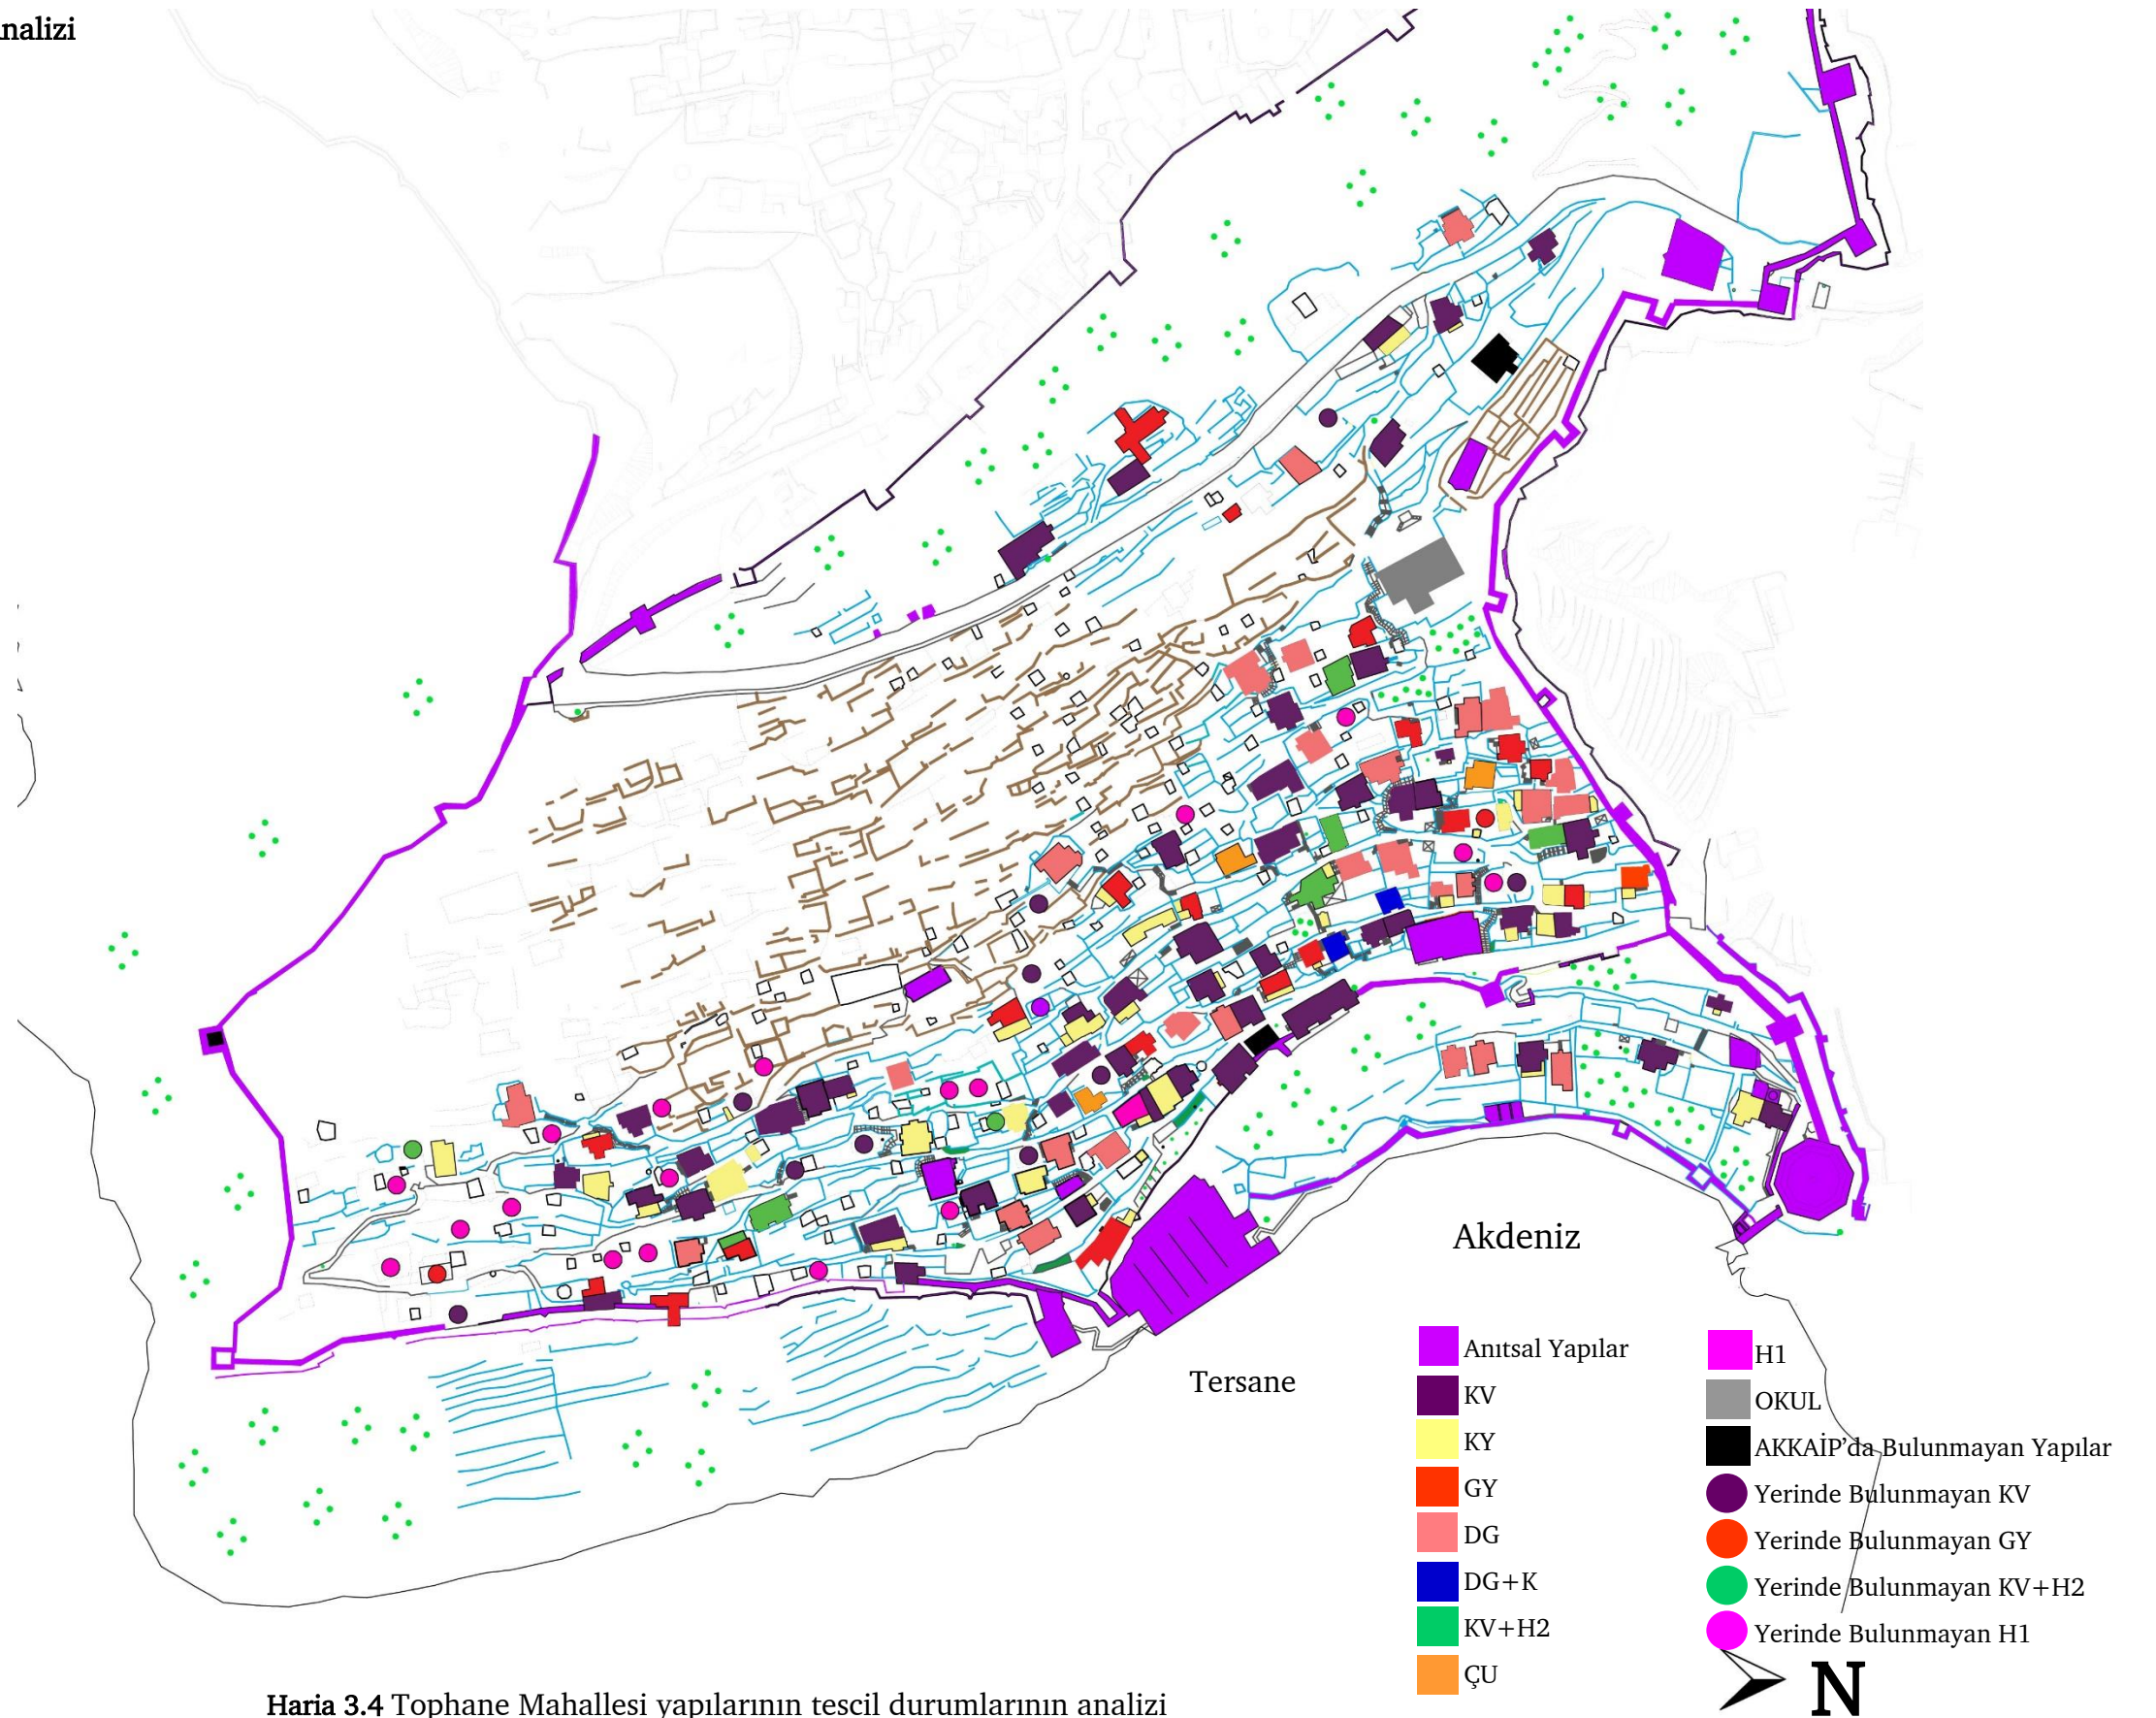
Tophane Mahallesi'ndeki yapıların 1999 AKKAİP tarafından düzenlenen tescil durumları haritada gösterilmiştir.

1999 AKKAİP'na ait verilerle Tophane Mahallesi'nde bulunan yapıların tescil durumlarına göre düzenlenen analiz ile alanda yapılan inceleme sonucu birleştirildiğinde, bölge içindeki evlerin çoğunun zaman içinde çeşitli etmenlere bağlı olarak durumunun veya işlevinin değiştiği tespit edilmiştir.
