ALANYA TOPHANE MAHALLESİ EVLERİNİN MEKÂNSAL  
KURGU ÖZELLİKLERİNİN BELİRLENMESİ

YÜKSEK LİSANS TEZİ

Mimarlık Anabilim Dalı

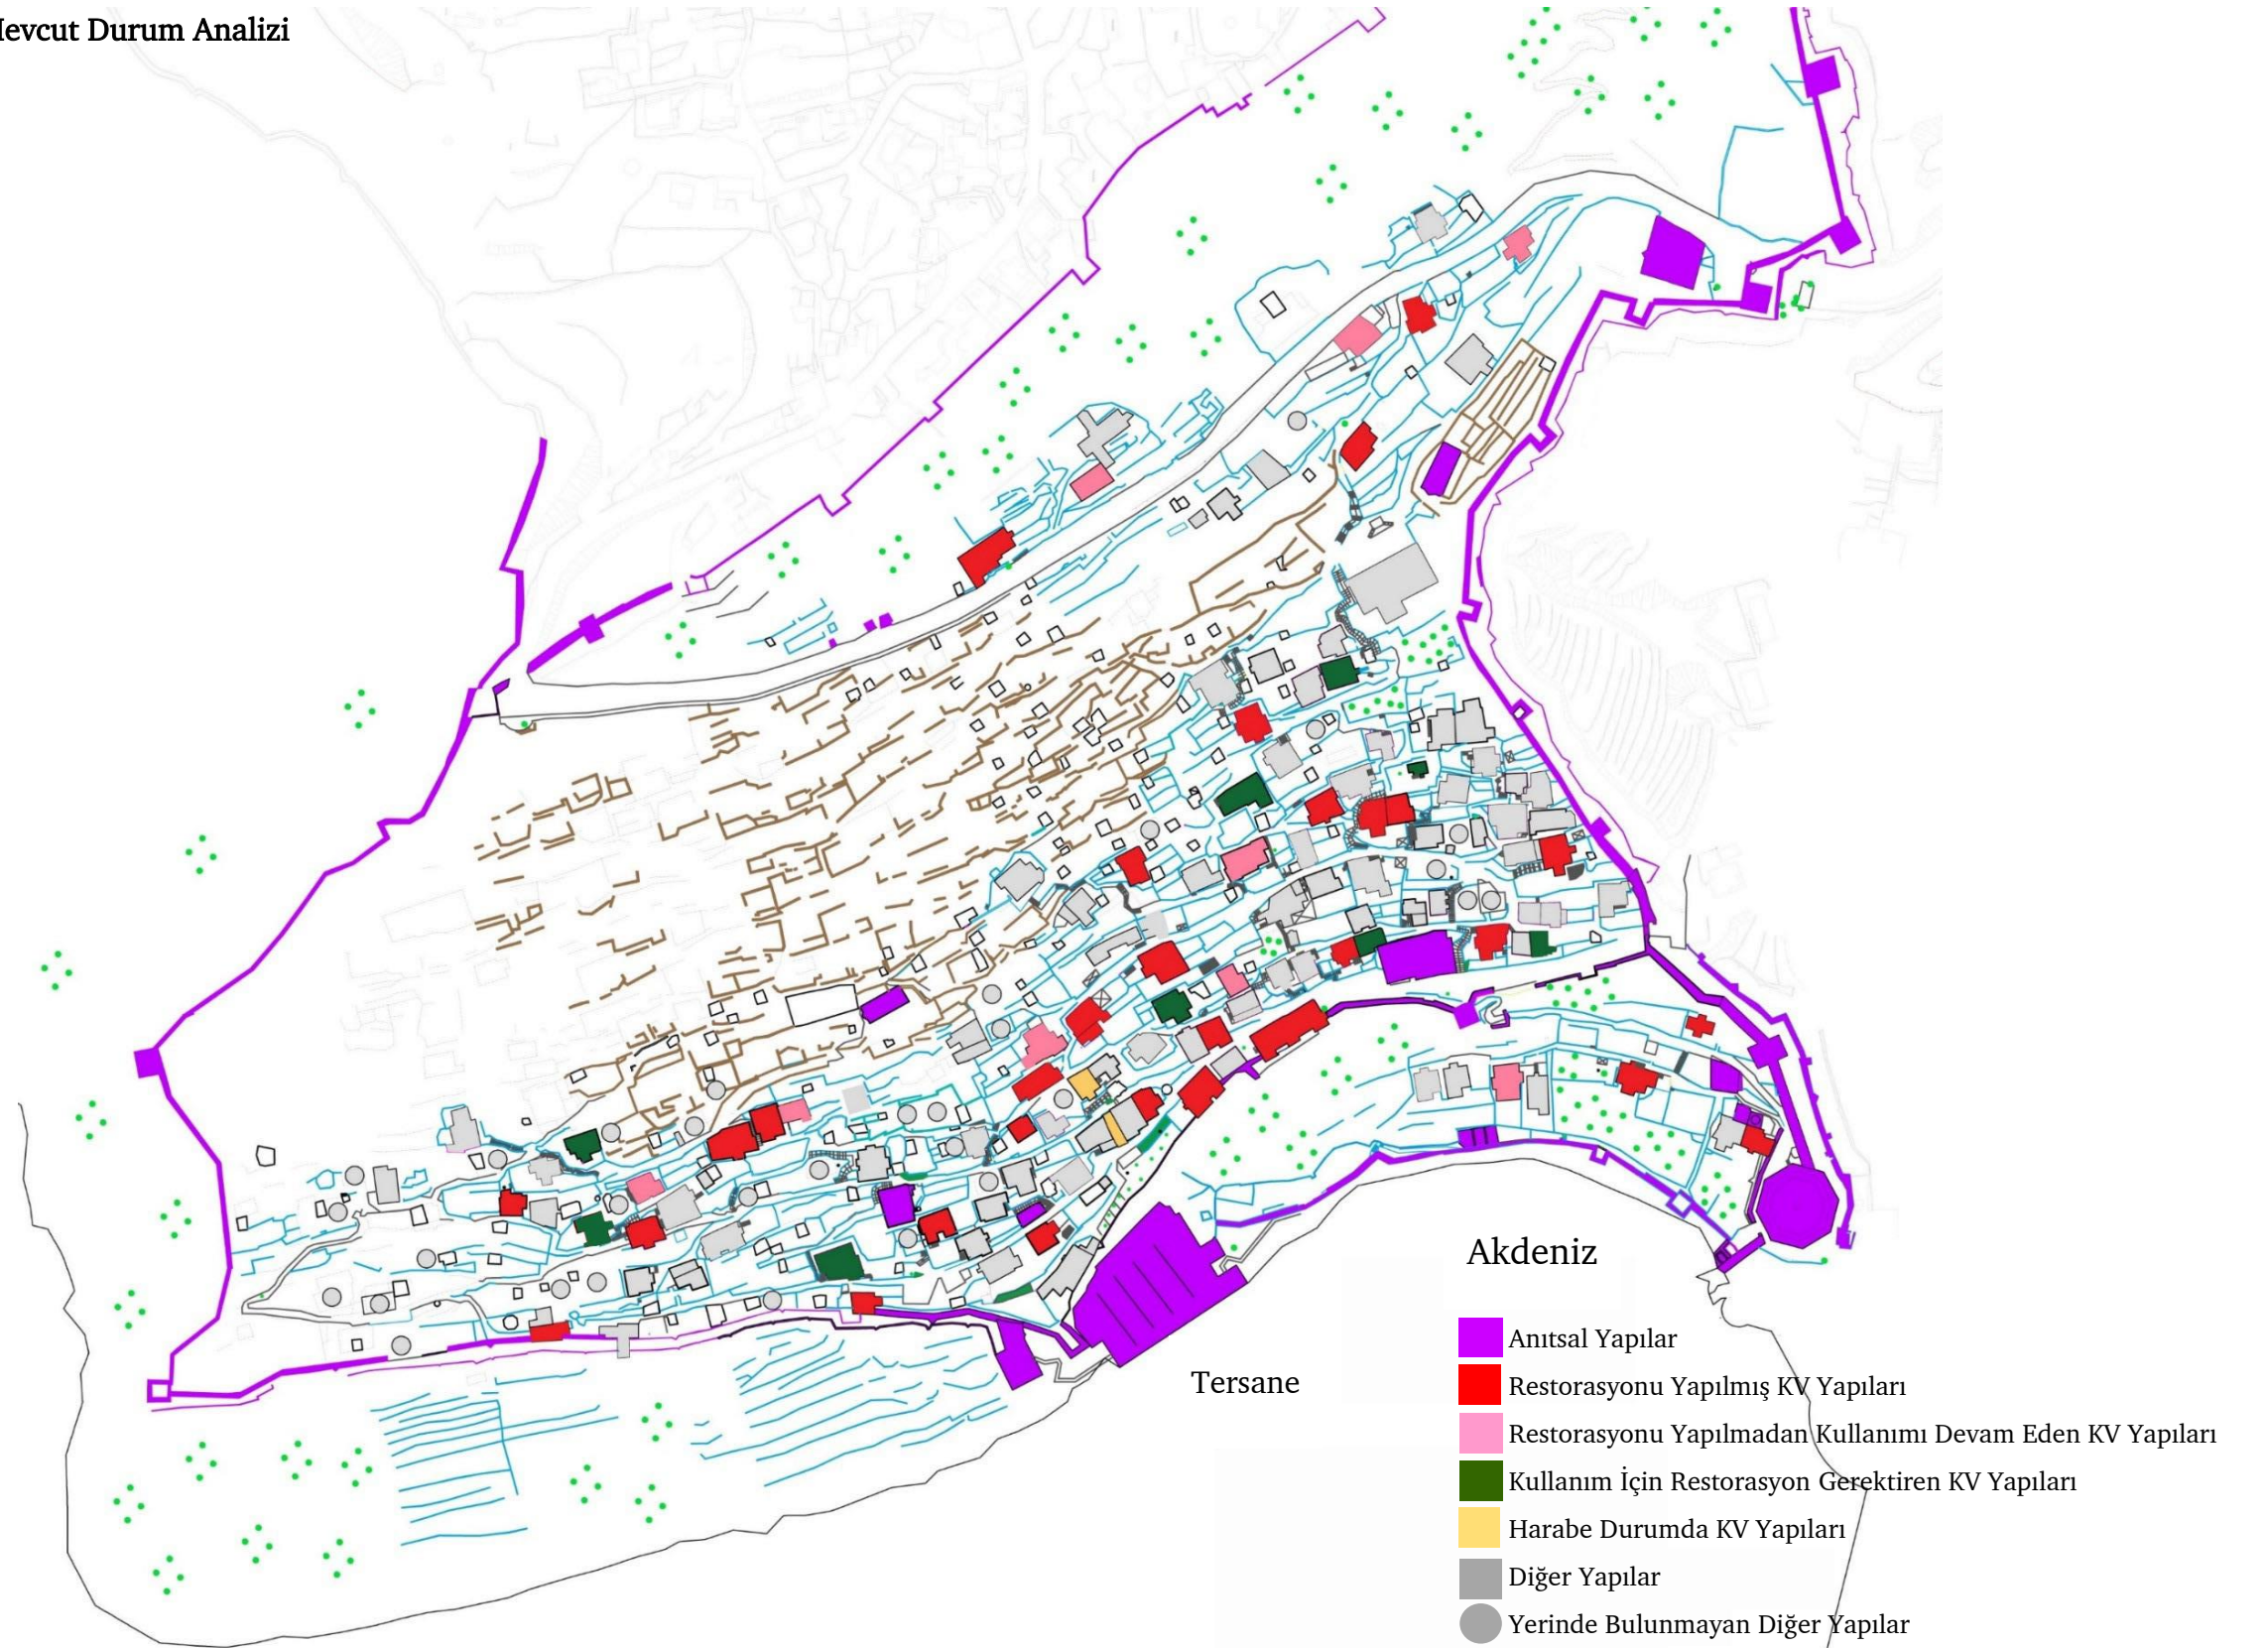
Harita 3.5 Tophane Mahallesi KV yapılarının mevcut durum analizi

AKKAİP'na göre tescillenen yapılar zaman içinde farklı etkenler nedeniyle değişikliğe uğramıştır. Yerinde yapılan incelemede mahallede bazı yapıların restore edildiği, bazı yapıların zaman içinde harabe duruma geldiği ve mahalleye yeni yapıların eklendiği tespit edilmiştir. Mahalleye ait KV yapıların güncel durumu haritada gösterilmiştir.

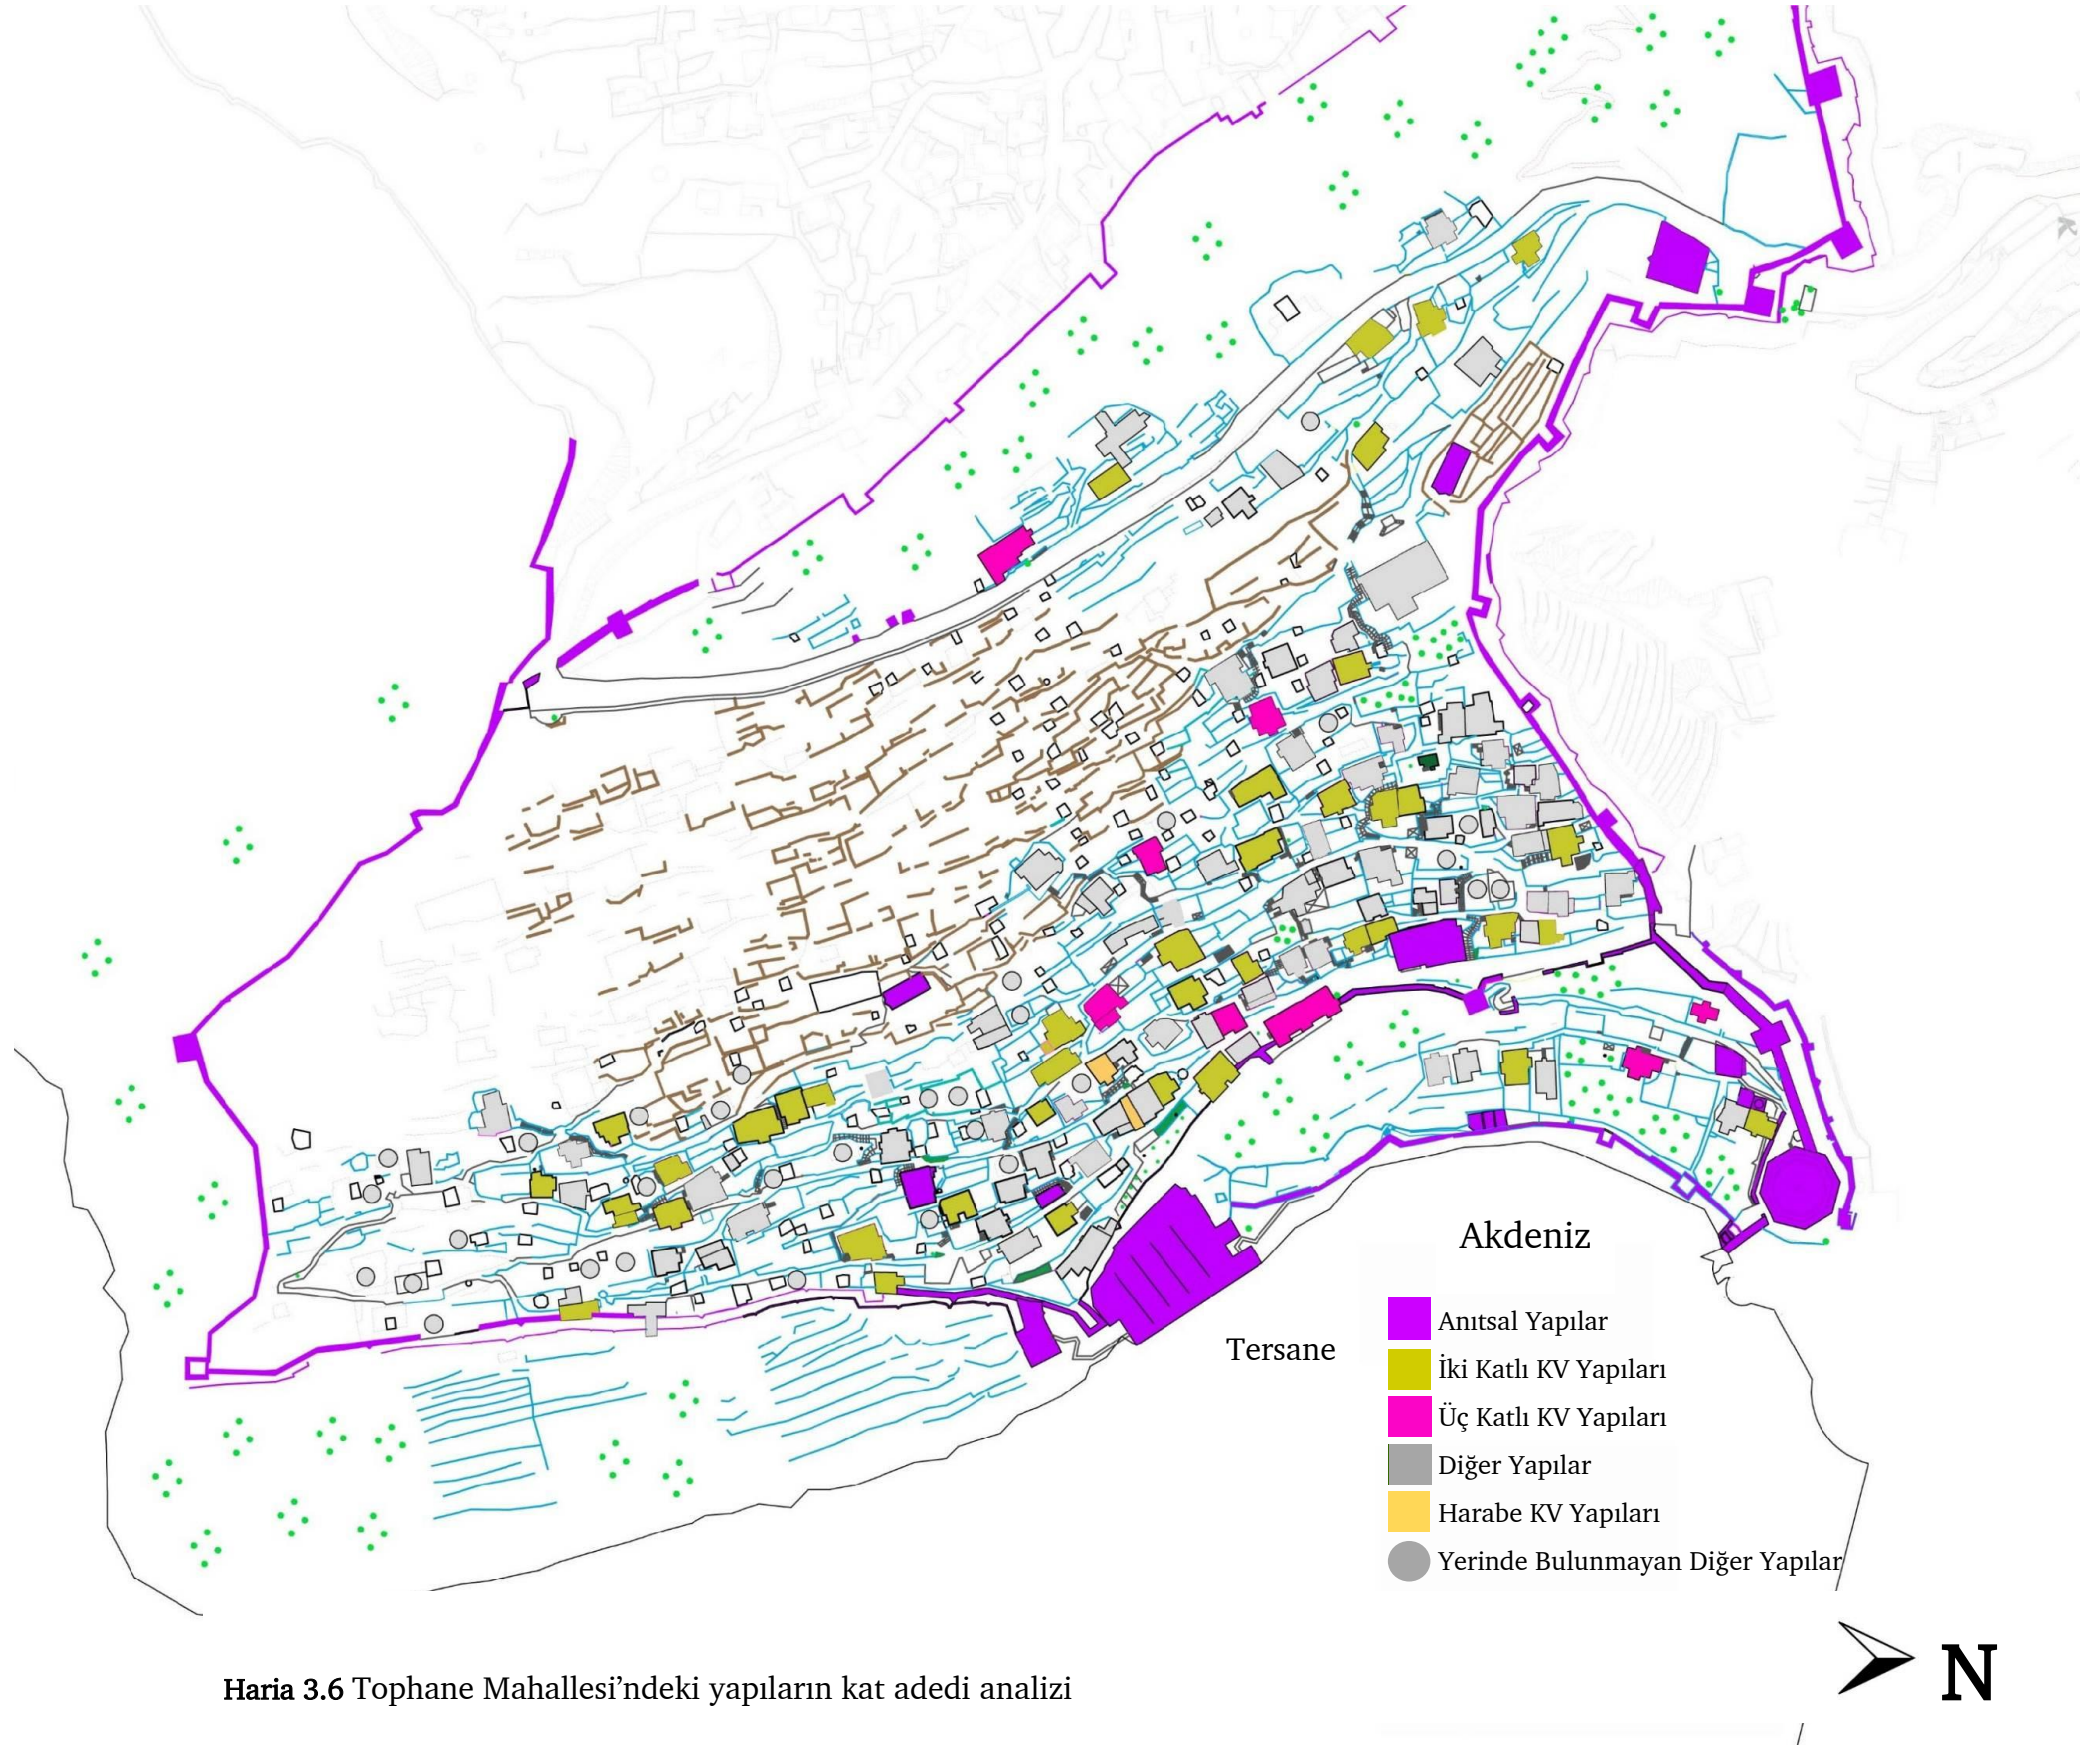
Harita 3.6 Tophane Mahallesi'ndeki yapıların kat adedi analizi

Tophane Mahallesi'nde yapıların büyük çoğunluğu iki katlıdır. Ayrıca mahallede bir veya üç katlı yapılar da bulunmaktadır.

Tophane Mahallesi'ndeki yapıların kat adetleri haritada gösterilmiştir.

Tophane Mahallesi'nde bulunan geleneksel Alanya Evleri örneklerini oluşturan kültür varlığı evleri üzerinden yapılan kat adedi analizine göre evlerin büyük çoğunluğunun iki katlı olduğu görülmüştür.

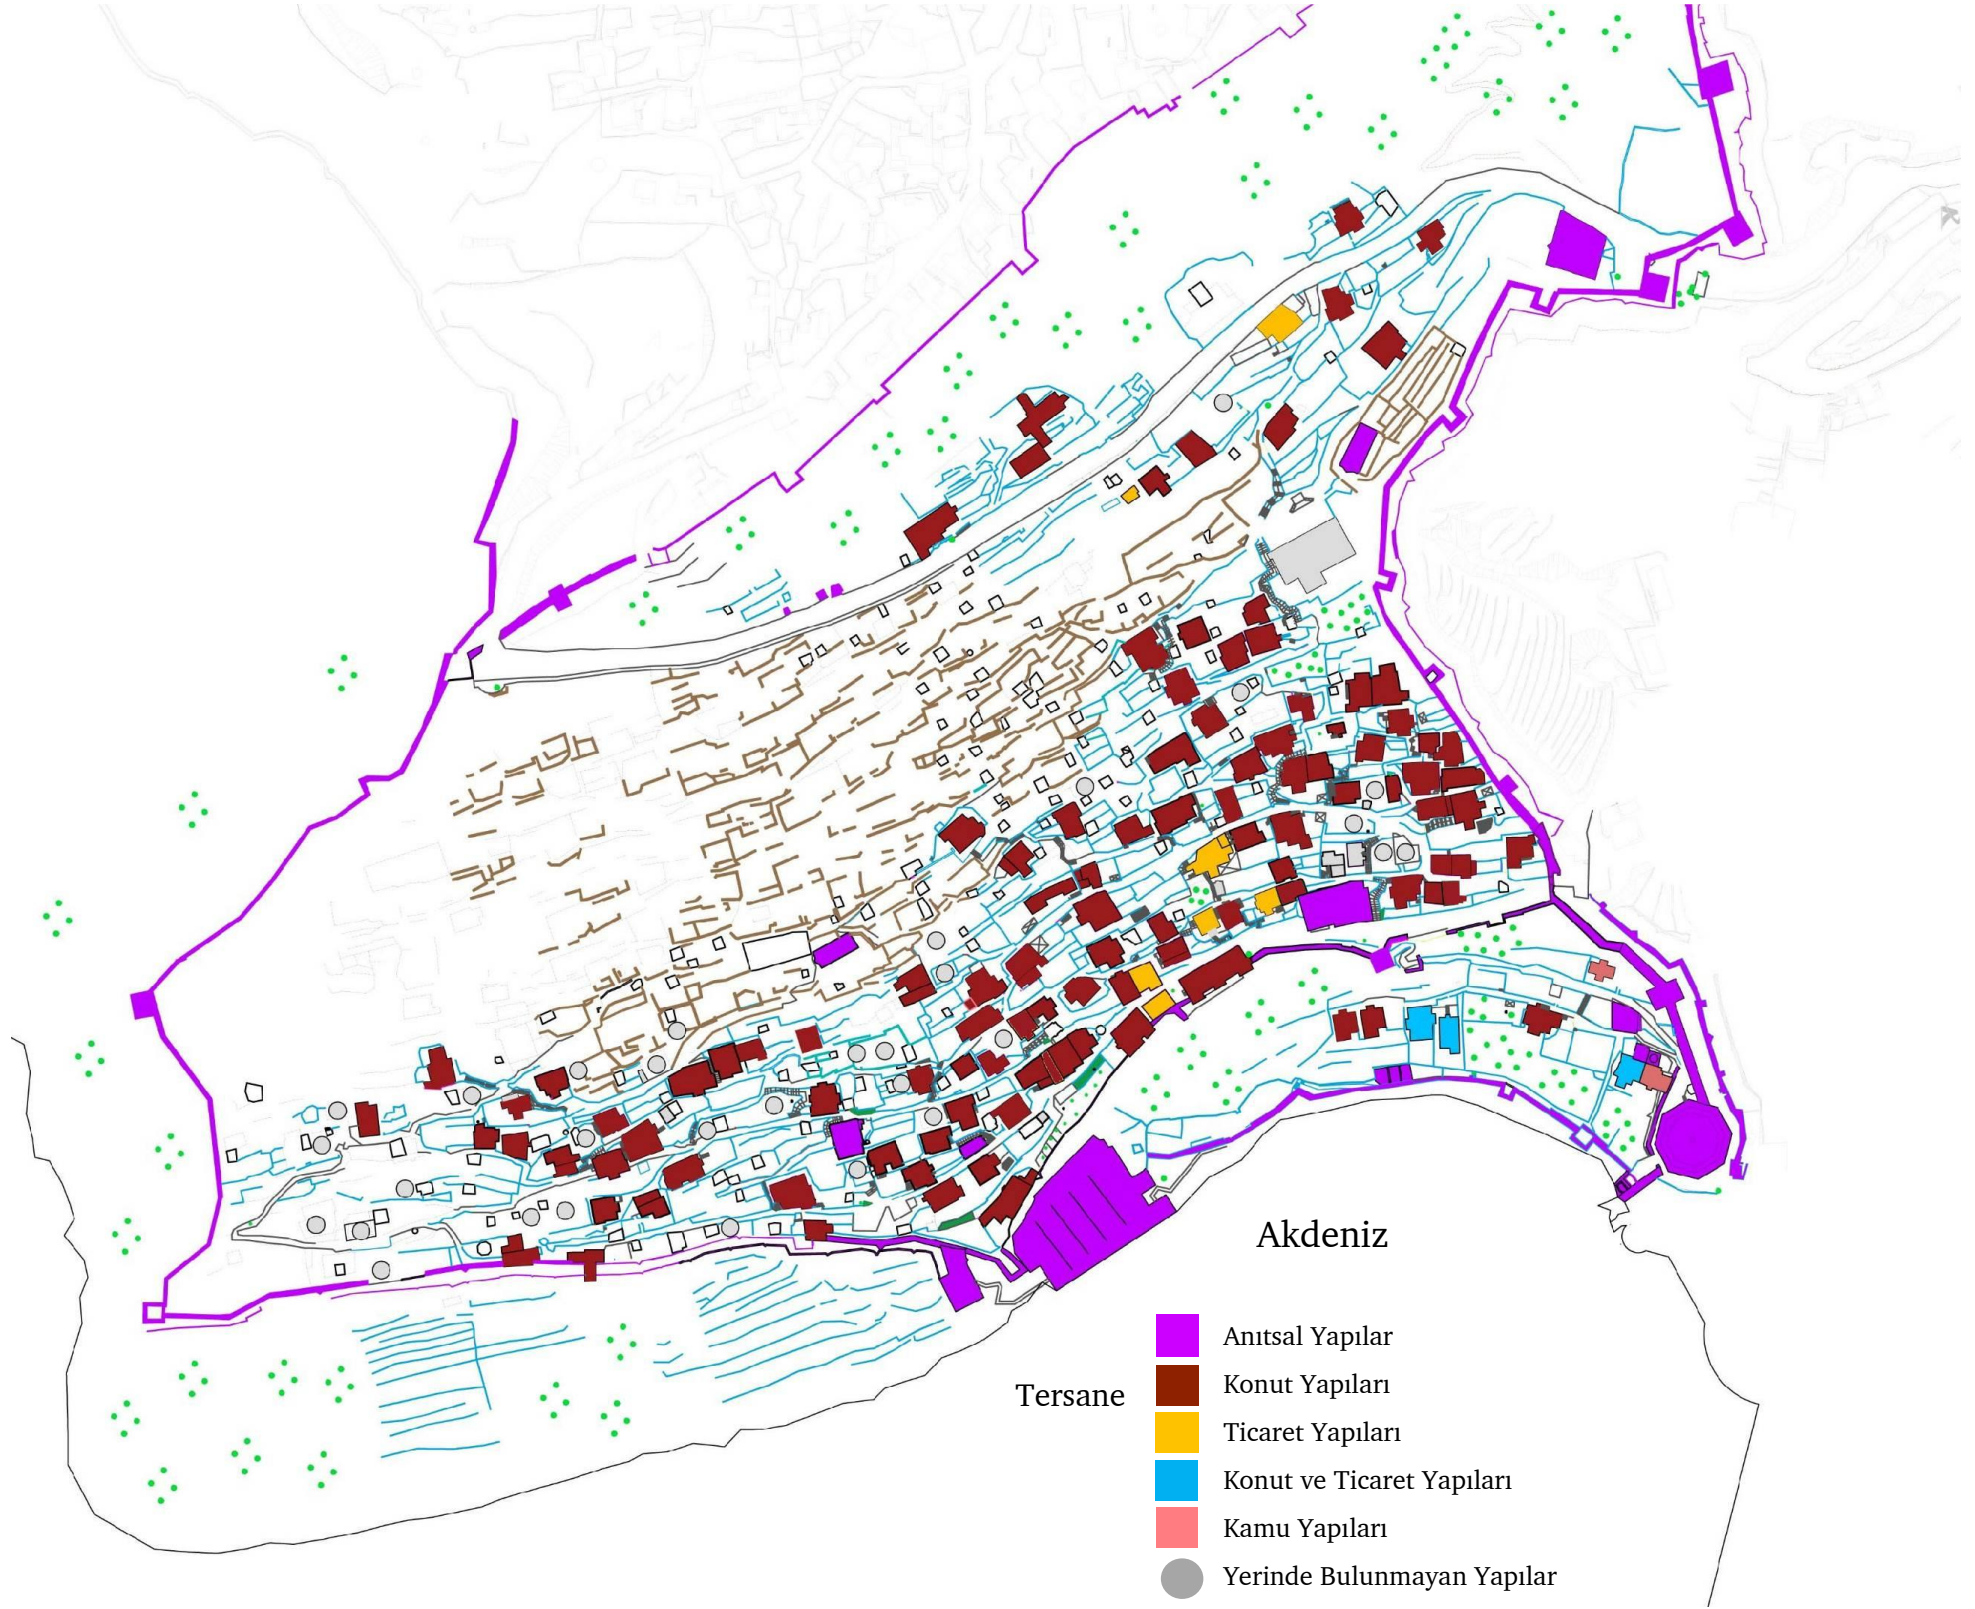
Harita 3.7 Tophane Mahallesi'ndeki yapıların kullanım fonksiyonu analizi

Tophane Mahallesi'nin yer aldığı alan geçmişte askeri fonksiyona sahipken 19. yy. ve 20. yy.'dan sonra alanda iskan fonksiyonu hâkim olmuştur. Günümüzde mahallenin konut fonksiyonu devam etmekle beraber tarihi dokusu sebebiyle bölgeye turizm fonksiyonu da eklenmiştir. Ayrıca alanda bazı KV yapılara yeni bir işlev kazandırılarak veya sonradan inşa edilerek oluşturulan ticari yapılar da bulunmaktadır. Ticari faaliyet olarak mahallede kafeler ve iki adet otel yapısı bulunmaktadır. Yapılan analiz sonucu alanda ticari fonksiyonun, mahallenin alt ve üst çeperlerinde toplandığı anlaşılmaktadır. Bu yapılar Kale Caddesi üzerinde ve Kızılküle ile Tersane arasındaki sur çevresinde bulunan konutların zemin katlarında yoğunlaşmaktadır. Mahallenin orta kısmında ise konut fonksiyonu halen yoğun bir şekilde devam etmektedir. Ayrıca mahallede iki adet cami, 1 adet mescit ve 1969 yılında yapılmış bir adet okul yapısı bulunmaktadır. Mahalledeki kiliseler müdahale görmediğinden kullanıma açık değildir. Mahalledeki yapıların kullanım fonksiyonları haritada belirtilmiştir.

Tophane Mahallesi Evleri 19. yy ve 20. yy'da barınma amaçlı yapılsa da zaman içinde bölgenin ihtiyaçlarına cevap verecek şekilde fonksiyonunun değişime uğradığı yapılan analizlerle anlaşılmaktadır. Bu değişim mahallenin ana karakterini oluşturan konut dokusunu değiştirecek ölçüde olmamıştır. Mahallede sadece üç kültür varlığı yapısı tamamen ticari amaçla kullanılmış, bir kültür varlığı yapıda ise yalnızca zemin kat ticari fonksiyona ayrılmıştır. Bunlara ek olarak mahallede bulunan iki cami ve bir mescit yapıldığı yıllardan itibaren işlevini sürdürmeye devam etmektedir. Dört adet kilise yapısı ise çevresel etkenler sonucu kullanılmaz hale gelmiş ve restorasyon görmediğinden işlevini yitirmiştir. Ayrıca mahalle içindeki bir adet okul yapısı ise günümüzde kullanıma kapalı olduğundan bölge içindeki eğitim fonksiyonunun zamanla ortadan kalktığı tespit edilmiştir. Tophane Mahallesi'ndeki anıtsal yapılar ise geçmiş yıllarda askeri amaçla

kullanılsa da zaman içinde bu fonksiyon evrilerek bölgeye turizm fonksiyonu kazandırmıştır.

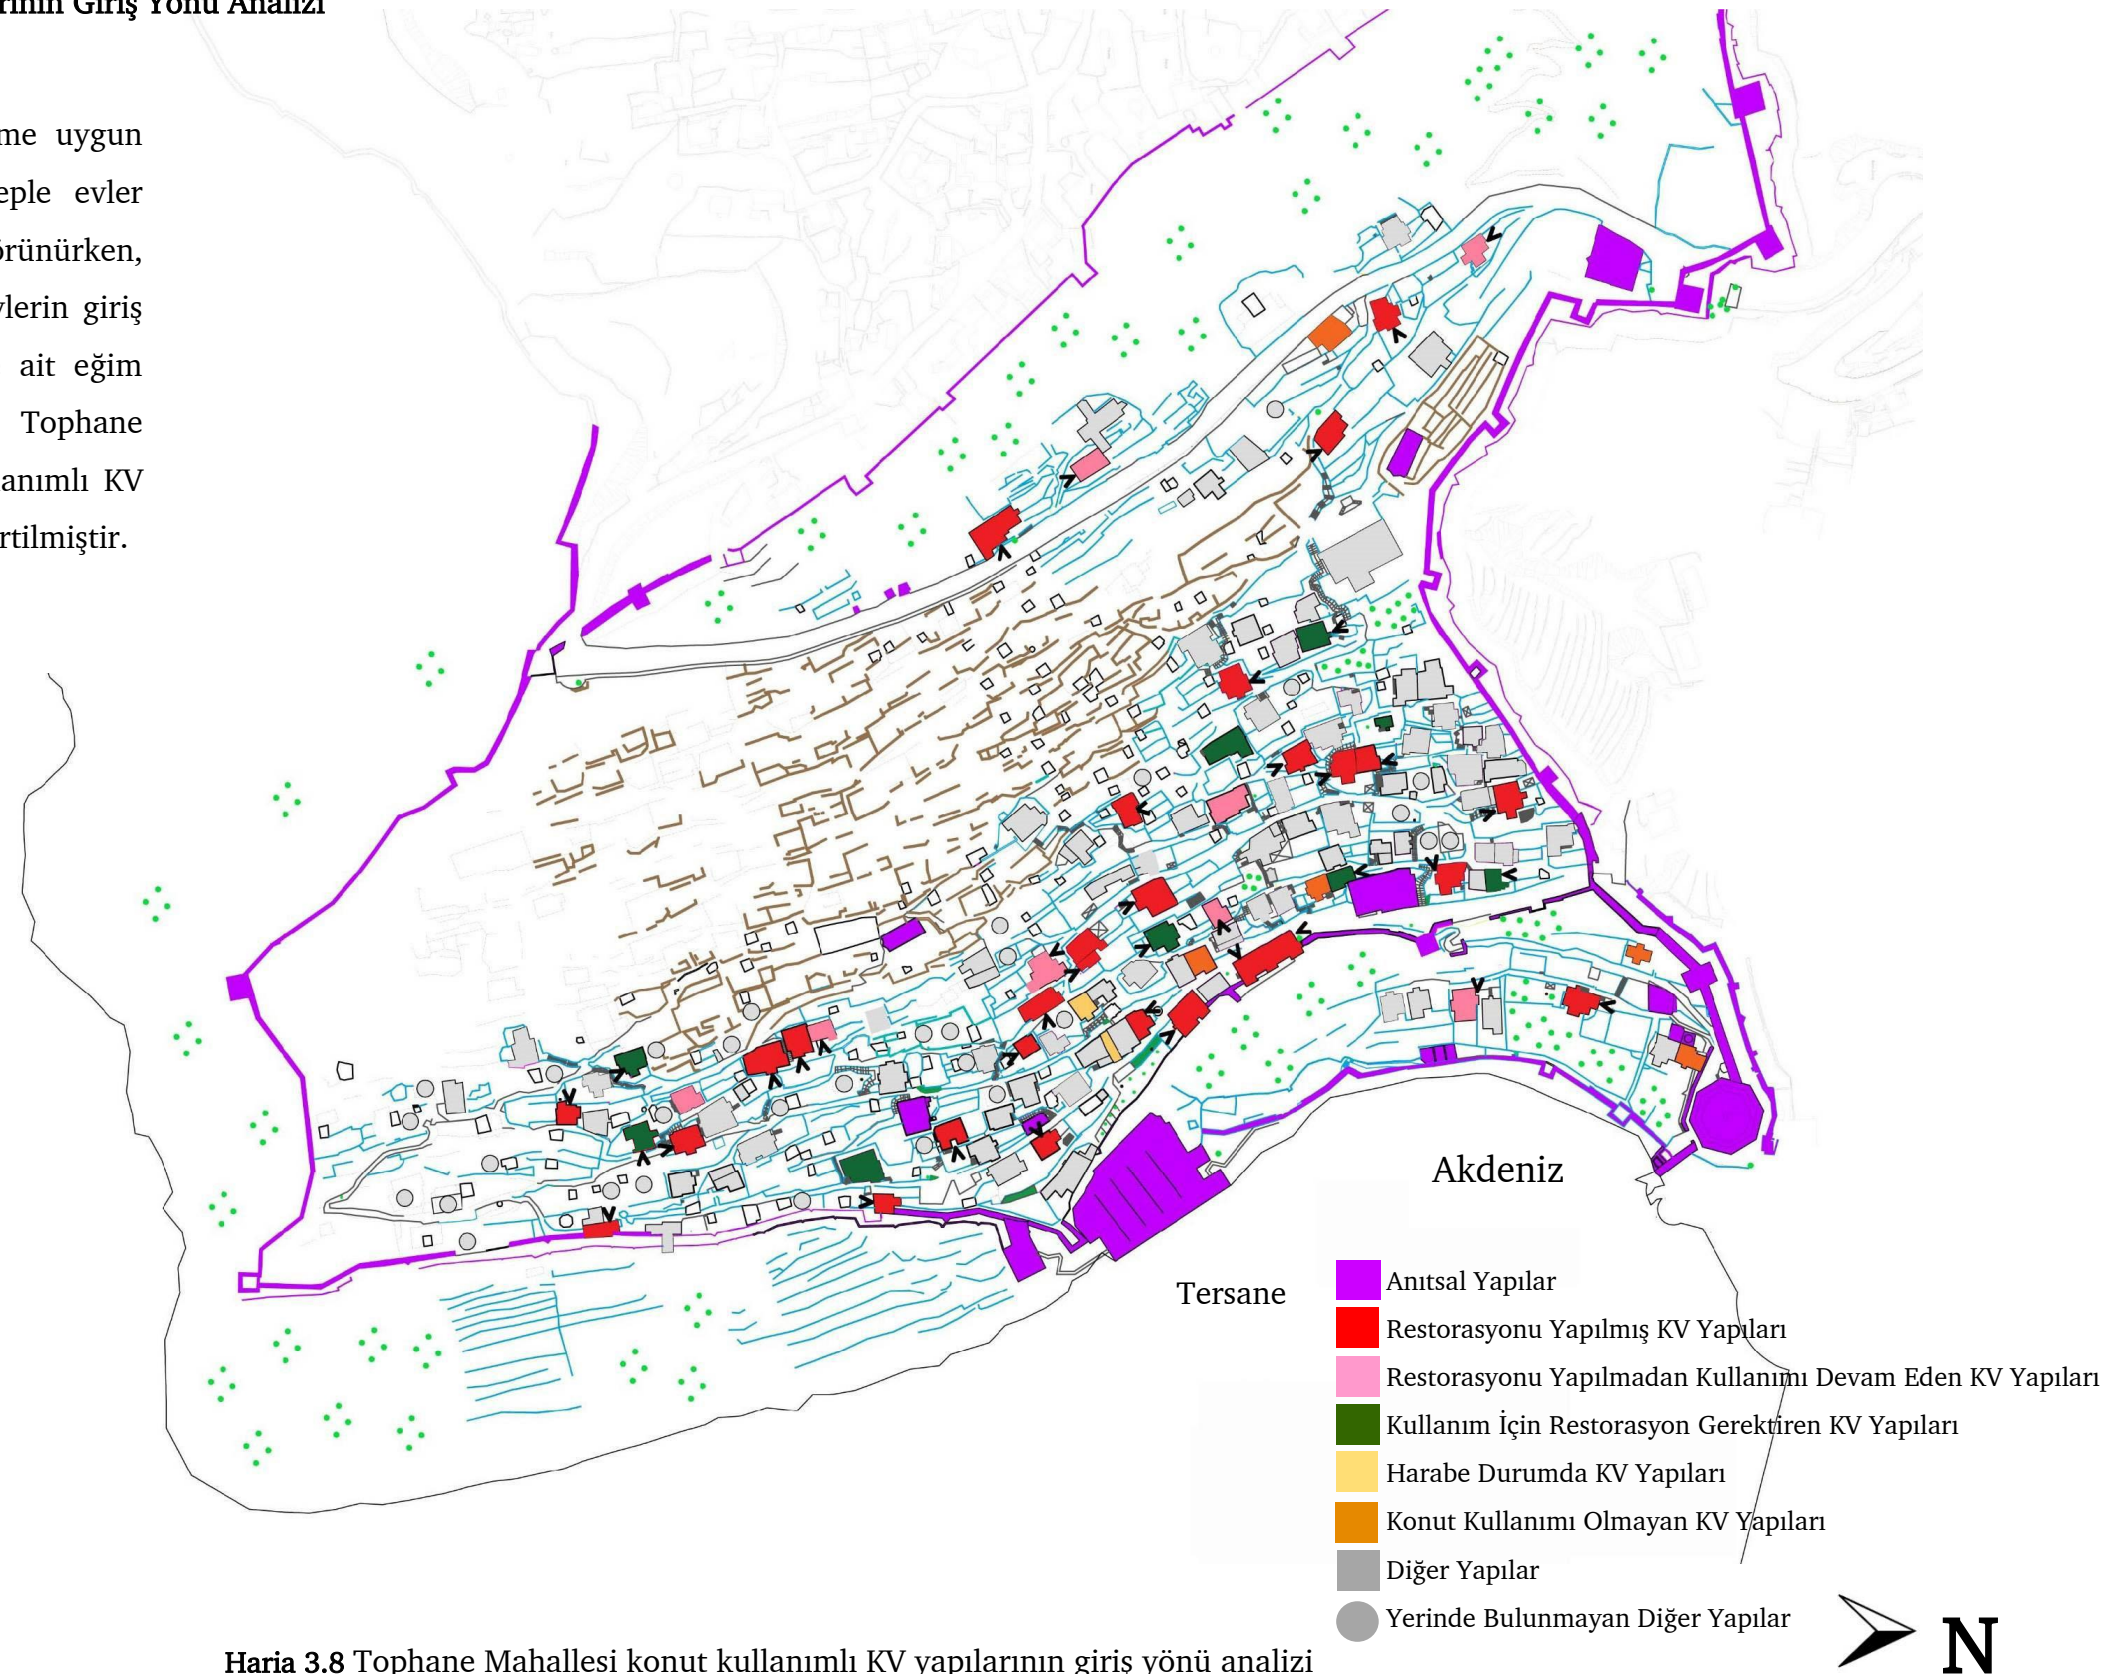
### **Haria 3.8 Tophane Mahallesi konut kullanımlı KV yapılarının giriş yönü analizi**

Tophane Mahallesi'ndeki kültür varlığı yapılarının giriş yönlerini gösteren analize göre ise, giriş yönünün her evin bulunduğu alanın topografya koşullarına göre değişiklik gösterdiği tespit edilmiştir. Evler genellikle üst kotta konumlandırılmış, her evin manzara yönündeki alt kotlarında ise zemin katla bağlantılı kendine ait bahçesi bulunmaktadır. Bahçe bölümü eve ulaşım sağlayan yol kotundan aşağıda kalmaktadır. Bu kısımdan genellikle evlerin zemin katlarına giriş bulunmaktadır. Zemin katlar genellikle yol kotundaki cephesinden toprak altında kalmaktadır. Ana katın duvarları ise bu cephede genellikle sağır ve az boşlukludur. Yapılan analiz sonucu evlerin girişinin, genellikle yan cepheden ve zemin kat kotundan düzenlendiği görülmüştür.

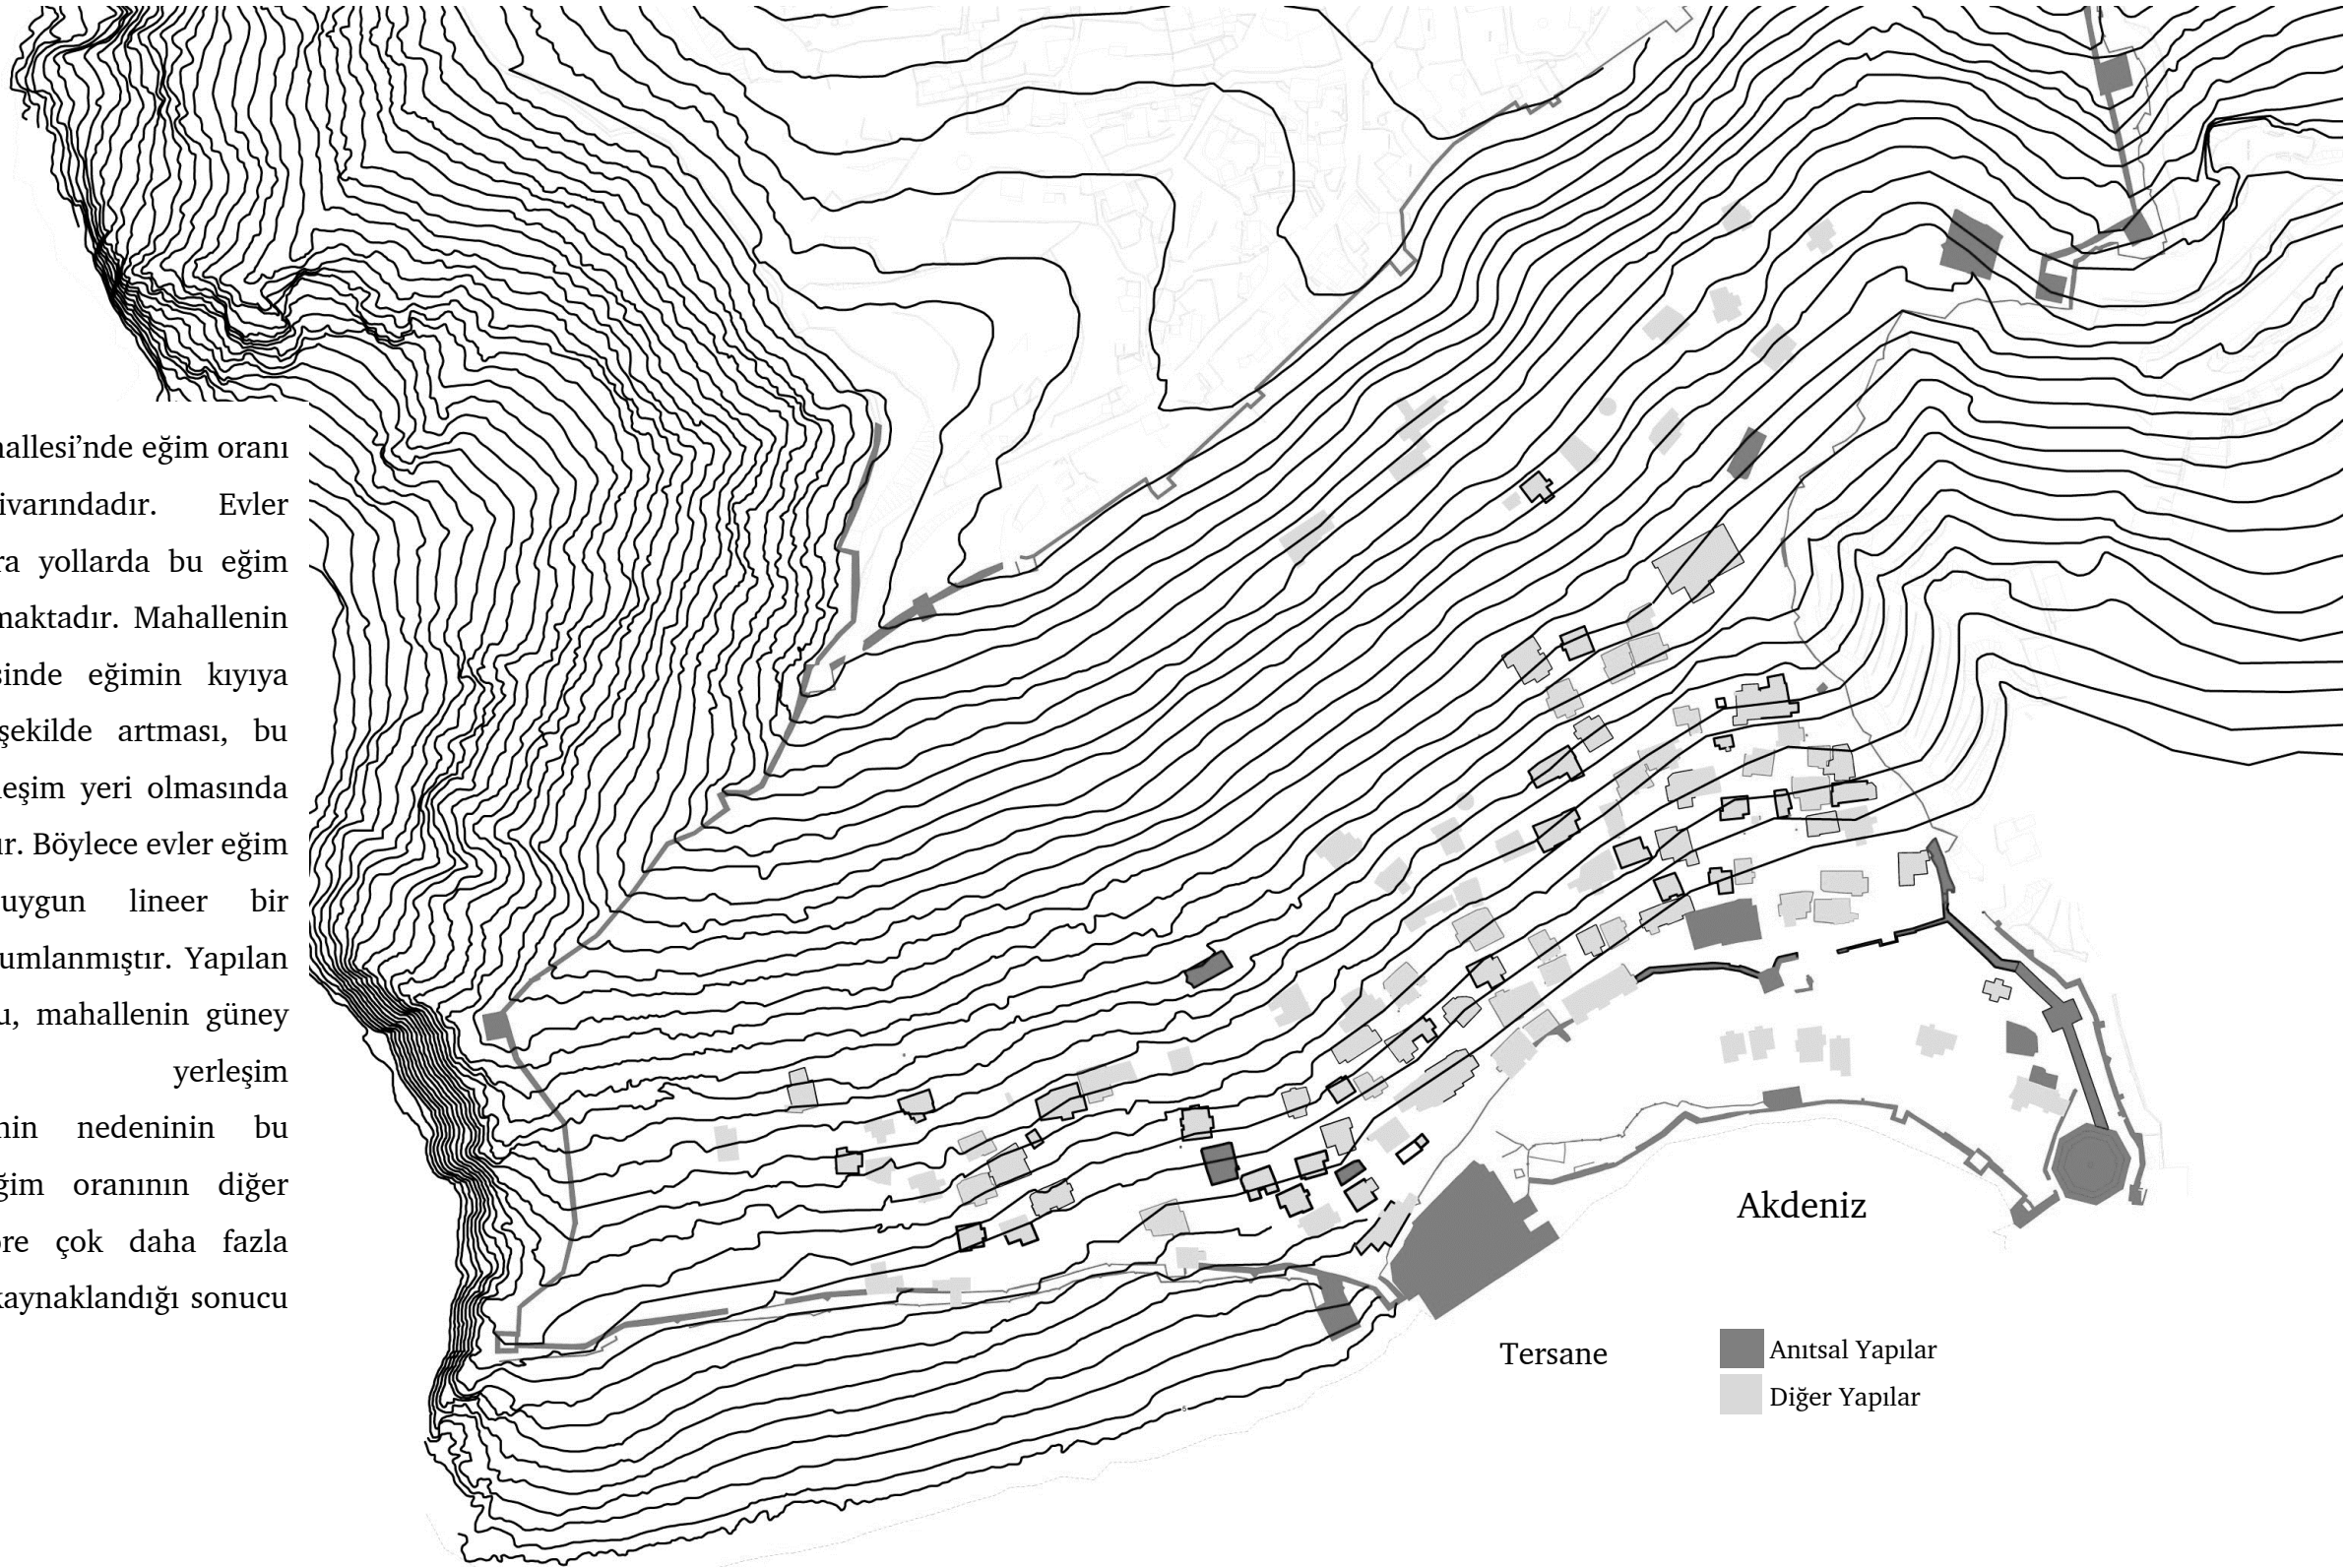
Haria 3.9 Tophane Mahallesi topografya eğrileri analizi

Tophane Mahallesi'nde eğim oranı %41-50 civarındadır. Evler arasındaki ara yollarda bu eğim %10'ları bulmaktadır. Mahallenin doğu cephesinde eğimin kıyıya paralel bir şekilde artması, bu bölgenin yerleşim yeri olmasında etkili olmuştur. Böylece evler eğim çizgilerine uygun lineer bir dizilimle konumlanmıştır. Yapılan analiz sonucu, mahallenin güney kısmında yerleşim görülmemesinin nedeninin bu bölgedeki eğim oranının diğer bölgelere göre çok daha fazla olmasından kaynaklandığı sonucu çıkarılabilir.

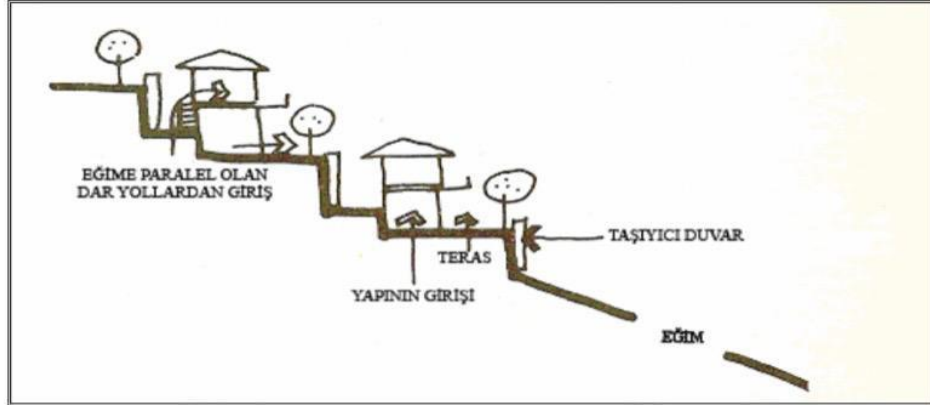
**Şekil 4.4** Tophane Mahallesi Evleri'nin araziye oturumu [4]

Tophane Evleri, Türk Evleri’nde olduğu gibi topografyayla uyumlu bir şekilde yerleşerek diğer evlerin manzarasını kesmeyecek şekilde eğime paralel konumlanmıştır.

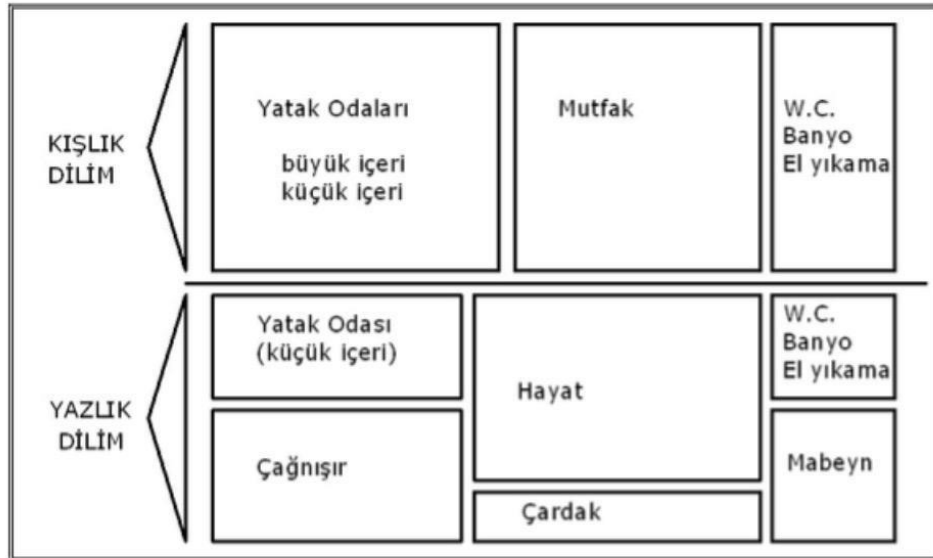
**Şekil 4.5** Tophane Mahallesi Evleri ana kat plan organizasyonu [41]

Evlerde ana kat Hasan Şener'in "Alanya'da Geleneksel Konutlar" isimli kitabında, iklimsel kullanım durumuna göre; yazlık ve kışlık dilim olarak iki bölümden oluşmaktadır. Yazlık dilim, manzara ve hâkim rüzgâr yönündedir. Yazlık dilimin cephelerdeki boşluk oranı kışlık dilime göre daha fazladır. Ahşap yapım tekniği kullanılan bu dilimde ayrıca manzara yönünde çıkma yapılmıştır. Çağnişir, hayat, mabeyn, yatak odası, çardak bu dilimde yer almaktadır. Kışlık dilim ise, yağma yapım tekniği kullanılarak yapılmış, boşluk oranı az ve rüzgâra kapalı mekânlardan oluşur. İçeri mekânları, mutfak ve ıslak hacimler kışlık dilimde bulunan mekânlardır.

Alanya’da yılın büyük bir bölümü sıcak geçtiğinden evlerin sofa bölümü hâkim rüzgâr yönünde konumlandırılmıştır. Evler kat organizasyonu açısından değerlendirildiğinde; zemin katın servis mekânlarına ayrıldığı, ana katın ise yaşam alanları ile karşılık bulduğu görülmektedir. Bu kat esas kat olarak tanımlanmaktadır. Bu katta odalar, ortak alan olarak kullanılan hayat bölümüne açılmaktadır.
