ALANYA TOPHANE MAHALLESİ EVLERİNİN MEKÂNSAL  
KURGU ÖZELLİKLERİNİN BELİRLENMESİ

YÜKSEK LİSANS TEZİ

Mimarlık Anabilim Dalı

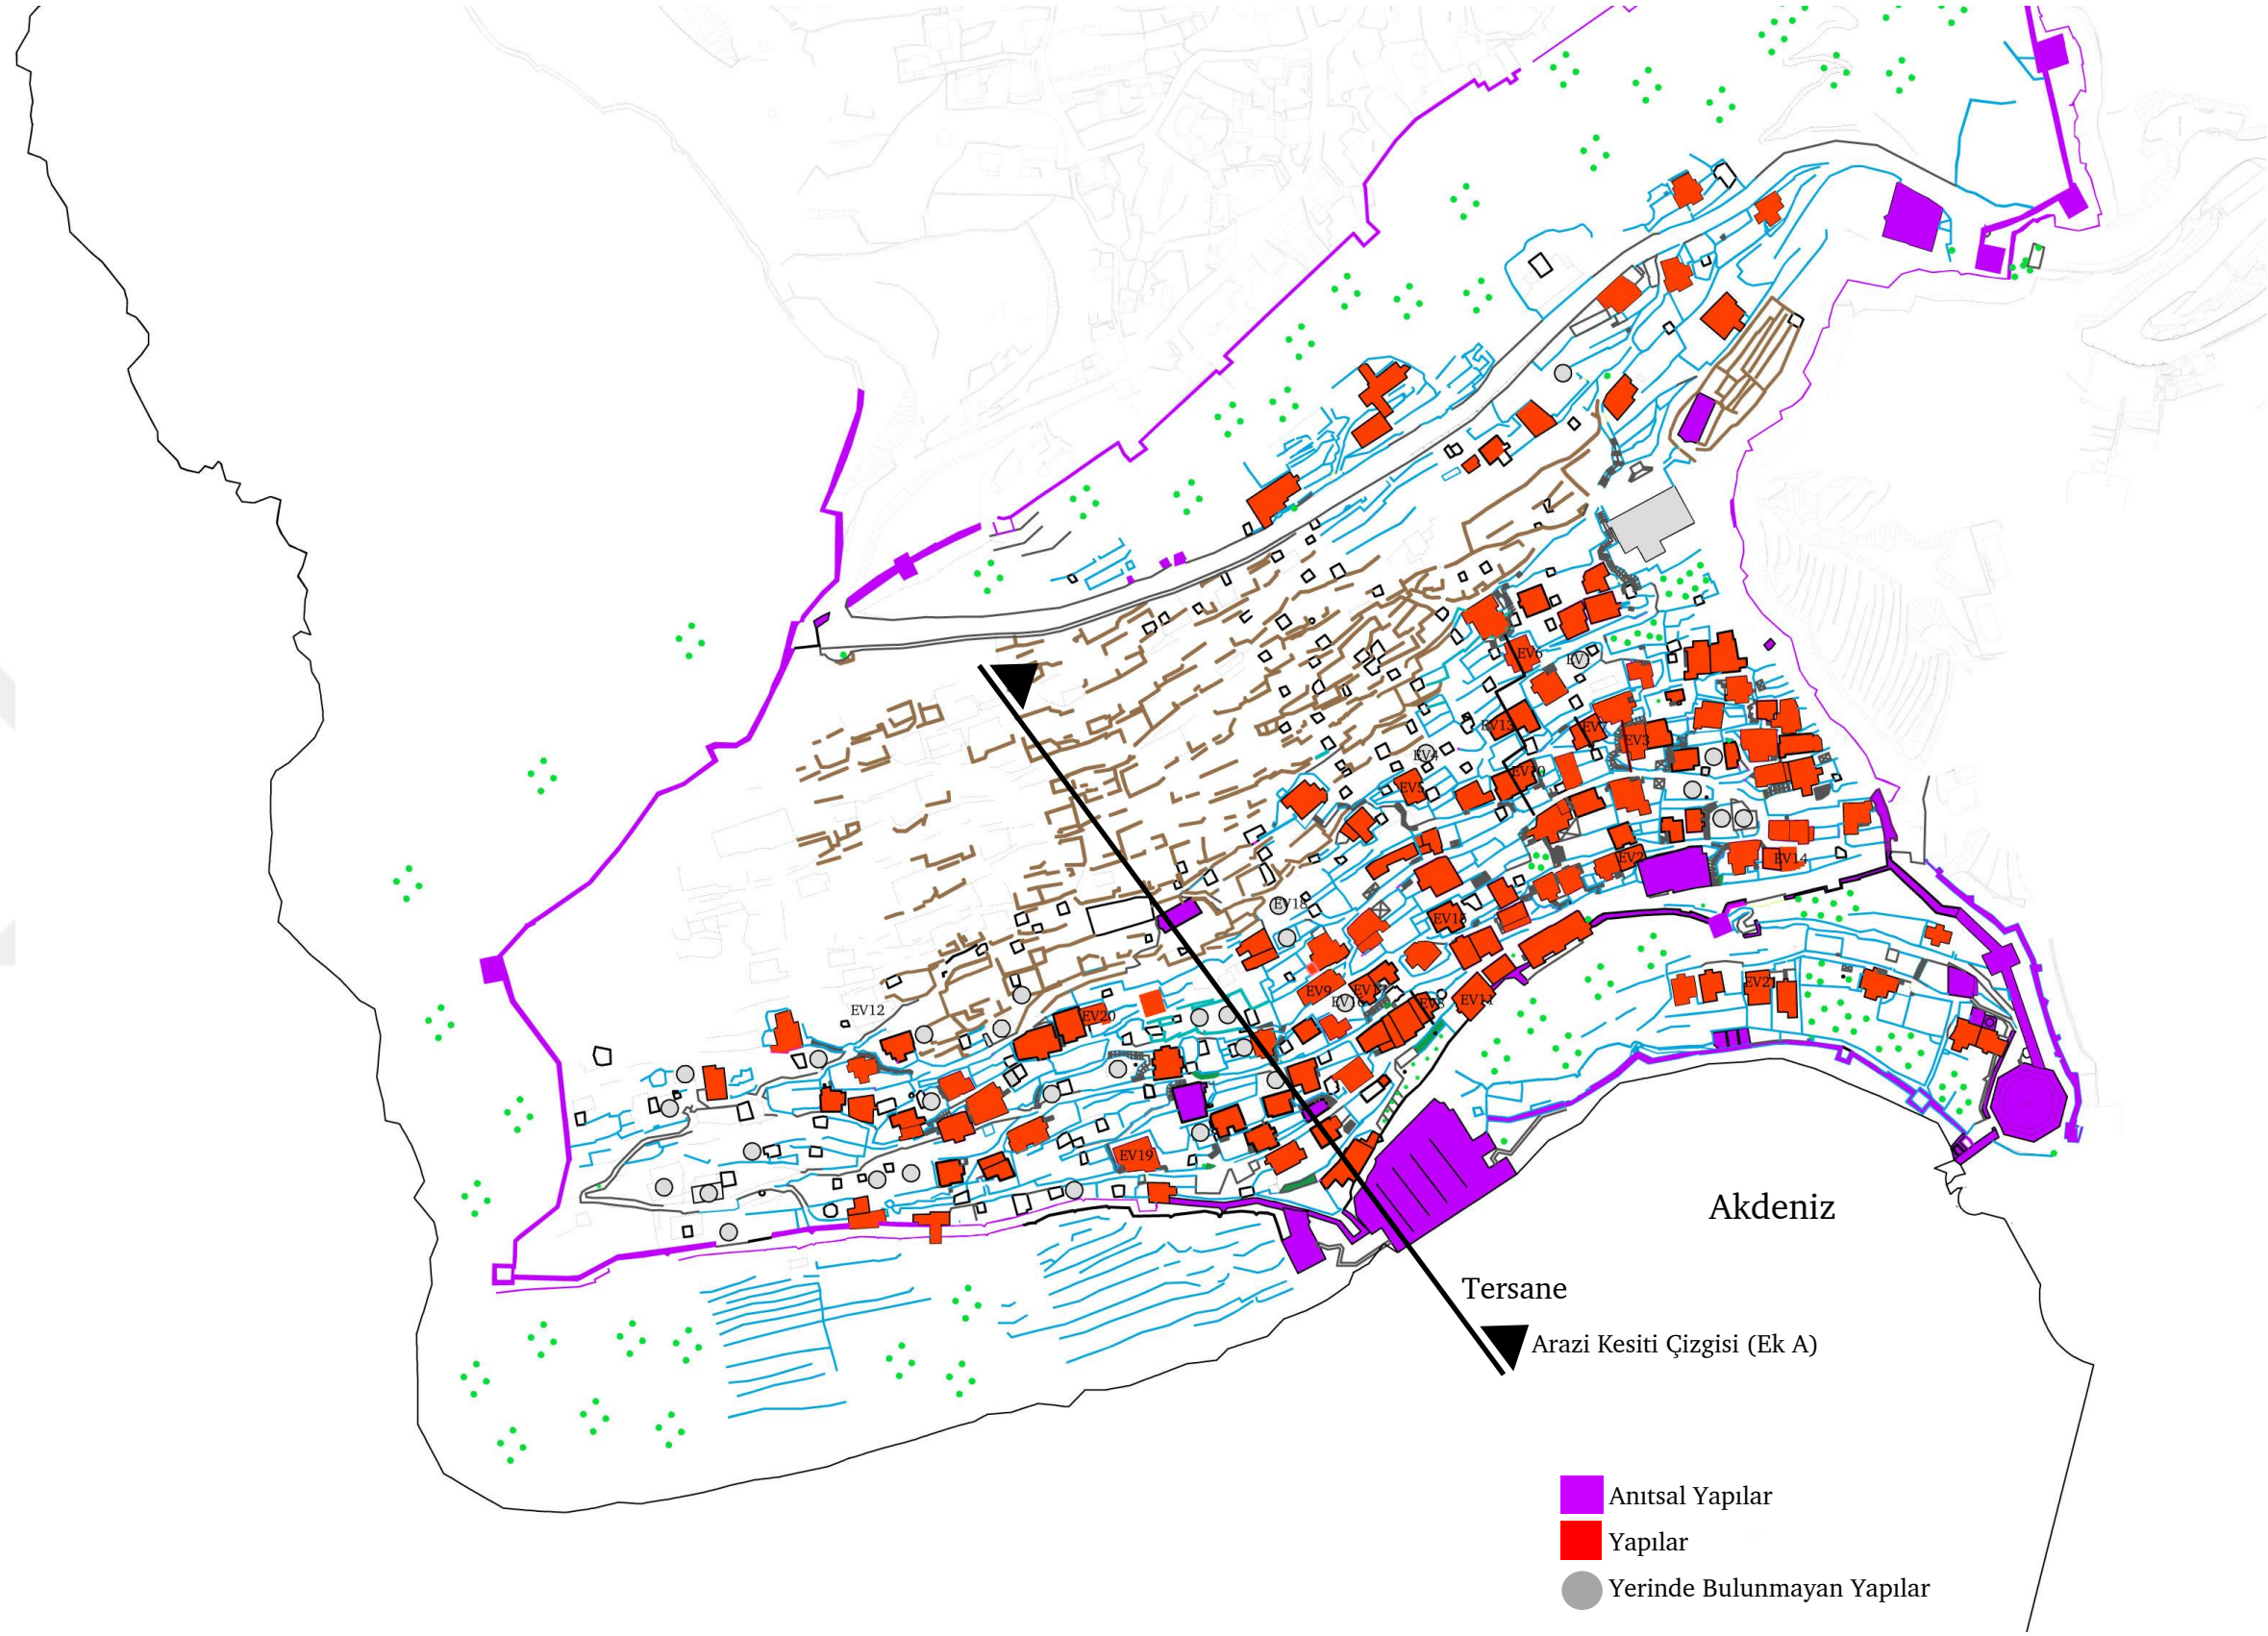
Harita 4.1 Tophane Mahallesi'ndeki 21 kültür varlığının yerini gösteren harita

Seçilen 21 evin 12 adedi restore edilmiş, 5 adedi harabe, 4 adedi ise yerinde tamamen izini kaybettirmiştir. Aşağıdaki vaziyet planında, incelenen 21 evin mahalle içindeki yeri gösterilmektedir. Hazırlanan tabloda ise incelenen 21 evin alındığı kaynak, ada parsel bilgisi, tescil durumu ve evlerin mevcut durumu belirtilmiştir.

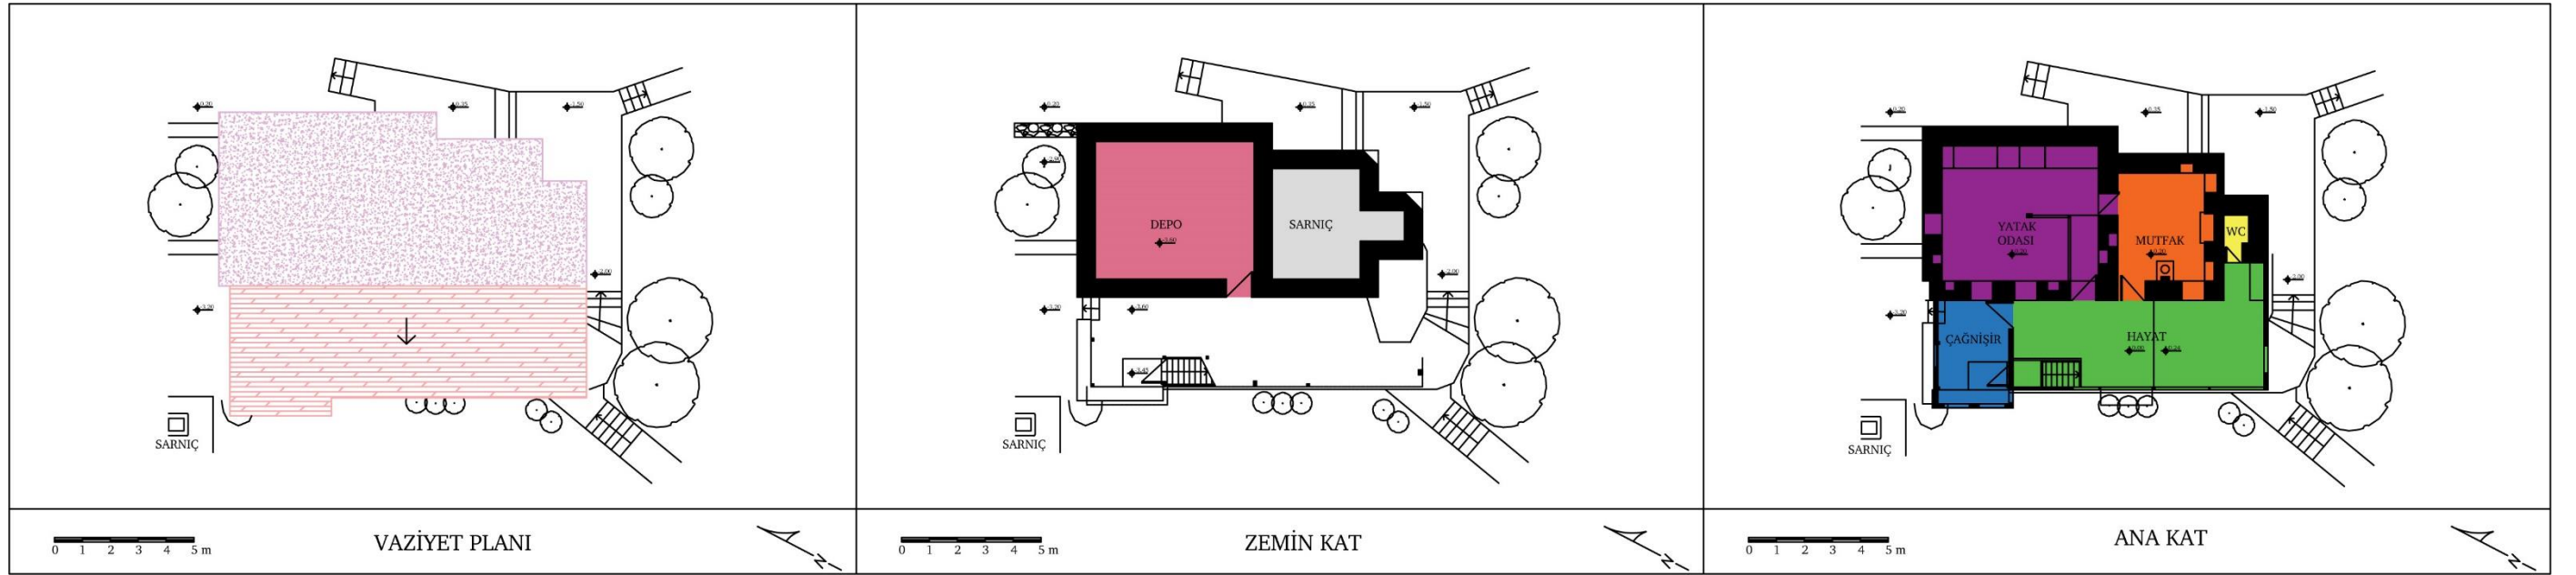
Şekil 4.7 Kültür varlığı 1 kat planları

İnceleme yapılan 1 numaralı Alanya Evi; Kozan Sokak üzerinde bulunmakta olup günümüze kadar ulaşamamıştır. 286 ada 13 parseldeki Alanya evi ilk olarak AKKAİP’da H1 olarak tescillenmiştir. Günümüzde ise yapının niteliği Antalya Kültür Varlıklarını Koruma Kurulu’nca KV-H2 olarak değiştirilmiştir. Eve ait kat planları ve tescil fişi Hasan Şener’in “Alanya’da Geleneksel Konutlar” kitabından alınmıştır. Bu planlara göre iki katlı olan ev, kot farkından dolayı bir cepheden tek kat olarak algılanmaktadır. Kat planları incelendiğinde evin zemin katında taş, ana katında ise taş ve ahşap malzemede kullanıldığı anlaşılmaktadır. Ev günümüze kadar ulaşamamıştır.

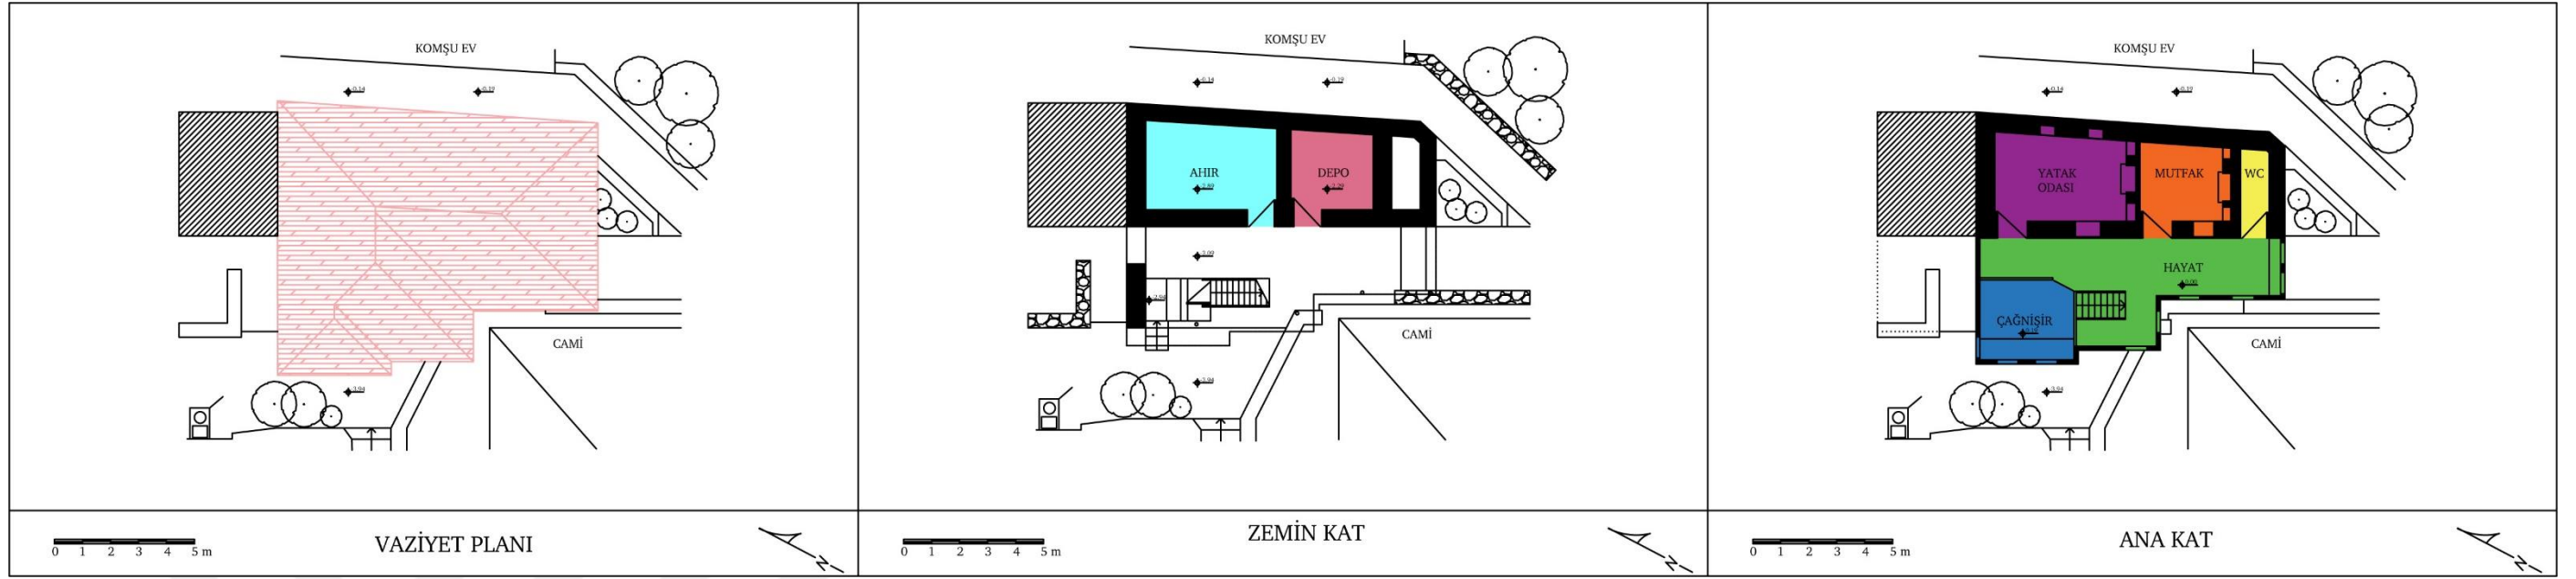
Şekil 4.8 Kültür varlığı 2 kat planları

İnceleme yapılan 2 numaralı Alanya Evi; Aşağı Kapı ve Meyyit kapısından mahalleye girildiğinde ulaşılan Andızlı Cami Sokak üzerinde bulunmaktadır. Eve araçla ulaşım mümkündür. 294 ada 23 parselde bulunan ev; sağ cepheden Andızlı Cami’ye, sol cepheden ise 22 nolu parselde bulunan ve günümüzde kafe olarak kullanılan KV tescilli yapıya bitişiktir. Andızlı Cami Sokak’tan iki katlı görülen ev, kot farkından dolayı arka cephedeki Mahperi Sultan Sokak’tan bir kat algılanmaktadır. Evin girişi bu sokaktan sağlanmaktadır. AKKAİP’da KV olarak tescillenen evin mevcut durumu harabe olup şu anda kullanılmamaktadır. Eve ait kat planları ve tescil fişi Hasan Şener’in “Alanya’da Geleneksel Konutlar” kitabından alınmıştır. Yerinde yapılan incelemede eve ait bahçe duvarlarında zaman içinde değişiklik yapıldığı tespit edilmiştir.

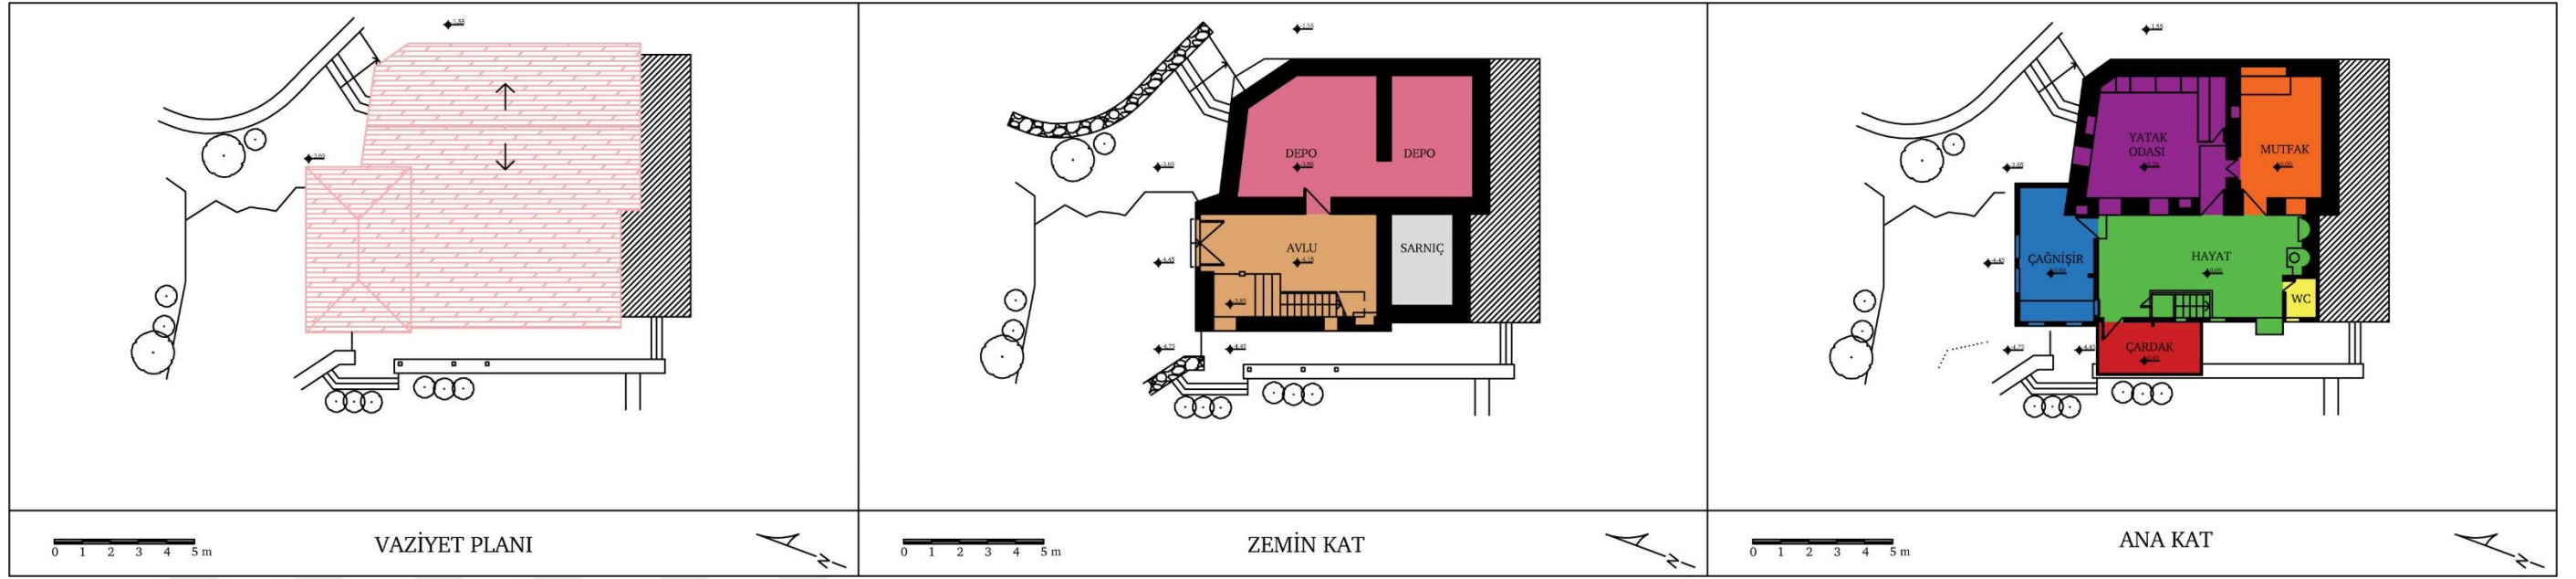
Şekil 4.10 Kültür varlığı 3 kat planları

İnceleme yapılan 3 numaralı Alanya Evi; 283 ada 25-26 parselde, Kargı Sokak ve Kozan Sokak'ın kesişiminde bulunmaktadır. Evin sağ cephesi 24 nolu parseldeki yapıya bitişik olup, evin 25 nolu parselde bahçesi bulunmaktadır. İki katlı Alanya evi; arka cephedeki yoldan tek katlı algılanmaktadır. Evin girişi Kozan Sokak'tan sağlanmaktadır. Ev; AKKAİP'da KV olarak tescillenmiştir. Eve ait kat planları ve tescil fişi Hasan Şener'in "Alanya'da Geleneksel Konutlar" kitabından alınmıştır. Günümüzde ev restore edilmiş ve konut olarak kullanılmaktadır. Yerinde yapılan incelemede evin mevcut durumu ile kat planları arasında farklılıklar tespit edilmiştir.

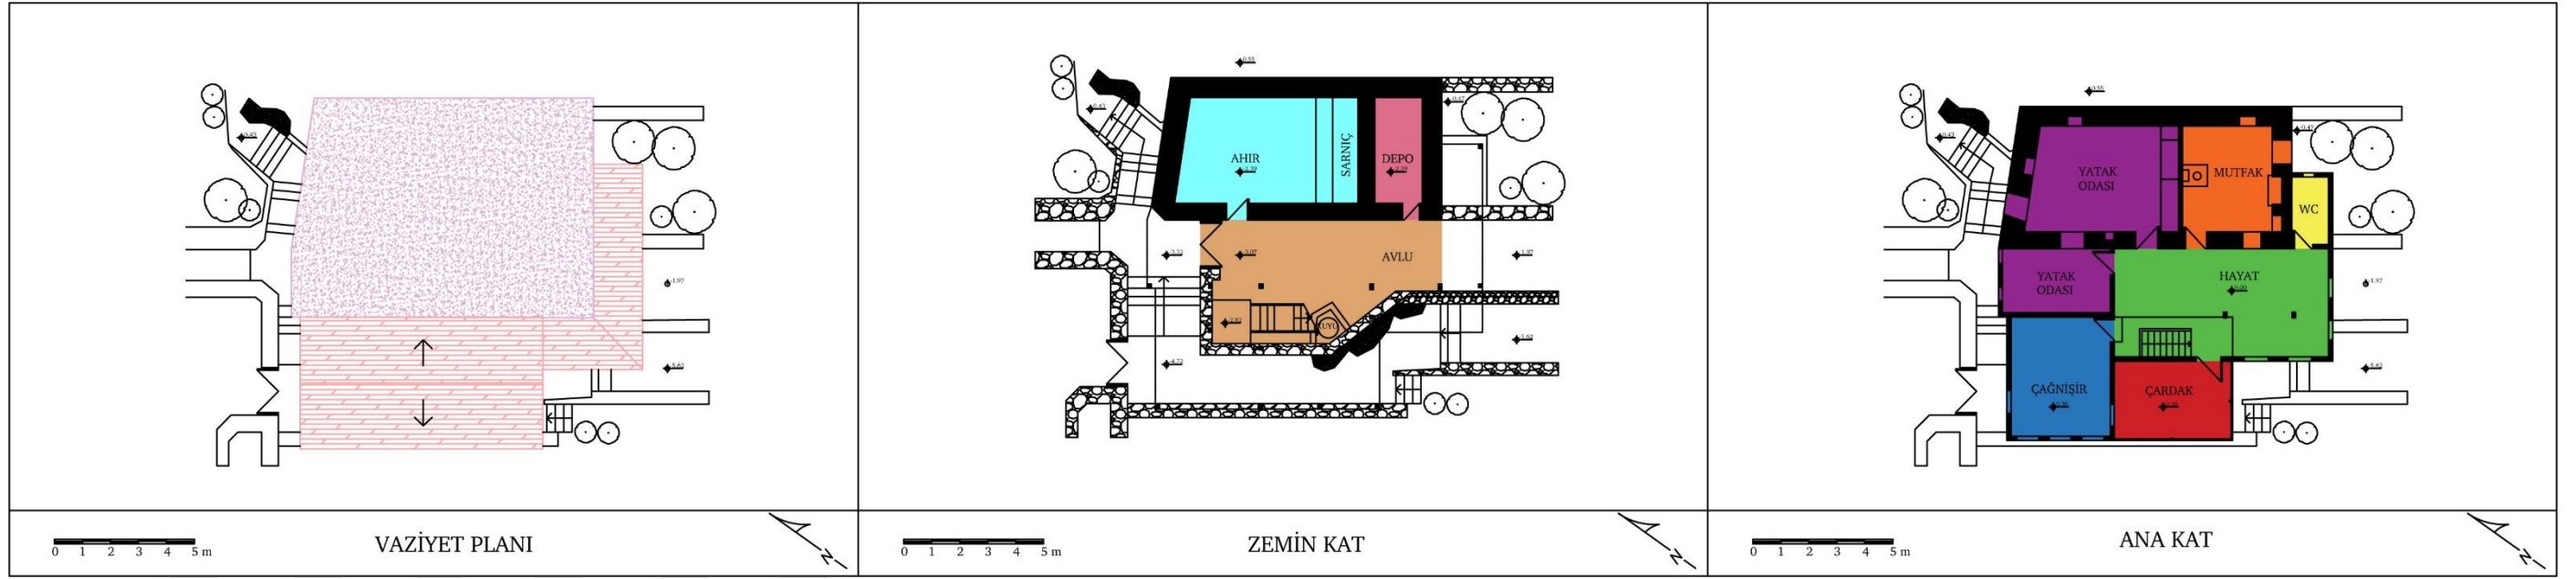
İnceleme yapılan 4 numaralı Alanya Evi; 405 ada 2 parselde bulunmaktadır. Yapı günümüze kadar ulaşamamıştır. AKKAİP'da H1 olarak tescillenen yapı Antalya Kültür Varlıklarını Koruma Kurulu'nca niteliği değiştirilmiş ve tescil durumu KV-H2 olarak güncellenmiştir. Eve ait kat planları ve tescil fişi Hasan Şener'in "Alanya'da Geleneksel Konutlar" kitabından alınmıştır.

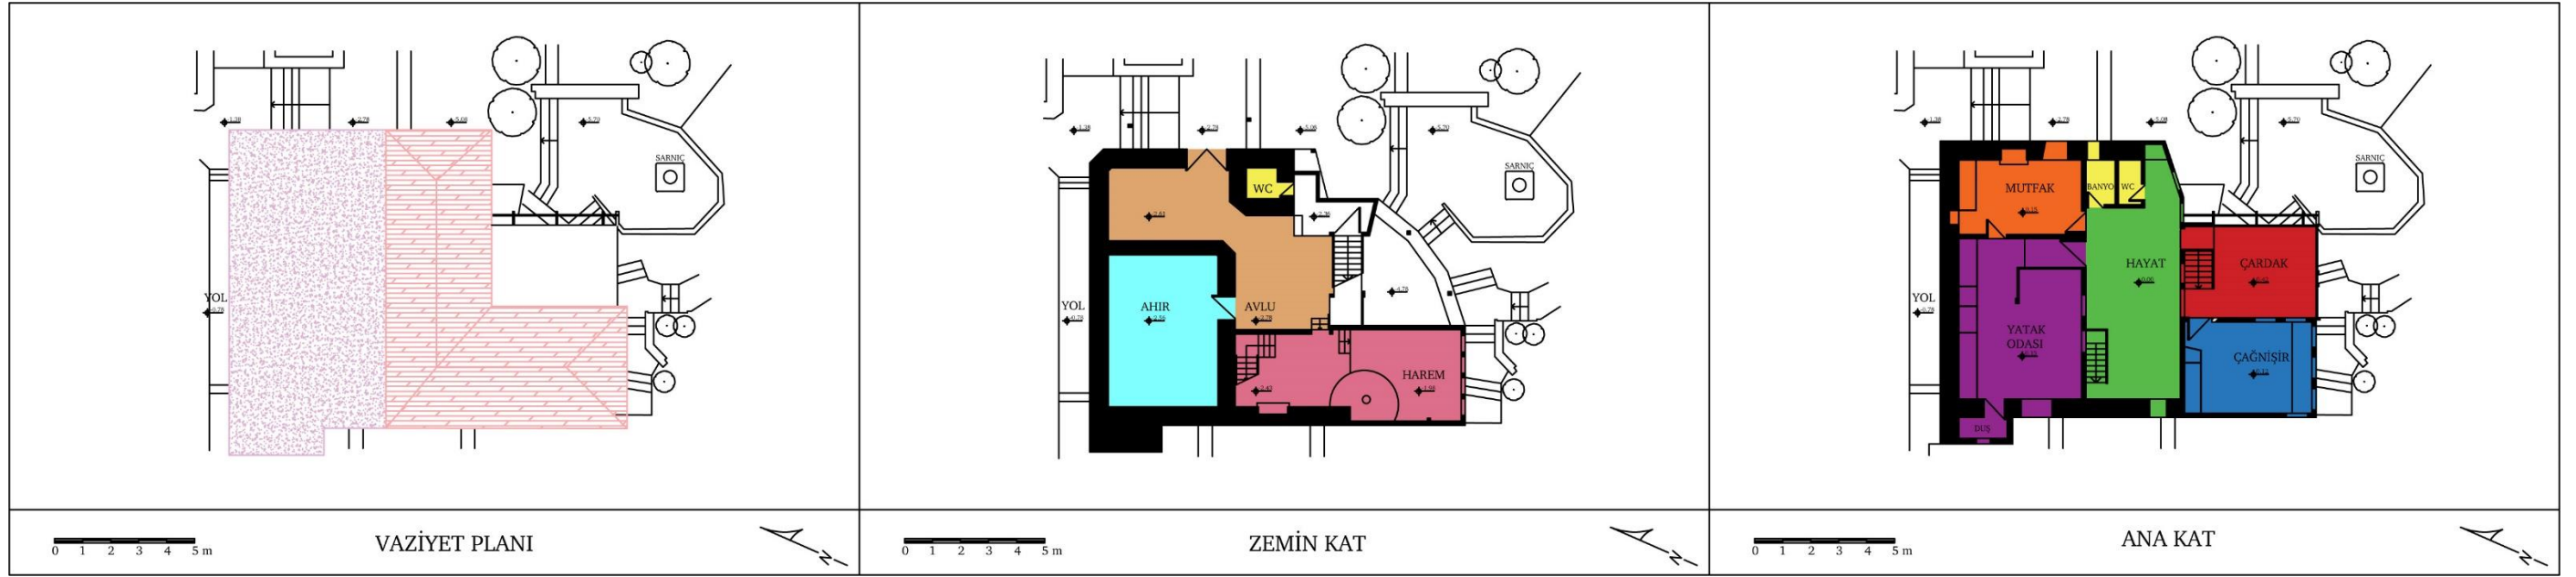
İnceleme yapılan 5 numaralı Alanya Evi; 407 ada 8 parselde Çakırlar Çıkmazı Sokak üzerinde bulunmaktadır. Alanya Evi AKKAİP’da KV olarak tescillenmiştir. Günümüzde ev restore edilmiş ve konut olarak kullanılmaktadır. Eve ait kat planları ve tescil fişi “Hasan Şener’in “Alanya’da Geleneksel Konutlar” kitabından alınmıştır. Yerinde yapılan incelemede evin kat planları ve bahçe düzeni ile mevcut durumu arasında farklılıklar tespit edilmiştir.

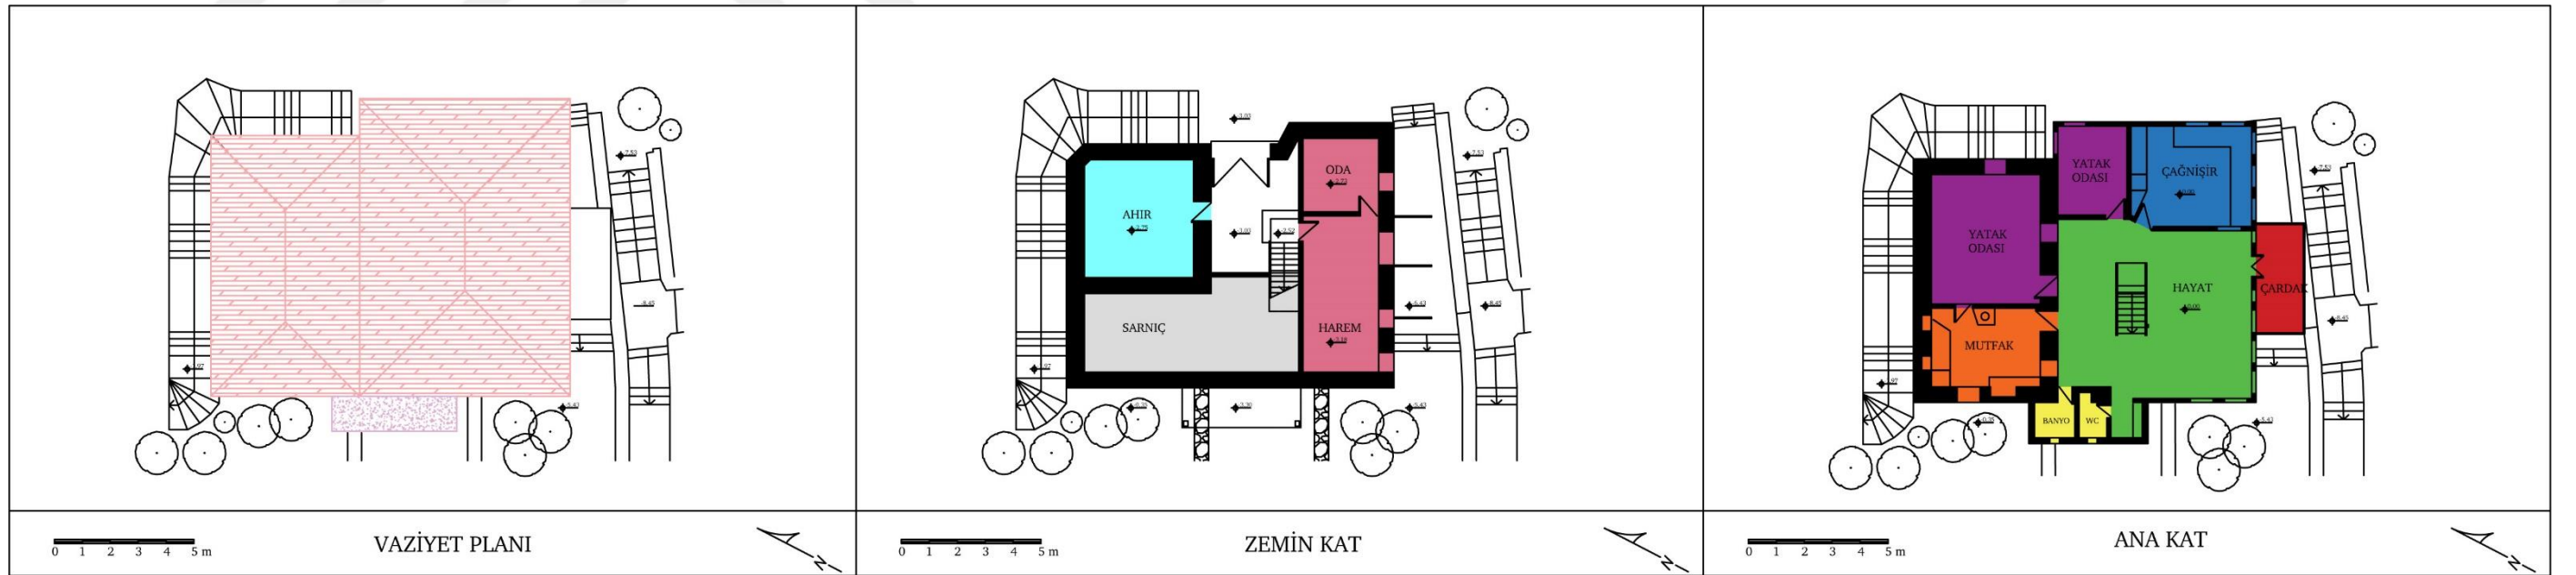
Şekil 4.15 Kültür varlığı 6 kat planları

İnceleme yapılan 6 numaralı Alanya Evi; Çakırlar Çıkmazı Sokak üzerinde bulunmaktadır. 295 ada 3 parselde bulunan ev, restore edilmiş ve konut olarak kullanılmaktadır. Ev; AKKAİP'da KV olarak tescillenmiştir. İki katlı Alanya evi, üst kottaki yoldan tek katlı algılanmaktadır. Eve ait kat planları ve tescil fişi Hasan Şener'in "Alanya'da Geleneksel Konutlar" kitabından alınmıştır. Yerinde yapılan incelemede mevcut durum ve kat planları arasında farklılıklar tespit edilmiştir.

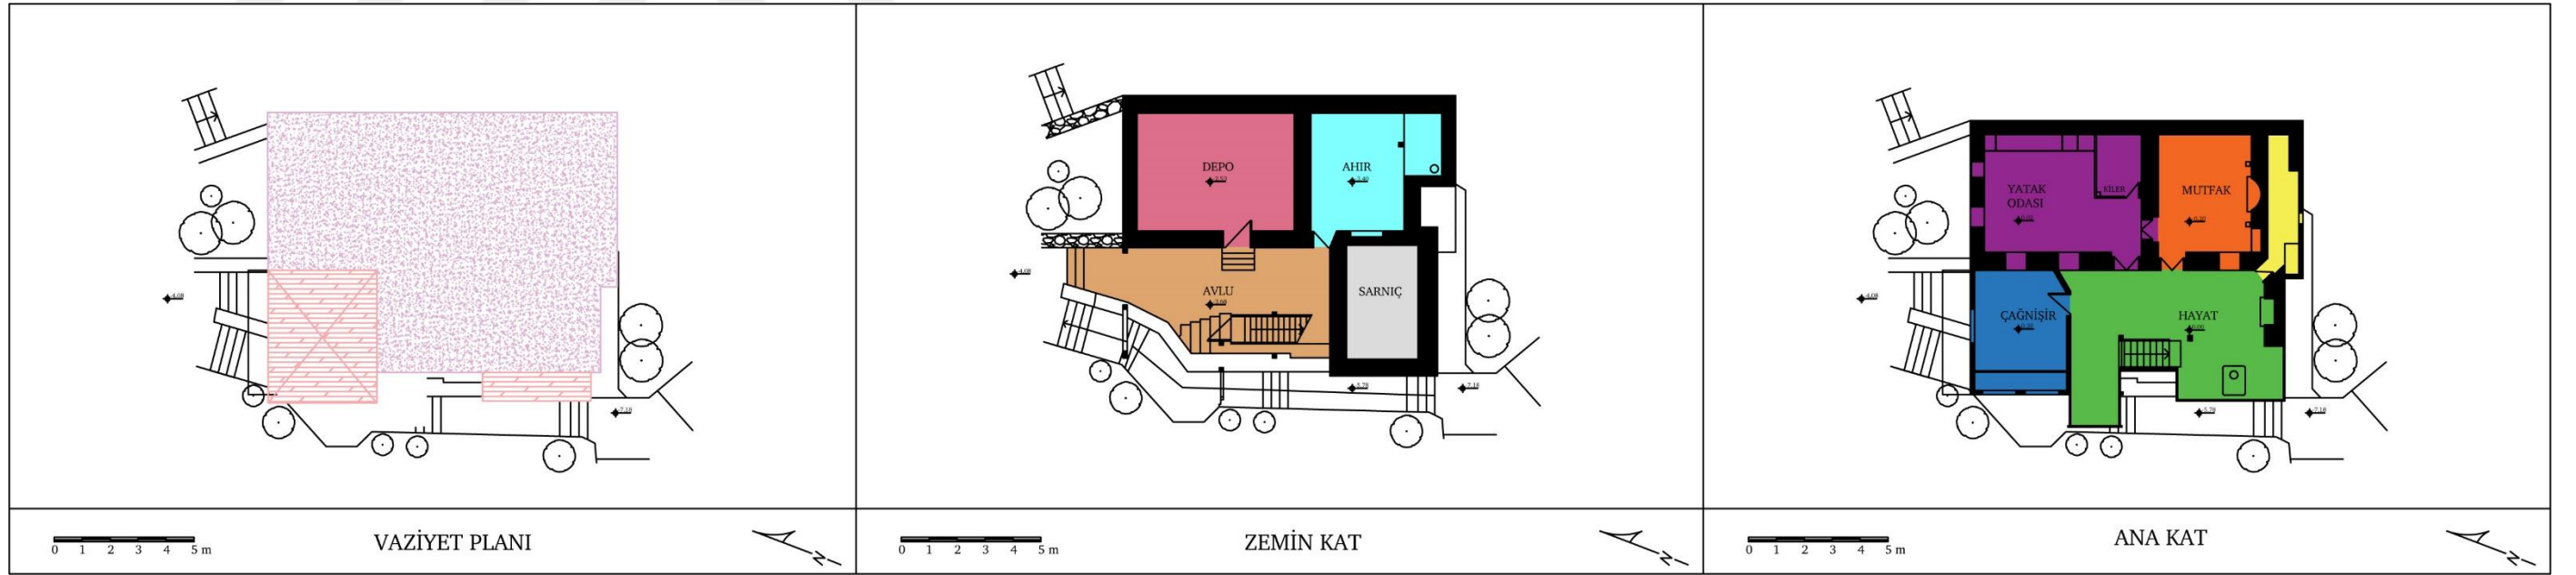
Şekil 4.17 Kültür varlığı 7 kat planları

İnceleme yapılan 7 numaralı Alanya Evi; 286 ada 3-5 parselde, Kozan Sokak üzerinde bulunmaktadır. AKKAİP'da KV olarak tescilli yapı, restore edilmiş olup günümüzde konut olarak kullanılmaktadır. Ev 2 nolu parselde bulunan yapıya bitişiktir. Eve ait kat planları ve tescil fişi Hasan Şener'in "Alanya'da Geleneksel Konutlar" kitabından alınmıştır. Yerinde yapılan incelemede; kat planları ve mevcut durum arasında farklılıklar tespit edilmiştir.

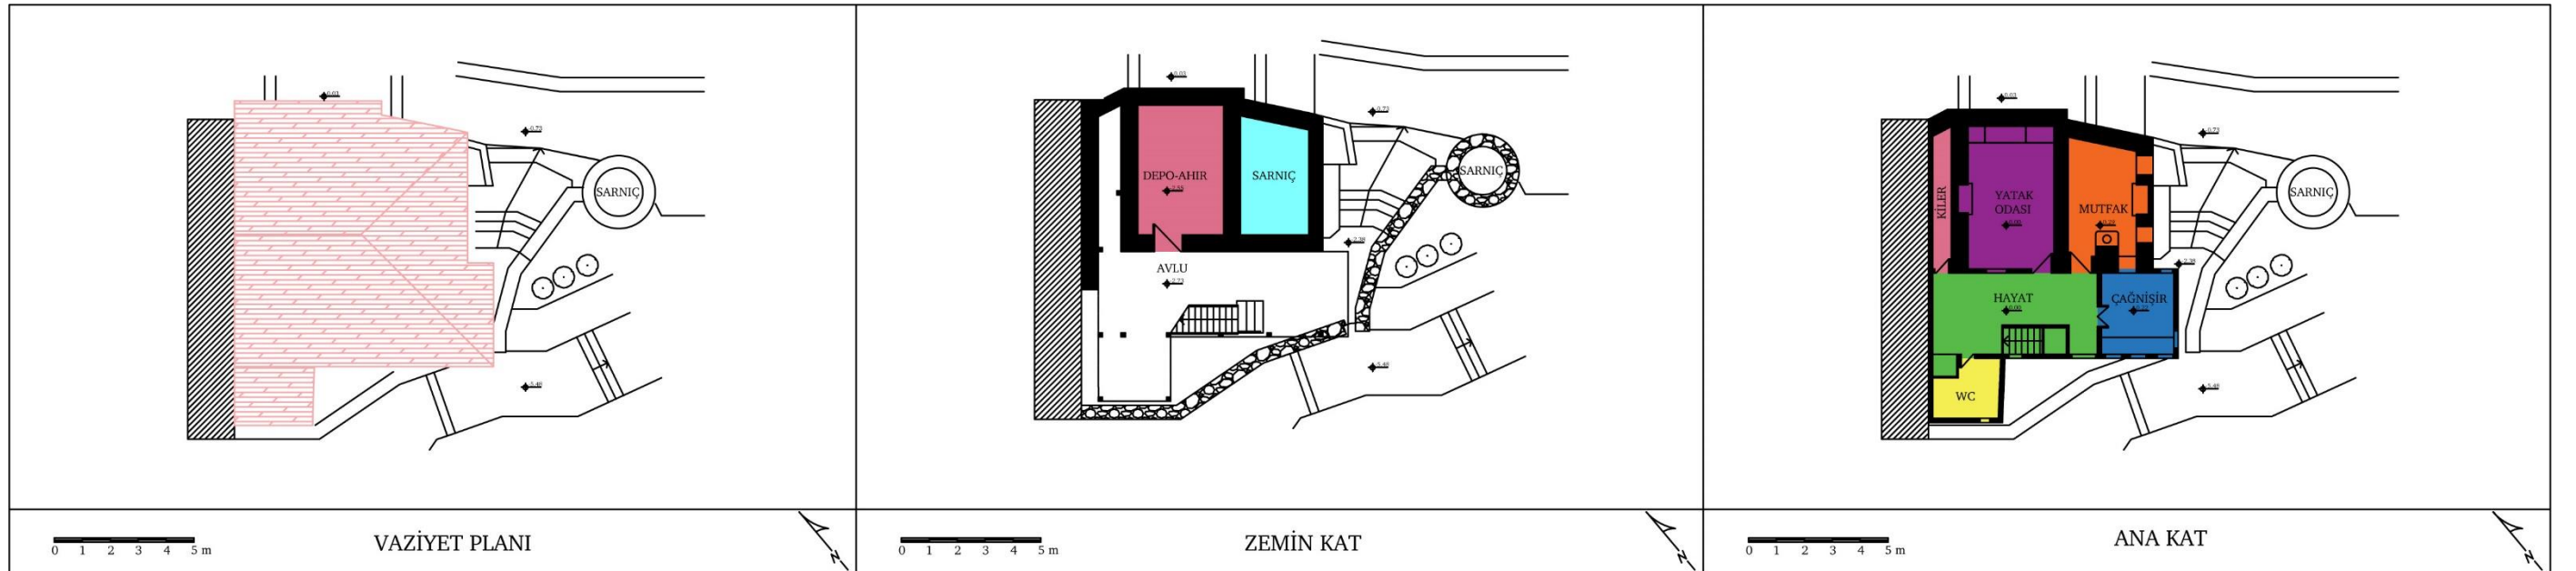
Şekil 4.19 Kültür varlığı 8 kat planları

İnceleme yapılan 8 numaralı Alanya evi; Andızlı Cami Sokak ile Esat Burcu Sokak kesişiminde bulunan ilk evdir. İki sokağın kesişim noktasında eve ait bahçede sarnıç bulunmaktadır. 409 ada 2 parselde bulunan ve KV olarak tescilli ev, 3 nolu parselde bulunan KY 'a bitişiktir. Andızlı Cami Sokak'tan 2 katlı görülen Alanya Evi, Esat Burcu Sokak'tan bir kat algılanmakta olup evin girişi bu sokaktan sağlanmaktadır. Eve ulaşım araçla da sağlanabilmektedir. Ev restore edilmiş ve günümüzde konut olarak kullanılmaktadır. Eve ait kat planları ve tescil fişi Hasan Şener'in "Alanya'da Geleneksel Konutlar" kitabından alınmıştır. Yerinde yapılan incelemede evin mevcut durumu ile kat planları arasında değişiklikler olduğu tespit edilmiştir. Ayrıca mahalle sakinlerinden alınan bilgiye göre evin yapıldığı ilk halinde 3 nolu parseldeki eve bitişik olmayıp bu evle arasında yaklaşık 80 cm mesafe bulunduğu bilgisine ulaşılmıştır.

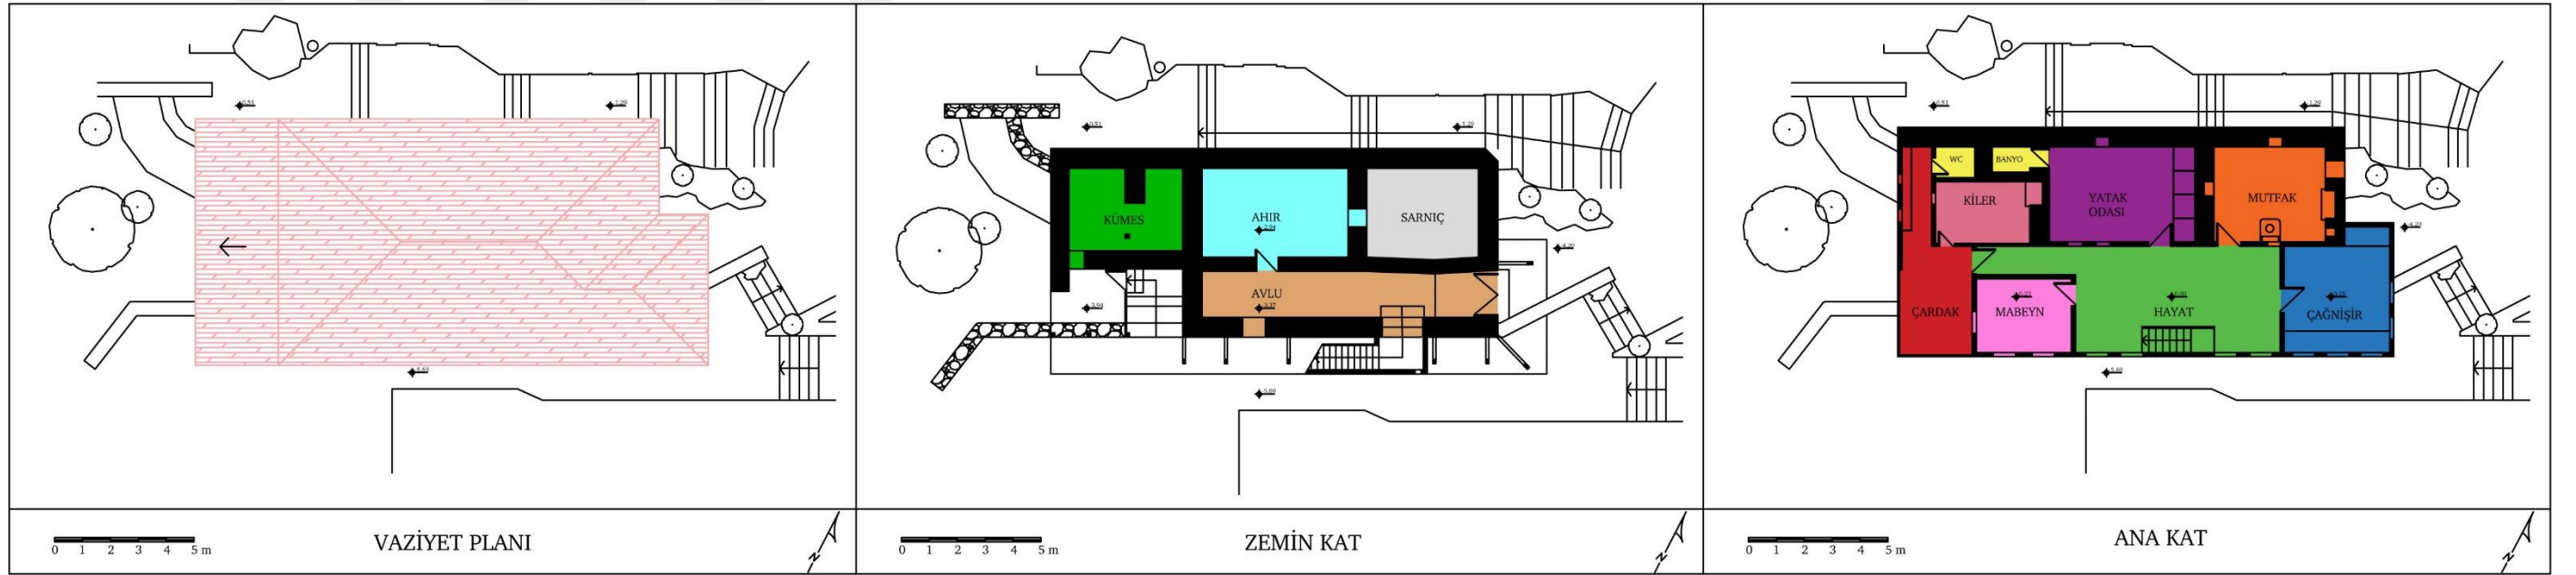
Şekil 4.21 Kültür varlığı 9 kat planları

İnceleme yapılan 9 numaralı Alanya Evi; 402 ada 1 parselde, Şerifler Sokak üzerinde bulunmaktadır. AKKAİP'da KV olarak tescillenen ev, restore edilmiş ve konut olarak kullanılmaktadır. Eve ait kat planları ve tescil fişi Hasan Şener'in "Alanya'da Geleneksel Konutlar" kitabından alınmıştır. Yapı sahibi tarafından alınan bilgiye göre ev; 1960 yılında tadilat görmüş ve eve balkon, iki mutfak, wc ve banyo ilave edilmiştir.

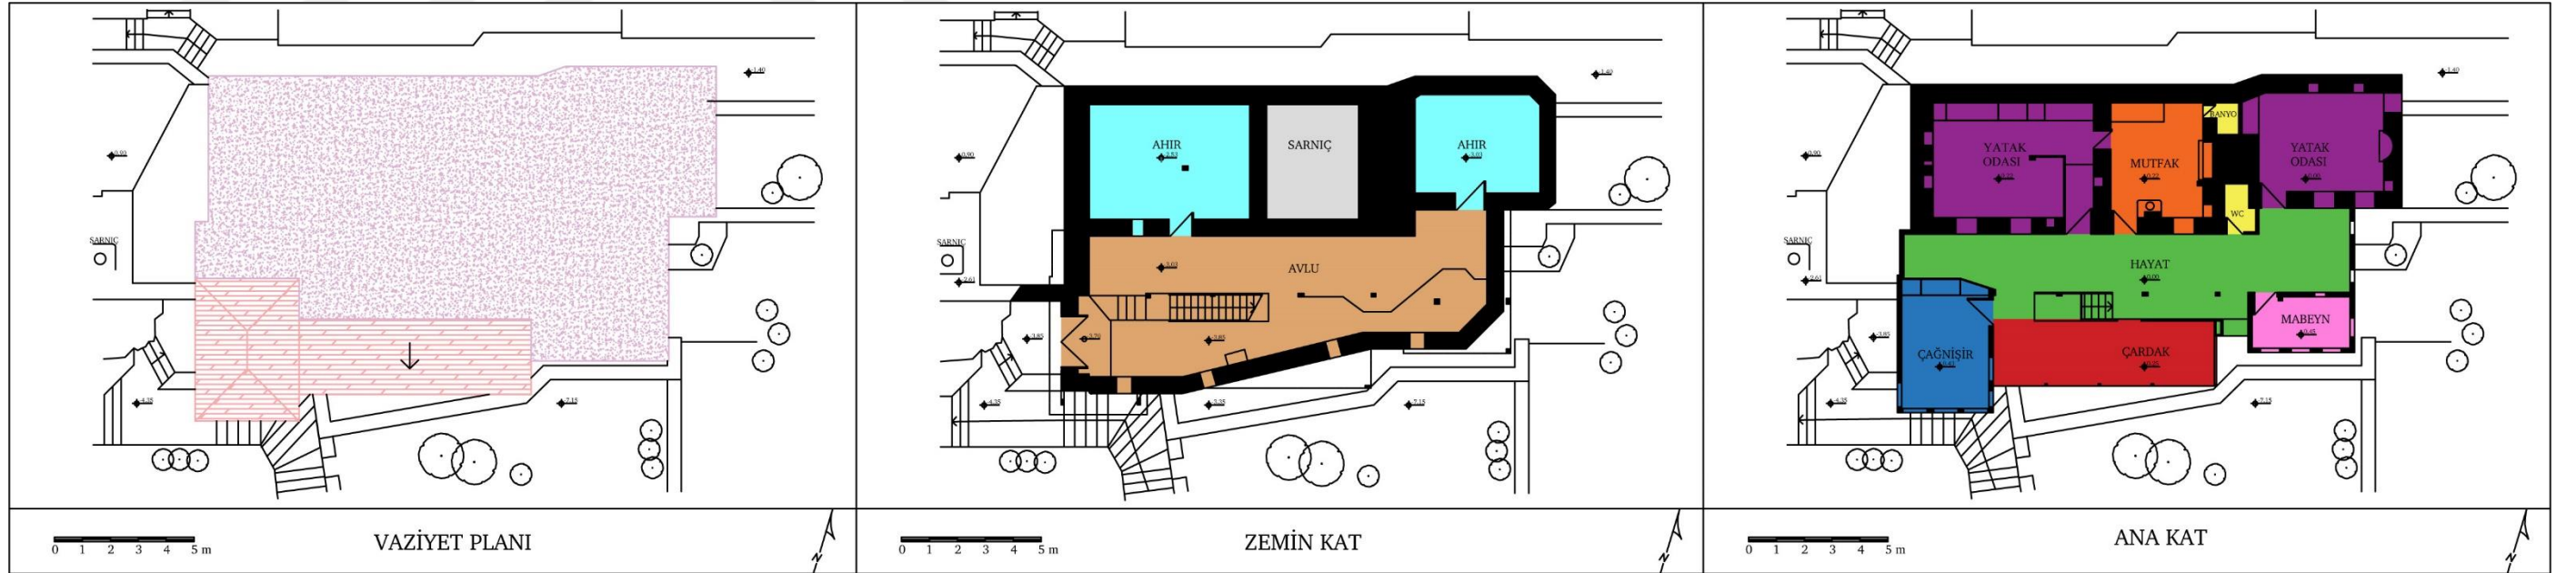
Şekil 4.23 Kültür varlığı 10 kat planları

İnceleme yapılan 10 numaralı Alanya Evi; 407 ada 4 parselde bulunmakta ve AKKAİP'da KV olarak tescillidir. Ev Kargı Sokak ve Kozan Sokak'a cephelidir. Evin girişi Kargı Sokak'tan merdivenle sağlanmaktadır. Ev bu cepheden iki katlı algılanırken Kozan Sokak'tan bir katı toprak altında kalmaktadır. Eve ait kat planları ve tescil fişi Hasan Şener'in "Alanya'da Geleneksel Konutlar" kitabından alınmıştır. Yerinde yapılan incelemede evin henüz restore edilmediği tespit edilmiş ayrıca kat planlarıyla uyumlu iç mekân organizasyonun korunduğu, sadece mekânlara küçük müdahalelerin yapıldığı görülmüştür.

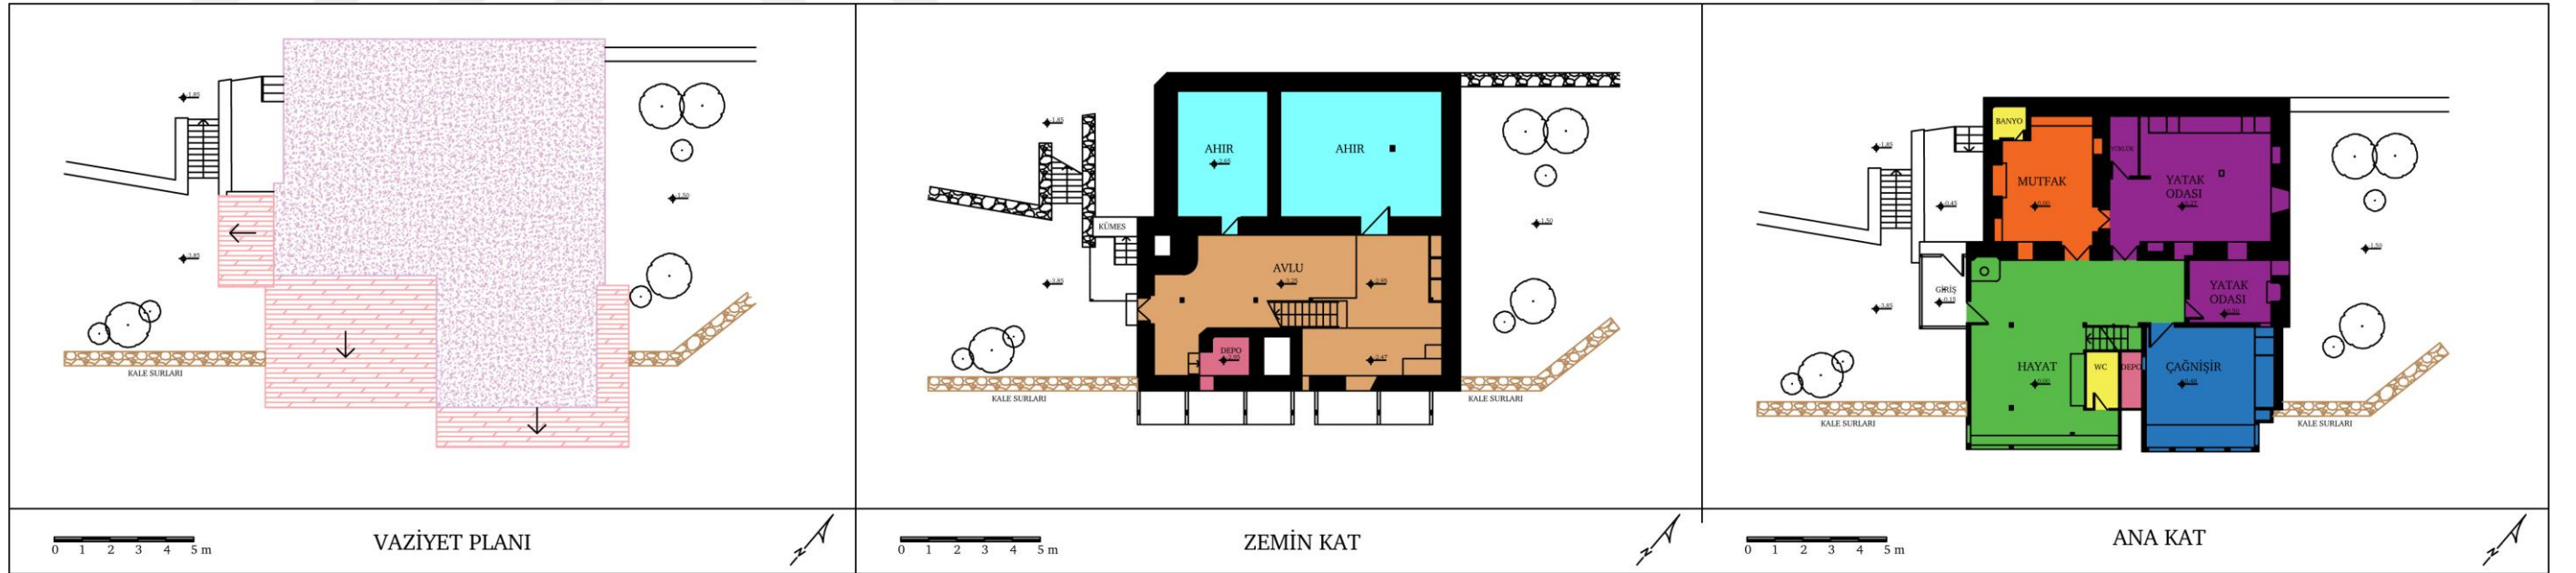
Şekil 4.25 Kültür varlığı 11 kat planları

İnceleme yapılan 11 numaralı Alanya Evi; 403 ada 4 parselde ve Andızlı Cami Sokak üzerinde bulunmaktadır. Bu sokaktan eve bakıldığında evin yanındaki 3 nolu parselde AKKAİP'da yer almayan, ön cephesi kale suruna uzanan ve kafe olarak kullanılan sundurmalı bir yapı bulunmaktadır. Evin diğer yan cephesinde ise herhangi bir yapı bulunmamaktadır. Evin ön cephesi kale surlarının üzerindedir ve bu cepheye mahalleden ulaşım sağlanamamaktadır. Eve giriş Andızlı Cami Sokak'tan hem yaya hem araç yolu ile sağlanabilmektedir. Eve ait kat planları ve tescil fişi Hasan Şener'in "Alanya'da Geleneksel Konutlar" kitabından alınmıştır. Ev restore edilmiş olup günümüzde konut olarak kullanılmaktadır.
