ALANYA TOPHANE MAHALLESİ EVLERİNİN MEKÂNSAL  
KURGU ÖZELLİKLERİNİN BELİRLENMESİ

YÜKSEK LİSANS TEZİ

Mimarlık Anabilim Dalı

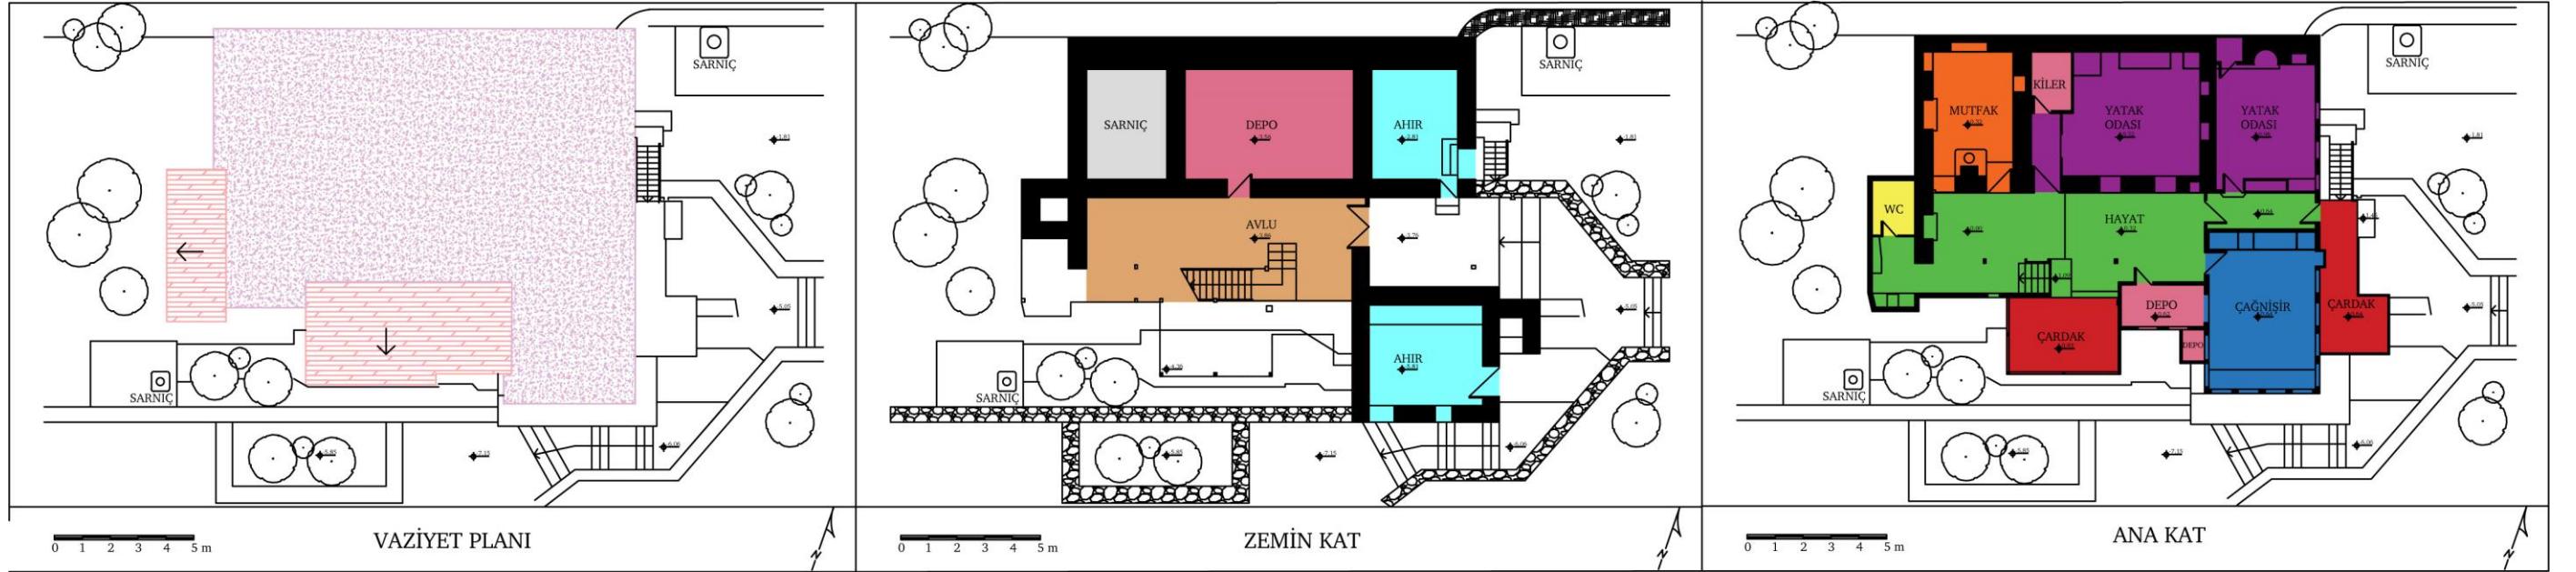
 ekil 4.27 K lt r varlığı 12 kat planları

 nceleme yapılan 12 numaralı Alanya Evi; 411 ada 1 parselde bulunmaktadır. AKKA P'da H1 olarak tescillenen evin durumu daha sonra alınan plan kararı ile KV-H2 olarak deėi tirilmi tir. Ev g n m ze kadar ula amamı tır. Eve ait kat planları ve tescil fi i Hasan  ener'in "Alanya'da Geleneksel Konutlar" kitabından alınmı tır.

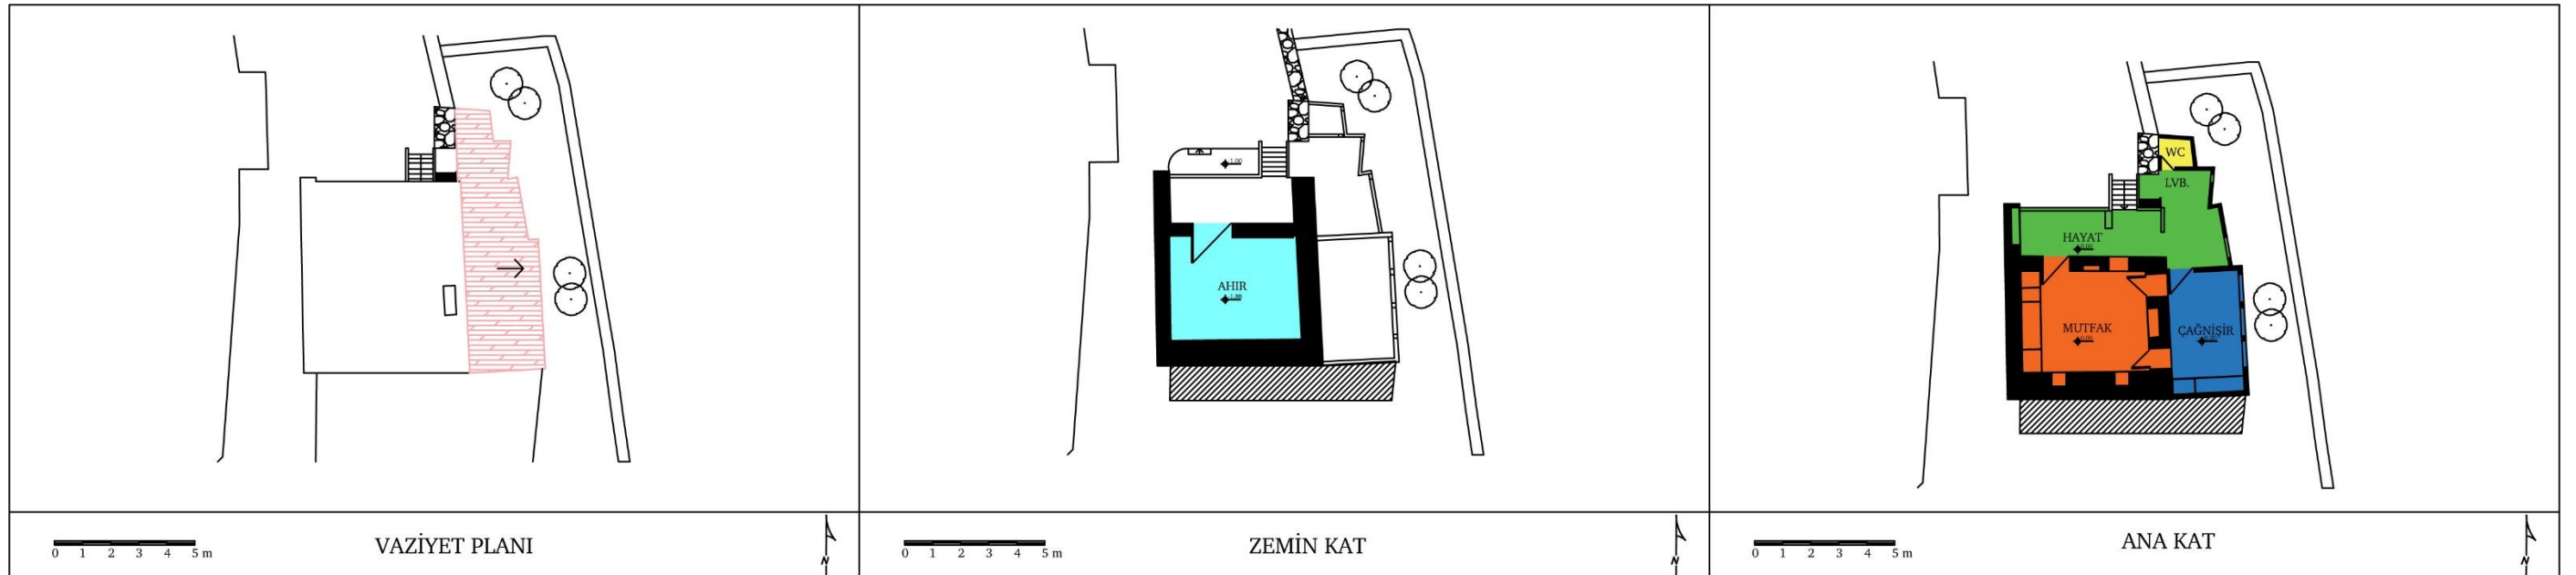
Şekil 4.29 Kültür varlığı 14 kat planları

İnceleme yapılan 14 numaralı Alanya Evi; Aşağı Kapı'dan girildiğinde Andızlı Cami Sokak ve Mahperi Sultan Sokak üzerinde bulunmaktadır. Ev; 289 ada 6 parselde ve AKKAİP'da KV olarak tescilli olup, yan cephedeki 13 nolu parselde bulunan KY'ya bitişiktir. Evin yan cephesinde sarnıç bulunmaktadır. Eve giriş üst kottaki Mahperi Sultan Sokak cephesinden sağlanmaktadır. Bu cepheden bakıldığında kot farkından dolayı ev bir katlı algılanmaktadır. Ev, manzara cephesi olan Andızlı Cami sokaktan ise iki katlıdır. Günümüzde ev harabe halde olduğundan kullanılmamaktadır. Eve ait kat planları Mutlu Kapancı'ya ait "Alanya Kaleiçi Evleri" yüksek lisans tezinden alınmıştır.

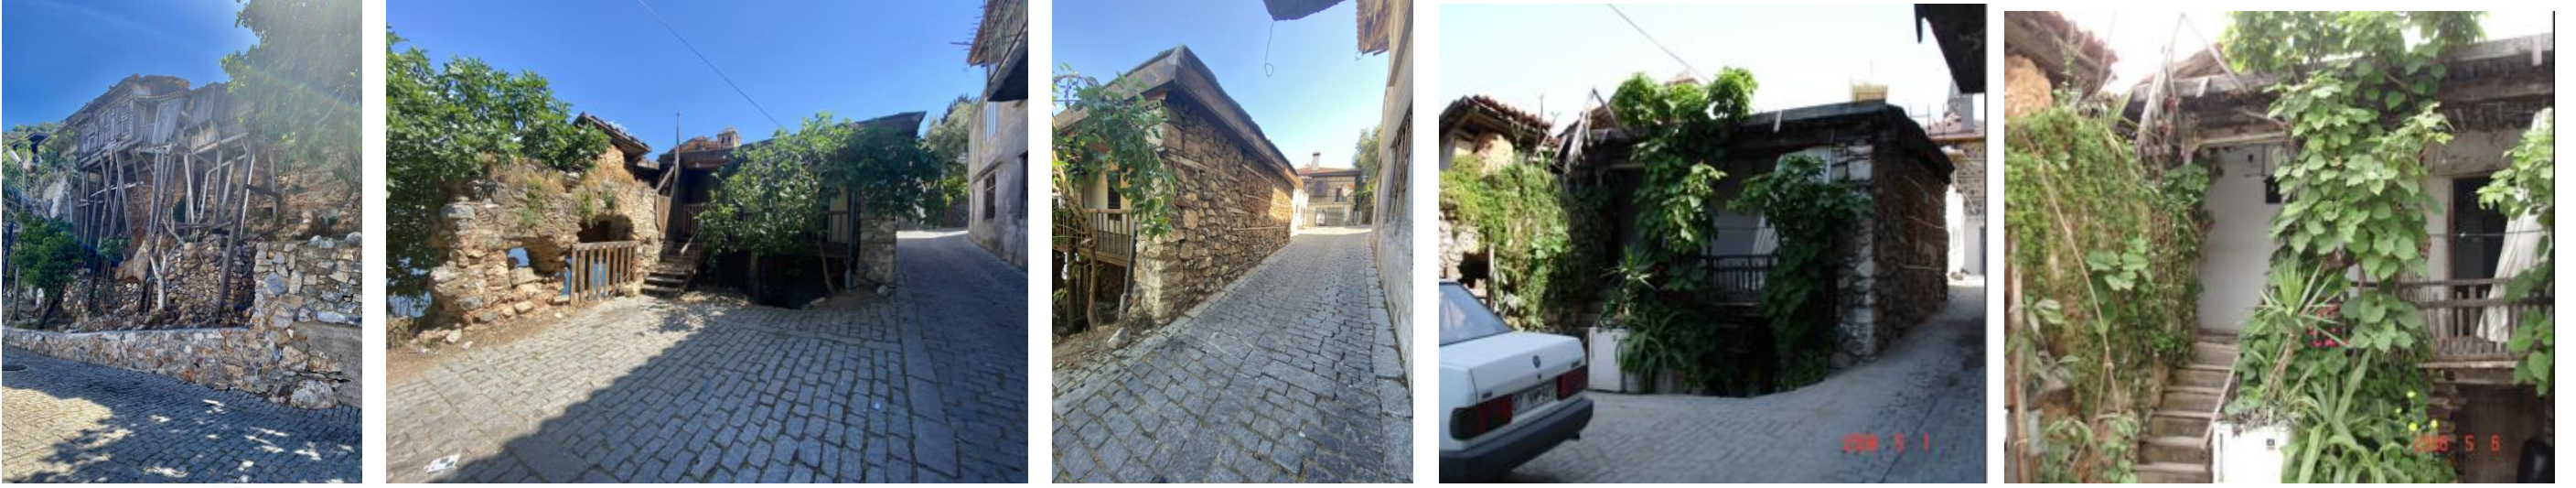
Şekil 4.30 Kültür varlığı 14'e ait dış mekân fotoğrafları

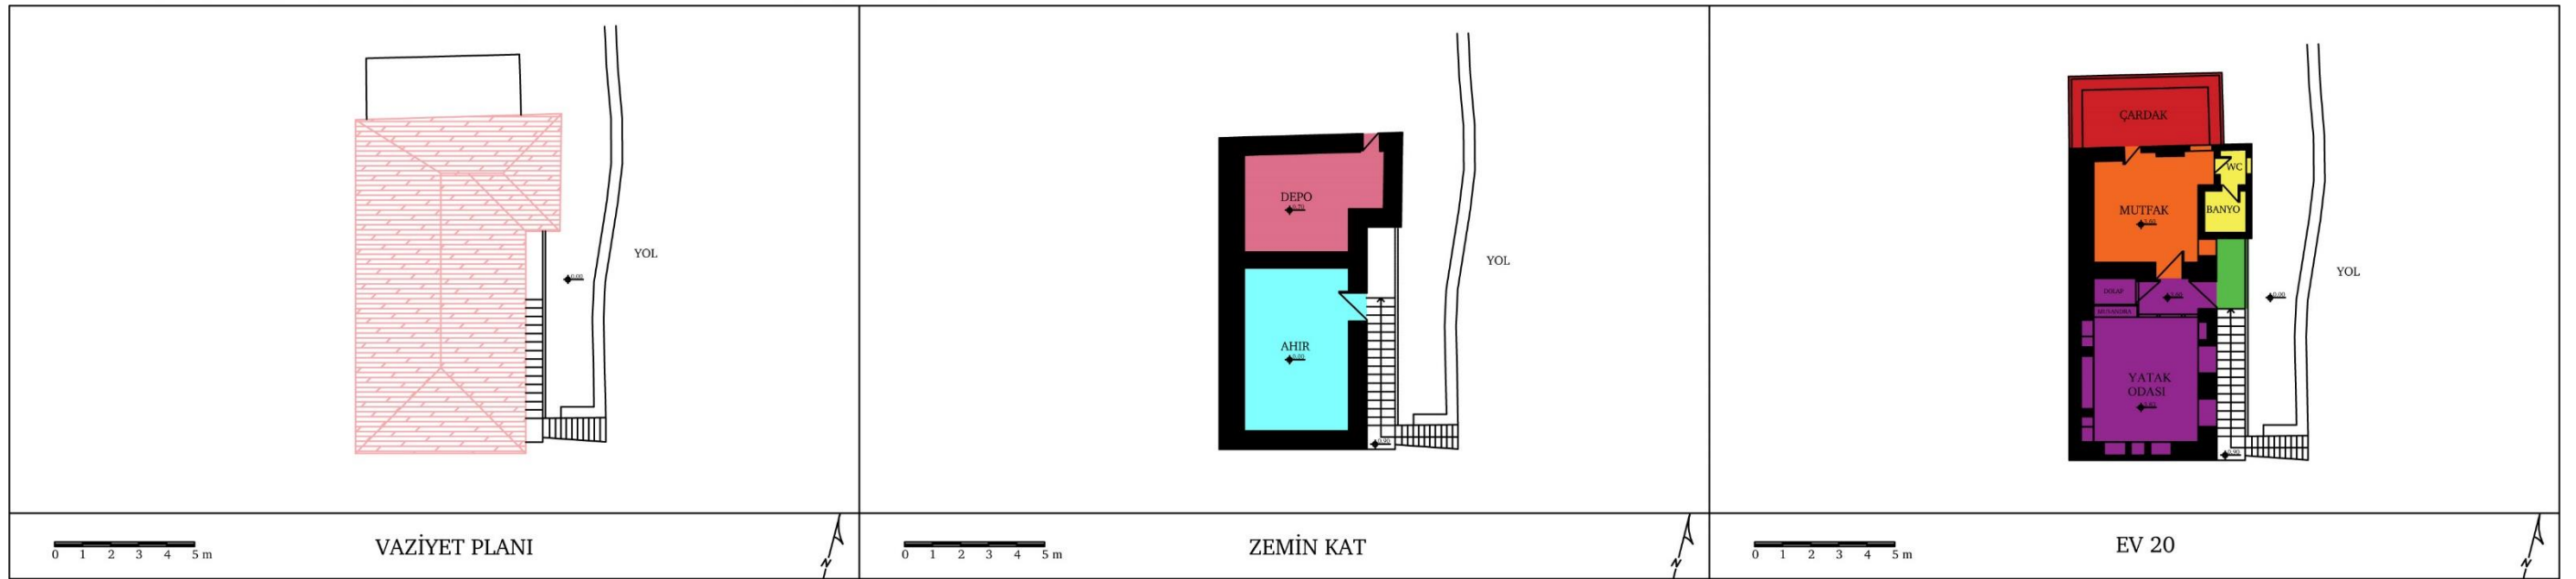
Şekil 4.31 Kültür varlığı 15 kat planları

İnceleme yapılan 15 numaralı Alanya Evi; 294 ada 11 parselde bulunup AKKAİP'da KV olarak tescillidir. İki katlı olan evin giriş kapısı üzerinde bir adet kitabe bulunmaktadır. Eve ait kat planları Mutlu Kapancı'ya ait "Alanya Kaleiçi Evleri" yüksek lisans tezinden alınmıştır. Yerinde yapılan incelemede evin restore edilmediği ve bahçe düzenlemelerinde zaman içinde değişiklikler yapıldığı tespit edilmiştir.

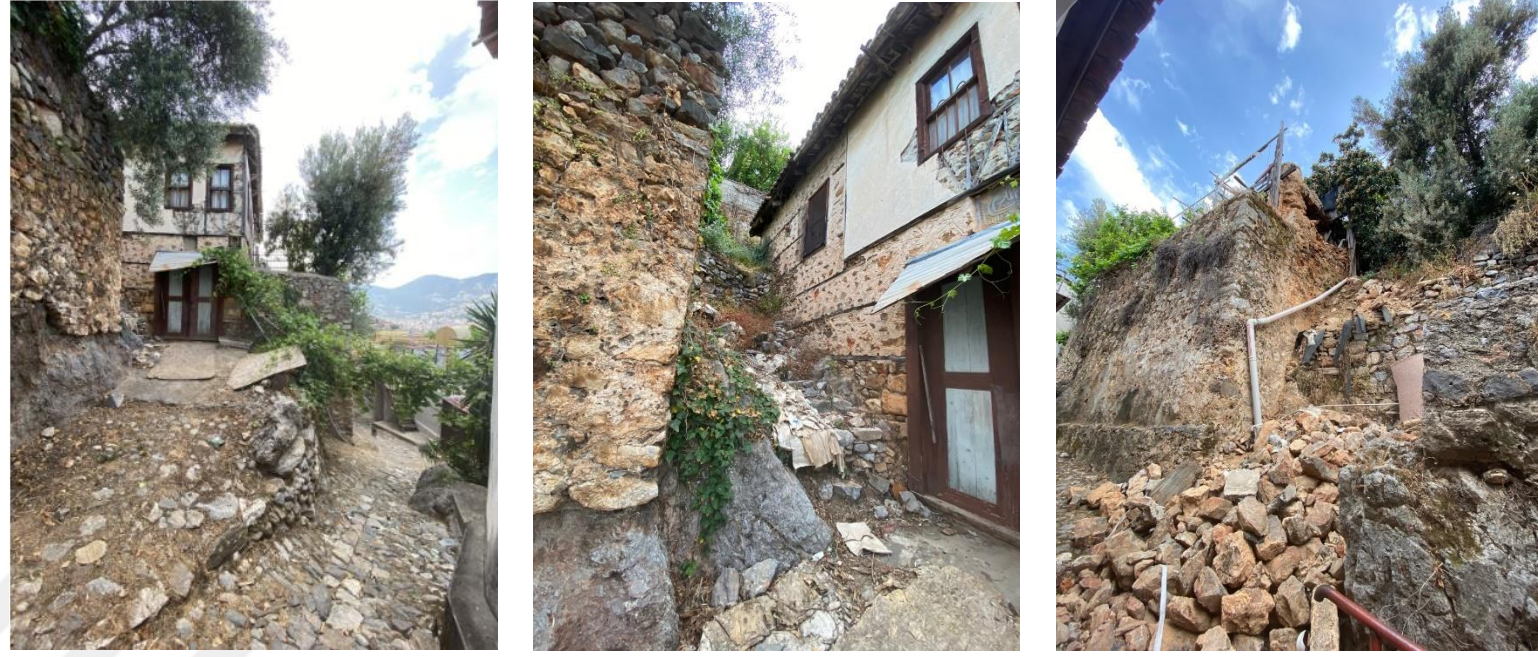
Şekil 4.32 Kültür varlığı 15'e ait dış mekân fotoğrafları

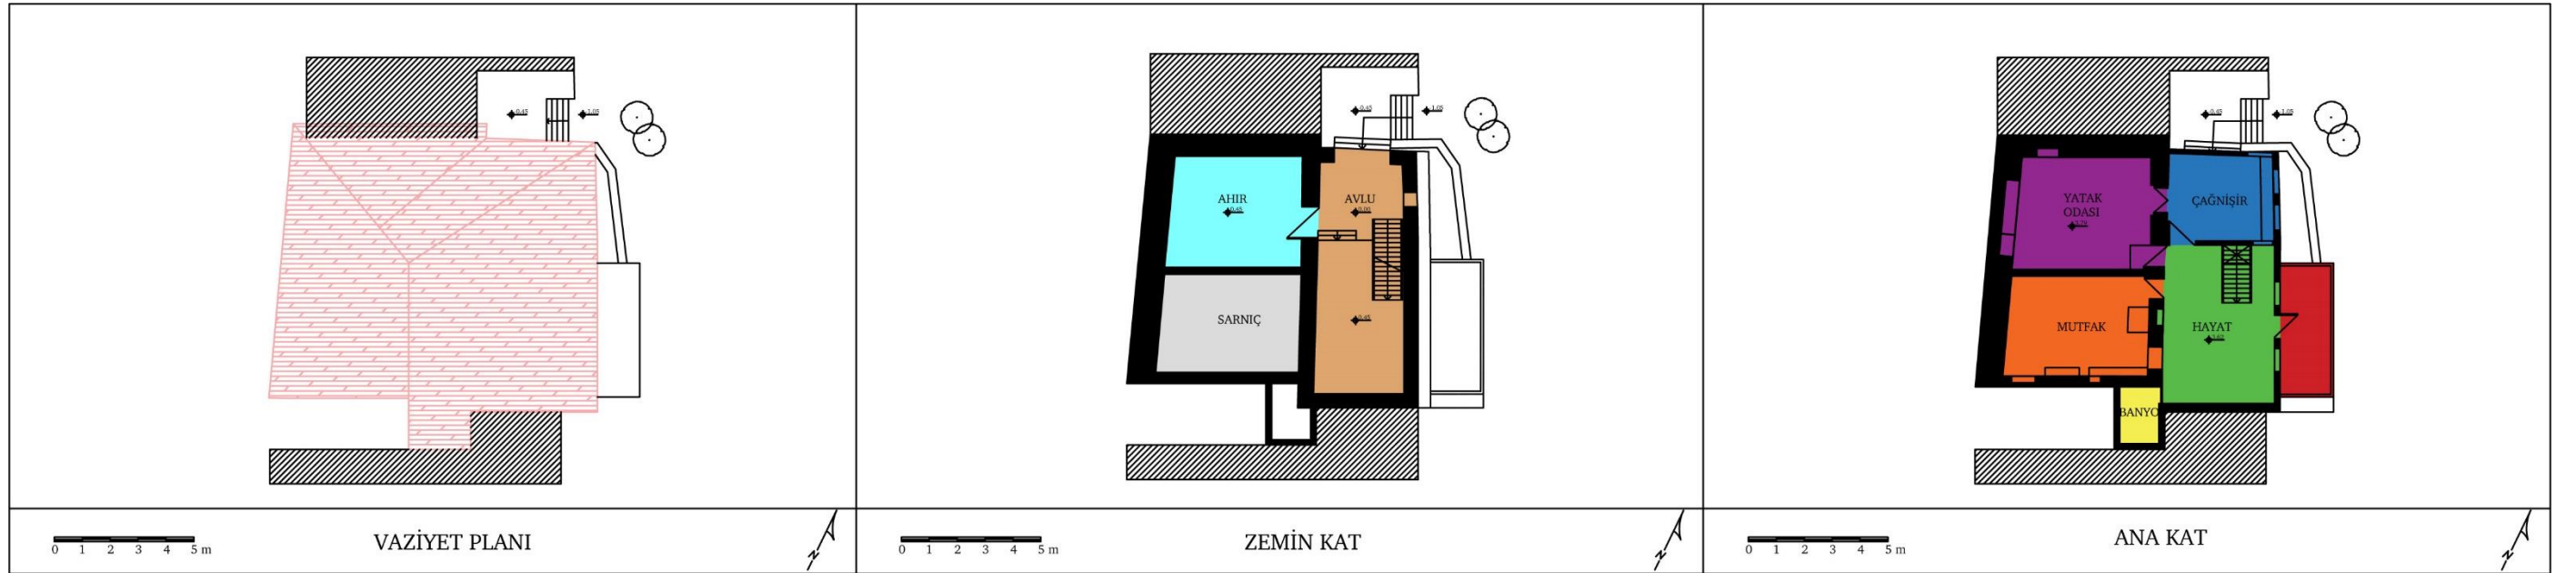
Şekil 4.33 Kültür varlığı 16 kat planları

İnceleme yapılan 16 numaralı Alanya Evi; 401 ada 8 parselde Esat Burcu Sokak ve Şerifler Sokak üzerinde bulunmaktadır. Evin girişi Esat Burcu Sokak'tan sağlanmaktadır. Ev 7 nolu parselde bulunan eve bitişiktir. AKKAİP'da KV+ÇU olarak tescilli evin yerinde yapılan incelemede harabe durumda olduğu tespit edilmiştir. Bu ada parselde farklı bir ev daha bulunmaktadır. Mahalle sakinleri ile yapılan sözlü görüşmelerde eski yıllarda bu evin yerinde KV eve ait çağnişir mekânı bulunduğu bilgisine ulaşılmıştır. Ayrıca Alanya Belediye'sinden alınan bilgiye göre sonradan yapılan bu eve ait yıkım kararı bulunduğu bilgisi alınmıştır. Eve ait kat planları Mutlu Kapancı'ya ait "Alanya Kaleiçi Evleri" yüksek lisans tezinden alınmıştır.

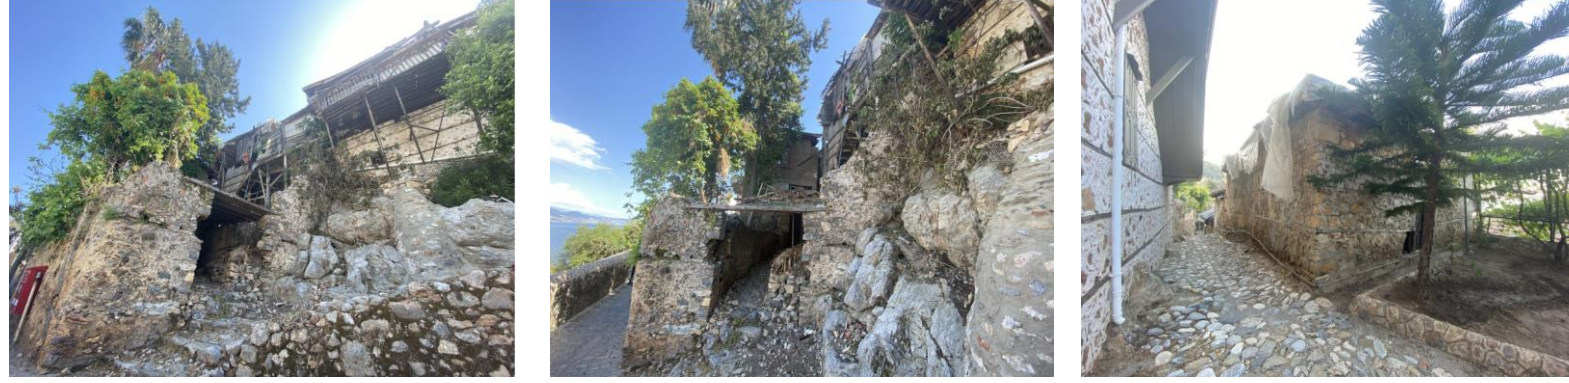
Şekil 4.34 Kültür varlığı 16'ya ait dış mekân fotoğrafları

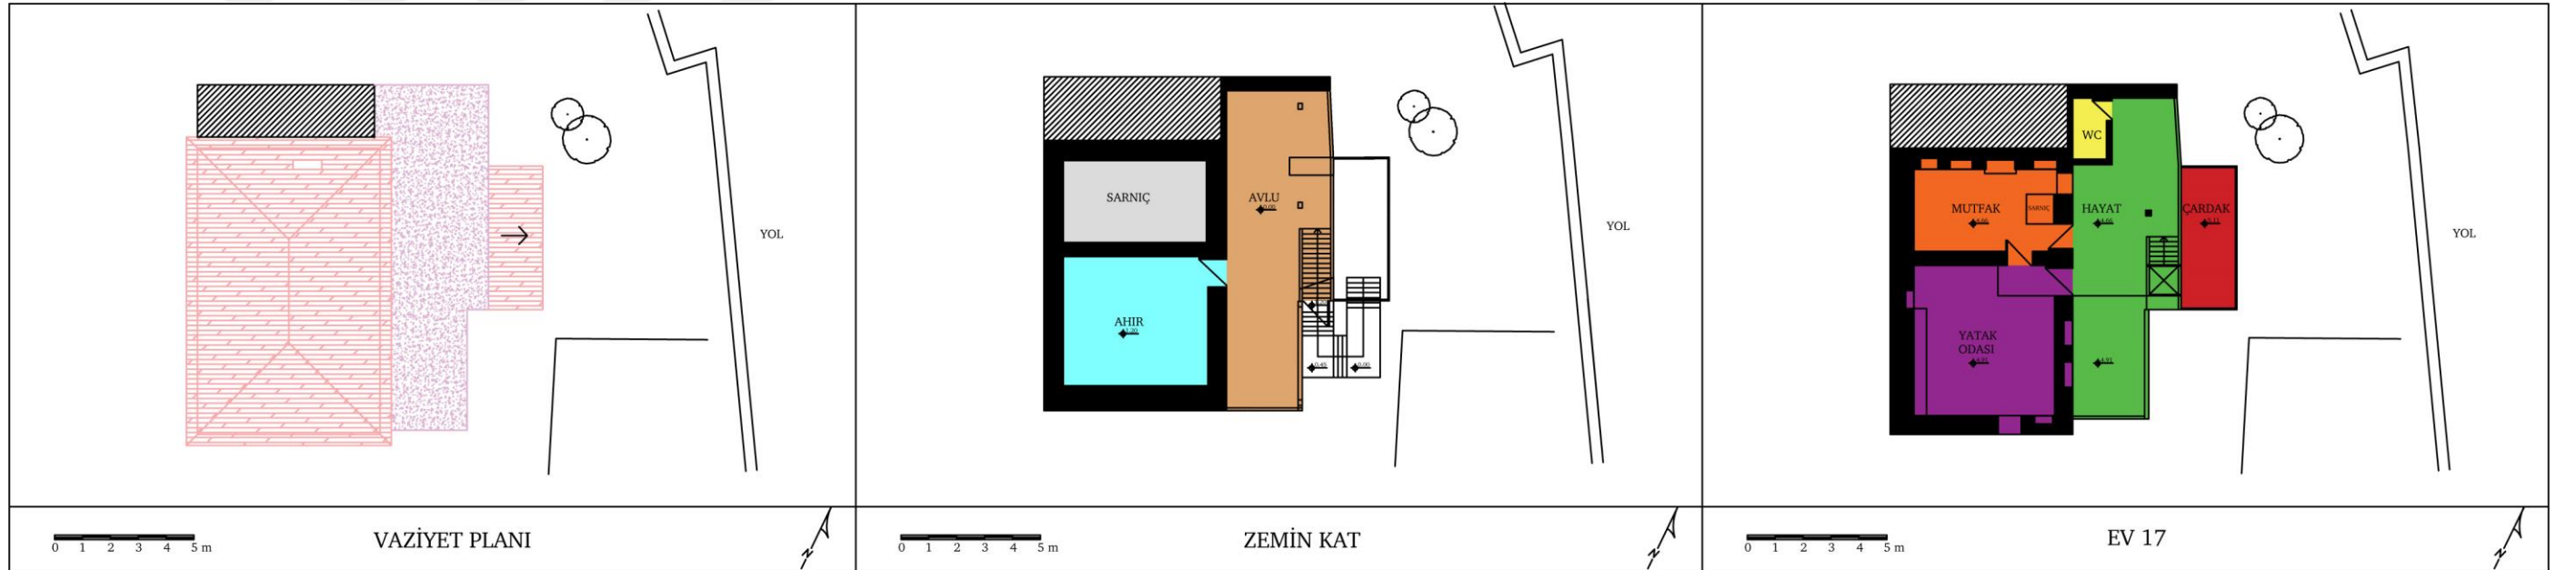
Şekil 4.35 Kültür varlığı 17 kat planları

İnceleme yapılan 17 numaralı Alanya Evi; 401 ada 7 nolu parselde bulunmaktadır. Ev yan cepheden 16 nolu eve bitişik olmakla beraber diğer yan cepheden de GY olarak tescilli eve bitişiktir. Yerinde yapılan incelemede iki katlı evin henüz restore edilmemiş olduğu ve kullanılmadığı tespit edilmiştir. Eve ait kat planları Mutlu Kapancı'ya ait "Alanya Kaleiçi Evleri" yüksek lisans tezinden alınmıştır.

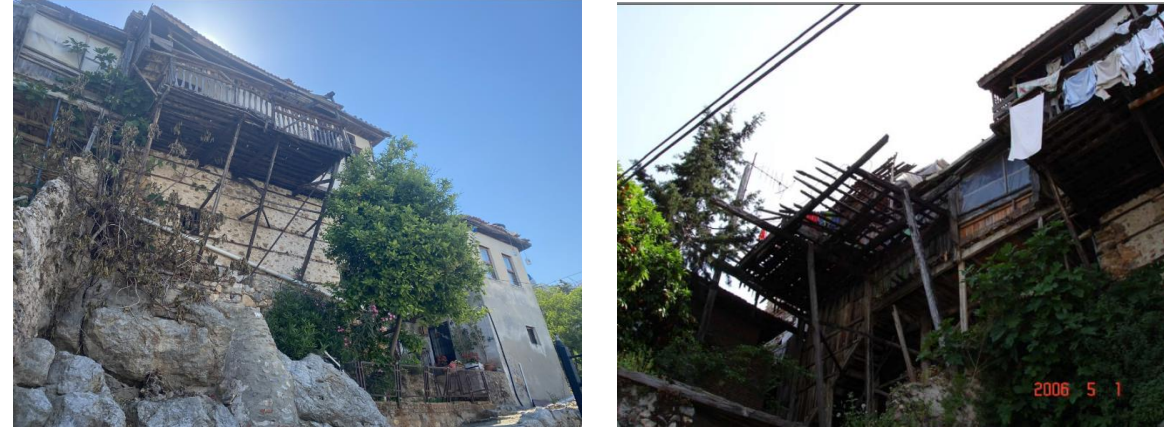
Şekil 4.36 Kültür varlığı 17'ye ait dış mekân fotoğrafları [4]

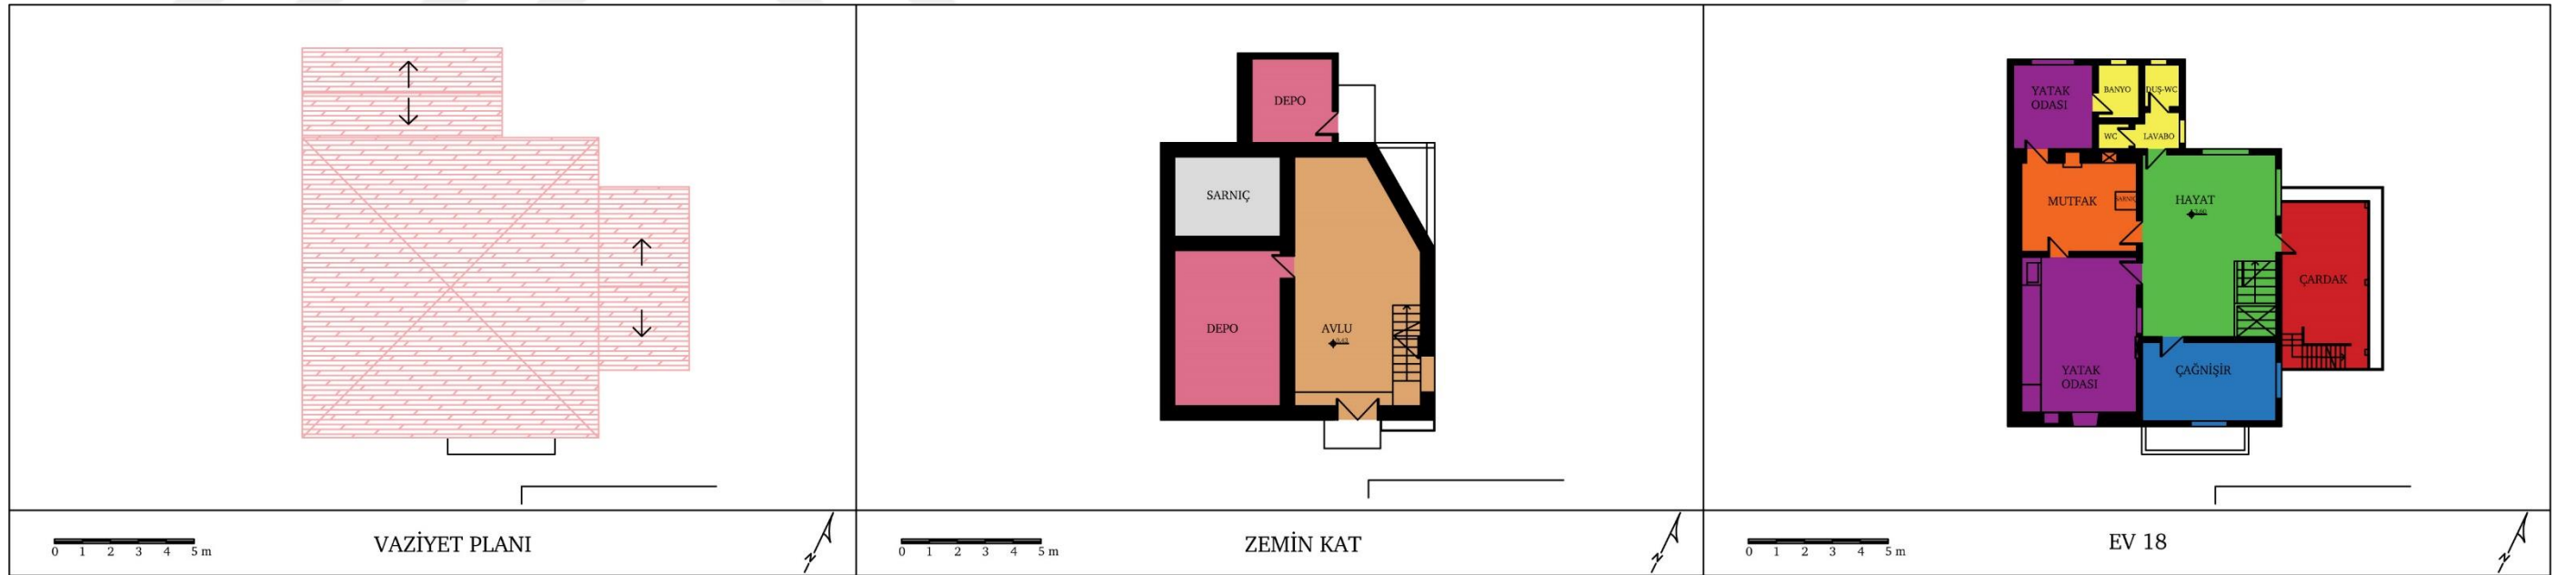
Şekil 4.37 Kültür varlığı 18 kat planları

İnceleme yapılan 18 numaralı Alanya Evi; 287 ada 6 parselde bulunmakta olup AKKAİP'da KV+KY olarak tescillidir. Ev günümüze kadar ulaşamamıştır. Eve ait kat planları Mutlu Kapancı'ya ait "Alanya Kaleiçi Evleri" yüksek lisans tezinden alınmıştır.

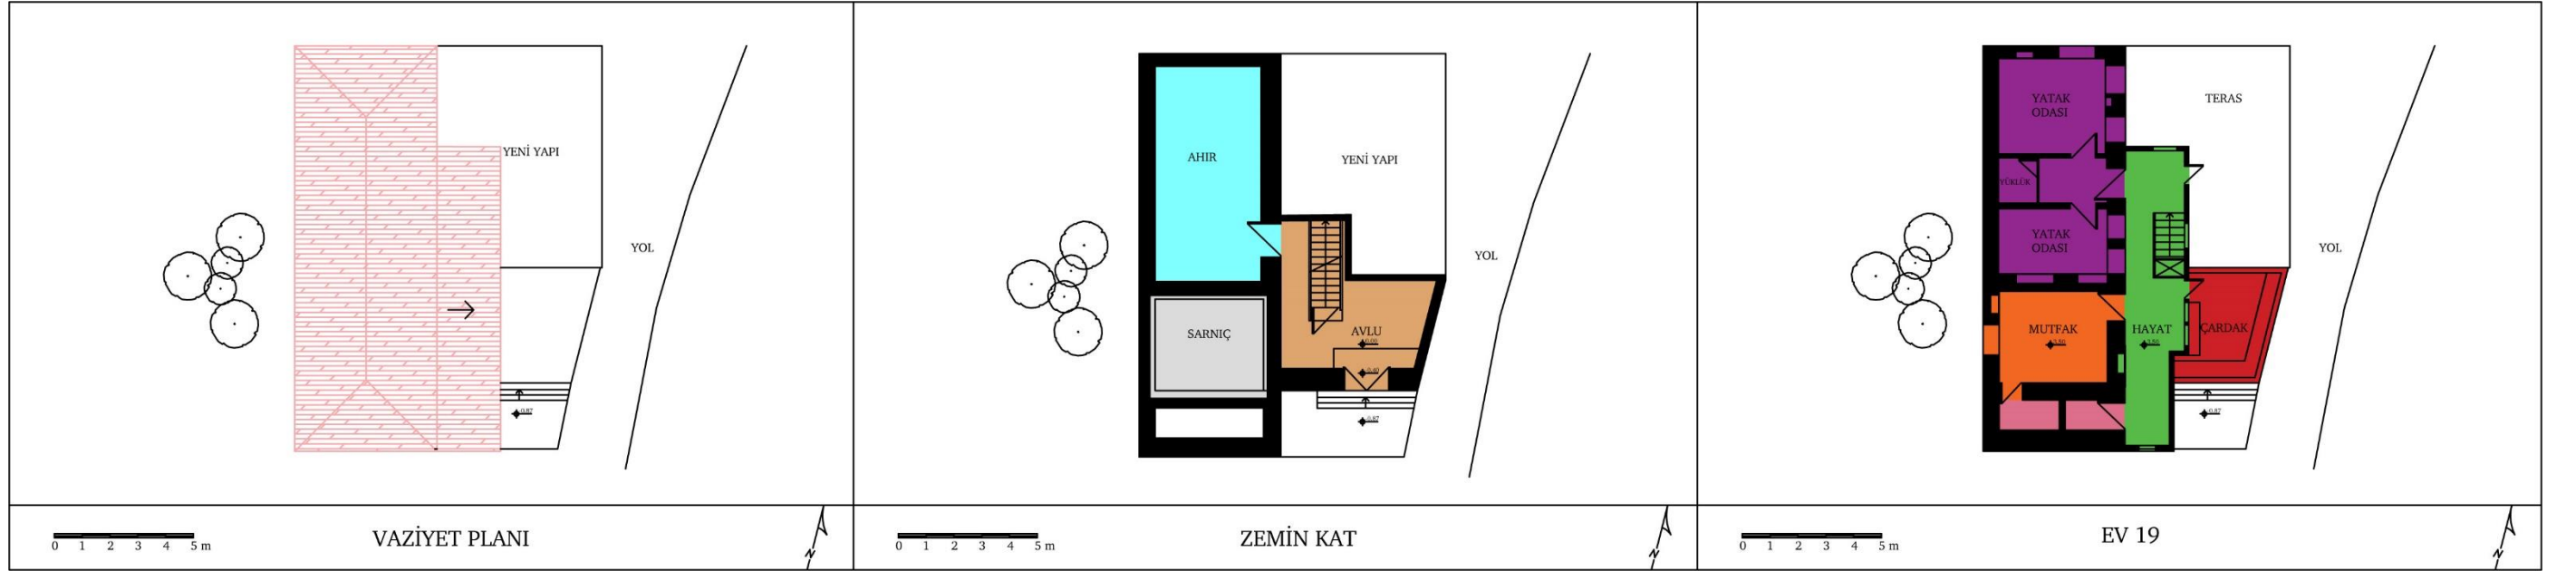
Şekil 4.38 Kültür varlığı 19 pat planları

İnceleme yapılan 19 numaralı Alanya Evi; 409 ada 18 parselde bulunmaktadır. AKKAİP’da KY+KV olarak tescillidir. Yerinde yapılan incelemede günümüzde evin harabe halde olduğu ve bitişiğine konut olarak kullanılan betonarme bir ev ilave edildiği tespit edilmiştir. Eve ait kat planları Mutlu Kapancı’ya ait “Alanya Kaleiçi Evleri” yüksek lisans tezinden alınmıştır.

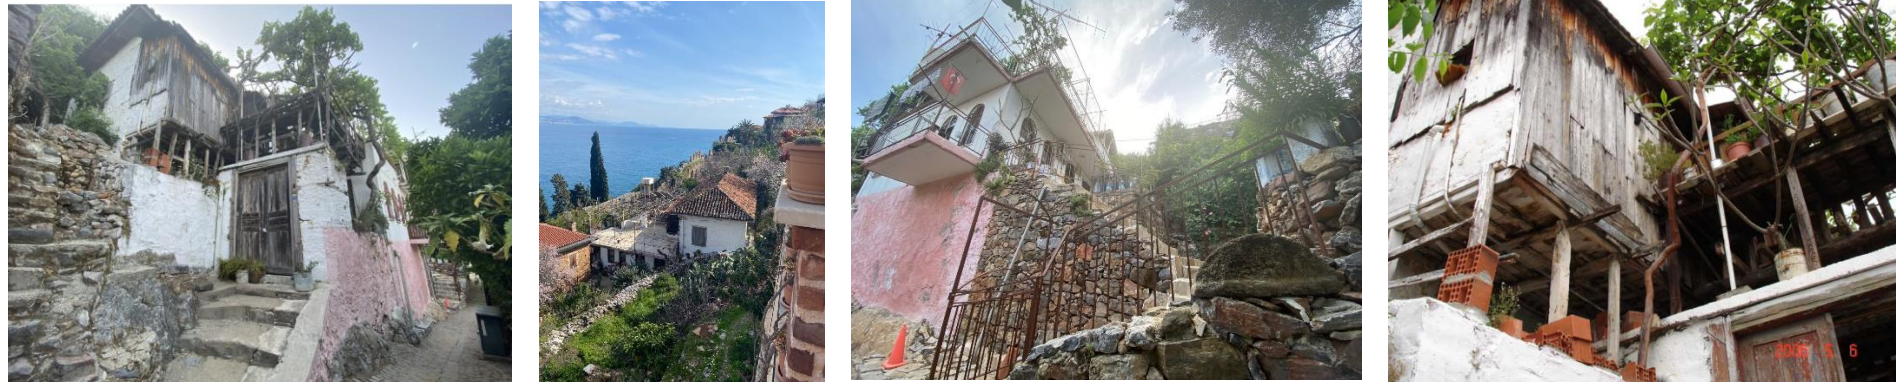
Şekil 4.39 Kültür varlığı 19'a ait dış mekân fotoğrafları

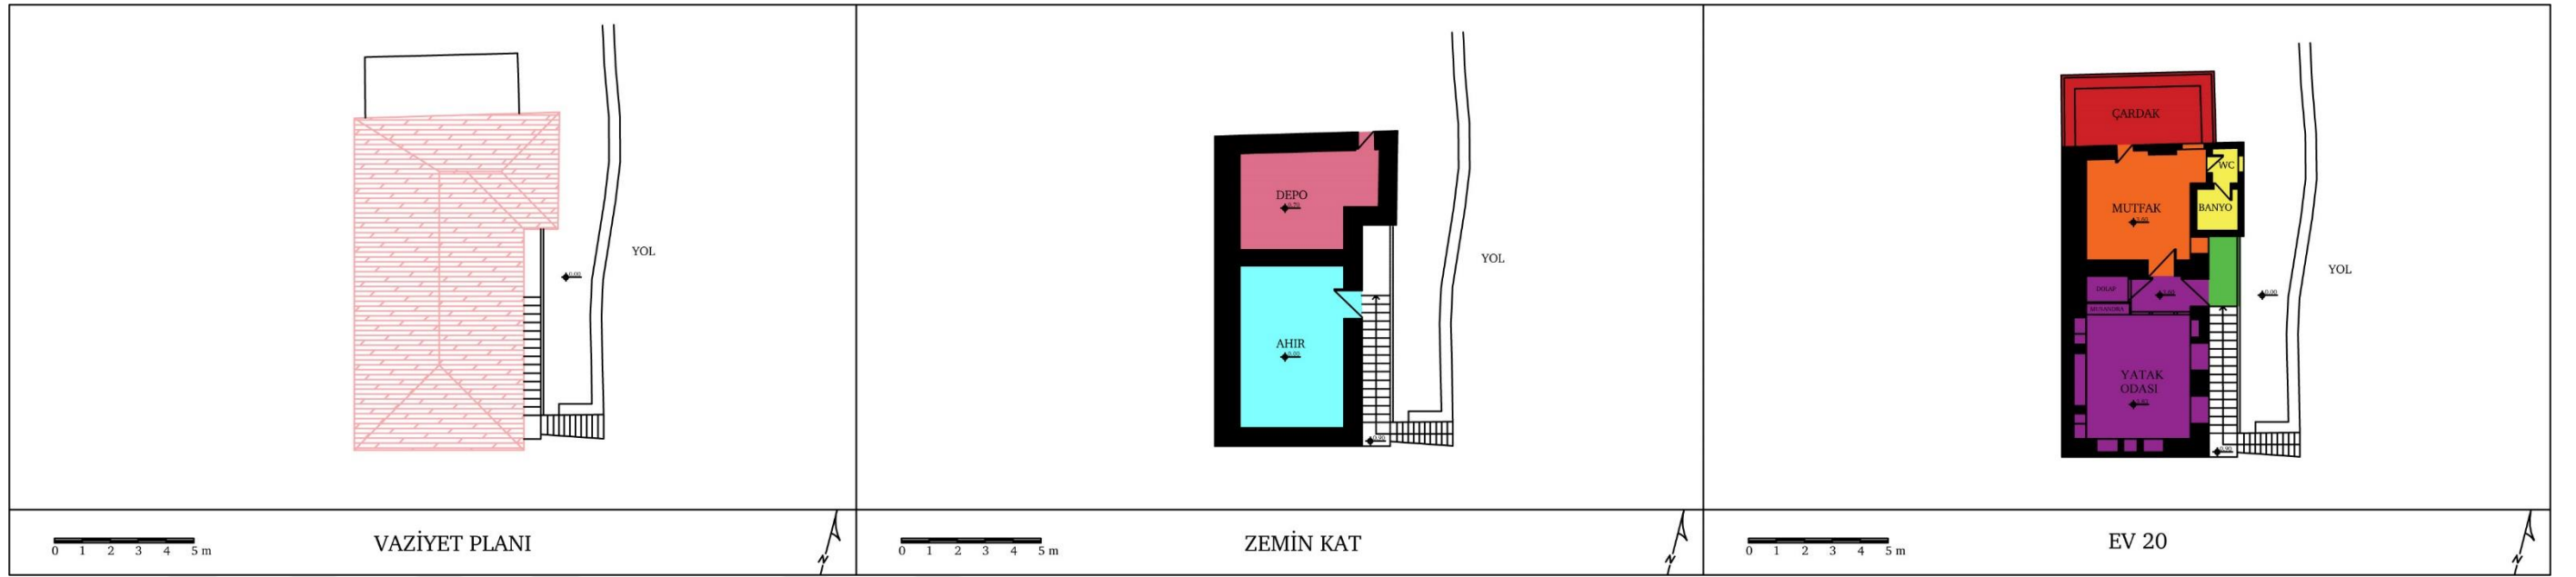
Şekil 4.40 Kùltür varlığı 20 kat planları

İnceleme yapılan 20 numaralı Alanya Evi; 413 ada 8 nolu parselde bulunmaktadır. Eve ulaşım ancak yaya yolu ile sağlanabilmektedir. AKKAİP’da KV+KY olarak tescilli ev, 9 nolu parselde bulunan KV olarak tescilli eve bitişiktir. Eve ait kat planları Mutlu Kapancı’ya ait “Alanya Kaleiçi Evleri” yüksek lisans tezinden alınmıştır. İki katlı evin yerinde yapılan incelemede restore edilmediği ve konut olarak kullanılmaya devam edildiği tespit edilmiştir.

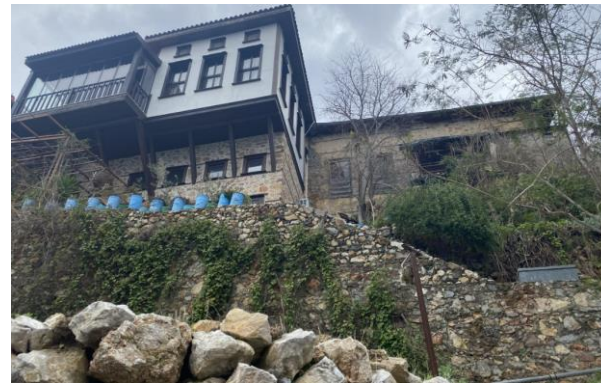
Şekil 4.41 Kùltür varlığı 20'ye ait dış mekân fotoğrafları

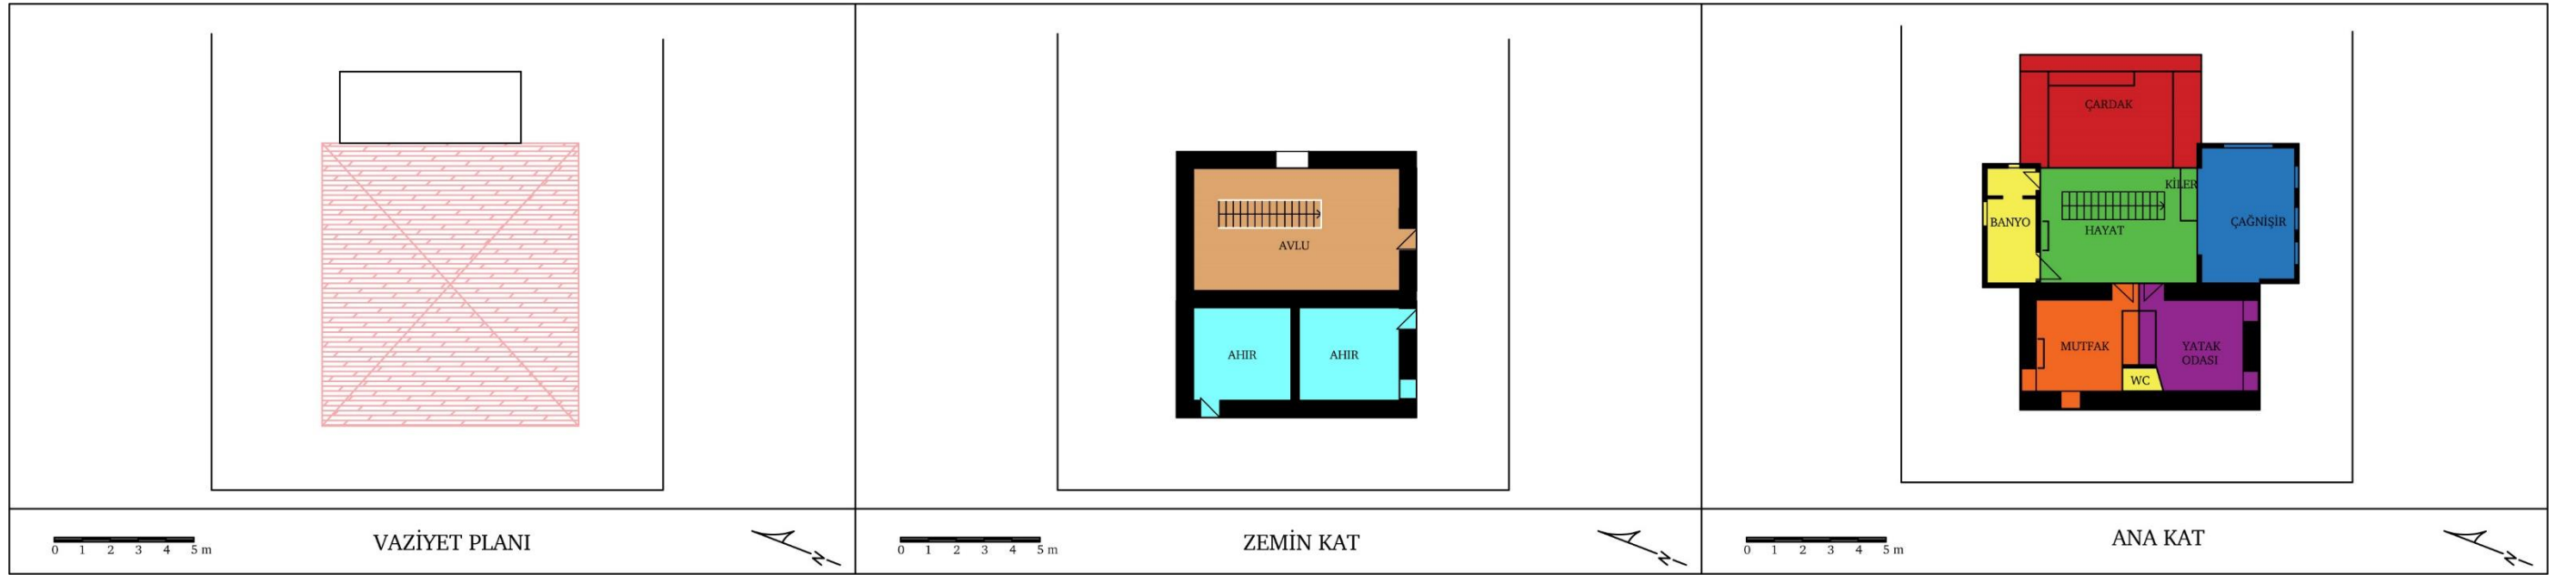
Şekil 4.42 Kültür varlığı 21 kat planları

İnceleme yapılan 21 numaralı Alanya Evi; 292 ada 1 parselde bulunmaktadır. İki katlı ev, AKKAİP’da KV+KY olarak tescillidir. Eve ulaşım Kızılıkule ve Tersane arasındaki sur üzerinde düzenlenen yürüyüş yolundan veya bu sur duvarının kenarında düzenlenen yoldan sağlanabilmektedir. Eve ait kat planları yerinde yapılan ölçümler ve ev sahipleri ile yapılan görüşmeler sonucu ilk haline uygun şekilde tarafımda hazırlanmıştır. Ev restore edilmemiş olup zemin katın bir bölümü kafe olarak kullanılmakta, evin diğer kısımları ise konut olarak kullanılmaktadır. Evin kat planlarında, ilk halinden sonra bazı değişiklikler yapıldığı tespit edilmiştir. Ev sahipleri ile yapılan görüşmede evin yapı malzemelerinin Harabe Alan’da bulunan eski bir Rum evinden getirildiği, su ihtiyacının ise bahçedeki kuyudan sağlandığı bilgisine ulaşılmıştır.

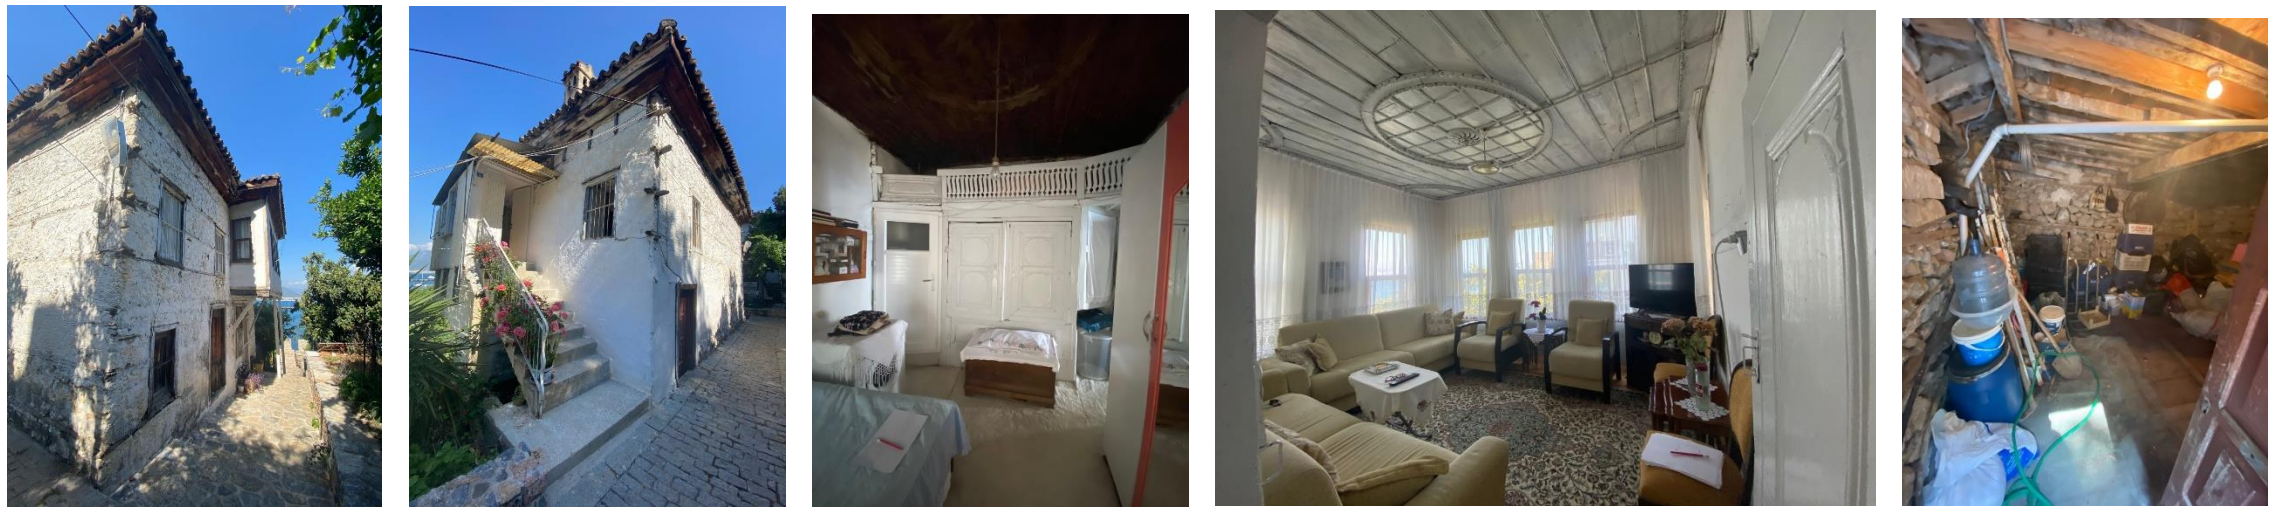
Şekil 4.43 Kültür varlığı 21'e ait iç ve dış mekân fotoğrafları

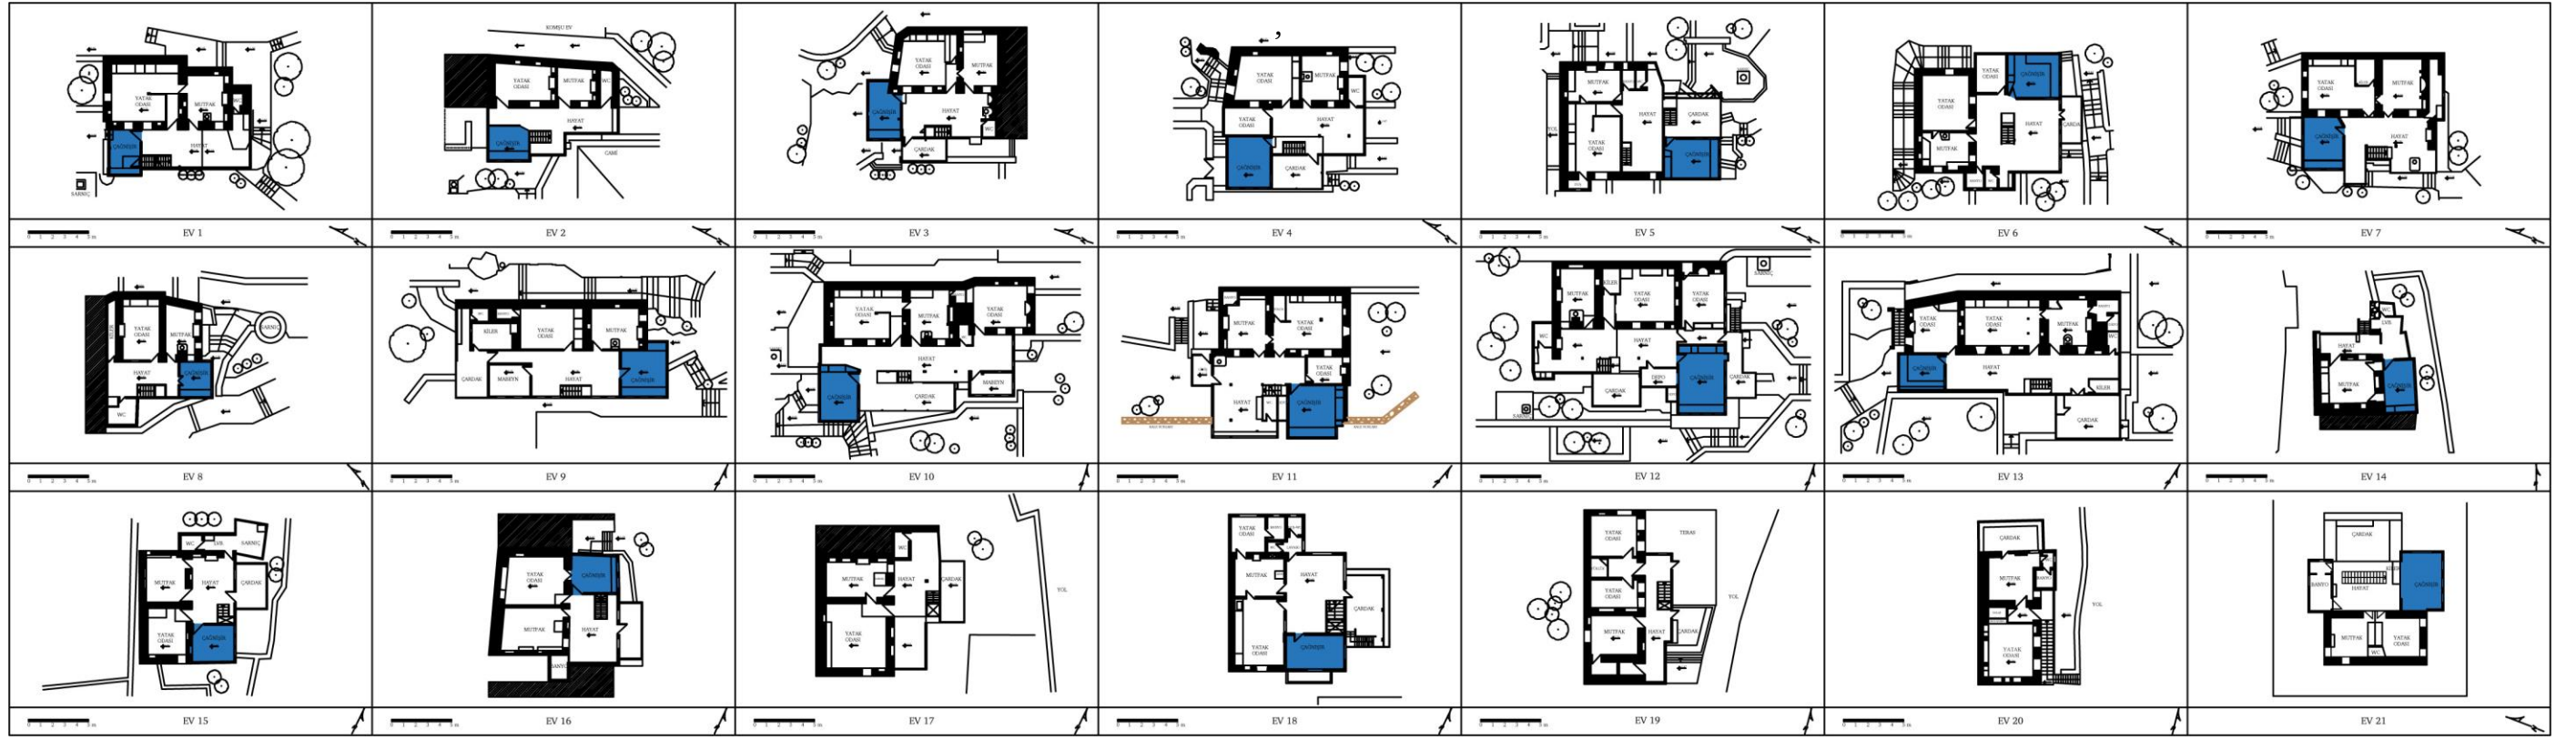
- 21 evin 18'inde çağnişir mekânı bulunmaktadır.
- Çağnişir mekânı birinci katta olup hayat mekânından basamakla çıkılarak ulaşılan bir konumdadır.
- Tüm evlerde çağnişir, bahçe ve manzara yönünde konumlanmıştır.

- İncelenen 18 evin hepsinde çağnişir mekânı doğu cephede bulunmaktadır. Çağnişir mekânının yöneliminde hâkim rüzgârın etkisi görülmektedir.
- Çağnişir 17 evde dikdörtgen plan tipine, 1 evde ise kare plan tipine sahiptir.

- Çağnişir, evlerde metrekaresi en büyük oda birimlerinden biridir.
- 9 evde çağnişir mekânında tepe penceresi bulunmaktadır.
- 13 evde dar kenarı manzara yönüne göre konumlandırılmıştır.

- Tüm evlerde çağnişirler ahşap yapım sistemine sahiptir.
- 14 konutta çağnişir mekânı çıkmalı düzene sahiptir.
- Tüm evlerde çağnişir mekânı duvarları diğer mekânlara göre daha fazla dolu boş oranına sahiptir ve evin dış mekânla ilişki bağlamında en geçirgen birimdir.

- 10 evin çağnişirinde manzara yönündeki bir cephesini boylu boyunca kapatan, pencerelerin altında derinliği 70-80 cm, yüksekliği 30-40 cm olan kerevet bulunmaktadır.

Şekil 4.47 Çağnişir mekânı analizleri

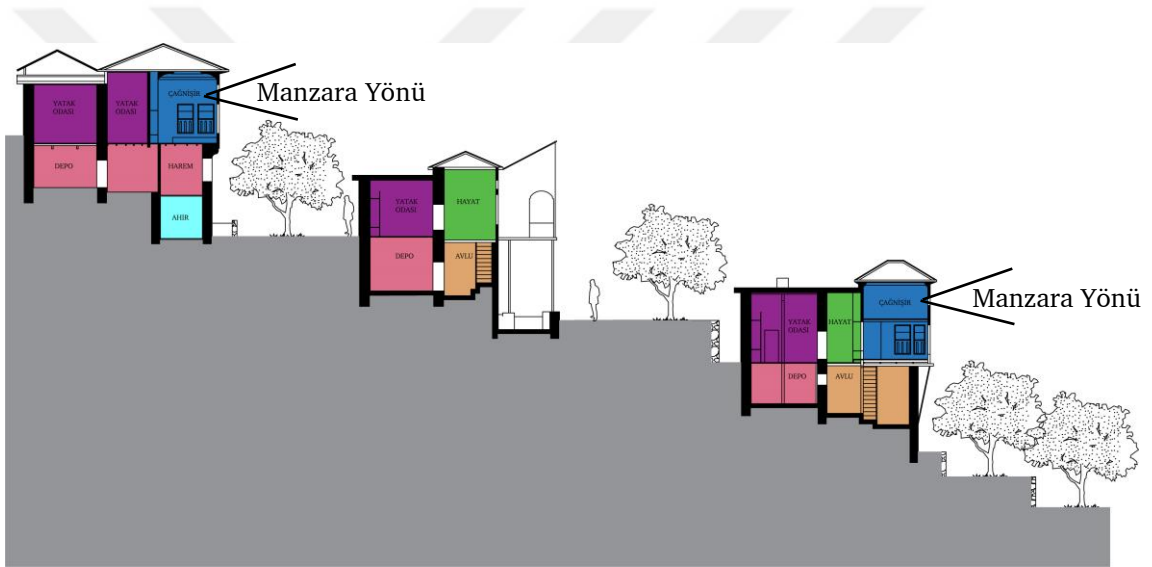
**Şekil 4.48** Kültür varlığı 6- kültür varlığı 13- kültür varlığı 10'un çağnişir ve içeri düşey mekân kurgusu
