ALANYA TOPHANE MAHALLESİ EVLERİNİN MEKÂNSAL  
KURGU ÖZELLİKLERİNİN BELİRLENMESİ

YÜKSEK LİSANS TEZİ

Mimarlık Anabilim Dalı

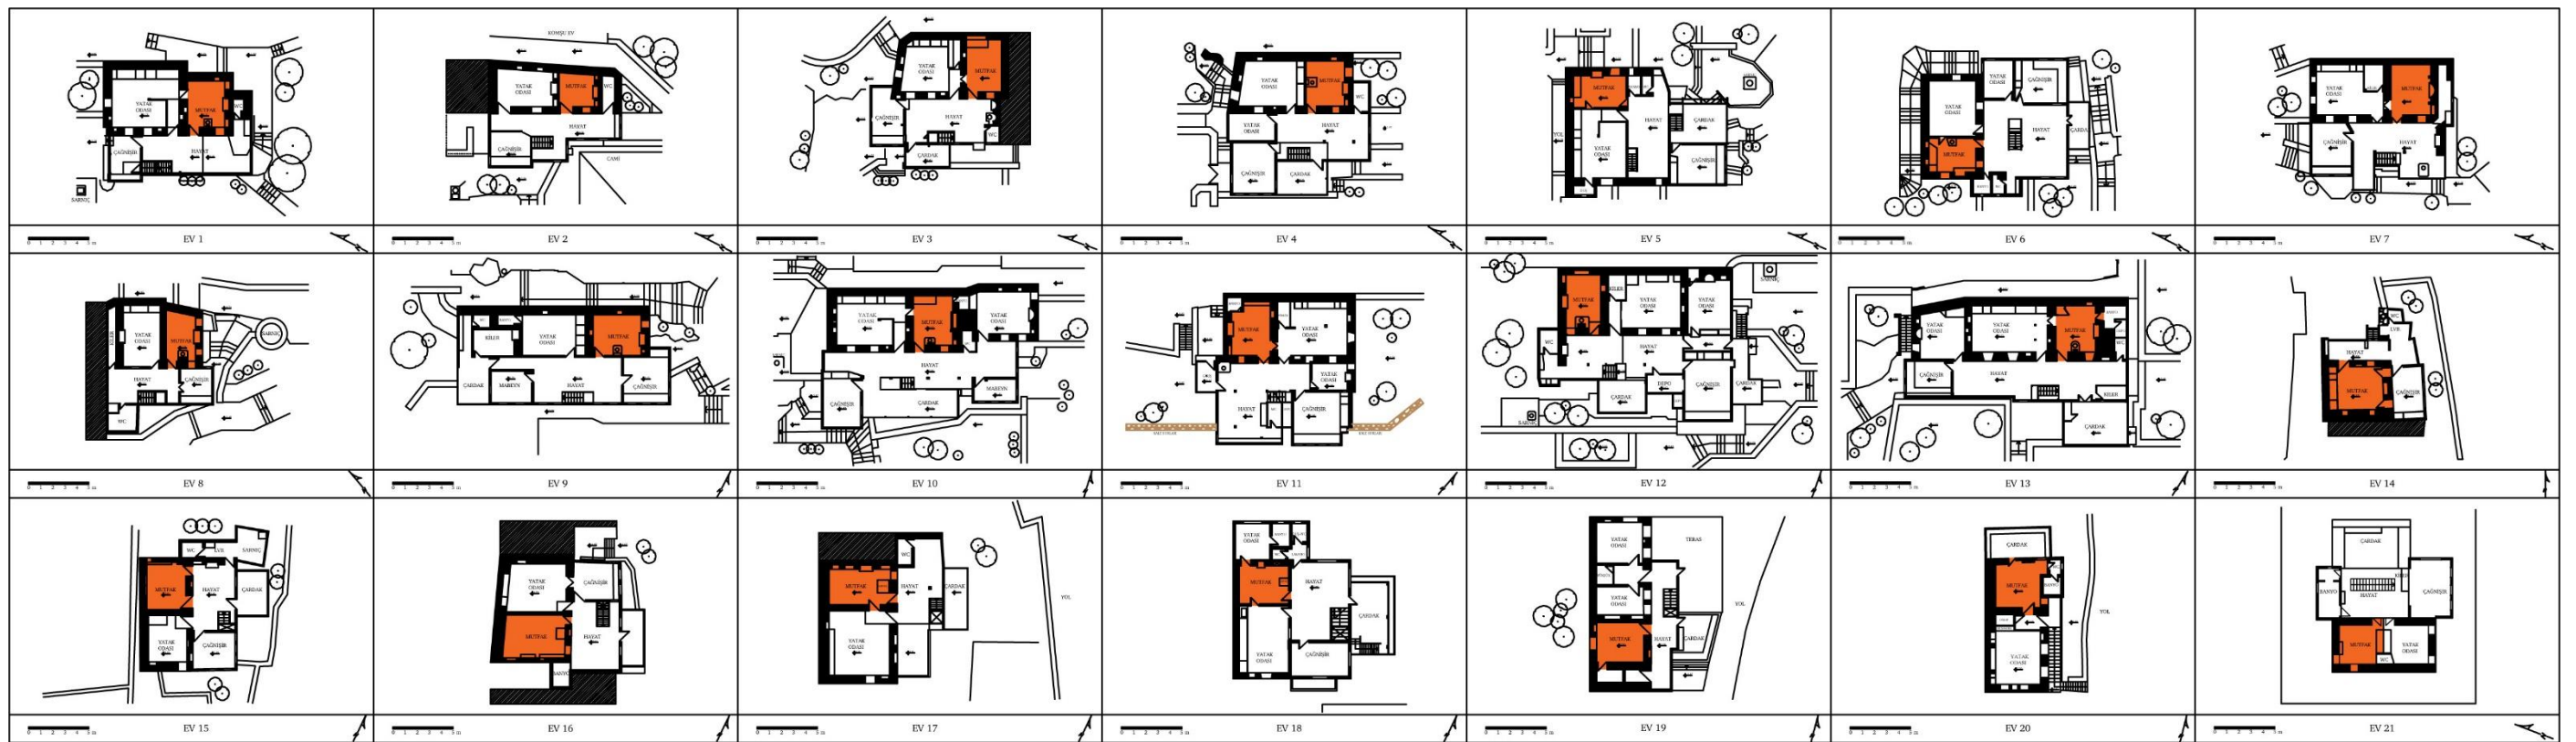
- Tüm evlerde birinci katta mutfak mekânı bulunmakta olup bu mekâna hayat mekânından ulaşılmaktadır.
- Tüm evlerde mutfak mekânı batı cephede yer almaktadır.

- 20 evin mutfak mekânına ait en az bir duvar her evde yatma birimine bitişiktir. Bu organizasyonun sebebi, mutfak biriminde bulunan ocaklığın yatma biriminin ısınma ihtiyacını karşılamaya yardımcı olması içindir.

- 12 evin mutfak biriminde sarnıç bulunmaktadır. Ayrı bir sarnıç birimi bulunan evlerde bu birim mutfak biriminin hemen altındadır. Bu bağlamda, ana katta bulunan mutfak biriminin konumu doğrudan zemin kattaki sarnıç biriminin yerini belirlemektedir.

- 17 evin mutfak biriminde ocaklık bulunmaktadır.
- 5 evde ıslak hacim evin mutfak birimi içinde kurgulanmıştır. Bu organizasyonun sebebi; hem ıslak hacimlerde su ihtiyacının karşılanmasında kolaylık sağlaması hem de mutfaktaki ısıdan bu mekânların da yarar sağlanması içindir. Mutfak biriminde ıslak hacim bulunan 4 evde de mutfak biriminden yatma birimine geçiş bulunmaktadır. Böylece bu evlerde mutfak, yatma birimi ve ıslak hacim mekânları birbirine bağlı bir mekân kurgusu oluşmaktadır.

- 12 evin mutfak biriminde yatma birimine geiř bulunmaktadırdır.
- Mutfak birimindeki pencere boşlukları diğerdır birimlere göre daha azdır.
- Mutfak birimi kışlık dilimde olduğundan ıkmasız düzendedir.
- Mutfak birimi evlerde manzara cephesinde kurgulanmamıştır.

İncelenen 21 evin tamamında yatma birimine ait bir duvarın aynı zamanda mutfak birimine ait olduğudır tespit edilmiştir. Bu tespitle her örnekte, yatma birimi ve mutfak birimine ait mekân organizasyonunun mutlaka yan yana özömlendirildiğidır sonucuna ulařılmıştır. Bu organizasyonun amacı; mutfak biriminin ısısından yatma biriminde de yararlanmak olduğudır düşünölmektedir. Ayrıca bazı evlerde ıslak hacimler mutfak birimi içinde bulunmaktadır. Bu evlerde yatma birimi ile mutfak birimi arasında bir kapı açılarak iki mekân arasında geiř kurgulanmıştır. Böylece yatma biriminden ıslak hacimlere ulaşım kolaylığı da sağlandığı görölmüşdür. Yapılan analizler sonucu, Tophane Evleri'nde çoğunlukla yatma birimi ve mutfak biriminin birbiri ile ilişkili mekân kurgusuna sahip olduğudır anlaşılmaktadır.

**Şekil 4.50** Mutfak mekânı analizleri

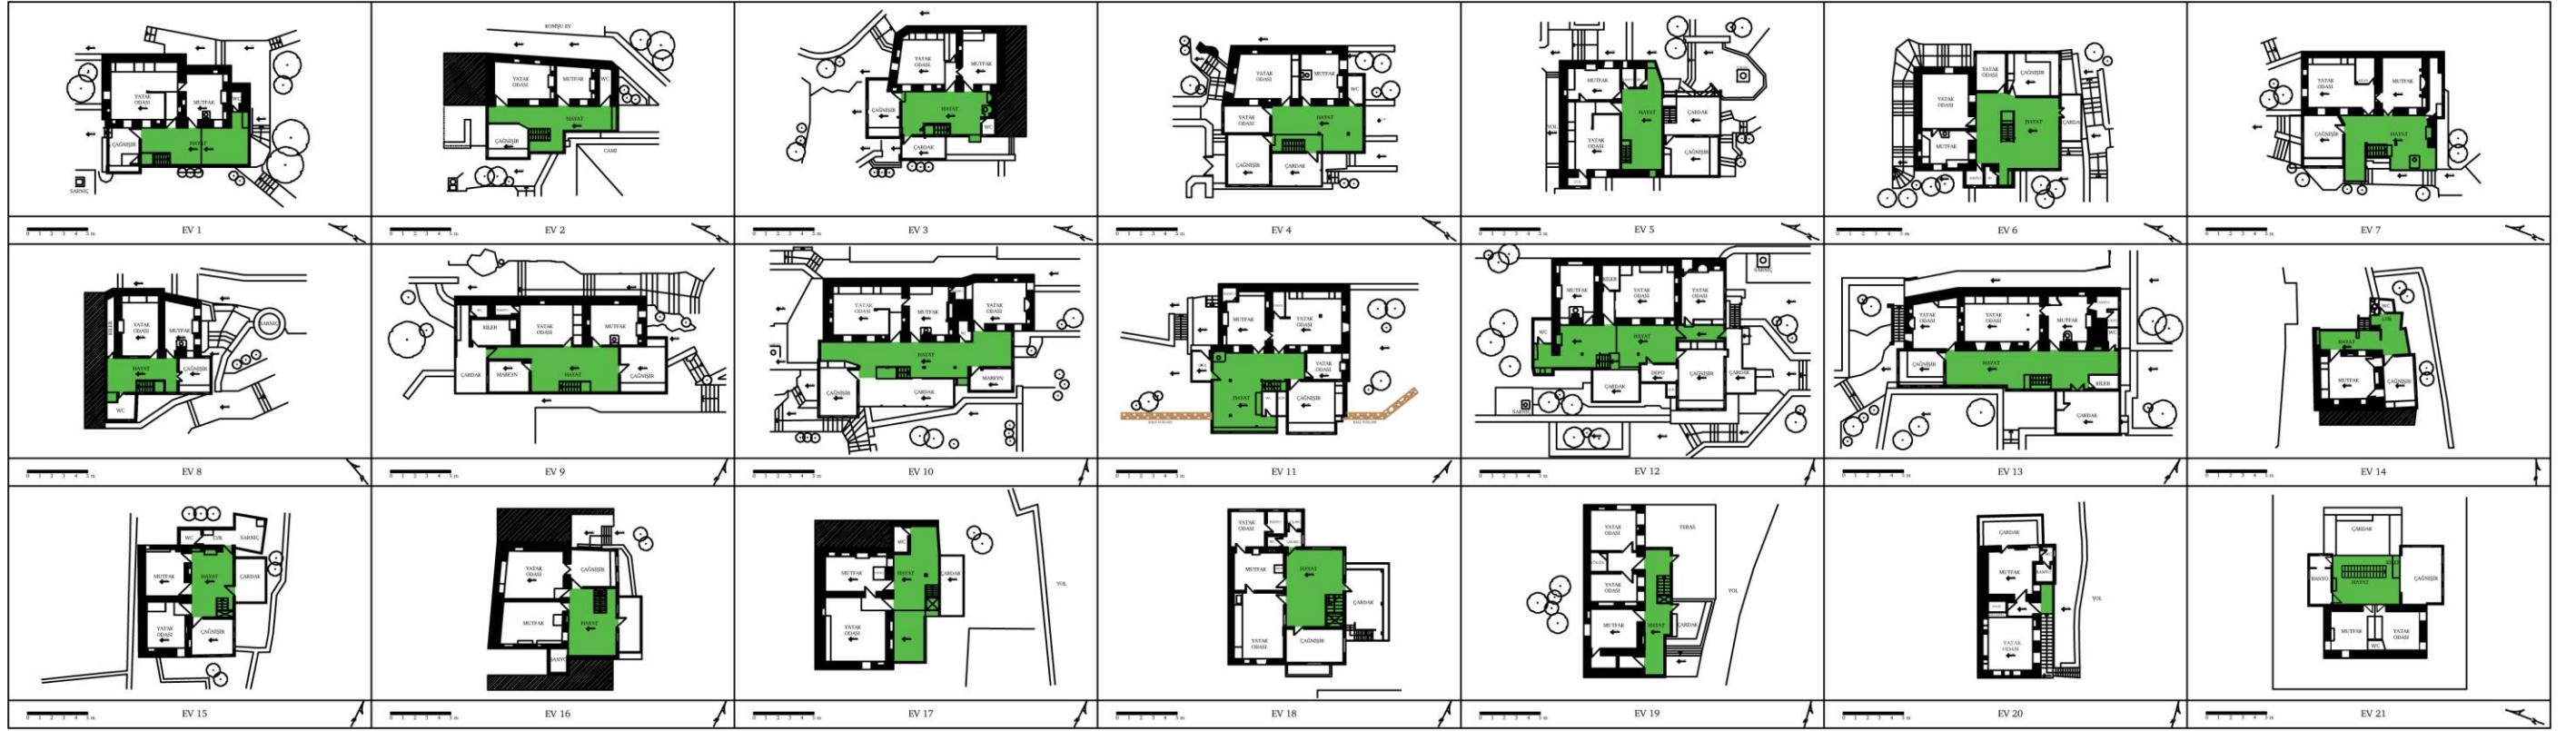
- İncelenen 20 evde hayat mekânı bulunmaktadır ve ana kattadır.
- Hayat mekânı tüm evlerde yazlık dilimde ve manzara yönünde konumlanmıştır. Hayat mekânının bu konumu sayesinde sıcak aylarda günün büyük bir bölümü bu alanda geçmesine olanak sağlamaktadır. Bazı evlerde bu mekânlara günlük ihtiyaçlara cevap verecek şekilde ocaklık, lavabo eklenmiştir.
- Tüm evlerde hayat birimine zemin kattan merdivenle ulaşılmaktadır.
- Hayat birimi tüm evlerde yarı açık bir mekândır.
- 20 evde hayat biriminin çatı örtüsü ile üstü kapatılmıştır.

Şekil 4.51 Hayat mekânı analizleri

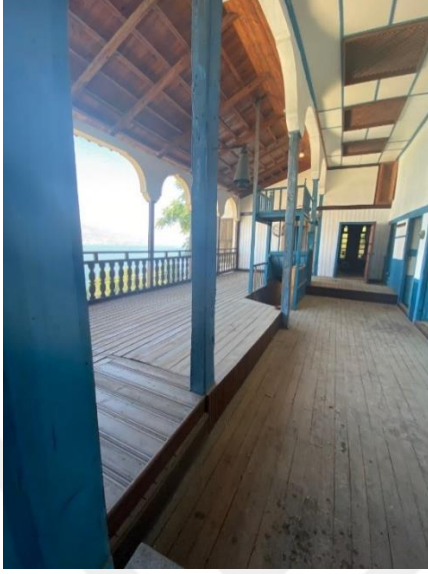
Şekil 4.52 Kültür varlığı 10'a ait hayat mekânı

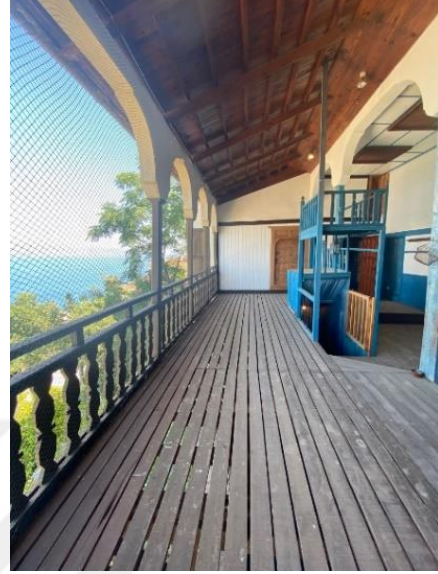
Şekil 4.53 Kültür varlığı 10'a ait çardak mekânı

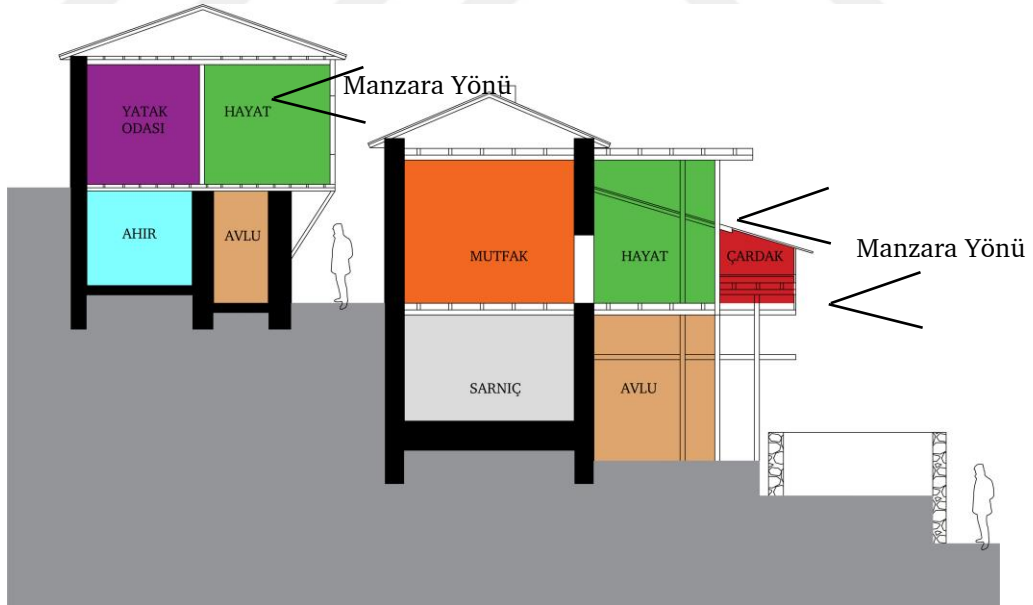
Şekil 4.54 Kültür varlığı 9- kültür varlığı 17'ye ait hayat ve çardak mekânı düşey mekân kurgusu

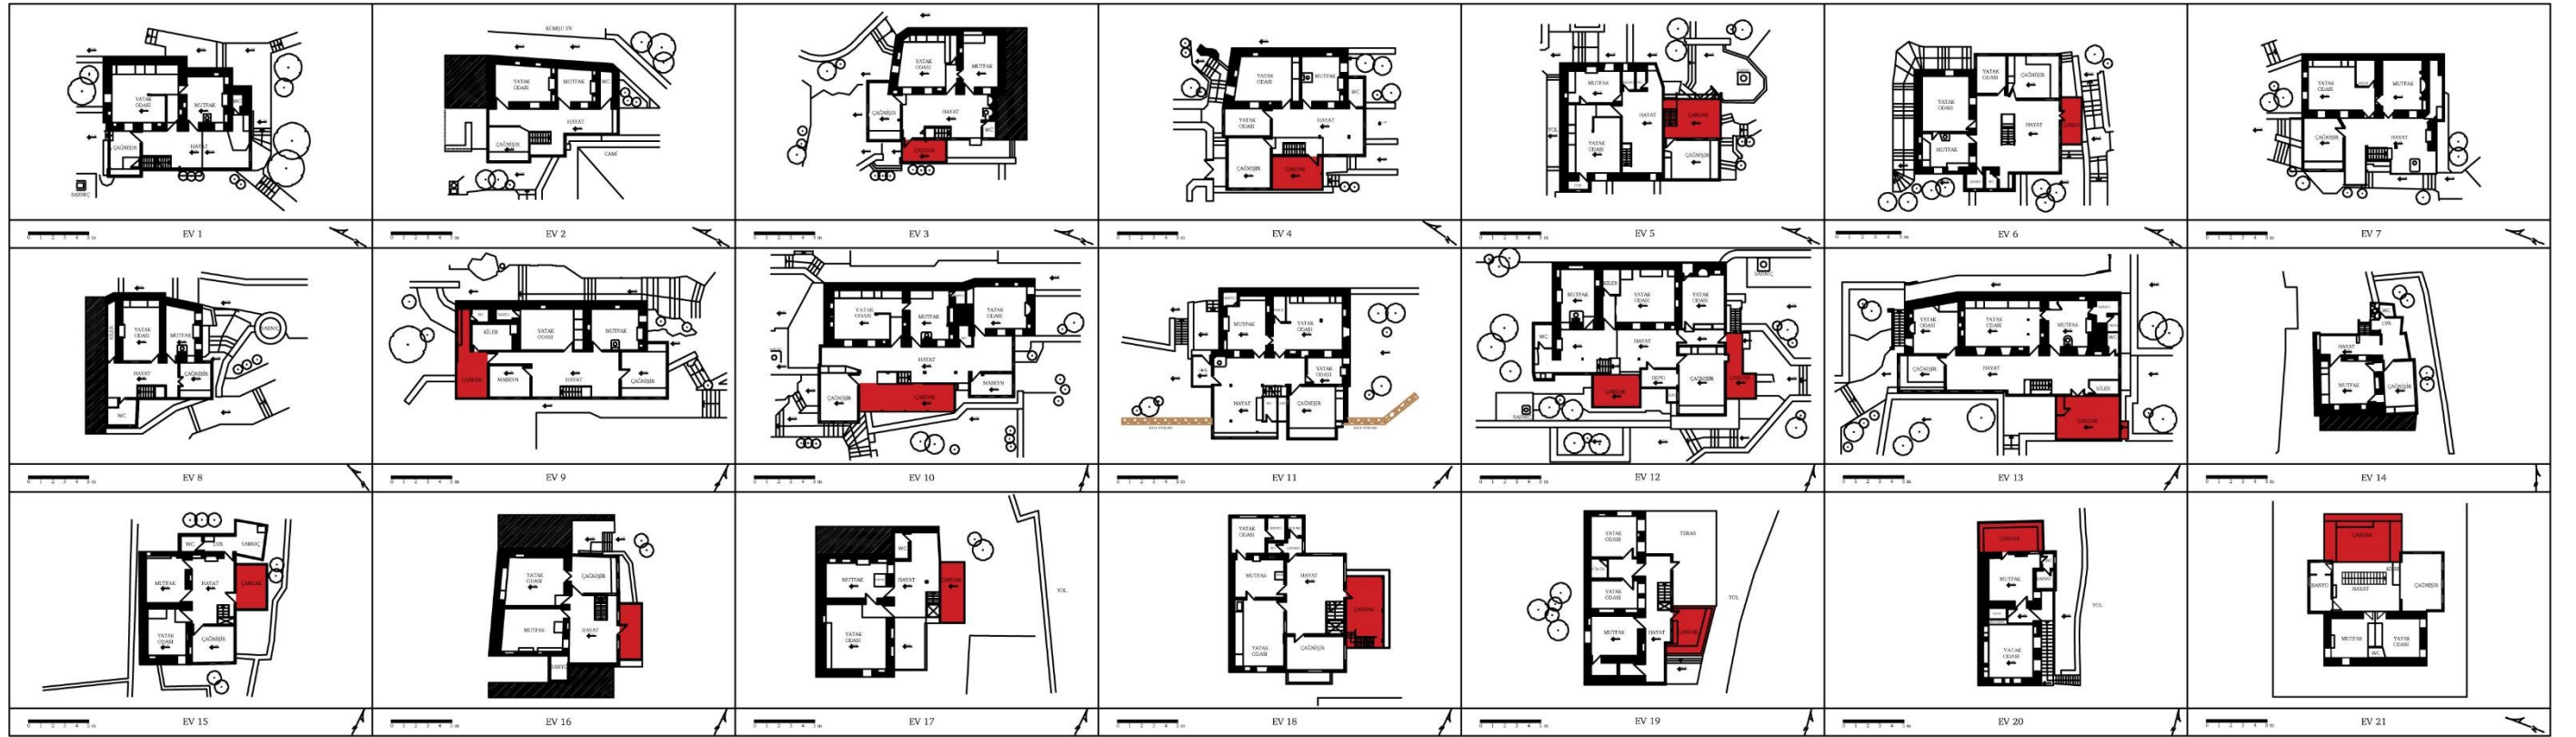
- 15 evde çardak birimi bulunmaktadır.
- Çardaklar tüm evlerde doğu cephede konumlanmıştır.
- Çardak birimine ulaşım tüm evlerde hayat biriminden sağlanmaktadır.
- Çardaklar tüm evlerde manzara yönünde olup çıkmalı düzene sahiptir. Çardaklar sıcak iklime sahip bölgede esintiyi alabilmek için hâkim rüzgâra doğru kurgulanmıştır.
- Çardakların tümü ahşap malzemeye kurgulanmıştır.
- 12 evin çardak biriminin üstü çatı örtüsüyle kapatılmıştır.

İncelenen 21 evin çardak mekânı bulunan örneklerinde, çardaklar mutlaka manzara yönünde konumlandırılmıştır. Sıcak iklime sahip bölgede bu organizasyon evlerde bir konfor alanı oluşturmaktadır. Ayrıca çardak biriminin mutlaka çıkmalı düzene sahip olduğu tespit edilmiştir. Bu durum Tophane Evleri’nin plan organizasyonun temel düzeni hakkında bir çıkarım sağlamaktadır. Tophane Evleri, ilk olarak topografyaya adeta gizlenen, rüzgâr ve yağışlara korunaklı, çıkmaz düzende, geçirgenliği minimumda tutmayı hedefleyen, malzeme bakımından güçlü kışık dilimle başlar. Bu dilimden sonra; bahçe ve manzaraya açılan, rüzgârı mekânlara almak için hafif malzemedan ve çıkmalı bir düzende kurgulanmış, kapalı olmasına rağmen duvarları daha geçirgen, hafif malzemeye oluşturulmuş yazlık dilim gelmektedir. Yazlık dilimdeki hayat mekânı, diğer birimlerin açıldığı ortak bir mekân olup aynı zamanda duvarlarının

Şekil 4.55 Çardak mekânı analizleri

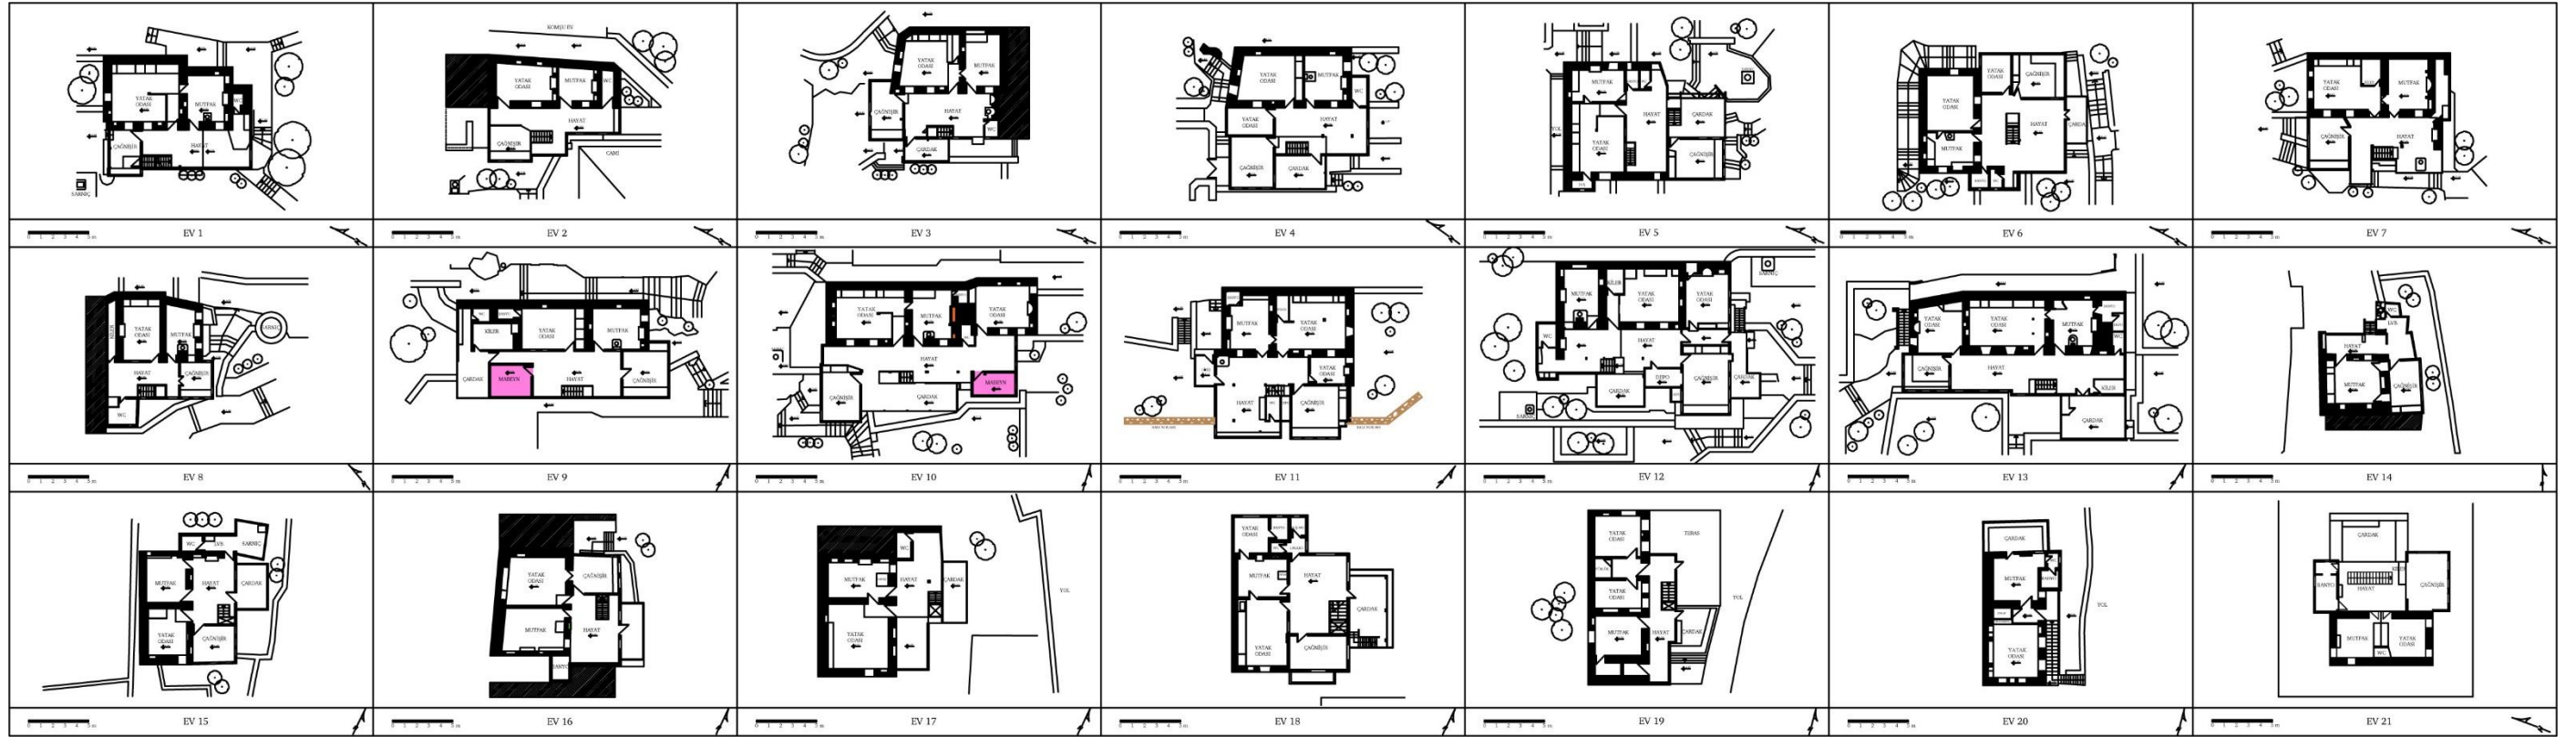
- Sadece 2 evde mabeyn birimi bulunmaktadır.
- Mabeyn birimine 2 evde de hayat biriminden ulaşılmaktadır.
- Mabeyn birimleri manzara yönünde ve yazlık dilimdedir.
- 2 evde de çağnişir birimi ile zıt; fakat manzara yönde konumlanmıştır.
- 2 mabeyn de çıkmalı düzene sahiptir.
- Mabeyn birimleri geçirgenlik bakımından çağnişire yakın özelliktedir.

Şekil 4.56 Mabeyn mekânı analizleri

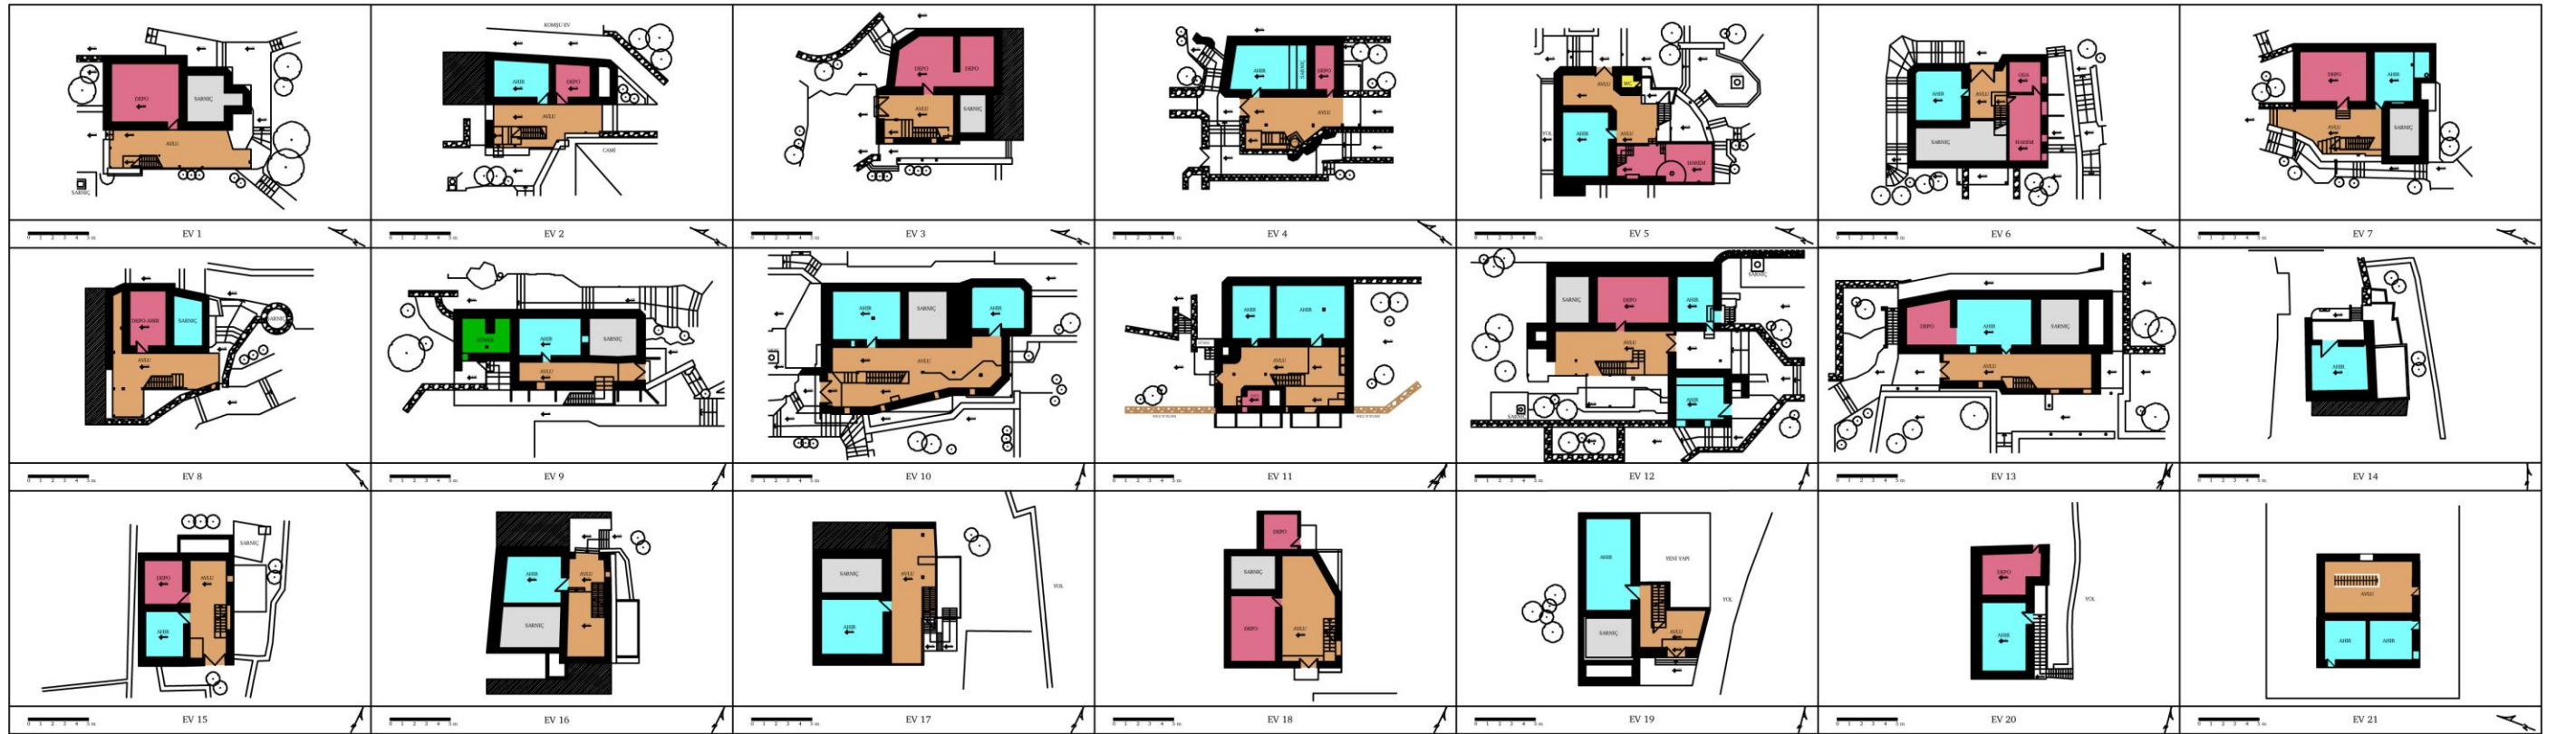
Tophane Evleri'nde zemin kat yardımcı mekânlardan oluşmaktadır. Yapıldığı dönemde evler kırsal yaşayışa hizmet ettiğinden ahır, kümes, sarnıç, depo gibi mekânlara gereksinim duyulmaktadır. Tophane Evleri'nde bu mekânlar için düzenlenen zemin kat, taş malzemeden yapılmıştır. Evlerin girişi bu kattandır. Zemin katların bir cephesi topografyaya uyum sağlayarak toprak altındadır. Günümüzde konut olarak kullanılmaya devam eden evlerde zemin kat, yeni ihtiyaçlara göre işlevini yitirmiş ve ana kattaki gibi evin yaşamsal mekânlarına dönüştürülmüştür.

Şekil 4.57 Zemin kat mekân analizleri

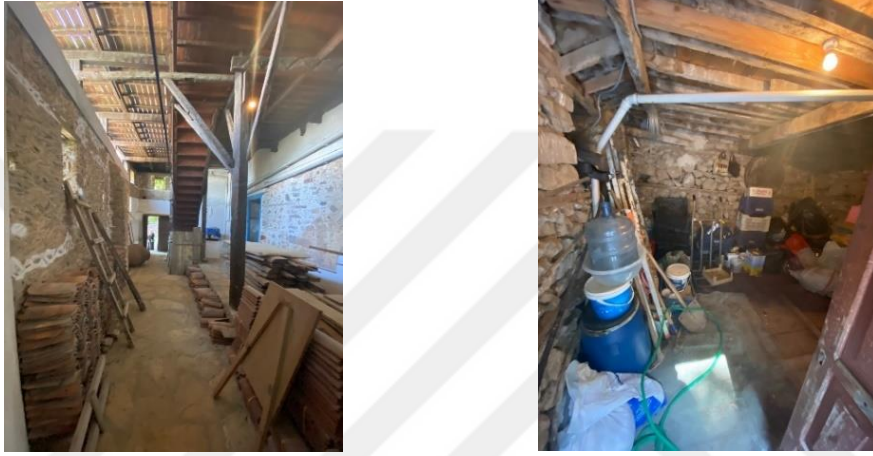
Şekil 4.58 Kültür varlığı 21'e ait gedey mekânı

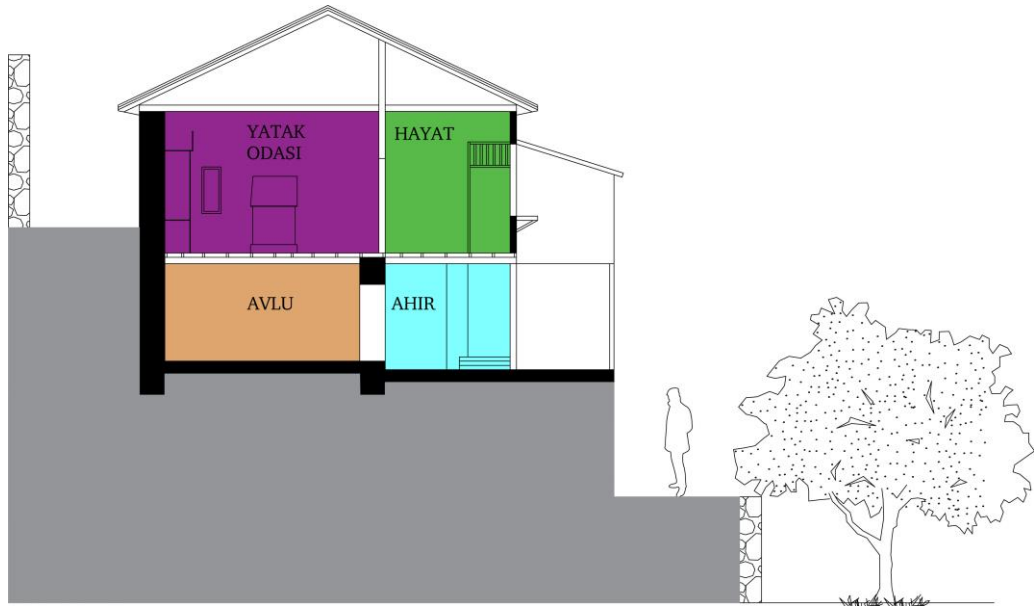
Şekil 4.59 Kültür varlığı 8'e ait zemin kat ve ana kat düşey mekân kurgusu

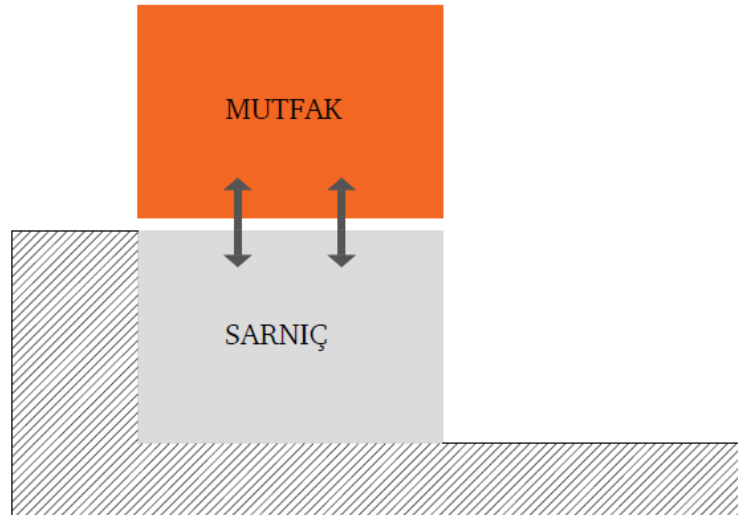
İnceleme yapılan her evde mutfak ve sarnıç mekânı düşey düzlemde birbiri ile bağlantılı kuracak şekilde üst üste tasarlanmıştır.

**Şekil 4.62** Tophane Mahallesi Evleri mutfak ve sarnıç mekânlarının ilkesel kesiti
