**KÜLTÜR VARLIKLARINI KORUMA ARACI  
OLARAK YENİDEN İŞLEVLENDİRME:  
ERZURUM ŞEYHLER MEDRESESİ**

**Danışman: Doç. Dr. Emriye KAZAZ**  
**Yüksek Lisans Tezi**  
**Mimarlık Ana Bilim Dalı**  
**2022**  
(Her hakkı saklıdır.)

(Re-functionalizing Cultural Heritage as a Preservation Tool: Erzurum Şeyhler Madrasah)

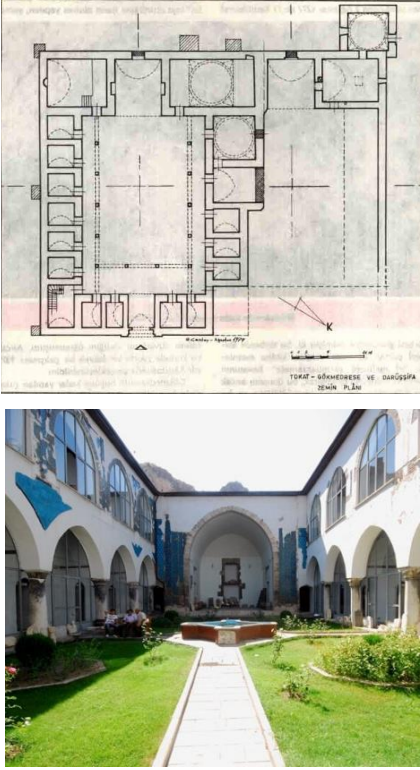
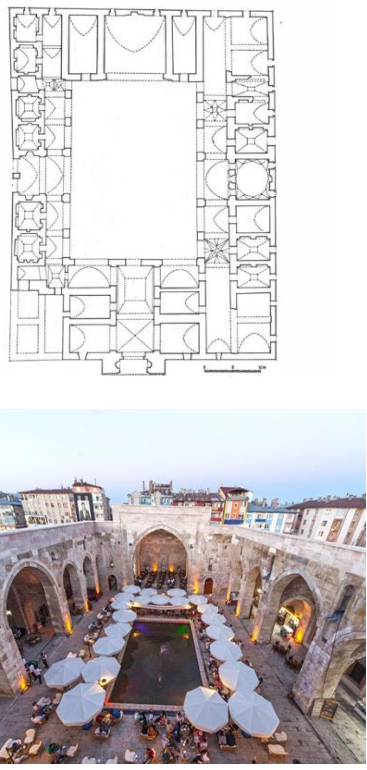
**Şekil 1.** Açık Avlulu, Tek veya İki Eyvanlı Osmanlı Dönemi Öncesi Medrese Örnekleri

Selçuklu Medreseleri genellikle U şeklinde dikdörtgen ya da kare planlıdır. Giriş kapısından sonra avlu bulunmaktadır. Avlunun yanlarında 2 katlı hücre odaları ve girişin karşısında başoda bulunmaktadır (Cebeci 2019).

| <p>Gök Medrese Tokat (Plan ve Fotoğraf: Anonim 2021 a)</p> | <p>Şifahiye Medresesi Sivas (Plan: Anonim 2021 a Fotoğraf: Anonim 2021 b)</p> |

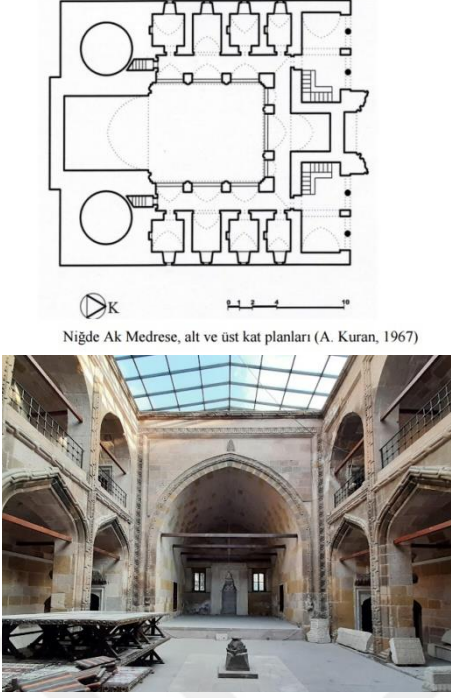
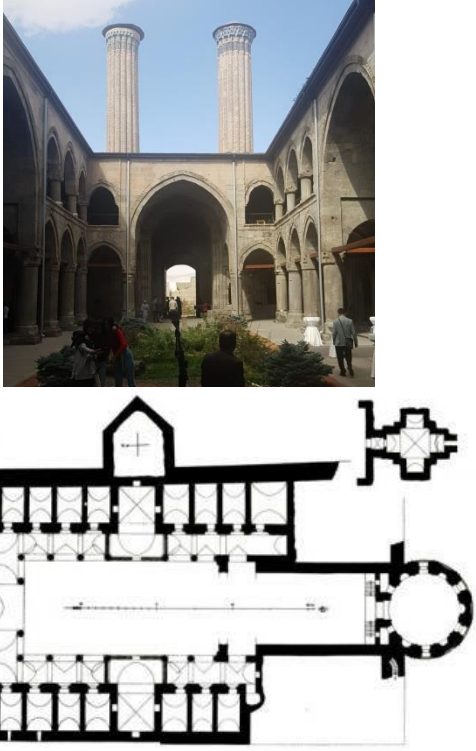
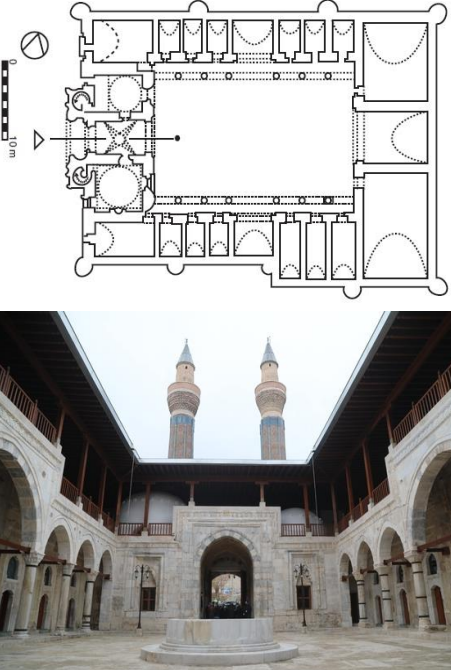
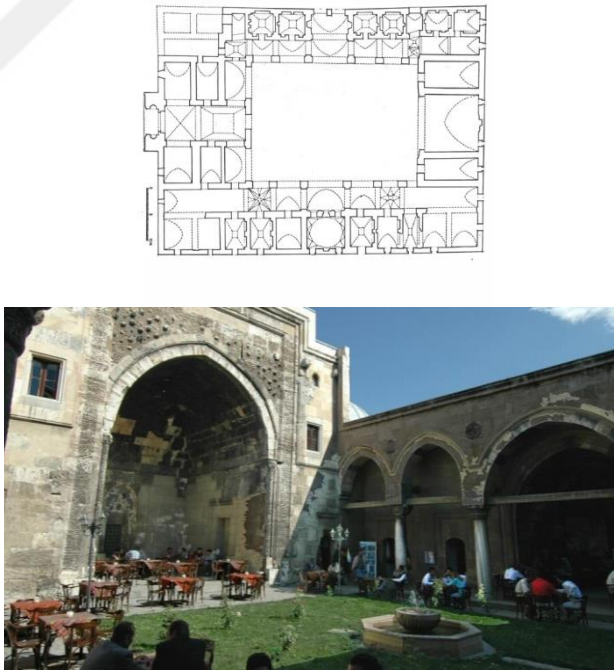
**Şekil 2.** Açık Avlulu, Üç veya Dört Eyvanlı Osmanlı Dönemi Öncesi Medrese Örnekleri

| <p>Ak Medrese Niğde (Plan: Kuran 1967. Fotoğraf: Anonim 2021 c)</p> | <p>Çifte Minareli Medrese Erzurum (Plan: Anonim 2021 a Fotoğraf: (Gürlevik Arşiv 2022))</p> |
| <p>Gök Medrese Sivas (Plan: Anonim 2021 a Fotoğraf: Sivas Valiliği Arşivi)</p> | <p>Buruciye Medresesi Sivas (Plan ve Fotoğraf: Anonim 2021 a)</p> |

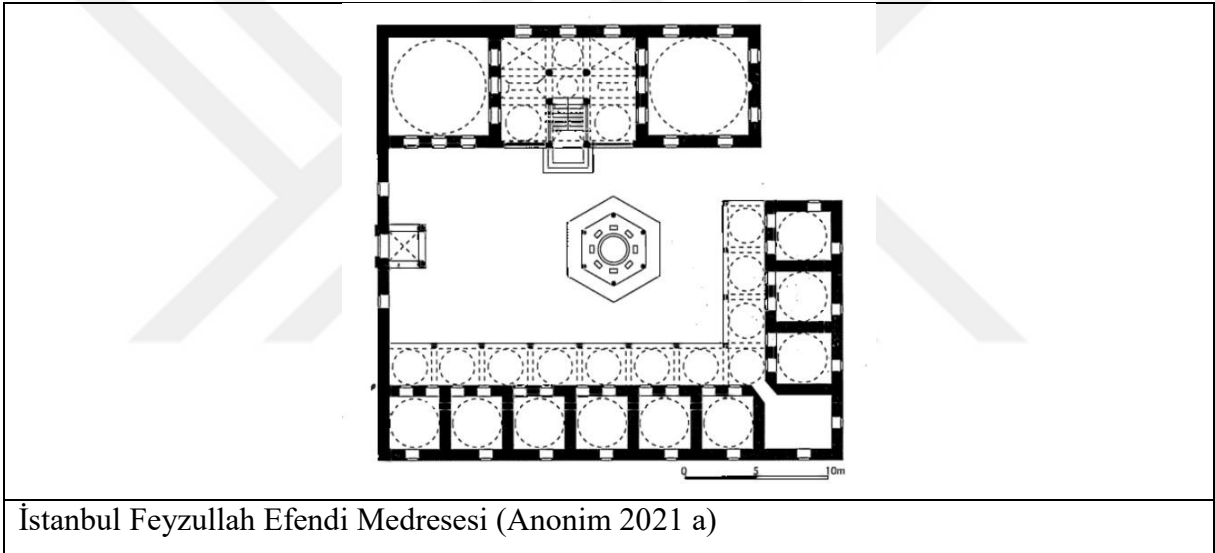
Şekil 8. L Planlı Medreselerin Farklı Yorumu

Feyzullah Efendi Medresesi'nde ise derslane diğerlerinden farklı olarak yapı ile yapışık değil ayrı bir kütle konumundadır (Şekil 8).

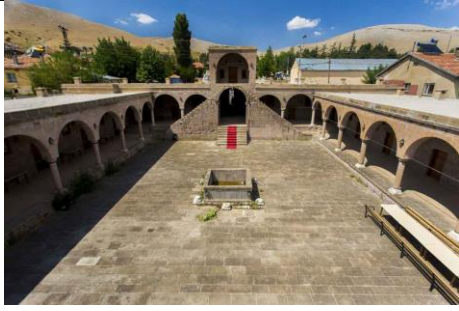
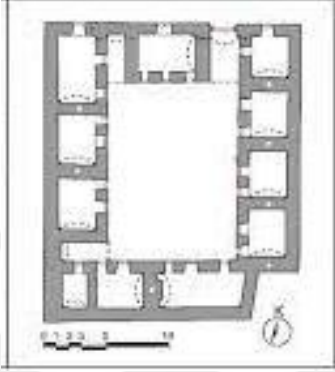
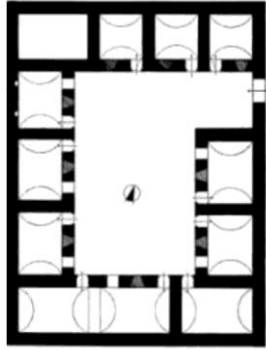
#### Şekil 9. Dikdörtgen Planlı Medrese Örnekleri

Dikdörtgen planlı medreseler avluyu dört tarafından saran hücre odaları vardır. Dershane ile hücre odalarının arasındaki konum ilişkisine göre sınıflandırılır. Kayseri Develi Hamidiye Medresesi ve İstanbul Nur-u Osmaniye Medresesi'nde dershane kenarlardan birinde hücre odalarının arasındadır. İspir Kadioğlu Medresesi ve Erzurum Şeyhler Medresesi'nde ise dershane bulunmamaktadır. Kayseri Develi Hamidiye Medresesi'nde diğerlerinden farklı olarak girişin tam üstü 2 katlı ve bu kısımda müderris odası bulunmaktadır (Şekil 9).

| İspir Kadioğlu Medresesi Plan (Mimar Davut Topkaya) | Erzurum Şeyhler Medresesi Plan (R. H. Ünal) |

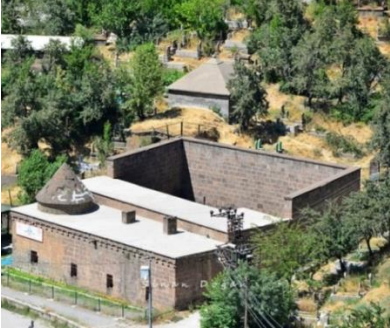
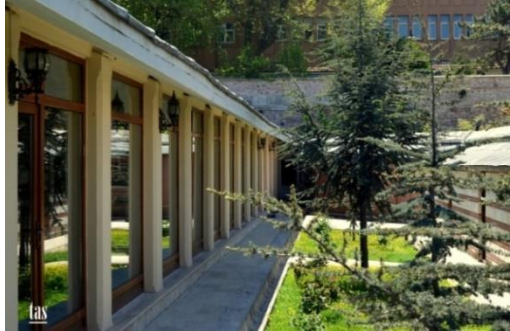
#### Şekil 10. Tek Sıra Hücre Odalı Medrese Örnekleri

Tek sıra hücre odalarından oluşan medrese plan şemasının sınıflandırılması da diğer tipolojilerde olduğu gibi dershanenin konumuna göre yapılmaktadır. Bitlis Yusufeli Medresesi, İstanbul Darülhadis Medresesi, Kayseri İncesu Merzifonlu Kara Mustafa Paşa Medresesi ve Urfa Abbasiye Medresesi bu sınıfa örnek olabilecek medreselerdir. Bitlis Yusufeli Medresesi ve İstanbul Darülhadis Medresesi'nin dershanesi bulunmamaktadır. Kayseri İncesu Merzifonlu Kara Mustafa Paşa Medresesi'nin dershanesi hücre odalarının sonunda ve Urfa Abbasiye Medresesinin dershanesi ise hücre odalarının arasında bulunmaktadır. Ayrıca Urfa Abbasiye Medresesi'nde dersane hücre odalarından daha yüksek inşa edilmiştir (Şekil 10).

| Bitlis Yusufeli Medresesi (Sinan Doğan) | İstanbul Darülhadis Medresesi (Anonim 2021 f) |

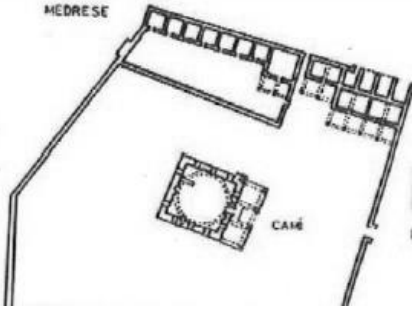
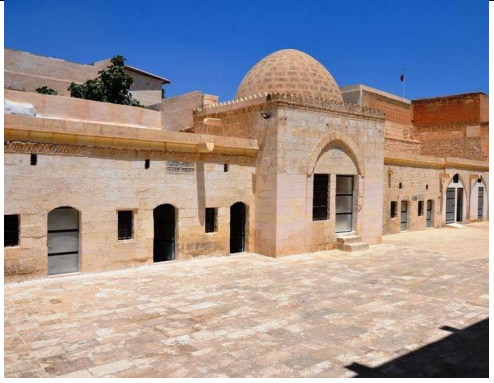
**Şekil 10.** (Devamı)

| Kayseri Merzifonlu Medresesi (Z. Nayır) | Urfa Abbasiye Medresesi (Mehmet Koyuncu) |

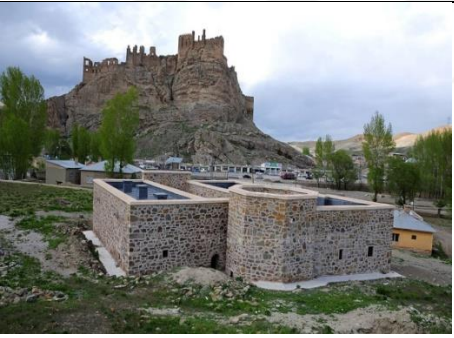
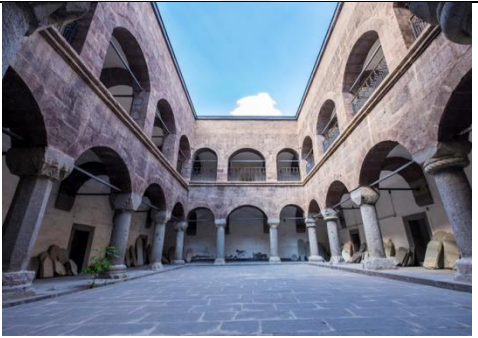
**Şekil 11.** İki Sıra Hücre Odalı Medrese Örnekleri

Karşılıklı iki sıra olacak şekilde hücre odalarının dizildiği tek katlı veya iki katlı olarak inşa edilmiş olan Osmanlı Dönemi Medreseleri bulunmaktadır. Selçuklu Döneminde görülen iki katlı medrese şeması tekrar uygulanmaya başlamıştır. Bu plan şemasında da diğerlerinde olduğu gibi medreseler dershanenin yapı üzerindeki konumuna göre sınıflandırma yapılmıştır. Van Hasan Bey Medresesi ve Hakkari Meydan Medresesi karşılıklı hücre odalarının dizili olduğu medreselerdendir. İki katlı olarak inşa edilen Hakkari Meydan Medresesi'nde, Selçuklu Dönemi Medrese planının tekrar uygulanmaya başlandığı görülmektedir (Şekil 11).

| Van Hasan Bey Medresesi (Sinan Doğan) | Hakkari Meydan Medresesi (Hakkari Kültür ve Turizm Müdürlüğü) |

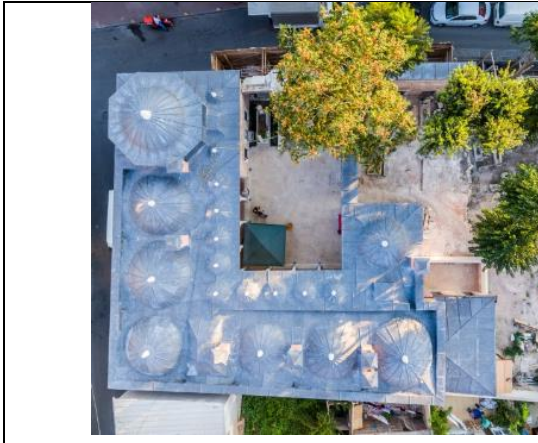
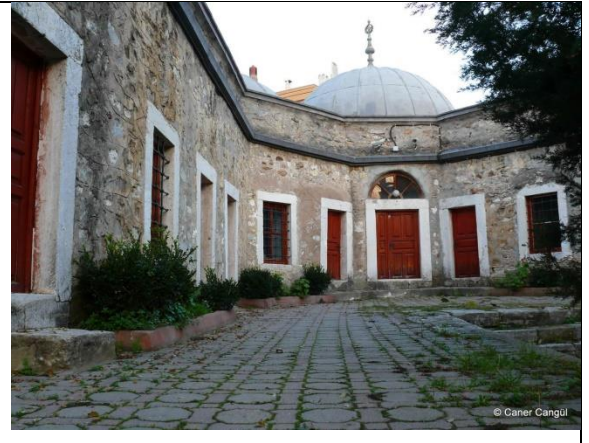
### Şekil 12. Belirli Bir Plan Şemasına Uymayan Medrese Örnekleri

Osmanlı Döneminde yapılan bazı medreselerin plan şemaları arazi yapısından dolayı belirlenen sınıflandırmalarından herhangi birinde yer almamaktadır. Ancak plan şemaları U ve L plan şemaları ile benzerlik göstermektedir. Örnek vermek gerekirse İstanbul Kaba Halil Efendi Medresesi U plan şemasına benzerlik gösterir. Ancak tam olarak U şeklini almamış bir formdadır. L plan şemasının ucuna bir bölüm daha eklenmiş gibi bir görüntüsü vardır. İstanbul Çinili Medresesi ise L plan şemasına yakın bir formdadır. Ancak L planda olduğu gibi 90° dik bir kesişime sahip değildir. İki kol arasındaki kesişim dar açı ile yapılmıştır (Şekil 12).

İstanbul Kaba Halil Efendi Medresesi (Selahattin Ali Vardar)

İstanbul Çinili Medresesi (Caner Cangül)

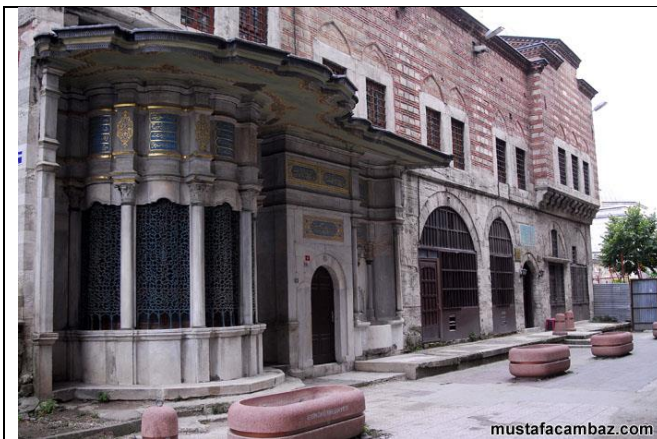
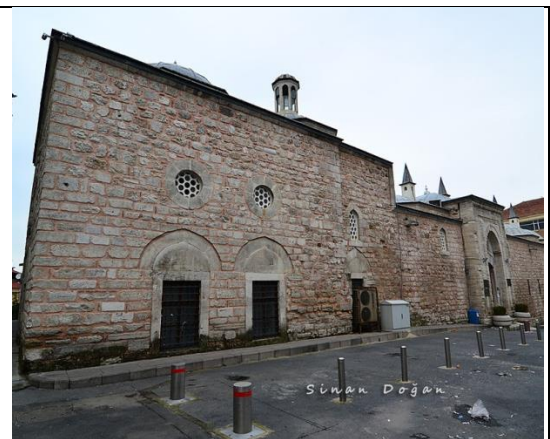
### Şekil 13. Sırasıyla Almaşık Sistem, Kesme Taş Uygulaması

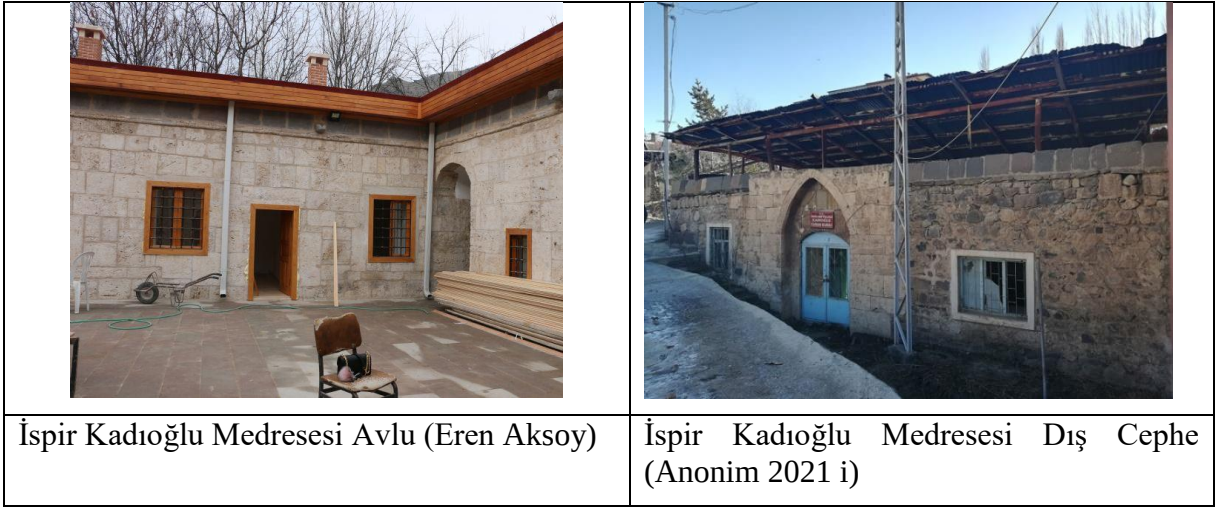
**Şekil 14.** Avlu ve Dış Cephe Farklı Malzeme Uygulaması

Osmanlı Dönemi Medreselerinin bazılarında avlu cephesinde ve dış cephede kullanılan malzemeler farklıdır. Bu tür medreselere örnek olan İspir Kadioğlu Medresesi'nin dış duvarları moloz taş ve avlu duvarları ise kesme taş ile örülmüştür (Şekil 14).

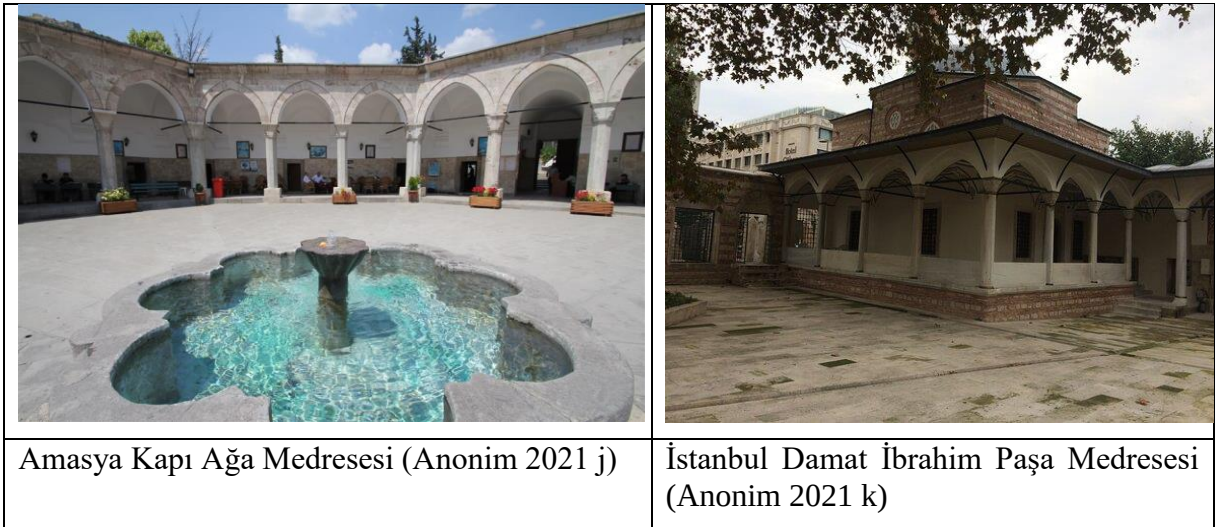
**Şekil 15.** Revak Süslemeleri

Amasya Kapı Ağa Medresesi, İstanbul Damat İbrahim Paşa Medresesi'nde revak süslemeleri bulunmaktadır (Şekil 15). Afyon Taş Medresesinde ise kalem işi bezemeler ile süsleme yapılmıştır (Şekil 16).

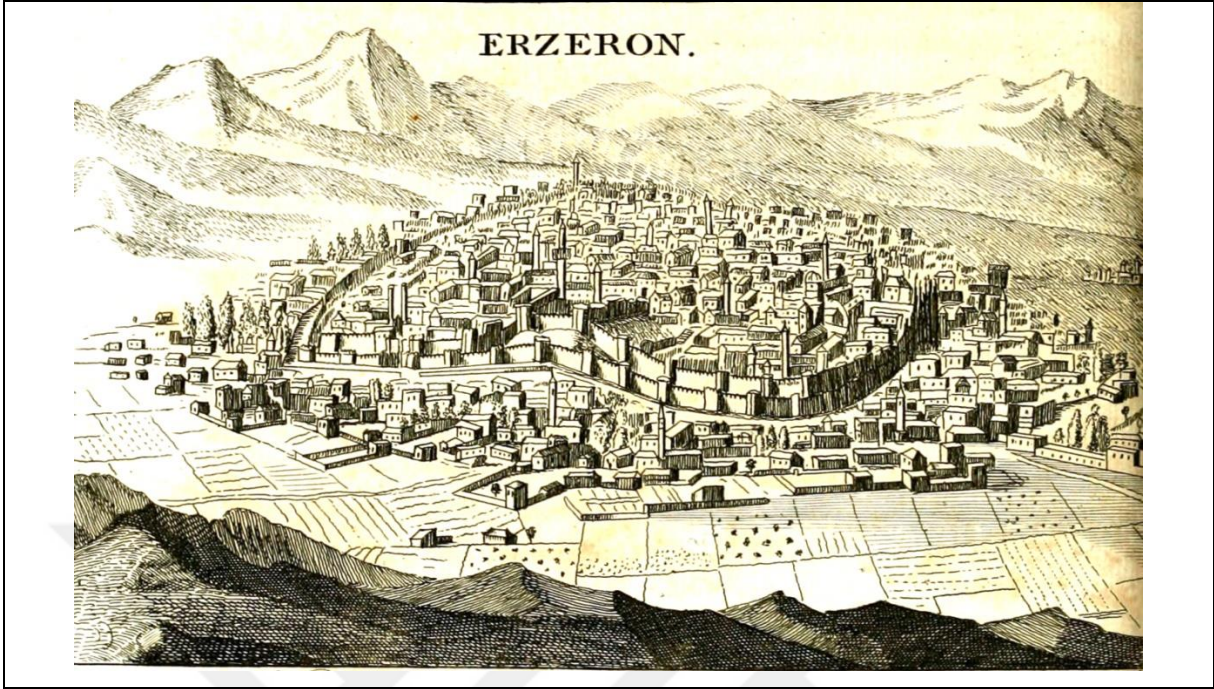
Tournefour, 1702 yılında Palandöken Dağı, iç kale, kale surları ve o dönemin sivil yapılarını gösteren Erzurum gravürü çizimi yapmıştır (Şekil 17). Gravür, Erzurum şehrinin ilk olarak kale içerisinde konumlandığını net bir şekilde göstermektedir. İlerleyen zamanlarda

**Şekil 17.**Tournefour't'un 1702 yılına ait Erzurum Gravürü (Anonim 2022 a)

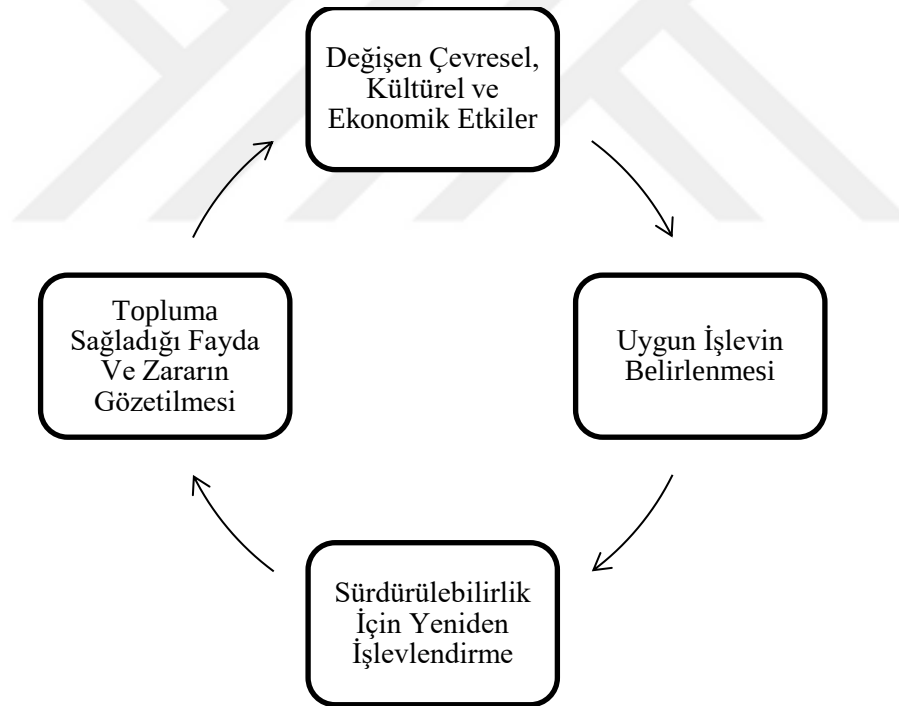
Yapıya yeni işlev önerisi getirirken dikkat edilmesi gereken etkenlerden birisi de sürdürülebilirliktir. Gelecekte çağın koşullarının değişmesi gibi bir durumda yapı eski işlevine dönüş sağlayabilmeli (Kuban 2000) ya da başka bir işleve yeniden adapte edilebilmelidir. Tarihi bir yapının sürdürülebilirlik süreci çevresel faktörlerin etkisi ile birlikte değerlendirildiğinde bir döngü içerisinde olduğu görülmektedir. Bu döngüde ilk sırada değişen çevresel, kültürel ve ekonomik etkenler değerlendirilir ve yeni bir işlev önerisi getirilir. Getirilen işlev önerisi tarihi yapıya uygulanır. Uygulanan işlevin sosyal ve kültürel yaşama, yapının mimarisine uyumu ve ekonomik katkısı değerlendirilerek faydalarının ve zararlarının tespiti yapılır. Yapılan tespitler sonucunda yapıya uyum sağlayan işlev ile yapı korunmaya devam eder. Yeni işlev yapıya uyum sağlayamaz ise süreç tekrar değerlendirilir ve işlev değişikliği yapılır (Başgöl ve İlerisoy 2021).

**Şekil 21.** Tarihi Yapının Sürdürülebilirlik Döngüsü (Başgöl ve İlerisoy 2021)

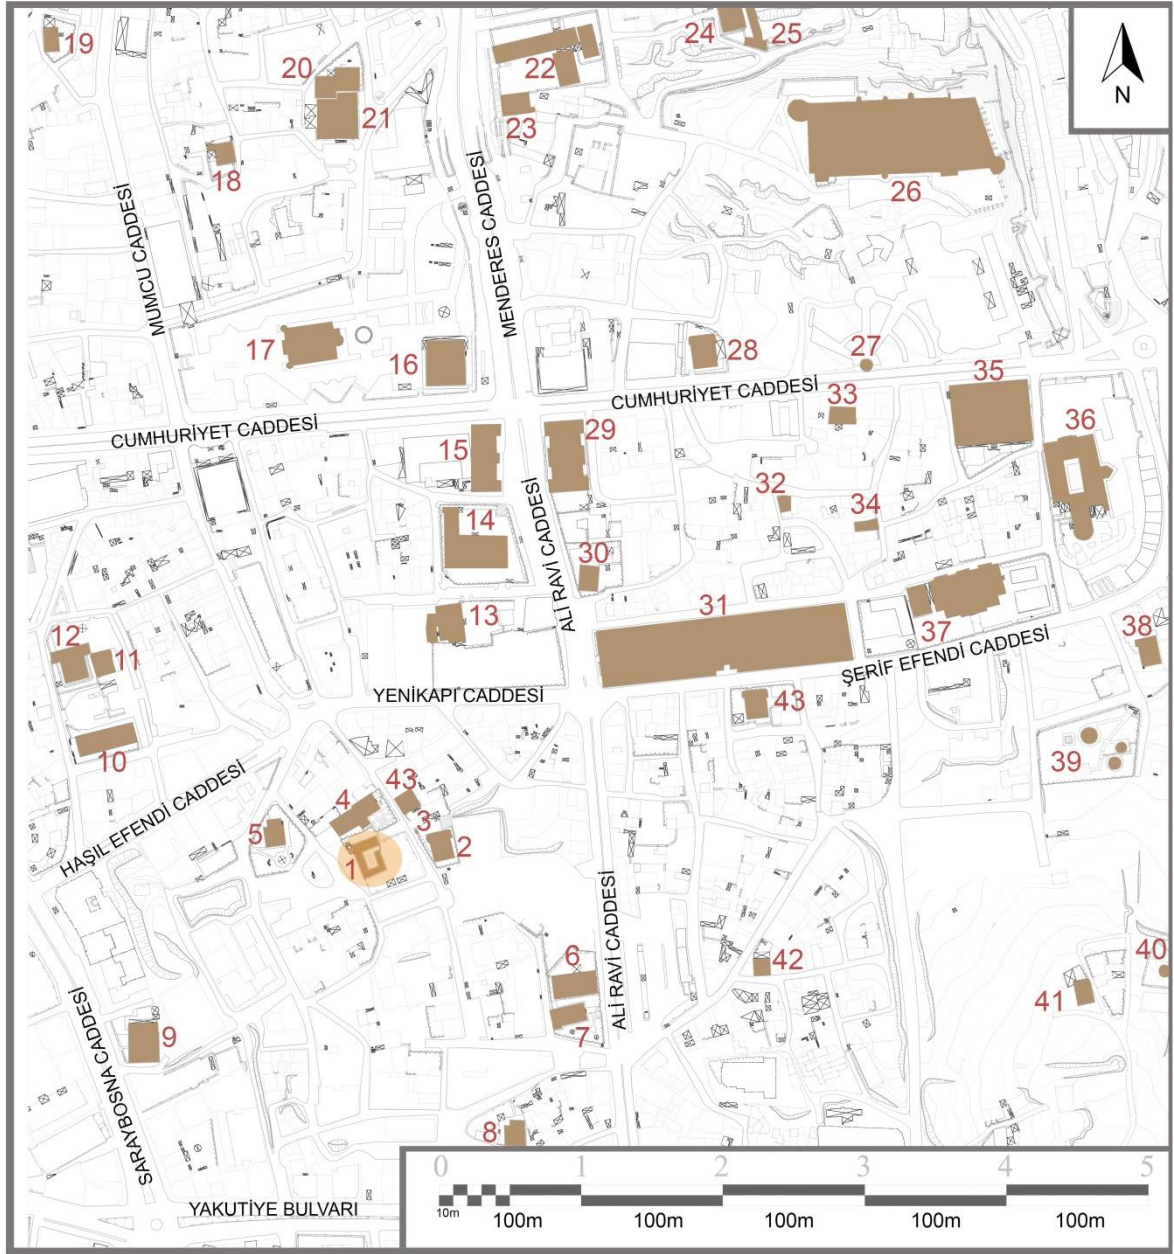
Eski mahalle dokusuna sahip Vani Efendi Mahallesi ve Camisi, Şeyhler Medresesinin kuzeydoğusunda bulunmaktadır. Medresenin arka cephesindeki Cami Sokak üzerinden Vani Efendi Camisine hemen ulaşılabilir. (Şekil 25. 5 Numaralı Yapı).

Şeyhler Medresesi Şeyhler Caddesi üzerinde bulunmaktadır. Medrese ile aynı cadde üzerinde bulunan Kadıbey Konağı ve Bab-ı Vefa çay bahçesi aktif olarak kullanılan ve yeme içme sektöründe faaliyet gösteren mekanlardır (Şekil 25. 43 Numaralı Yapı).

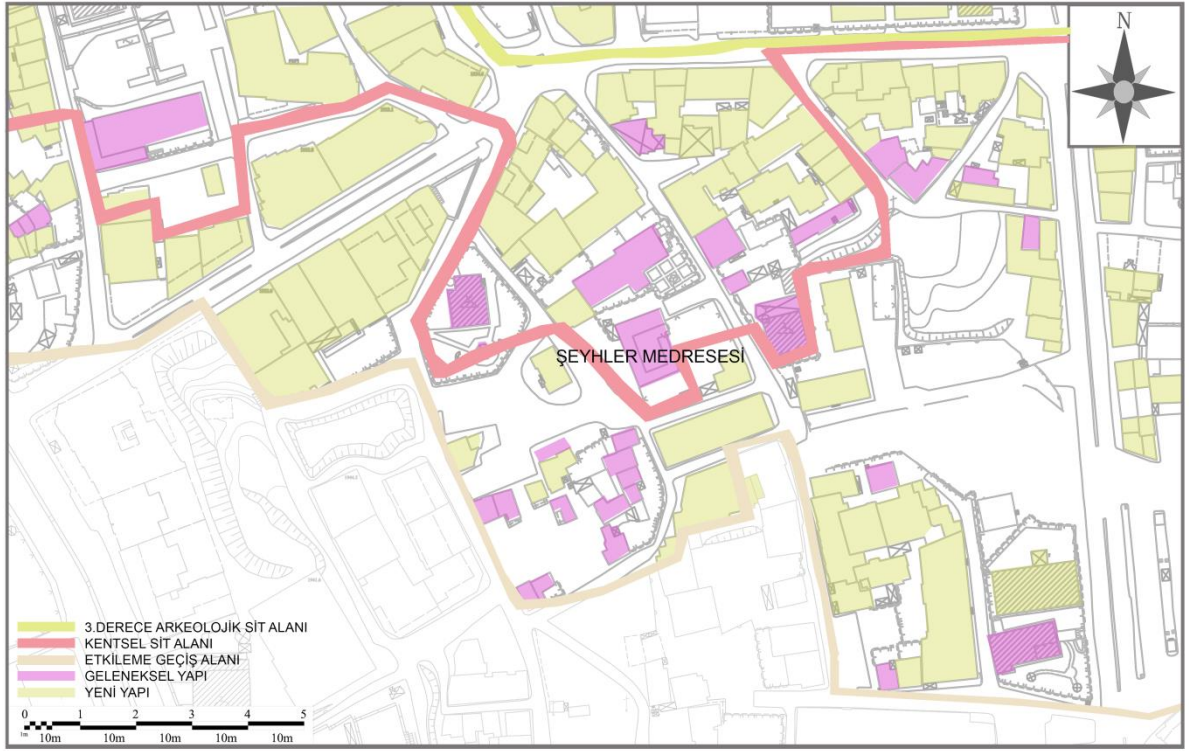
Şekil 26. Yakın Çevre Geleneksel/Yeni Yapı Analizi

Şeyhler Medresesi'nin yakın çevresindeki tarihi yapılar kadar geleneksel dokuyla uyumsuz sonradan yapılan yapılar da bulunmaktadır (Şekil 26). Şeyhler Medresesi ve yakın çevresinde bulunan Şeyhler Hamamı, Şeyhler Cami, Şeyhler Çeşmesi, Lavaş Fırını, Kadıbey Konağı ve Vani Efendi Cami korunması gerekli yapılardır ve koruma amaçlı imar planına göre bu yapılar kentsel sit alanı içinde yer almaktadırlar (Şekil 27).

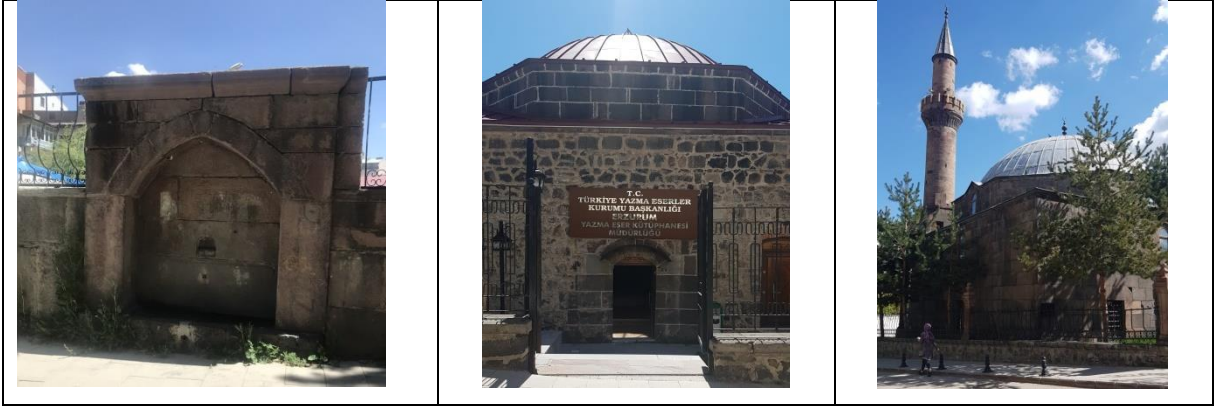
Külliye yapılarında çoğunlukla camiden sonra ilk inşa edilen yapılar hamamlardır. Bu nedenle yapım tarihi kesin olarak bilinmemekle birlikte Şeyhler Hamamı'nın 18. yüzyılın ikinci yarısında inşa edildiği düşünülmektedir (Özkan 2010). Şeyhler Medresesi'nin kuzeyinde yer alan hamamın yıkanma bölümü kare planlı ve tek kubbelidir. Kubbe, sekizgen kasnağa oturmaktadır. Moloz taş kullanılarak inşa edilen hamamın yalnızca beden duvarı üzerindeki sekizgen kasnak kesme taş kullanılarak örülmüştür. Şeyhler Hamamı'nda bulunan niteliksiz eklerin ortadan kaldırılması ve yapı bozulmalarının giderilmesi amacıyla 2011 yılında restorasyon projesi hazırlanmış ve uygulaması yapılmıştır. 2017 yılından itibaren "Erzurum Yazma Eserler Müzesi" olarak kullanılmaktadır (Şekil 28).

**Şekil 28.** Şeyhler Çeşmesi-Şeyhler Hamamı-Şeyhler Cami (Gürlevik Arşiv 2022)

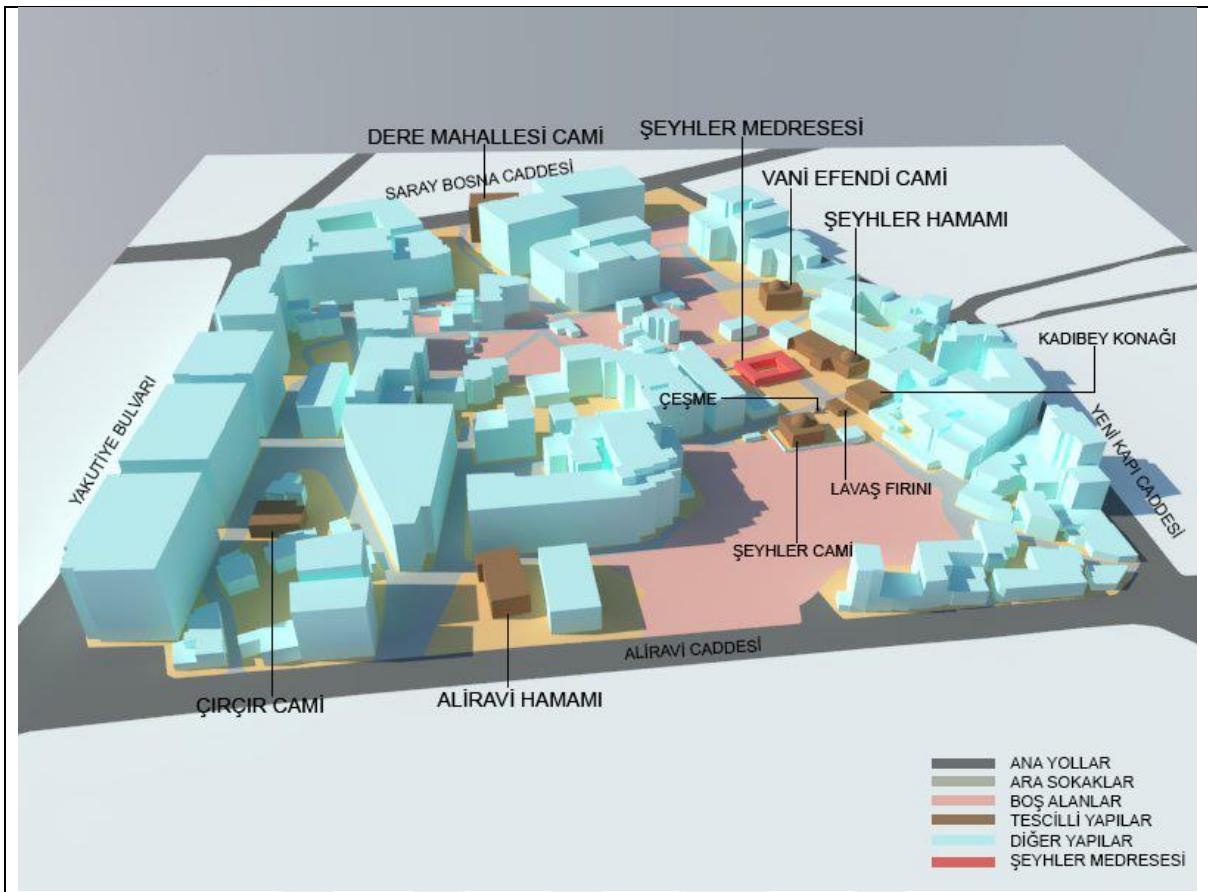
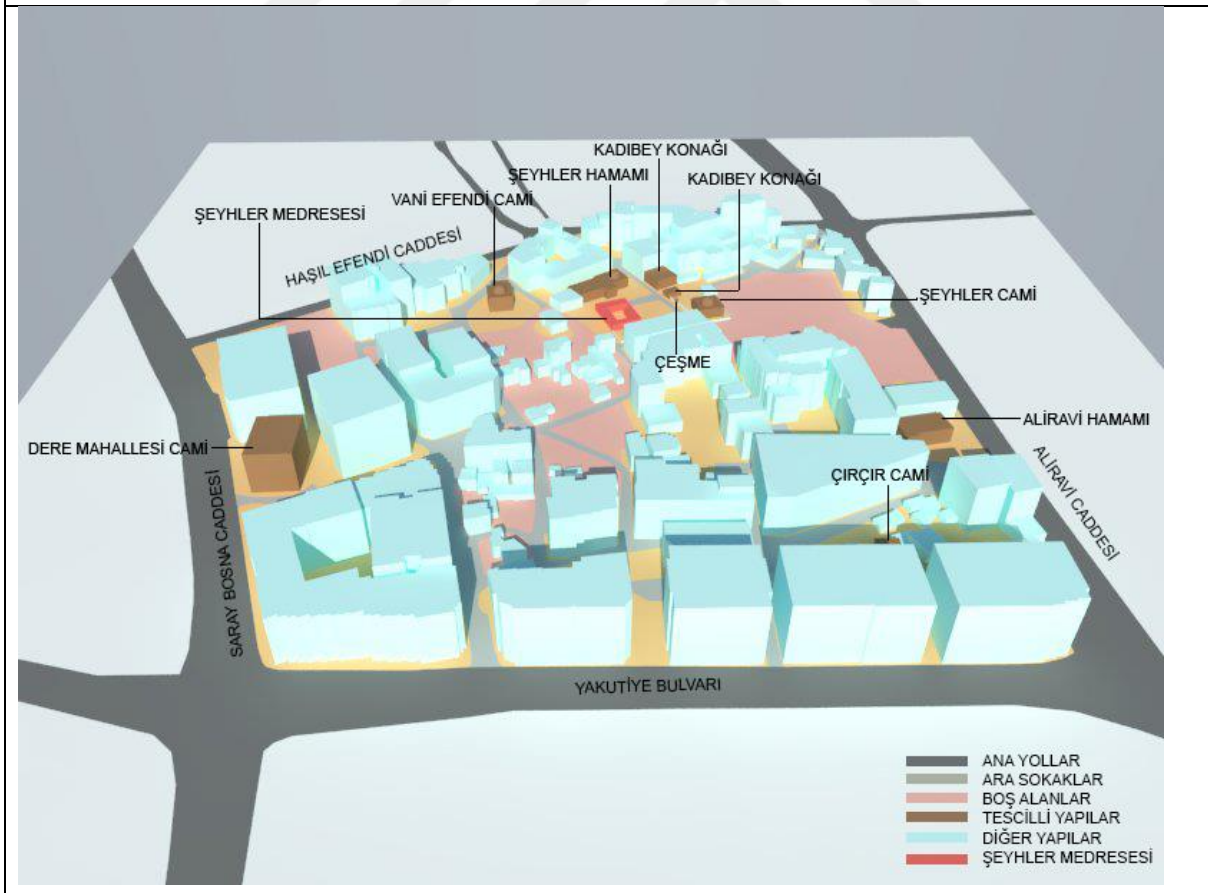
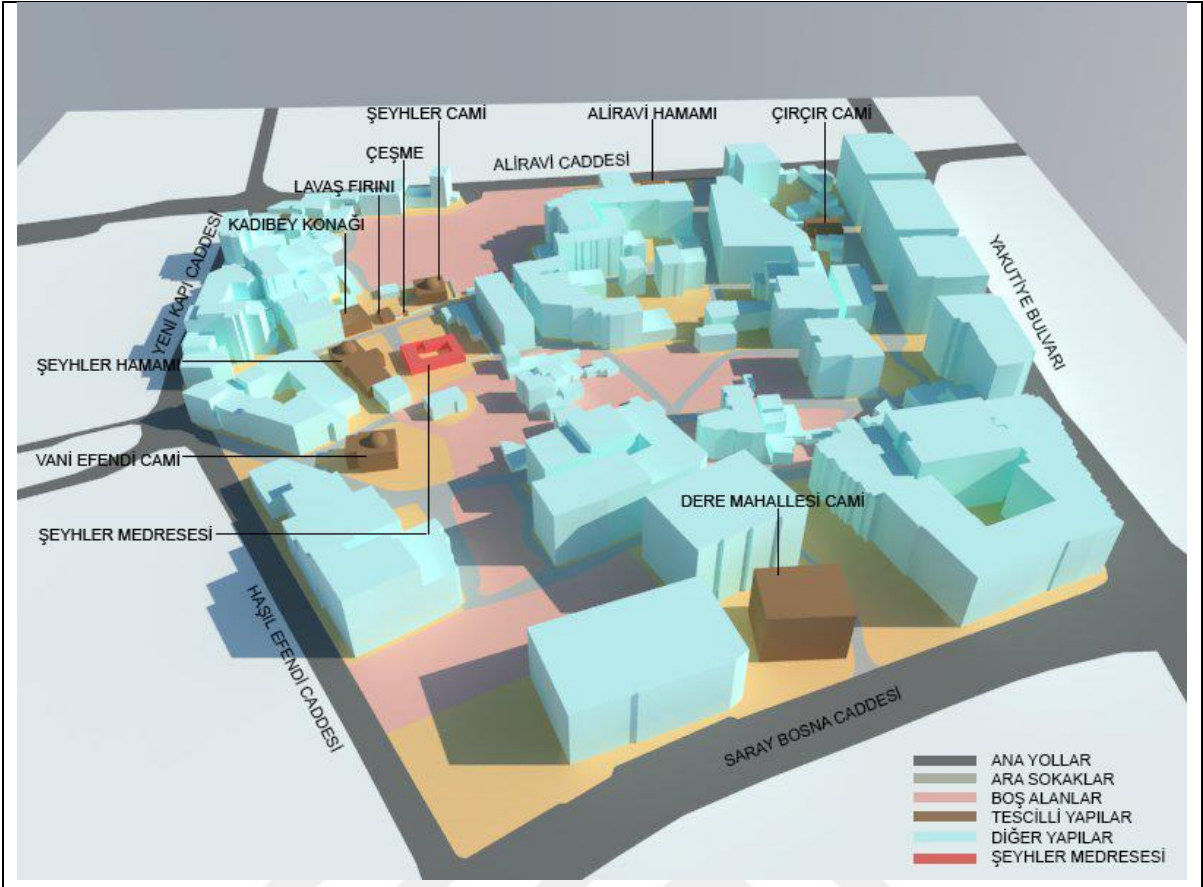
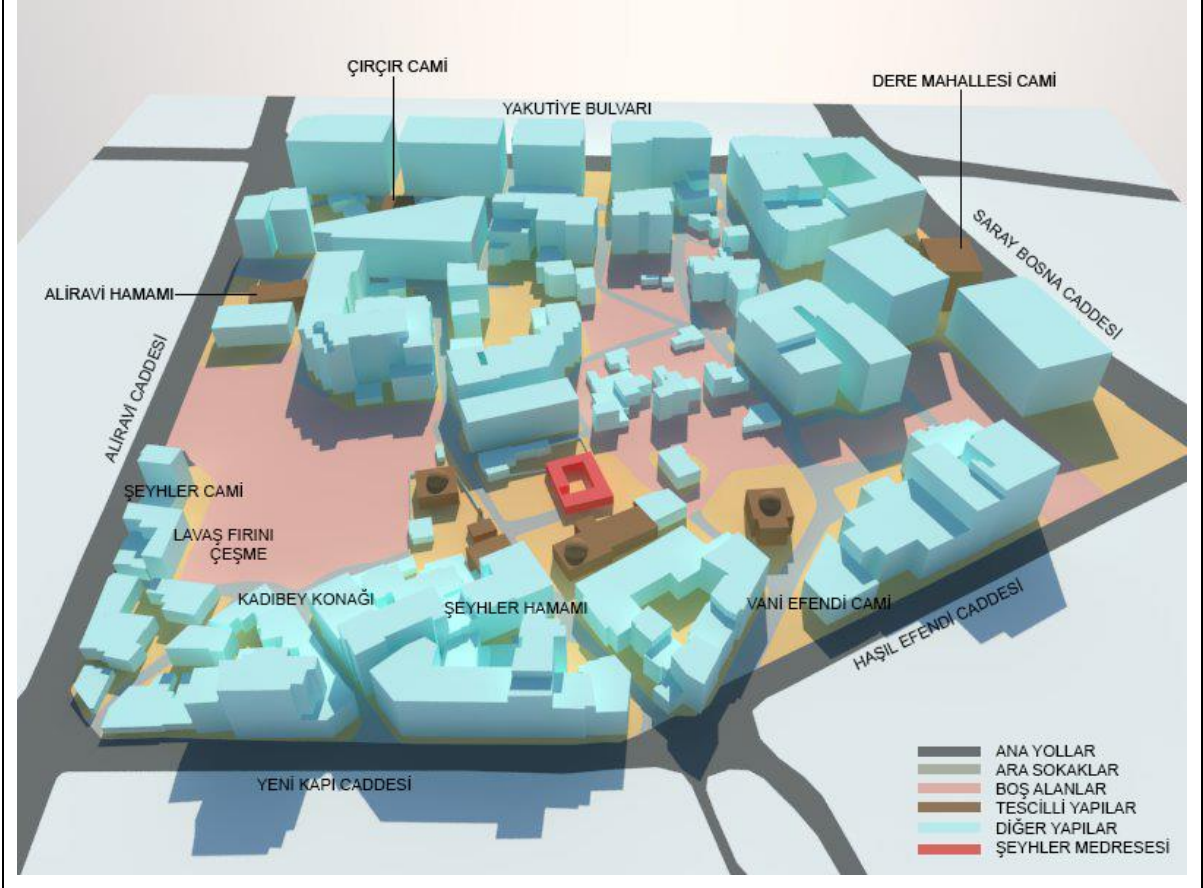
Şekil 30. (Devamı)

Şeyhler Cami'nin güneydoğusunda uzun yıllardır kullanılmayan askeri lojmanlar 2020 yılında yıkılmıştır. Caminin hemen doğusunda Ali Raci Caddesine kadar olan alan da kentsel dönüşüm çalışmaları kapsamında yıkıldığından boştur. Medresenin doğusundaki Vani Efendi Mahallesinde de birçok boş ve tanımsız alanlar bulunmaktadır (Şekil 30-31).

Şekil 30. Şeyhler Medresesi Çevresi 3 Boyutlu Görseller

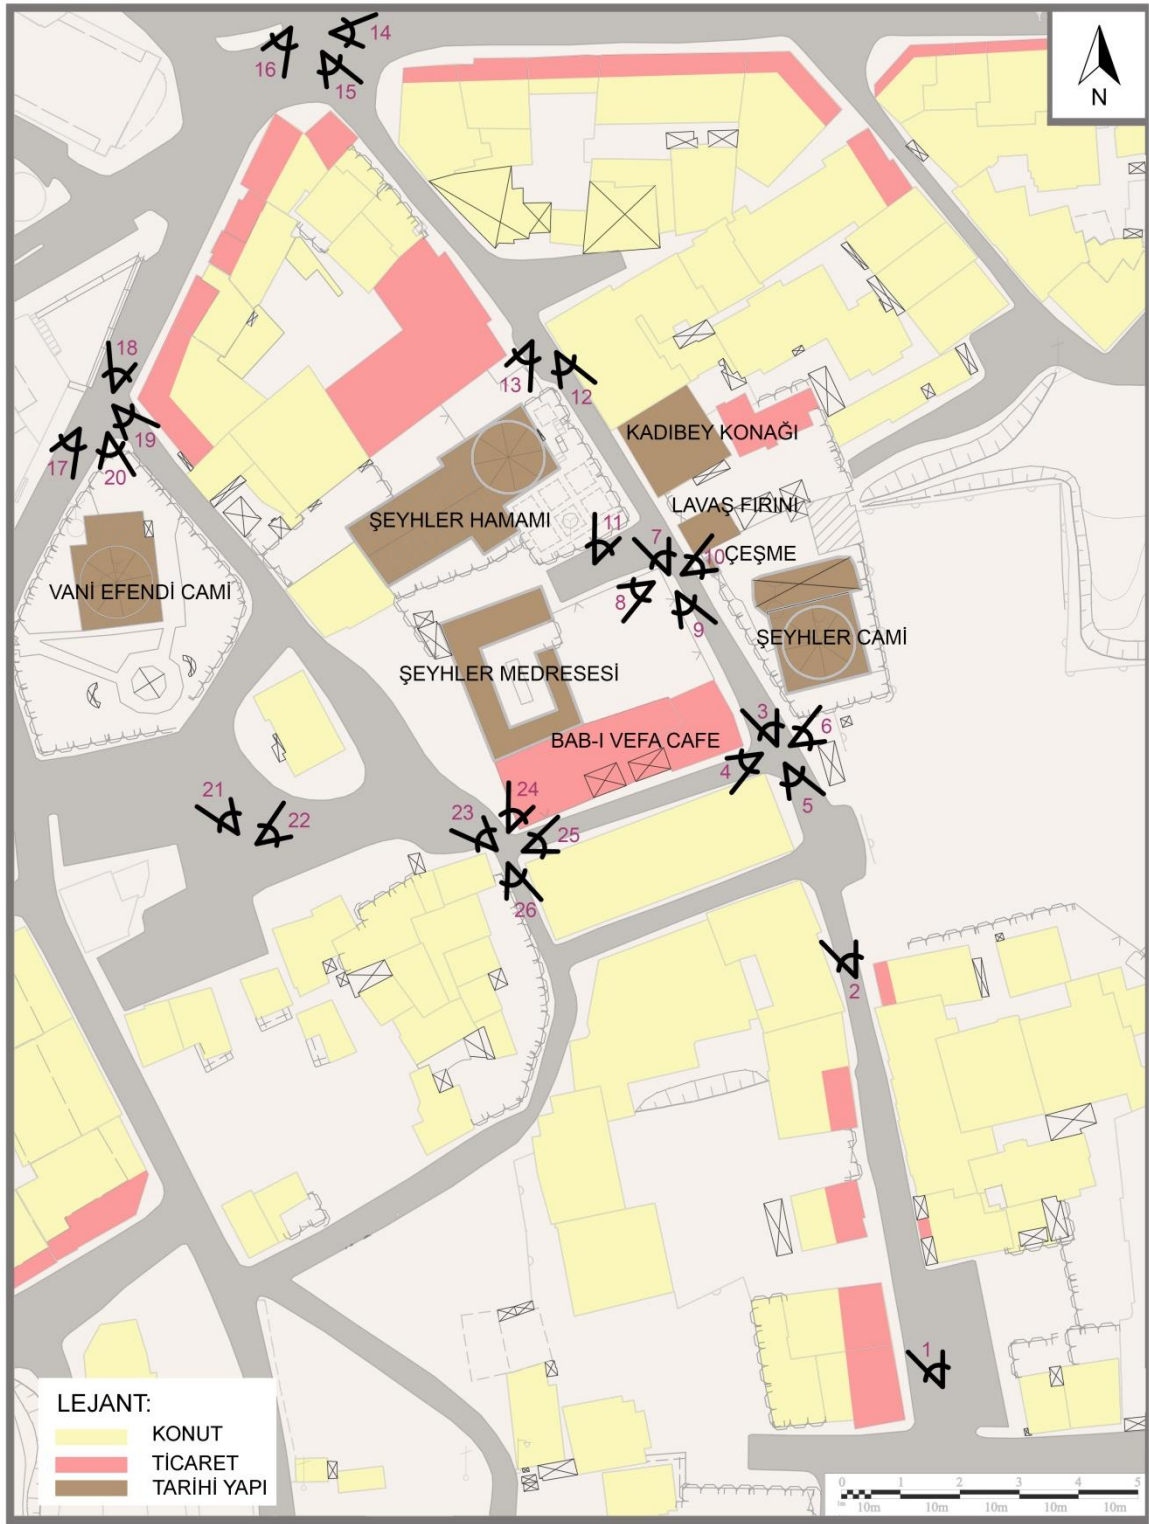
Şeyhler Medresesi'nin çevresindeki yapıların kullanım amaçları fotoğraf analizinde gösterilmektedir. Analiz üzerinde numaralar ve ok yönleri bulunmaktadır. Yakın çevre fotoğraflarının üzerindeki numaralar fotoğrafların çekildiği noktaları, ok yönleri ise bakış yönünü göstermektedir (Şekil 32).

Şekil 31. Yakın Çevre Yapı Kullanımları ve Fotoğraf Analizi Bakış Açıları

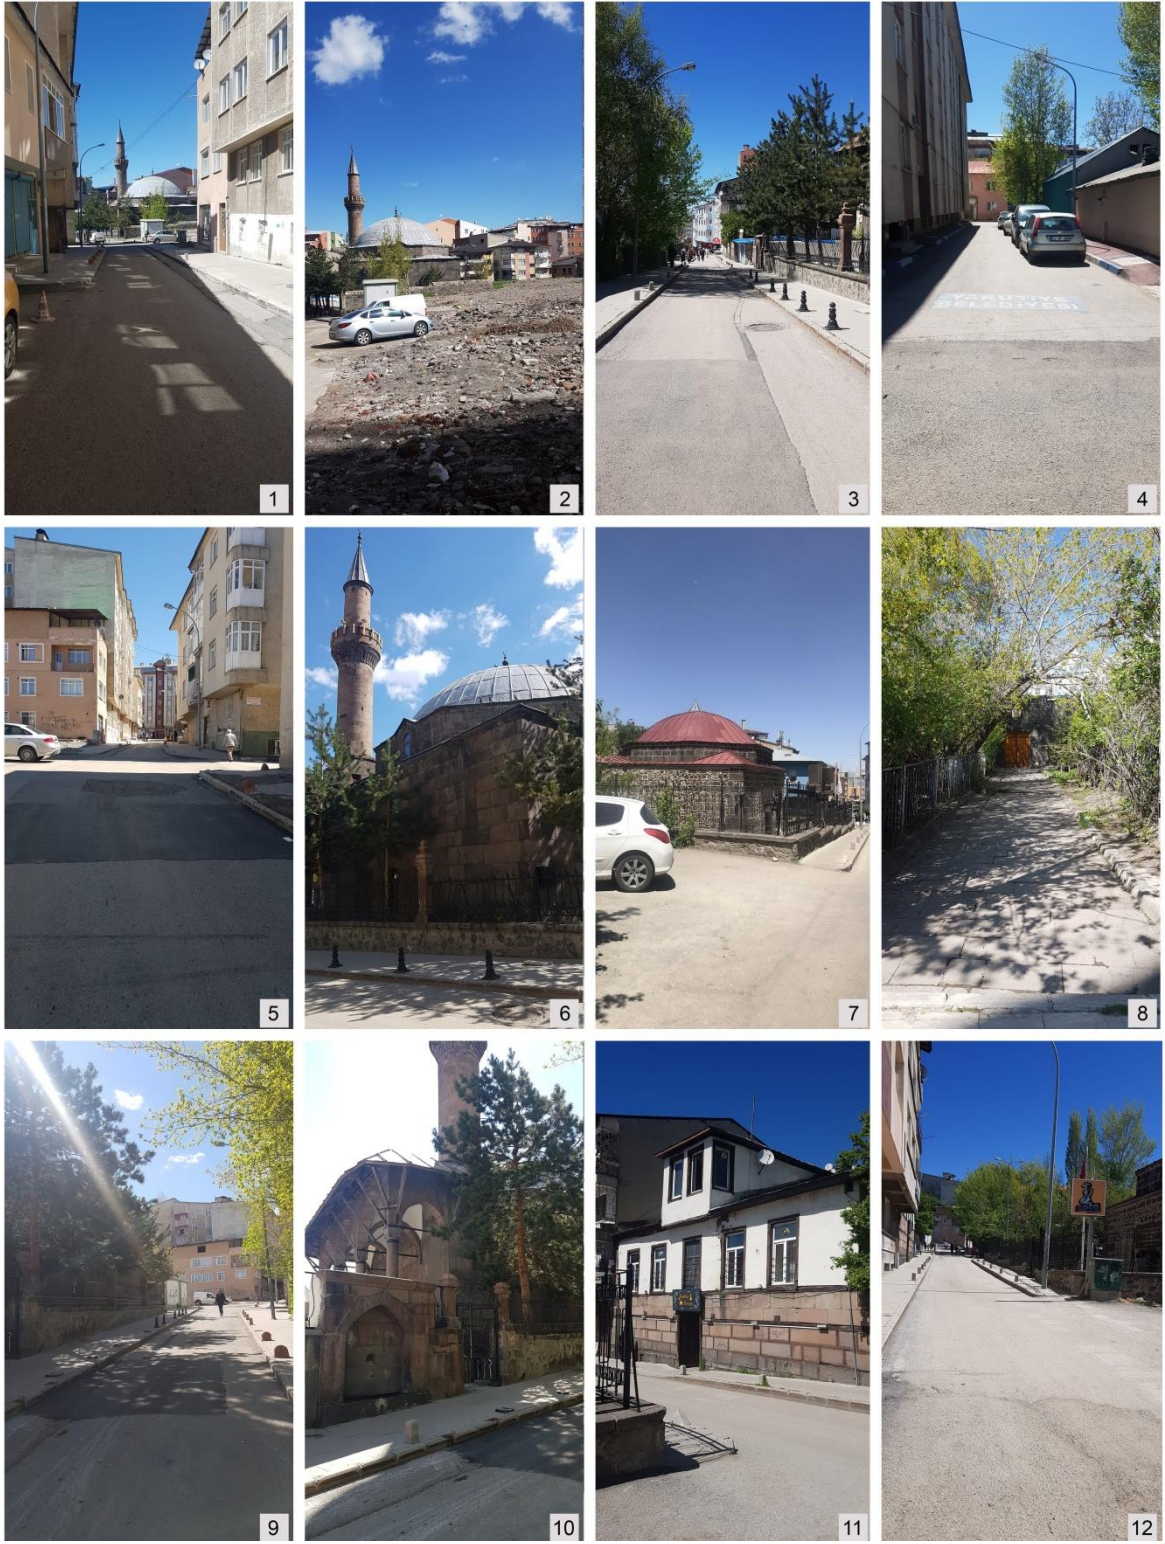
Şekil 32. Yakın Çevre Fotoğrafları-1 (Gürlevik Arşiv 2022)

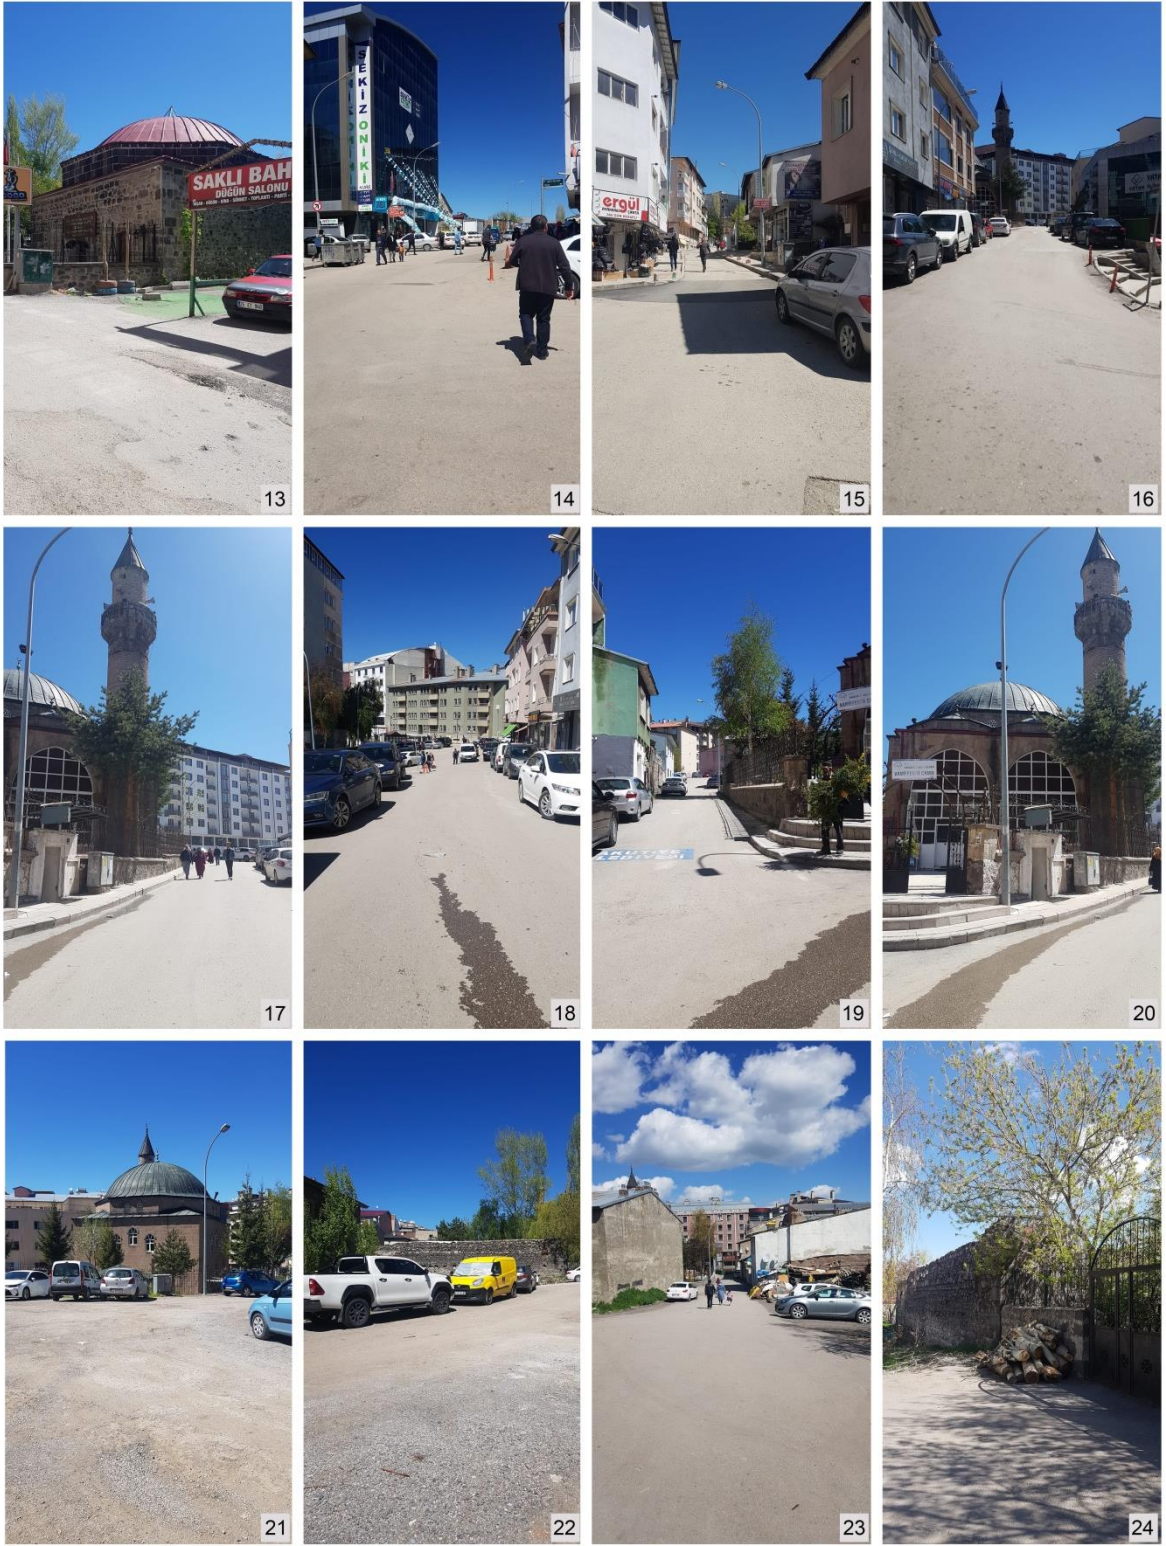
Şekil 33. Yakın Çevre Fotoğrafları-2 (Gürlevik Arşiv 2022)

Şekil 33'deki 22 numaralı fotoğrafta Şeyhler Medresesi'nin arkası olan batı cephesi ve 21 numaralı fotoğrafta ise Vani Efendi Cami'nin arkası olan güney cephesi görülmektedir. Ayrıca 24 numaralı fotoğrafta görüldüğü gibi Bab-ı Vefa Çay Bahçesinin bahçe duvarı Şeyhler Medresesi'nin güney cephesinin görünmesini engellemektedir.
