**KÜLTÜR VARLIKLARINI KORUMA ARACI  
OLARAK YENİDEN İŞLEVLENDİRME:  
ERZURUM ŞEYHLER MEDRESESİ**

**Danışman: Doç. Dr. Emriye KAZAZ**  
**Yüksek Lisans Tezi**  
**Mimarlık Ana Bilim Dalı**  
**2022**  
(Her hakkı saklıdır.)

(Re-functionalizing Cultural Heritage as a Preservation Tool: Erzurum Şeyhler Madrasah)

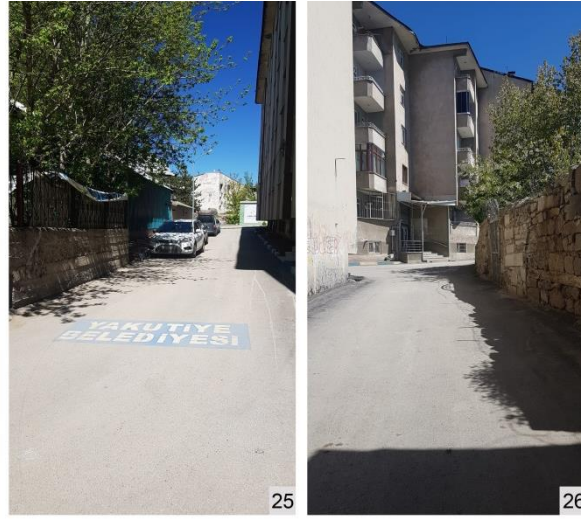
**Şekil 34.** Yakın Çevre Fotoğrafları-3 (Gürlevik Arşiv 2022)

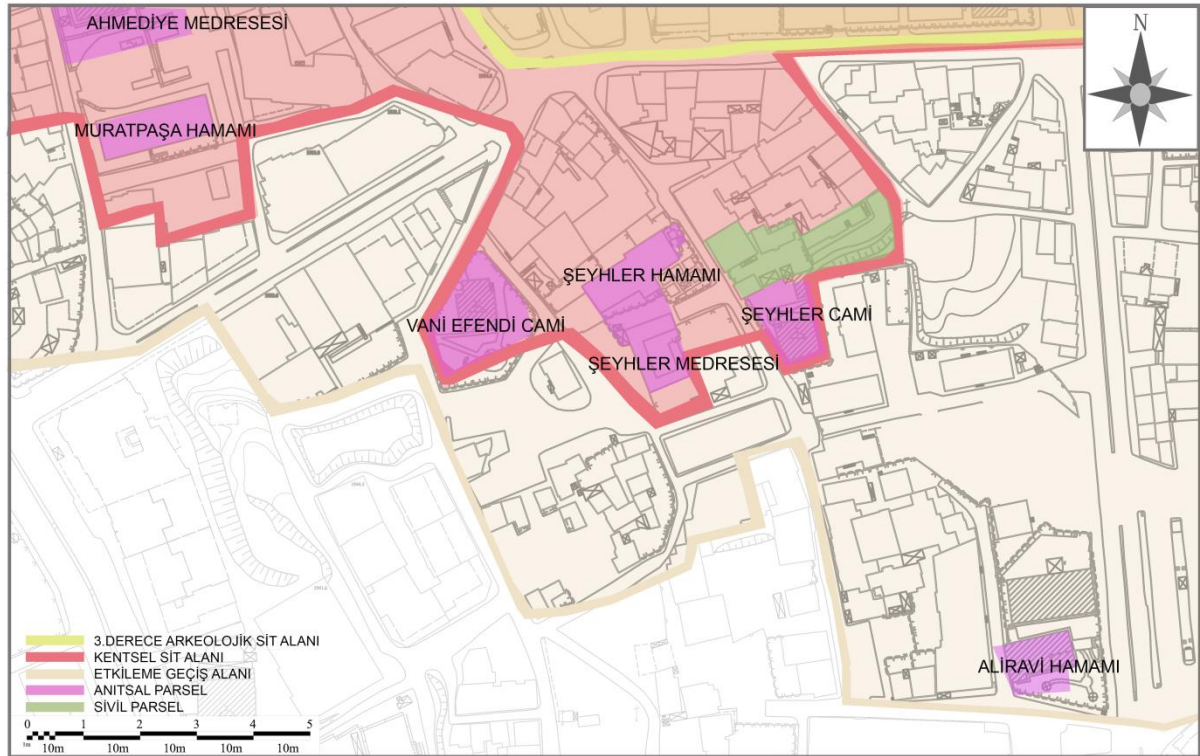
**Şekil 35.** Yakın Çevre Tescilli Parseller

Şeyhler Medresesi ve Şeyhler Hamamı birlikte tek bir anıtsal parsel üzerinde bulunmaktadır. Şeyhler Cami, Vani Efendi Cami, Muratpaşa Hamamı ve Ahmediye Medresesi de bahçeleri ile birlikte ayrı ayrı anıtsal parseller üzerinde yer almaktadır. Kadıbey konağı ve Şeyhler Cami arasında kalan parsel, tescilli sivil parseldir (Şekil 35).

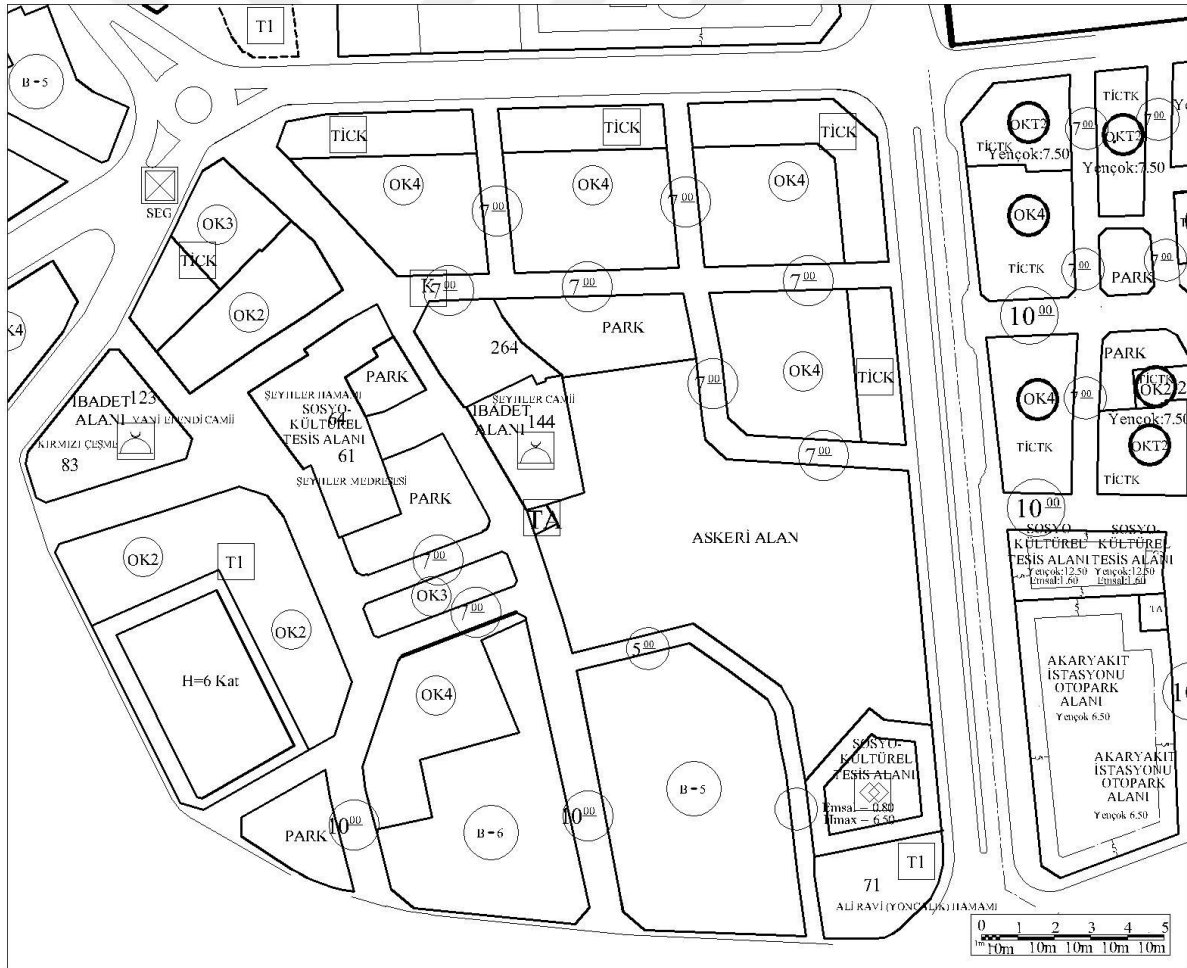
**Şekil 36.** Şeyhler Medresesi Çevresi Koruma Amaçlı İmar Planı (Erzurum Büyükşehir Belediyesi 2022)

Özel Koşullu Koruma Bölgesi 4 olarak belirlenen bölgeler, nitelikli yapılara cephesi olan yeni yapıların bulunduğu bölgelerdir. Bu alanda yapılacak yapıların yüksekliği 12.50 m'yi ve taban alanı 300 m<sup>2</sup>'yi aşmamalıdır.

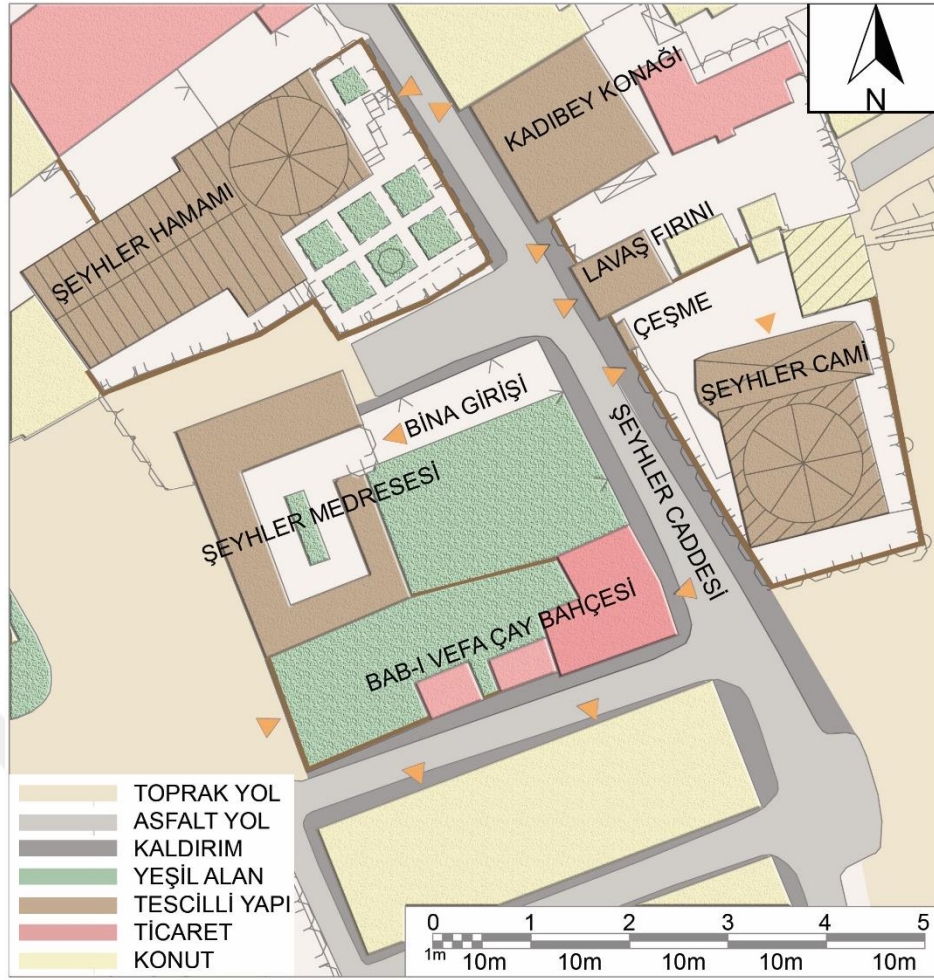
**Şekil 39.** Vaziyet Planı

Şekil 39’da görüldüğü üzere Şeyhler Medresesi’nin girişi doğu cephesindeki açıklıktan sağlanmaktadır. Girişe giden yol parke taşı kaplama olup kaldırıma kadar uzanmaktadır. Doğü cephesinin önünde yeşil alan bulunmaktadır. Bab-ı Vefa Çay Bahçesi’nden tel çit ile ayrılmıştır. Medrese girişinin hemen karşıındaki caminin bahçe duvarına bitişik Şeyhler Çeşmesi ve çeşmenin güneyinde Şeyhler Caminin bahçeye giriş kapısı diğer yanında tescilli lavaş fırınının girişi bulunmaktadır. Medresenin kuzeyinde bulunan Şeyhler Hamamı’ndan bahçe duvarı ile ayrılmıştır. Kuzey doğusunda tescilli Kadıbey Konağı yer almaktadır. Şeyhler Caddesi üzerindeki bu yapıların girişleri yine bu cadde üzerindedir. Şeyhler Medresesi’nin arkası toprak yoldur. Medrese’nin kuzeybatısında yer alan merdiven ile geçiş yapılmaktadır. Ancak günümüzde merdiven kullanılamaz durumdadır.

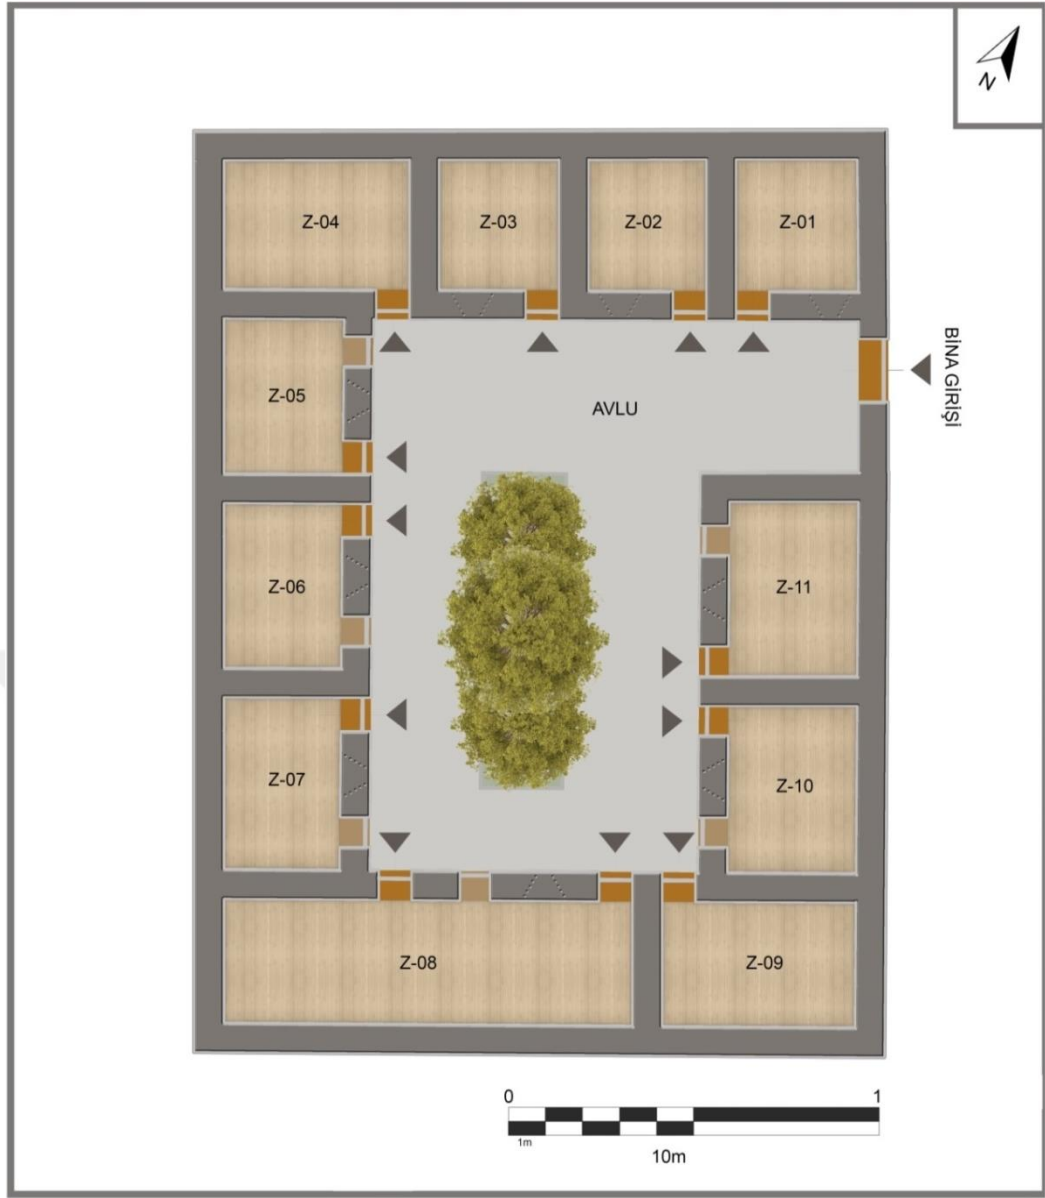
**Şekil 40.** Şeyhler Medresesi Planı

Şeyhler Medresesi içinde bir kütüphane bulunmaktadır. Şeyhler Medresesi 12 hücre odalı olarak inşa edilmiştir. Daha sonraki yıllarda külliye'nin bulunduğu alanda kütüphane ihtiyacı meydana gelmiştir. Bu sebeple medresenin güneybatı köşesindeki, plandaki Z-08 mahali, 2 hücre odası birleştirilerek 145 kitaplı kütüphaneye dönüştürülmüştür. Medrese 10 hücre odası ve 1 kütüphane odası olarak faaliyetine devam etmiştir (Özkan 2010). Kütüphanenin medrese dışına açılan kapı veya penceresi bulunmamaktadır ve yalnızca avluya açılmaktadır.

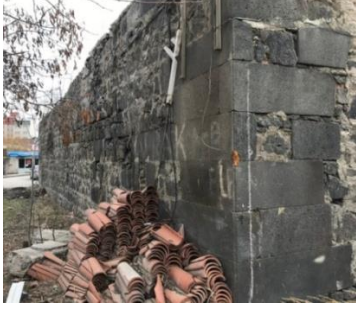
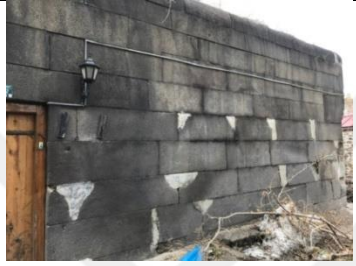
**Şekil 44.** Şeyhler Medresesi Cepheleri (Gürlevik Arşiv 2021)

Kuzey cephesinin kesme taştan yapılan köşeleri dışında her yeri moloz taş ile örülmüştür. Cephede pencere ve kapı bulunmamaktadır. Kuzey cephesi sağır duvar özelliği taşımaktadır. Medresenin sadece kuzeydoğu köşesi pahlı ve mukarnas işlemelidir. Şeyhler Medresesi'nin yapıldığı arsanın ön ve arka cephesi arasında kot farkı vardır. Medresenin arka tarafı olan batı cephesinin duvarına bitişik olarak yapılmış bir taş merdiven bulunmaktadır. Bu merdiven ön cepheye geçişi sağlamaktadır. Kuzey cephesinde olduğu gibi batı cephesinde de köşeler kesme taş, kalan yerler moloz taş ile yapılmıştır. Yapının güney cephesi önünde

Bab-ı Vefa çay bahçesi bulunmaktadır. Bu yapı ile medrese arasında 2 metre kadar az bir mesafe bulunmaktadır. Medresenin güney cephesi yalnızca kafeteryanın bahçesinden görülebilmektedir (Şekil 44).

| Kuzey Cephesi | Güney Cephesi |
| Doğu Cephesi | Batı Cephesi |

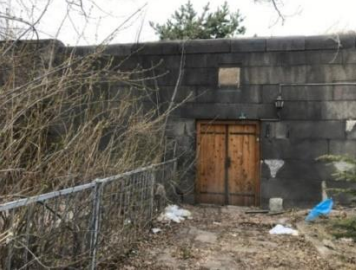
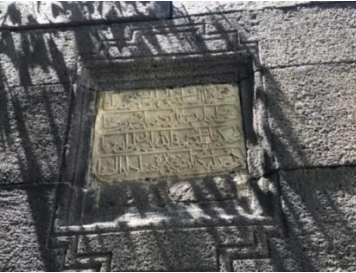
**Şekil 45.** Cephe Elemanları (Gürlevik Arşiv 2021)

Medresenin avlusuna bakan tüm cepheler kesme taş kaplamadır. Avluyu aydınlatmak için cephede sonradan eklenen aydınlatma elemanları bulunmaktadır. Bu aydınlatmalara giden kablo tavaları avluya bakan iç cephenin 4 tarafını çevrelemiştir (Şekil 45).

| Giriş Kapısı | Mukarnas İşleme |
| Mermer Kitabe | Avlu Cephesi |

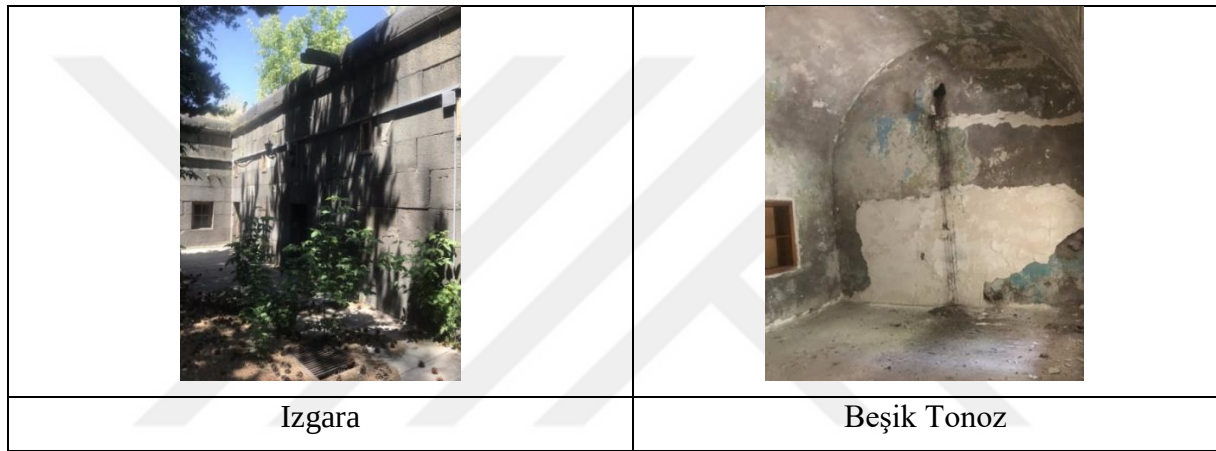
**Şekil 46.** Şeyhler Medresesi'ne ait Yapım Elemanları (Gürlevik Arşiv 2021)

Medresenin çatı örtüsü düz toprak damdır. Hem dış hem de iç cephelerde çıkıntılı biçimde tek sıra taş örülmüş saçak bordürü bulunmaktadır. Avlunun zemini doğal taş kaplamadır. Avluda yağmur suyu tahliyesi için yapılmış ızgara ve saçak kısmında taş çörtenler bulunmaktadır. Hücre odalarının iç duvarları sıvalı ve boyalıdır. Üst örtüleri beşik tonozdur. Odaların zemini ahşap kaplamadır. Bazı odalarda 1, bazı odalarda 2 adet ahşaptan yapılmış niş bulunmaktadır. Kapı ve pencere doğramaları ahşaptır (Şekil 46).

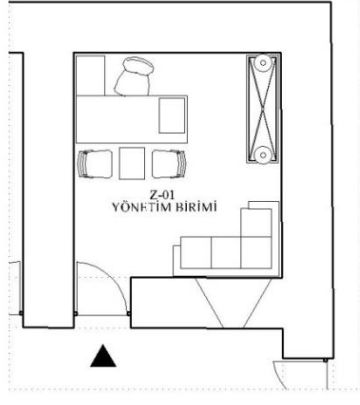
**Tablo 12. Z-01 Mahali İşlev Önerisi**

| İşlev | Yönetim Birimi |
| Mekansal Oluşum | Yönetim biriminin mekânsal kurgusu Z-01 mahali için uygundur. Yapıya fiziksel bir müdahale gerektirmez. |

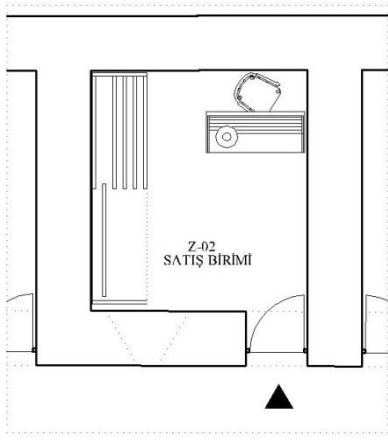
**Tablo 13. Z-02 Mahali İşlev Önerisi**

| İşlev | Bardız Kilimi/Ehram Satış Birimi |
| Mekansal Oluşum | Atölyelerde tasarlanan el sanatlarının pazarlamasının yapıldığı birimin mekânsal kurgusu, Z-02 mahali için uygundur. |

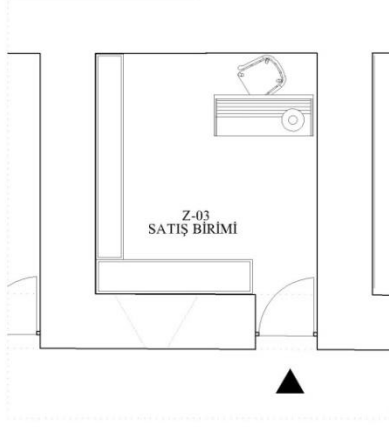
**Tablo 14. Z-03 Mahali İşlev Önerisi**

| İşlev | Oltu Taşı Satış Birimi |
| Mekansal Oluşum | Atölyelerde tasarlanan el sanatlarının pazarlamasının yapıldığı birimin mekânsal kurgusu, Z-03 mahali için uygundur. |

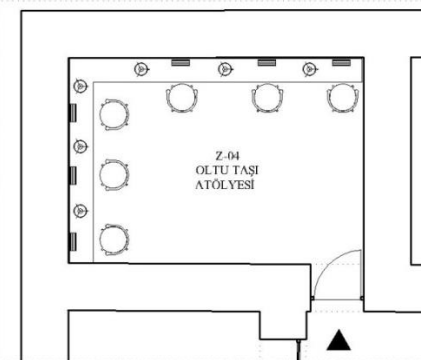
**Tablo 15. Z-04 Mahali İşlev Önerisi**

| İşlev | Oltu Taşı Atölyesi |

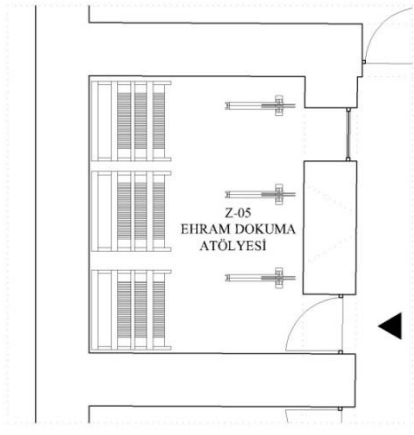
**Tablo 16. Z-05 Mahali İşlev Önerisi**

| İşlev | Ehram Atölyesi |
| Mekansal Oluşum | Hücre odasının atölye olarak kullanılması özgün işleve uyum sağlar. Bu durum mekansal kurgu açısından olumlu bir özelliktir. |

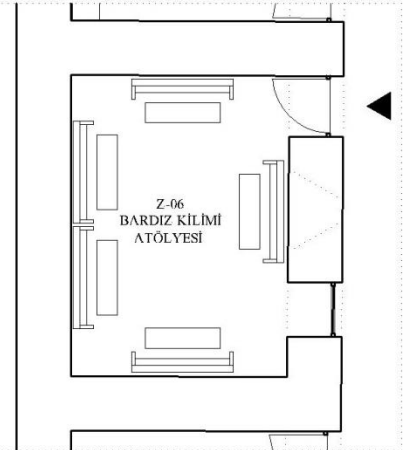
**Tablo 17. Z-06 Mahali İşlev Önerisi**

| İşlev | Bardız Kilimi Atölyesi |

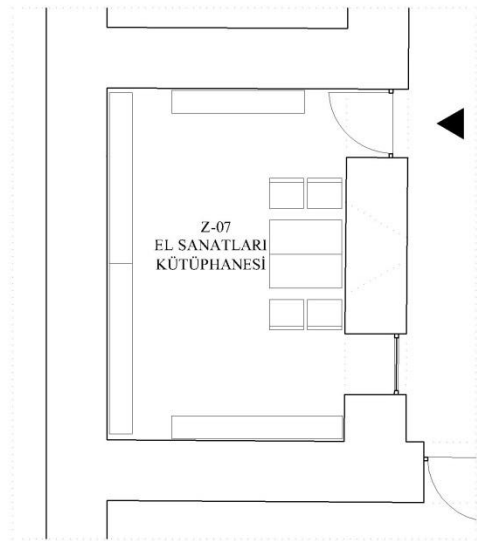
**Tablo 18. Z-07 Mahali İşlev Önerisi**

| İşlev | El Sanatları Kütüphanesi |
| Mekansal Oluşum | Hücre odasının kütüphane olarak kullanılması özgün işleve uyum sağlar. Bu durum mekansal kurgu açısından olumlu bir özelliktir. |

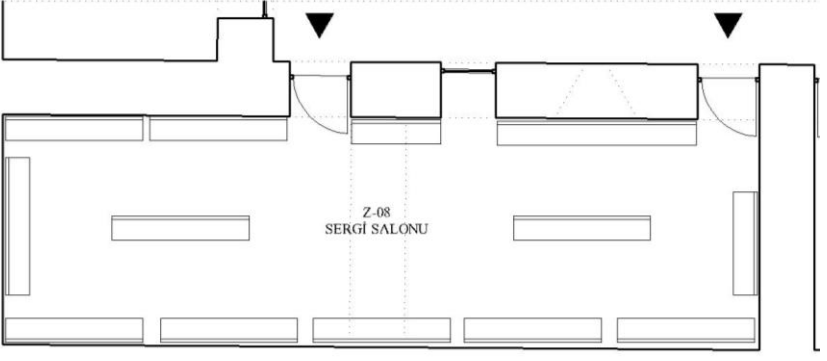
**Tablo 19. Z-08 Mahali İşlev Önerisi**

| İşlev | Sergi Alanı |

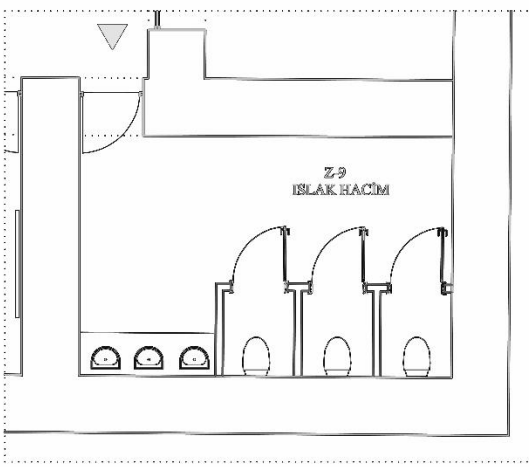
**Tablo 20. Z-09 Mahali İşlev Önerisi**

| İşlev | Islak Hacim |
| Mekansal Oluşum | Z-09 mahali mekan oluşumu ıslak hacim için uygundur. |

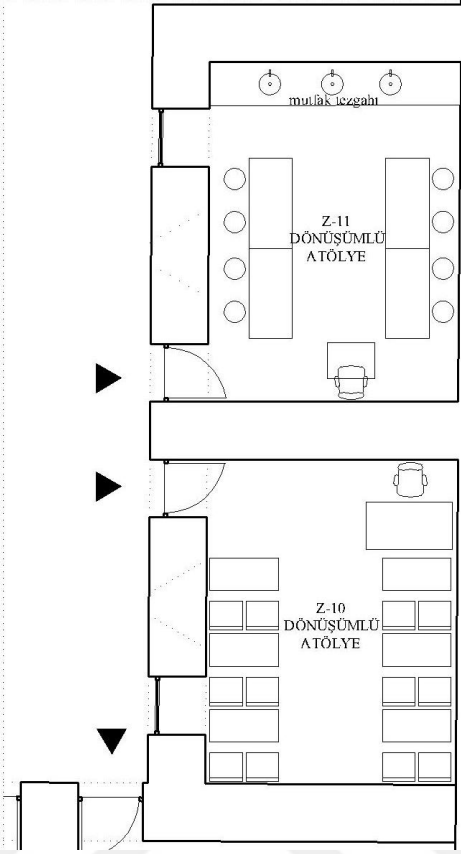
**Tablo 21. Z-10-11 Mahali İşlev Önerisi**

| İşlev | Dönüşümlü Atölye |
| Mekansal Oluşum | Hücre odasının atölye olarak kullanılması özgün işleve uyum sağlar. Bu durum mekansal kurgu açısından olumlu bir özelliktir. |

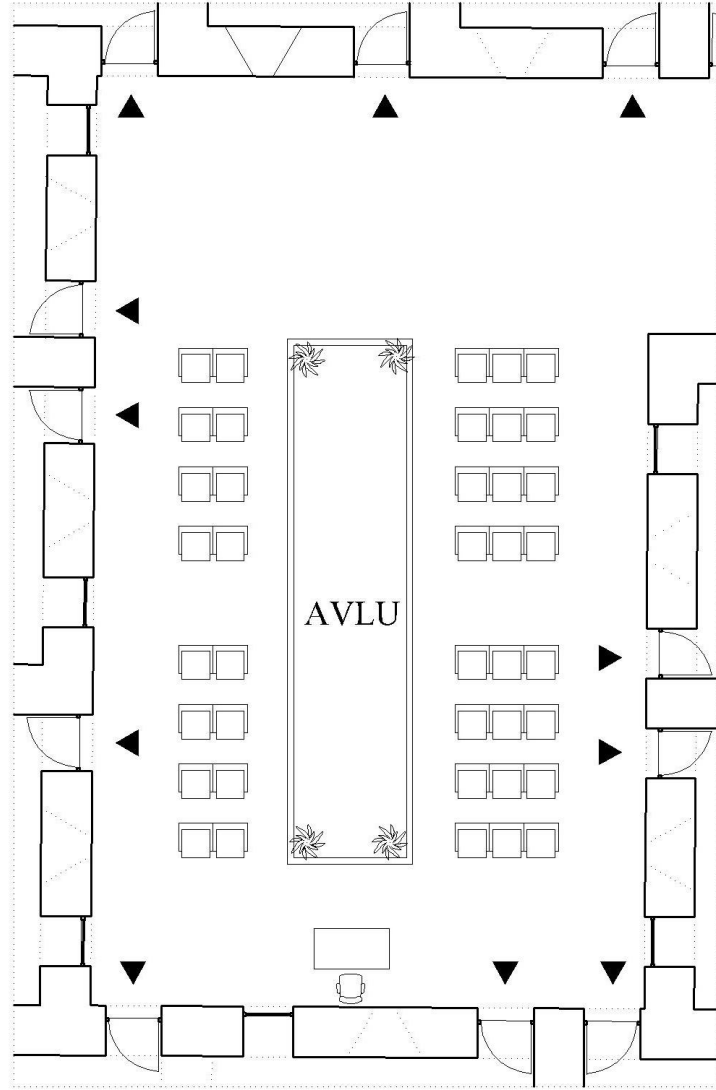
**Tablo 22.** Avlu İşlev Önerisi

| İşlev | Seminer Salonu |
| Mekansal Oluşum | Avlu yaz aylarında etkinlik amaçlı kullanılacağı için fiziksel müdahaleye yapılmayacaktır. |
